BUBRY

L EGLISE PAROISSIALE

RAPPORT DE SAUVETAGE URGENT

15-30/11/1993

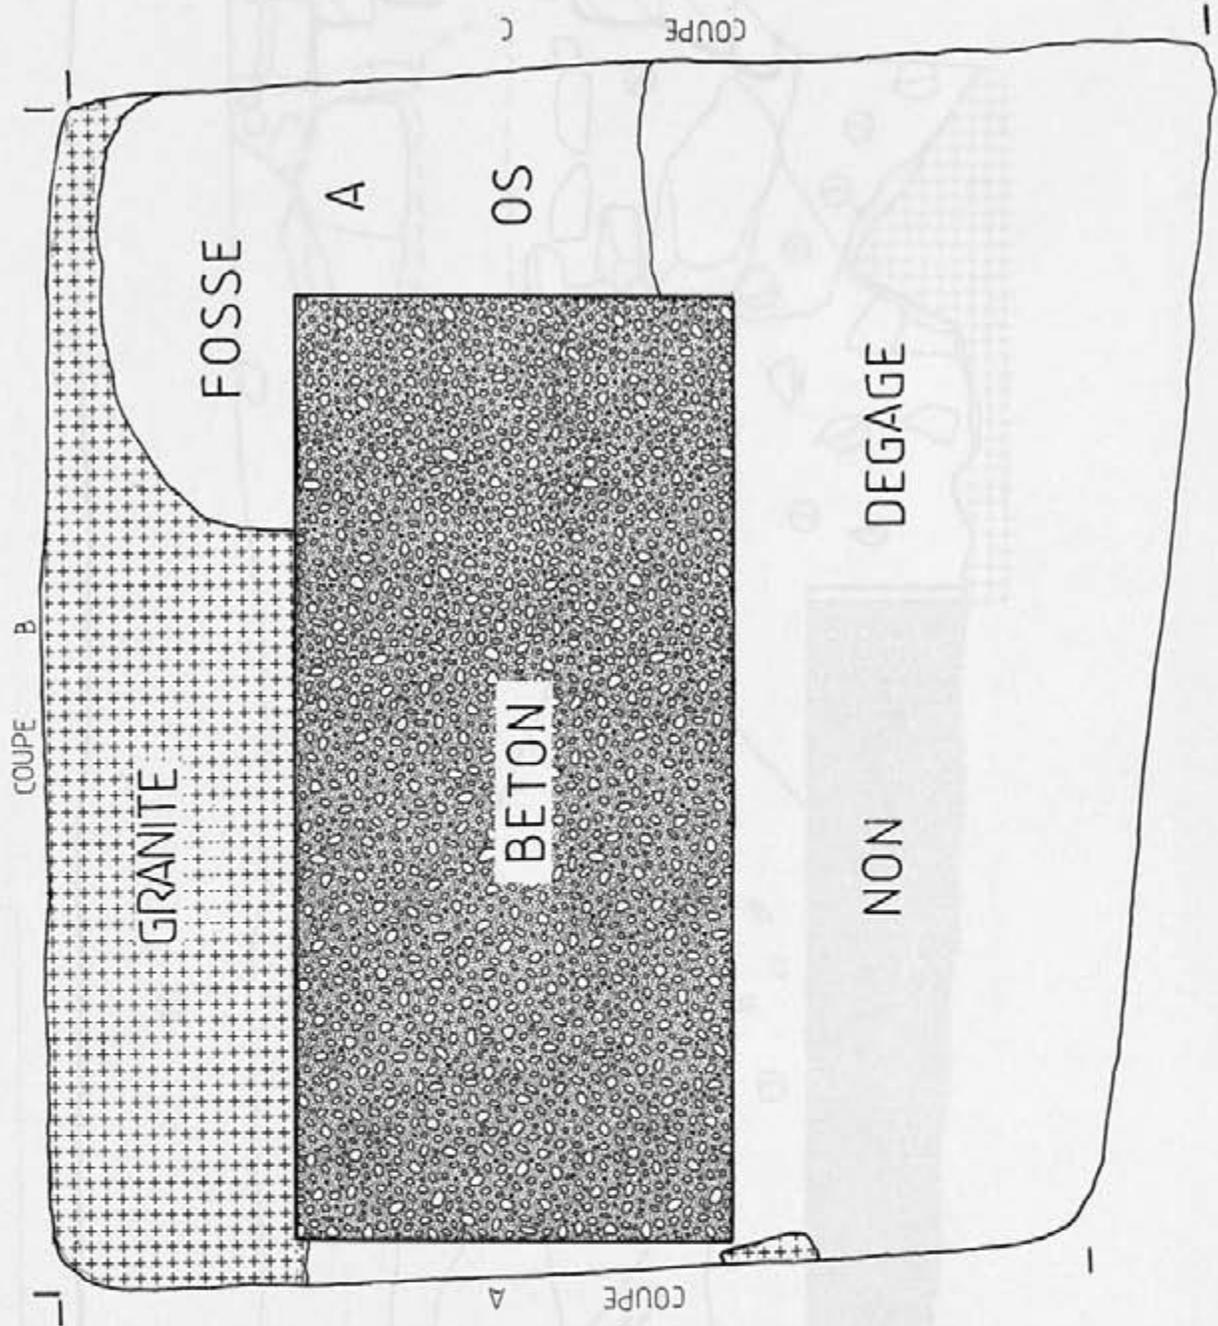
Coupe A

Les coupes montrent que le substrat granitique, diaclasé et altéré en terre argileuse ocre (couche 1), était recouvert d'un horizon humique plus ou moins charbonneux (2) dans lequel fut creusé un trou de poteau (2a à 2d). Cette structure, malheureusement isolée, a vraisemblablement été tronquée par une tranchée de fondation. Le fond a été nivelé pour recevoir l'assise de base d'un mur en moellons de granit grossièrement équarris et liés par une terre grise argileuse (6).

La maçonnerie, qui semble avoir été parementée, a également, de manière simultanée ou non (3, 4, 5), été renforcée par un ou des massifs de gros moellons plats occultant ce parement (trait gras Pl.III et V). C'est ensuite que furent déposés les débris de construction ou de destruction (7 et 9) dans lesquels s'intercalaient une couche d'ossements (8) sans doute en relation avec la fosse commune repérée en plan (Pl.II).

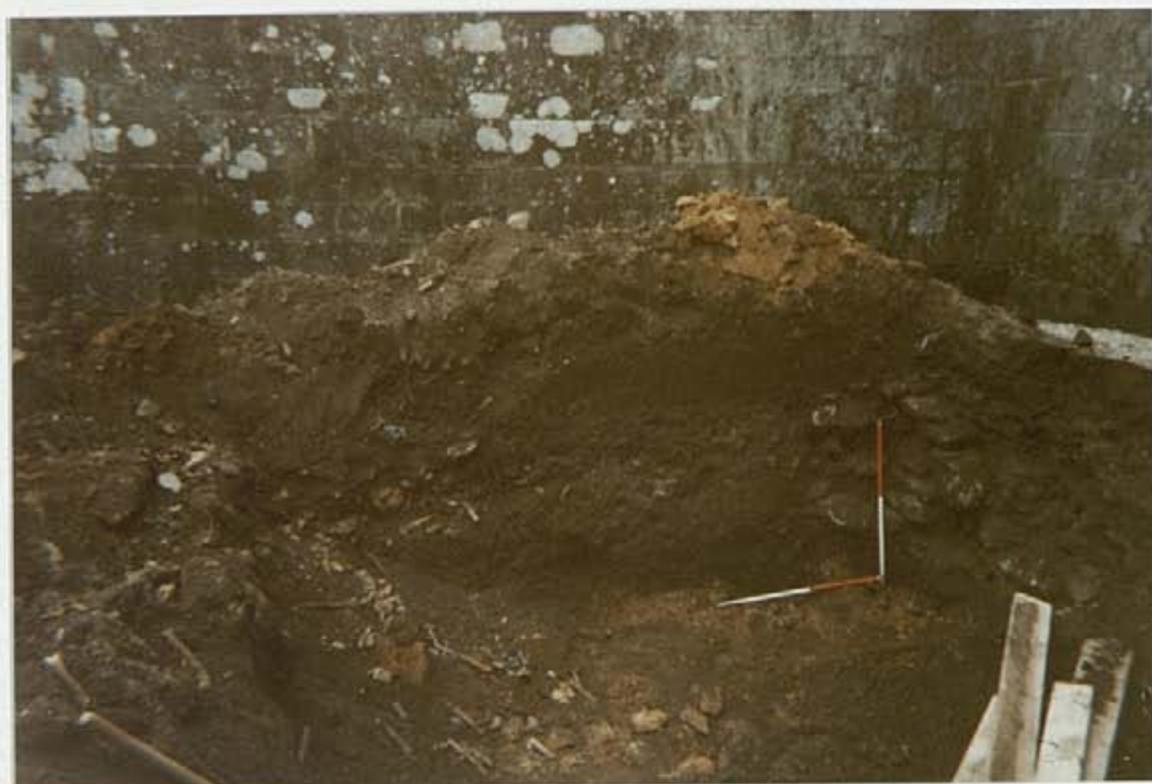
Coupe A : lit d'ossements (à gauche) et mur (à droite) bâti sur une couche de terre en contact avec le granite diaclasé.

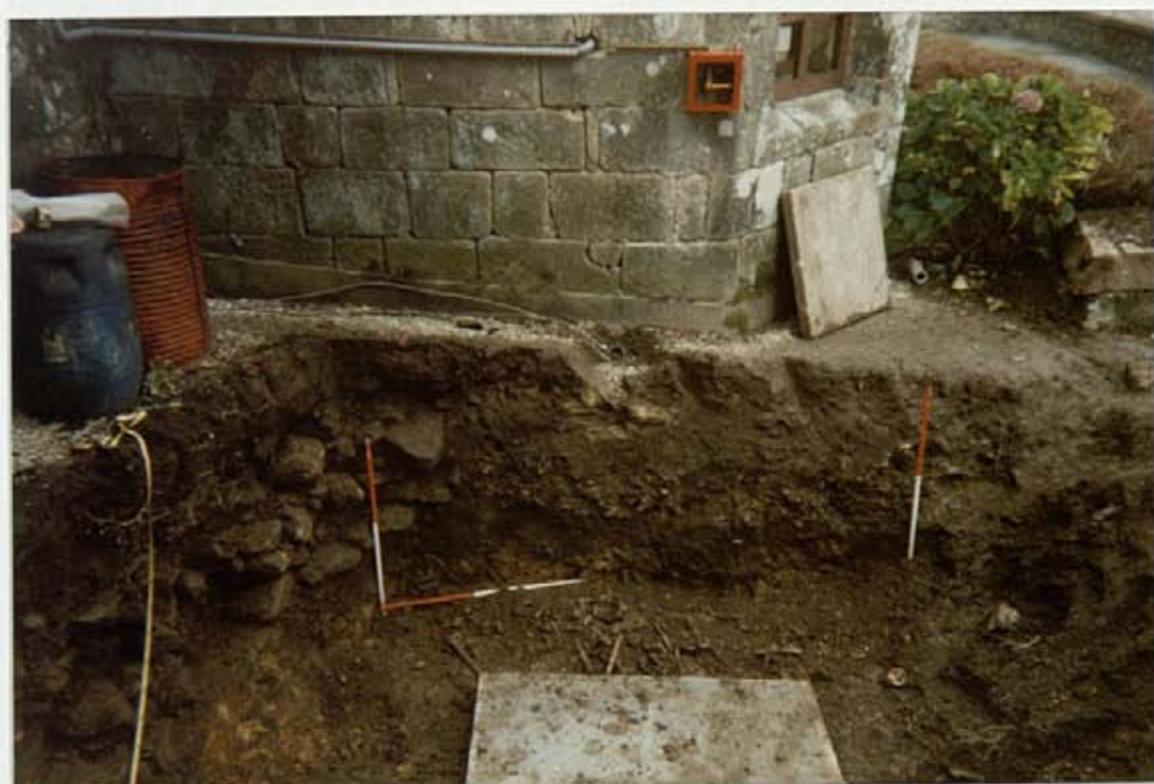
Coupe B : maçonnerie (à gauche) et fosse commune à remplissage stratifié se prolongeant sous la dalle de béton (support de cuve).
