Chapelle du Lou du Lac, *Église Saint-Loup*

Teddy Béthus

Rapport final d'opération
Diagnostic archéologique

Bretagne, Ille-et-Vilaine, La Chapelle du Lou du Lac,
**La Chapelle du Lou du Lac,
Église Saint-Loup**

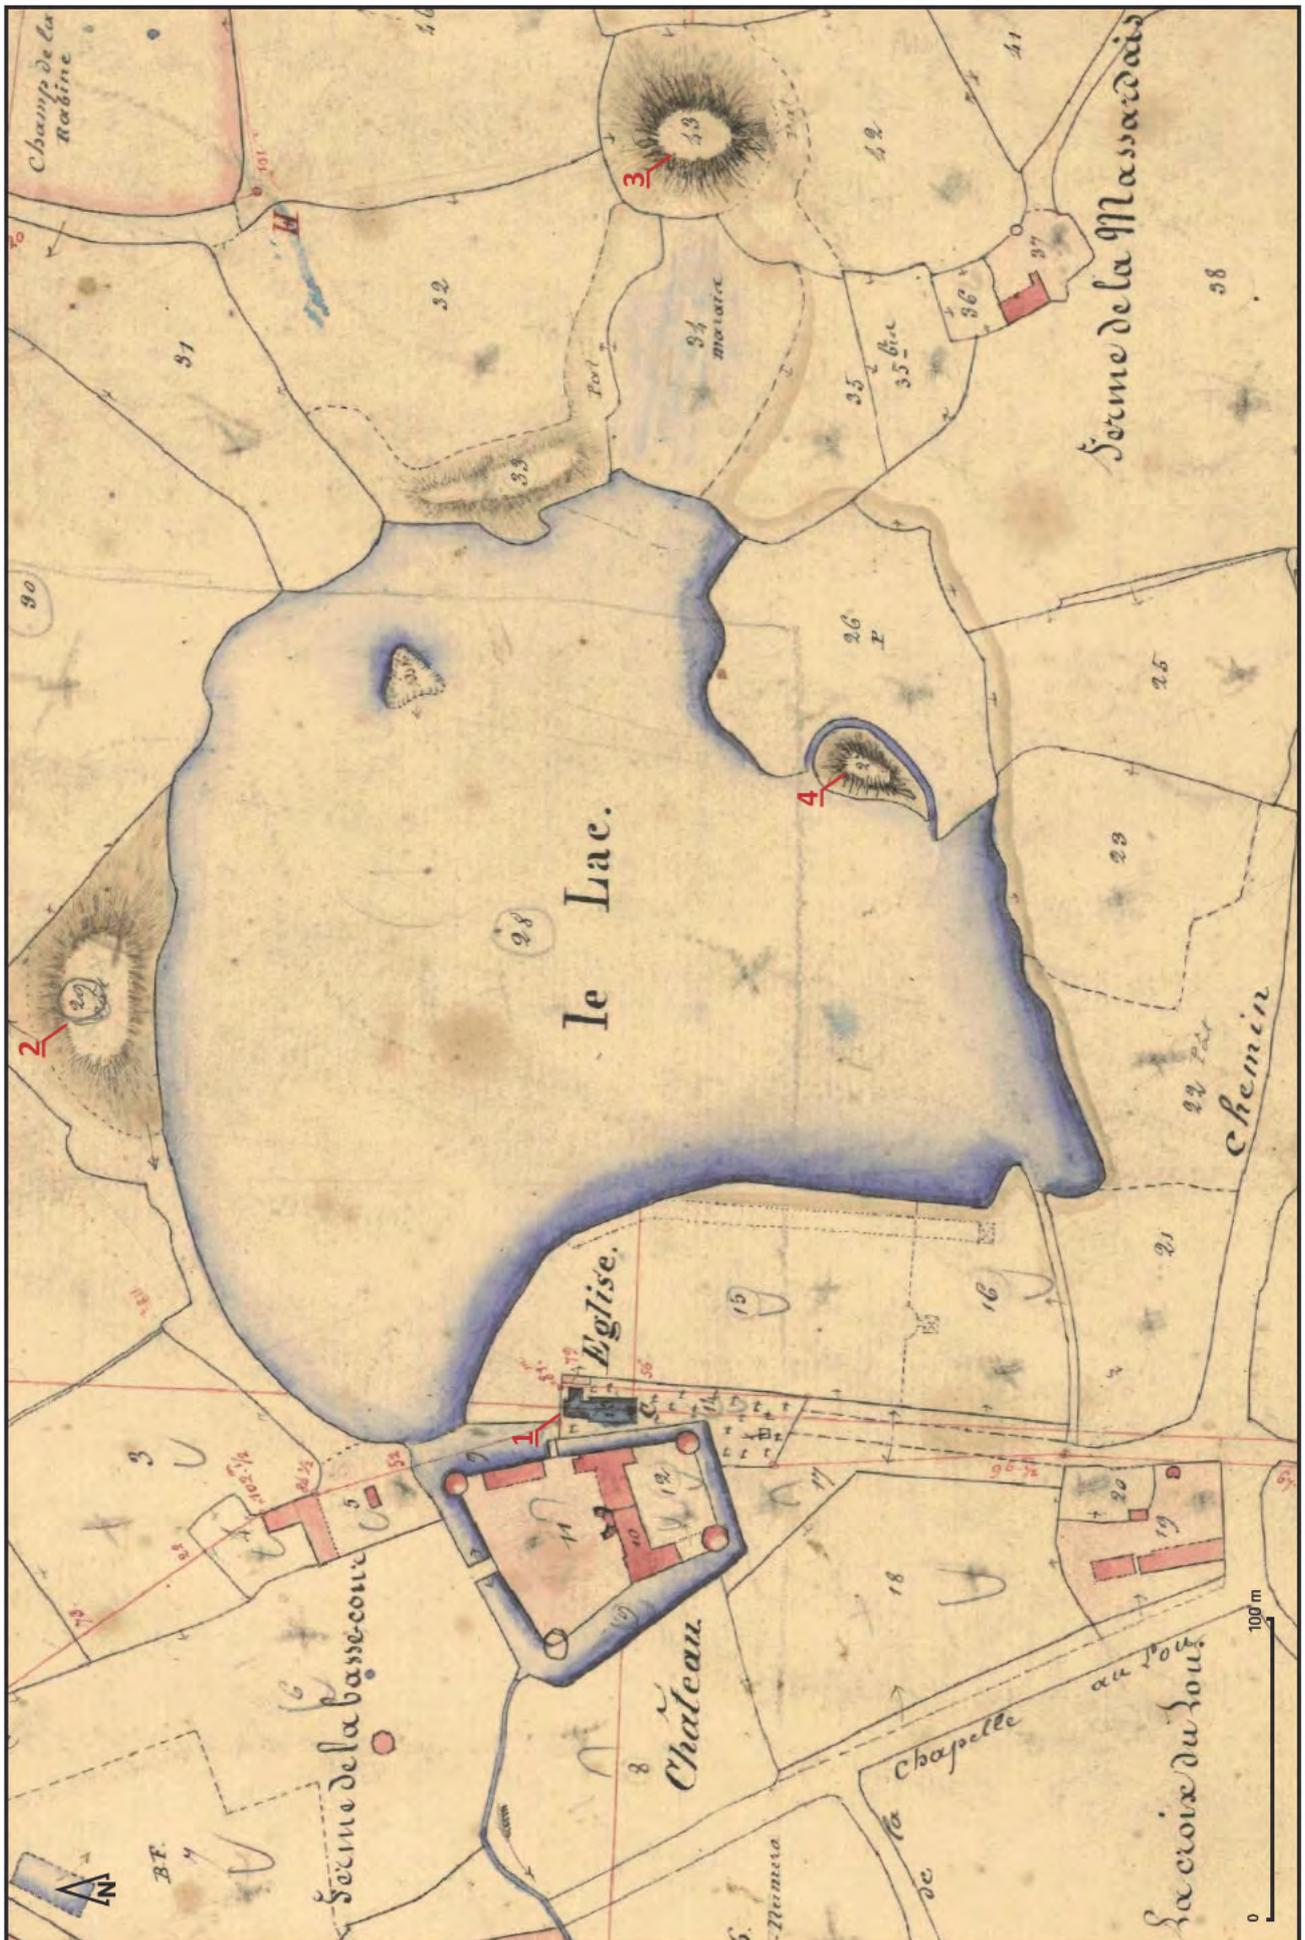
Fig.1 L'église et son environnement archéologique. Extrait du cadastre napoléonien © T. Béthus, Inrap
1 : Église Saint-Loup ; 2, 3 et 4 : mottes ou tertres ; 5 : château

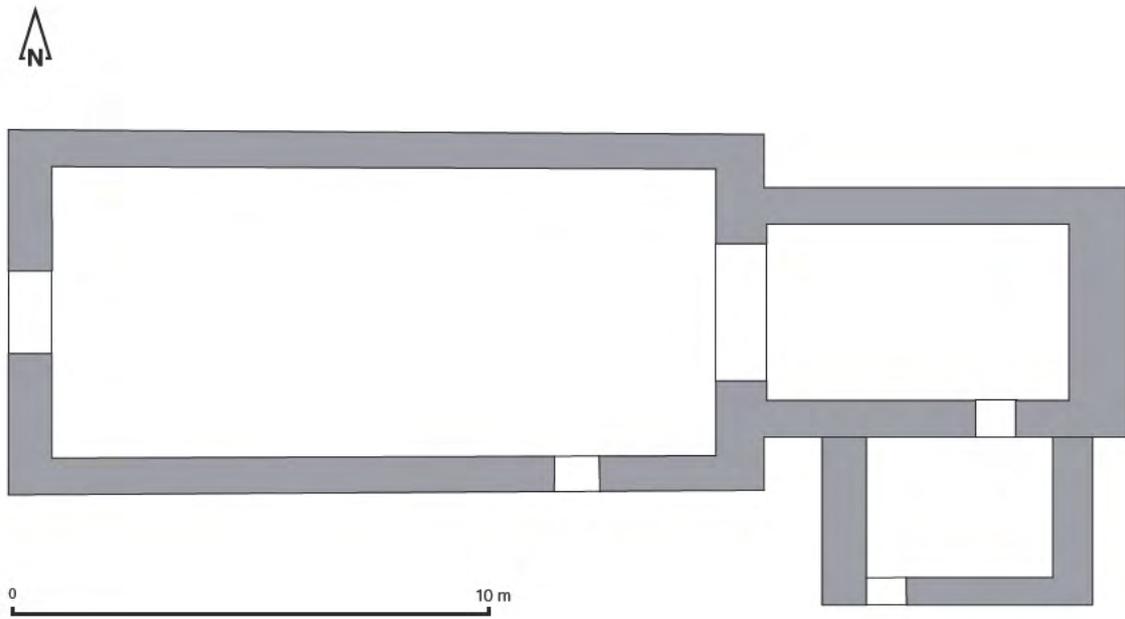
Fig.5 Plan général de l'église © Teddy Béthus, Inrap

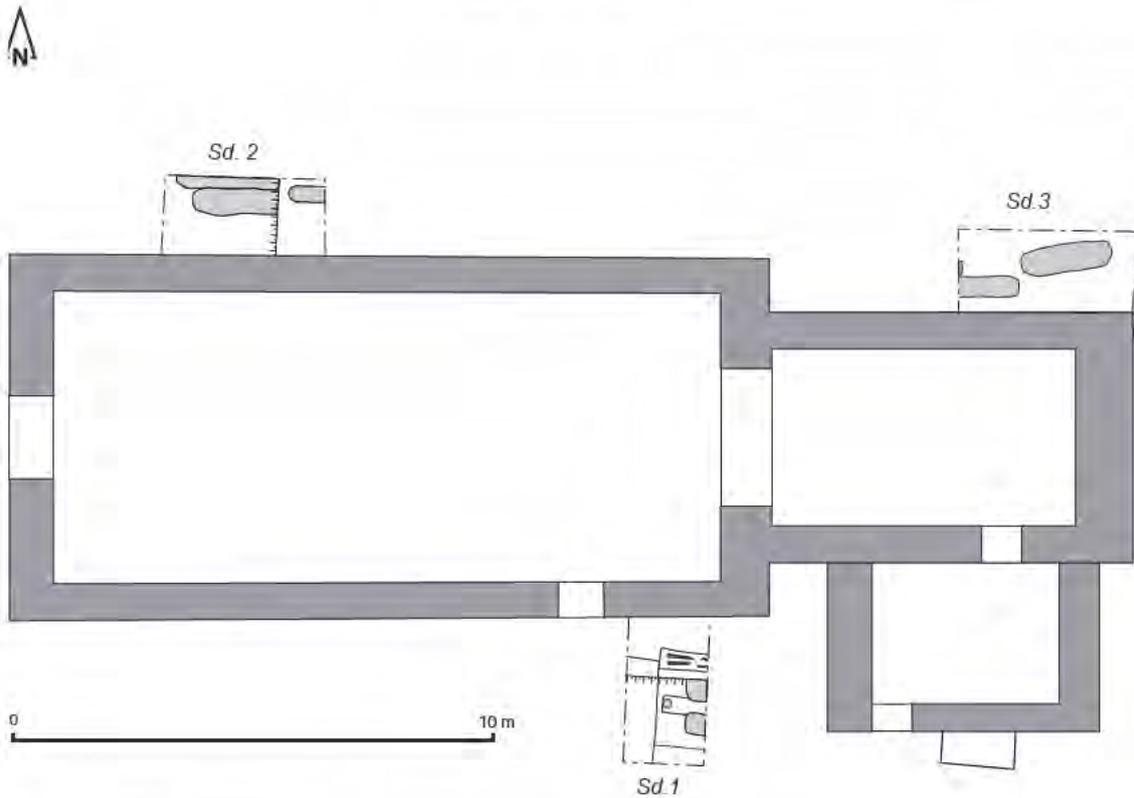
Fig. 9 Plan général des vestiges découverts autour de l'église © T. Béthus, Inrap

Les surfaces réellement explorées sont très restreintes par rapport à la surface prescrite par le SRA Bretagne. Il ressort, malgré tout, de nombreuses informations archéologiques issues à la fois des sondages et de l'analyse sommaire du bâti (fig. 9).

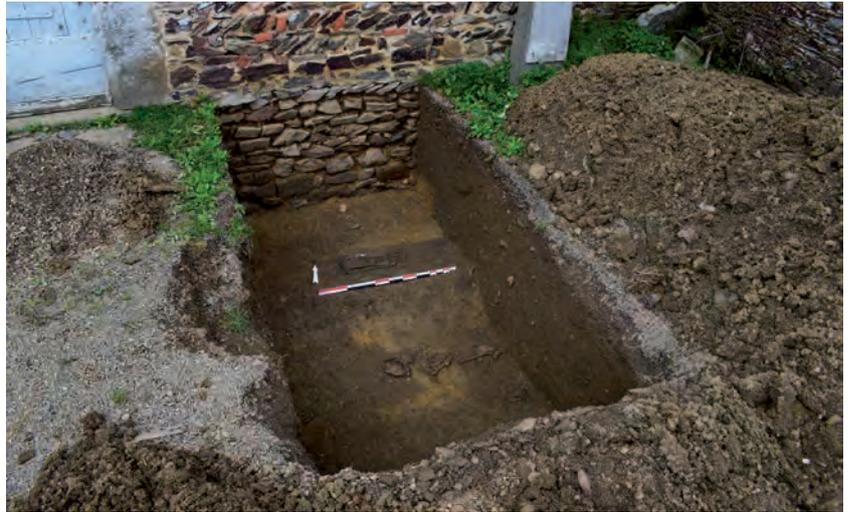
Fig.11 Le sondage 1-Vue générale

Cette première vignette de 3,15 m de long et 1,68 m de large a permis d'observer la stratigraphie conservée le long du mur gouttereau sud. La couche supérieure correspond à la terre végétale épaisse en moyenne de 30 cm (us 10 001). Dessous, une première couche correspond à une épaisseur de terre limoneuse de couleur brune, mêlée à quelques cailloux, des os épars, des plaquettes de schiste et quelques fragments de terre cuite architecturale (us 10 002, fig. 10). Ce niveau mesure au maximum 55 cm d'épaisseur environ et recouvre une autre couche de limon brun d'environ 40 cm d'épaisseur, mêlée à de l'argile grise, du schiste ardoisier et quelques ossements épars (us 10 003). Les vestiges archéologiques sont apparus sous cette couche à une profondeur de 86,15 m NGF (fig. 11). Ils correspondent à des fossés et à des sépultures.

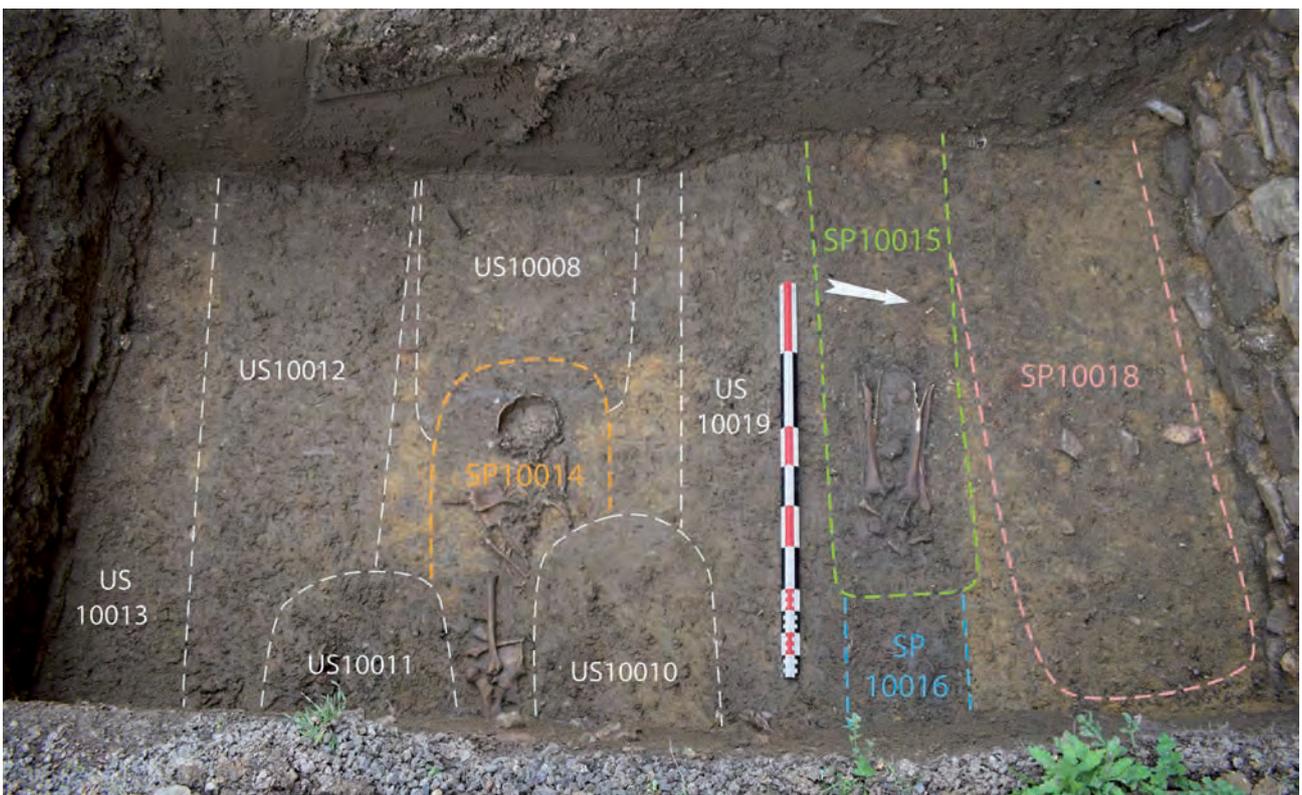
Fig.12 Vue générale du sondage 1 : les limites des sépultures identifiées (tracés colorés) ou supposées (tracés blancs)

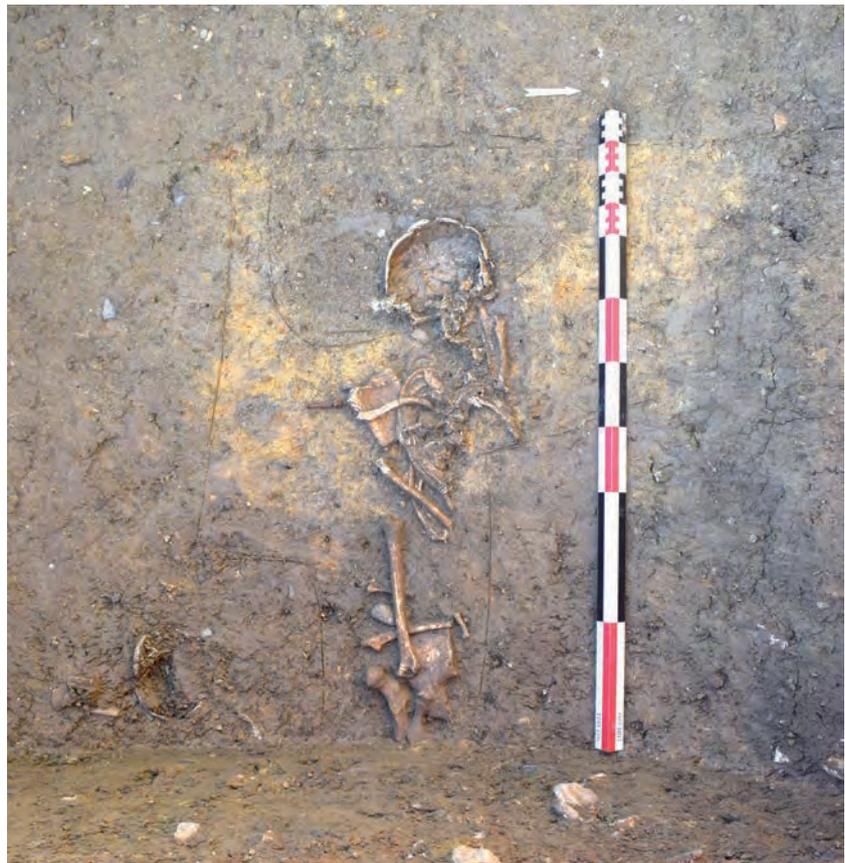
Fig.13 Vue zénithale de la sépulture 10014
© T. Béthus, Inrap

La sépulture 10014 est engagée dans la coupe est, laissant accessible la partie supérieure du squelette depuis le haut des cuisses jusqu'au crâne (fig. 13). Les limites de la fosse ne sont pas connues précisément. Elle est recoupée au nord-est par un creusement ultérieur, ce dont témoigne l'absence d'os entre le bas du thorax et la hanche gauche. Elle est sans doute aussi, coupée au sud par une autre sépulture, mais cette fois sans impact sur le squelette.

La tombe appartient à un individu immature de sexe indéterminé dont l'âge au décès est estimé entre 12 et 16 ans (Majó 1996). Il est allongé sur le dos et orienté tête vers l'ouest. Les nombreuses dislocations et migrations d'os ne laissent aucun doute sur la persistance d'un espace vide lors de la décomposition. On notera l'US 10008 juste en arrière du crâne, interprétée comme l'empreinte d'un cercueil, ainsi qu'un clou retrouvé à hauteur de l'épaule droite. Un effet de délimitation linéaire se dessine entre la scapula, l'extrémité proximale de l'ulna et la tête du fémur. Il trouve son pendant au nord avec l'alignement du crâne, de la clavicule et des côtes. L'ensemble de ces indices permet de proposer une inhumation dans un contenant cloué de forme rectangulaire. La décomposition en espace vide ne justifie pas à elle seule l'ampleur des remaniements osseux, mais l'aspect lacunaire du squelette ne permet toutefois pas leur interprétation (fracture d'un plancher, rupture d'un élément de contention ... ?).

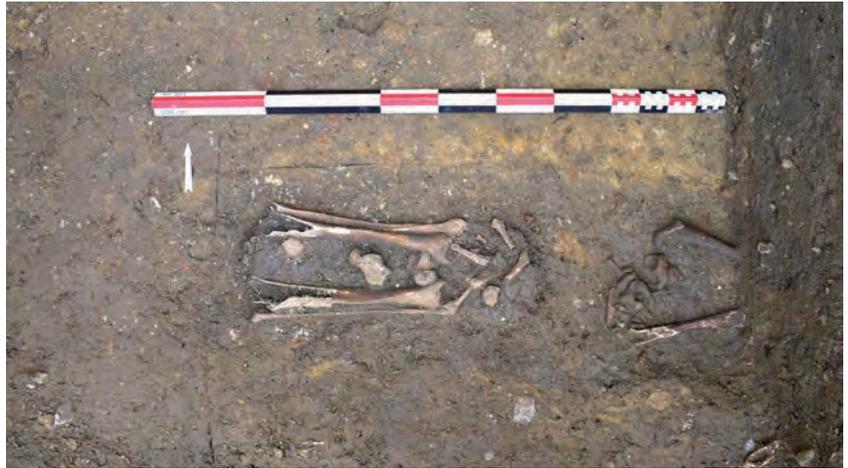
Fig. 14 Vue zénithale des sépultures 10015 (à l'ouest) et 10016 (à l'est) © T. Béthus, Inrap

La sépulture 10016 est également engagée dans la coupe à mi-cuisses, et recoupé à l'ouest par la sépulture 10015 (fig. 14). La première appartient à un immature dont l'âge est compris entre 8 et 12 ans. Les rares os en place correspondent aux os des cuisses (fémurs), du bassin (ischions et pubis) et des mains (métacarpiens, carpes et phalanges). La seconde est celle d'un adulte d'âge et de sexe inconnus, dont seuls les os des jambes et des pieds sont encore en place. L'état de conservation est plutôt bon.

Les deux sujets reposent sur le dos et sont orientés ouest-est. Dans les deux cas, la représentation très faible des squelettes limite l'analyse taphonomique. Cependant, les déplacements osseux trahissent une décomposition en espace vide. La proposition d'architecture repose essentiellement sur la nature du sédiment autour des corps, très argileux et homogène, associée chaque fois à la présence de deux clous en position cohérente. Ce changement dans l'aspect du comblement est interprété comme l'empreinte de contenants rigide en matériau périssable, tel qu'un cercueil ou un coffrage².

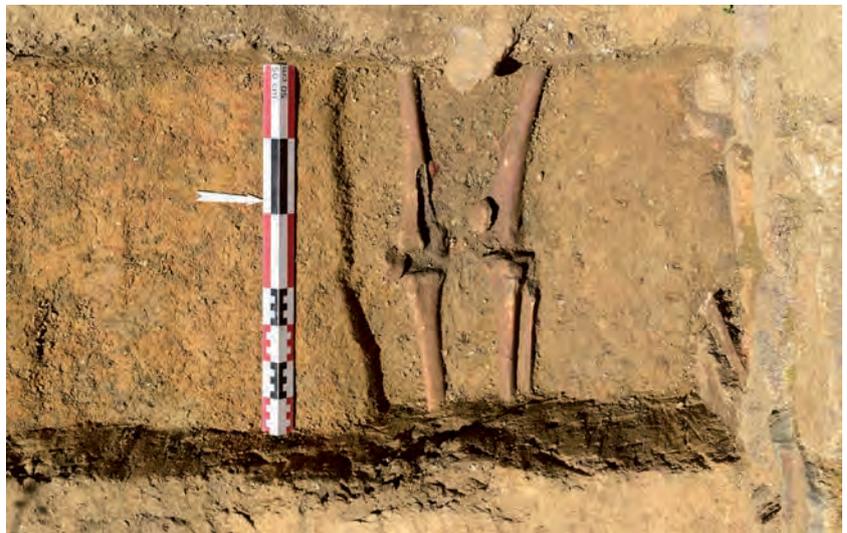
Fig. 15 Vue zénithale de la sépulture 10018 © T. Béthus, Inrap

La sépulture 10018 a été dégagée à l'intérieur d'un sondage profond destiné à atteindre et observer la base des fondations de la chapelle (fig. 15). La largeur dudit sondage est restreinte à une cinquantaine de centimètres, laissant apparaître uniquement une partie des membres inférieurs. Les os apparaissent à l'altitude de 86,15 m soit près d'un mètre sous le niveau de sol actuel.

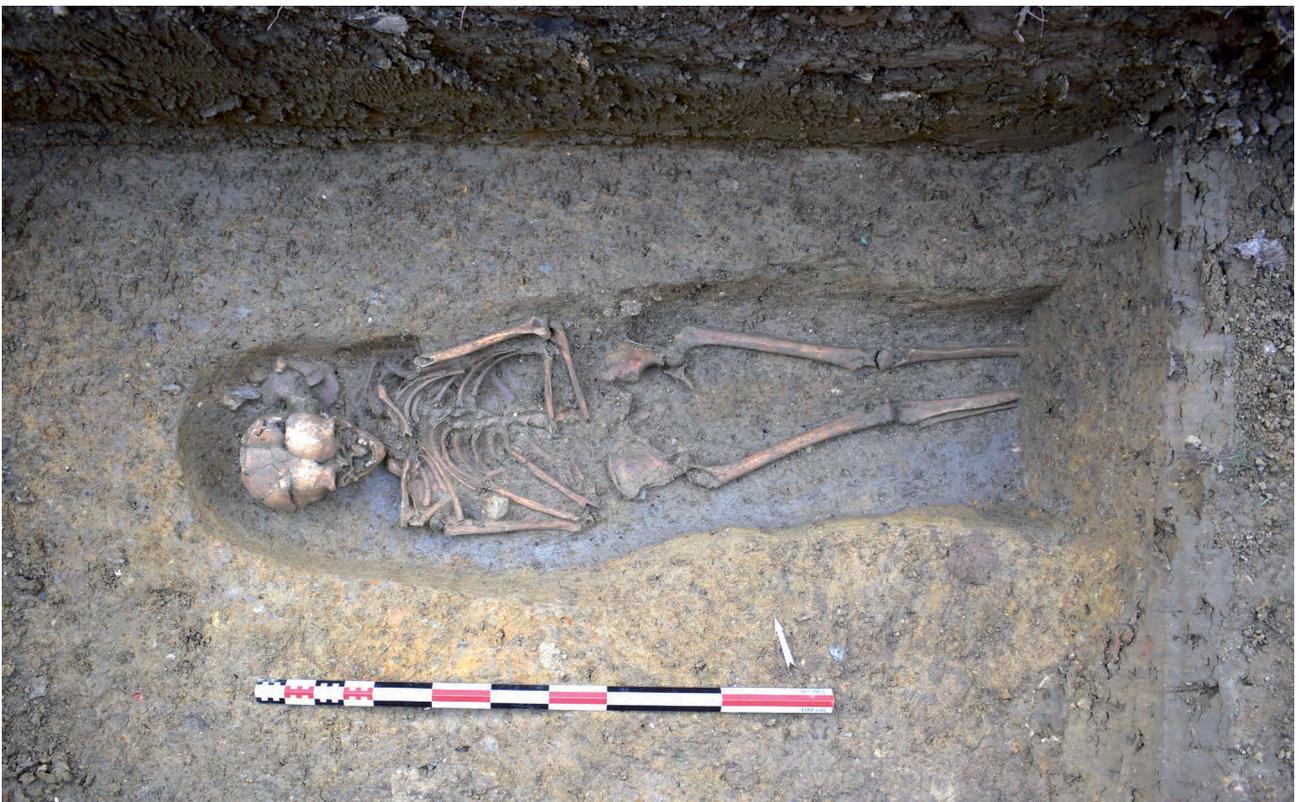
Fig.16 Vue zénithale de la sépulture 20 002 © T. Béthus, Inrap

La sépulture 20 002 a été fouillée en quasi-totalité (fig. 16).

Les limites du creusement sont nettement lisibles au sud et à l'ouest où il entaille le substrat, moins franches au nord où son comblement se distingue peu de celui de la sépulture qu'il recoupe (voir *infra*). Les contours cernés dessinent une fosse oblongue d'une largeur ajustée au sujet. Les bords sont droits, le fond forme une légère cuvette et accuse un pendage descendant d'ouest en est. Le niveau d'inhumation moyen est de 86,15 m NGF soit environ 60 cm sous le niveau de sol actuel. L'observation de la coupe rend compte de deux comblements distincts. En partie inférieure, au contact des ossements, le sédiment limoneux est assez homogène, gris. Le comblement supérieur est plus brassé, mêlé d'argile jaune avec quelques cailloux de quartz (substrat).

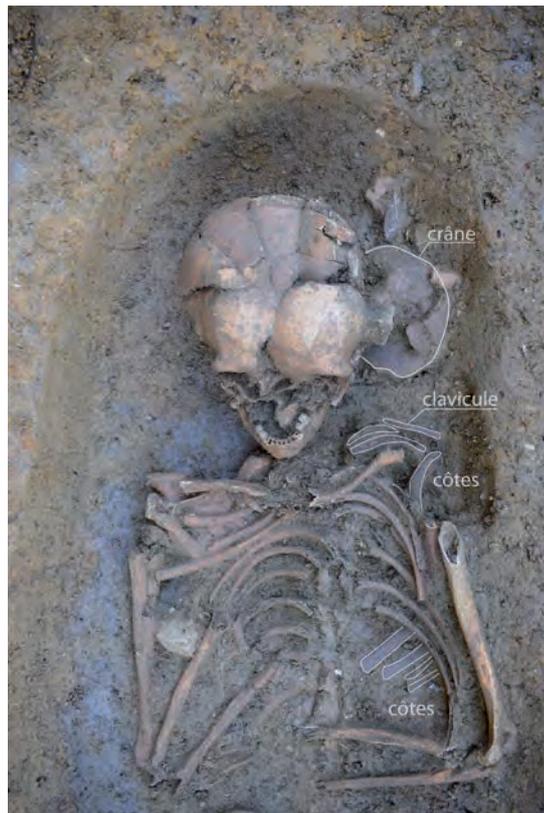
Fig.17 Détail de la sépulture 20 002 : on distingue les os sous-jacents de l'individu de la sépulture 20 004 © T. Béthus, Inrap

La sépulture 20 004 se situe en limite nord du sondage. Elle est recoupée dans la longueur par la sépulture 20 002 au sud. Les ossements de cette dernière sont d'ailleurs en contact quasi direct avec ceux de la sépulture qu'elle perturbe. En effet, sur le côté gauche du squelette 20 003, on identifie les os du crâne et une partie du thorax de 20 004 encore en place (fig. 17). Ils n'ont pas été prélevés.

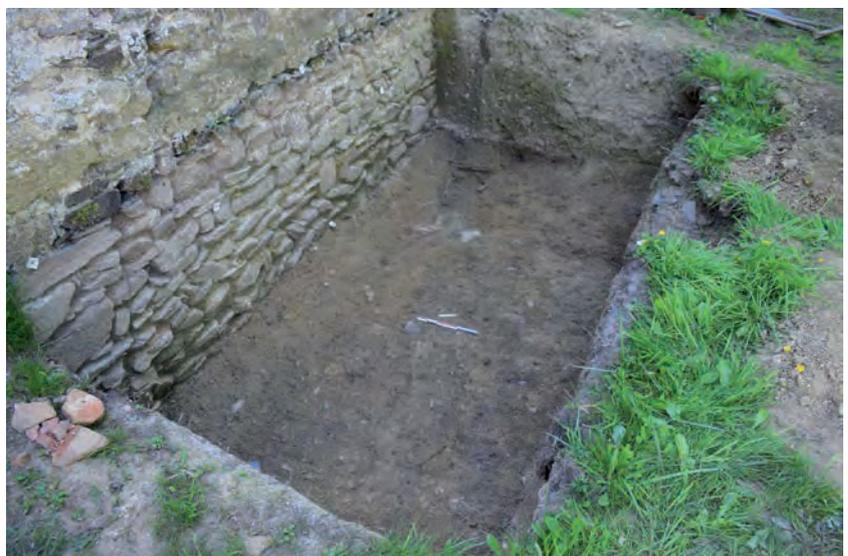
Fig.18 Vue générale du sondage 3 depuis l'est © T. Béthus, Inrap

Le dernier sondage a été ouvert à l'angle nord-est de la chapelle, le long du chevet, côté nord. Son emprise mesure 3,77 m de long, 1,77 m de large et couvre une superficie légèrement inférieure à 7 m². Les vestiges découverts sont apparus à une cote légèrement inférieure à 86 m NGF sous une couche très homogène de limon argileux. Ils correspondent à trois sépultures (fig. 18).

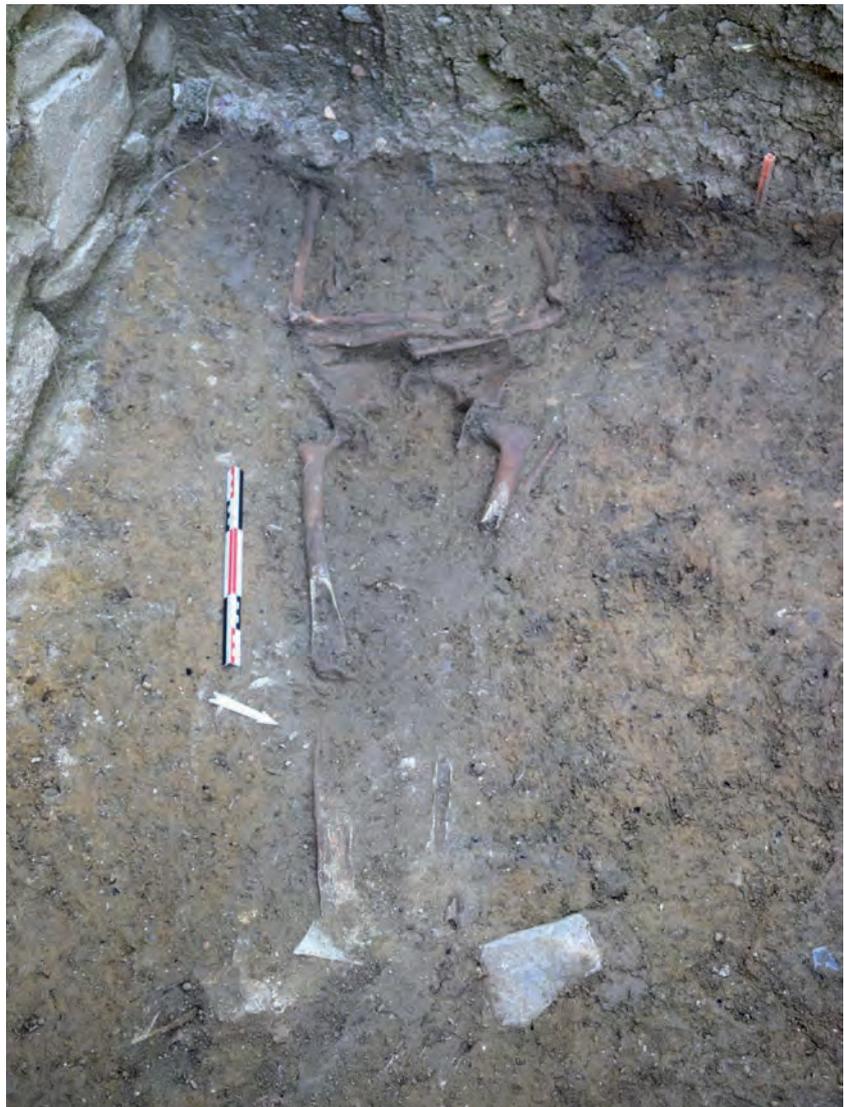
Fig.19 Vue de la sépulture 30 001 depuis l'est
© T. Béthus, Inrap

La sépulture 30 001 apparait à près d'un mètre de profondeur et se trouve au plus près des fondations de l'église (fig. 19). Elle n'a pas été fouillée en totalité : la partie supérieure du thorax et le crâne sont engagés sous la berme, tandis que les pieds et les os longs des membres inférieurs ont été arasés par le décapage mécanique.

Les limites de fosse sont trop partielles pour déterminer sa forme. Le comblement est constitué d'un limon brun gris hétérogène, avec inclusions de cailloux, de charbons de bois et de fragments de terre cuite architecturale.

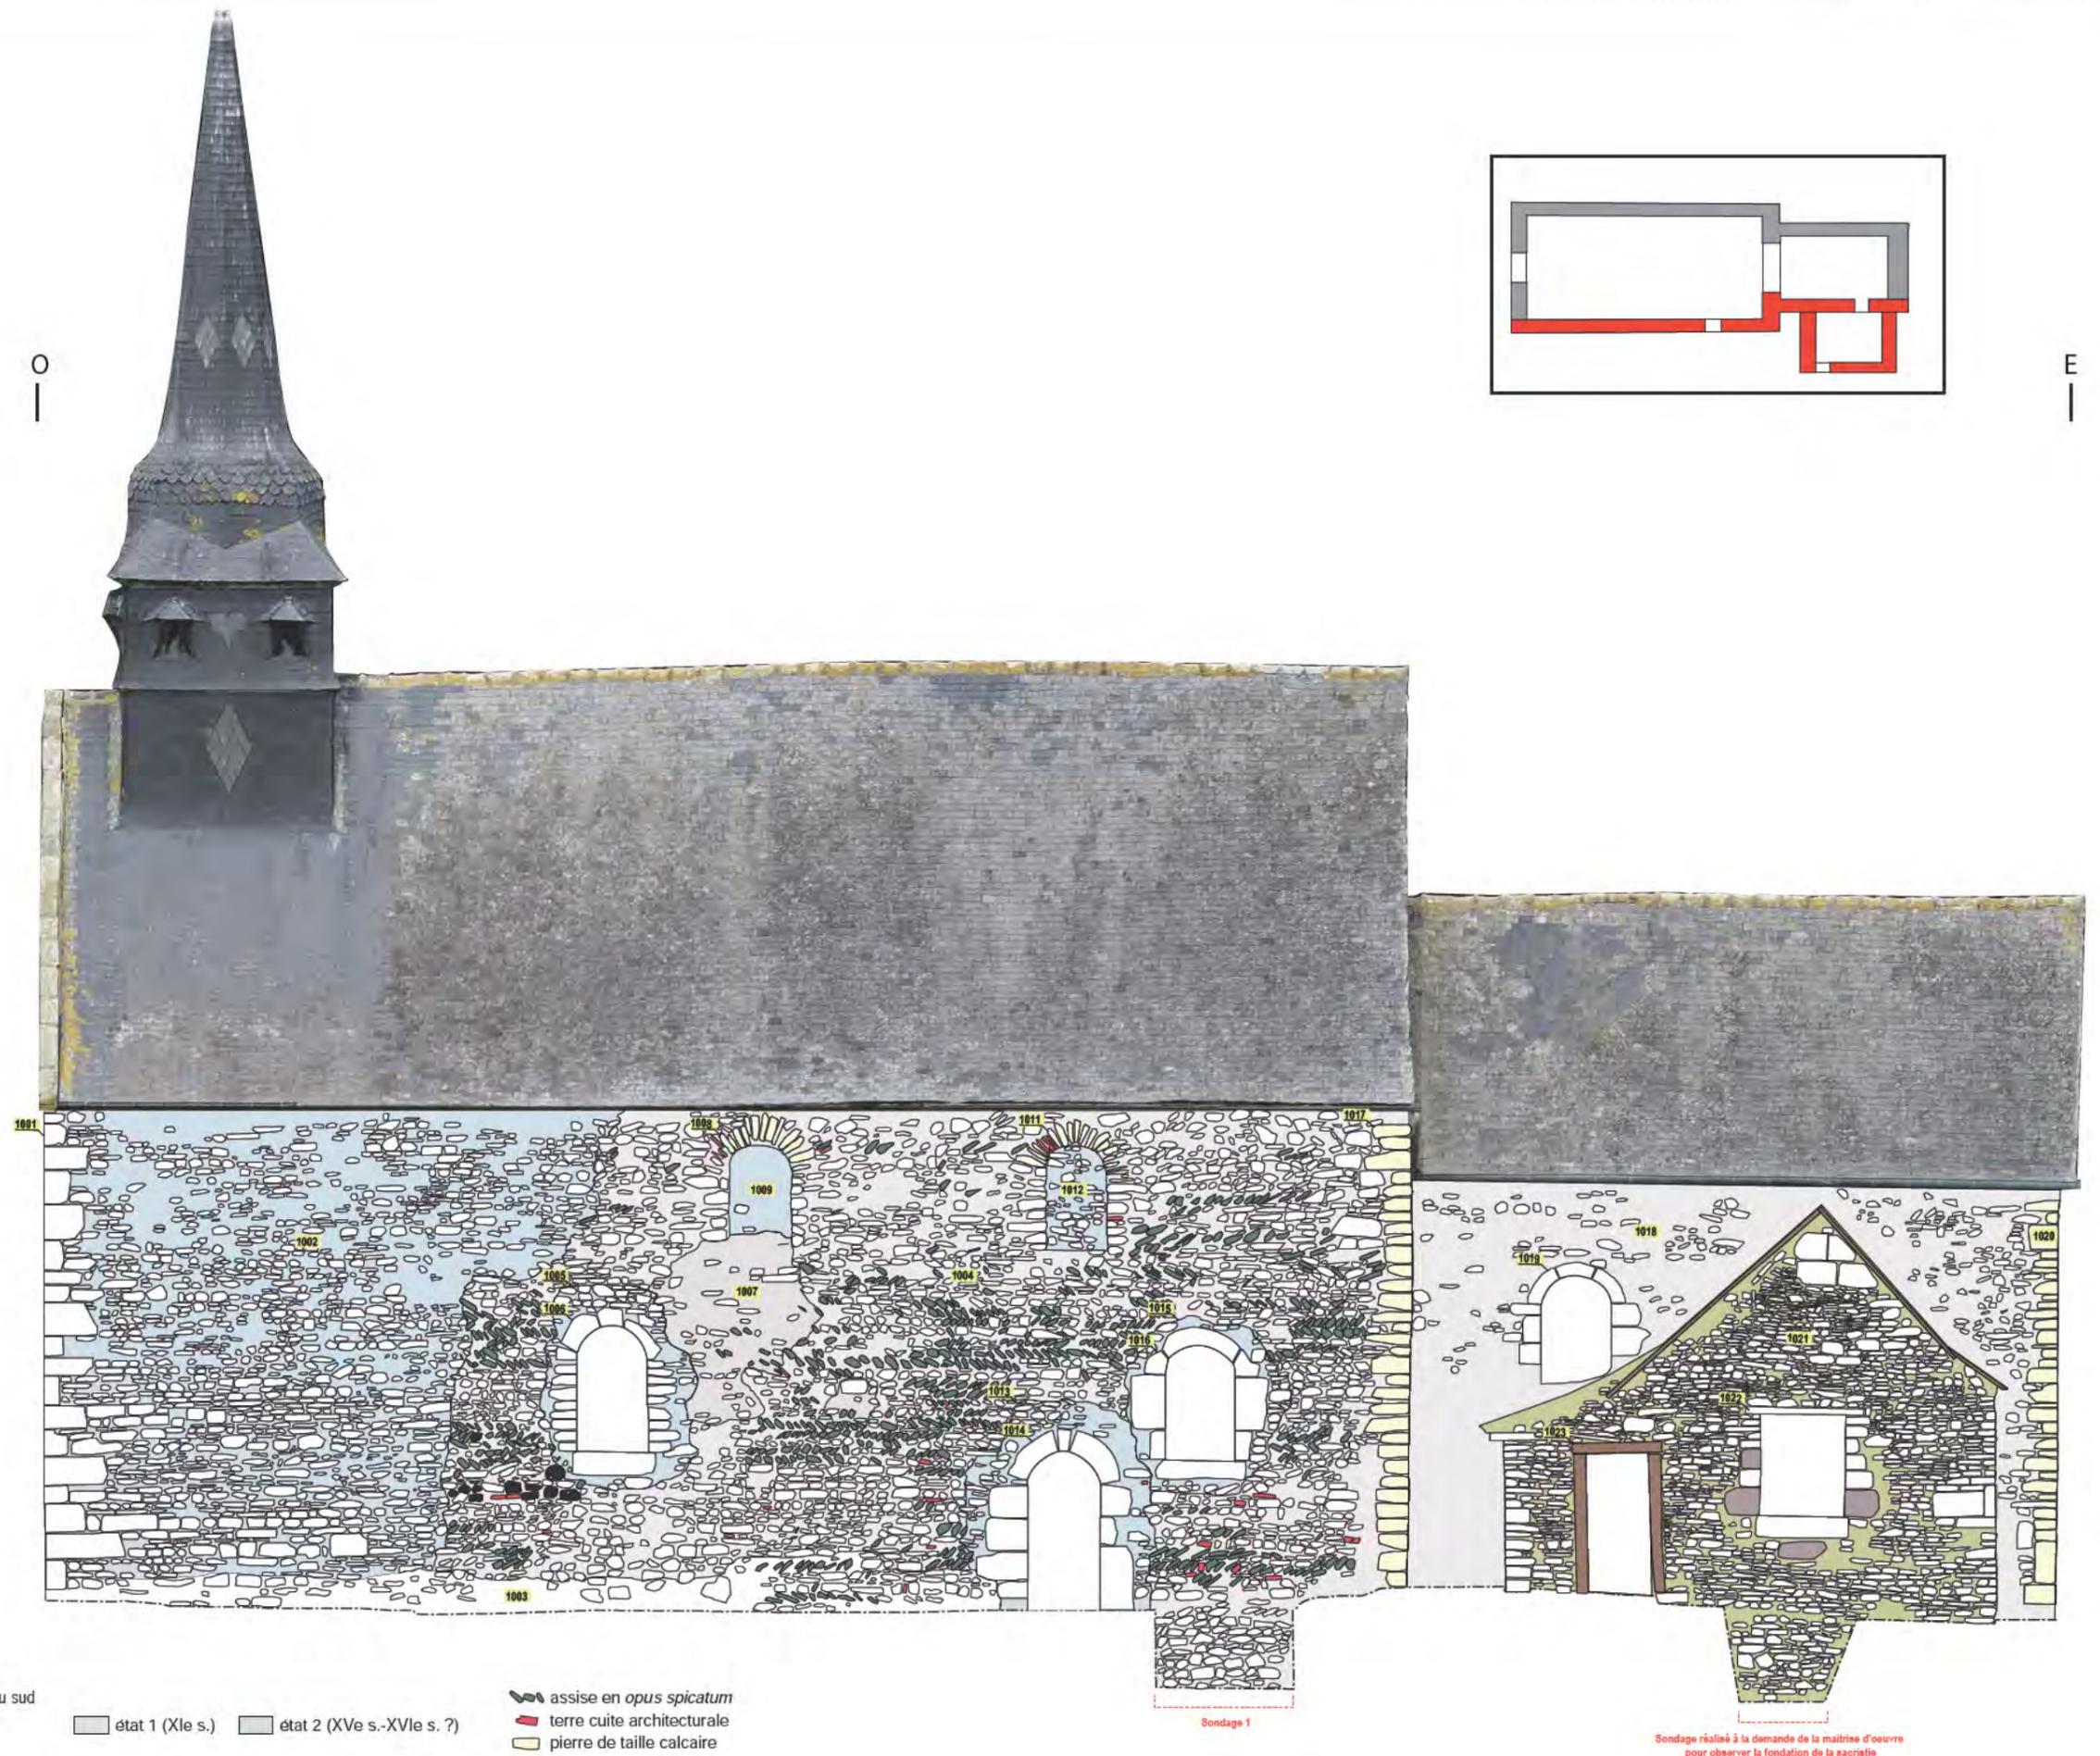
Fig.20 Relevé pierre à pierre du mur gouttereau sud
© T. Béthus, Inrap

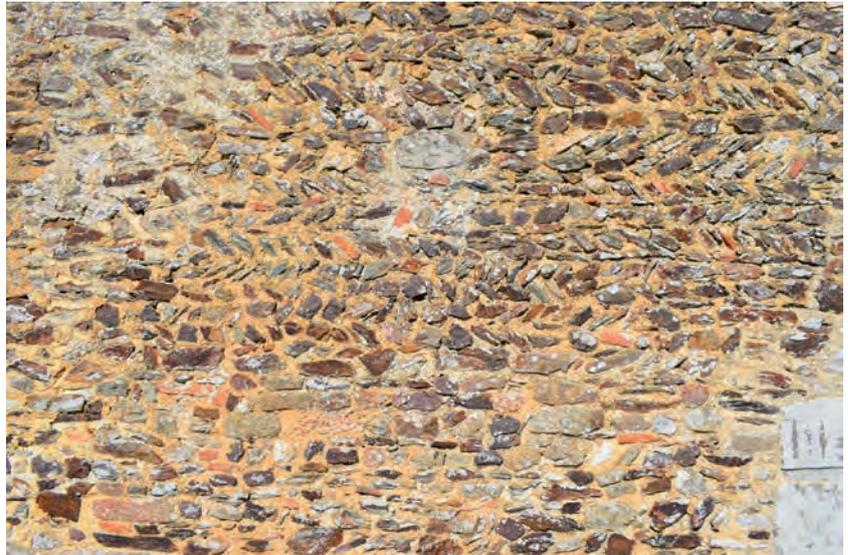
Fig.21 Détail du gouttereau sud avec son appareil en *opus spicatum* © T. Béthus, Inrap

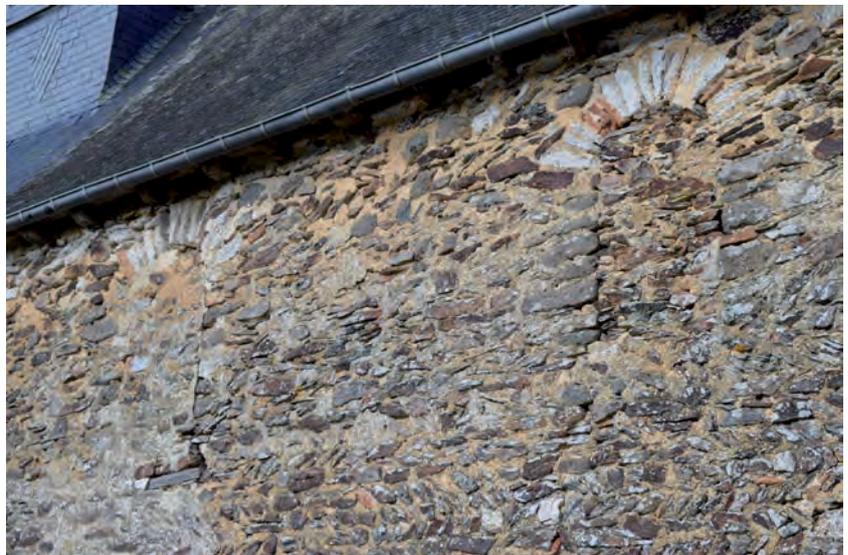
Fig.22 Les deux ouvertures 1009 et 1012 en partie haute du mur gouttereau sud © T. Béthus, Inrap

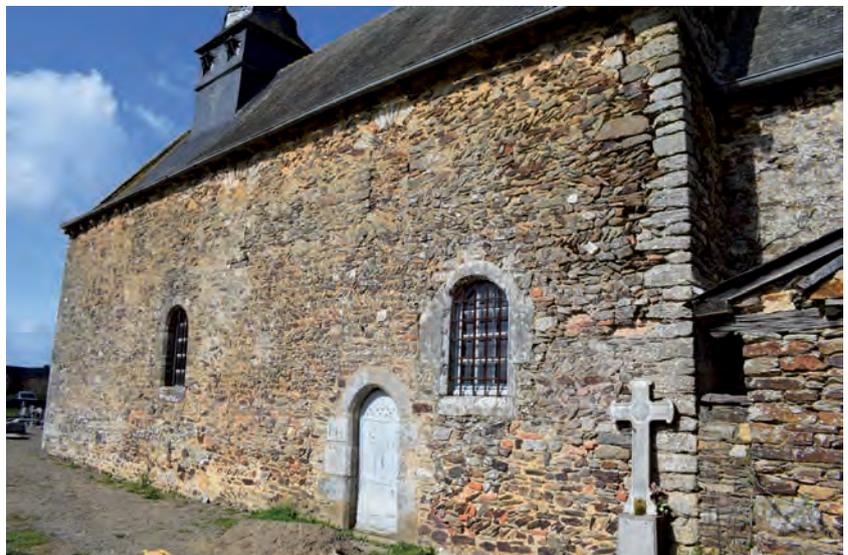
Fig.23 La gouttereau sud avec ses fenêtres basses 1006, 1016 et la porte 1014 © T. Béthus, Inrap

Les autres ouvertures visibles en partie basse sont intégrées dans le mur par des maçonneries d'insertion et sont donc postérieures à l'état d'origine (fig. 23, 24 et 25). La première est une porte donnant accès à la nef. Elle est limitée par des montants droits portant un couvrement en plein cintre avec des bords chanfreinés (US 1014). Deux autres sont des fenêtres percées pour ajourer la nef quand les fenêtres hautes ont été condamnées. Celle côté est entièrement délimitée par un encadrement en pierre de taille. Ses jambages chanfreinés portent un arc en plein cintre surbaissé lui aussi chanfreiné (US 1016). Elle est protégée par une grille. Celle côté ouest est moins soignée avec des jambages en pierre de taille grossièrement équarris sans mouluration. Le profil de son arc surbaissé, à longs claveaux chanfreinés, est néanmoins identique. Une grille est également apposée (US 1006). La dernière fenêtre ajoure le chevet à mi-hauteur du mur. Ses jambages, chanfreinés, sont en pierre de taille. Ils portent un arc surbaissé en plein cintre et claveaux allongés. Une grille en fer protège également des intrusions (US 1019).

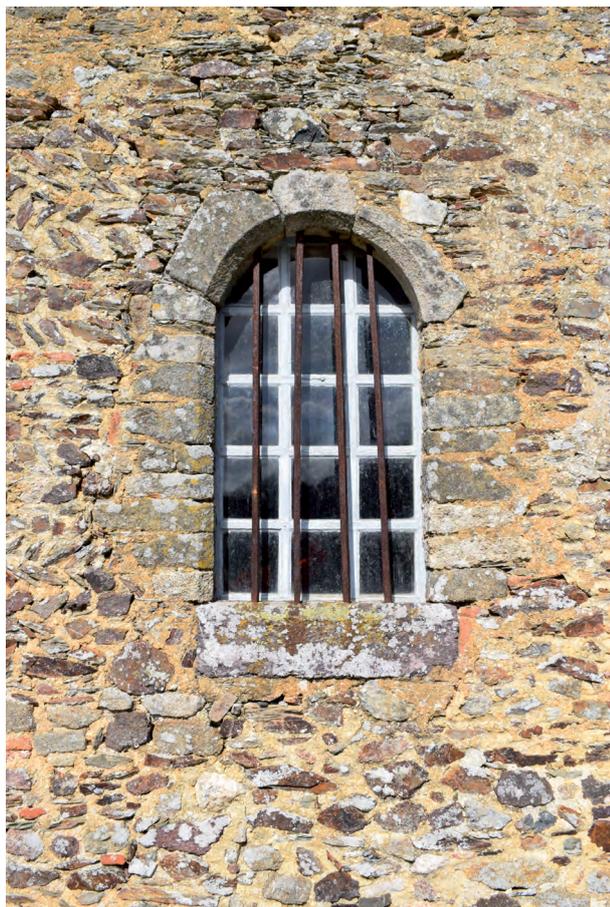
Fig.24 (g.) La fenêtre 1006

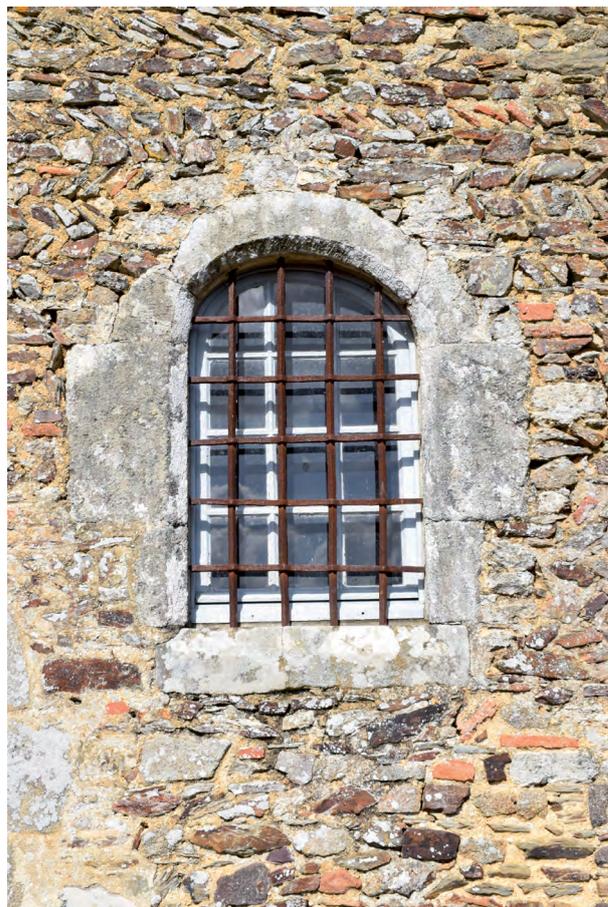
Fig.25 (dr.) La fenêtre 1016

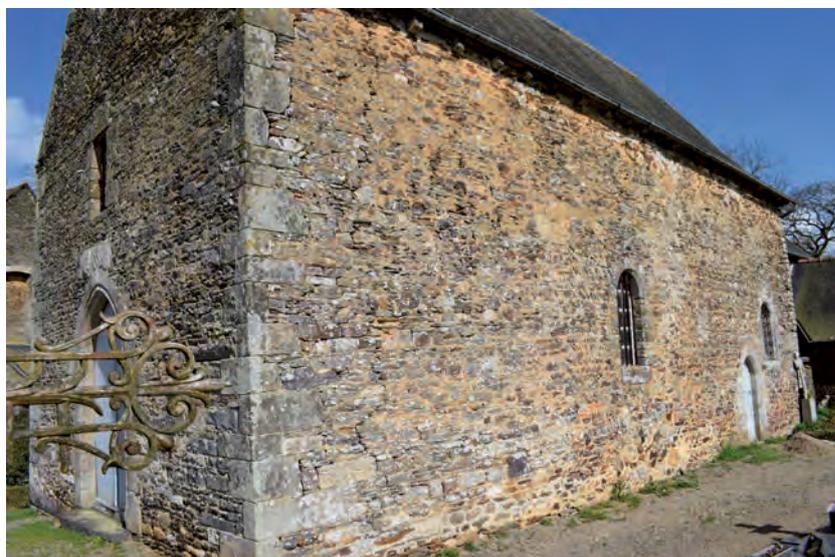
Fig.26 L'angle sud-ouest de l'église reconstruit avec un appareil différent, sans *opus spicatum*

Une grande reprise de construction caractérise, enfin, l'extrémité ouest du mur jusqu'au mur pignon ouest (fig. 26). Sa maçonnerie, aveugle, se distingue très nettement par l'utilisation d'un liant argileux et l'absence d'assise oblique ou en *opus spicatum*. Les terres cuites en remploi sont également absentes. Globalement, les matériaux mis en œuvre sont donc moins hétérogènes et correspondent majoritairement à des moellons de schiste en assises irrégulières (US 1002). La pierre de taille est toujours cantonnée au chaînage d'angle (US 1001).

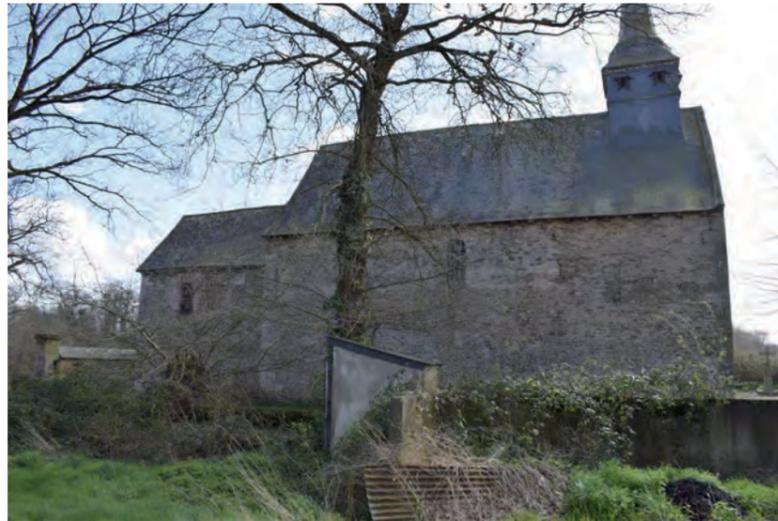
Fig.27 Vue générale du gouttereau nord
©T. Béthus, Inrap

Le mur gouttereau nord présente des dispositions à peu près similaires au gouttereau sud. La maçonnerie d'origine est composée d'un appareil irrégulier de petits moellons liés par du mortier de chaux blanc et dressés ponctuellement en assises obliques ou en *opus spicatum*. Les matériaux mis en œuvre sont également plus hétérogènes avec une majorité de blocs de schiste mêlés à des moellons de quartz et de grès erratiques. Quelques matériaux antiques sont également utilisés et correspondent à des briques de *suspensura* ou à des *tegulae* (US 1038 et 1025, fig. 27 et 28).
