Chapelle du Lou du Lac, *Église Saint-Loup*

Teddy Béthus

Rapport final d'opération
Diagnostic archéologique

Bretagne, Ille-et-Vilaine, La Chapelle du Lou du Lac,
**La Chapelle du Lou du Lac,
Église Saint-Loup**

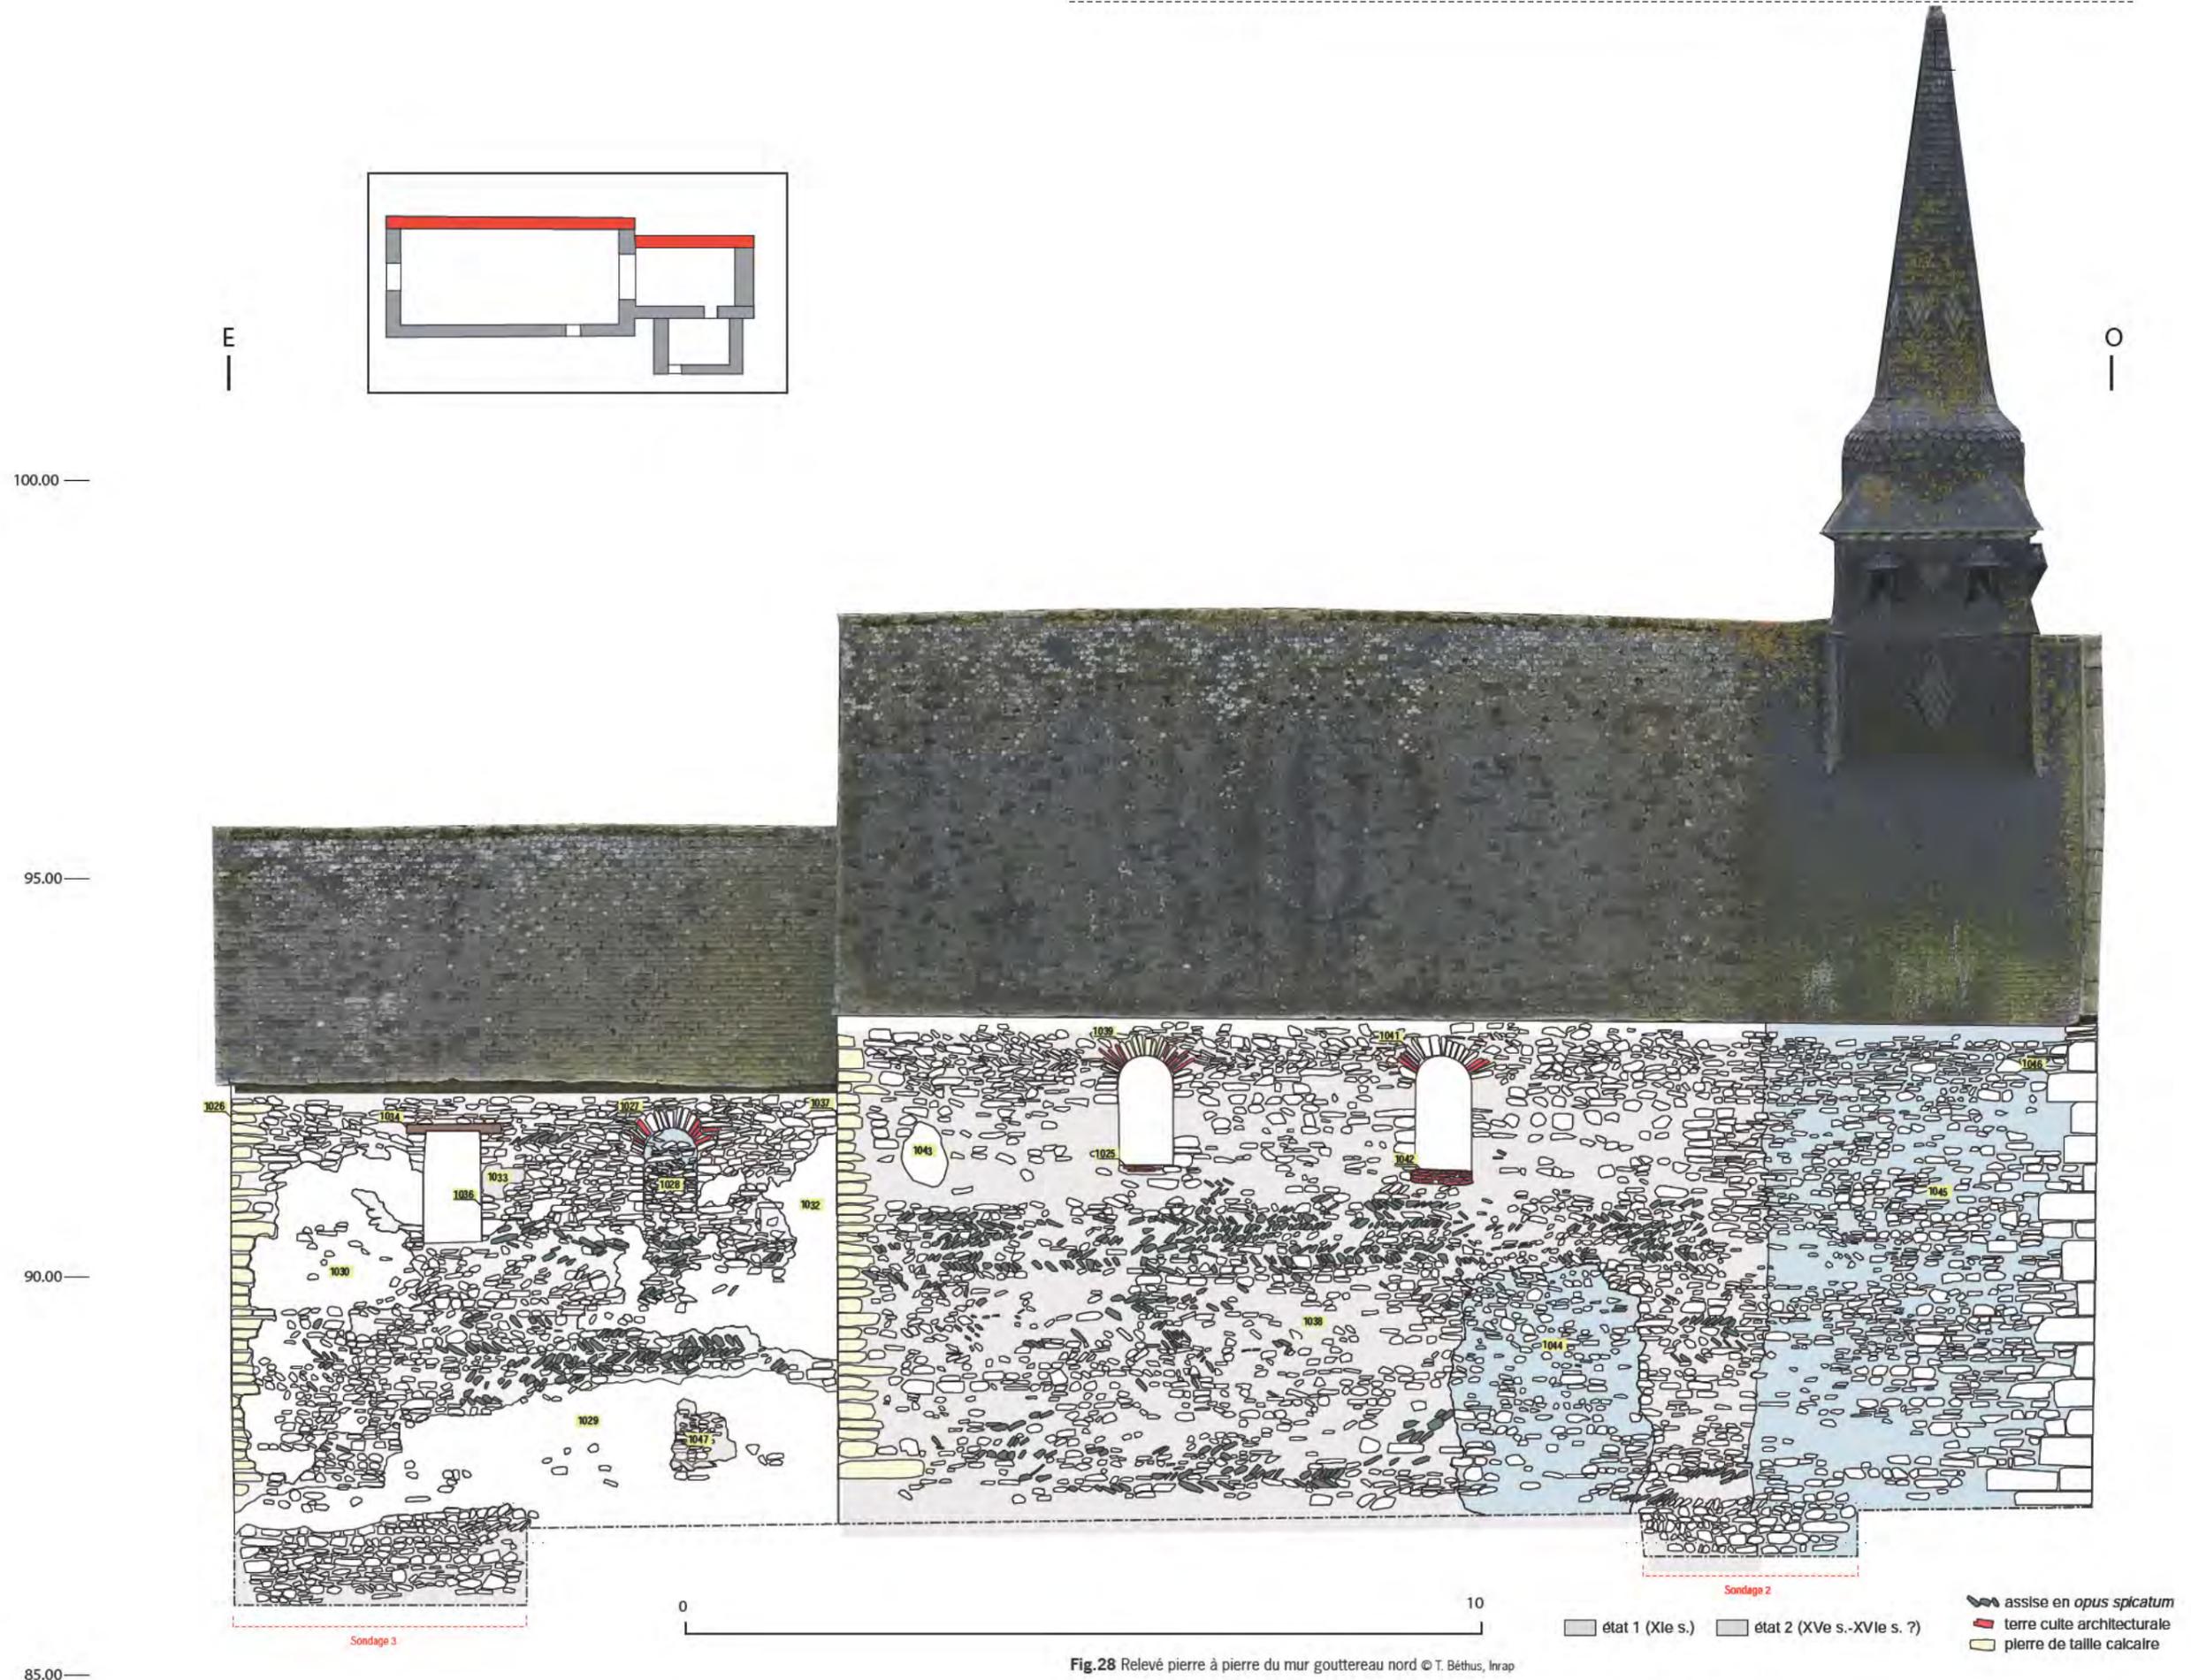
Fig.28 Relevé pierre à pierre du mur gouttereau nord © T. Béthus, Inrap

Le mur gouttereau nord présente des dispositions à peu près similaires au gouttereau sud. La maçonnerie d'origine est composée d'un appareil irrégulier de petits moellons liés par du mortier de chaux blanc et dressés ponctuellement en assises obliques ou en *opus spicatum*. Les matériaux mis en œuvre sont également plus hétérogènes avec une majorité de blocs de schiste mêlés à des moellons de quartz et de grès erratiques. Quelques matériaux antiques sont également utilisés et correspondent à des briques de *suspensura* ou à des *tegulae* (US 1038 et 1025, fig. 27 et 28).

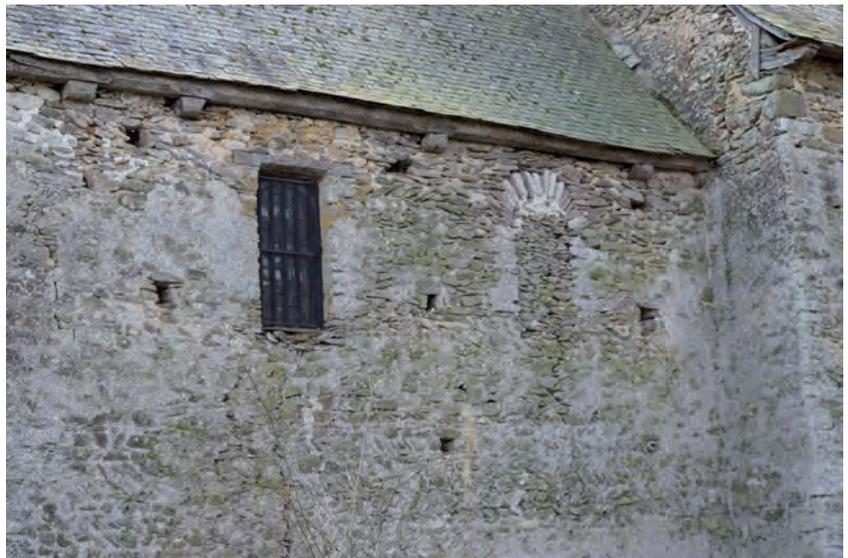
Fig.29 Les deux fenêtres 1027 et 1036 visibles côté nord dans le chevet

Les ouvertures ajourant cette élévation sont exclusivement des fenêtres. On en compte quatre. Les deux premières ajourent le chœur de l'église (fig. 29). Celle côté ouest est en plein cintre avec des jambages droits sans mouluration. Elle est délimitée par un arc en plein cintre (US 1027). La seconde, côté est, est rectangulaire mais son linteau en bois a manifestement été réinséré avec la maçonnerie 1035. A l'inverse, son jambage ouest est d'origine (US 1036). Cette baie semble donc avoir été reprise pour insérer un linteau en bois à la place d'un arc en plein cintre. Les deux autres fenêtres, légèrement plus grandes, ajourent la nef (fig. 30). La plus à l'est (US 1039) se définit par deux montants droits sans mouluration et par un arc en plein cintre à claveaux droits et fins. Son appui, en briques, a probablement été remanié. La seconde est identique (US 1041). Le couverture est un arc en plein cintre à claveaux droits et fins avec deux jambages sans chanfrein. L'appui en briques est également repris.

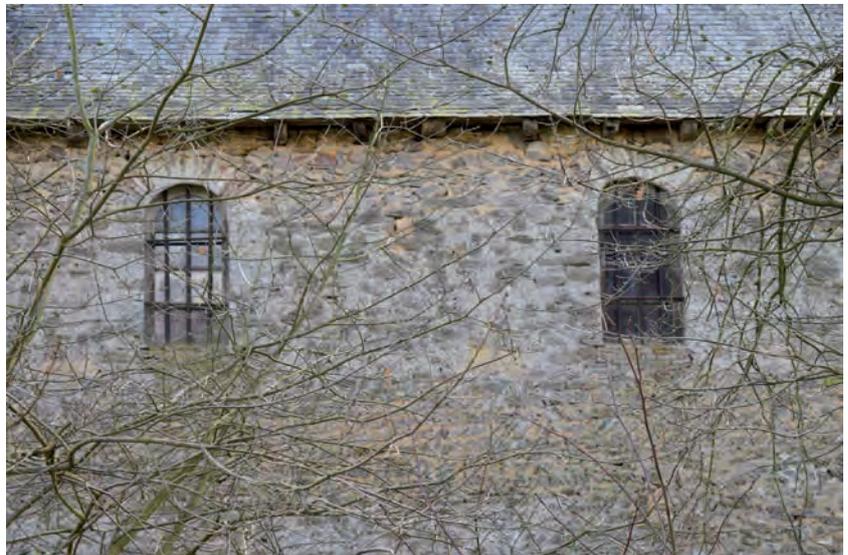
Fig.30 Les deux fenêtres 1039 et 1041

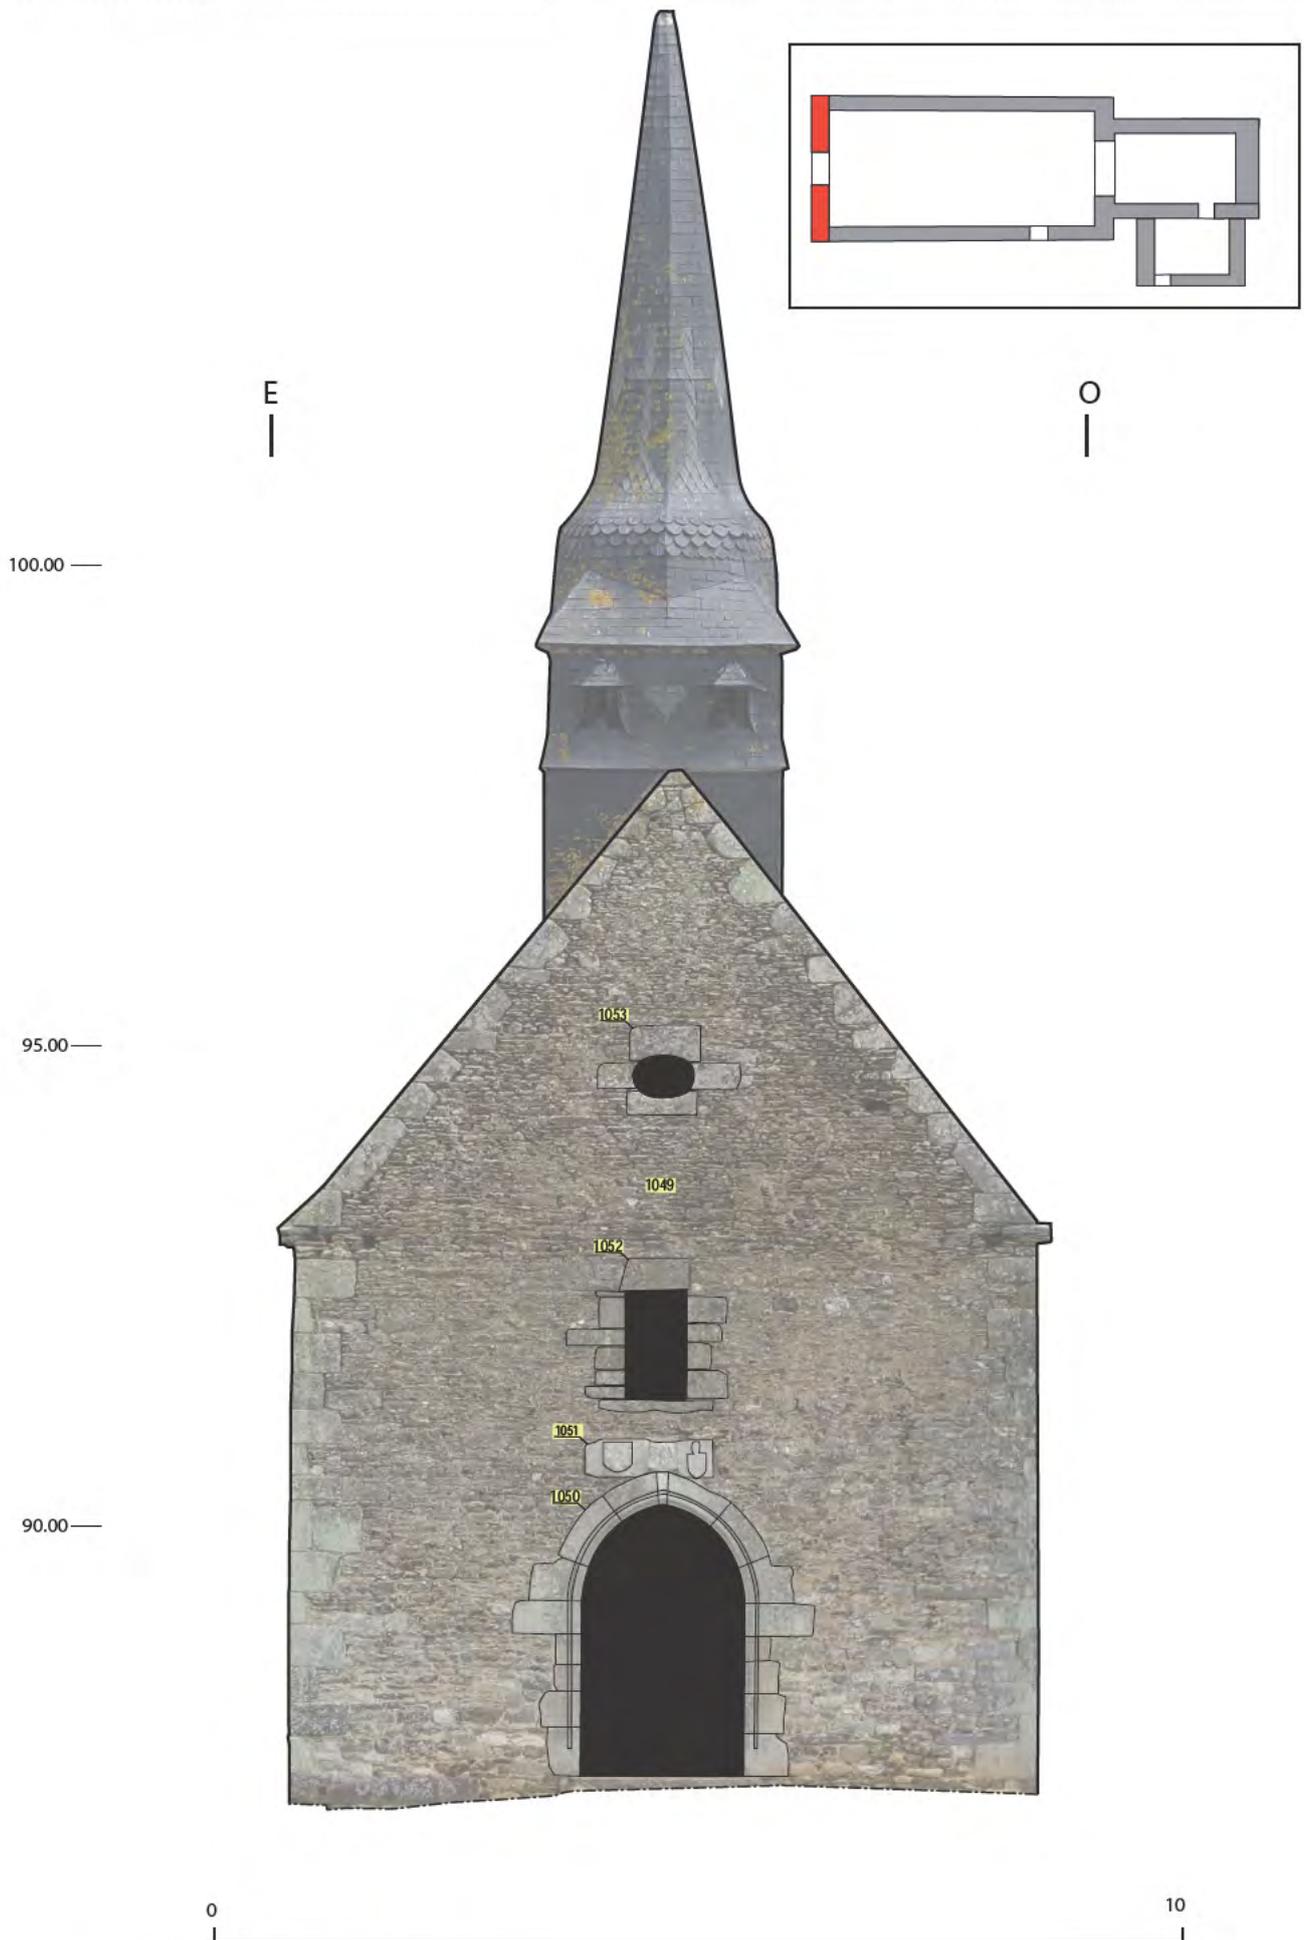
Fig.31 Orthophotographie de la façade ouest © T. Béthus, Inrap

La façade ouest est d'une plus grande homogénéité architecturale. Les matériaux sont homogènes et correspondent principalement à des moellons liés à l'argile. La pierre de taille est réservée aux chaînages d'angles avec les gouttereaux et à l'encadrement de trois ouvertures (fig. 31 et 32). La plus haute est un œil de bœuf axial placé au-dessus d'une ouverture rectangulaire qui pourrait avoir été percée dans la maçonnerie d'origine. En-dessous, le portail principal de l'église se développe sur toute son élévation originale. Il est décoré par un tore et surmonté par deux écus

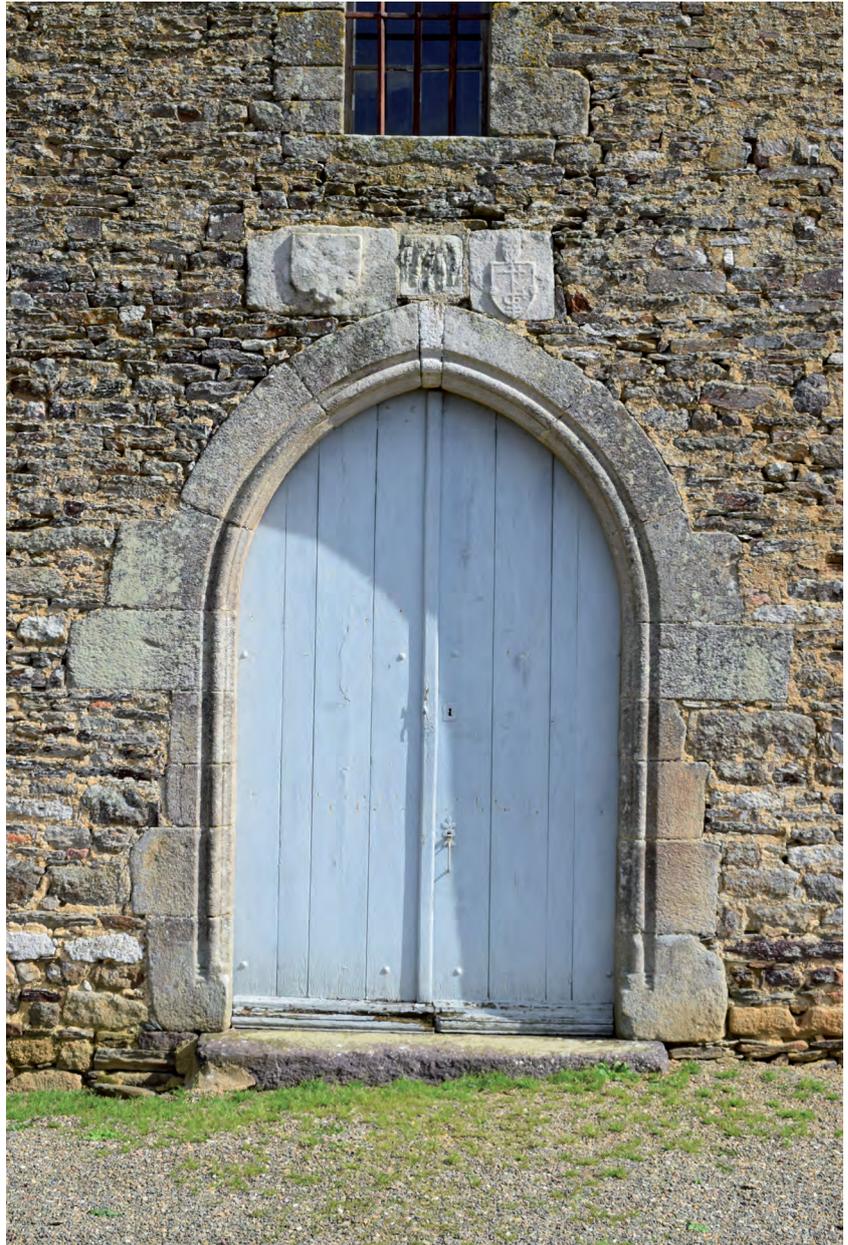
Fig.33 Le portail de la façade ouest
© T. Béthus, Inrap

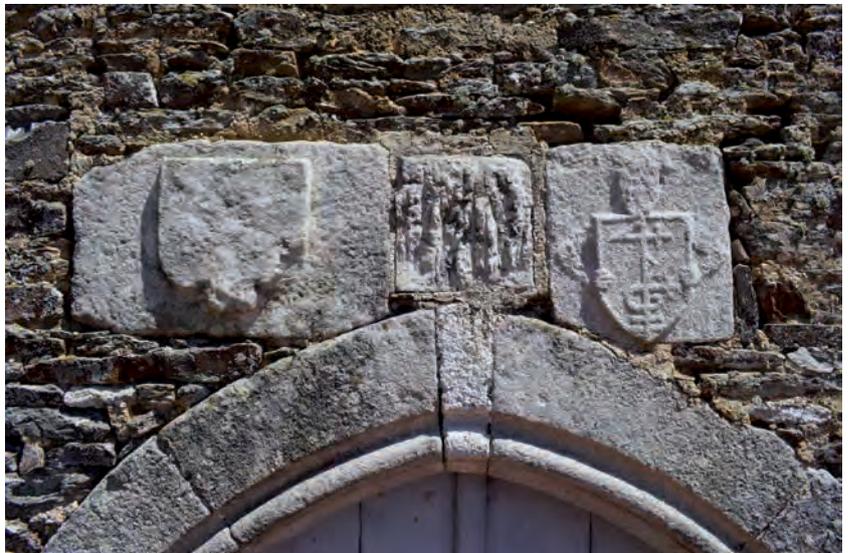
Fig.34 Les deux écus au-dessus du portail ouest ; celui à droite pourrait correspondre à une « marque de marchand » © T. Béthus, Inrap

séparé par un bloc qui devait être mouluré à l'origine. Le premier écu, côté nord, est lisse et illisible. Le second est occupé par un personnage au visage et aux bras bûchés. Son blasonnement est peu habituel et ne correspond pas à ceux de la noblesse seigneuriale. On reconnaît une croix placée au-dessus d'un motif entrelacé en forme de S. Il s'agit, très probablement, d'une marque de marchand (fig. 33 et 34). A partir du XV^e siècle, ce type de marque commence, en effet, à se diffuser et se retrouve à la fois dans les comptes de péage (Burghart 2014) ou sur les pierres tombales de certaines églises tel qu'à la tour carrée à Penmarc'h où une vingtaine de ces pierres, attribuées aux marins convoyeurs, portent ce type de décor (Béthus 2015).
