Commune de Rennes (Ille-et-Vilaine)

Parc des Tanneurs

Fouille programmée

Rapport final

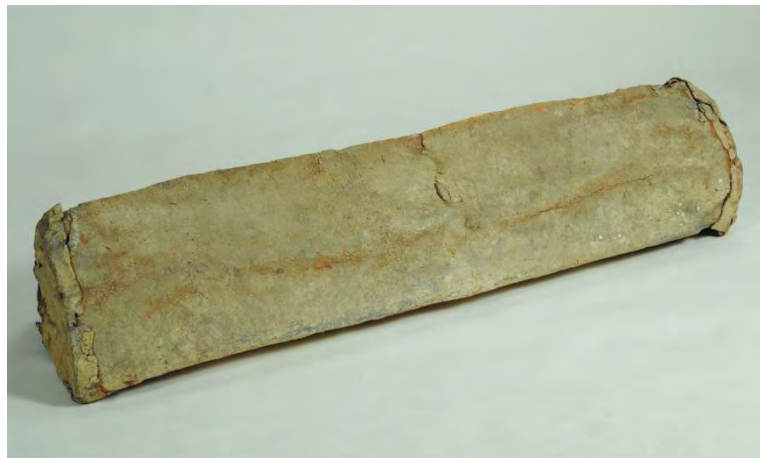
Fig.1-4 : Sarcophage en plomb provenant du Castel Saint-Martin © Musée de Bretagne

Le rapport de fouille mentionne deux sarcophages en plomb, tandis que la notice publiée dans *Gallia* en dénombre quatre, dont deux seulement ont pu être récupérés. On est contraint de supposer que dans son rapport, le fouilleur a jugé inutile de s'attarder sur les deux sépultures supplémentaires probablement détruites par les terrassiers. L'emplacement exact de ces découvertes au sein de la parcelle n'apparaît sur aucun plan. Les deux sarcophages étudiés sont composés d'une feuille de plomb façonnée en demi-cylindre. La jonction entre les deux bords de cette dernière est effectuée par chevauchement au niveau de la partie plane constituant le fond du réceptacle. Un couvercle soudé ferme les deux extrémités. Il s'agirait d'un type de sarcophage rudimentaire ne s'apparentant à aucun des modèles recensés pour l'instant (Galliou 1989, p. 53). Le plus grand, long de 1,23 m, malheureusement écrasé lors des travaux, ne renfermait semble-t-il que les restes d'un enfant, sans doute de sexe masculin, âgé de 6 à 8 ans. En revanche, le second, long de 1,13 m, moins détérioré par les engins, a pu être étudié plus en détail **Fig.1-4**. Le défunt¹ était accompagné de mobilier funéraire : deux vases de verre, une aryballe à deux anses et décor de filets appliqués, ainsi qu'une petite fiole de type Ising 103, étaient placées près de la tête. Deux céramiques communes en pâte grisâtre, probablement associées à la sépulture ont été découvertes à proximité immédiate de cette dernière **Fig.1-5**. Malheureusement, compte tenu des conditions dans lesquelles la découverte a été effectuée, aucun indice de la présence d'un quelconque monument funéraire n'a été notée. La datation proposée pour ces inhumations, établie à partir du mobilier en verre, les situe dans le courant du IV^e s. (Galliou 1989, p. 57).

Fig.1-4 Sarcophage en plomb provenant du Castel Saint-Martin © Musée de Bretagne

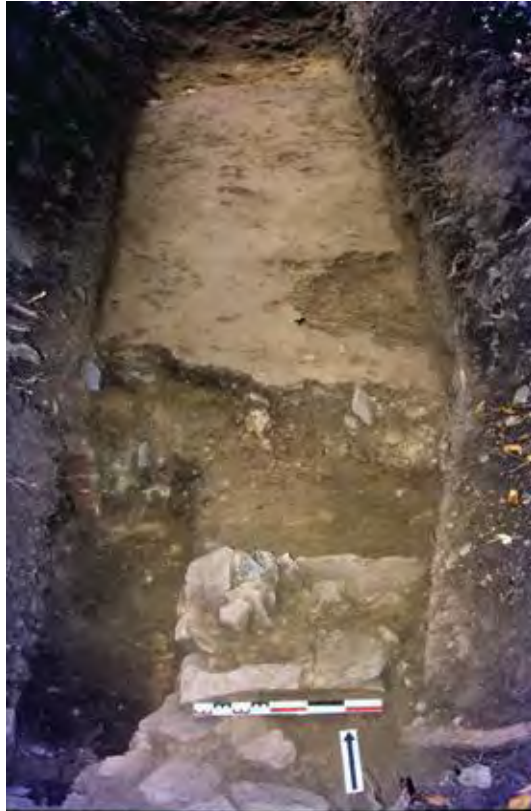
Fig.1-5 Sol de béton et reste de mur associé identifié lors du diagnostic dans le potager du Parc des Tanneurs. La fosse présente au premier plan correspond à une perturbation récente © D. Pouille Inrap

L'ensemble est caractérisé par une série de maçonneries dont certaines sont associées à des sols de béton de chaux **Fig.1-5**. Parmi ces vestiges il faut noter l'existence d'un mur en petit appareil régulier dans un état de conservation remarquable. Ce dernier, qui a été depuis enfoui pour le préserver, servait de mur de terrasse pour le potager **Fig.1-6**.

Fig.1-5 Sol de béton et reste de mur associé identifié lors du diagnostic dans le potager du Parc des Tanneurs. La fosse présente au premier plan correspond à une perturbation récente © Dominique Pouille Inrap

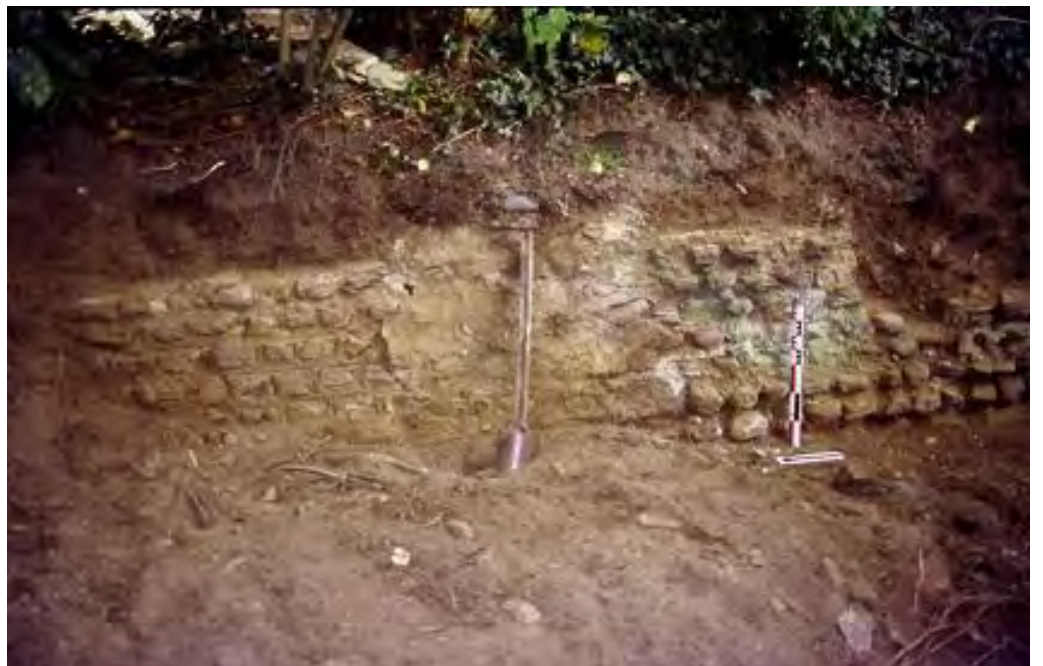
Fig.1-6 Mur en petit appareil conservé en élévation mis au jour lors du diagnostic © D. Pouille Inrap

Fig.1-6 Mur en petit appareil conservé en élévation mis au jour lors du diagnostic © Dominique Pouille Inrap

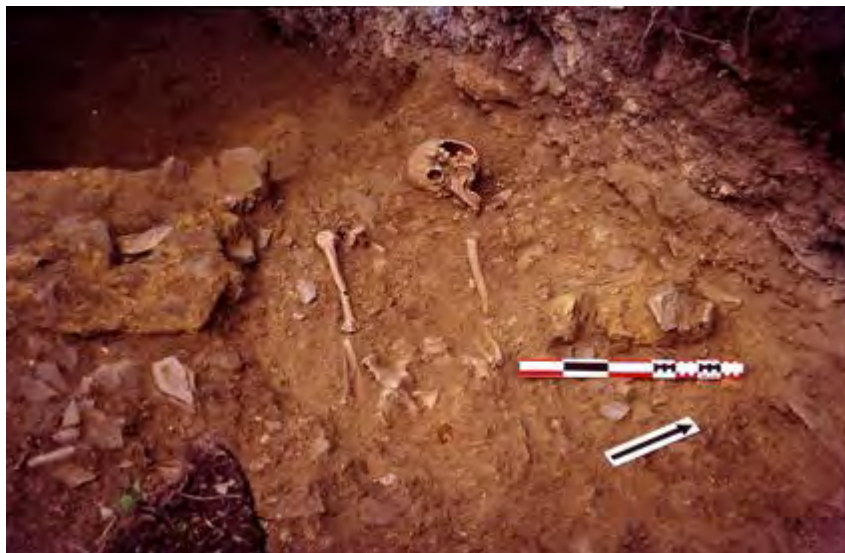
Fig.1-7 Vue de l'une des sépultures identifiées lors du diagnostic © D. Pouille Inrap

Fig.1-8 Vue de la même sépulture dont on note que la fosse d'installation traverse une maçonnerie antique © D. Pouille Inrap

verre de type "Ising 96/106c", correspondant probablement à un dépôt funéraire, semble indiquer parmi elles la présence d'une inhumation remontant au IV^e ou au V^e s. (Pouille, Desfonds 2001, p. 4, 7, 9, 11) ⁶. Un certain nombre d'autres anomalies non sondées afin de préserver leur intégrité permettait de supposer qu'une trentaine de sépultures environ occupe la zone de 600m² correspondant au potager Fig.1-7 à 1-9.

Fig.1-7 Vue de l'une des sépultures identifiées lors du diagnostic © Dominique Pouille Inrap

Fig.1-8 Vue de la même sépulture dont on note que la fosse d'installation traverse une maçonnerie antique © Dominique Pouille Inrap

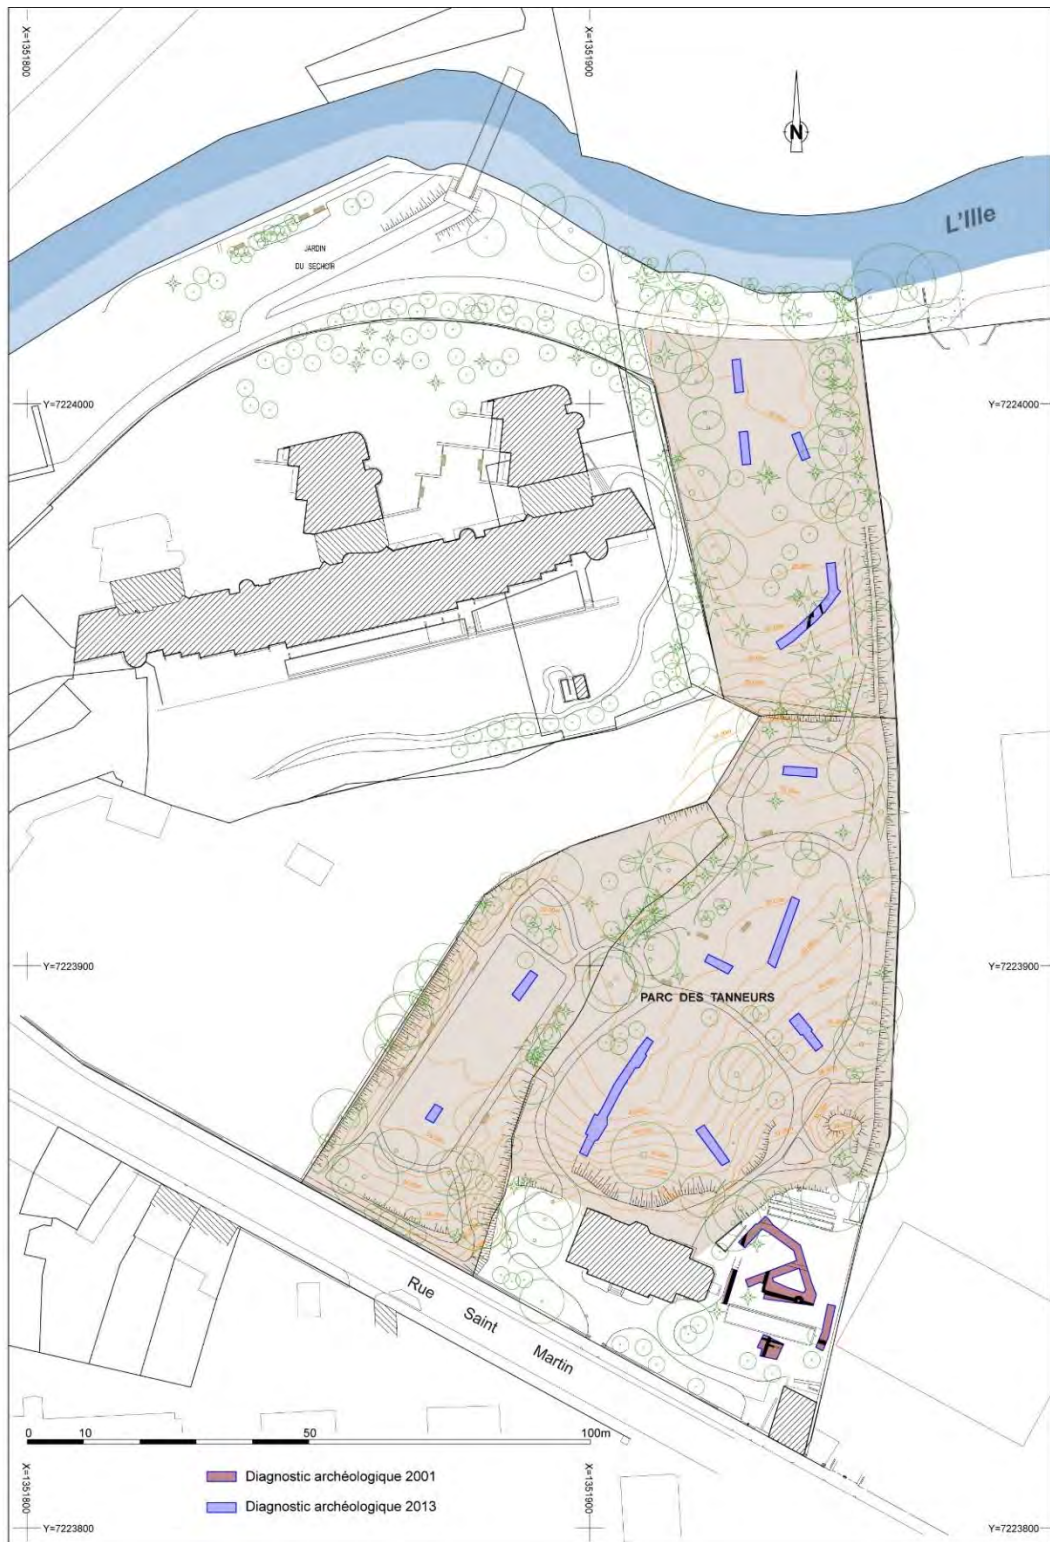
Fig.1-10 : Plan des diagnostics effectués en 2001 et en 2013 © A. Desfonds Inrap

Enfin, plus récemment, en 2013 un diagnostic concernant le reste de l'emprise du parc a été entrepris (Pouille 2013). A l'exception de deux structures fossyées identifiées dans la partie nord du terrain, dont une est clairement datable du second siècle ap. J.-C. aucun vestige antique ne semble avoir échappé aux bouleversements ayant affectés la zone **Fig. 1-10**.

Fig.1-10 Plan des diagnostics effectués en 2001 et en 2013 © Arnaud Desfonds Inrap

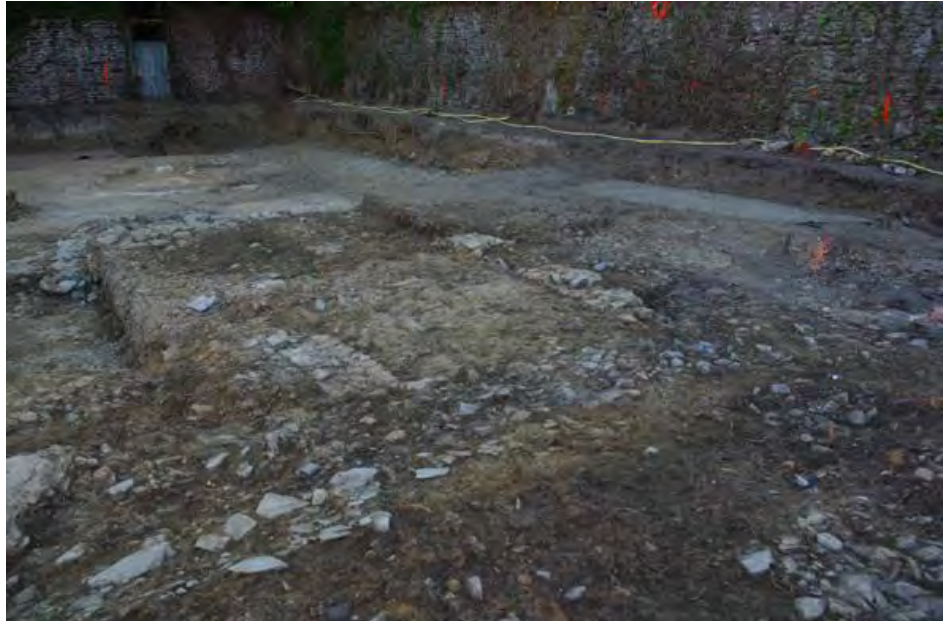
Fig.1-12 Vue du quart nord-est de la parcelle. La différence d'altitude entre la zone occupée par la *domus*, au premier plan, et l'espace septentrional est bien visible ici. Dans l'angle droit du cliché apparaît le sol intérieur en béton de chaux dont seuls deux lambeaux, reconnus lors du diagnostic mené en 2001, sont conservés. La proximité de ce sol avec la surface du potager (moins de 0,50m), que l'on peut observer ici, explique en partie l'état d'arasement de ce dernier état de bâti qui a été touché par les moindres terrassements entrepris dans le jardin. L'hétérogénéité des sédiments correspondant au toit des vestiges archéologiques révèle un brassage important de la stratigraphie. Ce dernier a été occasionné par le creusement de multiples sépultures ainsi que par des récupérations de matériaux anciennes. Des zones plus sombres matérialisent également des emplacements de perturbations remontant au plus tôt à l'époque moderne

Fig.1-12 Vue du quart nord-est de la parcelle. La différence d'altitude entre la zone occupée par la domus, au premier plan, et l'espace septentrional est bien visible ici. Dans l'angle droit du cliché apparaît le sol intérieur en béton de chaux dont seuls deux lambeaux, reconnus lors du diagnostic mené en 2001, sont conservés. La proximité de ce sol avec la surface du potager (moins de 0,50m), que l'on peut observer ici, explique en partie l'état d'arasement de ce dernier état de bâti qui a été touché par les moindres terrassements entrepris dans le jardin. L'hétérogénéité des sédiments correspondant au toit des vestiges archéologiques révèle un brassage important de la stratigraphie. Ce dernier a été occasionné par le creusement de multiples sépultures ainsi que par des récupérations de matériaux anciennes. Des zones plus sombres matérialisent également des emplacements de perturbations remontant au plus tôt à l'époque moderne © Dominique Pouille Inrap

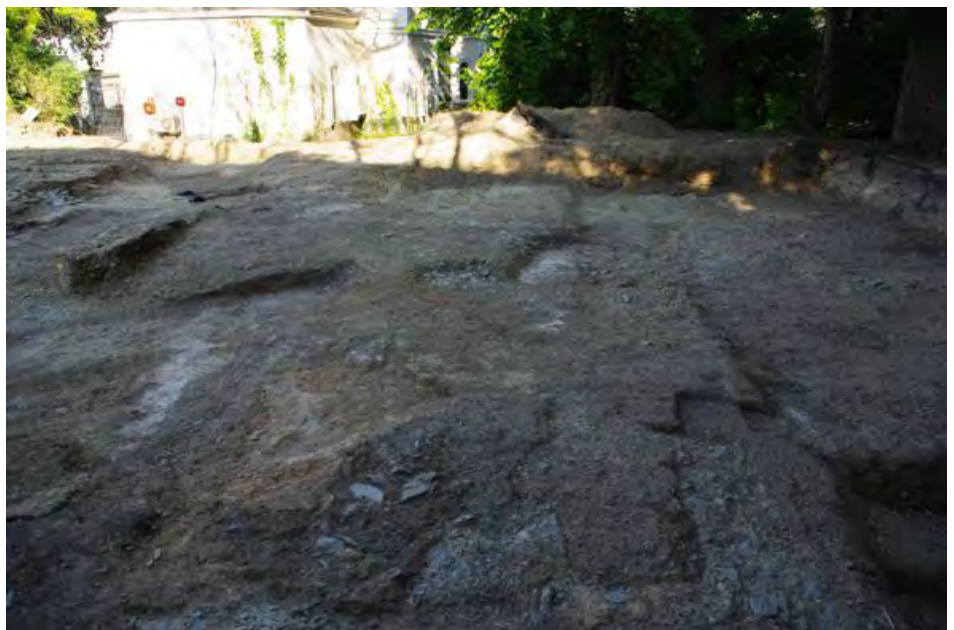
Fig.1-13 Vue de la partie nord du site depuis l'est à l'issue du décapage archéologique. Ici les couches et vestiges archéologiques apparaissent à une profondeur moyenne plus importante que dans la partie sud de la parcelle.

Celle-ci est comprise entre 1,00 et 1,20m par rapport à la surface du sol. Cette particularité est imputable à la réalisation de terrassements ayant affecté cette zone à l'époque moderne. Ces derniers ont eu pour effet d'amputer la partie supérieure de la stratigraphie. Le témoin visible sur le côté gauche du cliché correspond à l'unique vestige des fondations d'un probable mur de galerie appartenant à la *domus*. Il illustre parfaitement cet écrêtement qui a touché le reste du secteur. La présence de mobilier moderne et notamment de nombreux liards et doubles tournois situés directement au contact des niveaux antiques sous-jacents témoigne de ce phénomène © D. Pouille Inrap

Fig.1-13 Vue de la partie nord du site depuis l'est à l'issue du décapage archéologique. Ici les couches et vestiges archéologiques apparaissent à une profondeur moyenne plus importante que dans la partie sud de la parcelle. Celle-ci est comprise entre 1,00 et 1,20m par rapport à la surface du sol. Cette particularité est imputable à la réalisation de terrassements ayant affecté cette zone à l'époque moderne. Ces derniers ont eu pour effet d'amputer la partie supérieure de la stratigraphie. Le témoin visible sur le côté gauche du cliché correspond à l'unique vestige des fondations d'un probable mur de galerie appartenant à la domus. Il illustre parfaitement cet écrêtement qui a touché le reste du secteur. La présence de mobilier moderne et notamment de nombreux liards et doubles tournois situés directement au contact des niveaux antiques sous-jacents témoigne de ce phénomène © Dominique Pouille Inrap

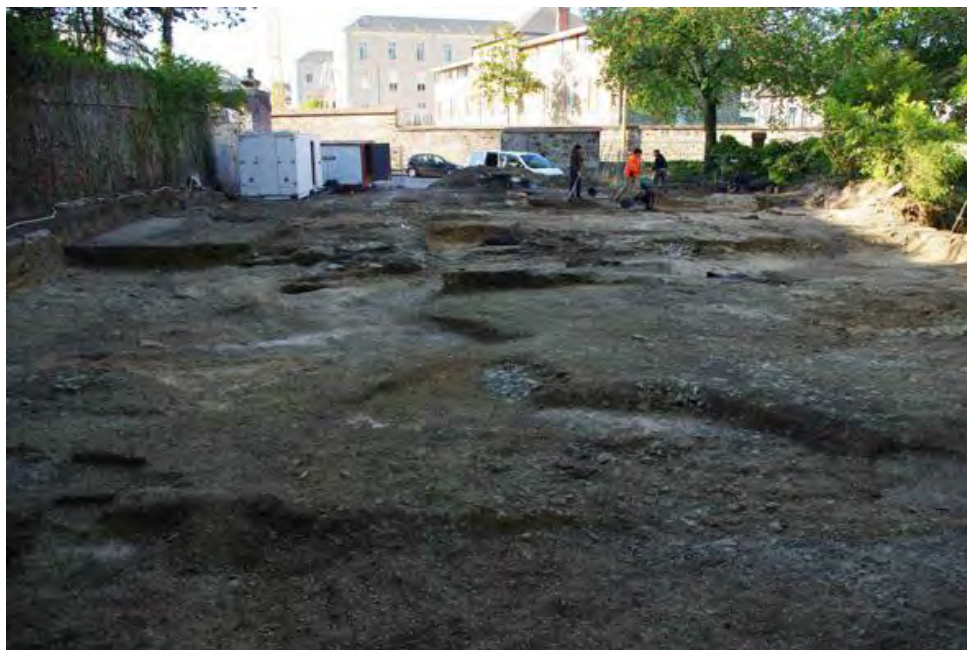
Fig.1-14 Vue du site depuis le nord à l'issue du décapage archéologique. La différence d'altitude du niveau d'affleurement des vestiges archéologiques entre les parties nord et sud de la parcelle est bien perceptible ici © D. Pouille Inrap

Fig.1-14 Vue du site depuis le nord à l'issue du décapage archéologique. La différence d'altitude du niveau d'affleurement des vestiges archéologiques entre les parties nord et sud de la parcelle est bien perceptible ici © Dominique Pouille Inrap

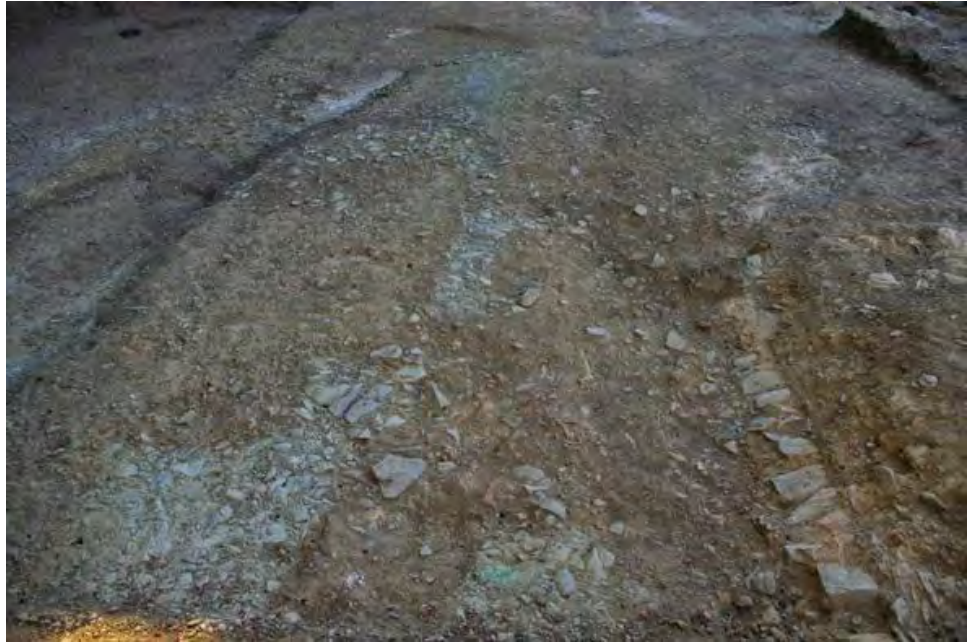
Fig.1-15 Vue du quart nord-ouest de la fouille à l'issue du décapage archéologique. Ici les nombreuses fosses d'installation des sépultures brouillent la perception des niveaux antérieurs qui n'apparaissent que par places © D. Pouille Inrap

Fig.1-15 Vue du quart nord-ouest de la fouille à l'issue du décapage archéologique. Ici les nombreuses fosses d'installation des sépultures brouillent la perception des niveaux antérieurs qui n'apparaissent que par places © Dominique Pouille Inrap

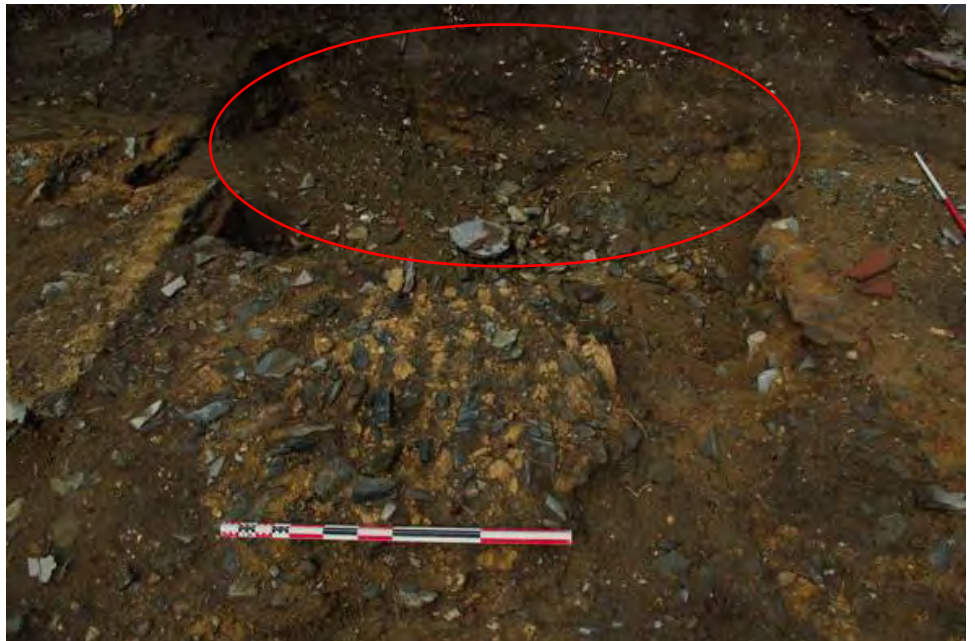
Fig.1-16 Vue de l'emplacement occupé par la cuve à fuel enterrée. La fosse d'installation de cette dernière est ici à demi-comblée par les déblais occasionnés par son enlèvement. Ce cliché pris à la fin du décapage montre que plusieurs maçonneries antiques ont été détruites par le creusement. Au premier plan un lambeau de pan de mur effondré est visible. Il s'agit du seul reste de niveau de démolition antique encore en place retrouvé sur le site. De part et d'autre de celui-ci des zones sombres correspondant à des emplacements de larges tranchées de récupération de murs sont perceptibles © D. Pouille Inrap

Fig.1-16 Vue de l'emplacement occupé par la cuve à fuel enterrée. La fosse d'installation de cette dernière est ici à demi-comblée par les déblais occasionnés par son enlèvement. Ce cliché pris à la fin du décapage montre que plusieurs maçonneries antiques ont été détruites par le creusement. Au premier plan un lambeau de pan de mur effondré est visible. Il s'agit du seul reste de niveau de démolition antique encore en place retrouvé sur le site. De part et d'autre de celui-ci des zones sombres correspondant à des emplacements de larges tranchées de récupération de murs sont perceptibles © Dominique Pouille Inrap

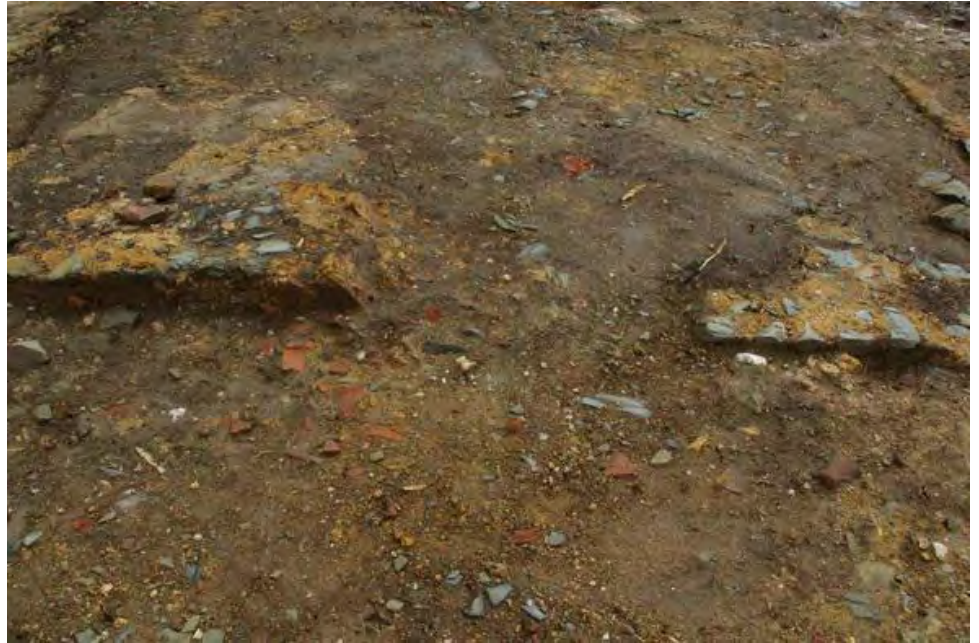
Fig.1-17 Vue de l'extrémité ouest de l'aile principale de la *domus* à l'issue du décapage. Le cliché rend compte des différentes altitudes d'apparition des maçonneries. Sur le côté gauche un lambeau de sol de béton de chaux prenant appui sur un mur est visible. Il se situe environ 0,20m plus haut que le reste des vestiges de la zone. Cette différence s'explique notamment par la présence de nombreuses sépultures qui ont totalement défoncé le sol intérieur de la construction © D. Pouille Inrap

Fig.1-17 Vue de l'extrémité ouest de l'aile principale de la domus à l'issue du décapage. Le cliché rend compte des différentes altitudes d'apparition des maçonneries. Sur le côté gauche un lambeau de sol de béton de chaux prenant appui sur un mur est visible. Il se situe environ 0,20m plus haut que le reste des vestiges de la zone. Cette différence s'explique notamment par la présence de nombreuses sépultures qui ont totalement défoncé le sol intérieur de la construction © Dominique Pouille Inrap

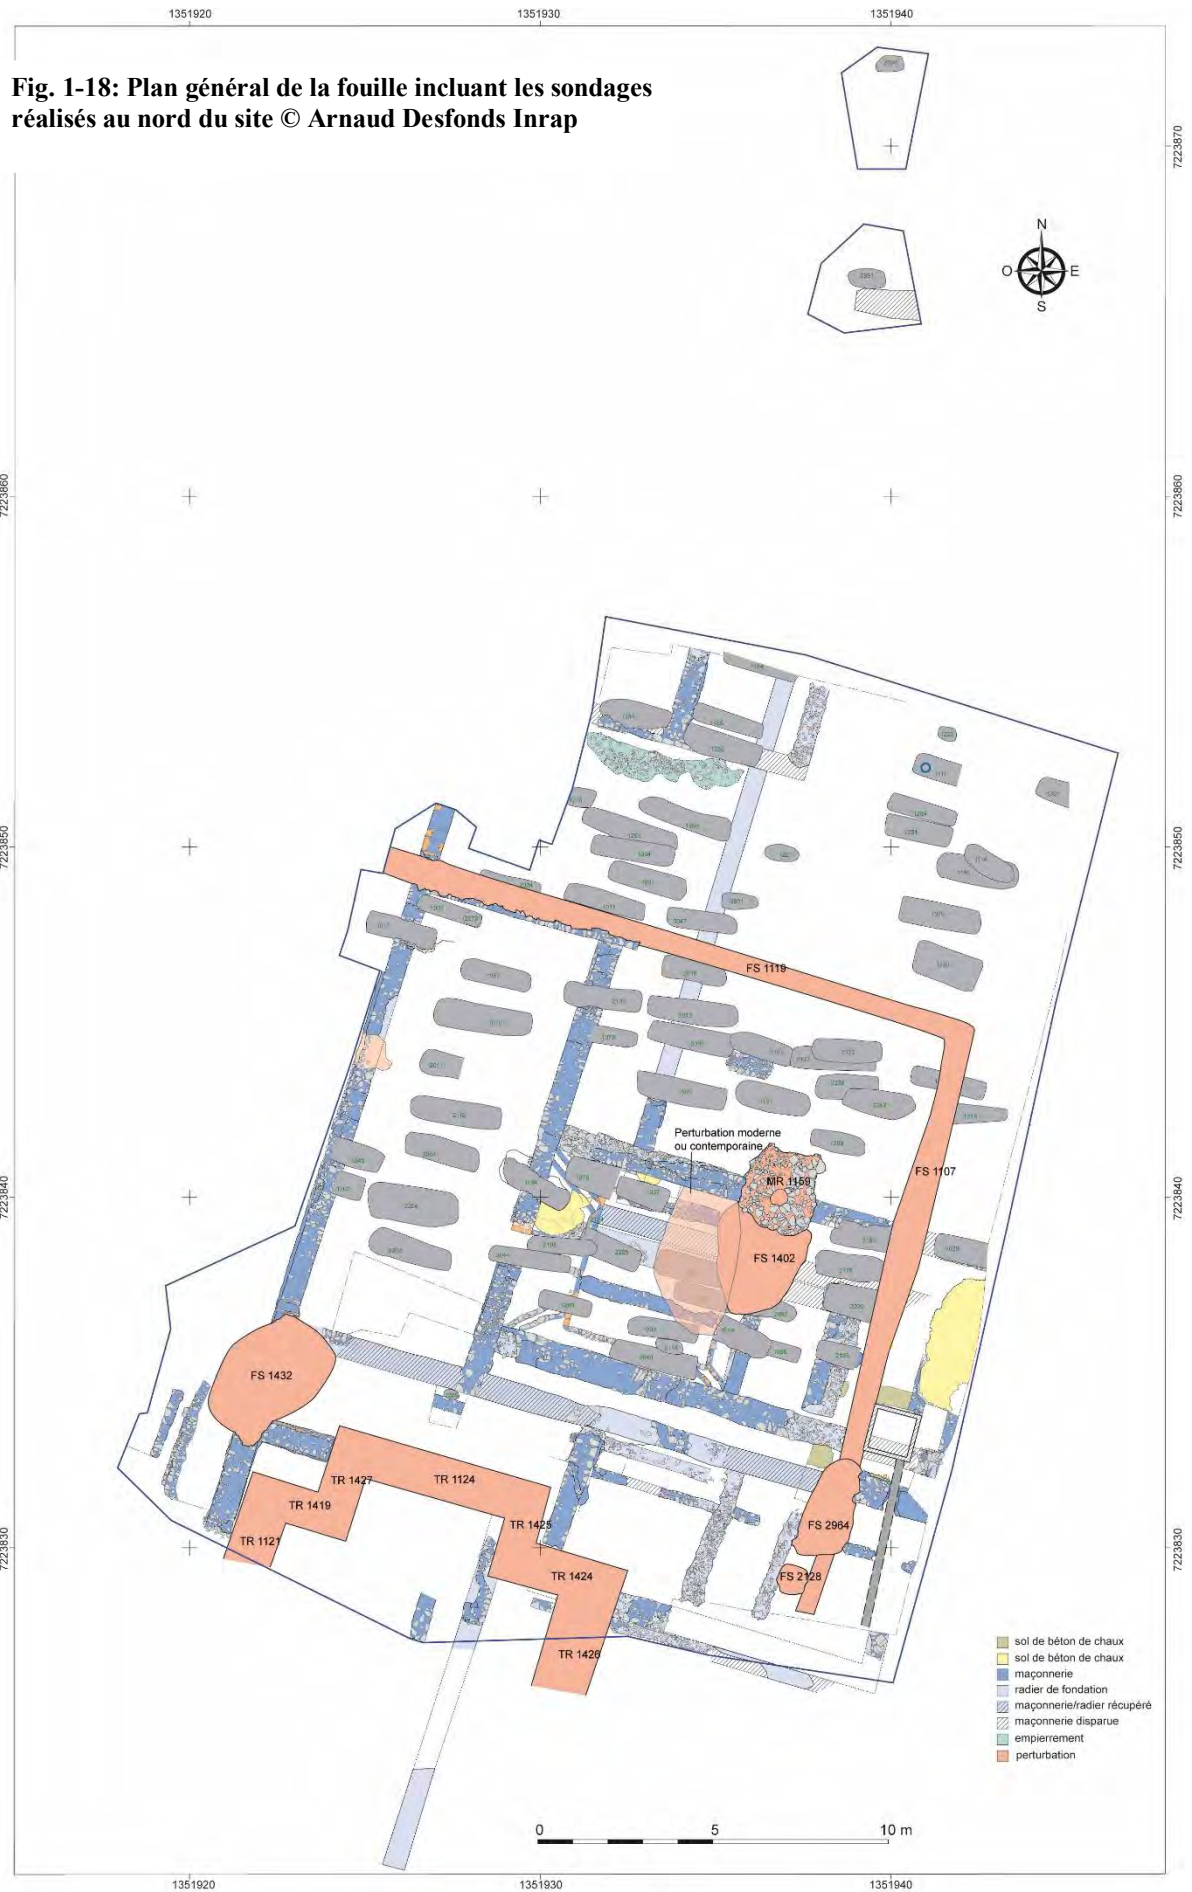
Fig. 1-18: Plan général de la fouille incluant les sondages réalisés au nord du site © Arnaud Desfonds Inrap

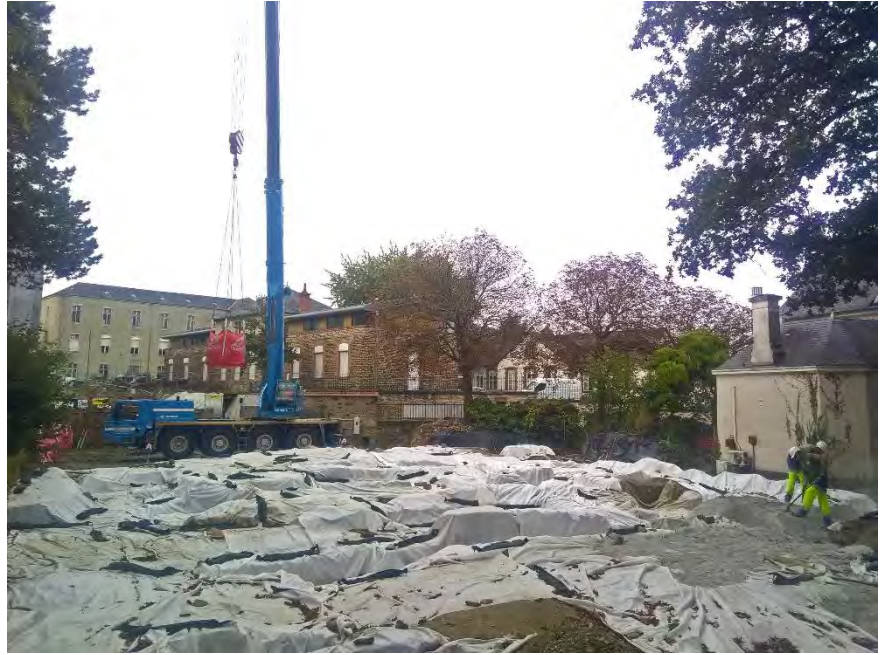
Fig.1-19 : Mise en place de la couche de stabilisé protégeant les vestiges © Dominique Pouille Inrap

Après la fouille, l'ensemble du site a été recouvert par un géotextile. A l'exception de deux perturbations partiellement comblées avec des terres de remblai issues de la fouille, dans l'attente de leur mise en valeur, les vestiges ont été protégés par l'apport d'une couche de sable de carrière. Celle-ci a été mise en place avec l'aide d'agents techniques municipaux mis à disposition par la ville **Fig.1-19.**

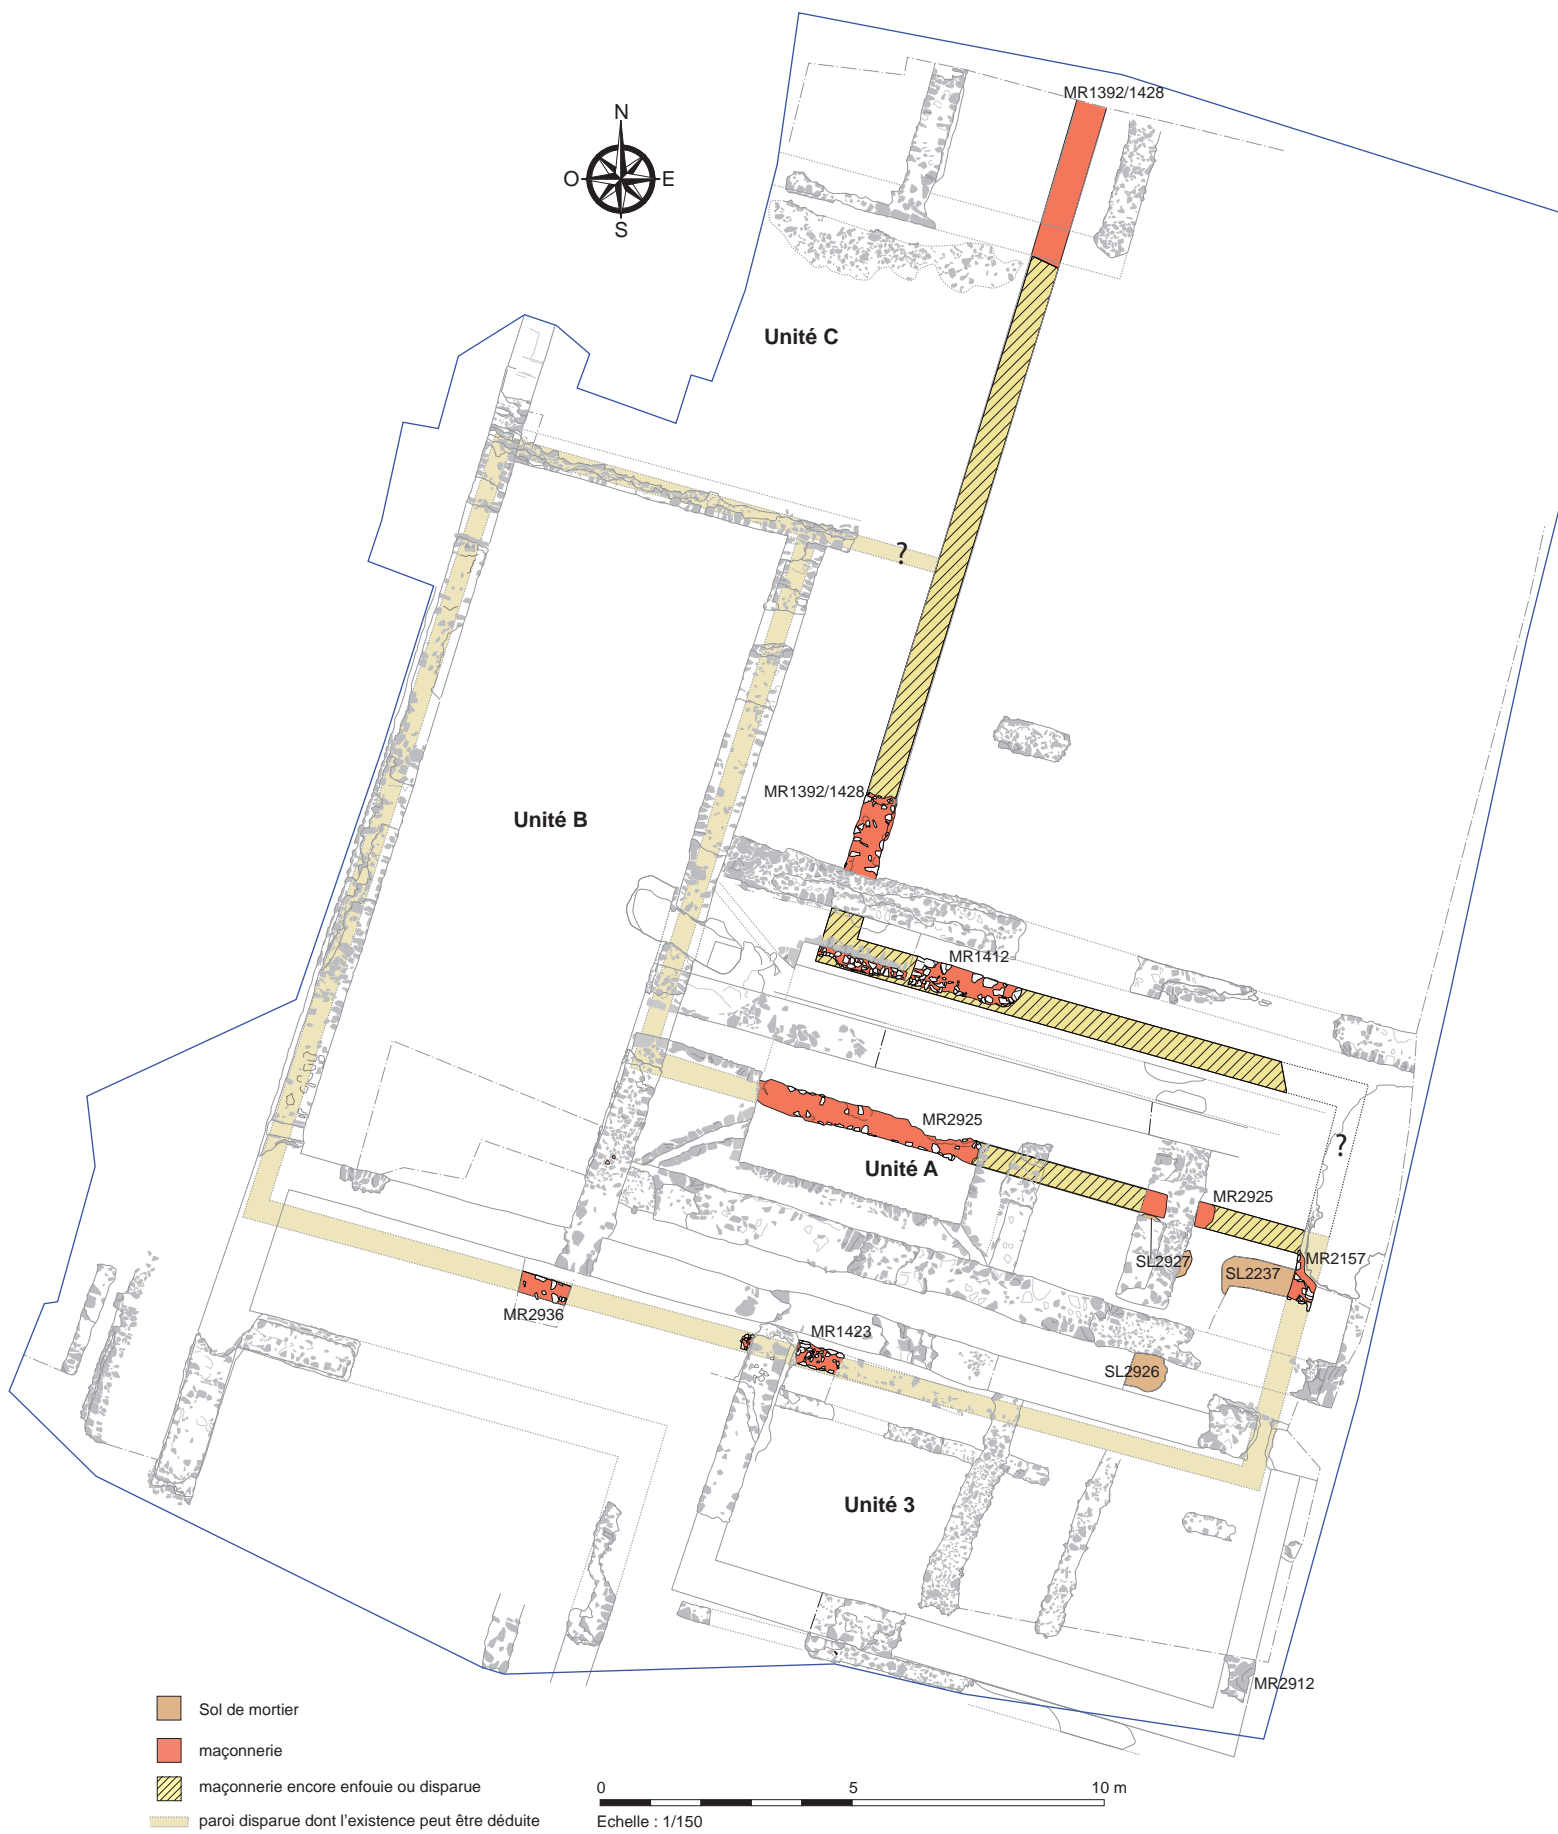
Fig.1-20

Il s'agit d'un vaste bâtiment d'orientation est-ouest, perpendiculaire à la chaussée, dont la limite occidentale n'a pu être mise en évidence. Il est matérialisé par au moins trois murs soigneusement maçonnés au mortier (MR 2925, 2157, 1423/2936), dont les vestiges ont pu être observés en plusieurs points **Fig.1-20**. Ceux-ci permettent de restituer une construction se développant sur une longueur minimale de 13.00m pour une largeur totale de 4.70m, soit un peu plus de 60m². Il faut toutefois souligner que la détermination de cet ensemble, bien que semblant évidente, ne peut être considérée comme indiscutable, dans la mesure où il n'existe aucun lien direct entre chacun des trois tracés de murs mentionnés. La jonction entre le mur nord (MR 2995) et le mur est (MR 2157) n'a pu être vérifiée car elle aurait nécessité la réalisation d'un sondage mettant en péril les vestiges du sol du dernier état de la *domus*, devant être conservés pour la mise en valeur du site. De même aucun lien direct n'existe entre le mur sud (MR1423/2936) et (MR 2157) en raison de la présence d'une perturbation récente ayant détruit leur jonction. Le mur constituant la face occidentale de la construction n'a pas été retrouvé. Son tracé n'est apparu dans aucune des fosses de sépultures présentes entre l'espace occupé par la chaussée et la zone où les vestiges de l'unité A ont été reconnus. Pour autant il est peu probable que cette paroi se soit située à l'emplacement du mur MR1063 qui correspond à un état postérieur, car dans aucune des fosses le sol intérieur de la construction, très clairement reconnu plus à l'est, n'a été observé en coupe. Peut-être faut-il alors envisager que son tracé a été repris plus tard par le mur MR1085 qui en aurait gommé la présence. A part l'existence d'une stratigraphie (non fouillée) totalement différente de part et d'autre du tracé de ce dernier, aucun indice permettant de valider cette hypothèse n'a été observé. L'identification de la construction est également soutenue par la présence de restes de son sol intérieur en mortier, dont les vestiges aisément reconnaissables ont été observés en plusieurs points dans la partie est de celle-ci (cf *infra*).

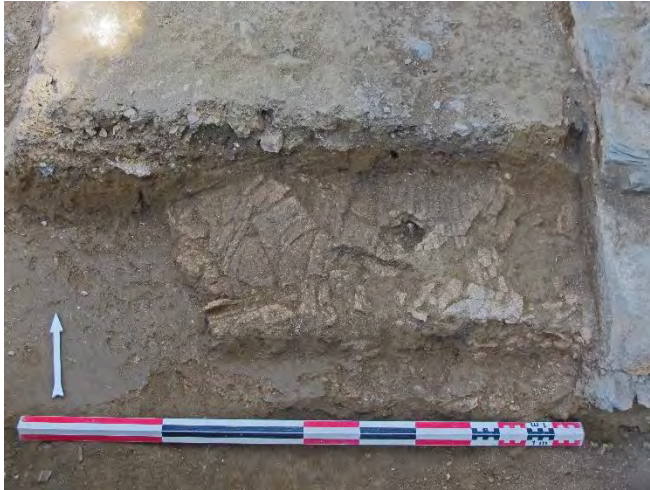
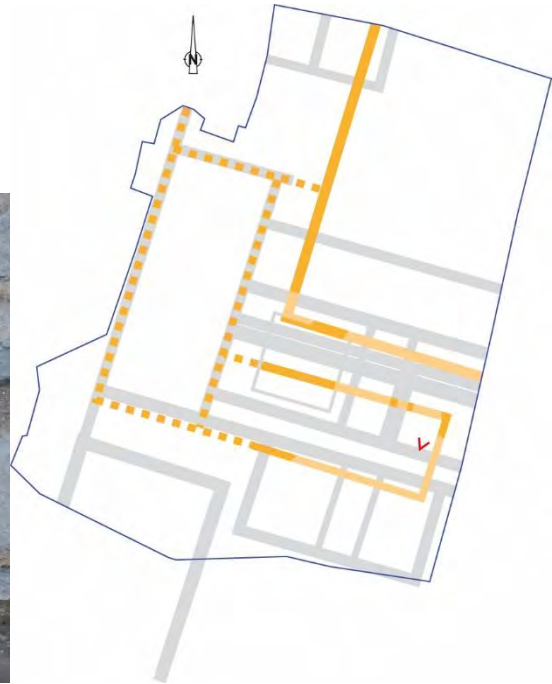
Fig. 1-21 Détail du dos d'un pan d'enduit mural sur lequel l'empreinte des stries d'accrochage sont bien visibles © Dominique Pouille Inrap

Les tronçons de maçonneries retrouvés présentent tous une largeur constante comprise entre 0.40 et 0.45m selon les points (soit en moyenne 1.5 pieds), ce qui permet de déduire l'existence d'une élévation constituée par une paroi à colombage. L'existence d'une telle mise en œuvre est d'ailleurs attestée à l'est, au pied du mur MR2157, par la présence de restes de parois de hourdis effondrée (US 2235-2236) Des plaques d'enduits mural non peint sur lesquelles les stries d'accrochage sur la terre y sont bien visibles **Fig.1-21-23**.

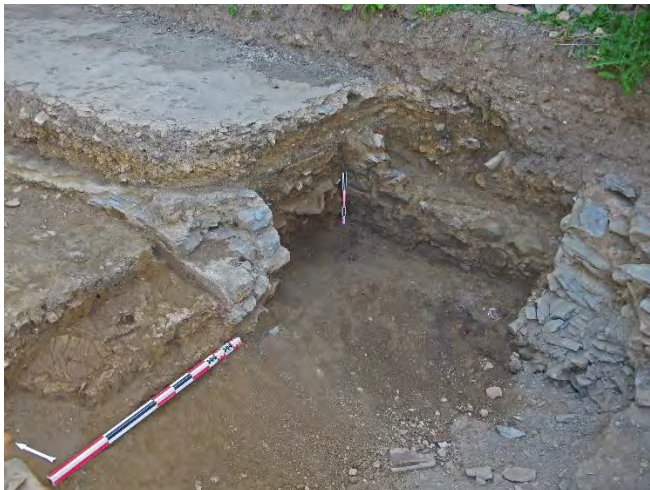
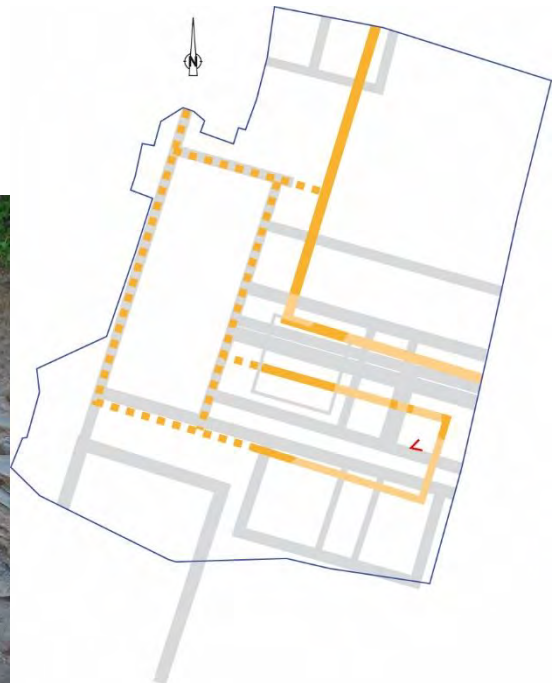
Fig. 1-22 Vue du mur 2157 dont on distingue l'enduit de mortier recouvrant le parement interne. Au pied de ce dernier une épaisse couche de hourdis de terre effondré contenant de nombreux pans d'enduit scellent le sol intérieur de la construction © Dominique Pouille Inrap

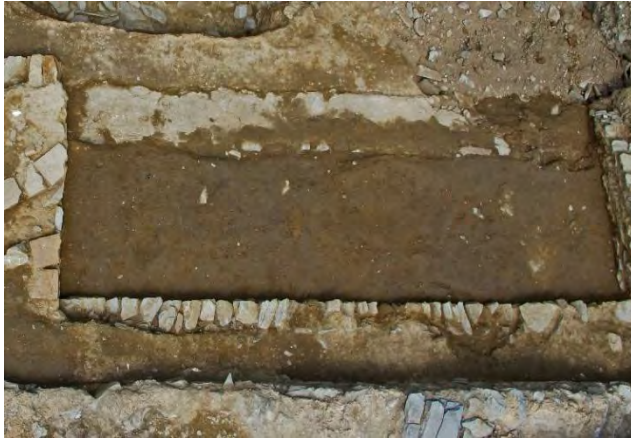
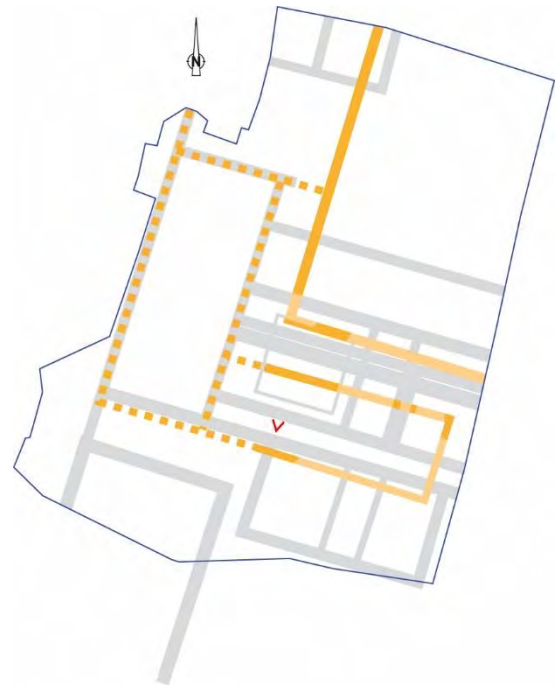
Fig.1-24 Vue d'ensemble du mur MR2925 qui affleure au niveau du fond de l'hypocauste du dernier état d'évolution de la *domus*. La couche de mortier couronnant ce dernier constituant une surface saine et bien plane a été retenue comme niveau d'installation pour les pilettes © Dominique Pouille Inrap

Le mur septentrional (MR2925), observé sur une grande longueur, présente une arase recouverte d'une couche de mortier de chaux lissée **Fig.1-24**. Celle-ci est située à l'altitude constante de 38.08m/NGF d'une extrémité à l'autre de l'ouvrage, ce qui permet de supposer la présence d'une poutre sablière supportant une paroi à colombage partielle ou plus vraisemblablement une cloison amovible cependant aucune trace concrète n'en a été observée. Les arases des deux autres murs, (MR2157) à l'est et (MR1423/2936) au sud se situent à une altitude supérieure : 38.37m/NGF pour MR2157 et de 38.30 à 38.60m/NGF selon les points pour MR1423/2936. Leur arase d'origine supportant les parois à colombages n'étaient pas conservées, mais il est intéressant de remarquer qu'au niveau de ces deux murs, la base du colombage se situait nettement plus haut que sur le côté nord de la construction. En effet à l'est, le sommet du mur MR2157 se situe 0.29m au-dessus de celui du mur nord MR 2925, tandis que celui du mur sud MR1423, moins écriêté se situe en moyenne 0.52m plus haut. Les données concernant cet ensemble étant lacunaire, il n'est pas possible de développer davantage l'étude de ces aspects de la construction **Fig.1-25-26**.

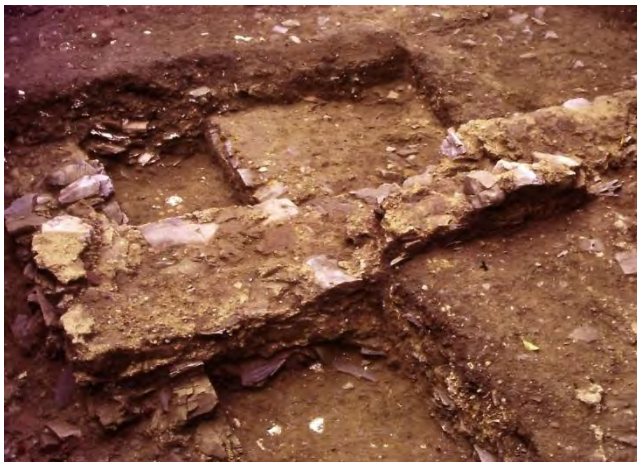
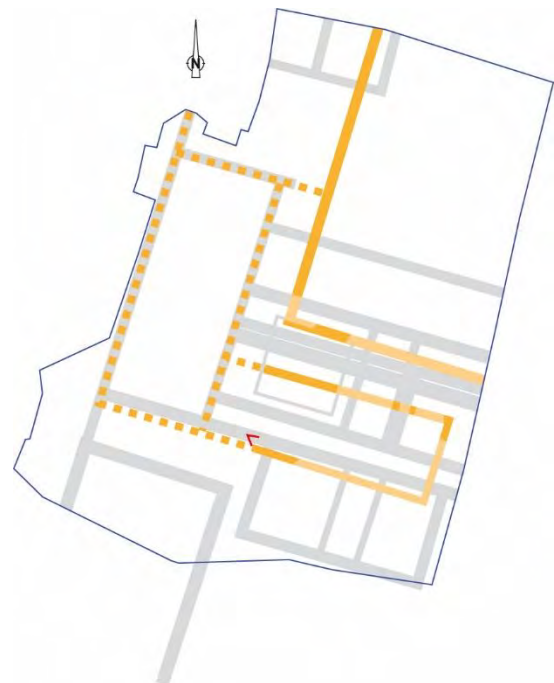
Fig.1-25 Vue de l'articulation entre les murs MR1422, 1423 et 1152 depuis l'ouest. La mise en œuvre de MR1423 ainsi que sa largeur sont similaires à ce qui a pu être observé pour MR 2157, mais la maçonnerie qui affleurerait très près de la surface du sol du potager a davantage souffert. Noter que comme pour le mur MR2925 de l'unité A, l'arase du mur 1422 est recouverte d'une couche de mortier de chaux destinée à supporter la sablière de la paroi à colombage © Dominique Pouille Inrap

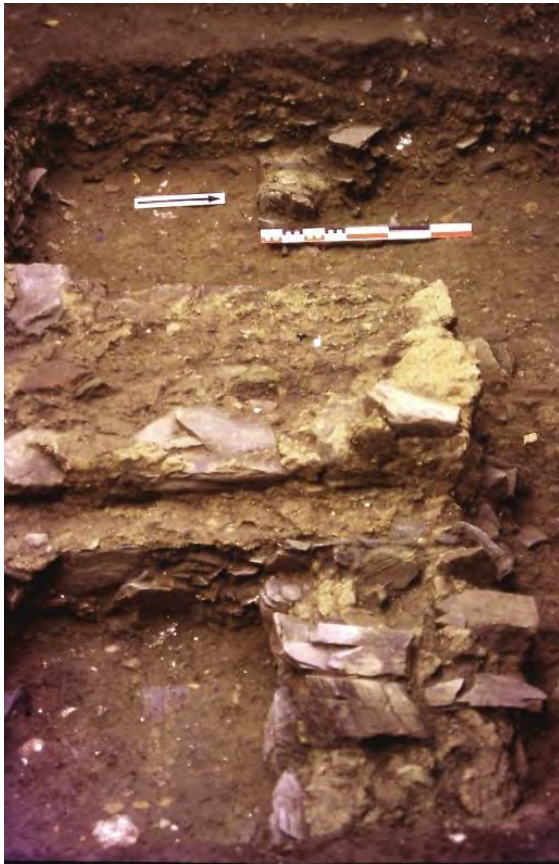
Fig.1-26 Détail de l'articulation entre MR1152 et 1423

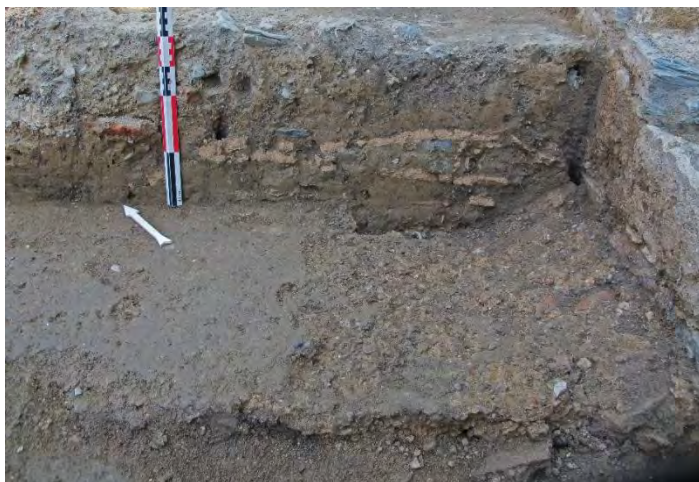
Fig. 1.27 Vue du lambeau de sol 2237 s'articulant avec le mur MR2157. La couche de mortier le constituant repose sur un hérissan de fragments de terres cuites architecturales dont quelques fragments sont visibles sur ce cliché. Elle remontait initialement à la base du mur et se prolongeait sur celui-ci par un enduit sans pigments encore bien conservé
© Dominique Pouille Inrap

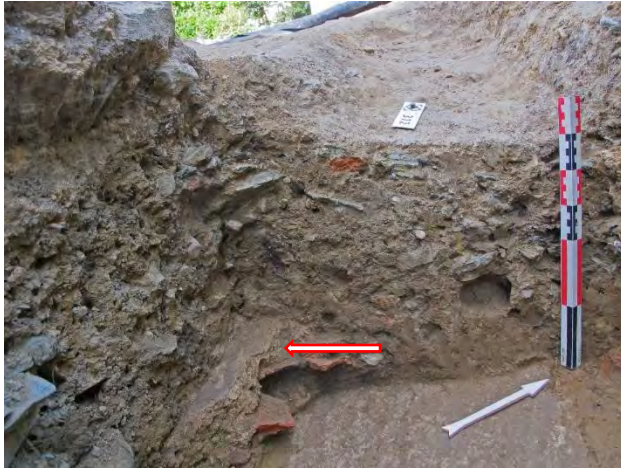
Fig. 1-28 Vue du lambeau de sol SL2927 présent dans la paroi nord de la sépulture SP2133 depuis l'est. La différence d'altitude d'une dizaine de centimètres avec l'arase du mur 2925 est bien visible, de même que les fragments de terres cuites architecturales du hérisson © Dominique Pouille

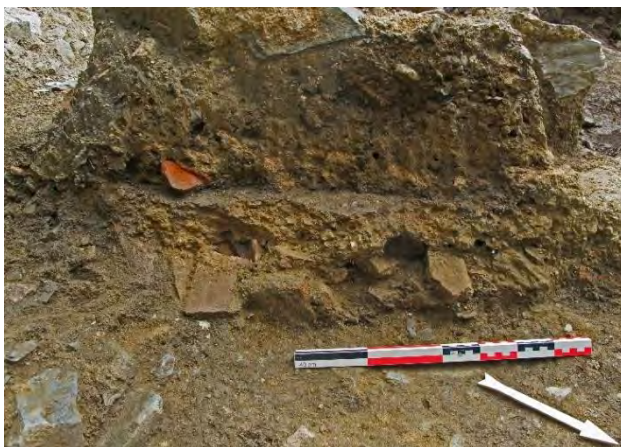
Fig. 1-29 Vue du lambeau de sol 2928 conservé à proximité de l'emplacement de la jonction des tracés des murs MR2157 et 1423. Ici le hérisson de soubassement en terres cuites architecturales est bien visible © Dominique Pouille Inrap

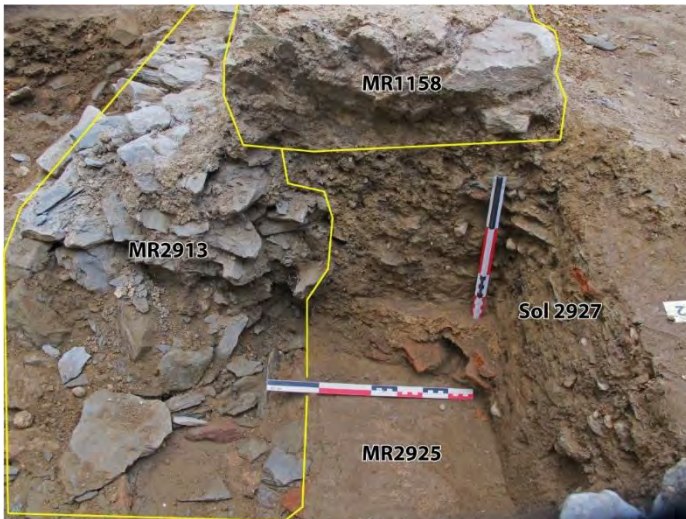
Fig. 1-30 Vue du lambeau de sol SL2927 présent dans la paroi nord de la sépulture SP2133 depuis le nord. La différence d'altitude d'une dizaine de centimètres avec l'arase du mur 2925 est bien visible, de même que les fragments de terres cuites architecturales constituant le hériss **© Dominique Pouille Inrap**

L'espace intérieur ainsi délimité est équipé d'un sol de mortier (SL2926/2927/2928) soigneusement lissé, coulé sur un hérissan qui semble être constitué presque exclusivement de fragments de terres cuites architecturales **Fig.1-27 -32**. Les vestiges de ce dernier ont surtout pu être observés dans la partie sud-est de l'emprise de la construction, en effet l'installation de l'hypocauste du dernier état de la *domus*, dont le fond se situe à hauteur de l'arase du mur MR 2925 a fait disparaître ce sol sur une grande surface. Par ailleurs la nécessité de conserver les vestiges de la *domus* en vue de leur mise en valeur a limité les investigations le concernant. L'altitude de ce sol qui présente une très légère pente vers le nord oscille entre 38.24m et 38.17m.
