Commune de Rennes (Ille-et-Vilaine)

Parc des Tanneurs

Fouille programmée

Rapport final

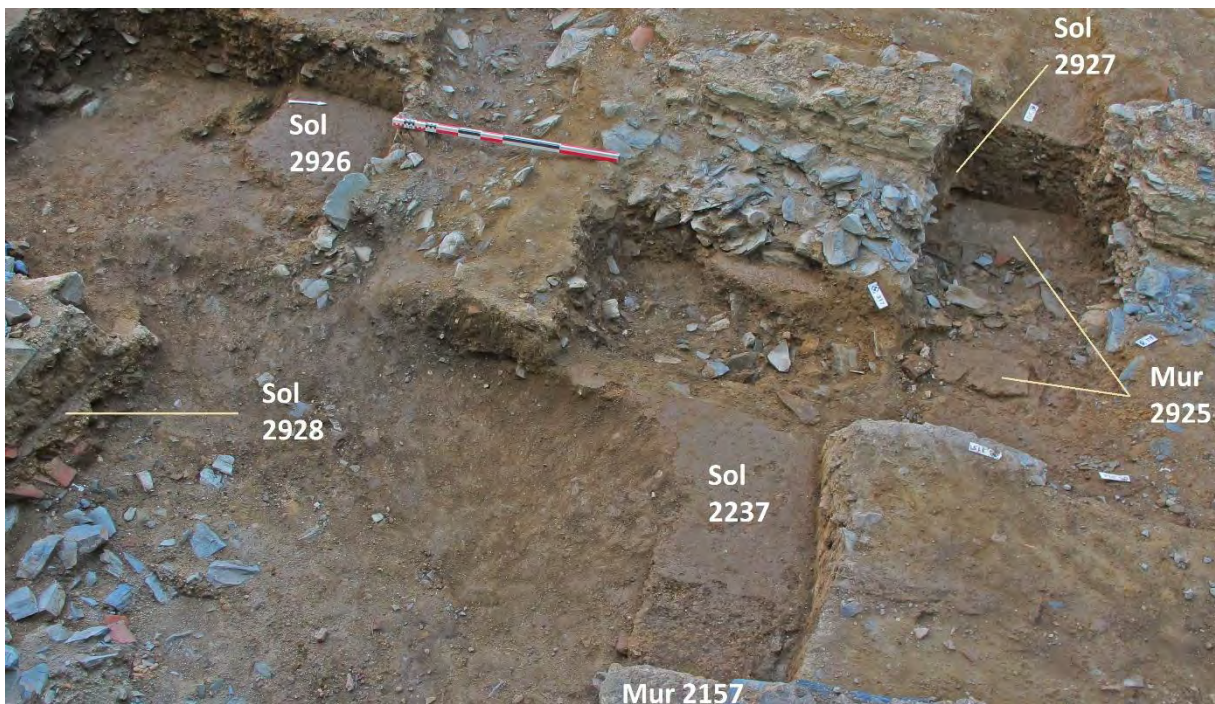
Fig.1-31 Vue d'ensemble des lambeaux de sol de l'unité A et de ses maçonneries émergeant au milieu des perturbations desquelles ils ont été préservés **© Dominique Pouille Inrap**

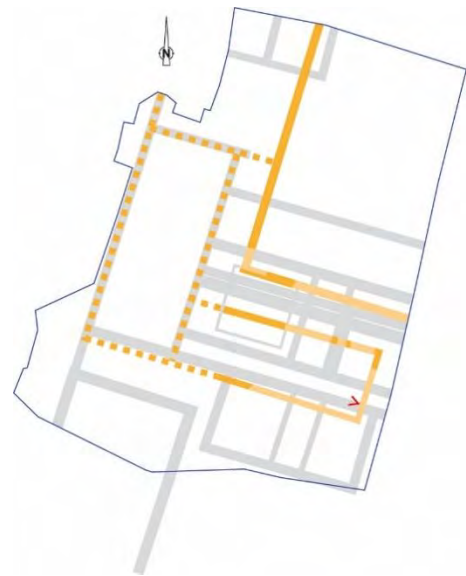
Fig. 1-32 Vue du lambeau de sol 2926 présent entre le radier de fondation du mur postérieur MR1090 au nord et la tranchée de récupération du mur postérieur MR1385 au sud. Dans l'étroit espace présent entre la tranchée de récupération de MR1385 et celle de MR1423 à gauche aucun reste du sol et de la couche de hourdis effondré le recouvrant ne sont conservés © Dominique Pouille Inrap

L'espace intérieur ainsi délimité est équipé d'un sol de mortier (SL2926/2927/2928) soigneusement lissé, coulé sur un hérissan qui semble être constitué presque exclusivement de fragments de terres cuites architecturales **Fig.1-27 -32**. Les vestiges de ce dernier ont surtout pu être observés dans la partie sud-est de l'emprise de la construction, en effet l'installation de l'hypocauste du dernier état de la *domus*, dont le fond se situe à hauteur de l'arase du mur MR 2925 a fait disparaître ce sol sur une grande surface. Par ailleurs la nécessité de conserver les vestiges de la *domus* en vue de leur mise en valeur a limité les investigations le concernant. L'altitude de ce sol qui présente une très légère pente vers le nord oscille entre 38.24m et 38.17m.

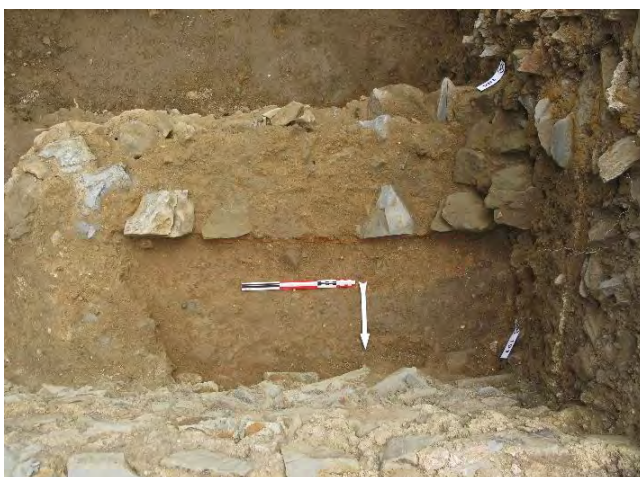
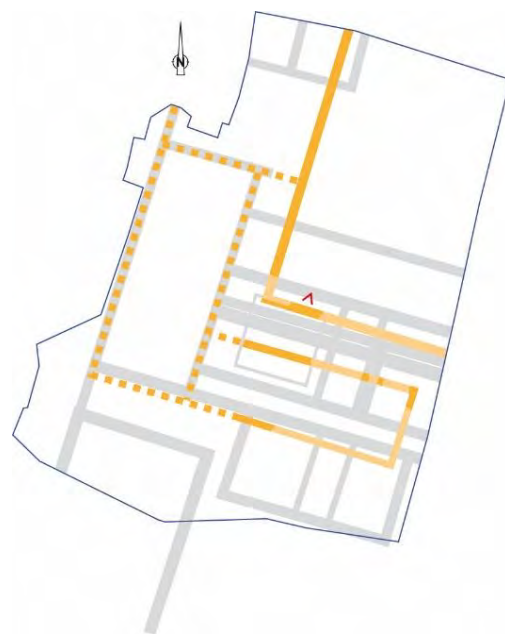
Fig.1-33 Vue verticale du mur MR 1343. Son parement sud a malheureusement disparu, ce qui ne permet pas d'être absolument certain de sa largeur initiale. L'enduit de mortier de tuileau tapissant le parement nord est bien visible ici © Dominique Pouille Inrap

Le couronnement de ce mur soigneusement appareillé n'est pas conservé. Il est écrêté à une altitude moyenne de 37,59m/NGF au niveau du tronçon exhumé, par ailleurs son prolongement vers l'ouest, visible dans la coupe culmine à 38,06m/NGF. Sa face septentrionale est enduite d'un mortier de tuileau épais de quelques centimètres

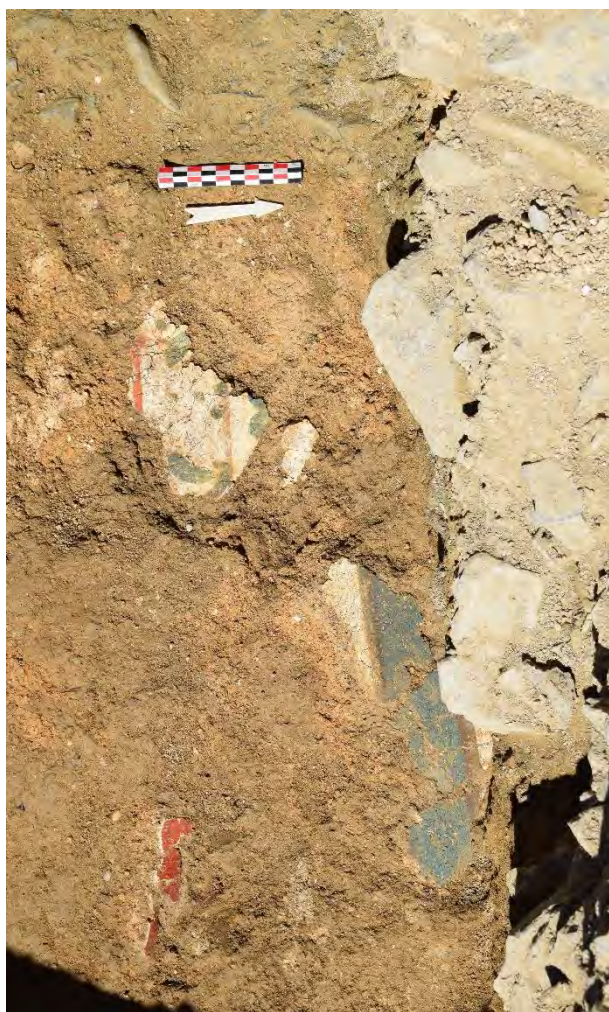
Fig.1-39 Vue d'ensemble des enduits apparaissant à la surface de la couche atteinte par le creusement de la sépulture © J. Boislève, Inrap

La fouille de la sépulture SP 2105 a mis en évidence quelques fragments et plaques d'enduits peints apparaissant au fond de la sépulture, à la surface du niveau dans lequel elle a été creusée. Celui-ci n'a pas été dégagé par ailleurs et n'est repéré à ce stade que sur la surface de la tombe. Les quelques enduits apparaissent aussi bien de face que de revers et offrent, en surface tout au moins, une densité et une organisation qui laissent plutôt l'impression d'éléments remaniés et ne plaident en tout cas pas, à ce stade de la fouille de cette US, en faveur d'un effondrement en place **Fig.1-39**.

État de conservation : l'état de conservation des enduits est assez médiocre, principalement du fait de la très mauvaise tenue des mortiers. Ces derniers sont désagrégés et pulvérulents de sorte que les fragments ne présentent plus aucune cohérence et que la couche d'épiderme est fortement microfissurée. Dès lors, il a été décidé de conserver deux plaques clés par un prélèvement par encollage au Paraloid B72®.

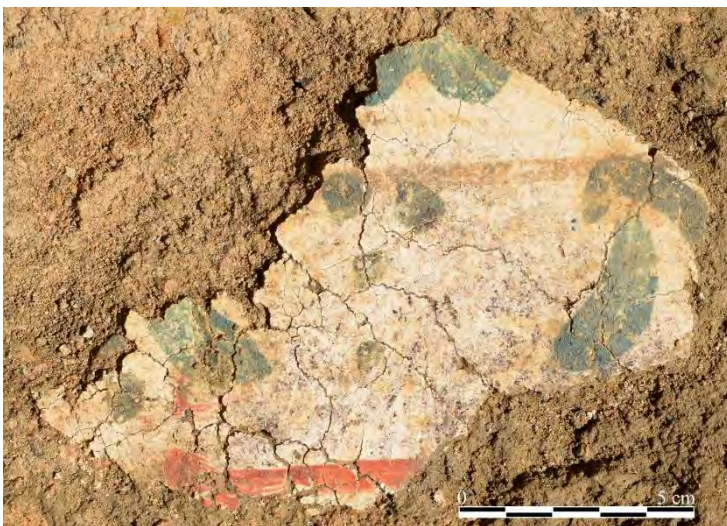
Fig.1-41 Détail du motif de bordure ajourée © J. Boislève, Inrap

La seconde plaque **Fig.1-41**, d'environ 14 x 10 cm, toujours sur fond blanc, présente deux encadrements intérieurs. Le premier, le plus à l'extérieur, est un filet marron supportant une alternance de motifs constituant une bordure ajourée. Bien qu'incomplet, on reconnaît un motif à double volute au tracé noir, surmonté d'un point et bordé de part et d'autre d'une feuille oblongue et légèrement recourbée verte. L'amorce de deux motifs identiques indique un espacement de l'ordre de 6 cm avec un motif intercalaire : une pyramide de points noirs à raison de deux points noirs au contact du filet, surmontés de deux points plus petits. À 5,5 cm du filet marron, un second filet, rouge cet fois indique un encadrement intérieur. On observe un retour à angle droit supposant probablement un cadre quadrangulaire et un point rouge dans l'angle.

Notons encore, à quelques centimètres à l'extérieur du cadre au filet marron, l'amorce d'un motif vert indéterminé.

L'élément le plus notable est sans doute le motif de bordure ajourée car il correspond à une petite série assez bien documentée et caractérisée par un motif simple, foncé (rouge bordeaux ou noir), encadré de deux feuilles claires (vertes, bleues ou jaunes) et souvent répété en alternance avec un autre motif sans feuilles. Presque toujours développé sur fond blanc, ce type de bordure ajourée a été recensé sur plus d'une dizaine de sites². Ainsi, également en filet intérieur d'un encadrement à bande bleue, un motif similaire est connu à Bordeaux³ **Fig.1-42**, sur un décor de plafond à réseau dont la situation est assurée par les empreintes de roseau au revers. Dans le même esprit, le motif apparaît en encadrement intérieur d'un compartiment blanc proposé en couvrement d'un petit édicule à vocation culturelle découvert à *Argentomagus*⁴ **Fig.1-43**.

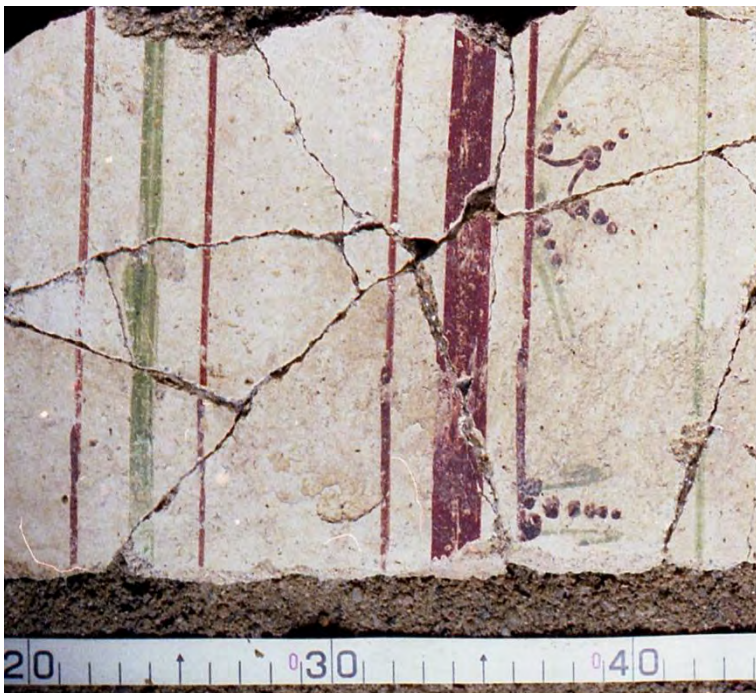
Fig.1-44 Rougnat © J.-F. Flécher

Toujours développé en bordure ajourée, mais encadrant cette fois un panneau blanc de zone médiane, le motif apparaît dans l'établissement de Rougnat⁵ **Fig.1-44**, les feuilles bordant une pyramide de points bordeaux.

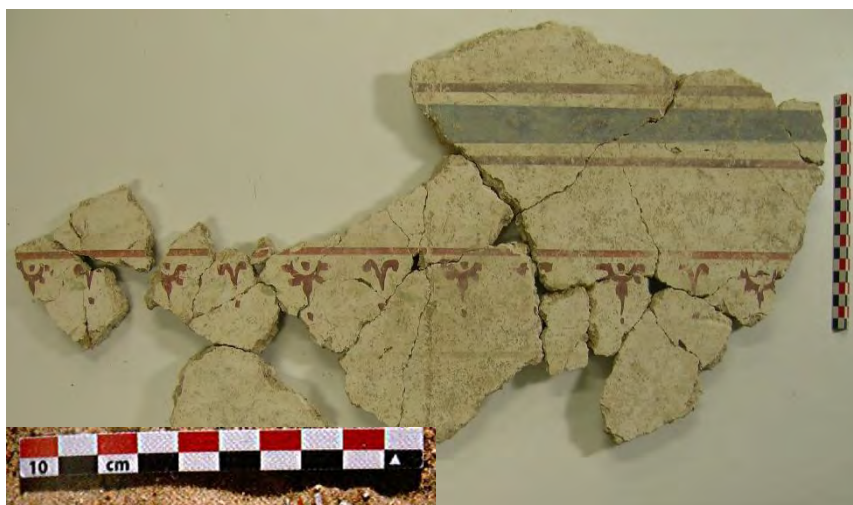
Fig.1-45 Eu, Bois-l'Abbé, les feuilles vertes sont presque effacées, mais accompagnent bien le motif de bordure ajourée ©P-E. Weill, SMAVE

Plus proche géographiquement, le même motif a été identifié à quatre reprises en Normandie. Dans le sanctuaire d'Eu Bois-l'Abbé⁶ **Fig.1-45**, une double volute pointée bordeaux est encadrée de feuilles vertes. De même, à Évreux⁷ **Fig.1-46**, une petite plaque isolée présente un motif très proche de Rennes, toujours sur fond blanc, mais dont la situation au sein du décor et de la pièce demeure inconnue. Les informations sont plus précises à Val-de-Reuil⁸ **Fig.1-47**, où le motif intervient en voûte surbaissée sur plates-

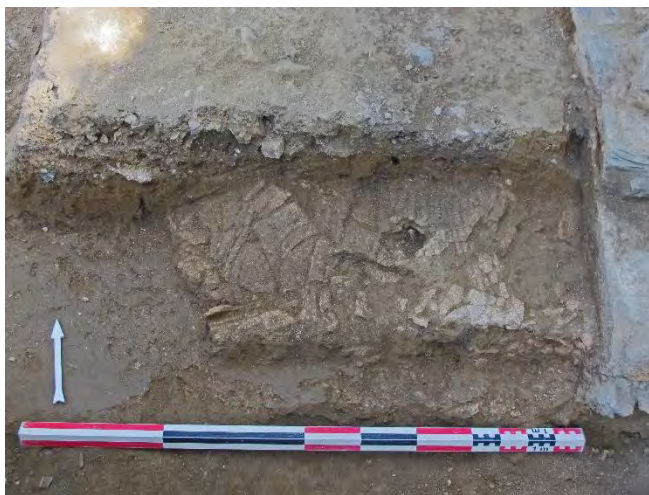
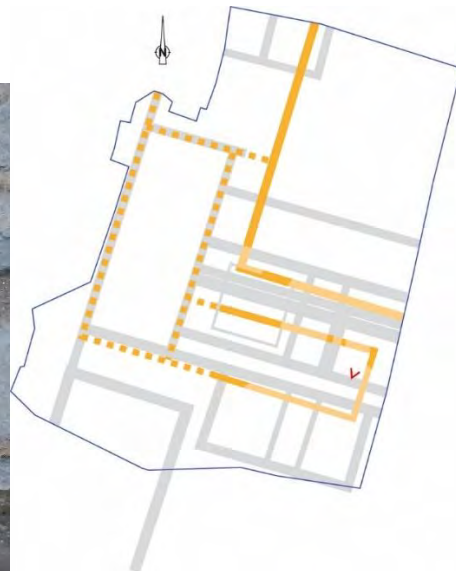
Fig. 1-50 Détail du dos d'un pan d'enduit mural sur lequel l'empreinte des stries d'accrochage sont bien visibles © Dominique Pouille Inrap

La largeur des murs constituant l'unité A laissait déjà présager du type de mise en œuvre auquel les constructeurs avaient eu recours pour les élévations. La présence de plusieurs témoins stratigraphiques montrant que le sol de mortier de cet espace était scellé par une épaisse couche de limon argileux au sein duquel des lambeaux d'enduit de mortier sont présents ne fait que confirmer que la partie supérieure des parois étaient constituée par des colombages hourdés de terre. En bordure du mur 2157, de nombreuses plaques de cet enduit de mortier mural présentant des empreintes de stries d'accrochage caractéristiques de ce type de mise en œuvre ont d'ailleurs été retrouvées **Fig. 1-50-51**.

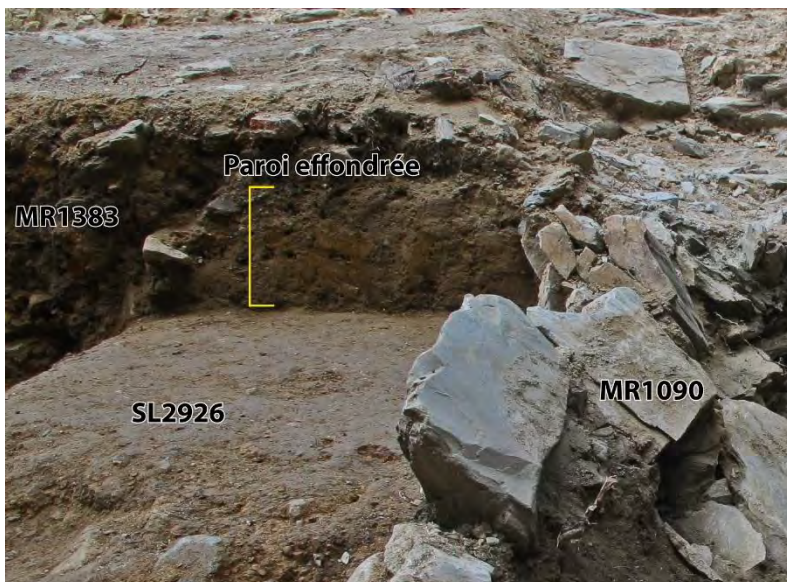
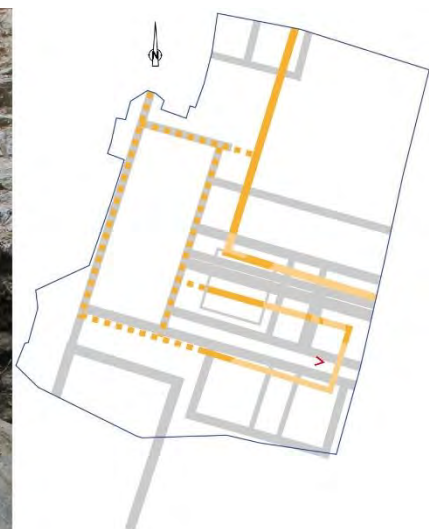
Fig. 1-51 Entre les murs MR1383 et MR1090 appartenant à des états plus tardifs, un lambeau de sol de l'unité A est présent (SL2926). Une épaisse couche d'argile correspondant au hourdis de paroi effondrée le recouvre © Dominique Pouille Inrap

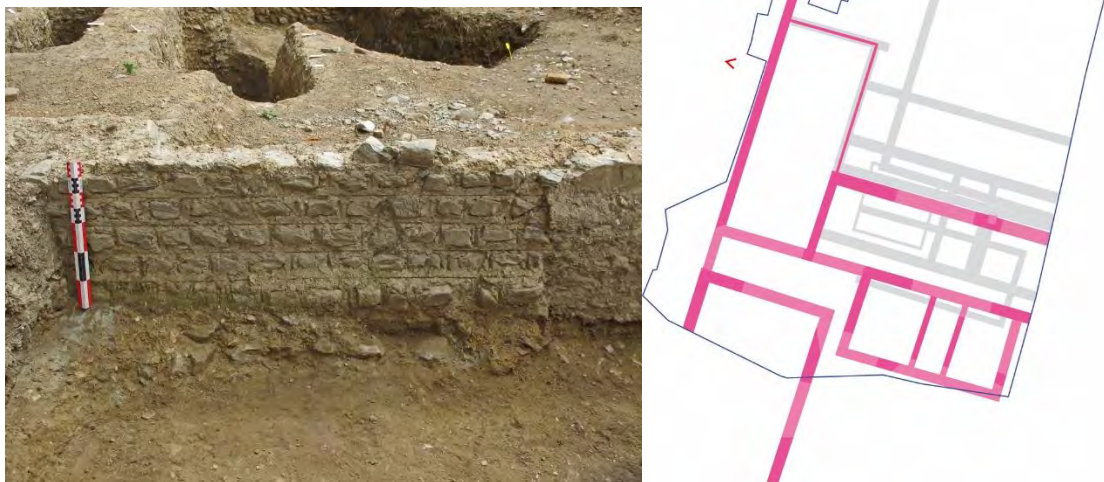
Fig.1-53 Parement de la face occidentale du mur MR1063 présentant un petit appareil régulier avec joints tirés au fer. Noter que dès l'origine il s'agit d'un mur de terrasse, puisque sur sa face nord le sol de circulation était situé nettement plus haut et devait avoisiner le sommet du mur © Dominique Pouille Inrap

Le principal ouvrage caractérisant cette phase d'occupation du site est le mur MR1063, en petit appareil régulier à joints tirés au fer, dont les vestiges sont conservés en élévation sur une quinzaine de mètres de long **Fig.1-52-53**. Ce dernier définit la limite entre l'espace de circulation se développant immédiatement à l'ouest (prolongement du *cardo* observé sur le site de la place Sainte-Anne station de métro ligne B) et l'intérieur de l'îlot. Il reprend probablement une limite antérieure disparue, mais matérialise également la paroi occidentale de la *domus* succédant à l'ensemble 1. Dans la configuration initiale ce mur s'articule à angle droit avec une autre maçonnerie (MR 1384/1385/1386), qui matérialise l'aile est-ouest de cette construction et avec laquelle il est chaîné au niveau de la semelle de fondation (ce point sera développé plus en détail ultérieurement). Tout au long de l'évolution de la propriété, de multiples transformations de ce bâti se traduisant par la mise en place de nouvelles maçonneries se greffant sur ces premiers murs auront lieu.

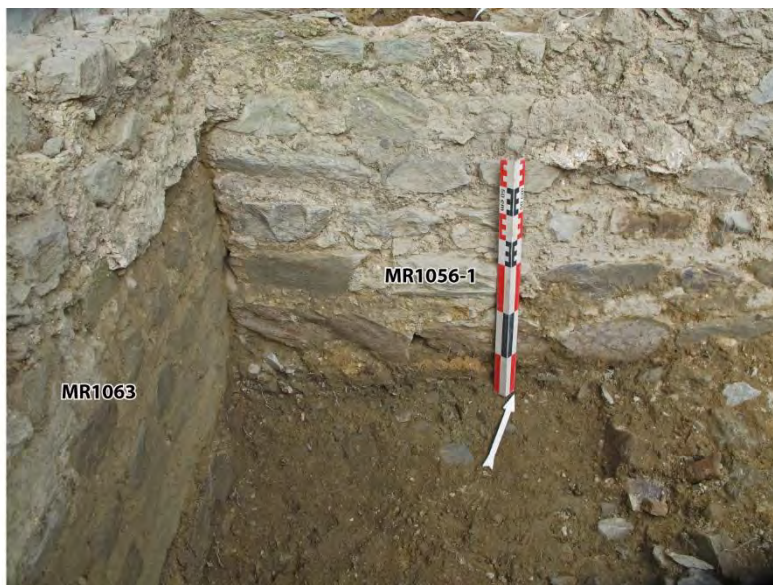
Fig.1-56 La partie inférieure 1056-1 du mur MR1056 s'appuie simplement contre le parement oriental du mur 1063. Aucun harpage n'existe, par ailleurs un étroit espace est présent au niveau de la jonction des deux murs © Dominique Pouille Inrap

La présence des assises à joints lissés à la base de la face interne du mur MR1063 ainsi que l'absence de tout vestige d'aménagement de sol dans l'espace intérieur délimité par celui-ci permettent de supposer l'existence d'un sol en plancher. Ce dernier devait reposer sur des lambourdes, ce qui pourrait expliquer la présence des 2 assises de blocs à joints lissés : ce qui correspond à une épaisseur moyenne de plancher installé suivant ce procédé. L'examen de la jonction entre les premières assises du mur MR1056 (MR1056-1) et MR1063 montre clairement que ce dernier était déjà en élévation lorsque MR1056 a été construit. En effet la présence des joints tirés au fer du parement oriental de MR1063 masqués par la maçonnerie de MR1056 suggère qu'un certain temps s'est écoulé entre l'édification de ces deux murs et qu'il ne s'agit pas simplement d'une étape distincte dans le chantier de construction **Fig.1-56-57.**

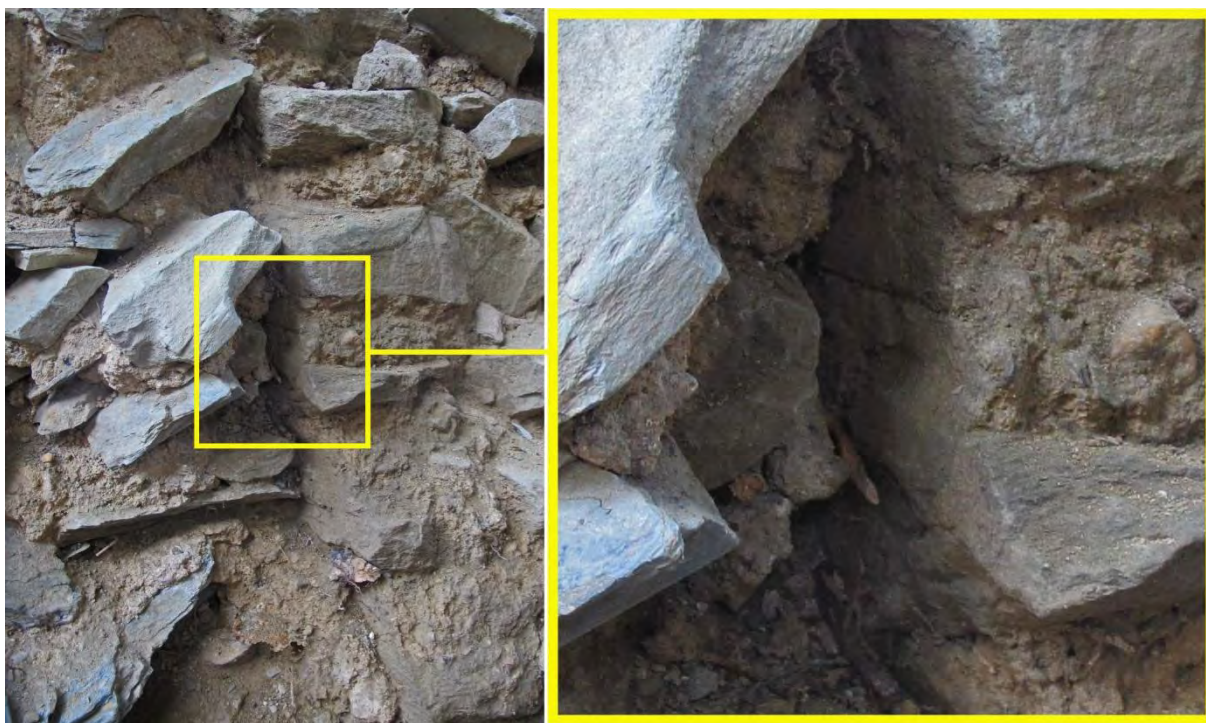
Fig.1-57 L'examen de la jonction entre les murs MR1056-1 et MR1063 sur le côté nord, montre clairement que MR1056-1 s'appuie sur MR1063. Noter la trace de fer-à-joint au niveau du parement de 1063 © Dominique Pouille Inrap

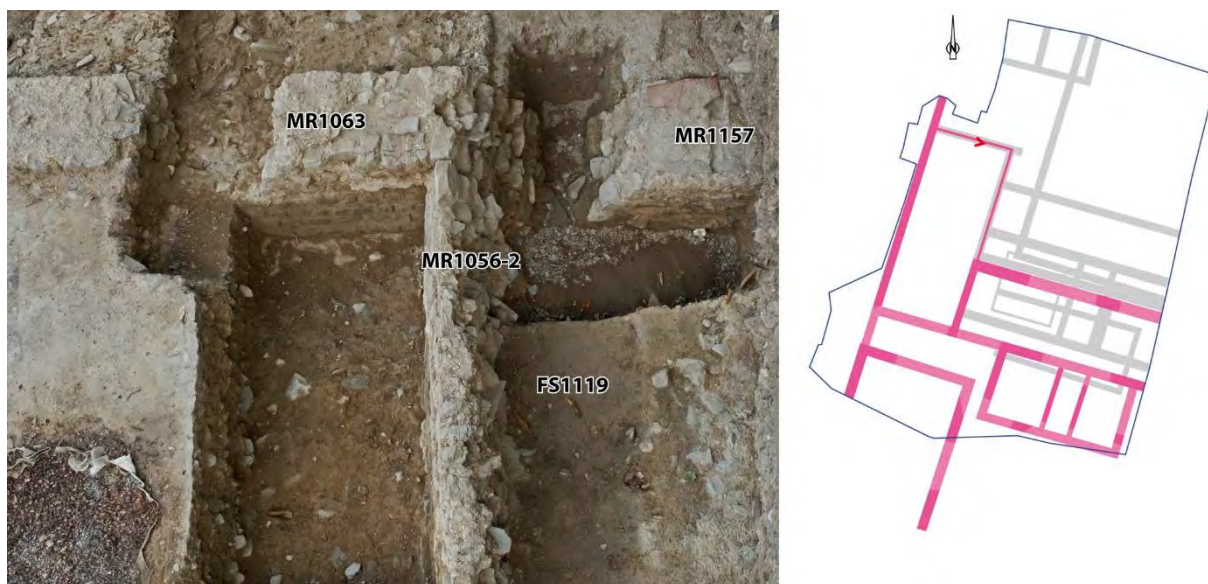
Fig. 1-58 Vue de la jonction entre les murs MR1063, MR1157 et MR1056-1 et 2 tranchée par le fossé FS1119. Dans la partie inférieure du cliché, ce dernier n'est pas intégralement vidé © Emmanuelle Collado Inrap

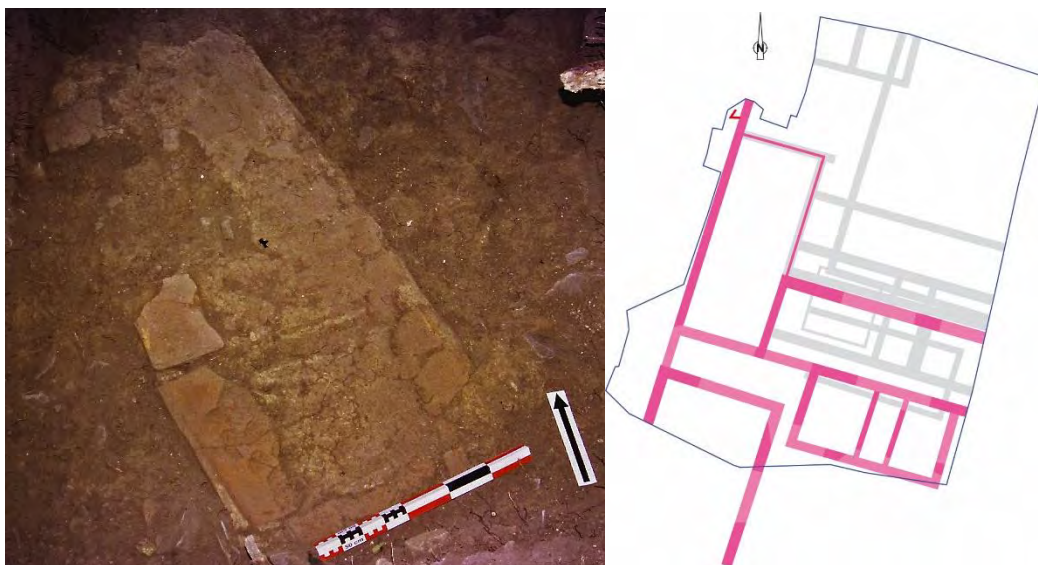
Fig. 1-62 Arases de briques du mur 1157-2 mises au jour en 2000 lors du diagnostic © Dominique Pouille Inrap

L'aménagement du porche dont l'arase à chaînage de tuiles de MR1157-2 suggère l'existence **Fig. 1-62**, n'existe probablement pas sous cette forme dès la mise en place de la limite occidentale de la *domus*.

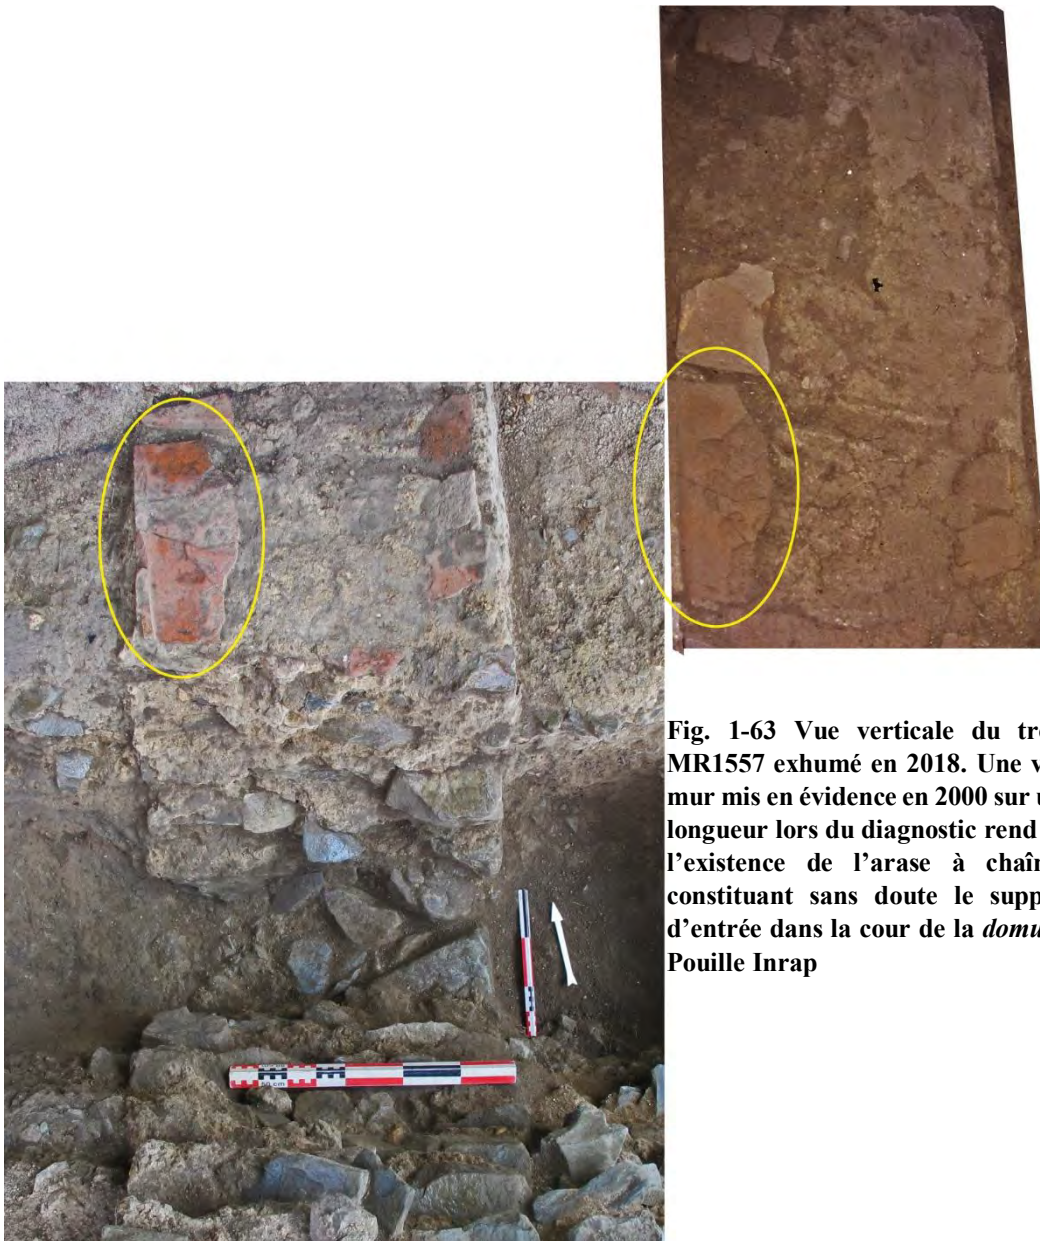
Fig. 1-63 Vue verticale du tronçon de mur MR1557 exhumé en 2018. Une vue de ce même mur mis en évidence en 2000 sur une plus grande longueur lors du diagnostic rend bien compte de l'existence de l'arase à chaînage de tuiles constituant sans doute le support d'un seuil d'entrée dans la cour de la *domus* © Dominique Pouille Inrap

Ceci semble être confirmé par le fait que le mortier de MR1157-2 est similaire à celui de MR1056-1 qui est indiscutablement postérieur à MR1063 (cf § 7-V Etude des liants de maçonnerie). Toutefois si ce porche apparu dans un second temps est le seul dont la trace concrète a été retrouvée, plusieurs indices comme les différences de niveau évoquées plus haut, l'existence d'une limite disparue antérieure à MR1056, ainsi que l'absence de trace de paroi filant vers le nord dans le prolongement de MR 1059 à la phase antérieure, suggèrent que l'espace se développant à cet emplacement se distinguait déjà dans la configuration du bâti antérieure. Cette observation conduit donc à s'interroger quant à une éventuelle perpétuation de l'emplacement de l'entrée entre les deux propriétés successives. L'entrée matérialisée par MR1157-2 ne correspondrait peut-être qu'à une modification ou un agrandissement d'une entrée existant précédemment dans un premier état, mais dont aucune trace concrète n'a été retrouvée. Ici encore, il est fort probable qu'une fouille exhaustive de cette zone aurait permis d'apporter les données permettant de clarifier cette question **Fig. 1-63**.

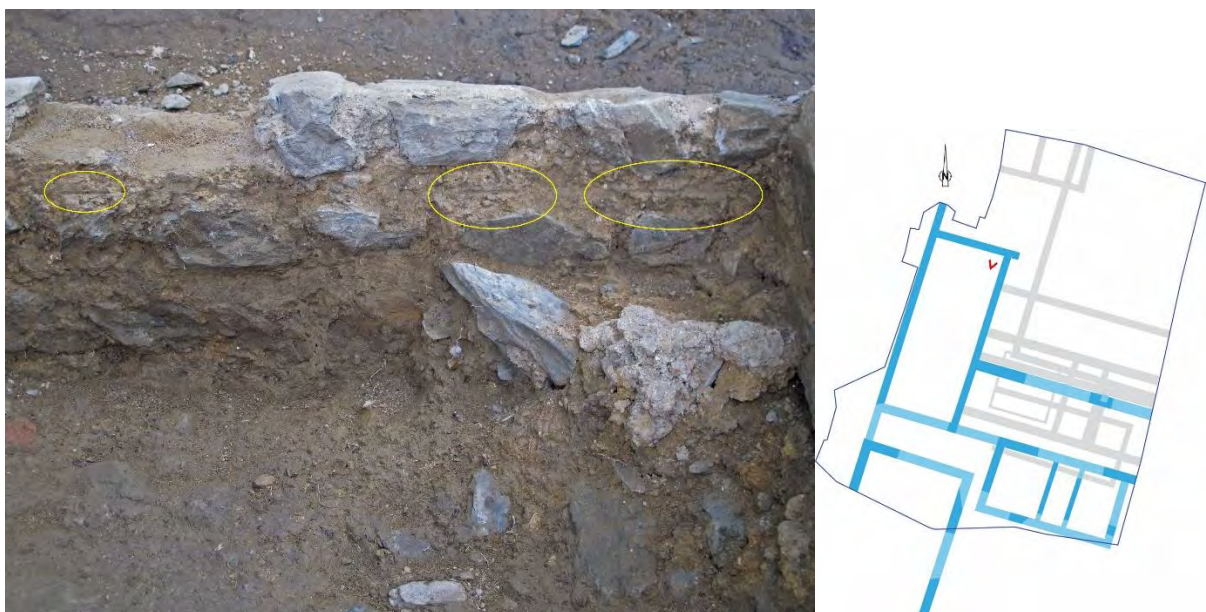
Fig. 1-65 Vue des traces de joints tirés au fer présentes au-dessus de la seconde assise d'élévation du mur MR1056-1. Noter les gravats de mortier dans l'angle des deux murs © Dominique Pouille Inrap

Un premier état du mur 1056 (1056-1) peut être identifié. Ce dernier est installé en fondation étroite et a tranché le niveau de remblai 2057 qui prend appui sur le mur 1063 à l'ouest. Sa base présente deux assises de moellons à joints sommairement lissés par l'extérieur. A partir du sommet du second rang de blocs, s'élevait la maçonnerie à joints tirés au fer dont une seule assise est conservée **Fig. 1-64-66**.

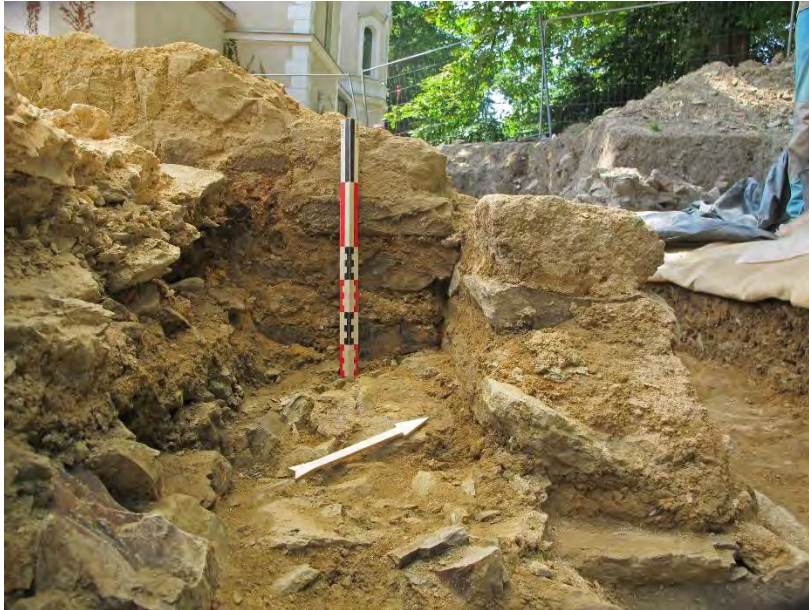
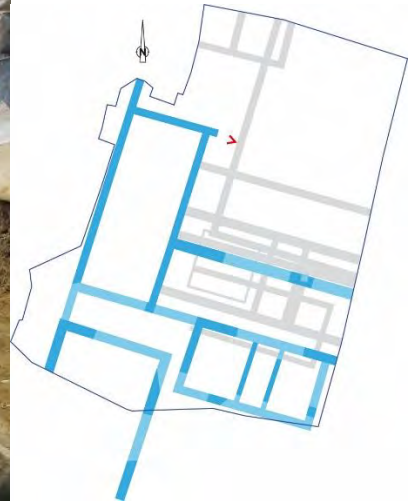
Fig. 1-66 Vue de l'extrémité du mur 1056-1 au-delà de sa jonction avec 1059. Le lissage du mortier est bien visible. L'espace existant entre les deux maçonneries ainsi que l'absence de chaînage des trois assises de pierres montrent que 1059 prend appui contre 1056-1 © Dominique Pouille Inrap

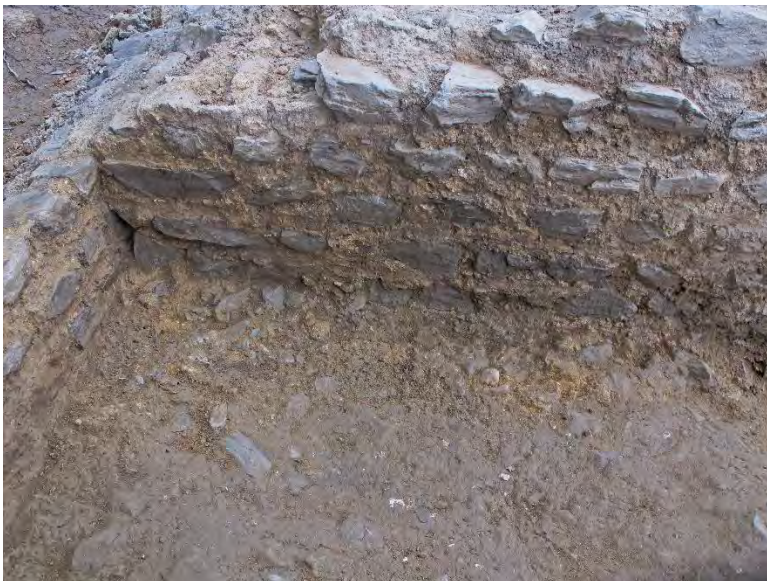
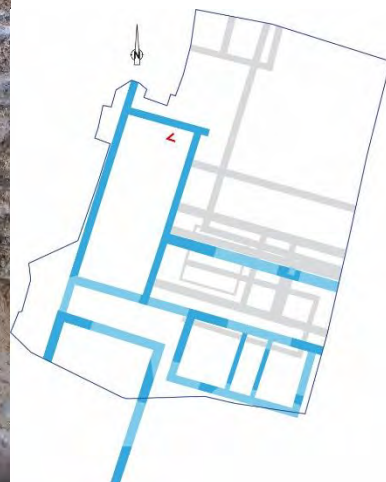
Fig.1-67 Vue de la jonction entre les murs 1056-1 et 1059 à l'intérieur de la construction. Le lissage du mortier est bien visible. L'espace existant entre les deux maçonneries ainsi que l'absence de chaînage des

deux murs montrent que 1059 prend appui contre 1056-1. Noter au pied du mur les gravats de mortier du niveau de chantier, dont certains sont en partie lissés © Dominique Pouille Inrap

L'espace se développant à cet emplacement correspond à un intérieur, or aucune trace de sol aménagé s'articulant avec le mur 1056-1 n'a été mise en évidence à cet emplacement ni ailleurs dans toute la zone correspondant à l'aile occidentale de la *domus*. Le remblai 2057, dont la surface est assez plane n'a pas servi de sol intérieur, puisqu'il n'est scellé par aucun niveau d'occupation. Par ailleurs, le peu de soin apporté au jointoiment des deux premières assises de la base du mur 1056-1 implique qu'elles n'étaient probablement pas destinées à être visibles. Comme cela a déjà été évoqué plus haut, ceci permet de déduire que le sol de la construction était constitué par un plancher monté sur des lambourdes reposant directement sur le remblai. Dans un second temps, le mur MR1059 est mis en place. La manière dont la base de ce dernier prend appui contre 1056-1 le montre de manière indiscutable. Pour ces travaux, le sol intérieur en plancher est intégralement démonté puisque le mortier d'assemblage des pierres présente des traces de lissages jusqu'à la base de l'ouvrage qui se situe à la même altitude que celle de 1056-1. Par ailleurs un amas de gravats de mortier résultant de sa construction, ainsi que quelques lentilles de mortier lissé ont été retrouvés au pied de la maçonnerie **Fig. 1-67-68**.

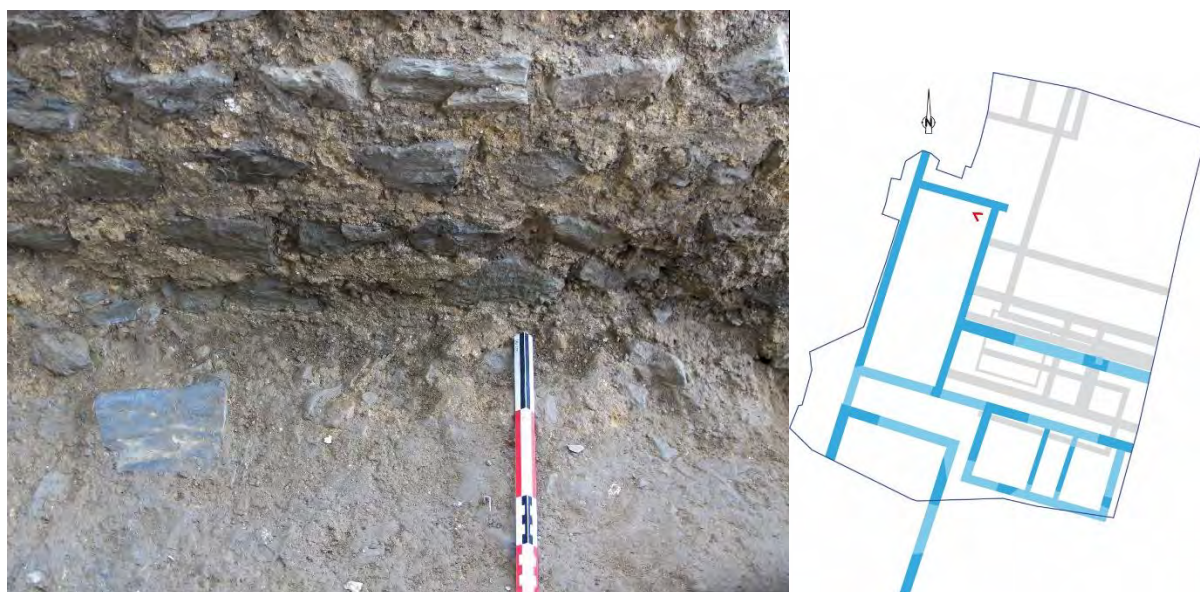
Fig.1-68 Vue du parement ouest de 1059 à l'intérieur de la construction. Le lissage du mortier est bien visible. Noter au pied du mur les gravats de mortier du niveau de chantier, dont certains sont en partie lissés © Dominique Pouille Inrap

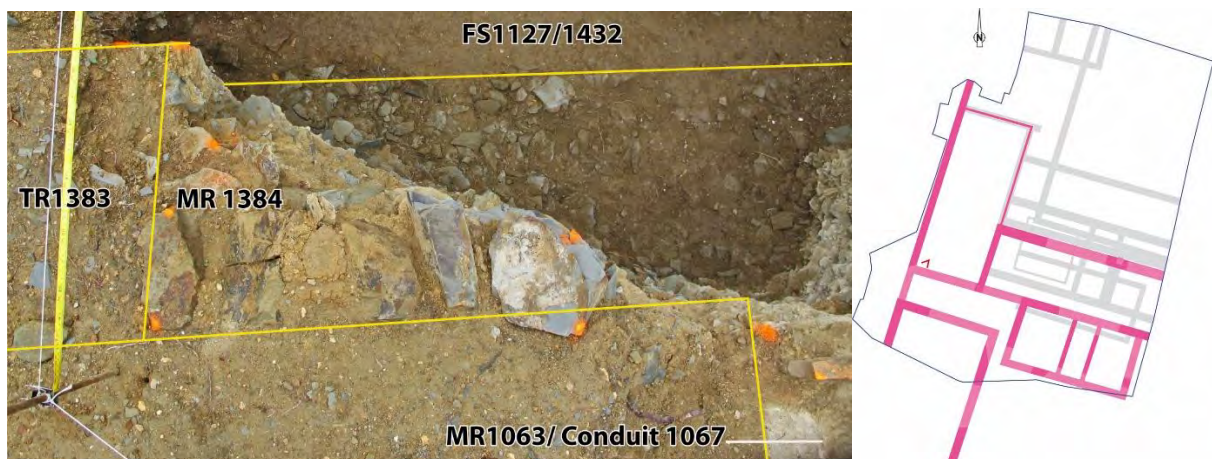
Fig.1-72 Vue verticale de la jonction des murs MR1384 et 1063 avant que 1384 ne s'effondre partiellement. L'angle a été presque intégralement défoncé par le creusement de la fosse à fuel FS1127. Seules quelques assises de MR1384 étaient conservées à son extrémité ouest, on voit au fond de la fosse la pierraille du radier de fondation encore en place. Une récupération de matériaux remontant probablement à l'époque antique tardive (TR1383) a fait disparaître la quasi-totalité des assises maçonnées sur le reste du tracé de ce mur © Dominique Pouille Inrap

La jonction de ces deux murs a été presque intégralement détruite par la fosse d'installation d'une cuve à fuel dans les années 1960 (FS1127). Malgré cela il a pu être établi que l'un et l'autre relèvent d'une même phase de construction grâce à un lambeau de la semelle de fondation en chaux liant l'un à l'autre ayant miraculeusement été préservé **Fig.1-72-74**.

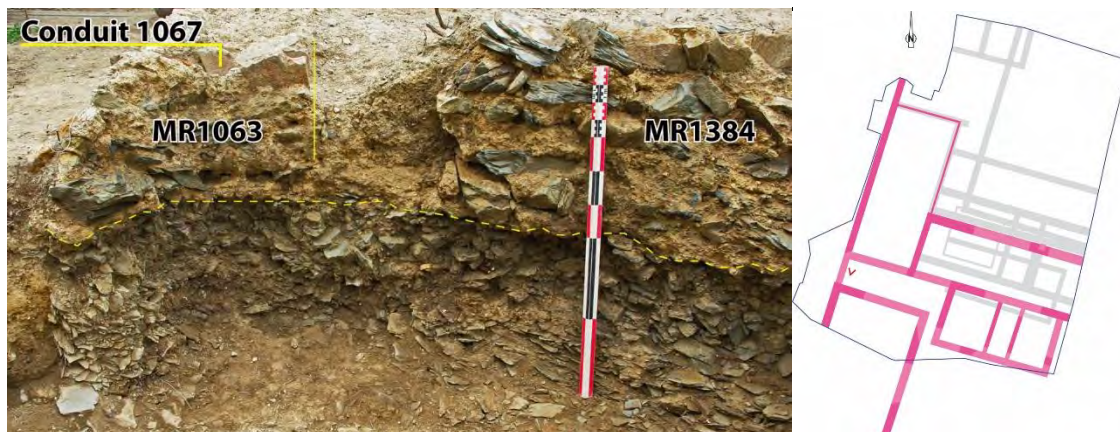
Fig.1-74 Vue de la jonction des murs MR1384 et 1063. L'angle a été presque intégralement défoncé par le creusement de la fosse à fuel FS1127. Seules quelques assises de MR1384 étaient conservées à son extrémité ouest, on voit dans la partie inférieure de l'écorché la pierraille du radier de fondation encore en place. En partie supérieure, il n'y a plus de continuité entre les assises maçonnées qui ont été cassées lors du creusement de la fosse. En revanche, la semelle continue en mortier couvrant le radier de chacun des murs atteste leur contemporanéité © Dominique Pouille Inrap

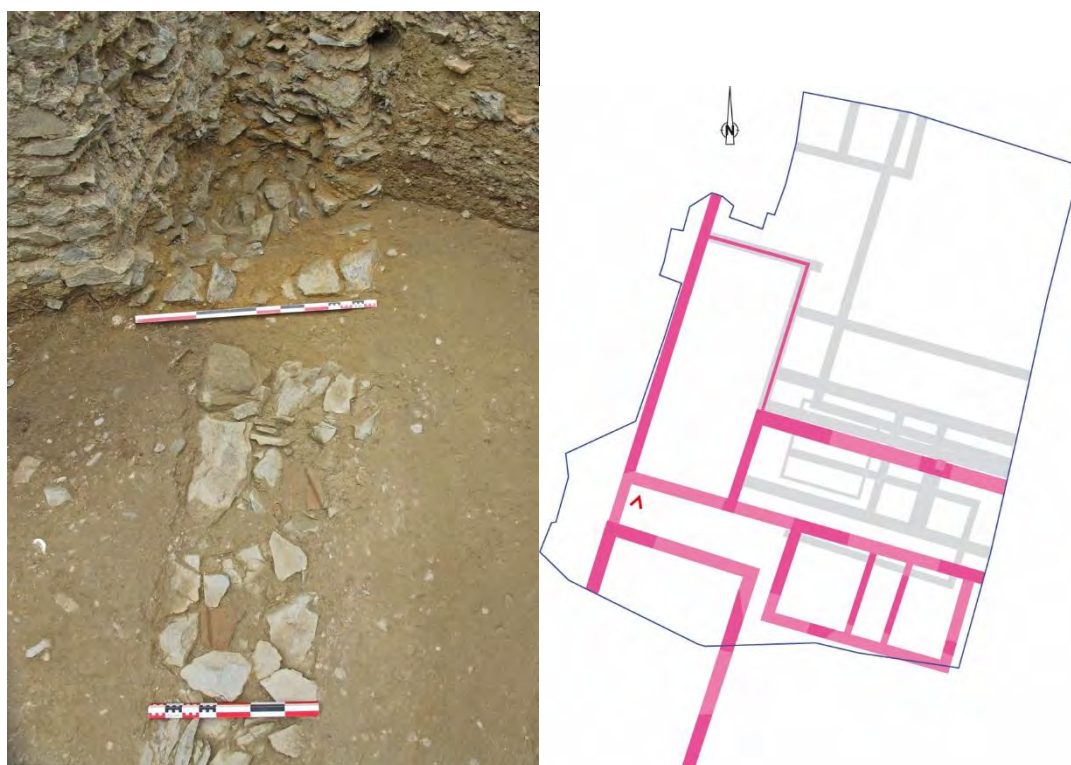
Fig. 1-75 Au premier plan les restes du radier de fondation du prolongement du mur MR 1063 au fond de la fosse FS 1127. Un espace sépare ce tronçon de maçonnerie de l'angle constitué par les murs MR 1069 et 1126, ce qui indique que celui-ci s'appuie contre le bâtiment situé au sud © Dominique Pouille Inrap

Il convient de noter ici que le mur MR1063 se poursuivait au-delà de cet angle. En effet le tracé de son radier filant jusqu'à l'angle nord-ouest de l'ensemble 3 a pu être observé au fond de la perturbation (FS1127). La manière dont le radier de fondation de MR1063 s'articule avec l'angle constitué par les murs MR1069 et 1126, suggère que celui-ci est postérieur à ces deux derniers. En effet un espace sépare ces maçonneries, ce qui montre que MR1063 a été plaqué contre l'angle existant **Fig.1-75**. Il s'agit du seul élément renseignant la chronologie relative entre l'ensemble 3 et la *domus*.

Un prolongement du mur MR1063 existait (il est attesté par les photos prises en 1962 ainsi que par la mise en évidence ponctuelle de restes de fondations **Fig.1-75**). La manière dont ce tronçon de mur s'articulait avec MR1063 n'a pu être déterminée en raison de l'existence de la profonde perturbation causée par l'installation de la cuve à Fuel 1127/1432. Leur contemporanéité est très probable mais demeure incertaine. Il convient cependant de signaler que deux aménagements similaires à 1067 l'équipaient **Fig.1-81**, ce qui plaide en faveur de cette hypothèse et souligne par ailleurs, s'il s'agit bien de canalisations, que la propriété était dotée d'un système d'évacuation des eaux élaboré. Malheureusement l'absence de stratigraphie contemporaine de cet état dans l'angle sud-ouest de la fouille ne permet pas d'apporter de précisions sur ce point.

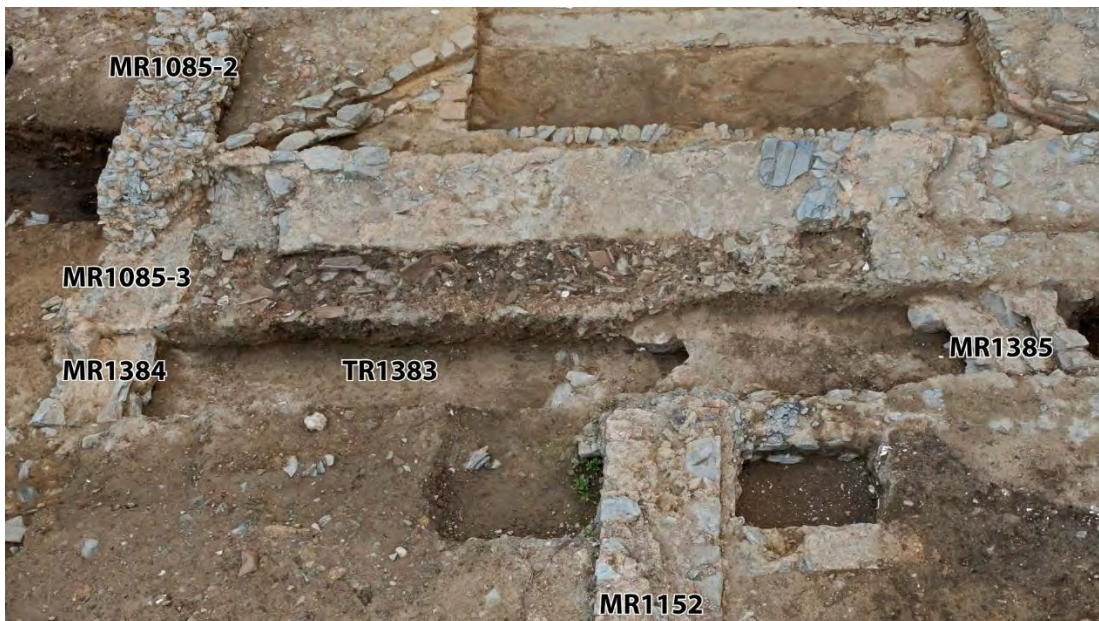
Fig.1-77 Vue du mur MR1152 et de son extrémité s'articulant avec MR1385 dont la semelle de mortier de soubassement et un tronçon de fondation maçonnée sont encore présents © Emmanuelle Collado Inrap

Les murs porteurs MR1152, 1154 et 2912 présentent une largeur similaire à celle du mur nord MR1385 (en moyenne 0.65m) et sont également liés par un mortier de chaux gras de teinte beige clair, ce qui renforce l'impression qu'ils ne constituent qu'un seul et même ensemble qui est désigné sous le nom d'unité 3. Aucun sol ou hérisson de sol contemporain de celui-ci n'était présent, puisque systématiquement ces murs étaient conservés nettement au-dessous de la première assise d'élévation Fig. 1-78-79. Cette absence peut être imputable à une récupération des matériaux les constituant ou signifier que du plancher

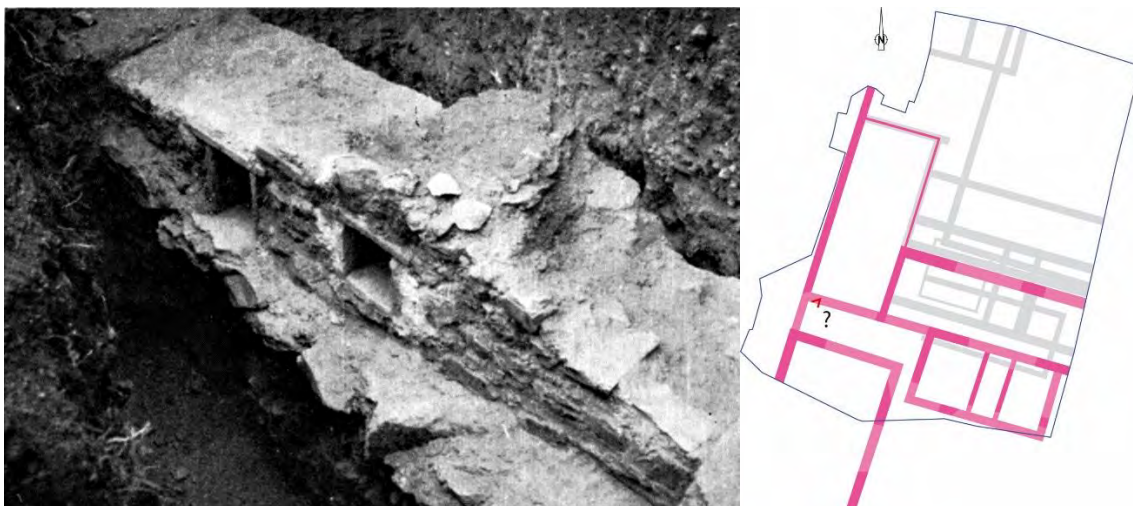
Fig.1-81 Vue des aménagements maçonnés (canalisations ?) découverts en 1962 lors du creusement de la fosse d'installation de la cuve à fuel (FS1127) © Jean Bousquet

A l'extrémité sud du mur MR1063, les restes d'un aménagement traversant MR1063 de part en part ont été mis en évidence. Celui-ci, pourvu de deux jambages constitués par des fragments de terres cuites architecturales réemployées en position verticale, matérialise un conduit au fond constitué par une couche de mortier. Il évoque un probable exutoire.

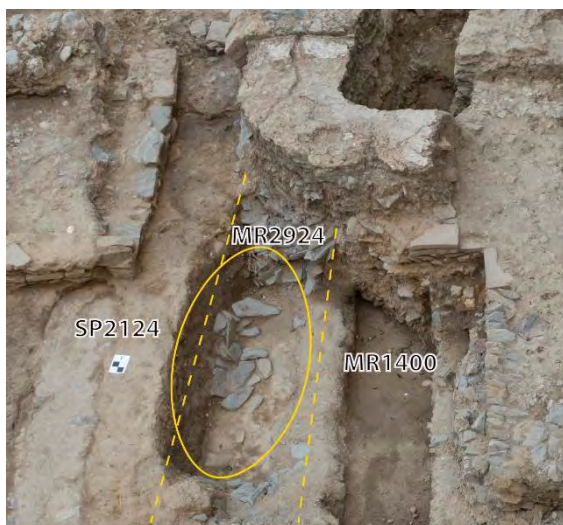
Fig.1-83 Vue du mur MR2924, largement amputé par le creusement de sépultures. Pour plus de lisibilité seule la sépulture profonde SP 2124 a été indiquée ici © Emmanuelle Collado Inrap

La paroi nord de cette unité a été uniquement retrouvée sous la forme de vestiges de son radier de fondation (MR2924) ce dernier a d'ailleurs été largement amputé par le creusement de plusieurs sépultures **Fig.1-83**. Son tracé a pu être retrouvé ponctuellement jusqu'au niveau du fossé moderne 1123 **Fig.1-84-86**. Au-delà vers l'est la nécessaire conservation du sol 1161 du dernier état de la *domus* a interdit toute vérification.

Fig.1-83 Vue du mur MR2924, largement amputé par le creusement de sépultures. Pour plus de lisibilité seule la sépulture profonde SP 2124 a été indiquée ici © Emmanuelle Collado Inrap

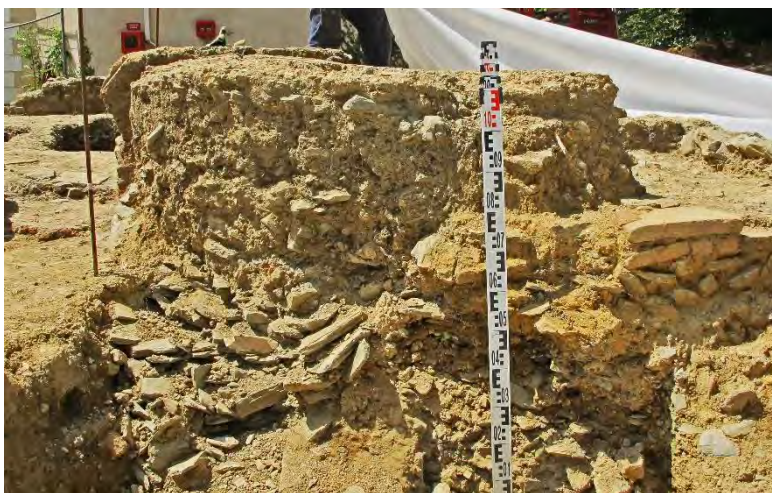
Fig.1-84-85 Vue de la face est du plot témoin présent au droit du tunnel de chauffe du dernier état de la *domus*. Seul le radier de fondation amputé de la semelle de mortier supportant la fondation maçonnée du mur MR 2924 est encore présent. Sa largeur est équivalente à celle de MR1384. Le sommet du radier se situe à 38.20m/NGF ce qui est sensiblement la même altitude que pour MR1384-1385-1386 pour lequel elle varie entre 38.12 à l'extrémité est et 38.05 à l'ouest © Arnaud Desfonds, Dominique Pouille Inrap

Fig.1-84-85 Vue de la face est du plot témoin présent au droit du tunnel de chauffe du dernier état de la domus. Seul le radier de fondation amputé de la semelle de mortier supportant la fondation maçonnée du mur MR 2924 est encore présent. Sa largeur est équivalente à celle de MR1384. Le sommet du radier se situe à 38.20m/NGF ce qui est sensiblement la même altitude que pour MR1384-1385-1386 pour lequel elle varie entre 38.12 à l'extrémité est et 38.05 à l'ouest © Arnaud Desfonds, Dominique Pouille Inrap
