Commune de Rennes (Ille-et-Vilaine)

Parc des Tanneurs

Fouille programmée

Rapport final

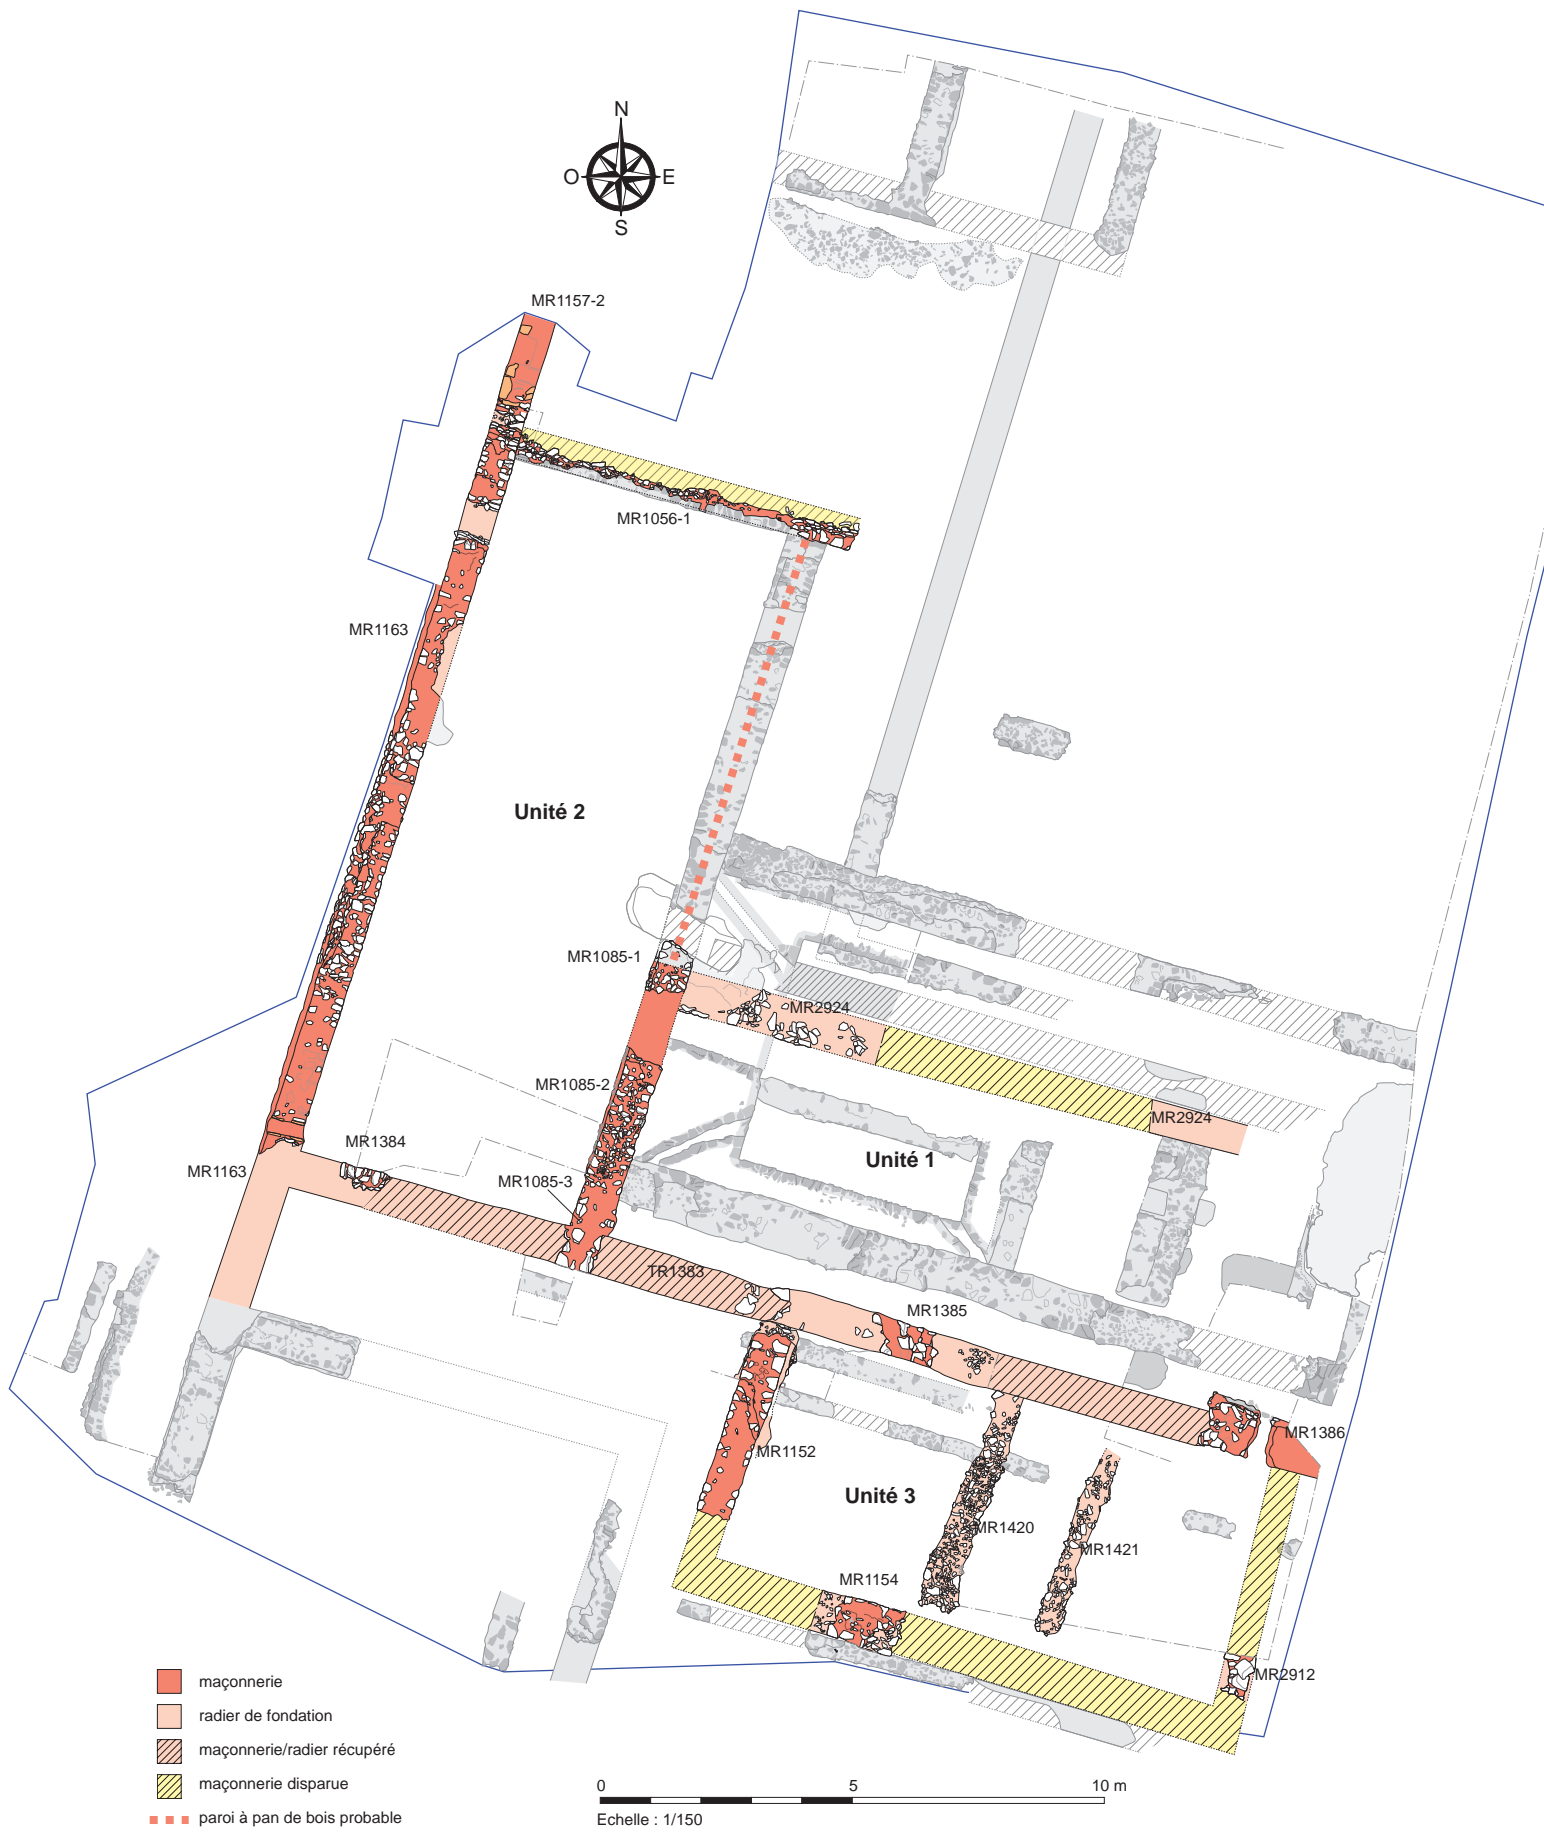
Fig.1-88 Plan de l'état 2 de la domus © Arnaud Desfonds Inrap

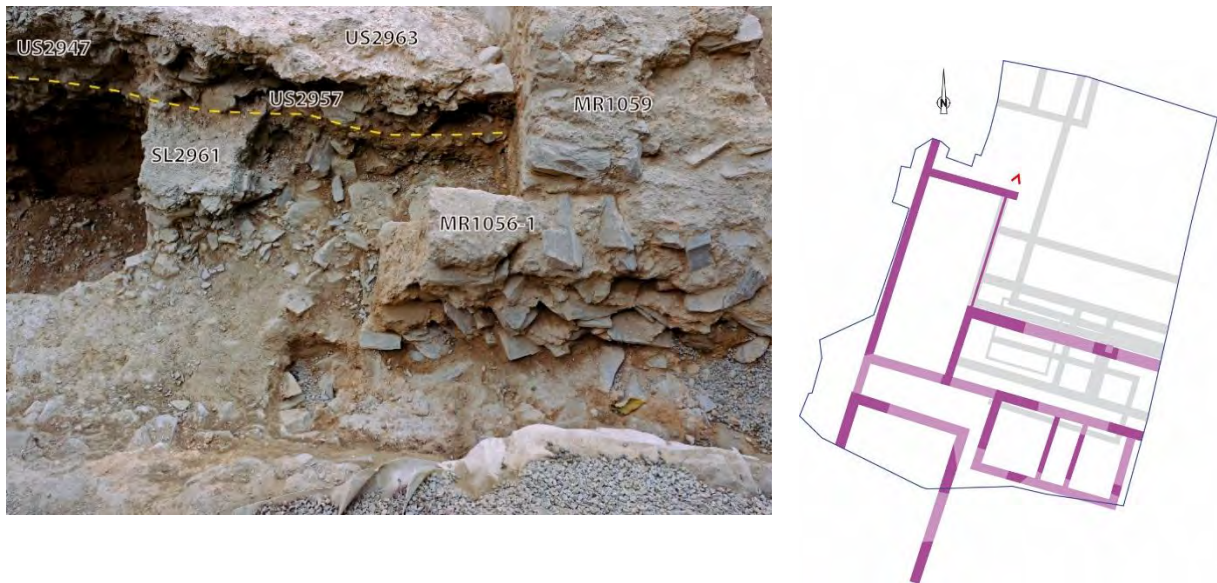
Fig. 1-89 Vue d'ensemble de l'extrémité est de MR1056-1 depuis le nord, après fouille partielle du sol 2961
© Emmanuelle Collado Inrap

Fig. 1-89 Vue d'ensemble de l'extrémité est de MR1056-1 depuis le nord, après fouille partielle du sol 2961 © Emmanuelle Collado Inrap

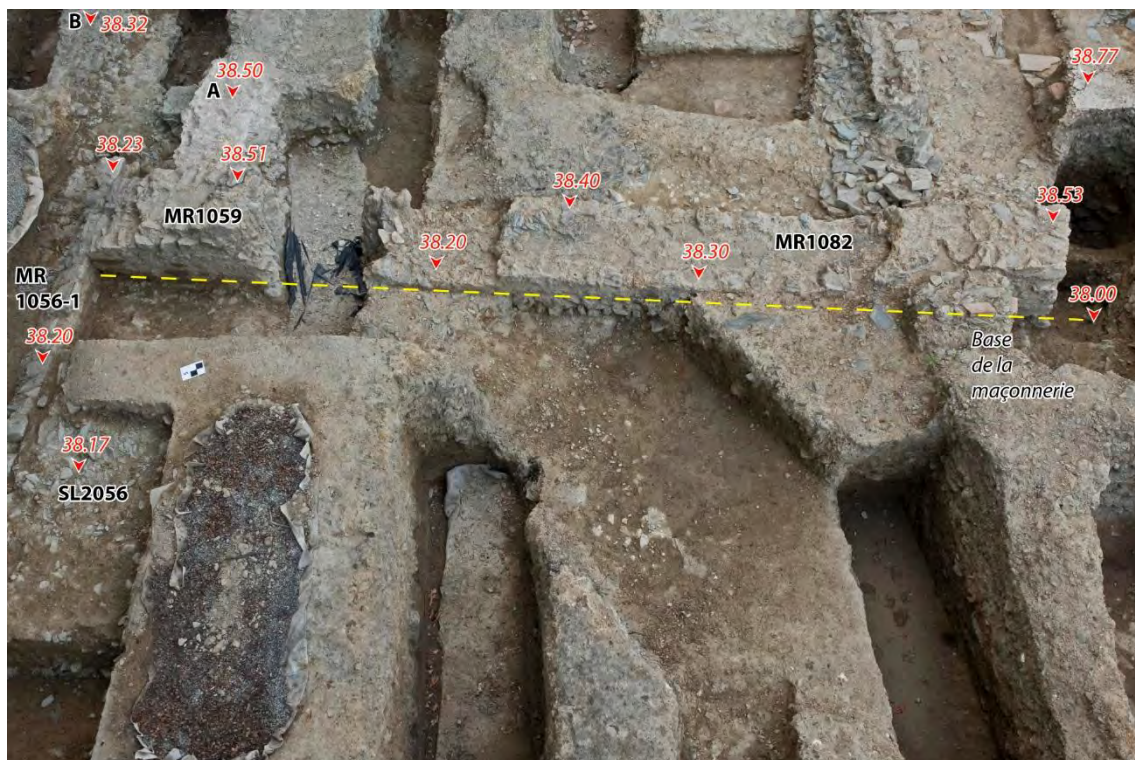
Fig.1-91 Vue d'ensemble de la partie nord-est de l'aile occidentale de la *domus*. Le pointillé matérialise le niveau à partir duquel le mur de la paroi orientale est maçonné en élévation. Pour autant ses joints sommairement lissés indiquent qu'il s'agit de la base de l'ouvrage et qu'elle était destinée à être masquée. Dans l'espace intérieur, seuls quelques lambeaux de niveaux de remblais étaient conservés. Cette absence de sol aménagé traduit probablement l'existence d'un plancher © Emmanuelle Collado Inrap

Fig.1-91 Vue d'ensemble de la partie nord-est de l'aile occidentale de la domus. Le pointillé matérialise le niveau à partir duquel le mur de la paroi orientale est maçonné en élévation. Pour autant ses joints sommairement lissés indiquent qu'il s'agit de la base de l'ouvrage et qu'elle était destinée à être masquée. Dans l'espace intérieur, seuls quelques lambeaux de niveaux de remblais étaient conservés. Cette absence de sol aménagé traduit probablement l'existence d'un plancher © Emmanuelle Collado Inrap

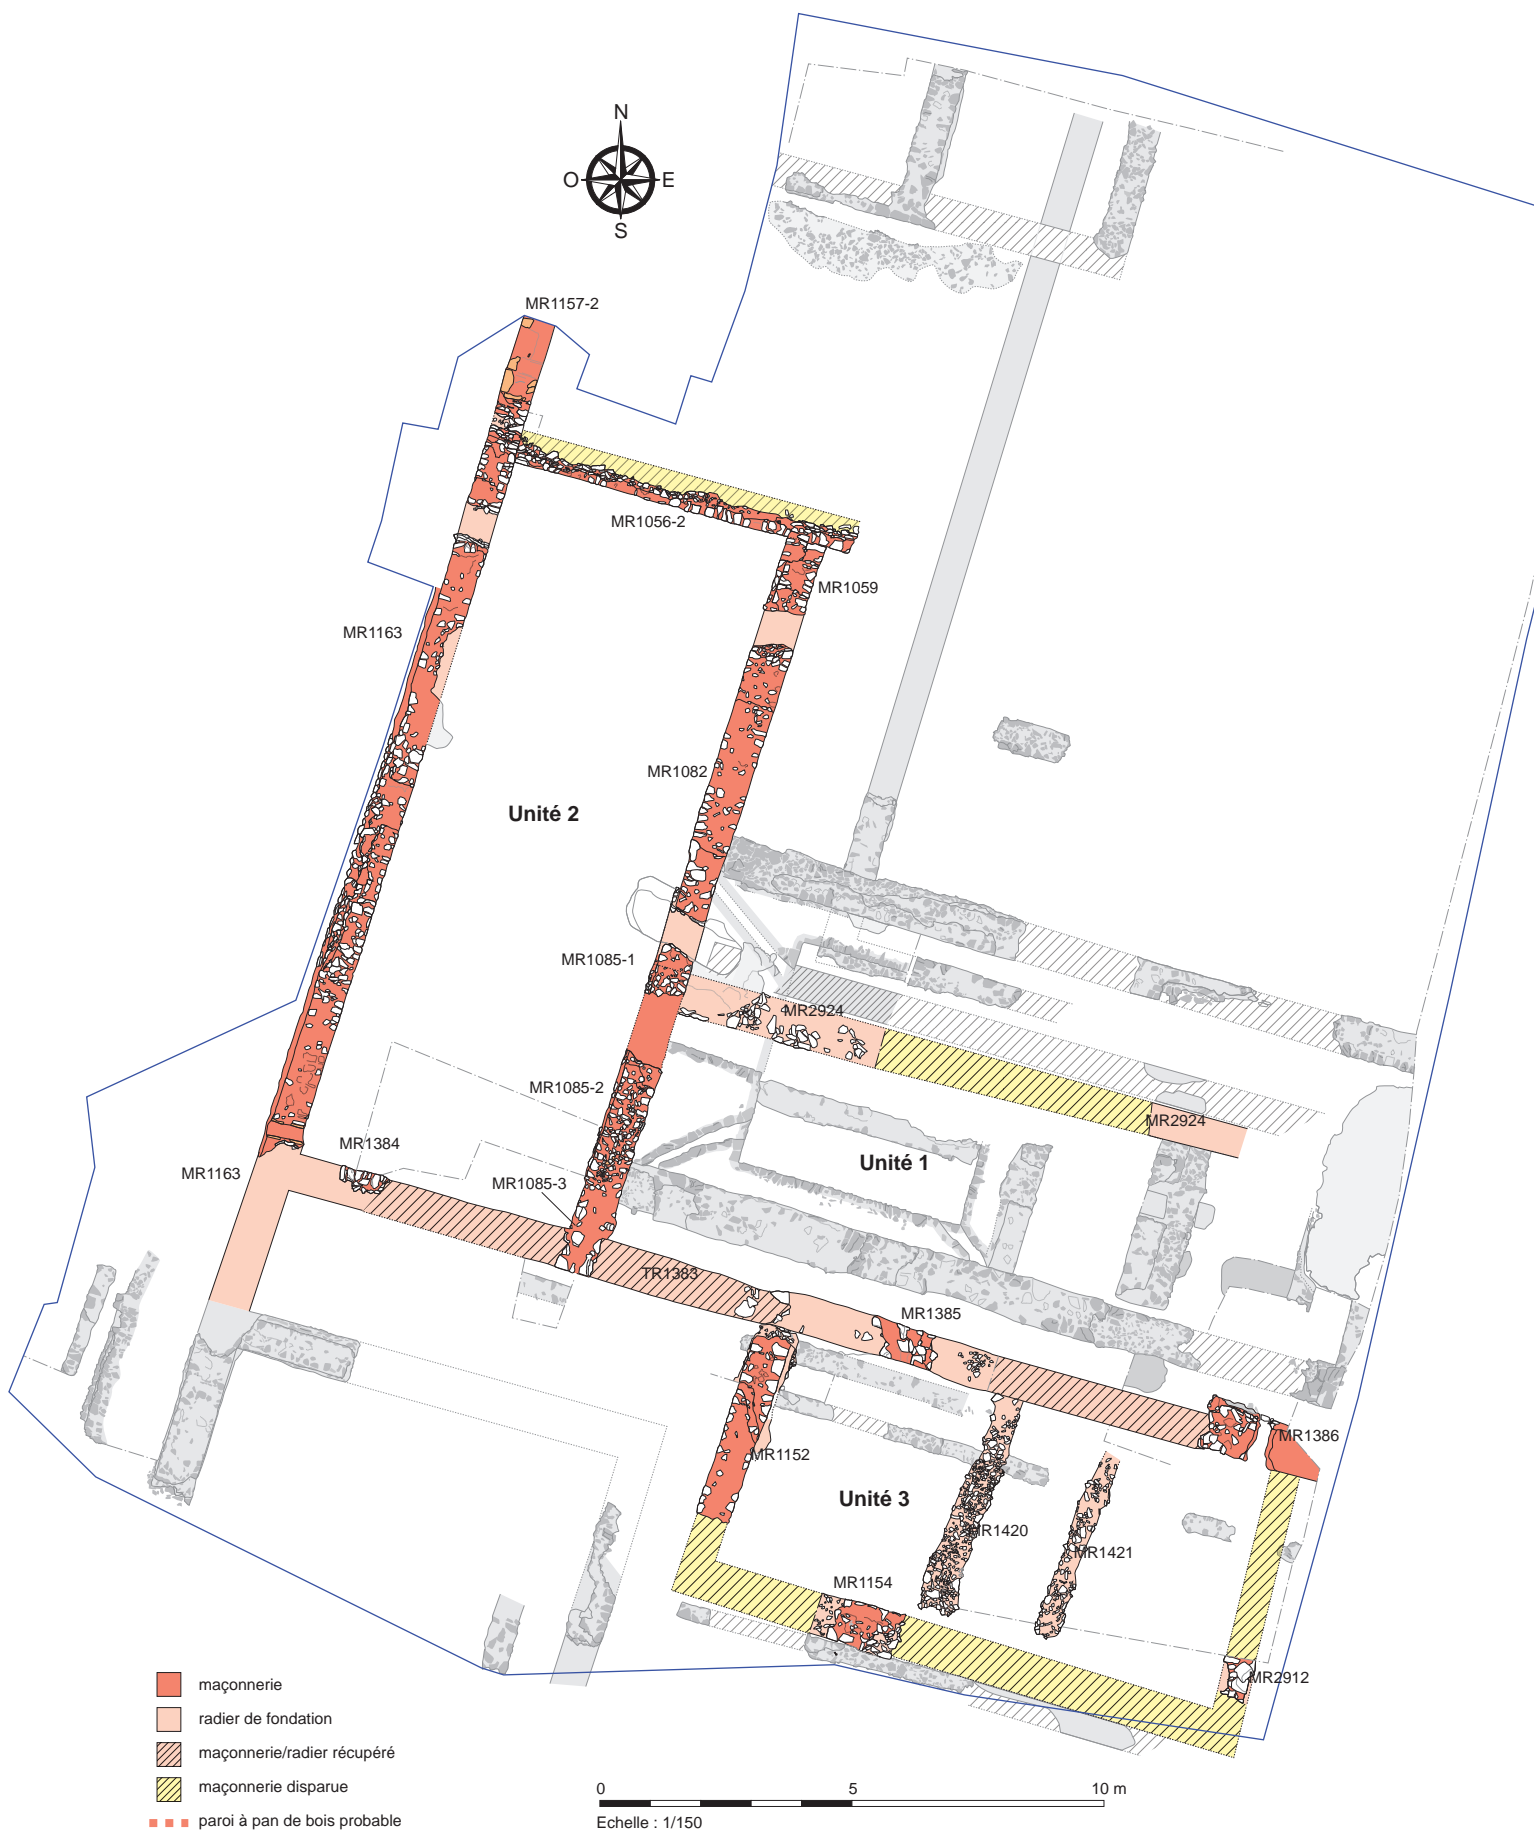
Fig. 1-92 Plan de la domus à l'état 3 © Arnaud Desfonds Inrap

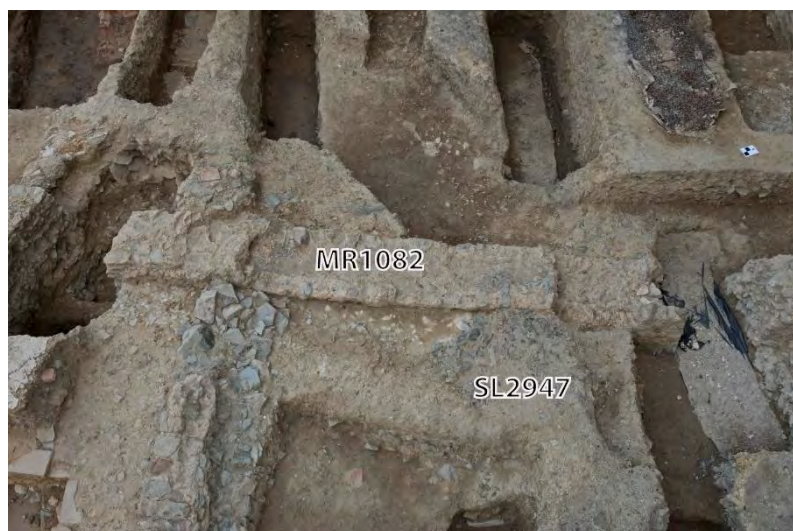
Fig.1-94 Vue du lambeau de sol de cour SL 2947 venant buter à l'est

contre le mur oriental de l'aile occidentale de la *domus* MR1082 © Emmanuelle Collado Inrap

A l'extérieur, les restes d'un remblai de schiste irrégulier venant s'appuyer contre la face orientale de MR 1059 ont été retrouvés **Fig. 1-92-95**. Il correspond probablement à un sol de cour fruste. En bordure du mur MR 1059 il est surmonté par une épaisse couche de pierraille et de mortier noyée dans la chaux (US 2963). Il s'agit à l'évidence de gravats de chantier liés à la construction ou à une réfection de cette maçonnerie.

Fig.1-94 Vue du lambeau de sol de cour SL 2947 venant buter à l'est contre le mur oriental de l'aile occidentale de la domus MR1082 © Emmanuelle Collado Inrap

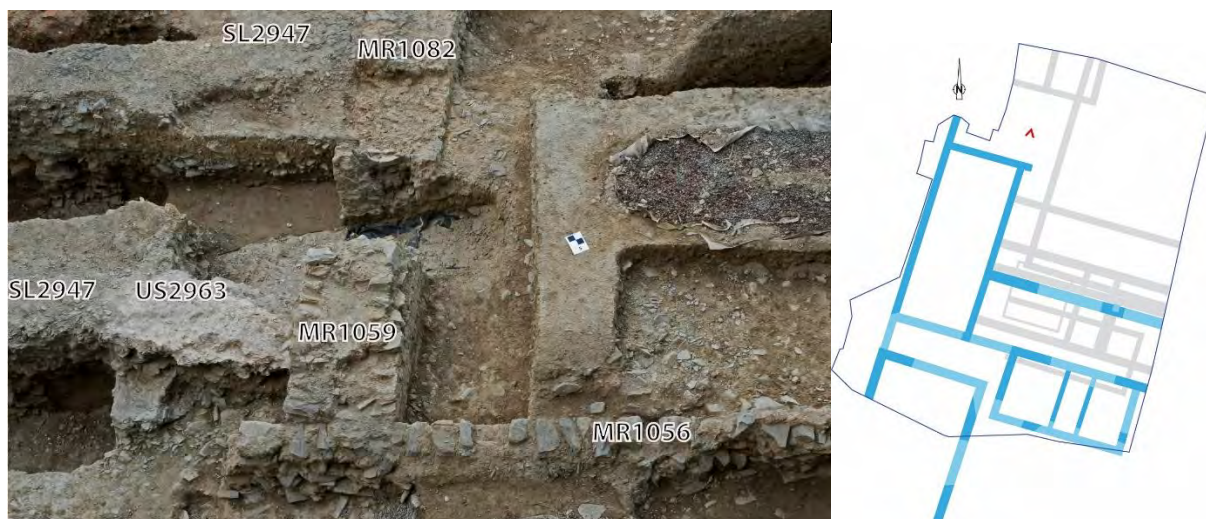
Fig.1-95 Vue des lambeaux de sol de cour SI 2947 venant buter à l'est contre le mur oriental de l'aile occidentale de la *domus* MR1082. Noter également le reste de gravats de chantier US 2963 © Emmanuelle Collado Inrap

Fig.1-95 Vue des lambeaux de sol de cour SI 2947 venant buter à l'est contre le mur oriental de l'aile occidentale de la domus MR1082. Noter également le reste de gravats de chantier US 2963 © Emmanuelle Collado Inrap

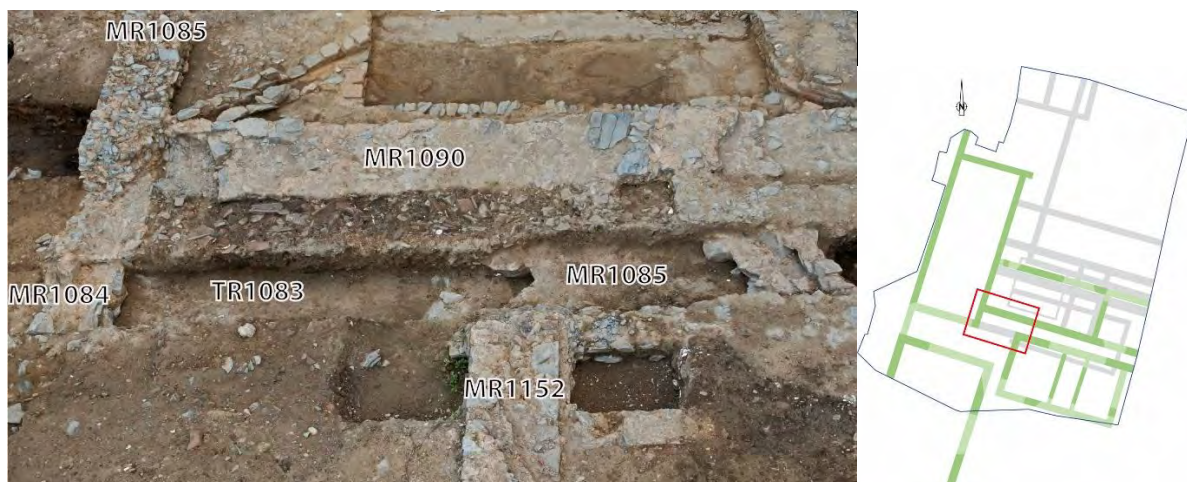
Fig.1-97 Vue d'ensemble des maçonneries correspondant à l'état 4 de la *domus*. Seul le tronçon TR1083 témoigne d'un épierrement jusqu'au sommet du radier de fondation du mur. Les autres maçonneries étant encore en élévation à cet état © Emmanuelle Collado Inrap

Le mur sud MR1384-85-86, fait quant à lui probablement l'objet d'un démontage partiel. Celui-ci est attesté au niveau de la tranchée TR1383 où un épierrement méthodique de la maçonnerie jusqu'au radier de fondation a pu être constaté. Cette opération n'est menée que sur le tronçon de mur séparant l'angle formé par MR1384 et MR1085 et celui formé par MR1384 et MR1152. Pour la même raison que celle exposée plus haut le radier de fondation est laissé en place. En effet, non seulement certains tronçons de ce mur demeurent en élévation (MR1384 et 1385), mais par ailleurs la nouvelle paroi méridionale de l'aile principale MR1090 n'est décalée vers le nord que de 0.50m, il est donc nécessaire de ne pas créer de point de faiblesse en purgeant la pierraille du radier **Fig.1-97-99**.

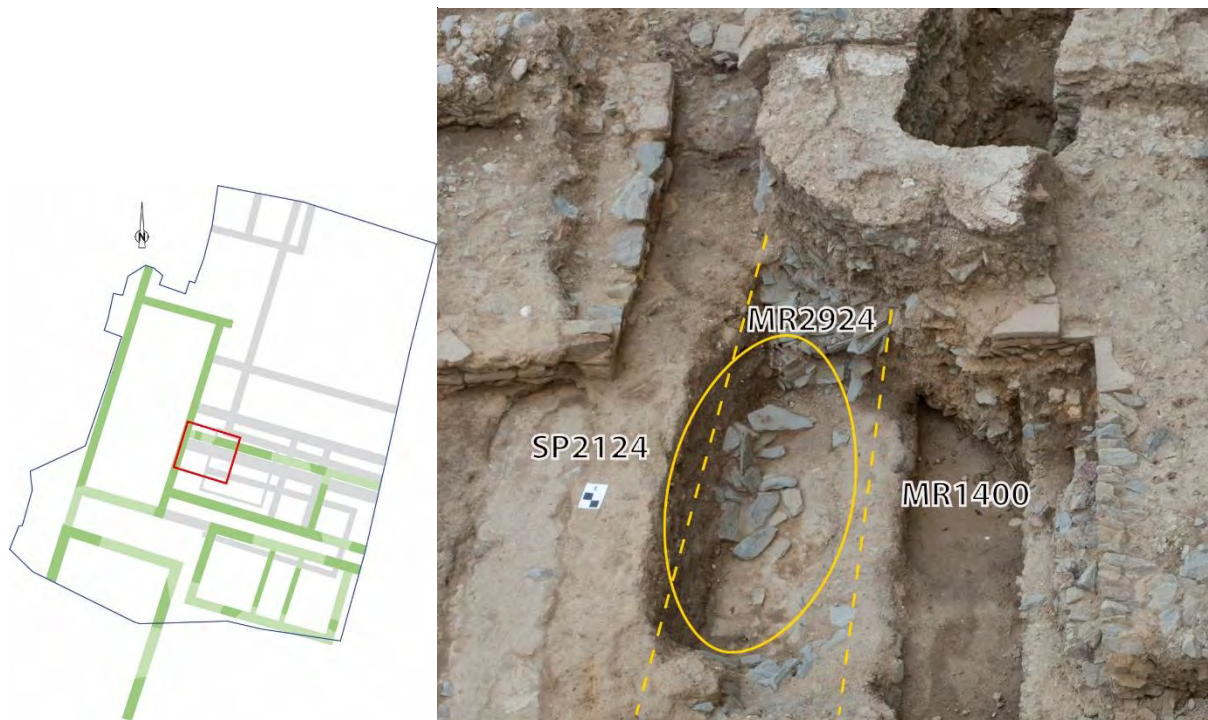
Fig.1-98 Vue des tracés des murs successifs MR2924 et MR1400 (intégralement épierré par la suite). Noter leur proximité. Celle-ci explique que le radier de 2924 a été conservé afin d'éviter au mur MR1400 des désordres ultérieurs. La présence de la sépulture SP2124 est à l'origine de la disparition d'une grande partie des pierres du radier MR2924 © Emmanuelle Collado Inrap

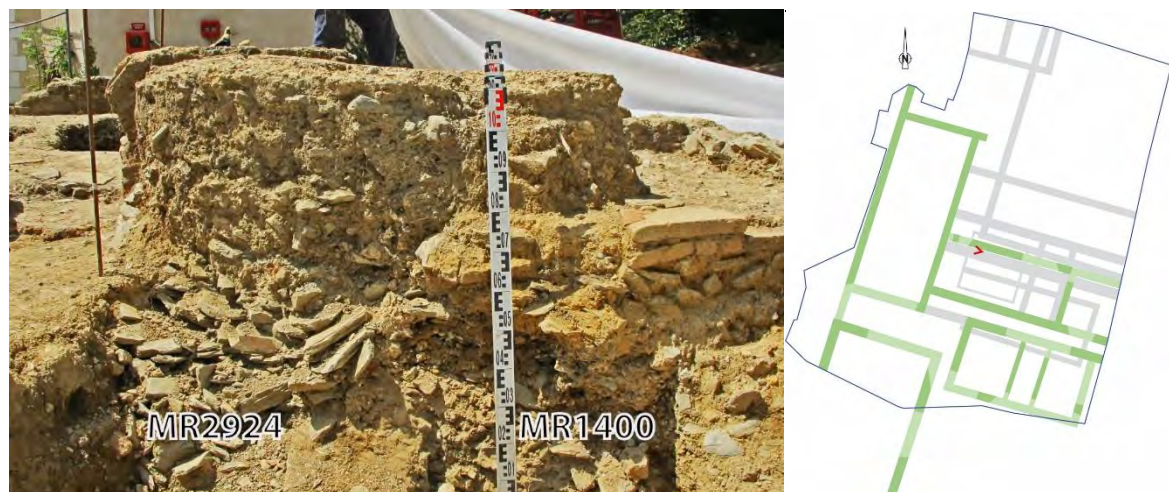
Fig.1-99 Vue des murs successifs MR2924 et MR1400 (intégralement épierré par la suite) dans le témoin présent à l'extrémité occidentale de l'aile principale de la *domus*. Noter leur proximité. Celle-ci explique que le radier de 2924 a été conservé afin d'éviter au mur MR1400 des désordres ultérieurs © Dominique Pouille Inrap

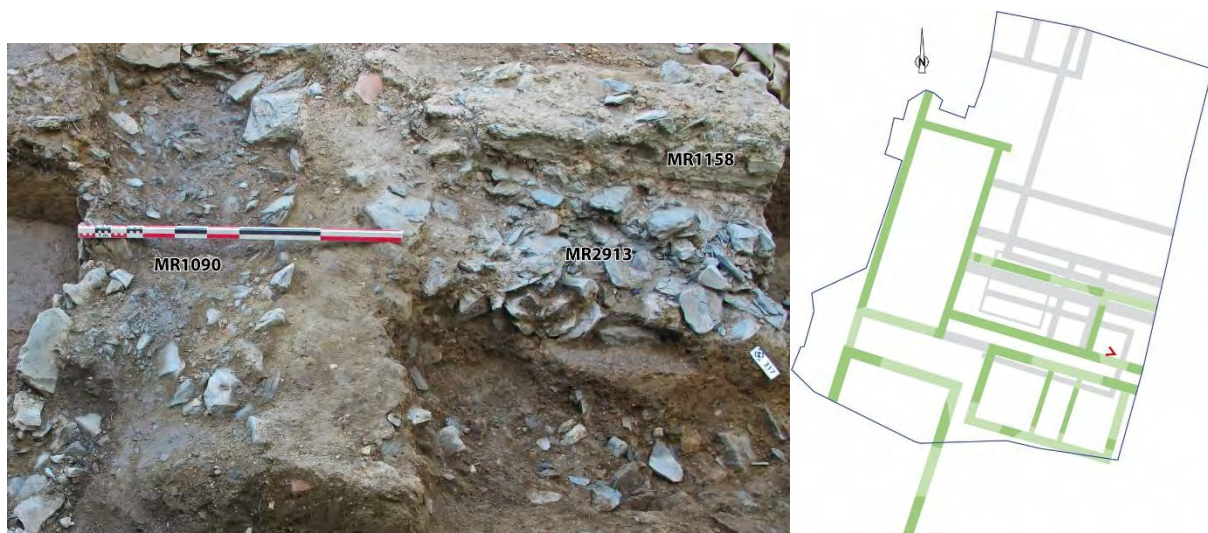
Fig.1-103 Le radier du mur MR2913, tout comme d'ailleurs le mur MR1158 qui lui succèdera à l'état suivant, ne se prolonge pas jusqu'au mur MR1090. Ce mur de refend a donc été installé alors que MR1090 était déjà construit © Dominique Pouille Inrap

Son radier de fondation ne semble pas être chaînée avec celle du mur sud MR1090 mais vient seulement s'appuyer contre. Ceci indique que le mur gouttereau était au moins partiellement en élévation lorsque ce mur de refend a été mis en place, ce qui est souvent le cas pour les partitions internes qui sont généralement édifiées après les murs porteurs principaux. Ce détail est bien visible sur le cliché **Fig.1-103**. La coupe relevée au niveau du témoin central montre par ailleurs que son radier de fondation est postérieur à celui du mur 2924 qu'il recoupe partiellement **Fig.1-104-106**.

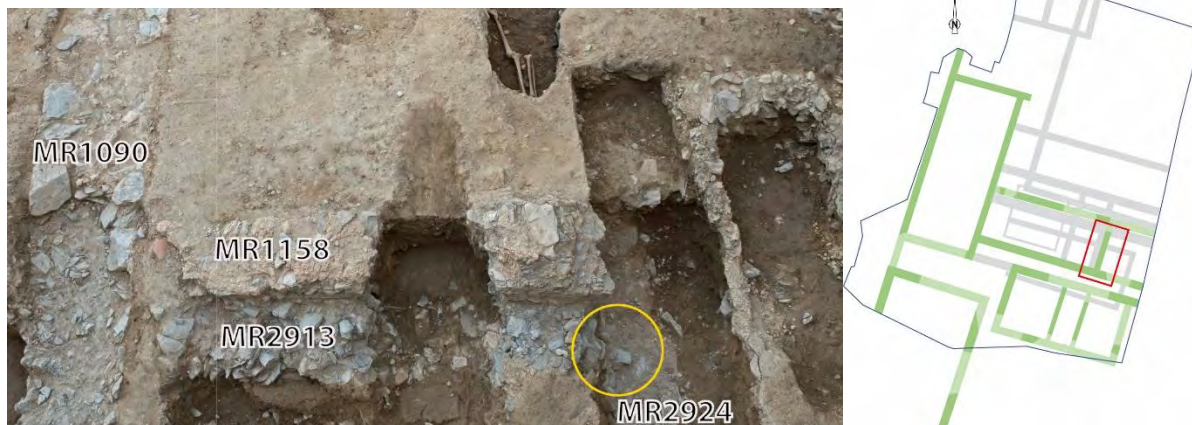
Fig.1-106 Vue depuis l'est des radiers MR2913 et MR1158 qui lui succèdera à l'état suivant. Noter que l'extrémité nord de MR2913 scelle les restes du radier perpendiculaire MR2924. Les excavations perturbant la zone correspondent à des fosses de sépultures postérieures © Dominique Pouille Inrap

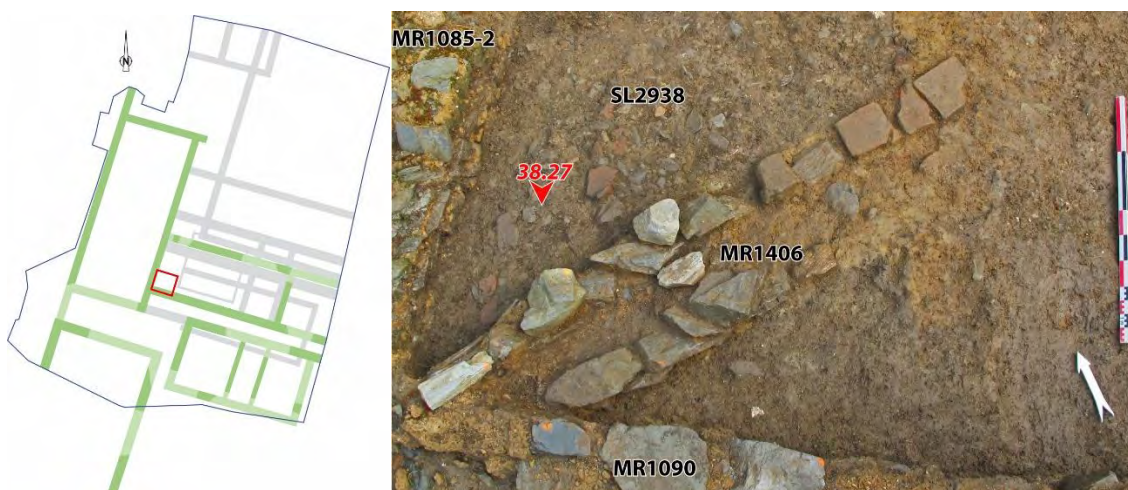
Fig.1-107 Vue du lambeau de « sol » 2938 conservé dans l'angle sud-ouest de l'aile principale de la *domus* à l'état 4 © Dominique Pouille Inrap

A l'extrémité sud-ouest de l'aile principale des lambeaux de « sol » frustes antérieurs au remblai sur lequel l'hypocauste de l'état 5 a été installé ont été observés à plusieurs endroits. Présentant une planéité relative ainsi qu'un compactage évoquant une surface de circulation sommairement aménagée, ces derniers sont déconnectés les uns des autres. Ils sont composés de plaquettes de schiste de petit calibre associées à des fragments de terres cuites architecturales et leur altitude est toujours comprise entre 38.25 et 38.30m/NGF. Cette surface aménagée a notamment été observée à deux emplacements le long du bord est du murs 1085; dans l'angle de MR1085 et de 1090 (SL2938), ainsi que dans le témoin stratigraphique préservé au nord du conduit de chauffe du *prae-furnium* de l'état suivant Fig.1-107-108. A cet emplacement, ce niveau scelle le tracé du mur 2924 du premier état de la *domus*.

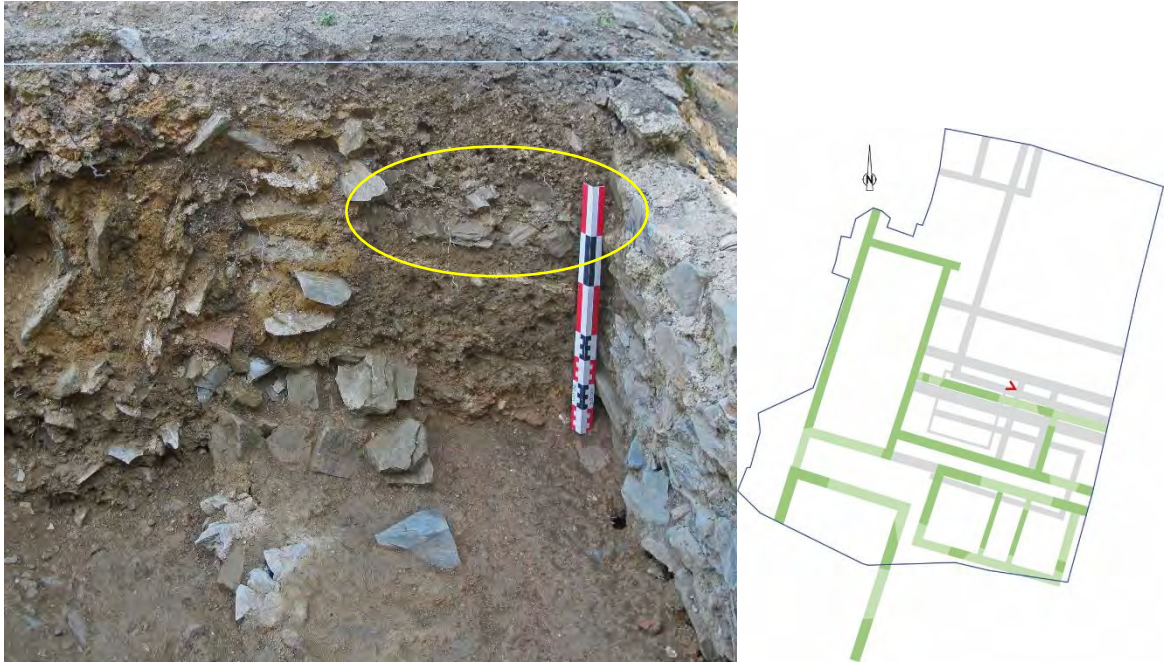
Fig.1-111 Vue du lambeau de sol de pierraille compactée 1346 conservé dans le témoin stratigraphique conservé entre la coupe 16 et la sépulture 1367 © Dominique Pouille Inrap

Dans l'angle de 1082 et de MR1160, ainsi que dans le témoin stratigraphique de quelques centimètres d'épaisseur conservé entre la coupe 16 et la sépulture 1367, une couche de pierraille de schiste soigneusement compactée d'une dizaine de centimètres d'épaisseur (SL2938) a été observée **Fig.1-109-11**. Cette dernière, dont l'altitude de la surface oscille entre 38.40 et 38.46, est clairement tranchée par l'installation du mur 1160 et n'a été reconnue à aucun autre emplacement. Ceci permet de supposer qu'elle correspond à un espace aménagé qui bordait la face nord de l'aile principale à l'état 4. Il pourrait donc s'agir d'un sol de cour ou plus vraisemblablement, compte tenu du soin apporté au compactage de la surface, d'une galerie de circulation dont aucune autre trace n'a été retrouvée en raison de l'écrêtement ayant touché la zone nord.

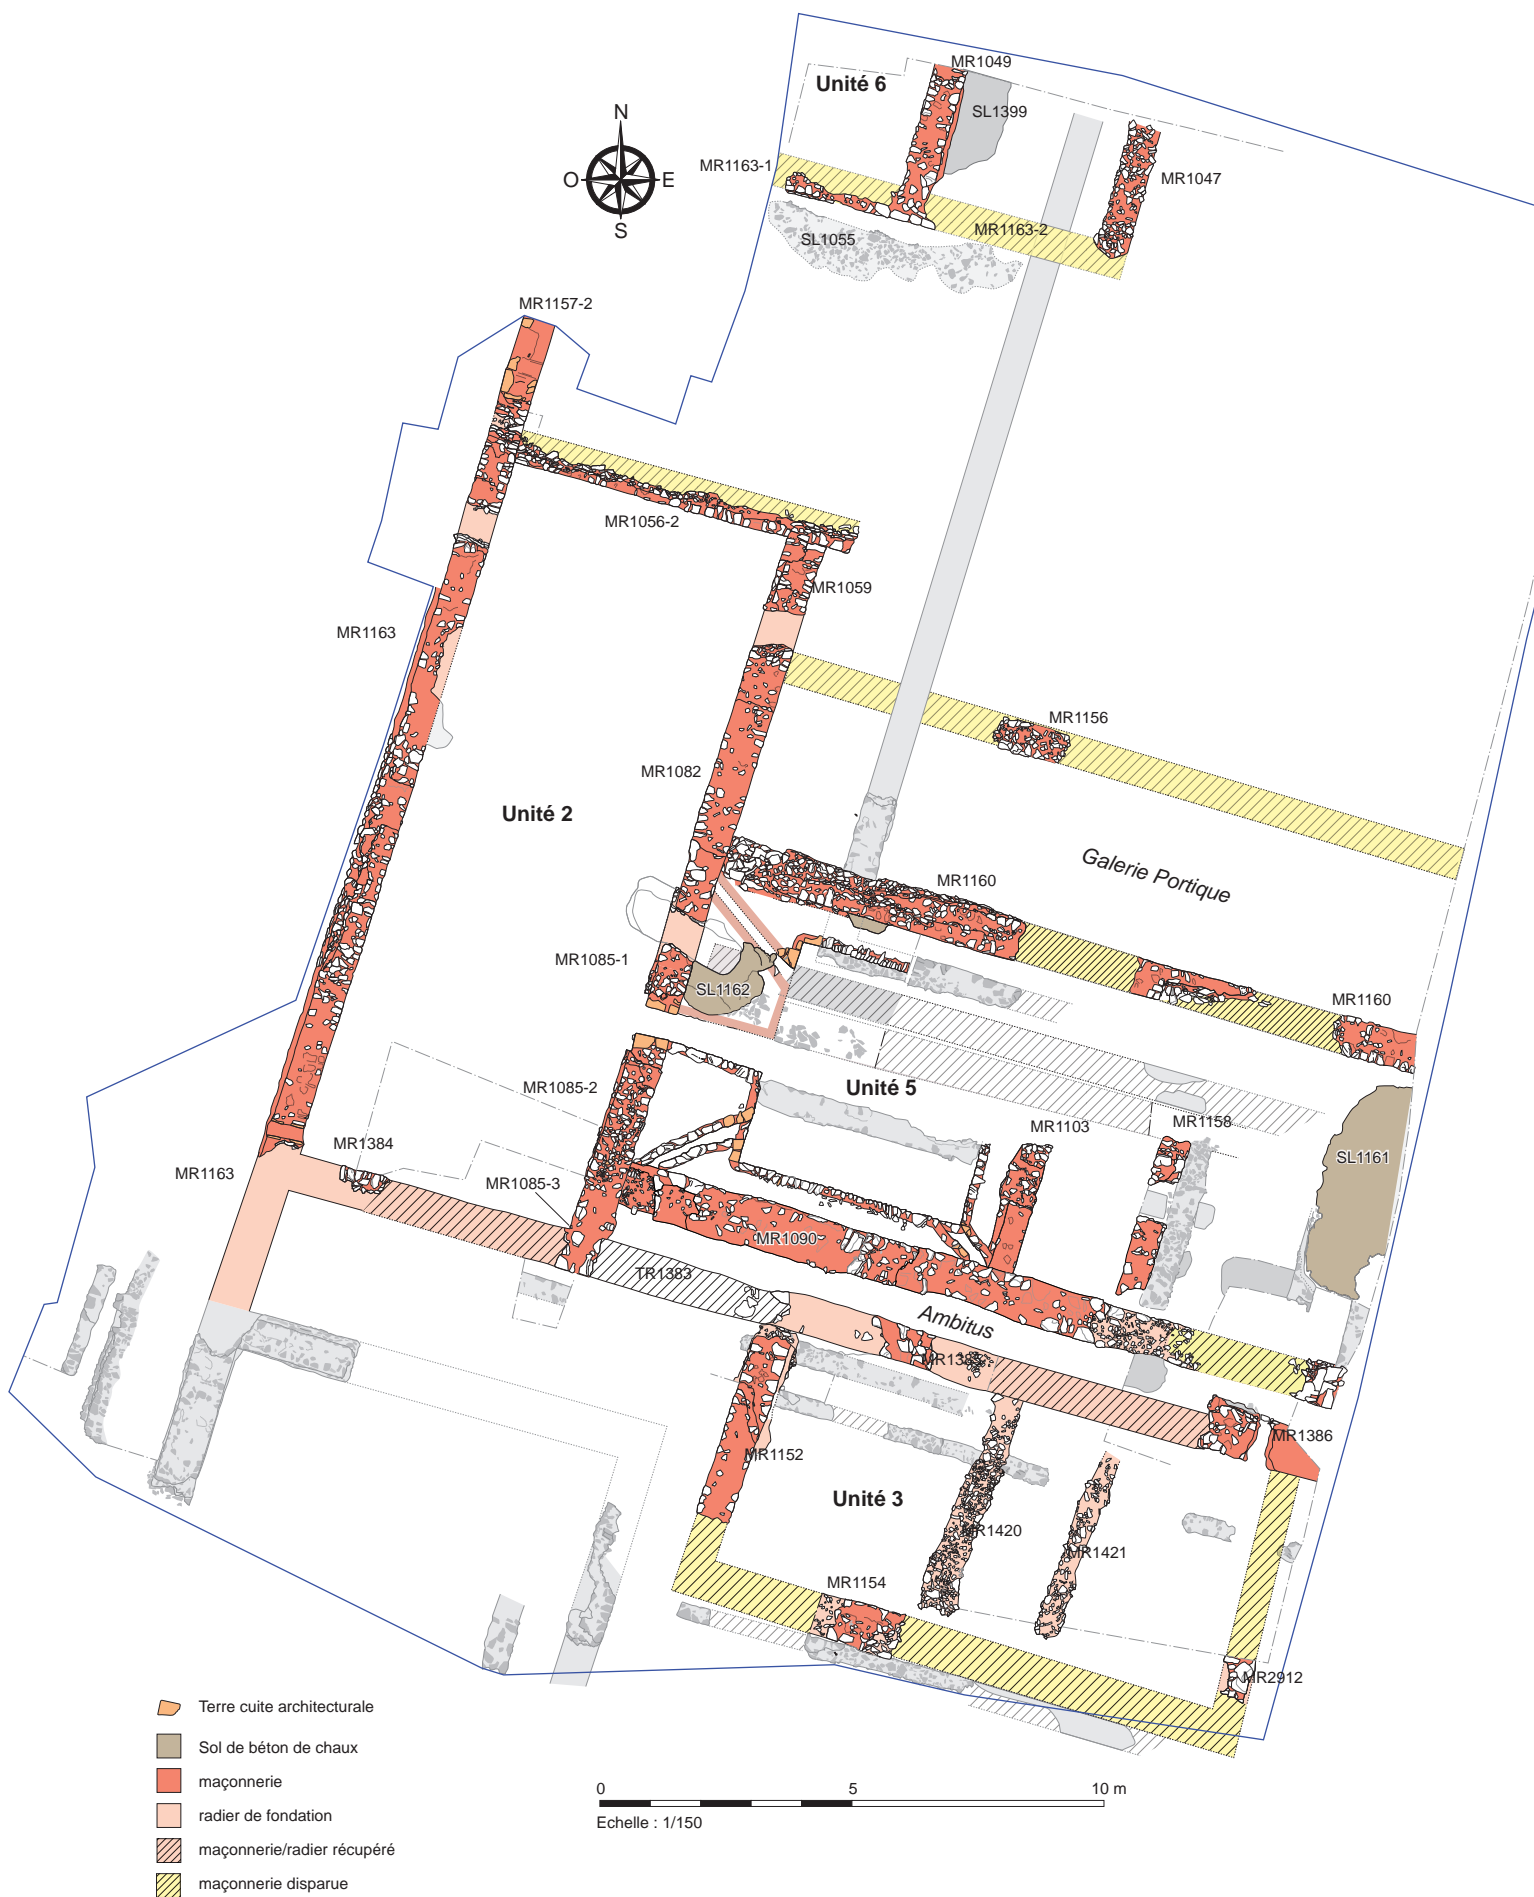
Fig.1-113 plan de la domus à l'état 5 © Arnaud Desfonds Inrap

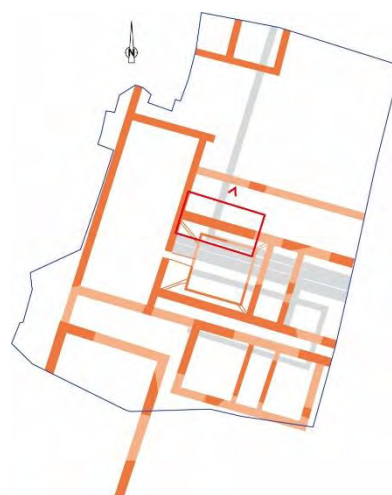
Fig.1-114 Vue verticale du mur MR1160 dont les assises maçonnées de la face septentrionale ont été intégralement récupérées © Dominique Pouille Inrap

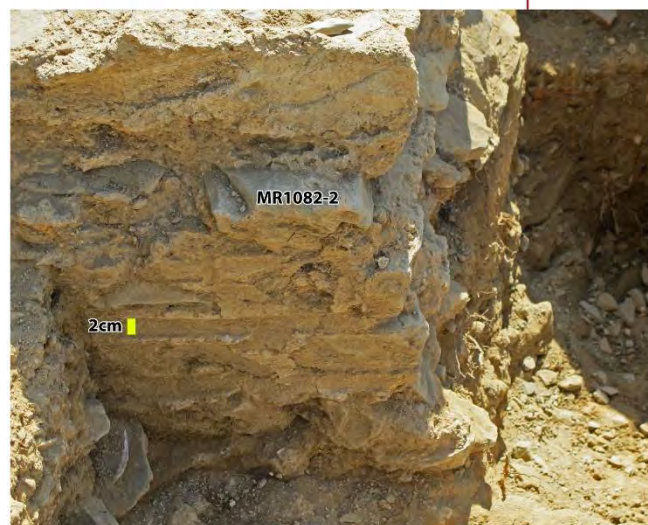
Fig.1-115 Vue des traces de fer à joint large observées à la base des murs MR1160 et MR1082 © Dominique Pouille Inrap

Malgré un état de conservation limité de leurs élévations maçonnées, les vestiges ont permis de reconnaître l'usage d'un outil spécifique qui semble caractériser cette phase de travaux. Il s'agit d'un fer à joints d'une largeur peu commune, voisine de 2cm (les traces de fer à joint habituellement observées présentent une largeur souvent inférieure au centimètre) **Fig.1-115**.

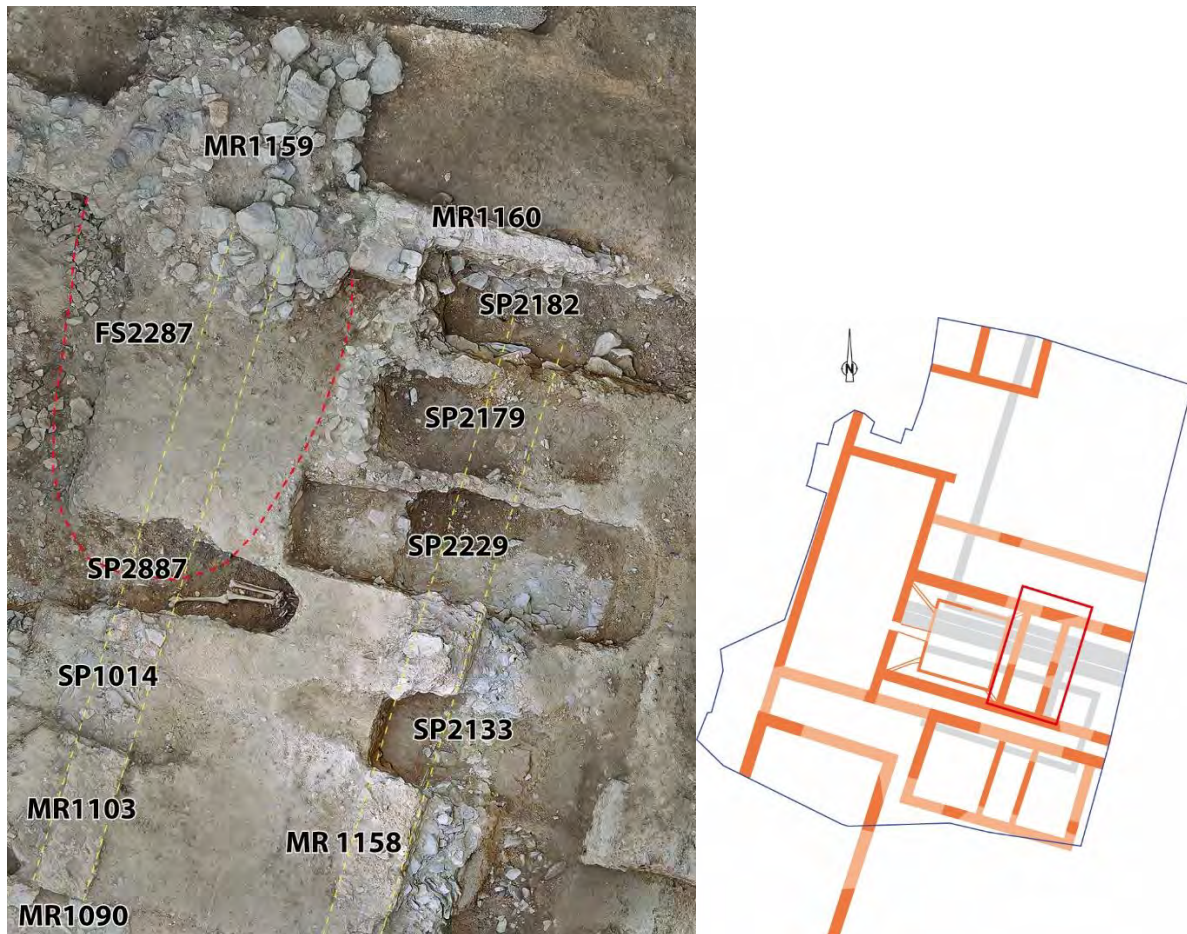
Fig.1-116 Vue d'ensemble des perturbations diverses ayant partiellement gommé le tracé des murs MR1103 et 1158. Pour l'un comme pour l'autre la totalité de leur extrémité nord a disparu. La fosse d'installation de MR1159 (non fouillée) a totalement défoncé l'extrémité nord de MR 1103 © Emmanuelle Collado Inrap

En ce qui concerne le mur MR1103, c'est l'installation d'une structure maçonnée excavée d'époque moderne (MR1159), dont la nature n'a pas été identifiée précisément, qui a oblitéré son articulation avec MR1160 **Fig.1-116- 119**

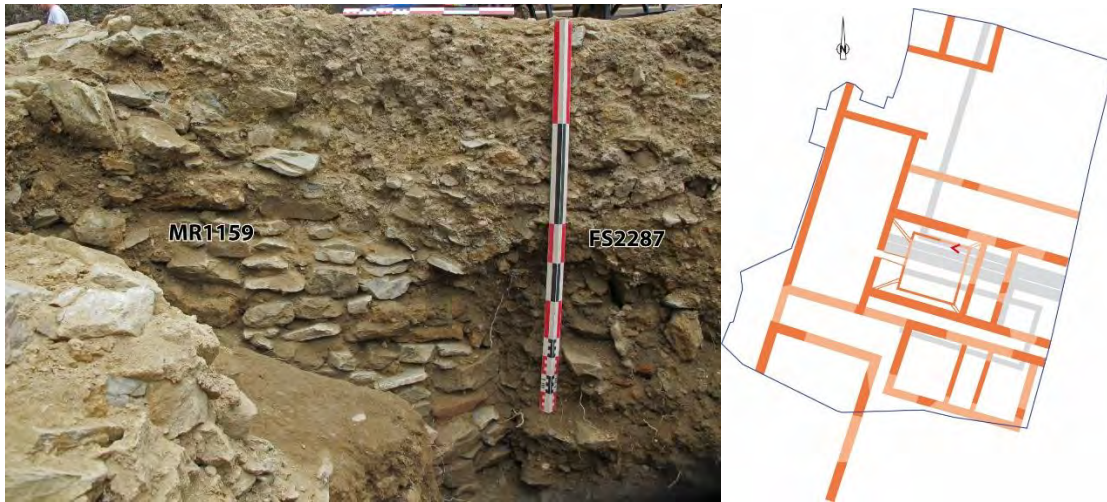
Fig.1-117 Vue du parement de MR 1159 partiellement dégagé dans la partie sud-ouest de la fosse d'installation FS2287. Noter les couches de remblai du comblement de la fosse. La structure présente une forme « en cloche » qui évoque une possible glacière enterrée, toutefois aucun bâti contemporain n'est présent sur les lieux © Dominique Pouille Inrap

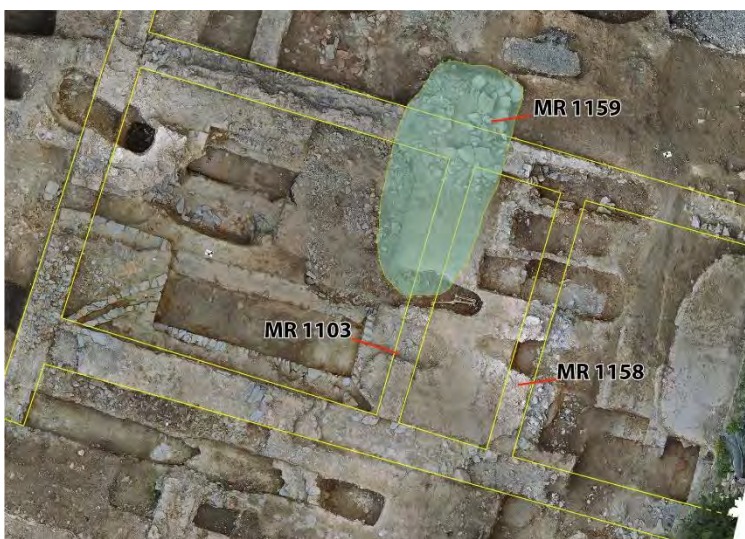
Fig.1-119 Vue verticale de l'unité 5 et de l'espace occupé par l'escalier. Celui-ci est délimité par les murs MR1103 et 1158 dont les tracés ont été restitués © Emmanuelle Collado Inrap

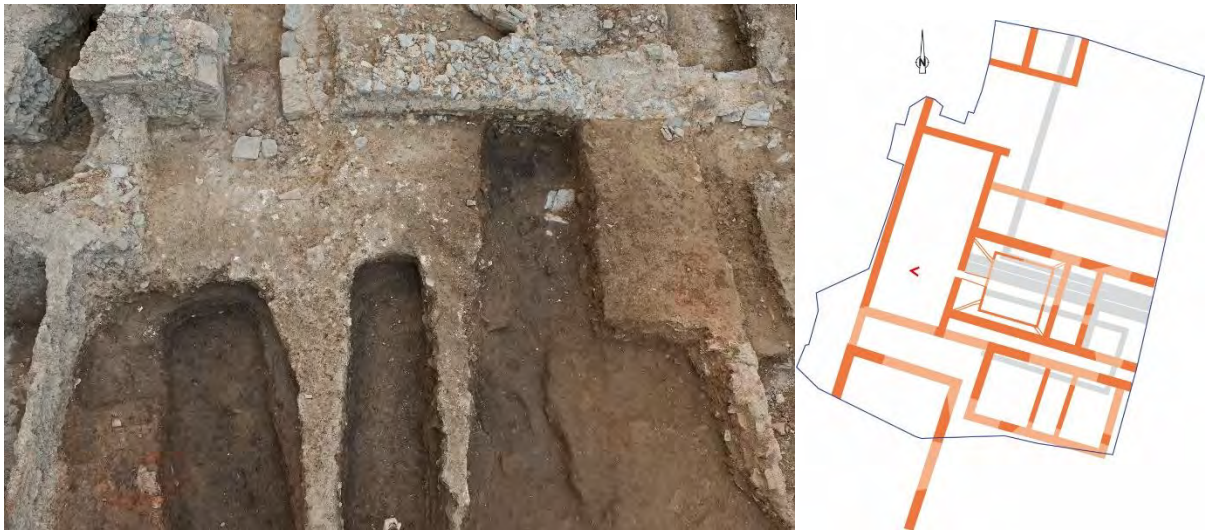
Fig.1-121 Vue depuis l'ouest de la bouche du *praefurnium* maçonnée dans le mur MR1085. Le jambage sud a été détruit par le creusement d'une sépulture postérieure (SP2044). Les niveaux d'entretien du dispositif de chauffage ne sont plus présents dans l'espace de service se développant à l'ouest © Emmanuelle Collado Inrap

La salle qui se développe à l'ouest mesure un peu plus de 6,60m de long par 5,30m de large. Elle est dotée d'un système de chauffage par le sol combinant à la fois le principe de *suspensura* classique reposant sur des colonnes de pilettes et celui de l'hypocauste rayonnant. Ce type de mise en œuvre est généralement qualifié de type mixte. Toutefois, dans le cas présent la grande taille de l'espace central sur pilettes est inhabituelle. Nous reviendrons sur les questions que pose cette particularité plus loin. Il s'agit en effet d'espace excavé d'un peu plus de 4,00m de côtés, complété par des canaux d'évacuation de fumées situés dans les angles ou à proximité de ceux-ci **Fig.1-120**. Celui de l'angle nord-est gommé par la structure MR1159 n'était pas conservé, celui de l'angle nord-ouest a quant à lui été intégralement détruit par la sépulture SP1278. Seule l'amorce de sa maçonnerie a pu être identifiée au niveau du parement MR2934. Pour les deux autres conduits (MR1406 et 2932), situés sur le côté sud, seuls les parements des conduits sont conservés. Aucune trace de leur couverture et de leur cheminée terminale n'était conservée. Aux extrémités orientales de la salle ces conduits d'évacuation souterrains sont situés à proximité des angles de la pièce et sont donc très courts. En revanche à l'extrémité opposée ils mesurent un peu plus de 2,00m de long. Un conduit de chauffe MR1089, dont le jambage septentrional s'appuie sur l'axe central de la pièce, alimente le dispositif. Ce dernier large en moyenne de 0,50m et long de 2,40m était alimenté depuis l'espace de service localisé à l'extrémité sud de l'aile occidentale de la *domus*. Seul son jambage nord couronné par le départ de voûte était conservé **Fig.1-121-123**.
