Commune de Rennes (Ille-et-Vilaine)

Parc des Tanneurs

Fouille programmée

Rapport final

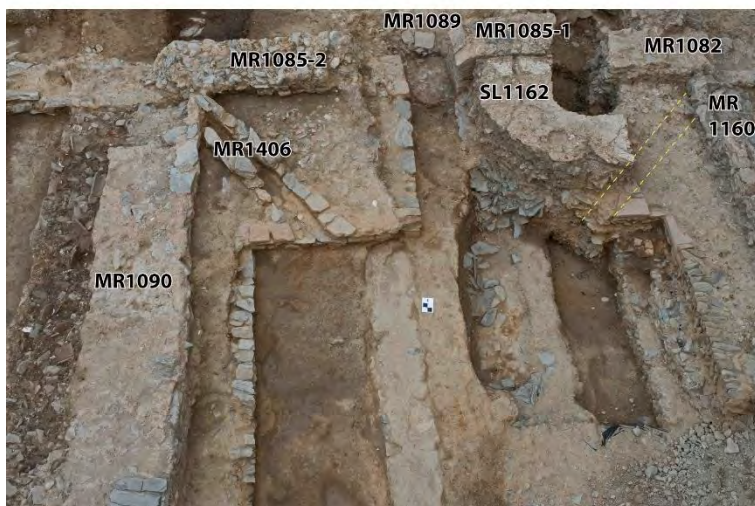
Fig.1-122 Vue depuis l'est du tunnel du *praefurnium* et de la bouche partiellement conservée dans le mur MR1085. Le jambage nord du tunnel a été détruit par le creusement d'une sépulture (SP2108). Le témoin stratigraphique encore couronné par le sol bétonné juxta le conduit au nord © Emmanuelle Collado Inrap

La salle qui se développe à l'ouest mesure un peu plus de 6,60m de long par 5,30m de large. Elle est dotée d'un système de chauffage par le sol combinant à la fois le principe de *suspensura* classique reposant sur des colonnes de pilettes et celui de l'hypocauste rayonnant. Ce type de mise en œuvre est généralement qualifié de type mixte. Toutefois, dans le cas présent la grande taille de l'espace central sur pilettes est inhabituelle. Nous reviendrons sur les questions que pose cette particularité plus loin. Il s'agit en effet d'espace excavé d'un peu plus de 4,00m de côtés, complété par des canaux d'évacuation de fumées situés dans les angles ou à proximité de ceux-ci **Fig.1-120**. Celui de l'angle nord-est gommé par la structure MR1159 n'était pas conservé, celui de l'angle nord-ouest a quant à lui été intégralement détruit par la sépulture SP1278. Seule l'amorce de sa maçonnerie a pu être identifiée au niveau du parement MR2934. Pour les deux autres conduits (MR1406 et 2932), situés sur le côté sud, seuls les parements des conduits sont conservés. Aucune trace de leur couverture et de leur cheminée terminale n'était conservée. Aux extrémités orientales de la salle ces conduits d'évacuation souterrains sont situés à proximité des angles de la pièce et sont donc très courts. En revanche à l'extrémité opposée ils mesurent un peu plus de 2,00m de long. Un conduit de chauffe MR1089, dont le jambage septentrional s'appuie sur l'axe central de la pièce, alimente le dispositif. Ce dernier large en moyenne de 0,50m et long de 2,40m était alimenté depuis l'espace de service localisé à l'extrémité sud de l'aile occidentale de la *domus*. Seul son jambage nord couronné par le départ de voûte était conservé **Fig.1-121-123**.

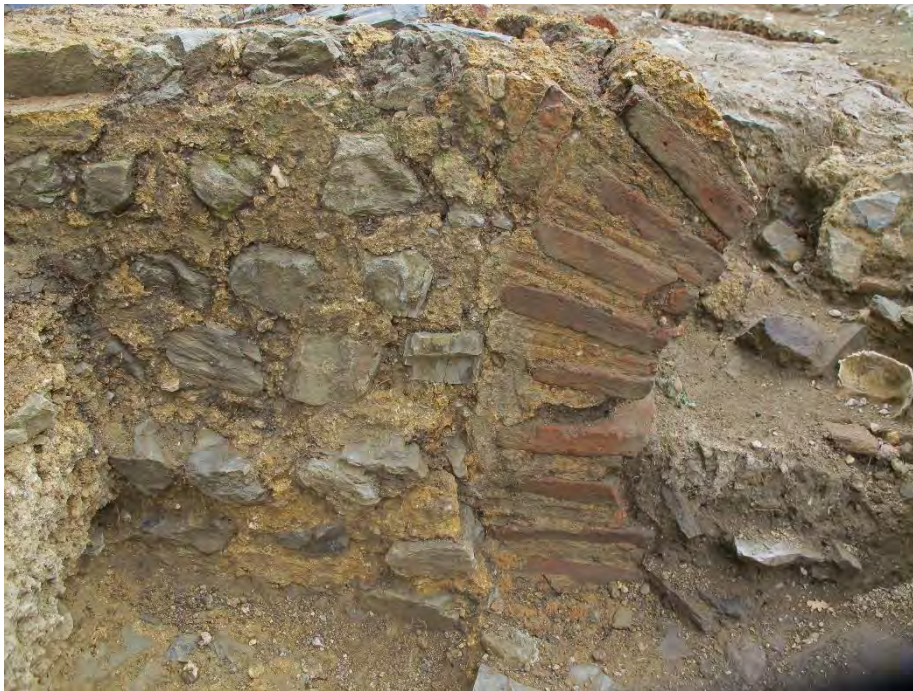
Fig.1-123 Détail du jambage nord de la bouche du *prae-furnium* et du départ de la voûte, maçonnés tous deux en fragments de briques et de tuiles à rebord. Noter les joints tirés au fer à l'aide d'un fer large. Ceux-ci s'apparentent à ceux observés au niveau des murs MR1160 et MR1082 © Dominique Pouille Inrap

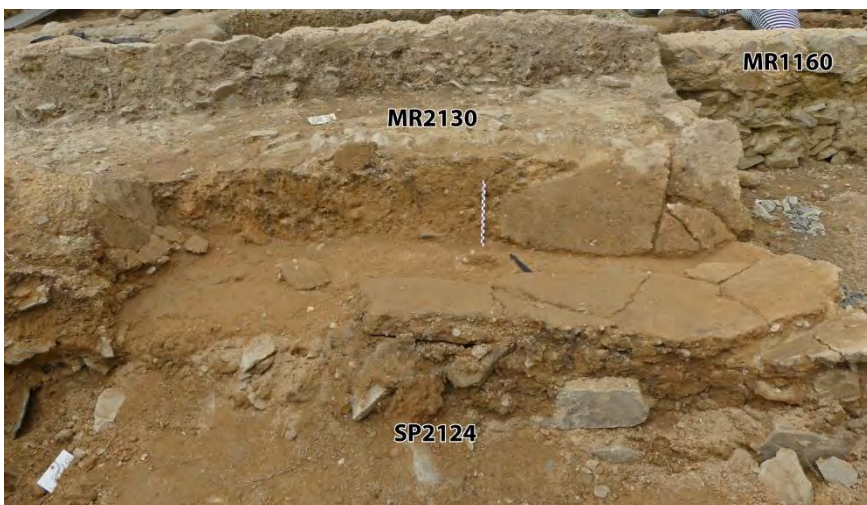
Fig.1-124 Dans l'angle nord-ouest de l'hypocauste, quelques fragments de *suspensura* effondrée sont encore en place. Toutefois aucun d'eux ne semble être en position primaire, car les briques couronnant les colonnes de pilettes ainsi

que ces dernières ont été récupérées. Au premier plan cet espace est défoncé par la sépulture SP2124 © Elodie Cabot Inrap

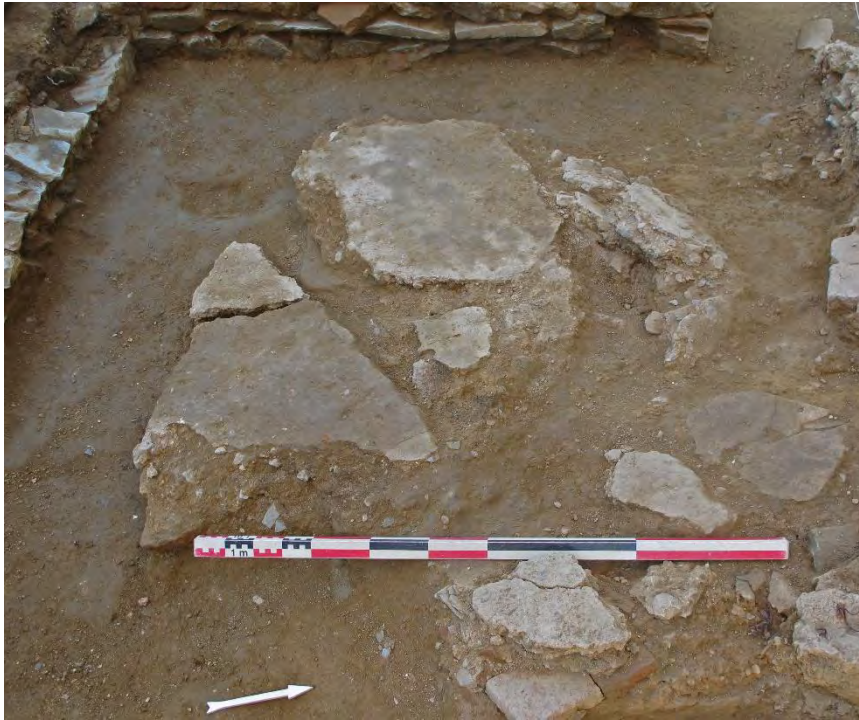
Fig.1-125 Dans l'angle sud-ouest de l'hypocauste, quelques fragments de *suspensura* effondrée sont encore en place. Toutefois aucun d'eux n'est en position primaire, car les pilettes constituant les colonnes de support ont récupérées © Dominique Pouille Inrap

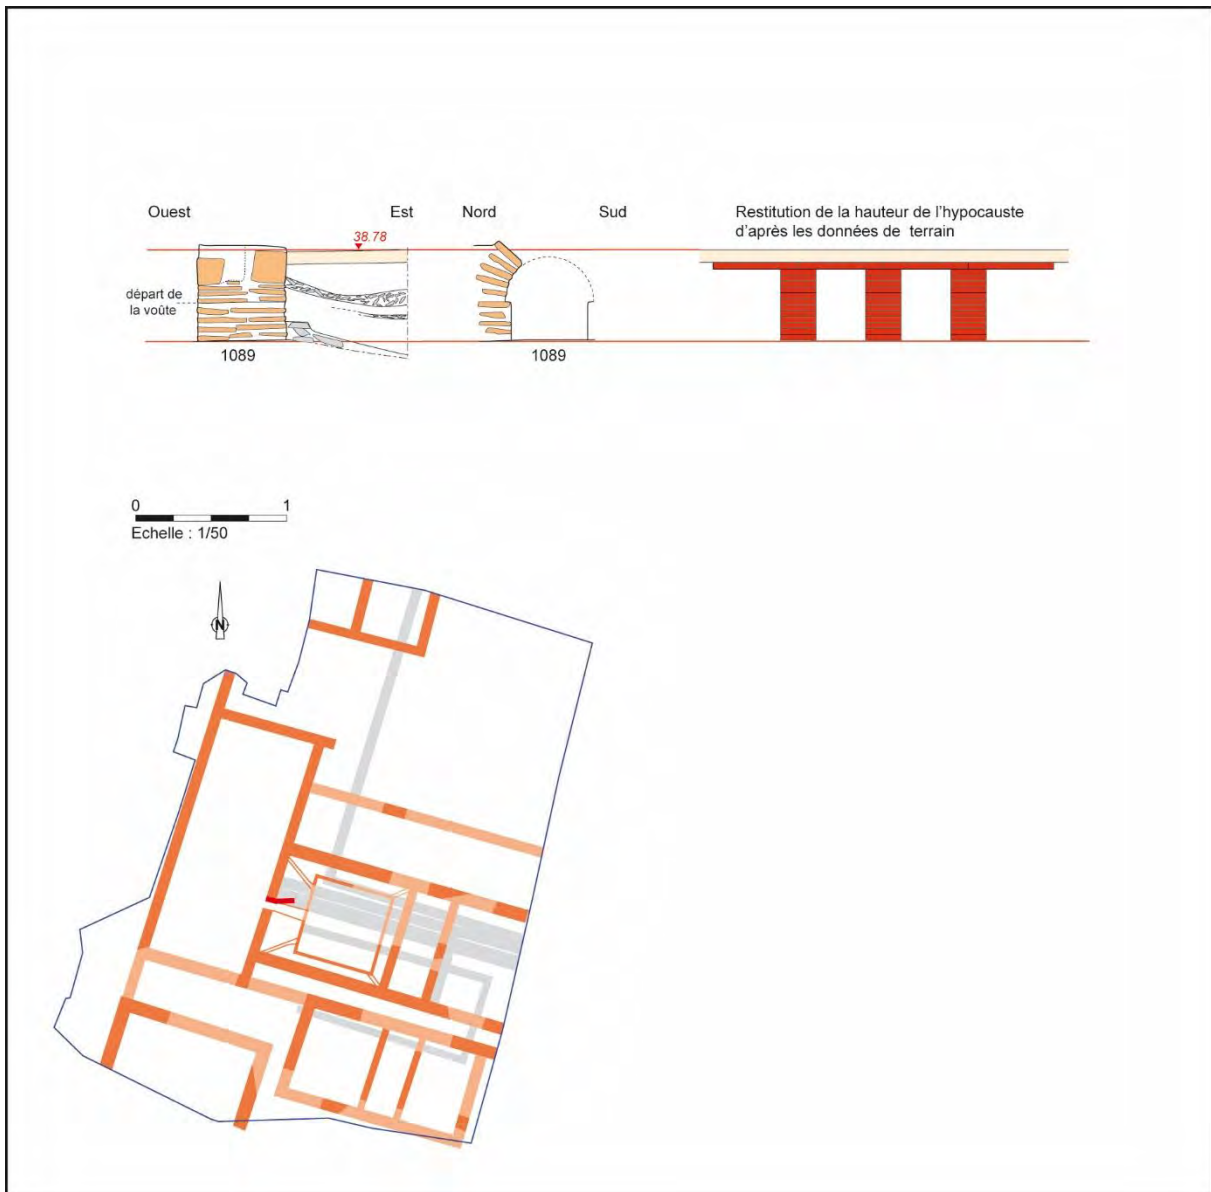
Fig.1-128 Restitution du profil de l'hypocauste et de la voûte du *praefurnium* © Arnaud Desfonds – Dominique Pouille Inrap

Les données concernant ce système de chauffage sont assez fragmentaires en raison de la présence de multiples perturbations causées notamment par des sépultures. En effet douze d'entre-elles, de profondeur variée, occupent cette zone. L'hypocauste a par ailleurs été totalement bouleversé sans doute avant l'installation des défunts, puisque, même dans les espaces inter-tombes, aucune pilette n'a été retrouvée sur le niveau de terre battue qui en constitue le fond. Seuls quelques fragments de *suspensura* effondrée parfois encore accrochés sur les *bipedales* les couronnant ont été retrouvés **Fig.1-124-126**. Malgré cela, en raison de la présence d'un témoin stratigraphique préservé sur le côté nord du tunnel de chauffe, il est possible de connaître la hauteur d'origine du dispositif ainsi que l'altitude du sol de la pièce chauffée. Celui-ci se situait à 38.77m/NGF. De la même manière la restitution de la voûte du *prae-furnium* est envisageable **Fig.1-127-128**. Enfin, à partir des fragments de *suspensura* de 56.5cm de côtés retrouvés associés à leur support et de deux pilettes de 24cm de côtés découvertes dans les niveaux de décapage de la zone, il est possible de restituer la disposition des matériaux constituant l'hypocauste de manière assez fiable. La seule incertitude qui demeure concerne la couverture du conduit du *prae-furnium*. Celle-ci pouvait être constituée par un prolongement de la voûte présente au niveau de la bouche, par un encorbellement au haut des jambages, ou par des *bipedales* se faisant face et reposant pour moitié de part et d'autre du conduit **Fig.1-129**.

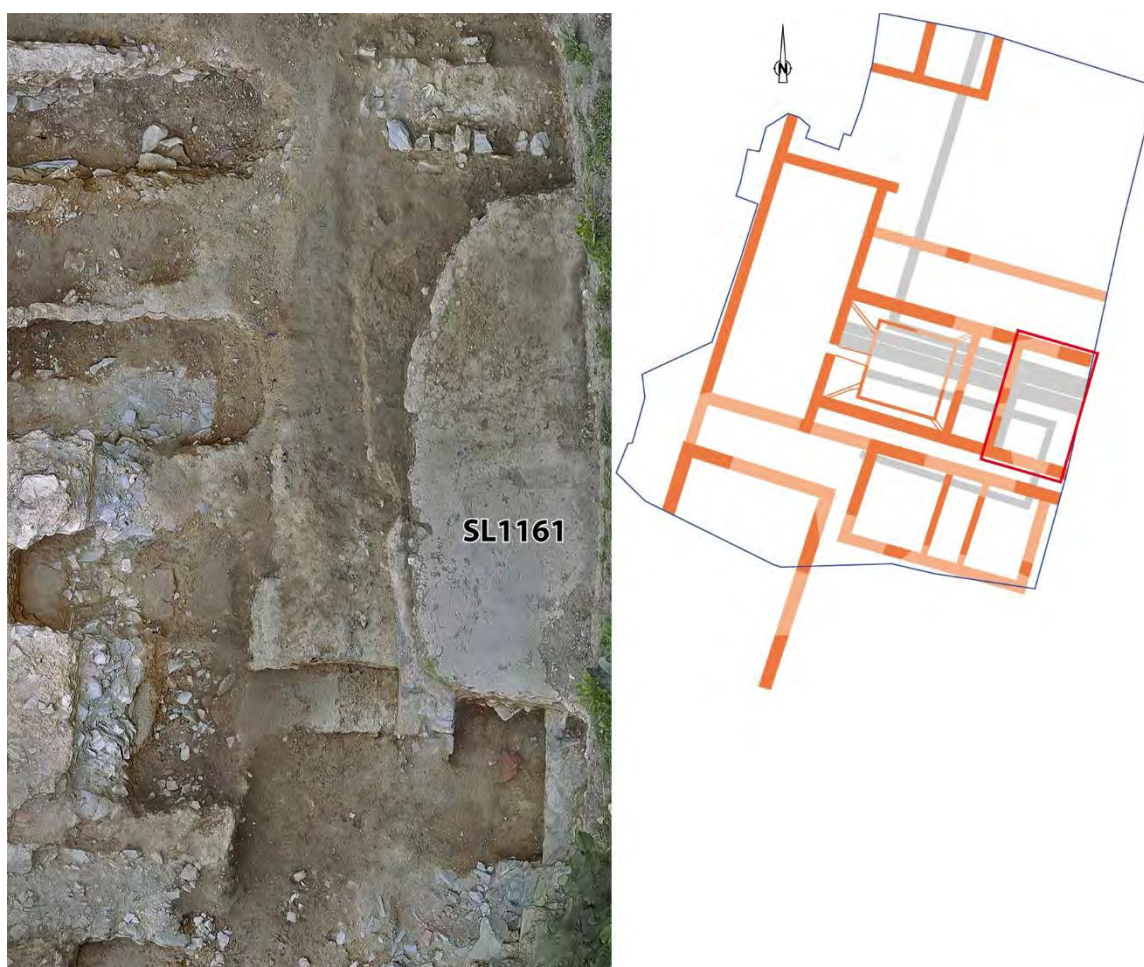
Fig.1-130 Vue des restes du sol SL1161 de la salle orientale de l'unité 5 © Dominique Pouille Inrap

A l'est du mur MR 1158 une autre salle dotée d'un sol de béton de chaux (SL1161) situé à la même altitude que le précédent est identifiable (38.80m/NGF). Ses dimensions nord-sud sont évidemment similaires à celles de la salle chauffée, par contre en raison de la limite de fouille sa paroi orientale n'a pas été retrouvée. Ses dimensions dans ce sens restent hypothétiques **Fig.1-130**. Dans ce cas encore, cet espace a été largement perturbé par de multiples sépultures ainsi que par des creusements plus récents (fossé moderne FS 1107, ainsi qu'un regard maçonné remontant à la fin du XIX^{ème} siècle. Toutefois malgré cela, en limite d'emprise de la fouille, un plot de près de 4.00m de long sur au moins 1.00m de large, ayant échappé à tous ces bouleversements est encore présent. Ce dernier est couronné par un sol de béton de chaux de 8cm d'épaisseur, similaire à celui équipant la salle occidentale. Toutefois dans le cas présent aucun système de chauffage par le sol ne le complète. Nous verrons plus loin que c'est peut-être la position axiale de cette salle par rapport à la *domus* qui explique que celle-ci n'était pas chauffée. En effet si l'on admet qu'une autre salle était présente à l'est, il n'était pas possible d'envisager un *praefurnium* de ce côté. Par ailleurs si l'on envisage que l'unité 3 était encore en élévation au sud, l'étroitesse de l'ambitus le séparant de l'aile principale de la *domus* rendait difficile l'installation d'un *praefurnium* de ce côté. L'entretien et l'alimentation du dispositif, pas impossibles à mener, auraient toutefois été compliqués.

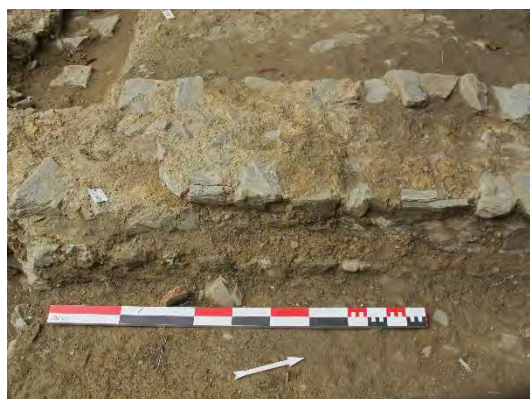
Fig.1-135 Vue de la face est du mur 1049. Noter le soin apporté à la mise en œuvre, qui est en adéquation avec la présence d'une élévation conséquente. Celle-ci contraste fortement avec le mode de construction de MR1047 aux fondations nettement plus légères © Dominique Pouille Inrap

Les informations dont on dispose pour cette construction sont très lacunaires. Cependant il faut noter que la répartition des espaces dans le sens de la profondeur est analogue à celle qui a pu être constatée sur l'aile principale. En effet celle de la salle occidentale matérialisée par le prolongement du mur 1063/1157 et le mur 1049 peut être estimée à environ 5,20/5.30m, tandis que celle de l'espace oriental délimité par les murs MR1049 et 1047 est comprise entre 2.80 et 3.00m, ce qui est similaire à ce qui a pu être observé sur l'autre aile du bâtiment. Cette disposition permet de supposer qu'ici également la construction est bordée par une galerie de circulation qui longe sa face orientale. La similitude de liant mise en évidence par les analyses soutient cette hypothèse, puisqu'elle permet de supposer que cet ensemble est apparu au cours de la même phase de construction que de la galerie méridionale de la *domus*. Il ne serait donc pas étonnant que celui-ci ait été alors dès le départ pourvu d'une galerie portique à l'instar de ce qui était créé au sud. Par ailleurs, le mur 1047 et le prolongement est 1163-2 du mur 1163-1 disposaient de fondations plus légères que les deux autres murs, ce qui s'accorde bien avec l'hypothèse qu'ils ne supportaient guère plus qu'une galerie couverte **Fig.1-135-136**.

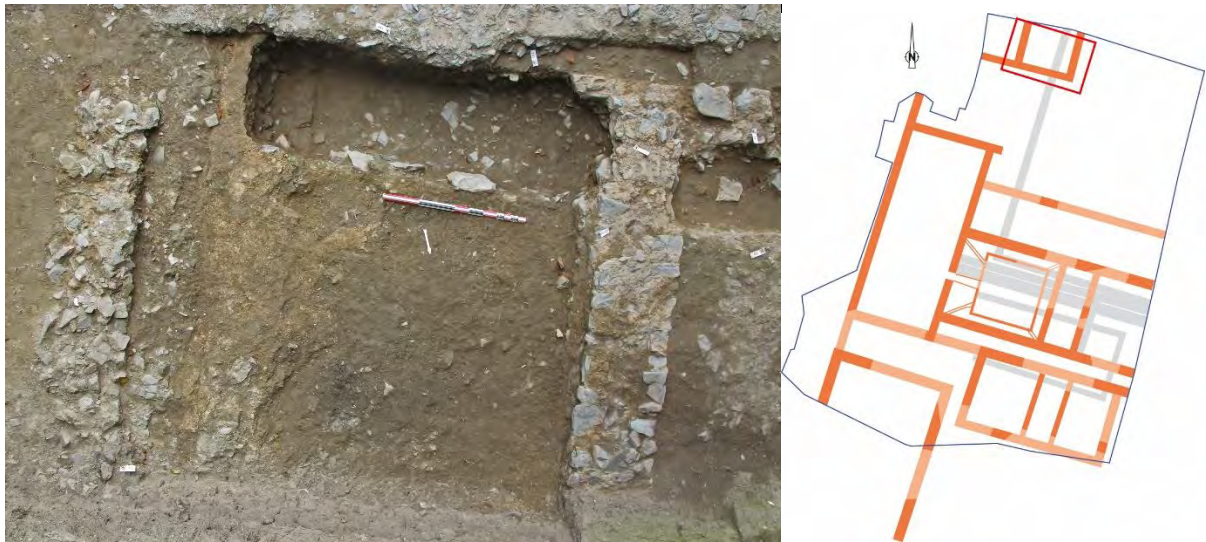
Fig.1-136 Vue verticale des murs MR1047 et 1049. Noter le soin apporté à la mise en œuvre de MR1049 qui est en adéquation avec la présence d'une élévation conséquente. Celle-ci contraste fortement avec le mode de construction de MR1047 aux fondations nettement plus légères © Dominique Pouille Inrap

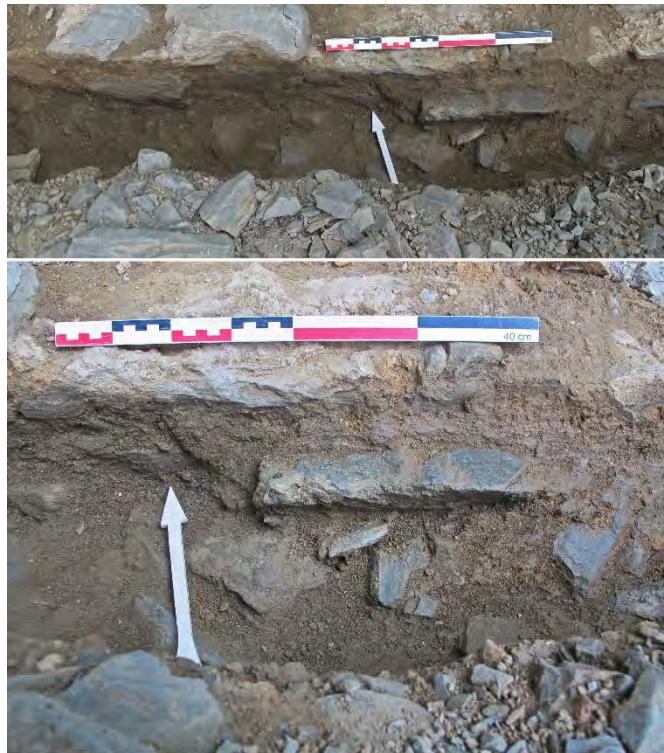
Fig.1-138 Vue de la tranchée d'installation présente sur le côté sud du mur MR1163. Celle-ci a permis la mise en place des premières assises de fondations maçonnées de la construction. Les joints sommairement lissés témoignent du mode de mise en œuvre mais également du fait que cette partie de la maçonnerie était destinée à être masquée © Dominique Pouille Inrap

Les éléments de datation dont on dispose au sujet de ce bâtiment sont fournis par le comblement de la tranchée d'installation du mur MR1163. Pour la construction de ce dernier, les sols de cour en schiste 2279/1055 ont été tranchés afin de permettre la mise en place d'une fondation appareillée **Fig.1-138**. Le comblement de cette tranchée d'installation, constitué par un limon argileux homogène brun (US 2278) a livré un petit lot de mobilier datable du III^{ème} siècle sans précision possible (fragments de céramiques communes de mode A et de mode B dont une marmite tripode de type CoB6, ainsi que des fragments de vase modelé). Un lambeau de hérisson de sol en schiste US1399 scellant la première assise de fondation du mur 1049 était conservé entre les murs 1047 et 1049. Sa fouille n'a malheureusement livré que quelques rares petits fragments de terres cuites architecturales et de coquillages (non conservés) ne permettant pas de compléter ces données **Fig.1-139**. Ce dernier était scellé par un niveau d'abandon constitué par un sédiment à dominante végétale (US1382) ayant livré du mobilier datable du 3^{ème} siècle. Toutefois ce dernier est postérieur au démantèlement du bâtiment et ne correspond pas à un niveau de fonctionnement. Par ailleurs le lot de céramique est trop peu abondant pour être réellement significatif.

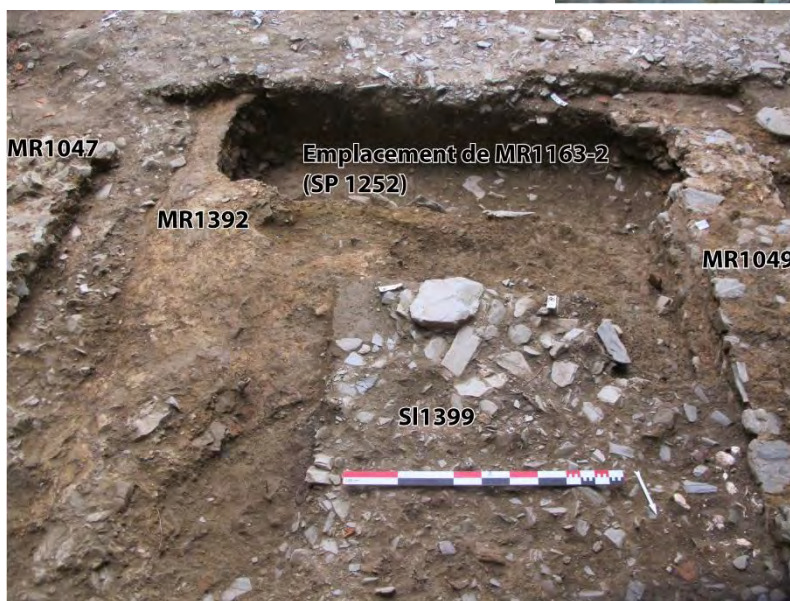
Fig.1-139 Vue du lambeau de radier de sol 1399 présent entre les murs MR1049 et 1047. Il s'agit du seul témoin de l'aménagement de la galerie portique. Noter que le mur MR1392/1428 n'a pas été recoupé par les fondations du mur 1163-2, ce qui confirme bien que celui-ci n'était que peu fondé © Dominique Pouille Inrap

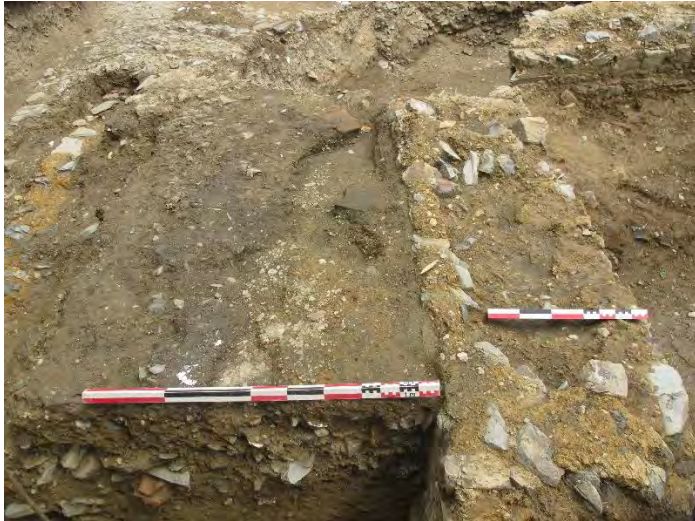
Fig. 1-145 Vue du lambeau de sol de circulation SL2186 contemporains de l'ensemble 3 © Dominique Pouille Inrap

Quelques vestiges du cardo délimitent le bord occidental de l'îlot. Ces derniers ont surtout pu être observés dans l'angle sud-est de la fouille **Fig.1-144**. A cet emplacement, un espace de circulation correspondant à un trottoir SL 2186 longe le bâti des derniers états d'évolution du site. Malheureusement on ne dispose pas des restes de chaussée contemporains qui ont été écrêtés. Une datation relativement tardive de ce sol, contemporain du mur MR 1069 est fournie par un unique tesson de céramique remontant à la fin du II^{ème} ou au début du III^{ème} siècle **Fig.1-145-146**.

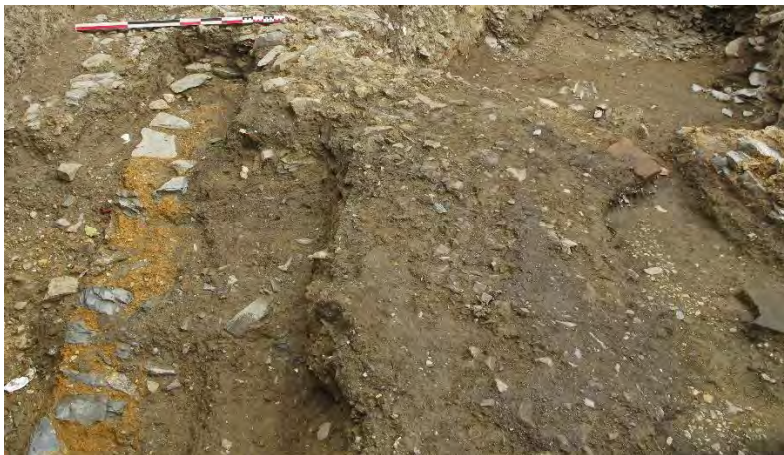
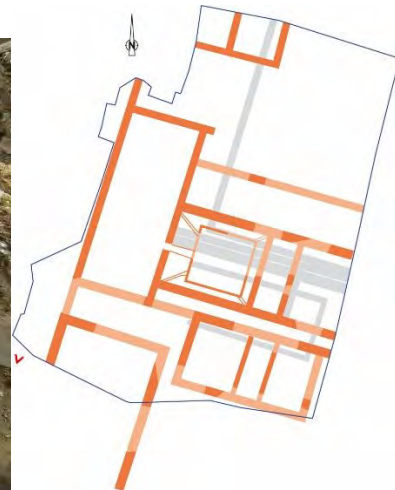
Fig. 1-146 Vue des lambeaux de sols de circulation les plus tardifs bordant l'ensemble 3. La base du mur MR1393 qui correspond à l'un des derniers états d'évolution de la chaussée apparaît sur la gauche © Dominique Pouille Inrap

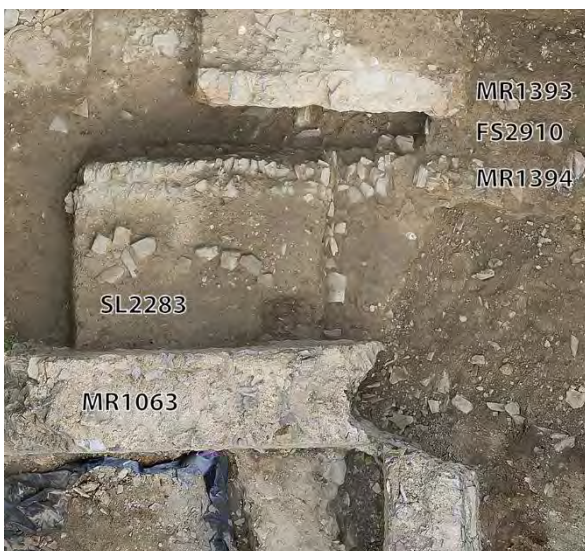
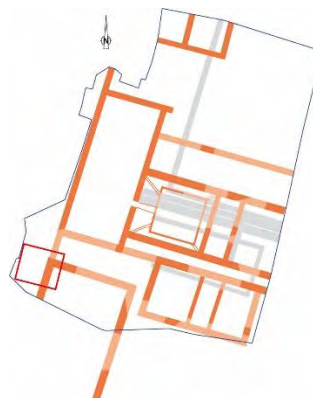
Fig. 1-147 Vue verticale des niveaux de circulation plus anciens. Noter la qualité de l'aménagement MR1394 matérialisant le bord est du fossé coffré FS2910 © Emmanuelle Collado Inrap

Aux états antérieurs cet espace est séparé d'un petit lambeau de couches d'empierrement successives correspondant à la chaussée elle-même, par un fossé FS2908, puis par un fossé coffré FS2910 installé au même emplacement, doublé à l'est d'un mur bahut MR1394 fonctionnant avec un sol de cailloutis SL2283 **Fig 1-147-148**. Ces installations se succèdent au cours du I^{er} siècle, datation notamment fournie par un lot de mobilier céramique provenant du comblement du caniveau (US2286) puis par un second lot de mobilier postérieur issu d'un remblai qui scelle ces installations (cf § Annexe Etude céramique).

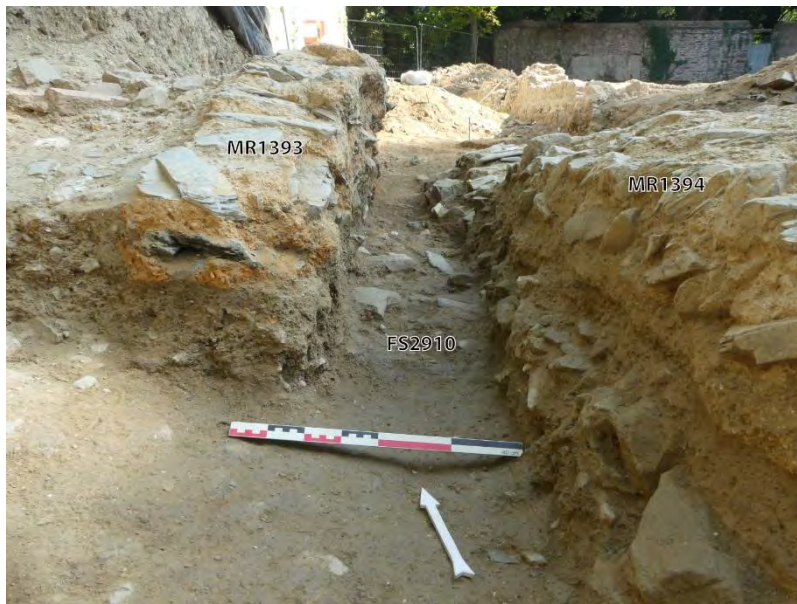
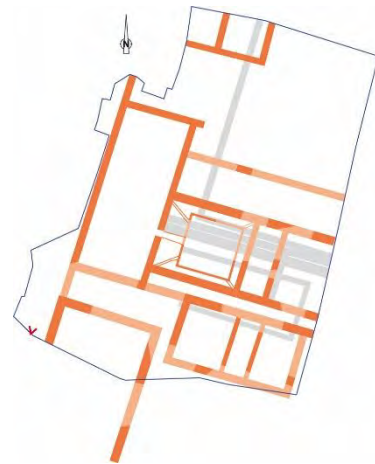
Fig. 1-148 Vue des niveaux de circulation plus anciens. Noter la maçonnerie soigneusement appareillée et liée au mortier du mur MR1394 matérialisant le bord est du fossé coffré FS2910 © Emmanuelle Smirou LAHM

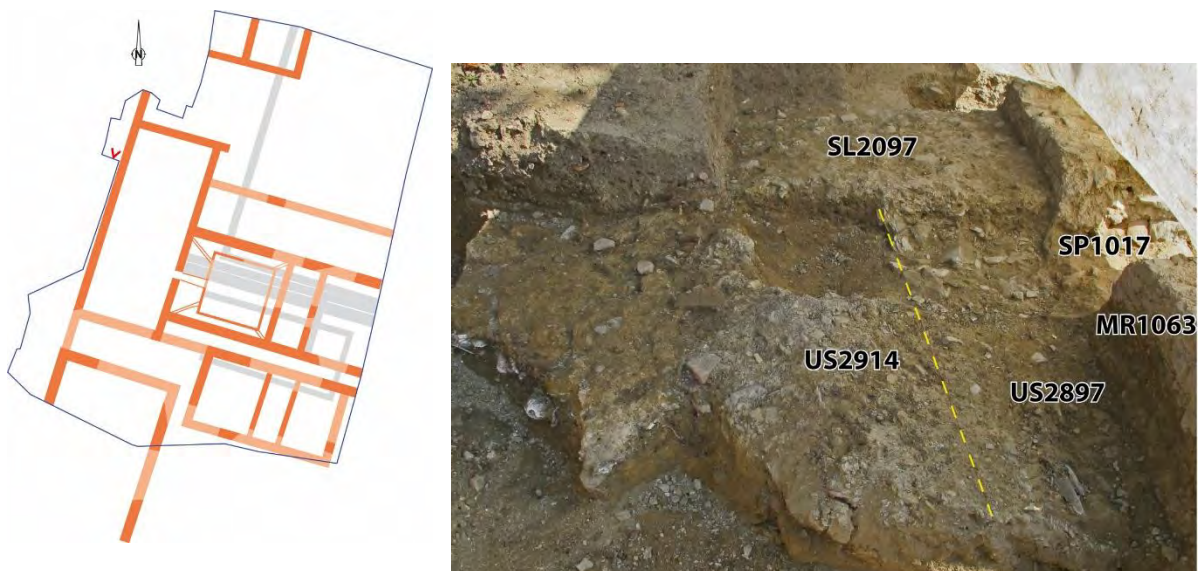
Fig.1-151 Vue générale des niveaux de circulation présents dans l'angle nord-ouest du site. Au second plan le lambeau de de sol empierré 2097 scellant les premières assises d'élévation du mur 1063 le long de sa face occidentale. Au premier plan une interface de piétement antérieur à l'installation de ce sol laisse apparaître le comblement de la tranchée d'installation du mur ayant entamé un sol antérieur US2914 © Dominique Pouille Inrap

A l'extrémité nord de la bande de terrain décaissée située à la périphérie de la villa actuelle, c'est-à-dire dans l'espace longeant le site à l'ouest, un lambeau de sol extérieur empierré en schiste (SL 2097) bordant la *domus* a été mis en évidence. Ce dernier est situé à proximité de l'emplacement supposé de l'entrée. Il correspond très probablement au niveau de circulation reliant la propriété à la chaussée, ou à un reste de trottoir bordant cette dernière. Il scelle d'ailleurs la large tranchée de construction du mur occidental MR1063 apparu dès le premier état d'évolution de cette dernière **Fig.1-150-152**.

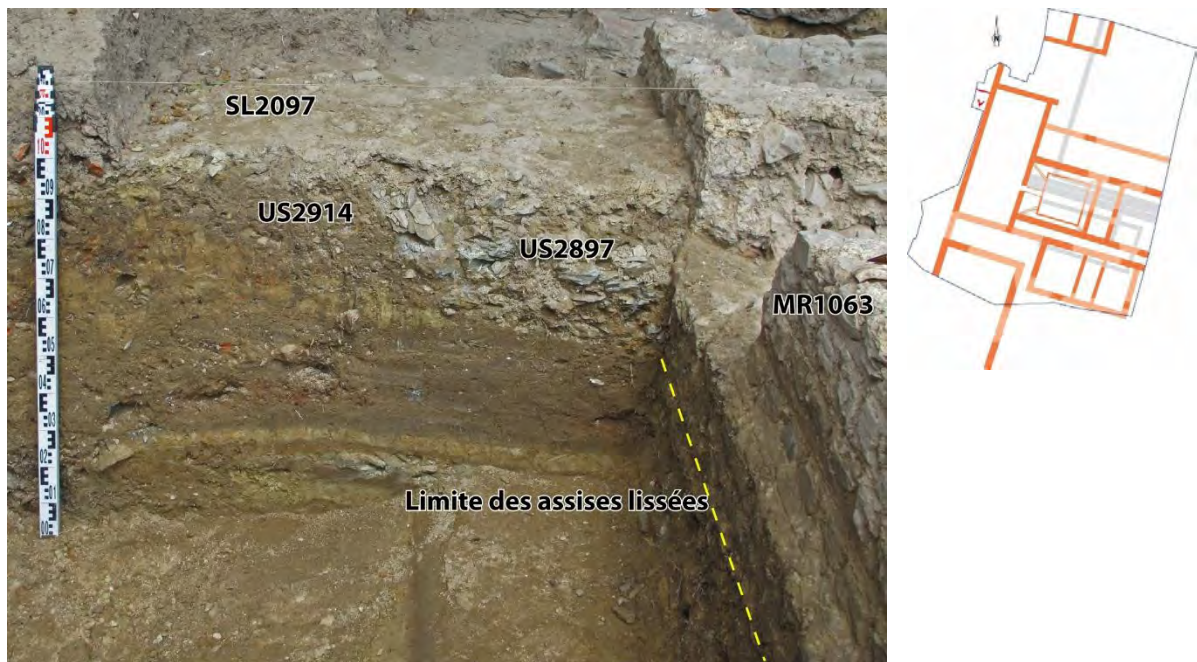
Fig.1-152 Vue de la coupe pratiquée au pied du mur MR1063. Le lambeau de de sol empierré 2097 scellant les premières assises d'élévation du mur 1063 couronne la stratigraphie ancienne. Il n'était scellé que par un niveau d'abandon à dominante végétale situé directement au contact de la terre de jardin. Le comblement (US2897) de la tranchée d'installation du mur ayant est bien visible ici Le fond de cette tranchée correspond à la limite entre la maçonnerie en tranchée étroite et celle où le parement présente des joints sommairement lissés © Dominique Pouille Inrap

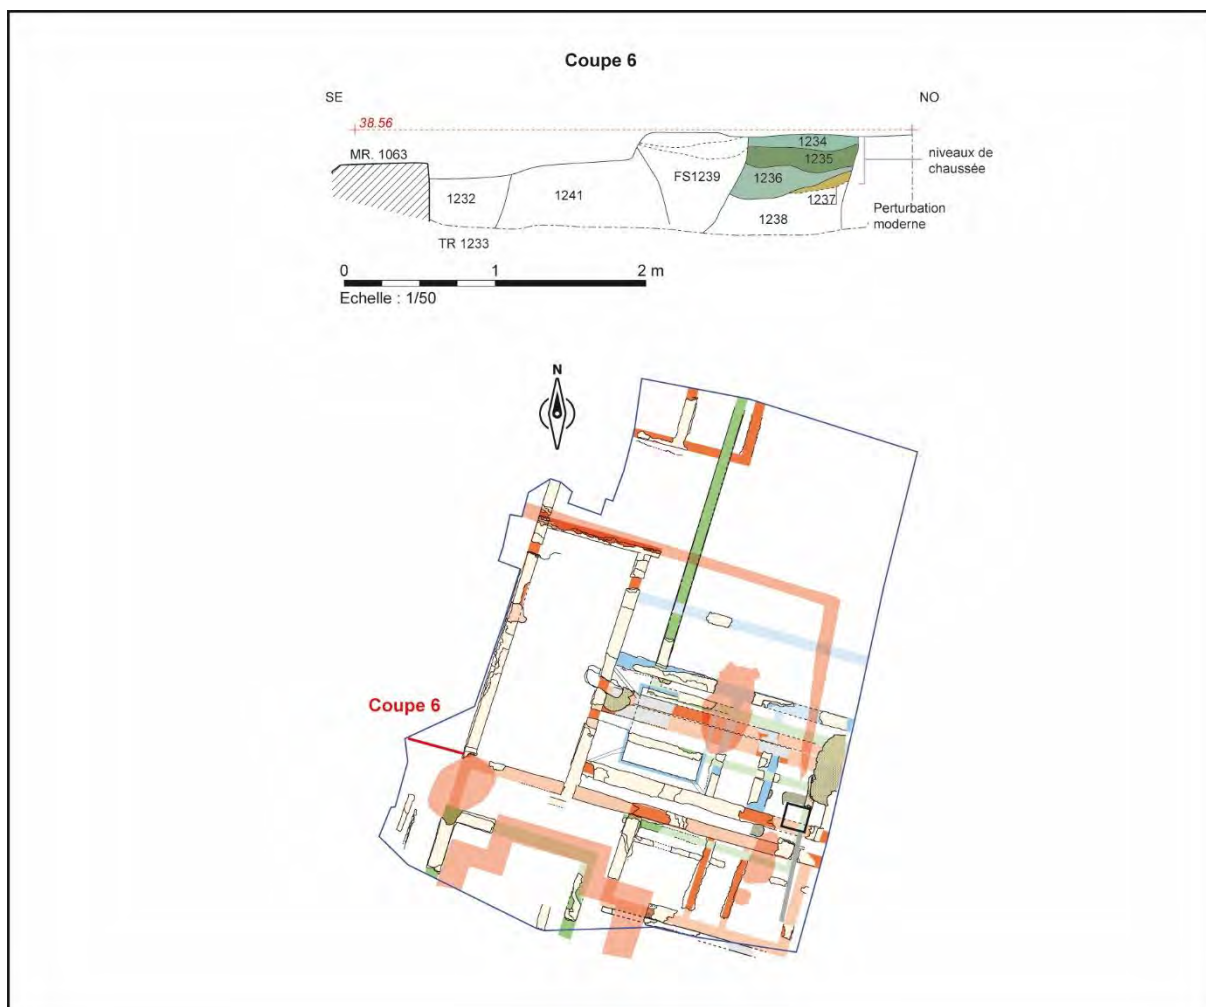
Fig.1-153 Vue de la coupe mettant en évidence la tranchée d'installation du mur MR1063 à son extrémité sud. Noter sur le côté droit de la coupe l'existence de lambeaux de chaussée. Ils ont été tranchés sur le côté droit par un creusement moderne non identifié se prolongeant au-delà de l'emprise de la fouille. Sur le côté opposé un fossé FS 1239 pourrait correspondre à un prolongement de celui de bord de rue mis en évidence à quelques mètres de là au sud, mais dans une configuration différente puisqu'aucune maçonnerie n'est présente de part et d'autre. La faible étendue des niveaux conservés à l'emplacement de la coupe 6, en raison de la présence d'une perturbation antique d'origine indéterminée située immédiatement au sud de celle-ci, a malheureusement interdit d'étudier en détail les modalités de raccordement entre ces deux témoins de voirie © Arnaud Desfonds Inrap

Tout au plus peut-on retenir qu'un creusement équivalent (TR1233) a été identifié à l'extrémité sud du même espace, sur un lambeau de stratigraphie conservé entre ce dernier et le creusement de la cuve à fuel FS1432 **Fig.1-153**. A ces deux extrémités distantes de 12.00 m la configuration du mur est similaire. Le bourrelet marquant le départ de l'élévation présentant des joints tirés au fer est situé à une altitude voisine de 38.35m/NGF, tandis que le fond de la tranchée de construction se situe à environ 38.00m/NGF.

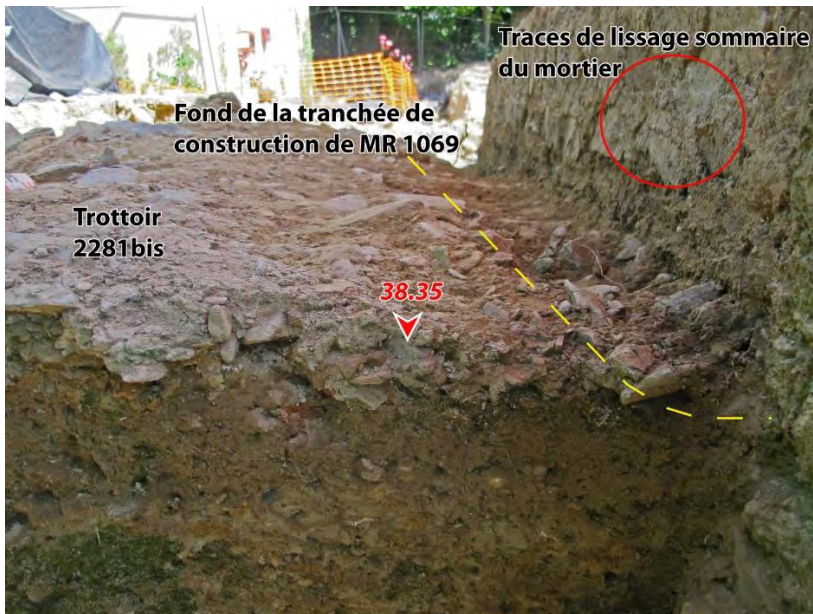
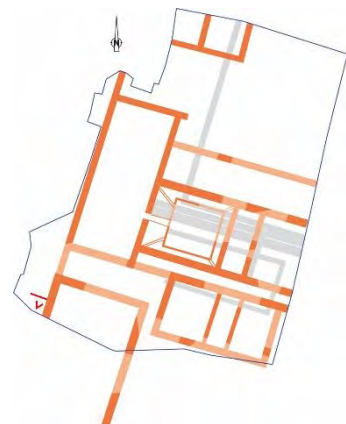
Fig. 1-156 Le long de la face occidentale du mur, des niveaux de trottoir antérieurs à MR1069 sont présents. Ici ce niveau de circulation 2281bis est juste entamé par le fond de la tranchée de construction du mur le long de ce dernier © Dominique Pouille Inrap

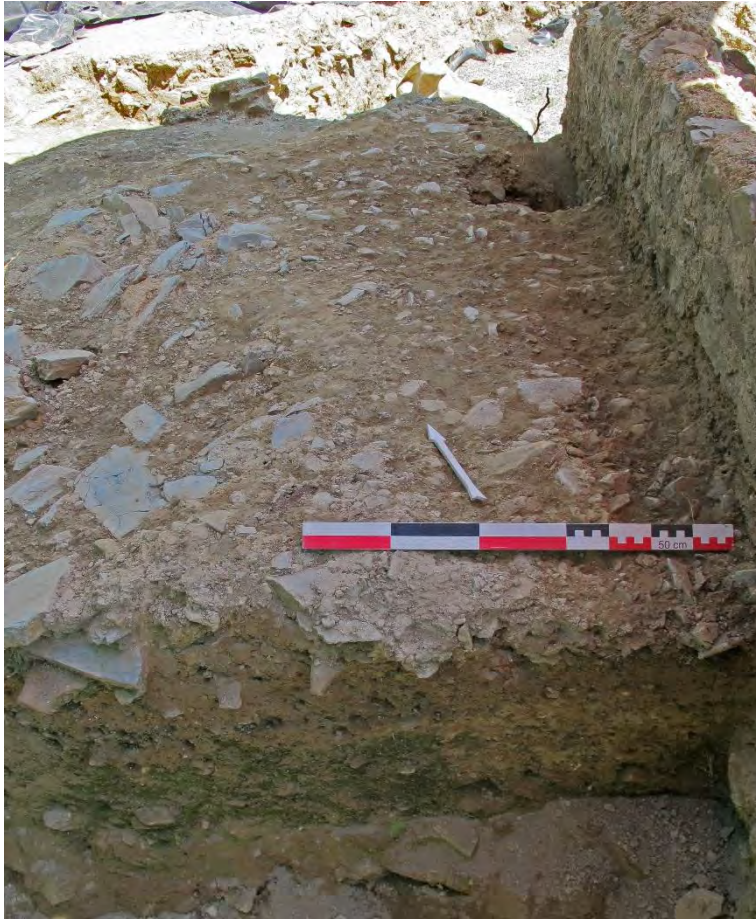
Fig.1-157 Vue d'ensemble du niveau de circulation 2281bis présente le long du mur MR1069. Le fond de la tranchée de construction du mur se voit très bien le long de ce dernier, notamment à l'approche de l'angle avec MR1126 où le creusement est plus marqué © Dominique Pouille Inrap

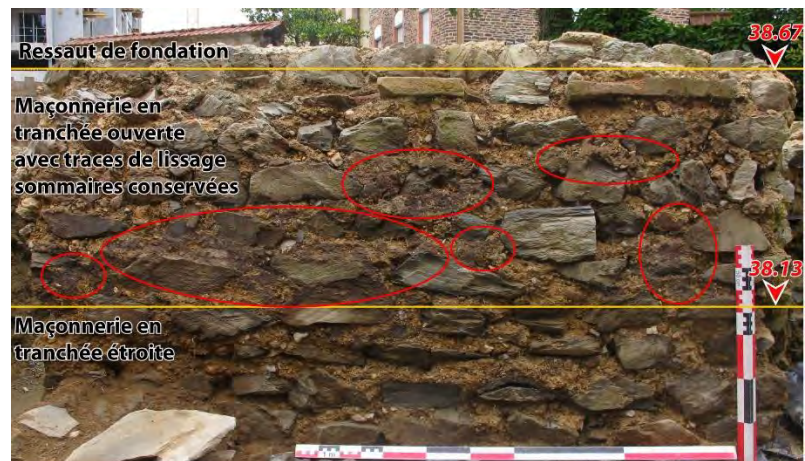
Fig. 1-158 Vue de la face nord de MR1126. Ici la fondation est appareillée jusqu'au substrat, car le mur a été installé à l'emplacement d'un fossé antérieur encore partiellement ouvert (FS1431). Une large et profonde tranchée de fondation a permis de maçonner son soubassement sur lequel on peut observer des joints sommairement lissés. Ces derniers ont été masqués par les remblais ramenés jusqu'au niveau du démarrage de l'élévation se situant juste au-dessus du ressaut de la fondation. Dans la partie basse, la maçonnerie en tranchée étroite ne présente aucune trace de joints © Dominique Pouille Inrap

Dans le prolongement du mur occidental MR1063 délimitant la *domus*, un tronçon de mur lié au mortier et soigneusement appareillé MR1069 est conservé sur 3.00m de long. Ce dernier s'articule à angle droit avec un tronçon est-ouest MR1126 conservé sur 2.00m et dont la suite a été oblitérée par la tranchée 1124 **Fig.1-154-155**. Un autre reste de mur très endommagé MR1155 présent en limite sud de la fouille appartient au même ensemble, dont il matérialise la paroi orientale. Toutes ces maçonneries ont pour similitudes des fondations très profondes et larges de 0.70m, la présence d'assises de fondations de largeur identique soigneusement maçonnées à l'aide d'un mortier beige très résistant portant des traces de lissage sommaires **Fig.1-156-157 et 1-150 (coupe 11)**. En partie haute du mur MR1126, au-dessus du ressaut de fondation, un léger rétrécissement de la maçonnerie peut être observé. Il permet de constater qu'au niveau de l'élévation le mur ne faisait plus que 0.59m d'épaisseur (2 pieds) **Fig. 1-158**.

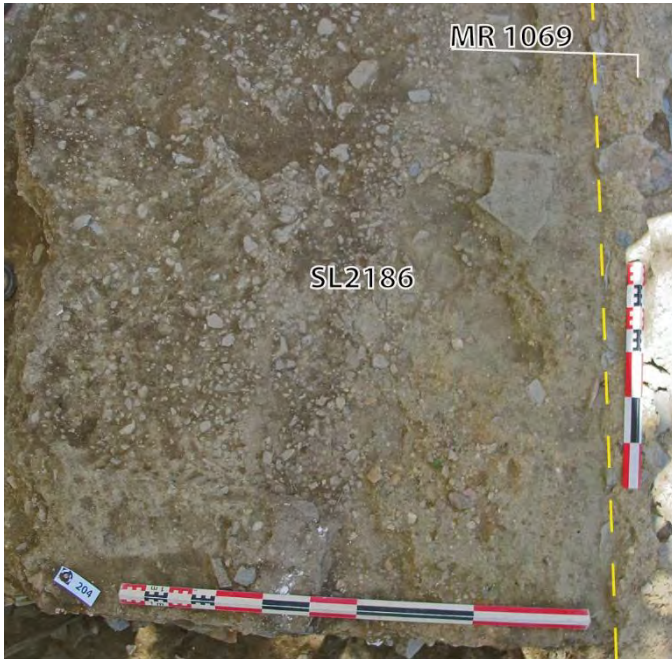
Fig.1-159 Le long de la face ouest du mur MR1069 un lambeau de sol de trottoir en cailloutis compacté matérialise le niveau contemporain du fonctionnement du mur. Le long de ce dernier un affaissement dans lequel le cailloutis se dilue est perceptible © Dominique Pouille Inrap

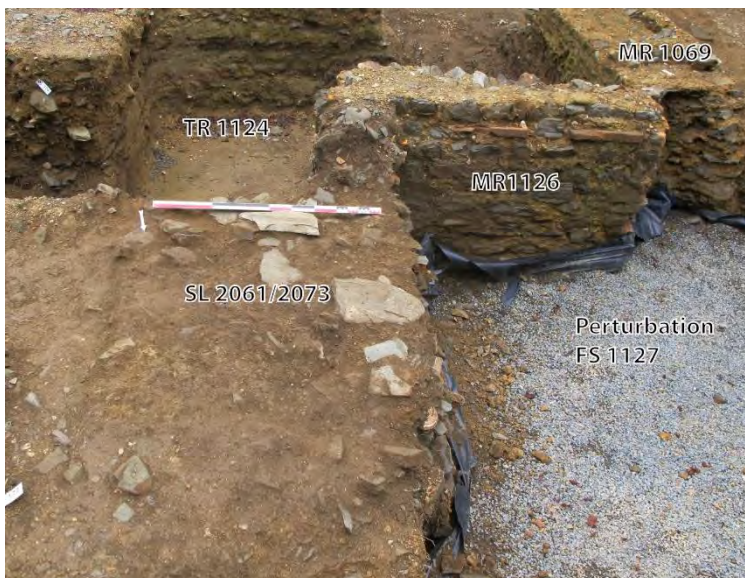
Fig.1-160 Vue du niveau de circulation fruste 2061/2073 s'appuyant contre la face nord du mur MR1126 dont on remarque le ressaut marqué par des tuiles réemployées © Dominique Pouille Inrap

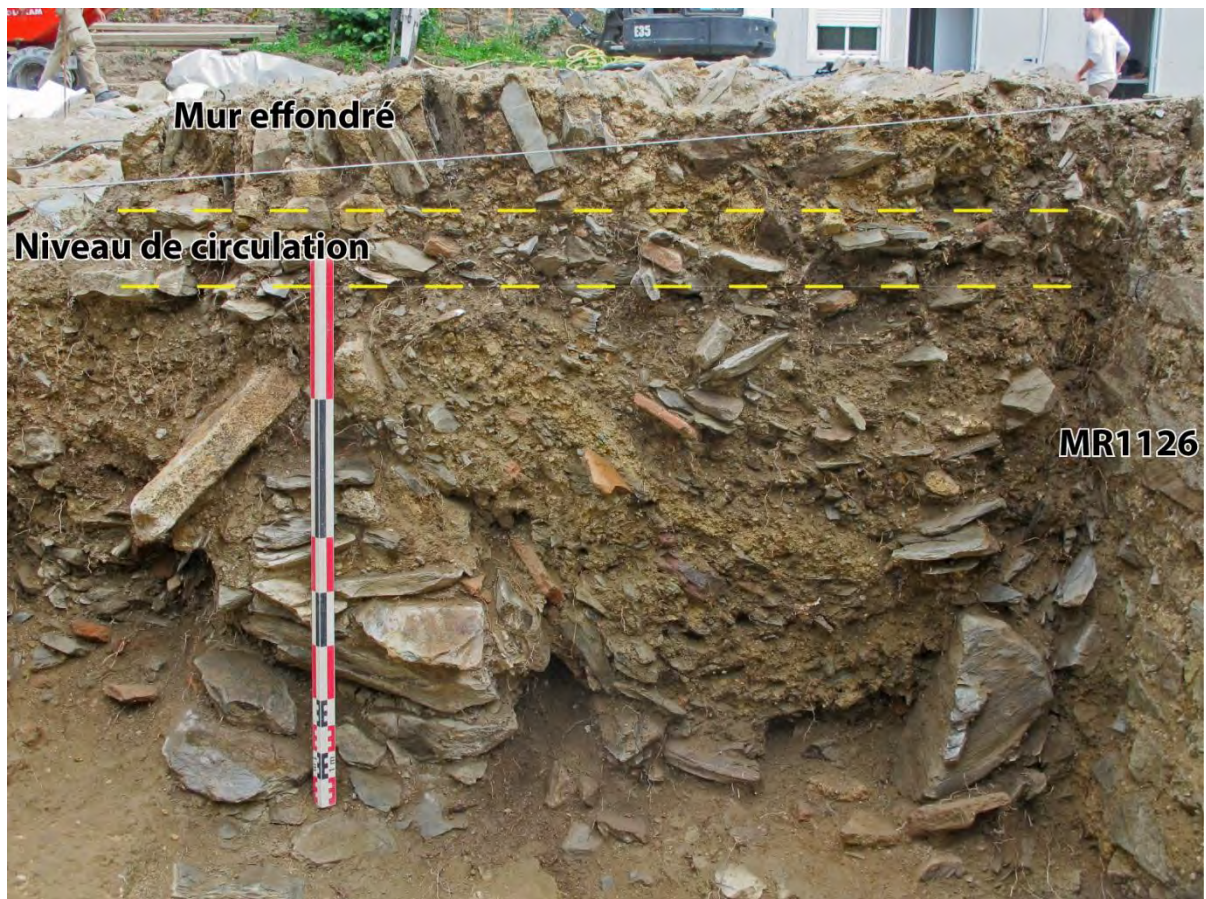
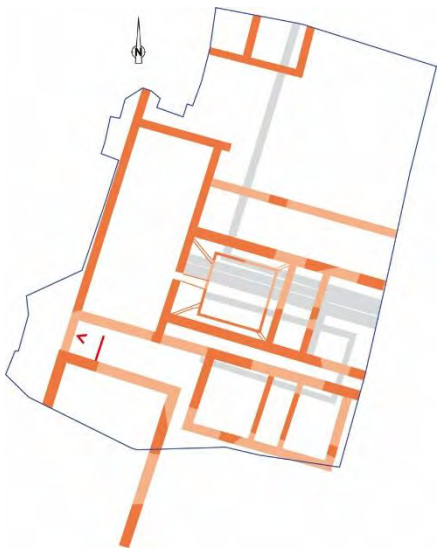
Fig.1-161 Le long de la face nord du mur MR1126 un niveau fruste en plaquettes de schiste (US 2073/2061) matérialise le sol de la venelle contemporaine du fonctionnement du mur MR1126. Celui-ci est surmonté par un pan de maçonnerie effondrée (US2008) © Dominique Pouille Inrap

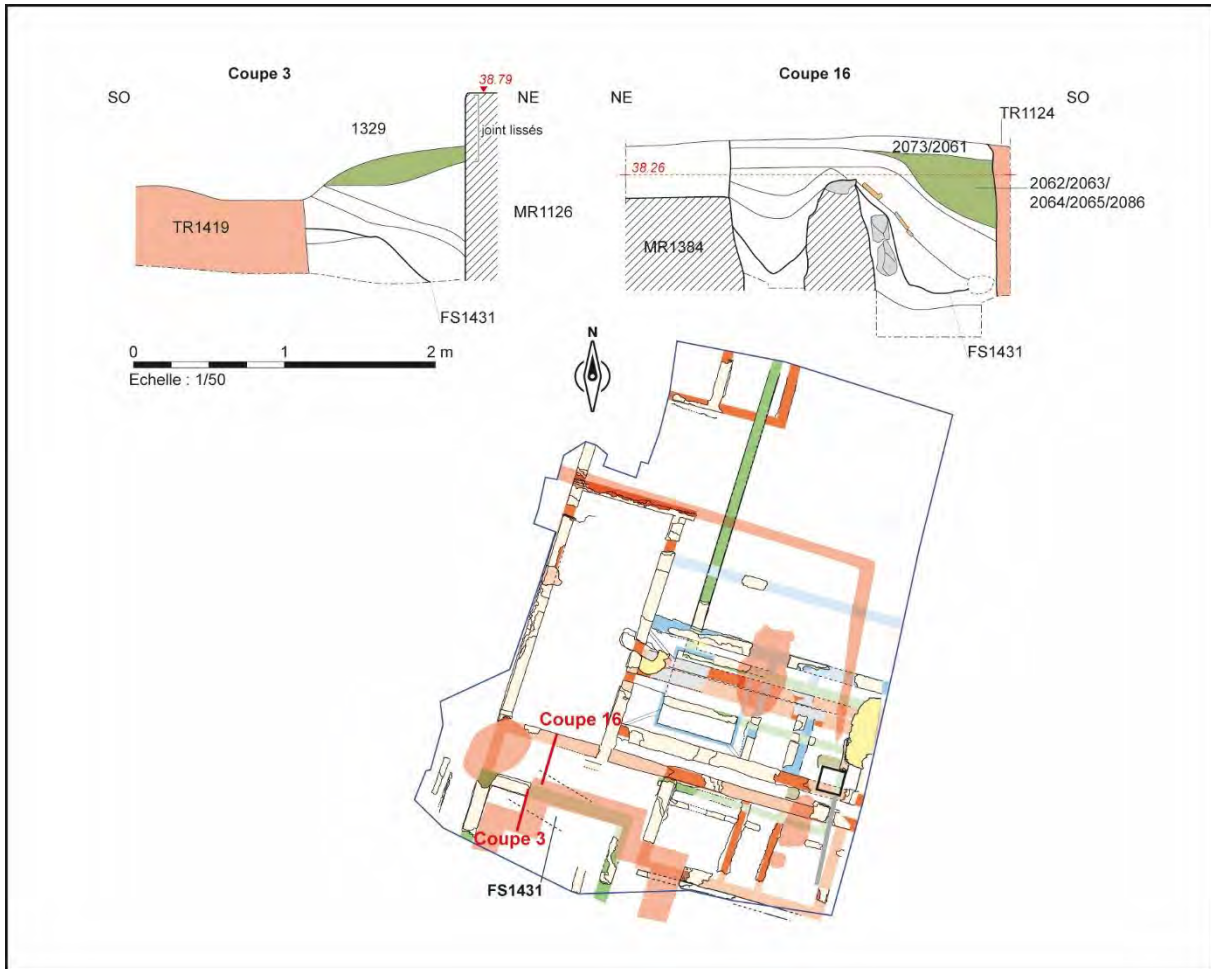
Fig.1-162 Coupes 3 et 16 mettant en évidence l'existence d'un fossé FS1431 antérieur au mur MR1126 © Arnaud Desfonds Inrap

Le tracé du mur M1126 reprend en partie celui d'un fossé antérieur FS1431 d'orientation est-ouest, dont l'origine et la nature n'ont pu être déterminées faute de fouille exhaustive. C'est au centre de ce creusement encore ouvert, large d'environ 2.00m et profond d'au moins 1.00m que la maçonnerie a été installée. La majeure partie de la fondation de cette dernière a donc été maçonnée en tranchée ouverte. Le creusement subsistant de part et d'autre du mur a ensuite été remblayé. Tous les indices permettant de documenter la datation de cette construction sont fournis par le mobilier recueilli dans plusieurs couches successives constituant ce comblement **Fig.1-162**. Elles sont évidemment toutes antérieures à la première utilisation du bâtiment dont aucun reste de sol n'a été retrouvé. Les différents lots de céramique recueillis présentent tous des faciès renvoyant au IIIe siècle, sans qu'il soit possible d'être plus précis.

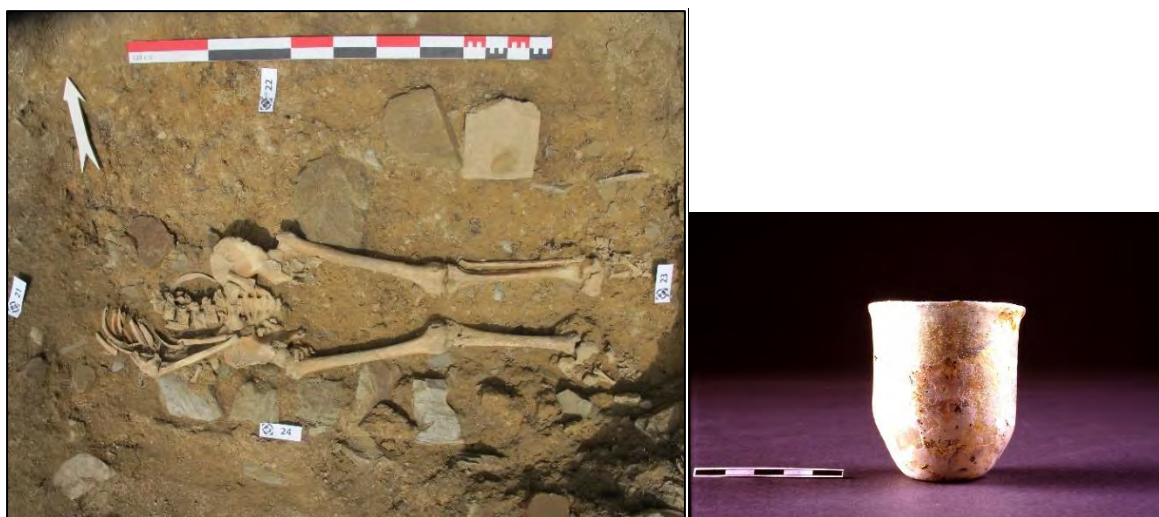
Vue zénithale de la tombe SP1028 avant son démontage (cliché : M. Tirel) et cliché du vase trouvé diagnostic (cliché : H. Paitier Inrap)
