Commune de Rennes (Ille-et-Vilaine)

Parc des Tanneurs

Fouille programmée

Rapport final

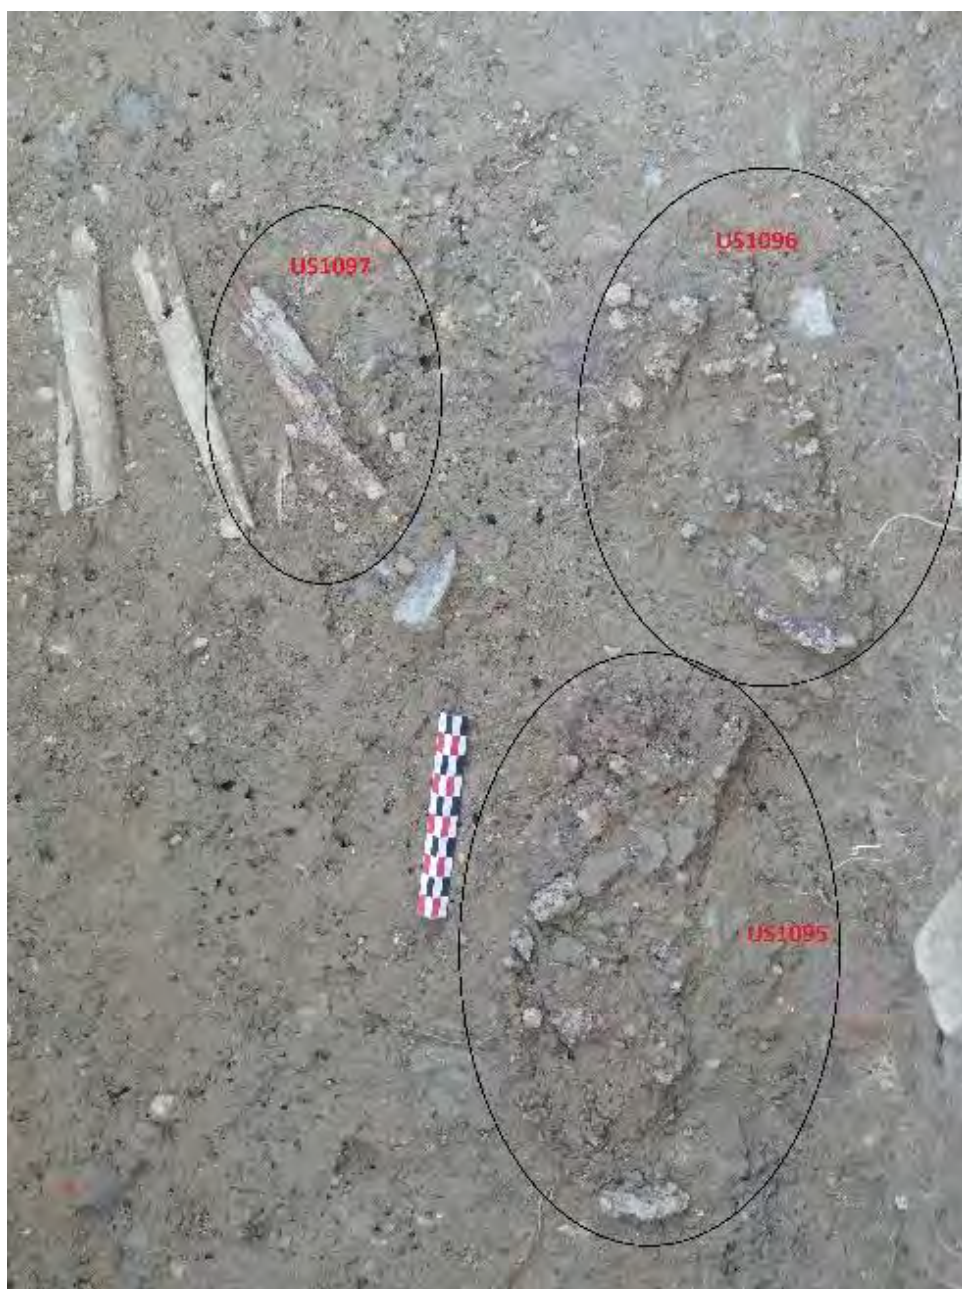
Vue des chaussures (US1095 et US1096) et de la tige en fer (US1097) avant leur démontage (cliché : G. Jouquand)

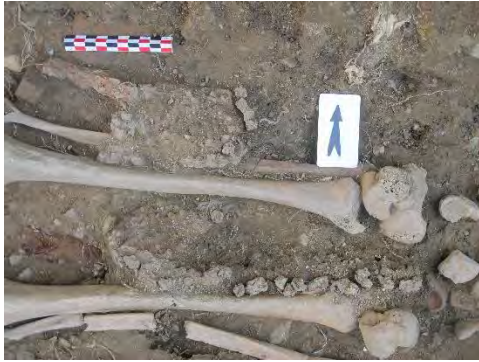
Détail des chaussures (US1045 et US1046) avant leur démontage (cliché : L. Guérin)

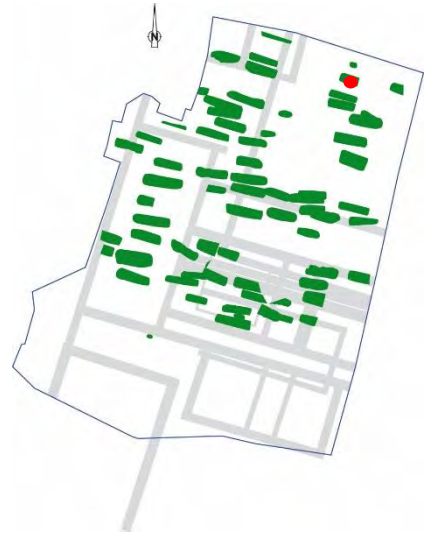
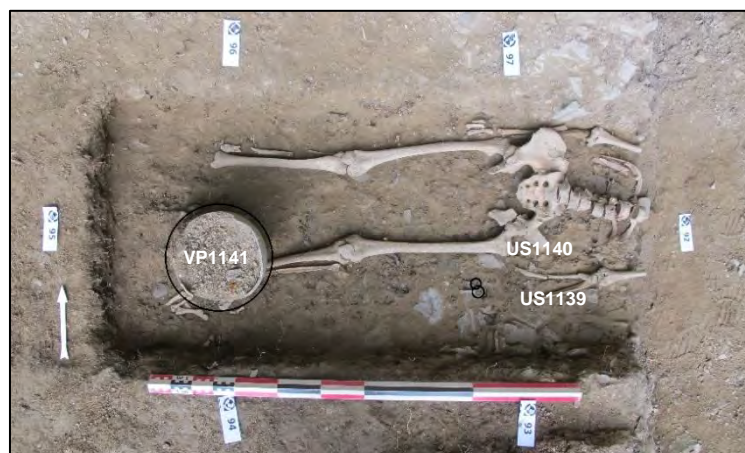
Vue zénithale de la tombe SP1111, du vase (VP1141) et des deux bagues (US1139 et US1140) avant leur démontage (cliché : N. Jacquet)

Cette sépulture est en partie détruite par le creusement d'un sondage (US1200) lors du décapage. Le sujet, de sexe féminin et âgé de 30 à 39 ans, repose sur le dos selon un axe est-ouest dans un cercueil cloué rectangulaire. Les membres supérieurs sont en extension et avec les mains à l'extérieur du corps. Les membres inférieurs, en extension, sont dégradés au niveau des pieds par le décapage mécanique de la zone.

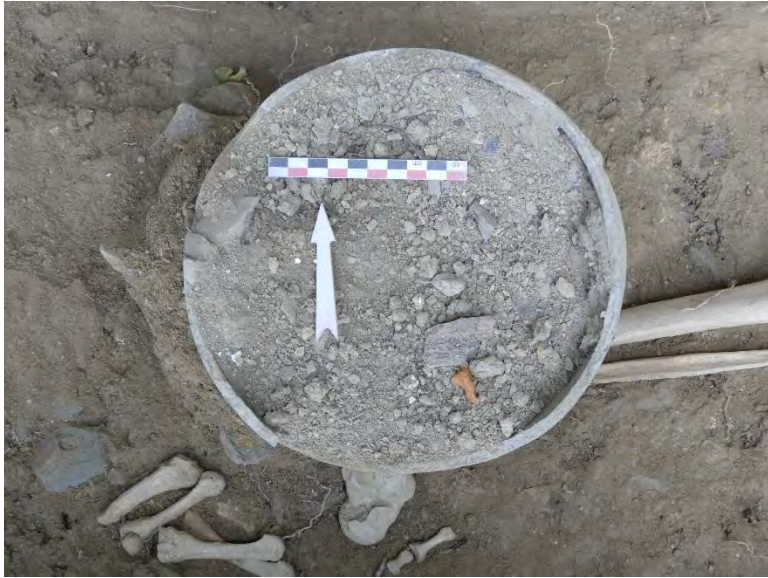
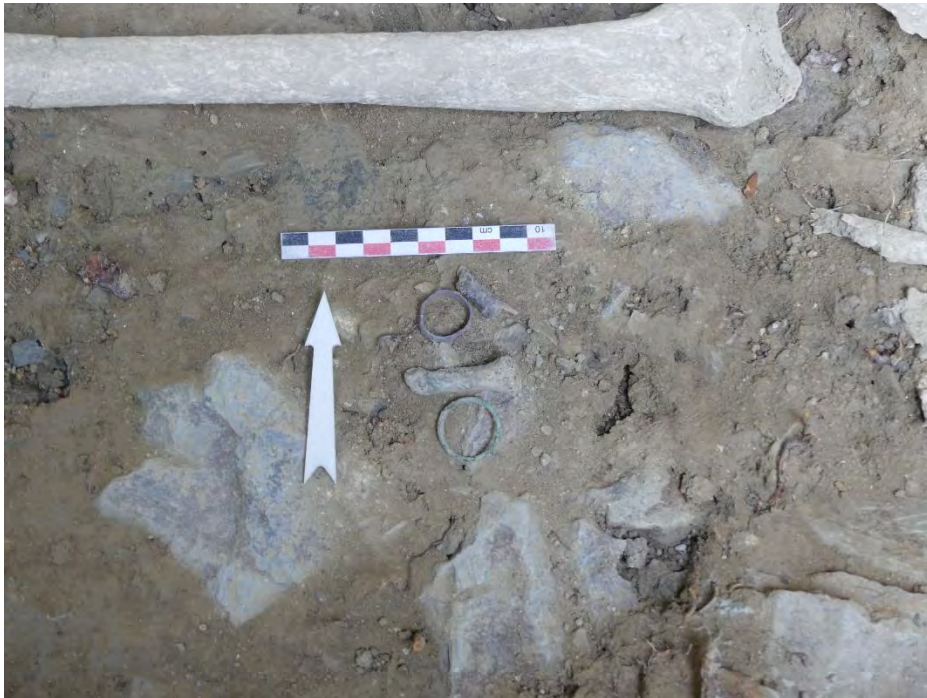
Détail du vase (VP1141) et des deux bagues (US1139 et US1140) avant leur démontage (cliché : N. Jacquet)

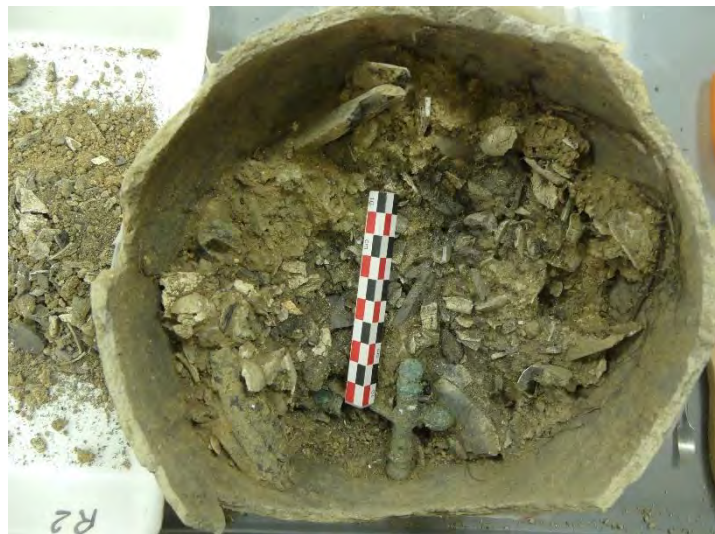
Vue du vase VP1141 issu de la tombe SP1111 en cours de fouille (cliché : É. Cabot)

Ce vase a livré des restes humains issus d'une crémation ainsi qu'un élément vestimentaire. Une fibule retrouvée à l'intérieur, datée du début au milieu du IV^e siècle de notre ère ne présente aucune altération liée au feu. Elle a été déposée dans le vase, en même temps que les ossements. Elle est légèrement postérieure à la datation des restes osseux brûlés. Se pose la question de la contemporanéité de la crémation avec le dépôt en vase ossuaire et le mobilier accompagnant (fibule). En effet, le vase et la fibule sont postérieurs à la datation obtenue sur les ossements brûlés. Peut-on alors envisager un changement de vase cinéraire et l'ajout d'une fibule lors de l'enfouissement de ce vase ossuaire dans la tombe à inhumation ?

Le vase renferme 939,35 gramme d'ossements d'origine humaine, représentés par 4487 fragments. Le taux de détermination osseuse est de 68.3%. Les restes osseux sont de couleur noir charbonneux à blanc. La majorité de fragments de coloration noire indique qu'il s'agit d'une crémation non conduite avec une grande variation de température. (Cf *supra*, partie étude biologique pour le détail des analyses de la tombe et du sujet).

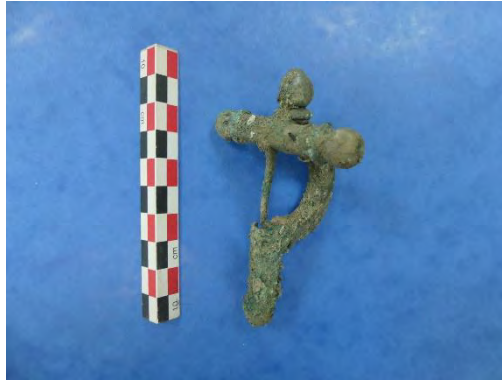
Fibule issue du vase VP1141 (cliché : É. Cabot)

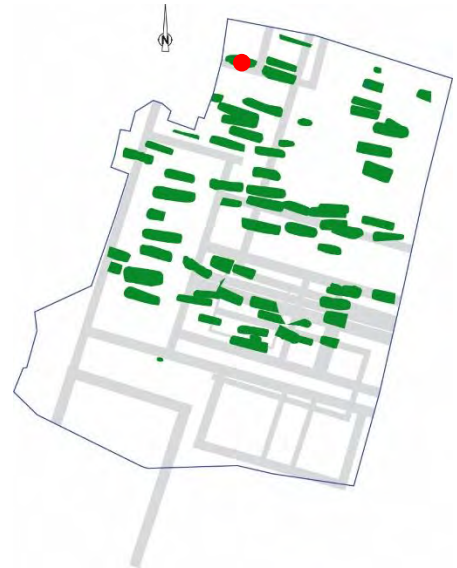
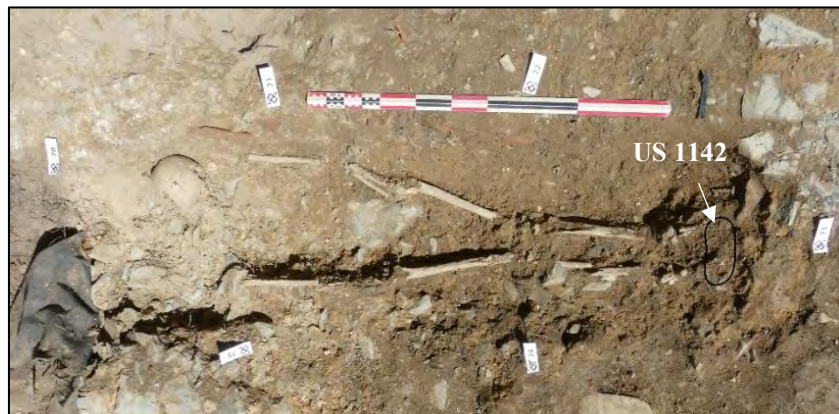
Vue zénithale de la tombe SP1134 et localisation de la chaussure (US1142) avant leur démontage (cliché : G. Jouquand)

Cette sépulture, individuelle et primaire, s'installe dans l'encaissant 1292 et recoupe la tranchée de récupération TR1169 du mur MR1163. Le squelette, celui d'un adulte de sexe et d'âge indéterminés, est affleurant et très dégradé. Le sujet est orienté ouest-est avec la face tournée vers l'est. Il repose sur le dos dans un cercueil cloué étroit de forme rectangulaire. Le bloc crânio-facial est maintenu en partie postérieure par la paroi ouest du cercueil. Les membres supérieurs sont en extension et en adduction avec les mains posées sur les os coxaux. Les membres inférieurs sont aussi en extension. Les pieds apparaissent en vue dorso-médiale.

Une unique chaussure très dégradée a été localisée perpendiculairement aux deux pieds (US1142). Chaussure US1142 incomplète : longueur observée : ND, largeur : ND, 17 clous.

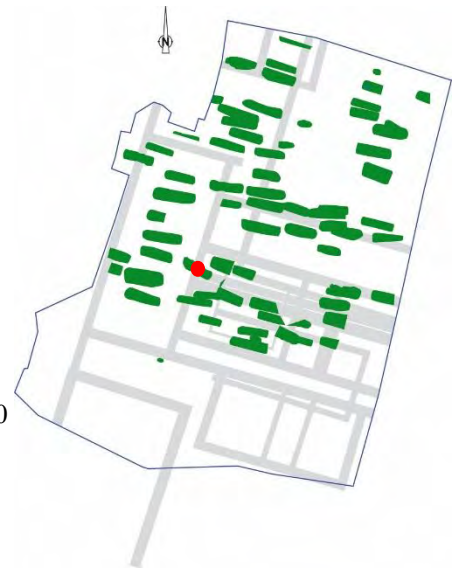
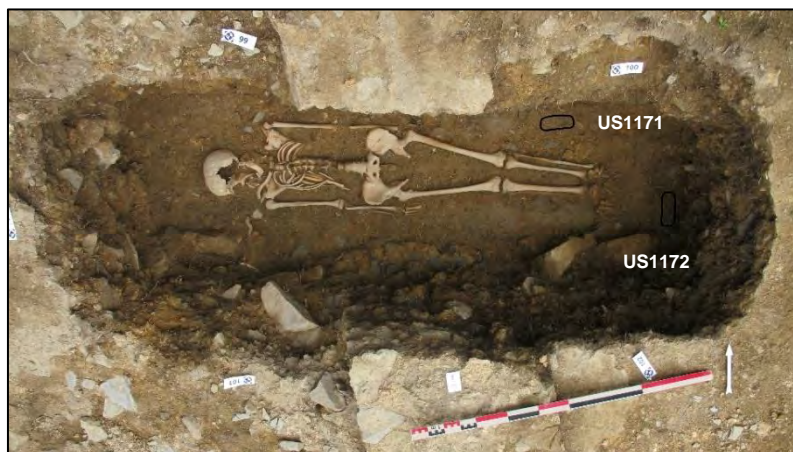
Vue zénithale de la tombe SP1164 et des chaussures (US1171 et US1172) avant leur démontage (cliché : P. Turmine-Juhel)

Cette sépulture, individuelle et primaire, profonde s'installe dans le remblai 1108. Elle renferme un sujet féminin de 20 à 29 ans en bon état de conservation. Celle-ci a une fracture non réduite et consolidée de la clavicule gauche. Cette femme repose sur le dos dans un cercueil de forme et de dimensions non déterminées à la fouille. Le corps est orienté ouest-est avec la face tournée vers le sud. Le bloc crânio-facial a basculé sur l'épaule droite après une dislocation de l'articulation occipito-atloïdienne. Les membres supérieurs sont en adduction et en extension avec les mains à l'extérieur du bassin. Les membres inférieurs sont en extension avec les pieds rapprochés et les voutes plantaires face à face.

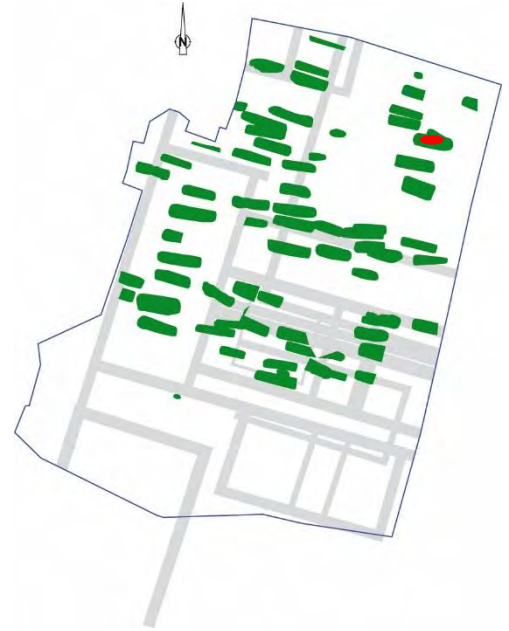
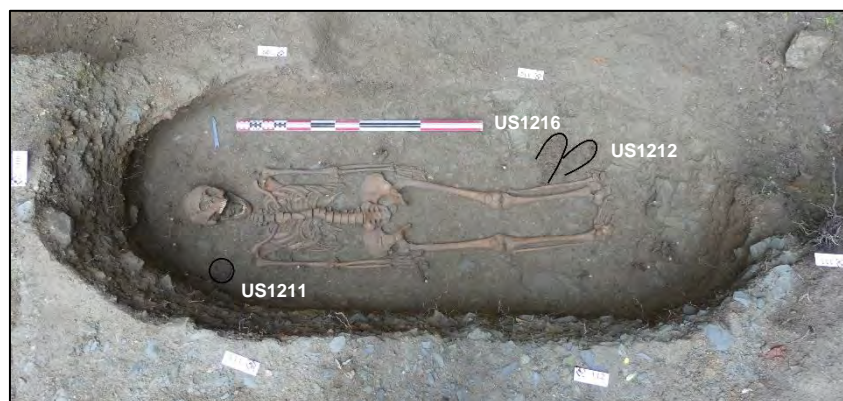
Vue zénithale de la tombe SP1180, localisation des chaussures (US1212 et US1216) et du bracelet (US1211) avant leur démontage (cliché : M. Tirel)

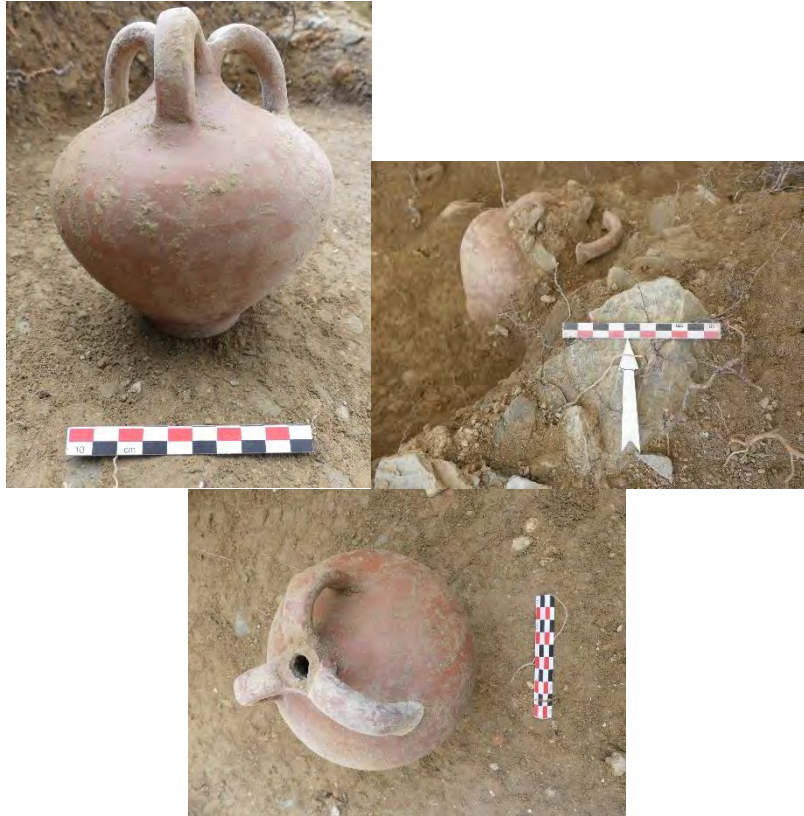
SP1180, détail de la céramique US1187 avant son démontage (cliché : M. Tirel)

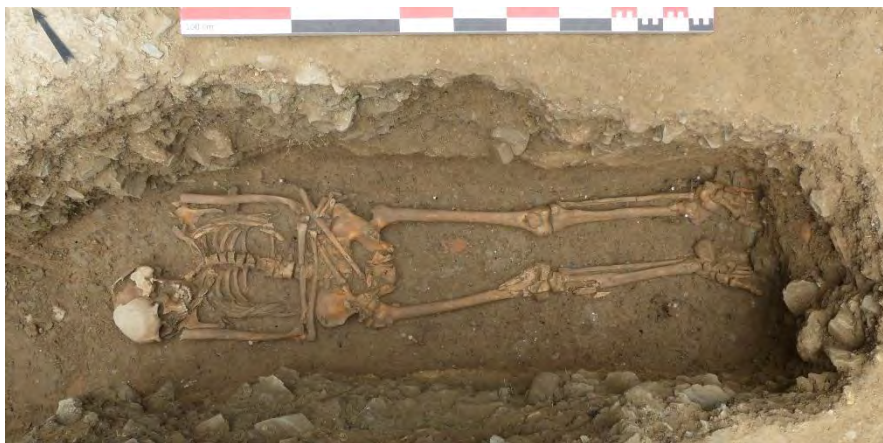
Vue zénithale de la tombe SP2101 avant son démontage (cliché : M. Tirel)

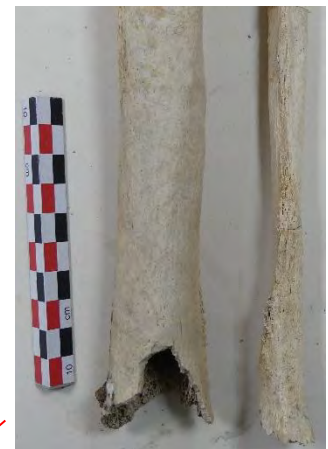
NMI		1
Sujet en place		1
Etat de conservation		Moyen
Âge		[Ad]
Sexe		Masculin
Stature		181,30 à 189,58 cm
Caractères discrets		Foramen supra orbitaire (bilatéral) Facette poirier gauche (unilatéral) Facette articulaire naviculaire-cuboïde (bilatéral)
Pathologies	Dégénérative	ETT patella et calcaneum (bilatéral) ETT avec ossification partielle entre sacrum et coxal (bilatéral) ETT extrémité distale tibia et fibula (bilatéral) : entorse probable
	Infectieuse	Tibia droit : ostéomyélite légère sur 1/3 diaphyse face antero-médiale Tibia gauche : ostéomyélite importante sur toute la diaphyse en face médiale avec gonflement et appositions périostées sur la face antéro-latérale
Prélèvement os pétreux		Non

Tibia et fibula gauche en vue antérieure

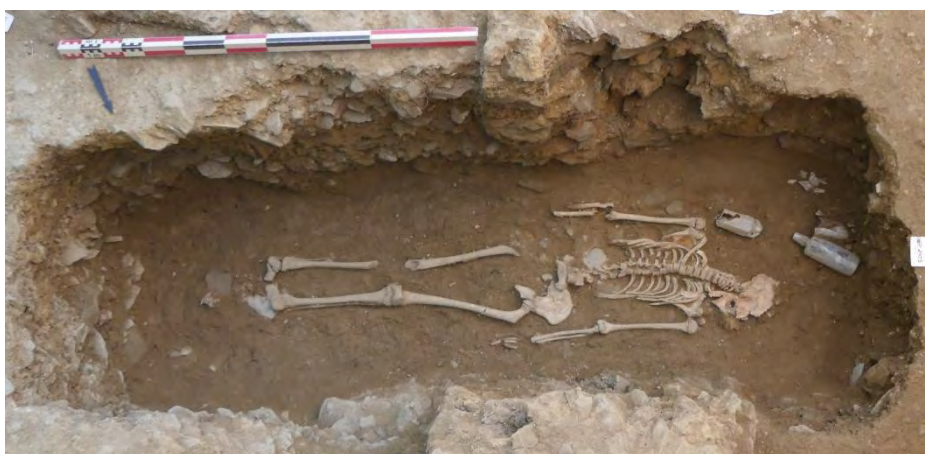
Vue zénithale de la tombe SP2105 avant son démontage (cliché : L. Tardif)

Tombe d'un enfant âgé de 10-14 ans. Il repose sur le dos dans une large fosse accompagné d'un dépôt mobilier en verre regroupé dans la région de la tête. Des clous de chaussure ont été identifiés au niveau des pieds joints, ils témoignent d'une paire de chaussures probablement portées lors de l'inhumation. Cependant l'état dégradé des restes de ces chaussures ne permet pas d'affirmer cela.

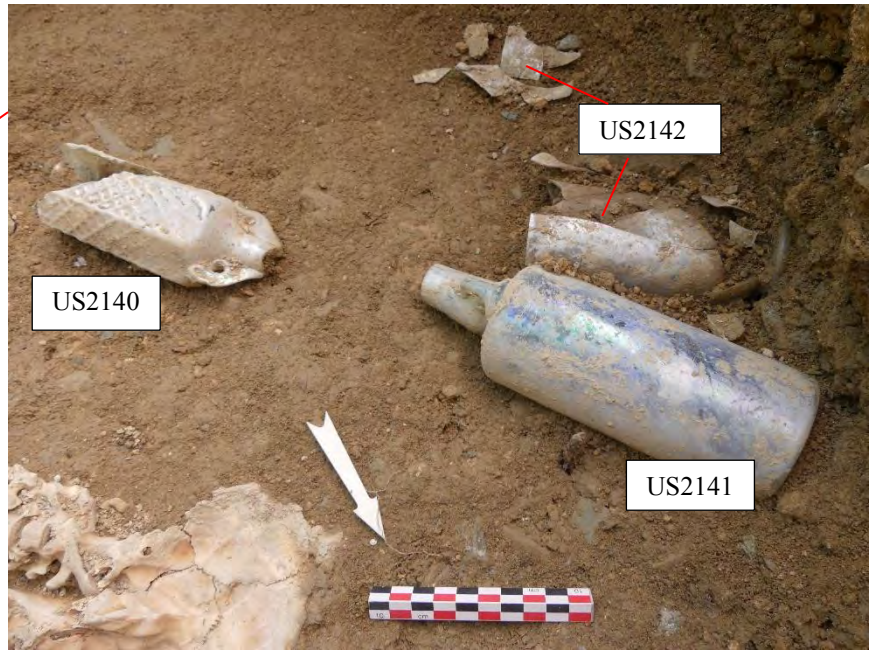
Détail mobilier en verre

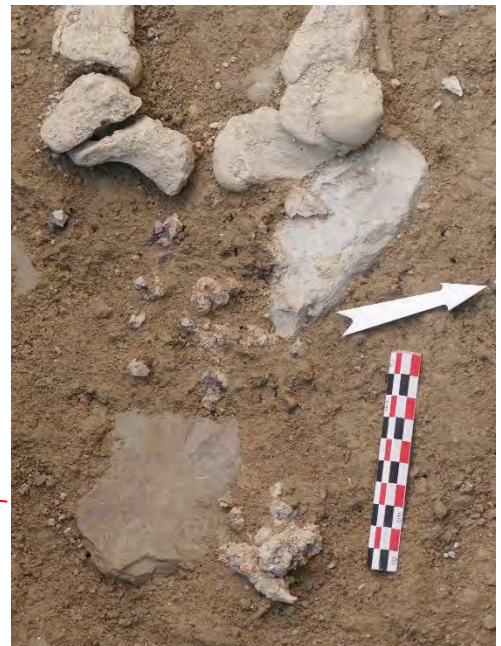
Détail chaussure US2143

Chaussure US2143 incomplète : longueur : ND, largeur : ND, 86 clous.

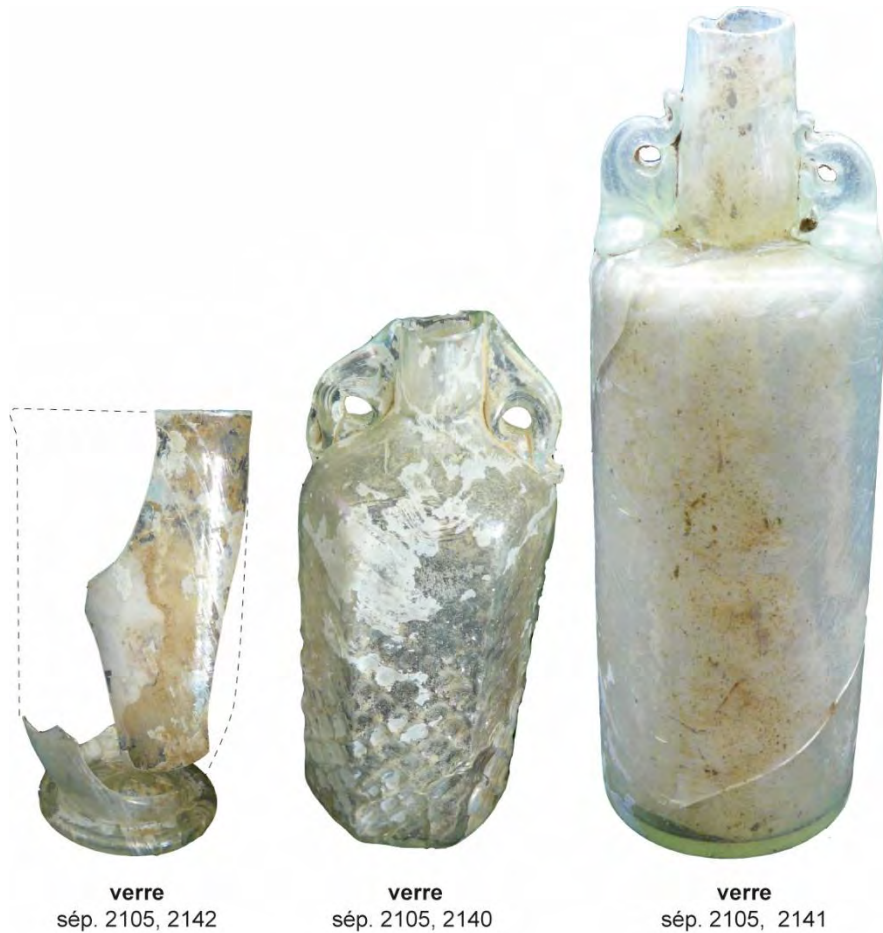
Récipients en verre – Sép. 2105 © Françoise Labaune-Jean, Inrap.

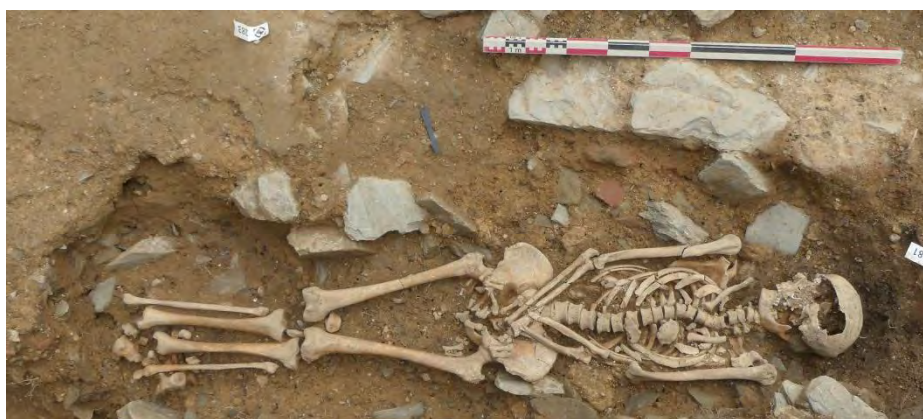
Vue zénithale de la tombe SP2108 avant son démontage (cliché : A. Saintlo)

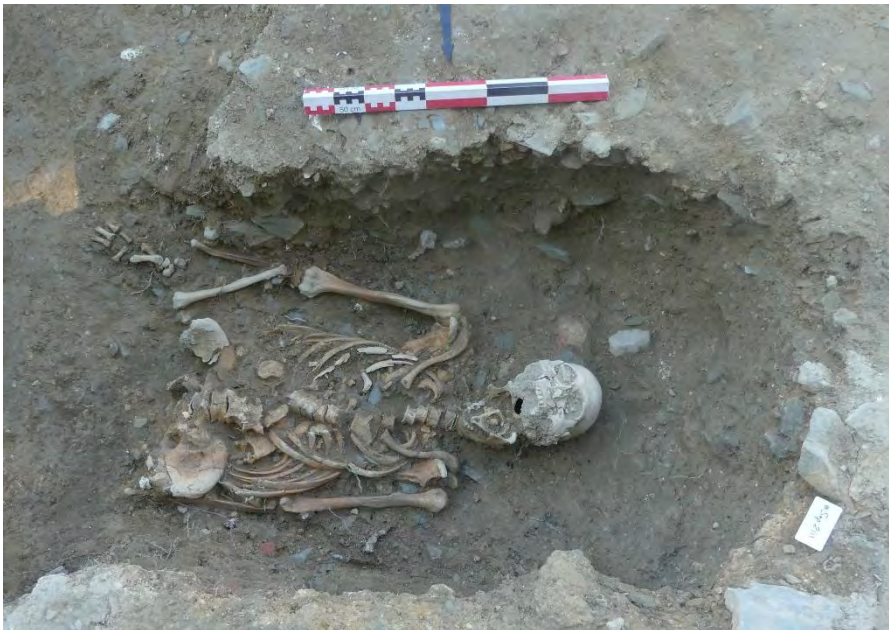
Vue zénithale de la tombe SP2111 avant son démontage (cliché : E. Dauvissa)

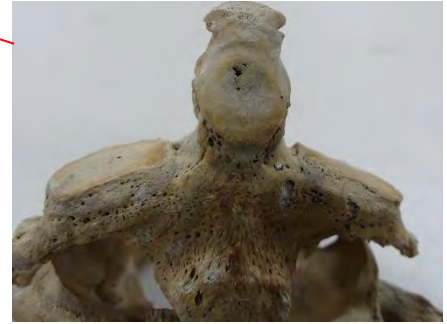
Axis vue antérieure

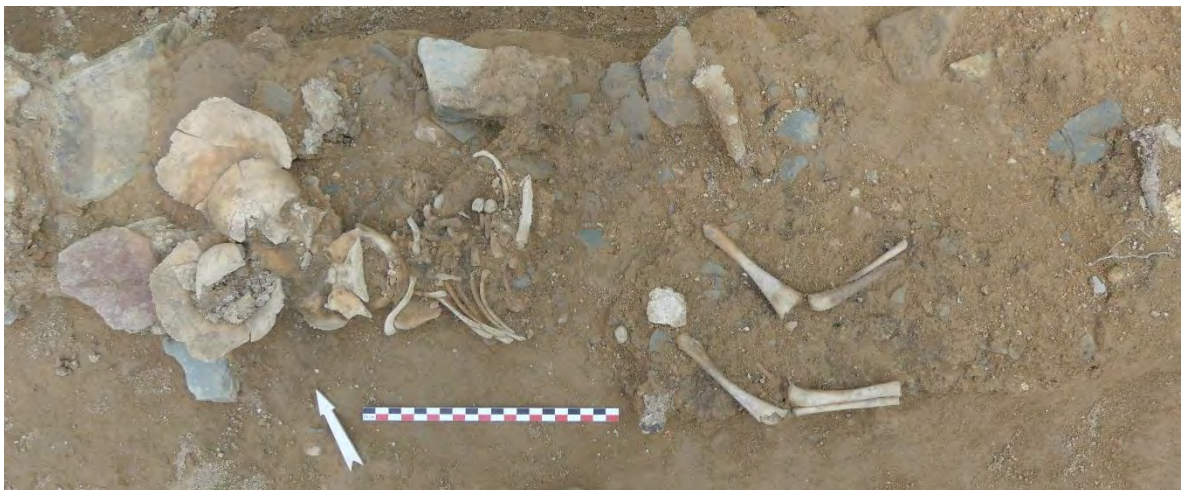
Vue zénithale de la tombe SP2114 avant son démontage (cliché : H. Gils)

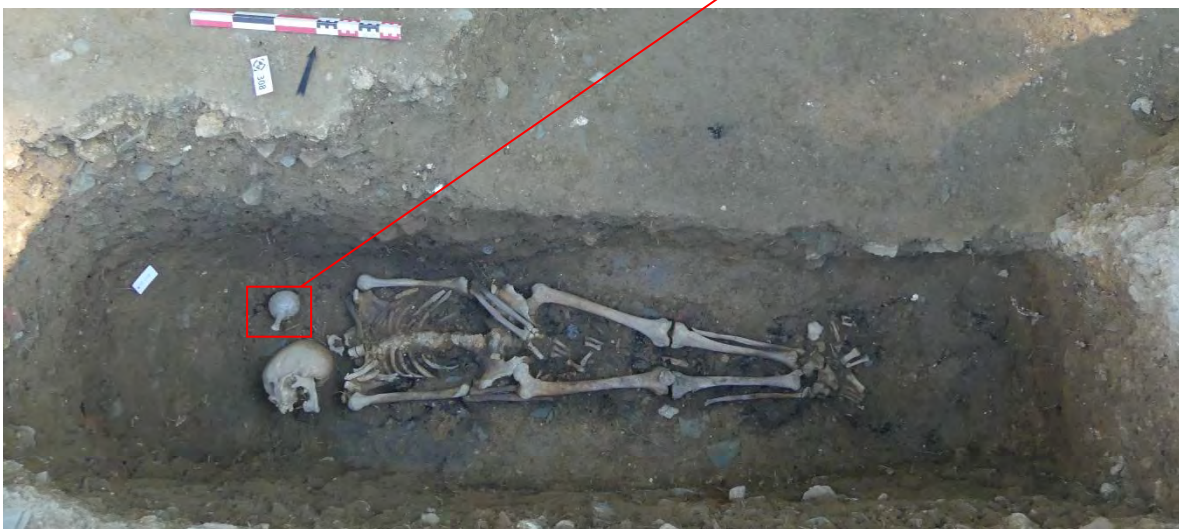
Vue zénithale de la tombe SP2118 avant son démontage (cliché : I. Raghoubert)

Tombe d'un homme âgé de plus de 60 ans souffrant de nombreuses atteintes du squelette notamment vertébral liées à l'âge mais aussi des atteintes sévères liées à une maladie asymptomatique au niveau des vertèbres thoraciques. La maladie de Forestier est une entité caractérisée par une prolifération osseuse exubérante aux sites d'insertions ligamentaires et tendineuses avec des manifestations rachidiennes et extrarachidiennes. Une plus grande prévalence est retrouvée chez les personnes diabétiques et chez les patients obèses ou atteints de goutte. L'incidence augmente avec l'âge, et la maladie est plus fréquente chez les hommes. (Campagna et al. 2006).

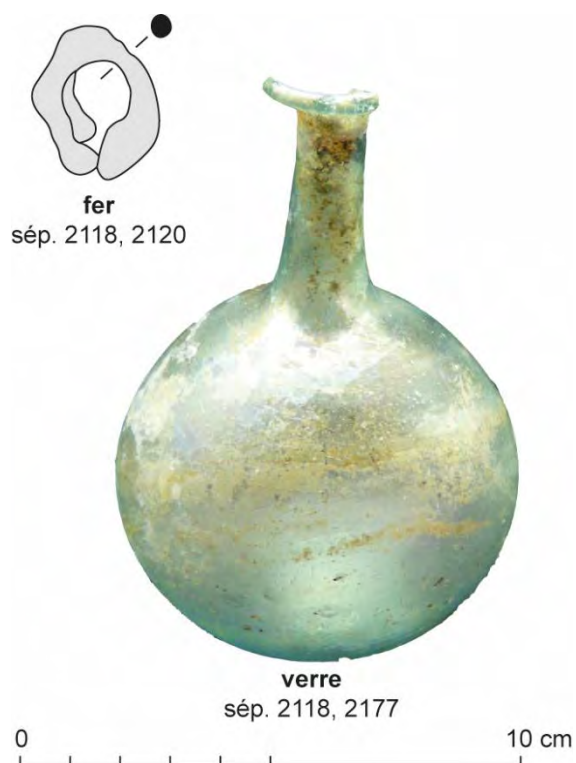
Flacon en verre (US2177) et Anneau (?) en fer issu du comblement (US2120) – Sép. 2118 © Françoise Labaune-Jean, Stéphane Jean, Inrap.

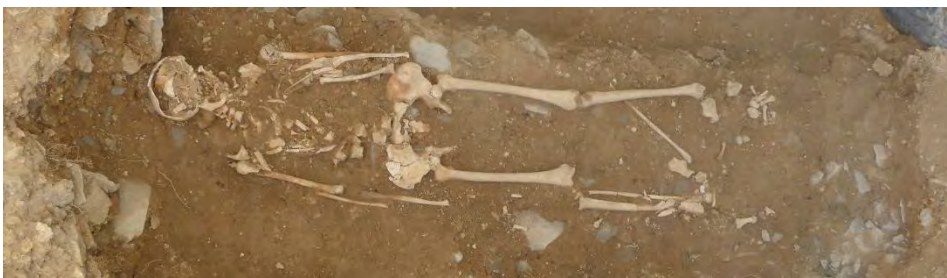
Vue zénithale de la tombe SP2124 avant son démontage (cliché : X. Le Rudulier)

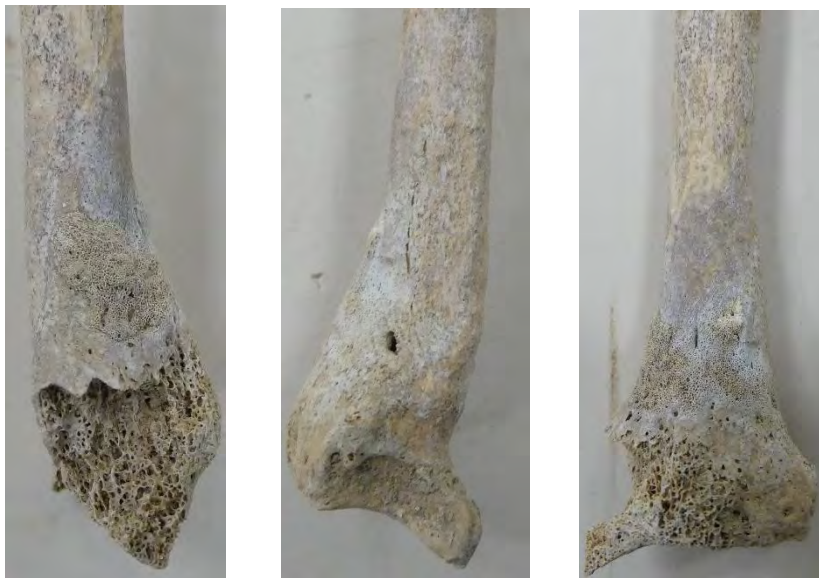
Extrémité distale du radius gauche en vue latérale, médiale et postérieure

Tombe d'une femme âgée de moins de 40 ans inhumée dans un cercueil cloué. Elle souffre de nombreuses pertes *ante mortem* de dents peu compatibles avec son âge, de troubles du développement au niveau du rachis (Atlas) ainsi que de traces infectieuses anciennes liées à la fracture consolidée de son avant-bras gauche. Les appositions périostées observées au niveau des chevilles (extrémités distales des tibia) évoquent la encore un foyer infectieux d'origine indéterminée.

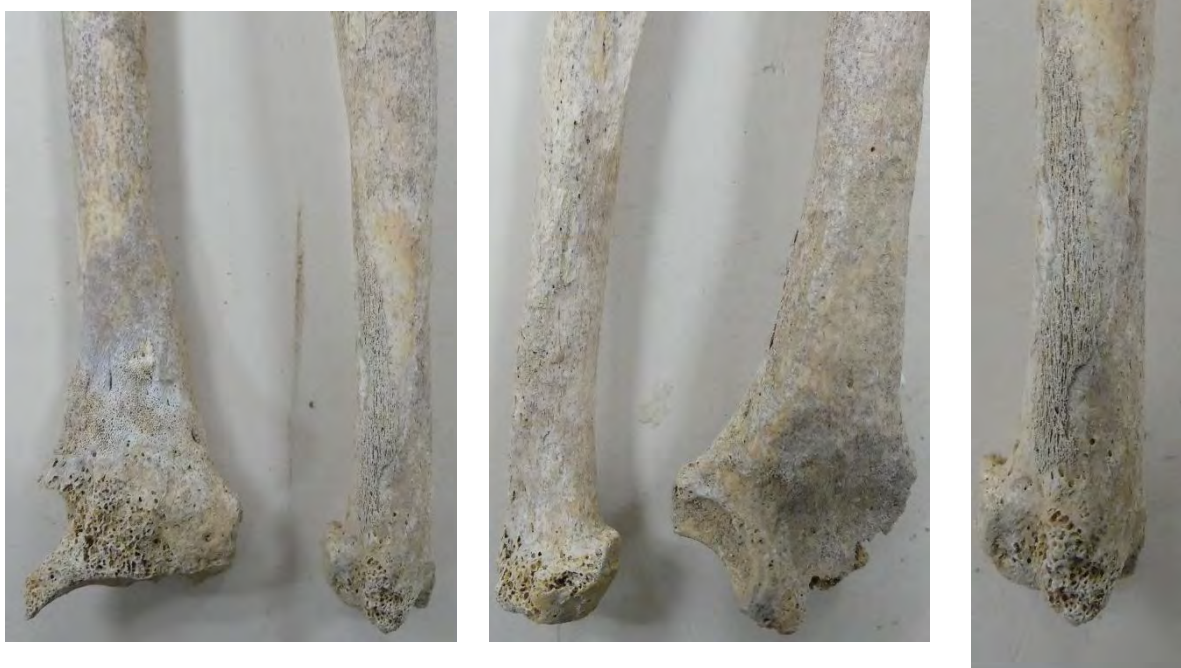
Extrémité distale des radius et ulna gauche, vue postérieure et antérieure et détail ulna en vue postérieure

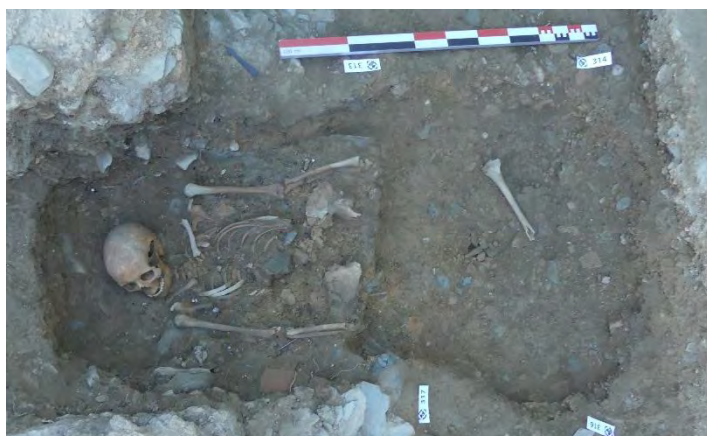
Vue zénithale de la tombe SP2133 avant son démontage (cliché : X. Guillemon)

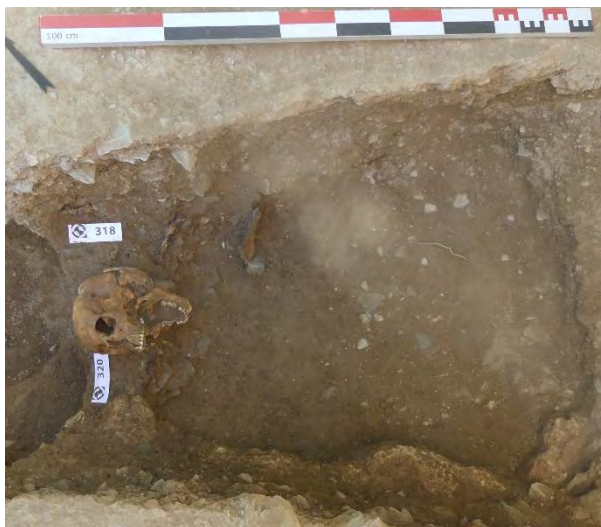
Vue zénithale de la tombe SP2137 avant son démontage (cliché : M. Tirel)

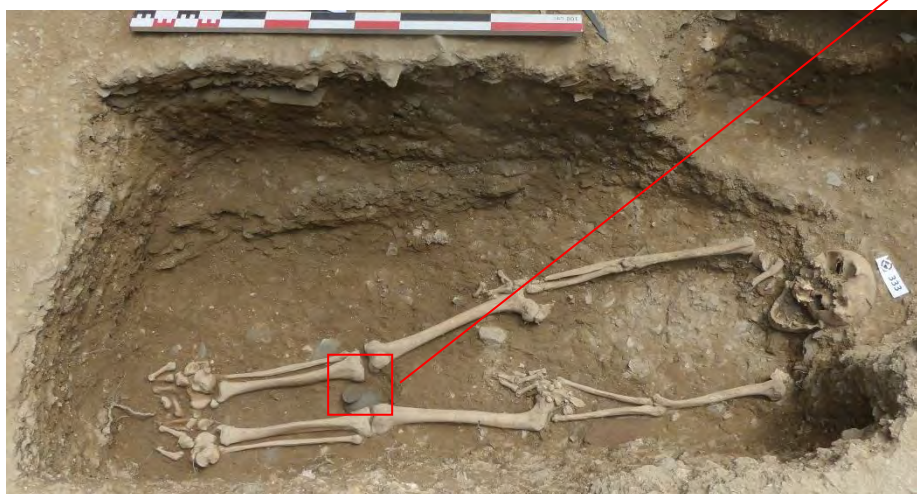
Vue zénithale de la tombe SP2172 avant son démontage (cliché : H. Gils)

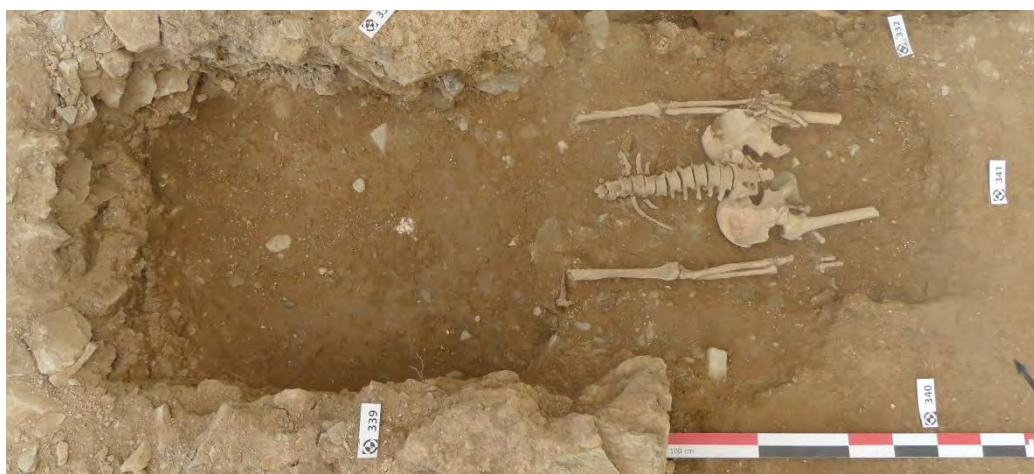
Vue zénithale de la tombe SP2179 avant son démontage (cliché : B. Bietry)

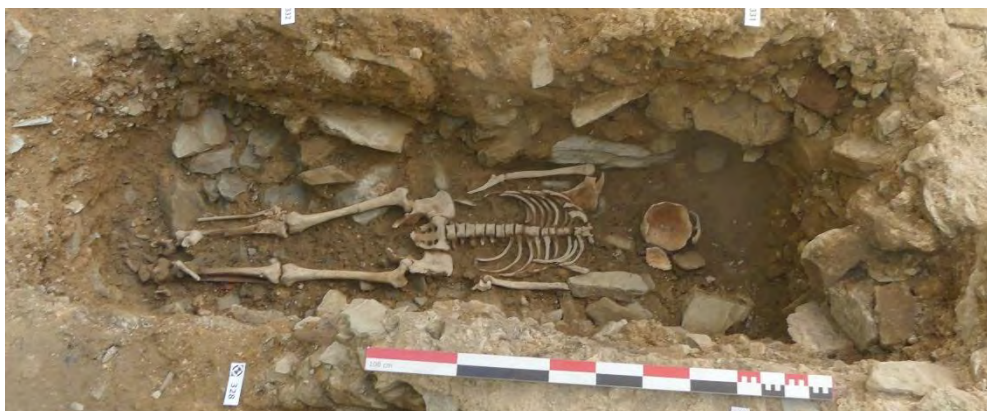
Vue zénithale de la tombe SP2182 avant son démontage (cliché : A. Saintlo)

N° de sépulture	SP2182
Campagne de fouille	2018
US creusement	2182
US architecture	2201
US squelette	2183
US mobilier	Non
US comblement	2184
Etat	Perturbé
Stratigraphie	Sur US1364-MR1158/ sousTR1272
Type de dépôt	Individuel et primaire
Forme de la fosse	Rectangulaire
Longueur de la fosse	240 cm
Largeur de la fosse à la tête	76 cm
Largeur de la fosse aux pieds	76 cm
Profondeur	81 cm
Altitude inférieure	Fond de fosse (moyenne) : 37,63 m NGF
Altitude supérieure	Ouverture de fosse (moyenne) : 38,37 m NGF
Type du contenant	Cercueil cloué
Nb de clous	18
Forme du contenant	ND
Longueur du contenant	ND
Largeur du contenant à la tête	ND
Largeur du contenant aux pieds	ND
Orientation du sujet	Ouest-est
Position du sujet	Décubitus dorsal
Direction de la face	Haut
Position des MS	En extension
Position des MI	En extension
Mobilier	Non
Datation C14	Non
Datation mobilier	Non

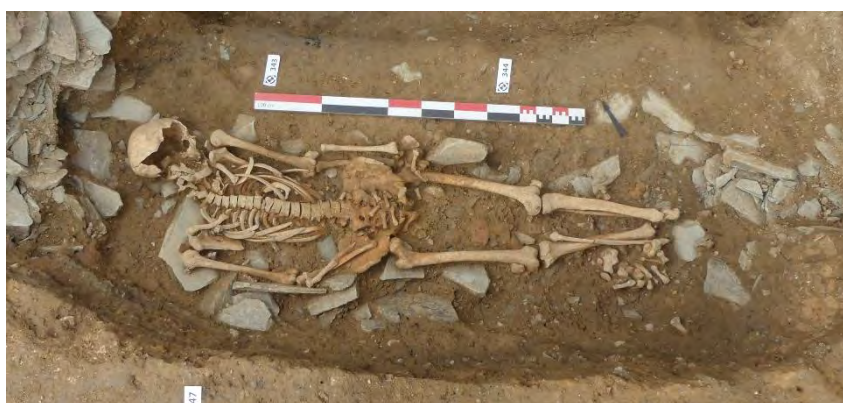
Vue zénithale de la tombe SP2225 avant son démontage (cliché : A. Saintlo)

N° de sépulture	SP2225
Campagne de fouille	2018
US creusement	2225
US architecture	2228
US squelette	2226
US mobilier	Non
US comblement	2227
Etat	Intact
Stratigraphie	Sur US1364/sous SP2124
Type de dépôt	Individuel et primaire
Forme de la fosse	Rectangulaire
Longueur de la fosse	189 cm
Largeur de la fosse à la tête	ND
Largeur de la fosse aux pieds	ND
Profondeur	50 cm
Altitude inférieure	Fond de fosse (moyenne) : 37,60 m NGF
Altitude supérieure	Ouverture de fosse (moyenne) : 38,01 m NGF
Type du contenant	Cercueil cloué
Nb de clous	39
Forme du contenant	Rectangulaire
Longueur du contenant	176 cm
Largeur du contenant à la tête	50 cm
Largeur du contenant aux pieds	50 cm
Orientation du sujet	Ouest-est
Position du sujet	Décubitus dorsal
Direction de la face	Est
Position des MS	En extension
Position des MI	En extension
Mobilier	Non
Datation C14	Non
Datation mobilier	Non

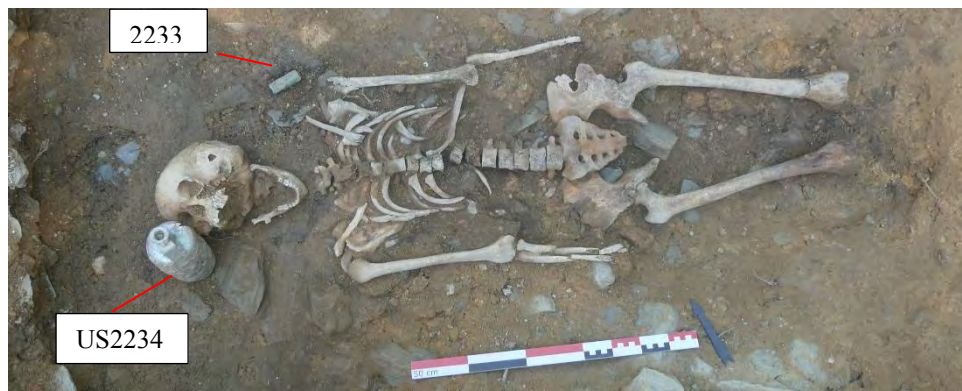
Vue zénithale de la tombe SP2229 avant son démontage (cliché : J. Legendre)

N° de sépulture	SP2229
Campagne de fouille	2018
US creusement	2229
US architecture	2232
US squelette	2230
US mobilier	2233, 2234
US comblement	2231
Etat	Perturbé
Stratigraphie	Sur US1364-MR1158/sous TR1272
Type de dépôt	Individuel et primaire
Forme de la fosse	Rectangulaire
Longueur de la fosse	ND
Largeur de la fosse à la tête	87 cm
Largeur de la fosse aux pieds	ND
Profondeur	94 cm
Altitude inférieure	Fond de fosse (moyenne) : 37,83 m NGF
Altitude supérieure	Ouverture de fosse (moyenne) : 38,44 m NGF
Type du contenant	Cercueil cloué
Nb de clous	2
Forme du contenant	ND
Longueur du contenant	ND
Largeur du contenant à la tête	ND
Largeur du contenant aux pieds	ND
Orientation du sujet	Ouest-est
Position du sujet	Décubitus dorsal
Direction de la face	Haut
Position des MS	En extension
Position des MI	ND
Mobilier	2233 (cylindre BZ), 2234 (bouteille verre)
Datation C14	Non
Datation mobilier	2234 (bouteille verre : 250-400 ap. J.-C.)

Tombe d'un adulte de moins de 40 ans de sexe indéterminé, inhumé en cercueil cloué. Il est accompagné d'un dépôt d'un vase en verre à la tête, dans le cercueil ainsi que d'un cylindre de fonction indéterminée en alliage cuivreux au niveau de l'épaule gauche.

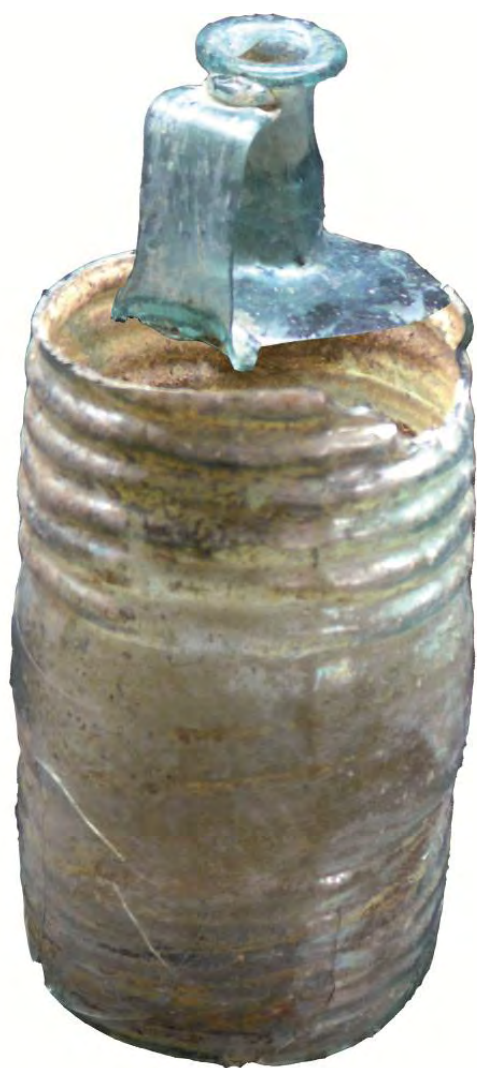
verre
sép. 2229, 2233
0 10 cm

Bouteille en verre (US2234) – Sép. 2229 © Françoise Labaune-Jean, Stéphane Jean, Inrap.

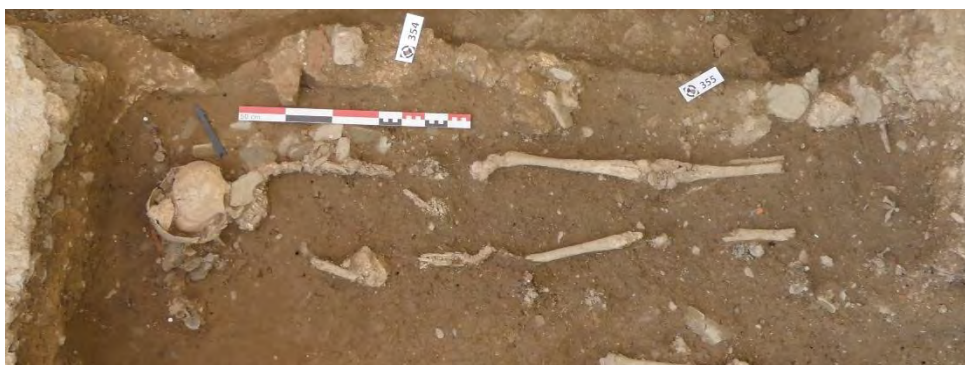
Vue zénithale de la tombe SP2238 avant son démontage (cliché : M. Tirel)

N° de sépulture	SP2238
Campagne de fouille	2018
US creusement	2238
US architecture	2241
US squelette	2239
US mobilier	2245, 2246, 2247, 2248, 2249, 2251, 2252, 2253, 2262, 2263, 2264, 2265, 2266
US comblement	2240
Etat	Perturbé
Stratigraphie	Sur US1276=1291/sous SP2242
Type de dépôt	Individuel et primaire
Forme de la fosse	Rectangulaire
Longueur de la fosse	180 cm
Largeur de la fosse à la tête	ND
Largeur de la fosse aux pieds	ND
Profondeur	57 cm
Altitude inférieure	Fond de fosse (moyenne) : 37,53 m NGF
Altitude supérieure	Ouverture de fosse (moyenne) : 37,91 m NGF
Type du contenant	Cercueil cloué
Nb de clous	6
Forme du contenant	Rectangulaire
Longueur du contenant	160 cm
Largeur du contenant à la tête	40 cm
Largeur du contenant aux pieds	40 cm
Orientation du sujet	Ouest-est
Position du sujet	Décubitus dorsal
Direction de la face	Haut
Position des MS	En extension
Position des MI	En extension
Mobilier	2245 (pendant BZ), 2246 (plaque BZ), 2247 (anneau BZ), 2248 (anneau BZ), 2249 (plaque BZ), 2250 (monnaies), 2251 (dé en os), 2252 (boucle BZ), 2253 (lithique), 2262 (tige en fer), 2263 (monnaie), 2264 (monnaie), 2265 (dé en os), 2266 (boucle en fer)

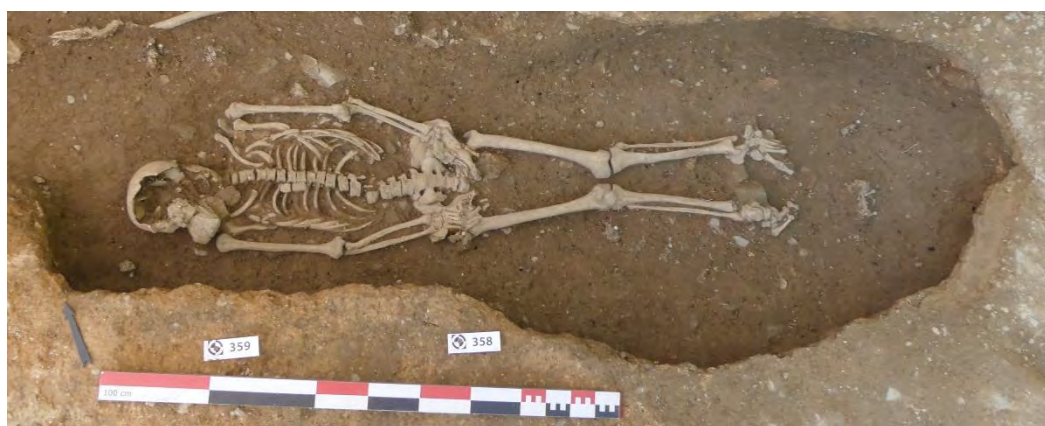
Vue zénithale de la tombe SP2242 avant son démontage (cliché : M. Tirel)

N° de sépulture	SP2242
Campagne de fouille	2018
US creusement	2242
US architecture	Non
US squelette	2243
US mobilier	Non
US comblement	2244
Etat	Intact
Stratigraphie	Sur SP2238/sous US2000
Type de dépôt	Individuel et primaire
Forme de la fosse	Rectangulaire
Longueur de la fosse	216 cm
Largeur de la fosse à la tête	70 cm
Largeur de la fosse aux pieds	70 cm
Profondeur	50 cm
Altitude inférieure	Fond de fosse (moyenne) : 37,50 m NGF
Altitude supérieure	Ouverture de fosse (moyenne) : 37,96 m NGF
Type du contenant	Cercueil cloué
Nb de clous	12
Forme du contenant	Rectangulaire
Longueur du contenant	173 cm
Largeur du contenant à la tête	ND
Largeur du contenant aux pieds	ND
Orientation du sujet	Ouest-est
Position du sujet	Décubitus dorsal
Direction de la face	Haut
Position des MS	En extension
Position des MI	En extension
Mobilier	Non
Datation C14	Non
Datation mobilier	Non

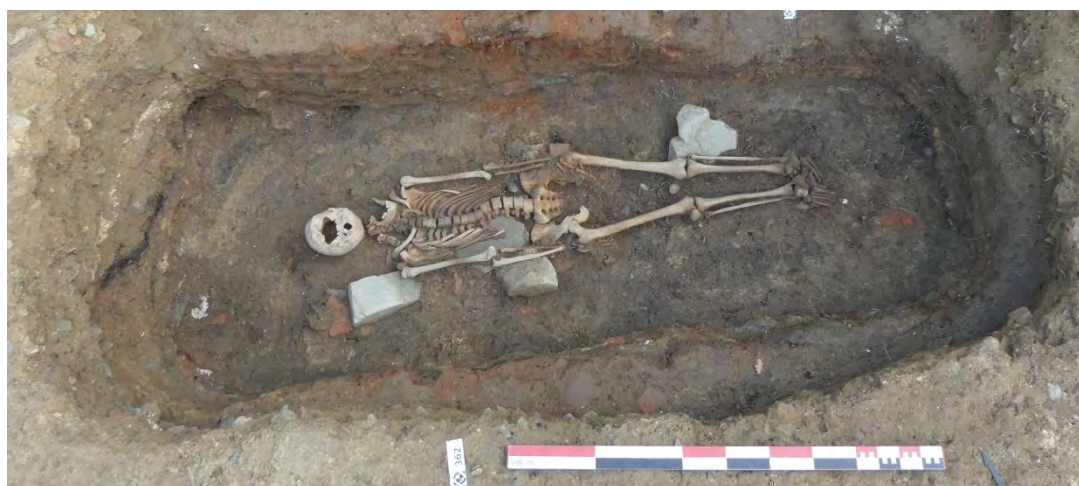
Vue zénithale de la tombe SP2254 avant son démontage (cliché : A. Saintlo)

N° de sépulture	SP2254
Campagne de fouille	2018
US creusement	2254
US architecture	2280
US squelette	2255
US mobilier	Non
US comblement	2256
Etat	Intact
Stratigraphie	Sur US1108-1277/sous US2000
Type de dépôt	Individuel et primaire
Forme de la fosse	Rectangulaire
Longueur de la fosse	261 cm
Largeur de la fosse à la tête	96 cm
Largeur de la fosse aux pieds	96 cm
Profondeur	58 cm
Altitude inférieure	Fond de fosse (moyenne) : 37,80 m NGF
Altitude supérieure	Ouverture de fosse (moyenne) : 38,31 m NGF
Type du contenant	Cercueil cloué
Nb de clous	18
Forme du contenant	ND
Longueur du contenant	ND
Largeur du contenant à la tête	ND
Largeur du contenant aux pieds	ND
Orientation du sujet	Ouest-est
Position du sujet	Décubitus dorsal
Direction de la face	Haut
Position des MS	En extension
Position des MI	En extension
Mobilier	Non (1 épingle en os et 1 clou type chaussure dans le comblement)
Datation C14	Non
Datation mobilier	Non

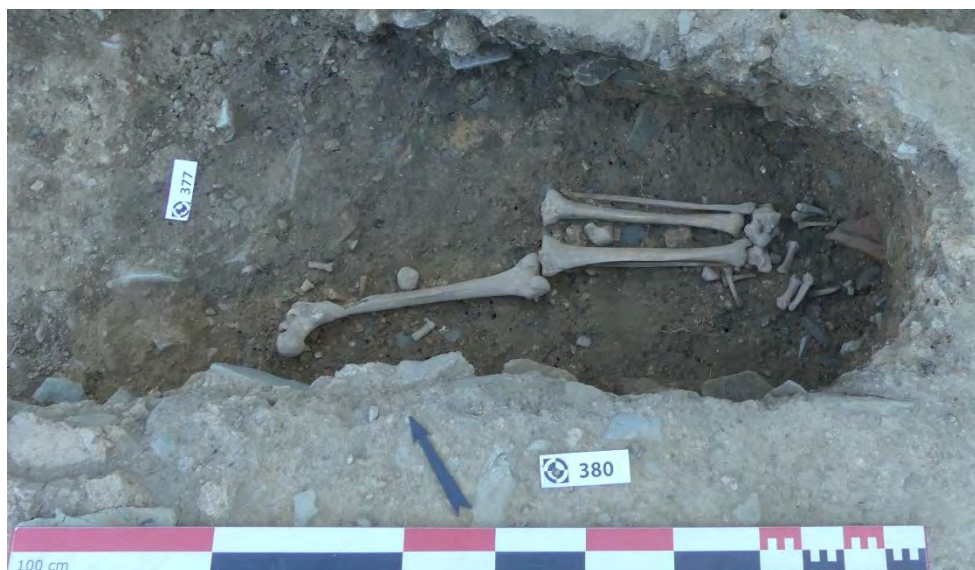
Vue zénithale de la tombe SP2887 avant son démontage (cliché : M. Tirel)

N° de sépulture	SP2887
Campagne de fouille	2018
US creusement	2887
US architecture	2890
US squelette	2888
US mobilier	Non
US comblement	2889
Etat	Perturbé
Stratigraphie	Sur US1364/sous SP1299 et SP1395
Type de dépôt	Individuel et primaire
Forme de la fosse	ND
Longueur de la fosse	ND
Largeur de la fosse à la tête	ND
Largeur de la fosse aux pieds	55 cm
Profondeur	54 cm
Altitude inférieure	Fond de fosse (moyenne) : 38,12 m NGF
Altitude supérieure	Ouverture de fosse (moyenne) : 38,59 m NGF
Type du contenant	Cercueil
Nb de clous	0
Forme du contenant	ND
Longueur du contenant	ND
Largeur du contenant à la tête	ND
Largeur du contenant aux pieds	ND
Orientation du sujet	Ouest-est
Position du sujet	Décubitus dorsal
Direction de la face	ND
Position des MS	ND
Position des MI	En extension
Mobilier	Non
Datation C14	Non
Datation mobilier	Non

Tombe d'un adulte d'âge et de sexe non précisé, inhumé en cercueil. Il est très dégradé par les creusements liés à l'implantation des sépultures SP1299 et SP1395.
