Commune de Rennes (Ille-et-Vilaine)

Parc des Tanneurs

Fouille programmée

Rapport final

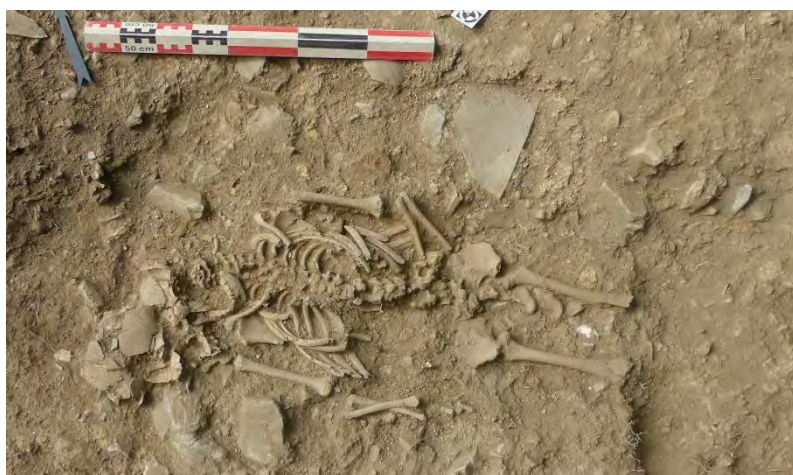
Vue zénithale de la tombe SP2891 avant son démontage (cliché : M. Tirel)

N° de sépulture	SP2891
Campagne de fouille	2018
US creusement	2891
US architecture	2902
US squelette	2892
US mobilier	Non
US comblement	2893
Etat	Perturbé
Stratigraphie	Sur NF/sous SD nord extérieur emprise
Type de dépôt	Individuel et primaire
Forme de la fosse	ND
Longueur de la fosse	ND
Largeur de la fosse à la tête	50 cm
Largeur de la fosse aux pieds	50 cm
Profondeur	10 cm
Altitude inférieure	Fond de fosse (moyenne) : 37,02 m NGF
Altitude supérieure	Ouverture de fosse (moyenne) : 37,11 m NGF
Type du contenant	Cercueil cloué
Nb de clous	17
Forme du contenant	ND
Longueur du contenant	ND
Largeur du contenant à la tête	ND
Largeur du contenant aux pieds	ND
Orientation du sujet	Ouest-est
Position du sujet	Décubitus dorsal
Direction de la face	Haut
Position des MS	En extension
Position des MI	En extension
Mobilier	Non
Datation C14	1708 - 1564 cal BP (242 - 386 cal AD)
Datation mobilier	Non

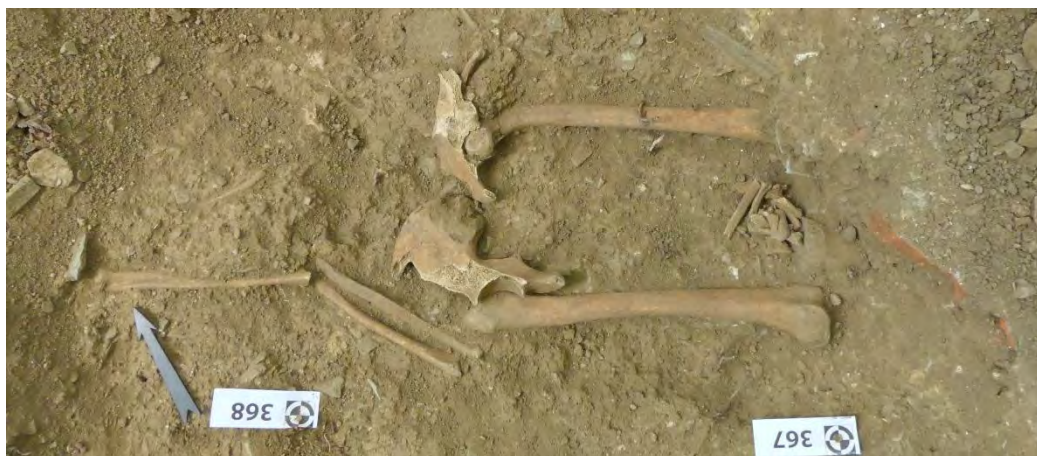
Vue zénithale de la tombe SP2894 avant son démontage (cliché : E. Cabot)

N° de sépulture	SP2894
Campagne de fouille	2018
US creusement	2894
US architecture	Non
US squelette	2895
US mobilier	Non
US comblement	2896
Etat	Perturbé
Stratigraphie	Sur NF/sous SD nord extérieur emprise
Type de dépôt	Individuel et primaire
Forme de la fosse	ND
Longueur de la fosse	ND
Largeur de la fosse à la tête	50 cm
Largeur de la fosse aux pieds	ND
Profondeur	10 cm
Altitude inférieure	Fond de fosse (moyenne) : 36,39 m NGF
Altitude supérieure	Ouverture de fosse (moyenne) : 36,49 m NGF
Type du contenant	ND
Nb de clous	1
Forme du contenant	ND
Longueur du contenant	ND
Largeur du contenant à la tête	ND
Largeur du contenant aux pieds	ND
Orientation du sujet	Ouest-est
Position du sujet	Décubitus dorsal
Direction de la face	ND
Position des MS	En extension
Position des MI	ND
Mobilier	Non
Datation C14	1739 - 1567 cal BP (211 - 383 cal AD)
Datation mobilier	Non

Sépulture très dégradée trouvée lors du sondage à l'extérieur de l'emprise (comme SP2891). Il s'agit d'une jeune femme inhumée sur le dos dans une fosse non déterminée lors de la fouille. La datation au carbone 14 raccroche cette tombe à l'ensemble funéraire et repousse au nord les limites de la nécropole.

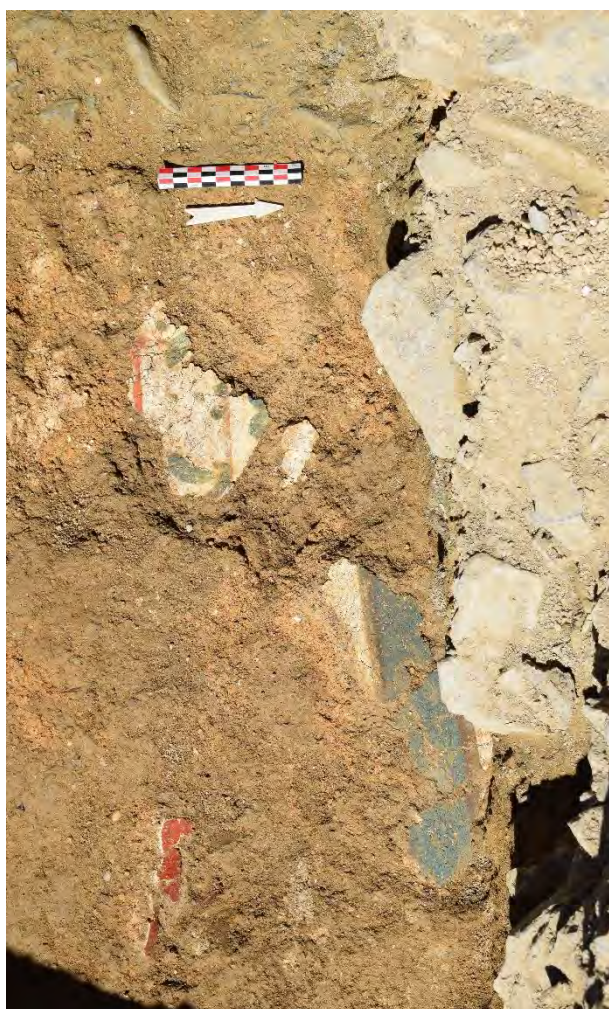
La fouille de la sépulture SP 2105 a mis en évidence quelques fragments et plaques d'enduits peints apparaissant au fond de la sépulture, à la surface du niveau dans lequel elle a été creusée. Celui-ci n'a pas été dégagé par ailleurs et n'est repéré à ce stade que sur la surface de la tombe. Les quelques enduits apparaissent aussi bien de face que de revers et offrent, en surface tout au moins, une densité et une organisation qui laissent plutôt l'impression d'éléments remaniés et ne plaident en tout cas pas, à ce stade de la fouille de cette US, en faveur d'un effondrement en place **fig.4-1**.

Fig.4-1 : Vue d'ensemble des enduits apparaissant à la surface de la couche atteinte par le creusement de la sépulture
© J. Boislève, Inrap

État de conservation : l'état de conservation des enduits est assez médiocre, principalement du fait de la très mauvaise tenue des mortiers. Ces derniers sont désagrégés et pulvérulents de sorte que les fragments ne présentent plus aucune cohérence et que la couche d'épiderme est fortement microfissurée. Dès lors, il a été décidé de conserver deux plaques clés par un prélèvement par encollage au Paraloid B72®.

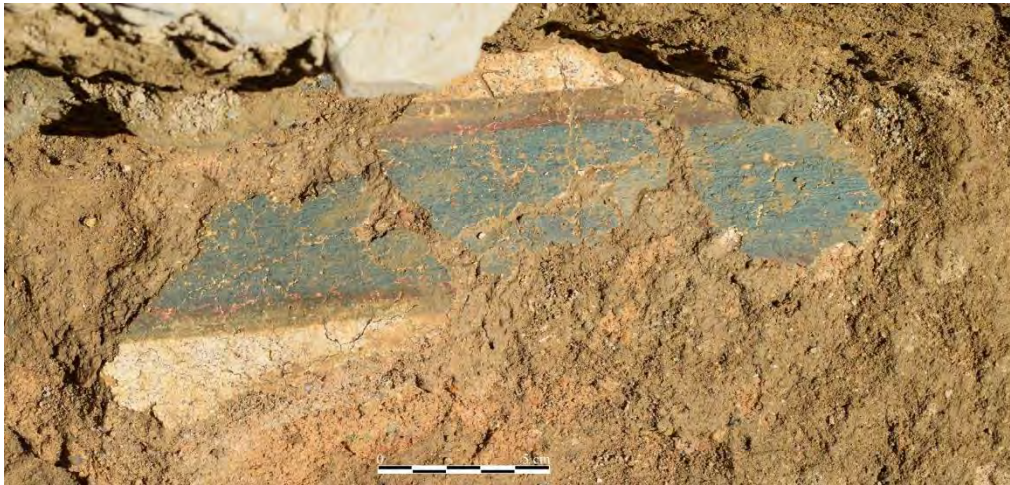
Description : les quelques éléments visibles à la fouille appartiennent au même décor, ce que confirme la nature des mortiers autant que la cohérence du décor. Quelques fragments à fond blanc ou à champ rouge sont perceptibles, mais deux petites plaques principales apportent l'essentiel des informations disponibles sur le décor. La première **fig.4-2**, d'environ 10 x 23

cm, présente, sur un champ blanc, une bande d'un bleu assez profond, large de 4,6 cm et bordée de part et d'autre d'un filet foncé, noir à bordeaux. La bande est perpendiculaire par rapport au sens de lissage du fond blanc.

Fig.4-2 : Détail de l'encadrement à bande bleue © J. Boislève, Inrap

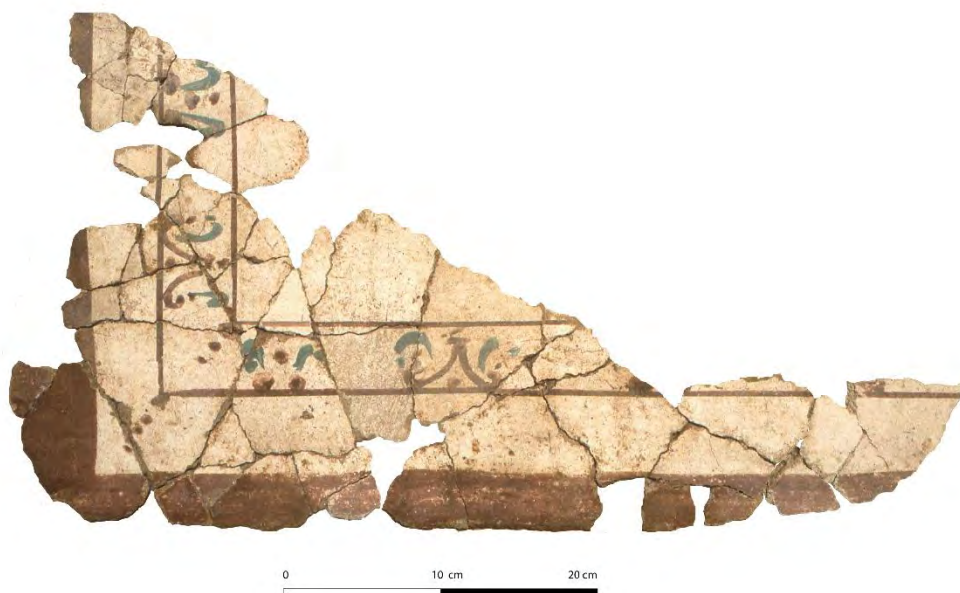
Fig.4-5 : Argentomagus, Saint-Marcel © J.-F. Flécher

L'élément le plus notable est sans doute le motif de bordure ajourée car il correspond à une petite série assez bien documentée et caractérisée par un motif simple, foncé (rouge bordeaux ou noir), encadré de deux feuilles claires (vertes, bleues ou jaunes) et souvent répété en alternance avec un autre motif sans feuilles. Presque toujours développé sur fond blanc, ce type de bordure ajourée a été recensé sur plus d'une dizaine de sites². Ainsi, également en filet intérieur d'un encadrement à bande bleue, un motif similaire est connu à Bordeaux³ **fig.4-4**, sur un décor de plafond à réseau dont la situation est assurée par les empreintes de roseau au revers. Dans le même esprit, le motif apparaît en encadrement intérieur d'un compartiment blanc proposé en couverture d'un petit édicule à vocation cultuelle découvert à *Argentomagus*⁴ **fig. 4-5**.

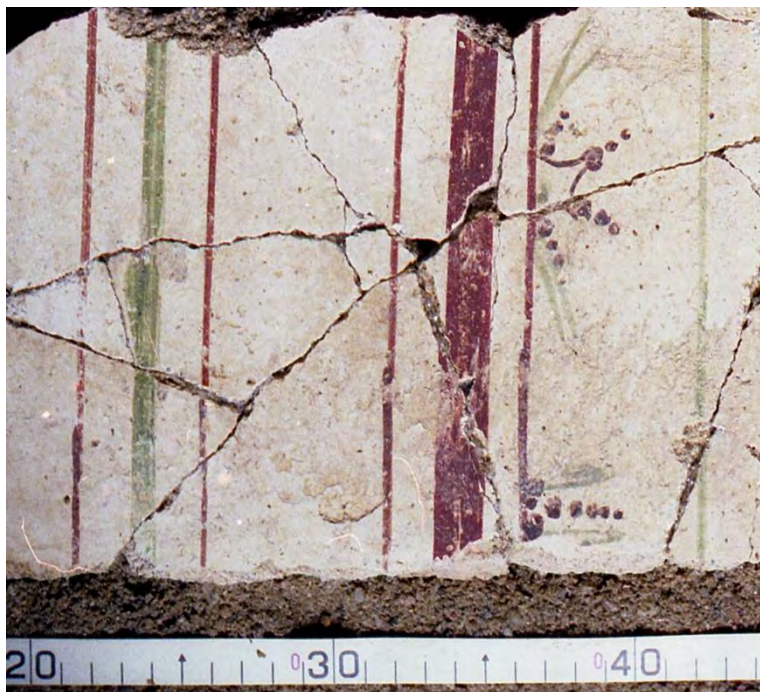
Toujours développé en bordure ajourée, mais encadrant cette fois un panneau blanc de zone médiane, le motif apparaît dans l'établissement de Rougnat⁵ **fig. 6**, les feuilles bordant une pyramide de points bordeaux.

Fig.4-6 : Rougnat © J.-F. Flécher

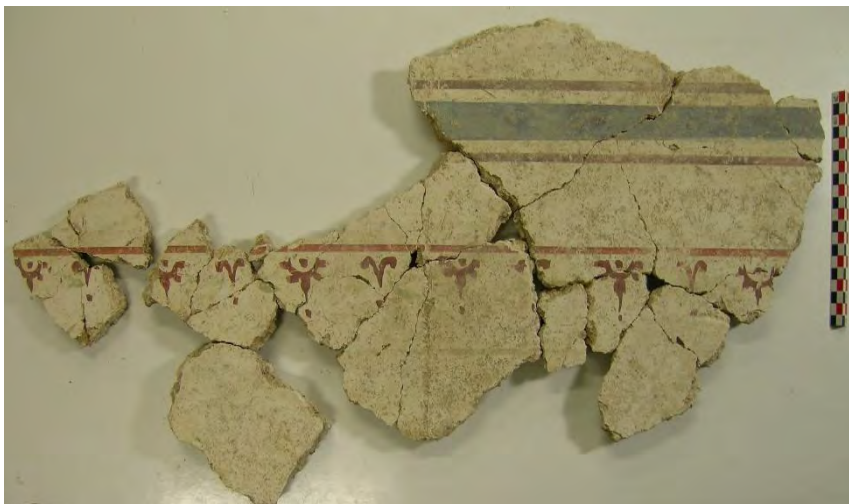
Fig.4-7 : Eu, Bois-l'Abbé, les feuilles vertes sont presque effacées, mais accompagnent bien le motif de bordure ajourée ©P-E. Weill, SMAVE

Plus proche géographiquement, le même motif a été identifié à quatre reprises en Normandie. Dans le sanctuaire d'Eu Bois-l'Abbé⁶ **fig. 4-7**, une double volute pointée bordeaux est encadrée de feuilles vertes. De même, à Évreux⁷ **fig. 4-8**, une petite plaque isolée présente un motif très proche de Rennes, toujours sur fond blanc, mais dont la situation au sein du décor et de la pièce demeure

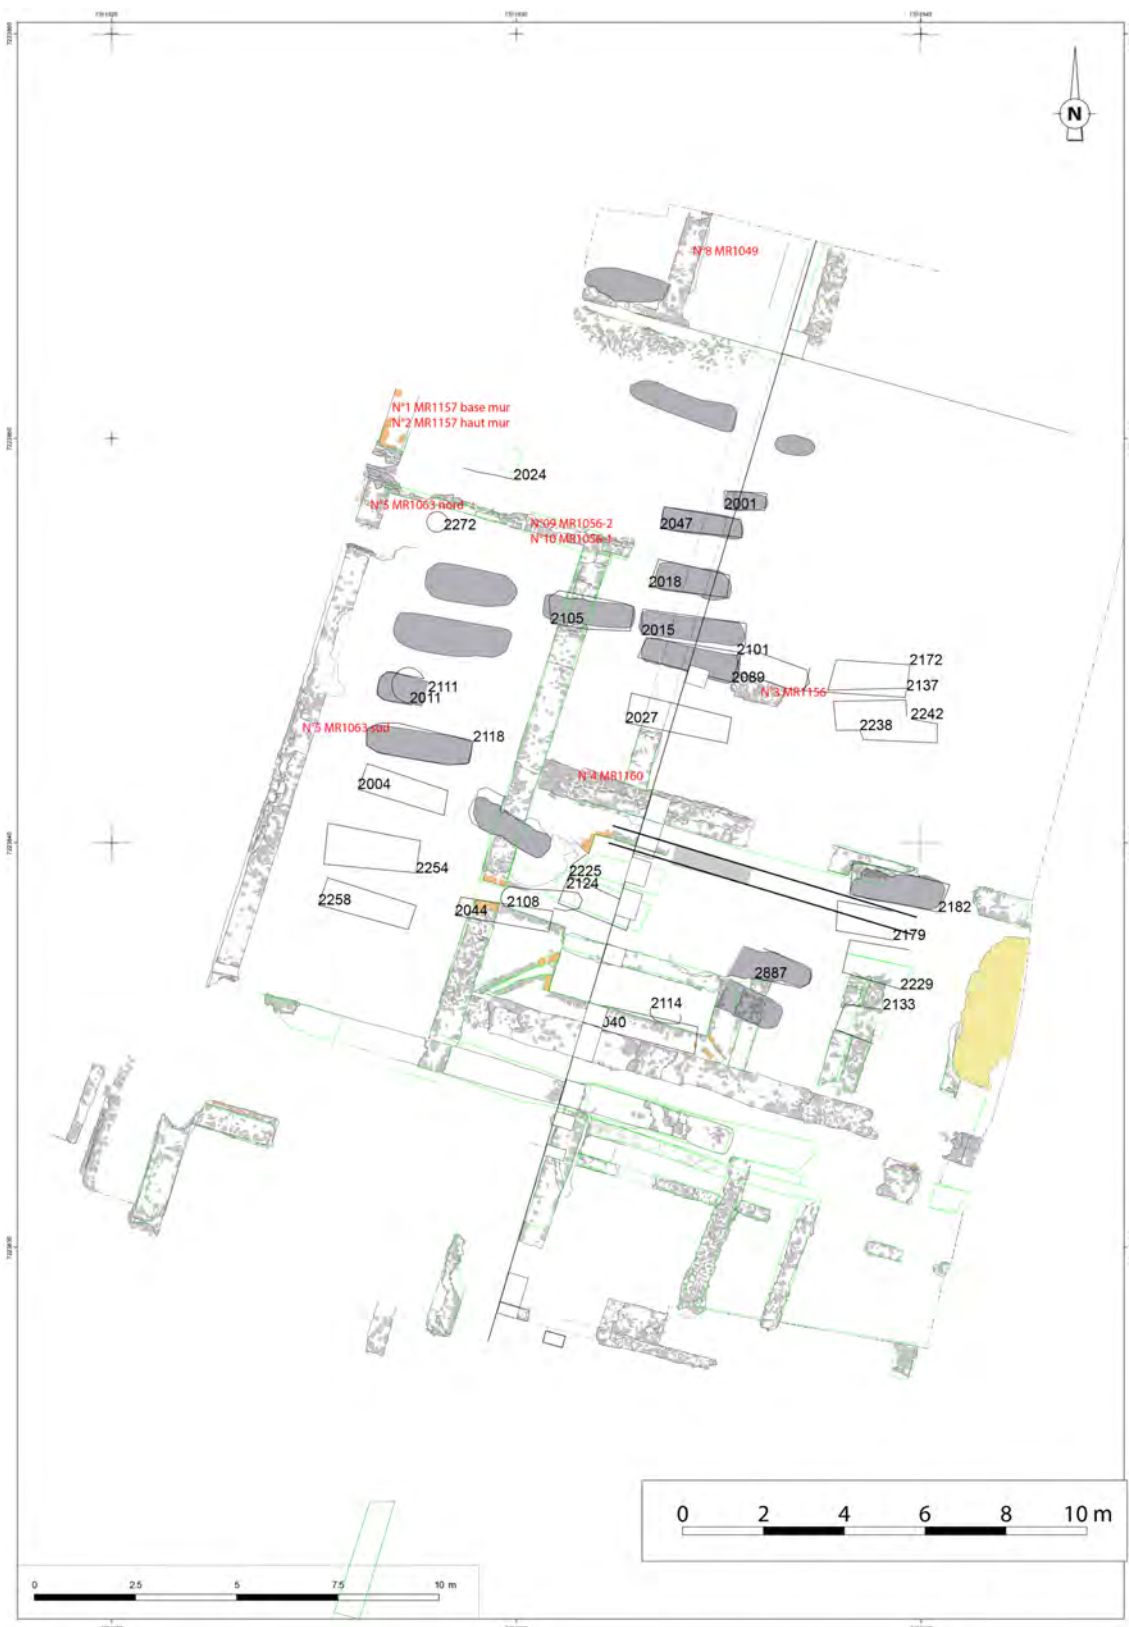
Figure 1 : localisation des prélèvements

Sur les 10 échantillons soumis à l'analyse, 8 d'entre eux ont été prélevés sur des niveaux de sol intérieur. Un échantillon a été prélevé sur un aménagement de seuil. Et enfin, le dernier correspond à un niveau de sol constituant un aménagement de trottoir en bordure de la voie

N° Ech.	PRL	US	Description
REN1157B	1	1157	Liant de maçonnerie – bas du mur
REN1157H	2	1091	Liant de maçonnerie – haut du mur
REN1156	3	1156	Liant de maçonnerie
REN1160	4	1160	Liant de maçonnerie
REN1063N	5	1063	Liant de maçonnerie – partie N du mur
REN1063S	6	1063	Niveau de sol intérieur – Partie S du mur
REN2941	7	2941	Liant de maçonnerie
REN1049	8	1049	Liant de maçonnerie
REN1056-2	9	1056	Liant de maçonnerie – haut du mur
REN1056-1	10	1056	Liant de maçonnerie – bas du mur

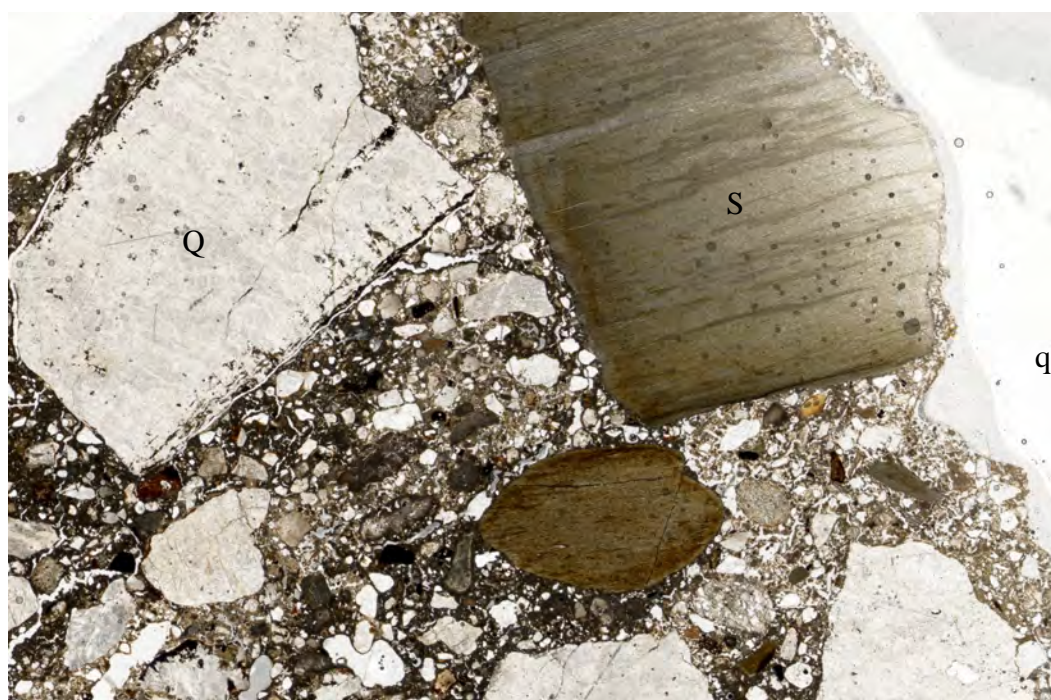
Figure 6 : REN1056-1 - Lame mince (lumière naturelle) – Q : quartzite, q : quartz, S : schiste

Échantillons concernés : REN1157H (fig. 5), REN1056-1 (fig. 6)
