Rennes (Ille-et-Vilaine)
Palais Saint-Georges

Rapport final d'opération de diagnostic archéologique

Février 2013

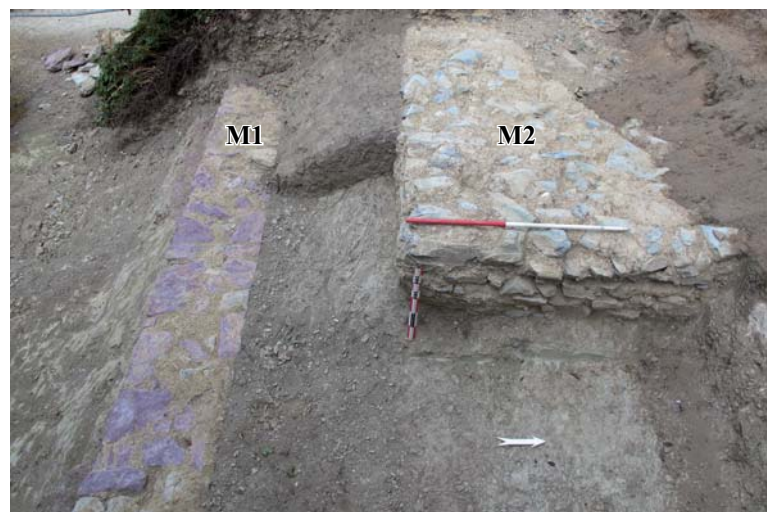
Fig.5 : Plan et coupes de d'ensemble du sondage 1 et vue depuis l'est. Au premier plan le massif de fondation M2. Sa partie nord est tranchée en diagonale par une canalisation d'évacuation © Arnaud Desfonds, Dominique Pouille

A l'opposé, les vestiges observés dans le sondage 2, notamment les murs M1 et M2, renvoient au début du Moyen-Age (M2) et au Moyen-Age central (M1). Leur emplacement sous l'emprise du dernier état de l'abbatiale suggère qu'il s'agit de murs appartenant à celle-ci ou à des états antérieurs de l'édifice. L'imprécision des plans anciens antérieurs à 1842 dont on dispose rend hasardeuse toute tentative de superposition, toutefois il paraît assez probable que le tracé des murs M2/3 corresponde au tracé des piliers de la nef observable sur le document 1fi44. Le massif M2 observé dans le sondage 1 pourrait d'ailleurs être l'un de ces massifs de fondations (**Fig.39**).

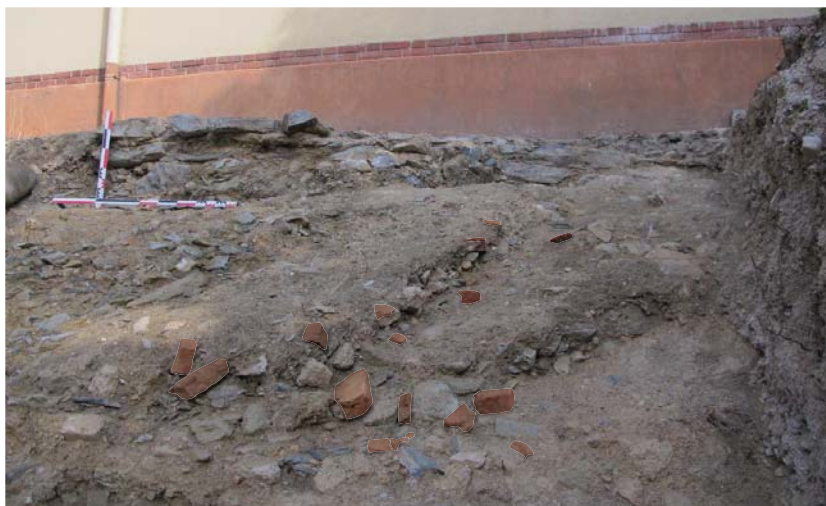
Fig.6 : Vue d'ensemble du remblai de démolition dans lequel on note la présence de nombreux fragments de briques et de tuile © Dominique Pouille

Les restes d'un épais niveau de démolition contemporain remontant probablement au XIX^e s scellent une seconde couche de matériaux correspondant vraisemblablement à un épisode plus ancien non daté précisément pour l'instant. On y note une assez grande quantité de briques et tuiles antiques provenant vraisemblablement de la destruction du mur M1 situé en limite sud du sondage (Fig.6).

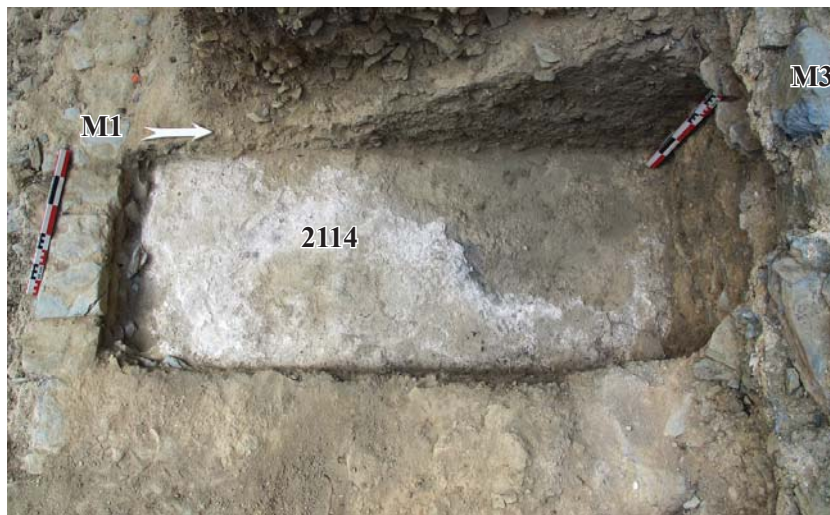
Fig.9 : Vue d'ensemble du sol de chaux 2114 © Dominique Pouille

La datation de M1 est rendue possible grâce aux témoins stratigraphiques présents immédiatement au nord de celui-ci. Le sondage profond réalisé au niveau du sondage ouest a permis de constater que le mur tranche un léger sol de travail en chaux (2114) relativement bien conservé à cet emplacement (Fig.9). Il n'apparaît plus que sous la forme d'une lentille résiduelle dans le sondage est (fig. cl. 1428). Une bande de plaquettes de schiste concassé (2113) correspondant au niveau de travail contemporain de l'installation de M1 est présente le long de ce dernier. Celle-ci est ensuite scellée par un niveau de sédiment grisâtre (2112) contenant du mobilier. Ce dernier suggère que M1 est probablement juste antérieur au XI^e – XII^e s.(voir étude mobilier).

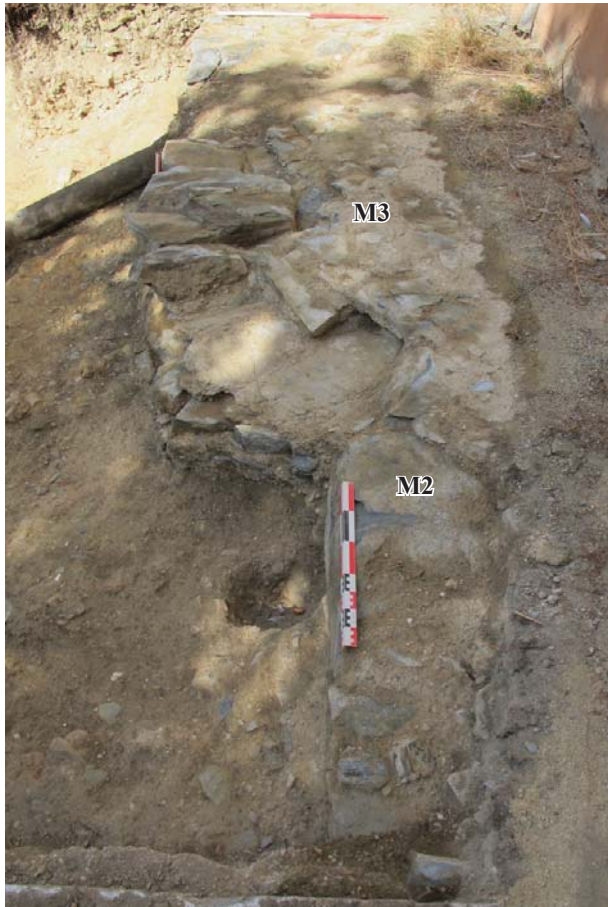
Fig.11 : Au premier plan l'arase du mur M2. Plus loin il est noyé dans le massif de maçonnerie M3 qui se prolonge jusqu'à l'extrémité du sondage © Dominique Pouille

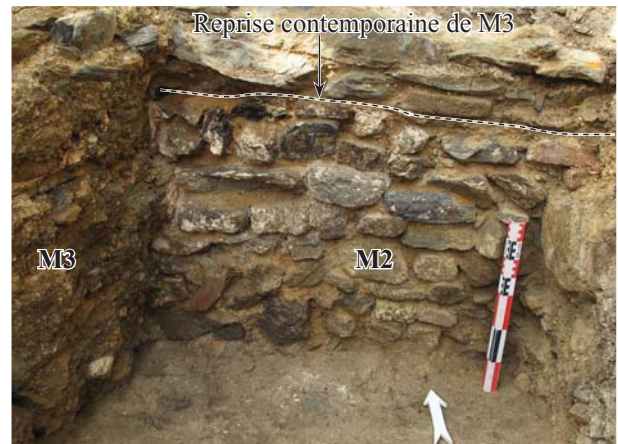
Fig.12 : Parement sud du mur M2, la partie supérieure en schiste gris est une reprise contemporaine de M3 © Dominique Pouille

Ce mur qui repose sur un léger radier de fondation d'une vingtaine de centimètre d'épaisseur est conservé en élévation sur près de 1,00m (Fig. 12-13).

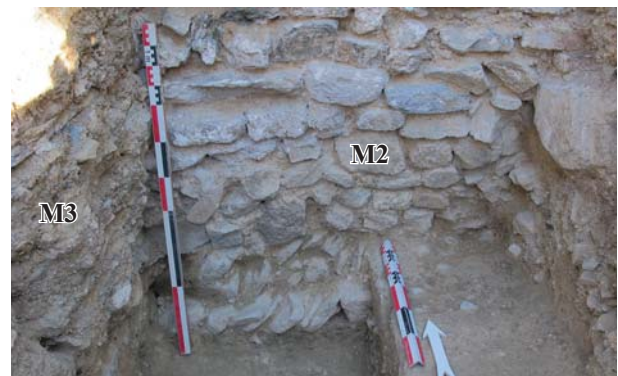
Fig.13 : Le radier de fondation de M2 est peu profond et repose directement sur le substrat rocheux © Dominique Pouille

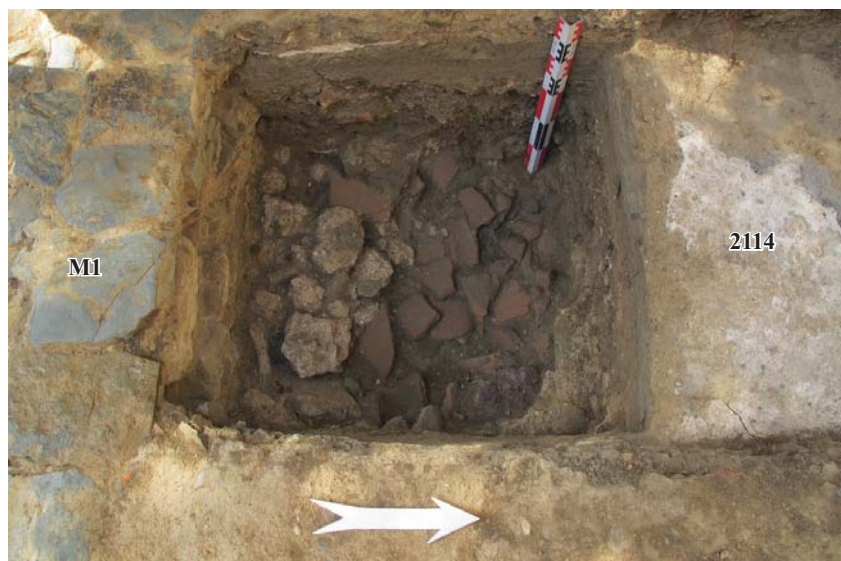
Fig.14 : La densité des matériaux de construction présents évoque un niveau de démolition de bâtiment antique © Dominique Pouille

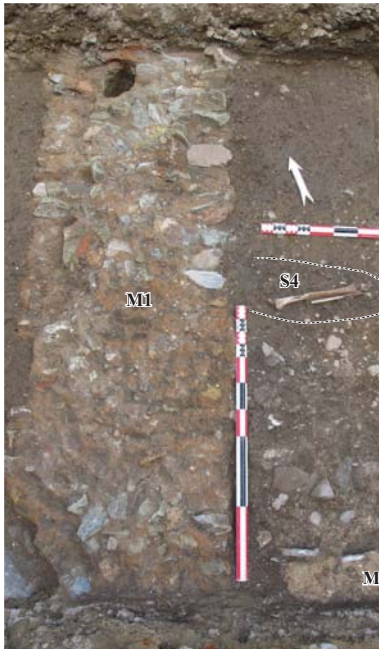
Fig.15 : Vue d'ensemble du mur M1 © Dominique Pouille

Le Mur M1 apparaît sous la forme d'un radier de fondation large de 0,80m. Ce dernier est majoritairement constitué de petits blocs de schiste gris verdâtre mal équarris liés par un mortier de chaux très argileux brun-jaunâtre. Quelques éléments réemployés épars sont observables au sein de cet appareillage (blocs de pierre, fragment de tuiles et de mortier de tuileau). Un négatif circulaire correspondant probablement à l'emplacement d'un poteau ayant perforé la fondation est observable à l'extrémité nord du tronçon dégagé (Fig. 15).

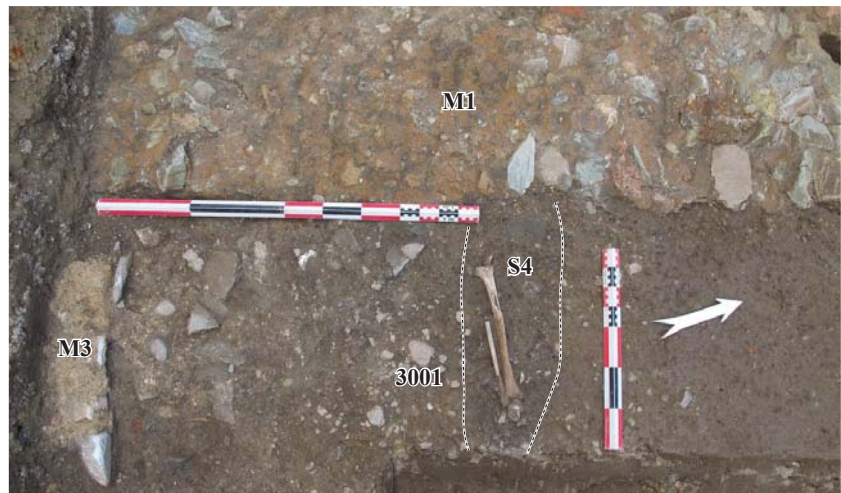
Fig.18 : Restes de la sépulture S4 © Dominique Pouille

Sur le bord nord du tracé de M3 un lambeau de sol en graviers de rivière compactés (3001) est conservé sur une vingtaine de centimètres de large. Au-delà vers le nord il a disparu en raison de l'existence d'une inhumation S4 dont seul un tibia et son péroné ont échappé aux bouleversements ultérieurs (Fig. 18). Au nord de S4 l'écrêtement a fait disparaître ce niveau de circulation.

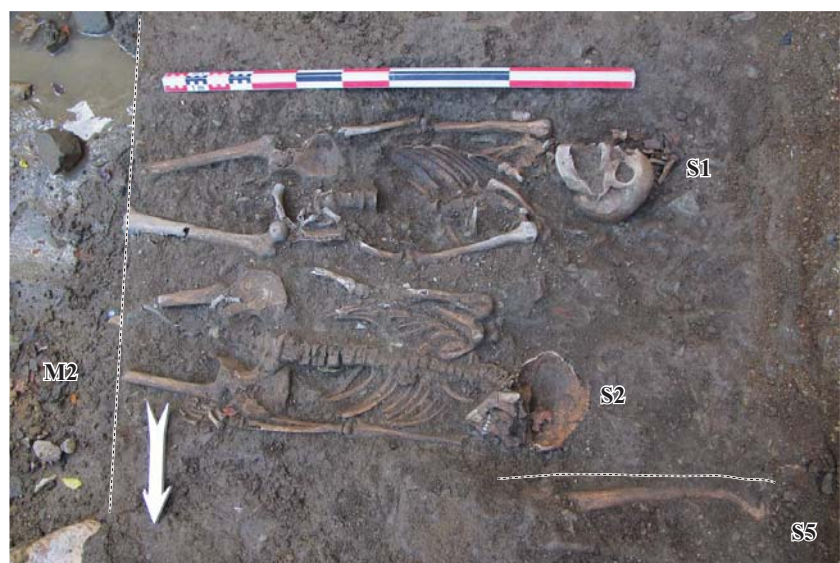
Fig.21 : Sépultures S1, S2 et S5 © Arnaud Desfonds

Cinq sépultures sont présentes à l'emplacement de ce sondage. Leur état de conservation est très variable. En effet deux d'entre-elles (S1-S2), dont l'extrémité est se situait sur le tracé du mur M2 ont été tranchées par l'installation de ce dernier (Fig. 20 - 21) . Celles-ci ont été fouillées et prélevées (voir étude anthropologique). La troisième (S3), pour moitié située sous la paroi sud du sondage semble avoir été préservée. Compte tenu de sa position elle n'a pas été appréhendée lors du diagnostic. L'existence d'une quatrième sépulture S4 est attestée par la présence d'un tibia et de son péroné. Ces ossements qui sont orientés est-ouest sont les seuls éléments subsistant de cette inhumation qui a été presque intégralement écrêtée. Enfin une cinquième sépulture est juste conservée sous la forme d'un membre inférieur situé à côté des sépultures S1 et S2.

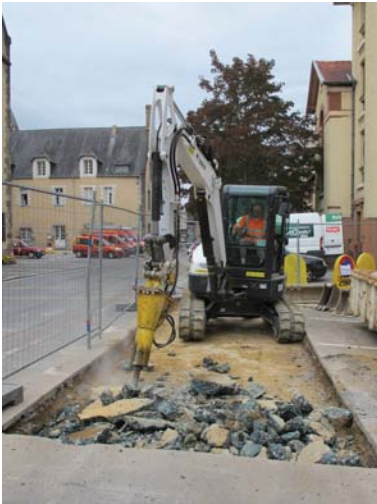
Fig.22 : La présence d'une épaisse dalle de béton a nécessité l'utilisation d'un brise roche pour poursuivre le sondage © Arnaud Desfonds

Ainsi que cela était attendu, les vestiges des maçonneries de l'ancienne église apparaissent très près de la surface du sol actuel. A cet emplacement ils sont juste scellés par les niveaux de cour récents recouvrant eux mêmes une épaisse dalle de béton dont l'existence était inconnue et qui a du être détruite à l'aide d'un brise roche (**Fig. 22**).

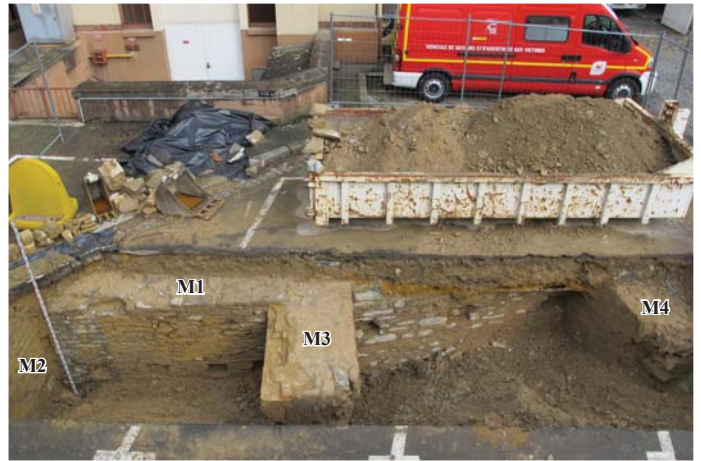
Sondage 4

Fig.23 : Plan, élévation et vue d'ensemble des maçonneries présentes dans le sondage 4 © Arnaud Desfonds et Dominique Pouille

Ces maçonneries, qui sont ici « en élévation » malgré leur position enfouie par rapport à l'altitude du sol actuel, sont scellées sur le côté est par un épais remblai de démolition hétérogène comportant une grande quantité de gravats pierres et matériaux divers (**Fig.23**). La présence de pierres de taille (granit, calcaires divers), de nombreuses pièces de granit sculptées provenant de baies de vitraux et d'un petit chapiteau roman en granit peint est également à noter (**Fig.24-25**). Ces différents éléments montrent qu'il s'agit ici de matériaux provenant vraisemblablement de la démolition de l'abbatiale entreprise au début du XIXe s par les militaires.

L'ensemble de maçonnerie exhumé dans ce sondage est constitué par trois contreforts M2-M4 adossés au mur du chœur M1.

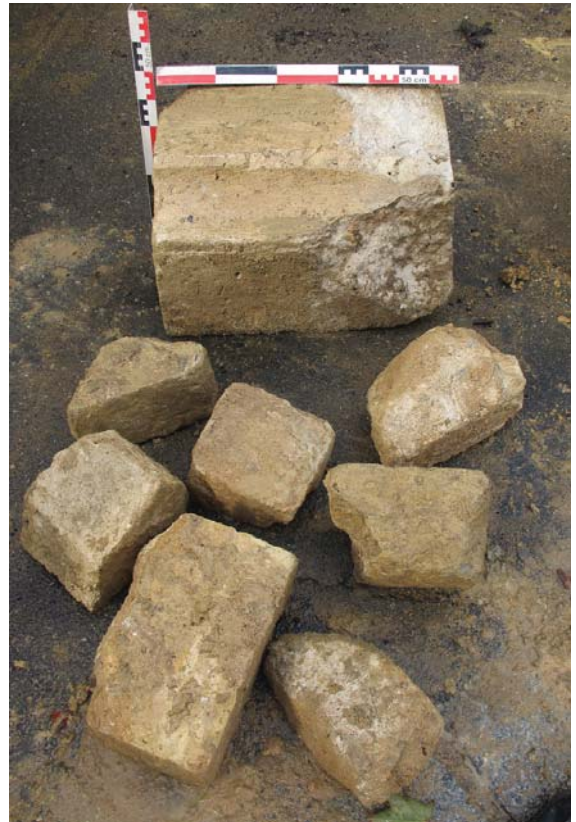
Fig.24 : Blocs d'architecture simples provenant des remblais
© Dominique Pouille

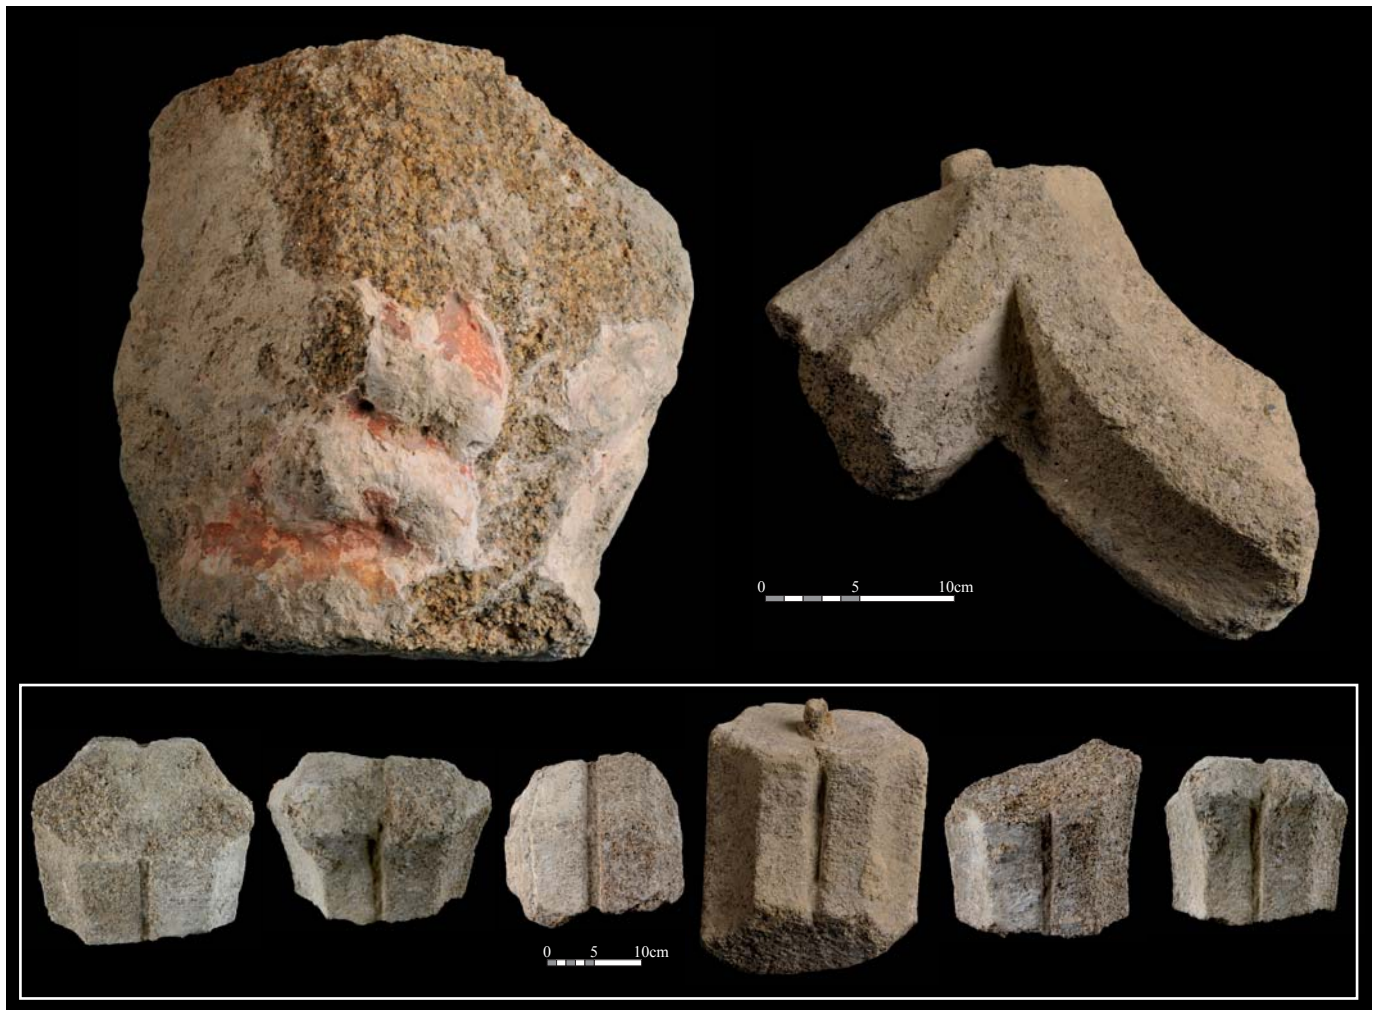
Fig. 25 : Eléments de baies de vitraux en granit taillé et petit chapiteau roman en granit peint © Hervé Paitier & Lucille Vasselin

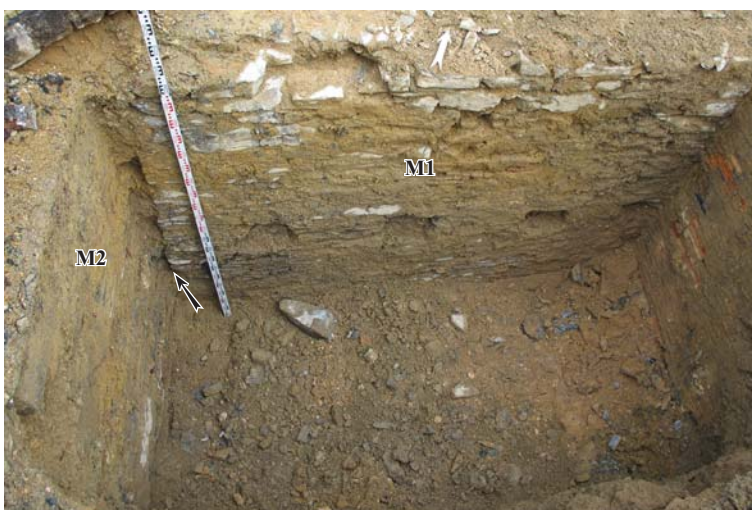
Fig.27 : L'articulation entre le contrefort M2 (à gauche) et le mur M1 présente une curieuse anomalie puisque ces deux maçonneries ne sont pas solidaires au niveau des parements © Dominique Pouille

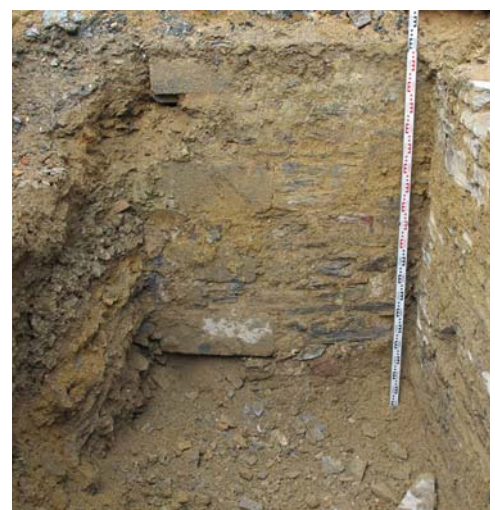
Fig.27bis : Parement du contrefort M2 dont on voit plusieurs blocs d'arête en granit encore en place © Dominique Pouille

Ponctuellement certains blocs d'arête ont disparu. Ils ont probablement été déchaussés lors de la démolition de l'édifice (Fig. 27bis).

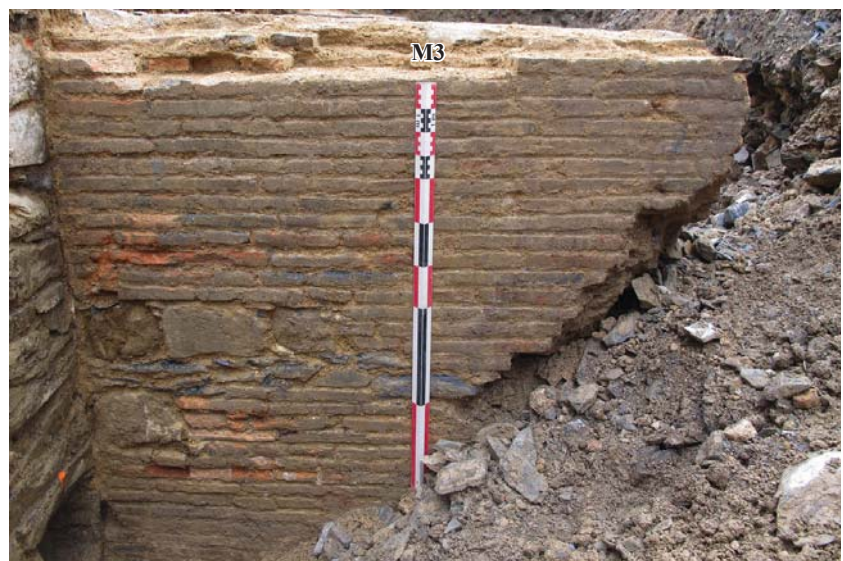
Fig.28 : Face ouest du contrefort M3 dont le parement a été remonté en briquettes à une époque assez tardive © Dominique Pouille

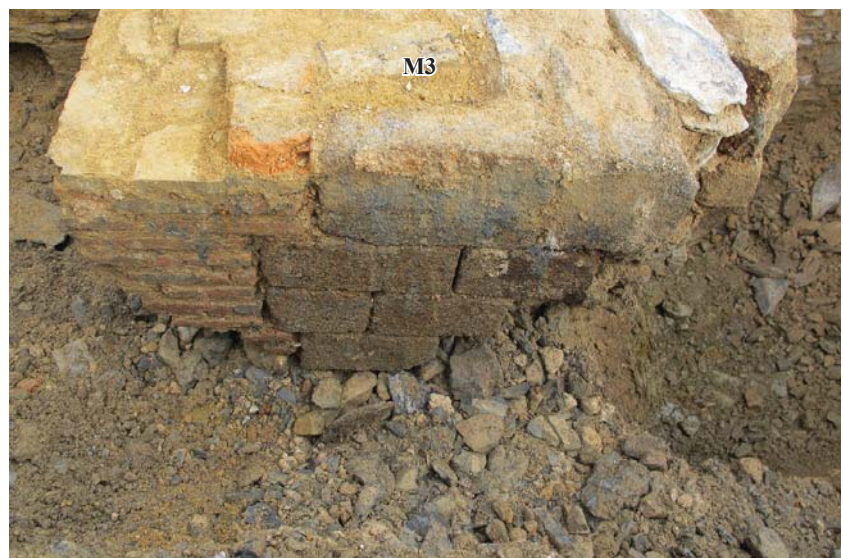
Fig.29 : Face sud du contrefort M3 on voit nettement ici que le parement de briquettes se substitue au parement d'origine en blocs de granit © Dominique Pouille

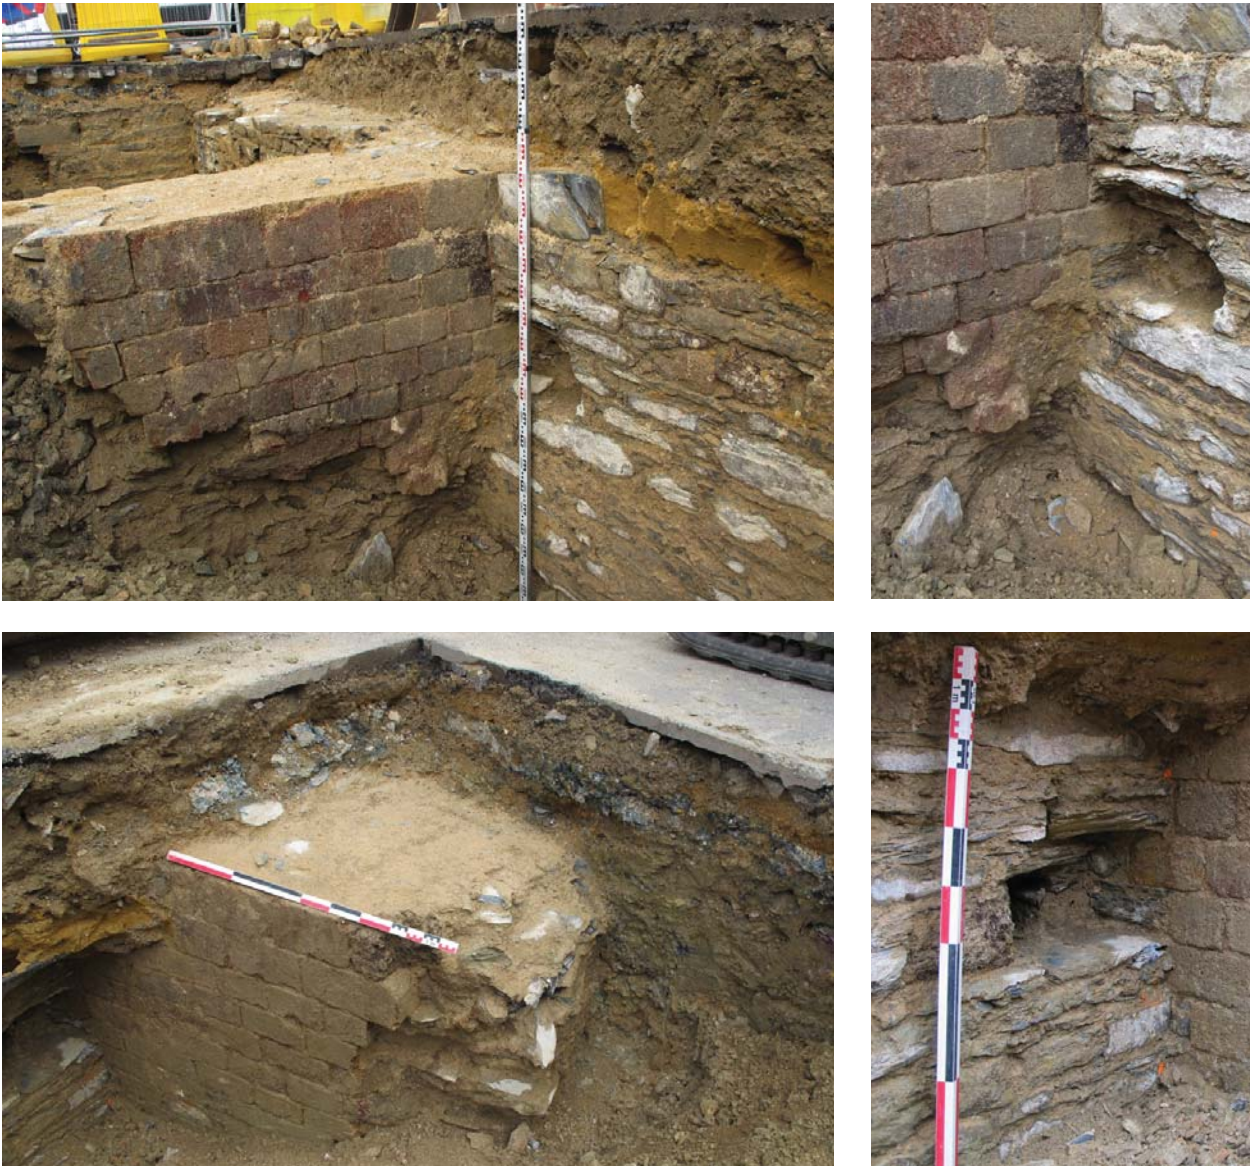
Fig.30-33 : L'examen du chaînage des maçonneries révèle que celles-ci ne sont pas contemporaines © Dominique Pouille

Sur la face est du contrefort 1 comme sur la face ouest du contrefort 2, le parement de granit est conservé. La jonction avec le mur M1 montre dans chaque cas, malgré un chaînage assez soigné, que le parement, ou que l'ensemble du contrefort et le mur ne sont pas contemporains (Fig. 30-33).

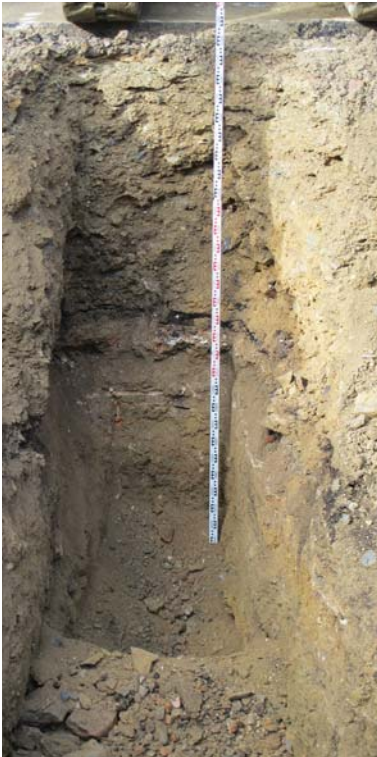
Fig.37 : Vue de l'extrémité ouest du sondage, le remblai 5001 affleure en fond de tranchée à 2,80 m de profondeur © Dominique Pouille

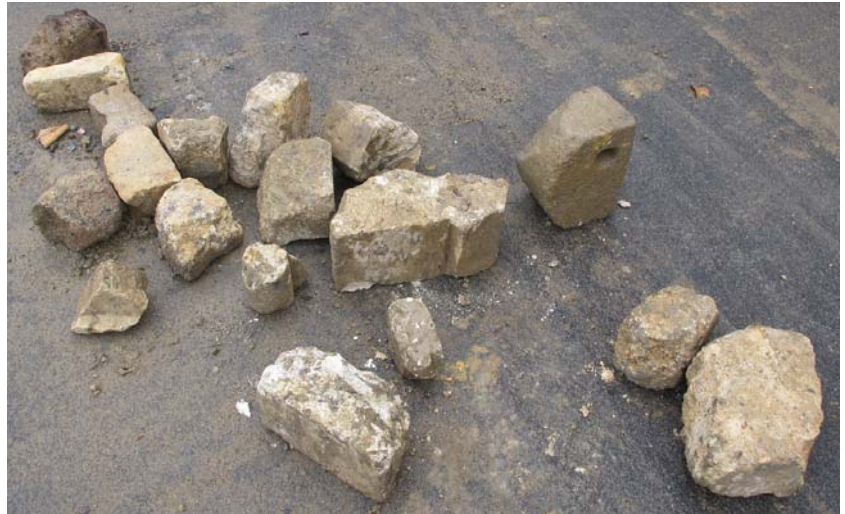
Fig.36 : Blocs d'architecture divers provenant du remblai de démolition 5001 © Dominique Pouille

La tranchée profonde entreprise en partie centrale montre que cette cour remontant à l'époque où les lieux étaient utilisés comme caserne, est installée sur un épais remblai de démolition 5001. Ce dernier est essentiellement constitué de gravats et de pierrailles diverses parmi lesquelles plusieurs blocs de pierre taillée en granit, calcaire grossier et tuffeau ont été observés (Fig.36).

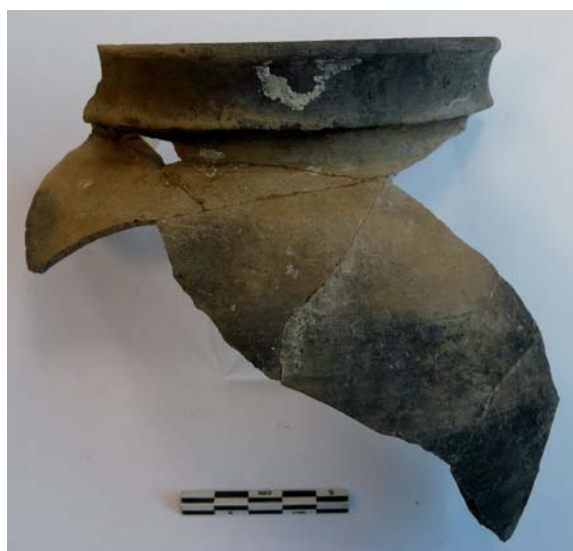
Fig. 1

Lot de 34 tessons de facture médiévale, comprenant :
- 1 anse à pâte orangée et à décor de bande digitée
- les morceaux permettant de restituer le haut d'une oule à lèvres en bandeau et bec verseur. (fig. 1, iso 1 et 2)
- 2 tessons antiques résiduels (céramique commune sombre).
Association avec 3 ossements humains, 21 os de faune, 1 fragment de verre plat (vert)
Datation proposée : XI^e - XII^e siècles.

Lot de 10 tessons de céramique, comprenant :
2 tessons de récipients antiques en céramique commune sombre (résiduels), dont un bord de pot à lèvres à gouttière.
7 tessons médiévaux, comprenant deux bords de vases à lèvres en bandeau, de production locale (Chartres-de-Bretagne). (fig. 1, iso 3 et 4)
S'y ajoutent 11 ossements humains, 2 fragments de terre cuite architecturale (carreaux), 4 clous en fer.
Datation proposée : hétérogène mêlant des éléments antiques (transition fin du I^{er} siècle de n. è. – début du II^e siècle de n. è.) et des éléments médiévaux (époque carolingienne).
