TADEN
"Les Alleux"

Côtes d'Armor
1 juin - 15 juillet 1993

RAPPORT DE DIAGNOSTIC ARCHEOLOGIQUE

Elven LE GOFF

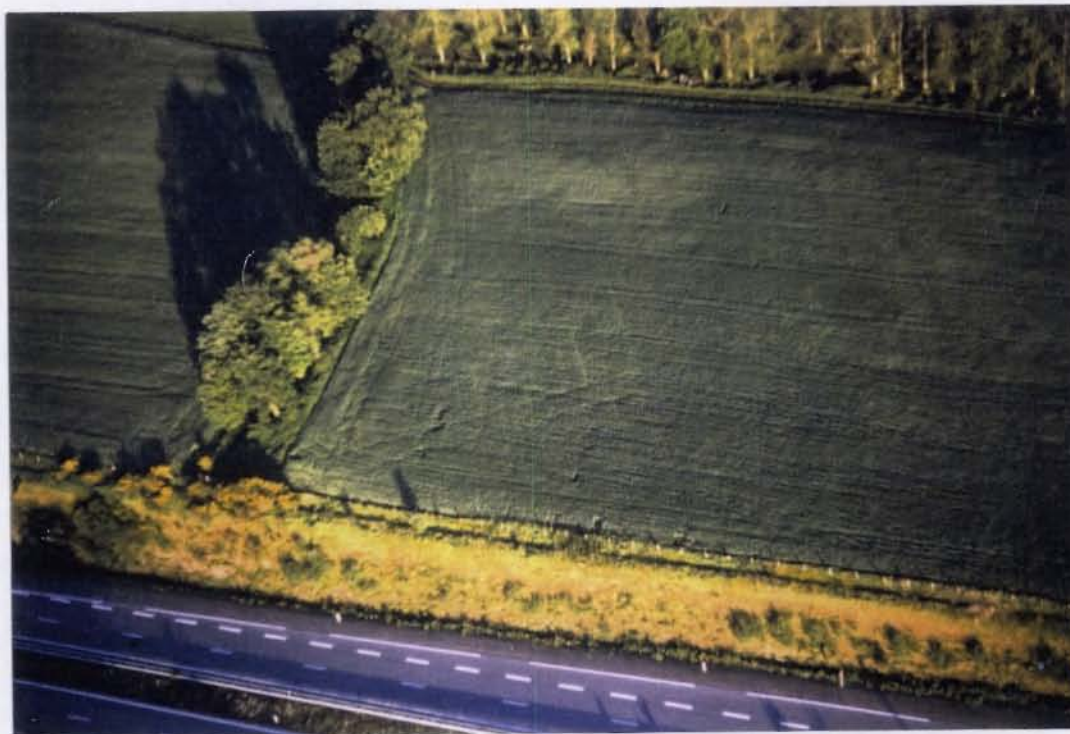
Fig. 2: Photo aérienne de la villa (cliché Andlauer - Ce.R.A.A., 1987).

En 1987, un membre du Ce.R.A.A. décela en prospection aérienne l'existence d'une villa gallo-romaine (parcelle 1747, coordonnées Lambert I: X= 275.425, Y=94.950) (fig. 2). Cette découverte localisée dans l'emprise du projet actuel, nécessita l'intervention de personnels mandatés par l'Association pour les Fouilles Archéologiques nationales, sous couvert du Service Régional de l'Archéologie, pour une étude préalable.

La photographie aérienne et les vestiges décelés dans la tranchée n° 5 laisseraient à penser que la partie habitation de la villa gallo-romaine, bien qu'en partie détruite par la RN 1176 en 1986, aurait été épargnée. Le sondage a en effet montré une série de murs d'orientation nord-sud et est-ouest. Les niveaux de destruction résultant de l'effondrement des murs et de la toiture, ainsi qu'une zone d'incendie, couvre une bonne étendue de la tranchée de sondage (fig. 9). Tous ces éléments témoignent de la présence de niveaux archéologiques bien conservés, dont l'intérêt peut être similaire à certains contextes de Corseul, et qui nécessitent de ce fait une étude ultérieure.

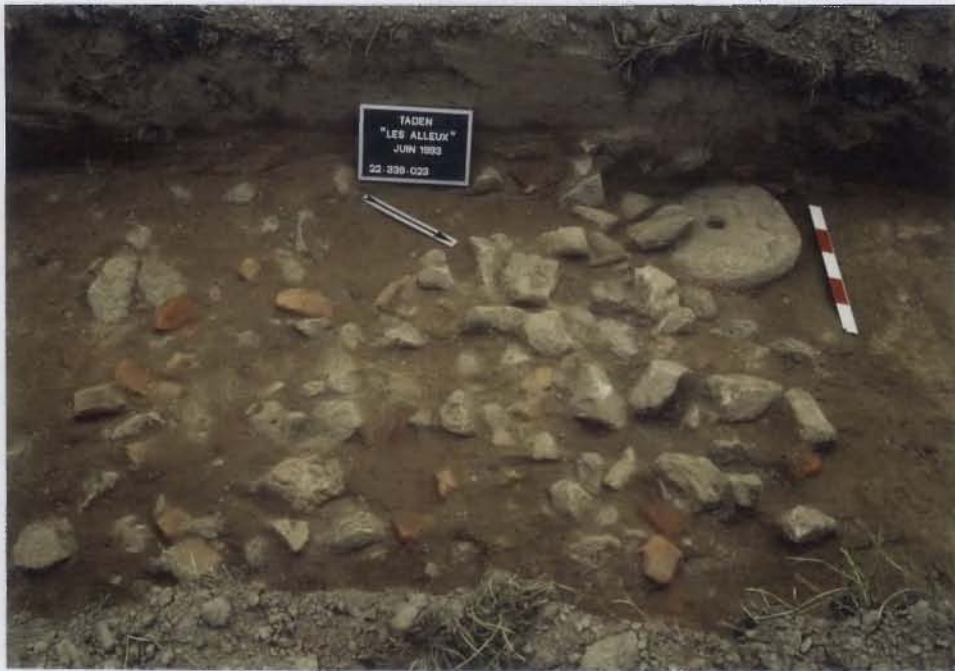
Fig. 5: Tranchée 6, niveau de destruction et meules.

Les tranchées n° 6 et 7 ont démontré que la villa se poursuit sous le talus et dans la parcelle 1752. Les vestiges sont toutefois plus érodés, bien que des niveaux de destruction apparaissent dans la tranchée n° 6 où deux meules ont été retrouvées en position, l'une sur l'autre.

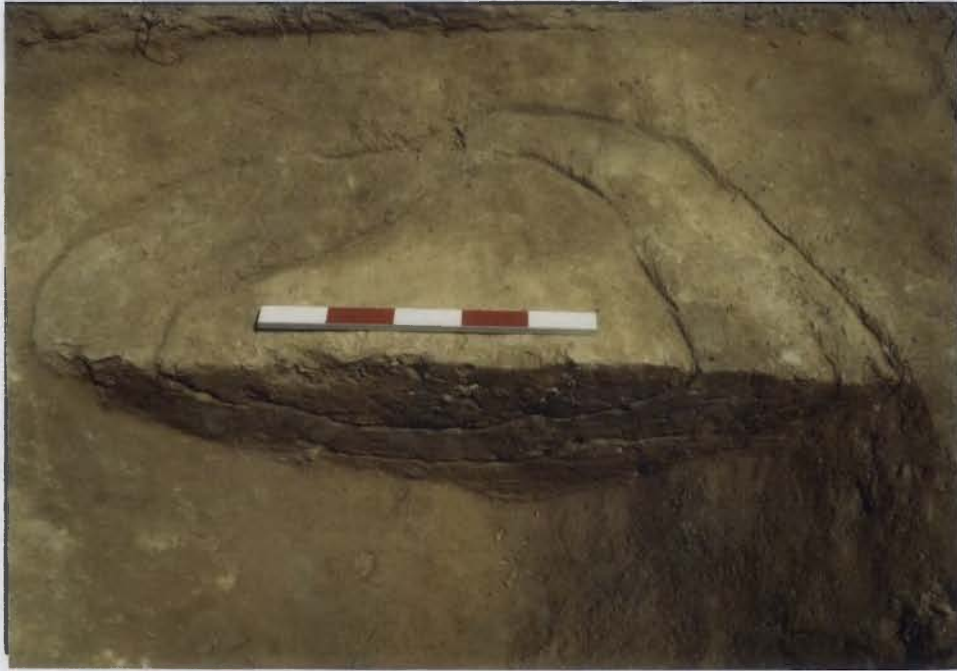
Fig. 6: Fosse T 14/1, vue vers le Nord-Est.

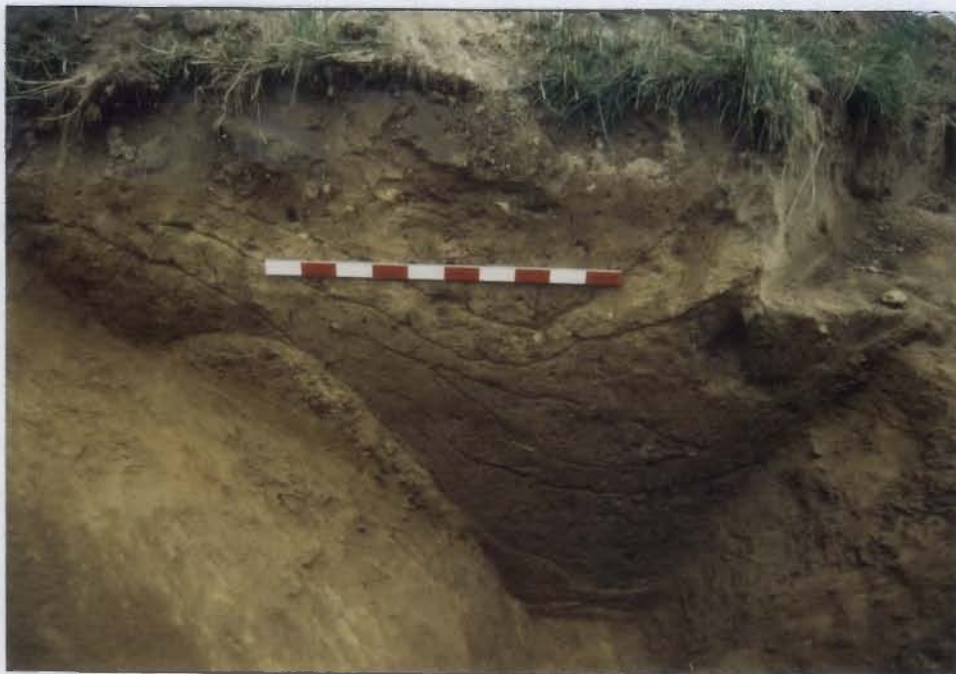
Fig. 7: Stratigraphie Ouest du grand fossé T 9/1.

Autre élément intéressant, un très grand fossé d'axe nord-sud, d'une largeur d'environ 3 m et profond de plus de 1,50 m, est apparu dans l'extrémité sud-est de la tranchée n°9 (fig. 17). De profil en "V", à fond plat, son remplissage (fig. 18) indique qu'il a fonctionné de manière ouverte. En effet, il est caractérisé par un premier dépôt argileux de colluvionnement, et d'un remblai sédimentaire alternant terre et fragments rocheux liés à l'effritement des parois du fossé. Un minuscule fragment de poterie protohistorique très roulé, ainsi qu'un gros morceau de brique gallo-romaine, y ont été trouvés. De grands fossés similaires avaient été repérés lors de sondages en périphérie d'un bâtiment de même type, au Cavardy à St-Evarzec (Finistère).

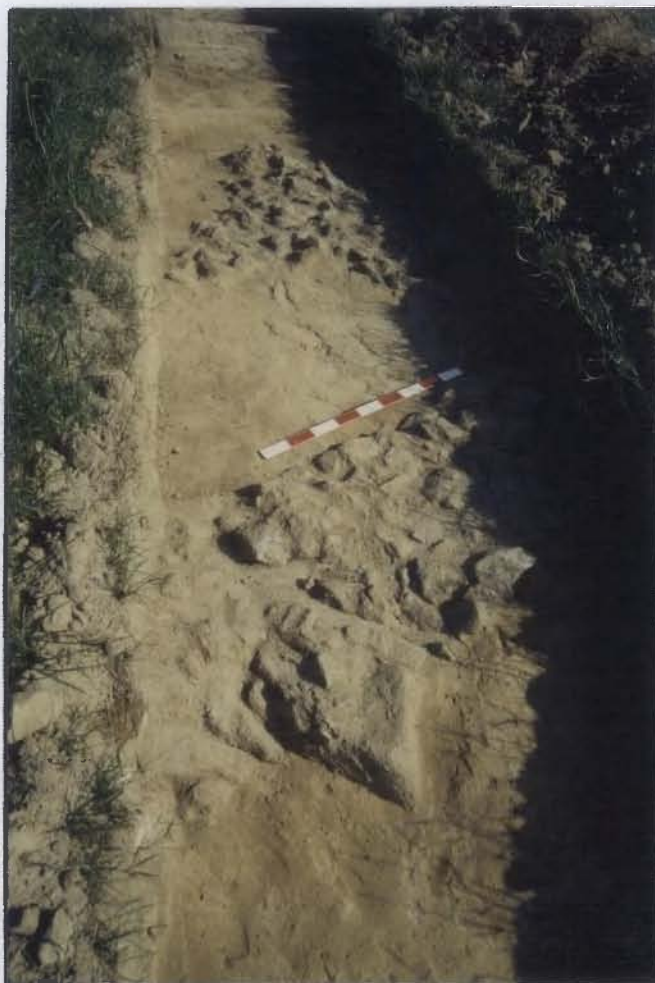
Fig. 10: Vue vers le Sud-Est des murs marquant un angle, tranchée 5.

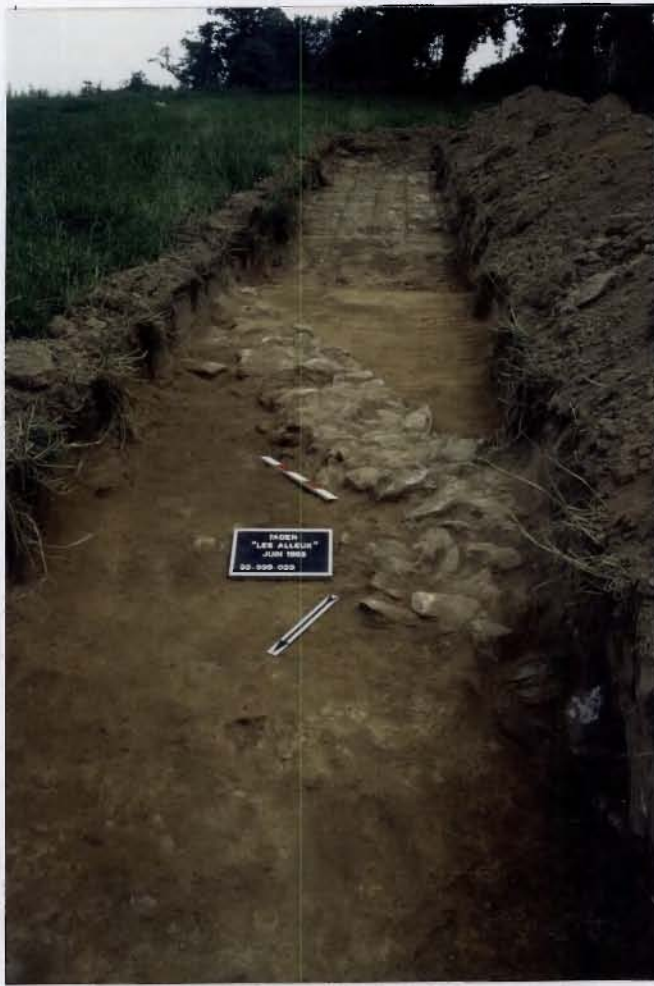
Fig. 13: Vue vers le Sud-Ouest du mur de la villa (T7/1)

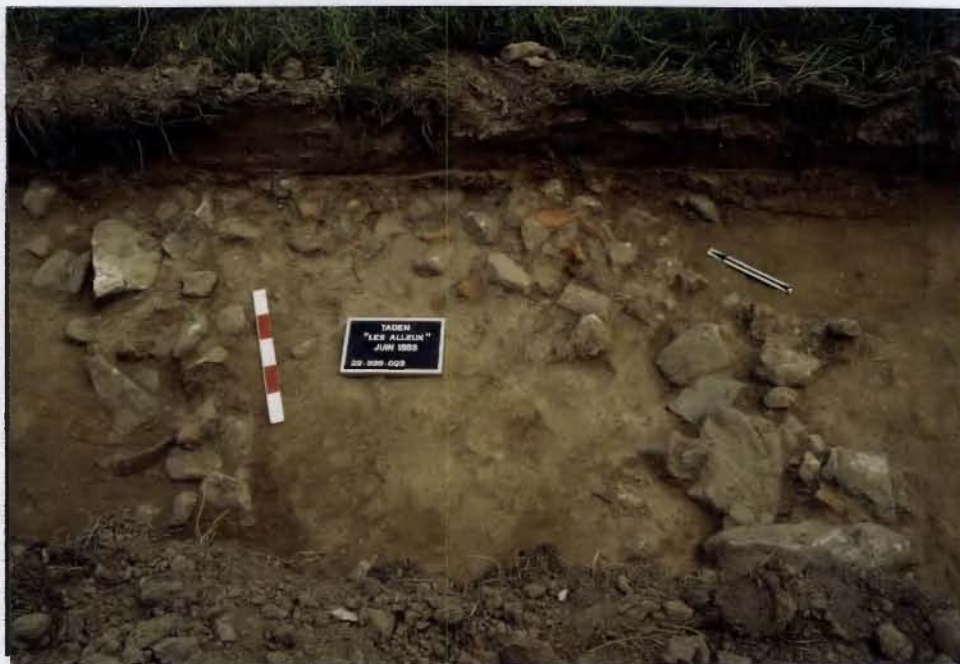
Fig. 14: Tranchée 6, niveau de destruction de la villa.

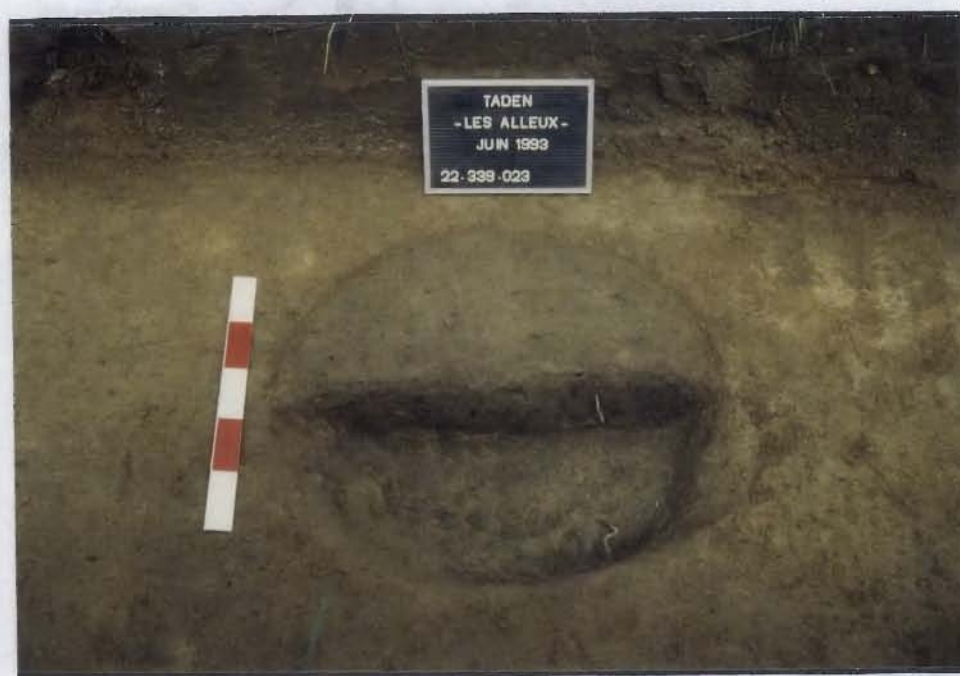
Fig. 16: Vue vers le Nord-Est du foyer T 14/4.

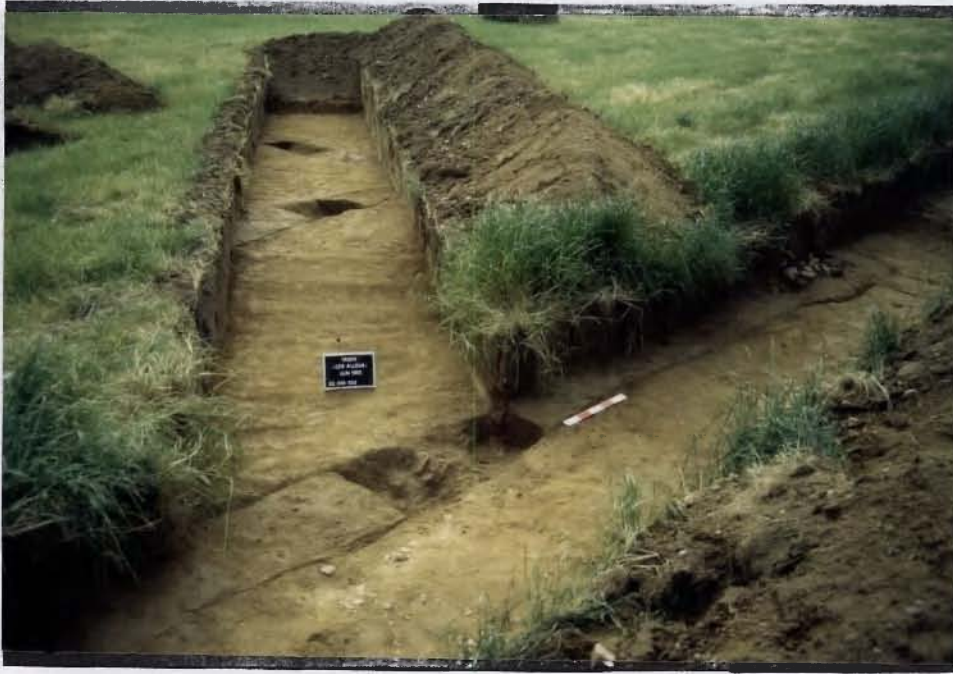
Fig. 19: Vue générale du fossé palissadé T 9/11 et de la tranchée 10.

Enfin, au centre de la parcelle 1752, les tranchées n° 9 à 12 ont livré une série de petits fossés organisés d'axes sud-est/nord-ouest et sud-ouest/nord-est. Ils ont tous un profil en "U" et possèdent dans leur remplissage de petits fragments roulés de terre cuite rouge (argile ou tuile ?). L'un d'entre eux présente dans les deux sections effectuées les traces de calage d'une palissade dont un calage de pierres et de briques dans son extrémité sud-est.

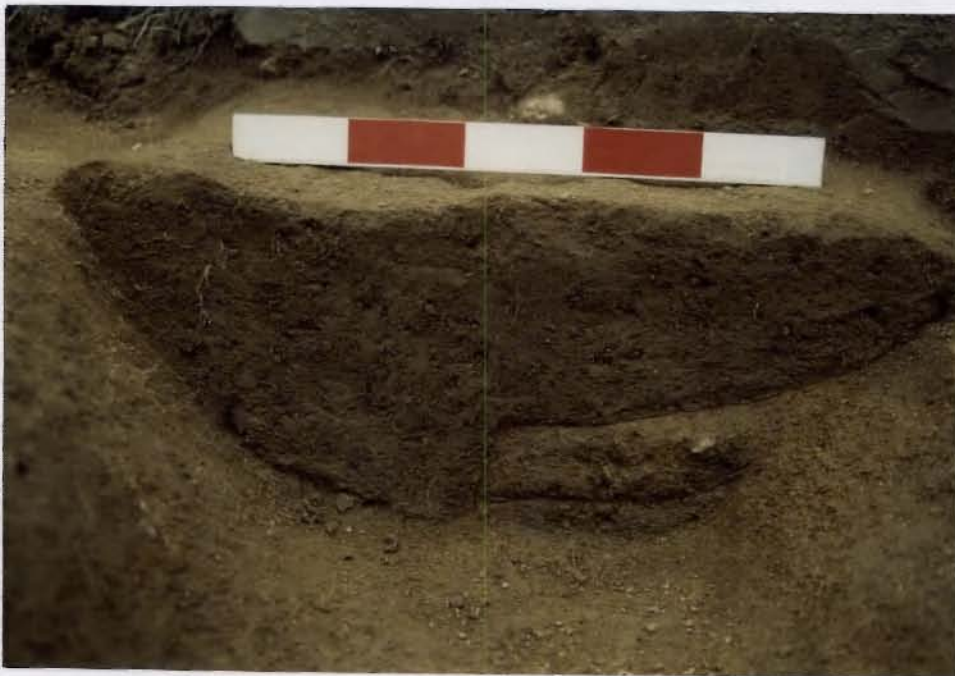
Fig. 20: Stratigraphie du sondage 1 du fossé palissadé T 9/11.

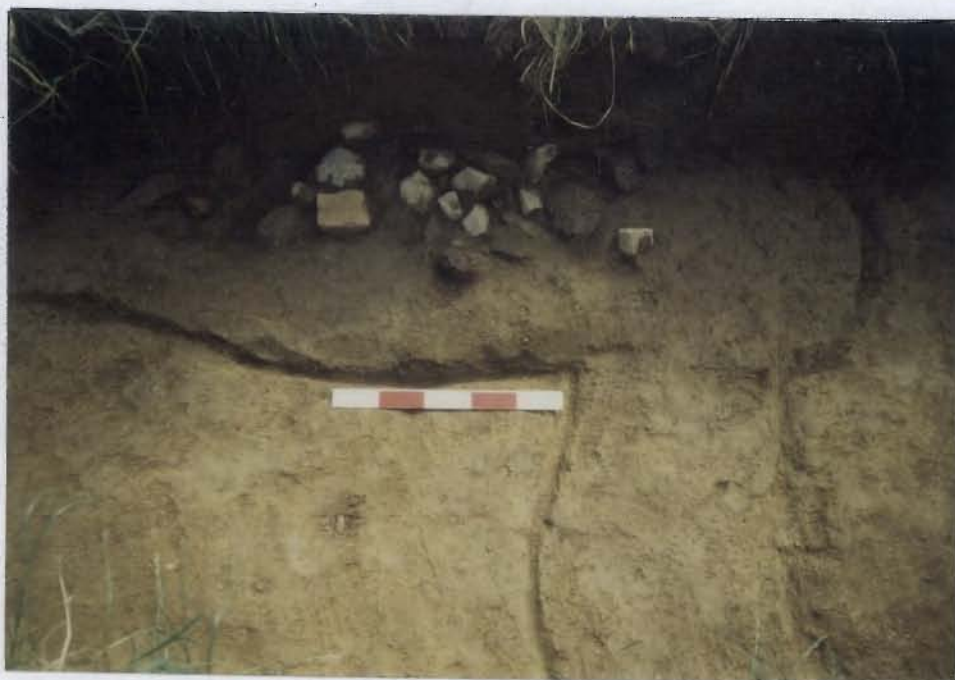
Fig. 21: Détail du calage en pierres et briques à l'extrémité Sud-Est du fossé T 9/11.

Aucun élément matériel ne nous permet une quelconque interprétation ou tentative de datation de cet ensemble. Seule la présence de briques ou de tuiles dans le fossé palissadé peut nous le faire supposer gallo-romain ou plus tardif, en imaginant que le calage ait été réalisé avec des matériaux empruntés à la villa déjà détruite. Structures annexes ou postérieures, leur divergence d'orientation par rapport au parcellaire présumé gallo-romain tendrait à privilégier cette dernière hypothèse. Quoiqu'il en soit, une étude complémentaire nous paraît utile pour sa compréhension.
