Bretagne, Ille-et-Vilaine, Fougères,
67-71, boulevard Faucheux

Rapport de diagnostic

Inrap Grand Ouest

Août 2020

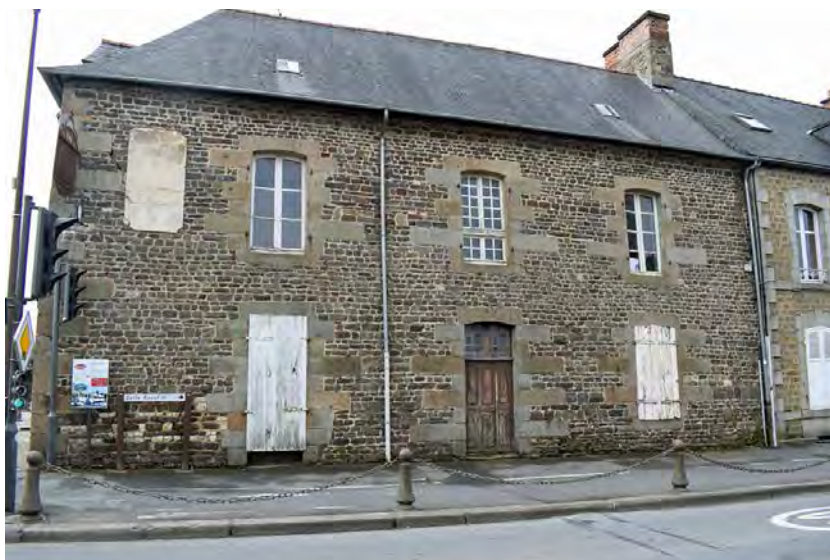
Fig. 8 Vue de la façade orientale de l'ancien hôtel du Lion d'Or. On note à gauche l'ajout d'une aile au XIXe ou début XXe siècle.

La façade orientale montre les mêmes caractéristiques que la façade nord (fig. 8). On note également le niveau de la porte cohérent avec le niveau de la place. Une chaîne d'angle visible à l'étage marque la largeur initiale du bâtiment, avant son extension vers le sud durant le XIXe siècle.

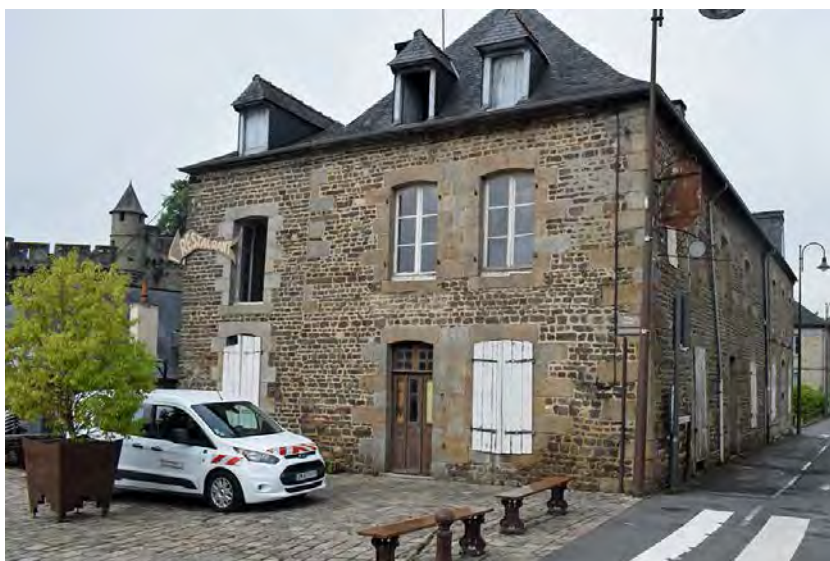
Fig. 9 Vue de la façade sud, côté cour, de l'ancien hôtel du Lion d'Or.

Enfin, la façade sur cour, au sud, montre un niveau supplémentaire correspondant à l'accès à la cave qui se fait par une large porte, dont les piédroits de granit sont parfaitement intégrés à la maçonnerie de blocs de schiste (fig. 9). Celle-ci, moins soignée que sur les façades sur la rue et la place, reste

très homogène, sans reprise importante. Une fenêtre éclaire la pièce occidentale de la cave, tandis que la pièce orientale n'est percée que de deux soupiraux, dont un est partiellement obstrué par le mur en retour de l'extension. Un second s'ouvre dans la cave de cette dernière. Un troisième soupirail a été reperçé à l'ouest de la porte.

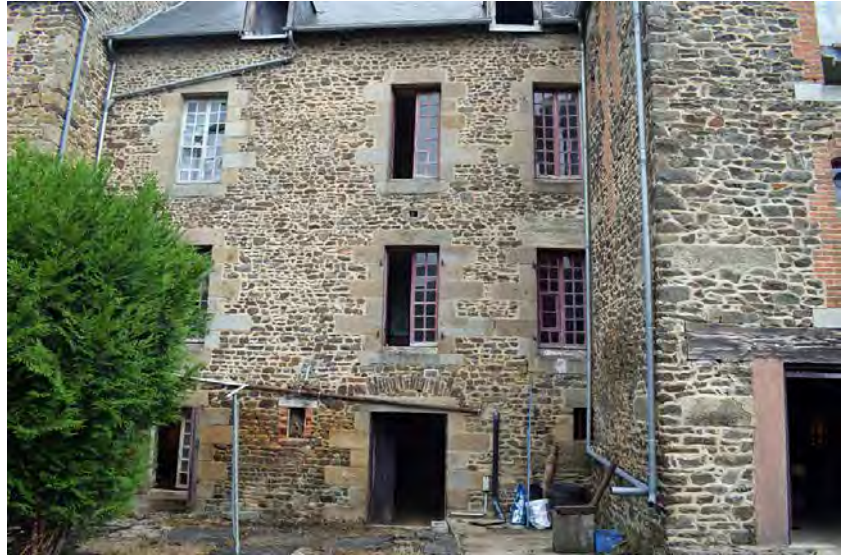
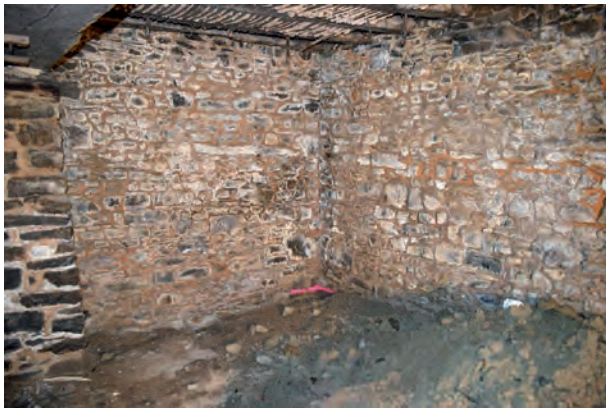
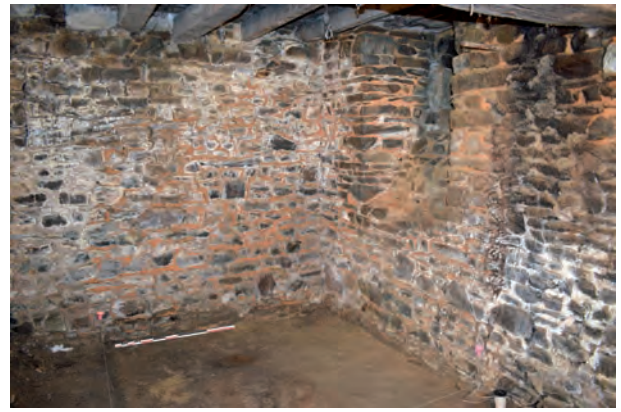
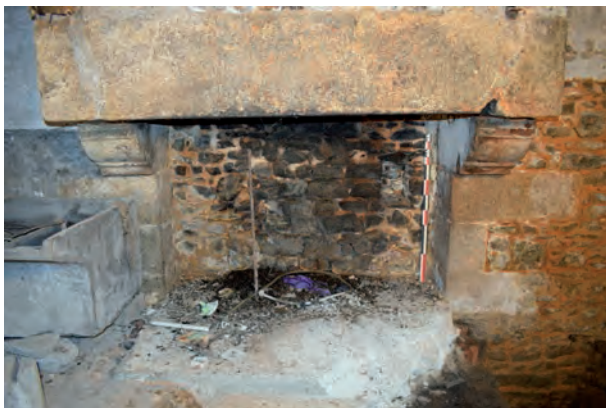
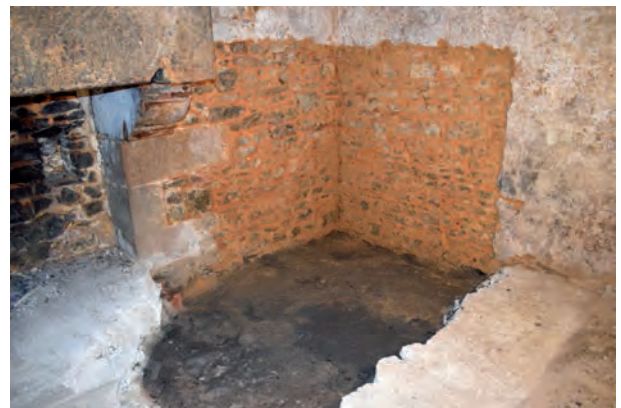
Fig. 10 Plan général et vues de la cave de l'hôtel du Lion d'Or.

A l'intérieur, seul l'étage de cave a fait l'objet d'une étude rapide. Il montre un plan tripartite, divisé par des refends en maçonnerie de schiste (**fig. 10**). L'espace central ouvert sur la cour, forme la cage d'escalier montant en fond en comble et dessert deux pièces. A l'est, une cave n'est éclairée que par deux soupiraux ouverts au sud, un troisième, prévu à l'est, semble avoir été obstrué très tôt, sans doute lors d'un changement de programme. Les maçonneries ont fait l'objet d'un nettoyage rapide, mettant en évidence la grande homogénéité de la construction (**fig. 10**, vues 1 et 2). Les assises de moellons de schiste présentent à intervalle régulier des arases de réglage, dont une correspond à la base de l'embrasure des soupiraux. Le plancher du rez-de chaussée est en grande partie d'origine. Il repose sur des solives ancrées dans les murs porteurs et soutenu par une poutre maitresse transversale. Celle-ci a fait l'objet d'une reprise de soutènement en sous-œuvre, au nord. Un faux-plafond formé d'un hourdis de torchis soutenu par un lattis cloué en sous-face des solives est encore visible sur une large surface de la pièce.

La pièce occidentale est éclairée par une fenêtre sur la cour. Une cheminée est engagée dans le pignon ouest (**fig. 10**, vue 3). Son foyer est encadré de tableaux en grand appareil de granit, sans mouluration ni décor. Le faux-manteau de granit est formé de consoles à mouluration simple supportant un linteau monolithe. Le sol de la pièce et le foyer de la cheminée ont été surélevés récemment par la réalisation d'une dalle de béton de ciment. La liaison du tableau nord et du faux-manteau de la cheminée avec la maçonnerie a fait l'objet d'une analyse plus fine, après piquetage de l'enduit de mortier de chaux (figure 10, vue 4). L'ensemble montre une construction extrêmement homogène, composée de moellons de schiste liés au mortier de chaux sableux rougeâtre, disposés en assises dans lesquelles s'insèrent parfaitement les éléments en besace du tableau et les éléments du faux-manteau de la cheminée, traduisant la parfaite contemporanéité de leur mise en œuvre.

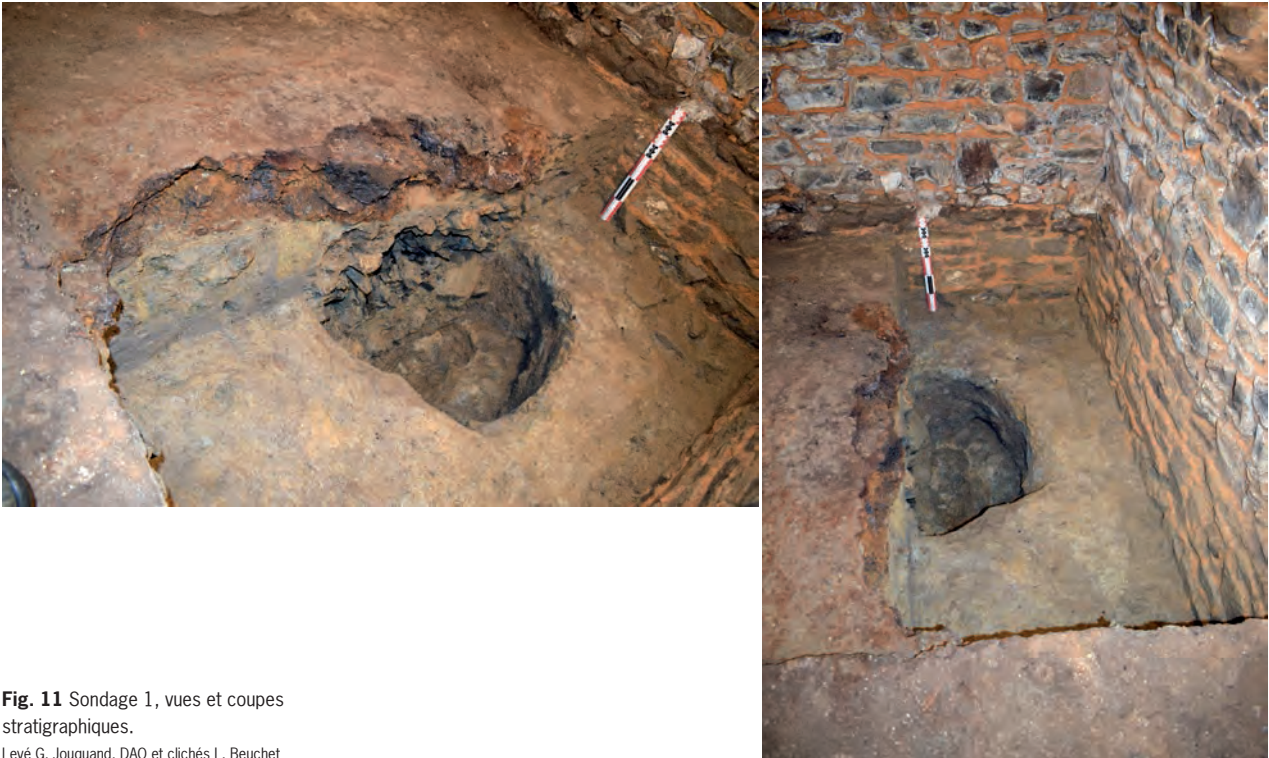
Fig. 11 Sondage 1, vues et coupes stratigraphiques.

Deux sondages de 4 m² environ ont été pratiqués dans les angles opposés de la cave. Le premier est situé dans l'angle sud-est de la pièce orientale (**fig. 11**). Il a mis au jour une stratigraphie assez simple, épaisse de 0,50 m environ. Le sondage a été stoppé en surface d'un niveau composé d'argile et de plaquettes de schiste, stérile. Ce terrain ne semble pas être en place. Il pourrait s'agir de colluvions de bas de pente, ou d'altérites remaniées (US

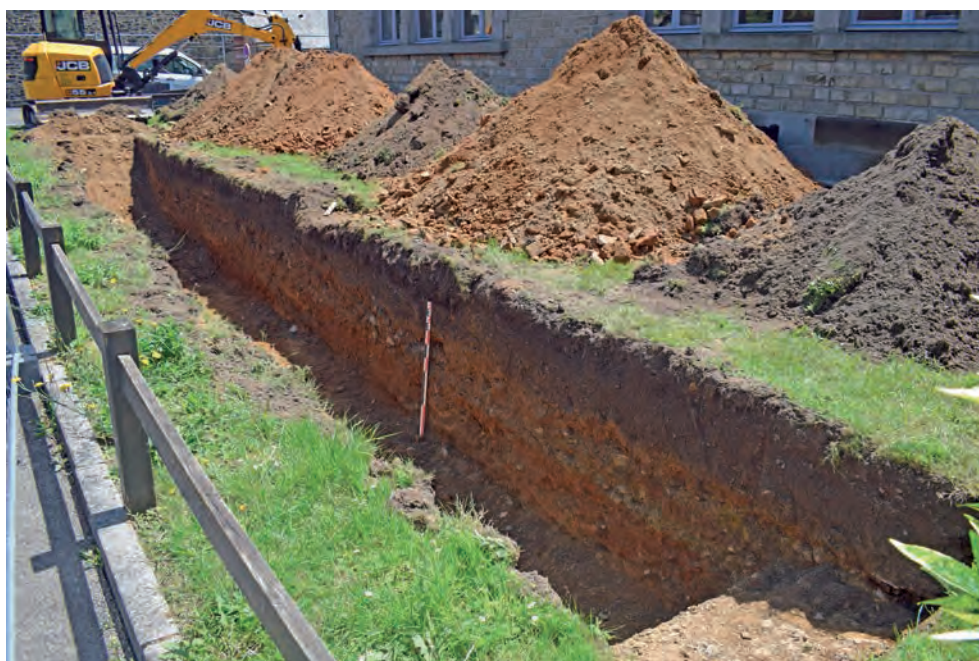
Fig. 13 Sondage 3, vue depuis le nord-ouest et coupes stratigraphiques schématisée (log).

Le troisième sondage a été réalisé, dans l'espace libre au nord de l'ancienne école Raoul II, sous forme d'une tranchée longue de 14 m environ et large de 1,60 m (fig. 13). Elle n'a mis au jour qu'une série de remblais, sur une épaisseur de 1,30 m environ. La base de la stratigraphie est composée d'un mélange de blocs de schiste et de limons argileux, assez homogène et stérile. Il est surmonté de remblais plus hétérogènes, composés de terre brune, de blocs de schiste gréseux et de poches de mortier de chaux, reposant parfois sur une couche de gravats de mortier. Ce niveau semble lié à la construction de l'école dans la seconde moitié du XX^e siècle. Il est surmonté de terre végétale, apportée pour la réalisation de l'espace vert.
