Rennes

3 rue des Carmes

RAPPORT DE SONDAGES ARCHÉOLOGIQUES

Opération n° 2008-127

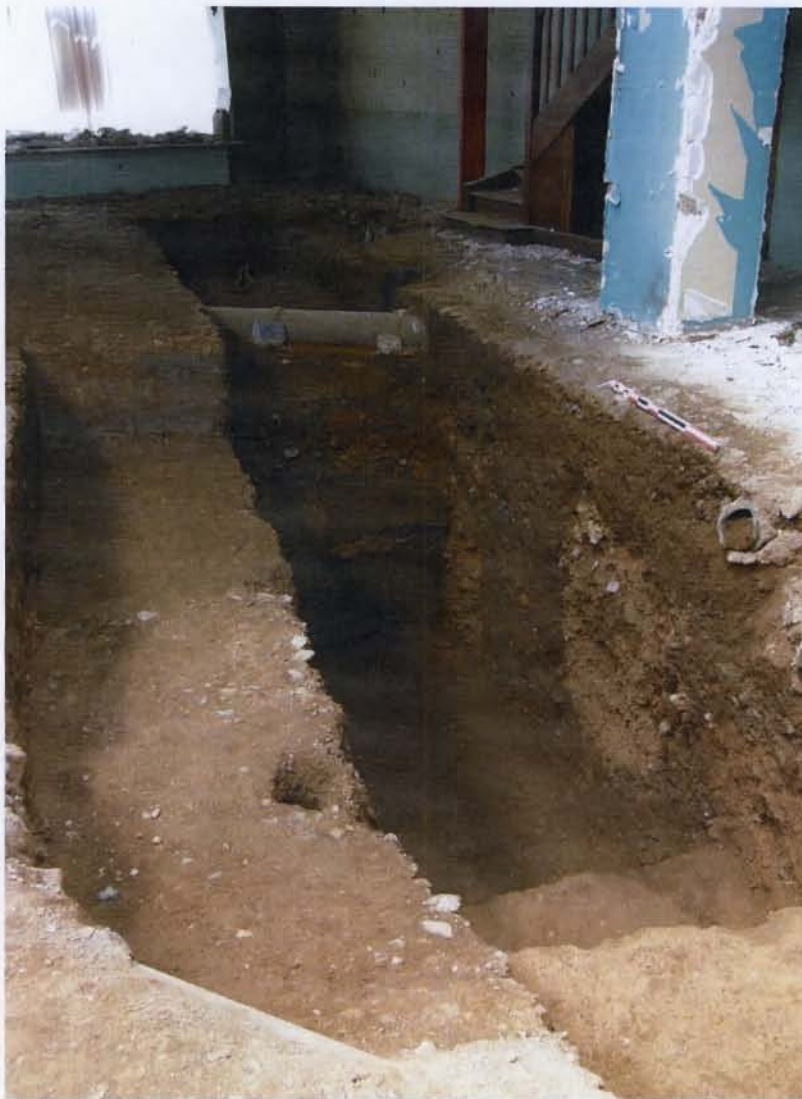
Fig. 9 : vue générale du sondage 1 (Cl. T. Béthus / Inrap)

L'objectif initial de ce sondage était de vérifier la présence éventuelle du mur de chevet de l'église. Une grande tranchée a donc été ouverte le long du mur nord du bâtiment, sur toute la profondeur de la parcelle, soit 17m de long. Les vestiges les plus anciens sont apparus au centre de la tranchée, dans une excavation longue de 2,70m et profonde d'au moins 2,20m. La fouille mécanique de son comblement a permis de faire apparaître le potentiel stratigraphique de ce secteur visible sur les coupes est et ouest. Il n'a malheureusement pas été possible d'atteindre le terrain naturel en raison de la profondeur des remblais (**fig. 9**).

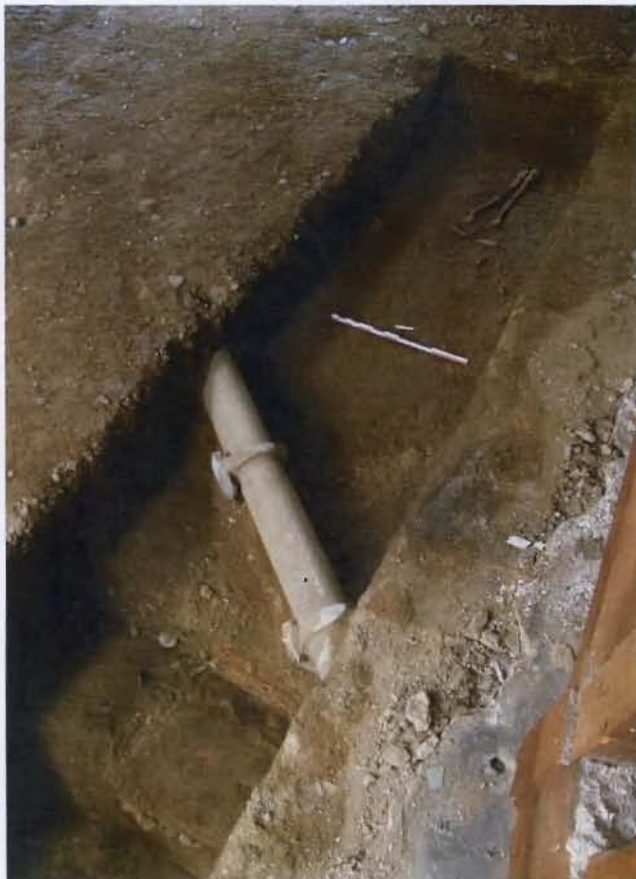
Fig. 11 : vue générale des vestiges conservés dans la partie ouest du sondage 1 (Cl. T. Béthus / Inrap)

La sépulture 1002 est installée dans le remblai supérieur 1003, à 0,45m de profondeur (25,70 m NGF). Seul le bord ouest de la fosse sépulcrale est encore visible. Le squelette, partiellement conservé, est orienté tête à l'Est. Deux épingle de son linceul ont été retrouvées. Le niveau d'occupation associé à cette sépulture a disparu et devait se situer à niveau supérieur à celui du niveau de sol actuel (fig. 11, 12 et 15).

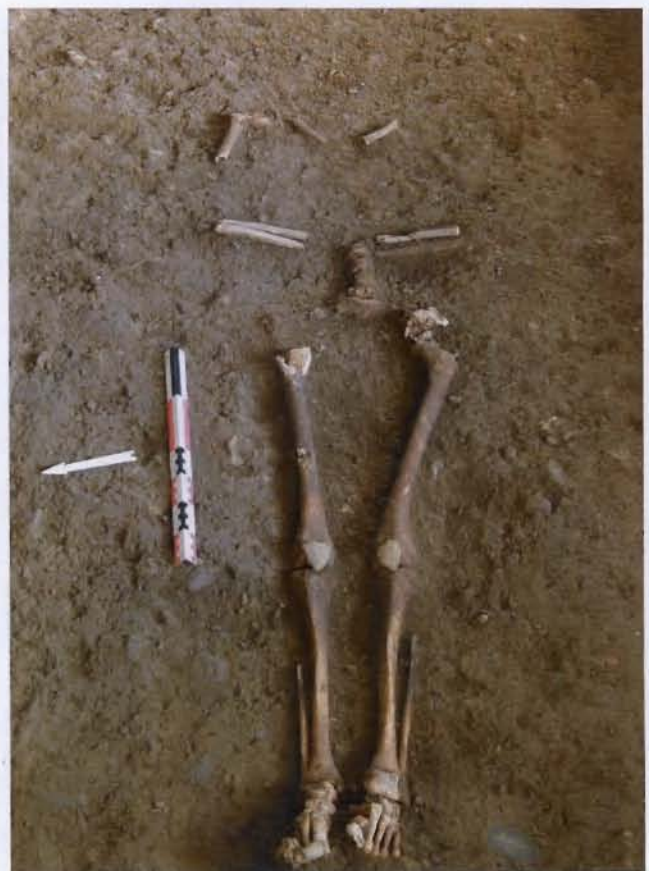
Fig. 12 : vue zénithale du squelette 1002 (Cl. T. Béthus / Inrap)

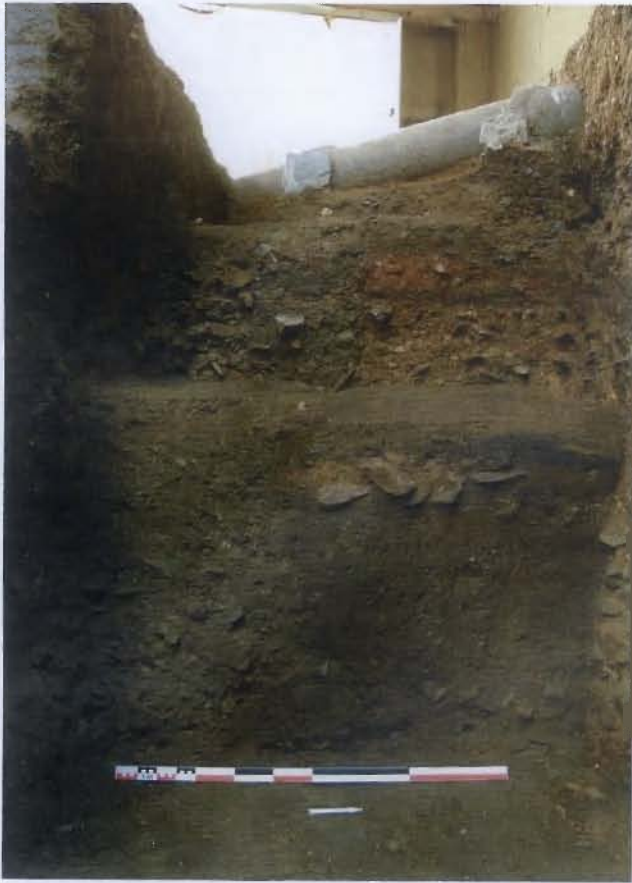
Fig. 13 : coupe ouest, stratigraphie du sondage 1
(Cl. T. Béthus / Inrap)

À l'extrémité ouest de l'excavation, les couches archéologiques s'accumulent sur au moins 1,20m d'épaisseur, entre 24,38m NGF et 25,58 m NGF. Douze couches se superposent sur une largeur de 0,90m. Cette stratigraphie est limitée au nord par un creusement oblique visible dans la coupe latérale du sondage (1042) et au sud par les creusements 1040 et 1041 (fig. 13). Ces deux creusements recoupent les remblais hydro morphes 1017, 1018 et 1020, composés de terres limoneuses brun gris homogènes et fines. La présence de ces dépôts organiques suggère l'envasement du secteur. La couche 1019 se distingue par l'utilisation hétérogène d'une terre argileuse noire mélangée à des nodules de mortier et des fragments de terre cuite. La stratigraphie montre ensuite la superposition de deux niveaux de sols de terre battue. Le premier, à 24,65m NGF d'altitude, est porté par un léger radier constitué d'argile jaune et de blocs de schiste (1016). Le niveau d'occupation se compose de terre argileuse brune compactée, très charbonneuse, mélangée à des nodules de mortier et des éclats de schiste (1015). On observe au-dessus une recharge composée de terre brune claire compactée, également mêlée à du mortier pulvérulent et des fragments de schiste (1014). Cette couche a livré un tesson de panse daté de la période médiévale (XIIIe-XIVe siècle). Deux niveaux de démolition hétérogènes, constitués de nodules de mortier, de blocs de schiste vert et bleu et de terre cuite architecturale, recouvrent cet ensemble (1012, 1013). Ces matériaux de construction étalés et triés pourraient témoigner de l'existence d'un bâtiment démolé sur place. Un nouveau niveau d'occupation est visible au-dessus, à 25,60m NGF (1011). Cette couche, également très charbonneuse, est constituée de terre brune argileuse compactée et mélangée à des éléments de quartz et de schiste vert. Deux couches hétérogènes de terre argileuse, auxquelles sont incorporées de la terre cuite architecturale et des fragments de quartz et de schiste vert, scellent ce niveau. D'importantes traces de rubéfaction sont également visibles dans la couche 1010 (fig. 14).

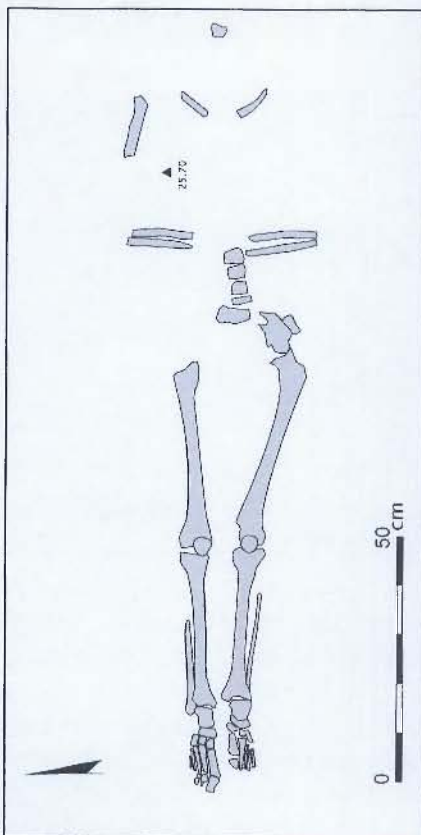
Fig. 15 : relevé de la sépulture 1002
(DAO T. Béthus / Inrap)

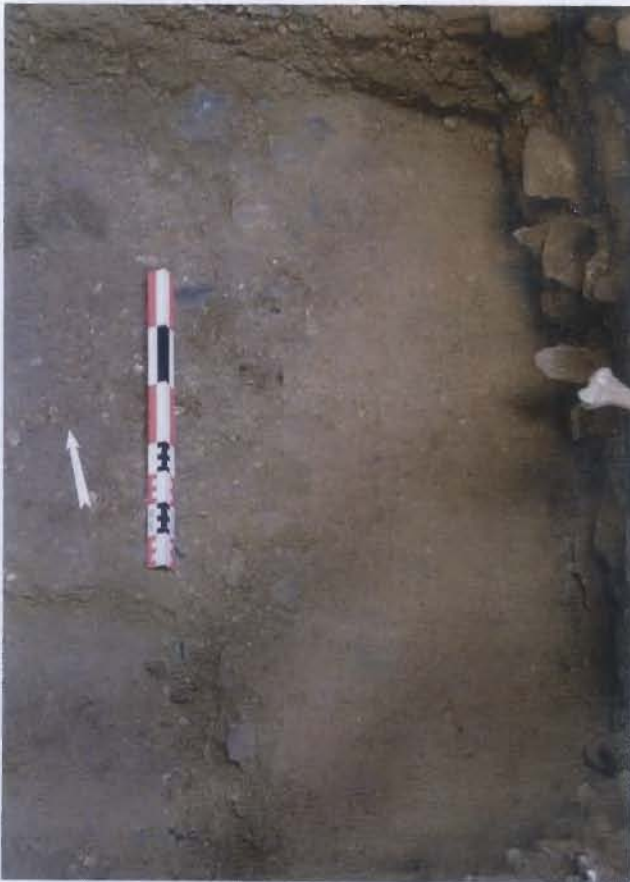
Fig. 18 : détail du sol 1036 (Cl. T. Béthus / Inrap)

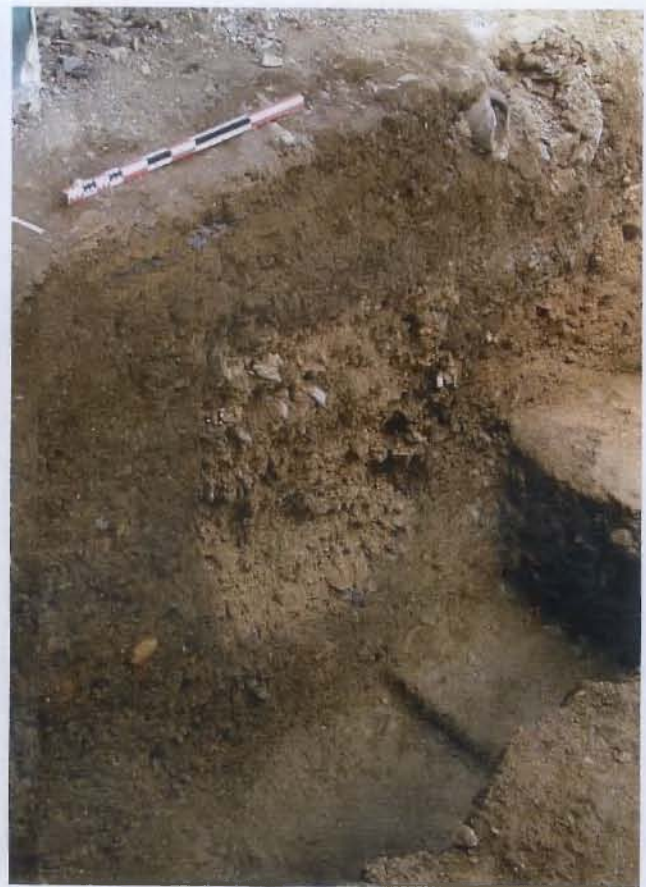
Fig. 19 : mur récupéré 1053 (Cl. T. Béthus / Inrap)

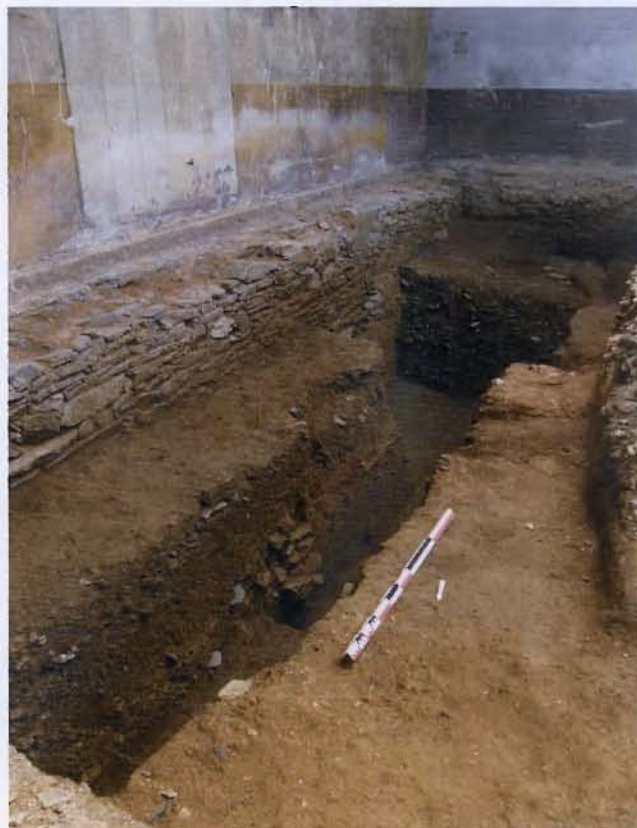
Fig. 21 : vue générale du sondage 2 (Cl. T. Béthus / Inrap)

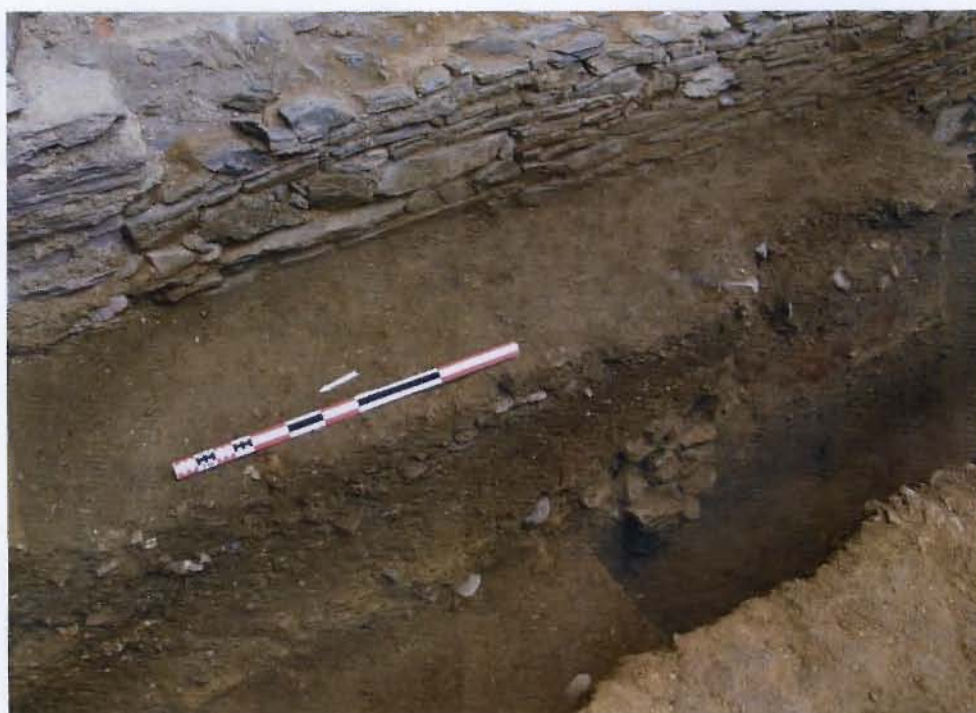
Fig. 22 : coupe est, stratigraphie du sondage 2 (Cl. T. Béthus / Inrap)

Les remblais 2016, 2018, 2052, 2065 et 2068 constituent les niveaux les plus anciens. Ils correspondent à des épaisseurs de terre hydro morphe, fine, homogène et limoneuse, de couleur brun gris. Parmi elles, la couche 2016 a livré un lot de 32 tessons de céramique. L'ensemble de ce mobilier est daté de la fin du XIII^e siècle. La couche 2065 a également donné deux tessons datés de la période médiévale et rattaché au même atelier de production. Le niveau d'apparition de ces dépôts est identique à celui du sondage 1 (1017, 1018 et 1020), situé à environ 24,60m NGF. L'apparition de ces couches organiques à des altitudes similaires permet de supposer l'envasement du secteur au cours jusqu'à la fin du XIII^e siècle (fig. 22, 24, 25 et 26).

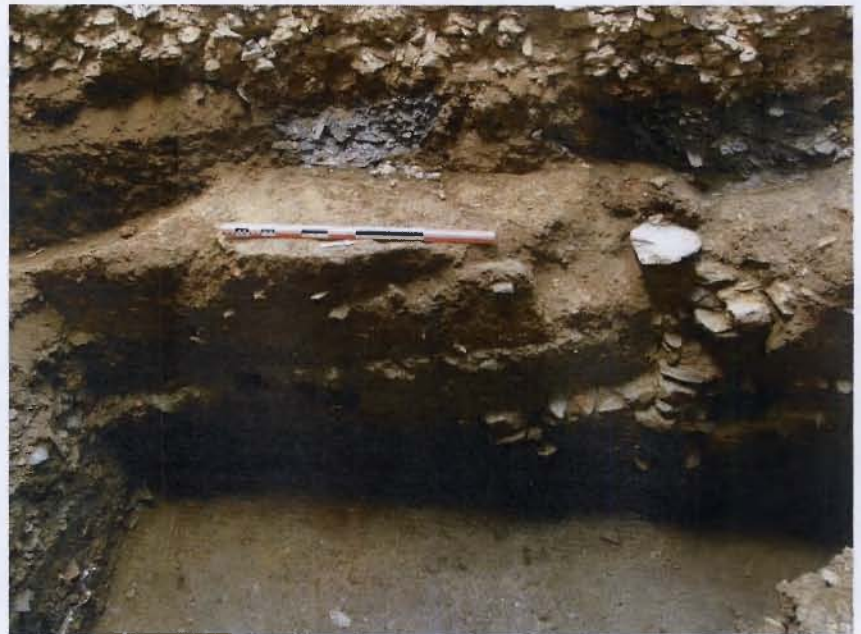
Fig. 24 : coupe ouest , stratigraphie du sondage 2 (Cl. T. Béthus / Inrap)

La construction 2019 intervient dans un second temps. Le remblai 2030 est recoupé au nord par la fondation de cette maçonnerie qui se compose de blocs de schiste gris bleu liés à de l'argile jaune. Cette construction est conservée sur 0,55m de haut et mesure 0,40m de large. Elle n'est parementée que sur son flanc sud. La mise en oeuvre de cette structure correspond probablement au solin empierré ou au mur bahut d'une construction élevée en torchis. Le remblai 2002, visible au-dessus, conserve en effet des traces importantes d'argile jaune orangé qui pourraient être liées à la démolition de ce bâti (fig. 24 et 26).

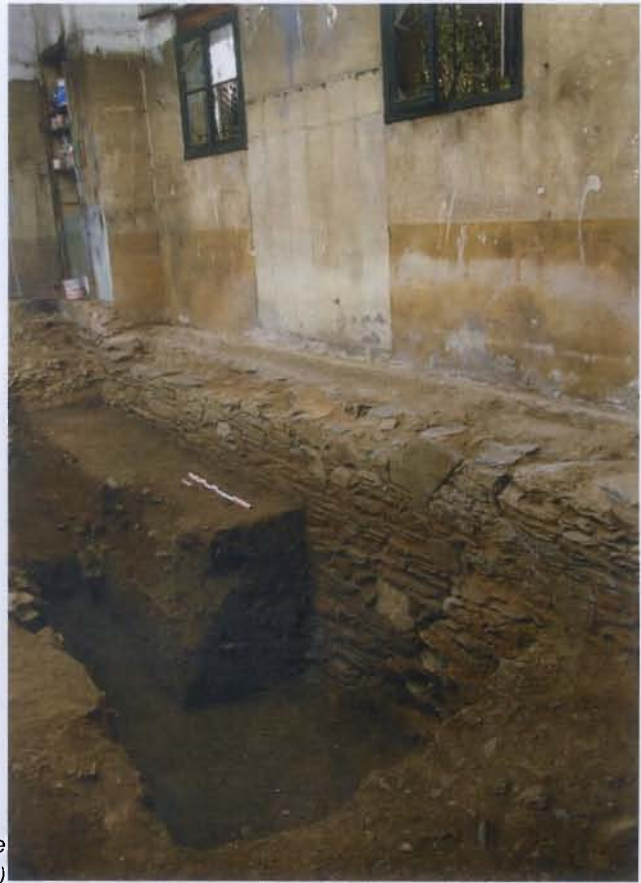
Fig. 27 : vue d'ensemble du mur 2001 (Cl. T. Béthus / Inrap)

Le mur 2001 est apparu en limite de parcelle sur toute la longueur du bâtiment actuel. La fondation de cette maçonnerie a été partiellement dégagée. Trois états de constructions sont observés. Le premier état présente un appareil de moellons de schiste assisés irrégulièrement et liés par un mortier orangé sableux parfois débordant et lissé en surface (2001). De gros blocs approximativement parementés sont également mis en oeuvre. La moitié nord de ce mur est reprise par un appareil irrégulier de moellons de schiste liés par un mortier sableux de couleur brune (2002). Quelques gros blocs de schiste sont également employés. Cette phase de construction recoupe la couche organique 2065, dans laquelle du mobilier de la fin du XIIIe siècle a été prélevé. Le dernier état de construction se distingue par l'utilisation de moellons de schiste pourpre assisés régulièrement et liés par un mortier de chaux blanc. L'utilisation de ces matériaux, courante à partir du XIXe siècle, renvoie à des périodes relativement récente (**fig. 27 et 28**).

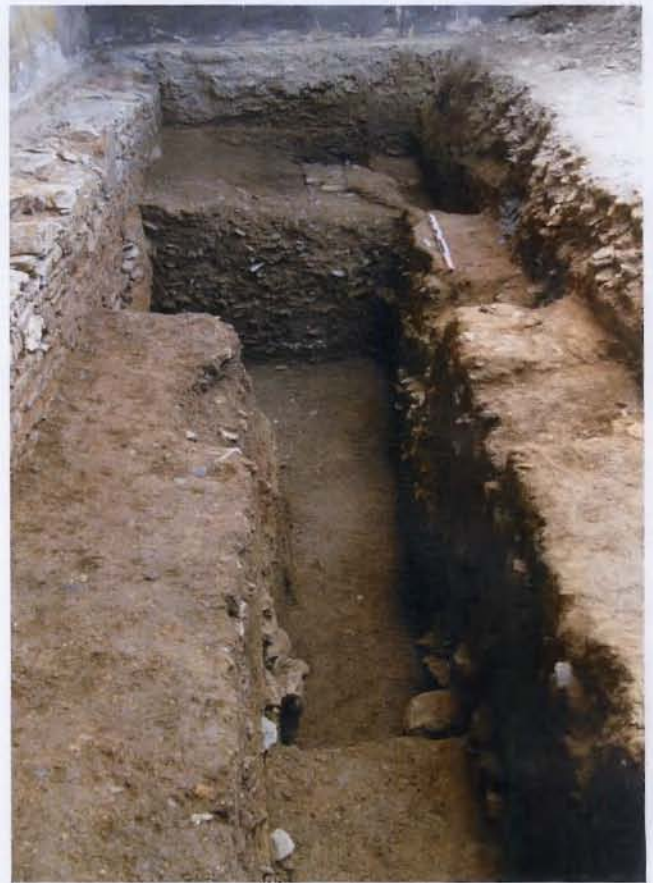
Fig. 29 : mur 2010 (Cl. T. Béthus / Inrap)

Les remblais postérieurs à ce mur sont recoupés, dans un premier temps, par la tranchée de récupération d'un mur orienté nord-sud et large au maximum de 0,60m (2010). Au centre du sondage, ce creusement recoupe également les deux murs 2019 et 2034 et l'ensemble de la stratigraphie jusqu'à 24,90m NGF. Le comblement est essentiellement composé de matériaux de construction et a livré du matériel céramique daté du XVII^e siècle. De nombreux ossements humains ont également été prélevés dans le comblement de cette tranchée. Ils attestent à cette période de l'existence de travaux relativement importants à l'intérieur du couvent, ayant occasionnés le dépôt de nombreuses sépultures (**fig. 29**).

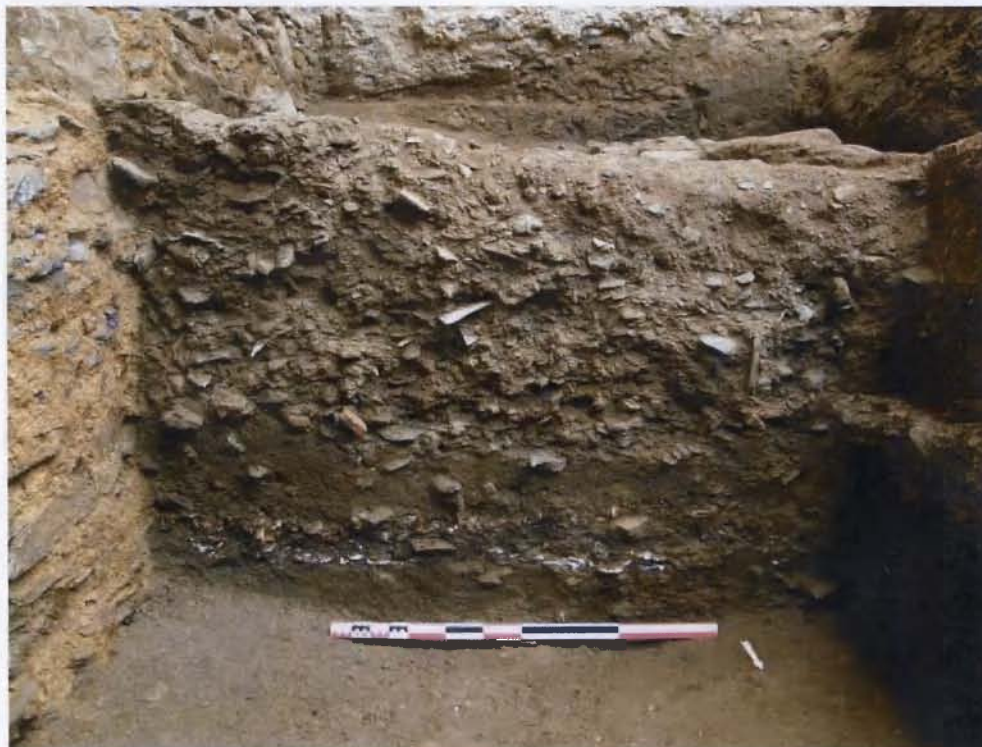
Fig. 30 : coupe sud de la fosse 2042 (Cl. T. Béthus / Inrap)

Le comblement de cette tranchée est lui-même recoupé par la fosse 2042. Ce creusement traverse l'ensemble de la stratigraphie jusqu'à une profondeur de 24,40m NGF. Trois couches occupent son comblement. Le fond de cette structure a servi de zone de rejets domestiques caractérisés par la présence de nombreux ossements d'animaux, d'esquilles d'huîtres, d'arêtes de poissons et de tessons de céramiques (2041). Un niveau brun argileux sert d'interface avec le comblement supérieur, épais de 0,80m (2040). À ce niveau, la fosse est comblée rapidement par l'apport d'un seul remblai de destruction très hétérogène mêlant de la terre brune sableuse, de nombreux blocs de schiste bleu, du schiste ardoisier et des fragments de tomettes (2039). Le mobilier extrait de cette fosse est attribué à la période Moderne, entre le fin du XVI^e siècle et le début du XVII^e siècle (**fig. 30**).

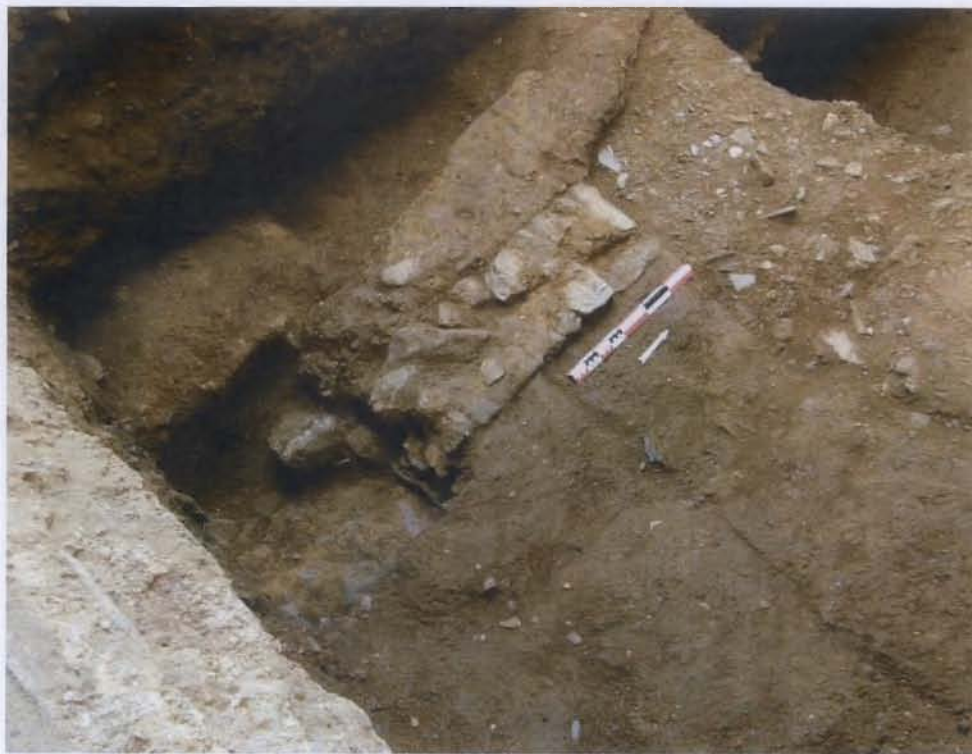
Fig. 31 : maçonnerie 2070 (Cl. T. Béthus / Inrap)

À l'extrémité sud du sondage, la maçonnerie 2070 apparaît parmi les dernières phases d'occupation. Sa construction, large de 0,35m, est installée dans la fosse 2042 et recoupe les niveaux 2072 et 2073. Elle présente des modes de constructions caractérisés par l'utilisation de schiste bleu et d'argile jaune. Sa mise en oeuvre peut être interprétée comme le solin d'une construction en bois et torchis. Elle est associée à un niveau de sol très argileux visible à 25,20m NGF (2074) (**fig. 31**).

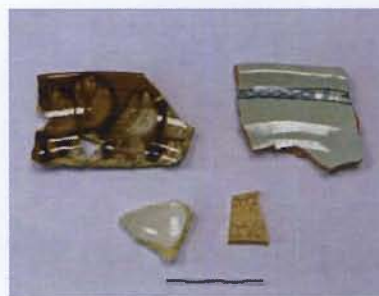
Fig. 32 : US 1059- En haut à gauche assiette de faïence, en haut à droite bord de "cul noir" et en bas fragment de pot de chambre et bord d'assiette. Cet ensemble est datable du XIX^e siècle (Cl. F. Tournier / Inrap)

- 1 tesson de céramique commune
- 3 tessons de faïence jaspée
- 1 bord de cul noir
- 1 tesson à la couverte blanche et pâte jaune pâles (pot de chambre ?)
- 1 fragment très corrodé de faïence blanche (marli avec un décor de perles).

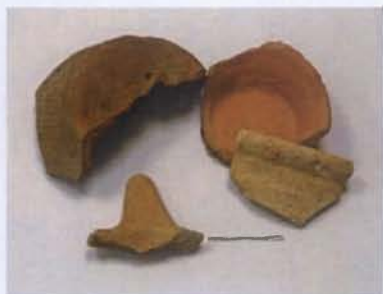
Fig. 34 : vases relevés au décapage. Un pot au fond percé indique peut-être un pot de fleur. Le tesson en bas du cliché est un tenon de chauffe-plat (Cl. F. Tournier / Inrap)
