CLEDEN. CAP. SIZUN

Responsable = Pierre MERLAT

Campagne 1955

Rapport préliminaire sur les fouilles
de Trouguer en Cléden-Cap-Sizun
(3e campagne : 1955)

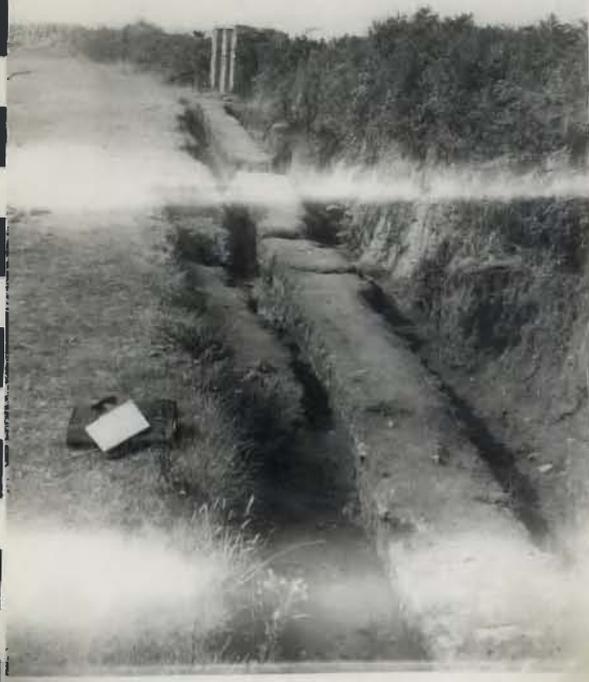
V 43

Mur A, m du N.E., feu externe

Chantier Goardon

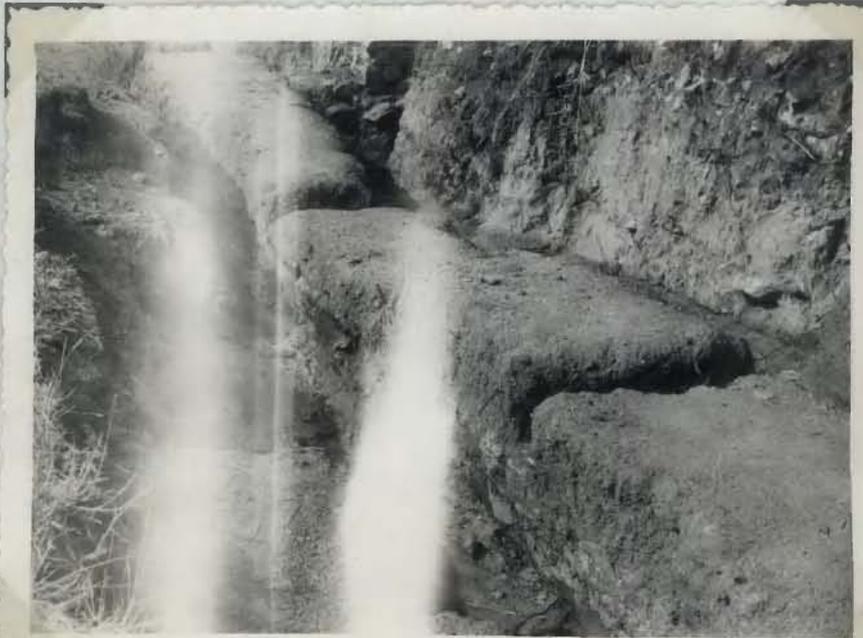
3F 44:2 V 44

Mur A, m du N.E., feu externe
Chantier Goardon

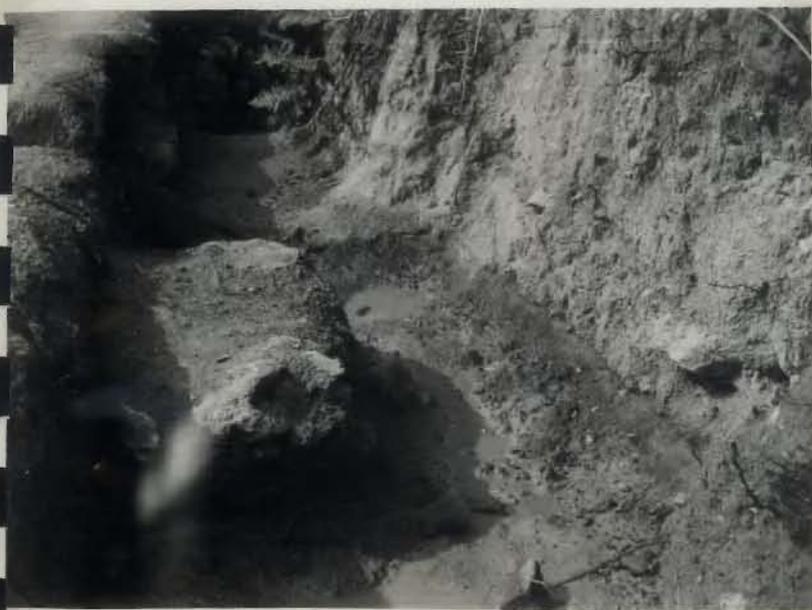
①

1^{er} mur de refend vers l'O. sur la
feu 0. du mur A (m du N)

β / A un peu plus de 29 m au sud du mur N nous trouvâmes l'amorce de ce qui peut avoir été un mur de refend orienté E.-O. et désigné α (cf. photos n^{os} 1 et 3); n'en subsiste que le raccord avec le mur A, raccord qui sur 0,80/0,85 m de large et 0,45 m de long se présente comme un bloc de fonda-

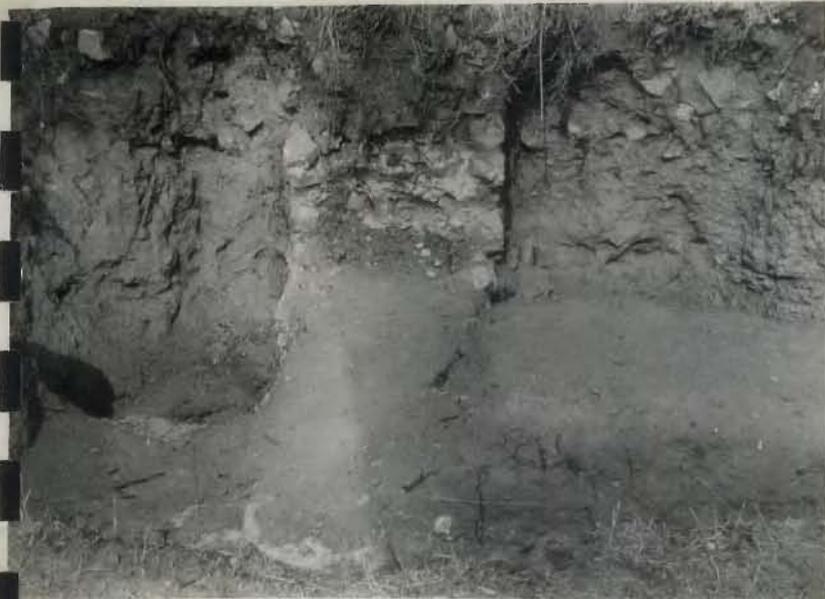
(6) Chantier Goardon

2^e mur de refend à l'ouest de mur A
(vue de l'E.)

γ / A 34,50 m au sud du mur N (donc à 4,50 m au sud de la face sud de l'hypothétique mur α) nous retrouvâmes un second mur de refend orienté E.-O. et désigné β (cf. photos n°s 5, 6 et 7). Je signale immédiatement qu'en ce qui concerne ce mur il n'y a pas de doute à avoir sur sa nature : en effet, si tout contre le mur A ne restent que les fondations de son raccord, l'existence du talus déjà mentionné a favorisé la conservation d'au moins 4 assises du mur proprement dit, dont la largeur était de 0,73 m; en outre, j'ai pu constater que ce mur se poursuivait vraisemblablement, à l'ouest du talus, dans la parcelle n° 98, du moins si j'ai bien interprété l'aspect qu'offrait sur son parcours présumé le blé dont était ensemencé ledit champ (plants rabougris et non parvenus à maturité), où il traversait probablement un mur N.-S. (probablement le mur C du chantier Poulhazan, cf. infra et le plan donné dans mon rapport de fouilles 1954, puisque le prolongement du mur B du même chantier se retrouve au bas de la face ouest du talus). Malheureusement, le champ de céréales en question fut mois-

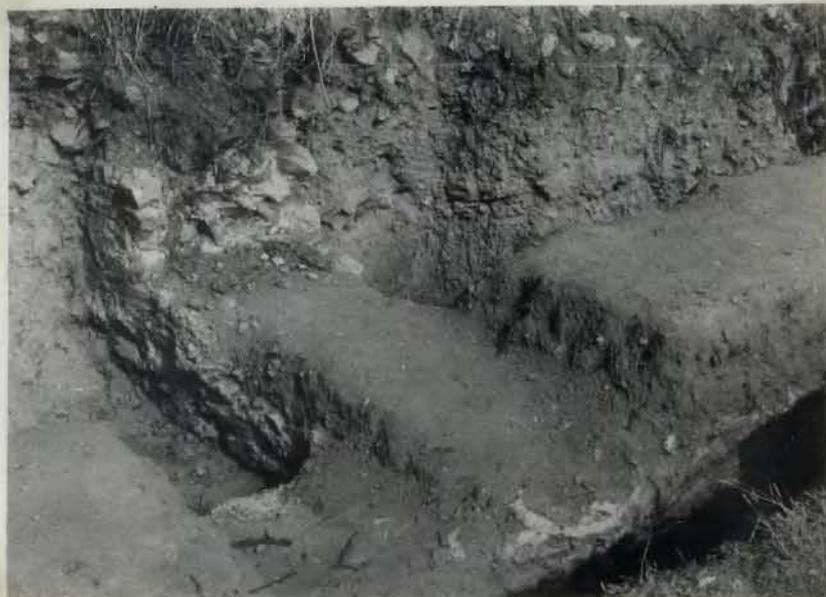
(8)

3^e mur de refend à l'o. de mur A
(vue de N.E.)

γ / A 42,70 m au sud du mur N (c'est-à-dire à 7,45 m au sud de la face sud du mur β), nous retrouvâmes un troisième mur de refend, toujours orienté E.-O. et désigné γ , large de 0,80 m (cf. photos n° 8 et 9), dont ne subsistaient que 2 assises de fondations et, dans la section orientale du talus, des assises appareillées bien visibles. Un examen attentif du sol dans le champ qui constitue la parcelle cadastrale n° 98, me permit de constater qu'au delà du talus une élévation de terrain à peine sensible, marquée par endroits de quelques pierres, prolongeait vers l'ouest, sur une longueur de plus de 51 m (distance mesurée à partir du mur A), le mur γ retrouvé à l'est de ce talus; cette légère élévation aboutissait à un petit talus perpendiculaire qui prenait appui, au sud, sur le prolongement du mur S du chantier Poulhazan, et qui me paraît bien correspondre à la marque d'un mur ancien (cf. plan n° 2).

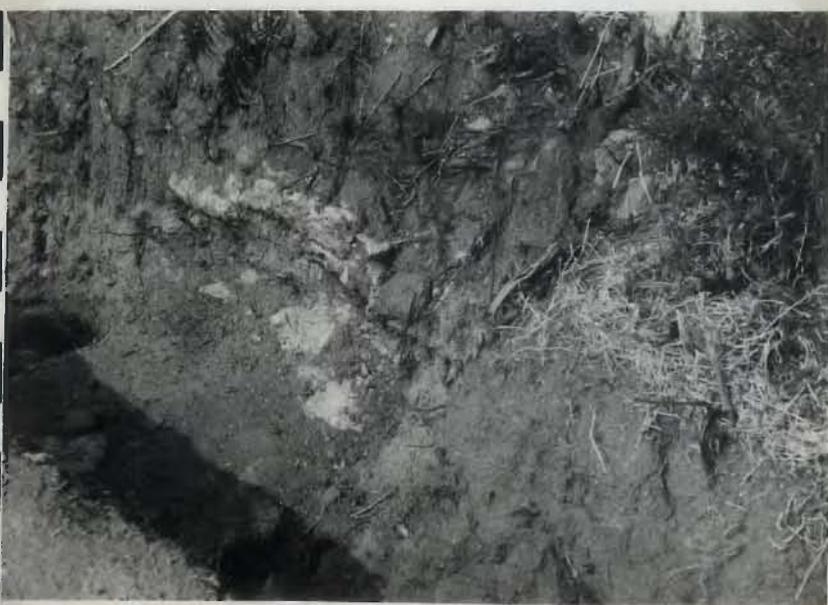
3^e mur de refend à l'O. du mur A
(vue de l'É.)

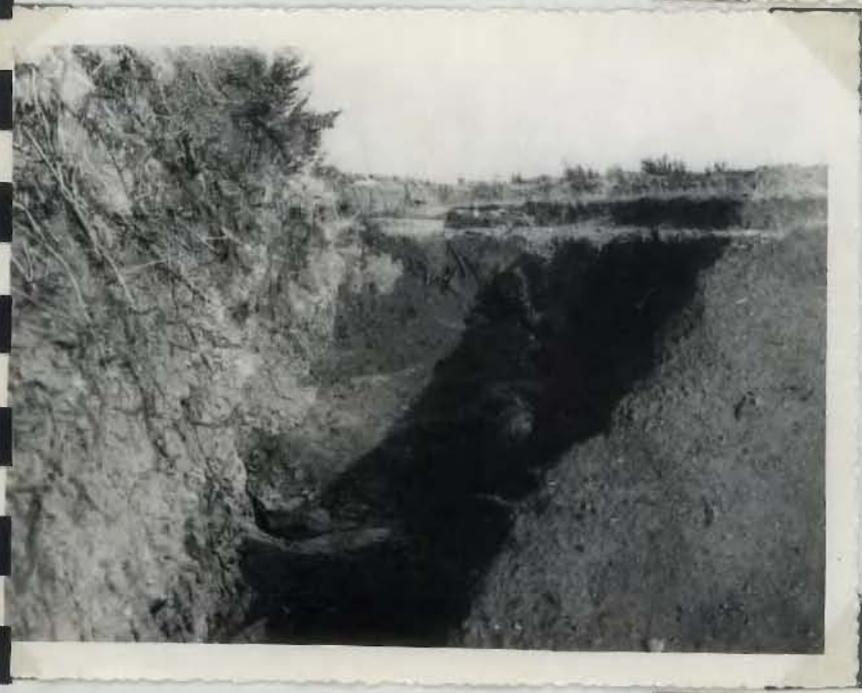
3^e mur de refend à l'O. du mur A
(vue de S.E.)

Chantier Goardon

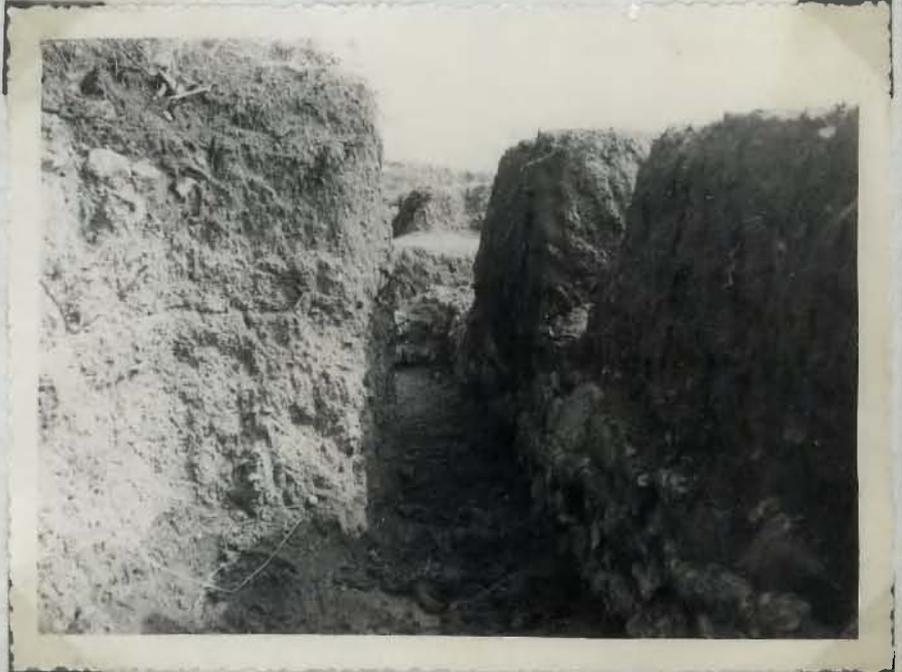
Chantier Poulhazan (23)

Blocs de grosses pierres: déjetés (?)
au pied du mur O. de la tour S.E.
(vue du N)

Mais notre dégagement fut rendu extrêmement pénible par le fait que se trouvaient appliquées contre le mur proprement dit (et cela sur environ la moitié nord de la tranchée du dégagement), toute une série de grosses pierres (cf. photos n°s 23 et 24) dont la base reposait dans

la terre de remblai sensiblement à la hauteur des fondations. Je crois probable qu'il s'agisse là, étant donné les dimensions de ces pierres, d'un matériel plutôt rapporté par la main de l'homme, pour des raisons que je ne détermine d'ailleurs pas et à une date incertaine, que naturellement par déjet des parties hautes de la muraille (il est cependant assez intéressant de noter que de la céramique gallo-romaine fut ramassée à des niveaux correspondant à cet entassement de pierres dans la partie sud de la tranchée de dégagement, ce qui tendrait à faire croire qu'en tout état de cause cet entassement est ancien).

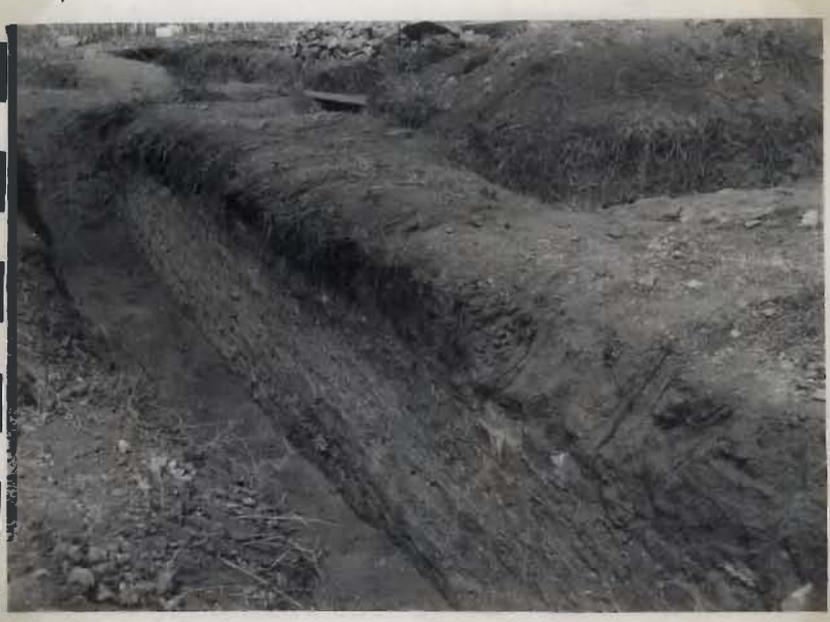
(11)

Face S. du mur S (= mur N de la tour S.E.), vue du S.E.

a) L'exploration commença par la face sud du mur S. c'est-à-dire par la face interne^{à l'intérieur} nord de la Tour S.E. (cf. photos n° 11 à 13).

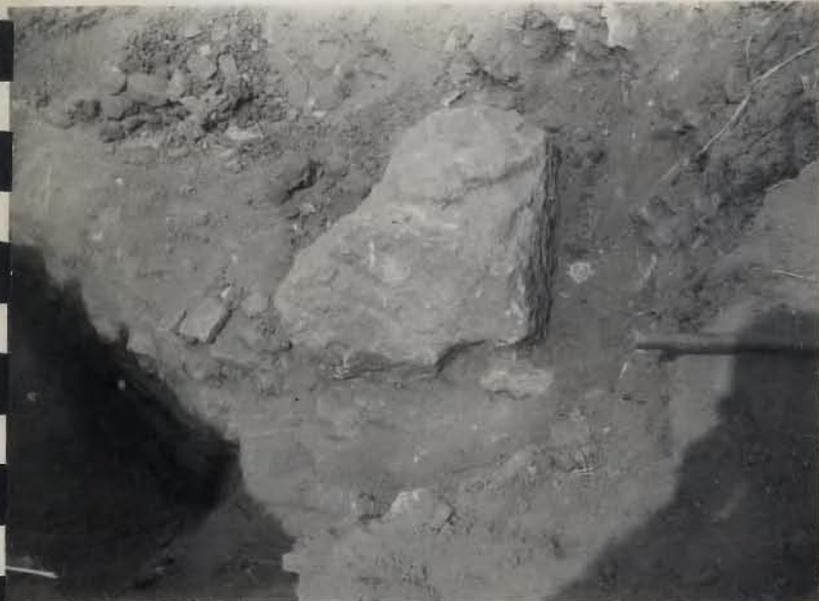
(26)

Grosse pierre de remblai
dans l'angle (remblayé) S.O. de
la tour S.E (vue du S.O.)
chantier Poullhazan

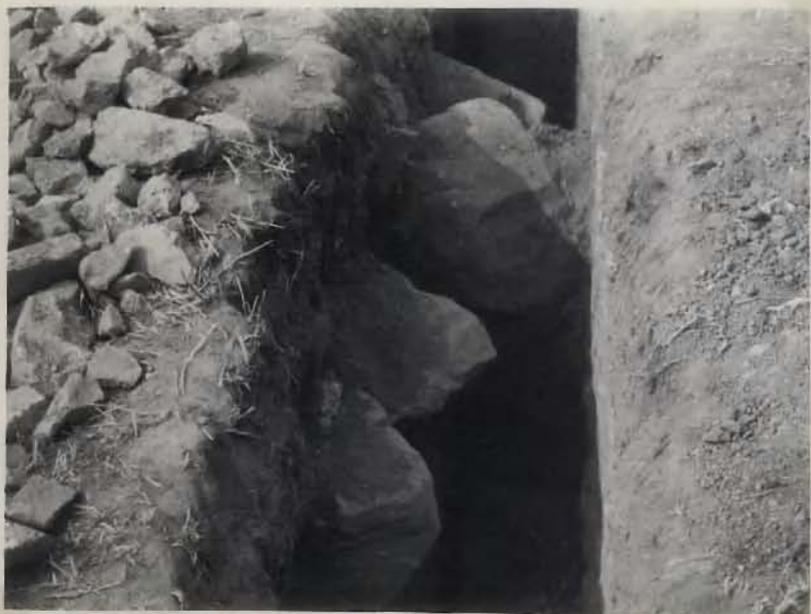
(24)

Blocs de grosses pierres déjetées (?)
C¹ (les murs)
au pied du mur O. de la tour S.E.
(vue du S.)

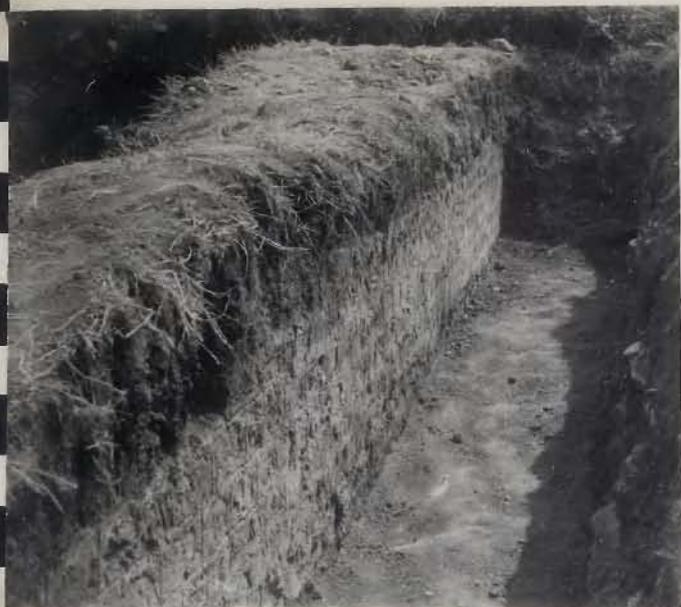
(12)

Face S. du mur S. (= mur N. de la tour S.E.)
(vue de l'O.S.O.)

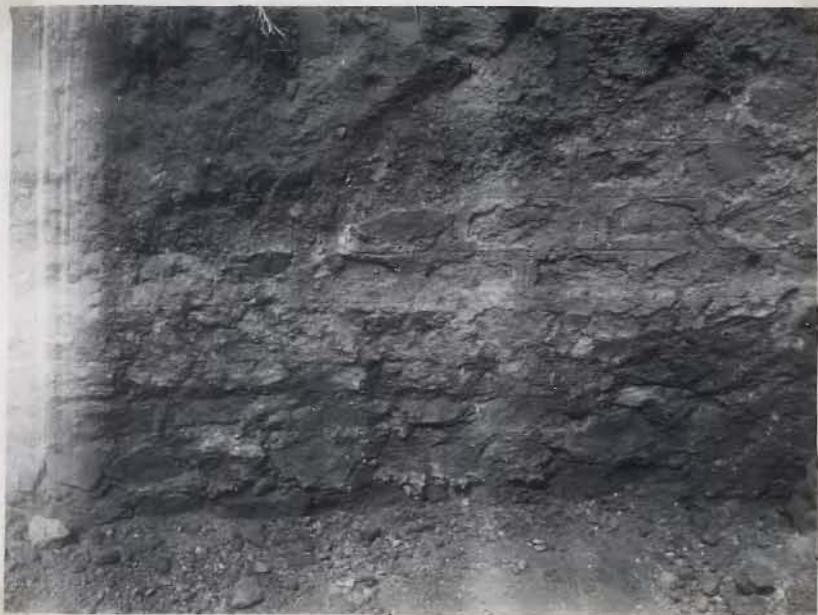
Enlèvement du mur S. à l'O. de la
tour S.E. (vue de son raccord avec elle)
(vue du S.)

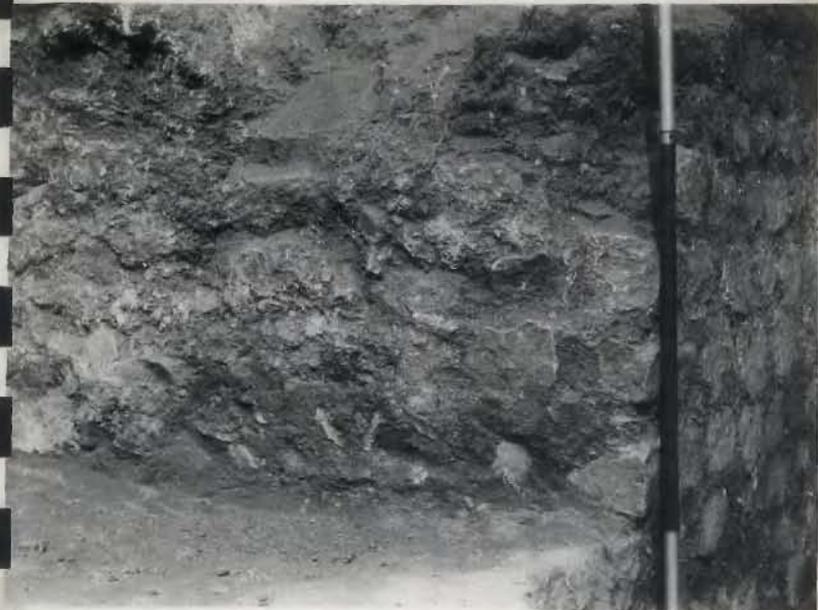
(39)

Tranche O. de la rupture du mur
S. de la tour S.E.
(vue de l'O.S.O.)

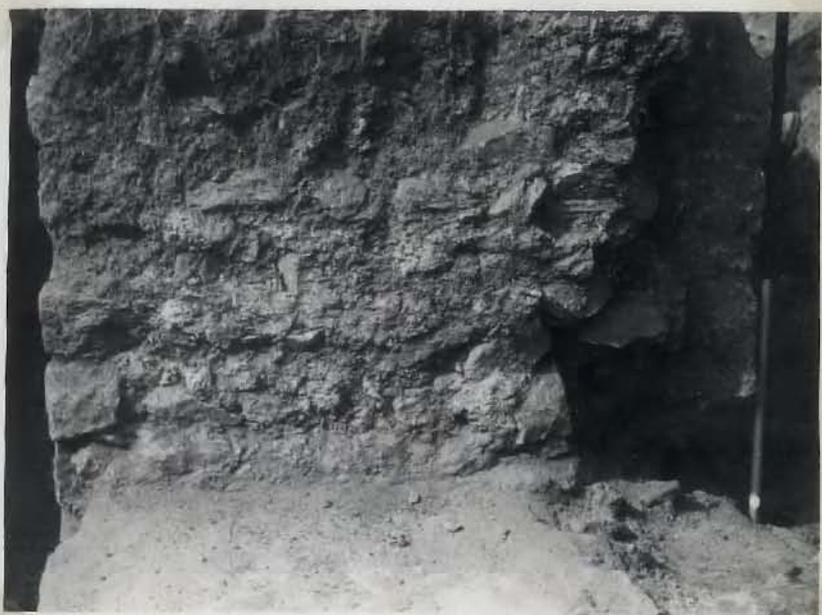
(29)

L'angle S.O. de la tour S.E., avec
la rupture du mur
(vue du S.O.)

D'autre part, lorsque la fouille parvint vers ce qui s'avéra rapidement être l'angle S.-O. externe de la tour, je constatai que le mur C' s'interrompait dans sa structure (cf. photo n° 25, après nettoyage), les parties manquantes étant remplies d'un remblayage constitué de terre et de pierres d'appareillage (à certaines desquelles adhéraient encore du mortier), dans le milieu duquel nous retrouvâmes une pierre de grandes dimensions (cf. photos n° 26 et 27), analogue à celles qui flanquaient le mur un peu plus au nord. Cette interruption correspondait, en élévation, à 7 assises du mur proprement dit, de sorte qu'elle partait du niveau de l'assise supérieure des fondations, et se développait sur 1,21 m N.-S. à partir de l'angle S.O. de la tour. Cette interruption était assez régulièrement verticale (cf. photo n° 28), de sorte que

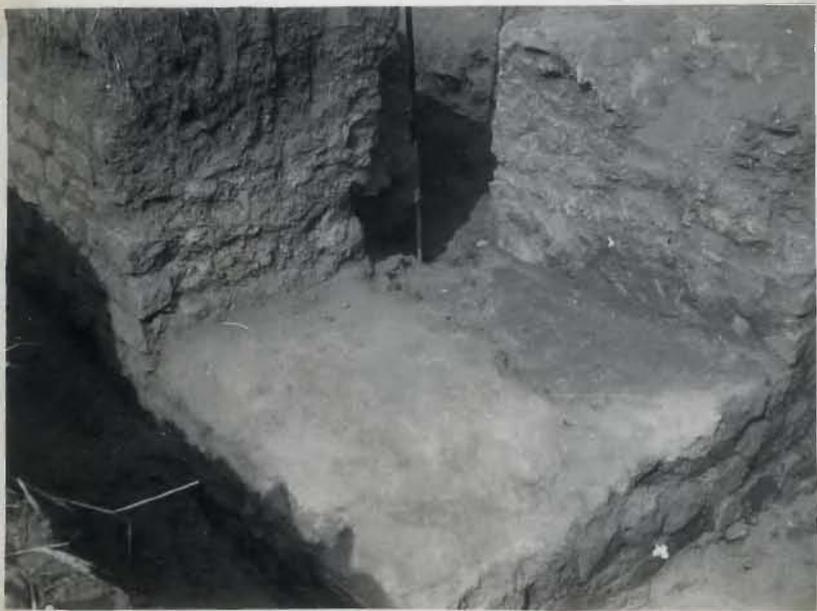
Fac^{est} externe du mur S. de la tour S.E.
(vue du N.E.)

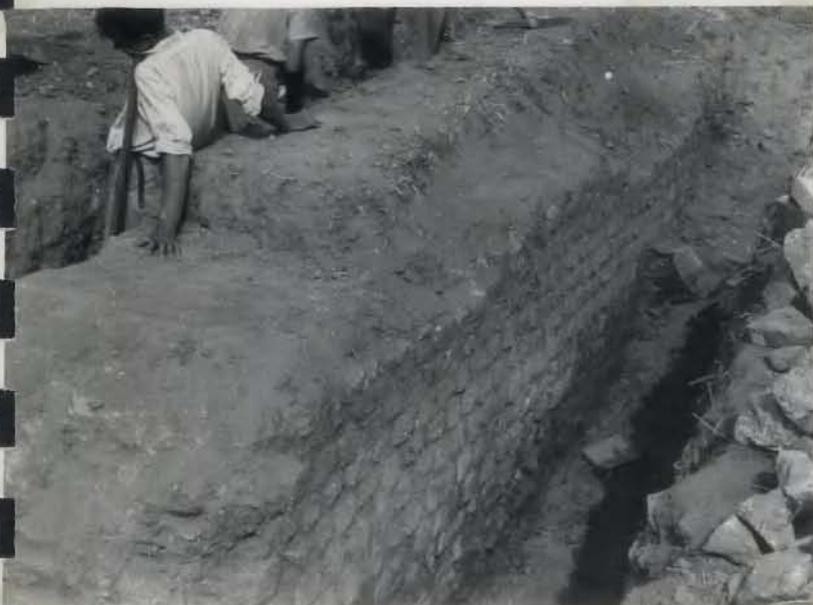
(41)

Fac externe du mur S. de la tour S.E.
(vue du S.O.)

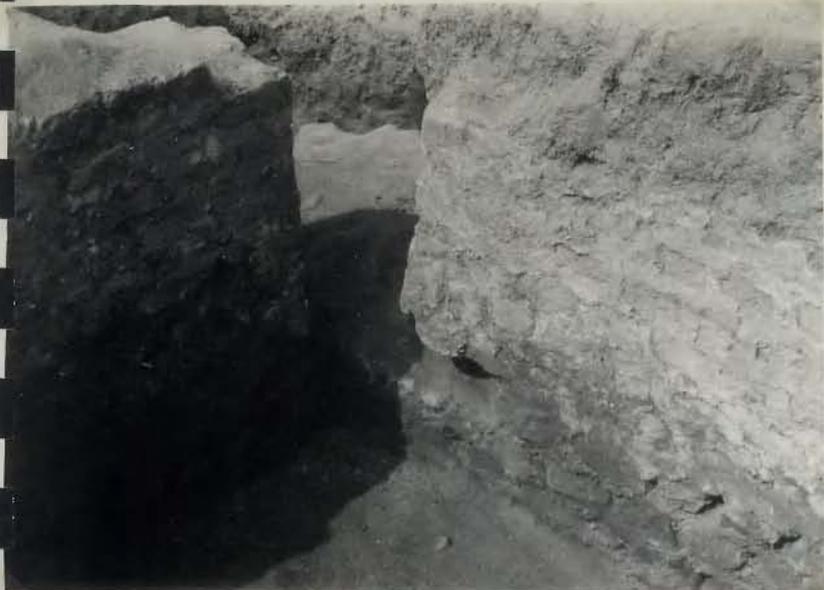
angle S.O. interne de la tour S.E.
(vue de l'E. et d'en haut)

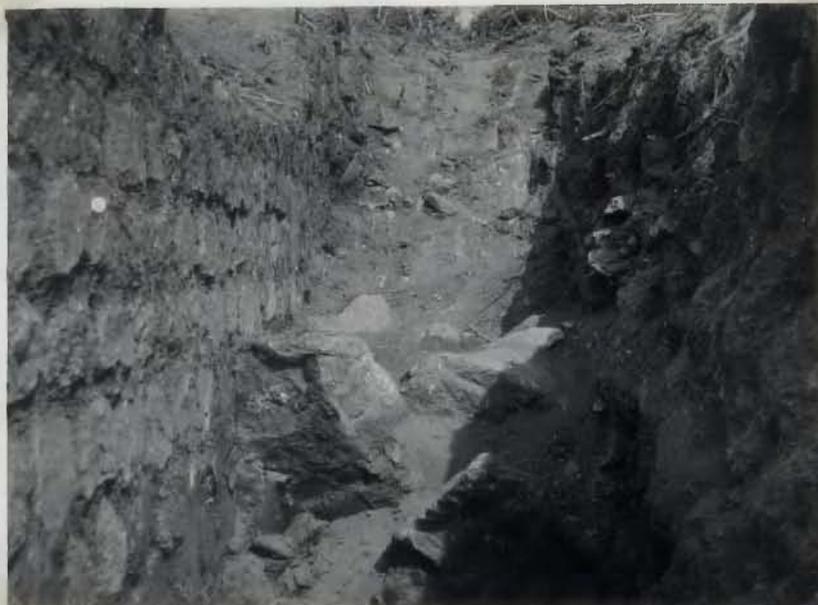
face externe du mur S. de la tour S.E.

et les pierres déjetées (?)

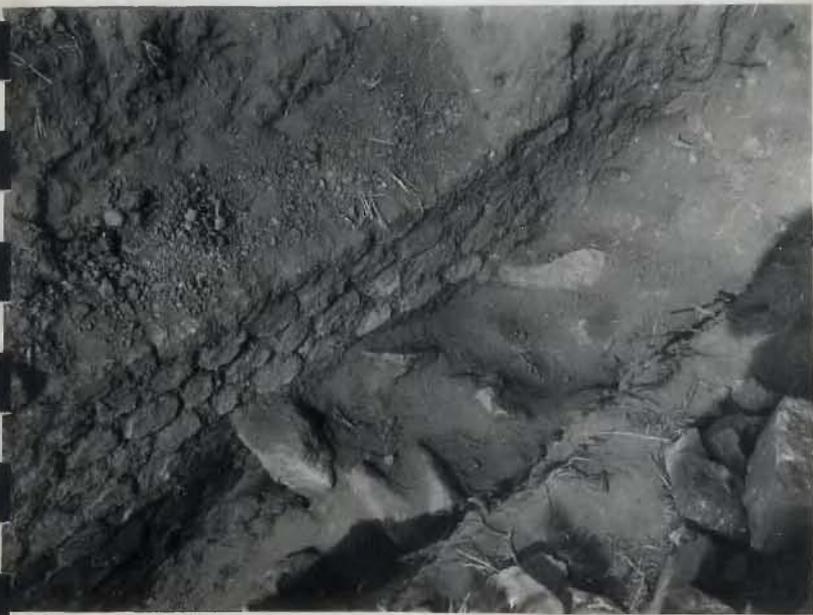
Face N. du mur S' à l'O. de la tour S.E.
et fondations
(vue du N.E.)

d / je fis exécuter une tranchée assez large (1,20 m en moyenne) le long de la face nord de ce prolongement du mur S, prolongement désormais appelé S'. Je constatai ainsi que l'angle de raccord entre la face nord du mur S' et la face ouest du mur C était en grande partie détruit (photo n° 15), du moins en ce qui correspondait au parement externe, les dégâts étant d'ailleurs plus sensibles dans le mur S'. Mais nous le retrouvâmes rapidement avec son parement et je pus ainsi remarquer une particularité assez intéressante. Alors que ses 2 assises supérieures dont les pierres étaient rejointoyées au fer, étaient dans l'alignement du tracé qu'il offrait entre les murs A et C, il présentait au-dessous, et sur une hauteur d'en moyenne 10 cm, un saillant de 5 à 7 cm constitué, selon les endroits, par une ou deux assises de pierres rejointoyées au fer, saillant qui se trouvait lui-même dans un retrait de 5 à 7 cm par rapport aux fondations

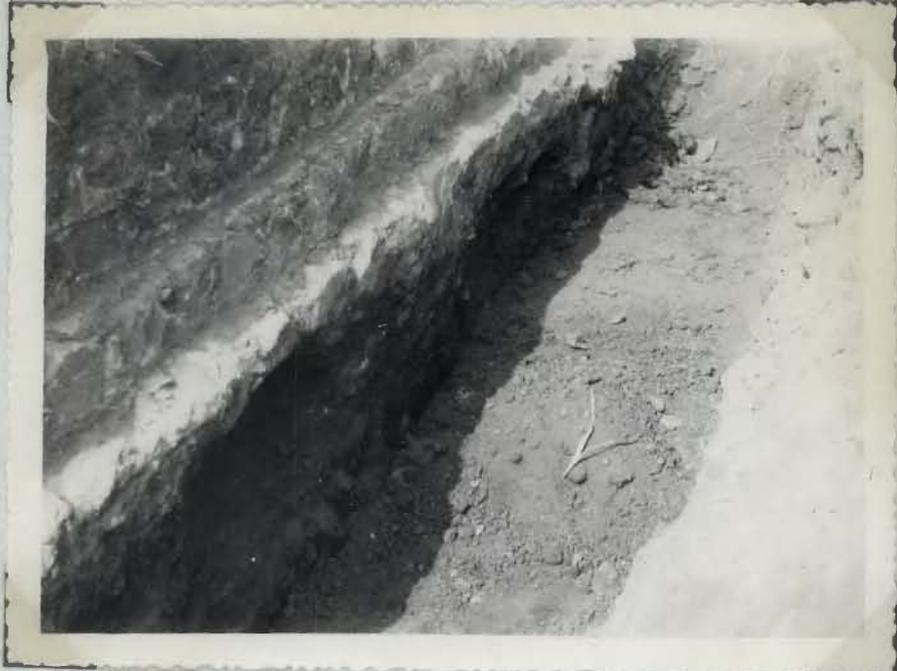
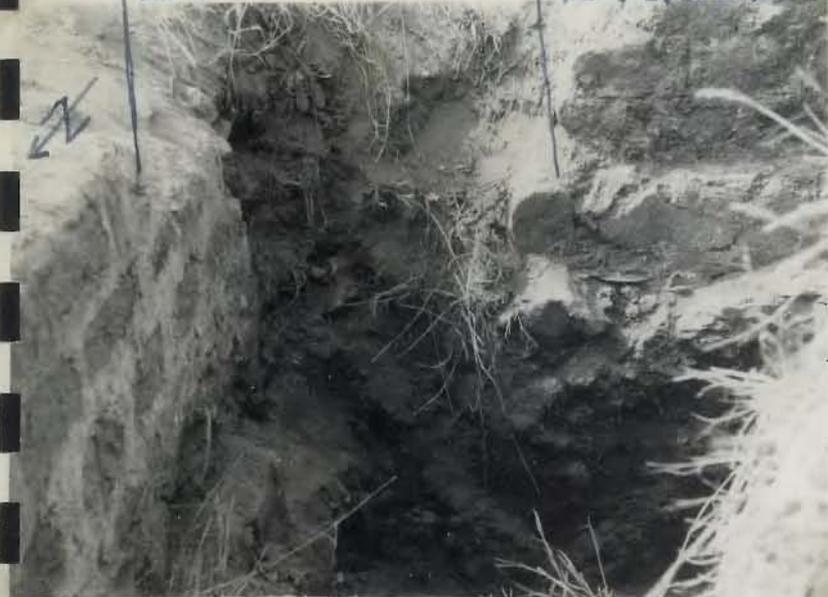
↑ mur C

↑ mur J' à l'O. de la tour S.E.

Raccord du mur C et du prolongement
du mur S' à l'O. de la tour S.E. (S')

(vue du N)

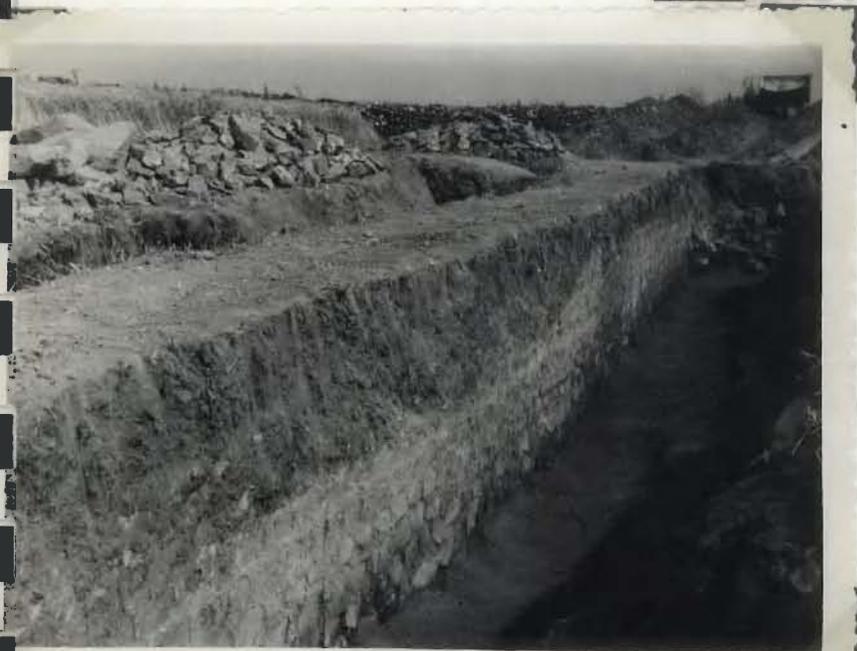
Face interne ^{est} du mur O de la tour S.E.
(vue de S.E.)

* Son dégagement (mené jusqu'à env. 1,50 m de profondeur) n'offrit guère de difficultés et révéla que son parement était assez irrégulièrement conservé en élévation (de 4 à 7 assises pour le mur au sens strict), mais qu'il consistait en assises rejointoyées au fer (cf. photos n^{os} 30 à 33). En outre, le nettoyage du remblayage qui masquait

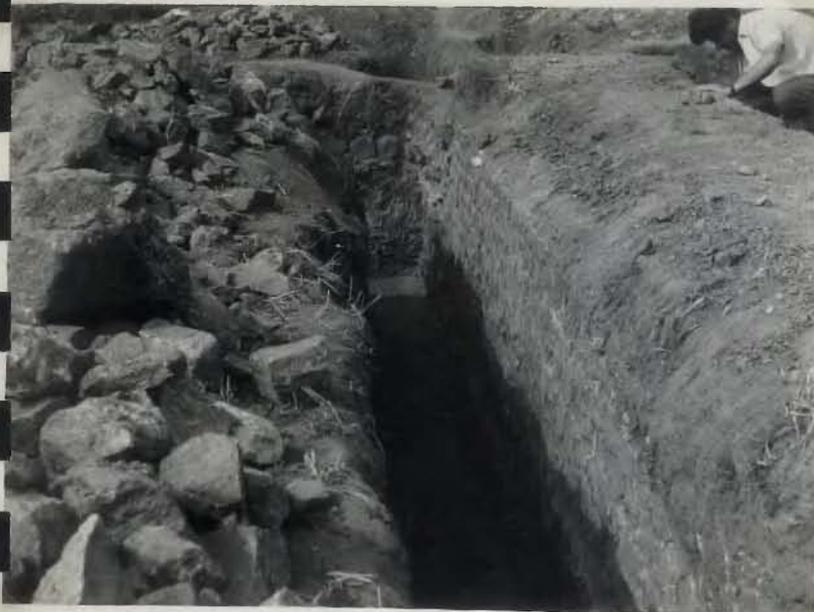
(21)

Mur O., face externe, de la tour S.E.
(vue du S.O.)

* C'est une des zones de la fouille où je fis poursuivre les recherches jusqu'à la plus grande profondeur (2 m env.), afin de retrouver la semelle des fondations, qu'en fait nous n'atteignimes pas. La structure de ce mur C' apparut alors constituée d'une moyenne de 7 assises assez soignées de pierres non rejointoyées (cf. photo n° 21), surmontant de hautes fondations relativement bien appareillées sans mortier (photo n° 22), ayant plus de 0,80 m de hauteur.

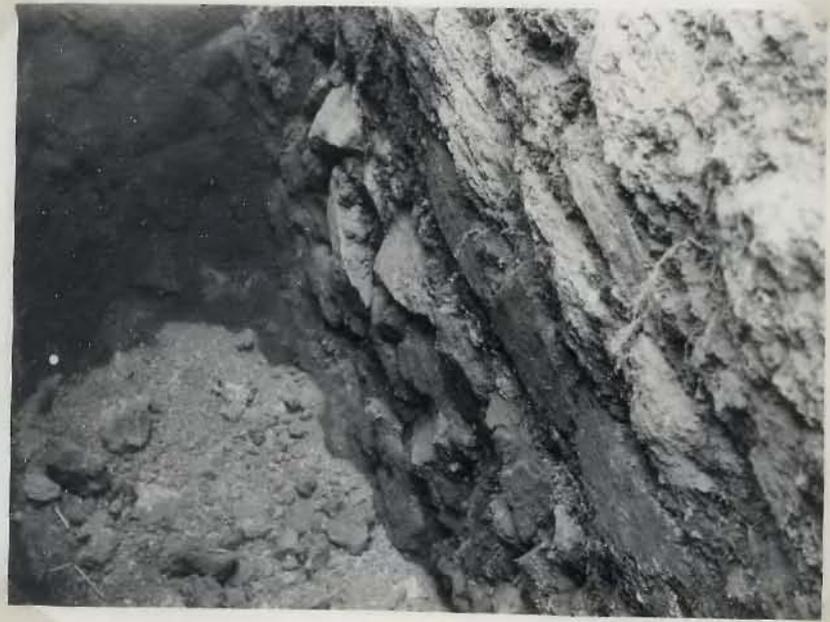
(35)

Face interne du mur O. de la tour S.E.
près de l'angle S.O. (vue de l'E.)

l'interruption de structure du mur C' notée au paragraphe α , permet de déterminer que cette interruption affectait également la face interne de ce mur et l'angle lui-même (cf. photos n°s 34-36).

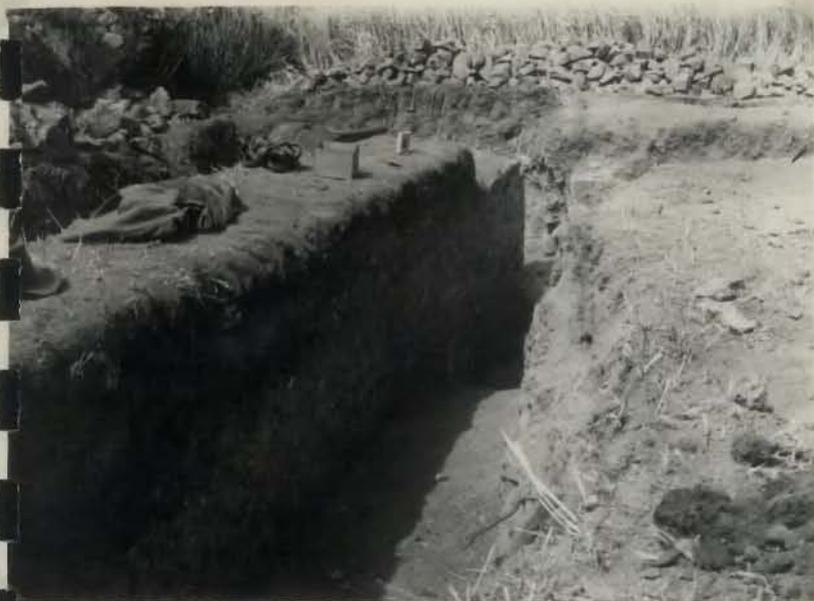
Face N. du mur S. de la tour S.E.
(vue de N.E.)

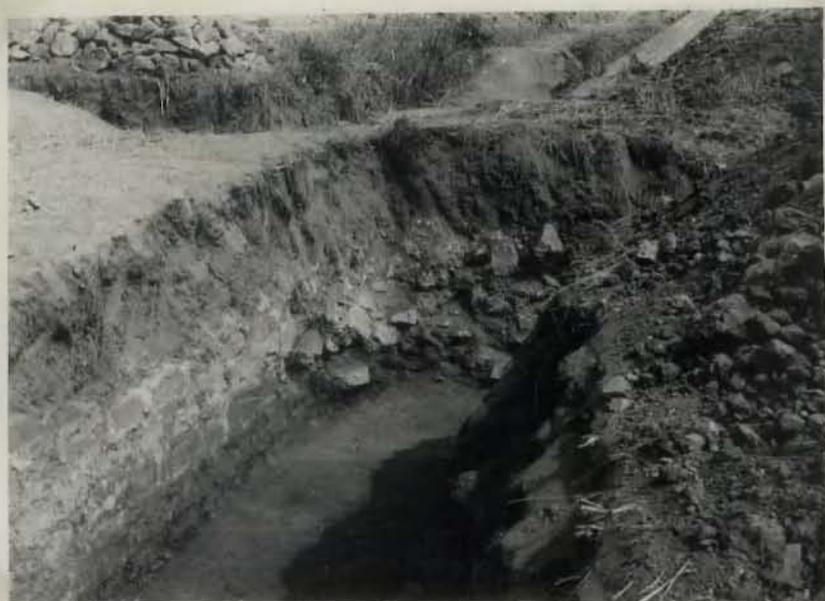
(16)

Face N. du mur S', au delà (O) de
la tour S.E., montrant le 1^{er} retrait
d'assises et le dernier retrait des fondations
(vue de N.E.)

qu'il surmontait immédiatement (cf. photos n° 16 et 17), ce qui fait que le haut des parties du mur actuellement conservées se trouvait en double retrait par rapport à ses fondations.

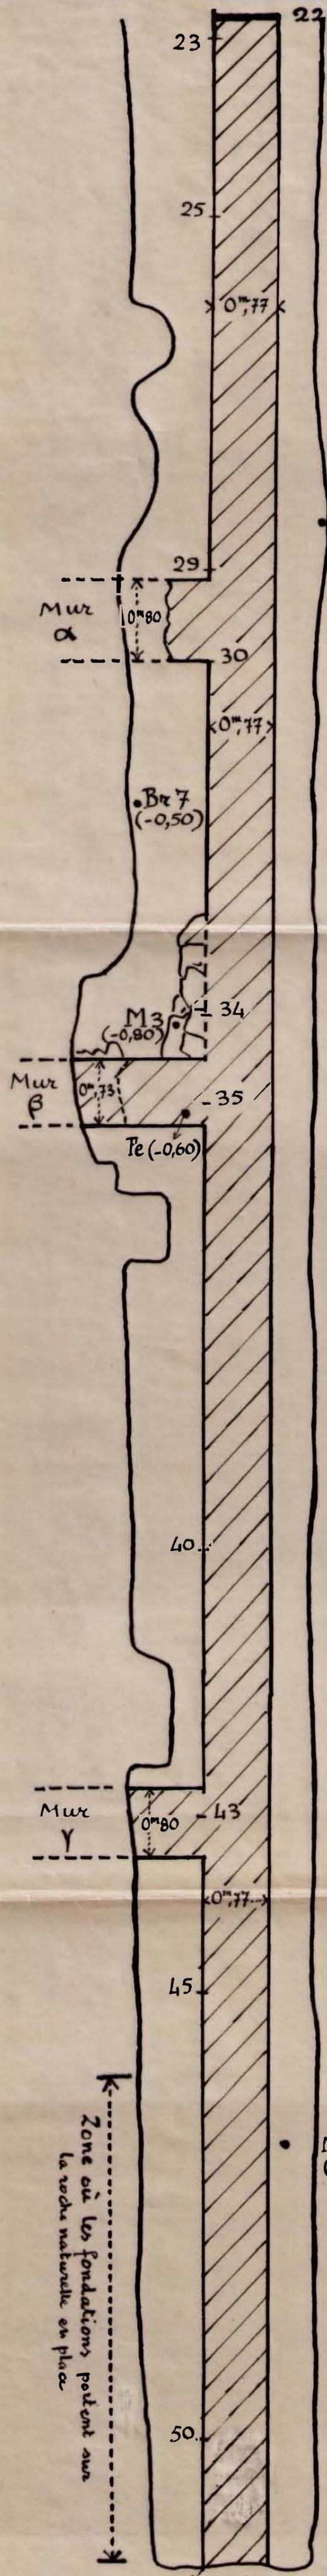
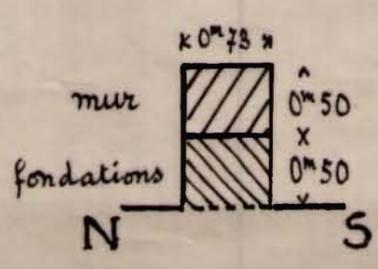
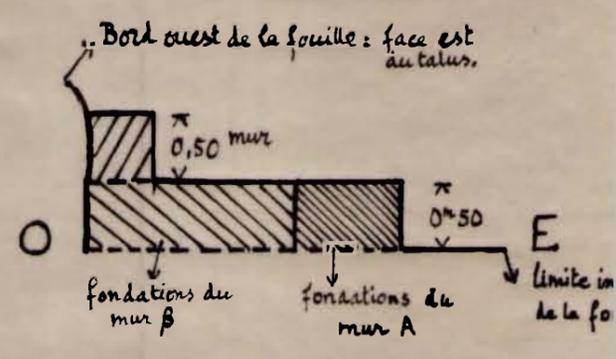
22,80 : Raccord avec la fouille 1954.

Coupes N-S et O-E à travers le mur β.
