Le château de Boutavent

Commune d'Iffendic (Ille-et-Vilaine)

Rapport de sondage archéologique (2)

André CORRE et Bernard LEPRÊTRE

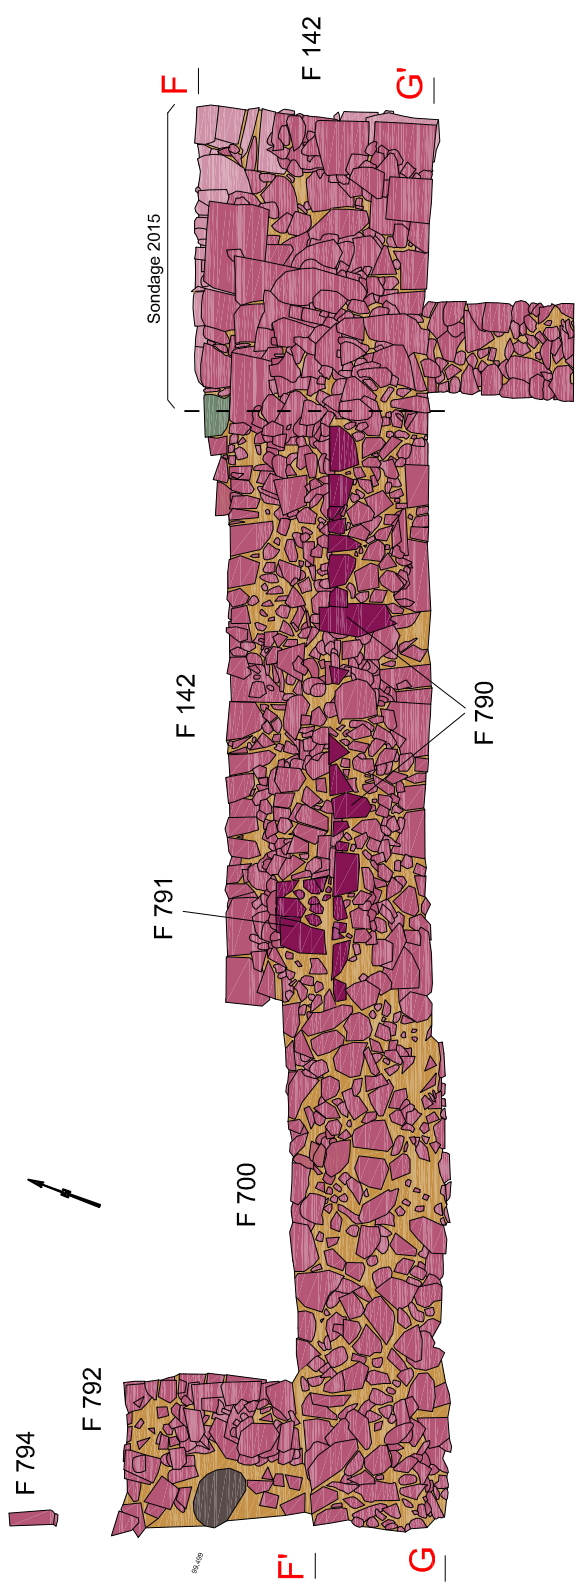
Commune d'Ifpendic (Ille-et-Vilaine)
Château de Boutavent
 Murs sud de la tour-porte F 142 et de la courtiine F 700 **Fig. 12**
 Vue en plan et élévations

Elle se trouve dans la continuité du mur sud de la tour-porte. Elle a été dégagée sur une longueur de 5 m. Bien que très dégradée, elle a une épaisseur régulière qui atteint 1,50 m sur toute la longueur du sondage (**profil K-K' fig. 13**). Sur le côté extérieur, une brèche montre que le blocage intérieur entre les parements est composé de pierres de schiste et de terre limono-argileuse. Au niveau de cette brèche, un petit sondage de 0,70 m maximum de profondeur a été effectué afin de vérifier qu'elle ne correspondait pas à un départ d'un mur extérieur perpendiculaire pouvant être en lien avec le F 144. Ce sondage a été négatif. Non loin de la base, un léger débordement des pierres de 5 à 7 cm a été constaté.

La maçonnerie de la muraille F 700 est homogène mais ses parements ont été très dégradés du fait de la récupération des pierres surtout du côté sud. La limite avec le massif sud de la tour-porte est très nette.

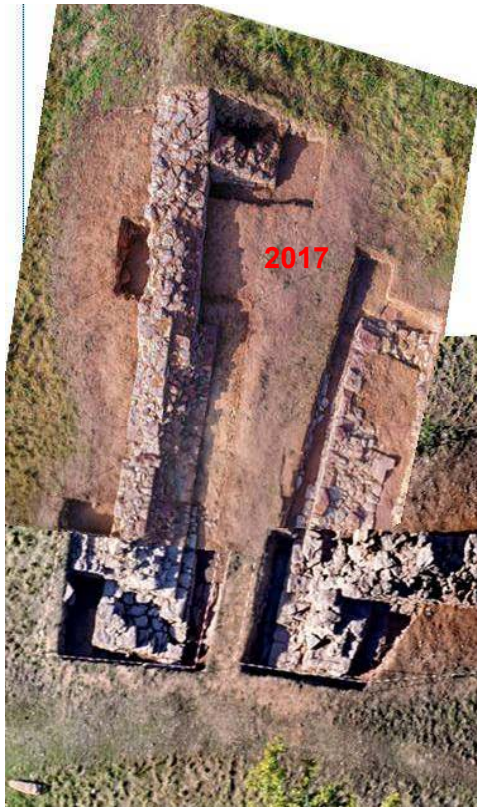
**Photo 3 : montage avec raccord des sondages 2015 et 2017
(Clichés M. Gautier, L. Korrigan)**

Un plan général et un photo-montage associent les résultats des deux sondages (**fig. 9 et photo 3**).

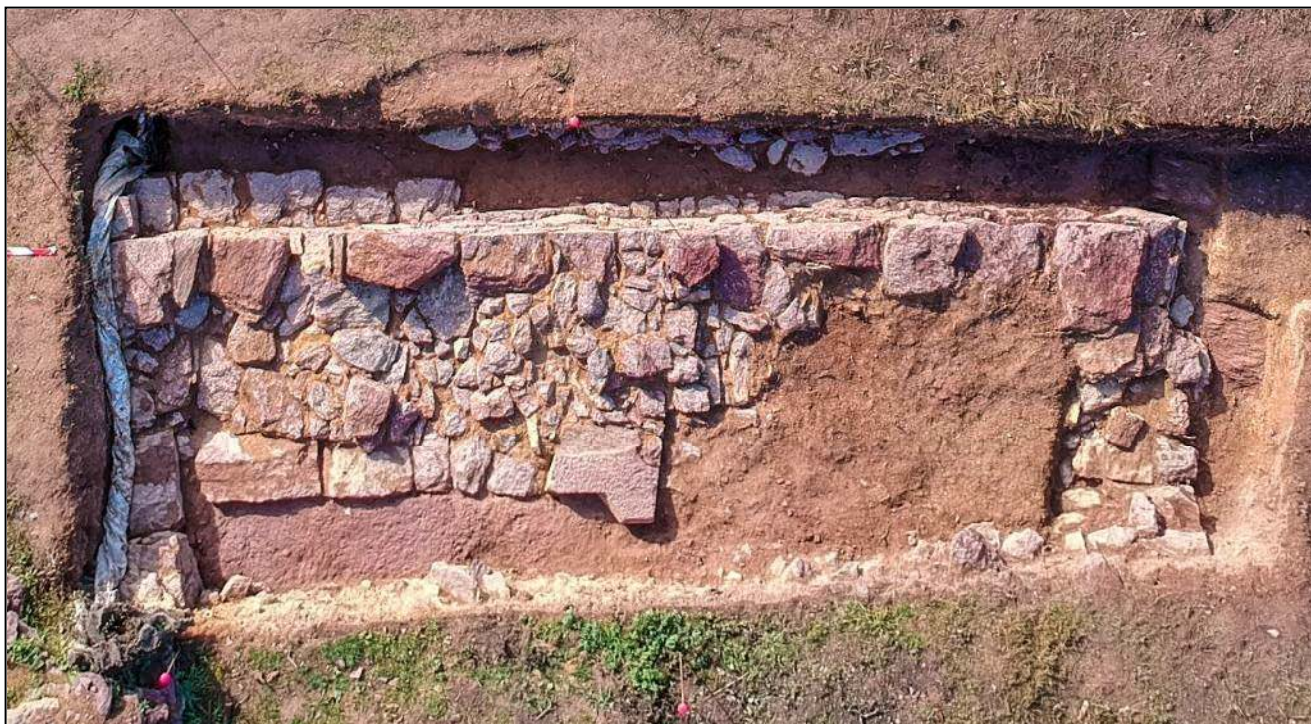
Massif nord de la tour-porte F 140

Photo 10 : vue de dessus (cliché Lisa Korrigane)

Le massif nord F 140 (fig. 11 et photo 10)

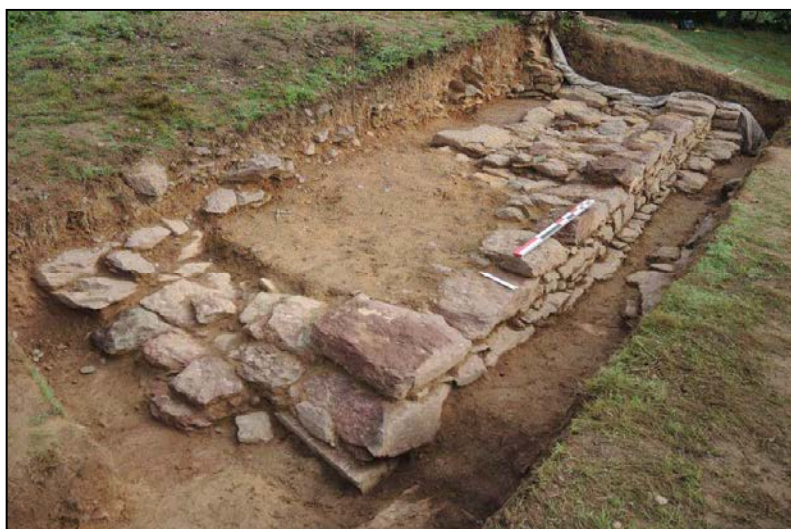
Photo 11 : parement intérieur sud et extrémité ouest

- Le parement intérieur (élévation C-C') (fig. 11 et photos 11 et 12)

- L'extrémité ouest (fig. 11 et photo 11)

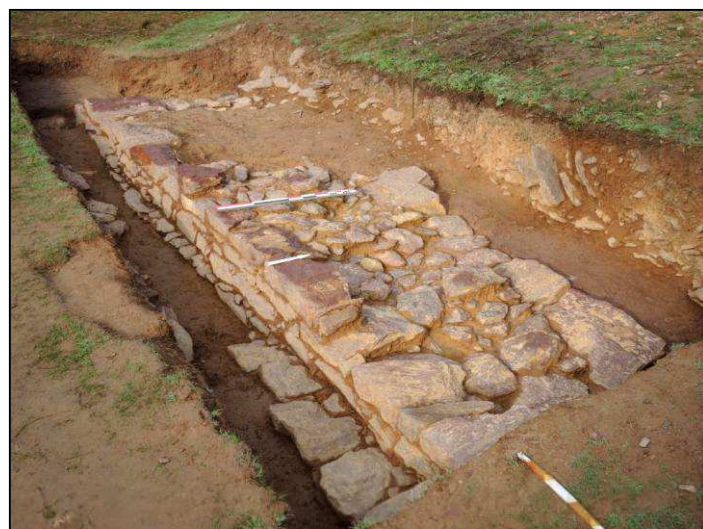
Photo 12 : parement intérieur sud vu du sud-est

C'est la continuation du parement révélé en 2015. Il s'élève sur une hauteur entre 0,20 m et 0,55 m sur une à quatre rangées de pierres. Les dalles utilisées sont équarries et de belle taille (70 x 30 x 13 cm pour l'une d'entre elles). A la base, en débordement du parement, des pierres de soubassement sont apparues. Ce ressaut dépasse les 30 cm dans la partie est, mais pas plus de 15 cm dans la partie ouest.

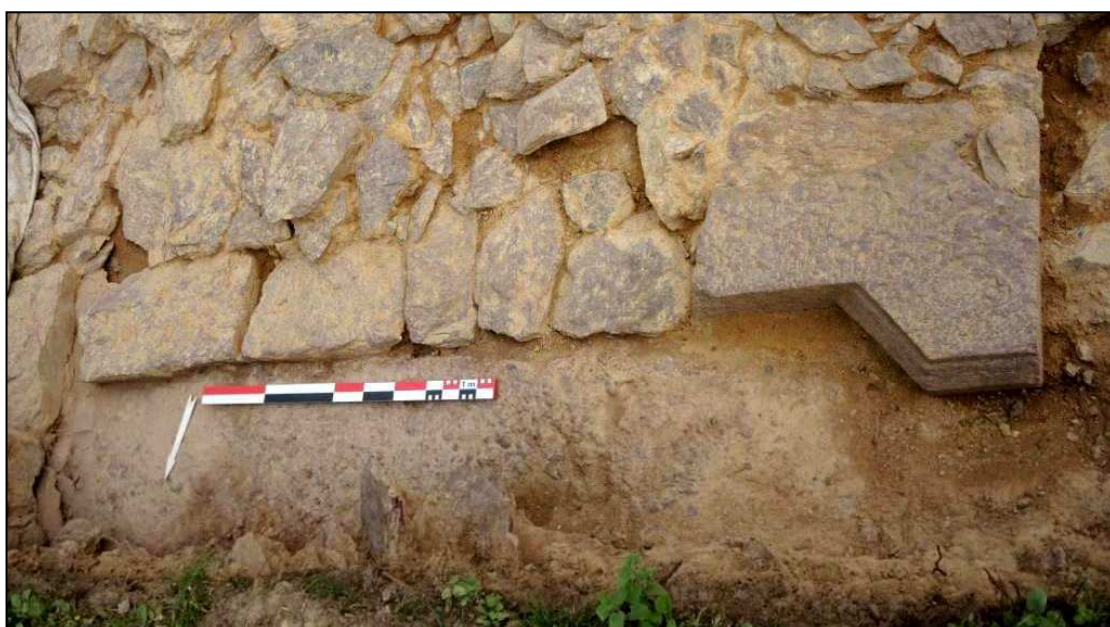
Photo 13 : parement extérieur nord, niveau de sol F 145 et pierre taillée

- Le parement extérieur (élévation D-D') (fig. 11 et photo 13)

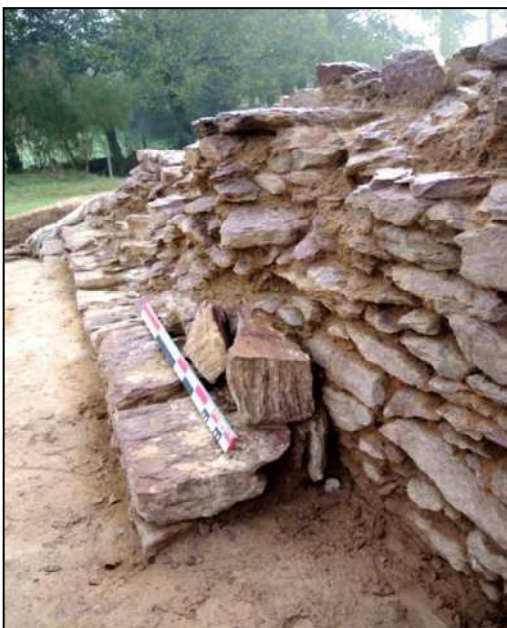
Photo 17 : Jonction tour-porte et mur de courtine F 700

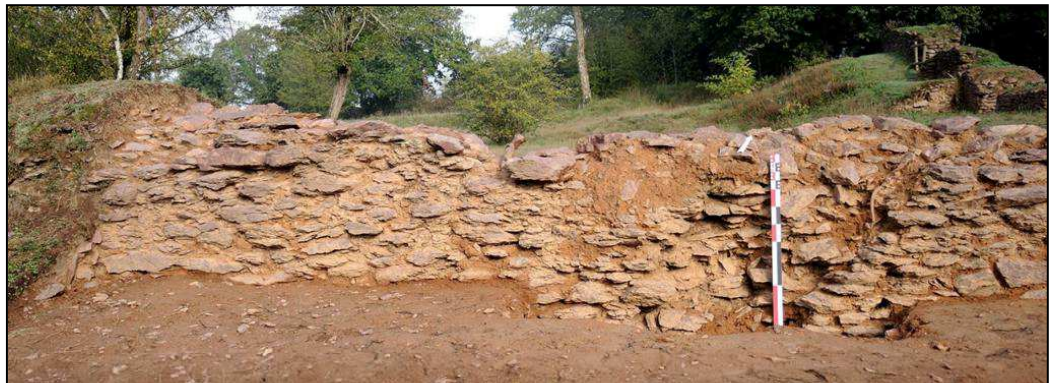
Photo 28 : brèche dans le
parement extérieur sud
