Commune de Rennes (Ille-et-Vilaine)

5, rue du Griffon

sous la direction de
Dominique Pouille

Rapport final d'opération
Diagnostic archéologique

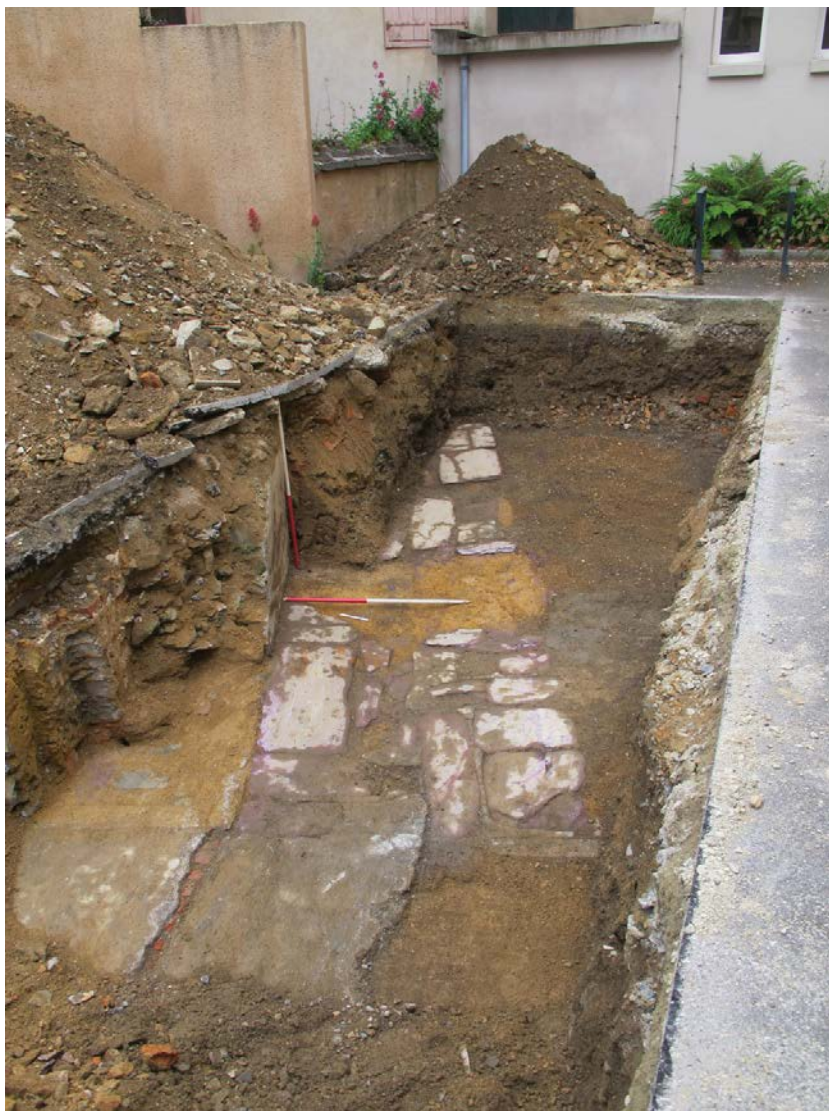
fig.2 Aperçu de l'occupation de l'espace par le foisonnement des terres de déblais qui encombre le terrain jusqu'en bordure des tranchées © Dominique Pouille Inrap

Le foisonnement des déblais a rapidement envahi le terrain, nous privant de la possibilité d'étendre les sondages pour améliorer la perception de la stratigraphie du sous-sol. Par ailleurs, l'existence d'un collecteur enterré sur le côté oriental de la parcelle, ainsi que la nécessité de préserver une zone de circulation piétonne délimitée par des barrières de type « Héras » ne laissaient aucune possibilité d'extension dans cette direction **fig.2 et 3**.

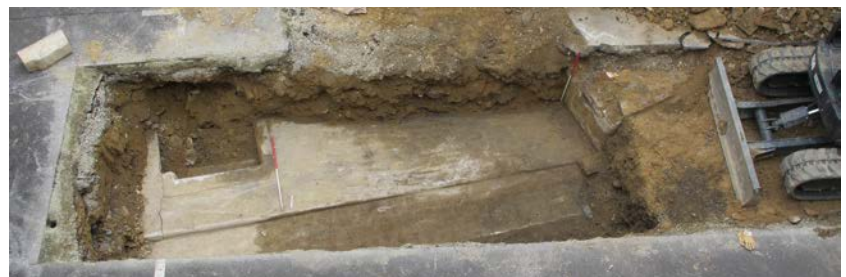
fig.6 Vue verticale de la partie est du sondage 1. Noter la dalle de béton ainsi que l'amorce de l'escalier plongeant vers le sud. A l'ouest la dalle bute contre les restes du mur M1 affleurant à une quarantaine de centimètres sous la surface du sol actuel © Dominique Pouille Inrap

Dans l'angle sud-est du sondage l'emplacement d'un escalier conduisant à un niveau inférieur situé au sud de la tranchée peut-être noté. Cet aménagement dessert probablement une construction d'époque moderne dont les vestiges ont été mis en évidence à l'extrémité nord du sondage 2 et que l'on peut observer sur les documents cadastraux du XIXe siècle (*cf infra*).

A l'extrémité occidentale de ce tronçon un pan de maçonnerie M1/M2 correspondant à un angle de mur surplombe encore cet espace bétonné qui est une cour dont l'emprise peut également être observée sur le cadastre ancien. La solidité à toute épreuve de cette dalle de béton a empêché l'examen des niveaux sous-jacents à cet emplacement.

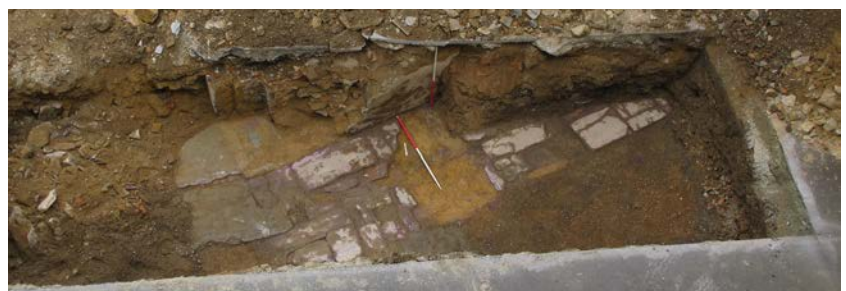
fig.7 Vue verticale de la partie ouest du sondage 1. Noter le pavage de dalles de schiste qui longe les restes du mur M2 affleurant à une quarantaine de centimètres sous la surface du sol actuel. Le niveau de terre battue présent au nord ouest est bien visible ici © Dominique Pouille Inrap

La seconde partie du sondage a permis de mettre en évidence un sol pavé de grandes dalles de schiste pourpre collées au ciment longeant le prolongement vers l'ouest du mur M2 **fig.7**. Ce dernier, qui est situé exactement à la même altitude que le sol de béton, apparaît sous le même remblai que dans l'autre partie de la tranchée et semble correspondre à un couloir de circulation ou trottoir bordant un espace de terre battue se développant vers le nord. La nature exacte de ce bâti ne peut être identifiée ni à partir des vestiges exhumés, ni à partir des plans anciens, mais la qualité des sols permet de penser qu'il s'agissait de constructions relativement sommaires.

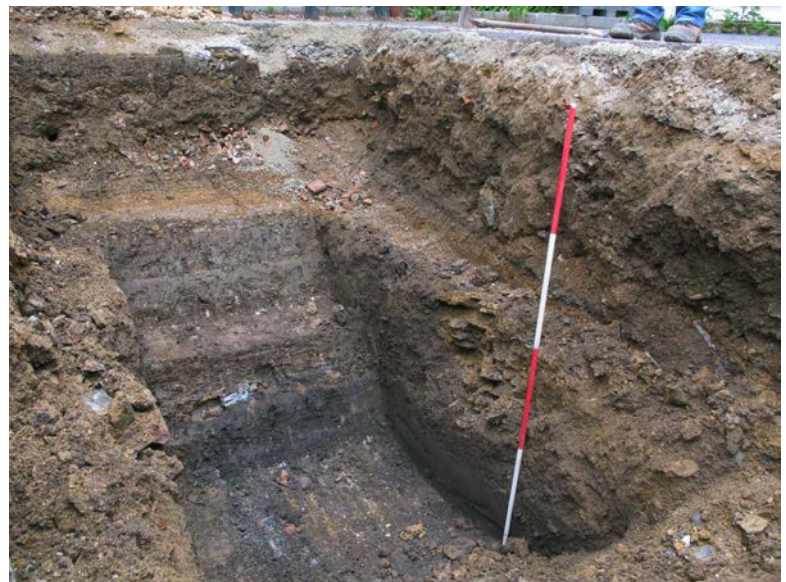
fig.8 Vue et coupe du sondage profond © Dominique Pouille Inrap, Arnaud Desfonds Inrap

A cet emplacement un sondage profond a pu être entrepris. Ce dernier a atteint la cote d'altitude 30,85m, soit une profondeur de 2,50m par rapport à la surface du sol. En revanche il n'a pas été possible de réaliser des observations précises en raison des impératifs de sécurité. Le fond du sondage limité à la profondeur maximale pouvant être atteinte avec la pelle mécanique a permis d'atteindre un niveau de schiste altéré susceptible de correspondre au toit du socle rocheux ou à un apport anthropique. Il n'est cependant pas possible de trancher entre ces deux hypothèses.

Sous les niveaux de sol mentionnés précédemment deux principaux horizons peuvent être identifiés. En partie inférieure, une couche de terre noire grasse US 1001 est présente sur 0,50m d'épaisseur. Cette dernière a livré un petit lot de mobilier qui permet d'envisager la constitution de ce dépôt au cours du XIV^e siècle (cf §3 Etude du mobilier).

Un épais niveau de remblai plus hétérogène 1002, dépourvu de mobilier, s'intercale entre 1001 et le sol de terre battue déjà évoqué. Au sein de ce dernier les restes d'un radier de fondations M3 en pierres sèches ont pu être identifiés. Ce mur d'orientation générale nord-sud est totalement arasé et n'est conservé qu'à l'état de radier de fondation. Il pourrait s'agir de vestiges d'une construction antérieure aux maçonneries observées mais probablement pas très ancienne. En effet la position stratigraphique de ce dernier, aménagé dans le remblai 1002, conduit à situer son installation au plus tôt vers la fin du Moyen-Age.

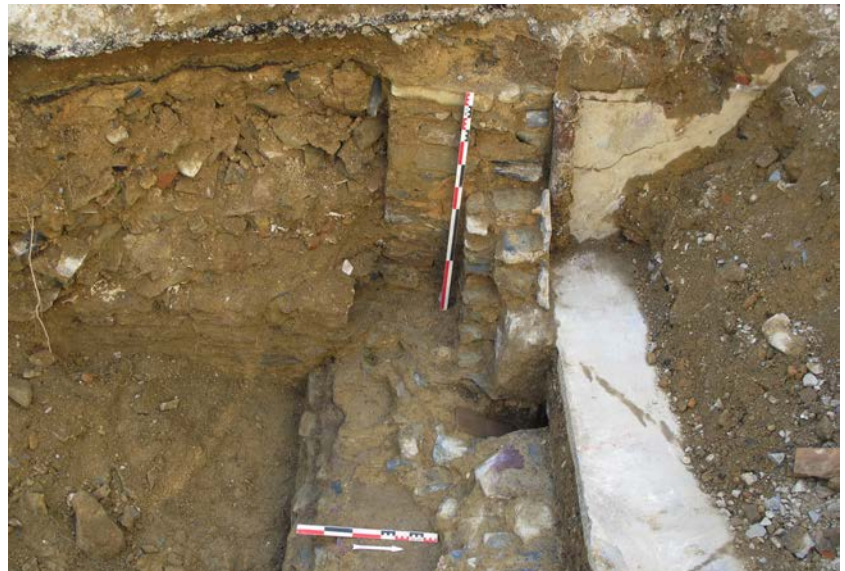
fig.10 Vue de l'articulation entre les murs M1bis, 4, 4bis et 5 © Dominique Pouille Inrap

A cet emplacement situé au contact avec le sondage 1, plusieurs maçonneries s'articulant entre elles ont pu être mises en évidence. L'élément principal est un solide mur M4-4bis contre lequel s'appuyait au nord la dalle de béton observée dans le sondage 1. Cette maçonnerie large de 0,90m et liée au mortier de chaux, est composée d'un appareillage hétérogène au sein duquel des éléments architecturaux réemployés peuvent être observés. Curieusement seule la partie inférieure de l'ouvrage a une largeur conséquente. En effet un reste de pan de mur correspondant à l'élévation s'articulant avec le sol de béton extérieur situé au nord est conservé dans l'angle nord ouest du sondage. Ce dernier présente en outre deux parties différentes. Une élévation étroite de 0,35 à 0,40m d'épaisseur s'appuie à l'ouest sur une base plus large M1bis évoquant un ébrasement et atteignant une largeur de 0,60m. L'ensemble s'articule avec le tracé de M1 observé dans le sondage 1. Il faut noter également dans la paroi occidentale la présence d'un mur M5 perpendiculaire, uniquement conservé en partie inférieure. Ce dernier s'appuie contre la partie basse de M4 avec laquelle il semble s'articuler. Le détail de cette maçonnerie n'a pu être observé compte-tenu de l'instabilité des remblais de démolition la surplombant fig.10.

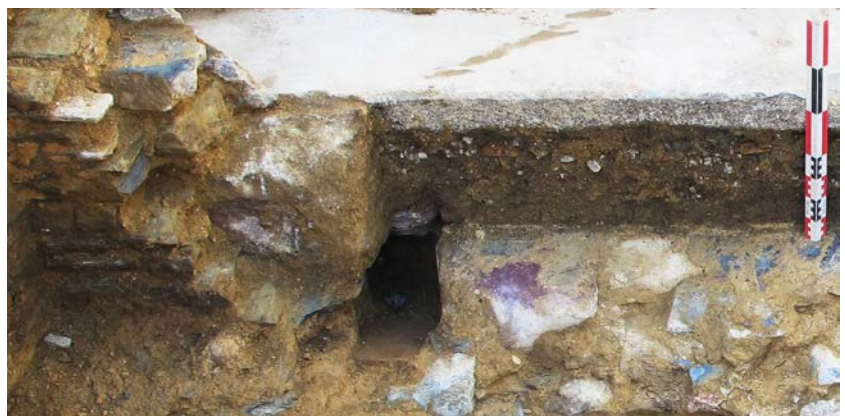
fig.11 Vue du conduit plongant sous la dalle de béton © Dominique Pouille Inrap

Près de l'angle formé par les murs M1 et M4, un petit conduit d'évacuation de 0,20m de large sur 0,30m de haut, en pente vers le nord au niveau de M4, peut être remarqué fig.11. Celui-ci suggère l'existence d'un dallot ou d'une citerne sous la dalle de béton de la cour. Cette hypothèse est confortée par la présence d'une descente d'eaux pluviales en fonte plus récente qui plonge sous la dalle dans l'angle de M1/M4.

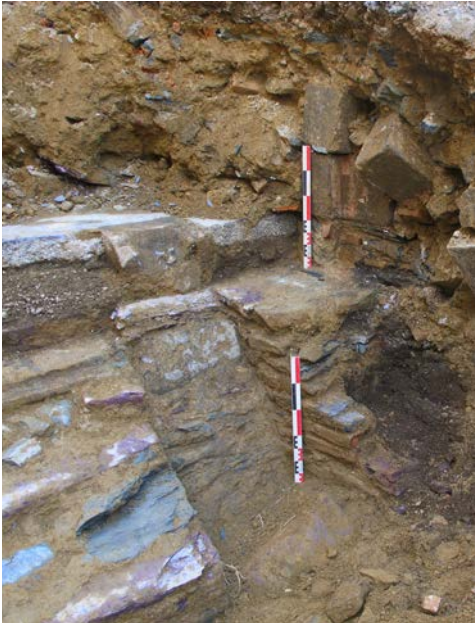
fig.12 Vue de l'ébrasement du soupirail. Noter sur le côté droit les restes d'un jambage de blocs de granite M6 probablement lié à l'existence de l'accès à la cave matérialisé par l'escalier mentionné plus haut © Dominique Pouille Inrap

Sur le côté est du mur M4, un aménagement évoquant l'emplacement d'un soupirail jouté par un reste de jambage de porte en élévation M6 peut-être remarqué **fig.12**. La présence de ces derniers s'accorde assez bien avec l'existence de l'escalier présent à peu de distance de là dans la tranchée 1. Ceci indique que l'espace se développant au sud de M4 correspond vraisemblablement à une cave **fig.13 et 14**. Les remblais de démolition instables qui la comblent n'ont pas permis de procéder à un examen détaillé de cet espace dont la paroi sud, sans doute moins bien conservée que M4 n'a pu être retrouvée.

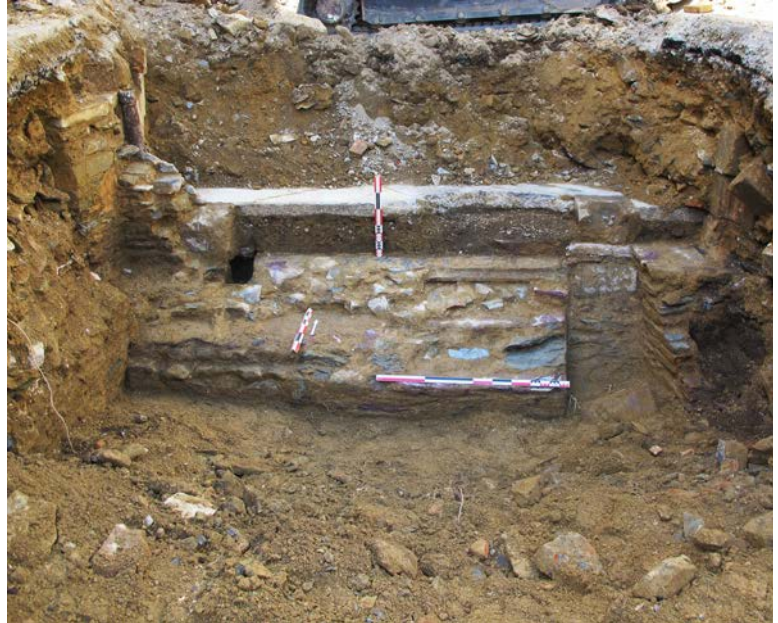
fig.13 Vue d'ensemble des maçonneries situées à la jonction des sondages 1 et 2 © Dominique Pouille Inrap

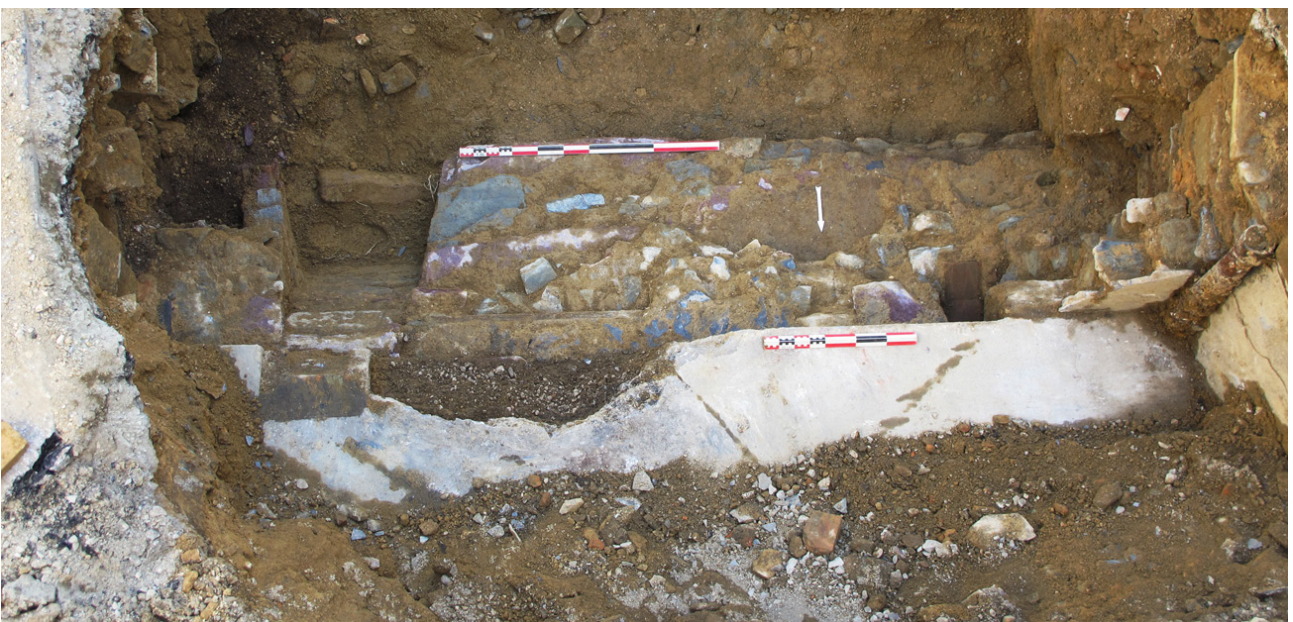
fig.14 Vue verticale des maçonneries situées à la jonction des sondages 1 et 2 © Dominique Pouille Inrap

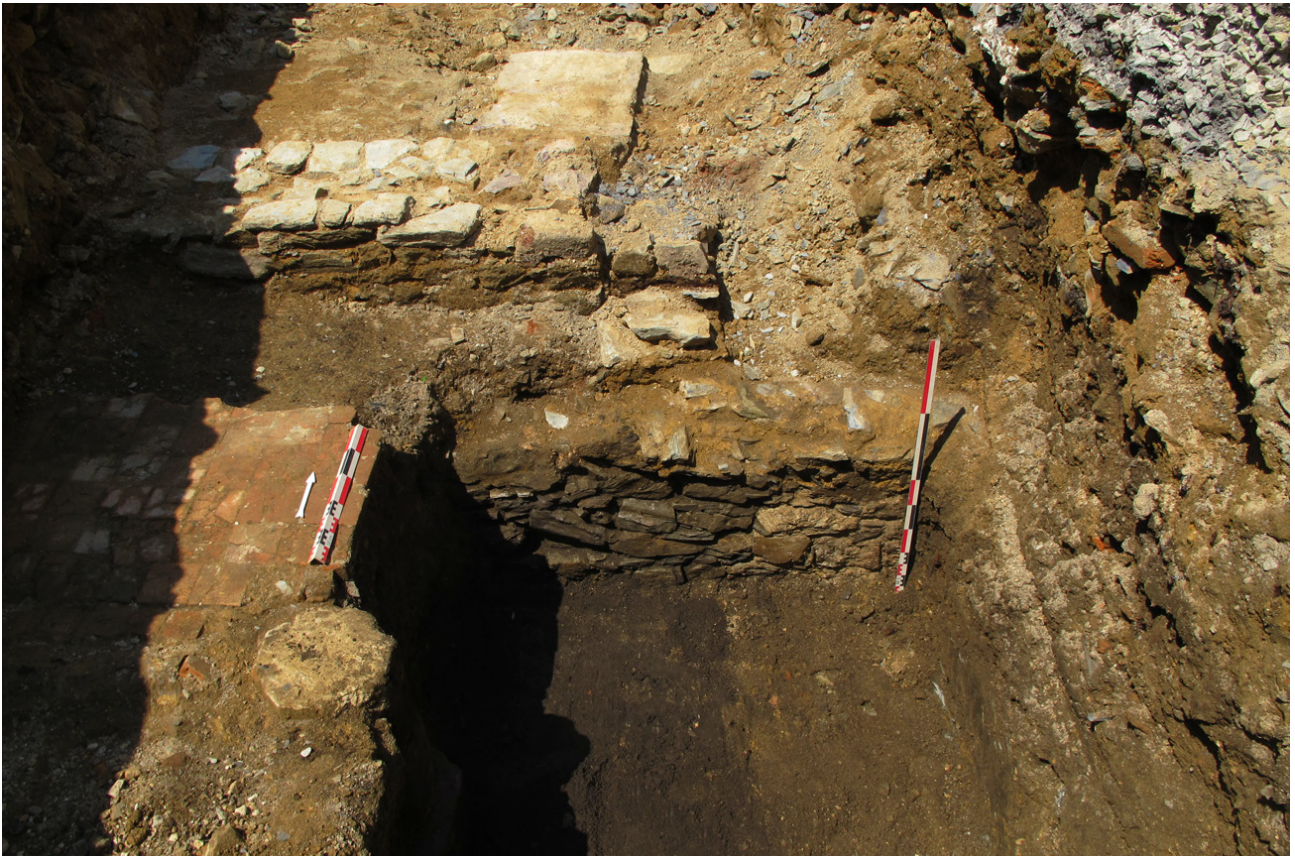
fig.15 Vue des maçonneries présentes en partie centrale de la tranchée 2. En partie supérieure noter l'enchevêtrement de murs M8-10. Au premier plan sur le côté gauche apparaît un lambeau de niveau de tomettes s'articulant avec un bloc d'architecture réemployé. Ces éléments directement installés dans les remblais n'ont pu être mis en relation avec aucune des maçonneries voisines © Dominique Pouille Inrap

En partie centrale de la tranchée un groupe de maçonneries totalement déconnecté des autres vestiges mis en évidence dans le sondage 2 doit être mentionné **fig.15**. Cet ensemble est constitué par trois murs de facture assez grossière (M7-10), auxquels s'ajoutent des restes d'aménagements intérieurs. Il s'agit en l'occurrence ici d'un lambeau de sol de tomettes en terre cuite complété par un assemblage de blocs architecturaux réemployés dont la fonction n'a pu être déterminée. Ces vestiges scellés par des terres de remblais hétérogènes à dominante végétale présentent une facture relativement fruste qui permet de les distinguer des autres murs observés sur le site. M6 et M7, qui s'articulent à angle droit, ont été défoncés par des terrassements récents de nature indéterminée. Ils n'ont donc été que partiellement perçus car une vaste poche de matériaux de démolition se substitue à leur tracé sur le côté est et au nord. Un petit massif quadrangulaire M9 semble également s'articuler sur le côté sud avec M8. Enfin un quatrième mur M10 au tracé parallèle à M8 apparaît à une cote d'altitude inférieure, puisque son arase affleure à 1,75m sous la surface du sol actuel. Tous ces aménagements apparaissent à une profondeur supérieure à 1,30m, directement sous des niveaux de remblais instables. Ceci a limité les possibilités d'investigations et a interdit toute fouille manuelle de ces vestiges empêchant une bonne compréhension de leur articulation.

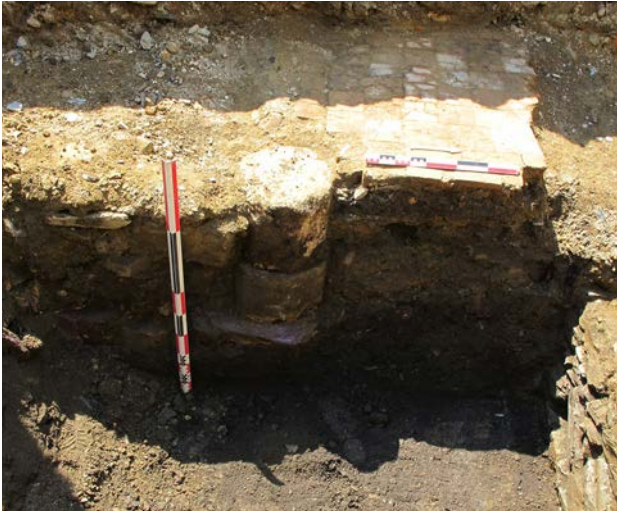
fig.16 Vue de détail de la partie centrale du sondage 2. Noter que les blocs d'architecture : des fûts octogonaux en calcaire assemblés sans mortier, prennent appui sur une dalle de schiste pourpre posée dans le remblai à 0,50m de profondeur © Dominique Pouille Inrap

Ces aménagements sont installés dans d'épais niveaux de remblais de sédiment à dominante végétale (US 2000 et 2001), révélés par un petit sondage profond entrepris au droit du mur M9. Ceux-ci sont scellés sur le côté ouest par un lambeau de sol de tomettes en terre cuite matérialisant un niveau de circulation dont aucun prolongement n'a été trouvé ailleurs dans la tranchée. Ce reste de sol s'appuie au sud est sur un aménagement constitué par des blocs d'architecture réemployés ancrés dans le remblai sous-jacent. Ce dernier, curieusement situé à l'aplomb d'une poutre contemporaine du mur M11 situé un peu plus au sud (cf *infra*), pourrait correspondre à un support de poteau en bois **fig. 5980, 5984**. Ce sol fonctionnait très probablement avec le mur M10. Toutefois un démontage de l'élévation mené jusqu'à un niveau situé 0,20m plus bas que la surface de tomettes a gommé toute preuve de fonctionnement simultané.

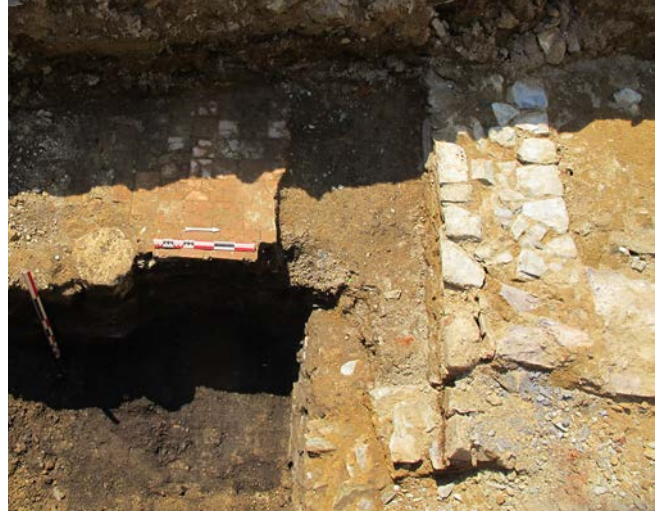
fig.17 Vue d'ensemble verticale de la partie centrale du sondage 2. A gauche, le lambeau de sol de terre cuite s'articulant avec le support en blocs d'architecture réemployés est bien visible © Dominique Pouille Inrap

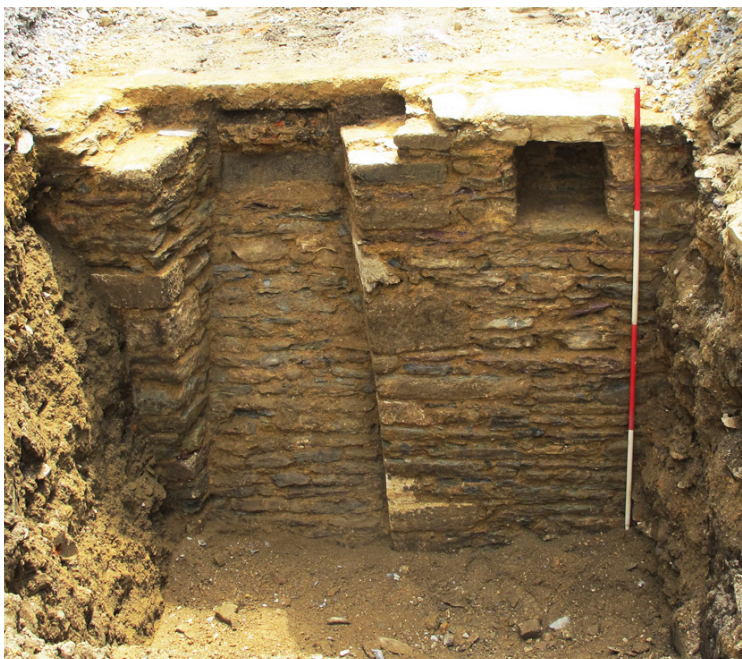
fig.18 Vue d'ensemble de la face nord du mur M11 où le négatif de poutre supportant le plancher et l'ébrasement de soupirail sont bien visibles. Le dessus de la poutre correspond au niveau du sol extérieur observable sur la face méridionale du mur © Dominique Pouille Inrap

Dans la partie sud les vestiges mis, évidence se limitent à des installations relativement récentes. Un mur M11 constitué par une solide maçonnerie de 0,70m de large liée au mortier de chaux jaunâtre traverse le sondage de part en part. Sur le côté nord se développait une profonde cave dont la limite vers le nord n'a pu être retrouvée. L'existence de cette dernière est uniquement attestée par la présence d'un ébrasement de soupirail observable au niveau du mur **fig.18 et 19**. Sur le côté ouest le négatif d'un encastrement de poutre permet de restituer l'altitude à laquelle se situait le plancher de la construction. Sur le côté est, en limite d'emprise de la tranchée le bord d'un négatif similaire a pu être identifié et révèle un écartement de 2,00m entre les pièces de bois.

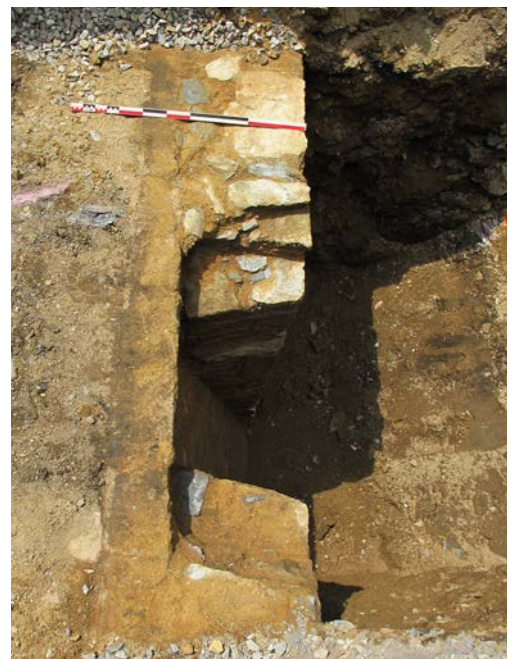
fig.19 Vue verticale du mur M11 © Dominique Pouille Inrap

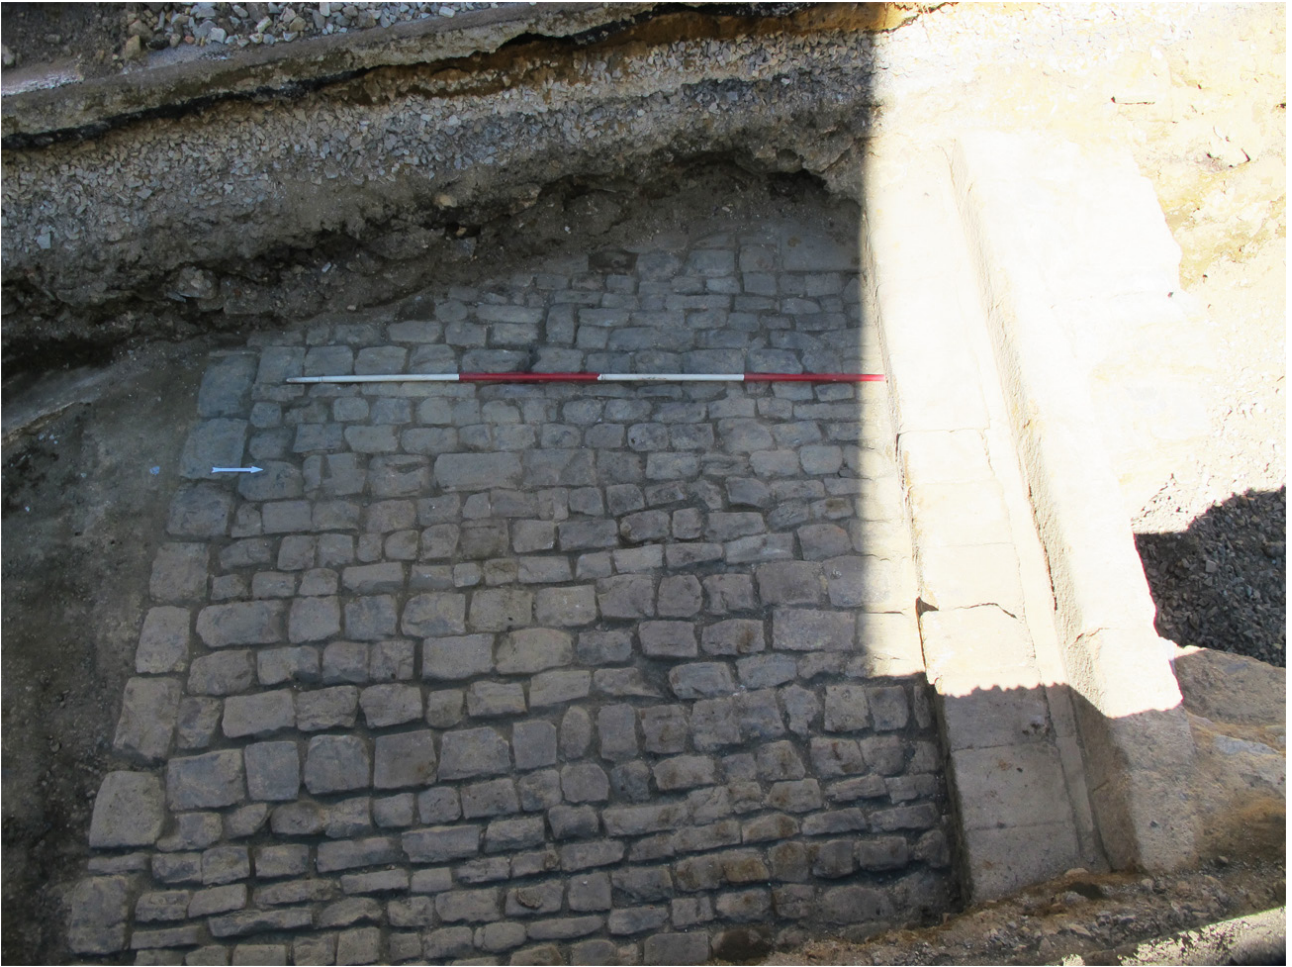
fig.20 Vue du mur M11 bordé par le niveau de ruelle pavée matérialisant l'extérieur de la construction © Dominique Pouille Inrap

Le long de la face sud du mur un niveau de ruelle soigneusement pavée borde le mur M11 qui est lui-même longé par une bordure de gros blocs de granit de bonne facture **fig.20**. Aucune construction n'a été observée de ce côté où un caniveau M12 situé à 1,50m au sud de cette chaussée complète les aménagements observés **fig.21**.

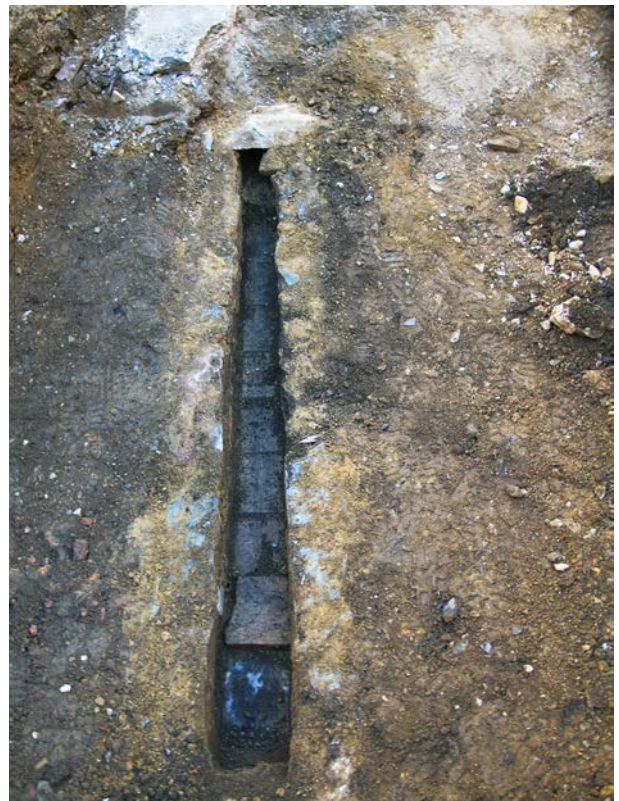
fig.21 Vue du caniveau M12. Ce dernier est directement lié à un reste de dalle bétonnée à son extrémité occidentale, ce qui ne laisse aucun doute quant à une datation relativement récente © Dominique Pouille Inrap

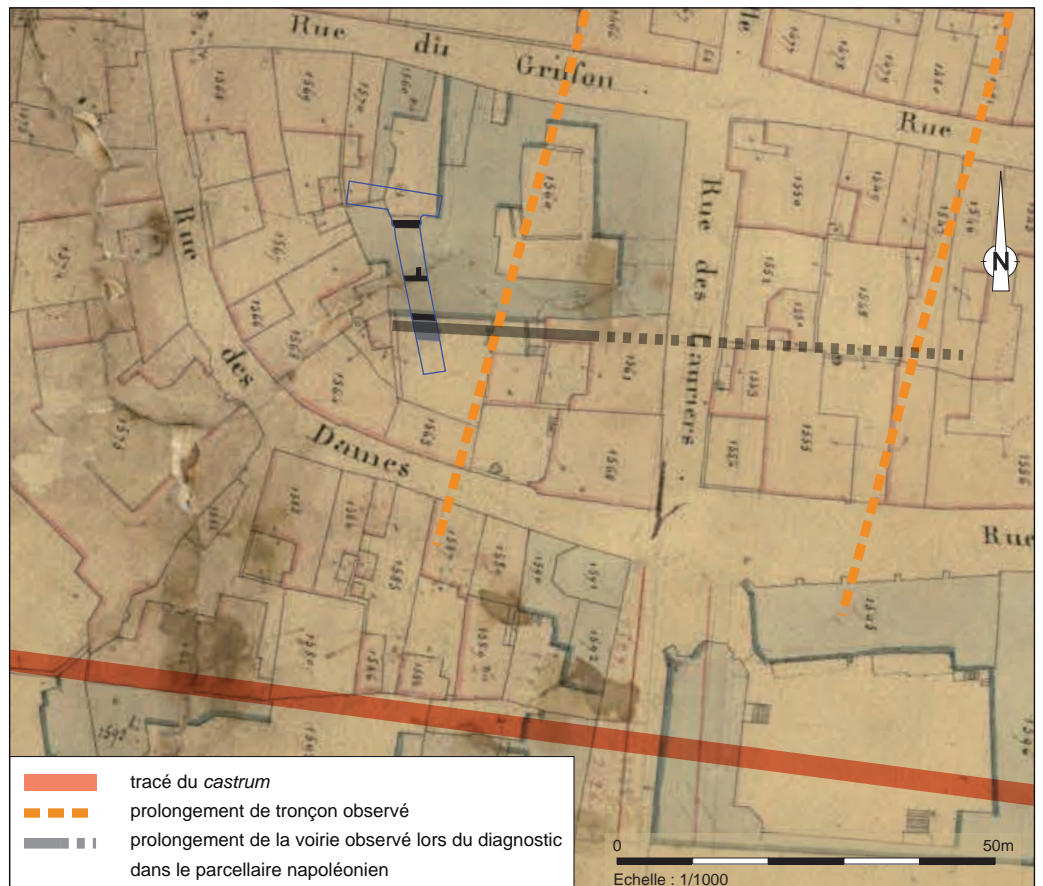
fig.23 Mise en évidence du prolongement de l'axe de la ruelle coïncidant avec des limites de bâti ancien situées à l'est de la Rue des Lauriers (cadastre 1842)
 © Arnaud Desfonds, Inrap

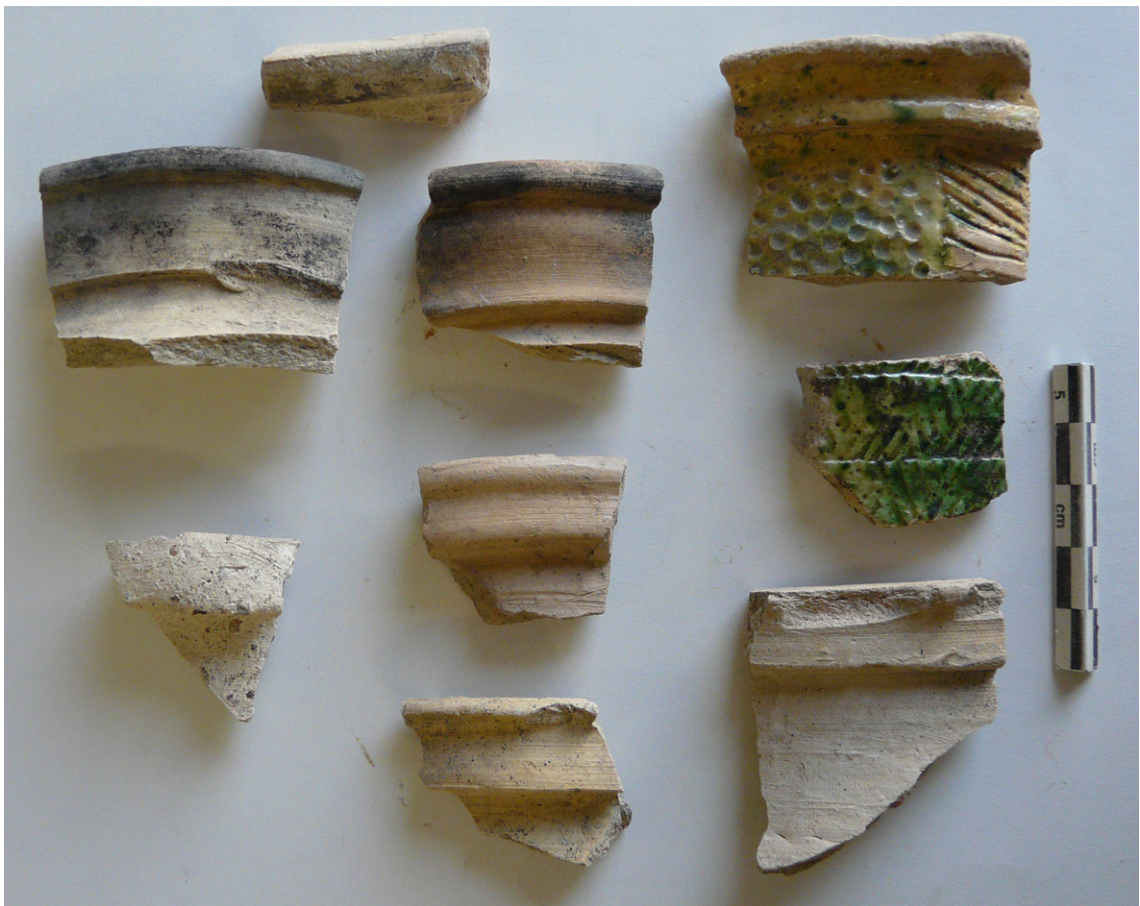
fig.24 Vue des principaux bords de récipients présents dans ce contexte © Françoise Labaune-Jean, Inrap.

2 bords d'un plat à lèvres en méplat horizontal concave à pâte bicolore bien cuite correspondant aux productions chartraines à partir du 15^e s.

1 tesson d'épaule de pot à beurre en grès de Normandie (pot 1-1 probable). mobilier hétérogène

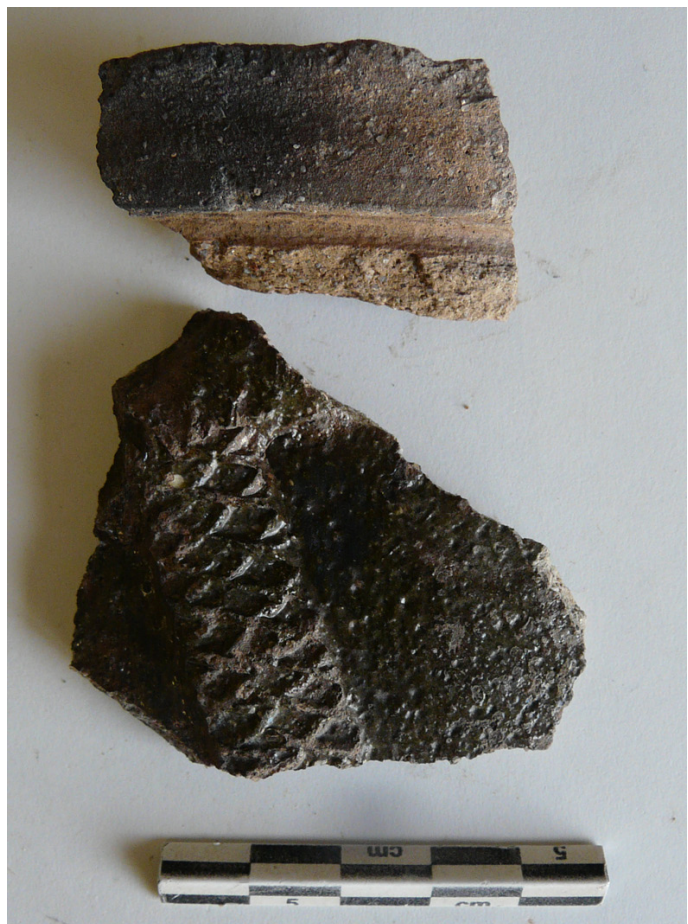
fig.25 Vue des principaux bords de récipients présents dans ce contexte © Françoise Labaune-Jean, Inrap.
