**Chantepie,**

**Rue des Logettes, Les Loges**

Mars 2020

**Rapport final d'opération**  
Diagnostic archéologique

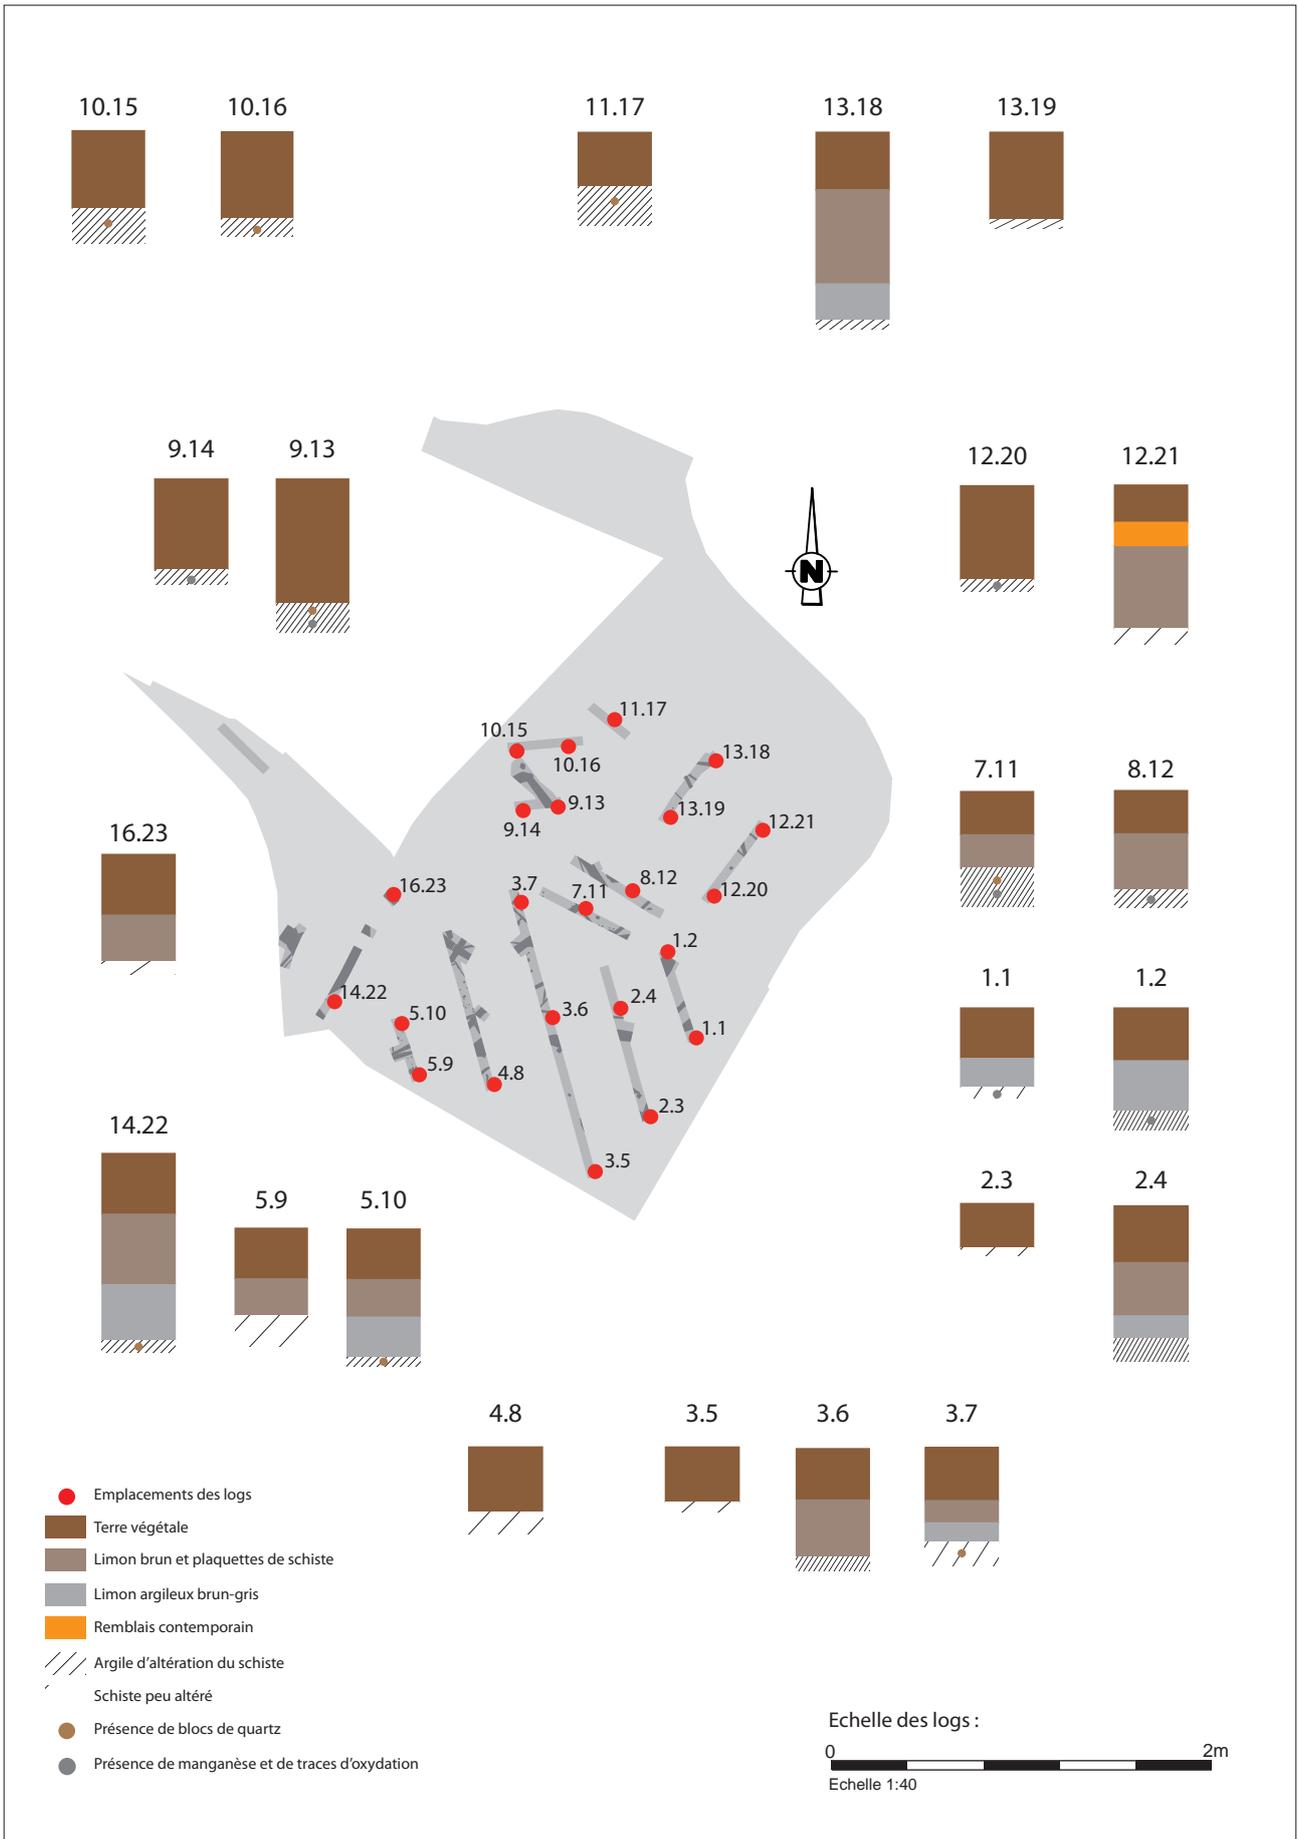
Fig 4 Logs © Y. Pugin, Inrap

les tranchées situées le plus au nord. Pour bien cerner les niveaux de recouvrement, 23 logs ont été réalisés (fig. 4). Le contexte sédimentaire est relativement homogène, hormis dans la zone nord où des remblais ont été rapportés, sans doute au moment de la construction du bâtiment industriel de la parcelle adjacente.

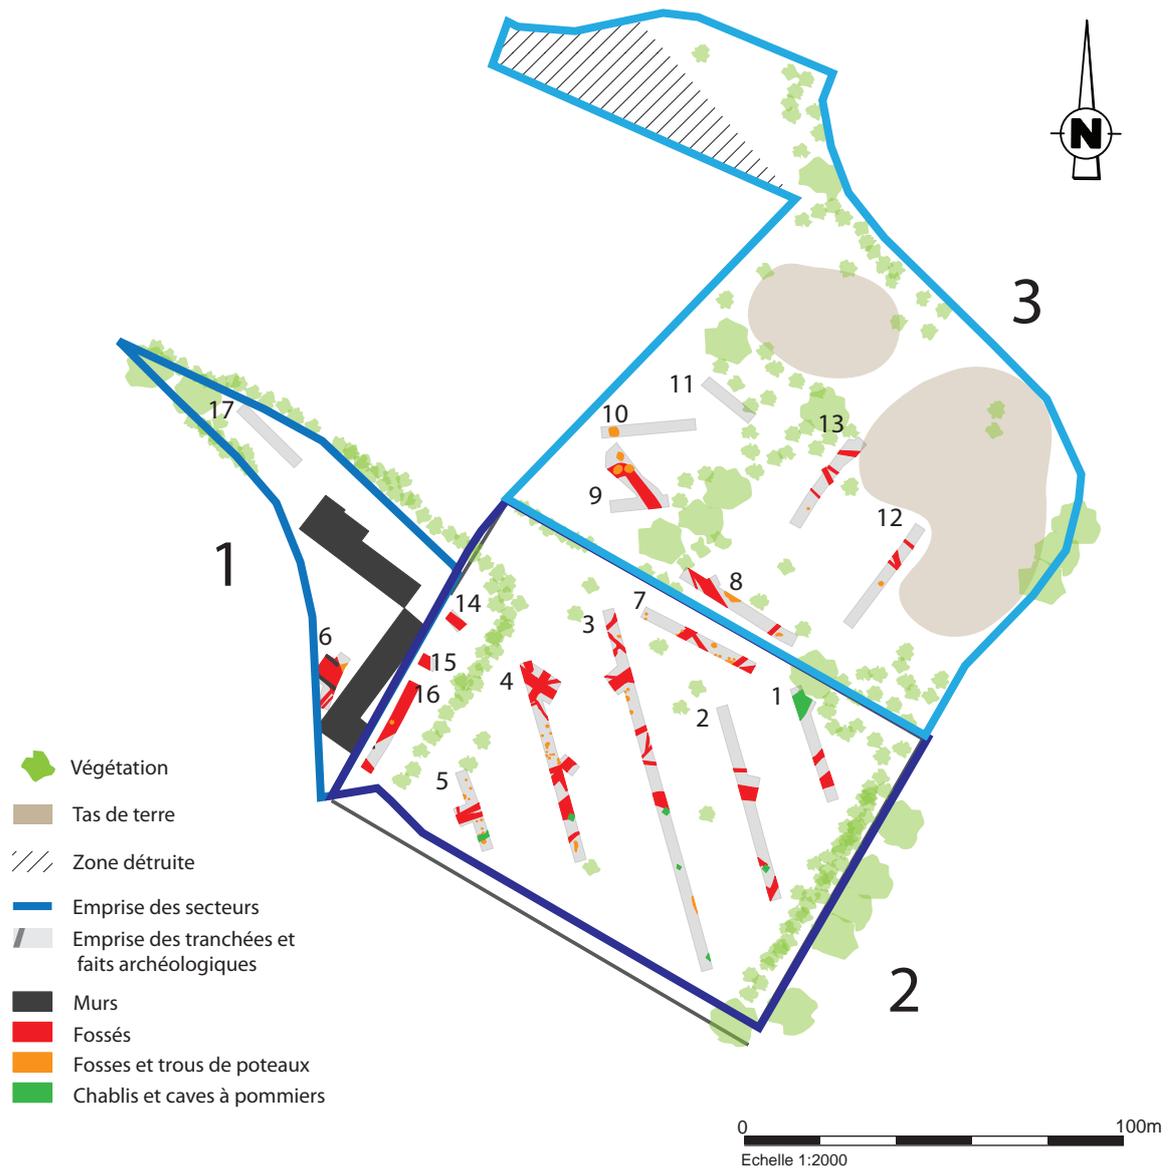
**Fig 11** Plan général des secteurs et des tranchées de diagnostic © M. Millet, Inrap

Pour faciliter l'enregistrement des faits archéologiques relevant à la fois de la prospection en sous-sol et de l'analyse de bâti, l'emprise a été divisée en trois secteurs (**fig. 11**).

Le secteur 2, qui occupe un ancien jardin et verger, actuellement en prairie, et le secteur 3, zone de friche, débroussaillée et partiellement déboisée juste avant le démarrage de l'opération, ont été traités selon les méthodes d'enregistrement en fait habituellement utilisées en archéologie rurale. Tous les faits sont numérotés de 200 à 284 pour le secteur 2 et de 300 à 319 pour le secteur 3. Ils seront présentés sous un numéro comprenant le numéro de tranchée suivi de celui du fait (3.217 par exemple). Quelques fossés ont été sondés mécaniquement, et quelques fosses et trous de poteaux manuellement. Un levé topographique des tranchées, des structures et des sondages a été réalisé. Les coupes ont été relevées à l'échelle 1/20<sup>e</sup>.

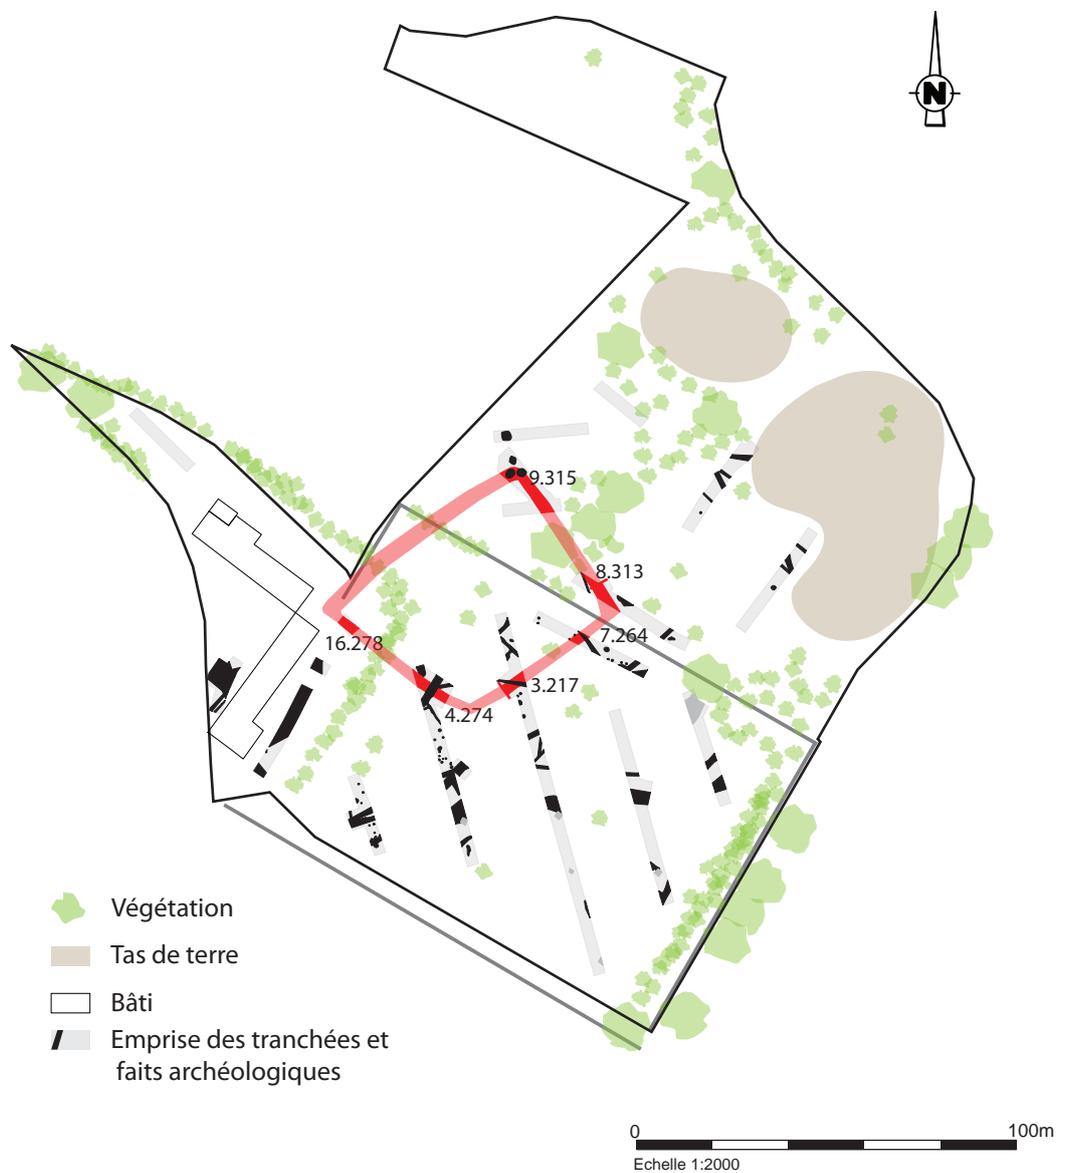
Fig 12 Plan de l'enclos de La Tène finale © M. Millet, Inrap

Situé au cœur de l'emprise de diagnostic, un enclos a été reconnu par la projection du tracé des segments de fossés F. 3.217, 4.274, 7.264, 16.278, 8.313 et 9.315 (fig. 12). Il est de plan quadrangulaire et s'étend sur une emprise d'environ 2 500 m<sup>2</sup>, soit un carré d'une cinquantaine de mètres de côté.

Les fossés, apparus sous une épaisseur allant de 0,40 à 0,65 m de terre végétale, présentent une largeur relativement régulière de 3 m. Au niveau du décapage des tranchées, le comblement des fossés est constitué de limon argileux gris-brun, compact et présentant des nodules de manganèse. Deux sondages mécaniques ont été pratiqués dans les segments des fossés F. 3.217 (fig. 13) et F. 8.313 (fig. 14), correspondant respectivement aux façades sud-est et nord-est de l'enclos. Les fossés présentent un profil en V, plus ou moins évasé. La profondeur atteinte varie entre 1 et 1,40 m. Les coupes affichent un remplissage stratifié montrant plusieurs phases de comblement. Les remplissages observés dans les deux sondages présentent des niveaux très lessivés en fond de creusement semblant montrer que les fossés sont restés ouverts. Les niveaux intermédiaires ont livré du mobilier attribué au Ier siècle avant notre ère. Le comblement final du fossé F. 3.217 a livré du mobilier antique, attribué au IV<sup>e</sup> siècle de notre ère (*cf. infra*). Cette structure est la seule de toute l'emprise du diagnostic à avoir livré du mobilier antique.

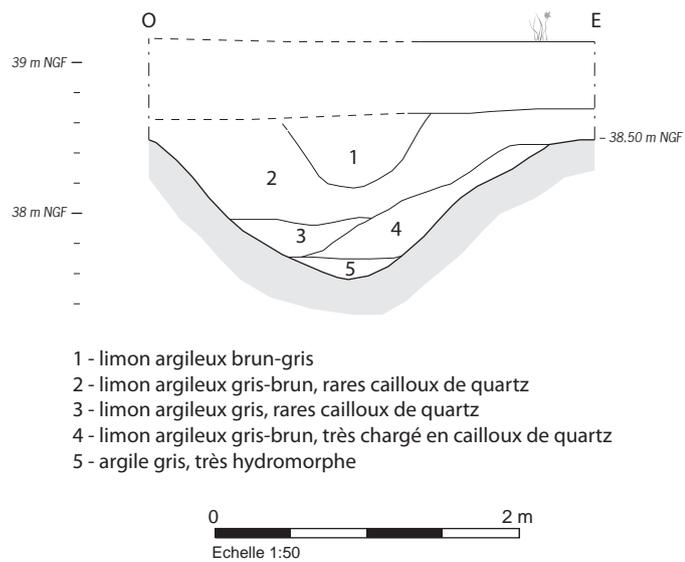
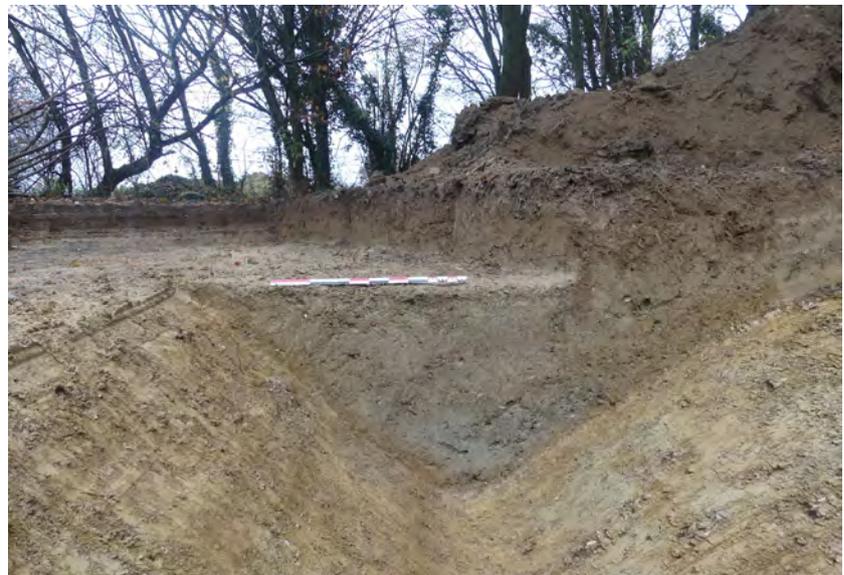
**Fig 14** Vue et coupe de F. 8.313  
© L. Arnaud et M. Millet, Inrap

## F. 8.313

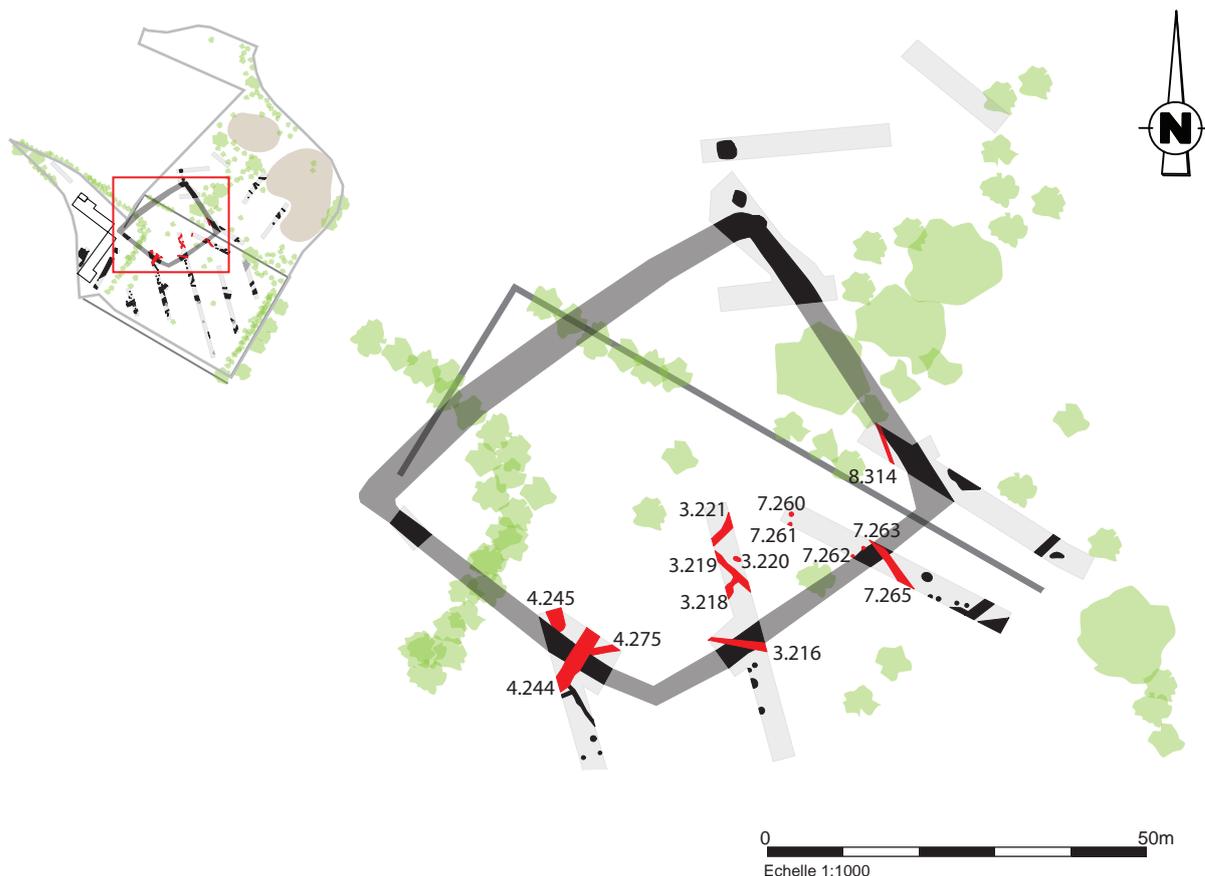
**Fig 15** Plan des vestiges à l'intérieur de l'enclos © M. Millet, Inrap

Notons tout de même que le fossé d'enclos est coupé par plusieurs fossés postérieurs, F. 4.244, 3.216 et 7.265 (fig. 15). Ils ne sont pas datés mais leur

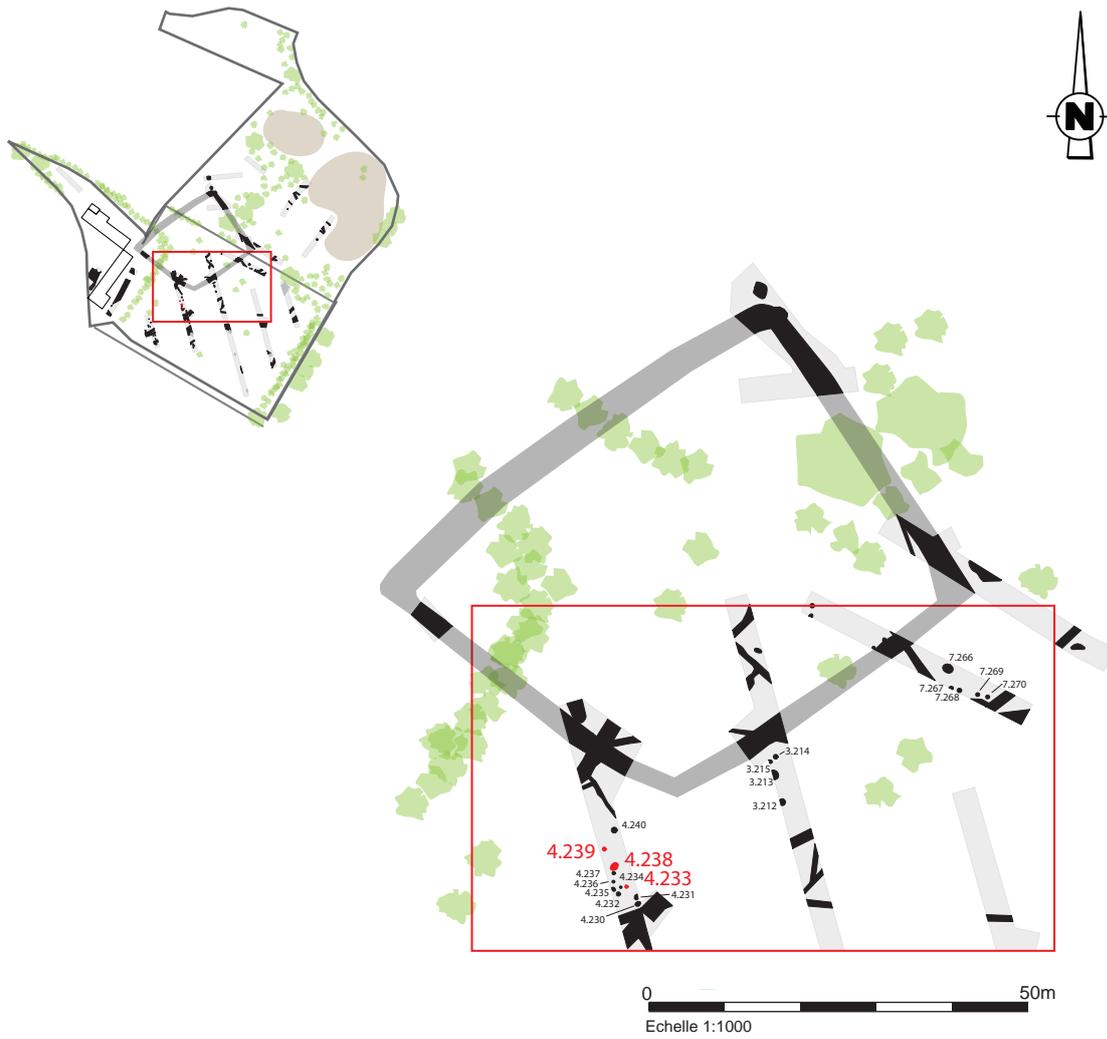
Fig 16 Plans et coupes des F. 4.238, 4.233 et 4.239 © M. Millet, Inrap

Ces trois structures peuvent être interprétées comme des trous d'ancrage de poteaux. D'autres structures semblables, non testées, se trouvent à proximité des faits décrits : F. 4.240, 4.237, 4.236, 4.232, 4.233, 4.234 et 4.235 (fig. 16). Ainsi il est plausible qu'un ou plusieurs bâtiments sur poteaux de bois aient existé aux abords de l'enclos fossoyé. Il pourrait en être de même pour les petites structures observées dans les tranchées 3 et 7. D'autres structures, F. 2.204 et 7.271, ont livré en surface du mobilier protohistorique (fig. 17). En l'absence de décapage plus large et de sondages, ces faits ne peuvent être caractérisés. Il pourrait s'agir de tronçons de fossés ou de fosses.

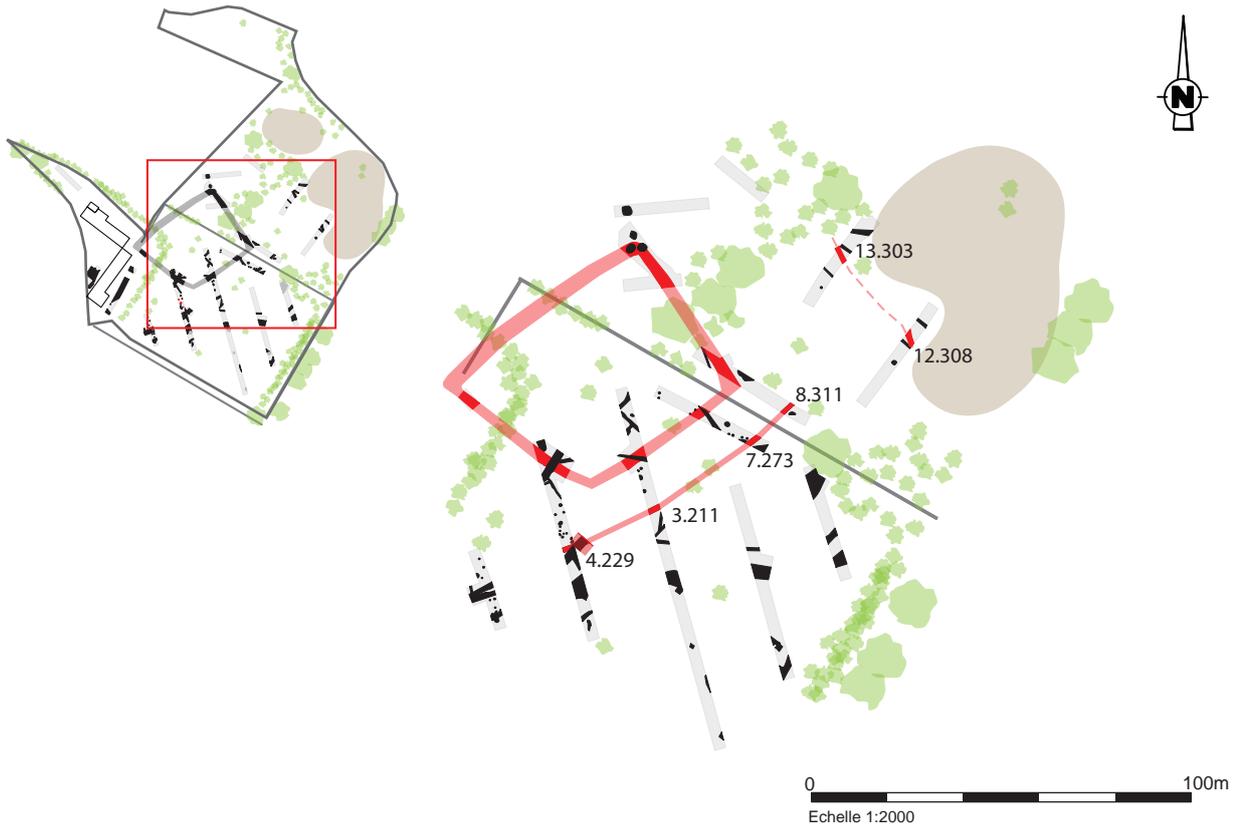
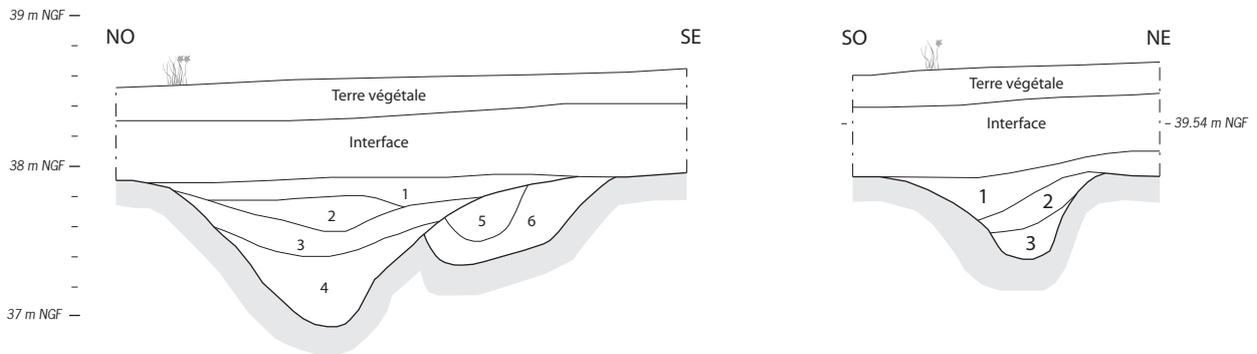
F. 4.228 et 4.229

- 1 - limon brun, compact, rares charbons, rares fragments de terre cuite, un tesson de céramique
  - 2 - limon brun, blocs de quartz
  - 3 - limon argileux brun-gris, rares charbons, rares cailloux de quartz et schiste
  - 4 - limon argileux brun-gris, rares charbons, nombreux gravillons, rares cailloux de quartz
  - 5 - limon argileux brun-gris, blocs de quartz
  - 6 - limon argileux brun-gris avec beaucoup de manganèse
- } = F. 4.228  
} = F. 4.229

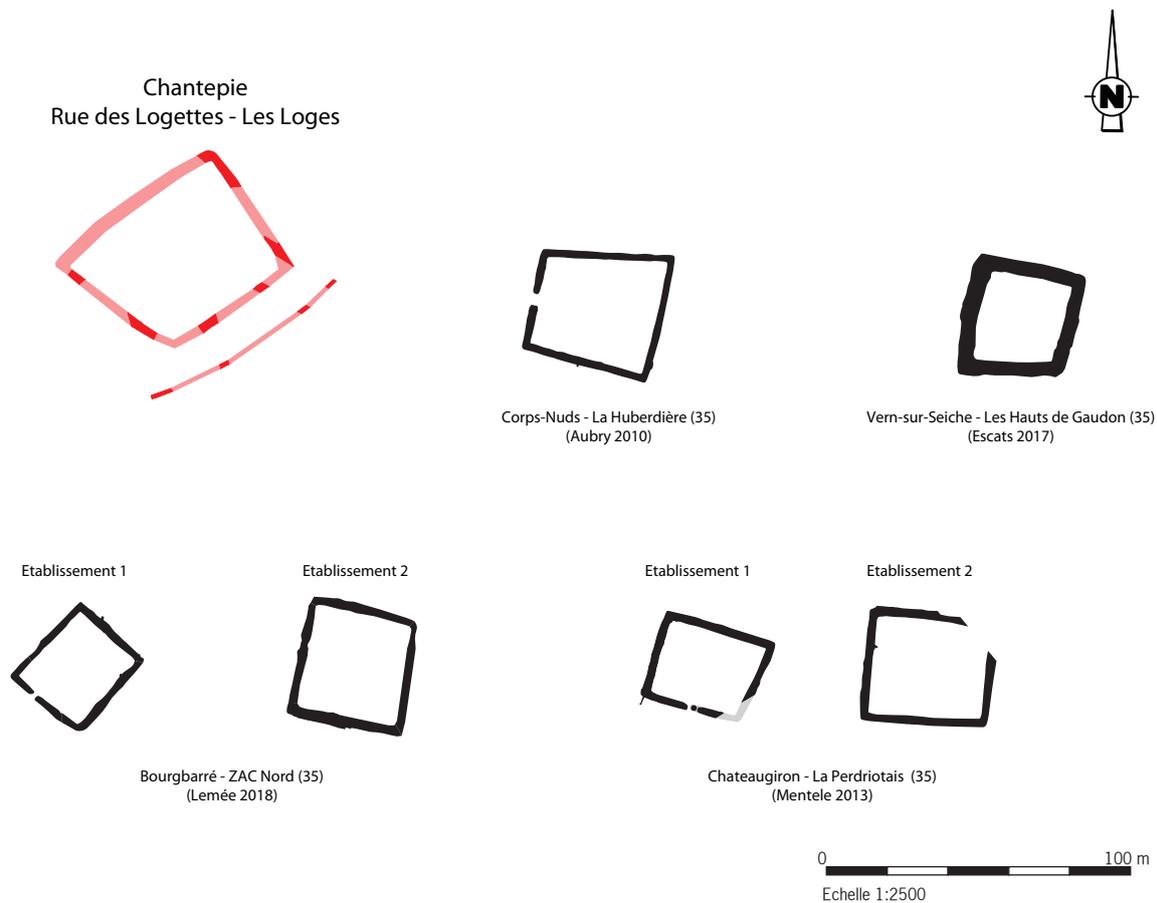
Fig 24 Exemples d'enclos quadrangulaires laténiens fouillés récemment autour de Rennes © Inrap

Par sa forme, ses dimensions et sa datation, l'enclos découvert lors du diagnostic semble caractéristique des enclos laténiens du bassin de Rennes. Dans les fouilles récentes, peuvent être cités : Bourbarré, Vern-sur-Seiche, Châteaugiron, Corps-Nuds (fig. 24). Notons que plusieurs de ces fouilles ont mis en évidence deux enclos quadrangulaires, contemporains et proches de quelques centaines de mètres, comme dans le cas du site des Loges de Chantepie (fig. 25). Il est également intéressant de noter la présence de céramiques des ateliers de potiers de Bais, fouillés en 2016 par Jean-Claude Durand, Inrap (Durand, 2018). La question de la diffusion de ces céramiques, notamment le long de la voie antique Rennes-Angers est en cours d'étude. La découverte de ce nouvel enclos à Chantepie entre pleinement dans cette problématique.

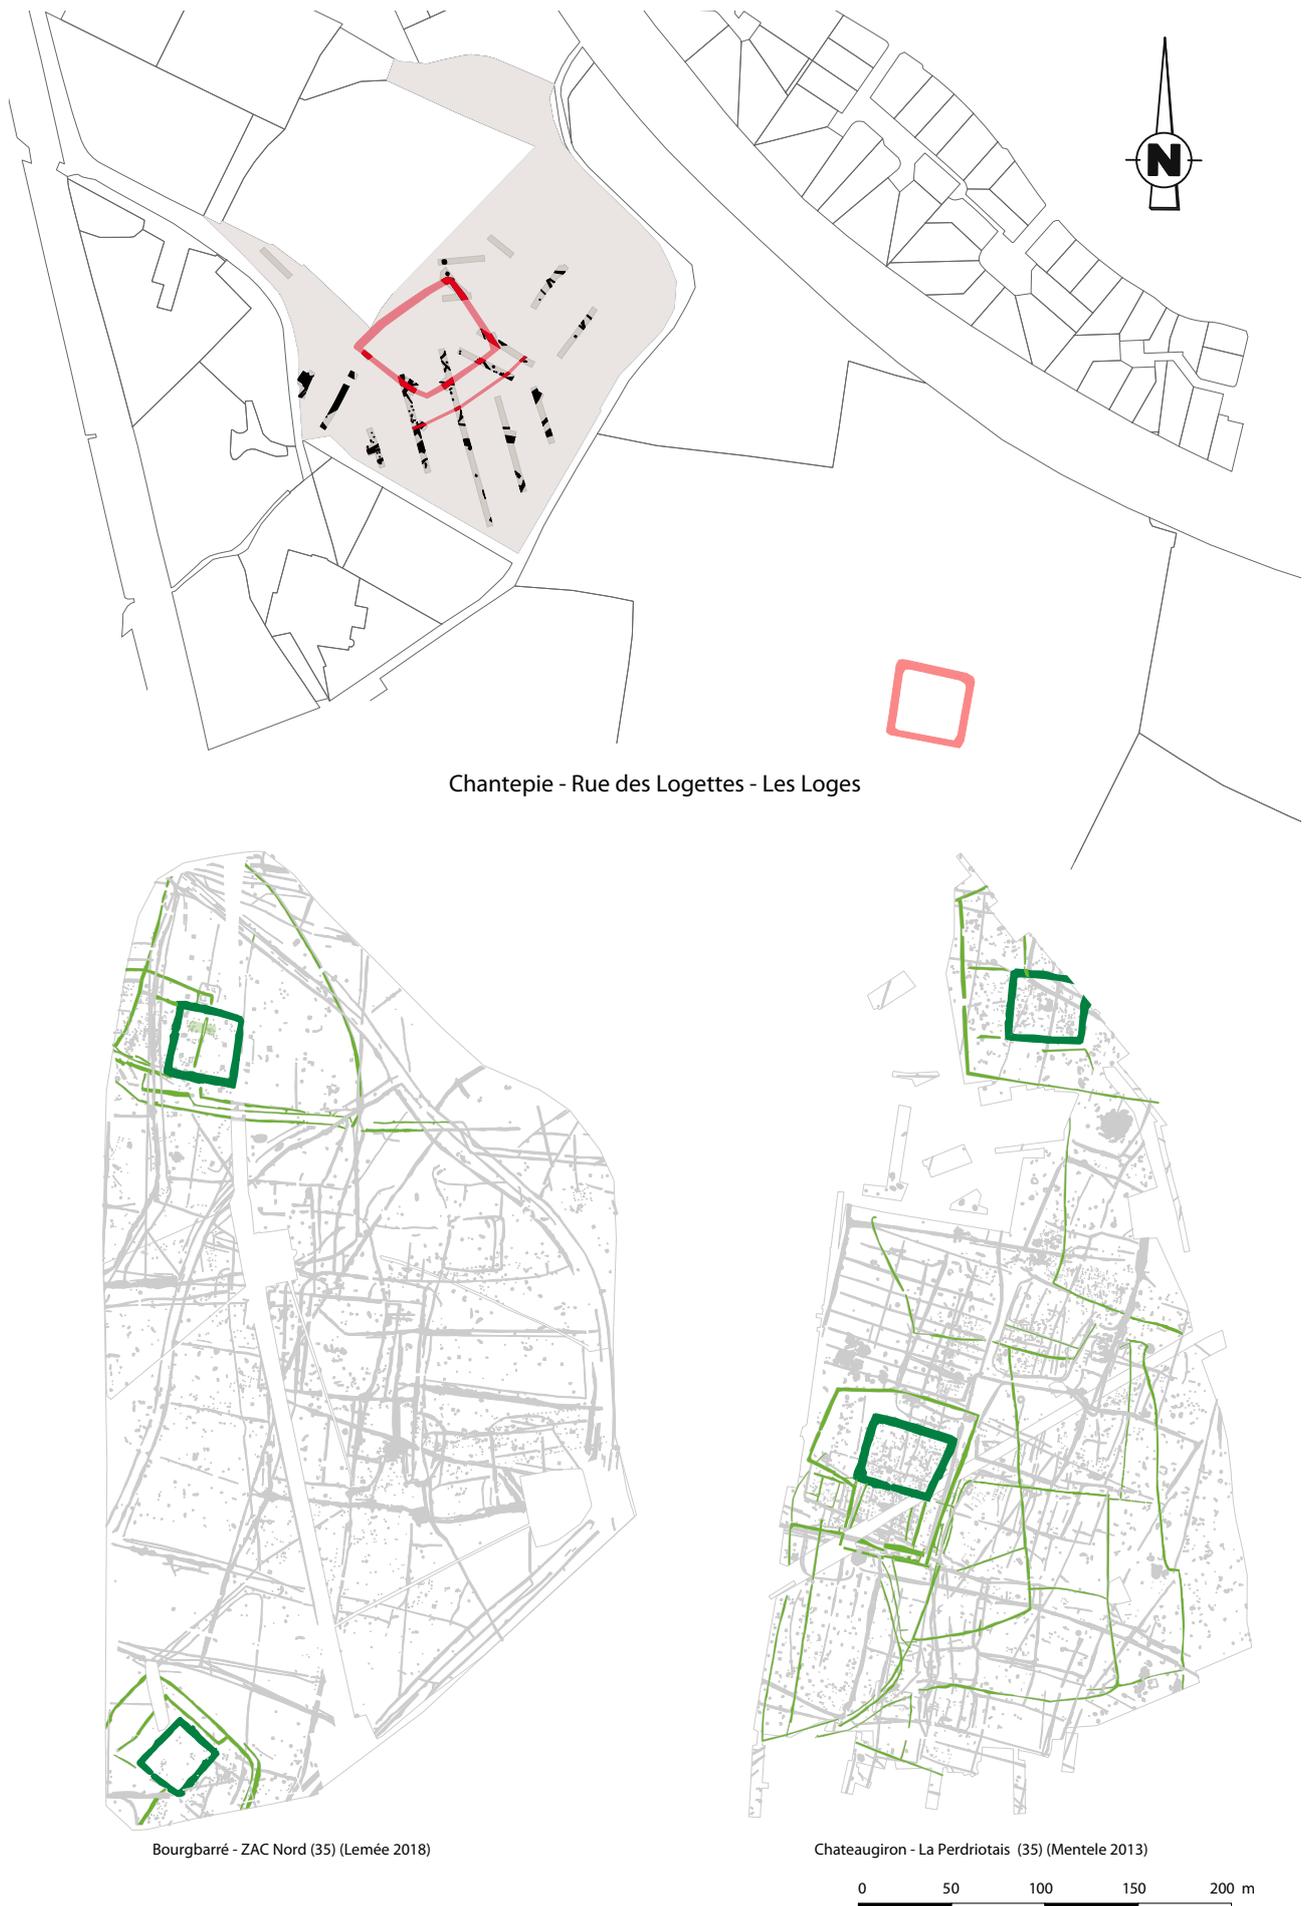
Fig 25 Exemples de sites avec proximité de deux enclos quadrangulaires © Inrap

L'opération de diagnostic a permis de révéler l'existence d'un enclos quadrangulaire de La Tène finale, d'une superficie d'environ 2 500 m<sup>2</sup>. Bien que peu de structures aient livré du mobilier datant, l'enclos semble associé à un réseau de fossés se développant au sud et à l'est. Rappelons qu'un autre enclos quadrangulaire a été repéré par photographie aérienne à environ 300 m à l'est (fig. 25) et qu'ils se situent tous deux à moins de 400 m au sud de la voie antique Rennes-Angers.

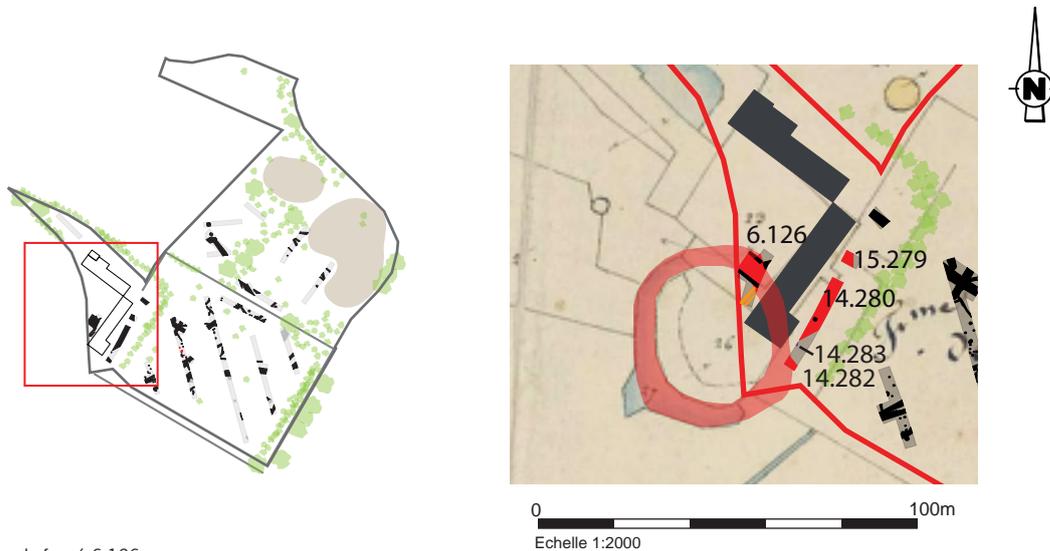
Fig 27 Vue du fossé 6.126 © M. Millet, Inrap

Avec pour objectif d'identifier et d'évaluer le fossé de la supposée motte, la tranchée 6 a été implantée en projetant le tracé déjà connu du fossé grâce à sa fossilisation dans le parcellaire. Cette ouverture s'est révélée positive et a permis d'identifier le tronçon de fossé 6.123 (fig. 27 et 28).

Observé sur 4 m de longueur, il a une ouverture de 6 m et semble bien courbe. Le comblement sommital, us 6.166, n'apparaît qu'à l'extérieur des murs 6.123 et 6.124. Il est composé d'un sédiment limoneux brun compact. L'objectif était de sonder ce fossé pour évaluer son profil et sa profondeur. L'us 6.127 présente entre les murs est composé de limon argileux gris-brun avec des nodules de mortier blanc et rose, des blocs de schistes, des charbons de bois et des éclats de schiste pourpre. Ce niveau très hétérogène a livré du mobilier moderne. Initialement interprété comme le comblement final du fossé 6.126, il semble en fait être un remblai tardif. Il a été exploré sur 0,80 m et a également livré un élément de bois, possible pièce de charpente (fig. 29). En outre l'eau remontait rapidement et rendait impossible la lecture des niveaux dans les conditions du diagnostic.. Il a ainsi été jugé préférable de conserver les niveaux en place. Notons tout de même que les fossés de motte connus de même ampleur, d'une largeur de 6 m, ont une profondeur moyenne de 3 m (comme celui de la motte de Moucon, sur la fouille *Viasilva* à Cesson-Sévigné (35), Inrap, rapport en cours). La découverte de ce tronçon de fossé associée au tracé déjà connu, permet de restituer une zone quasi-circulaire d'un diamètre moyen de 35 m (fig. 28), possible base d'une ancienne élévation de terre.

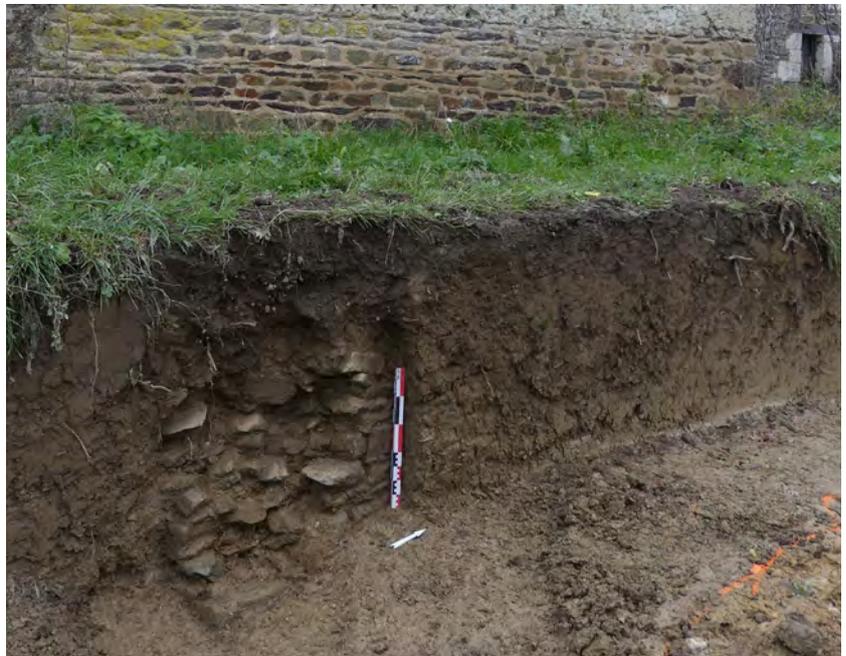
**Fig 30** Vue de l'angle maçonné 14.283  
© M. Millet, Inrap

Dans la tranchée 14, une maçonnerie 14.283 a été mise à jour (fig. 30). Elle est composée de petits blocs de schiste liés au mortier de chaux jaune, sa largeur n'est pas connue. Il s'agit de l'extérieur d'un angle maçonné, chaîné, dont les parements filent respectivement vers le nord et vers l'ouest. Les orientations des deux murs ne correspondent pas au manoir tout proche. Aucun indice ne permet de proposer ni une fonction ni une datation à cet élément. Pourrait-elle appartenir à une phase intermédiaire entre l'occupation de la motte et la construction du manoir ? Ou peut-il s'agir d'une structure contemporaine à ce dernier ?

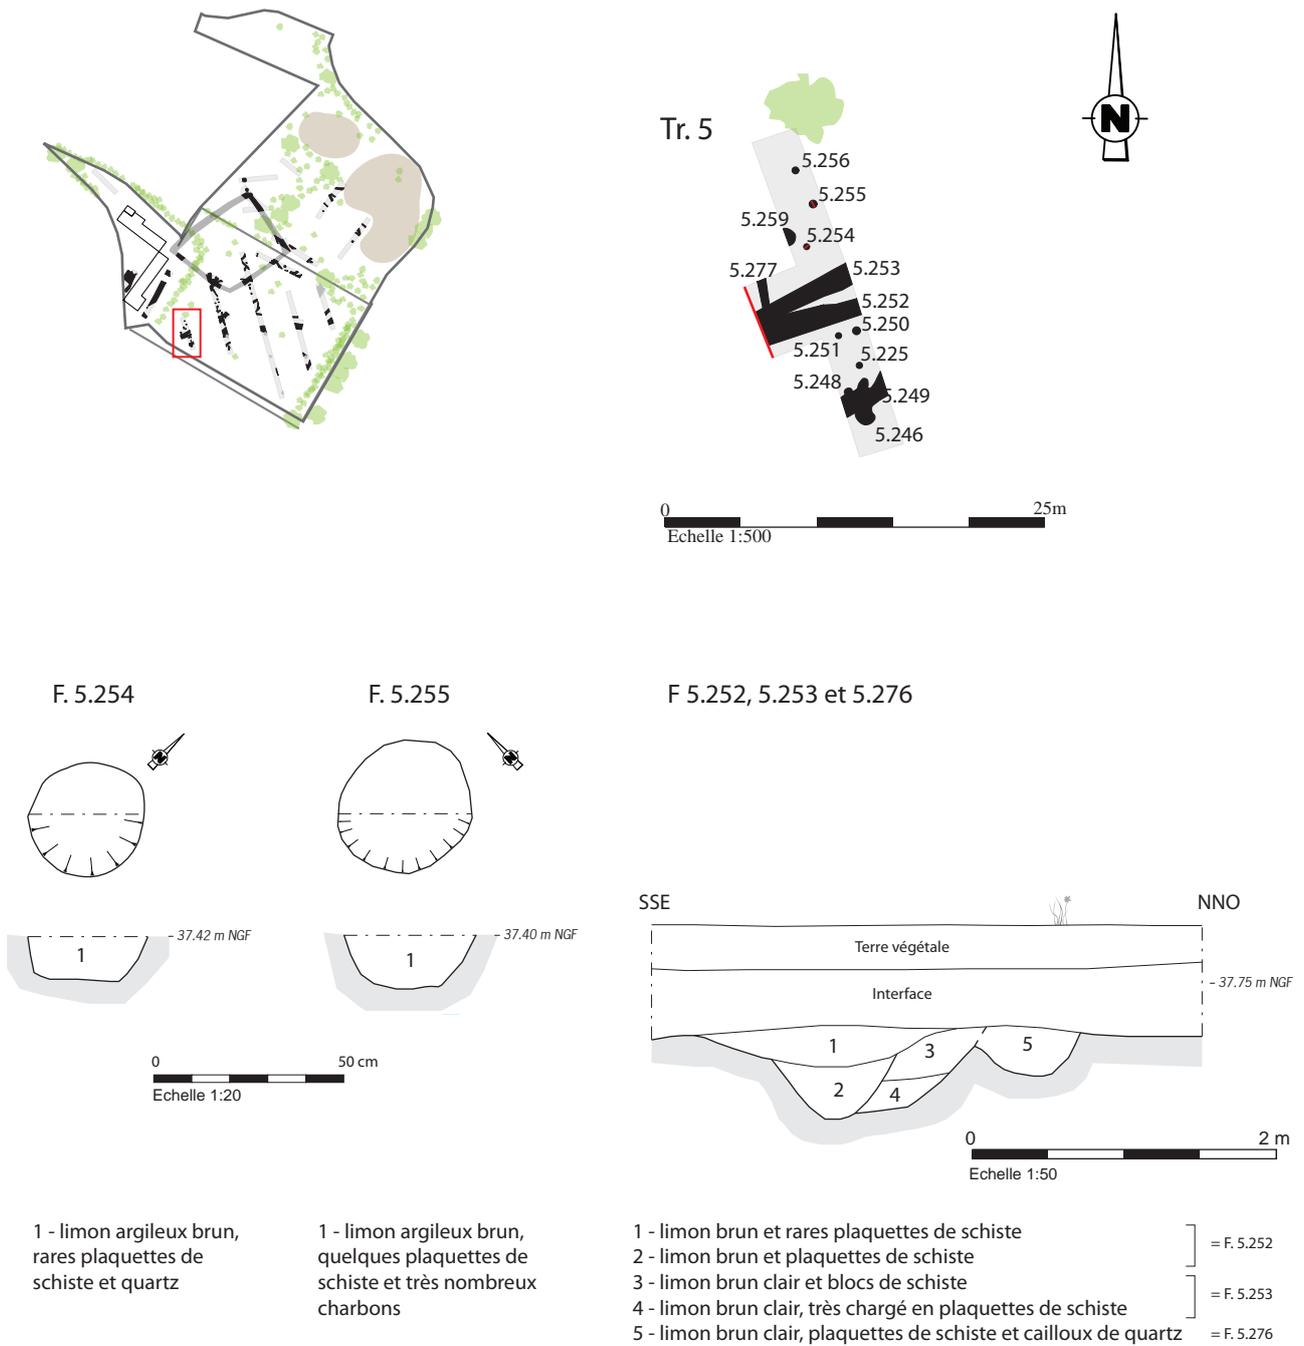
**Fig 31** Tranchée 5 : plans et coupes des F. 5.254 et 5.255, coupe des fossés F. 5.252, 5.253 et 5.276 © L. Arnaud et M. Millet, Inrap

Plusieurs tronçons de fossés sont en outre apparus au décapage à l'est de l'ensemble motte et basse-cour. En l'état, il est difficile de raccorder les segments et de proposer des plans. Le sondage réalisé dans la tranchée 5 a permis de mettre en évidence trois fossés qui ont la même orientation, sud-ouest/nord-est, et se recoupent les uns les autres (fig. 32). Ils apparaissent à une altitude de 37,40 m NGF. Le fossé F 5.276, d'une largeur conservée

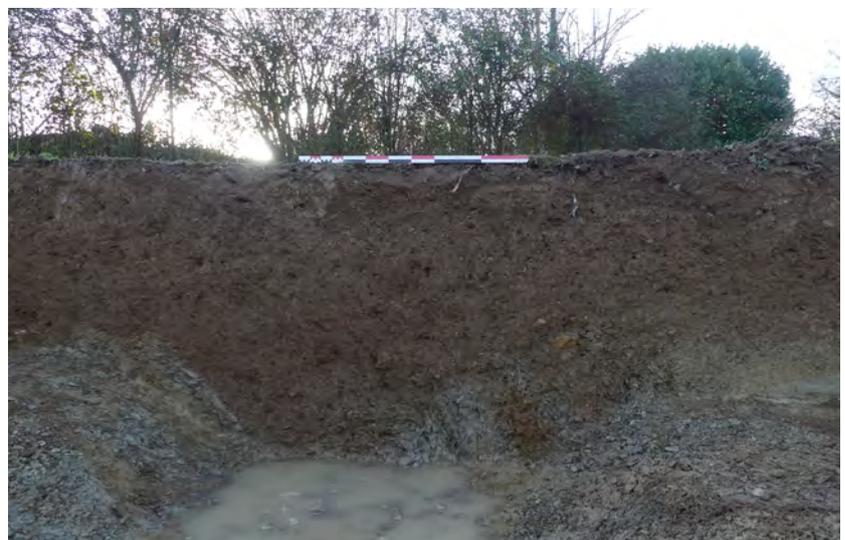
**Fig 32** Vue des fossés F. 5.252, 5.253 et 5.276 © M. Millet, Inrap

de 0,64 m et profond de 0,32 m, est comblé d'un limon brun clair, avec quelques plaquettes de schiste et cailloux de quartz. Il semble recoupé – la relation n'était pas parfaitement nette - par le fossé F. 5.253. Celui-ci a une largeur conservée de 0,50 m et une profondeur de 0,54 m. Il est comblé de limon brun très fortement chargé en plaquettes de schiste. Il est antérieur au fossé F. 5.252, large de 1,40 m, profond de 0,60 m, comblé de limon brun avec de rares plaquettes de schiste. Ces fossés pourraient correspondre à une limite parcellaire qui perdure.

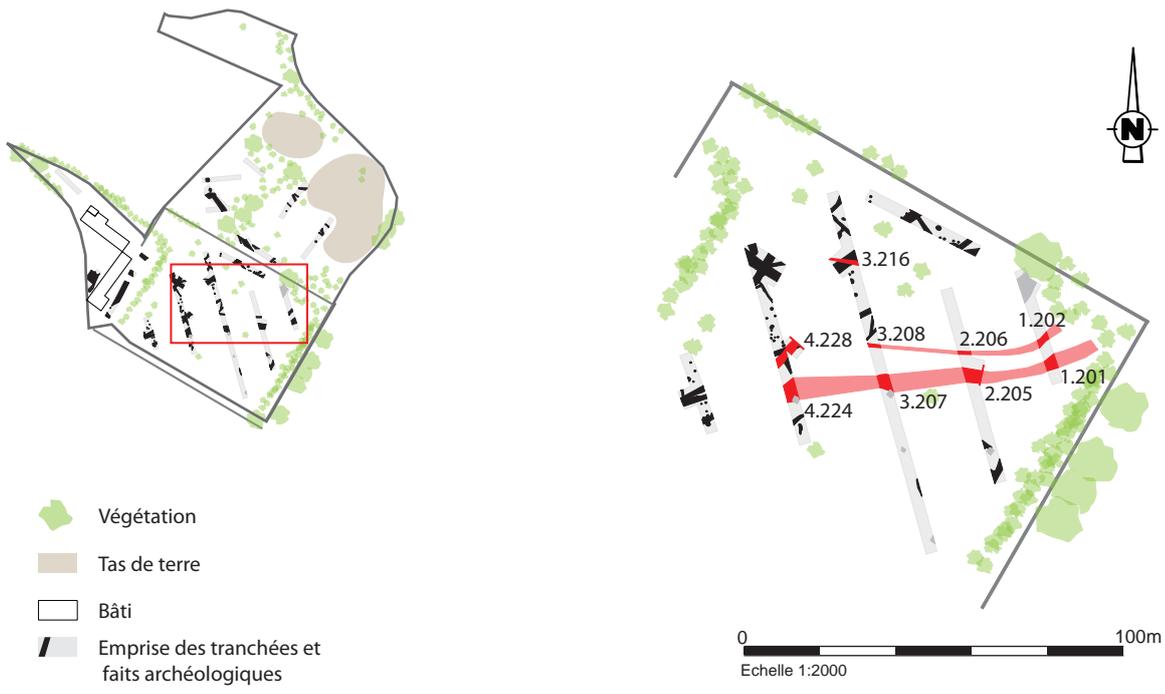
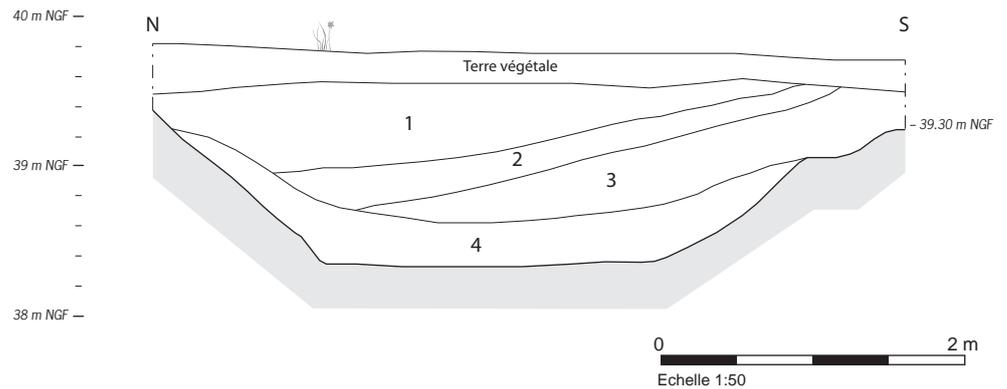
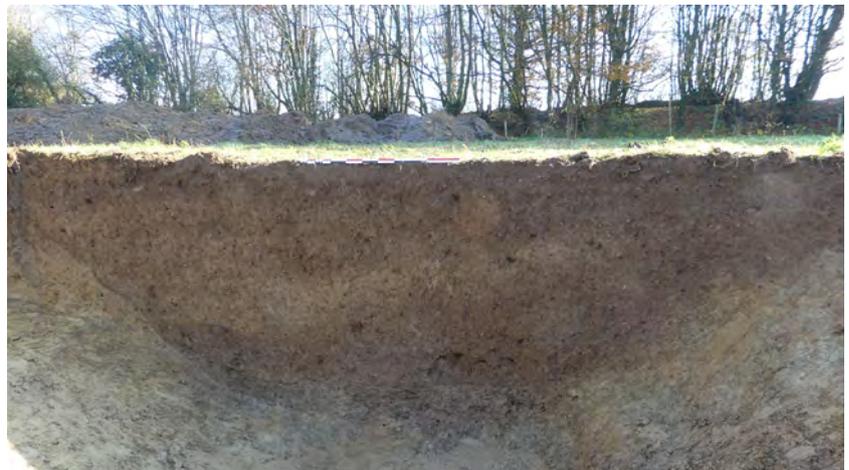
**Fig 33** Vue et coupe du fossé F. 2.205  
 © M. Millet et Y. Pugin, Inrap

- 1 - limon argileux brun clair, graviers et cailloux de schiste, ardoises
- 2 - argile limoneuse, brun jaunâtre, beaucoup de substrat remanié, tessons de céramique
- 3 - limon argileux brun clair, plaquettes de schiste, fragments de terre cuite
- 4 - limon argileux brun, hydromorphe, traces d'oxydation, petites plaquettes de schiste
