**Chantepie,**

**Rue des Logettes, Les Loges**

Mars 2020

**Rapport final d'opération**  
Diagnostic archéologique

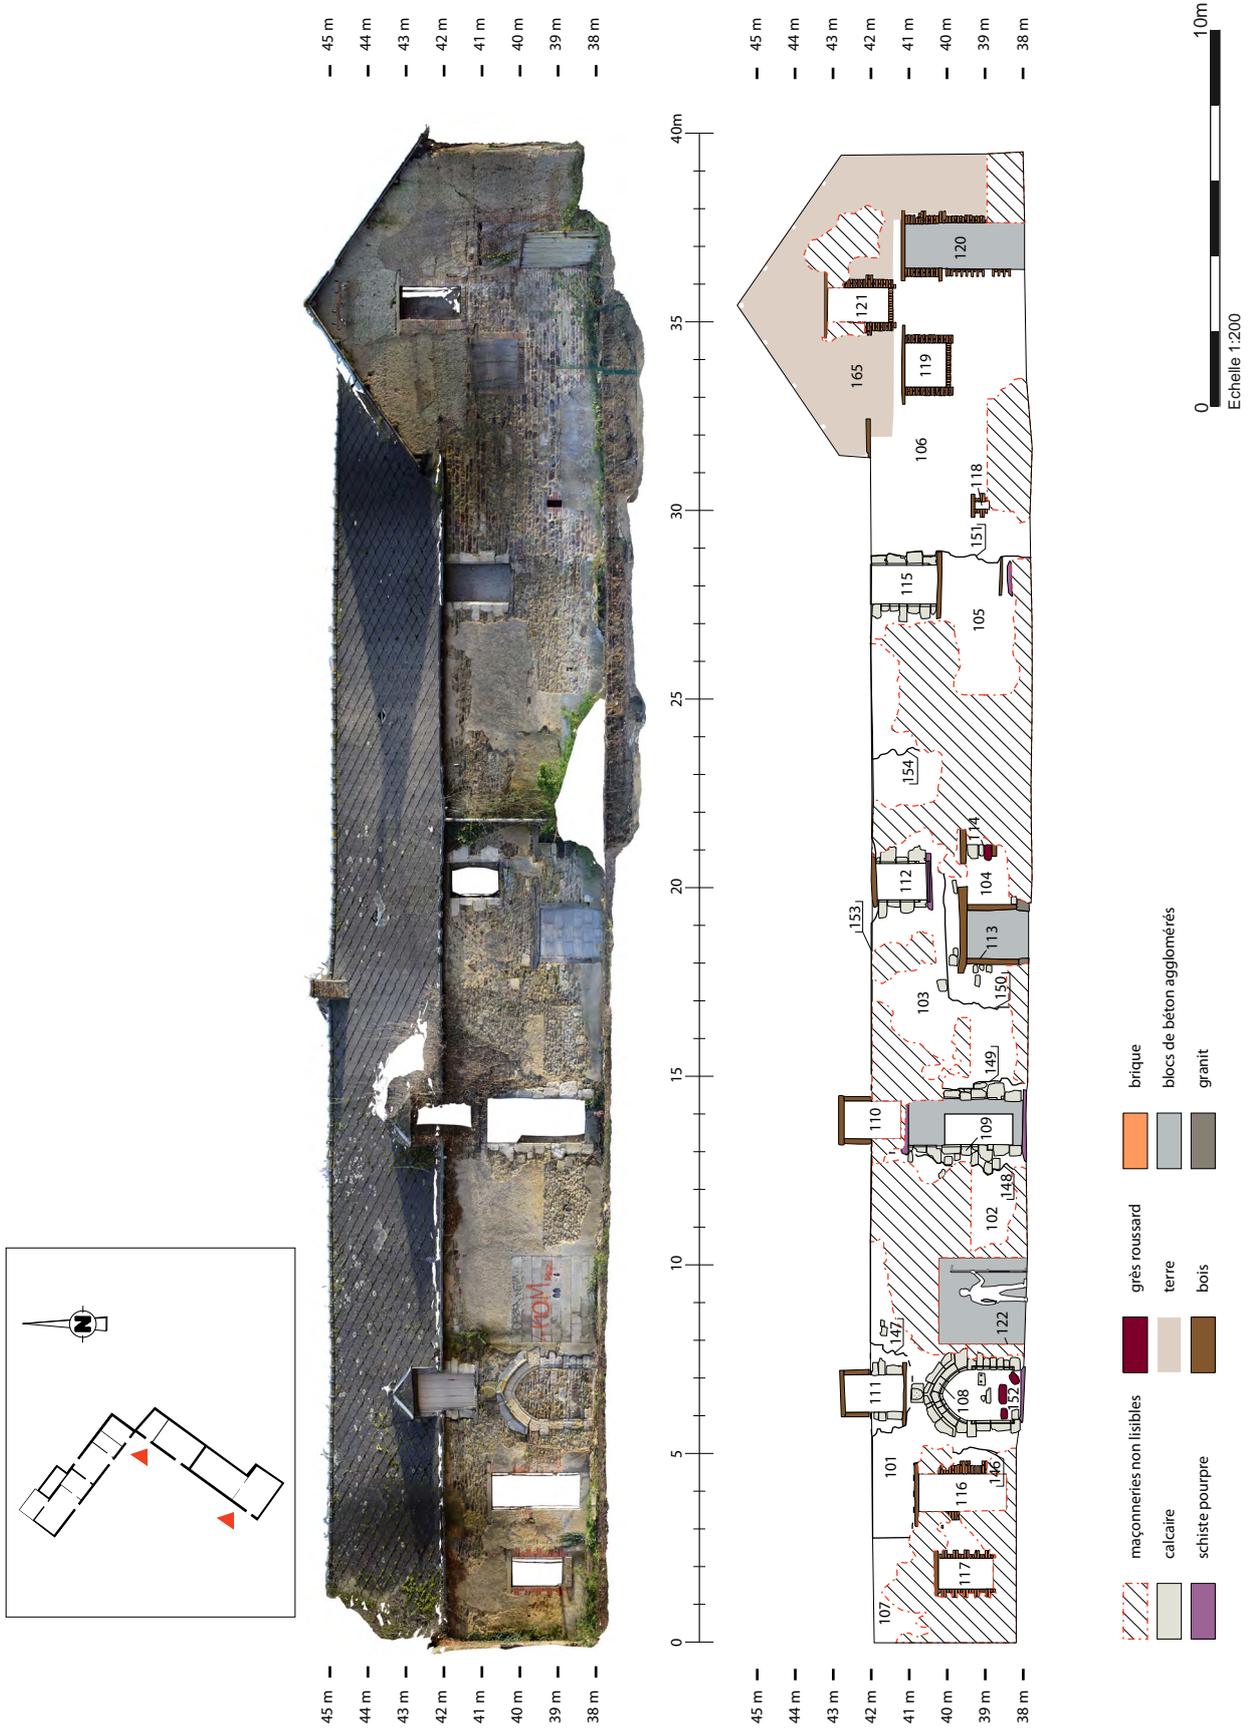
Fig. 36a Élévation extérieure du mur gouttereau ouest de l'aile est du manoir © L. Arnaud, F. Bourmier et M. Millet, Inrap

Avec la porte 108 la fenêtre 112 aménagée dans la maçonnerie, us 103, est la seule autre ouverture composée de blocs de calcaire ne présentant pas de désordre. D'une largeur de 0,95 m et d'une hauteur de 1,25 m, cette fenêtre est composée d'un appui avec une tablette saillante et moulurée en schiste pourpre, partiellement bûchée, de piédroits en calcaire taillé et décorés

Deux creusements, us 148 dans la maçonnerie us 102 et us 149 dans la maçonnerie us 103, ont été réalisés pour la mise en place de la porte, us 109 (fig. 36 et 40), et d'une deuxième gerbière, us 110 (fig. 36 et 40).

Au nord, la porte (us 116) et la fenêtre (us 117) ont toutes deux des piédroits en briques et des linteaux en bois (fig. 36 et 43). Elles sont associées au parement (us 107) constitué d'un petit appareil de schiste qui vient combler le creusement (us 146). En partie haute un coup de sabre est bien visible mais ne peut être expliqué.

Au sud de la rupture de maçonnerie (us 151), les fenêtres (us 118, 119 et 121) et la porte (us 120) ont toutes des encadrements en brique et des linteaux en bois (fig. 36 et 44). L'élévation est mixte : sur la partie inférieure, l'us 106 est un moyen appareil de moellons de schiste bleu, pourpre et de quelques calcaires, grès et rares blocs de quartz. Le reste de l'élévation (us 165) est en terre. Cet ensemble est sans doute construit lors d'une rénovation complète de l'édifice. C'est probablement dans la même phase de travaux que les murs gouttereaux sont abaissés (us 153), que les deux nouvelles charpentes sont construites (fig. 45) et que la porte (us 108) est condamnée.

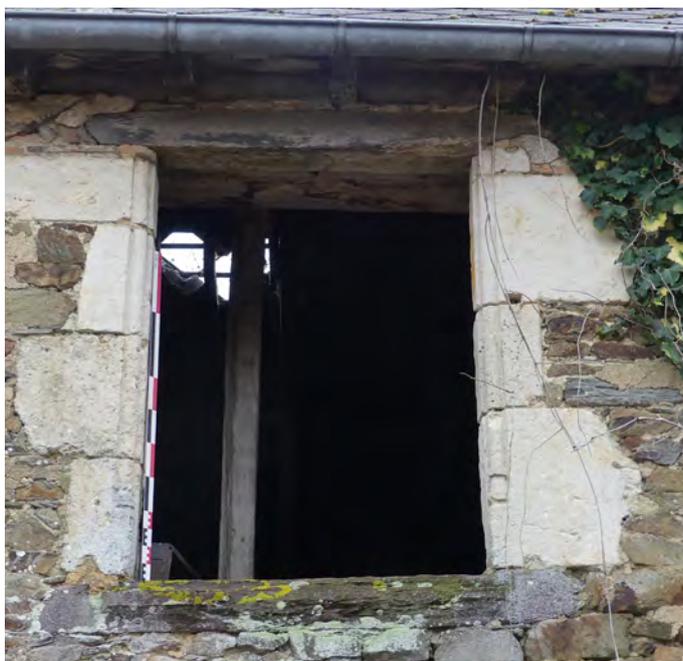
**Fig 38** (à d.) Vue de la fenêtre us 112 © M. Millet, Inrap

d'une colonnette engagée, identique au décor de la porte (us 108), et d'un linteau en bois (fig. 36 et 38). Ce dernier n'appartient pas à la fenêtre d'origine.

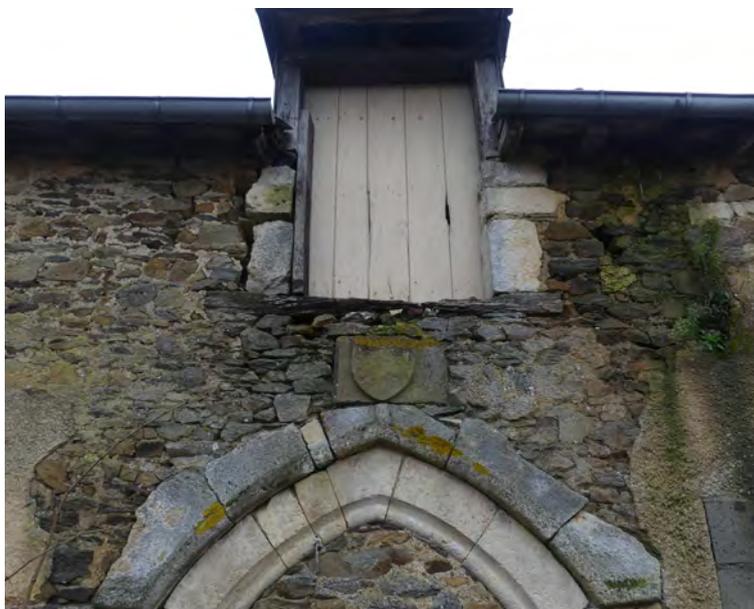
**Fig 39** Vue de la gerbière us 111 © M. Millet, Inrap

Un creusement, us 147, réalisé dans la maçonnerie, us 101, a été effectué pour la mise en place d'une gerbière, us 111 (fig. 36 et 39). Celle-ci est composée d'un appui en bois, de jambages en calcaire taillé au niveau du parement du mur et en bois sur la partie haute, au niveau du toit. Le linteau est également en bois.

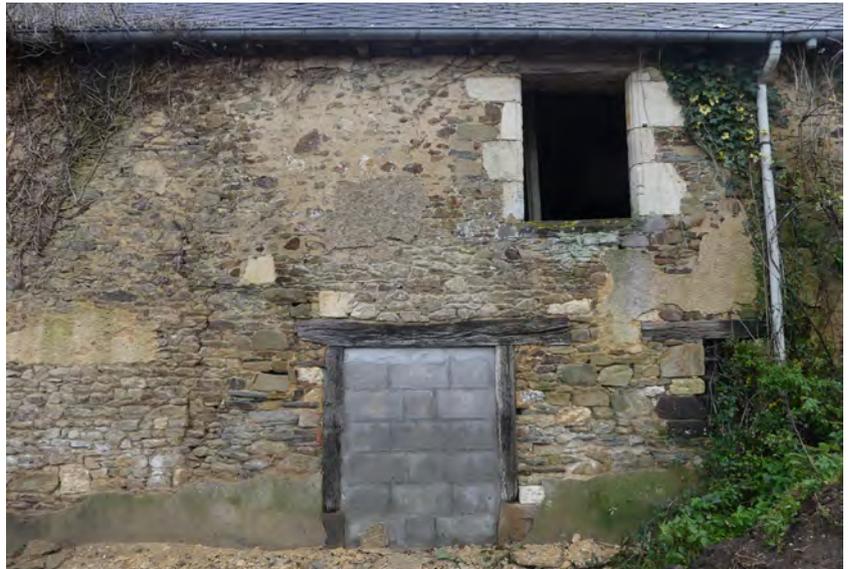
**Fig 41** Vue de la porte us 113 et de la fenêtre us 114 © M. Millet, Inrap

Le seuil de la porte est en schiste pourpre, les piédroits sont constitués de blocs de calcaire taillés, en remploi. Certaines moulures sont semblables à celles visibles sur la porte us 108 et la fenêtre us 112, mais elles ne correspondent pas entre elles, ces blocs ne sont pas dans leur position

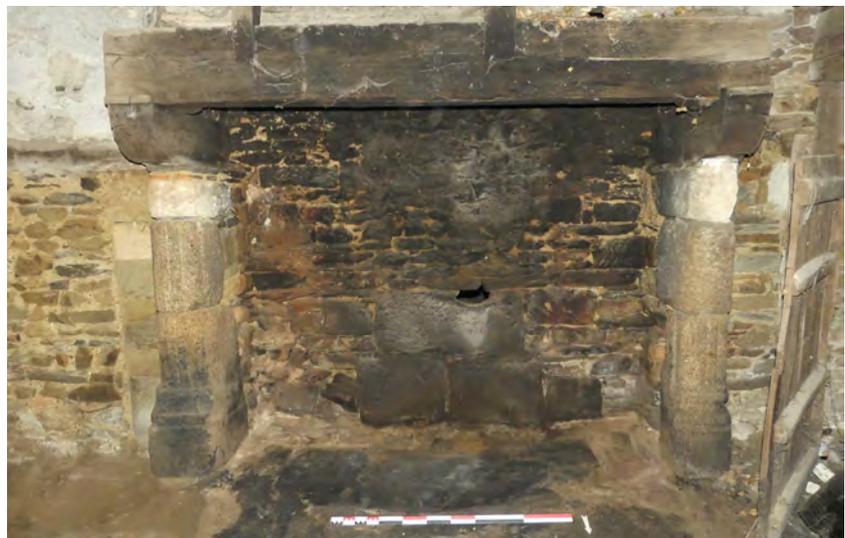
**Fig 47** Vue de la cheminée (us 156)  
© M. Millet, Inrap

Le mur de refend étudié est presque au centre de l'aile est (fig. 46). Ce mur (us 163) est composé d'un petit appareil de moellons non équarris de schiste et de grès liés à la terre et non assisés. La partie est est largement enduite, les maçonneries ne sont pas lisibles. Sont aménagés dans le mur de refend au centre une cheminée (us 156) (fig. 47), à l'ouest un petit placard et à l'est une porte (us 155), condamnée (us 157) (fig. 48).

La hotte de la cheminée est en petites dalles de terre cuite soutenues par une structure en bois. Le linteau en bois repose sur des corbeaux en bois également. Ceux-ci sont supportés par des jambages composés d'éléments hétéroclites. En granite sculpté, les bases des piédroits sont moulurées et supportent des fûts partiellement cannelés. La partie haute des jambages sont en calcaire. Quelques ardoises et éléments de terre cuite règlent le niveau. Le cœur est composé de trois très gros blocs de granite, le reste de l'élévation intérieure est semblable à la maçonnerie 163. La sole est une grande plaque de schiste ardoisier mesurant 0,66 x 1,53 m. Modifié dans sa partie supérieure, la base est en revanche cohérente. En l'état, il n'est pas possible de dire si cette cheminée est dans sa position d'origine ou non. Large de 0,90 m et haute de 1,60 m, la porte (us 155) permet une circulation interne. Les piédroits sont en blocs taillés et chanfreinés de calcaire et de grès. Le linteau est en bois. Ce passage est aujourd'hui condamné par un bouchon maçonné de moellons de schiste, de grès et de quelques terres cuites.

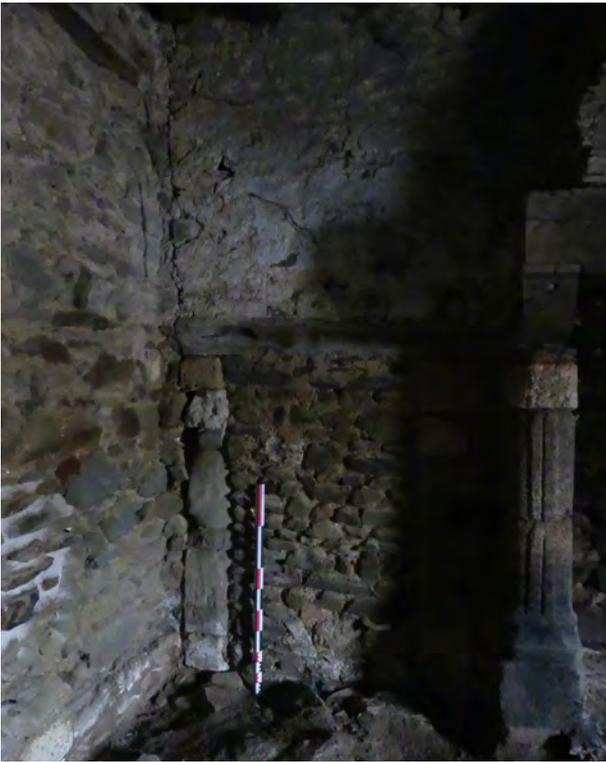
**Fig 48** (à g.) Vue de la porte (us 155), de son bouchon (us 157) et de la reprise de maçonnerie (us 159) © M. Millet, Inrap

A l'est de la porte une rupture de maçonnerie (us 159) est nettement visible (fig. 48). Le mur de refend et le mur de gouttereau ne sont pas chaînés. Ce dernier est postérieur au mur de refend.

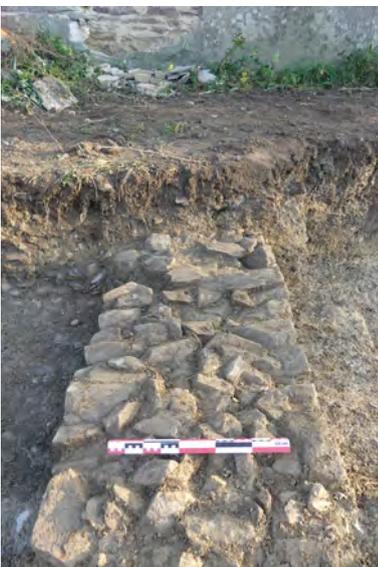
**Fig 50** Vue du mur 6.123 © M. Millet, Inrap

L'aile sud, visible sur le cadastre napoléonien de 1843, a aujourd'hui disparu. Cependant, deux murs 6.123 (fig. 50) et 6.124 (fig. 51), découverts dans la tranchée 6, pourraient correspondre aux murs gouttereaux de cette aile sud détruite (fig. 52). Ils apparaissent tous deux à 0,50 m sous le sol de cour actuelle. Le mur 6.123 mesure 0,80 m de large et est construit en moellons de schiste équarris, liés à la terre. La maçonnerie 6.124 est de même facture : elle mesure également 0,80 m de large et est composée des mêmes matériaux. Tous deux sont construits en partie dans le sol géologique et en partie dans l'us 6.128, comblement du fossé 6.126. Les parements extérieurs de ces maçonneries, sud pour le mur sud et nord pour le mur nord sont construits contre le bord de tranchée de fondation. En revanche leurs faces internes sont bien parementées.

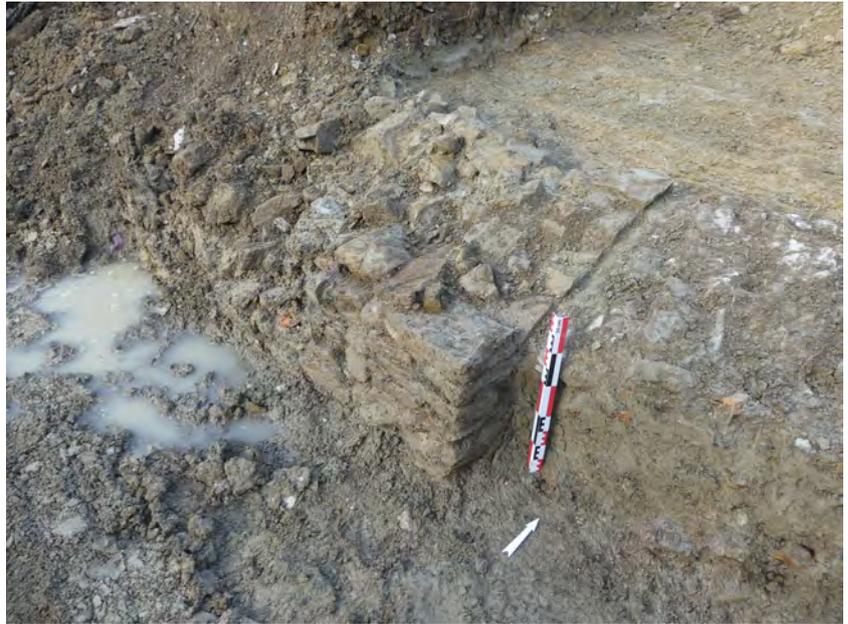
Fig 51 Vue du mur 6.124 © L. Arnaud, Inrap

De plus un accès semble aménagé dans le mur gouttereau nord, 6.124, le piédroit ouest d'une ouverture a été découvert dans la tranchée 6. En outre un sol, 6.125, composé d'un niveau de terre battue en argile jaune, recouvert d'un cailloutis partiellement conservé, semble fonctionner avec les deux murs découverts. Ce sol apparaît à une altitude de 40,32 m NGF et repose sur un remblais 6.127 qui a livré du mobilier moderne. Pour la même altitude, aucun sol n'est conservé à l'extérieur de la zone circonscrite

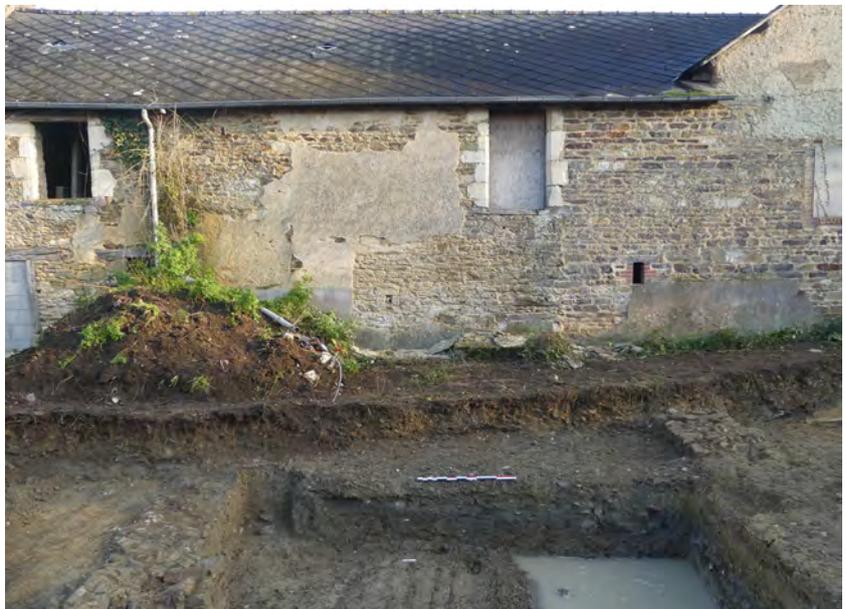
Fig 52 Vue de la tranchée 6 et des murs 6.123 et 6.124 © M. Millet, Inrap

par ces deux murs. Ainsi il semble que ces derniers soient bien les deux murs gouttereaux de l'aile sud du manoir. Ils délimitent ici un espace semi-excavé, probablement un cellier, d'une largeur interne de 4,50 m. Par projection des murs 6.123 et 6.124, il est possible de replacer l'emprise de l'aile sud sur la façade de l'aile est. Le mur gouttereau 6.124 correspond à la reprise de maçonnerie (us 154) (fig. 53).

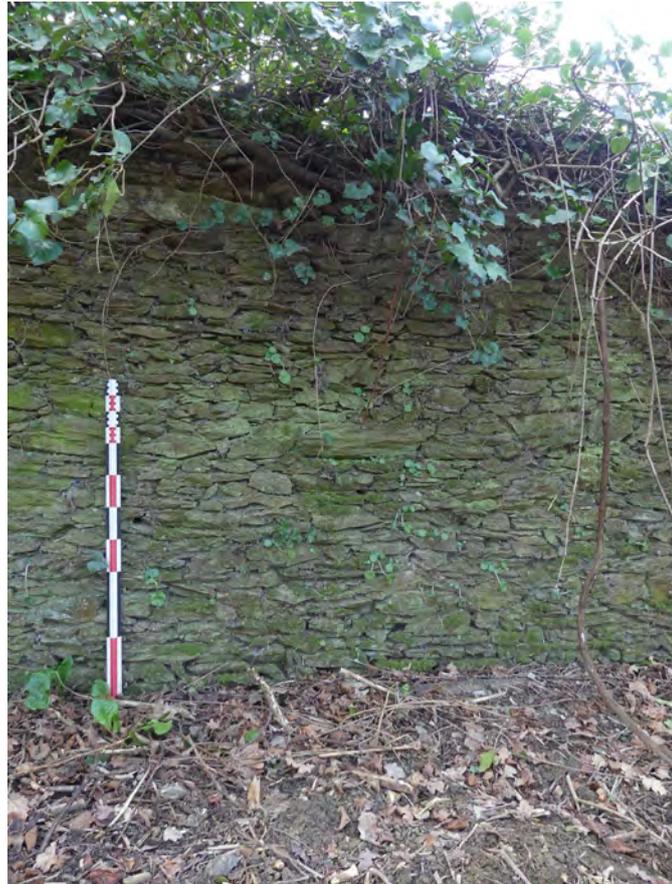
**Fig 56** Vue du mur de clôture du jardin  
© M. Millet, Inrap

Le secteur 2, qui englobe les parcelles cadastrales 45, 48, 49, est entièrement ceint d'un mur, relativement bien conservé (fig. 56 et 57). Il délimite le jardin d'agrément du manoir. Peu de portions sont en ruines. Ce mur est une maçonnerie de moellons de schiste équarris, liés à la terre. Il a une hauteur maximale observée de 2 m et une largeur de 1 m. Le segment nord est quasiment complet. A l'est, il a été écrêté tout le long du chemin mais sa base est toujours visible. Au sud, il matérialise le bord sud du chemin qui longe les parcelles qui nous concernent, il est donc hors emprise. Il y est bien conservé. Enfin à l'ouest si on prolonge son tracé, on constate qu'il venait se raccorder directement sur le mur gouttereau est de l'aile est du manoir. Une porte devait y être aménagée pour permettre le passage de la cour du manoir au jardin, elle a disparu. Hormis le mur de clôture, aucun aménagement lié au jardin n'a pu être mis en évidence lors du diagnostic.

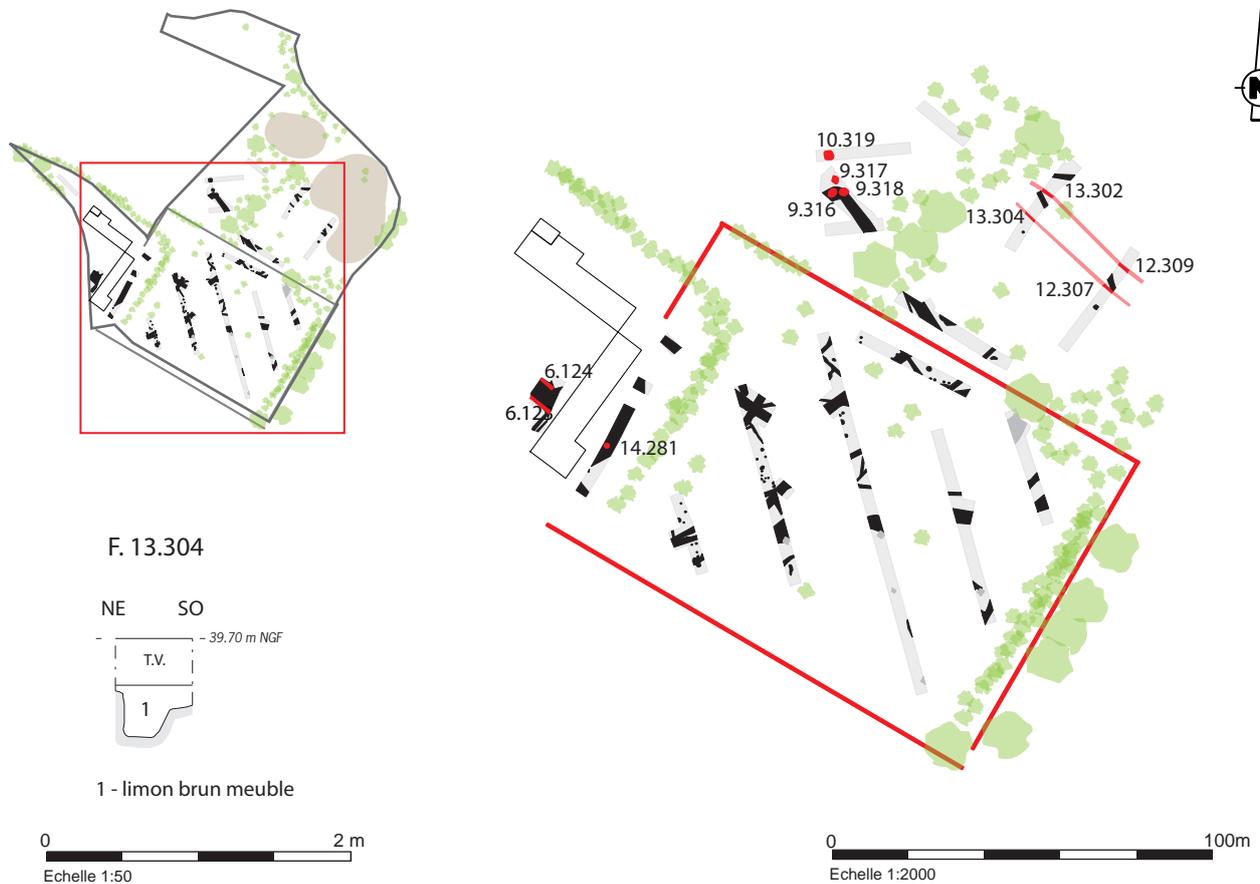
**Fig 57** Plan général des structures modernes et coupe du fossé F. 13.304

Replacée sur le cadastre napoléonien, la tranchée 17 se situe théoriquement à l'emplacement d'une ancienne mare (fig. 57). Sur les 0,80m creusés, les terres n'ont révélées qu'une grande quantité de déchets contemporains. L'exploration de cette zone a donc été stoppée.

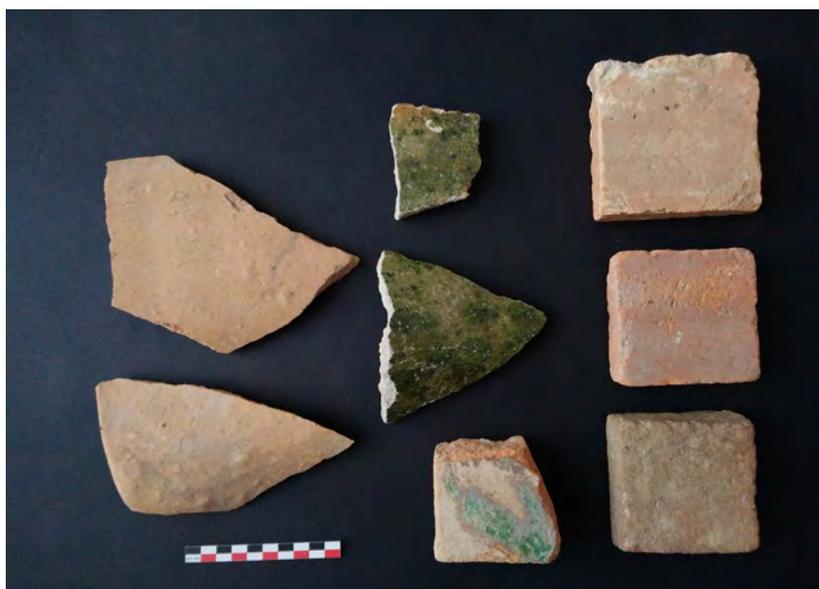
**Fig 58** (à g.) Carreaux et tuiles (TR 6 – us 127), © E. Coffineau, Inrap

Le mobilier qui a été retrouvé dans le sondage comporte quatre carreaux de dallage (10 x 10 cm, 9 x 9 cm et 7,5 x 7,5 cm) et trois fragments de tuiles de couverture en terre cuite, d'un élément de faitage vernissé vert ainsi que des céramiques datant des périodes moderne ou contemporaine. Ces dernières sont incomplètes. Ce sont une panse et deux fonds à pâte bien cuite dont l'un est grésé et l'autre est doté d'une glaçure interne couvrante de couleur verte.

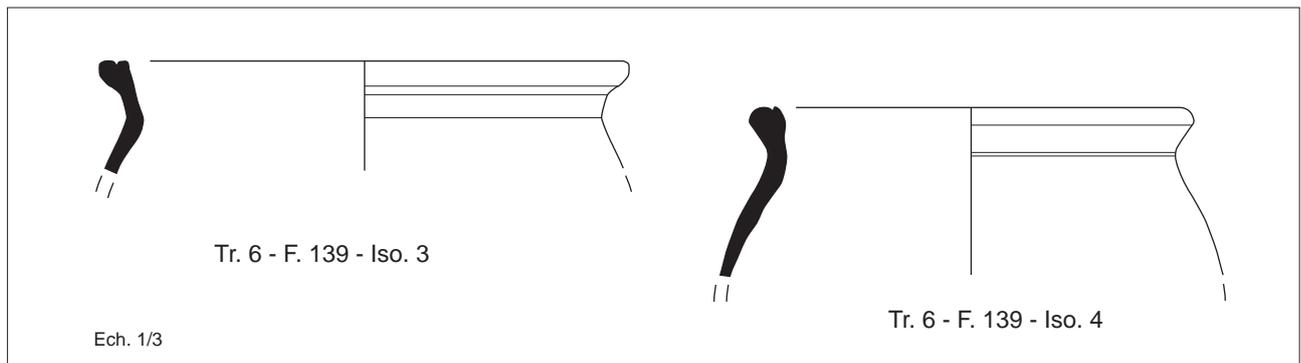
Fig 60 Céramiques modernes © E. Coffineau, Inrap

Le mobilier présent se compose de trois carreaux de dallage en terre cuite (dimensions : 9 x 9 cm et 8,5 x 8,5 cm) dont un fragment est glaçuré vert et de céramiques à usage domestique (un total de dix-sept restes). Les poteries récupérées sont chronologiquement hétérogènes. Les fragments les plus anciens datent de la période moderne. Les vases identifiés sont un rebord de chauffe-plat (Iso. 2, fig. 59) typologiquement semblable à ceux trouvés à Rennes (Labaune-Jean 2009 : 273) et deux pots (Iso. 3 et Iso. 4, fig. 60) à pâte grésée grise à cœur brun-orangé qui sont probablement des productions tardives des ateliers de Chartres-de-Bretagne (proche du groupe technique 03 de Chartres-de-Bretagne, Iceramm). Les autres poteries modernes sont trois panses en grès sombre probablement originaires de Normandie et deux panses bien cuites dont la surface externe a un revêtement qui semble imiter les ustensiles métalliques.
