DÉPARTEMENT : COTES DU NORD

COMMUNE : PLEDELIAC

DIRECTION DES ANTIQUITÉS DE BRETAGNE

CHATEAU DE LA HUNAUDAYE (22 Plédéliac)
Dégagement de maçonneries
Compte rendu d'activités (année 1978).

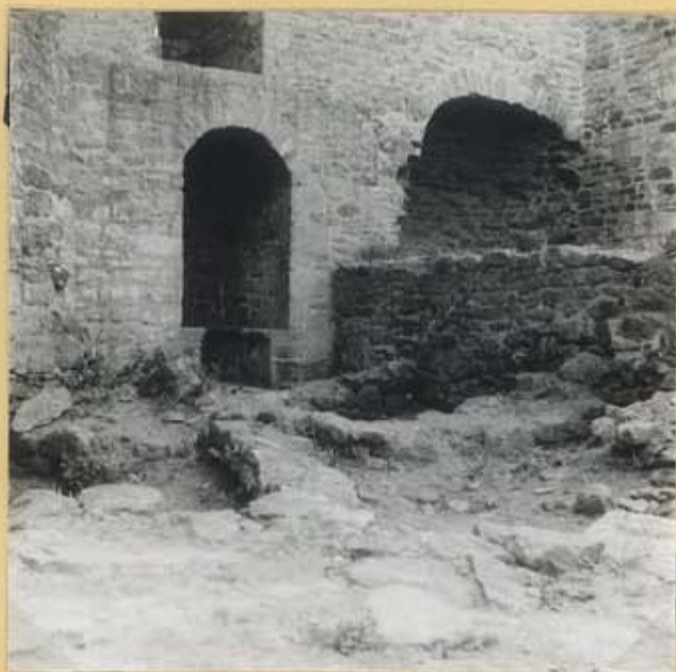
L'hémicycle paraît correspondre à la base d'un four dont l'ouverture se voit au centre de la cheminée du local ^{aux} lequel il s'appuie (cl. 7 pl. 7).

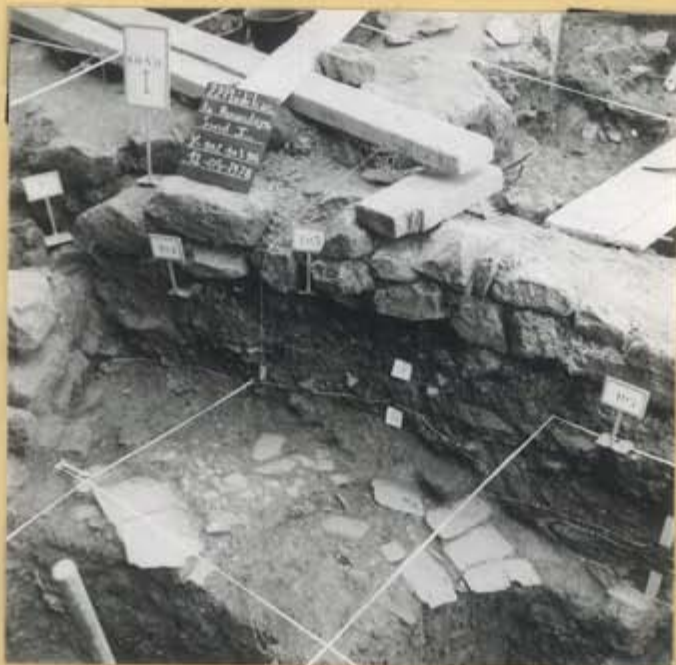
Dans les secteurs I et II, les profils relevés, et visibles sur les clichés n° 8 pl. 7, n° 14 pl. 10, n° 22 pl. 14, semblent correspondre à trois fossés, (1) celui du milieu étant limité par des talus artificiels au Nord et au Sud, ce dernier noyant la base du mur 8.

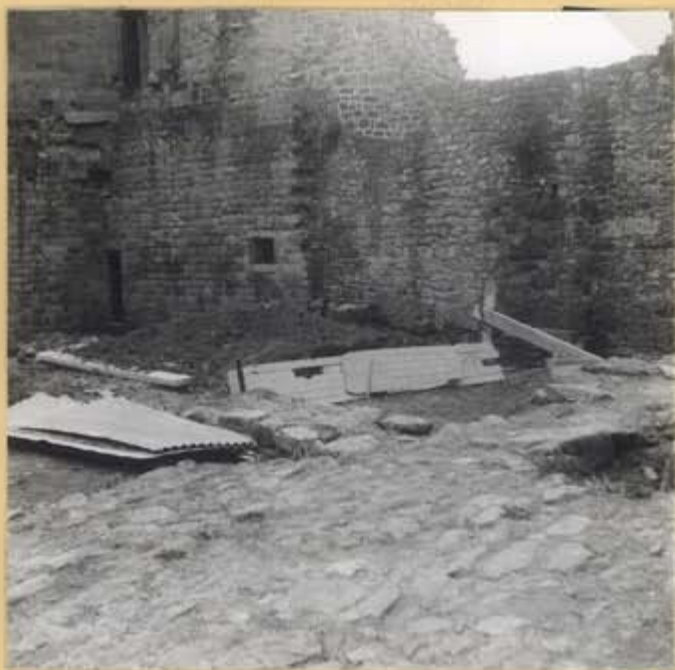
- Au Centre (secteur II) : Dans une partie correspondant à la cour : De part et d'autre d'un mur (mur 7) large de 1,12 à 1,15 m., orienté à 11° Ouest et formant angle avec le précédent. Ce mur prolongé par une banquette (7B) jusqu'à l'entrée de la tour Nord-Est traverse un massif de maçonnerie perturbé, où pousse un frêne âgé d'environ deux siècles. (cl. 11 pl. 9 et cl. 14 pl. 10).

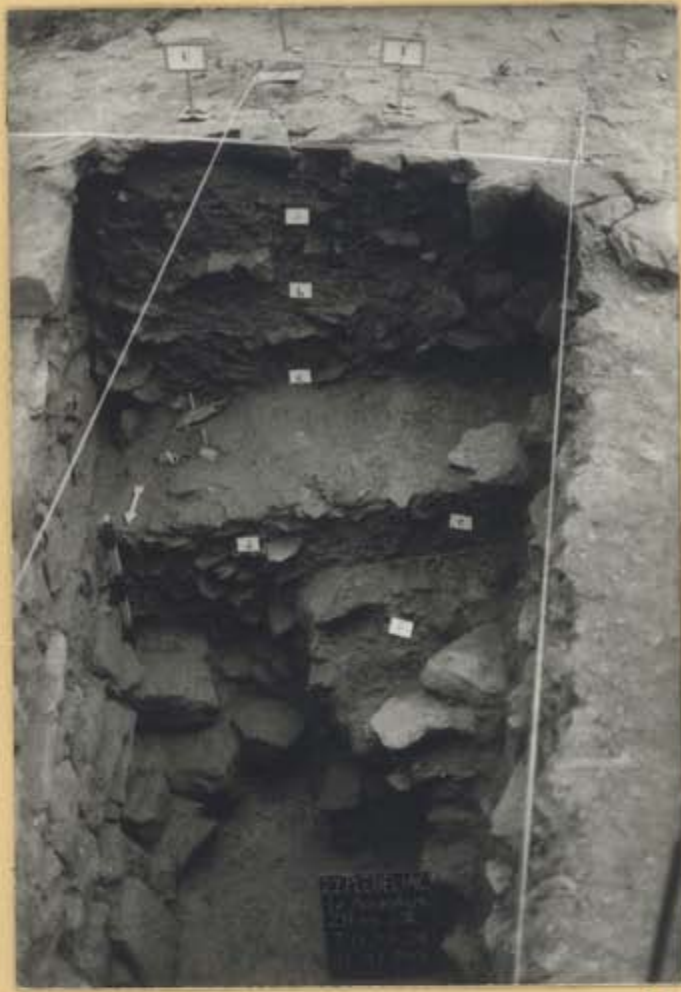
Le parement Ouest descend verticalement jusqu'au niveau -190. On note à l'extrémité Sud le passage du mur (7B) sur une construction plus ancienne qui lui est perpendiculaire (7C) (cl. 18 pl. 12) et le réemploi de pierres de granit taillées dont une de section trapézoïdale (cl. 15 pl. 11).

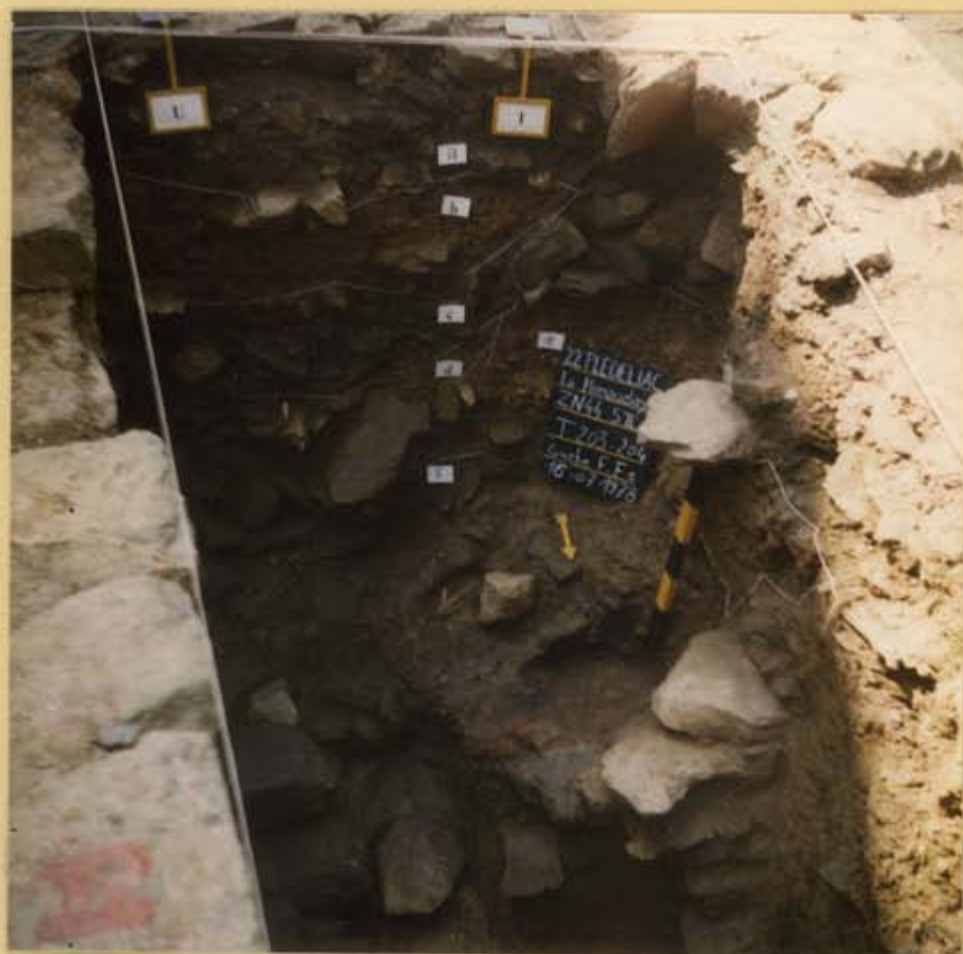
A l'Ouest du mur 7, le remplissage d'une tranchée qui lui est parallèle et qui en coupe une seconde grossièrement orientée Est-Ouest. Le fond de cette dernière partiellement mais profondément rubéfiée coïncide avec le niveau supérieur de la construction 7C ; on le retrouve avec son remplissage à l'Est du mur 7 (cl. 17 et 18 pl. 12 et cl. 19 et 20 pl. 13).

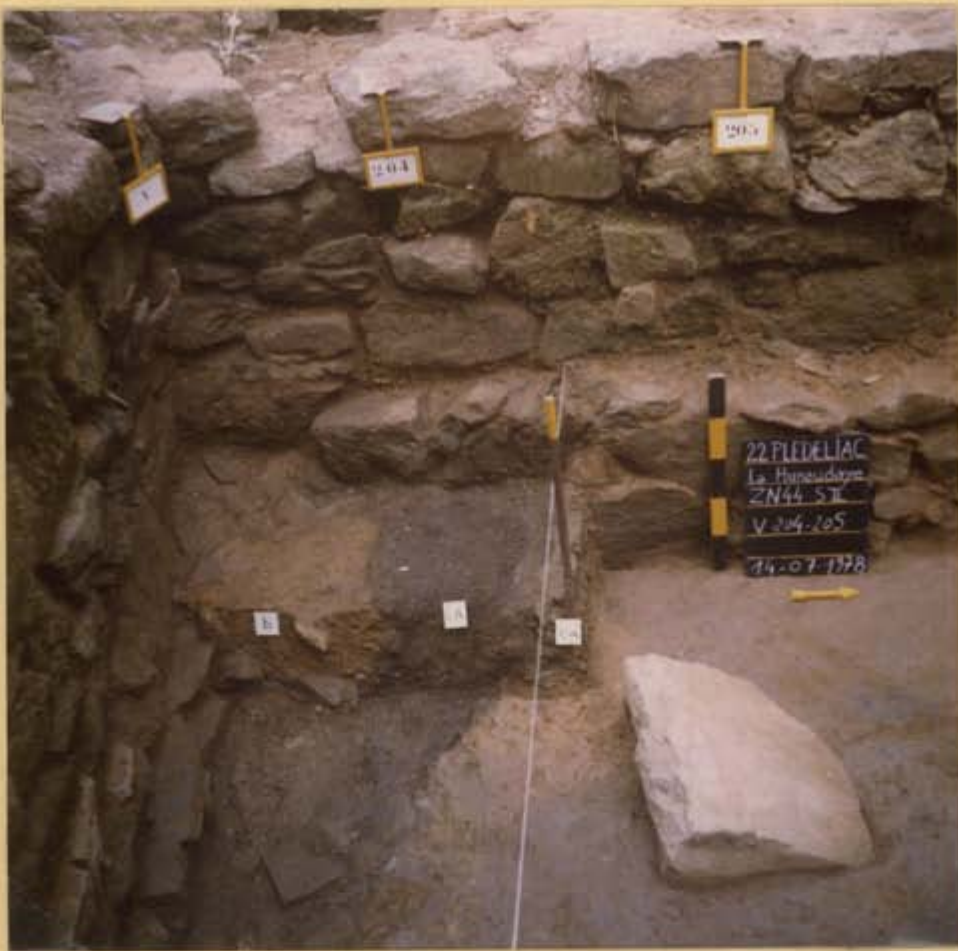
Le parement Est repose au niveau -135 sur un ressaut débordant de 15 cm. en moyenne (7B), appareillé avec des pierres plus irrégulières. Celui-ci s'arrête au Sud à 0,34 m. du mur 2. (cl. 19 pl. 13 et cl. 24 pl. 15).

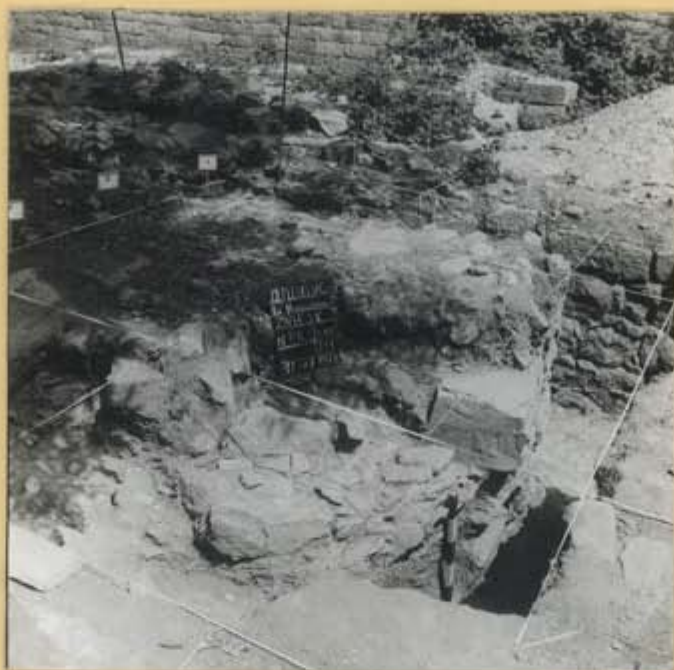
et schiste comparable à celui du mur 1 se prolonge au-delà d'une limite marquée par un bloc plus imposant, par un quart de cercle tournant vers le Nord, dont l'appareil est composé de lits horizontaux où alternent une grosse pierre et deux ou trois petites empilées. La base de cet arrondi se trouve au niveau moyen -120. (cl. 21 pl. 14).

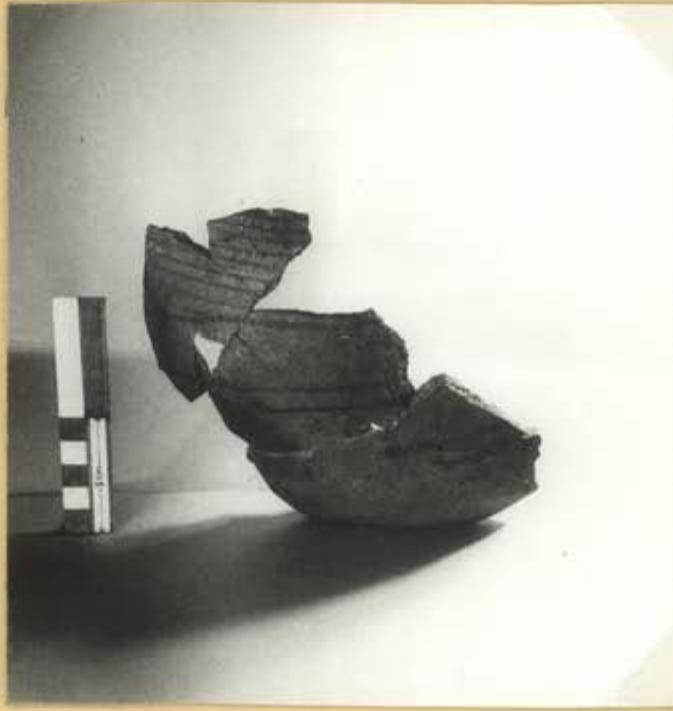
cliché n° 25 pl. 16 fragment de vase en pâte gris-beige moyenne, granuleuse, à dégraissant siliceux fin et micassé, orné d'incisions parallèles horizontales espacées de 0,5 à 0,6 cm. avec quelques traits obliques du genre glaçure de couleur sombre (brun noir), traces d'exposition au feu à l'extérieur. (trouvés dans l'ancienne tranchée qui longe le mur 2 à l'Est du mur 7, les tessons de ce vase peuvent provenir du remplissage de la tranchée Est-Ouest. Ils sont à rapprocher du tesson décrit trouvé en couche f.)

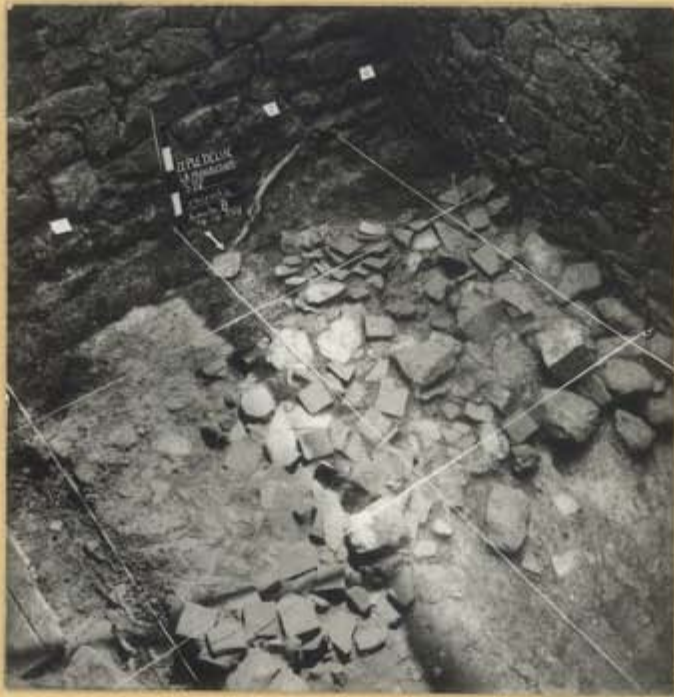
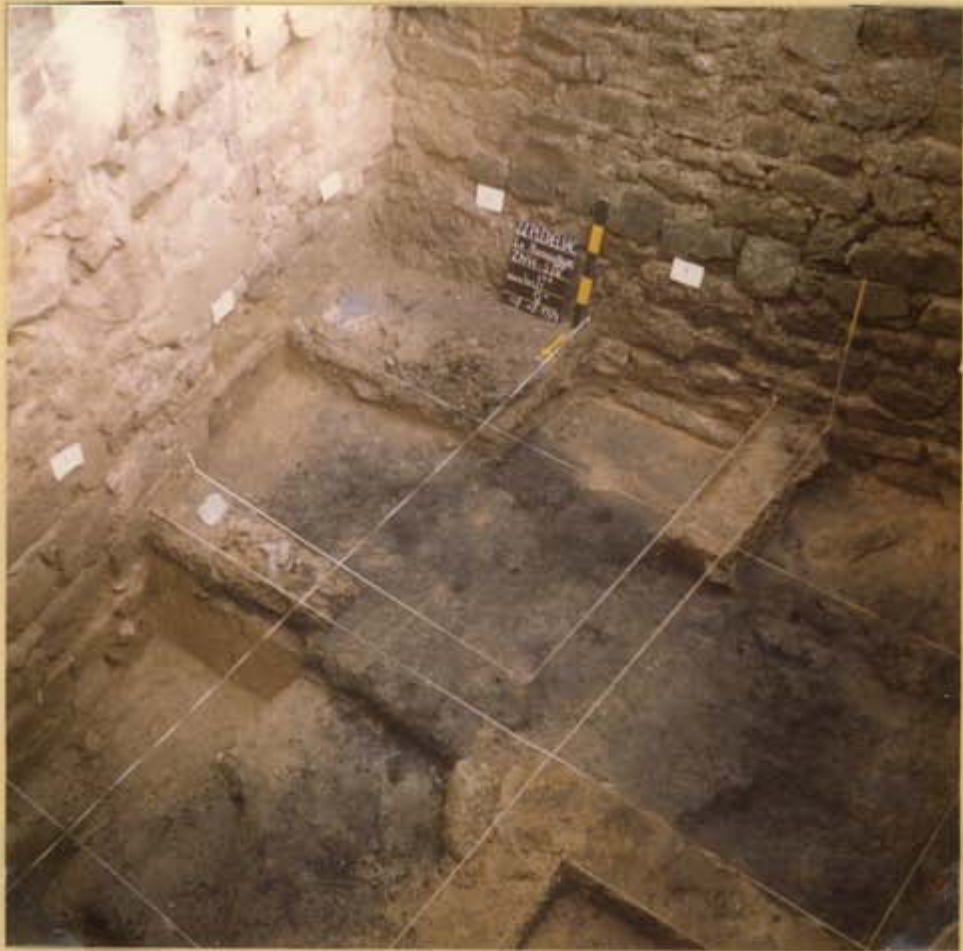
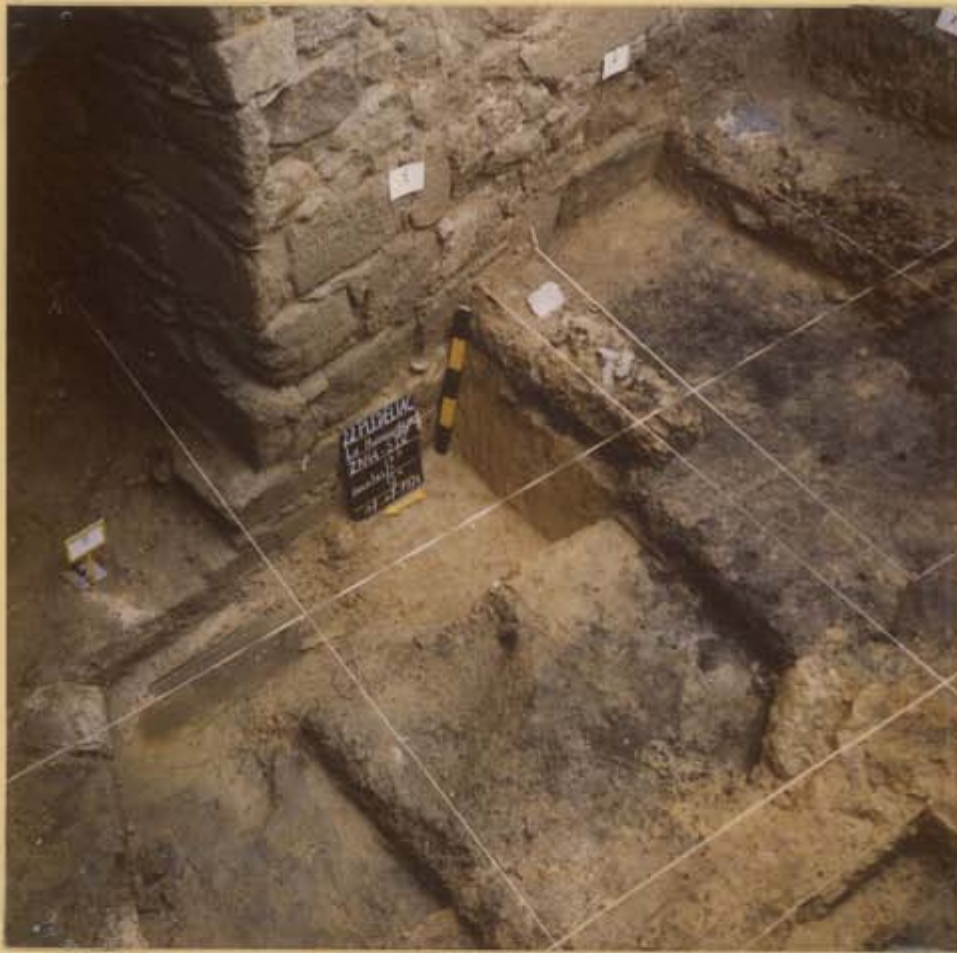
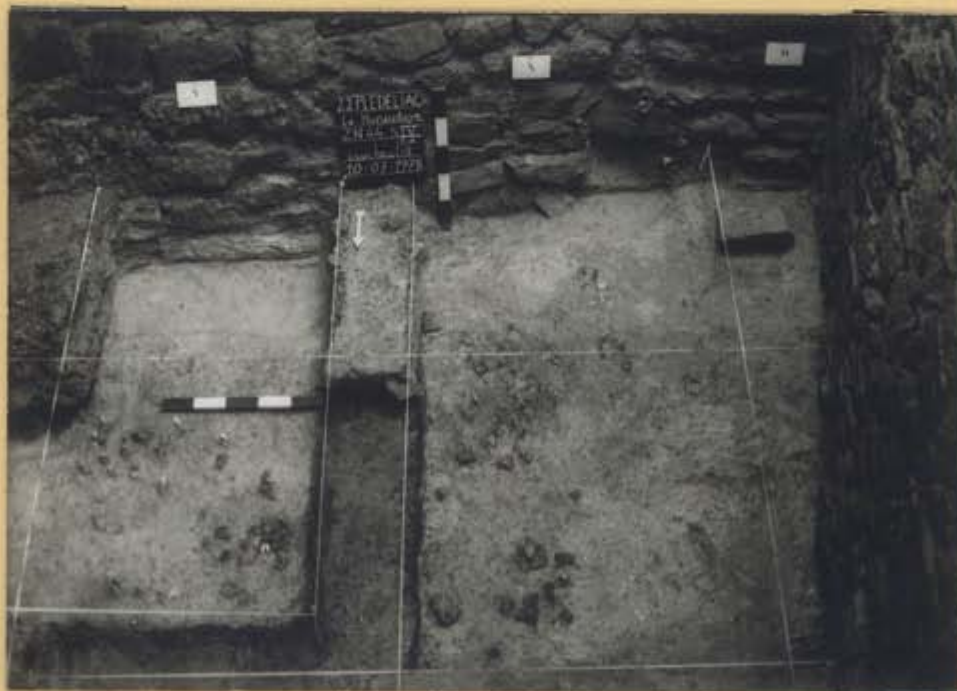
Le détail des couches est le suivant : (cl. 29 à 32 pl. 18 - 19).

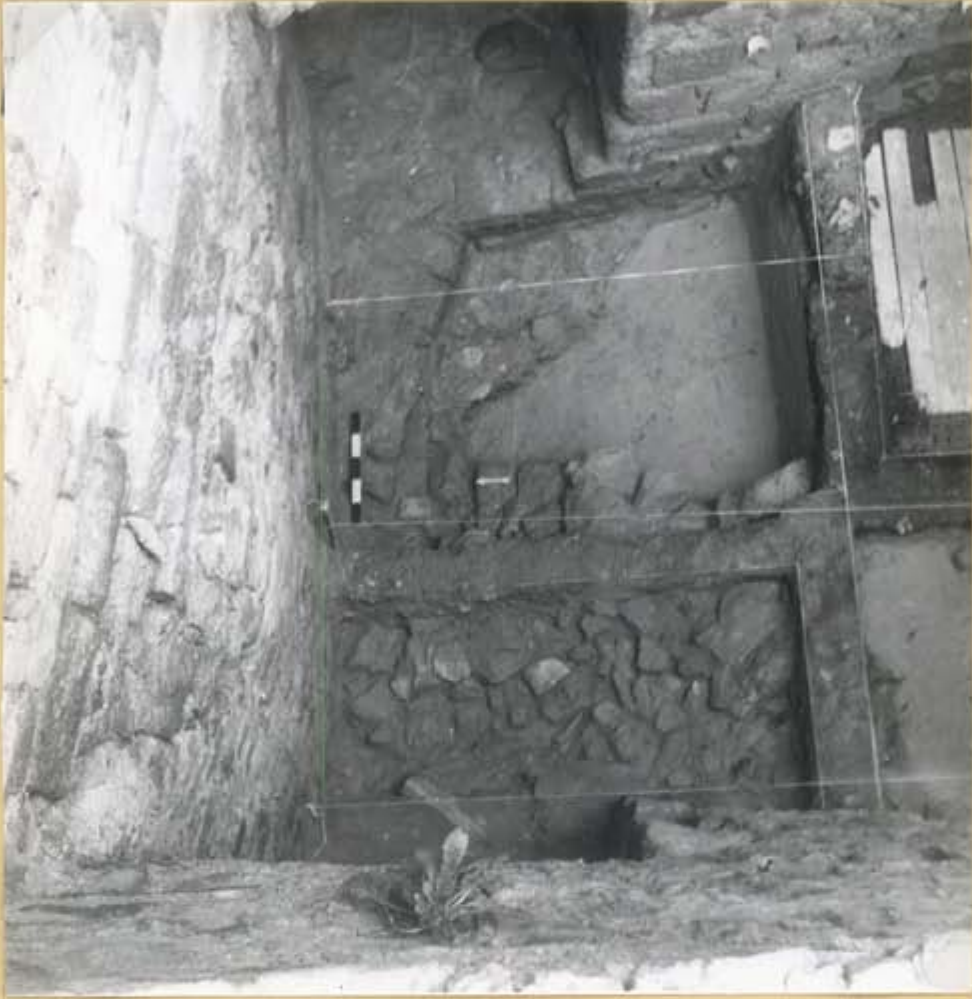
La moitié Ouest du passage est occupée par un éboulement de schistes (cl. 33 pl. 20) en légère pente Sud-Nord niveau -410 à -440.

(cl. 33 pl. 20).
