PONTIVY

CHÂTEAU DES ROHAN

Rapport d'opération d'archéologie préventive

Octobre 2021

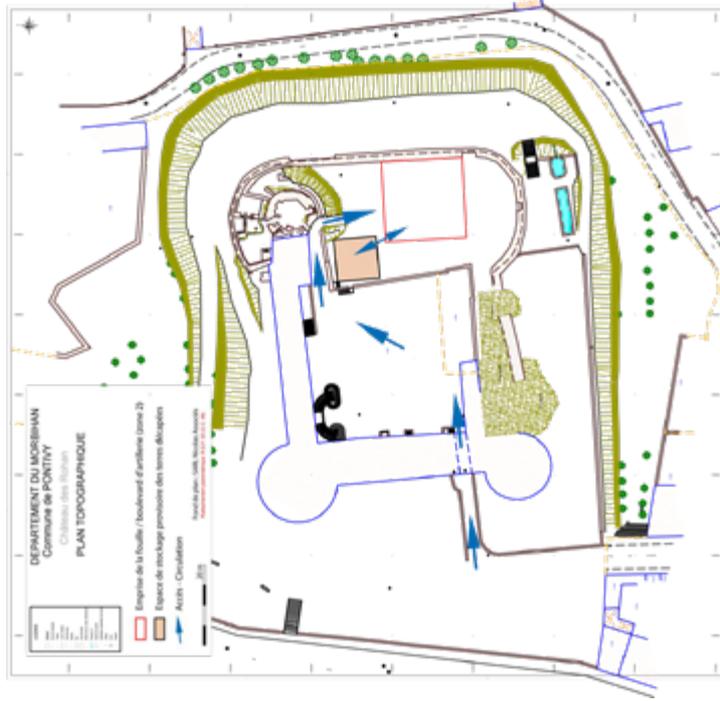
Figure 3. Emprise et plan d'organisation du chantier de fouille - zone 2

engins sont importants (couloir d'accès étroit, pont maçonné, ...) et la zone prévue pour le stockage des déblais de la courtière éloignée (ce qui conditionne les moyens techniques nécessaires au décapage et à l'évacuation des terres). Ainsi, afin d'optimiser le temps de décapage, la solution proposée par le SDAM est de pouvoir stocker de façon temporaire les terres évacuées à proximité de la zone d'étude, entre l'emprise et le parapet nord de la terrasse. Un merlon respectant les normes de sécurité sera créé par l'entreprise de terrassement retenue par l'opérateur (Cf. Figure 3 ci-dessous).

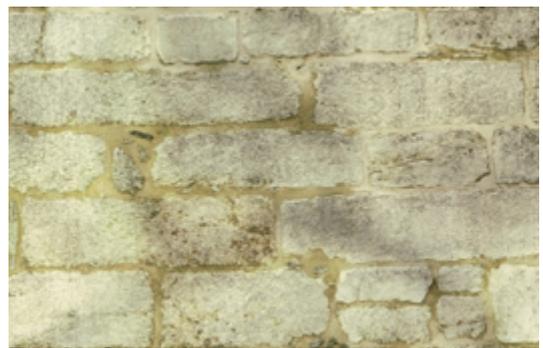
Fig. 2 - Granite utilisé en parement de l'orillon sud du bastion

Louis Chauris, dans son étude sur l'impact de l'environnement géologique sur les constructions du secteur de Pontivy³, a pu mesurer la provenance des pierres utilisées dans la construction du château au cours de son histoire. À l'emplacement de la forteresse, la formation schisto-gréseuse du Briovérien domine ; les schistes sont gris avec parfois des nuances bleutées et les grès schisteux optent plutôt pour une teinte vert-gris. En outre, le granite est également présent quoique limité : sur l'escarpe nord-est du château, sur un pan d'une quinzaine de mètres de l'orillon sud du bastion (Fig. 2), en pierres de taille dans les éléments architectoniques particuliers (embrasure, porte, escalier), ou encore dans les éléments sculptés des descentes d'eau conservées sur la façade sud de la galerie nord. Ces granites montrent quelques variations selon leur lieu d'extraction : à gros grain et à grains fins orientés (secteur ouest de Pontivy), à grains fins non orientés (secteur indéterminé).

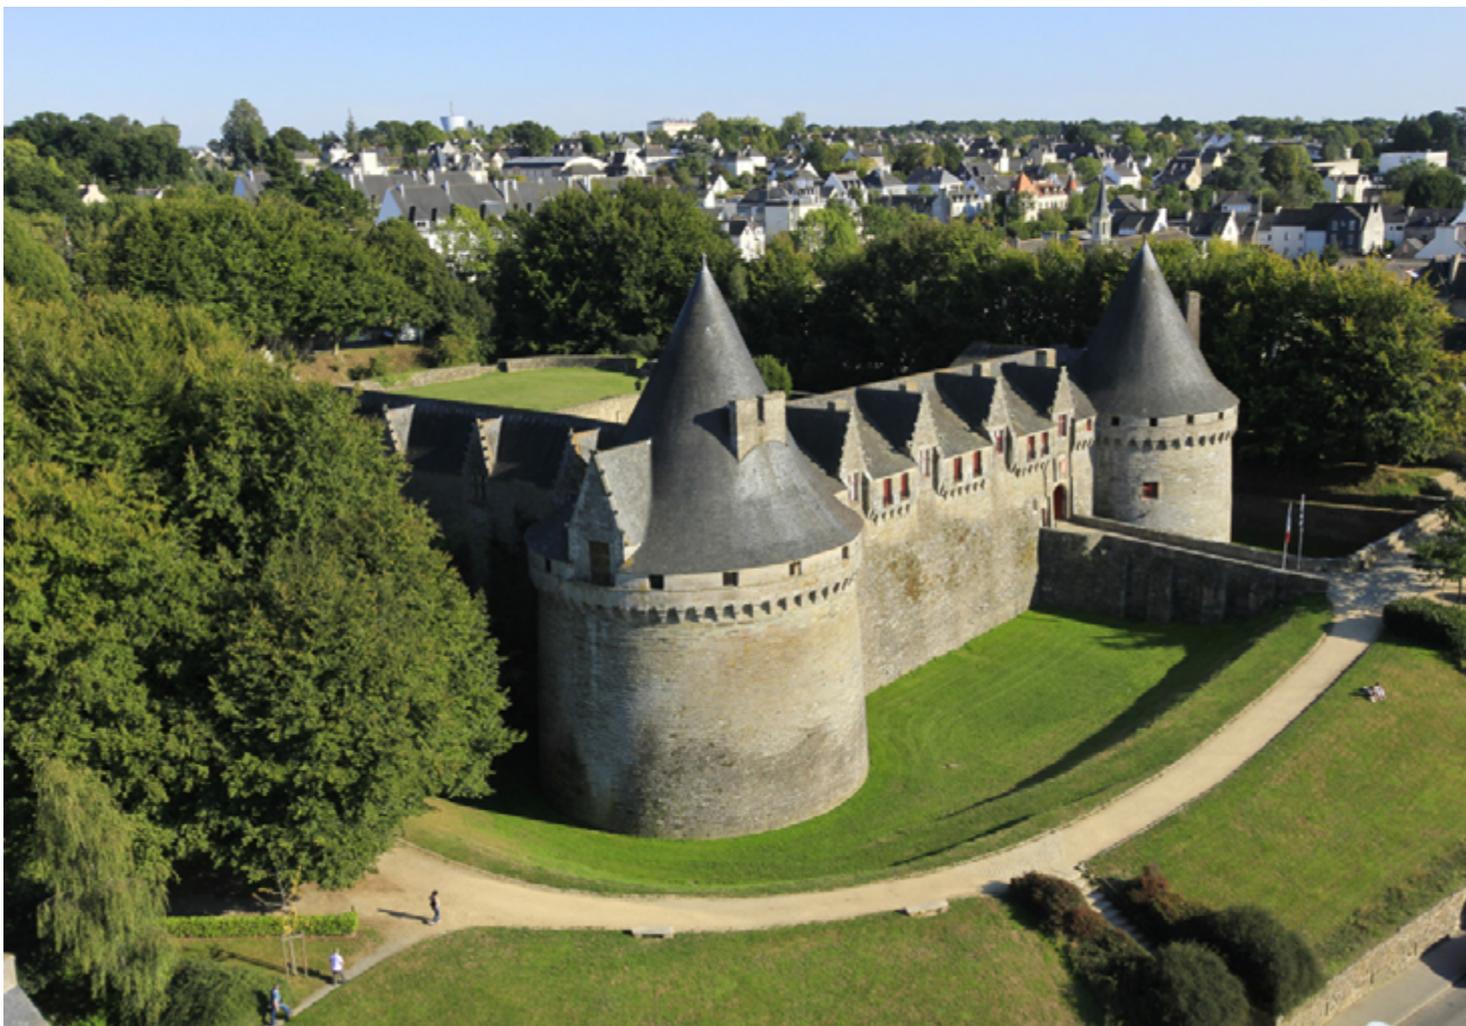
Fig. 4 - L'aile ouest du château de Pontivy. Au premier plan, la tour nord-ouest (cliché : Auteurs de vues)

On pénètre au château par l'ouest, via un pont à contrefort qui enjambe le fossé occidental en U d'une profondeur de 6 m en moyenne (Fig. 4-5). Les piles du pont sont aveugles, résultant d'une obturation en deux phases au cours de l'époque moderne selon les sondages réalisés par Yannick Rose⁴. Le pont dormant donne donc accès à l'entrée principale déportée en partie sud du front ouest, protégée par la tour sud-ouest située à 3,3 m. Une porte piétonne, située à gauche de la porte charretière, est accessible par une petite chicane réalisée dans le tracé du pont et mène à un petit couloir intérieur au système d'entrée qui rejoint le couloir axial de 2,8 m de long. Un blason surmonte la porte principale, on y retrouve les armes des Rohan, soit neuf macles d'or sur fond de gueules (Fig. 6). Le système de pont-levis est encore visible : trois grands rainures verticales

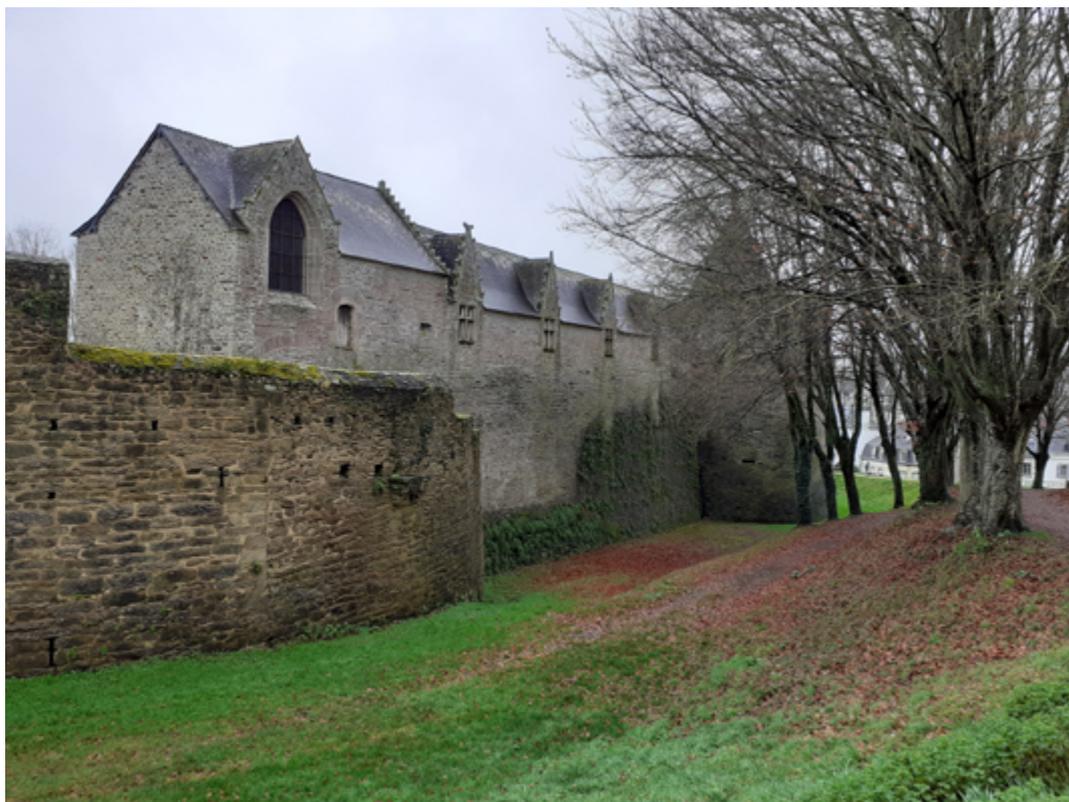
Fig. 7 - L'aile nord du château de Pontivy, vue depuis le nord-est (cliché : Anne Bocquet)

Le front nord, long de 51 m, présente une hauteur importante depuis le fond de douve, renforcée par la quasi absence d'ouvertures si ce n'est les fenêtres installées au sommet (Fig. 7). Il ne possède qu'un seul niveau aménagé, surplombant la cour. Il se compose d'une galerie, large de 4,3 m pour une longueur de 40 m, éclairée par cinq grandes fenêtres présentant un fronton triangulaire semblable à ceux du front ouest. Côté cour (Fig. 8), les fenêtres présentent un fronton à redents (dit aussi « à pas de moineaux »). Un bel escalier à double volée, daté du XVIII^e siècle, permet un accès direct à la galerie depuis l'angle nord-ouest de la cour. À l'extrémité est de la galerie, la chapelle forme aujourd'hui une salle de 10,5 x 7 m (75 m²). Rallongée au XVIII^e siècle par les religieuses, elle a été reconstruite en 1958-1960 par René Lisch. En intérieur, elle présente une voûte lambrissée bleue typique des églises bretonnes. On y accède soit par la galerie, soit par un escalier droit longeant la façade de la galerie nord. Des ouvertures conservées dans le mur sud de la chapelle témoignent d'anciennes communications directes avec un corps de logis Est. Sous la chapelle, on rencontre un puits accessible depuis un étroit couloir voûté.

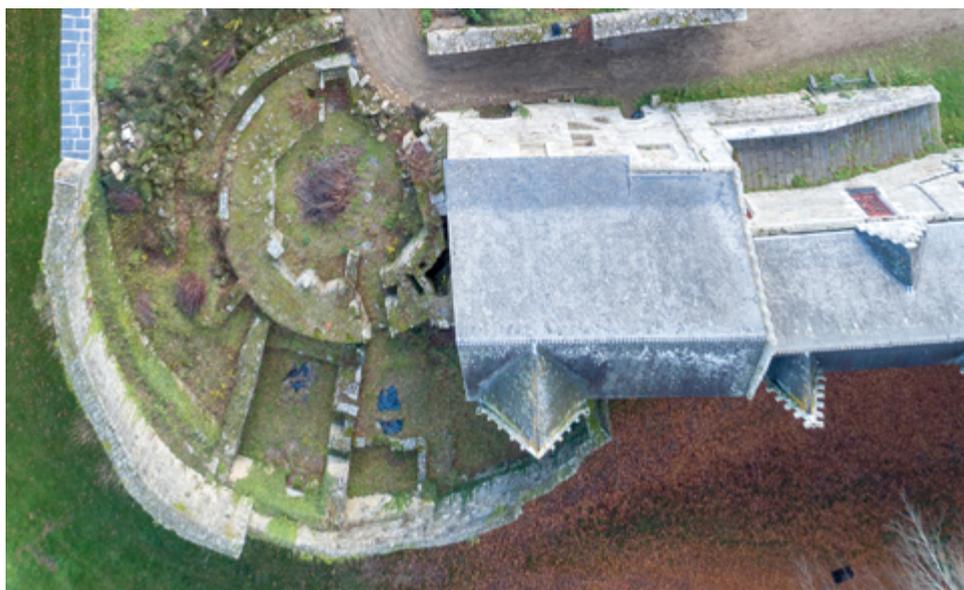
Fig. 10 - Vue actuelle de l'angle nord-est du château (Cliché P.-J. Schwalm)

Le front oriental du château, sur lequel nous reviendrons largement au cours de ce rapport, est aujourd'hui occupé par une vaste terrasse engazonnée large de 29,3 m (en moyenne) et longue de 48 m (en œuvre), dominant la cour centrale de près de 3 m. Côté ouest, elle est soutenue par un mur de 4,4 m de hauteur adossé en partie sud contre le mur interne de la courtine méridionale. Il se développe ensuite sur 35 m de long avant d'opérer un retour à la perpendiculaire vers l'est, laissant ainsi un passage de 4 m de large environ pour accéder à la terrasse depuis la cour (ce qui permet de découvrir le puits sous la chapelle ainsi que la cheminée engagée). Pour le reste, la terrasse est ceinturée par le mur du bastion qui présente une courtine à l'est et un orillon qui se raccroche ensuite à la courtine sud.

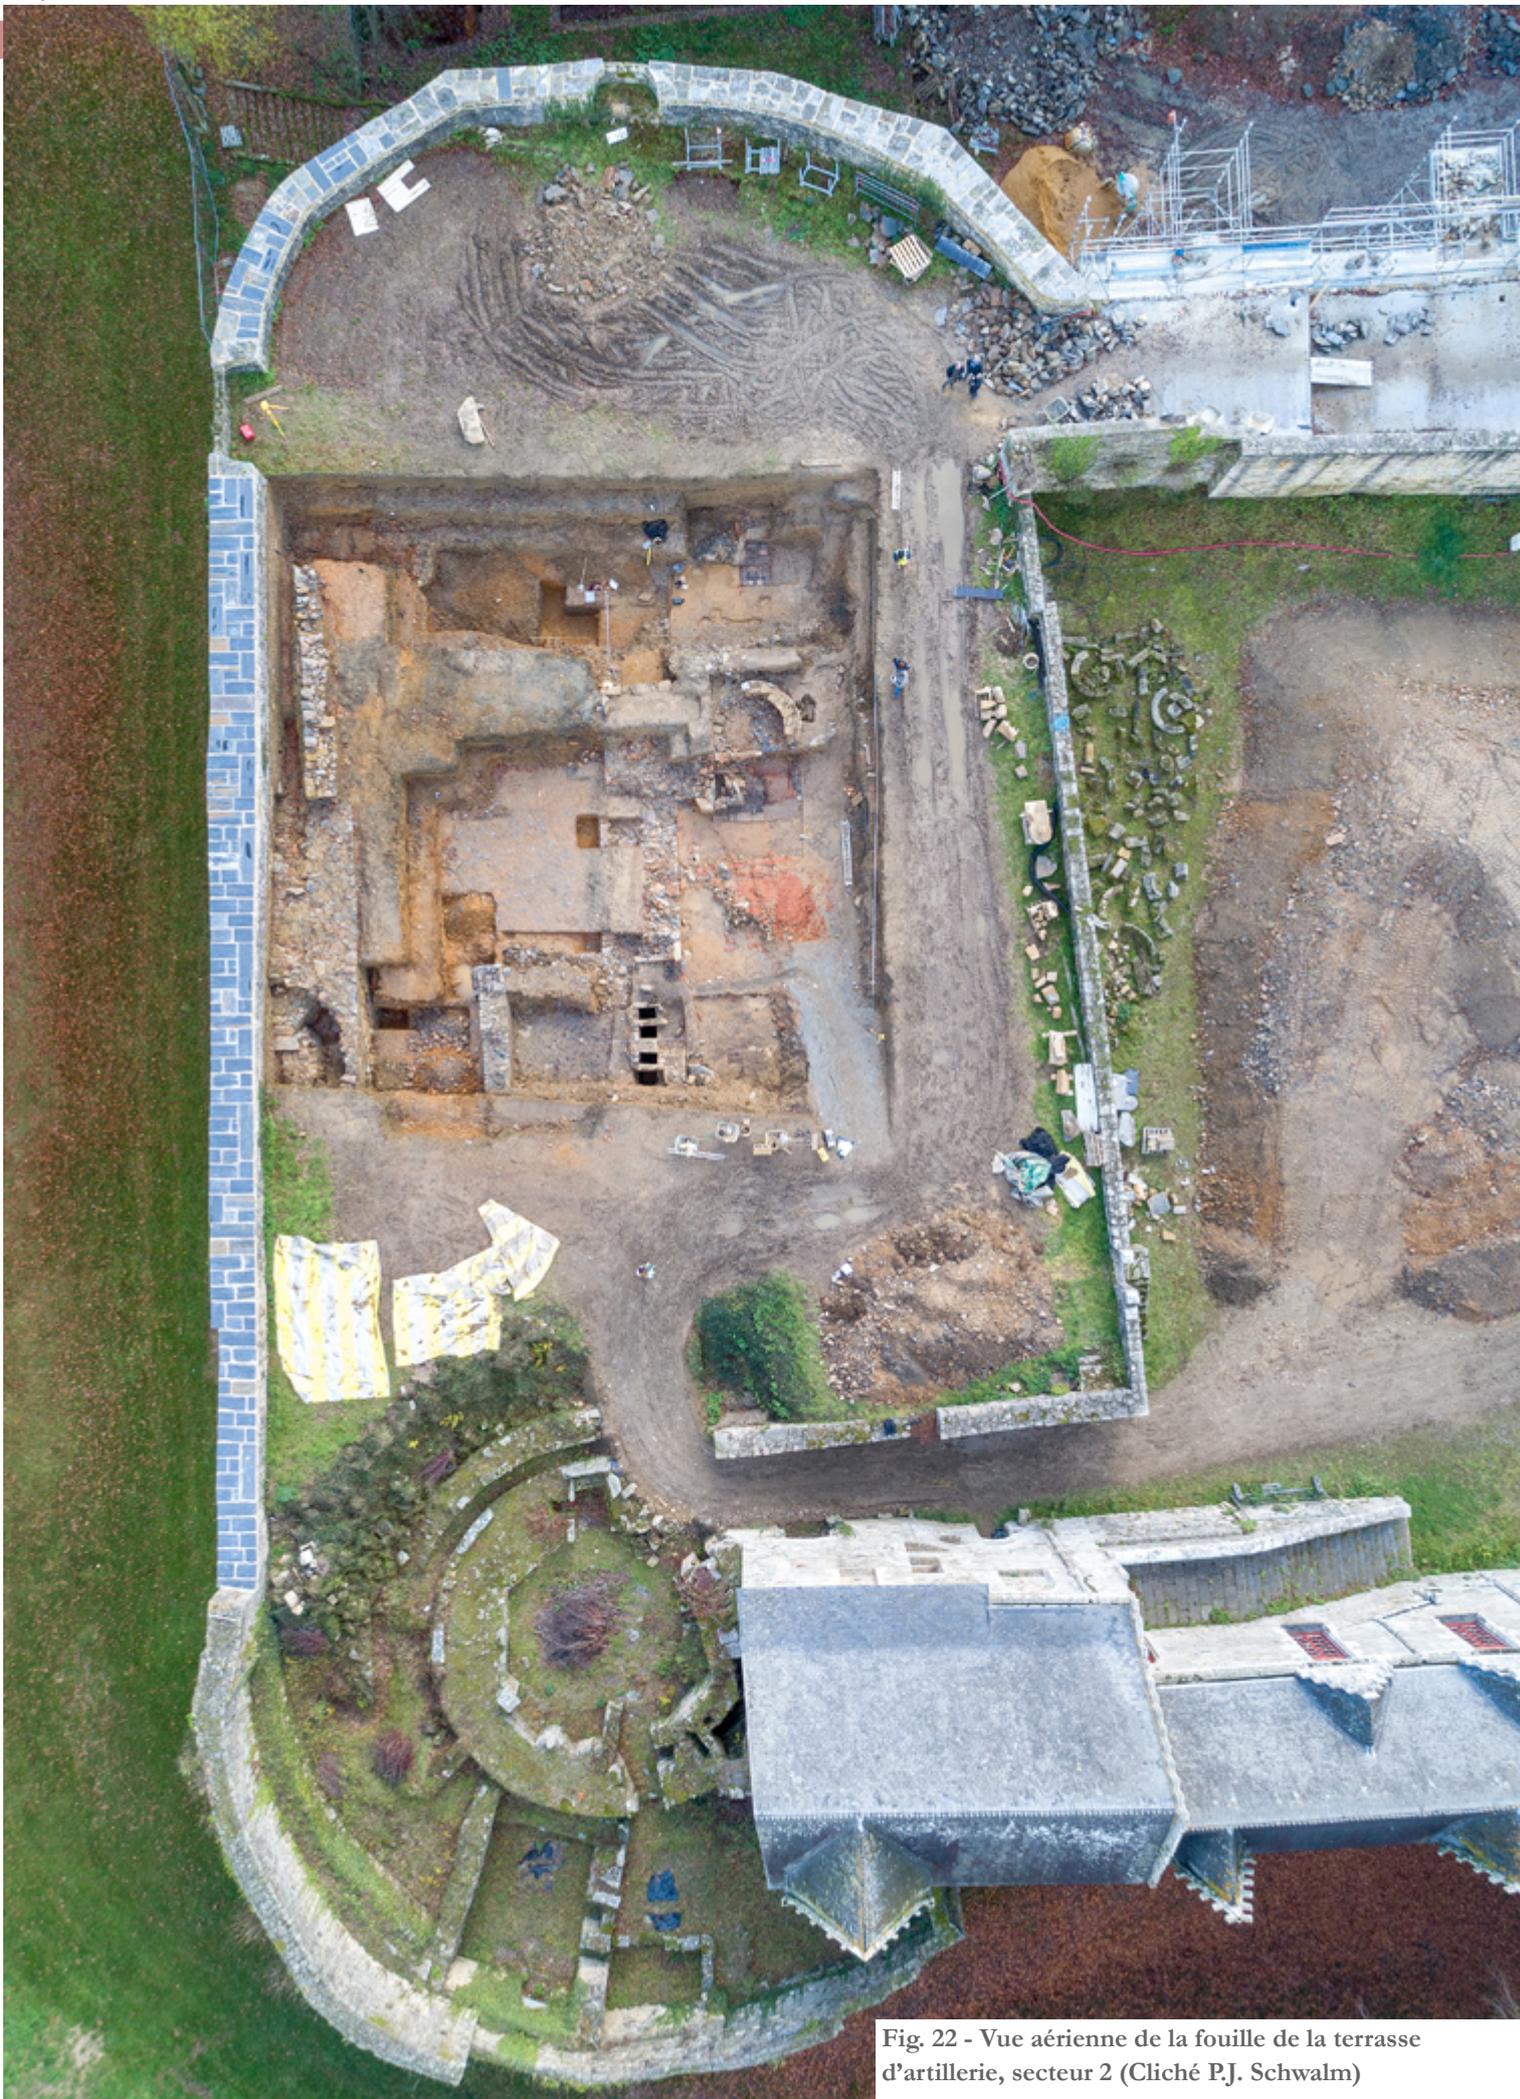
Fig. 22 - Vue aérienne de la fouille de la terrasse d'artillerie, secteur 2 (Cliché P.J. Schwalm)

Le secteur 2 concerne l'intervention réalisée sur la terrasse d'artillerie, à savoir la fouille d'un carré de 22 m de côté (Fig. 22), localisé au revers du bastion, permettant ainsi de reprendre le sondage 11 du diagnostic archéologique.

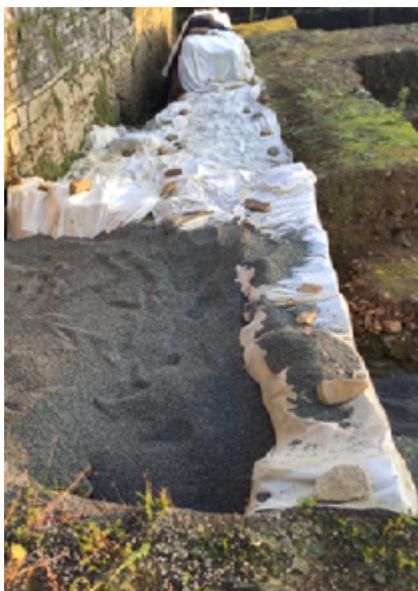
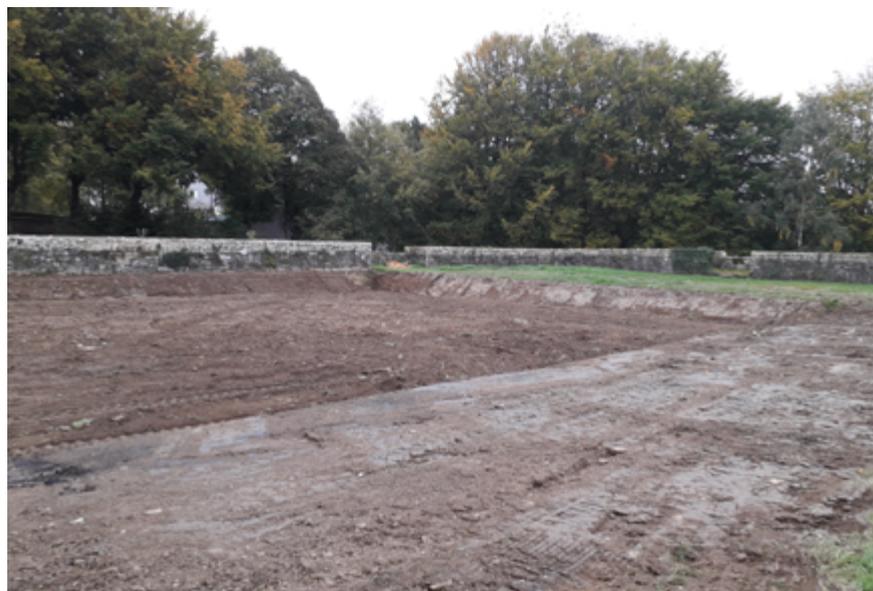
Fig. 29 - Protection des vestiges avant remblaiement Fig. 30 - Vue générale de la terrasse d'artillerie après remblaiement

- La pose d'un géotextile sur l'ensemble des vestiges maçonnés et des niveaux aménagés (sol, sole, terrasse...) (Fig. 29) ;
- L'étalement des éléments structurels fragiles (piédroit sud de la porte du mur gouttereau, fenêtre, coupole du four à pain) ;
- L'apport d'une première couche de sable sur une épaisseur de 0,30 à 0,40 m afin de tapisser le fond de fouille et servir de matelas de protection entre les vestiges et les remblais en tout-venant sus-jacents ;
- L'apport d'un remblai de terre prélevé dans les déblais de fouille jusqu'à une cote altimétrique moyenne de 72 m NGF pour les 2/3 de la surface et 72,5 m NGF pour la partie située au revers du bastion (Fig. 30).

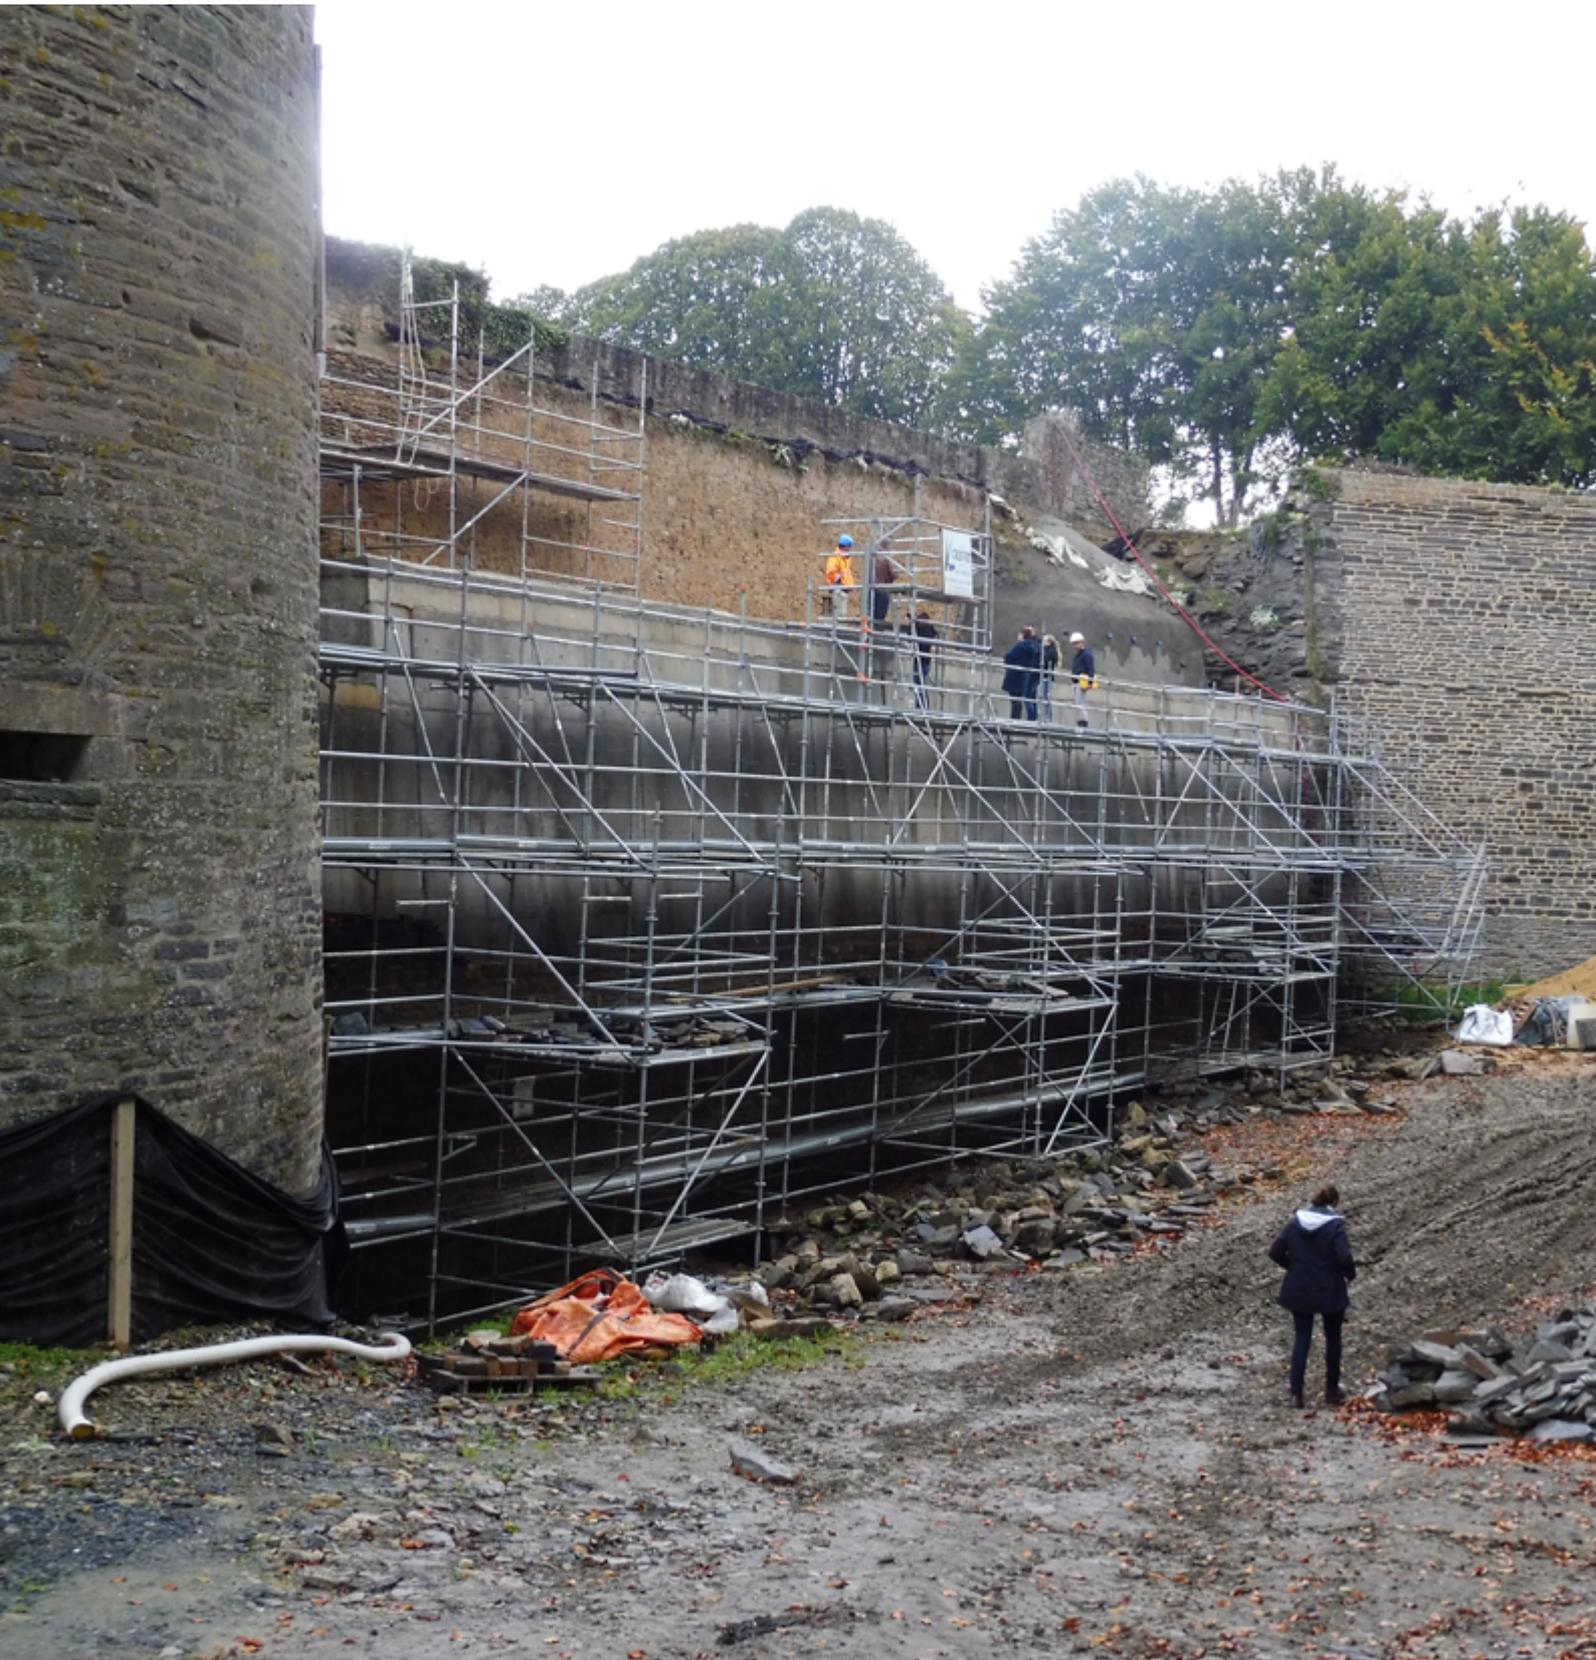
Fig. 40 - Travaux de reconstruction de la courtine sud en cours (hiver 2017)

Plusieurs campagnes de restauration sont intervenues sur ce secteur, tant en intérieur qu'en extérieur, oblitérant les marques du temps utiles à la lecture archéologique du bâti. En outre, l'effondrement quasi total du mur nord de la courtine en 2014 (Fig. 40) contrarie les possibilités d'étude structurelle du mur et d'analyse de composition des matériaux. Comme évoqué précédemment, notre équipe n'a pas pu accéder au cône de démolition pour des raisons de sécurité ; en outre la végétation avait repris ses droits sur celui-ci empêchant des observations éventuelles par nacelle. Les matériaux ainsi rejetés, parmi lesquels se trouvaient autant des blocs issus de la construction de la courtine que des matériaux divers (pierres, bois, enduits) issus de bâtiments datant de la fin de l'époque moderne construits sur la courtine à la jonction avec la tour, n'ont pas pu être étudiés²⁶⁶. Enfin, le mode opératoire retenu pour les terrassements des remblais internes ne permettait pas d'investigations archéologiques exhaustives. Les relevés réalisés afin de produire une coupe stratigraphique cumulée des remblais ont été réalisés çà et là, en fonction des possibilités de travaux et des accès à l'information. Seule la découverte en début de travaux, de structures maçonnées ont permis de mettre en pause quelques jours le chantier pour mener une étude plus aboutie.

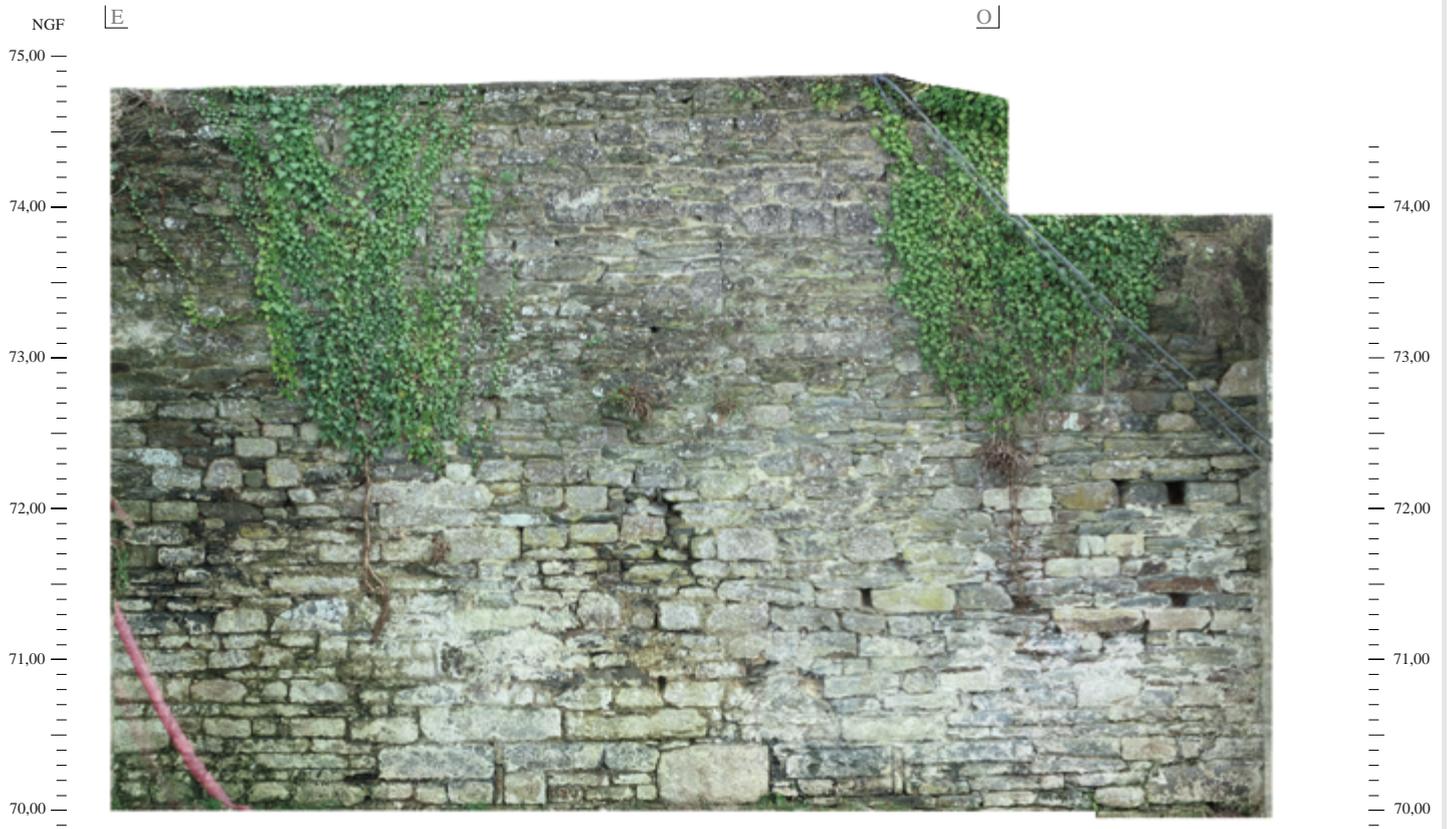
Orthophotographie de la face nord de M1

- 1011 Parement nord de M1, état 2
- 1042 Bouchon
- 1043 Baie bouchée

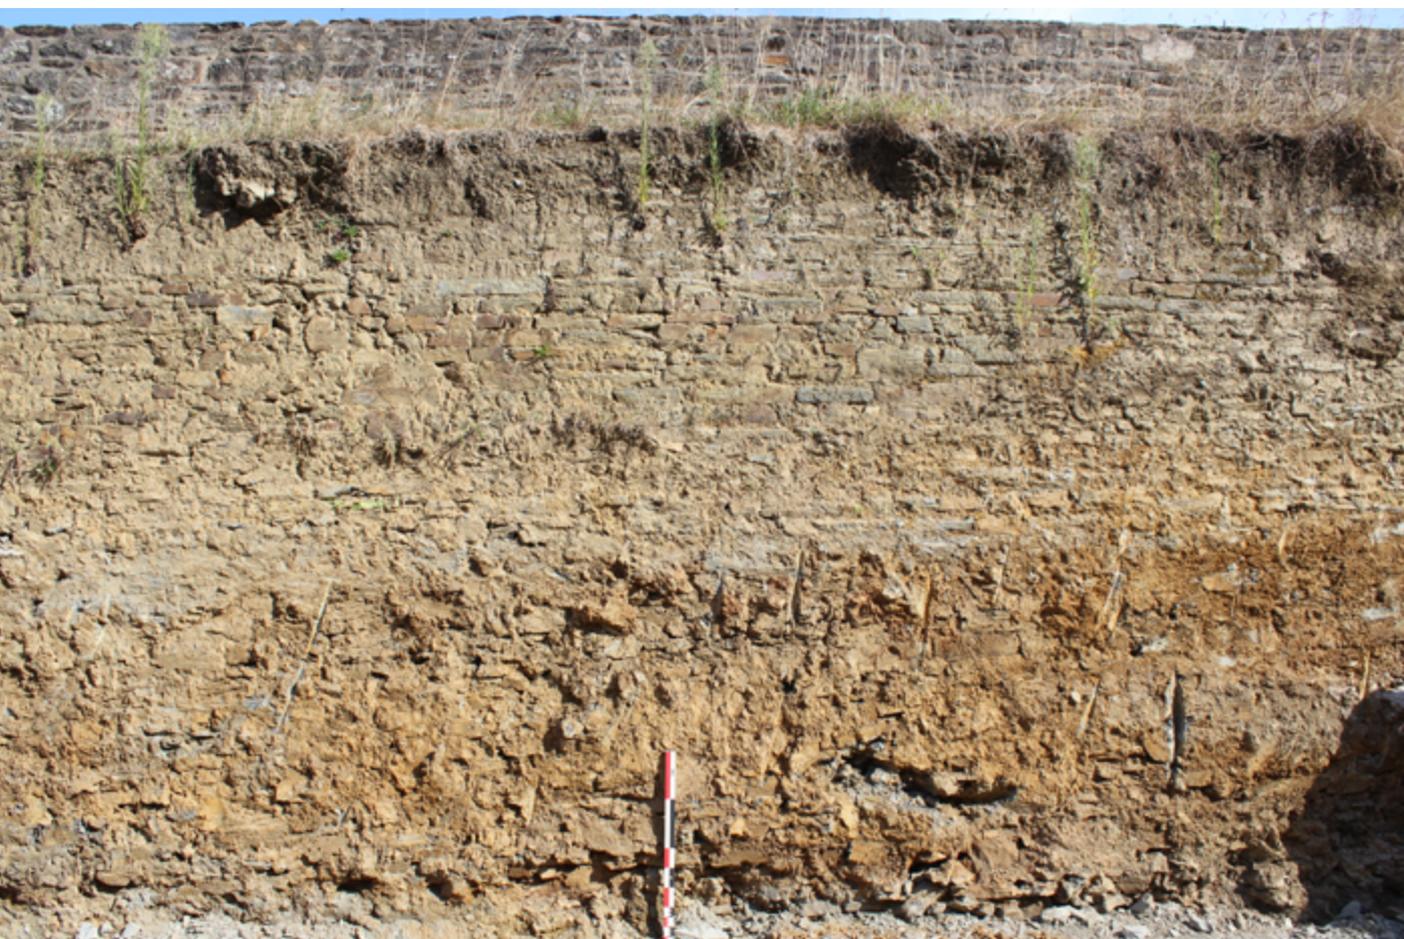
19. Travaux de pose de clôture															
20. Travaux de pose de clôture

Le parement sud (M1.1044, Fig. 43) a été partiellement observé lors des travaux de restauration. Il s'agit d'une maçonnerie homogène en moellons de schiste allongés liés par un mortier composé d'une argile limoneuse jaune orangé compacte et homogène. La mise en œuvre est soignée bien que les assises soient irrégulières. La nature des travaux n'a pas permis une lecture fine et invasive de l'élévation et la fondation n'a pas été accessible. Mentionnons seulement que la partie supérieure du mur, au niveau du parapet, a été largement rejointoyé lors de campagnes de restauration du xx^e siècle.

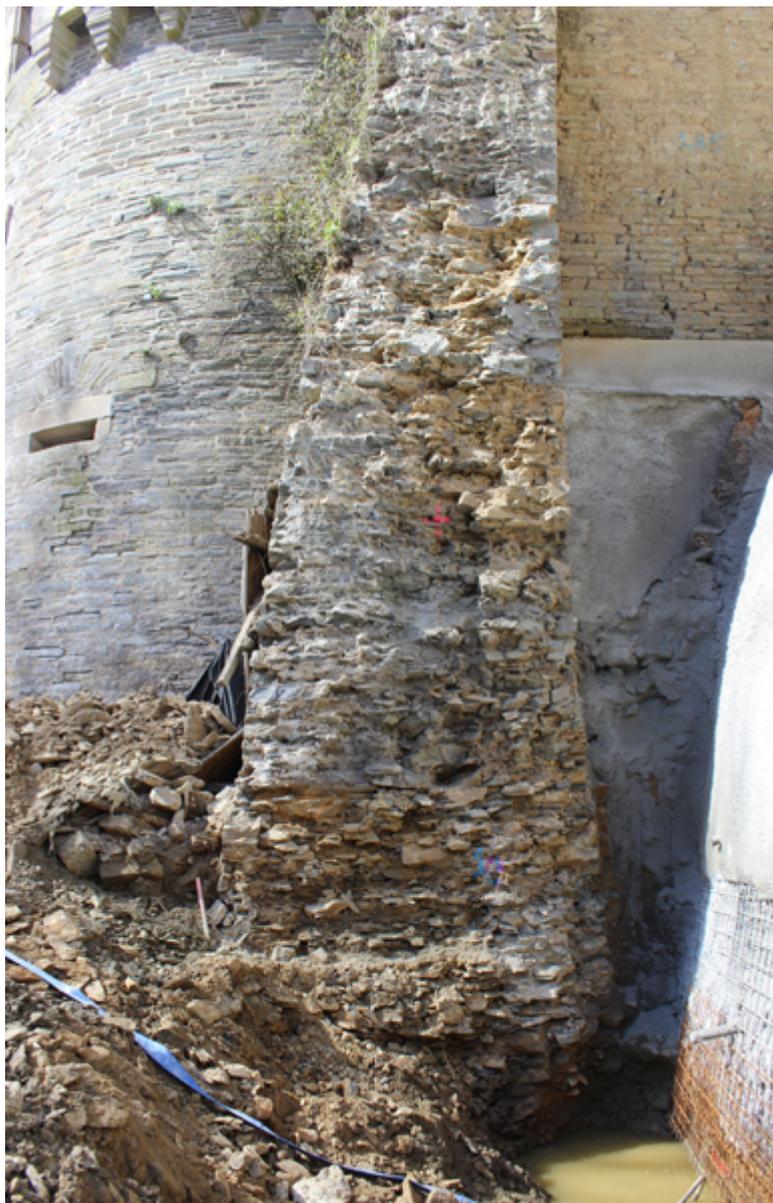
De manière générale, l'élévation du mur sud de la courtine est homogène. Elle se caractérise par l'emploi quasi exclusif de schiste dressés en moellons allongés de hauteur variable. Les faces présentées en parement sont traitées avec plus de soin, on distingue des traces de pics. Les parements, tant sur l'avant que sur le revers du mur (Fig. 45), sont montés en assises irrégulières allongées. Le blocage est constitué d'un tout venant de blocs de schiste ébauchés, voire bruts pour certains.

Fig. 44 - Vue en coupe de M2 (partie ouest de la courtine sud). On distingue en bas à droite les remontées d'eau au niveau des fondations.

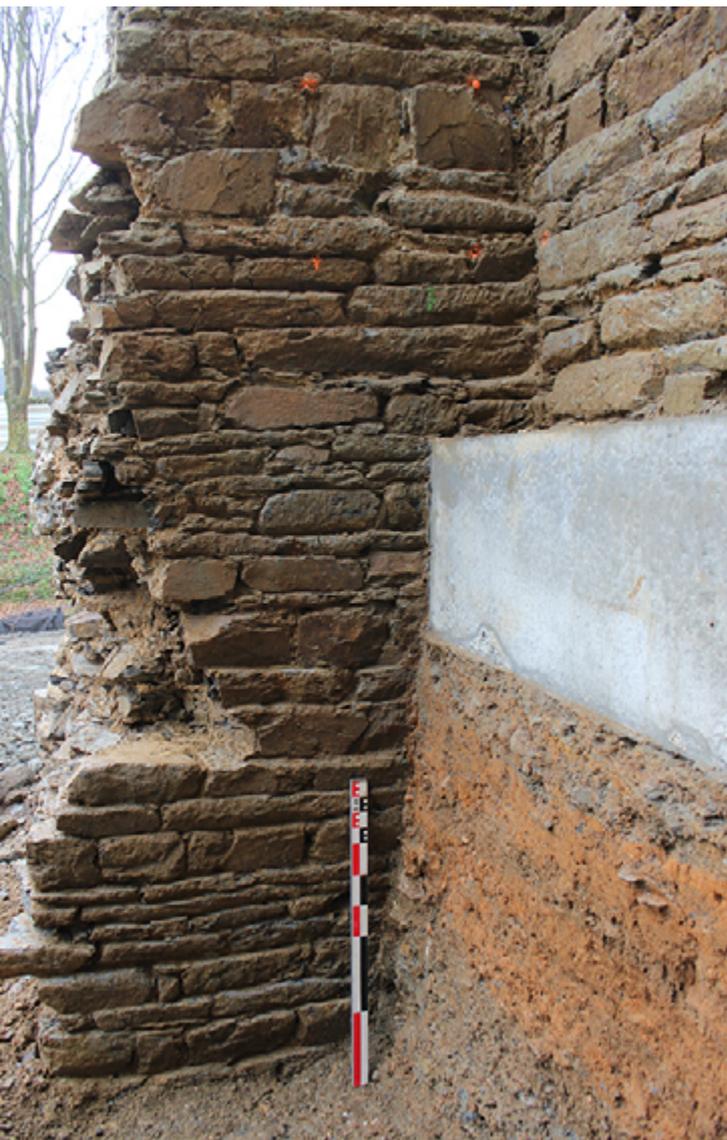
Fig. 45 - Parement interne de M2 (rares vestiges de la partie non effondrée du mur)

Le liant utilisé est de deux types : mortier de chaux fin blanc (usc1009) et mortier à la terre à base d'argile limoneuse brune orangé (usc1008). Le premier se retrouve principalement dans le parement externe et dans le tiers supérieur de l'élévation tandis que le second est employé au revers

de la maçonnerie et dans les parties basses. Notons également l'emploi du mortier de chaux pour les deux parements de fondation. Cette utilisation différentielle trouve son explication dans un raisonnement d'économie de chantier et plus spécifiquement d'économie de matériaux. Le mortier de chaux, moins abondant sur les chantiers bretons, est utilisé dans des endroits stratégiques du mur : parement, fondation pour assurer la stabilité structurelle de la maçonnerie. À l'inverse, le mortier à la terre est employé dans le reste du mur, notamment sur le revers. On peut se demander dans quelle mesure cela ne traduit pas également une volonté de gérer les excès éventuels d'eau contenue dans les remblais internes. La terre jouerait le rôle d'absorbant d'humidité qui serait rejetée vers l'extérieur via quelques zones de parement monté à la terre (en partie basse notamment).

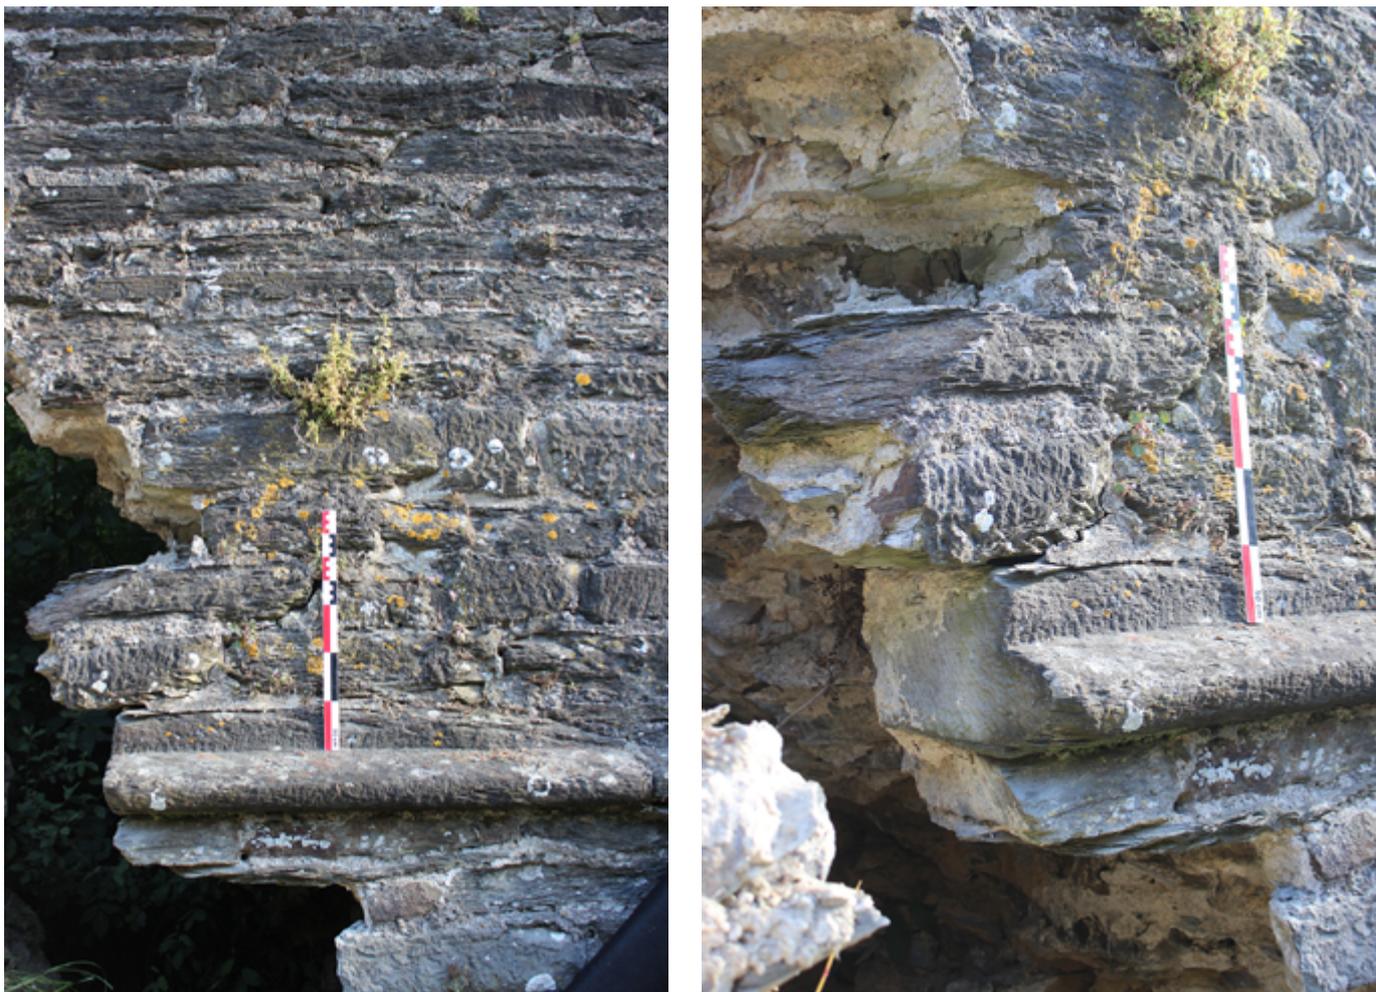
Fig. 46 - Vues de détail du cordon torique

Depuis l'extérieur, la maçonnerie forme un ensemble homogène sans aucun aménagement si ce n'est un bandeau horizontal situé à 68,8 m NGF. Son altitude coïncide quasiment avec le niveau de la cour interne au château. Ce cordon en tore est réalisé en pierres de taille de schiste (Fig. 46) scellées au mortier ; il s'étend jusque sur le mur de l'orillon sud-est créant une harmonie architecturale entre ces deux éléments.

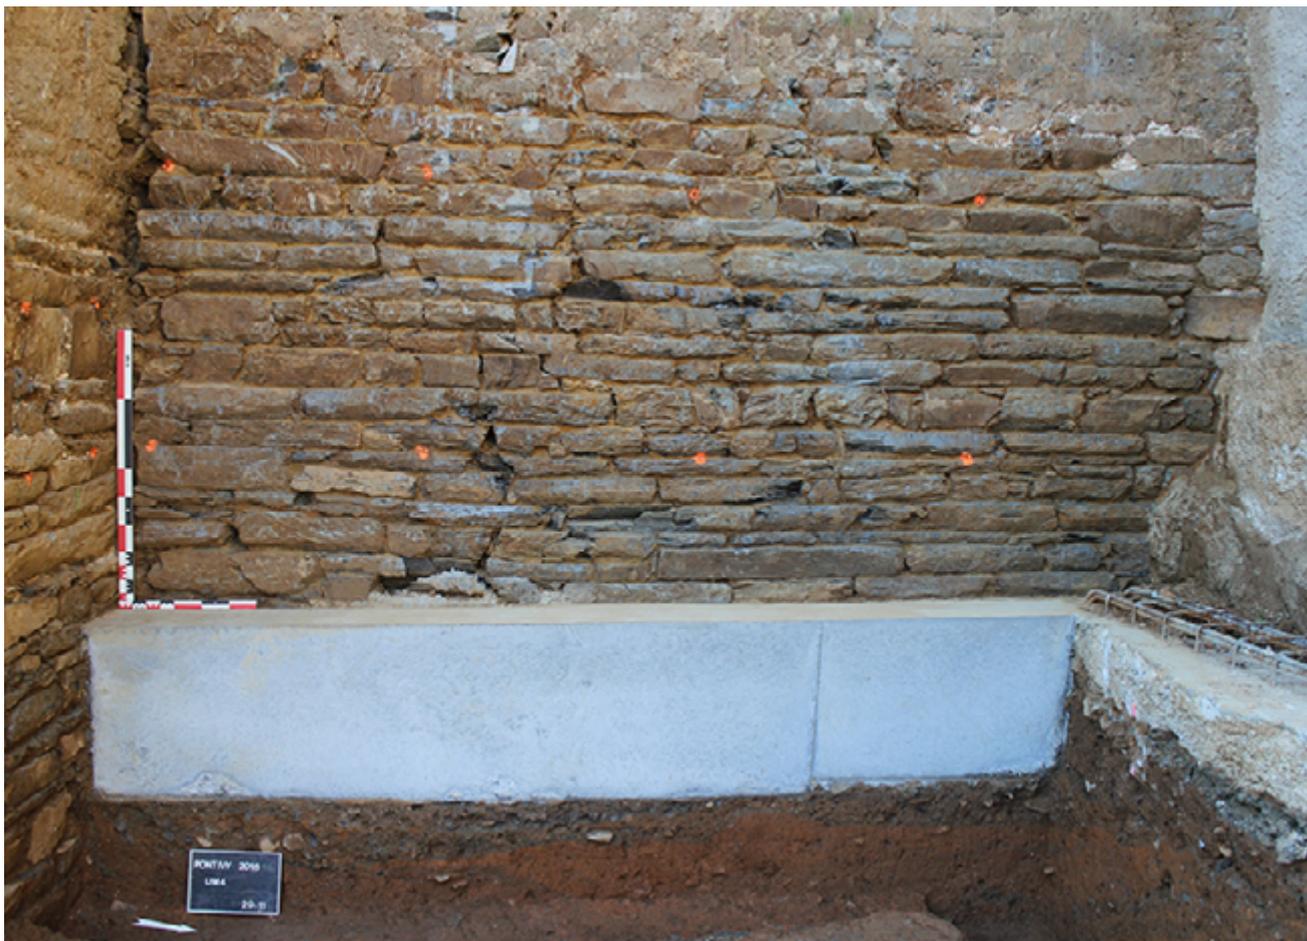
Fig. 48 - Mur pignon ouest (M4), parement oriental

À l'ouest, le mur M4 forme un « pignon » à la courtine sud. Il assure le lien entre les murs M1 et M2 et contraint les remblais dans cet espace. Il est adossé contre le parement interne de M2 et ponctuellement chaîné avec le parement interne de M1.1010 (Fig. 48). La mise en œuvre des matériaux est sensiblement identique à celle du parement sud de M1.1010 et de M2, soit un appareil assisé allongé employant exclusivement des moellons de schiste équarris. L'ensemble est lié à la terre. Il ne présente aucun aménagement ni dispositif lié à la construction (boulins).

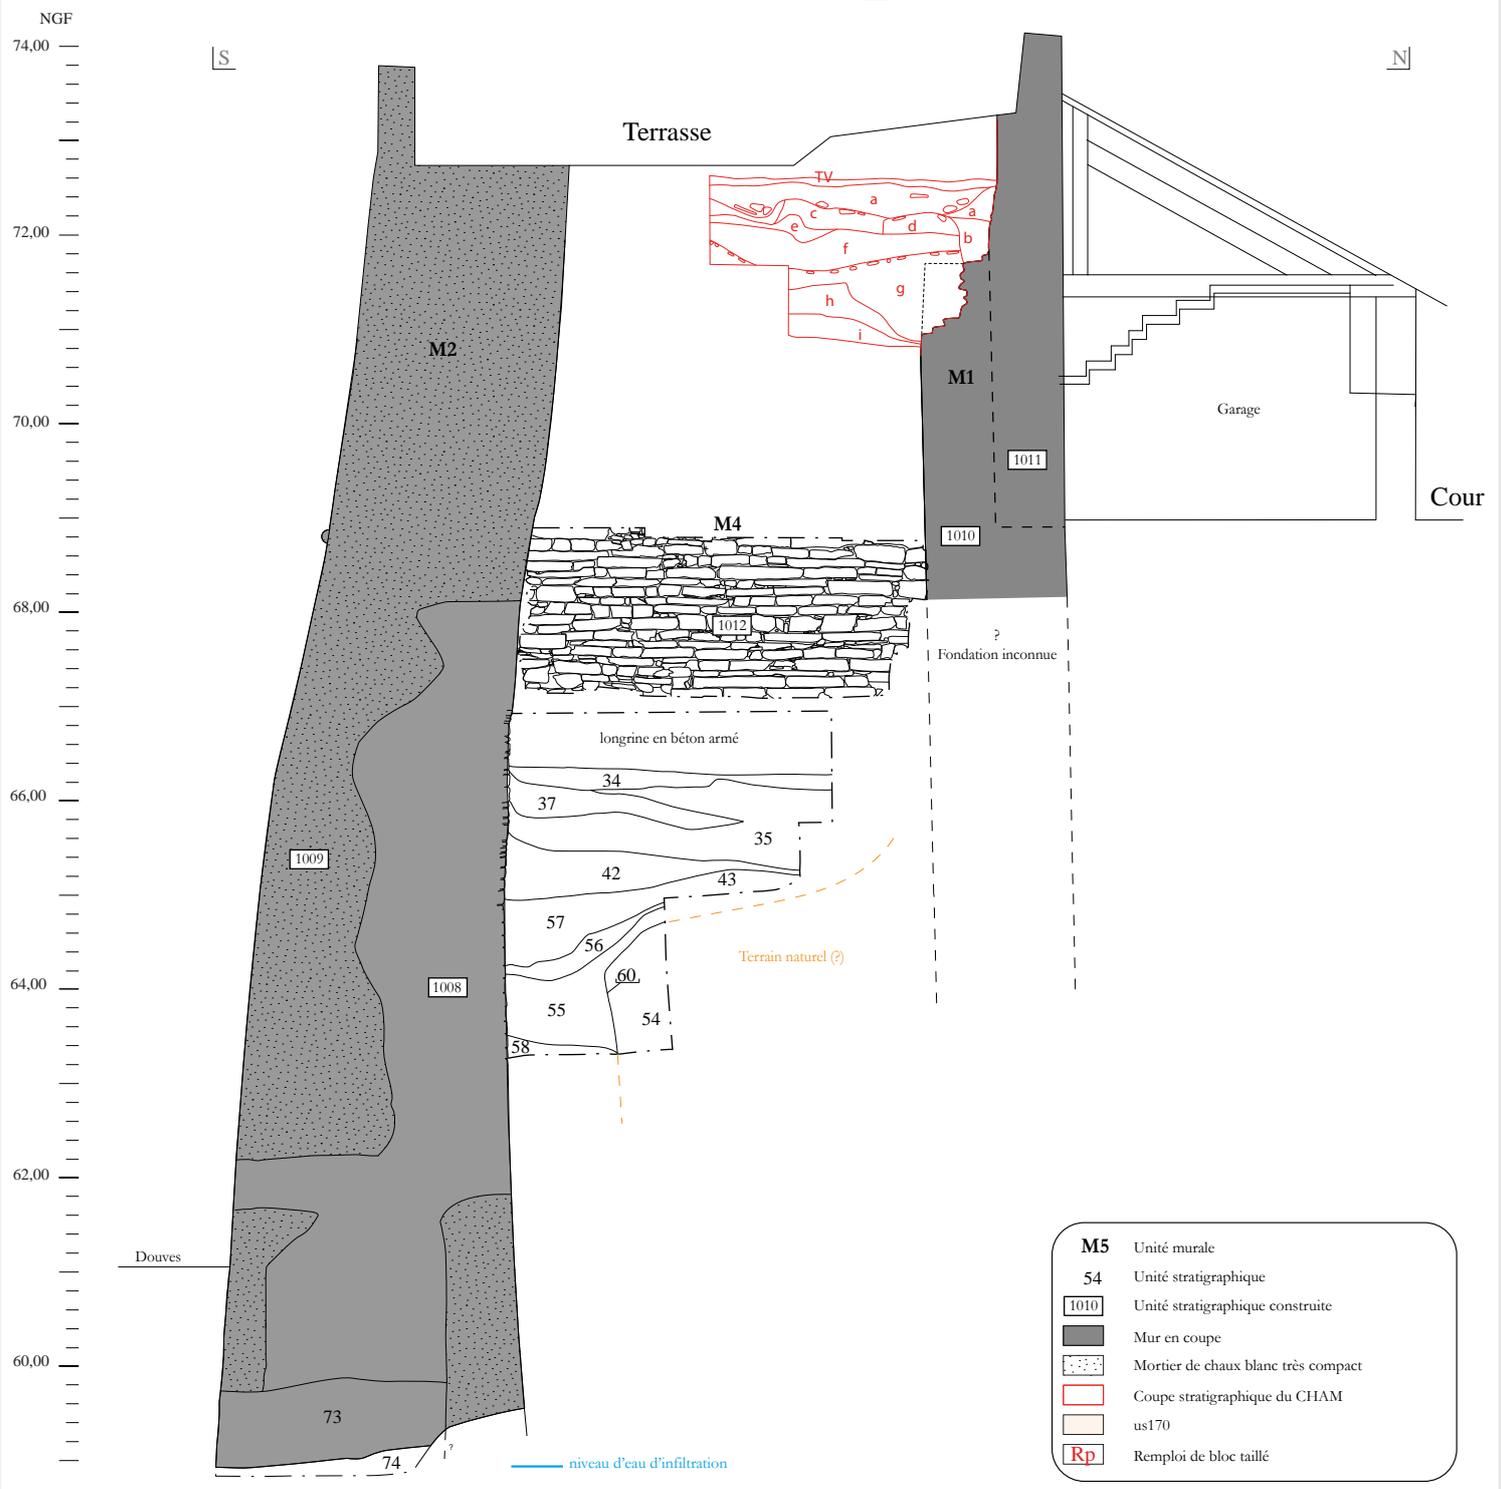
Fig. 49 - Sc.1, coupe transversale nord-sud de la courtine sud

- a-Remblai 1970
- b-Remblai
- c-Sable+mortier
- d-Terre sableuse
- e-Argile
- f-Terre friable noire
- g-Argile
- h-Niveau d'éclats de schiste
- i-Niveau de granite détritique
