PONTIVY

CHÂTEAU DES ROHAN

Rapport d'opération d'archéologie préventive

Octobre 2021

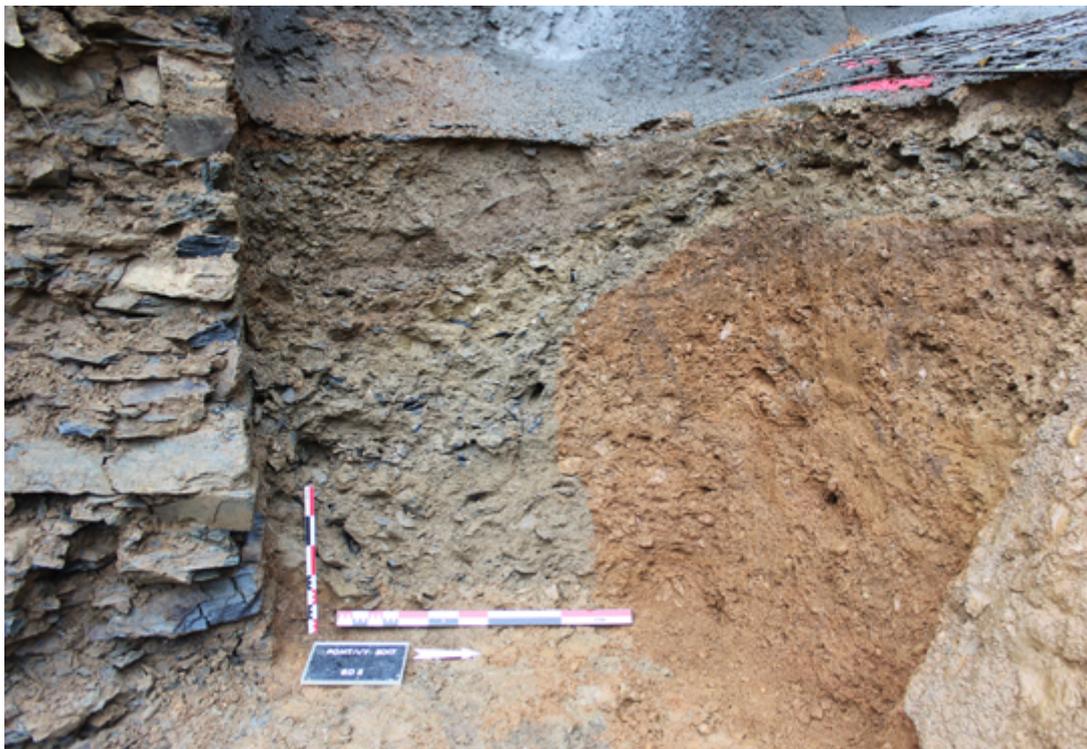
Côté ouest, malgré une fenêtre d'observation étroite, il semble que l'US54 (Fig. 52) correspond à une couche de sédimentation naturelle creusée pour fonder M2. Les niveaux présents dans l'espace

Fig. 52 - Détail de la stratigraphie des remblais internes. A droite, l'US54 (orange) correspondant vraisemblablement à une sédimentation naturelle.

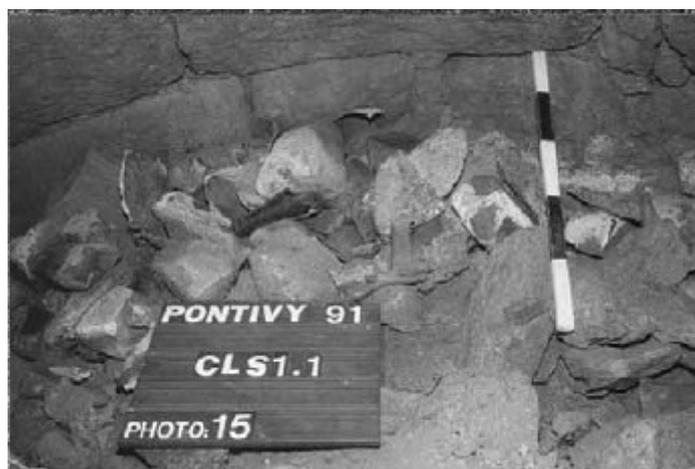
Fig. 53 - Photographie de l'intérieur du four au moment de sa découverte en 1991 (Cliché Yannick Rose, RAP1991, p. 28)

Enfin, la gueule F1.1007, de belle facture, est montée en pierres de taille de granite, selon un arc à tiers-point d'une hauteur de 0,5 m jusqu'à la pointe (Fig. 54-B). Les observations réalisées par le CHAM ne permettent pas de dire si une cheminée parachevait la coupole afin d'assurer le tirage du four mais aussi l'évacuation des fumées.

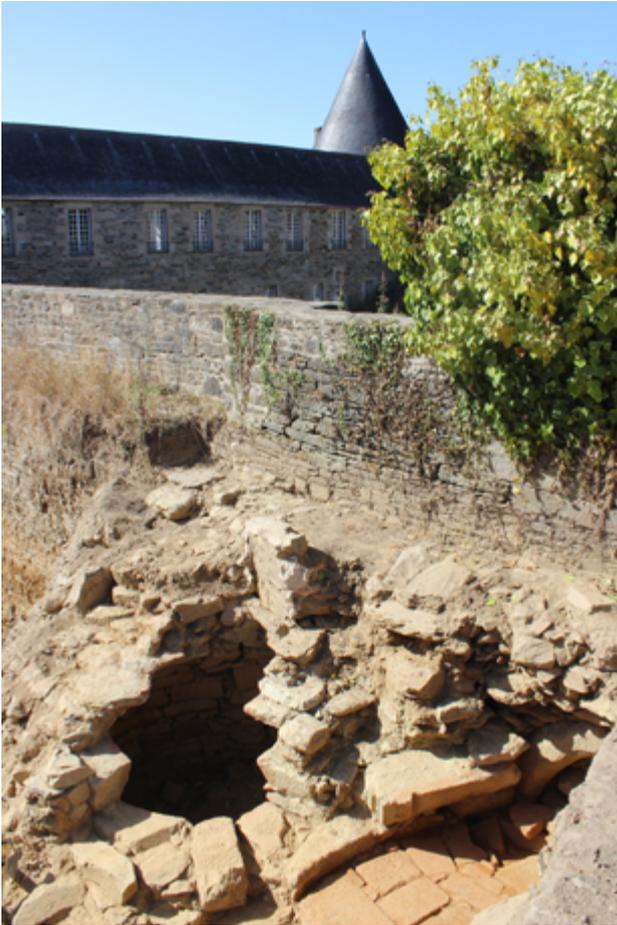
Fig. 54-A (en haut à gauche) - Vue générale du four F1 depuis le sud-est. En bas à gauche, on aperçoit une partie du four F2 associé.

Construit au sein des remblais internes à la courtine (Fig. 54-A), le socle F1.1005 est fondé à une altitude de 70,2 m NGF à partir des US 18 et 7 (fine couche de limon argileux brun foncé pouvant être identifiée comme un niveau de travail). Il s'élève sur une hauteur de 0,65 m environ pour un diamètre de 1,65 m (Fig. 55-56). Le socle est monté en blocs de granite et schiste équarris liés à la terre (matrice limono-argileuse brun moyen, compacte, homogène). La

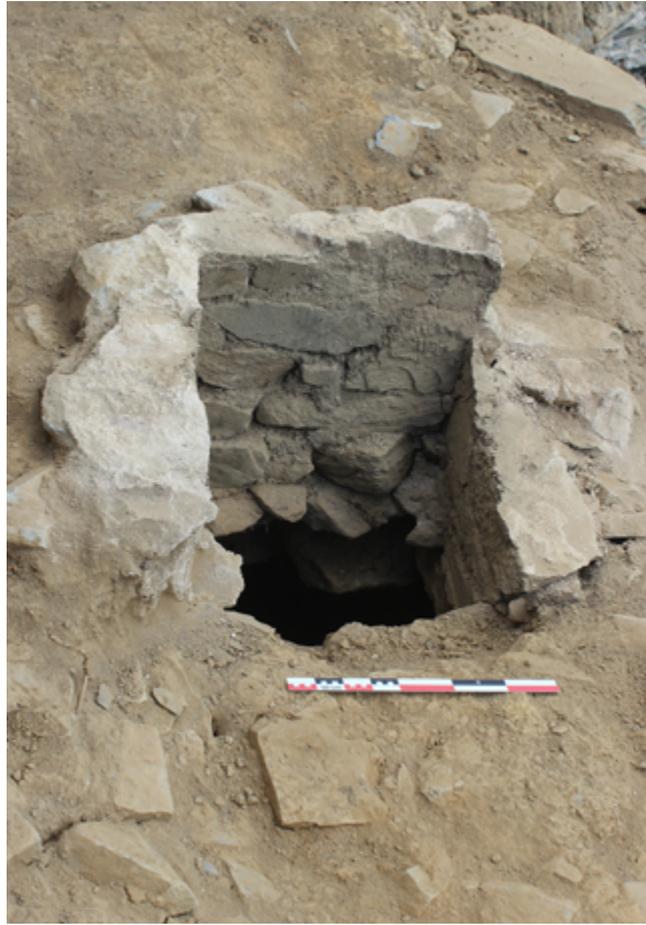
Fig. 54-B (ci-contre) - Gueule du four F1, vue depuis l'intérieur

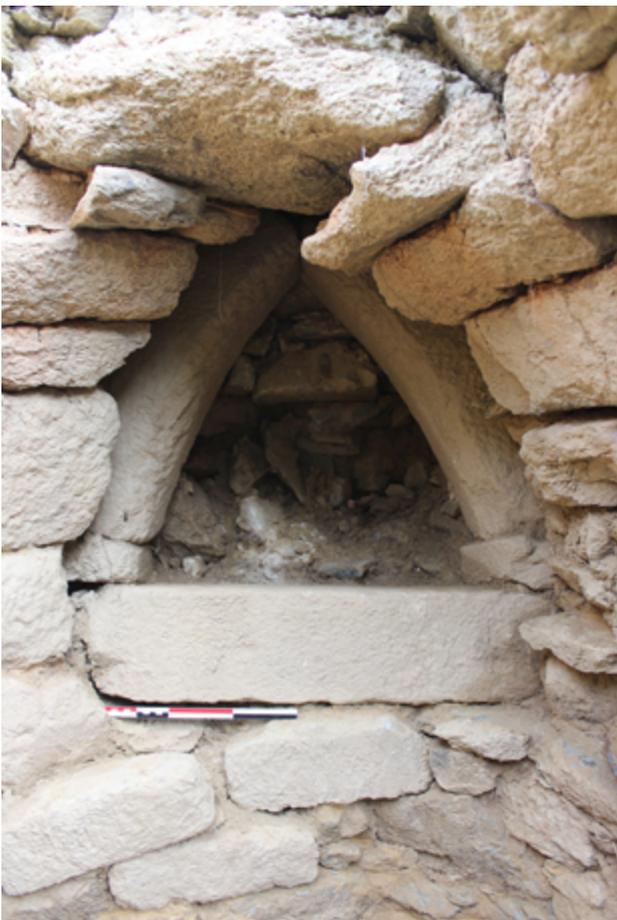
Fig. 54-C (en haut à droite) - Cheminée installée au sommet suite à sa découverte en 1991 (vue depuis l'ouest)

Après la découverte de ce four en 1991, une cheminée (section de 0,50 m environ) a été installée au sommet de la coupole et bouchée par une plaque métallique (Fig. 54-C).

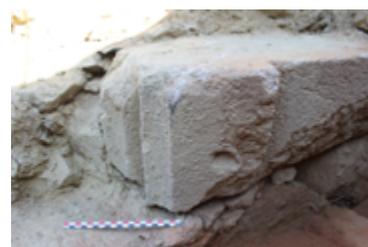
Fig. 57 - Élément en remploi dans la coupole de F2

La coupole F2.1000, qui sert de masse d'accumulation pour la chaleur dégagée par le feu, est montée en grandes pierres de taille de granite dont la face a subi un fort impact thermique (Fig. 59). Elle s'appuie à la fois sur la bouche et sur le socle, seule la sole est dissociée structurellement de la voûte. Un bloc, dont la modénature renvoie à un encadrement de baie, témoigne de la présence anecdotique de remplois dans la construction (Fig. 57).

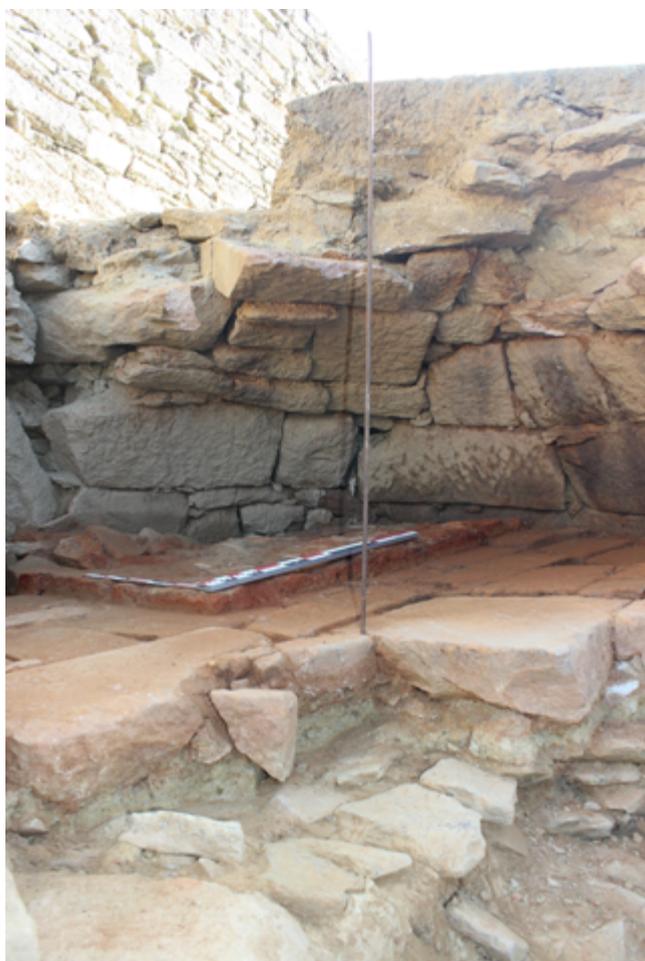
Fig. 58 - Stratigraphie d'aménagement de la sole avec un radier de pierres, un lit de pose d'argile puis la sole en granite (vue depuis le sud-ouest)

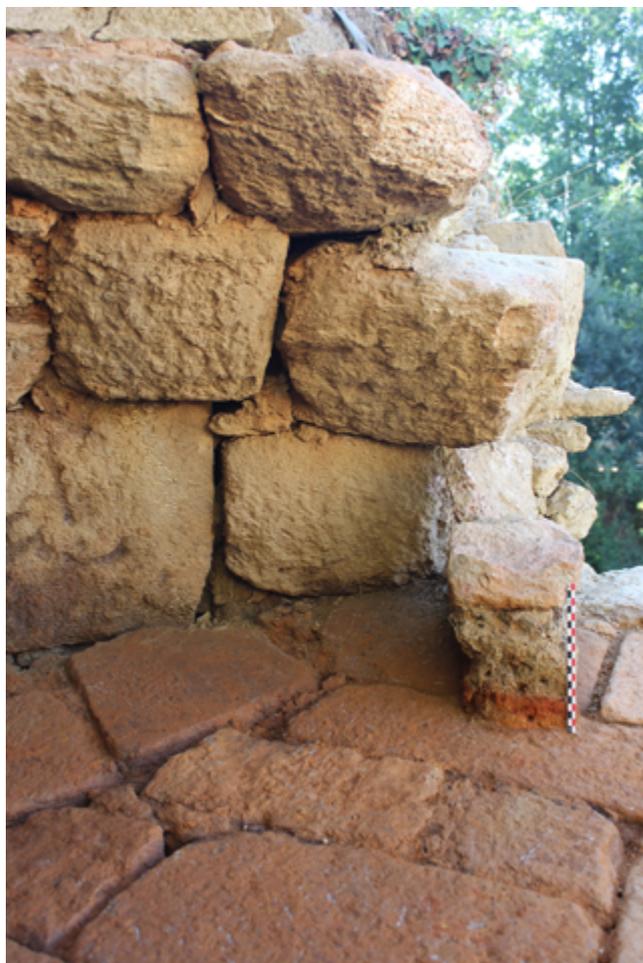
Fig. 59 - Vue de la sole et de la coupole en grandes pierres de taille de granite

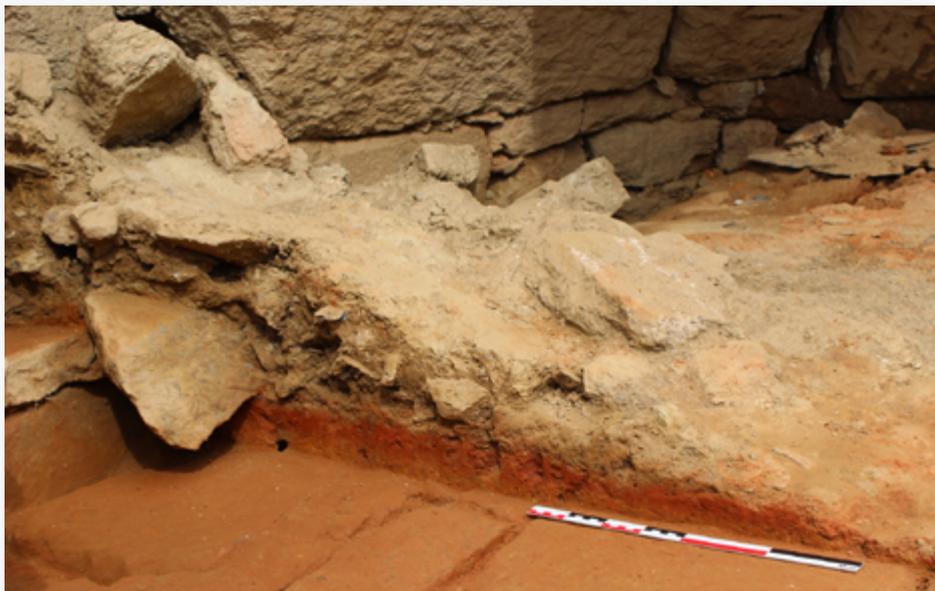
Fig. 60 - Détail de la stratigraphie interne au four F2 et notamment du niveau d'abandon/comblement (US19) déversé depuis la gueule

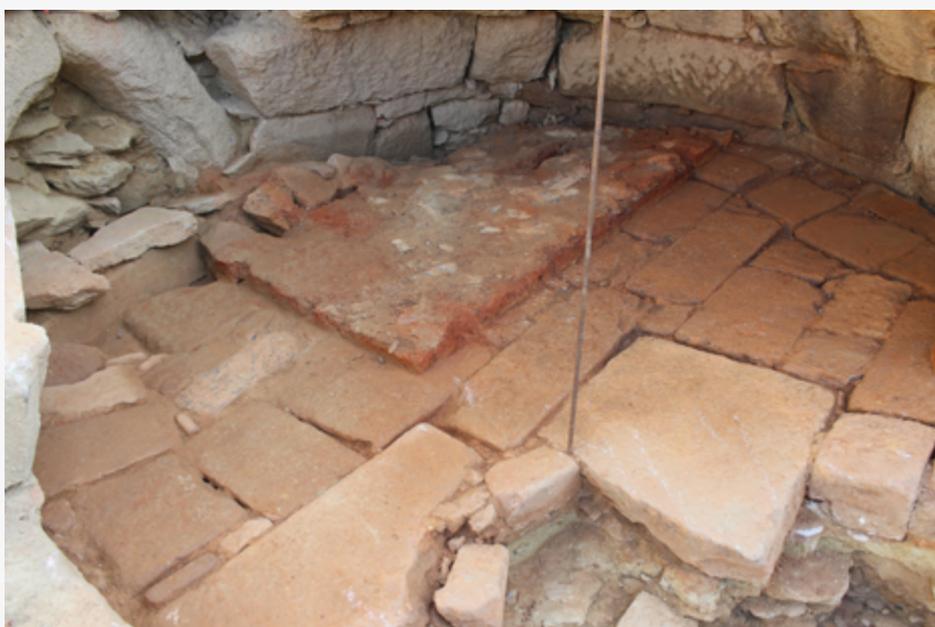
Fig. 61 - Sole du four en place et son argile rubéfiée. En bas à droite, l'effondrement partiel (dû à celui de la courtine) a permis d'observer la stratigraphie sous-jacente

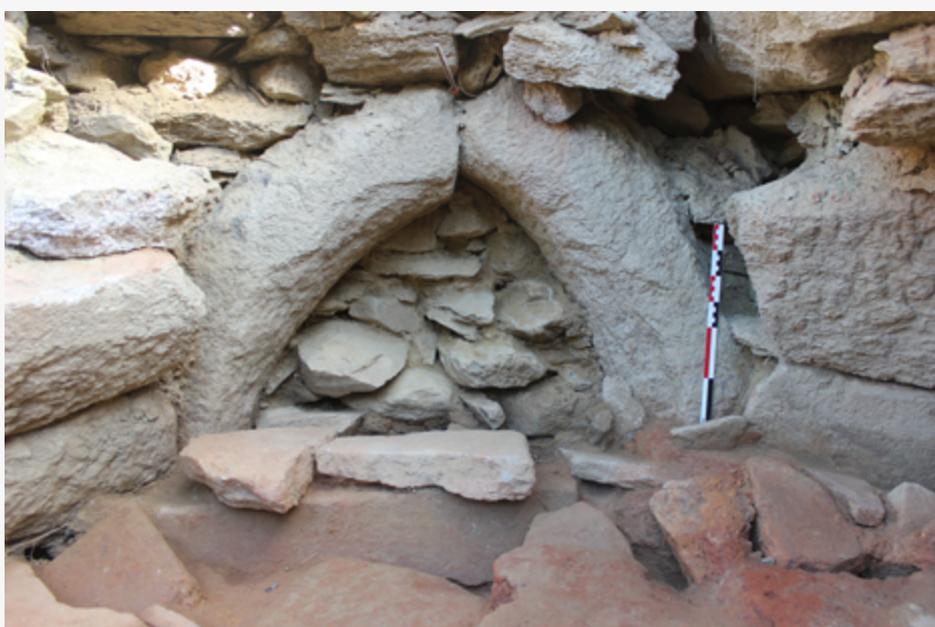
Fig. 62 - Gueule du four en granite. Au fond, le bouchon marquant la condamnation du four.

Revenons sur la stratigraphie interne au four. Au-dessus de la sole et du niveau d'argile rubéfiée, un fin niveau d'argile limoneuse (us24) a piégé des ardoises fragmentaires. Ce niveau de moins de 1,5 cm se retrouve sur presque toute la surface du four et pourrait relever d'une phase d'abandon du four en tant que tel. On peut alors penser à une réutilisation du four comme lieu d'entrepôt, ici en l'occurrence d'ardoises de couverture en attente de emploi. Cette unité stratigraphique marque la dernière utilisation de F2 avant sa condamnation par l'us19 (Fig. 60). Cette dernière occupe toute la gueule du four et se déverse en intérieur sur un petit tiers de la surface de la sole. Il s'agit d'un limon argileux brun incluant quelques blocs de schiste bleu et de granite, ainsi que de rares charbons et nodules de mortier infracentimétriques. La fouille de cette unité a permis de mettre en évidence une maçonnerie obturant l'ouverture depuis l'extérieur (Fig. 62).

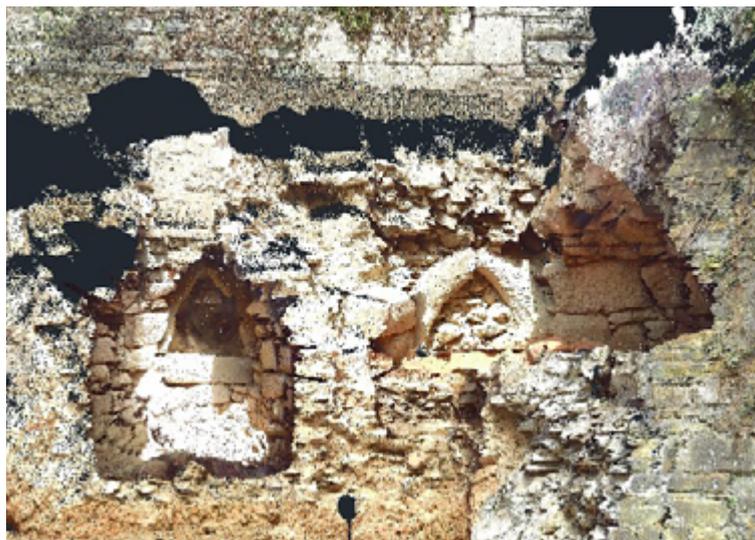
Fig. 63 - Extrait du scan 3D permettant de visualiser le profil des fours et de l'emplacement de leur gueule.

70,9 m NGF) est généralement situé entre 70 et 80 cm du sol afin de proposer à l'utilisateur une hauteur correcte de travail, le niveau de sol du fournil se situerait donc environ à 70,1 m (+/- 0,1 m) soit à peu de chose près au niveau de la cour actuelle. Par ailleurs, on observe que la gueule de chacun des fours n'est pas centrée mais légèrement déportée vers l'est pour F1 et vers l'ouest pour F2 (Fig. 63), probablement afin de réduire l'écart entre les deux autels. Le fournil devait ainsi s'étendre sur (au moins) 6 m de long afin de couvrir l'accès aux deux fours.

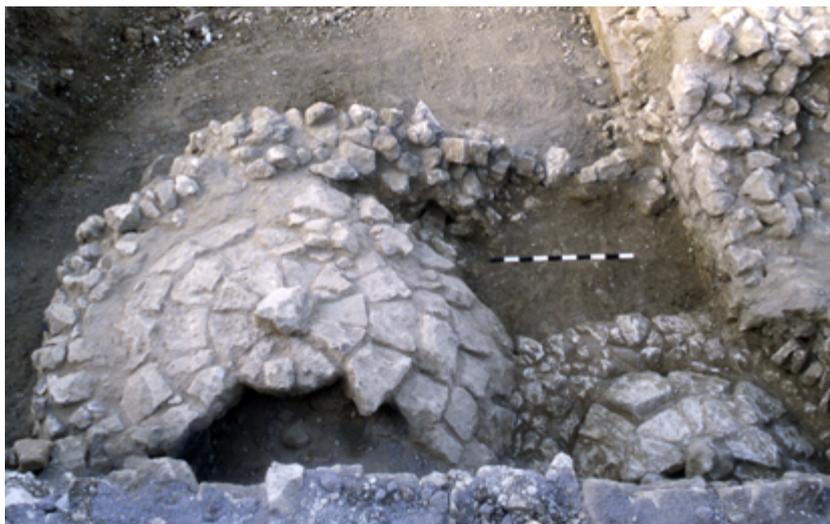
Fig. 64 - Fours découverts au château de Montsoreau (49)
(Source Emmanuel Litoux)

La découverte de fours en batterie ne semble pas si fréquente. Un élément de comparaison a été trouvé au château de Montsoreau (49) dans une phase tardive (XVII-XVIII^e siècle) : trois fours à pain de taille décroissante sont construits simultanément, accolés les uns aux autres²⁷³ (Fig. 64). Le château de Bénéhard à Chahaignes (72) semble également avoir conservé un double four du XVI^e siècle²⁷⁴, le château d'Oricourt (70) a livré également deux fours adjacents datés de la fin du Moyen Âge (Fig. 65²⁷⁵). En Bretagne, une requête dans le fonds documentaire numérique du Service régional de l'archéologie n'a donné quant à elle aucun résultat. L'iconographie médiévale ne livre pas davantage de représentations de fours en batterie. La proximité et les dimensions des deux fours de Pontivy évoquent une boulangerie munie d'un grand four à pain et d'un four plus modeste réservé possiblement à la pâtisserie ou autres mets. On peut également supposer que lorsque la population castrale était réduite, seul l'un d'entre eux était utilisé afin d'économiser les combustibles.

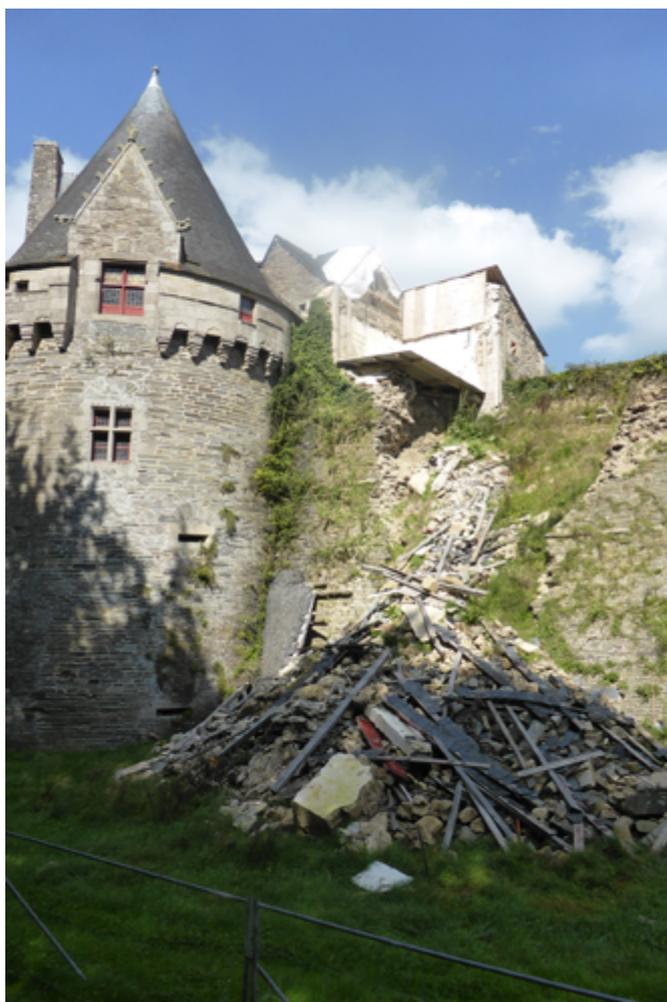
Fig. 67 - Destruction des bâtiments du XVIII^e siècle lors de l'effondrement de la courtine en février 2014 (Cliché Jocelyn Martineau)

sommet de la courtine sud, en partie occidentale. Il s'agit de deux pièces éclairées par des baies ouvertes vers le sud. L'une d'elle abritait en 1775 le « cabinet de Monseigneur »²⁷⁸. Dans les années 1960, René Lisch les restaura en partie mais elles n'ont pu résister à l'effondrement de 2014 au cours duquel elles disparurent presque entièrement (Fig. 67). Elles n'ont fait l'objet d'aucune étude dans le cadre de notre intervention.

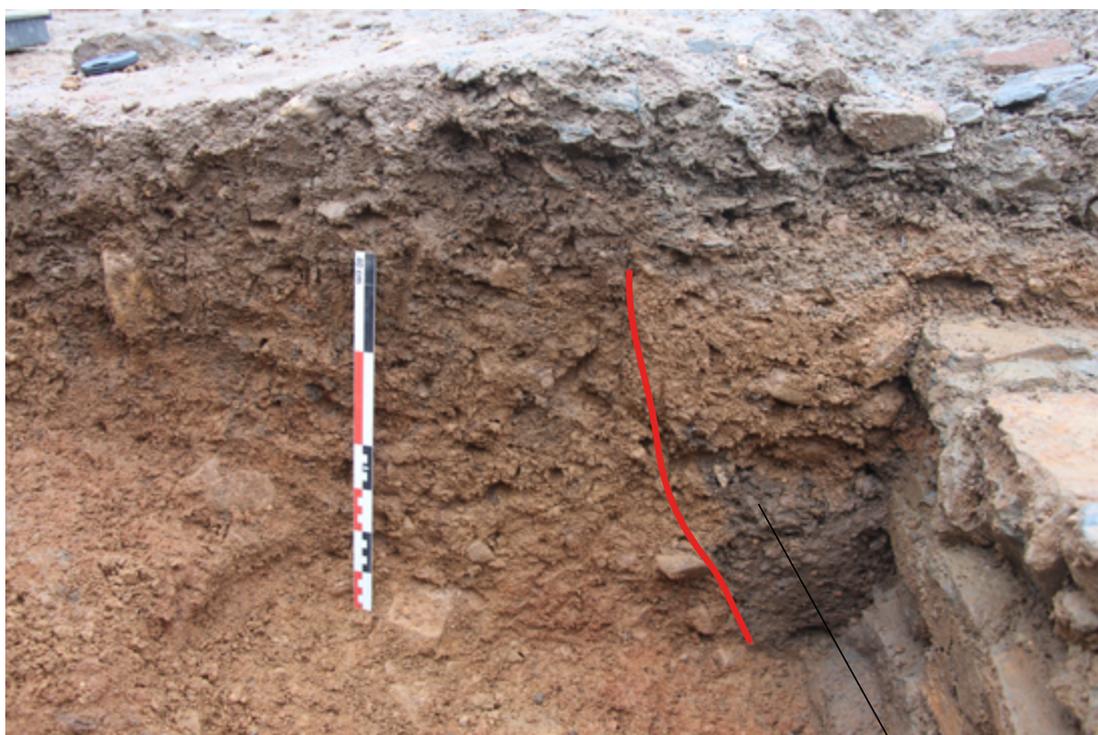
Fig. 73 - SD10 , Coupe sud - Tranchée de fondation TRF15

La tranchée de fondation (Fig. 72-73), relativement étroite dans la mesure où elle n'excède pas 0,4 m à l'ouverture (à la cote de 70,38 m NGF), montre un profil en « U » dont la base se pose sur la transition entre l'altérite et l'us156. Elle est comblée par les unités 216 (limon argileux brun), 215 (argile orangée) et 214 (limon argileux gris). La semelle de fondation s'ancre donc plus

profondément dans l'altérite en tranchée aveugle jusqu'à une cote non atteinte ; il est probable que les constructeurs aient cherché à atteindre le rocher. La maçonnerie de fondation présente un léger fruit et se caractérise par des assises de petits moellons de schiste équarris liés au mortier de terre (limon brun orangé - Fig. 74). La semelle de fondation déborde de 0,3 à 0,4 m du nu de l'élévation extérieure du gouttereau ; côté intérieur, la fondation n'a pas été atteinte.

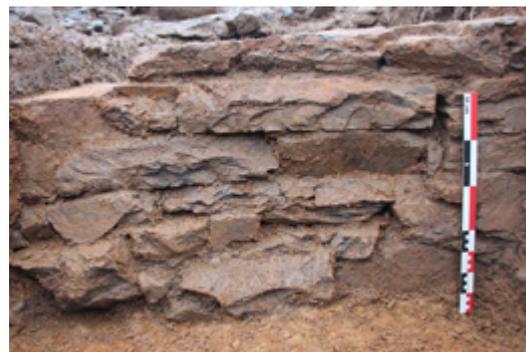
Fig. 74 - SD11, Semelle de fondation de M10

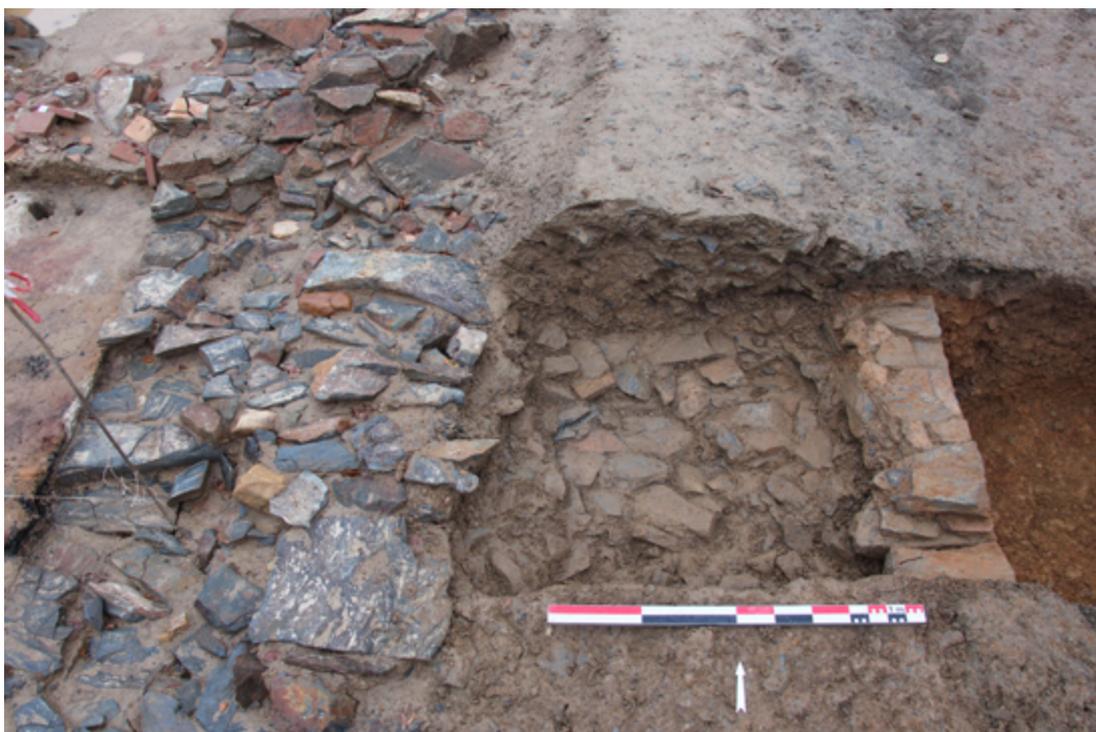
Fig. 75 - Transect de M10 avec en moitié droite, une récupération plus importante des matériaux

Le mur gouttereau arrière, M10, a été mis au jour et nettoyé sur 20,4 m de long. La reprise des données du CHAM permet de considérer sa longueur totale, soit 30,5 m²⁷⁹ pour 2,65 m de large. Bien qu'il ait été fortement arasé, à une cote variant de 70,61 à 69,8 m NGF (du nord au sud), il présente encore suffisamment d'élévation pour caractériser son mode de construction (Fig. 75). Les parements sont élevés en moellons de schiste non calibrés, équarris, dont les faces conservent des traces de pics. Le blocage interne est monté concomitamment aux parements, en employant le même matériau. L'ensemble est lié au mortier de terre réalisé à base de limon brun orangé homogène et compact.

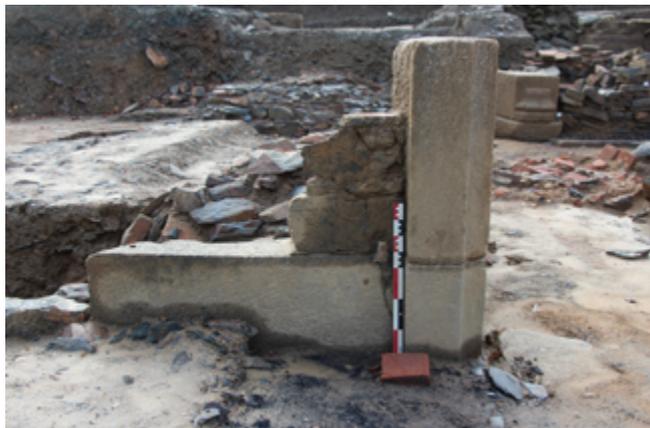
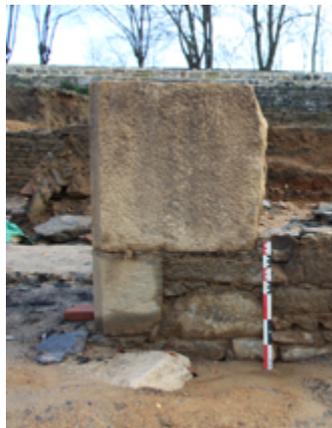
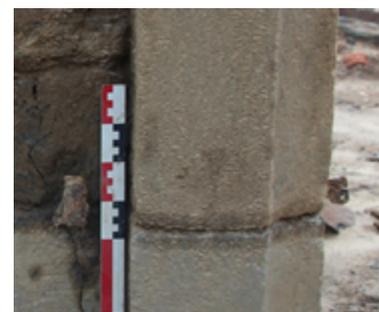
Fig. 76 - Porte menant au revers du logis. A gauche : tableau sud. A droite, porte vue de face côté salle. En haut à droite, détail sur les éléments d'hubriserie conservés

La salle 1 occupe la partie centrale du corps de logis et occupe une surface de 130 m² (18,7 x 7 m). Les élévations conservées ne permettent pas de vérifier la présence de baies d'éclairage ; en revanche, la fouille a mis en évidence une porte (10.1018) ouverte dans M10, menant au revers du logis et localisée à 6,2 m d'équidistance du mur de refend sud. Elle présente une ouverture non ébrasée de 1,68 m de large dont le seuil se situe à 70,43 m NGF. Les tableaux sont montés en moellons de schiste tandis que l'encadrement, conservé côté intérieur de la pièce, est réalisé en granite avec un simple chanfrein, lié au mortier de chaux. Juste après le retrait marquant la feuillure, un gond en fer est conservé à la cote de 70,77 m NGF (Fig. 76, 77). Inséré entre la première et la deuxième assise à 0,34 m depuis le seuil, il témoigne de la présence d'un vantail se rabattant contre le tableau sud. Une patte-fiche en fer est conservé sur le chambranle, à la même hauteur pour la fixation d'un vantail amovible.

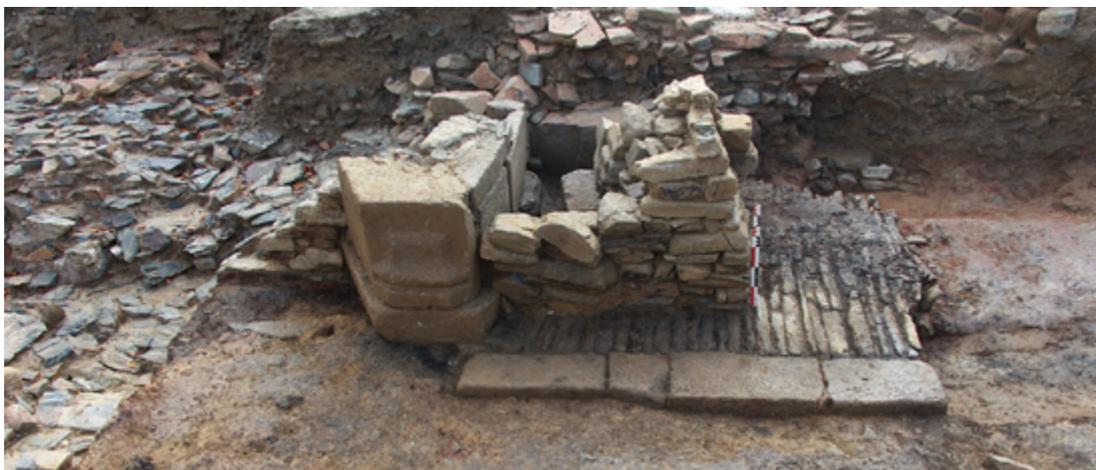
Fig. 78 - Vue d'ensemble de la cheminée (CHE19) engagée dans le mur de refend. La moitié occidentale (à droite) a été presque entièrement récupérée.

Même si les occupations postérieures ont fortement arasé les éléments constitutifs de cette salle 1, les vestiges d'une grande cheminée demeurent au sud de la pièce. Engagée dans le mur de refend M16, cette cheminée (CHE19) a conservé la moitié orientale de son foyer et la base de son piédroit ainsi que la dalle foyère (Fig. 71, 78 et T. III, p. 15). Elle est bâtie pour partie en moellons de schiste, à l'instar du mur de refend dans lequel la moitié de son foyer s'engage. Le piédroit est quant à lui monté en granite afin d'accueillir un décor évoquant une base de colonne en bas-relief (Fig. 79), ce qui accorde un effet de légère profondeur à la cheminée. Les pierres de taille sont liées au mortier de chaux et quelques plaquettes de schiste sont insérées entre les blocs en réglage d'horizontalité. Le foyer, non ébrasé et profond de 1,45 m, montre des traces évidentes de rubéfaction. L'âtre/dalle foyère présente une largeur totale de 1,8 m et se compose d'un hérisson de moellons de schiste allongé dans le sens nord-sud et d'une ceinture de 0,35 m en granite, l'ensemble est lié à la terre (Fig. 80). Les faces exposées des schistes de l'âtre sont noires et conservent des traces de suie (us222), tout comme l'argile d'installation (us167) du hérisson dont la couleur initialement orangée est devenue rouge vif par l'action du feu (Fig. 81). À défaut d'éléments conservés, il est difficile de restituer l'aspect du manteau de cette cheminée. Dernier point, si on admet qu'elle occupait une position centrale sur le mur de refend, on peut restituer une longueur totale de 5,45 m²⁸¹, ce qui porte à près de 4 m la longueur du foyer à l'ouverture. Cependant, on ne peut exclure la présence d'une porte assurant la communication entre les salles 1 et 2 ; placée à l'angle sud-ouest de la pièce, ce passage réduirait de plus d'un mètre l'emprise de la cheminée.

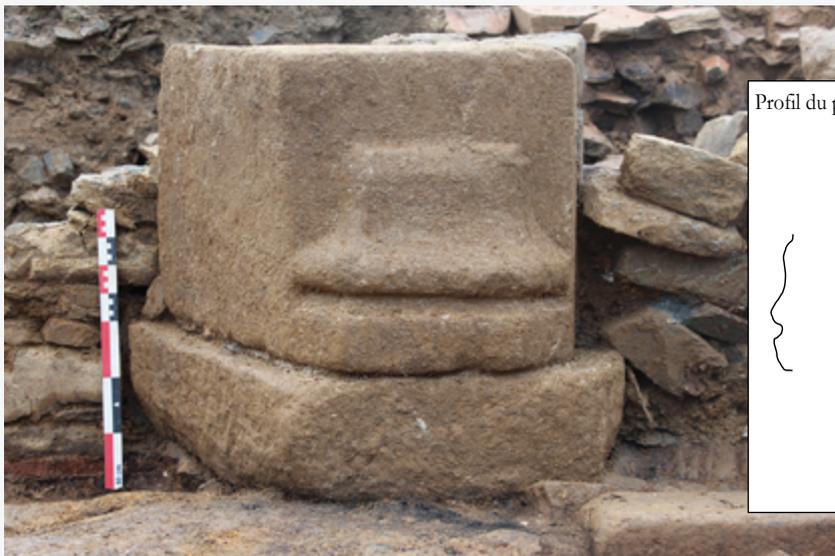
Fig. 79 - Piédroit mouluré en granite

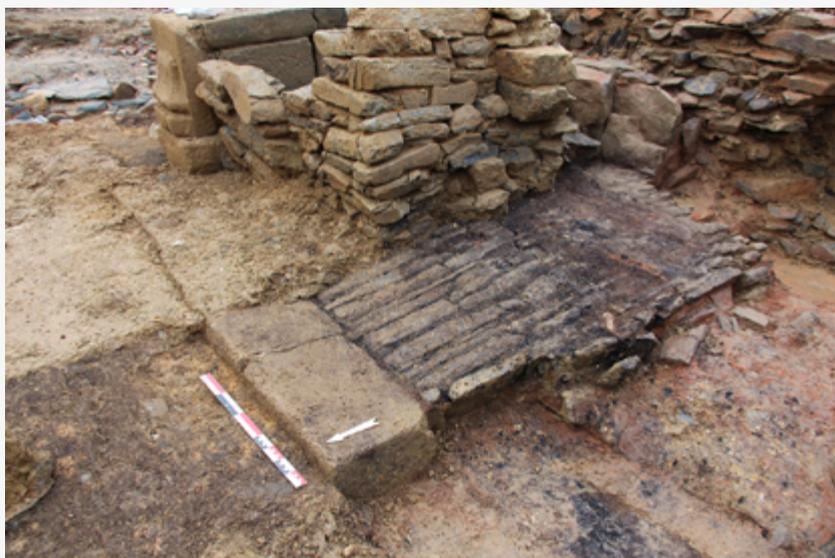
Fig. 80 - Dalle foyère composée d'un hérisson de schiste encadrée par une ceinture de granite. On observe en bas à droite, l'impact thermique sur la stratigraphie sous-jacente.

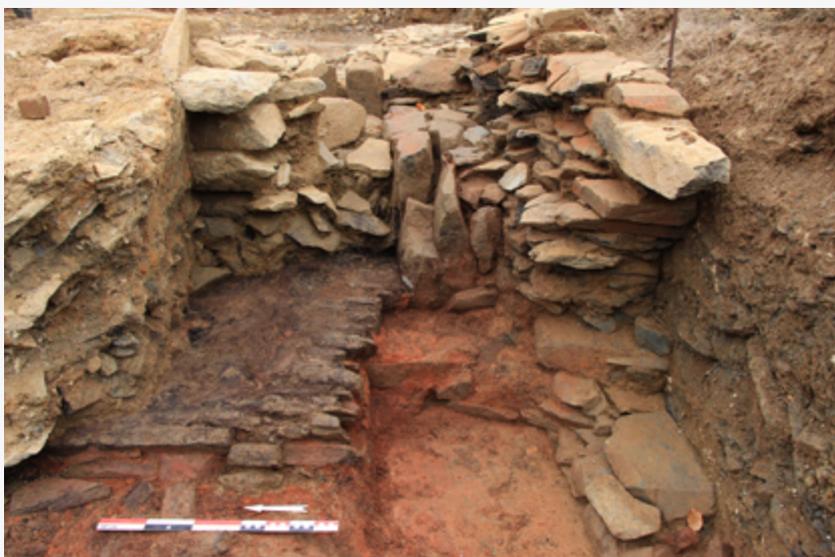
Fig. 81 - Vue transversale de la cheminée engagée dans le refend (à droite). L'ensemble a subi un fort impact thermique comme en témoigne cette couleur rouge.

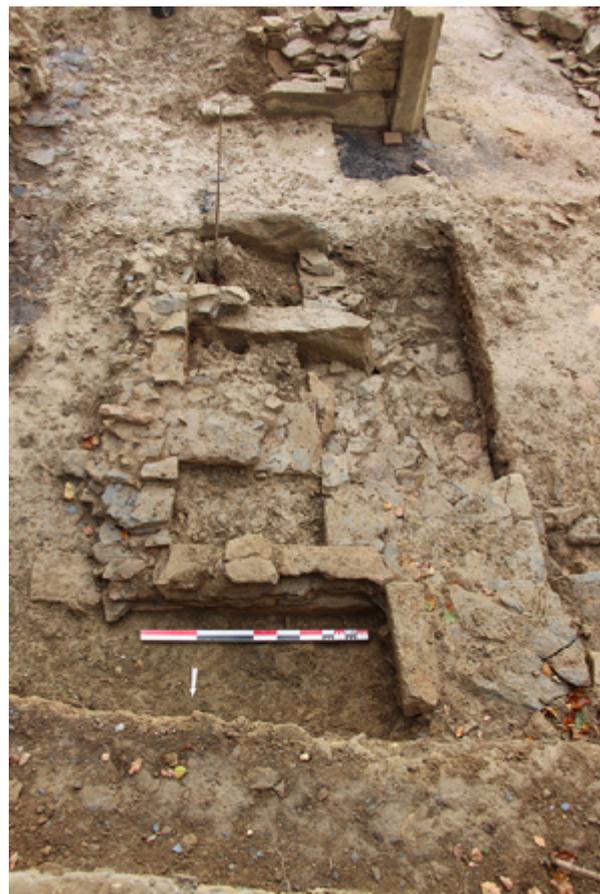
Fig. 82 - Vue générale des conduits des latrines aménagées dans le mur gouttereau (en cours de fouille). Vue depuis le nord.

Le dernier élément constitutif de la salle 1 mais ne relevant pas directement de son occupation, évoque les dispositifs de confort et d'hygiène indispensables à une résidence noble. Il s'agit des latrines (LAT09) aménagées dans l'épaisseur du mur gouttereau M10 et localisées juste au nord de la porte 10.1018 (Fig. 82). Il nous est impossible de renseigner la morphologie des sièges en raison du niveau d'arasement du logis ; en revanche, l'arrivée des conduits et la fosse ont été en partie mises au jour. Quatre conduits (c1 à c4) se répartissent ainsi du sud au nord, le conduit c1 se situant juste en arrière du tableau nord de la porte (T. III, p. 19). La coupe des conduits invite à distinguer deux groupes : les conduits c1 et c2 d'une part et les conduits c3 et c4 d'autre part. Effectivement, on perçoit une cloison épaisse de près de 55 cm entre les deux groupes alors même que celle séparant c1 de c2 n'excède pas 17 cm, et celle située entre c3 et c4 mesure 18 cm. La longueur des conduites est également sensiblement différente entre chaque groupe ; elle est constante dans le groupe 1 avec 60 cm environ alors qu'elle est de près de 90 cm pour le conduit c4. La mise en œuvre reste du moins la même pour chaque cloison/conduit, nous allons y revenir. Ces quatre conduits mènent à une grande fosse longue de 3,1 m et large de 1,44 m, soit une surface de 4,5 m². La fosse est donc entièrement comprise dans l'épaisseur du mur gouttereau. Quant au volume utile, nous ne sommes pas en mesure de le préciser puisque le fond de la fosse n'a pas été atteint lors de la fouille.

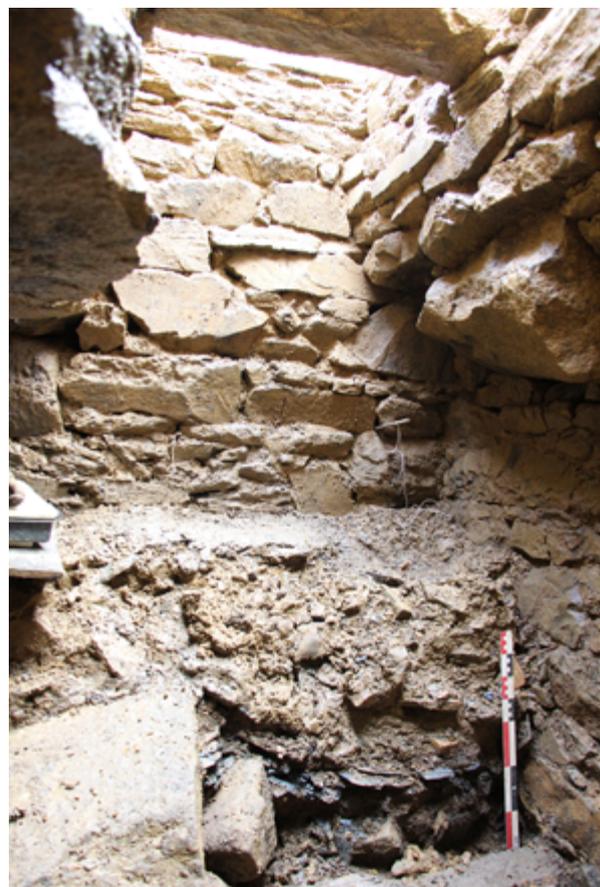
Fig. 83 - Paroi sud de la fosse des latrines

Les parois de la fosse présentent une mise en œuvre peu soignée ; on note l'emploi exclusif de moellons de schiste équarris, hétérométriques, liés au même mortier à la terre que le reste du gouttereau (limon argileux brun orangé - Fig. 86). Un ressaut à 69,6 m NGF marque le sommet de la fosse (Fig. 83). Dès lors, les parois longitudinales se resserrent en saillie afin de former la base des conduites. Elles s'élèvent d'abord par une première assise constituée de gros blocs de schiste puis par un appareil moyen de schiste lié au mortier à la terre. Les cloisons séparant chaque conduite sont supportées par d'imposants linteaux en granite installés transversalement à la fosse (Fig. 85). Notons qu'aucun soin particulier n'a été apporté lors de la taille de ces linteaux qui ne présentent donc ni chanfreins, ni arêtes vives.

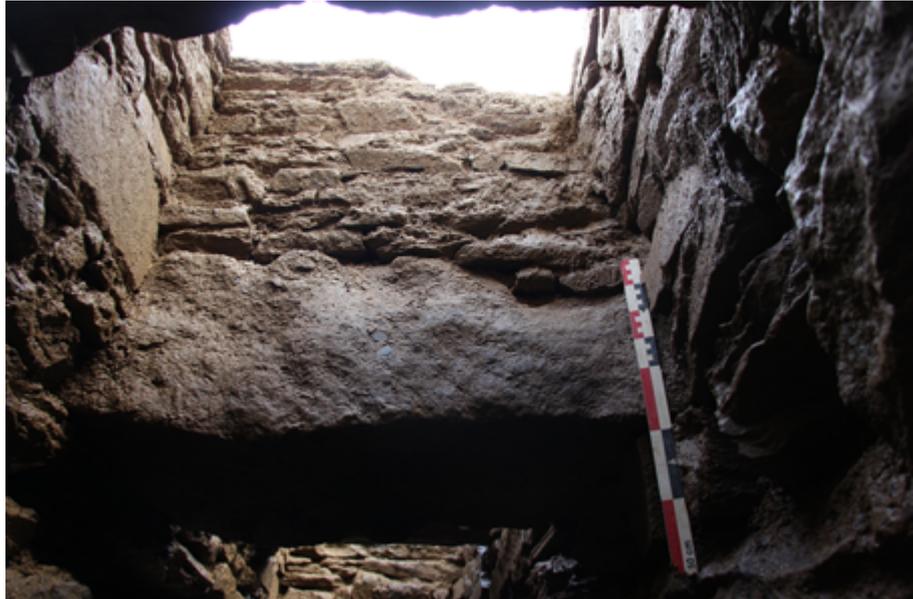
Fig. 85 - Cloison entre c2 et c3 supportée par un linteau en granite

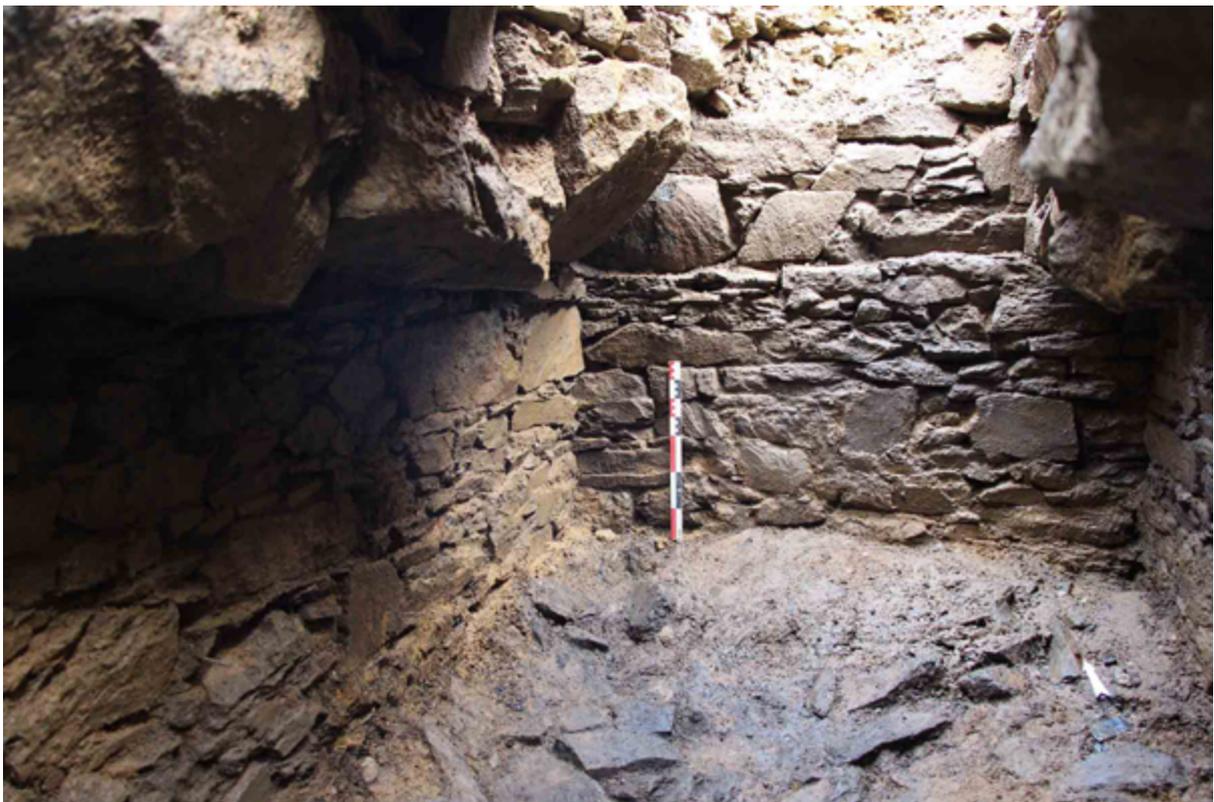
Fig. 86 - La fosse des latrines, moitié nord (en cours de fouille)

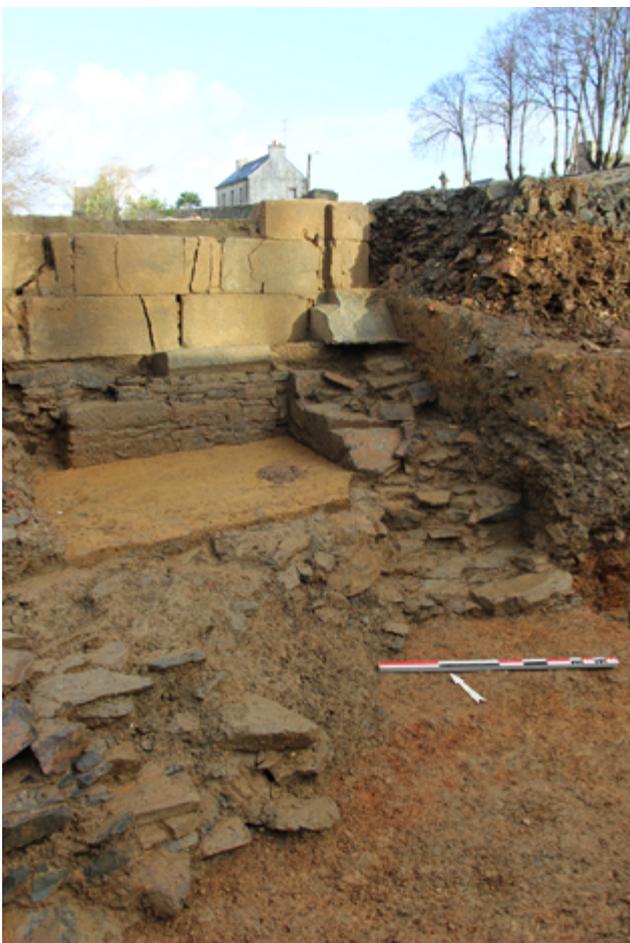
Fig. 87 - Fenêtre ouverte dans le mur gouttereau M10 dont on distingue les vestiges au premier plan (vue depuis le sud-ouest)

La salle 2, située au sud du corps de logis, présente des dimensions bien plus modestes que la précédente. Avec une longueur de 7,65 m et une largeur (supposée) de près de 7 m, elle présente une surface de 53,5 m². Une éventuelle communication avec la salle 1 reste incertaine compte-tenu de la récupération massive de la moitié occidentale du logis. Une communication avec la tour sud-est attenante est également impossible à confirmer en raison de l'arasement très important du mur gouttereau M10 au niveau de sa jonction avec la tour. En revanche, la fouille a révélé la présence d'une fenêtre (10.1019 - Fig. 87, T. III, p.17) dans le gouttereau est, ouverte juste avant le départ de la tour. Seule sa moitié nord est conservée, arasée à 71,79 m NGF au plus haut (T. III, p. 17). Cette baie légèrement ébrasée est composée d'une allège haute de près de 1 m, montée en moellons de schiste. Le tableau nord présente une partie basse réalisée en moellons de schiste liés à la terre, surmontée par un banc très étroit (25 cm de large) en granite souligné par un cavet puis un montant en grandes pierres de taille de granite. Bien qu'il en présente toutes les caractéristiques, on doute fort du confort d'assise de ce coussiège et donc de sa réelle utilisation. Un gond en fer est inséré en arrière de la feuillure entre les assises 2 et 3, à 71,5 m NGF, et donc à 30 cm au-dessus de l'allège (Fig. 88). Le niveau de sol dans l'ébrasement de la porte se situe quant à lui à 70,16 m NGF. L'encadrement extérieur en granite présente une moulure formée de deux cavets à ressaut (Fig. 88).

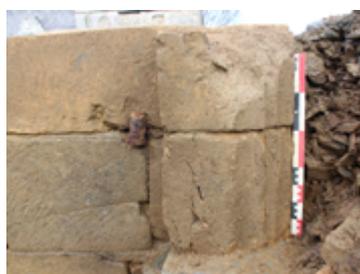
Fig. 88 - Mouluration de l'encadrement externe de la fenêtre 10.1019

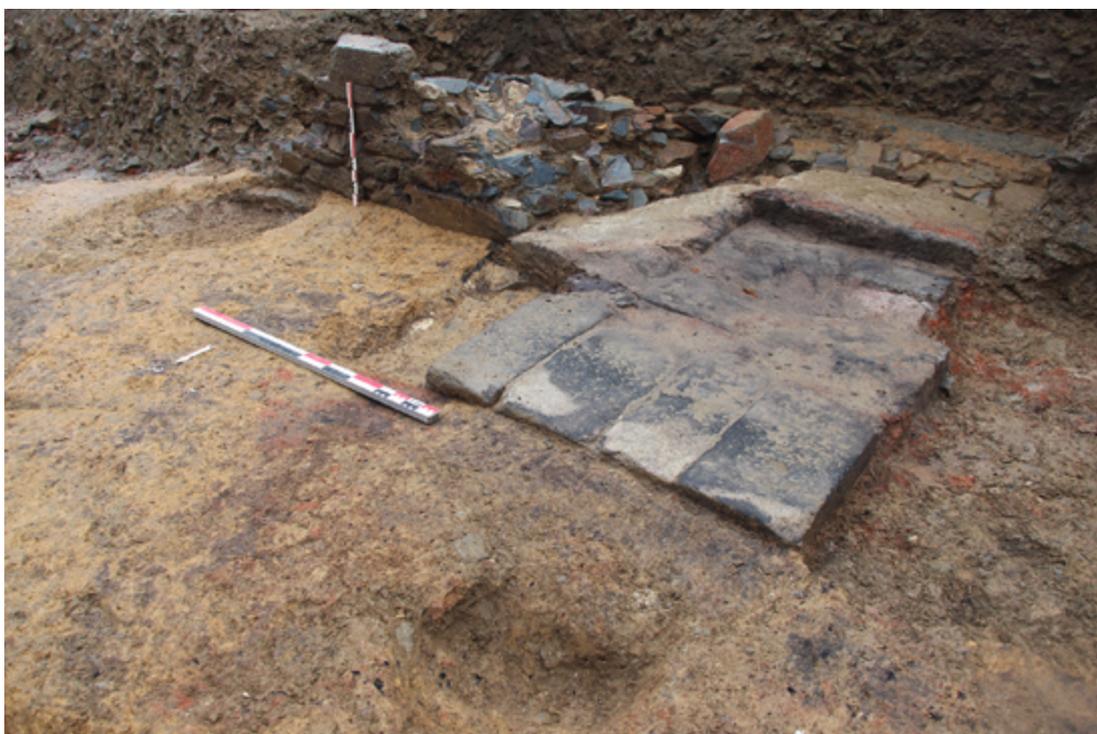
Fig. 89 - Vestiges de la cheminée engagée dans le mur pignon (vue depuis le nord-ouest)

Cette salle est également chauffée par une cheminée (CHE21) engagée dans le mur sud (Fig. 71, 89). Elle semble dans l'ensemble de facture plus modeste que celle présente dans la salle 1. Distante de 2,3 m du mur gouttereau, sa longueur totale ne doit pas excéder 2,4 m (si on admet une position centrée sur M17). L'ensemble âtre/dalle foyer (dont le sommet se situe à 70,1 m NGF) mesure 1,60 m de profondeur, la moitié est engagée dans le mur. À l'inverse de CHE19, cet ensemble est réalisé en granite ; les blocs de l'âtre sont disposés est-ouest et peuvent atteindre 0,9 m de long pour une largeur relativement homogène de 0,35 à 0,5 m, tandis que ceux de la dalle foyer sont placés à la perpendiculaire (nord-sud) avec une largeur moyenne de 0,35 m. Le piédroit non ébrasé et le contre-cœur sont réalisés en granite ; en revanche, impossible de savoir si une mouluration ornait le piédroit en raison d'un arasement au sommet de la première assise. L'ensemble présente une très forte rubéfaction qui a atteint à la fois le cœur des blocs en granite mais aussi l'argile d'installation de la dalle foyer.

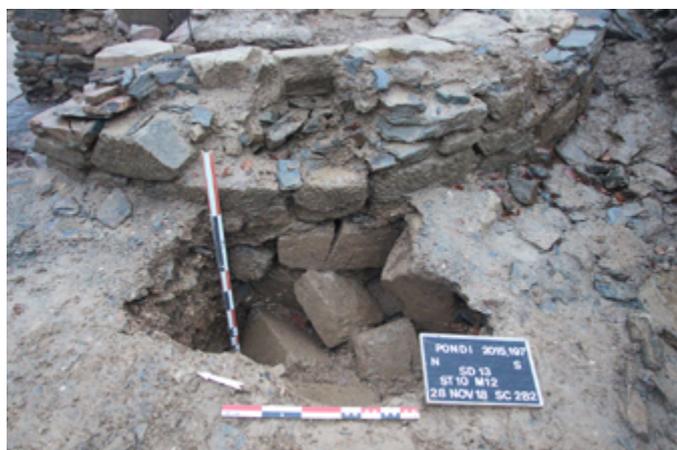
Fig. 90 - SD13, Socle 12.1032 du four (vue depuis l'ouest)

Au nord de la salle 2, une maçonnerie (M12) formant un cercle outrepassé, est aménagée en appui contre le parement sud du mur de refend M16. Fortement arasée par les occupations postérieures, il reste néanmoins suffisamment d'éléments pour la caractériser. Elle se décompose en deux unités : 12.1032 et 12.1031. La première a été principalement observée dans un petit sondage (SD13) localisé en périphérie extérieure de la maçonnerie, côté ouest (Fig. 90). Les trois assises supérieures de la structure sont apparues : elles sont réalisées en moyen appareil et emploient des blocs de granite taillés liés à la terre ; des plaquettes de schiste sont insérées entre les assises en réglage d'horizontalité. Des désordres structurels évidents apparaissent avec un déchaussement de certaines pierres. Au sommet, s'élève le départ d'une voûte (12.1031) construite en granite avec un blocage

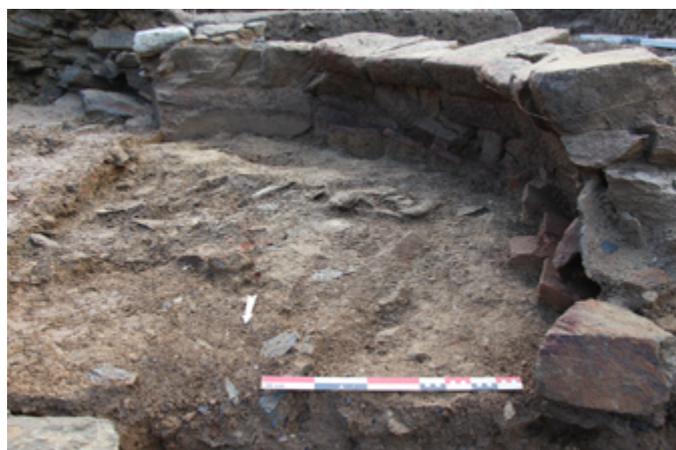
(en haut à droite) Fig. 91 - Voûte 12.1032 conservée en moitié occidentale

en schiste, le tout lié à la terre (limon argileux brun avec éclats d'ardoises et de schiste) ; on notera des traces de rubéfaction sur la face exposée en intérieur de la voûte (Fig. 91-92). L'utilisation d'autant de blocs de granite taillés contraste avec les autres maçonneries du logis, toutefois, on observe la présence de plusieurs remplois (blocs taillés, moulurés, chanfreinés - Fig. 93).

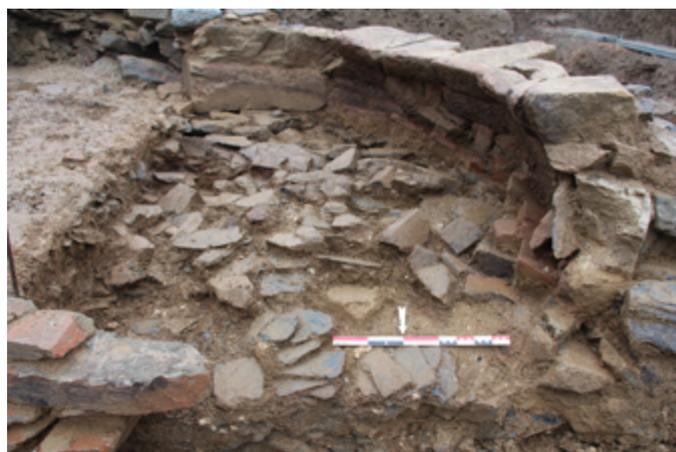
(ci-contre) Fig. 92 - Remblai interne au socle (vue depuis le nord)

Concernant la stratigraphie interne à M12, le socle 12.1032 est comblé par un remblai hétérogène composé d'un amas de blocs de schiste, d'ardoises et de granite (US198) mêlé à une matrice limoneuse brune, puis en partie supérieure d'un limon argileux brun meuble (US192) incluant des petits blocs de schiste (< 10 cm), des nodules de mortier et de TCA, des ardoises fragmentaires ou encore des petits charbons (Fig. 92, T. III, p.15). Ce comblement remplit entièrement le socle du four et s'appuie contre le parement sud du mur de refend. Grâce à la bonne conservation d'une petite partie de la voûte (à l'ouest), nous sommes en mesure d'apprécier l'aménagement d'une sole.
