PONTIVY

CHÂTEAU DES ROHAN

Rapport d'opération d'archéologie préventive

Octobre 2021

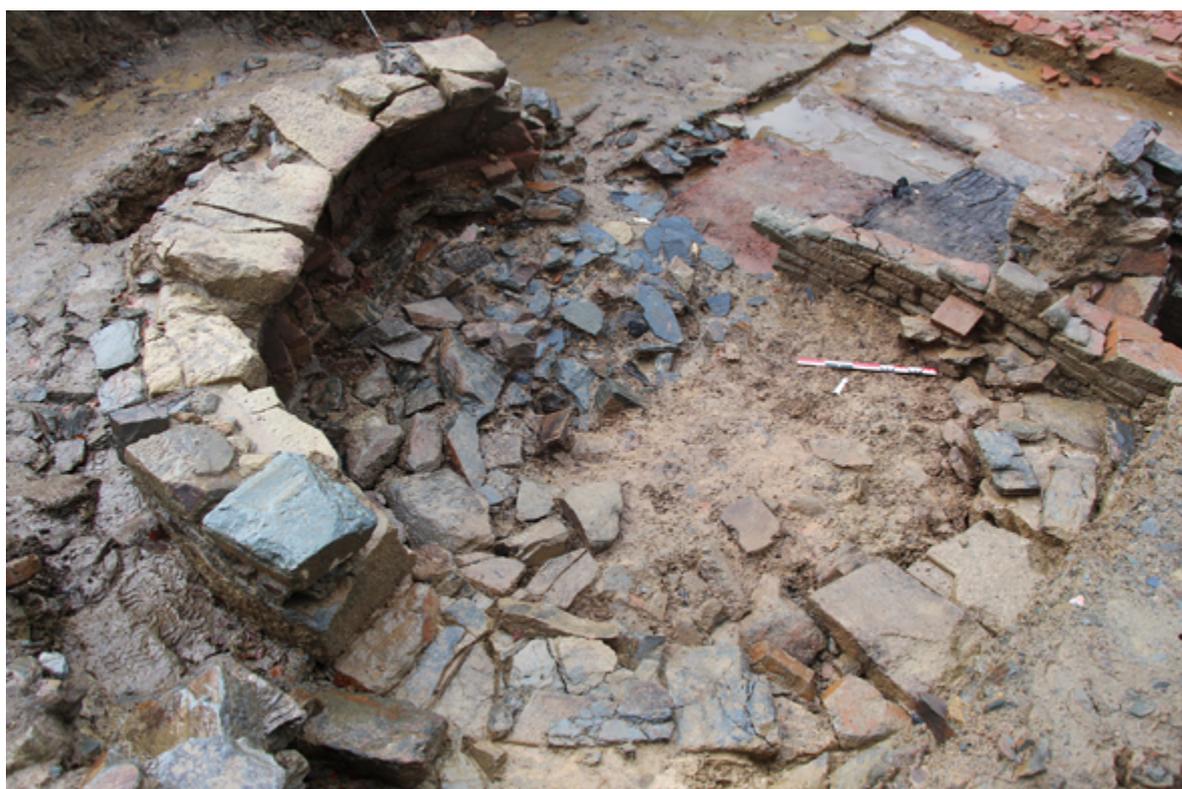
(ci-dessous) Fig. 93 - Vue générale du four en fin de fouille (vue depuis le sud-est)

en schiste, le tout lié à la terre (limon argileux brun avec éclats d'ardoises et de schiste) ; on notera des traces de rubéfaction sur la face exposée en intérieur de la voûte (Fig. 91-92). L'utilisation d'autant de blocs de granite taillés contraste avec les autres maçonneries du logis, toutefois, on observe la présence de plusieurs remplois (blocs taillés, moulurés, chanfreinés - Fig. 93).

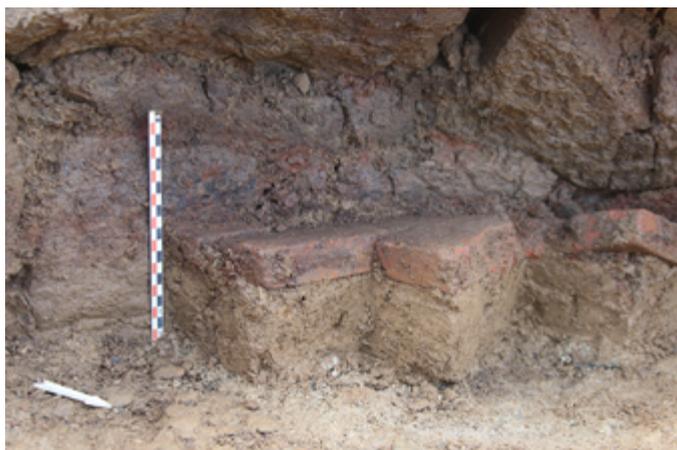
Fig. 94 - Vestige de la sole en TCA sur lit d'argile

Ainsi, un sable jaune (US190) est d'abord étalé afin de stabiliser les remblais sous-jacents. Puis, une argile jaune orangée (US192) homogène et compacte est disposée sur 8 cm d'épaisseur environ, elle nivelle l'ensemble de l'espace et favorise l'installation de la sole. Cette dernière (US193) est réalisée en carreaux de terre cuite carrés de 14,5 cm de côté (Fig. 94). Un lot de 10 tessons de céramique (193CER95) était conservé directement sur la sole, manifestement déposé avant la démolition du four et oublié. La forme archéologiquement complète a permis de l'attribuer à la catégorie « Pot 6 à dét. » et aux pâtes Lam 09b-m liées aux productions de Lamballe. Il s'agit d'un pot de 120 mm de diamètre et d'une capacité de 75 cl qui ne présente aucune trace de chauffe. Un graffiti en trois lignes verticales parallèles est visible sur la panse. (Fig. 95).

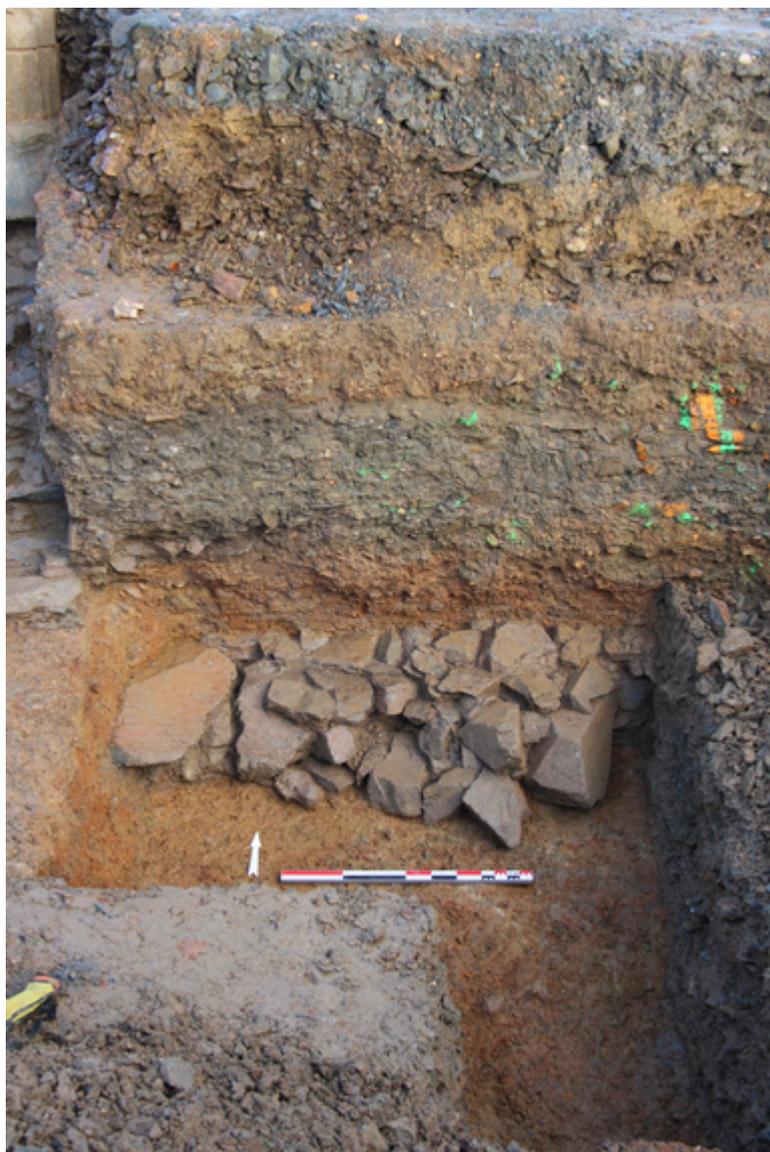
Fig. 96 - Vestiges des fondations de la tour sud-est, découverts dans le sondage SD12

La tour sud-est est certainement l'élément qui a subi le plus fort arasement et taux de récupération de toutes les constructions mises au jour durant la fouille. Elle se situe au sud-est du corps de logis, attenante à la salle 2 ; toutefois l'état de conservation n'a pas fourni de preuves directes d'un chaînage avec le gouttereau m10. Le sondage (SD12) a révélé les fondations (M22) de la tour qui s'ancrent dans l'altérite (Fig. 96). Elles emploient exclusivement des moellons de schiste hétérométriques liés par un mortier de terre réalisé à partir de limon argileux brun orangé (comme les autres maçonneries décrites précédemment). Grâce à sa fosse de récupération F3 sur laquelle nous reviendrons plus tard (Chap. 4.2.2.3.), il est possible d'estimer l'emprise et le diamètre de la tour, soit près de 13 m. Aucun autre élément ne permet de restituer sa disposition interne.

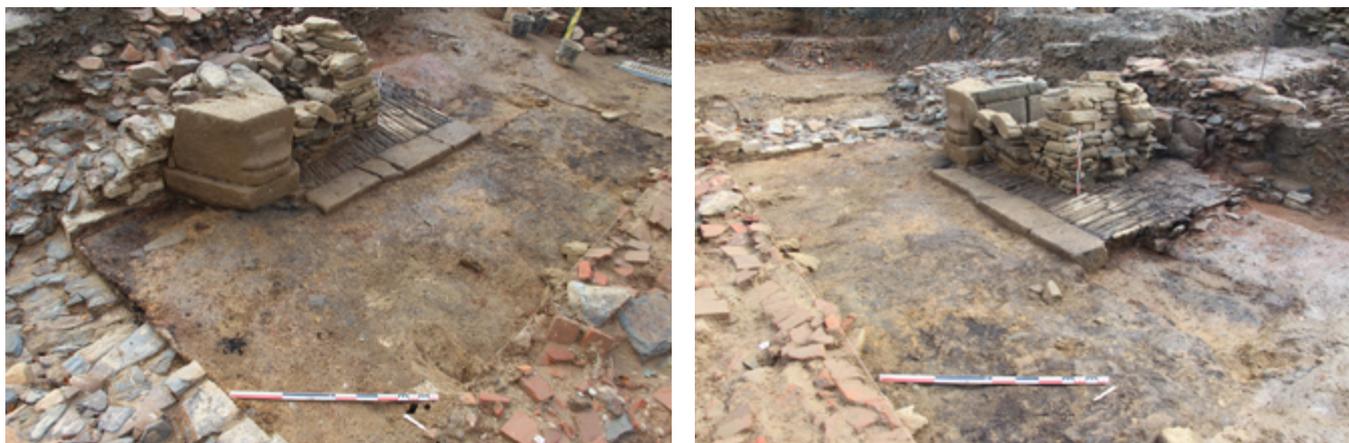
Fig. 97 - Niveau de sol en terre battue (US200) au sein duquel se manifestent des zones charbonneuses et rubéfiées.

Ainsi, l'us210, dernier niveau atteint, se caractérise par une matrice limoneuse brun moyen intégrant un petit cailloutis de schiste, sa surface est compacte et uniforme. Elle est recouverte par un fin niveau de mortier de chaux blanc (us211), très homogène et sans artefacts, qui évoque un assainissement des sols par ajout de chaux. Une nouvelle séquence s'amorce avec un sol en terre battue composée d'argile orangée homogène et compacte (us200) que l'on retrouve dans toute la pièce (Fig. 97). Les inclusions sont cette fois plus nombreuses avec un petit cailloutis de schiste, mais aussi des fragments de charbons infracentimétriques et des traces de rubéfaction aux abords de la cheminée. Ce sol plan se situe à la cote de 70,25 m NGF, soit au même niveau que la dalle foyer. D'ailleurs plusieurs poches localisées témoignent de l'utilisation de la cheminée. Effectivement, au pied du piédroit conservé et dans l'angle sud-est de la pièce, l'us201 se compose d'un limon brun foncé hétérogène et meuble comprenant de très nombreuses inclusions de charbons. Quelques tessons de panses de céramique et restes de faune ont été piégés au sein de ce qui semble relever d'un rejet de foyer brassé.

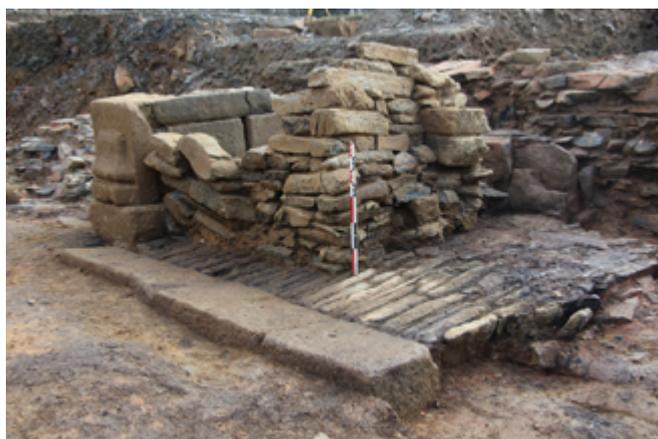
Fig. 98 - Vue d'ensemble de 19.1030 (vue depuis le nord-ouest)

Entre les derniers sols et les prémices de la démolition du bâtiment, un aménagement tardif a été réalisé. Dans le foyer de la cheminée CHE19, une petite maçonnerie (19.1030) de 1,2 m de côté est construite sur l'âtre, en appui à la fois sur le contre-cœur et sur le piédroit oriental. Elle s'installe sur l'US222 (dépôt cendro-charbonneux noir) qui correspond au fonctionnement de la cheminée. La construction est sommaire, elle emploie des moellons de schiste et quelques granites disposés en assises avec une chaîne d'angle en besace, liés au mortier de terre (Fig. 98, 99 et p.15 dans T. III). L'espace fermé par cette maçonnerie est comblé par l'us168/181 composée d'un limon argileux brun hétérogène et compact.

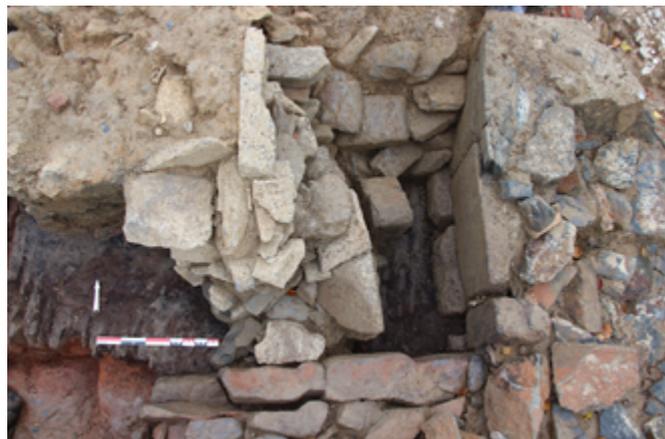
Fig. 99 - Vue de 19.1030 depuis le dessus. En bas, le mur de refend M16

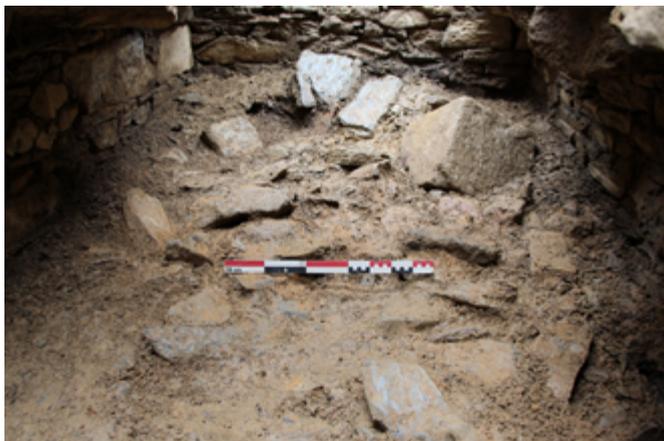
Fig. 101 - US175, vue depuis le nord

- Une interface (us175 - Fig. 101) argilo-limoneuse orangée évoque une percolation des terres à travers l'unité sus-jacente us174, notamment du mortier de terre qui présente les mêmes caractéristiques sédimentaires. Ce niveau présente une épaisseur variant de 10 à 30 cm.

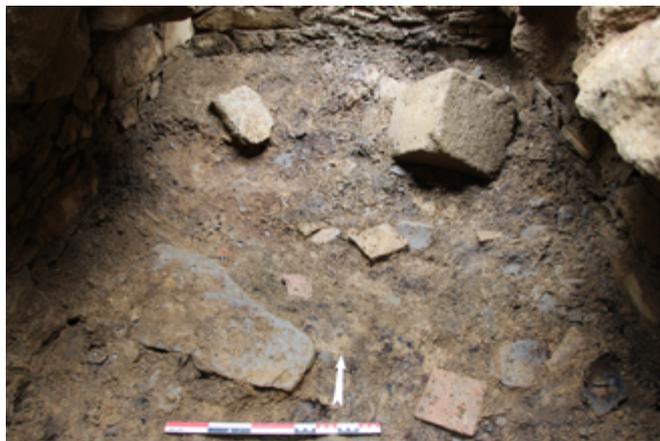
Fig. 102 - US176, vue depuis le nord

- Une couche d'abandon (us176 - Fig. 102) composée d'une terre noire, meuble, mêlée à une matrice argilo-limoneuse orangée, avec un taux d'humidité important. Le mobilier est très abondant, avec des carreaux de pavement et des ardoises brisées, des nodules de mortier, des céramiques cassées en grands tessons provenant de pots quasi complets, de la faune et de la malacofaune et du petit mobilier divers. L'ensemble présente un léger pendage nord-sud mais surtout tend à remonter le long des parois de la fosse. Les caractéristiques sédimentaires et matérielles de cette unité stratigraphique n'excluent pas une utilisation des latrines.

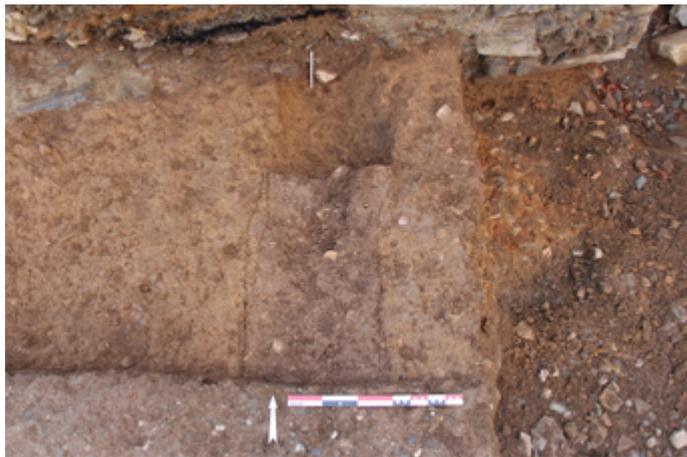
Fig. 104 - F14 et son comblement (vue depuis le sud)

p. 13). Creusées dans le terrain naturel, elles s'orientent toutes deux du nord au sud, parallèlement au logis. La première, F8, est distante de près de 8 m du logis et est apparue à la cote de 70,6 m NGF. Son creusement (US157) montre des parois évasées en U et un fond légèrement concave, il mesure 30 cm à l'ouverture. Il est comblé par un limon argileux brun meuble (US158). La seconde structure, F14, est distante de 4 m du bâtiment, soit à égale distance du logis et de F8. Le creusement (US203) présente également des parois évasées en U et un fond concave, avec une largeur de près de 40 cm à l'ouverture.

Le comblement (US204) est constitué d'un limon argileux brun très similaire à l'US158. Aucun élément particulier, qui pourrait par exemple suggérer la présence de bois, n'a été observé dans les comblements. La morphologie de ces deux faits évoque un système de drainage.

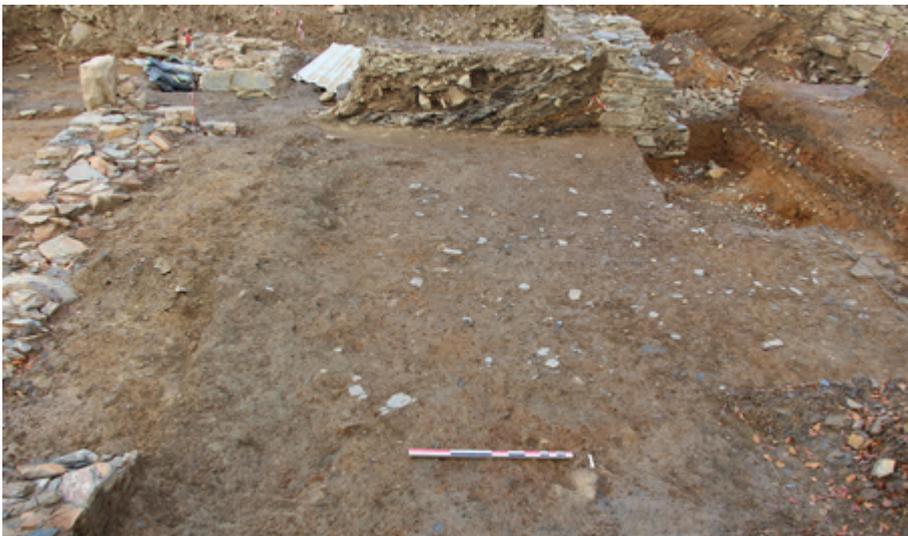
Fig. 105 - Niveau de circulation extérieur au logis (US155), vu depuis le sud

Les sondages SD10 et SD11, ouverts pour sonder les fondations du mur gouttereau, documentaient la tranchée de fondation de ce dernier (cf. supra, p. 178). Ils ont également permis d'apprécier la stratigraphie sus-jacente qui témoigne d'une occupation régulière contemporaine du logis. Ainsi, au sommet des strates naturelles (US217 et 156), l'US155 recouvre le comblement de la tranchée de fondation TRF15 (Fig. 70 et 105) et s'appuie contre le parement externe du gouttereau ; elle recouvre également les deux structures fossoyées décrites précédemment. Cette unité stratigraphique, mise au jour également dans le reste de l'espace ouvert à l'arrière du logis, forme un niveau plan et étendu, sur une épaisseur moyenne de 3 cm et dont le sommet se situe à 70,8 m NGF (au plus haut). La matrice argilo-limoneuse présente une teinte brune et on observe des ardoises fragmentaires abandonnées à plat au sommet de la couche. Un clou et un accessoire de coiffure ont été découverts. L'accessoire est une petite couronne composée d'un fil de cuivre enroulé et torsadé, utilisé pour fixer les coiffures féminines au sommet du crâne (Fig. 106). Les limites orientales de cette unité stratigraphique n'ont pu être vérifiées en raison des aménagements postérieurs et des paliers de sécurité.

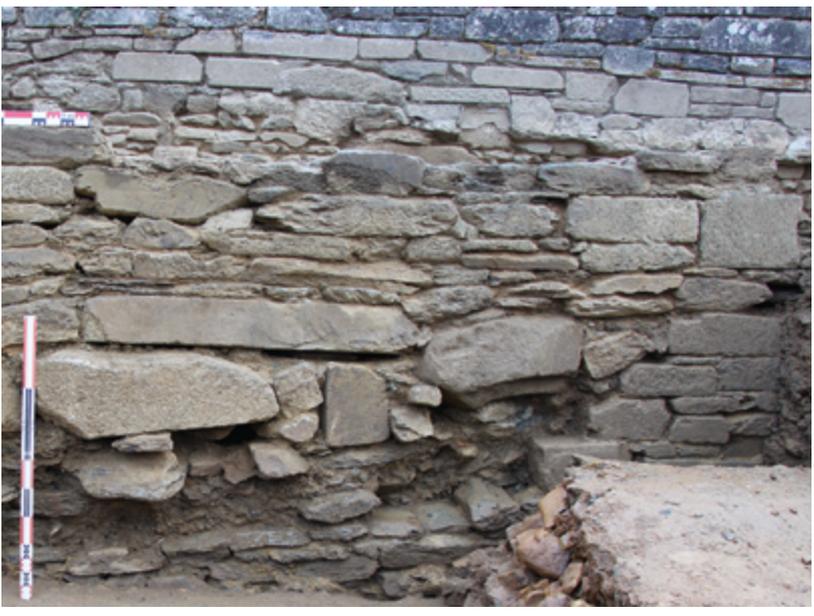
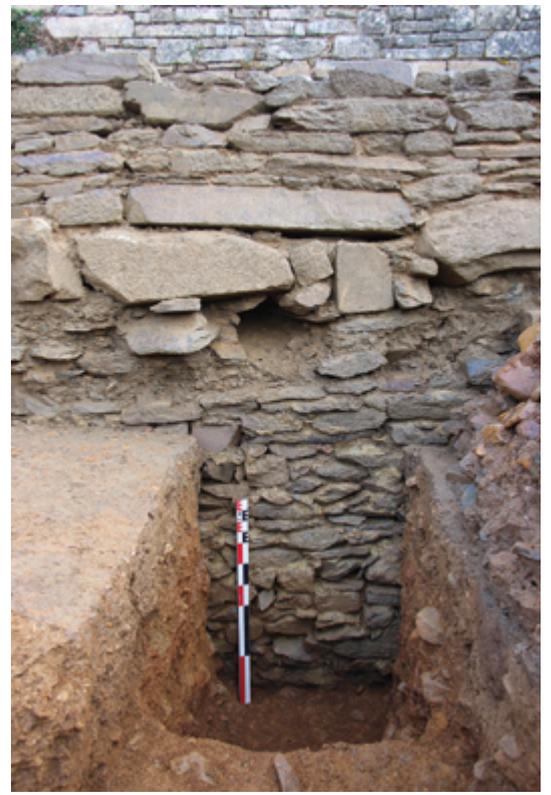
Fig. 108 - Elévation de M14 et M9 (état postérieur), face ouest

- M9 Plateforme d'artillerie - Liant : limon jaune
- 170 Argile brune avec inclusions d'éclats de schiste (<3 cm)
- M14 Coursière - Liant : limon argileux jaune

Face ouest de M9

Face ouest de M14 mise au jour dans le sondage

Cette occupation est accompagnée d'une construction découverte à l'angle nord-est de l'emprise. À 9,35 m du logis et à seulement 1,5 m de F8, la fouille a mis en évidence une maçonnerie, M13/M14, fondée dans le substrat en tranchée aveugle, et qui s'oriente nord-sud (Fig. 108). La face occidentale présente un parement appareillé en moellons de schiste non calibrés liés par un mortier de limon argileux jaune conservé sur 1,5 m et qui pourrait correspondre aux fondations, puis une élévation (conservée en partie sud du sondage) en moyen appareil assisé toujours avec ce mortier de terre jaune. Cette construction renferme un couloir d'un mètre de large aux parois dressées en blocs de granite et de schiste taillés, assisés et liés à la terre (Fig. 70 et 109). Sa situation en bord d'emprise de fouille ne permet de déterminer ni d'où ce couloir était accessible ni ce qu'il desservait, sauf à dire qu'il provenait du nord et s'infléchissait vers l'ouest. De la même manière, nous ne pouvons préciser son niveau de circulation.

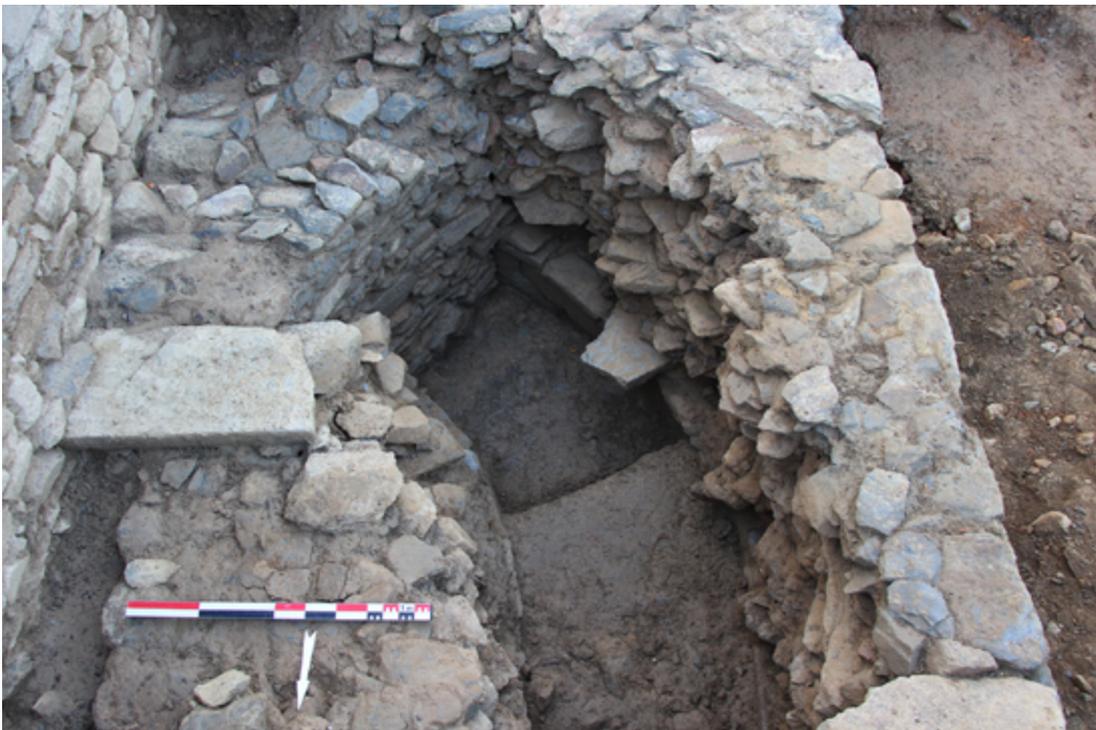
Fig. 108 - Couloir intramural en grand appareil (vue depuis le nord).

Très arasé (à 71,1 m NGF), il a été masqué par les constructions postérieures. En revanche, sa position stratigraphique le place au sein de la même période que l'us155.

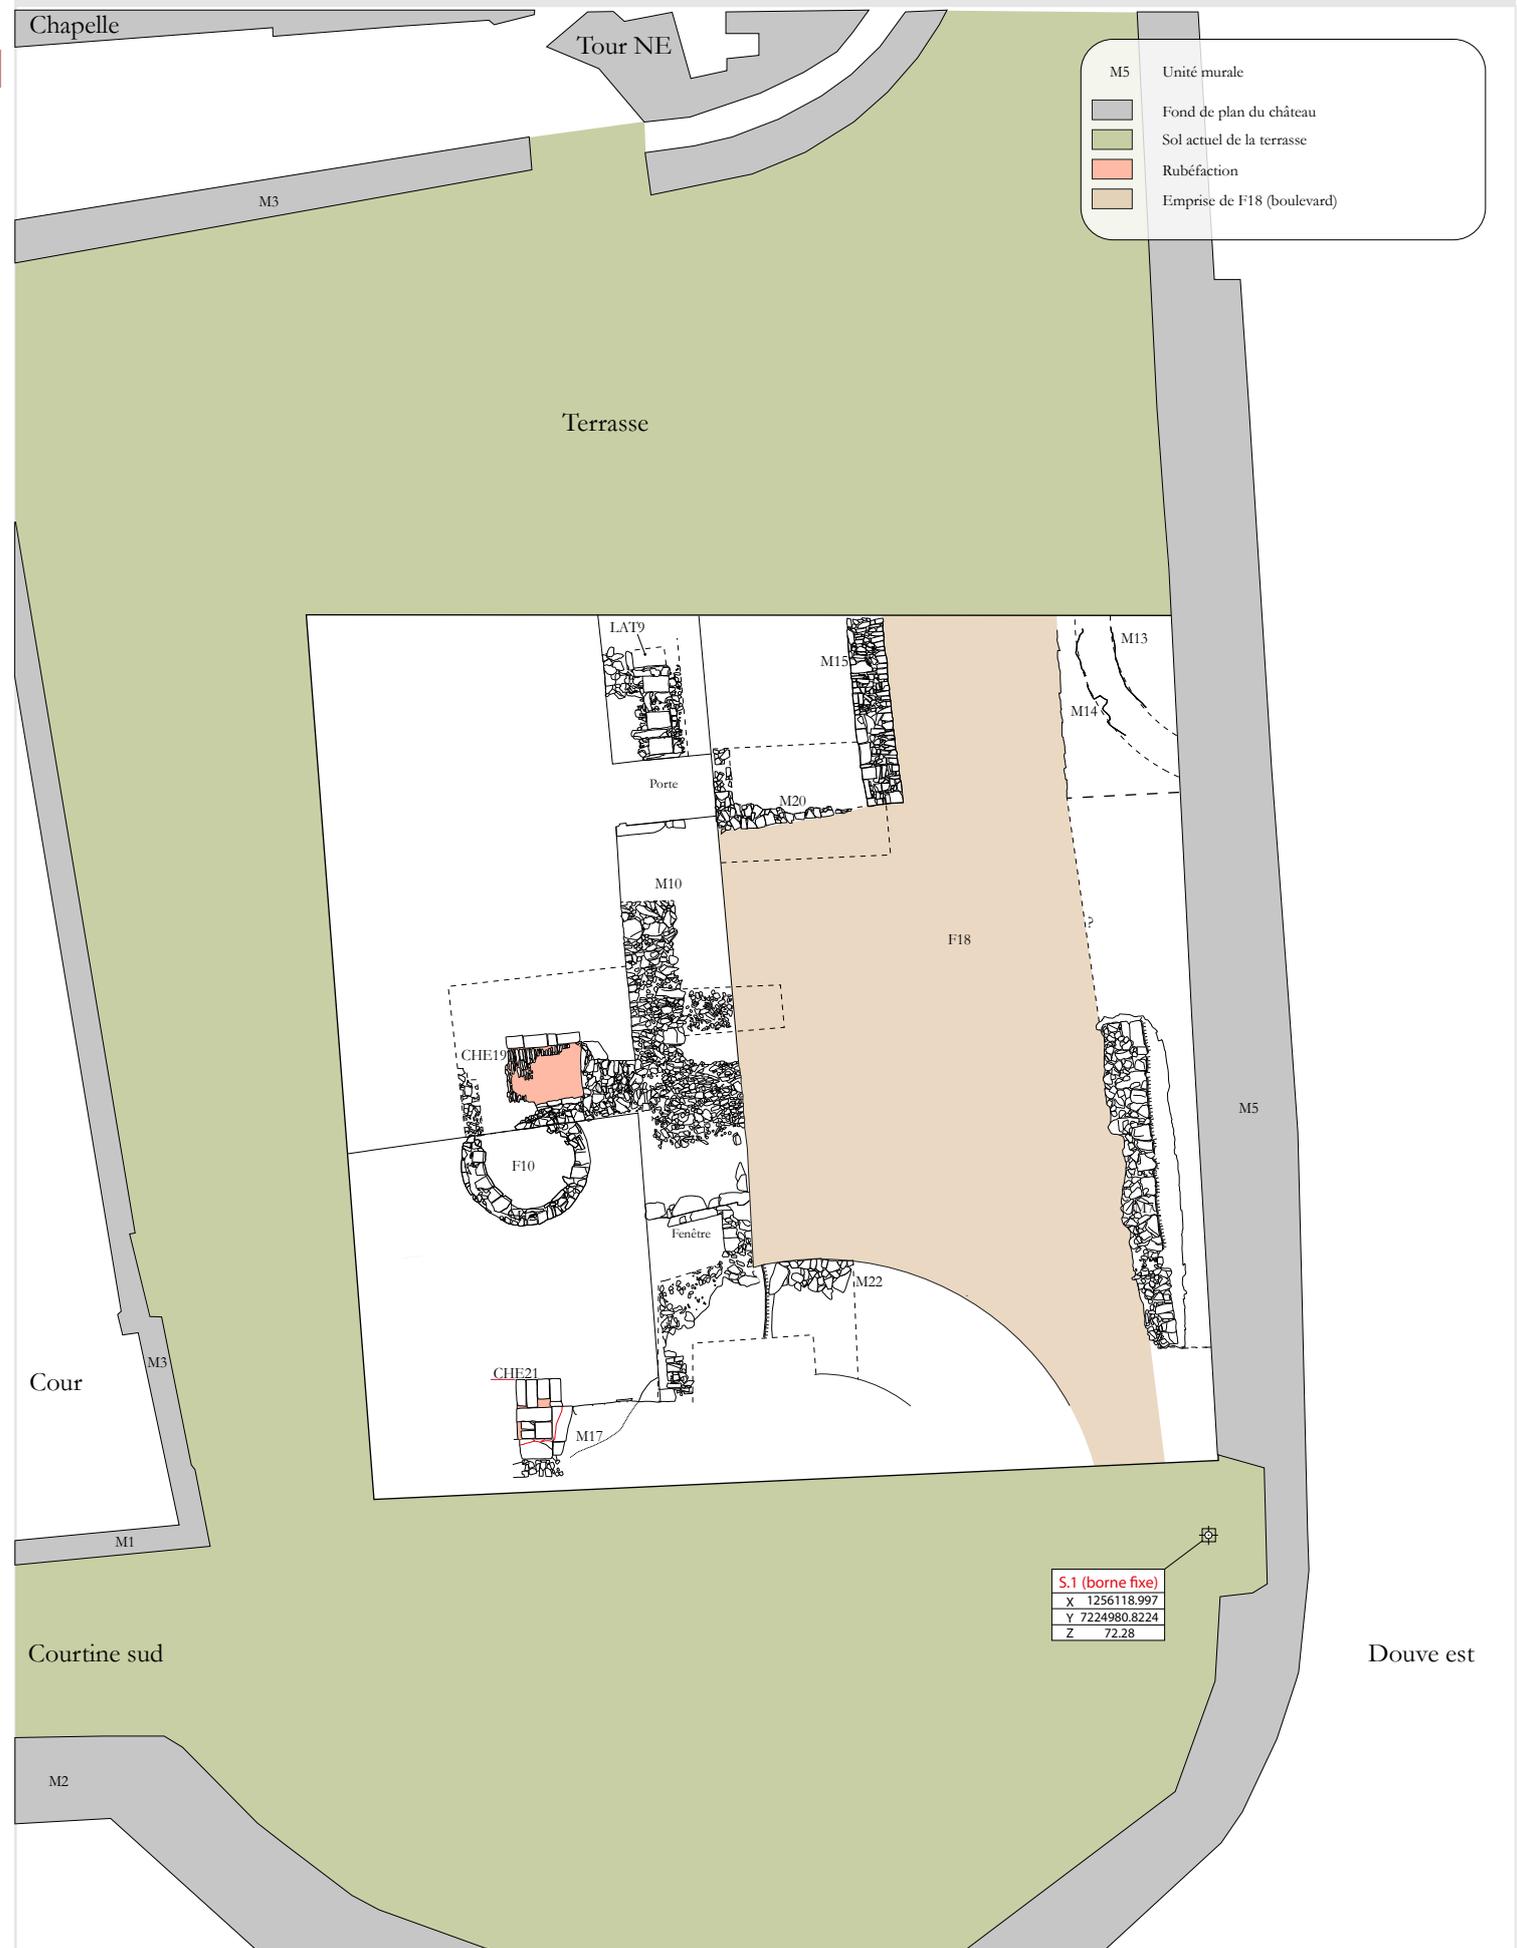
Fig. 109 - Plan général des vestiges, Phase 2a, Mise en place d'un boulevard

Ensuite, orientée selon un axe nord-sud, l'unité murale M15 est fondée dans l'us156 (terrain naturel). Cette maçonnerie, longue de 4,85 m pour 1 m de large, est arasée à la cote de 71,9 m NGF et présente un bon état de conservation (Fig. 109-110). Elle se divise en deux unités. La partie sud, 15.1023, forme un massif quadrangulaire de 1 m de côté fondé sur près de 0,4 m d'épaisseur dans l'us156. La semelle de fondation est à l'aplomb de l'élévation côté sud mais largement saillante à l'est. L'élévation est appareillée en moellons de schiste allongés assisés, liés à la terre. La seconde unité, 15.1020, s'appuie contre le parement nord de 15.1023 et se développe vers le nord sur une

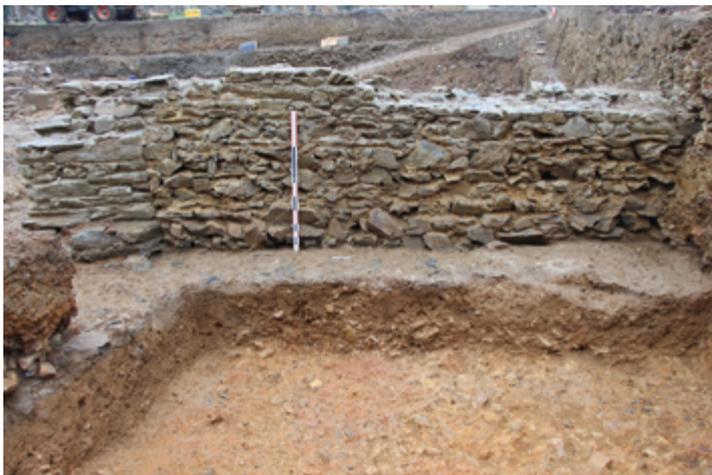
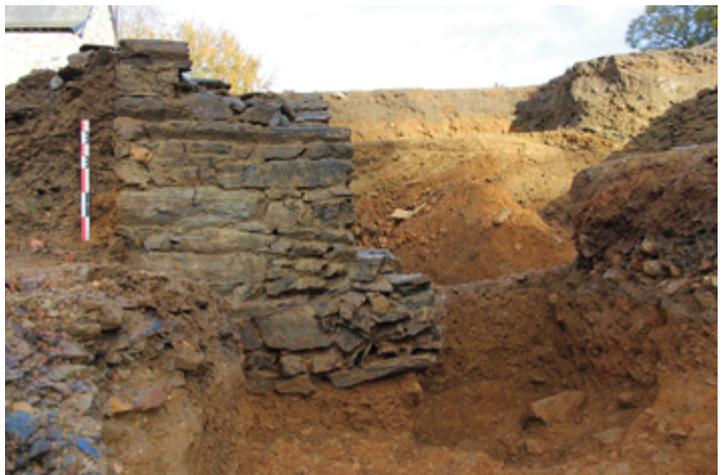
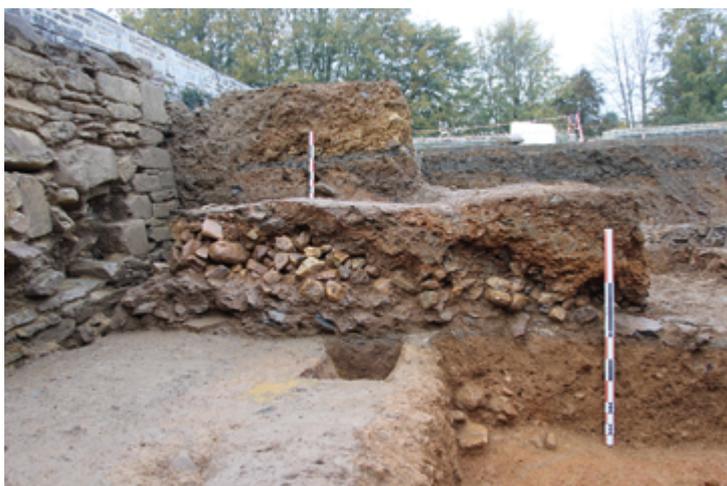
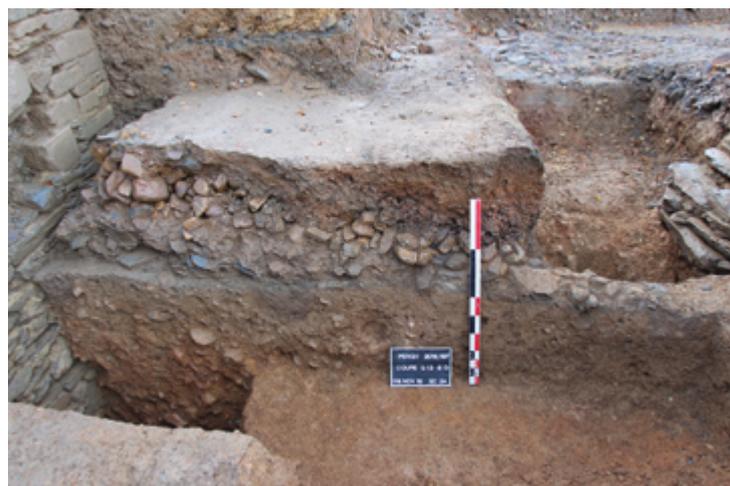
<p>Service Départemental d'Archéologie Pontivy (56) - Château des Rohan N°2015-197 Secteur 2 - Terrasse d'artillerie</p>	DAO - K. Vincent	Echelle - 1/40°	
	Altitude en m NGF

Face est de M15

Face sud de 1023 (M15)

- M9 Plateforme d'artillerie
- M14 Coursière
- M15 Braie (?)
- F7 Tranchée de fondation de M9

Coupe est-ouest : au premier plan, on distingue le linéaire de F8
 Vue depuis le nord

Coupe est-ouest, après sondage transversal au pied de M14
 Vue depuis le nord-nord-ouest

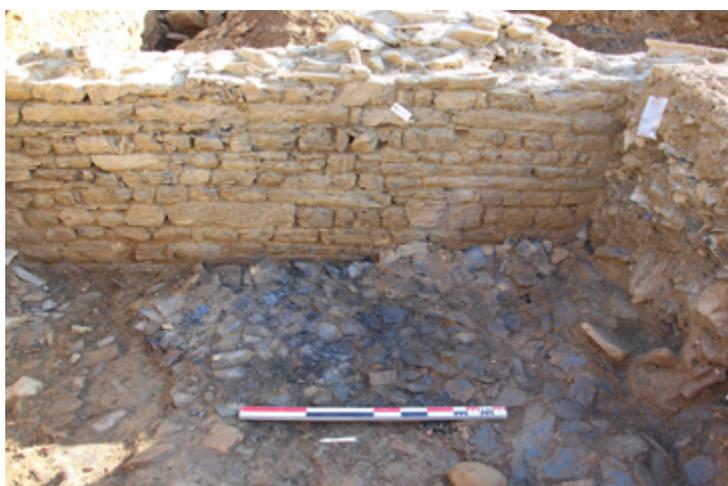
Toutes ces caractéristiques invitent à identifier M7 comme le mur talus de F18, contrebutant ainsi l'apport massif de terres. L'ensemble formerait donc un boulevard large de 10,15 m environ renforçant l'arrière du logis mais ceinturant également tout ou partie des tours. La mise en place de ce dispositif garde fonctionnelle la construction M13-M14 avec son couloir interne, si on en croit le versement des terres et à défaut de preuves contraires.

Fig. 113 - Parement ouest de M15 présentant une mise en oeuvre plus soignée que le parement est.

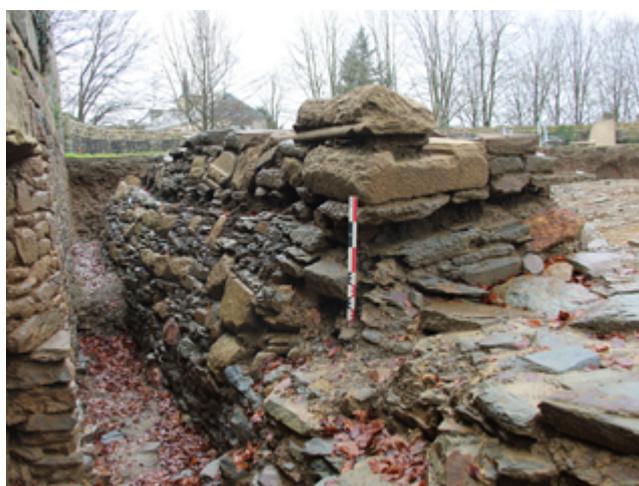
Fig. 114 - Mur M7 (vue depuis le nord)

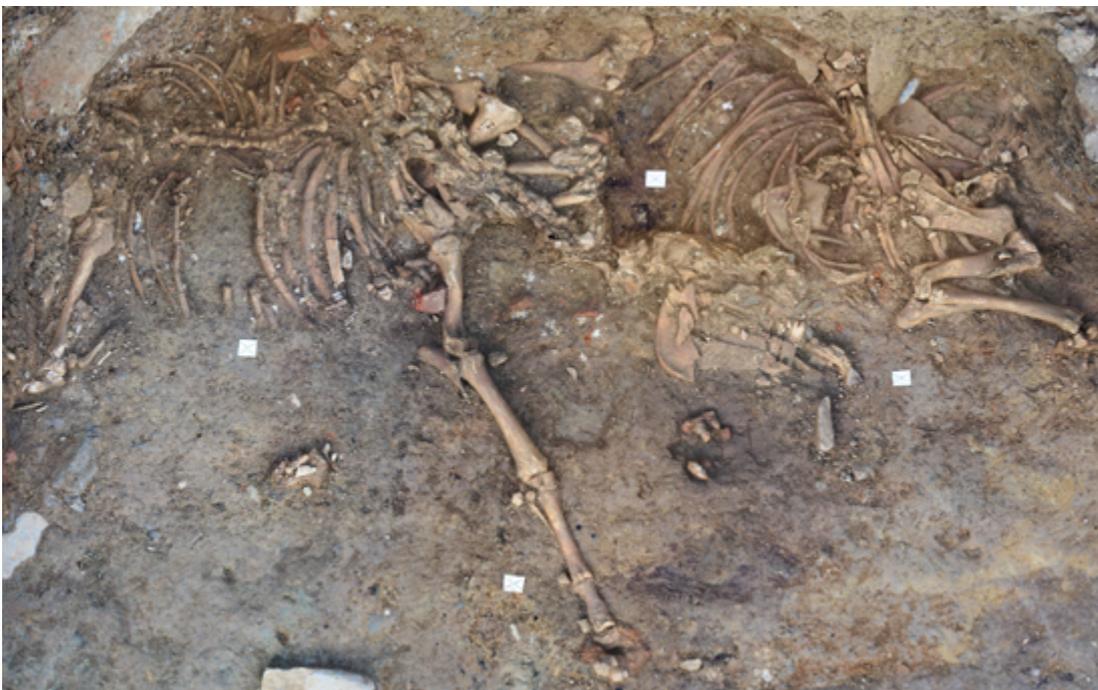
Fig. 115 - Orthophotographie des squelettes équins

Deux individus ont donc été déterminés et enregistrés en sq12 et sq13. Ils sont tous deux orientés est-ouest, avec le dos au nord et certains objets en fer leur sont associés (Fig. 115).

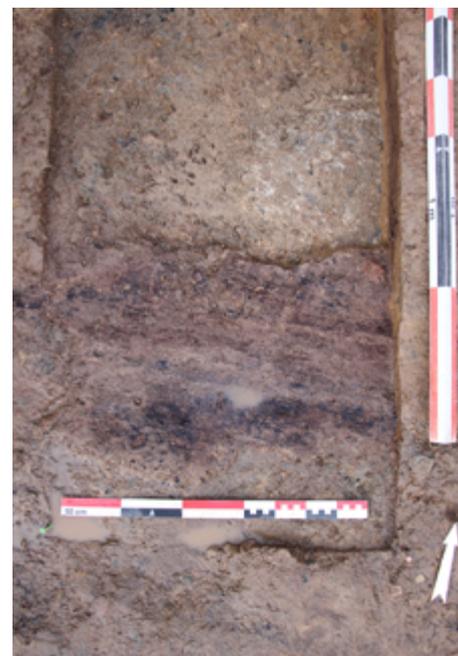
Fig. 118 - Planche de bois découverte à proximité des squelettes équins, dans l'US228

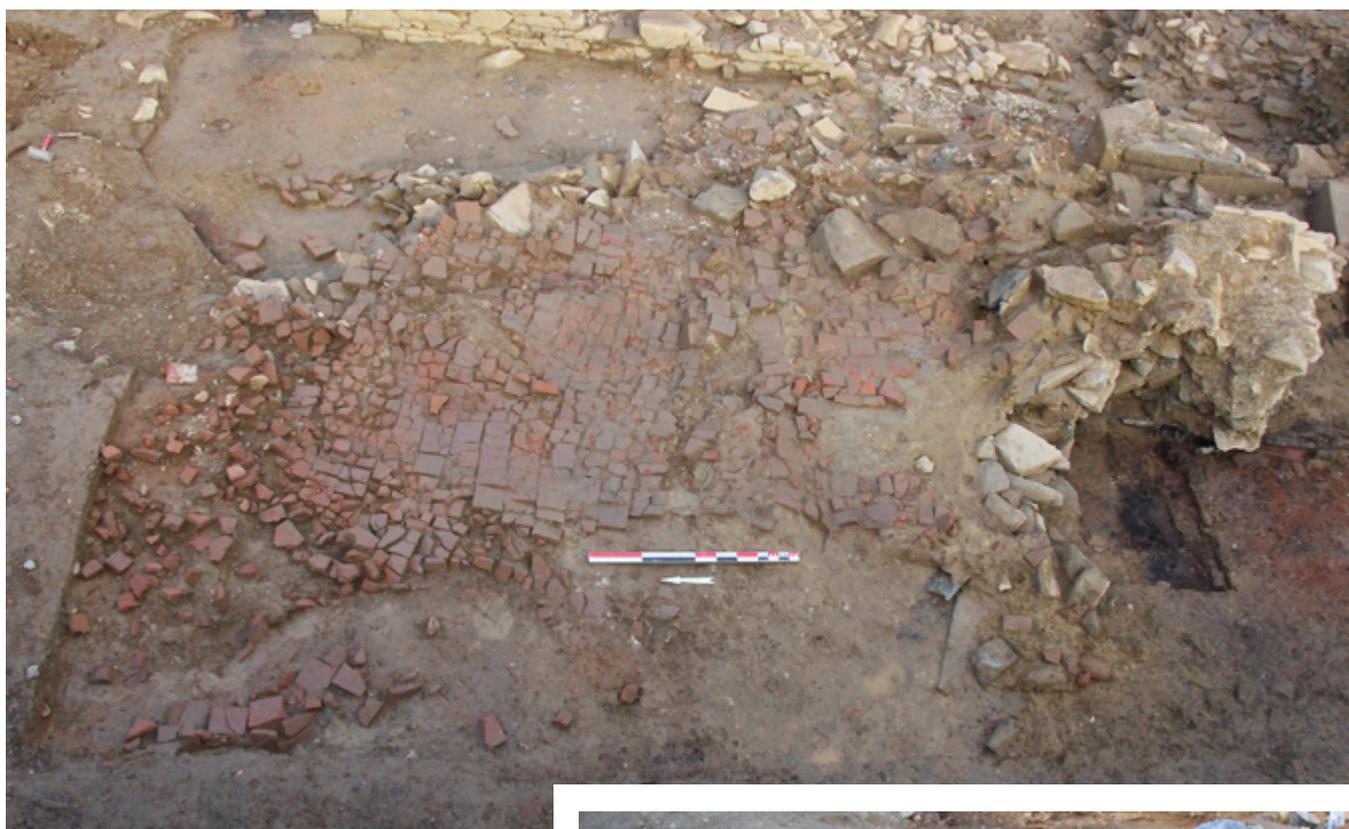
Dans l'espace situé entre la cheminée et les squelettes équins, la fouille a révélé un sol de carreaux de terre cuite effondré (US166) directement sur les derniers niveaux d'occupation enregistrés (Fig. 119, T. III, p. 15). Cet effondrement couvre une surface de près de 37 m² même si la zone la mieux conservée se localise dans l'axe de la cheminée (soit en partie centrale de la pièce) ; elle se situe à une cote moyenne de 70,6 m NGF. Reprenons en détail les éléments caractéristiques de cet effondrement.

Fig. 120 - Sol de carreaux de terre cuite effondré. Ci-contre, vue en coupe de la stratigraphie du sol et des unités sous-jacentes (vue depuis le sud)

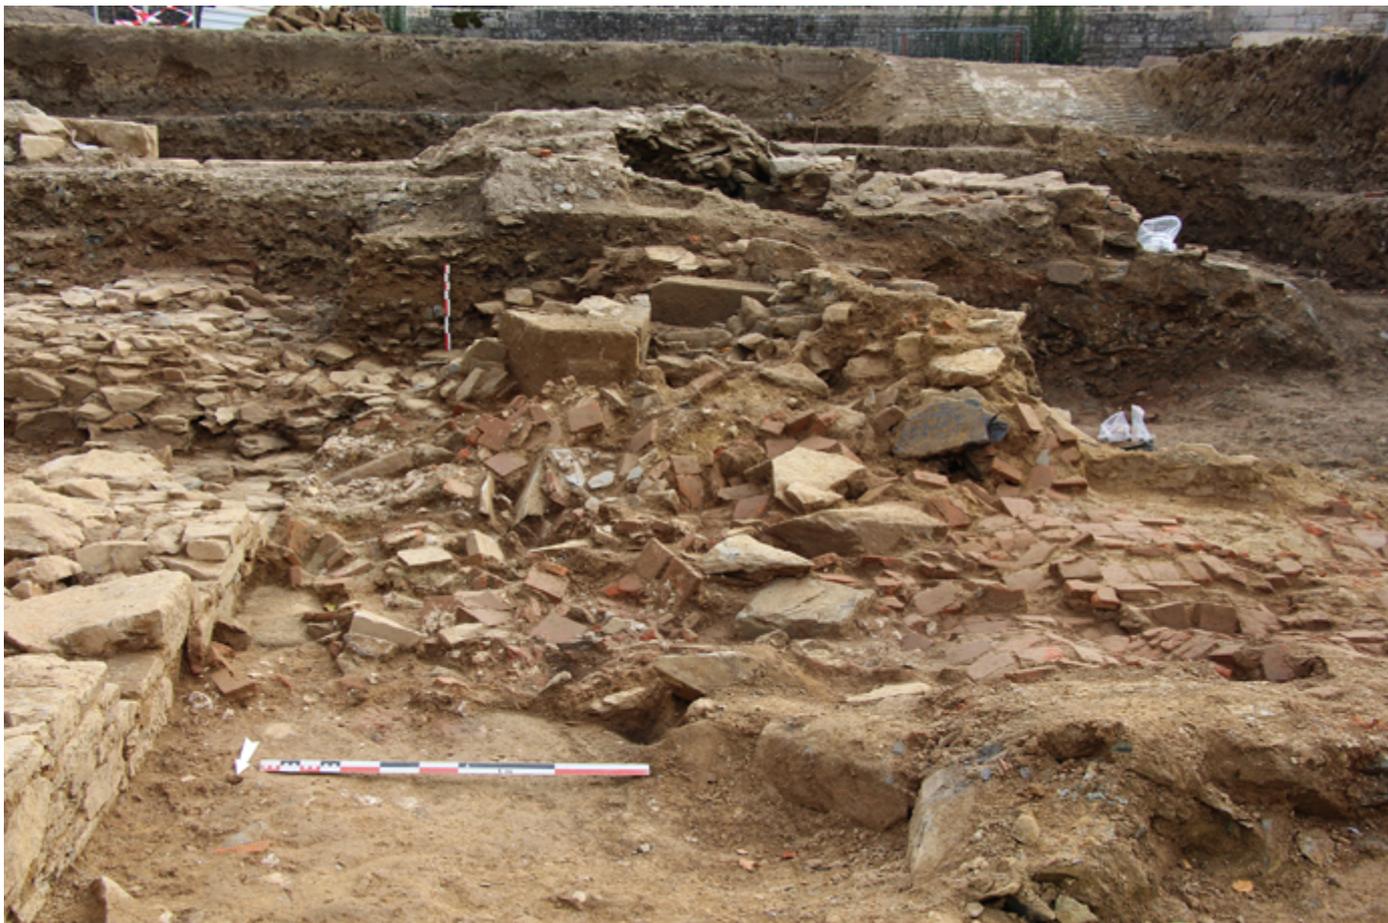
Fig. 121 - Niveau de démolition dans la salle 1 (vue depuis le nord)

C'est très vraisemblablement au cours de cette phase qu'une partie des matériaux du corps de logis est récupérée. Effectivement, les cheminées et une partie de la porte de la salle 1 sont dépourvues de leurs blocs de taille, exception faite du piedroit est de la cheminée qui est conservé car piégé en réalité sous les niveaux d'effondrement du premier étage. Le mur gouttereau subit également une récupération massive notamment de son parement occidental. Pour ce faire, une tranchée de récupération (US244) a été creusée jusqu'au sommet de la semelle de fondation, afin d'atteindre la maçonnerie alors même que le boulevard F18 s'appuie dessus. Cette tranchée est ensuite comblée par l'unité US213 qui correspond à un limon argileux jaune évoquant le liant du mur, au sein duquel ont été piégés des ardoises de couvertures et des carreaux de terre cuite fragmentaires.

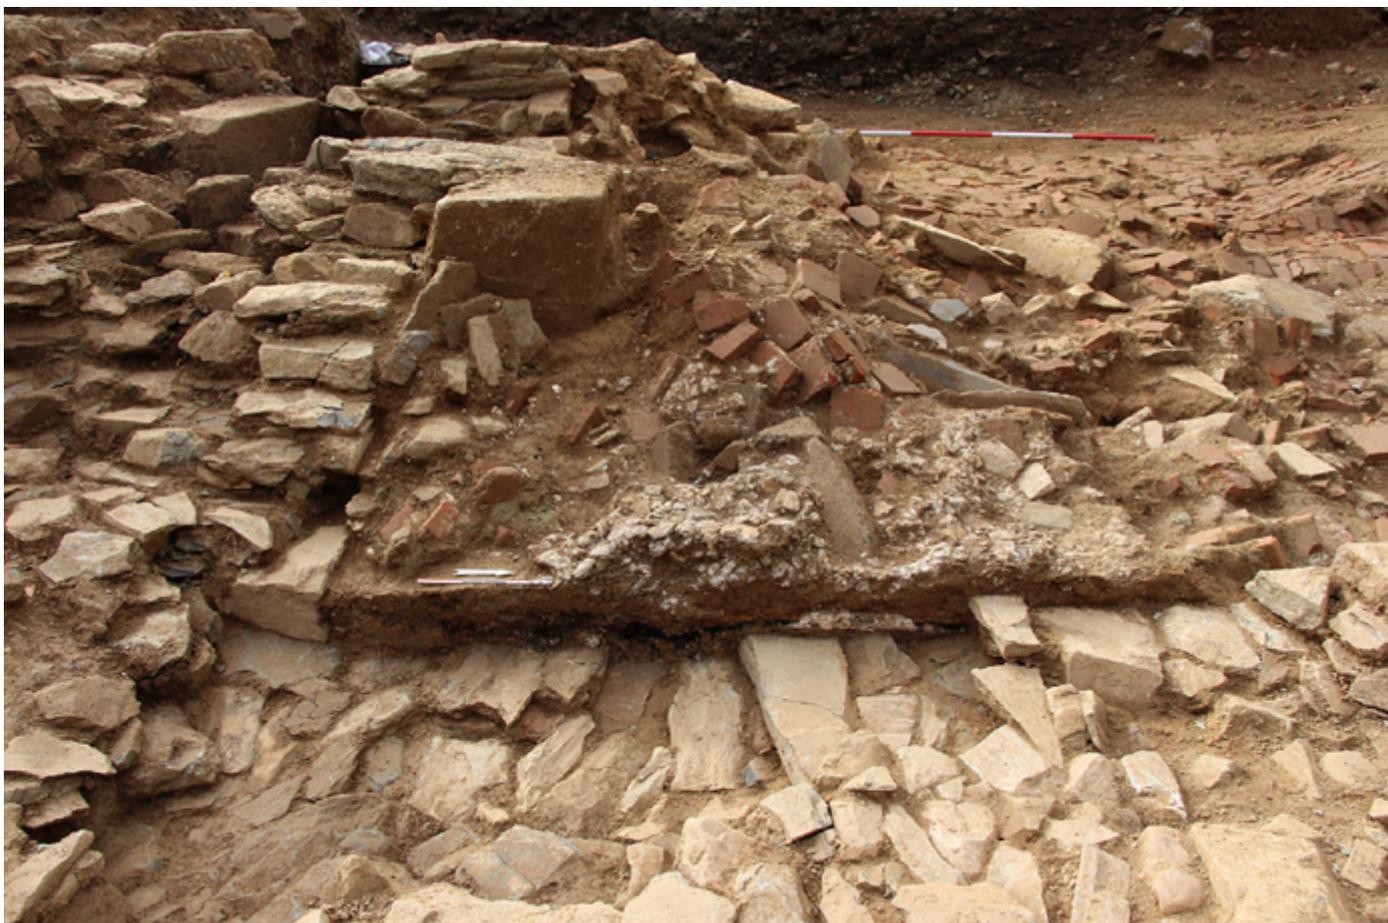
Fig. 122 - Niveau de démolition dans la salle 1 (vue depuis l'est). Au premier plan, des enduits muraux tombés lors de la destruction du bâtiment

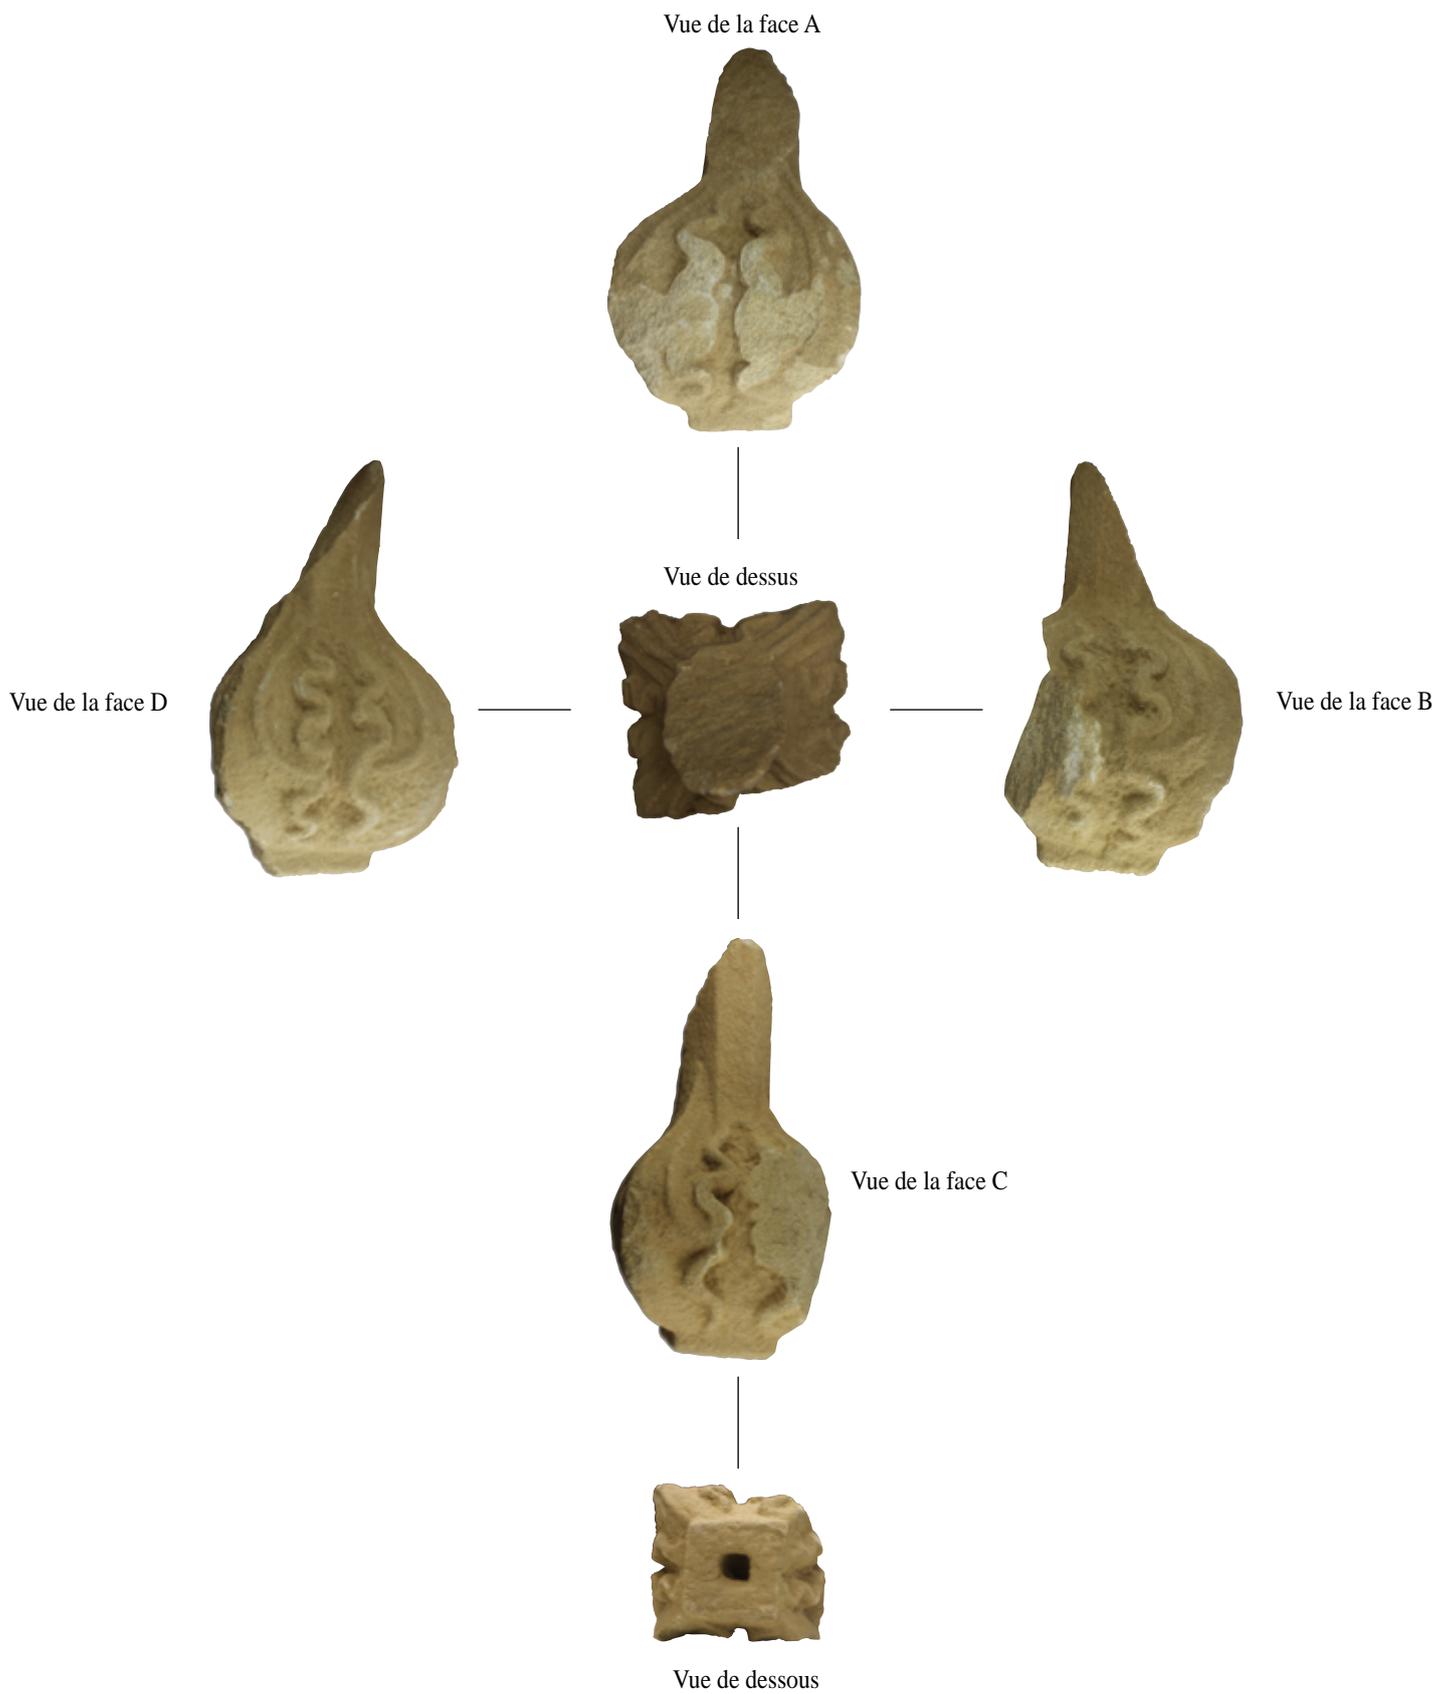
S'ensuit un second niveau de démolition (composé des unités 143, 162, 238) qui signe la démolition complète du logis mais aussi des murs associés tels que M15 puisque ces remblais de démolition recouvrent l'arase de ce dernier. On notera la présence d'un bloc en granite mouluré présentant un décor végétal (probablement une feuille) et terminé par une pointe (LAP45). Un trou de scellement est visible sur la partie plane inférieure. Ces caractéristiques autorisent à l'interpréter comme un pinacle (Fig. 123).

Fig. 123 - Bloc mouluré en granite, LAP45, identifié comme un pinacle
