PONTIVY

CHÂTEAU DES ROHAN

Rapport d'opération d'archéologie préventive

Octobre 2021

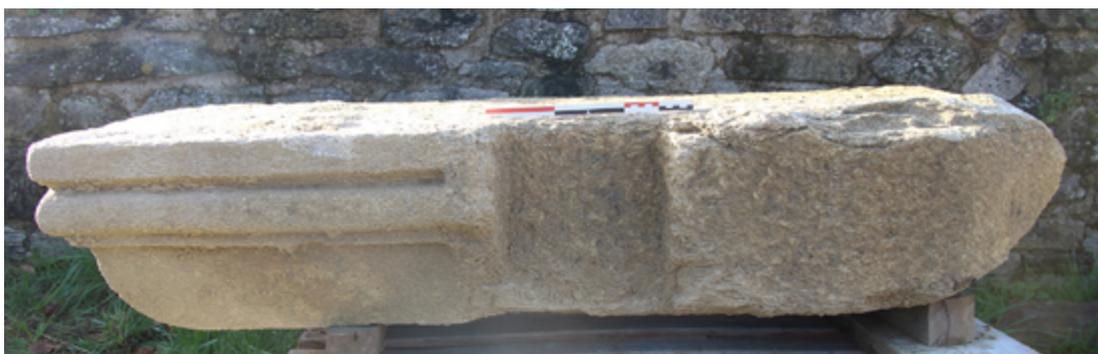
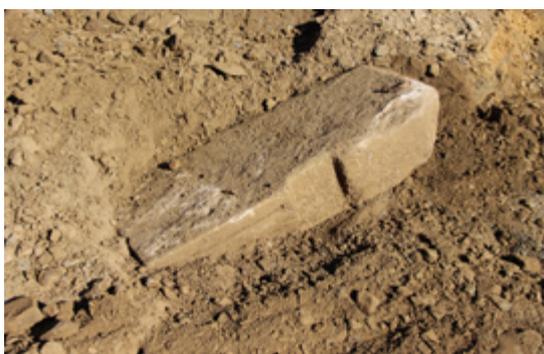
Fig. 124 - Bloc mouluré en granite, LAP23, correspondant à une console de mâchicoulis.
Ci-dessous, le bloc lors de sa découverte dans les remblais de démolition

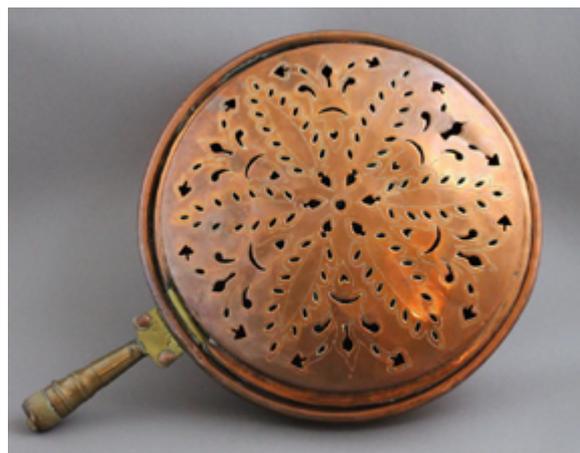
Fig. 137 - Couvercle de bassinoire en alliage cuivreux (A. Berthon)

charnière. L'objet est déformé et endommagé : on observe une série de perforations aléatoires et un arrachement sur un bord. Les contours sont lacunaires ou plus ou moins repliés (Fig. 137).

Les latrines renferment 78 restes pour 42 individus. Au sein des unités de comblement contemporaines de la démolition du logis, un couvercle perforé et décoré, en alliage cuivreux, endommagé et déformé (MET071) a été découvert (us175). Il s'agit d'une tôle circulaire, d'un diamètre minimal de 240 mm. On observe un décor de petits points estampés sur le pourtour, puis un cercle composé de cercles estampés plus grands en alternance avec des pertuis en forme de « S ». Puis vient un troisième cercle composé de petits points estampés, précédant un décor de pertuis en forme de « I », motif que l'on retrouve d'ailleurs sur un verre émaillé vénitien découvert par le CHAM dans les latrines de la tour nord-est³²² (Fig. 137). Un cercle de petits points estampés est aménagé avant la rosace centrale trilobée. Une tige en fer, enroulée sur un bord, semble être le vestige d'une

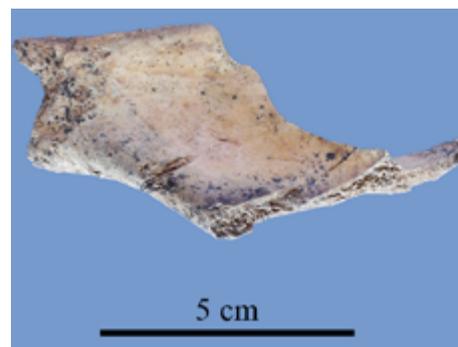
Fig. 141 - Scapula de sanglier (A. Borvon)

- **LE PORC** est quasiment absent des latrines, seule une section au-dessus de la fosse olécraniennne d'un humérus est repérée.
- **LE SANGLIER** : est uniquement présent dans les latrines. La nature des pièces est variée. Elles peuvent provenir d'un même animal qui aurait au moins 3 ans. La scapula montre une section et une entaille en face médiale (Fig. 141). Celle-ci est aussi mâchonnée. Le fémur est probablement sectionné par un coup porté sur son extrémité proximale.

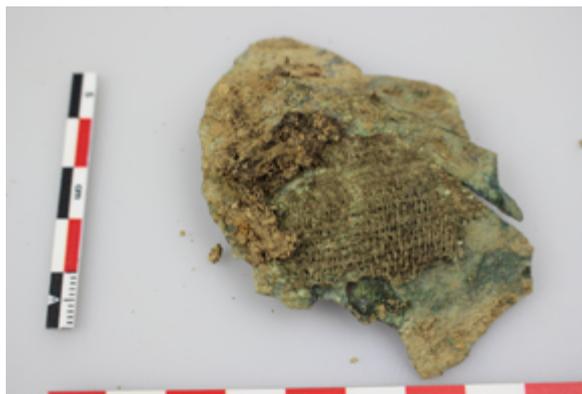
Fig. 151 - Fragment du récipient COM001/99-2-1.2 (K. Vincent)

Mentionnons également la présence de plusieurs fragments de tôles de cuivre : COM001, découverts dans l'US199 se rapportant aux premiers niveaux d'effondrement. Une bassine ou marmite de profil trapézoïdal à lèvre ourlée a été restituée. Le fond manquant devait être lenticulaire. Le diamètre à l'ouverture est de 190 mm. Un tel ustensile, avec une lèvre identique, provient de la Place Royale à Québec dans un contexte daté des XVII^e – XIX^e siècles³⁵⁶. Certaines tiges en cuivre sont à dissocier de cet ensemble sans qu'on puisse les identifier (COM001.1). Quelques fragments de ce récipient présentaient des restes de textiles principalement minéralisés. Les fragments numéro 99-2 et 99-15, les mieux conservés, ont servi de support à une étude. Le fragment de textile 99-2 (Fig. 151) présente une armure toile³⁵⁷ assez grossière de 6 fils au cm en chaîne et de 4 fils au cm en trame (Fig. 152). Le filage n'est pas très régulier, néanmoins, les fils tordus dans un premier temps en S ont été retordus en Z. La largeur des fils en chaîne mesure entre 0,35 mm et 0,72 mm et 0,99 mm de large tandis

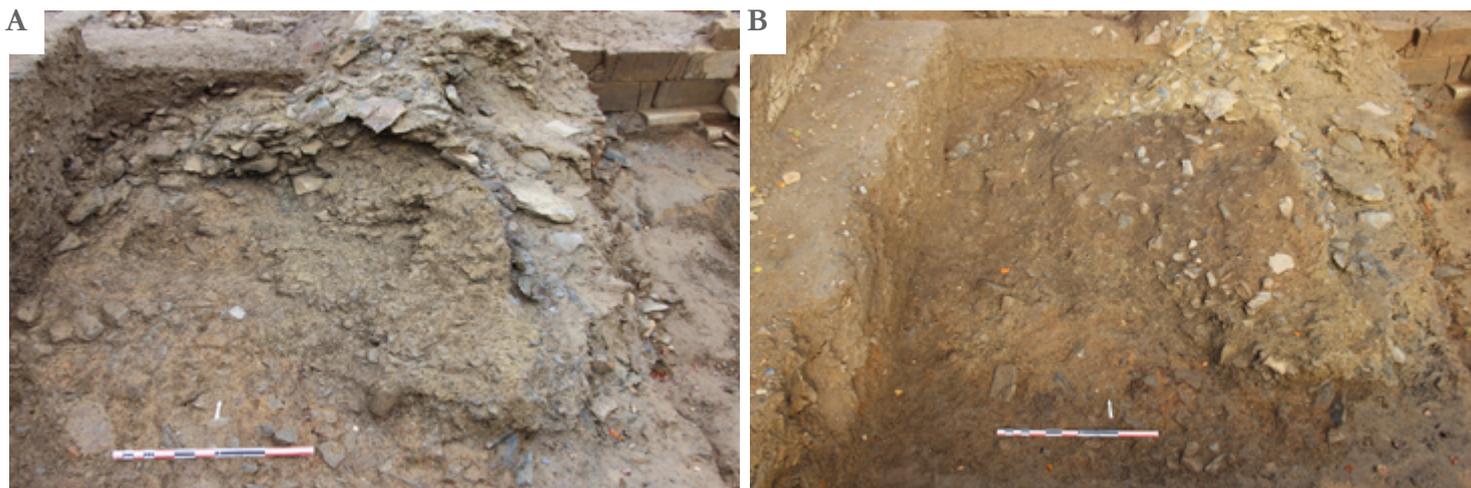
Cette construction supporte un niveau d'occupation (us94) reconnu et conservé principalement en partie sud (Fig. 159 et 160B). Il se définit par un limon brun homogène et meuble présentant de nombreuses inclusions de charbons. Cette unité se retrouve à une cote située entre 71,2 et 71,5 m NGF en moyenne. Au-delà de son faciès sédimentaire, c'est surtout l'abondance de mobilier présent à sa surface qui la définit comme une couche d'occupation. Pas moins de 119 occurrences renvoient à des objets uniques ou des lots d'artefacts. Verre, céramique, faune sont bien évidemment présents, mais les objets métalliques (comprenant les monnaies) montrent à la fois une forte occupation mais aussi une spécialisation de l'espace. Sans rentrer dans le détail de l'étude

Fig. 160 - Plate-forme F16 (vue depuis le sud). A/ US115 et B/US94

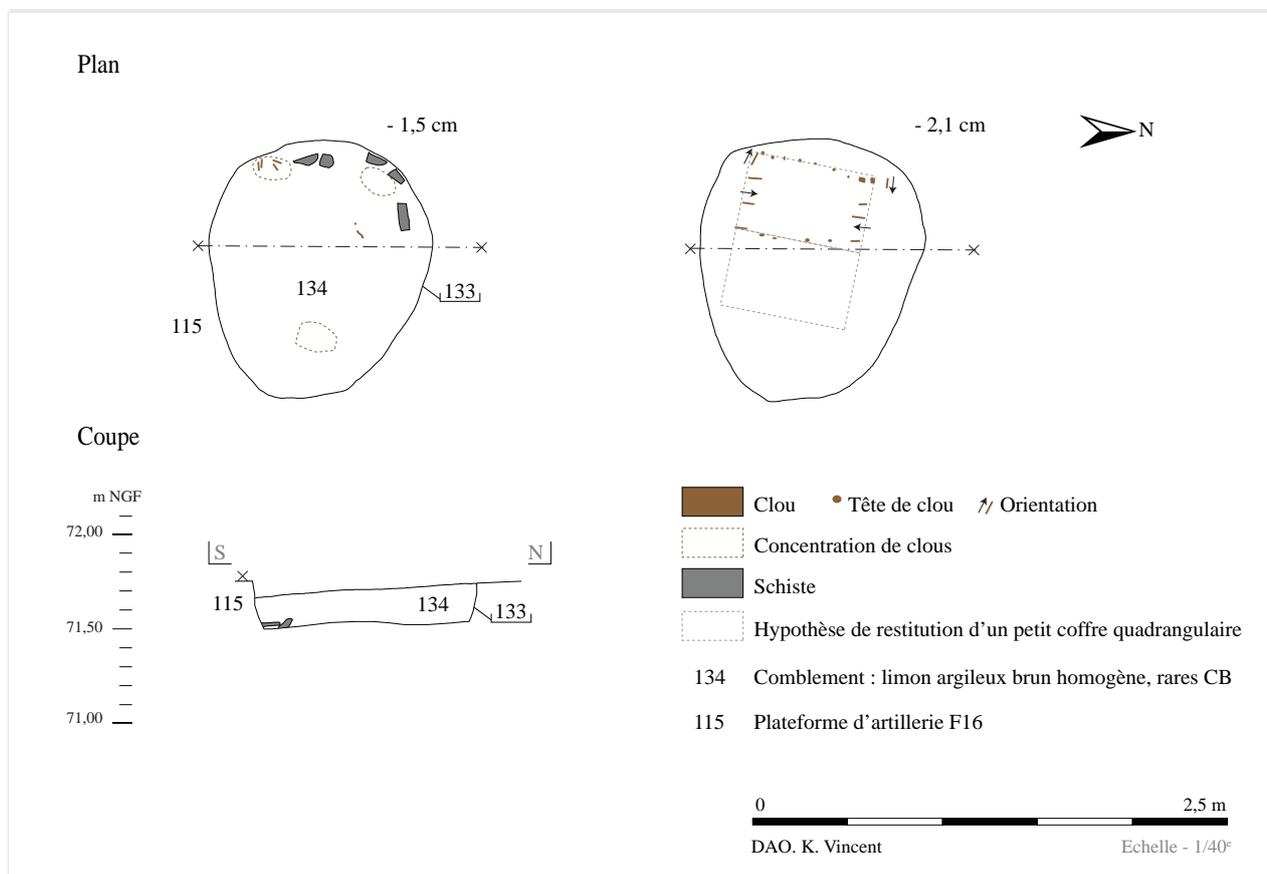
Fig. 164 - Plan et coupe de F6

C'est durant cette séquence d'occupation, qu'une petite fosse, F6, a été enregistrée en partie orientale de F16 (Fig. 164). Le creusement subcirculaire (1,2 x 1,3 m), profond de 21 cm, présente des parois verticales et un fond plat à 71,5 m NGF. Au fond, plusieurs clous à petites têtes circulaires avec une tige de section carrée ont été découverts. Leur position ainsi que leur orientation permettent de restituer un petit élément quadrangulaire (coffre ?) déposé ou rejeté dans cette fosse. Cette dernière est ensuite comblée par un limon argileux brun homogène (US134) qui a également livré trois petites zones de concentration de clous. Au total, 75 restes de clous ont été récoltés pour 65 NMI (MET095).

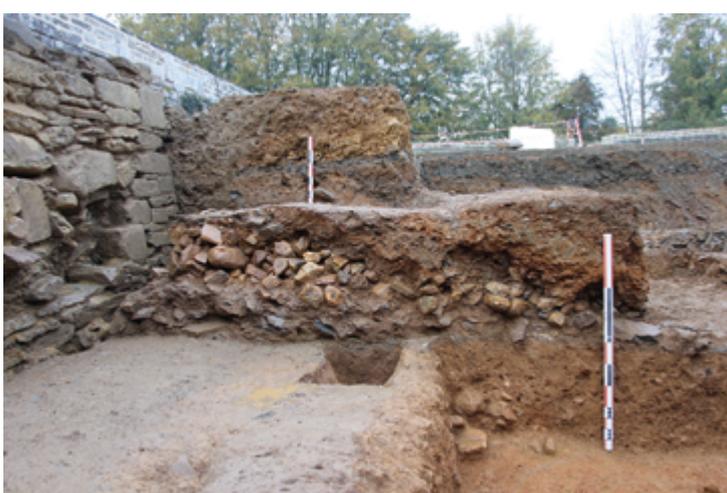
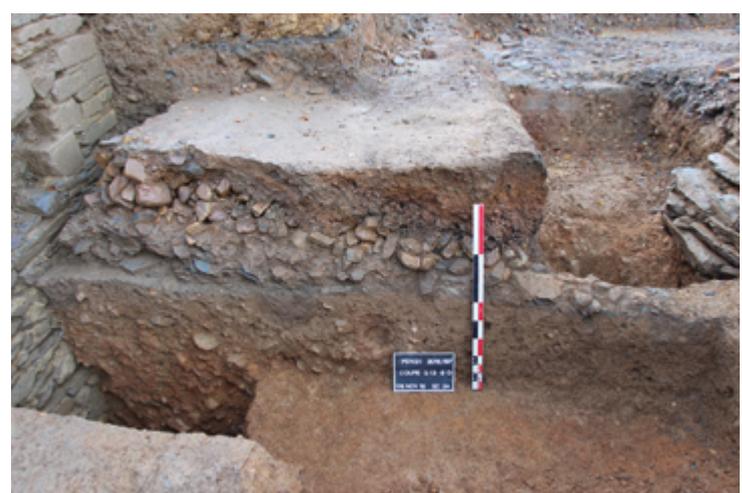
Coupe est-ouest : au premier plan, on distingue le linéaire de F8
 Vue depuis le nord

Coupe est-ouest, après sondage transversal au pied de M14
 Vue depuis le nord-nord-ouest

DAO - K. Vincent	Echelle - 1/40°
	Altitude en m NGF	
Fig. 165 - Tranchée de fondation F7 de la plate-forme M9

En premier lieu, une tranchée (F7) s'aligne en parallèle de M5, à 4 m de distance du revers du mur. Son extrémité nord n'a pu être appréciée car située hors emprise. Le creusement US123, large d'1 m environ à l'ouverture, perce les niveaux antérieurs du boulevard F18 sur une profondeur d'1 m. Elle se termine en tranchée relativement étroite, à la cote de 70,46 m NGF, faisant apparaître les premières assises de M14. Difficile de savoir en revanche si ce dernier était déjà en partie dérasée ou si la tranchée F7 a favorisé la récupération/destruction de la construction. Ainsi comme nous le mentionnons précédemment, cette tranchée perce tous les niveaux conservés formant le boulevard mais également les niveaux de sols de la terrasse de revers jusqu'à atteindre le sommet de l'altérite (Fig. 165). Cette tranchée est sans conteste destinée à construire la maçonnerie M9. Elle est ensuite comblée par l'US122 qui correspond à une argile brune homogène incluant des cailloux principalement localisés contre la paroi de M9.

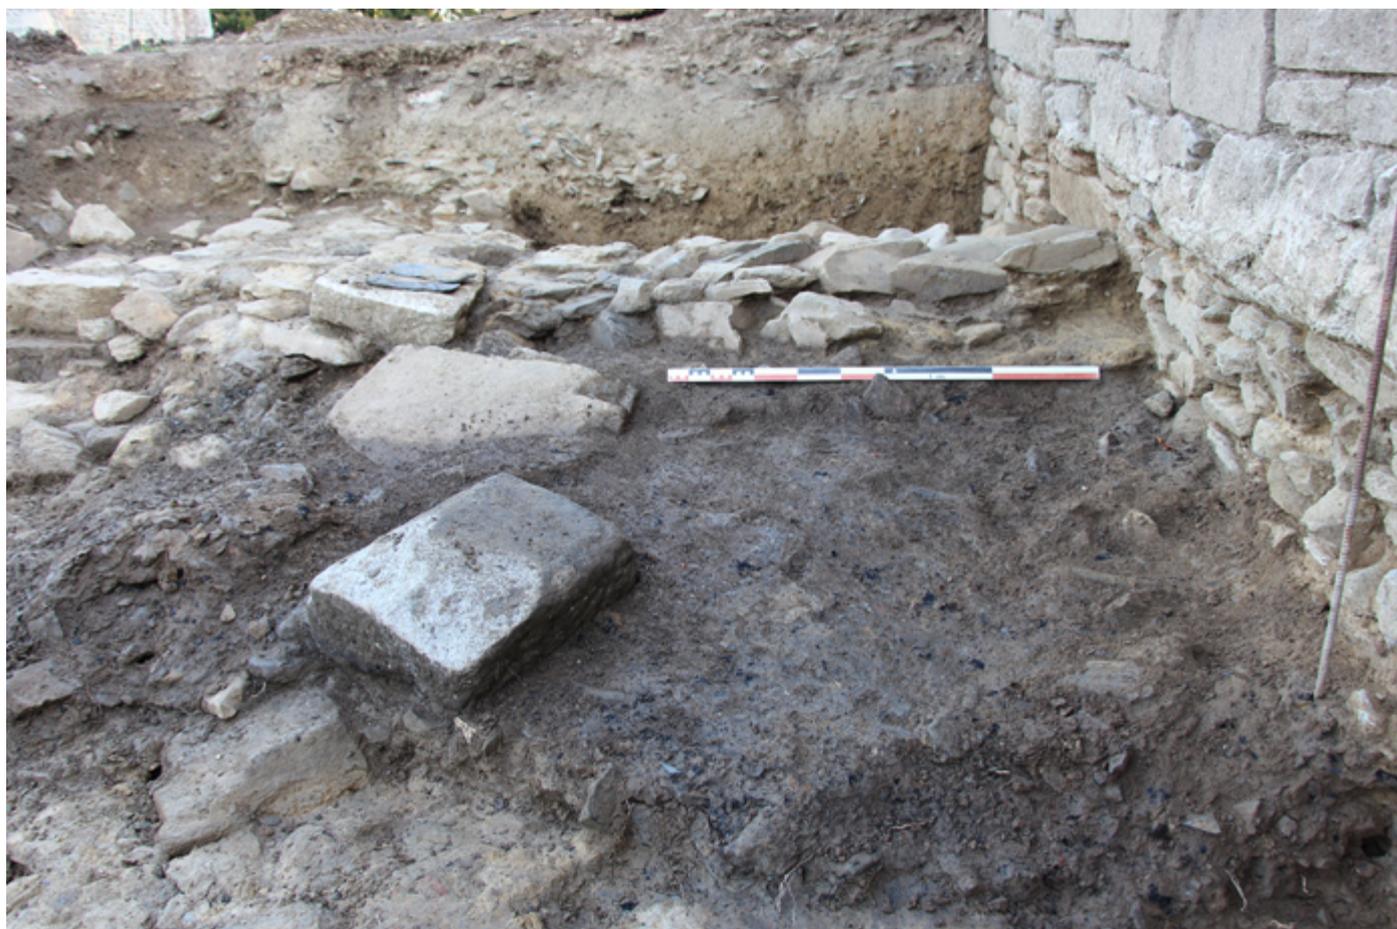
Fig. 168 - Niveau d'occupation (US77) surmontant la plate-forme M9 (vue depuis le sud)

Si la construction de M9 semble en tout point similaire à celle de F16, il en est de même pour l'occupation sus-jacente. L'US77 forme un niveau d'occupation étendu à quasiment toute la surface de la plate-forme et se caractérise par un sédiment limoneux brun à noir meuble incluant un petit cailloutis de schiste et de nombreux charbons centimétriques (Fig. 168). Au-delà de leur faciès sédimentaire commun, c'est d'abord et surtout le mobilier présent qui les rapproche. Commençons par le petit mobilier métallique dont le lot s'élève à 830 restes pour 293 individus récoltés au sein de cette seule unité. Deux tiers de cet ensemble correspond à des pièces issues de démolition telles que deux clés et une poignée, ou des éléments d'assemblage comme une patte-fiche, des ferrures ou des plaques indéterminées. Les éléments d'armement ou de fourniment sont également présents avec une pointe de lance (Fig. 169), une bouterolle de fourreau en fer avec un bouton terminal, similaire à une autre bouterolle découverte dans l'US120 (F16). Le fourniment est complété d'un renfort de semelle en métal, soit une bande métallique en arc de cercle, fixée sur le talon par des clous. 44 balles en plomb ont été découvertes dans ce contexte, mais avec des calibres allant de 6 à 15, mélangeant des balles sphériques régulières et des balles mal moulées. 11 coulées, chutes de découpe ou pastille de plomb nous amènent sur la piste de production de balles in situ. L'applique décorative MET098.7, en plomb-étain, est certes associée au costume, mais dans ce contexte, cet objet médiéval semble plutôt avoir été récupéré pour la refonte des munitions, tout comme le petit poids cubique MET098.5 et le plomb de vitrail MET098.1.

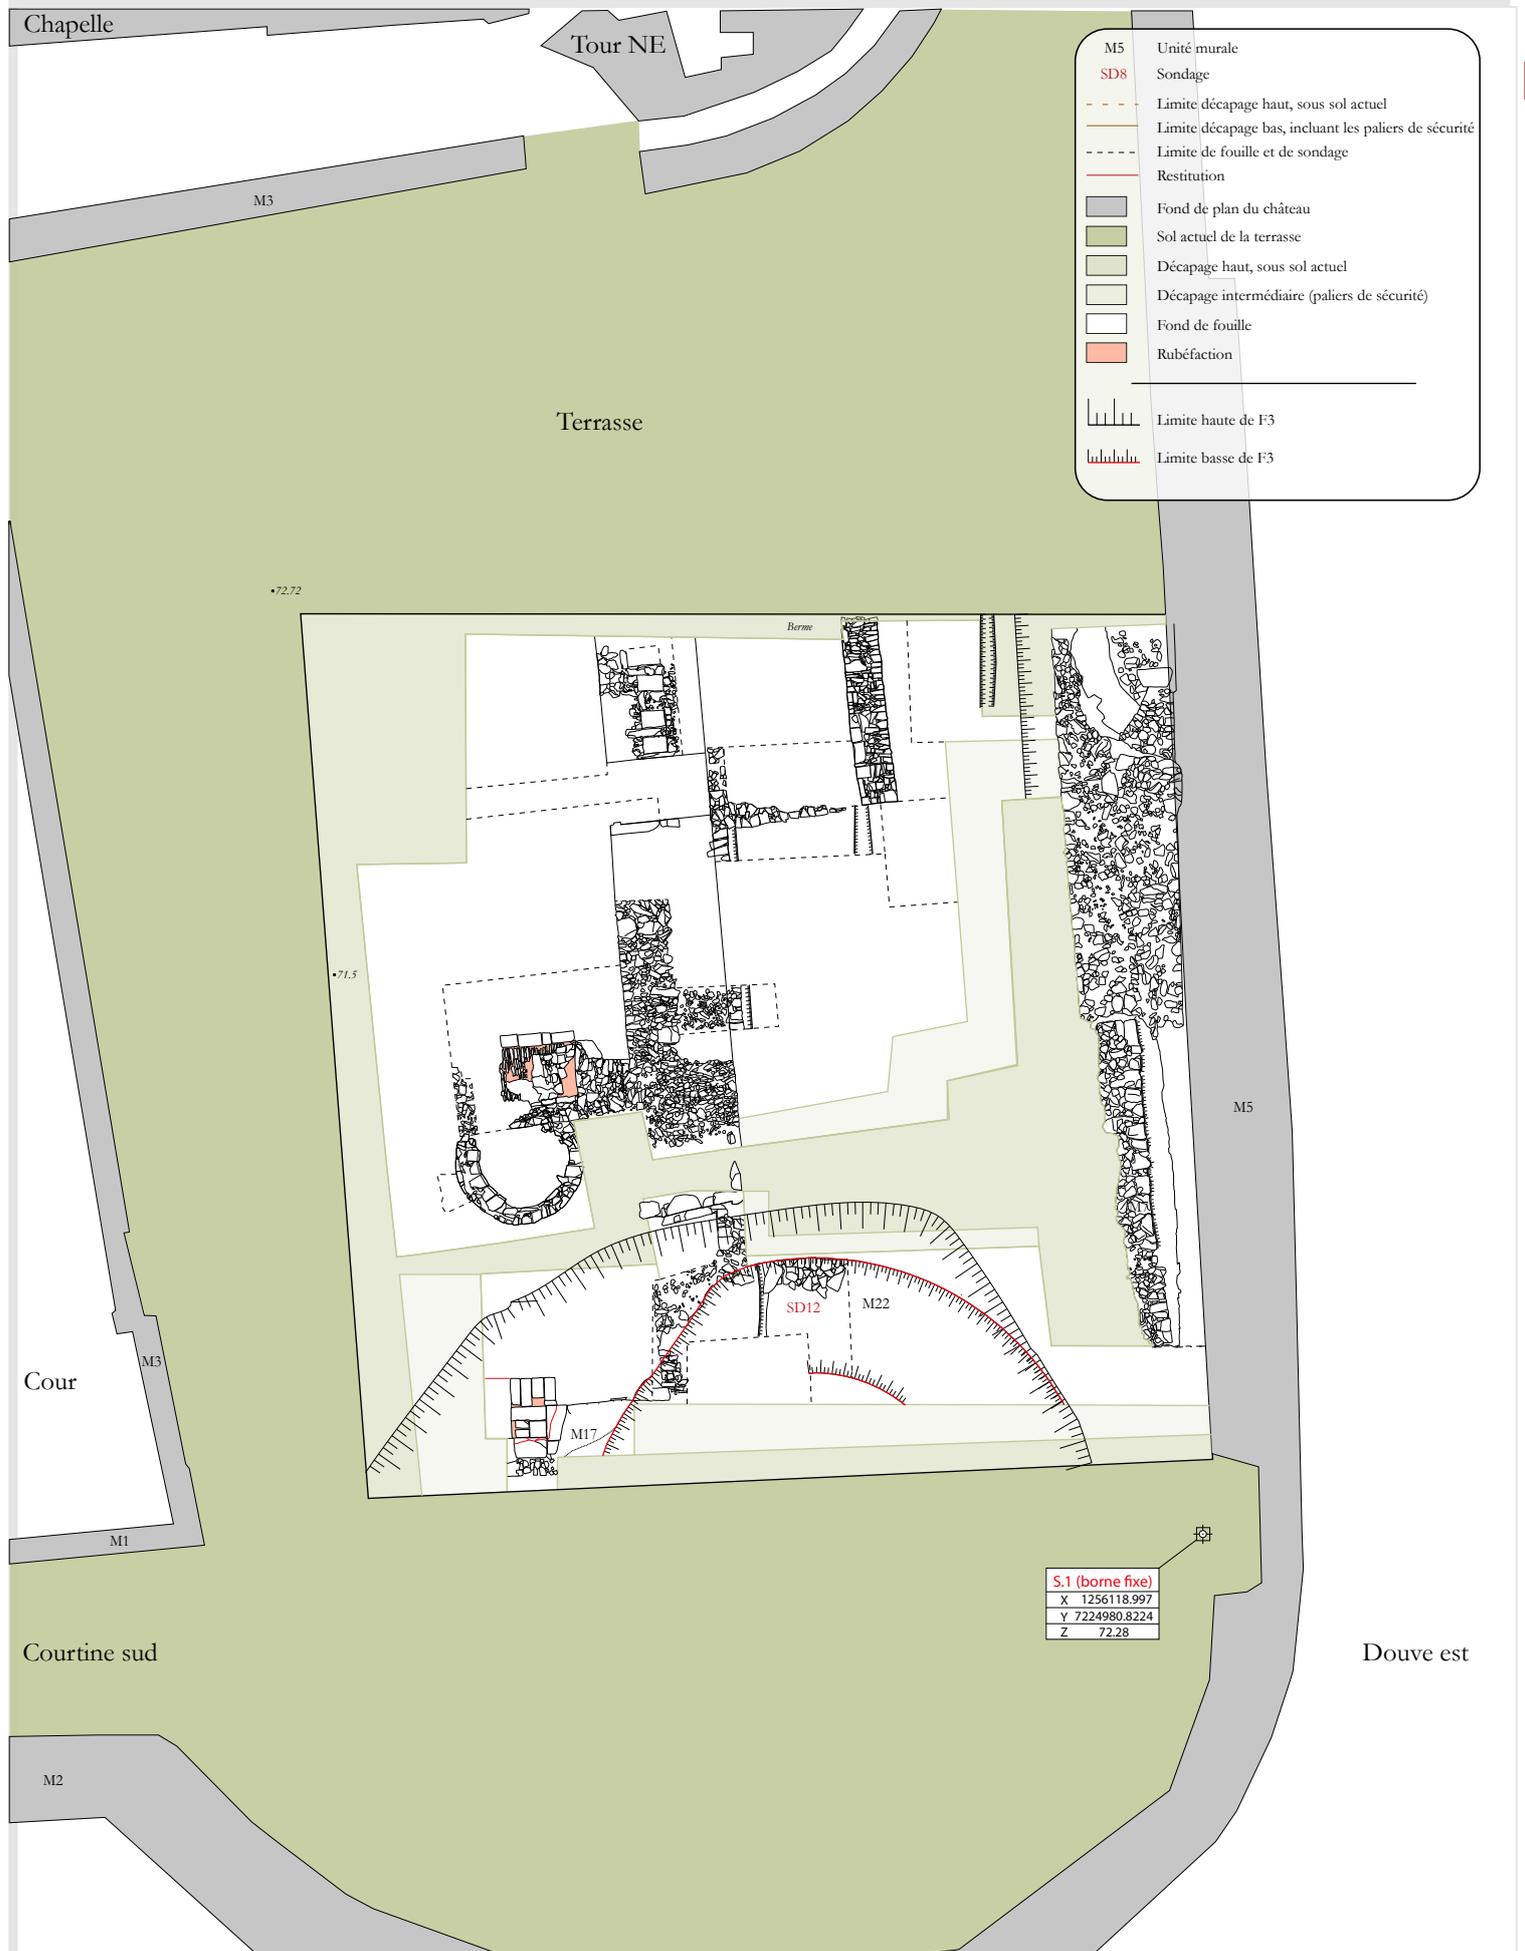
Fig. 172 - Apparition de F3 lors du décapage (vue depuis le sud-est)

En partie sud de l'emprise de fouille, une grande fosse, F3, est apparue à 0,6 m sous le sol actuel (à 72,25 m NGF) sous la forme d'une grande tâche circulaire s'étendant au-delà des limites du chantier de fouille (Fig. 172). Cette fosse s'étend sur 18,9 m en est-ouest et 7 m sur un axe nord-sud, sur une profondeur maximale de 3,2 m (Fig. 171). À l'ouest et sur sa moitié nord-ouest, elle coupe à la verticale tous les niveaux du boulevard F18 à partir de l'US79 et s'arrête au terrain naturel (Fig. 173-174). Pour le reste, elle coupe les niveaux rattachés à la plate-forme F16 (US94, 95, 115), puis traverse les niveaux de démolition du logis et s'arrête sur l'arase des murs M10 et M17 sans impacter les niveaux de sols de la salle 2. Ainsi, bien que très étendue à l'ouverture, le creusement se réduit très vite à 11 m (axe E/O) et 5,7 m (axe N/S) à 70 m NGF. L'objectif clair de cette fosse vise la récupération intégrale de la tour sud-est, entamant partiellement l'angle du logis. Les parois très nettes de cette fosse trahissent la récupération des parements et blocages des maçonneries sans entailler les terres du boulevard qui gardent l'empreinte de ces maçonneries (Fig. 173-174). Cette méthode se poursuit jusqu'aux fondations de M22 où les parois se restreignent uniquement à l'emprise des maçonneries sans entailler le terrain naturel. Le sondage SD22 réalisé au fond de F3 a certes révélé quelques pierres de fondation non récupérées témoignant de l'emplacement du parement de base, mais a surtout montré le nettoyage quasi parfait réalisé après le vol des pierres (Fig. 175).

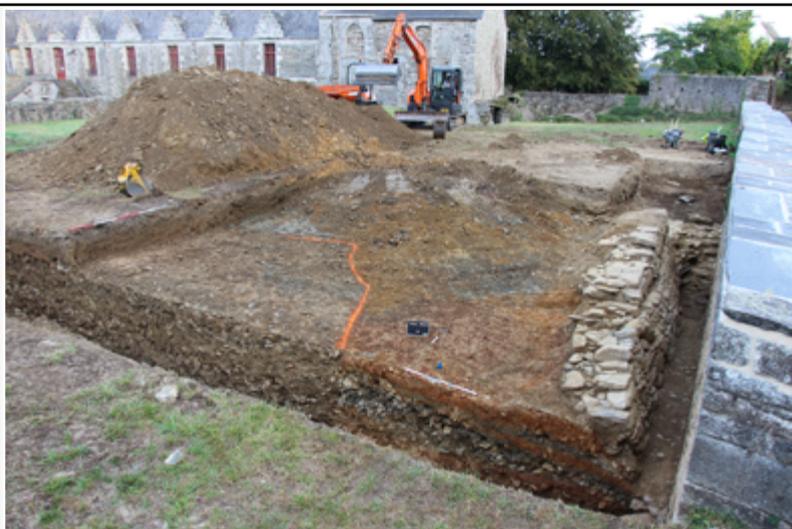
Fig. 173 - F3 marquant le négatif de la tour sud-est (vue depuis l'ouest)

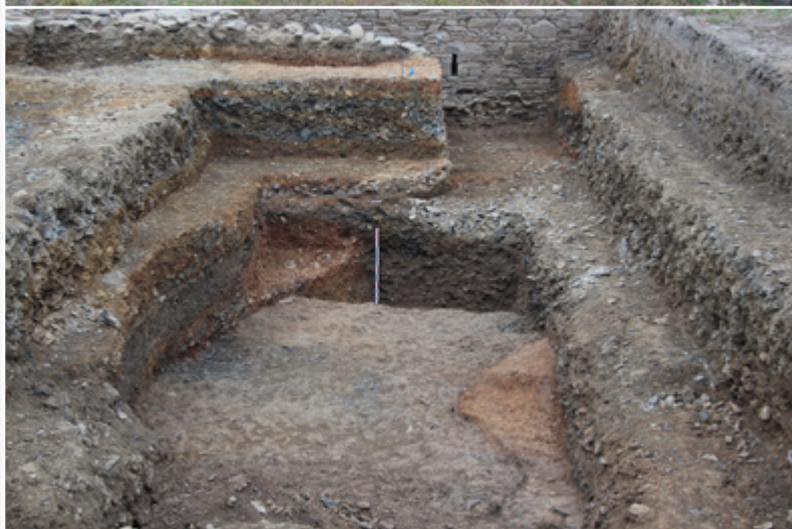
Fig. 174 - F3 marquant le négatif de la tour sud-est (vue depuis le sud-est)

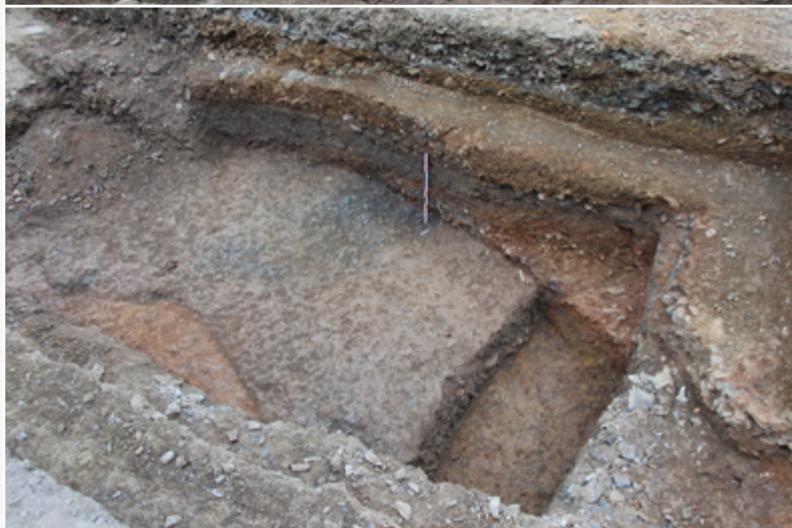
Fig. 175 - SD12. Sous le remplissage de F3, apparaissent les rares blocs oubliés de la fondation de la tour sud-est

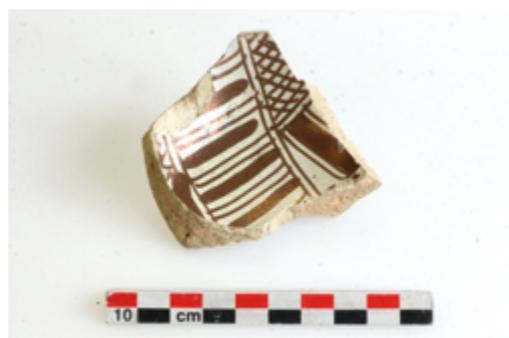
CER 50 - US 94 - GT 12 à dét. 1 -
Coupe 3-4.

Parmi les assiettes, réchauds et coupes, nous retiendrons la coupe 3-4 en majolique (GT 12 à dét. 1, Fig. 181), possède une forme typique de l'Espagne³⁸⁹. Dans la région, un exemplaire attribué aux ateliers valenciens sur la base de son décor est daté de la fin du xv^e et du début du xvi^e siècle au château du Guildo (22). Deux autres exemplaires de coupe 3-4 sont présents au château du Goust à Malville, dont la datation large s'étend entre le milieu du xv^e siècle et les premières années du xvii^e siècle³⁹⁰. Outre ces quelques éléments de vaisselle de table, il convient d'évoquer la mise en évidence d'une poêle à fond percé avant cuisson 1-4b de Saint-Jean-la-Poterie (us91-94). Ce type, uniquement mis au jour au 11, place des Lices à Vannes, pouvait être associé au grillage de châtaignes³⁹¹. L'atelier a également fourni un exemplaire de lèche-frite 2-1, mis au jour au sein d'ensembles du xvi^e et de la première moitié du xvii^e siècle à Vannes³⁹².

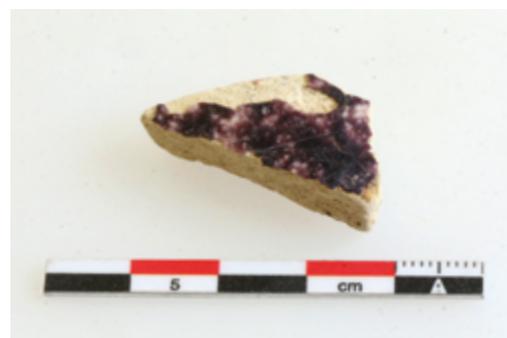
Fig. 182 - Fragment en émail stannifère (C. Le Guédard)

La présence de décors au sein de cet ensemble paraît directement corrélée à la présence plus importante de vaisselle de table. La seule forme fermée est liée à un fragment isolé, à émail stannifère interne et externe (GT 12 à dét. 2). À l'extérieur, il se démarque par ses mouchetures violettes au manganèse (Fig. 182 – us94). Ce procédé décoratif courant chez les faïenciers anversois est encore inédit dans la région. La production de cruches de même aspect est attestée dans le troisième quart du xvi^e siècle³⁹³. Un élément pouvant en être rapproché a été identifié à l'abbaye de Chelles, en région parisienne³⁹⁴.

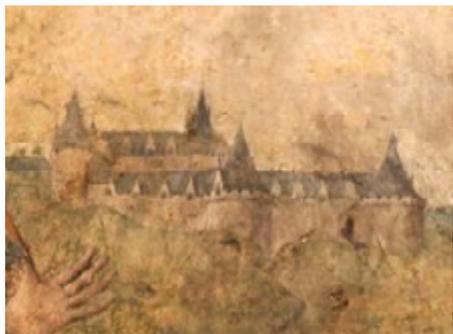
Fig. 199 - Scène n°11 des peintures de Stival

Quant à la restitution du second étage, nous nous reportons désormais aux peintures de Stival (Fig. 199). On y distingue clairement trois grandes fenêtres à lucarnes ouvertes sur la façade occidentale, ce qui tend à confirmer une répartition tripartite des salles par niveau, le dernier étant sous combles. Cette répartition sur trois niveaux est corroborée par la découverte d'une fosse de latrines dans le mur gouttereau arrière de la salle centrale. La morphologie des conduits invite à identifier deux étages avec possiblement deux sièges adjacents à chaque niveau.

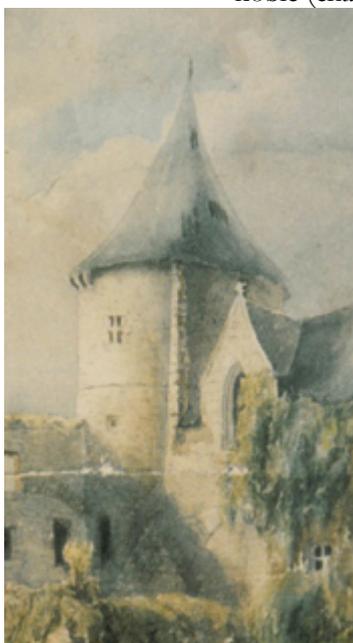
Fig. 200 - Détail de la tour nord-est sur l'aquarelle de 1825

L'organisation interne des tours est documentée exclusivement par les fouilles du CHAM qui permettent de restituer sur celle du nord-est une salle polygonale en rez-de-chaussée munie d'une cheminée à larges chanfreins engagée dans le pan nord-est de la pièce, et de deux canonnières placées au nord et au sud. Cette dernière permet de flanquer le pied du logis. Dans le couloir d'accès à la tour, une petite gaine dessert une latrine sur fosse maçonnée (Fig. 201). Le niveau supérieur comprenait vraisemblablement une baie de jour côté nord comme représentée sur la gravure de 1825 (Fig. 200). Enfin, la fouille de l'orillon a permis de constater que les fondations

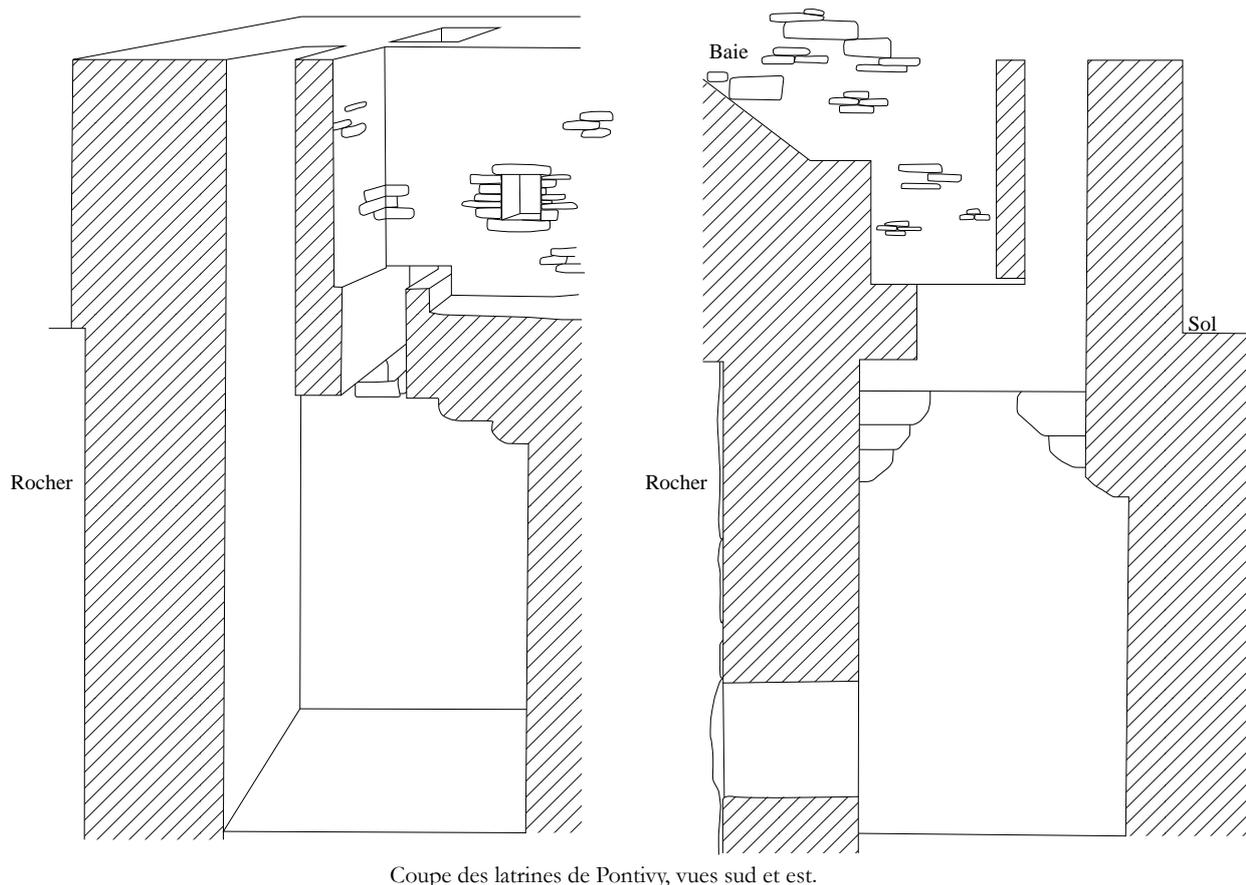
Coupe des latrines de Pontivy, vues sud et est.

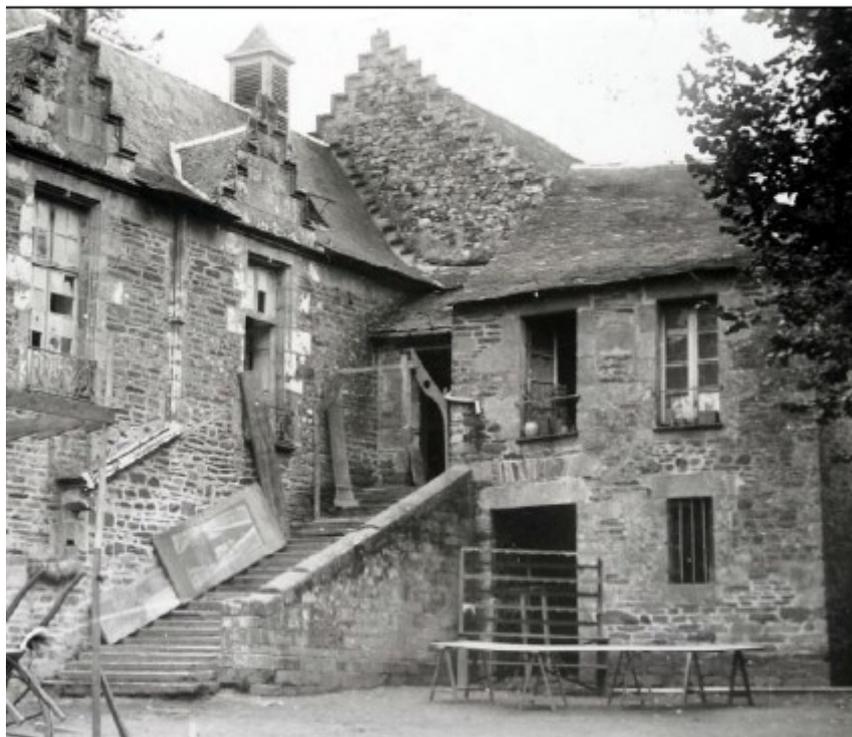
Fig. 206 - Dépendance construite à l'angle sud-ouest de la chapelle

siècle) à l'angle sud-ouest de la chapelle⁴⁷⁴ (Fig. 206) ou encore l'ajout d'un bâtiment escalier à l'angle sud-est de la cour. En extérieur, la création de promenades publiques modifie les contrescarpes et les douves d'où le duc de Rohan autorise l'extraction de matériaux⁴⁷⁵.
