La motte castrale de Chevré

Commune de La Bouëxière (Ille-et-Vilaine)

Rapport de sondage archéologique

**Service régional de l'archéologie de Bretagne – Rennes
2012**

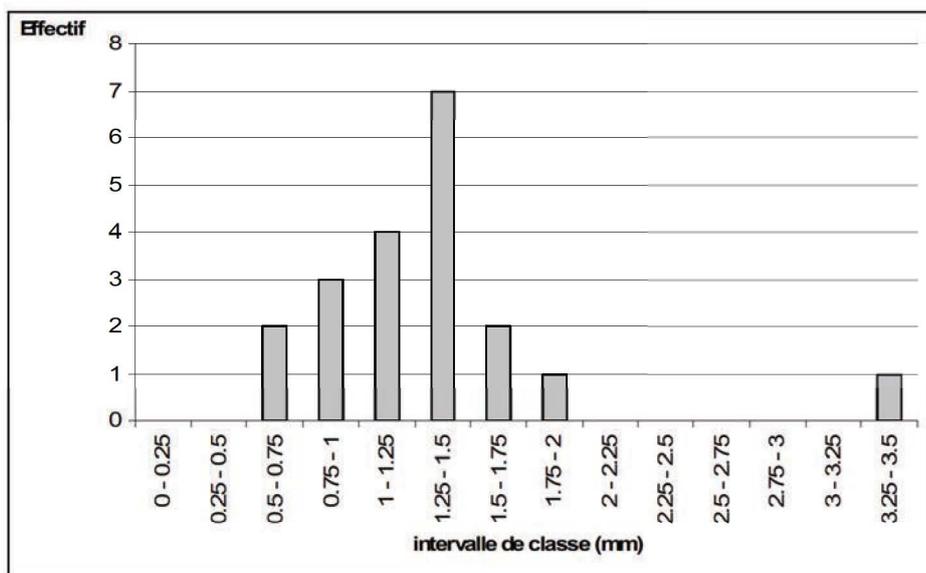
Figure 1 : histogramme de répartition des largeurs moyennes de cerne obtenues sur les charbons de bois de chêne à feuillage caduc provenant de la couche inférieure.

La représentation sous forme d'histogramme des valeurs de largeurs moyennes de cerne de chacun des charbons montre une répartition unimodale de 19 individus autour d'un mode se situant entre 1,25 et 1,5 mm (figure 1). **Cette répartition indique que ces individus ont été soumis aux mêmes conditions de croissance, soit en raison d'une provenance d'arbres ayant cru dans un même milieu, soit du fait que les charbons proviennent d'une même pièce de bois.** Seul un individu se distingue par une largeur moyenne de cerne plus élevée (3,35 mm). **Cette valeur peut indiquer une provenance différente ou bien être liée à la position du charbon par rapport à la moelle du bois, les cernes plus proches de la moelle étant plus larges.**

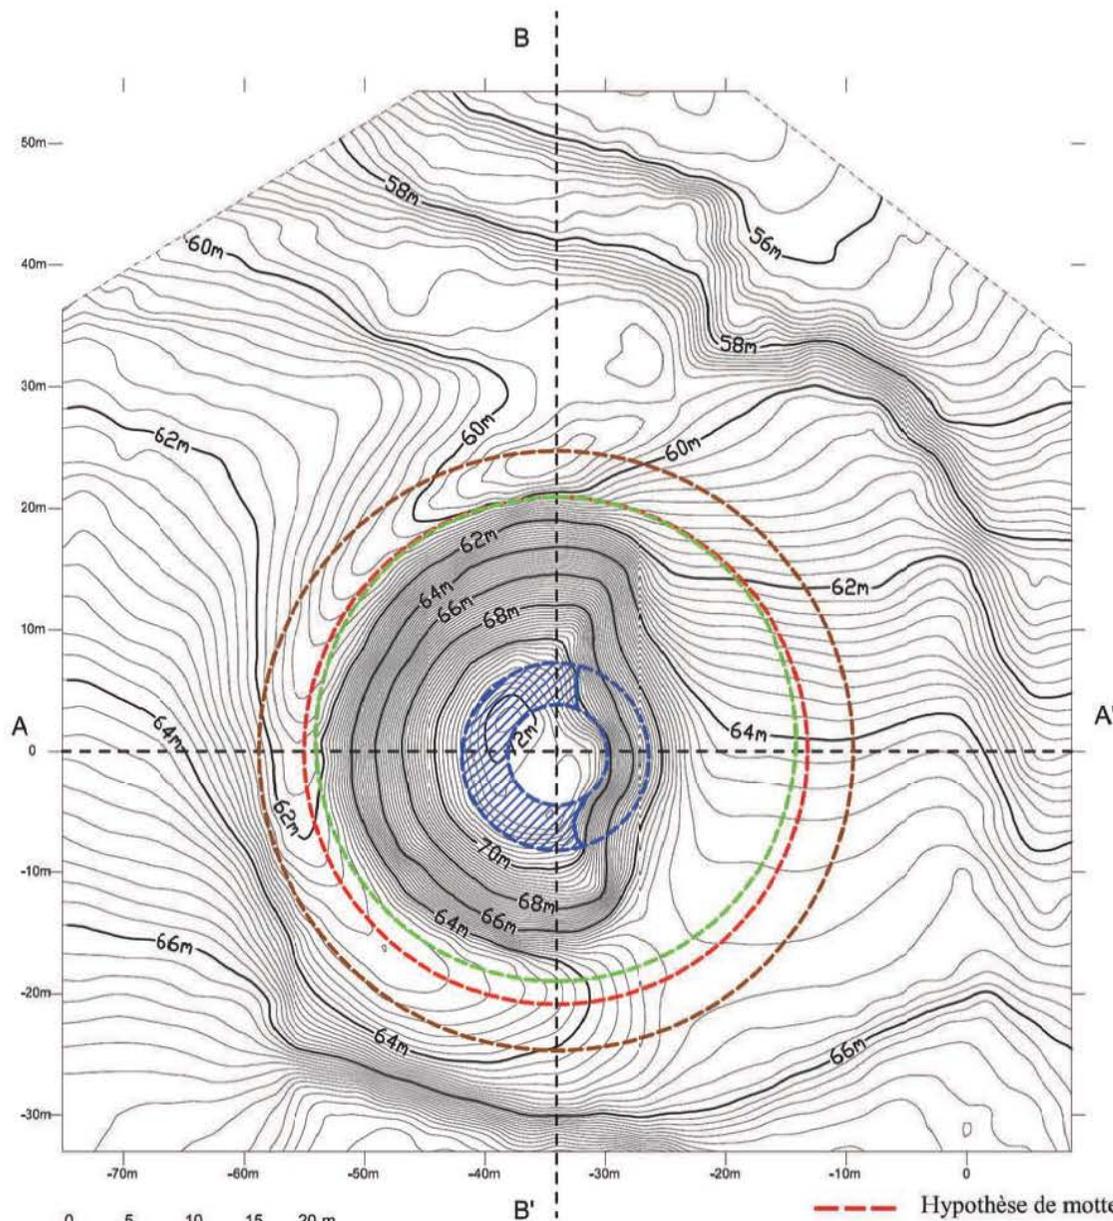
Fig. 7

Commune de la Bouëxière (Ille-et-Vilaine)
Chevré
Motte castrale - Plan des courbes de niveau avec embase de la tour
Profils AA' et BB'
 Equidistance des courbes : 0,20m

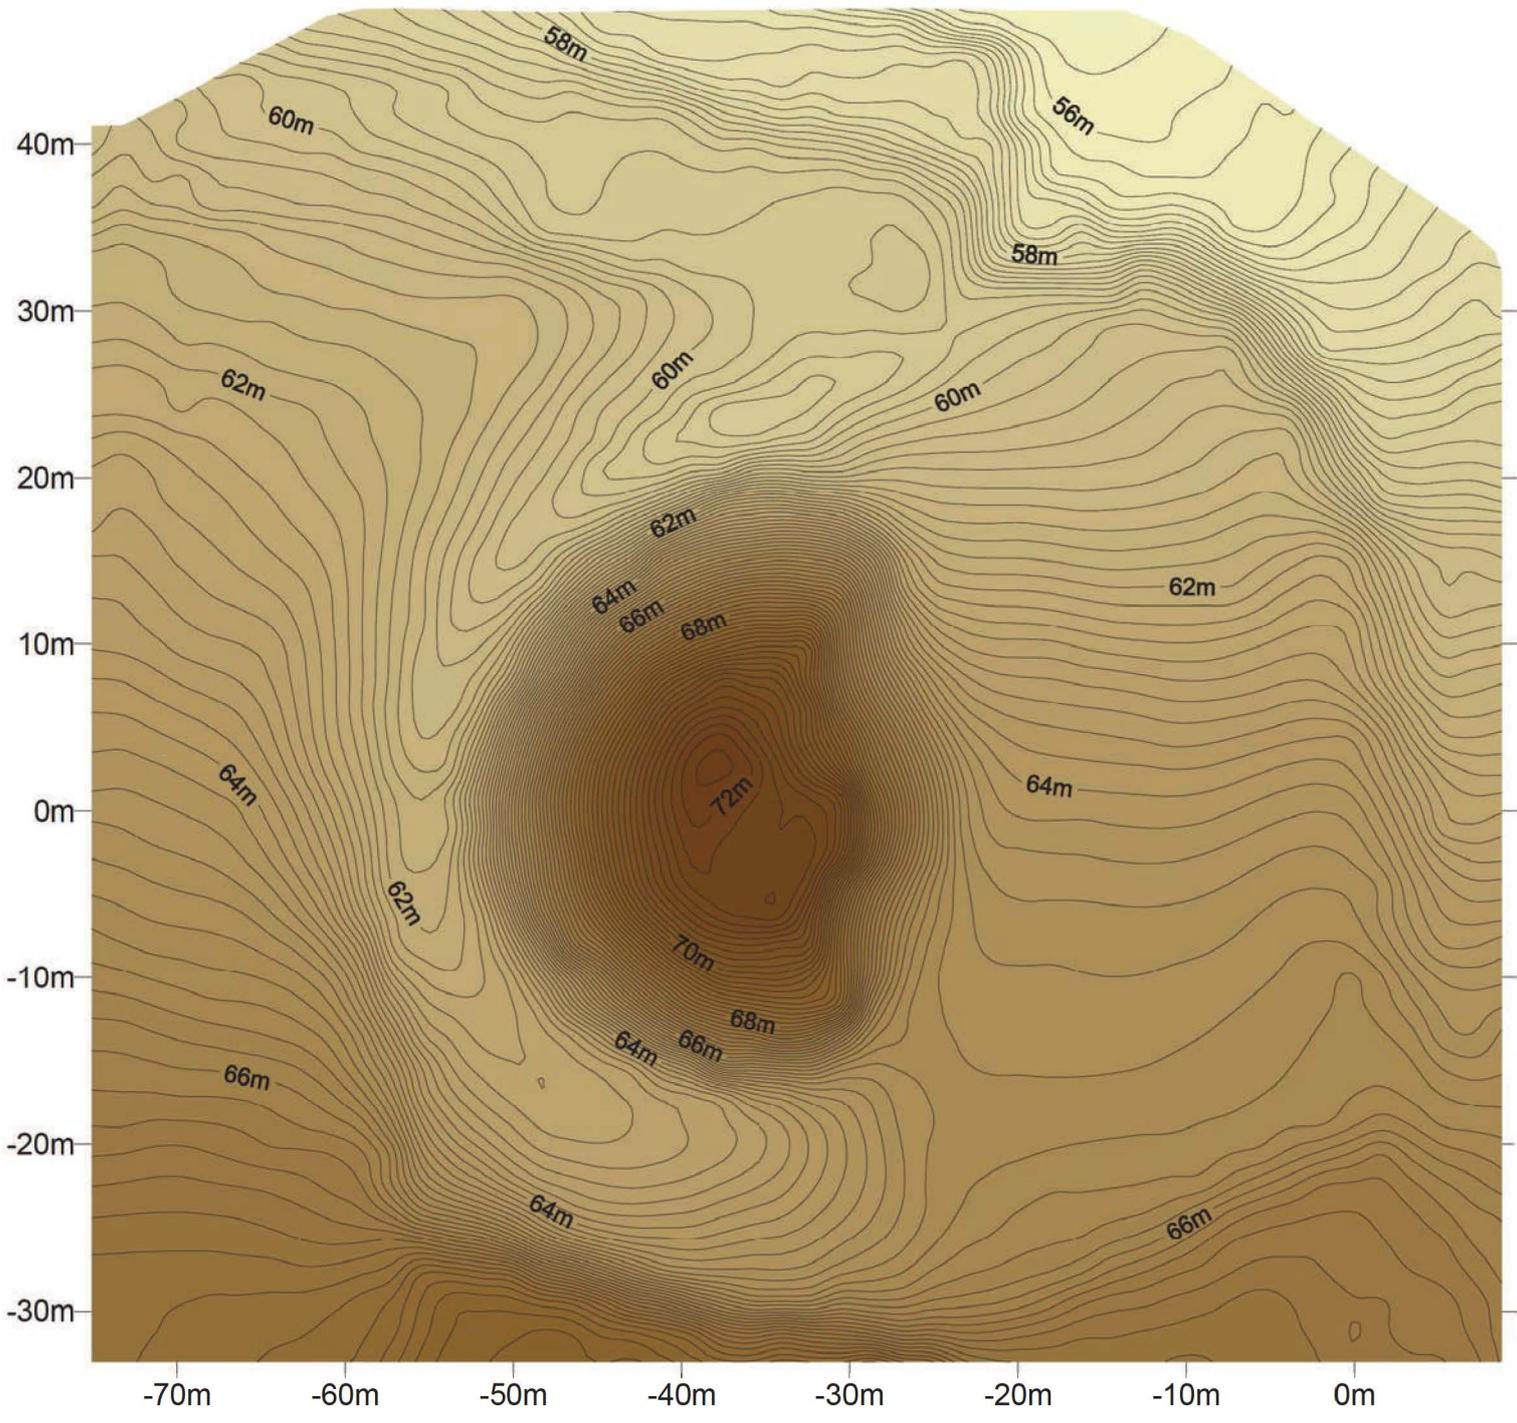
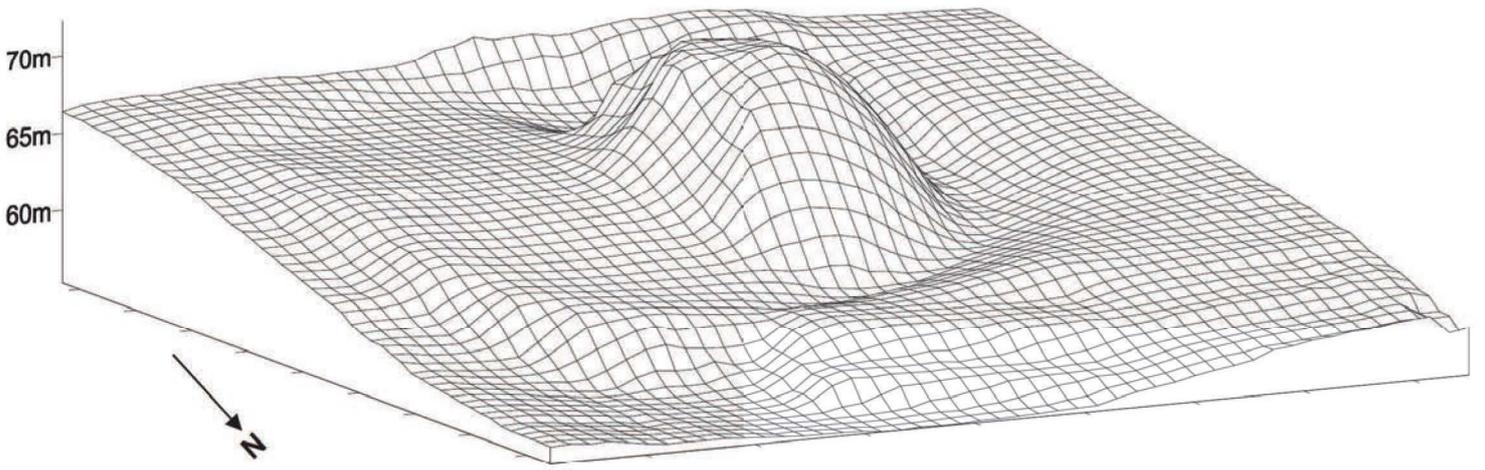
Fig. 7 bis

Commune de La Bouëxière (Ille-et-Vilaine)
Chevré Motte castrale - Courbes de niveau

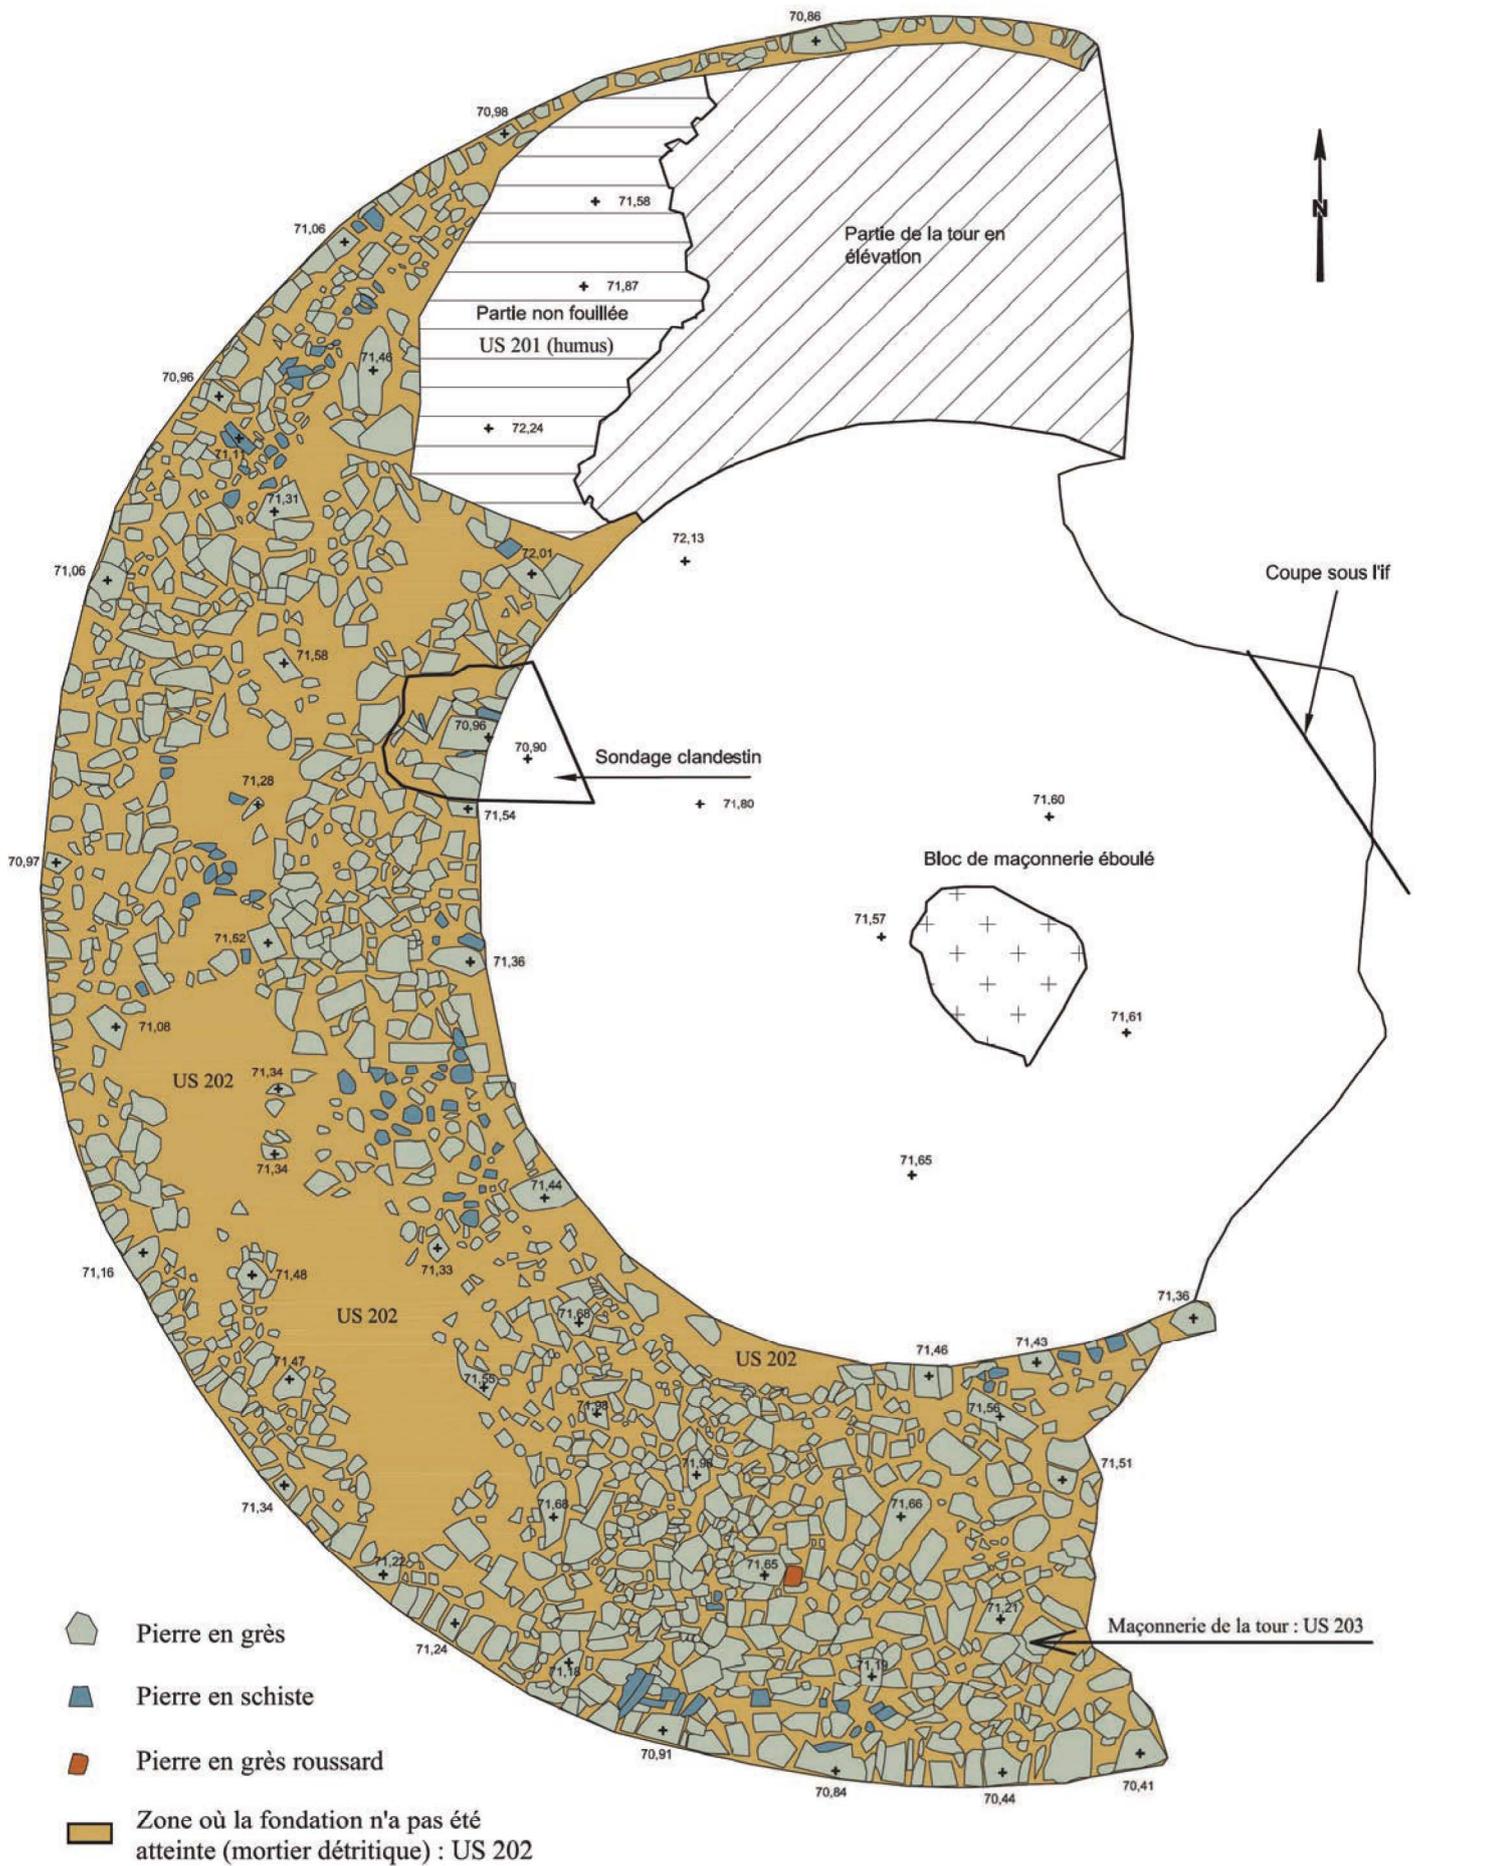
Fig. 8

Commune de la Bouëxière (Ille-et-Vilaine)
Chevré
Motte castrale - Vue en plan du niveau 1 de la tour

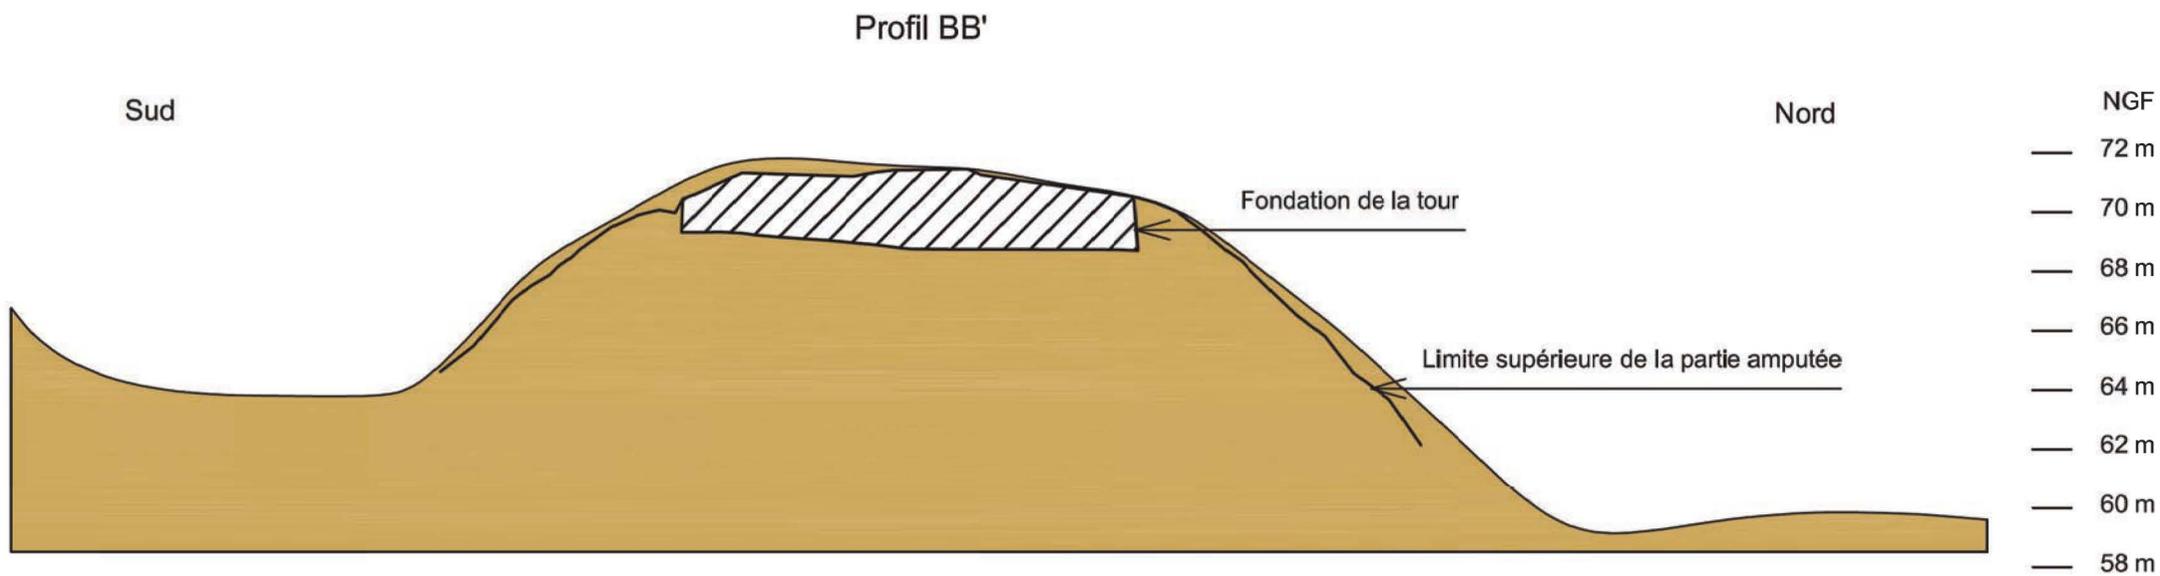
Fig. 9

Commune de la Bouëxière (Ille-et-Vilaine)
Chevré
Motte castrale - Vue est de la partie amputée

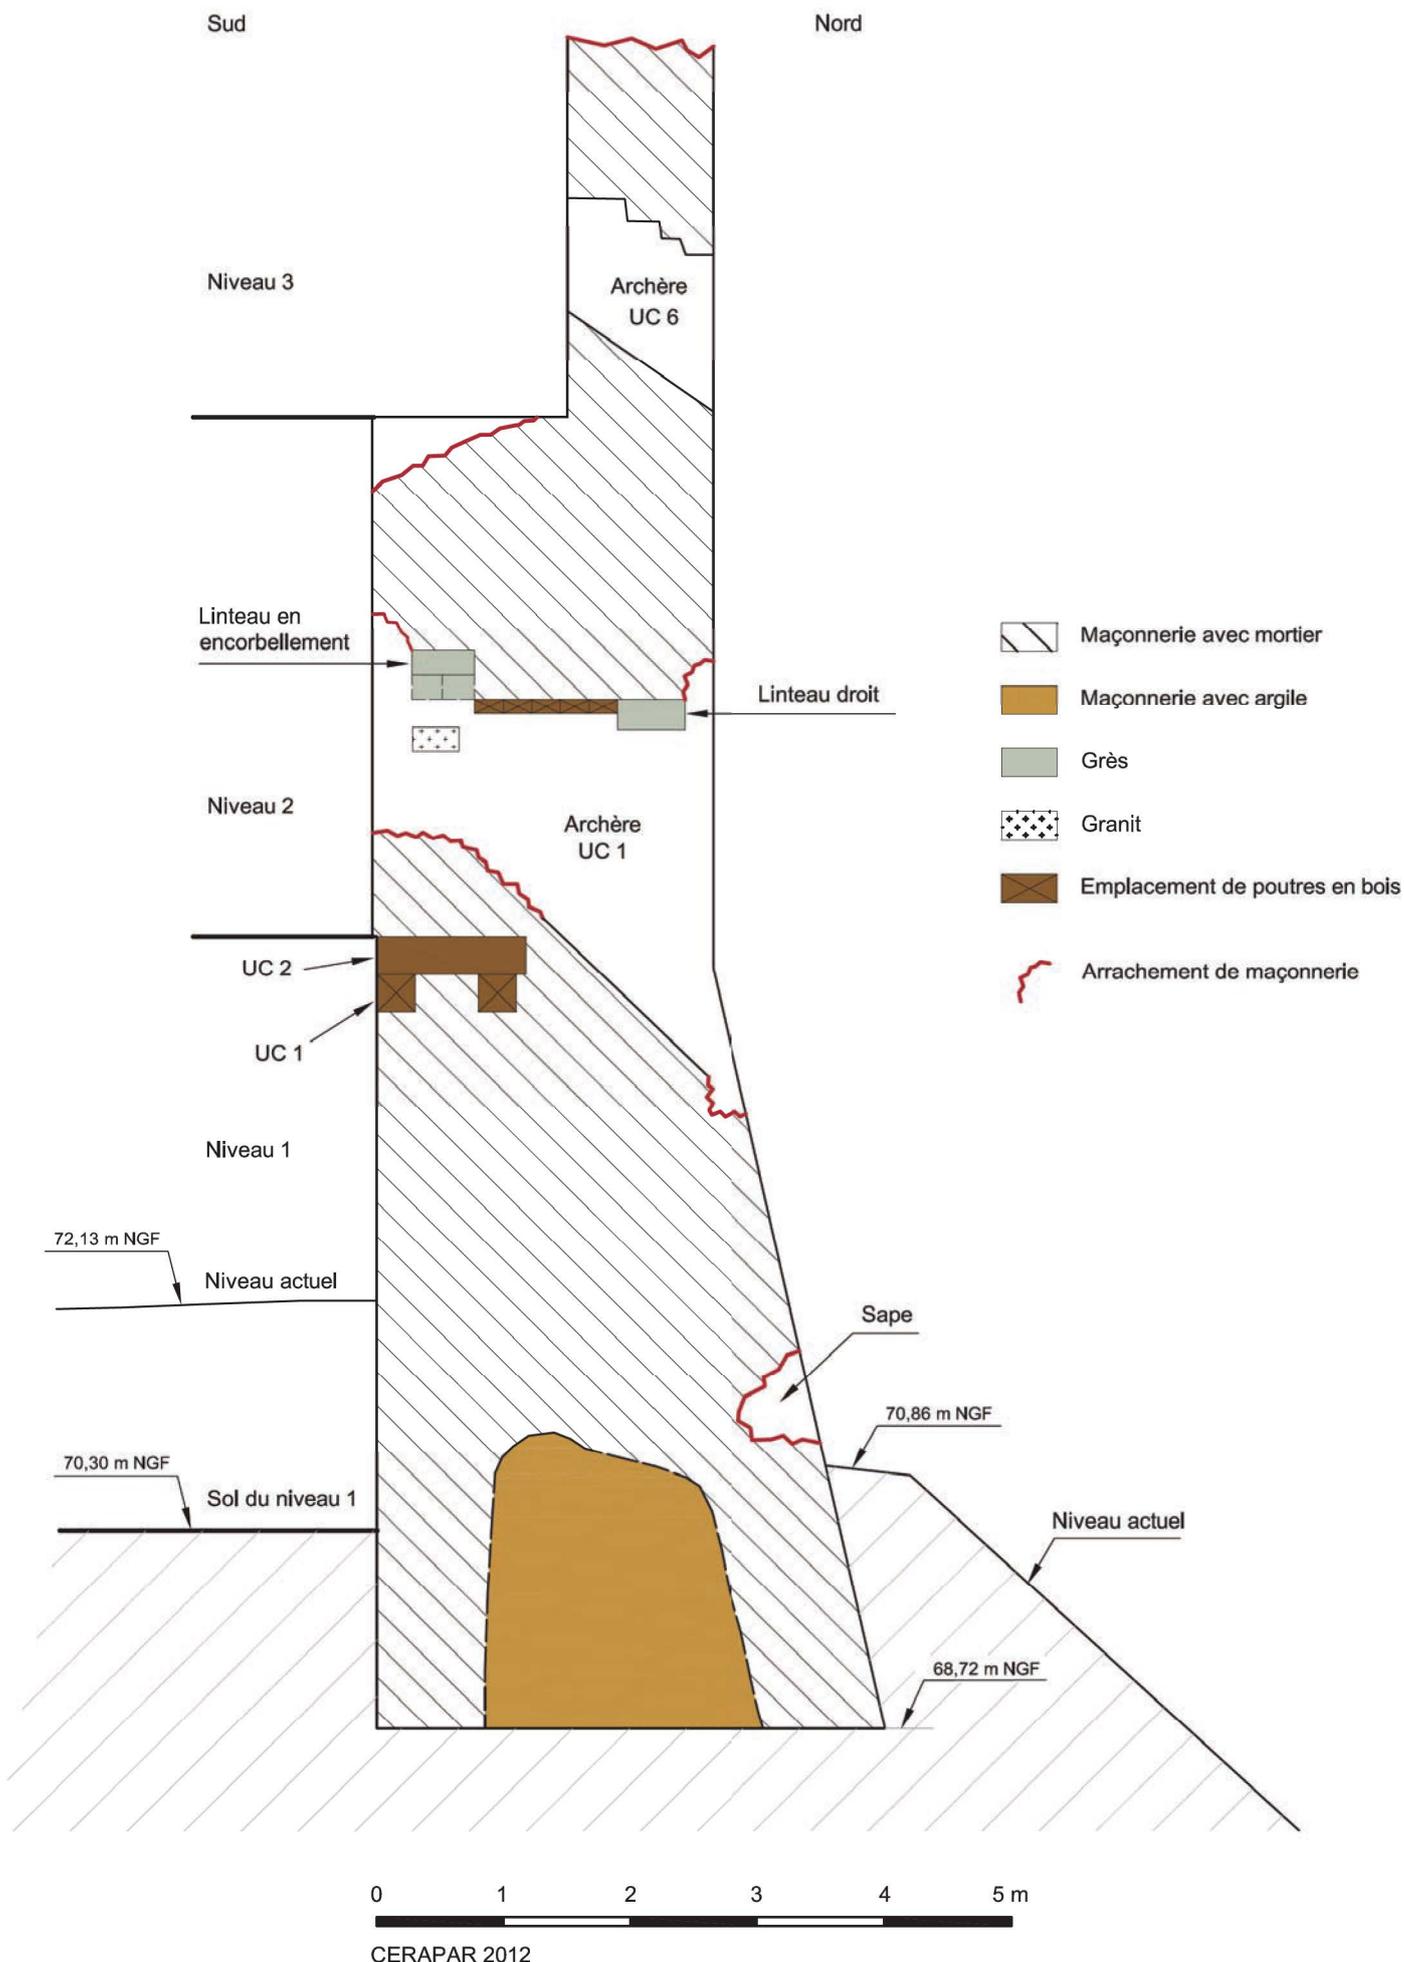
Fig. 10

Commune de la Bouëxière (Ille-et-Vilaine)
 Chevré
 Motte castrale - Coupe de la tour
 Partie existante

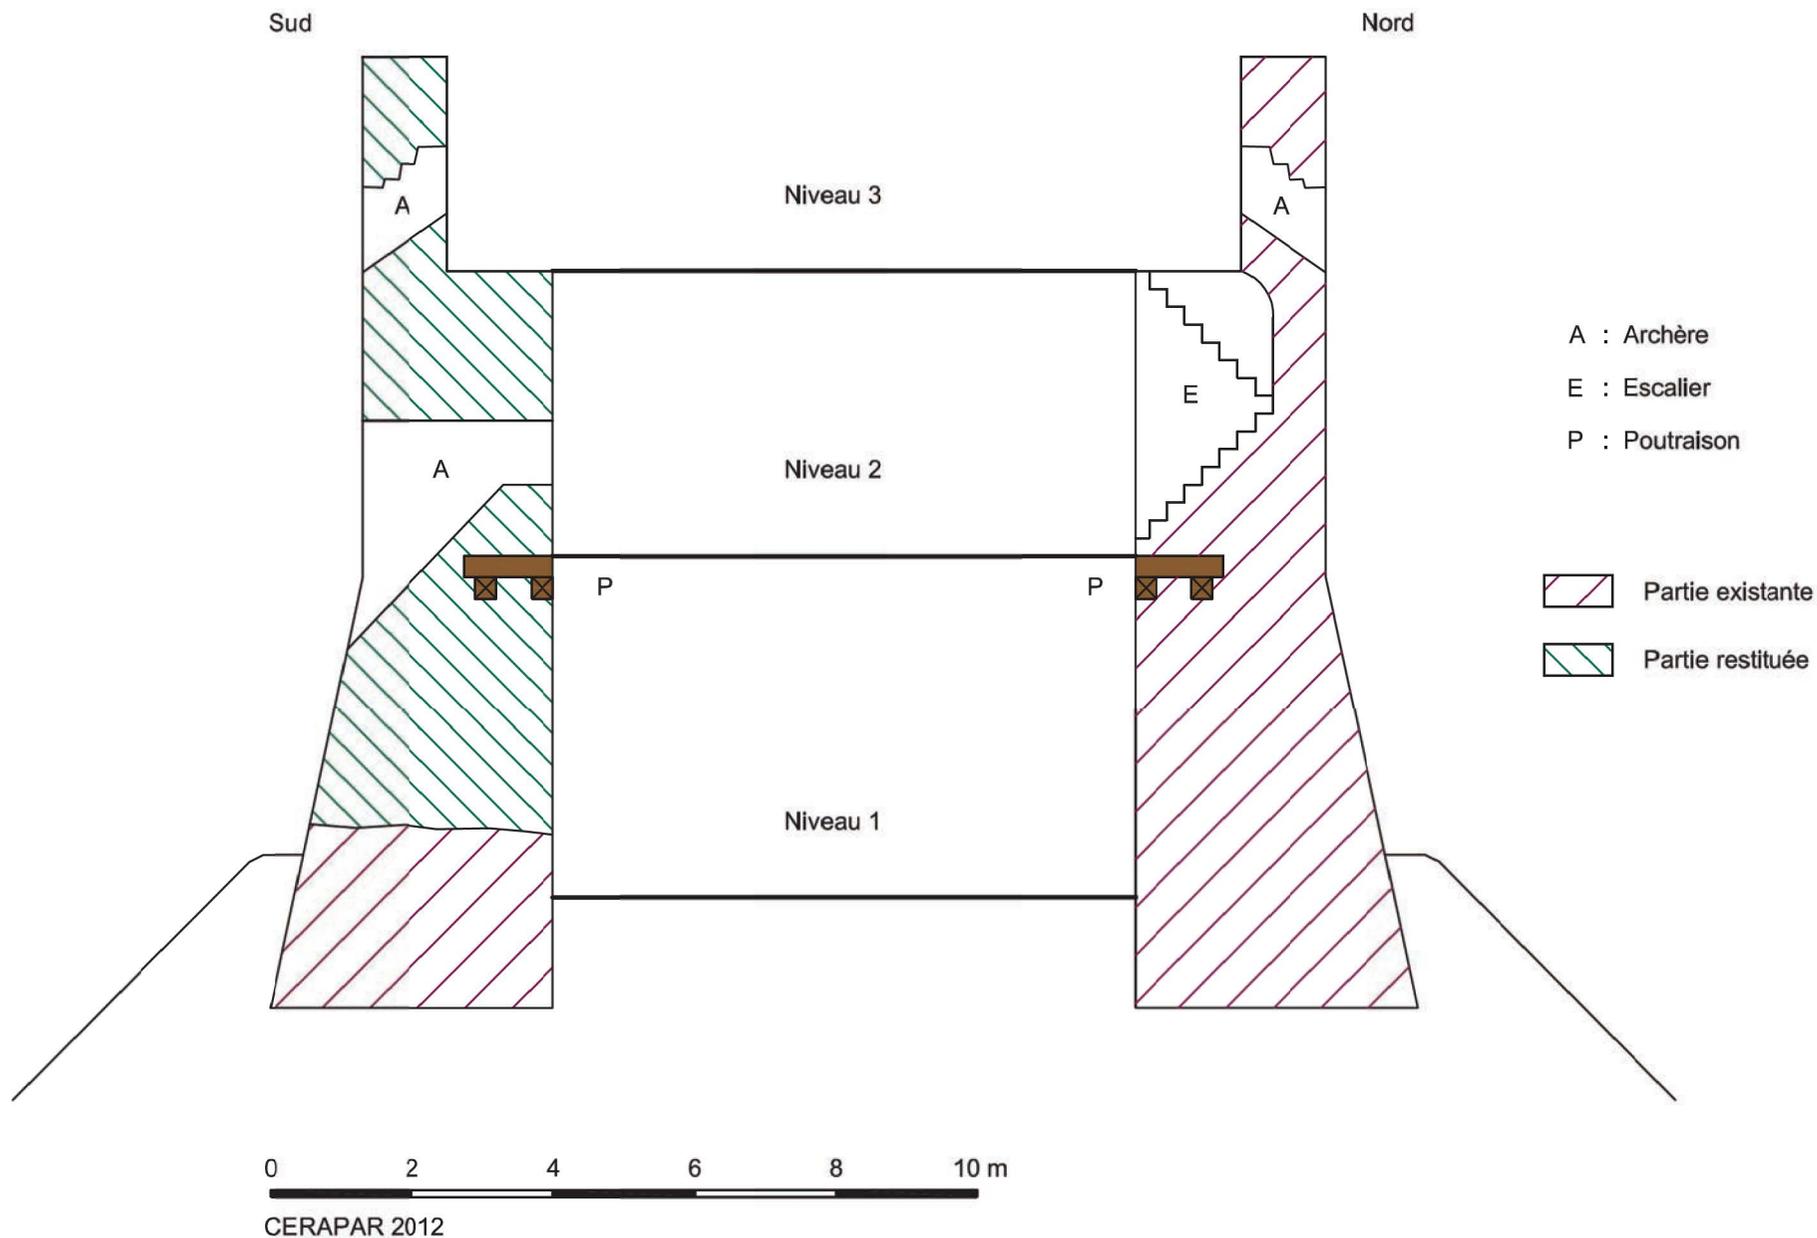
Fig. 11

Commune de la Bouëxière (Ille-et-Vilaine)
Chevré
Motte castrale - Coupe de la tour
Partie existante et restitution

La limite entre les niveaux 2 et 3 est identifiable par le changement d'épaisseur du mur de la tour qui passe de 2,60 m à 1,20 m. C'est à cette rupture horizontale que devait se situer la plancher du niveau 3. Cette partie étant endommagée, il est impossible de préciser la position et les dimensions des poutres support de ce plancher.

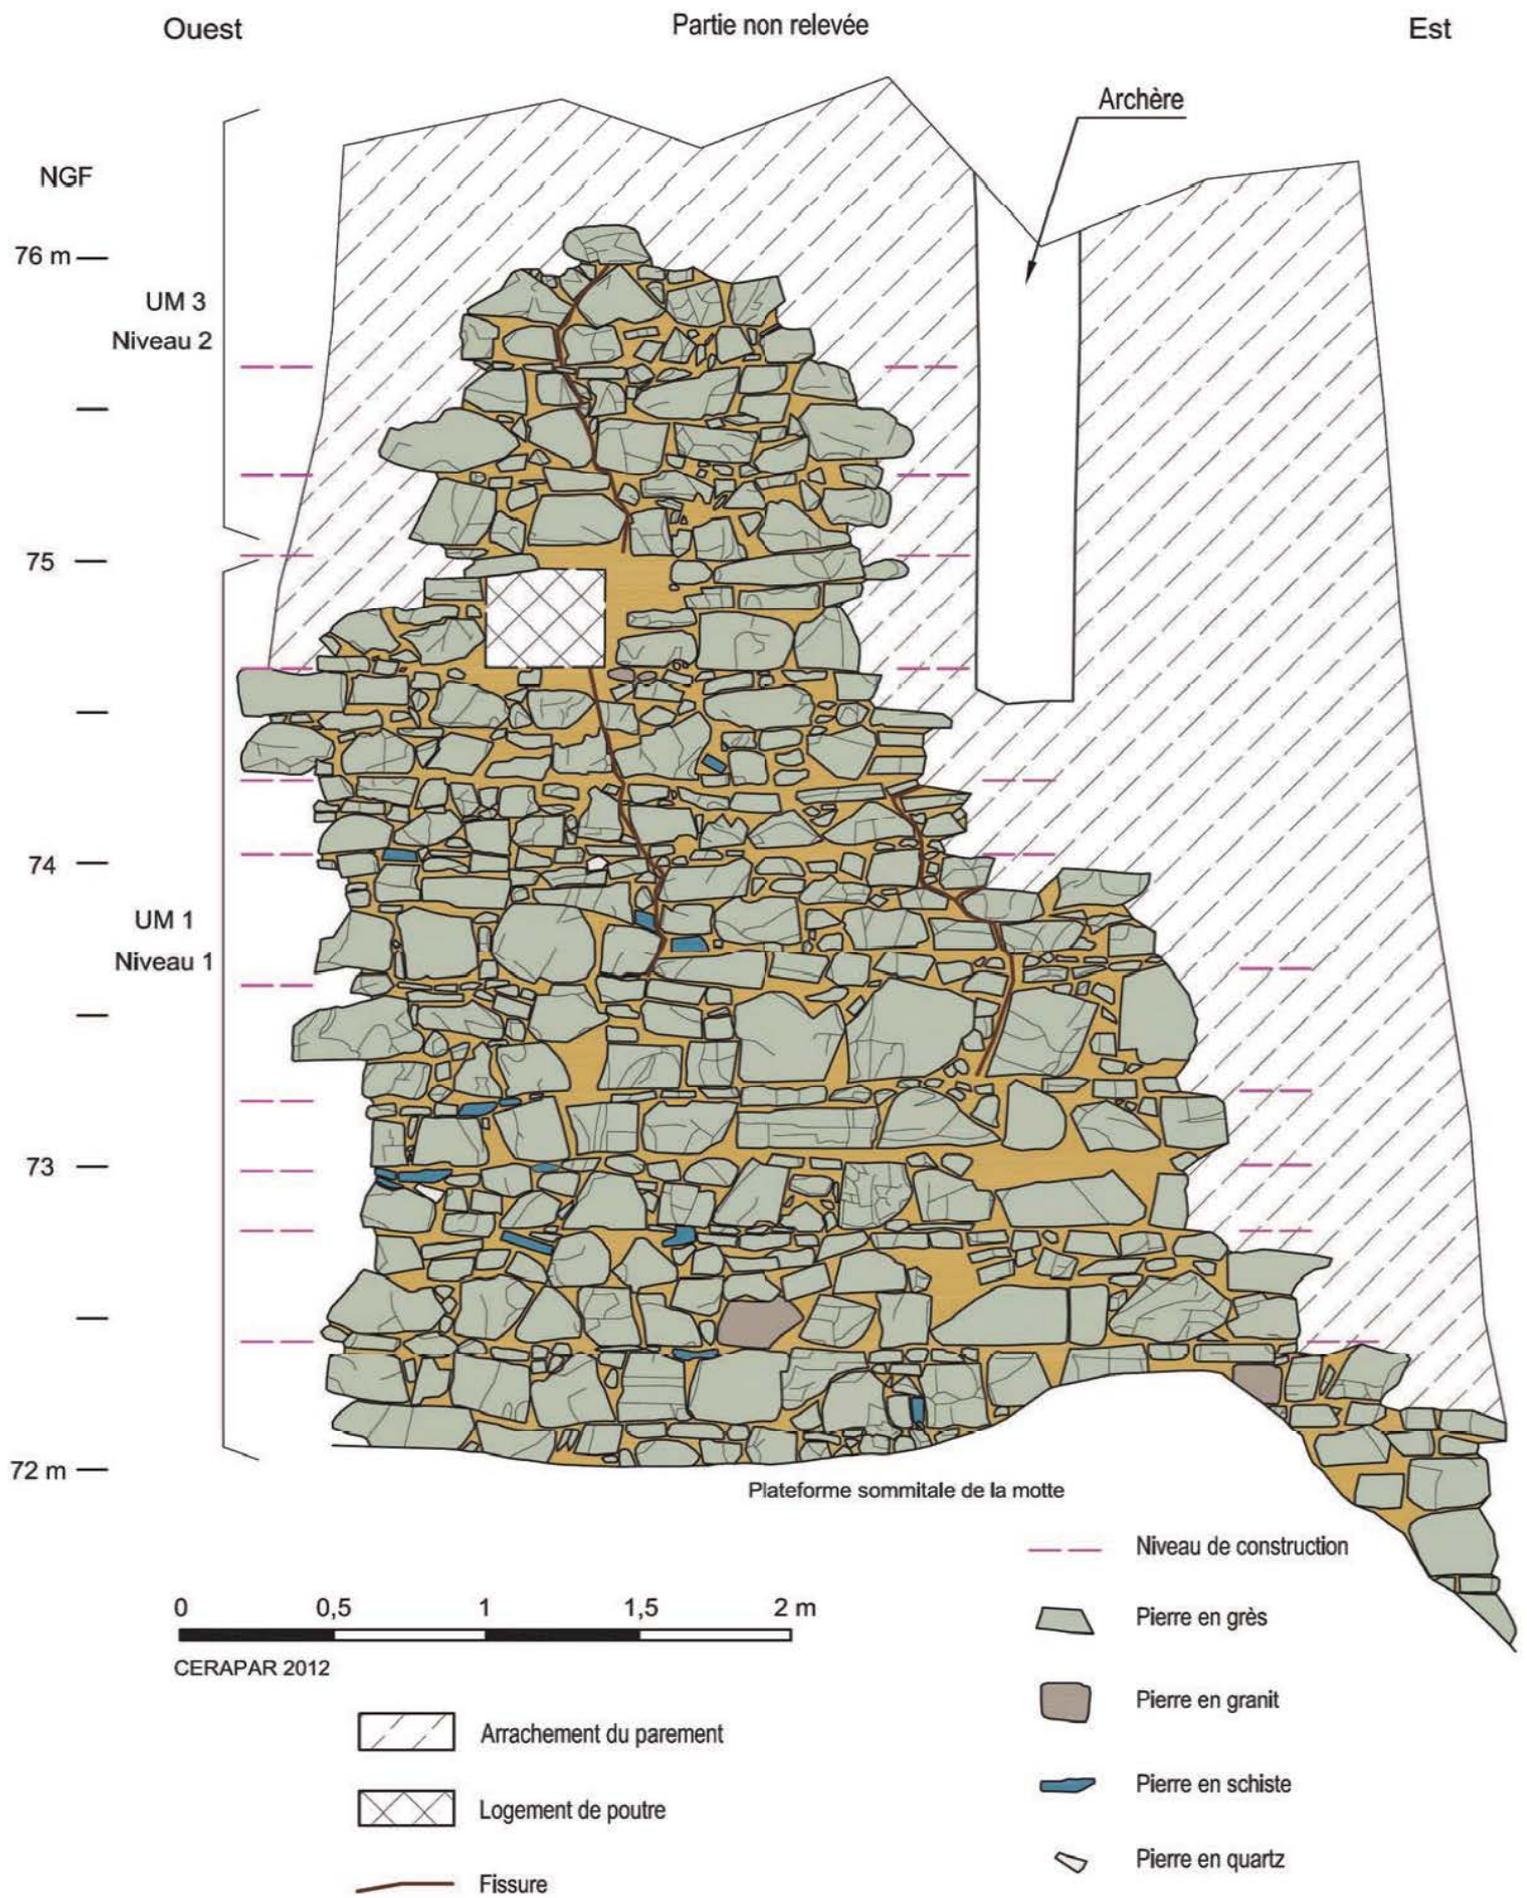
Fig. 12

Motte castrale - Parement intérieur de la tour en élévation (UM 1-3)

La bonne conservation de cette élévation est due à la très bonne cohésion de la maçonnerie assurée par un solide mortier de chaux. Celle-ci est traversée de haut en bas par des fissures verticales dont une passe par les archères. Une des parties du mur penche légèrement vers l'extérieur.

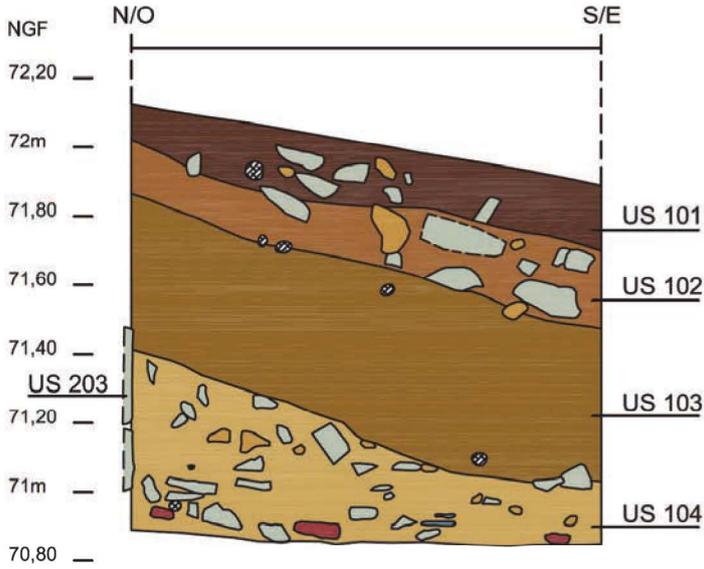
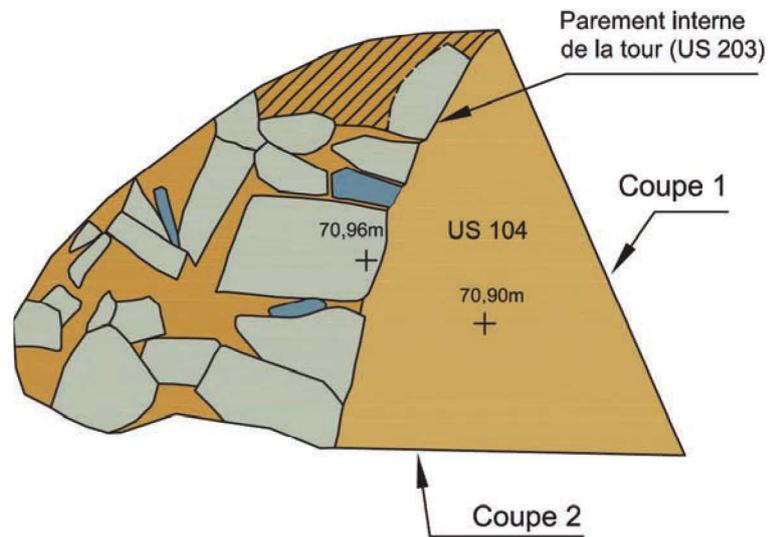
Fig. 15

Motte castrale - Plan et coupes dans le sondage clandestin (sondage 1)

En Décembre 2011, lors d'une visite sur le site, un sondage clandestin récent (environ six mois) a été constaté sur la plate-forme sommitale de la motte (**photo 34**). Ce sondage, de forme grossièrement quadrangulaire, mesure environ 2 m par 1,50 m pour une profondeur de 1,10 m à 1,20 m. Il est à cheval sur le parement intérieur de la tour et le comblement interne de celui-ci. De ce fait, les fouilleurs clandestins ont prélevé de nombreuses pierres en place qui ont été évacuées vers le bas de la motte. Il était intéressant de nettoyer et redresser deux coupes dans ce sondage : la coupe 1 orientée sud-est nord-ouest sur une largeur de 1,35 m (**photo 36**) et la coupe 2 orientée est-ouest sur une largeur de 1,10 m (**photo 37**).

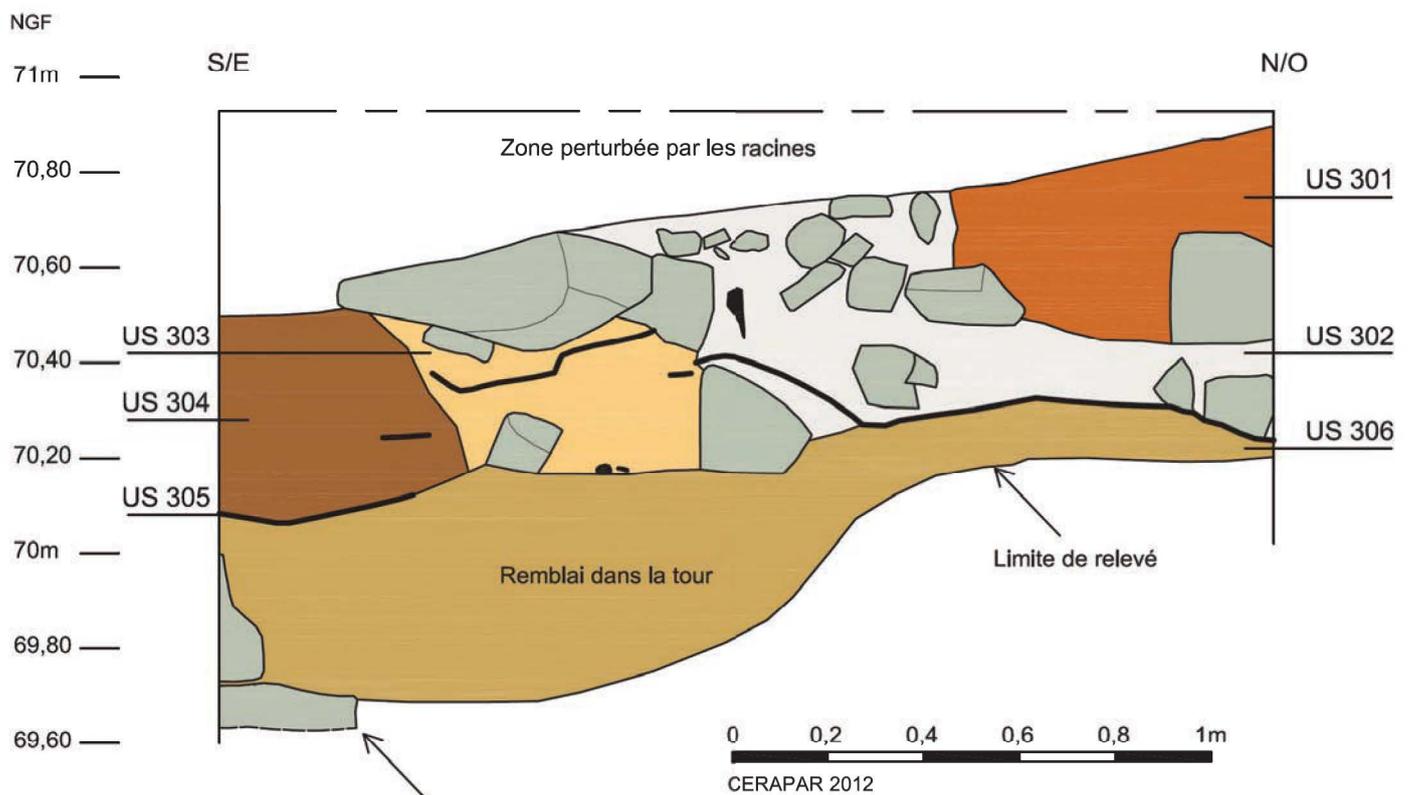
Fig. 16

Blocs du parement interne de la tour (US 203)

Motte castrale - Relevé de la coupe dans la partie détruite de la tour, sous l'if

Par un heureux hasard, la partie amputée de la motte recelait sous un if une coupe à l'intérieur de la tour avec les traces d'un probable incendie. Après un nettoyage sommaire, cette coupe a été relevée et des numéros d'US attribués. Parallèlement au relevé, des charbons de bois ont également été prélevés dans cette coupe.

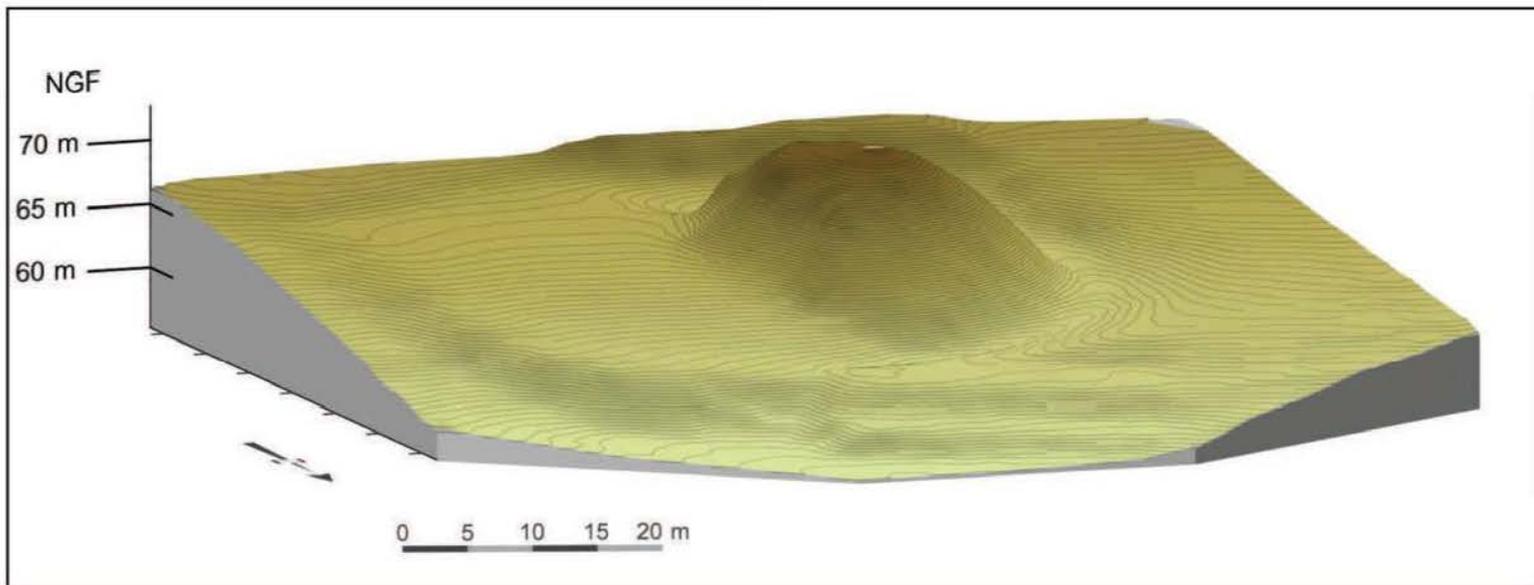
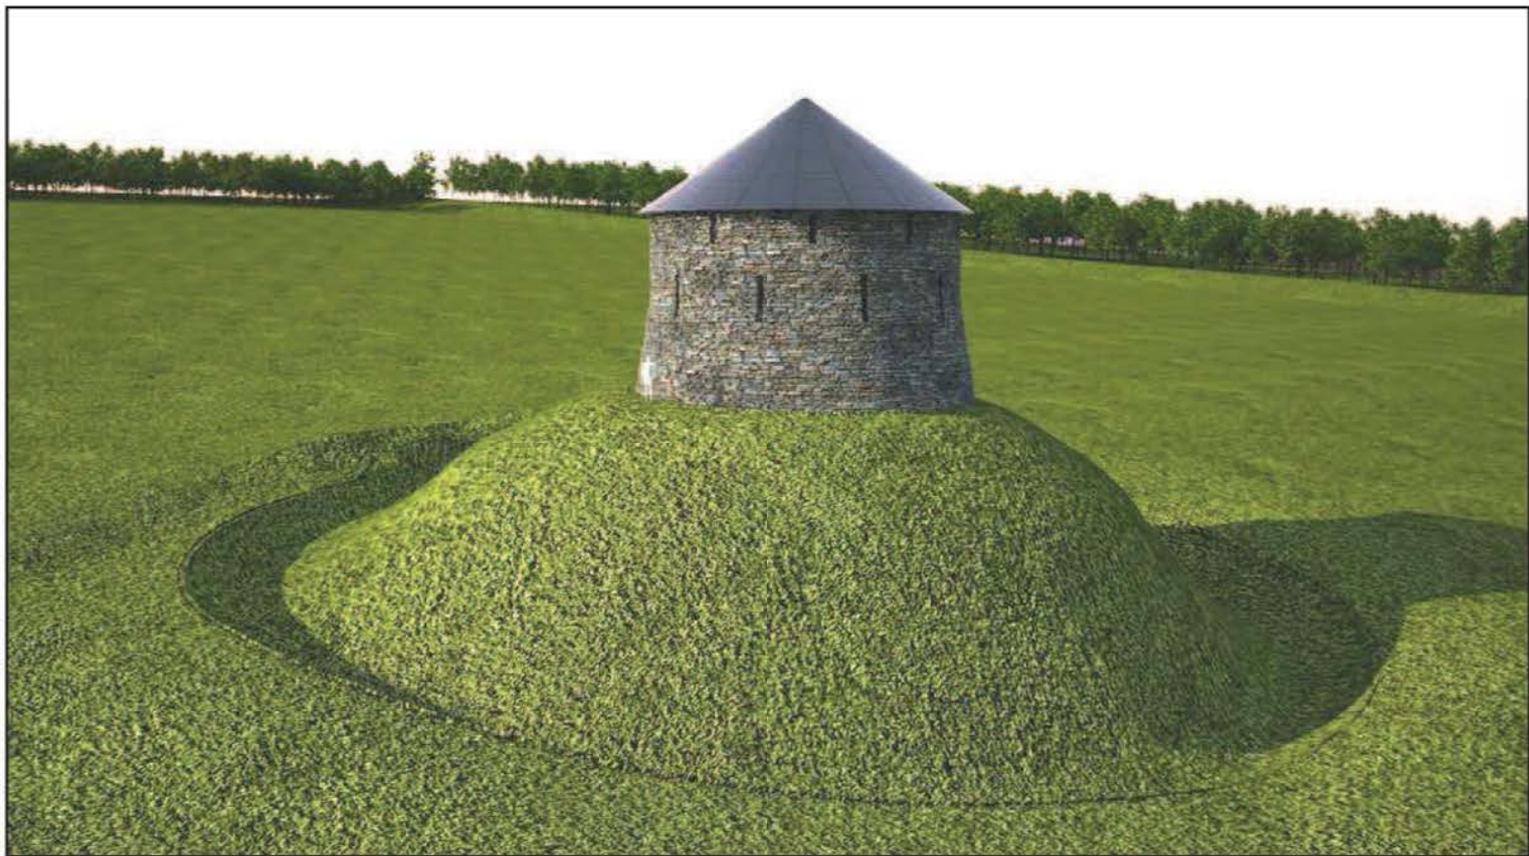
Fig.20

Vue 3D de la motte amputée et de son environnement (A. Joret)

Hypothèse de restitution de la motte et de la tour (A. Joret)

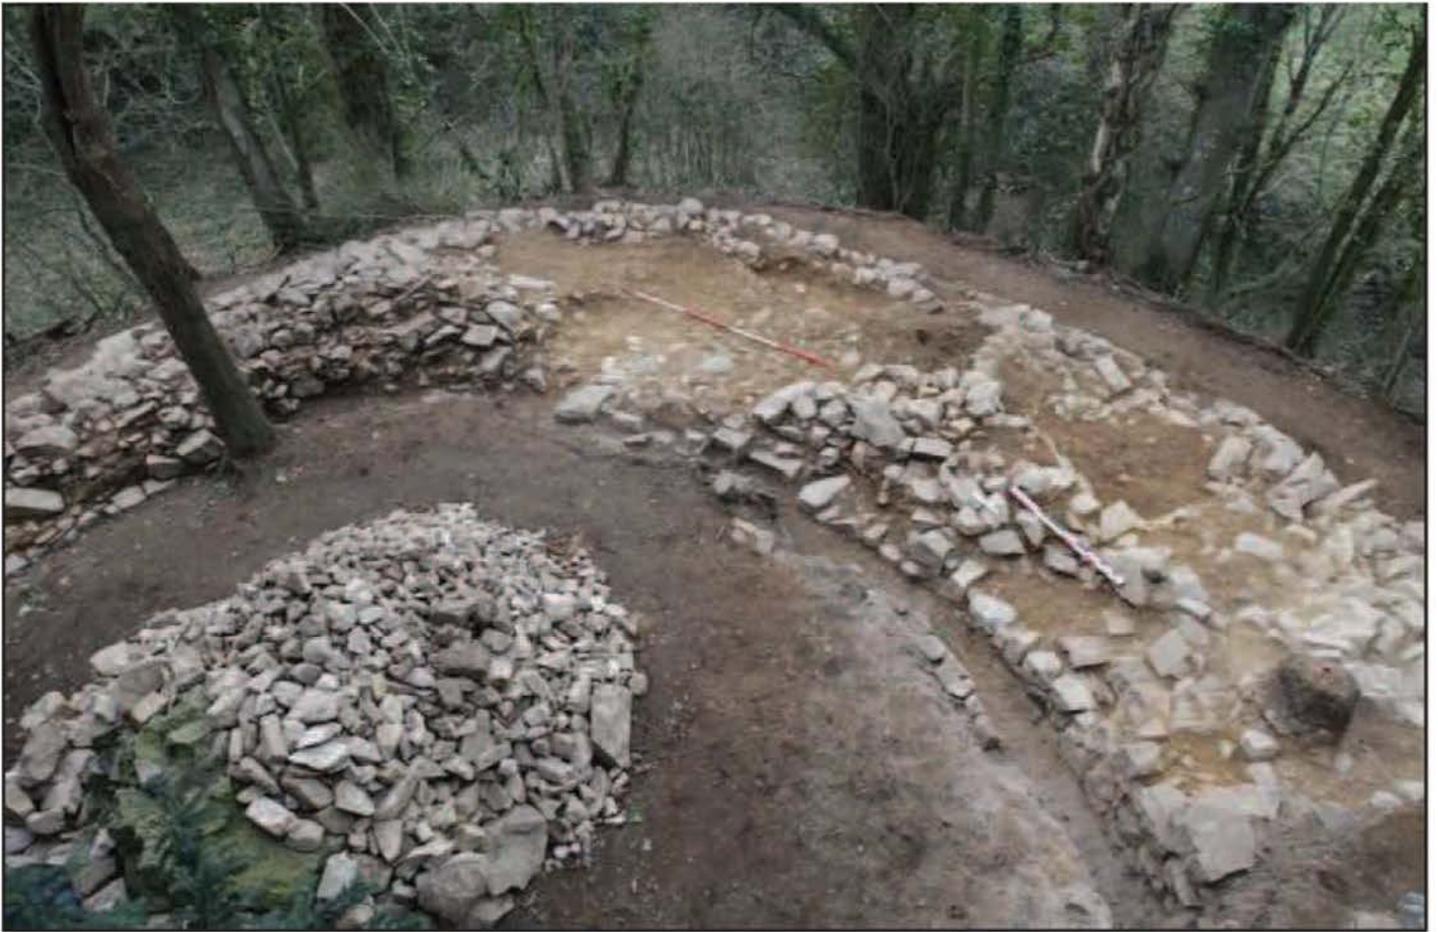
Photo 7 : Base de la tour vue d'ensemble
