La motte castrale de Chevré

Commune de La Bouëxière (Ille-et-Vilaine)

Rapport de sondage archéologique

**Service régional de l'archéologie de Bretagne – Rennes
2012**

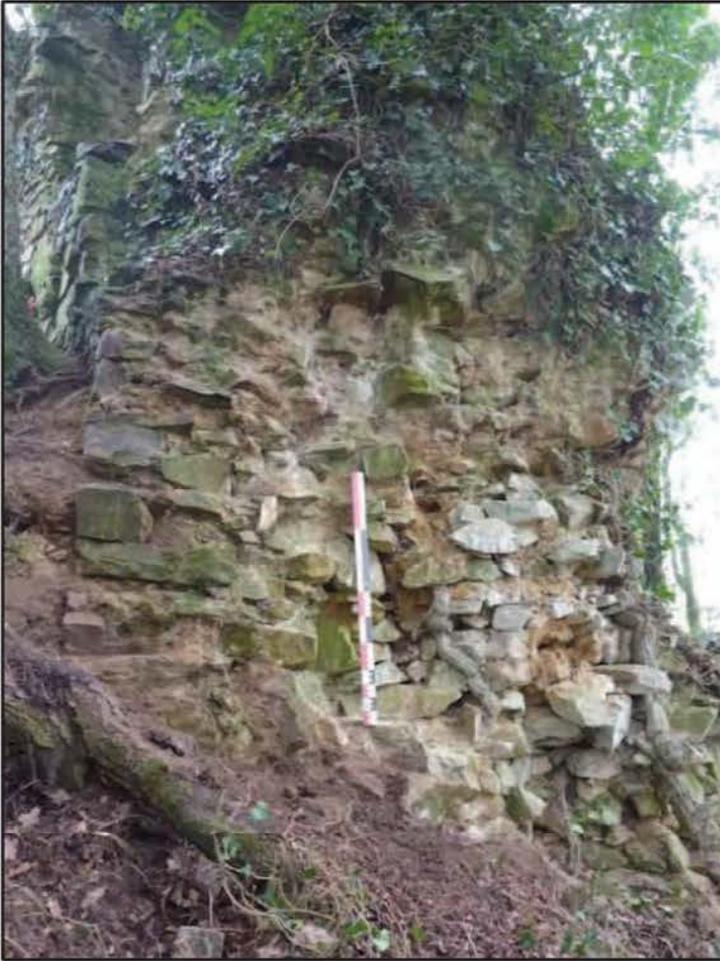
Photo 11 : Fondation et parement intérieur de la tour

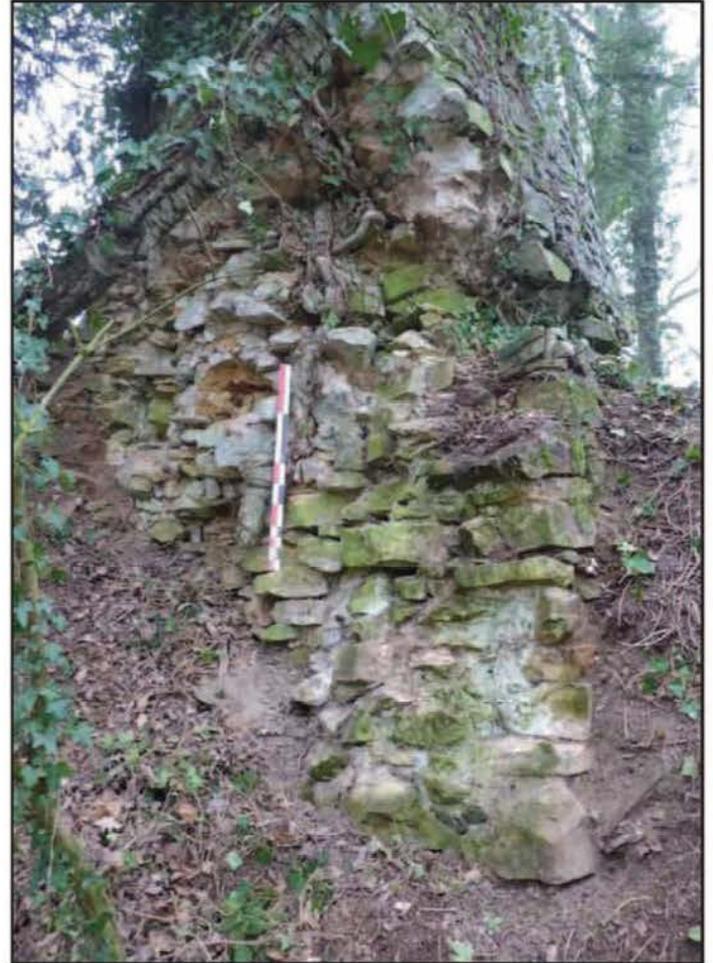
Photo 12 : Fondation et parement extérieur de la tour

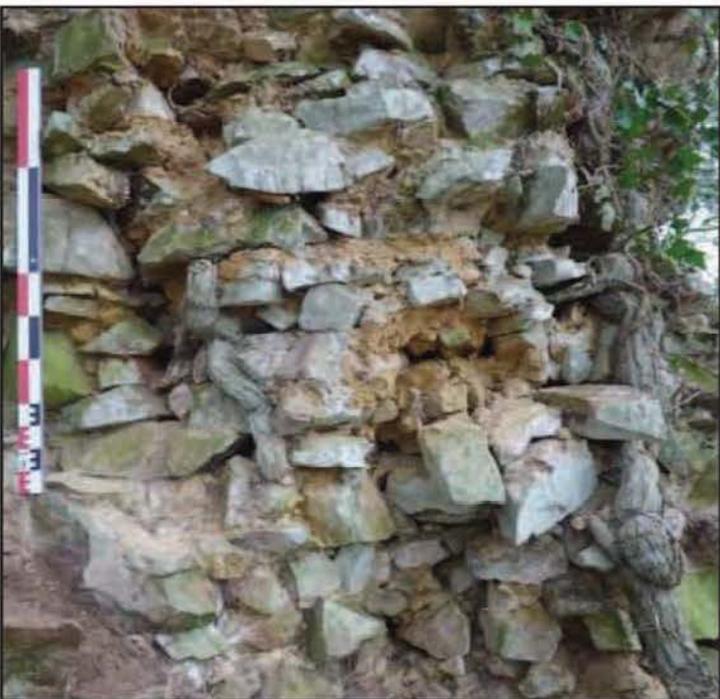
Photo 13 : Blocage interne de la fondation de la tour

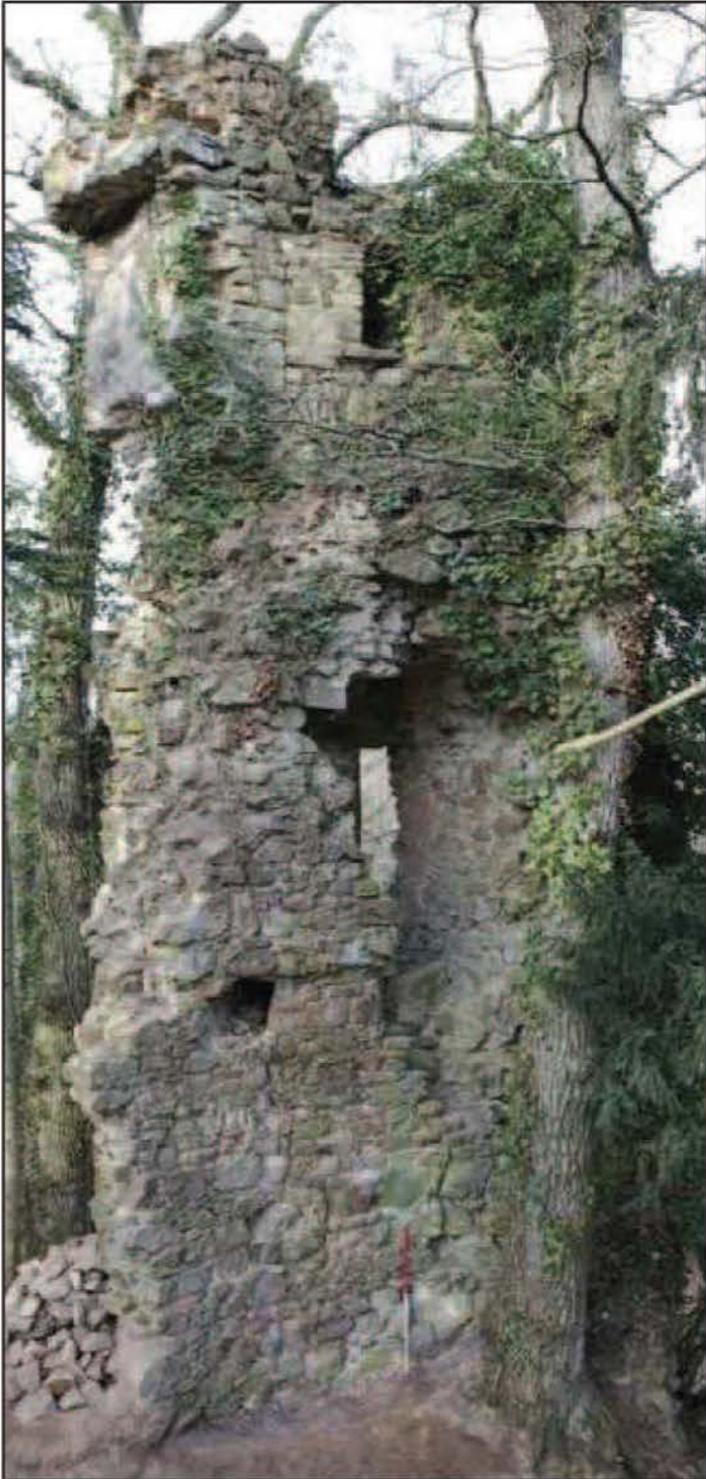
Photo 15 : Parement intérieur de la tour

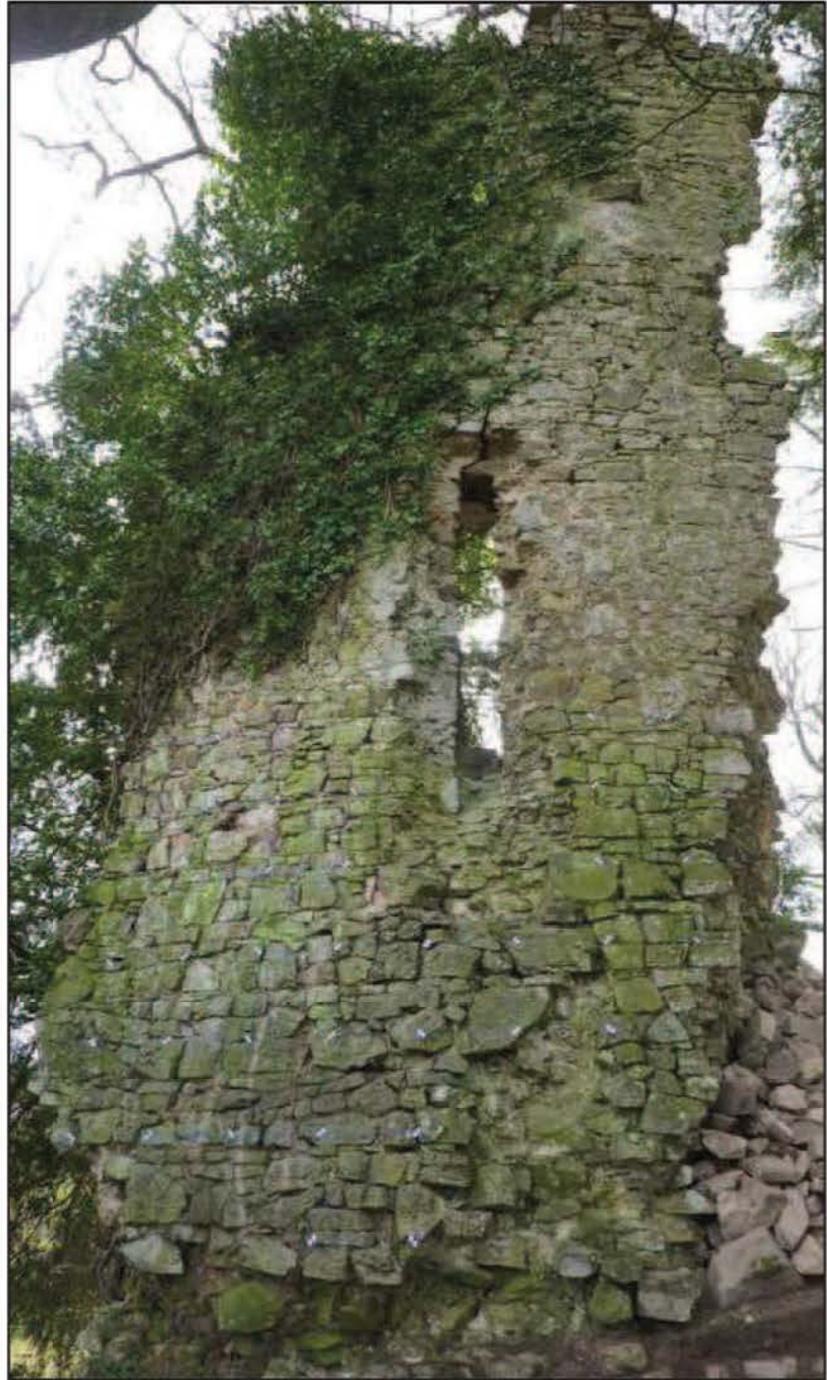
Photo 16 : Parement extérieur de la tour

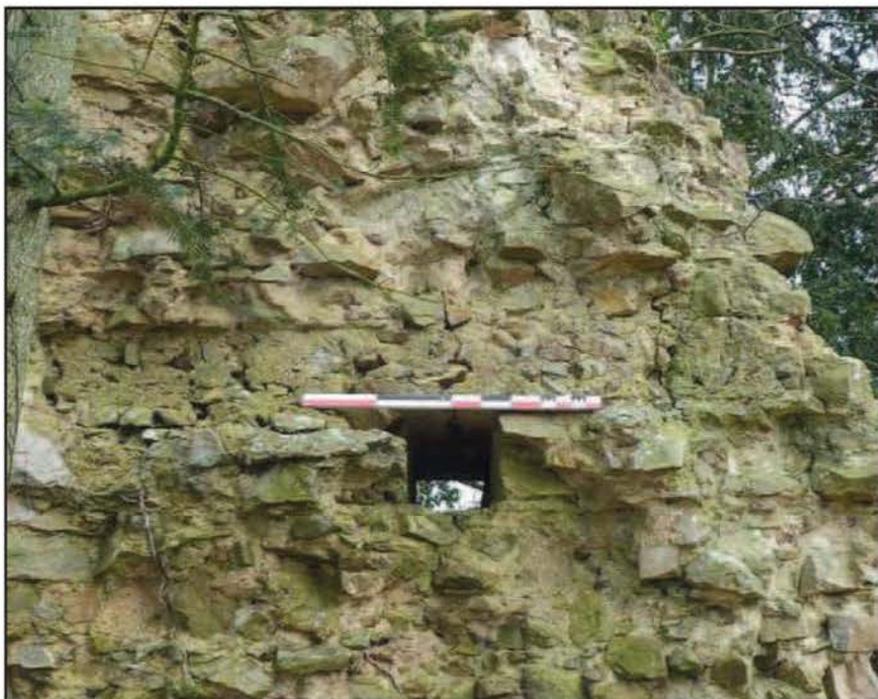
Photo 19 : Emplacement des poutres au niveau de l'arrachement de la maçonnerie de la tour (UC 1, UC 2)

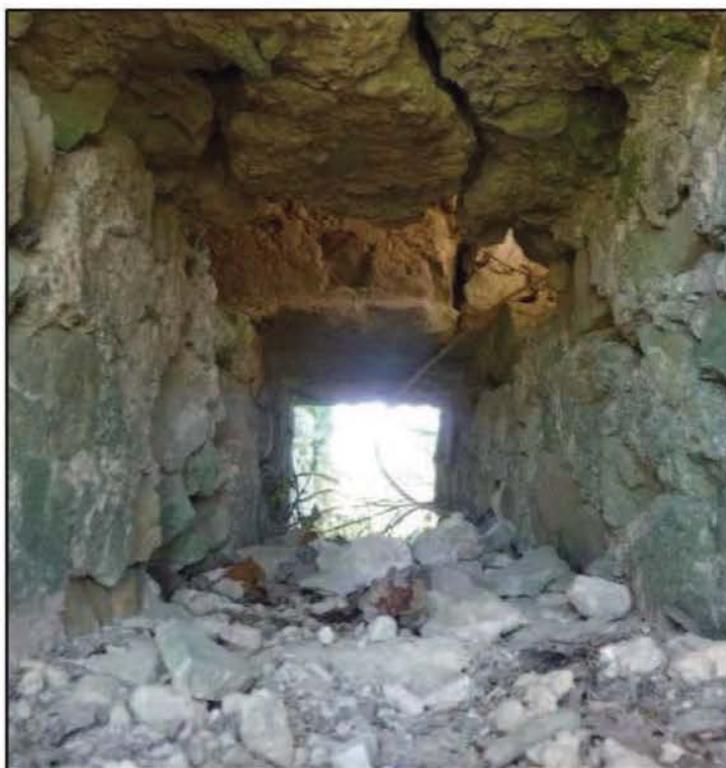
Photo 20 : Emplacement des poutres dans la maçonnerie intérieure de la tour (UC 1, UC 2)

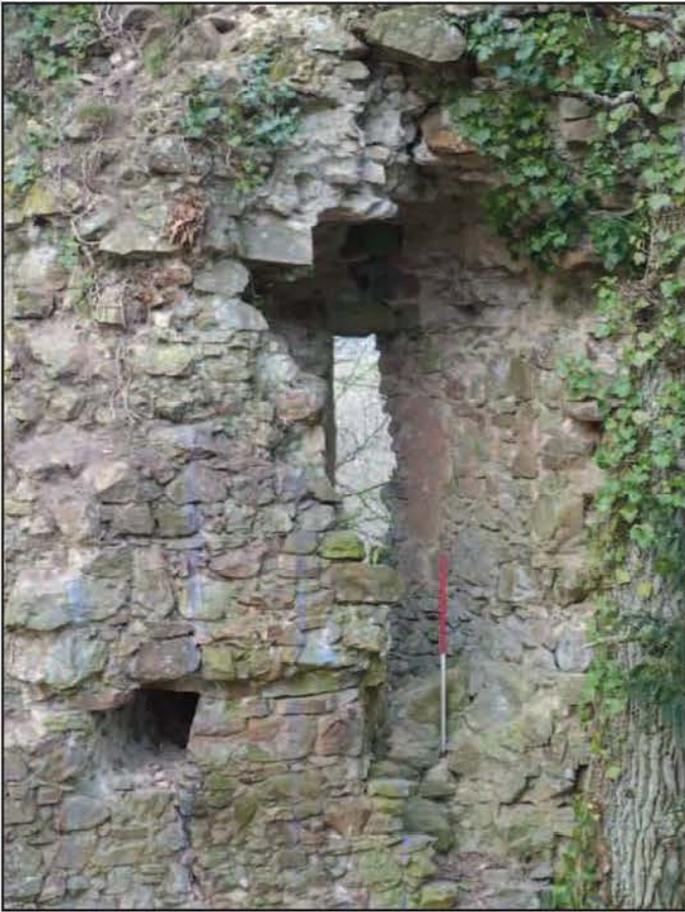
Photo 24 : Archère UC 3 dans parement intérieur

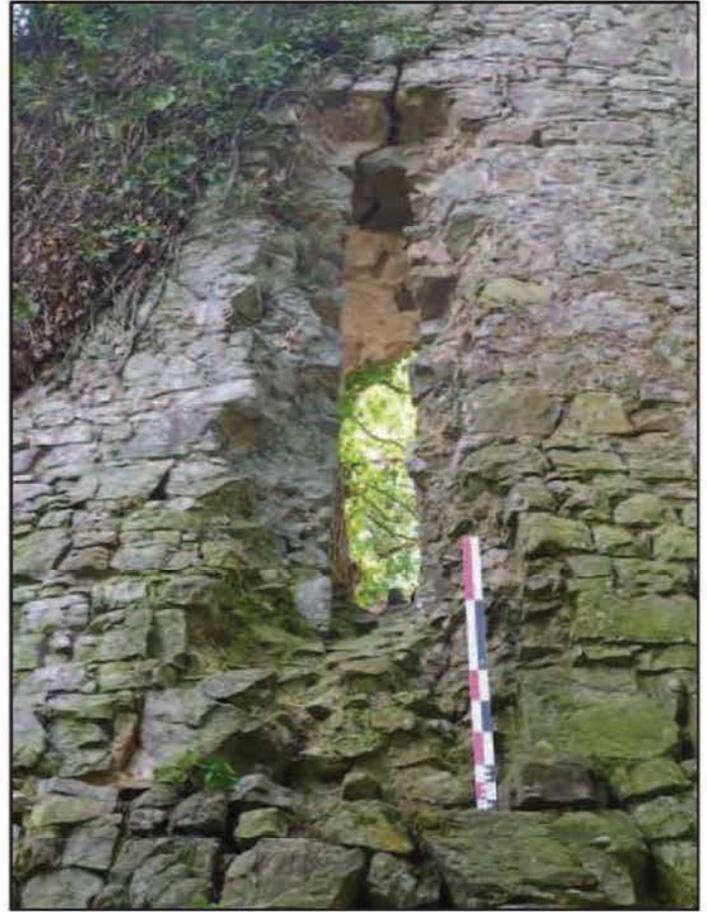
Photo 25 : Archère UC 3 dans parement extérieur

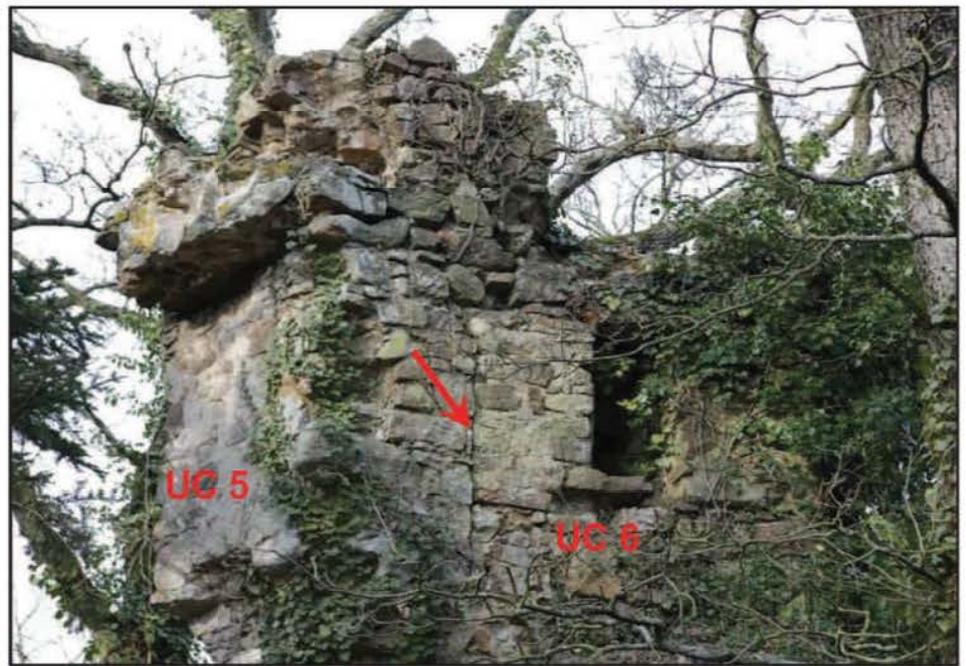
Photo 27 : Ouverture UC 5 et archère UC 6 comblée dans le niveau 3 de la tour
La flèche indique la limite de l'archère initiale

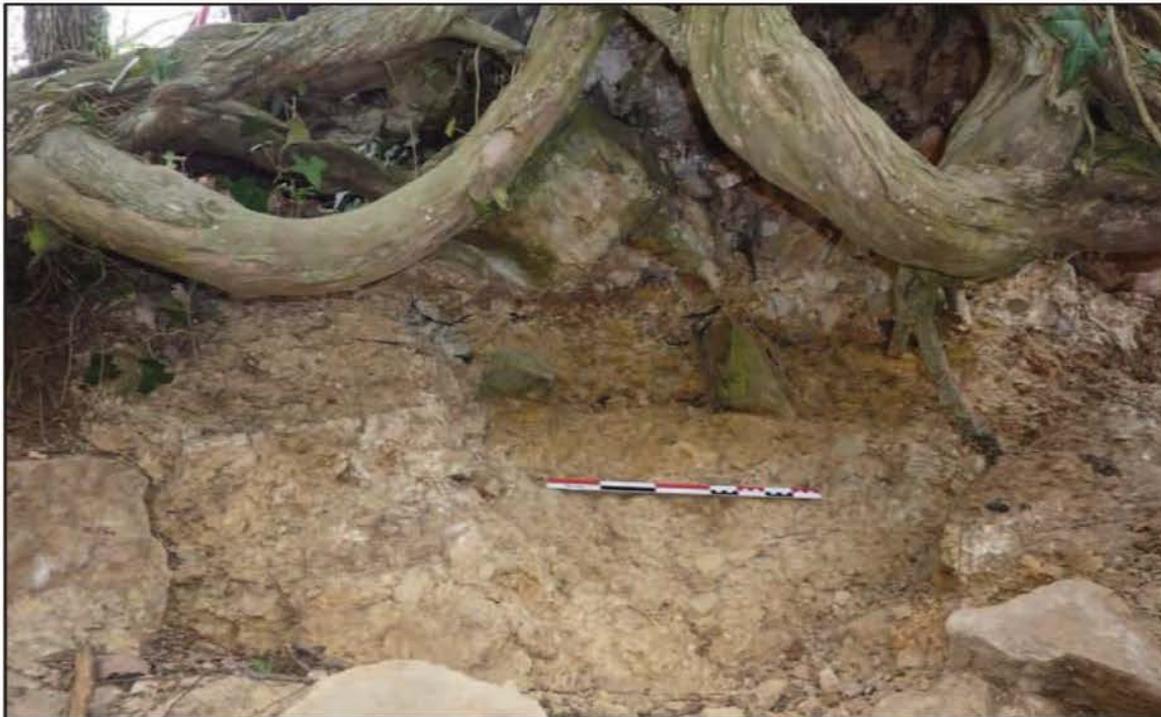
Photo 38 : Coupe sous l'if avec sol probable du niveau 1 de la tour

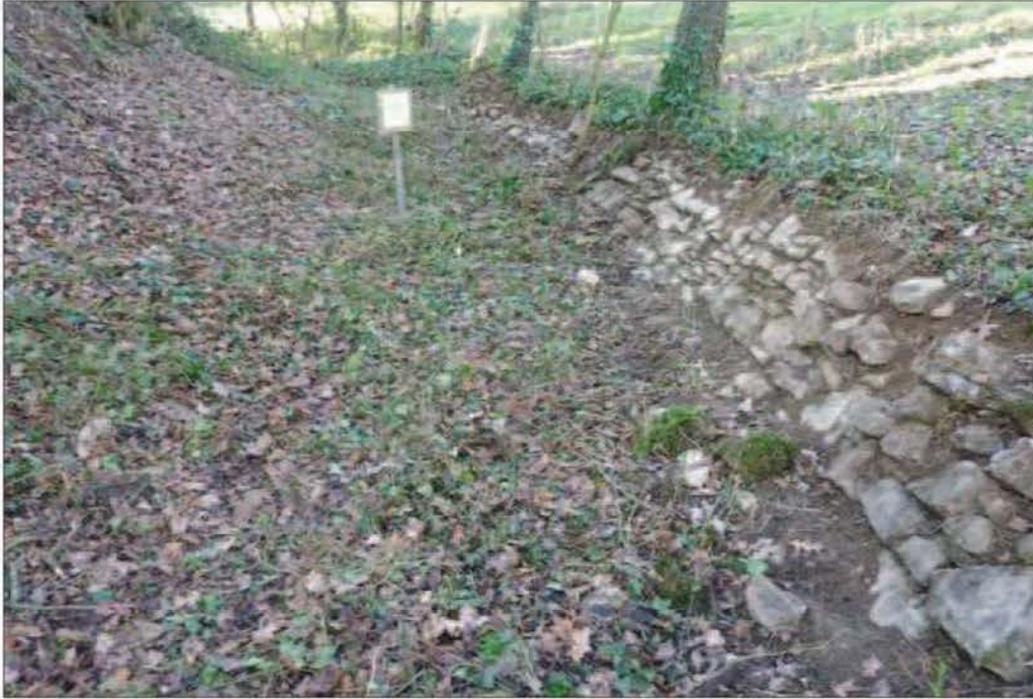
Photo 41 : Parement nord de l'extérieur du fossé de la motte – vue est

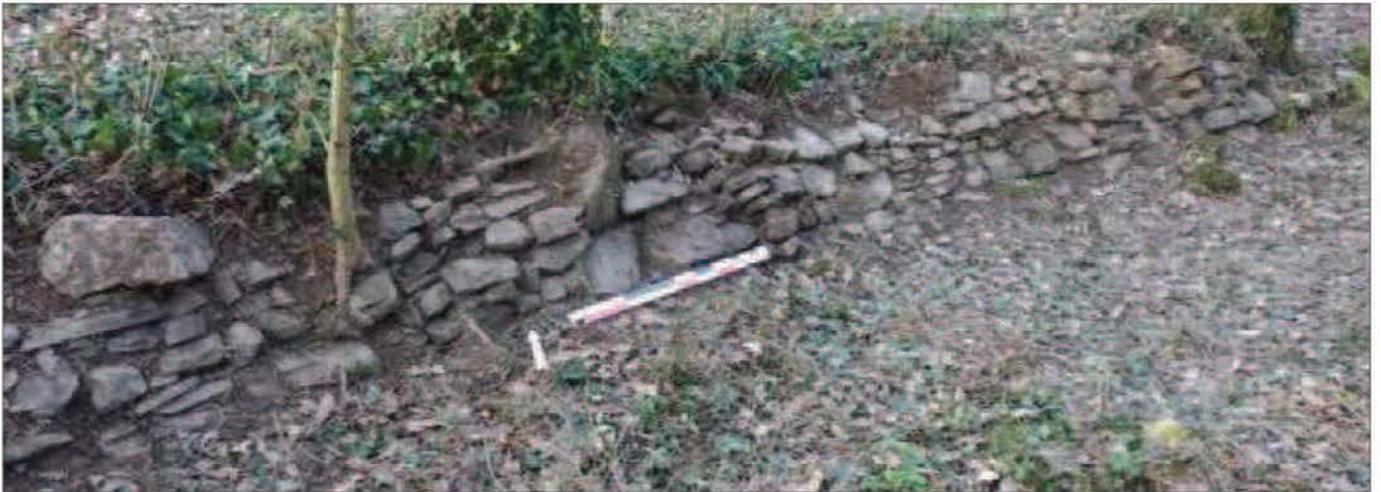
Photo 42 : Parement nord de l'extérieur du fossé de la motte – vue sud
