**SANCTUAIRE GALLO-ROMAIN DU HAUT-BECHEREL**

**RAPPORT DE FOUILLE PLURIANNUELLE PROGRAMMEE 1996-1997**

PRESENTE PAR ALAIN PROVOST, ARCHEOLOGUE

AVEC LA COLLABORATION DE VINCENZO MUTARELLI, ARCHITECTE SPECIALISTE (AFAN)

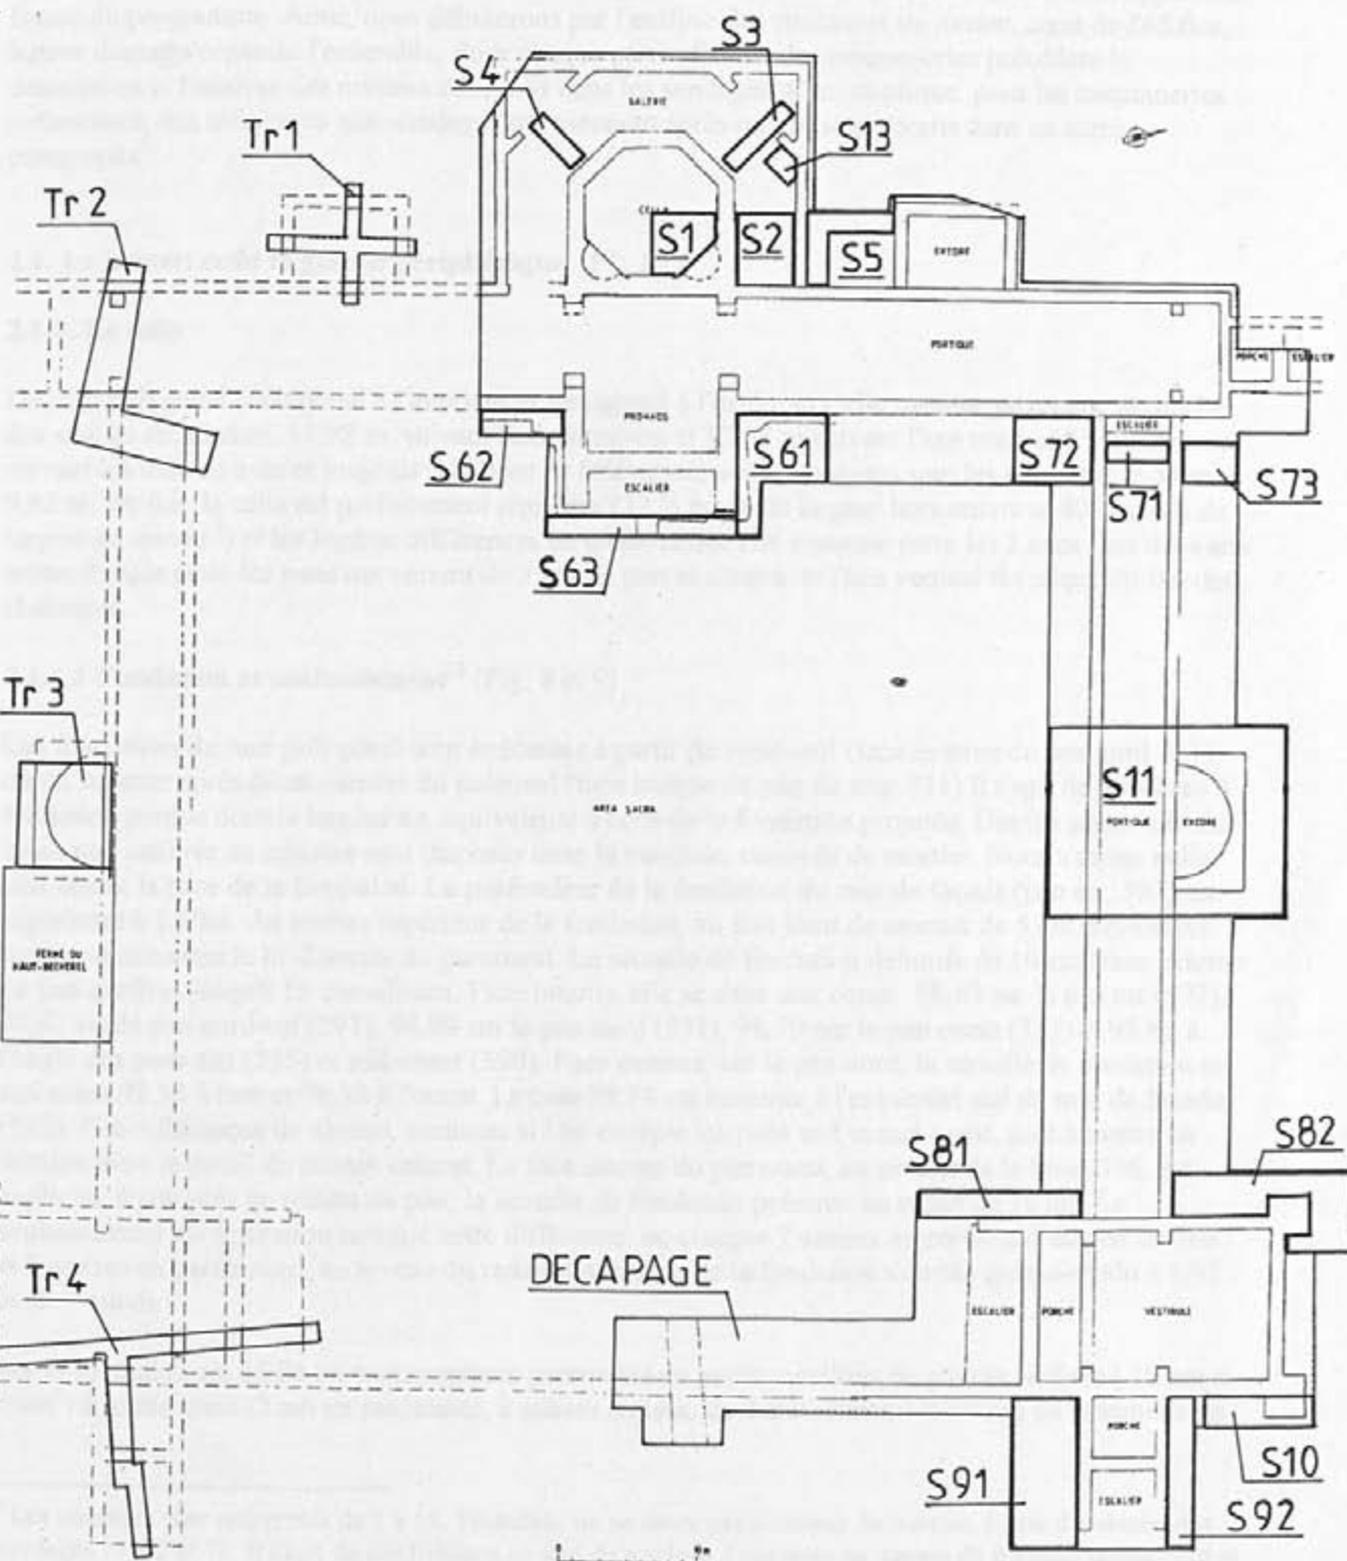
Fig. 7 : Plan général des zones étudiées : limites du décapage ; implantation des sondages (S) et des tranchées de reconnaissance (Tr).

Le plan général des zones étudiées est présenté à la figure 7. Les sondages (S) et les tranchées de reconnaissance (Tr) sont implantés dans les zones étudiées.

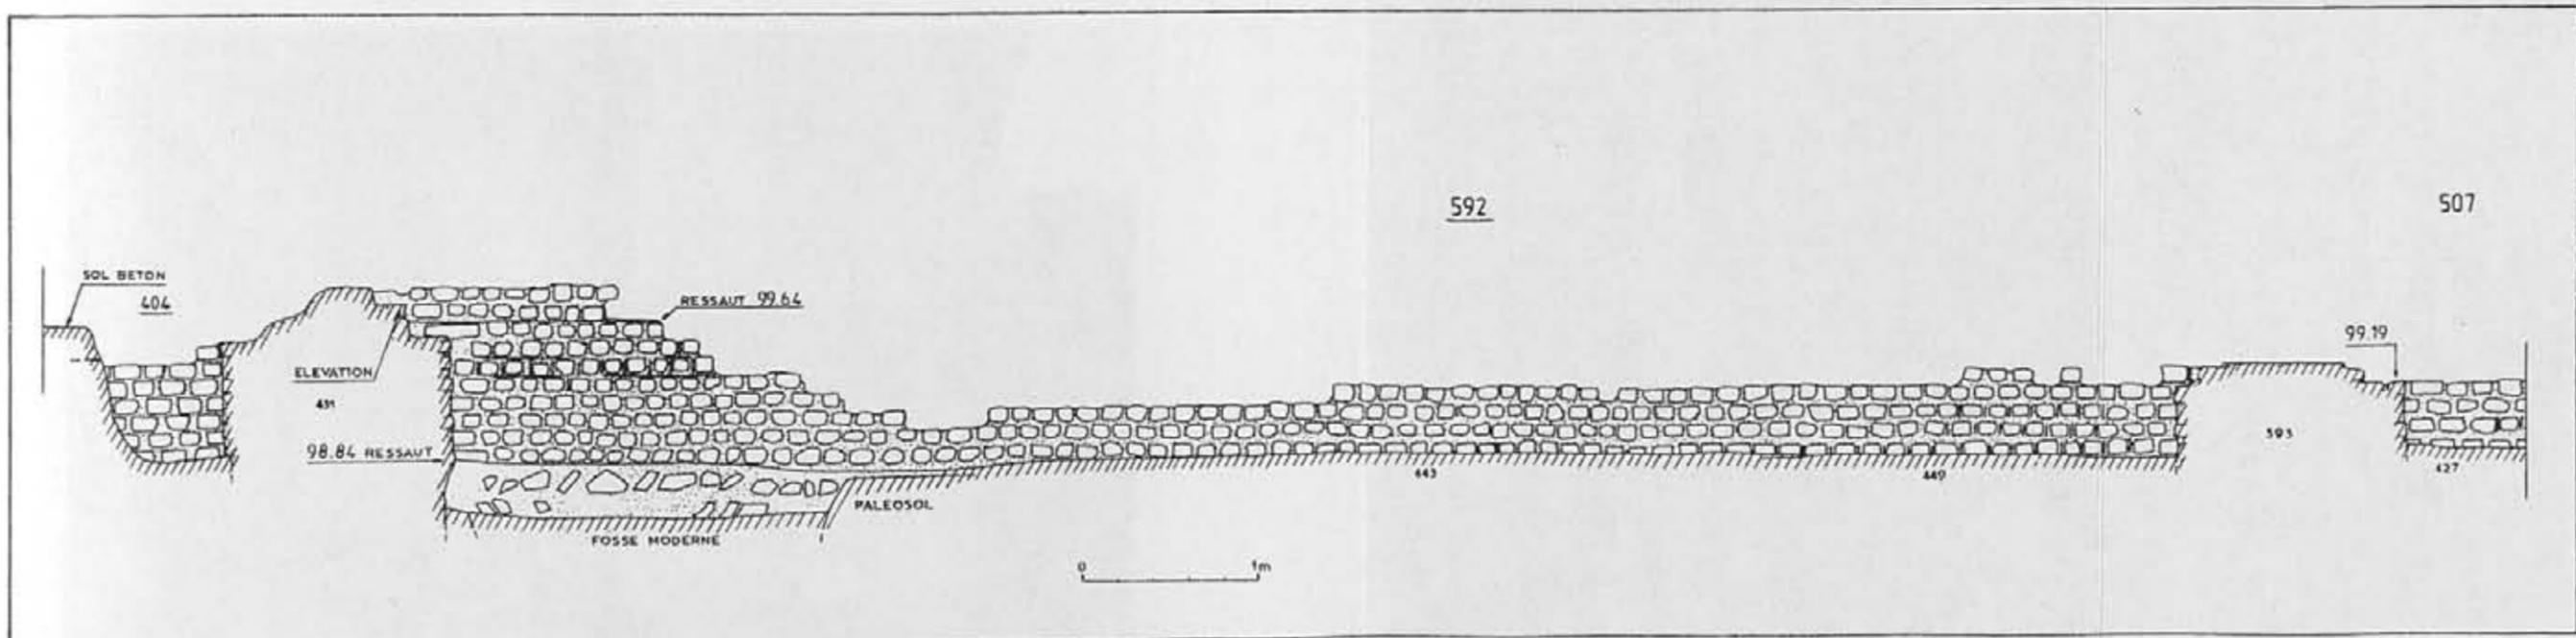
Fig. 9 : Relevé de parement externe du mur de façade (est) de la *cella*

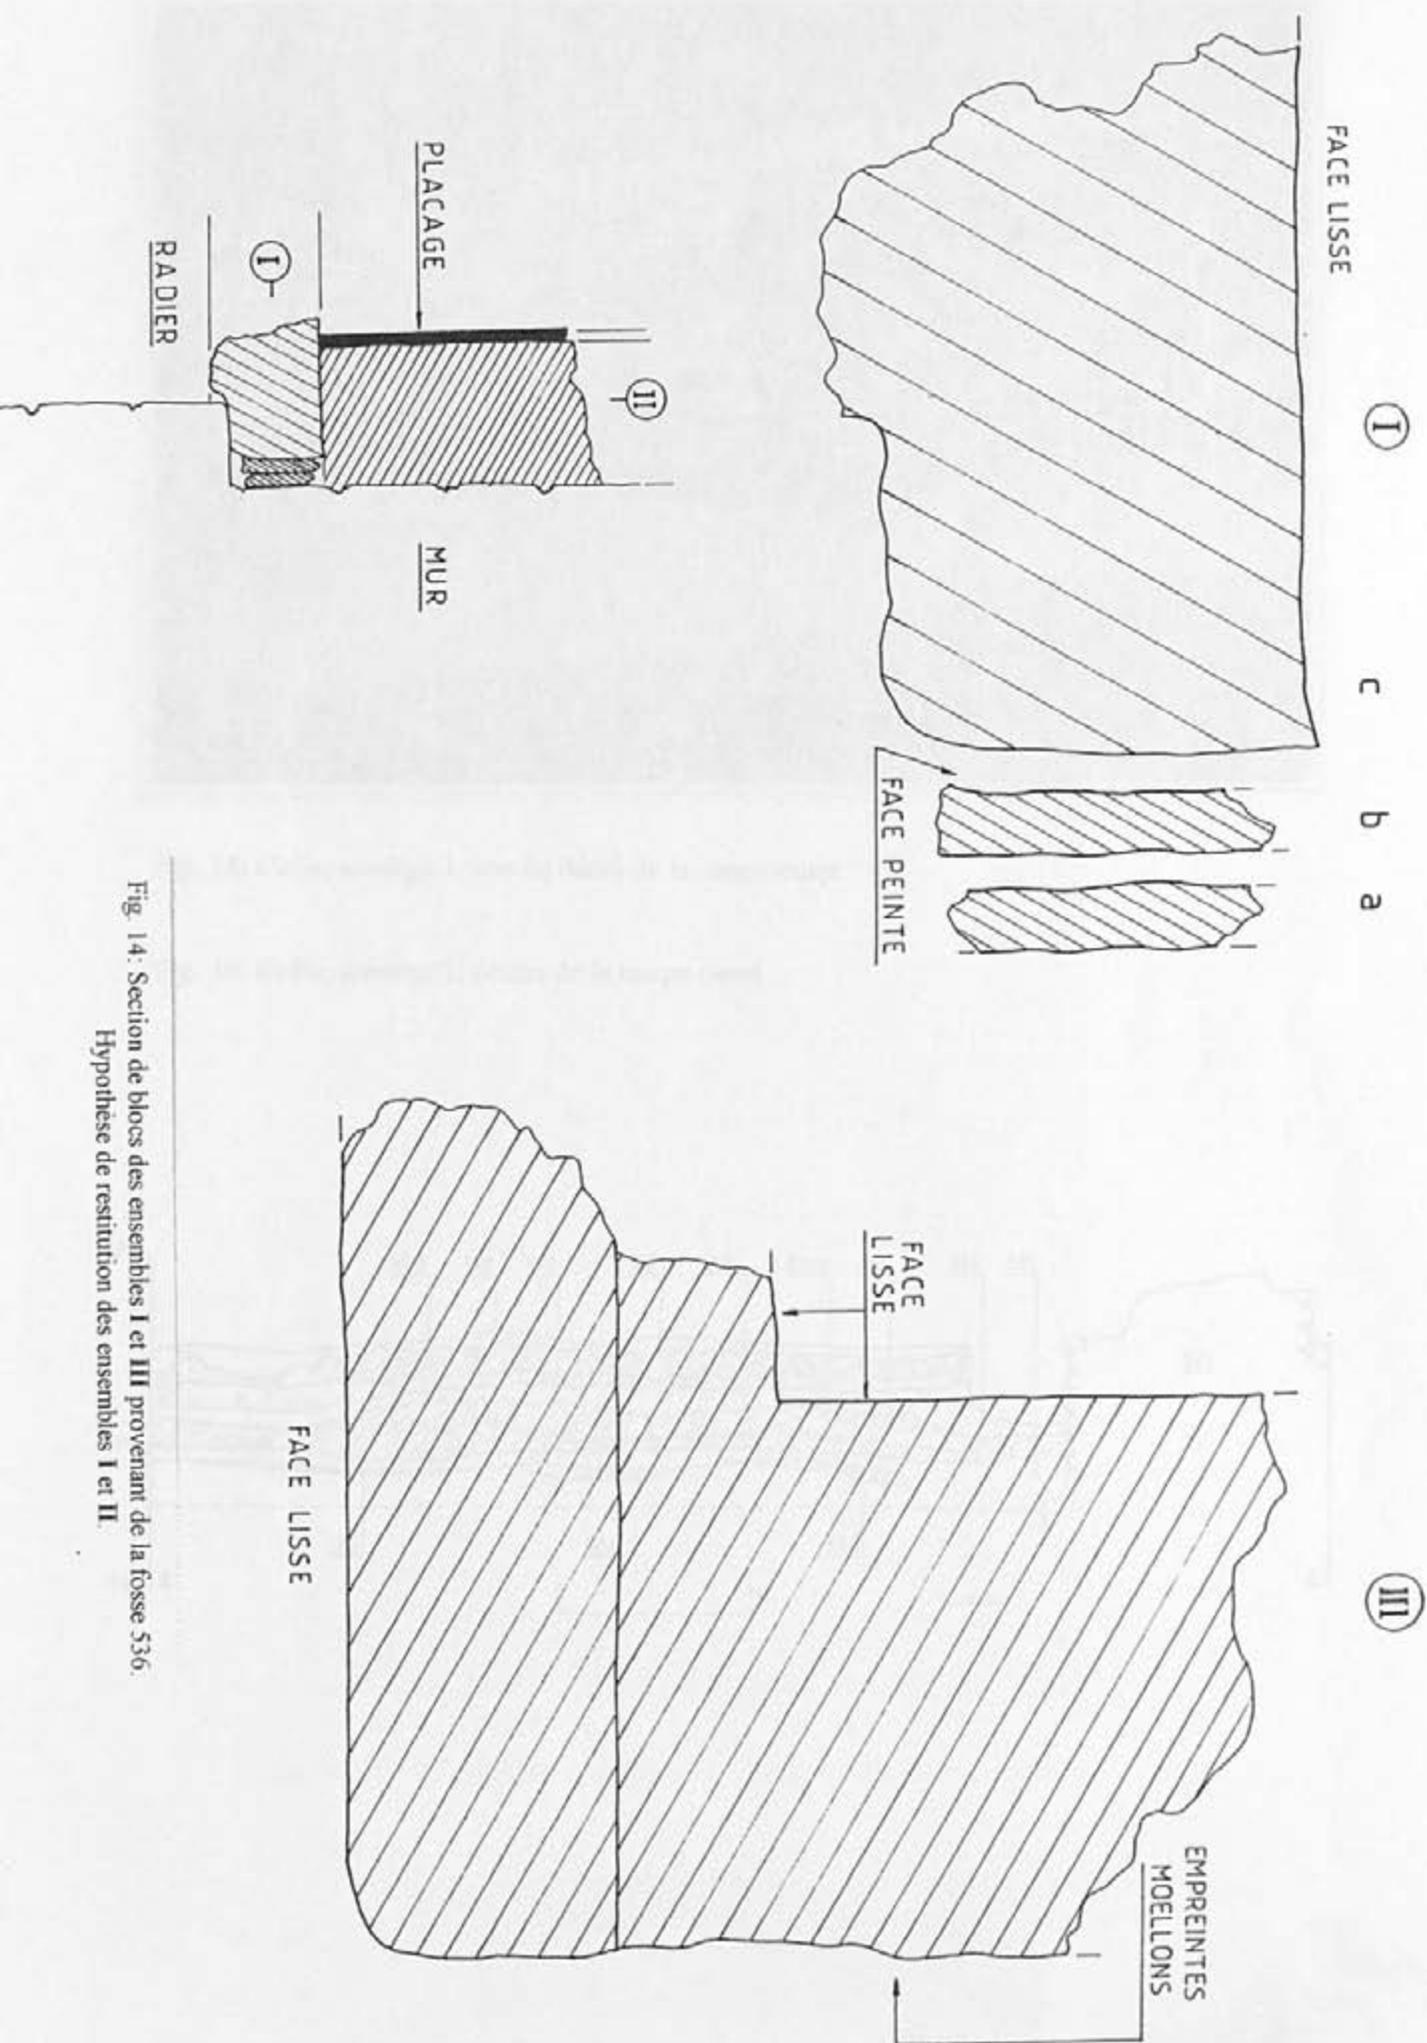
Fig. 14: Section de blocs des ensembles I et III provenant de la fosse 536.  
Hypothèse de restitution des ensembles I et II

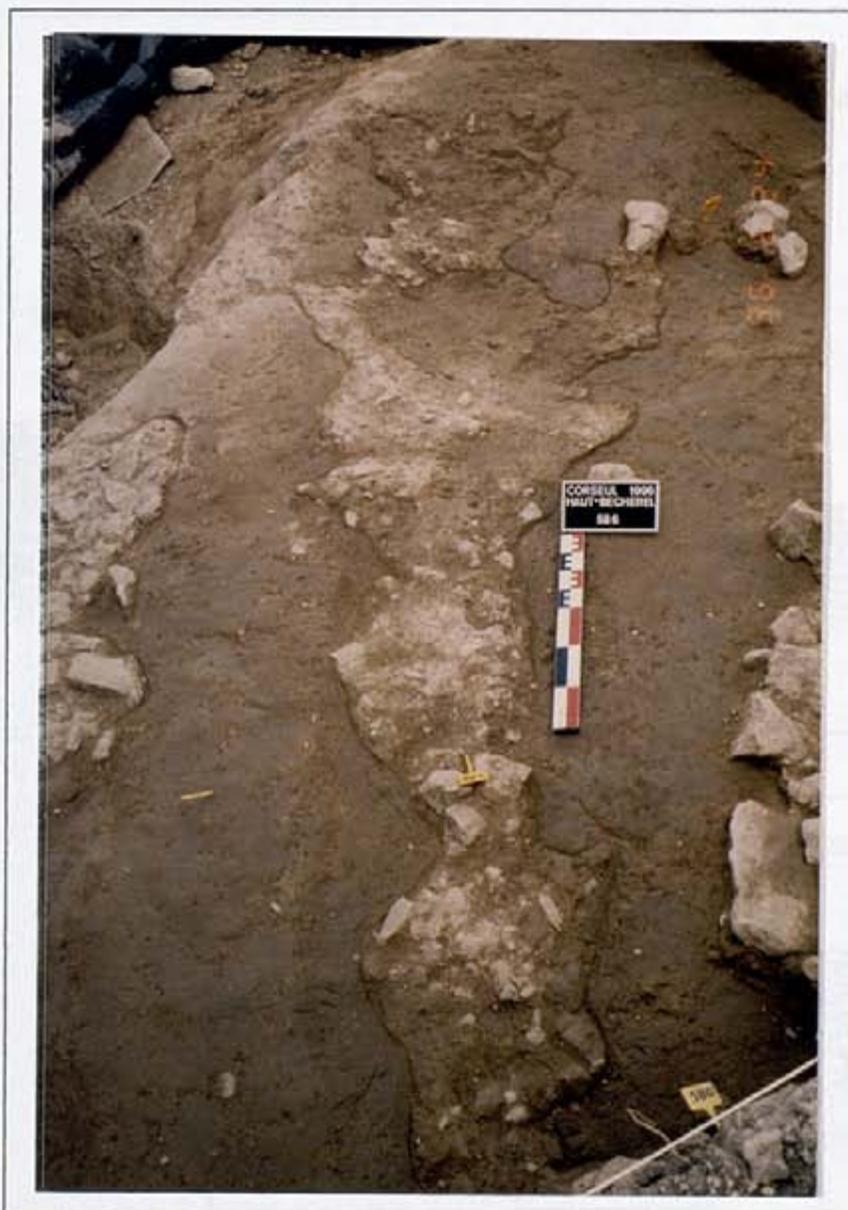
Fig. 17 : *Cella*, sondage 1; dépressions du paléosol et leur comblement

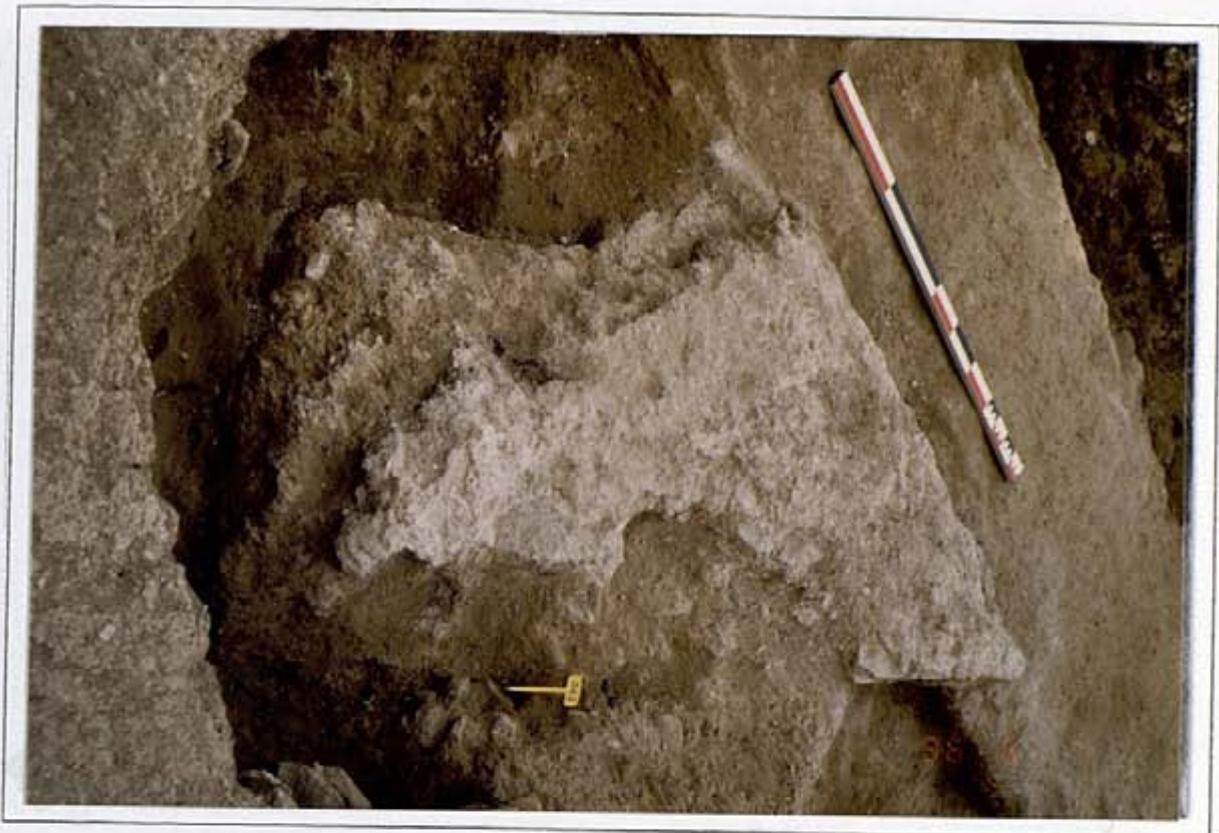
Fig. 24 : Blocage du pilier de soutènement interne (sud-ouest) de la galerie du *fannun*

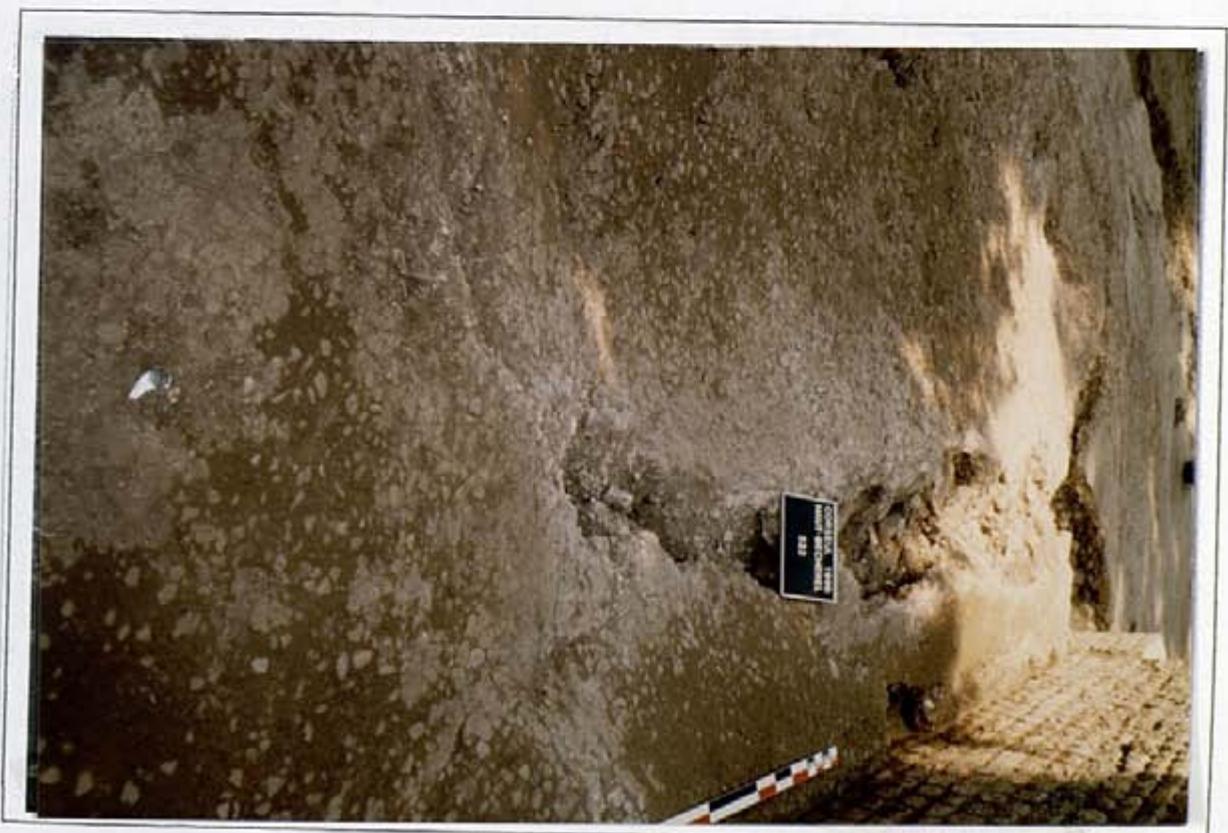
Fig. 25 : Aspect du sol de la galerie du *fannun*, branche sud

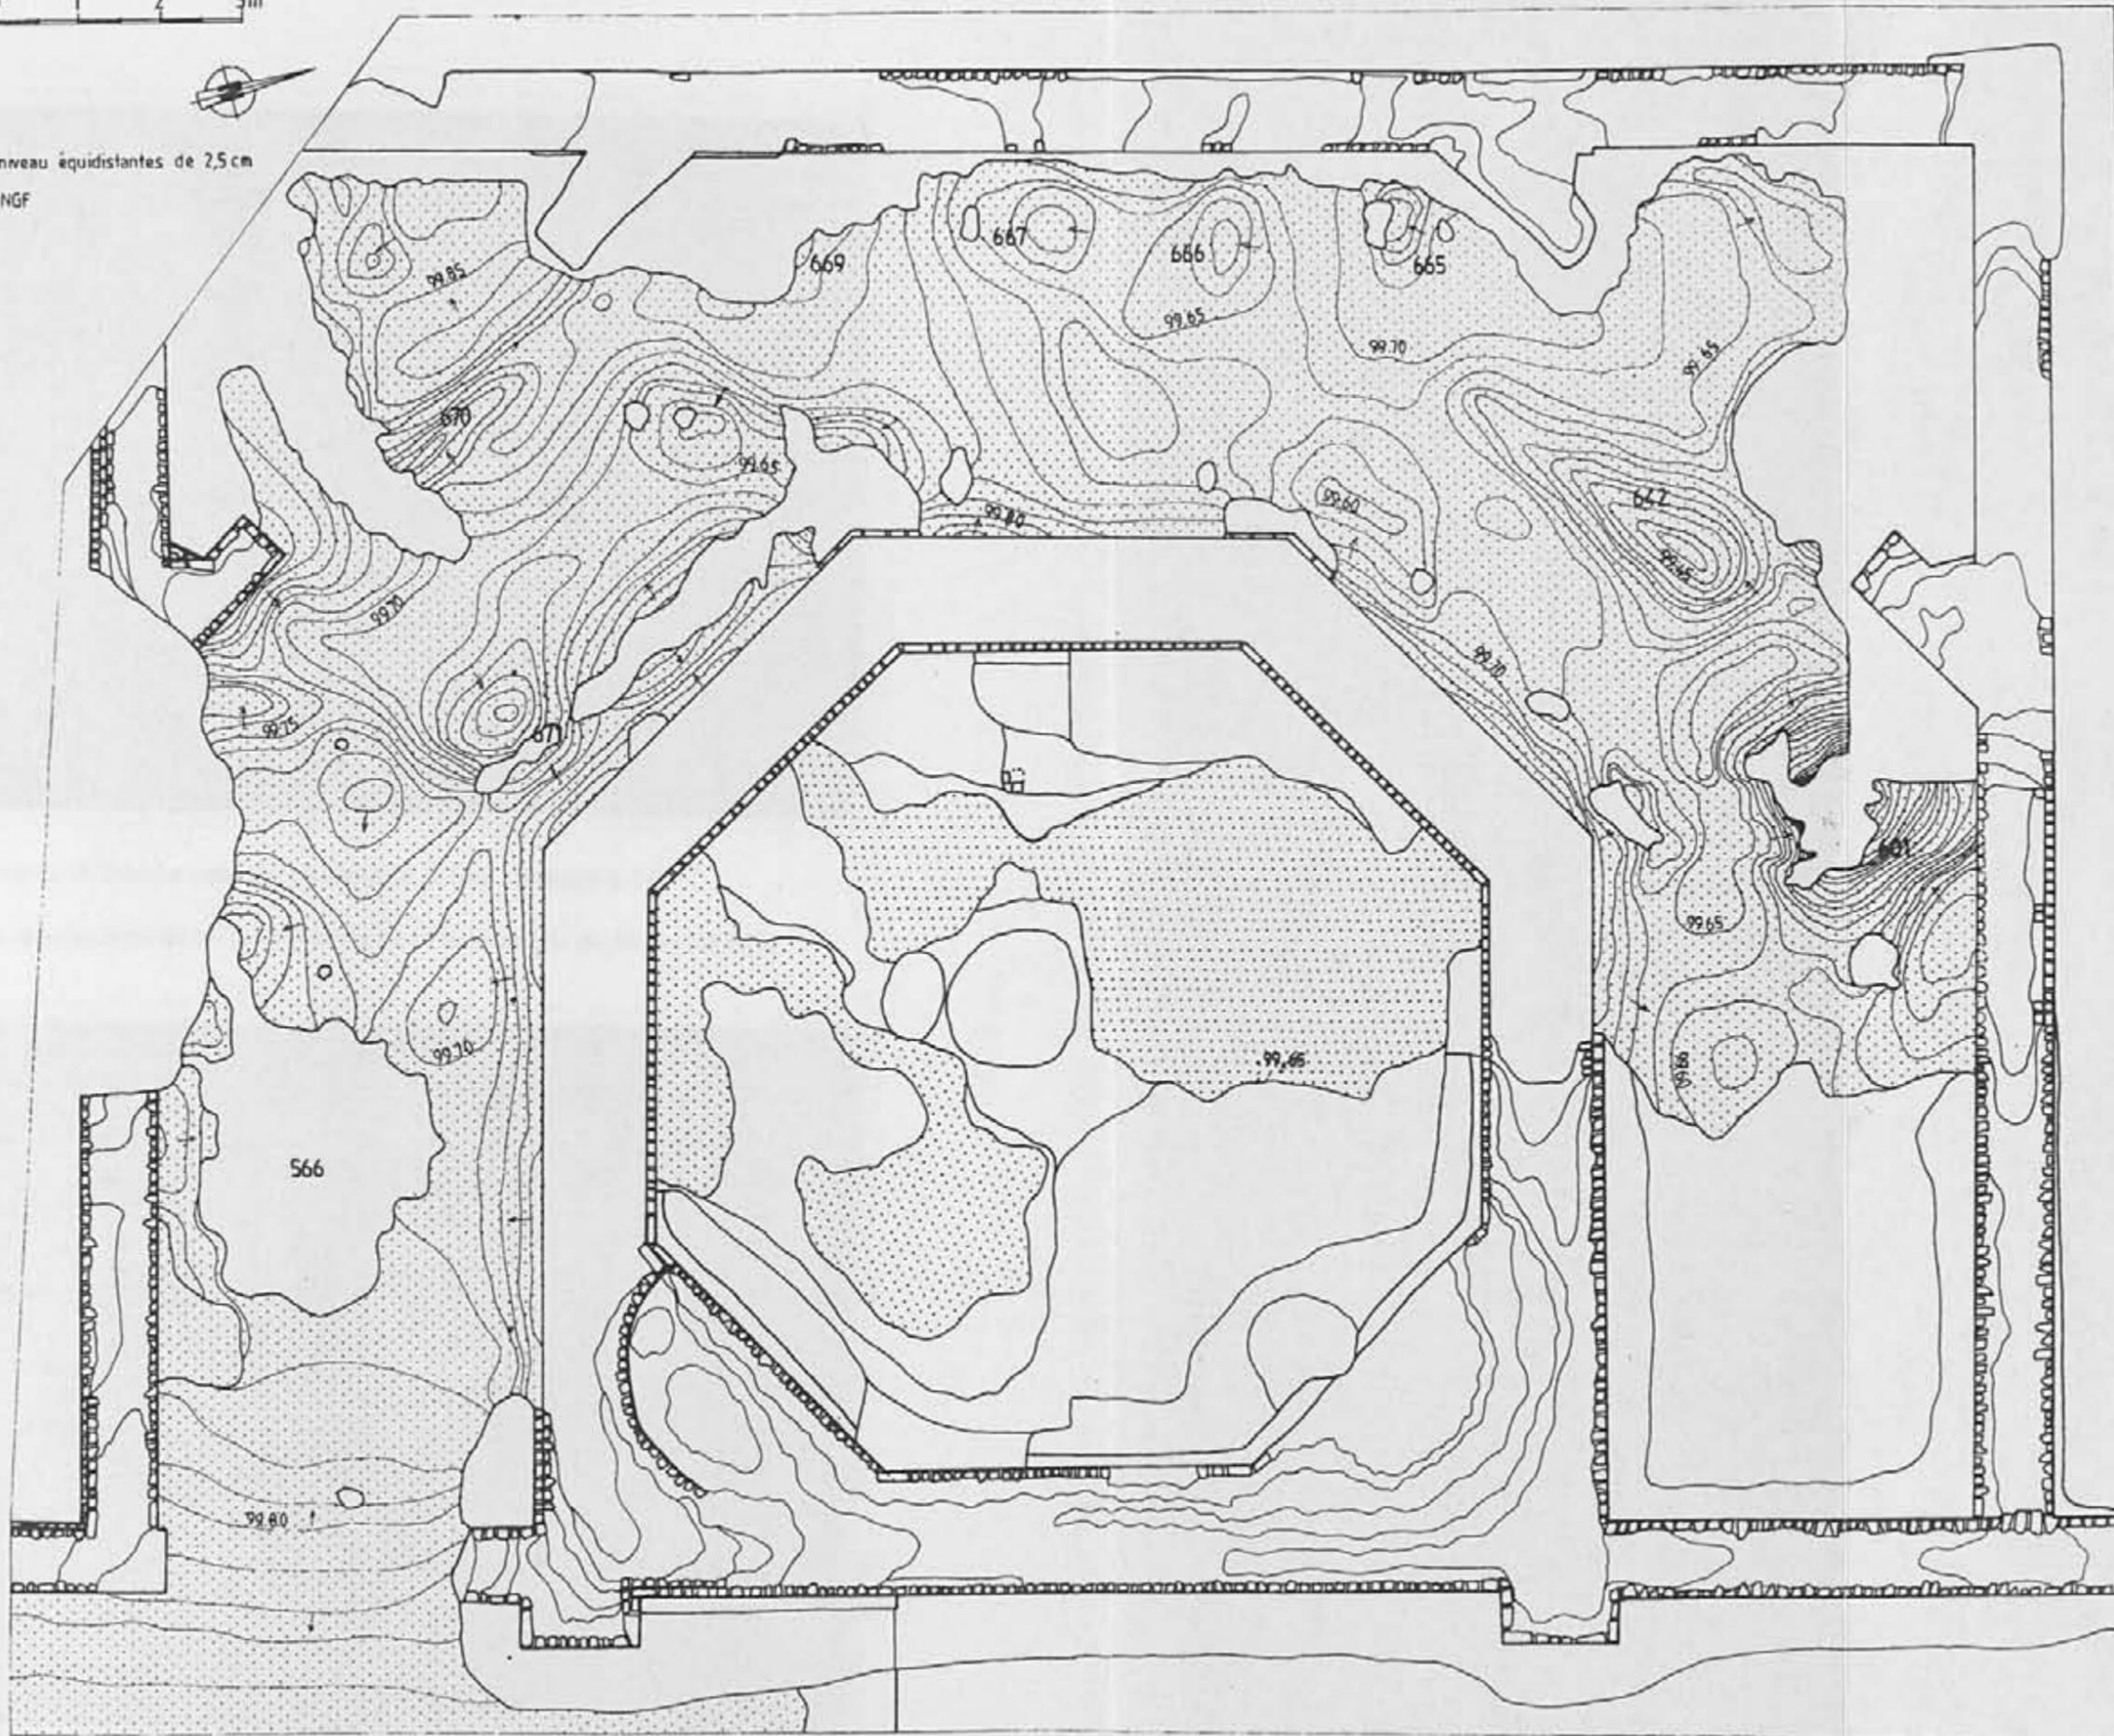
Courbes de niveau équidistantes de 2,5 cm  
99,80 : cotes NGF

Fig. 30 : Aspect graphique du sol de la galerie du *fanum* traité en courbes de niveau

Cependant, l'épiderme se caractérise surtout par une succession de dépressions en cuvettes séparées par des surfaces planes ou légèrement bosselées<sup>15</sup> (Fig. 30,31 et 32). Ces dépressions, comblées par le remblai de démolition sont soit circulaires, soit oblongues, sans jamais revêtir une forme parfaite. L'épiderme est strié de fissures multiples sans aucune fracture franche ce qui attesterait un phénomène de tassement progressif. Par leur morphologie et leur répartition, ces dépressions peuvent être classées en 4 groupes :

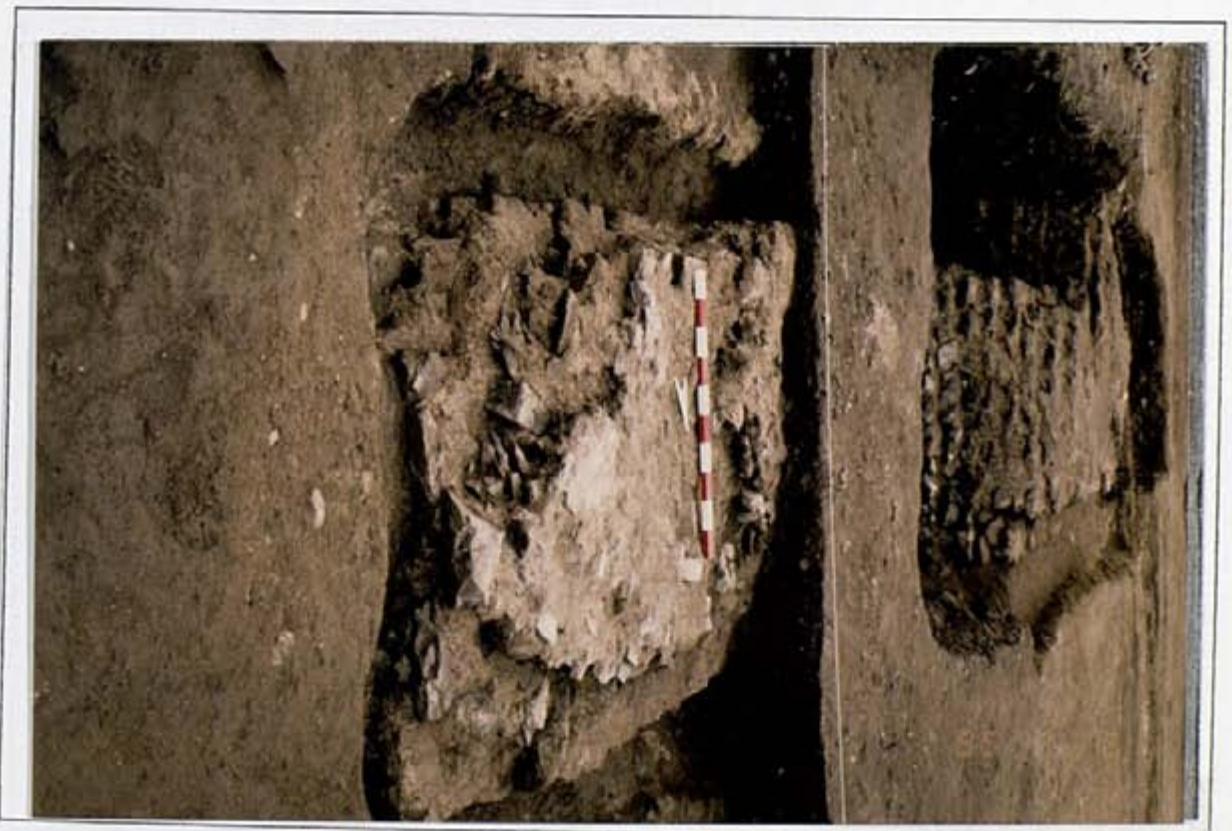
Fig. 45: Mur d'échiffre de l'escalier en prolongement  
du mur latéral sud du *pronaos*

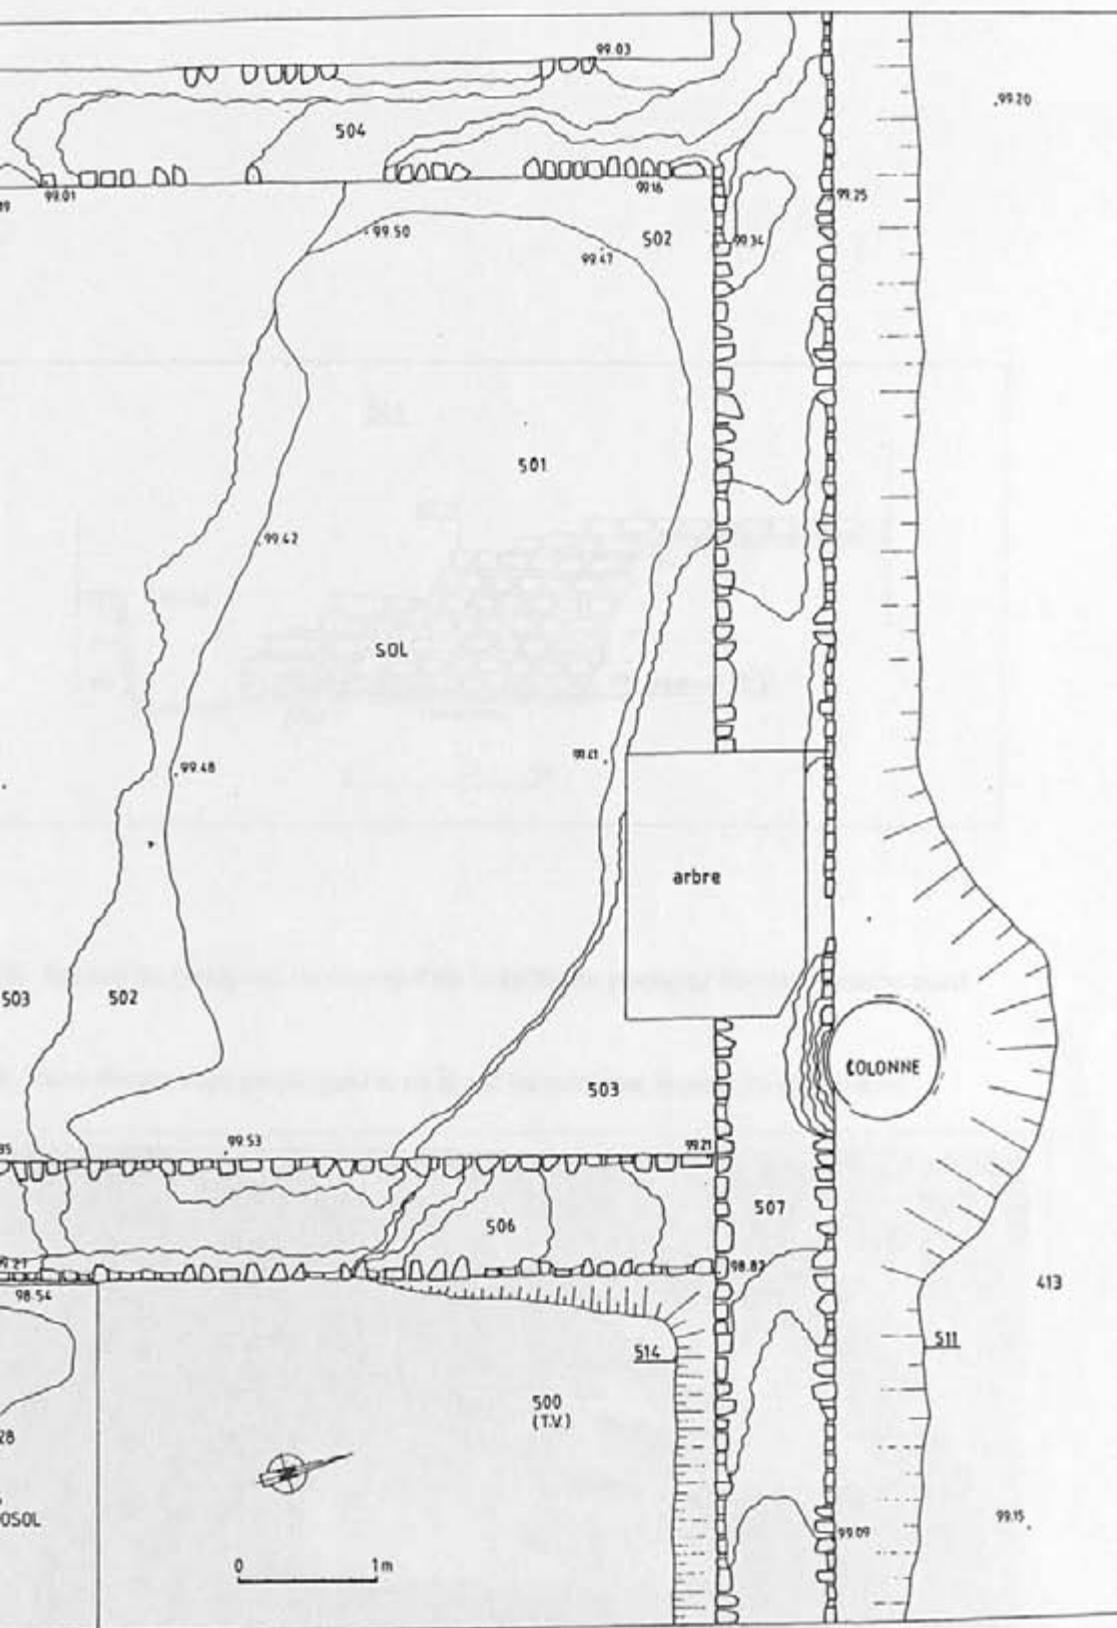
68a: Plan de l'exèdre du portique frontal, branche nord, d'après relevé au 1/20.

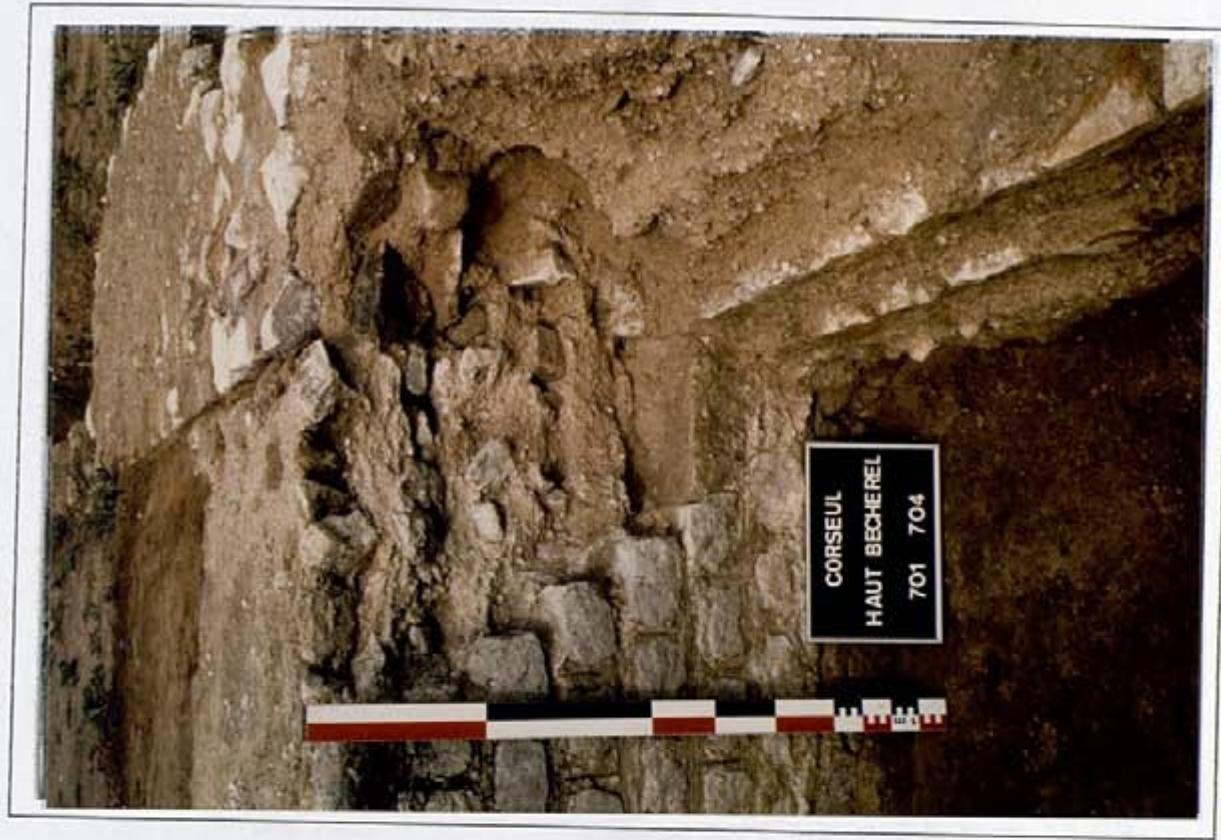
Fig. 75: Adjonction du stylobate du portique latéral nord au mur ouest du vestibule. Harpes d'attente au niveau du blocage

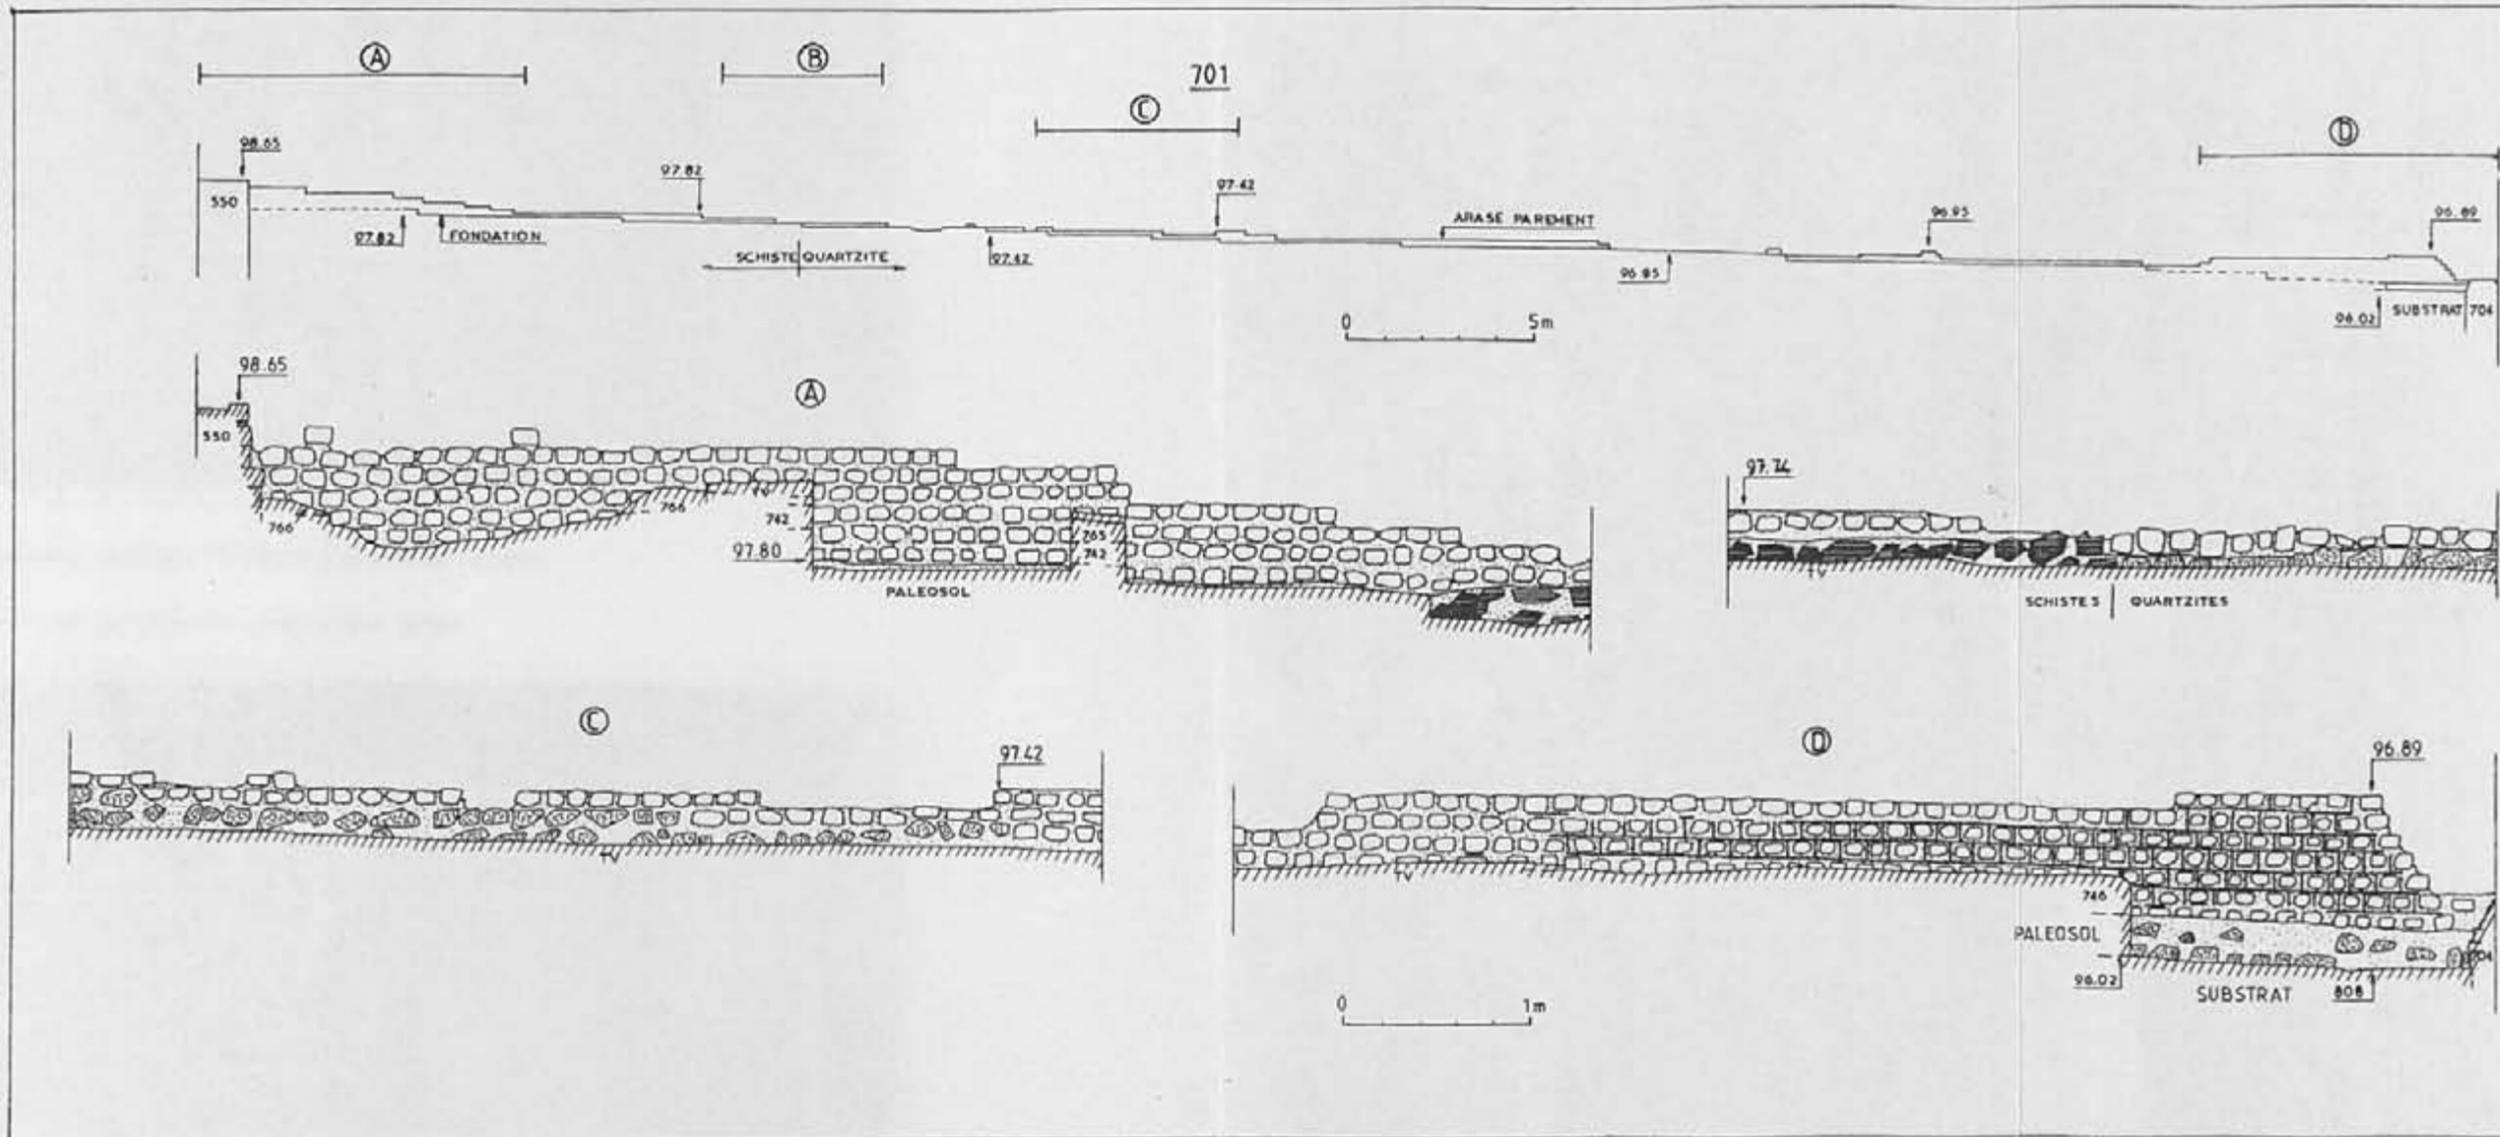
Fig. 76: Profil en long du stylobate du portique latéral nord et relevés de détail du parement

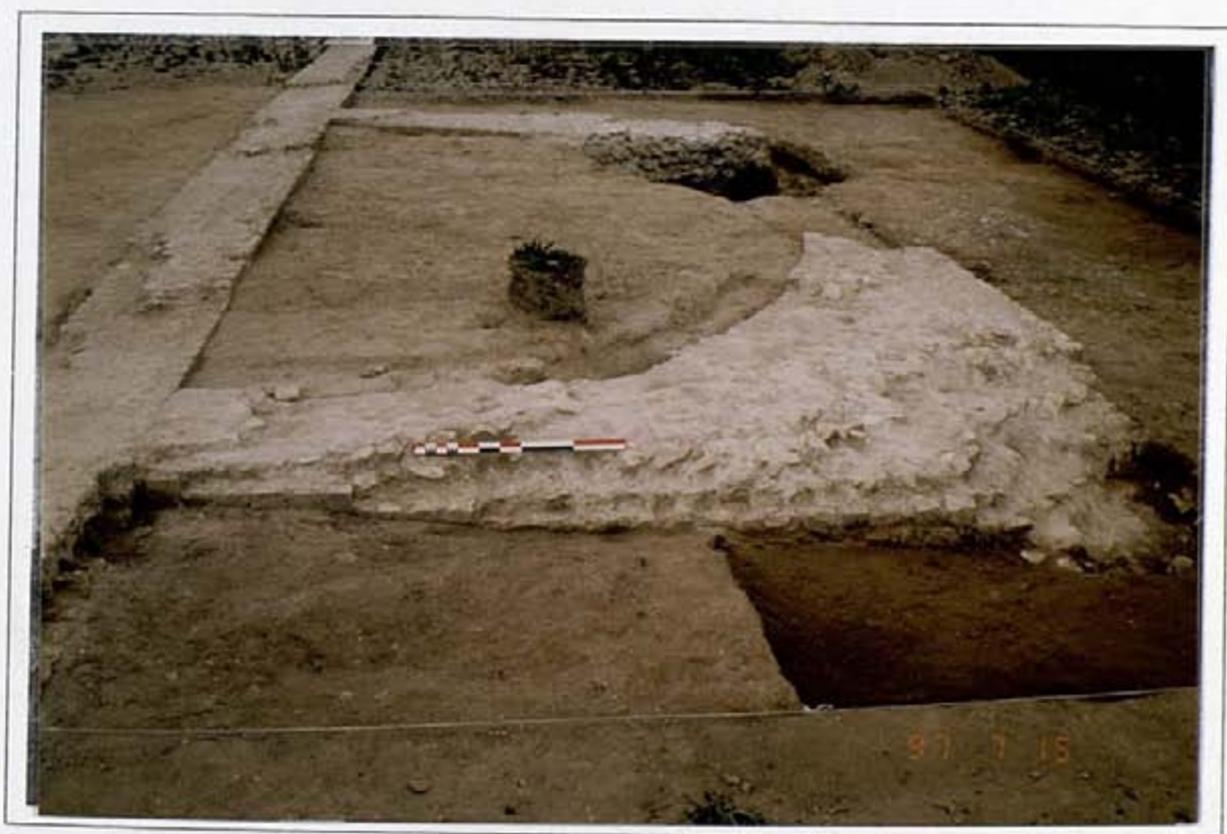
Fig. 85: Fosse de récupération de matériaux dans le mur de l'exèdre accostée au portique latéral nord

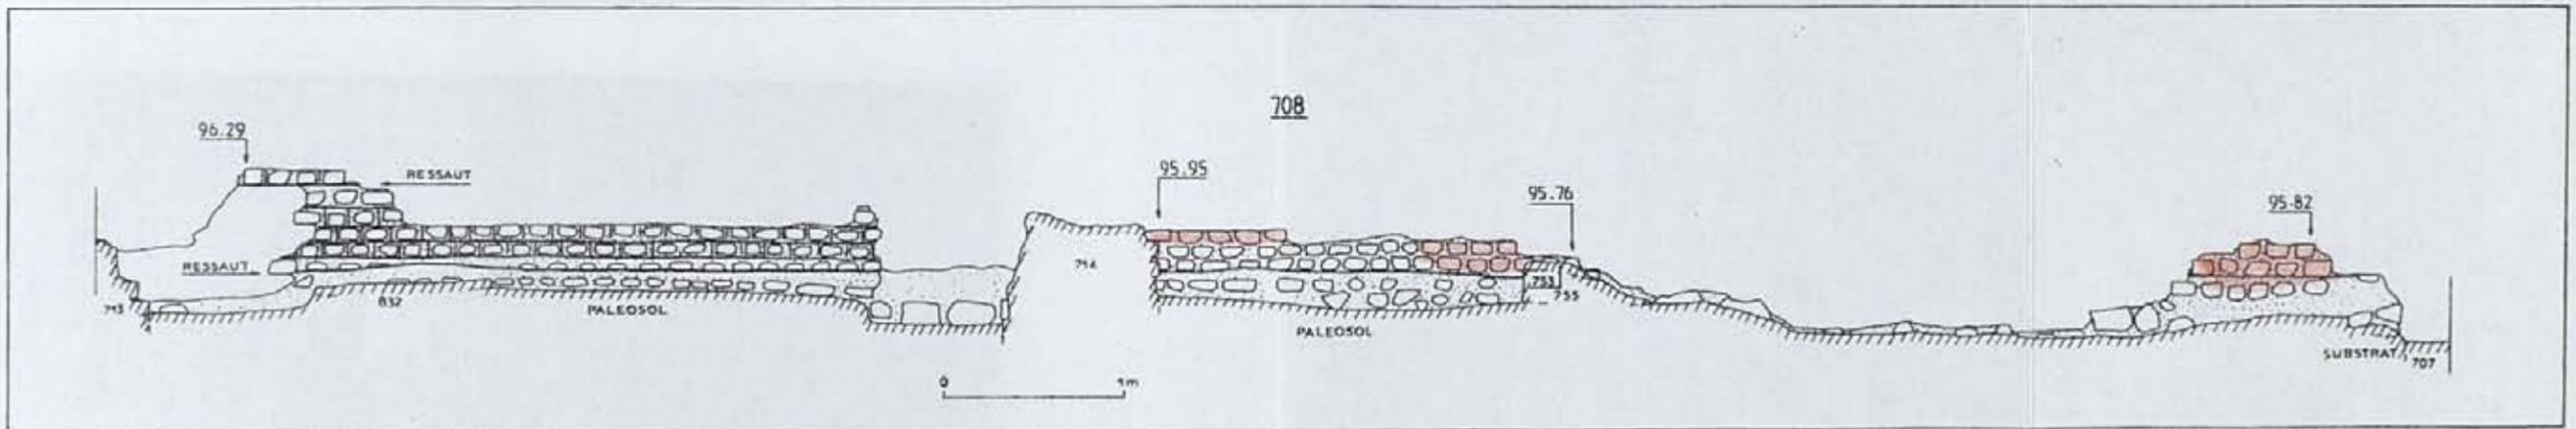
Fig. 90: Relevé du parement externe du mur est du vestibule
