**SANCTUAIRE GALLO-ROMAIN DU HAUT-BECHEREL**

**RAPPORT DE FOUILLE PLURIANNUELLE PROGRAMMEE 1996-1997**

PRESENTE PAR ALAIN PROVOST, ARCHEOLOGUE

AVEC LA COLLABORATION DE VINCENZO MUTARELLI, ARCHITECTE SPECIALISTE (AFAN)

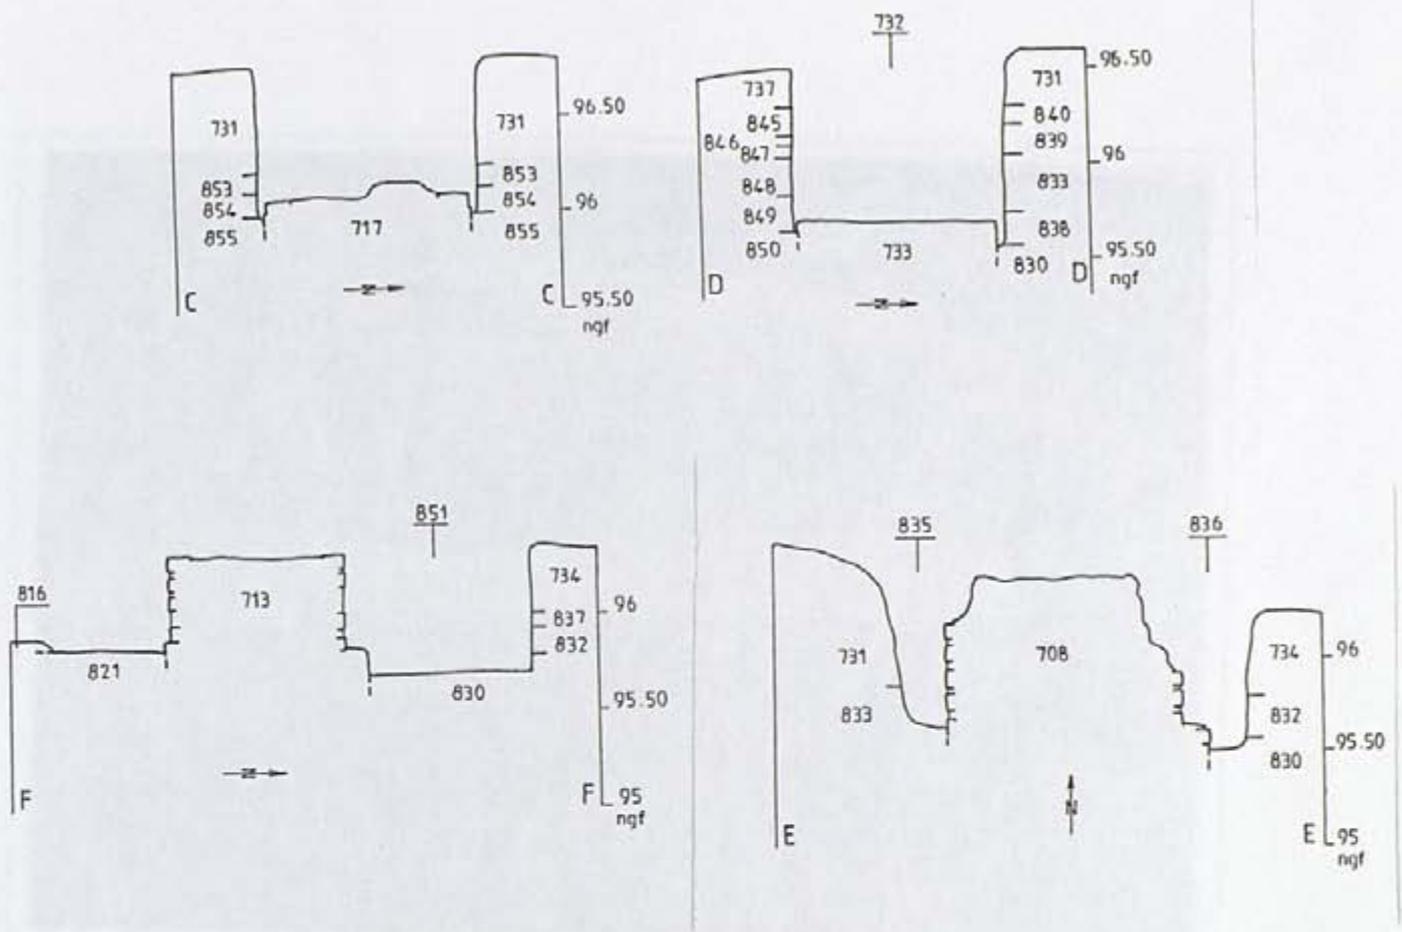
Fig. 99: Coupe des niveaux sous-jacents aux sols;  
 C-C: Vestibule  
 D-D: Vestibule et porche sud  
 E-E: Vestibule et porche est  
 F-F: Porche est

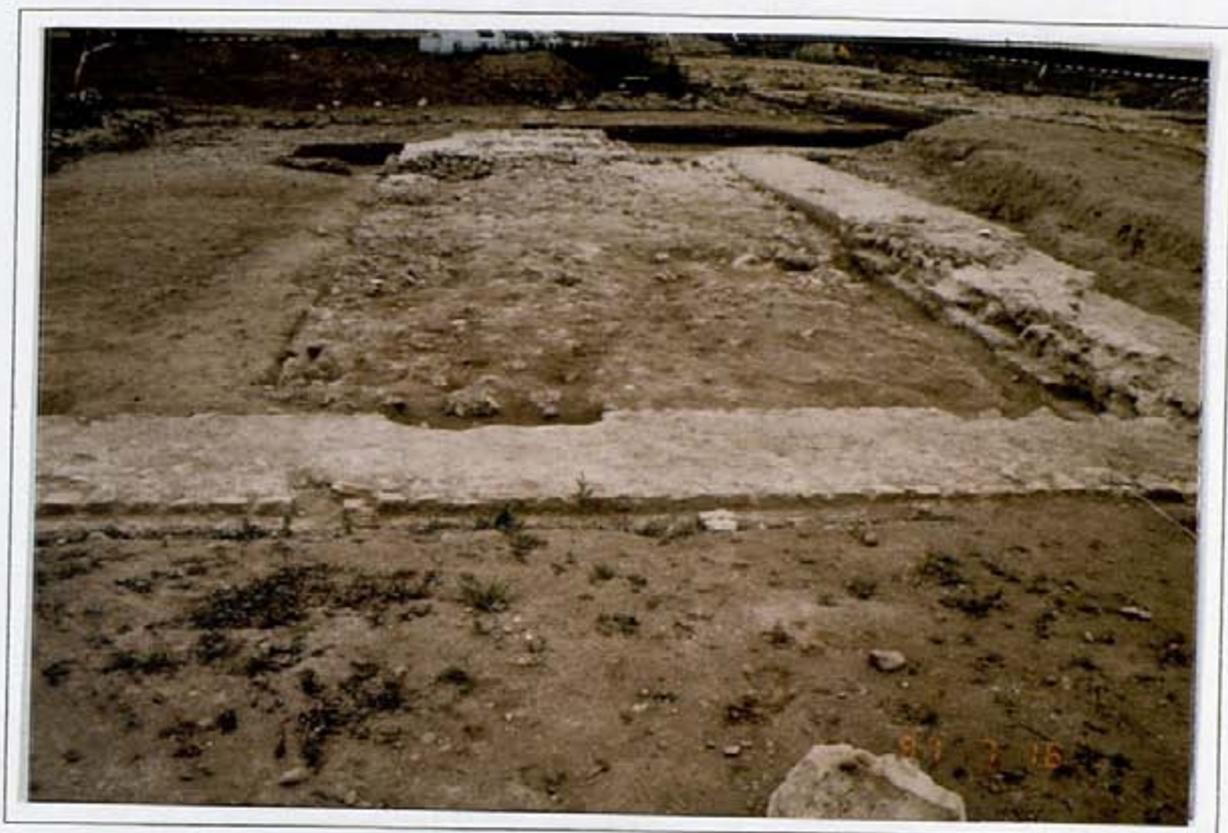
Fig. 101: Fondation de l'escalier d'accès au vestibule depuis l'*area sacra*, vu de l'est

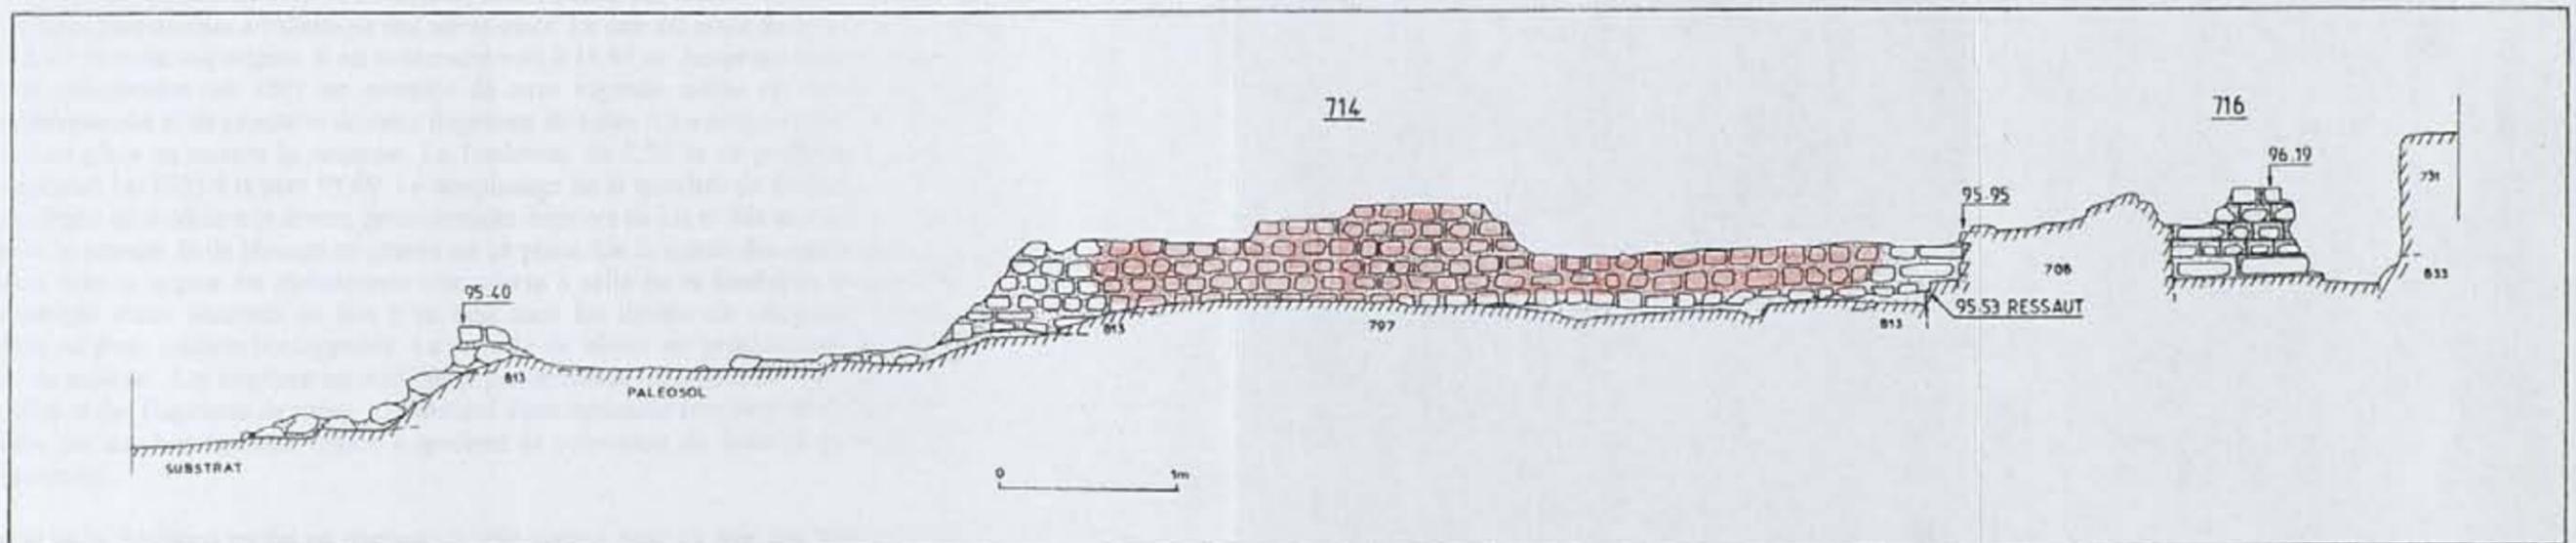
Fig. 108: Relevé du parement externe du mur nord du dispositif oriental d'accès au vestibule

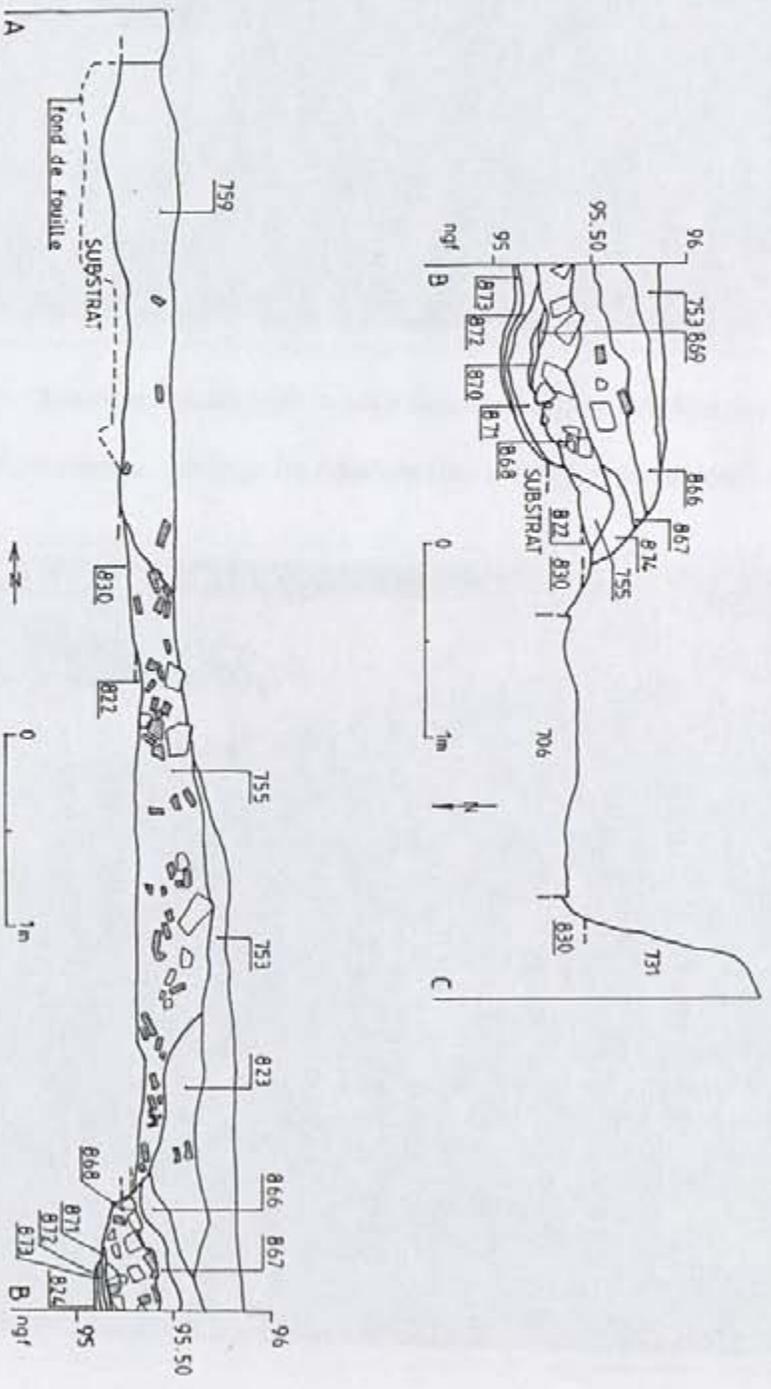
Fig. 130: Extérieur, sondage 10; dessin de la coupe sud (B-C) dessin de la coupe nord (A-B)

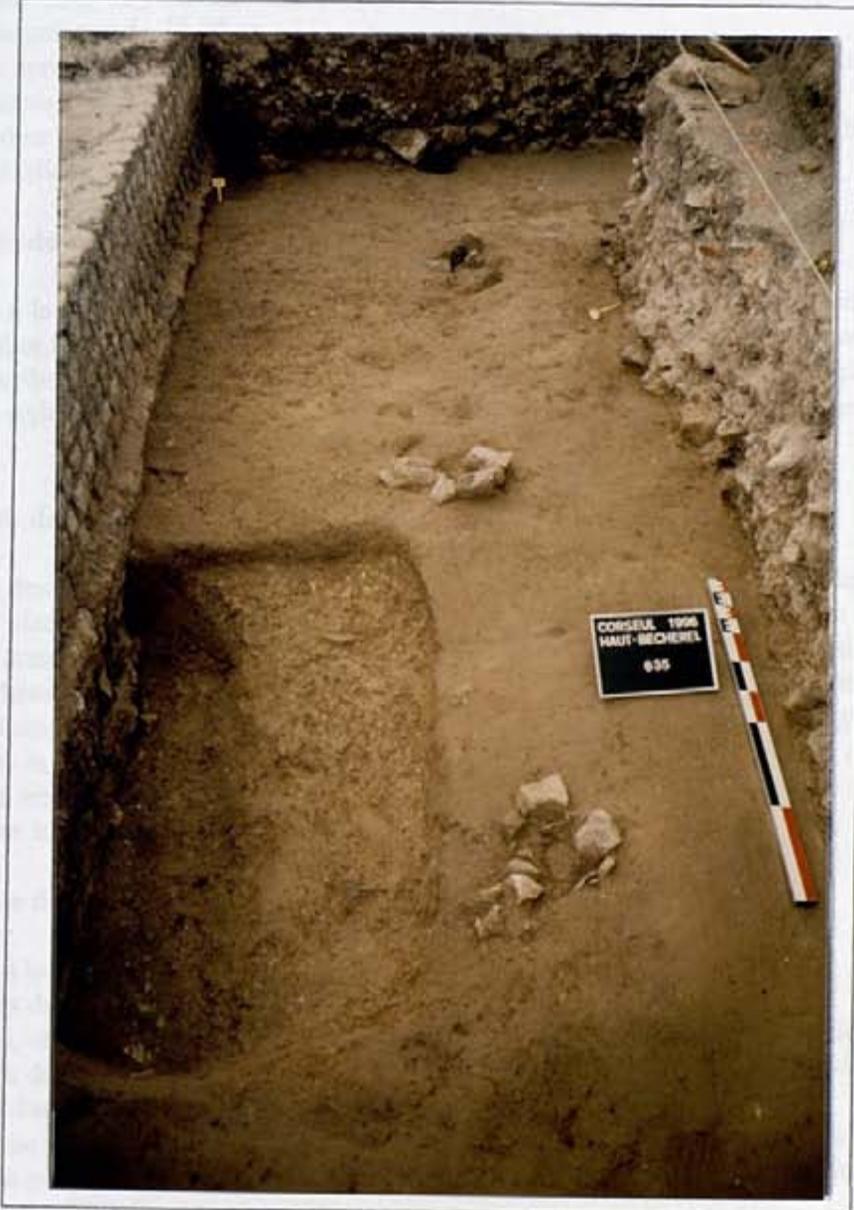
Fig. 142: Extérieur, sondage 5; aspect du paléosol; fosse 640 et alignement de calages de perches d'échafaudage (us 636,637,638 et 639)

La fosse 640 est une fosse rectangulaire creusée dans le sol. Elle a été creusée pour connaître la structure du sol et la nature des couches de terre.

On observe une couche de terre brunâtre, qui est le paléosol, et une couche de terre plus claire, qui est la terre de remplissage. La fosse 640 est une fosse rectangulaire creusée dans le sol.

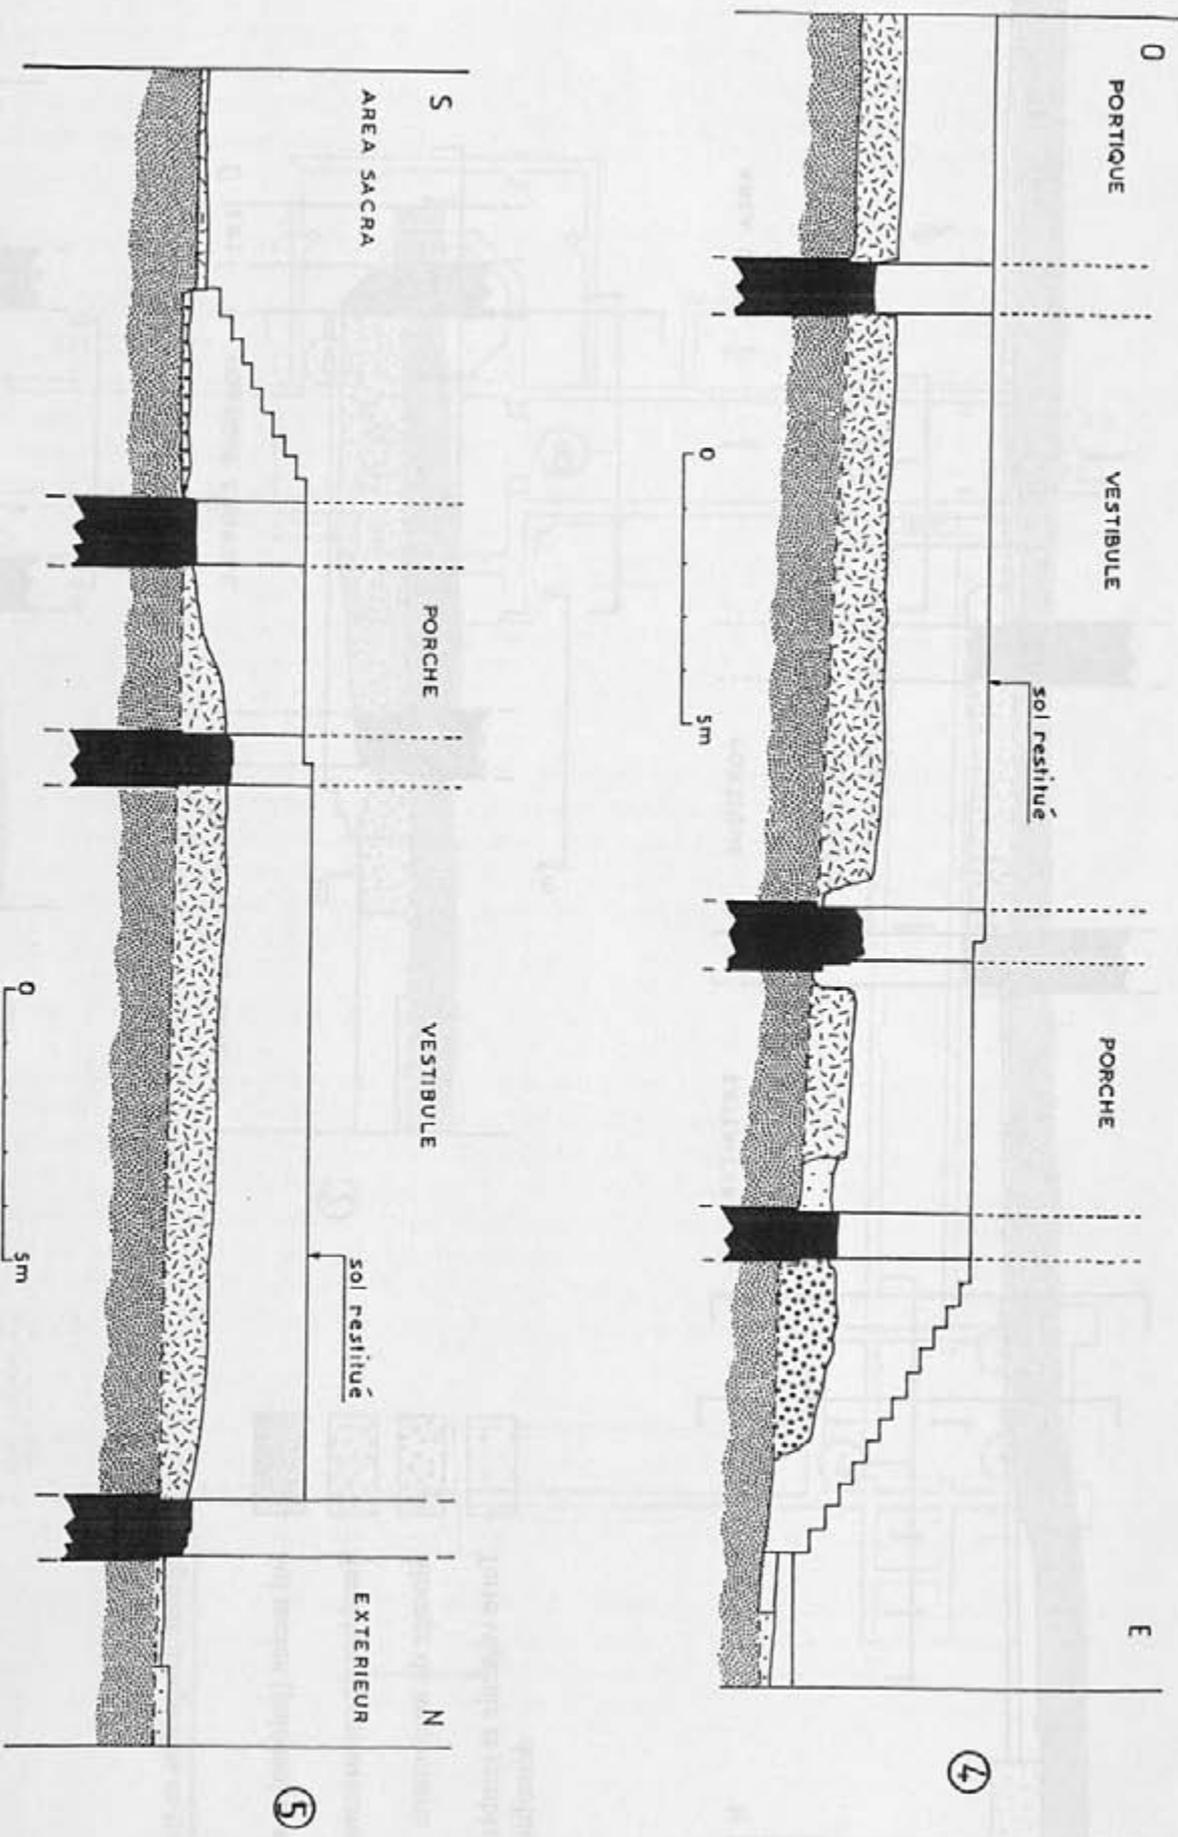
Fig. 145. Profils en travers du dispositif d'accès au vestibule depuis l'extérieur (4) du dispositif d'accès au vestibule depuis l'area sacra (5)

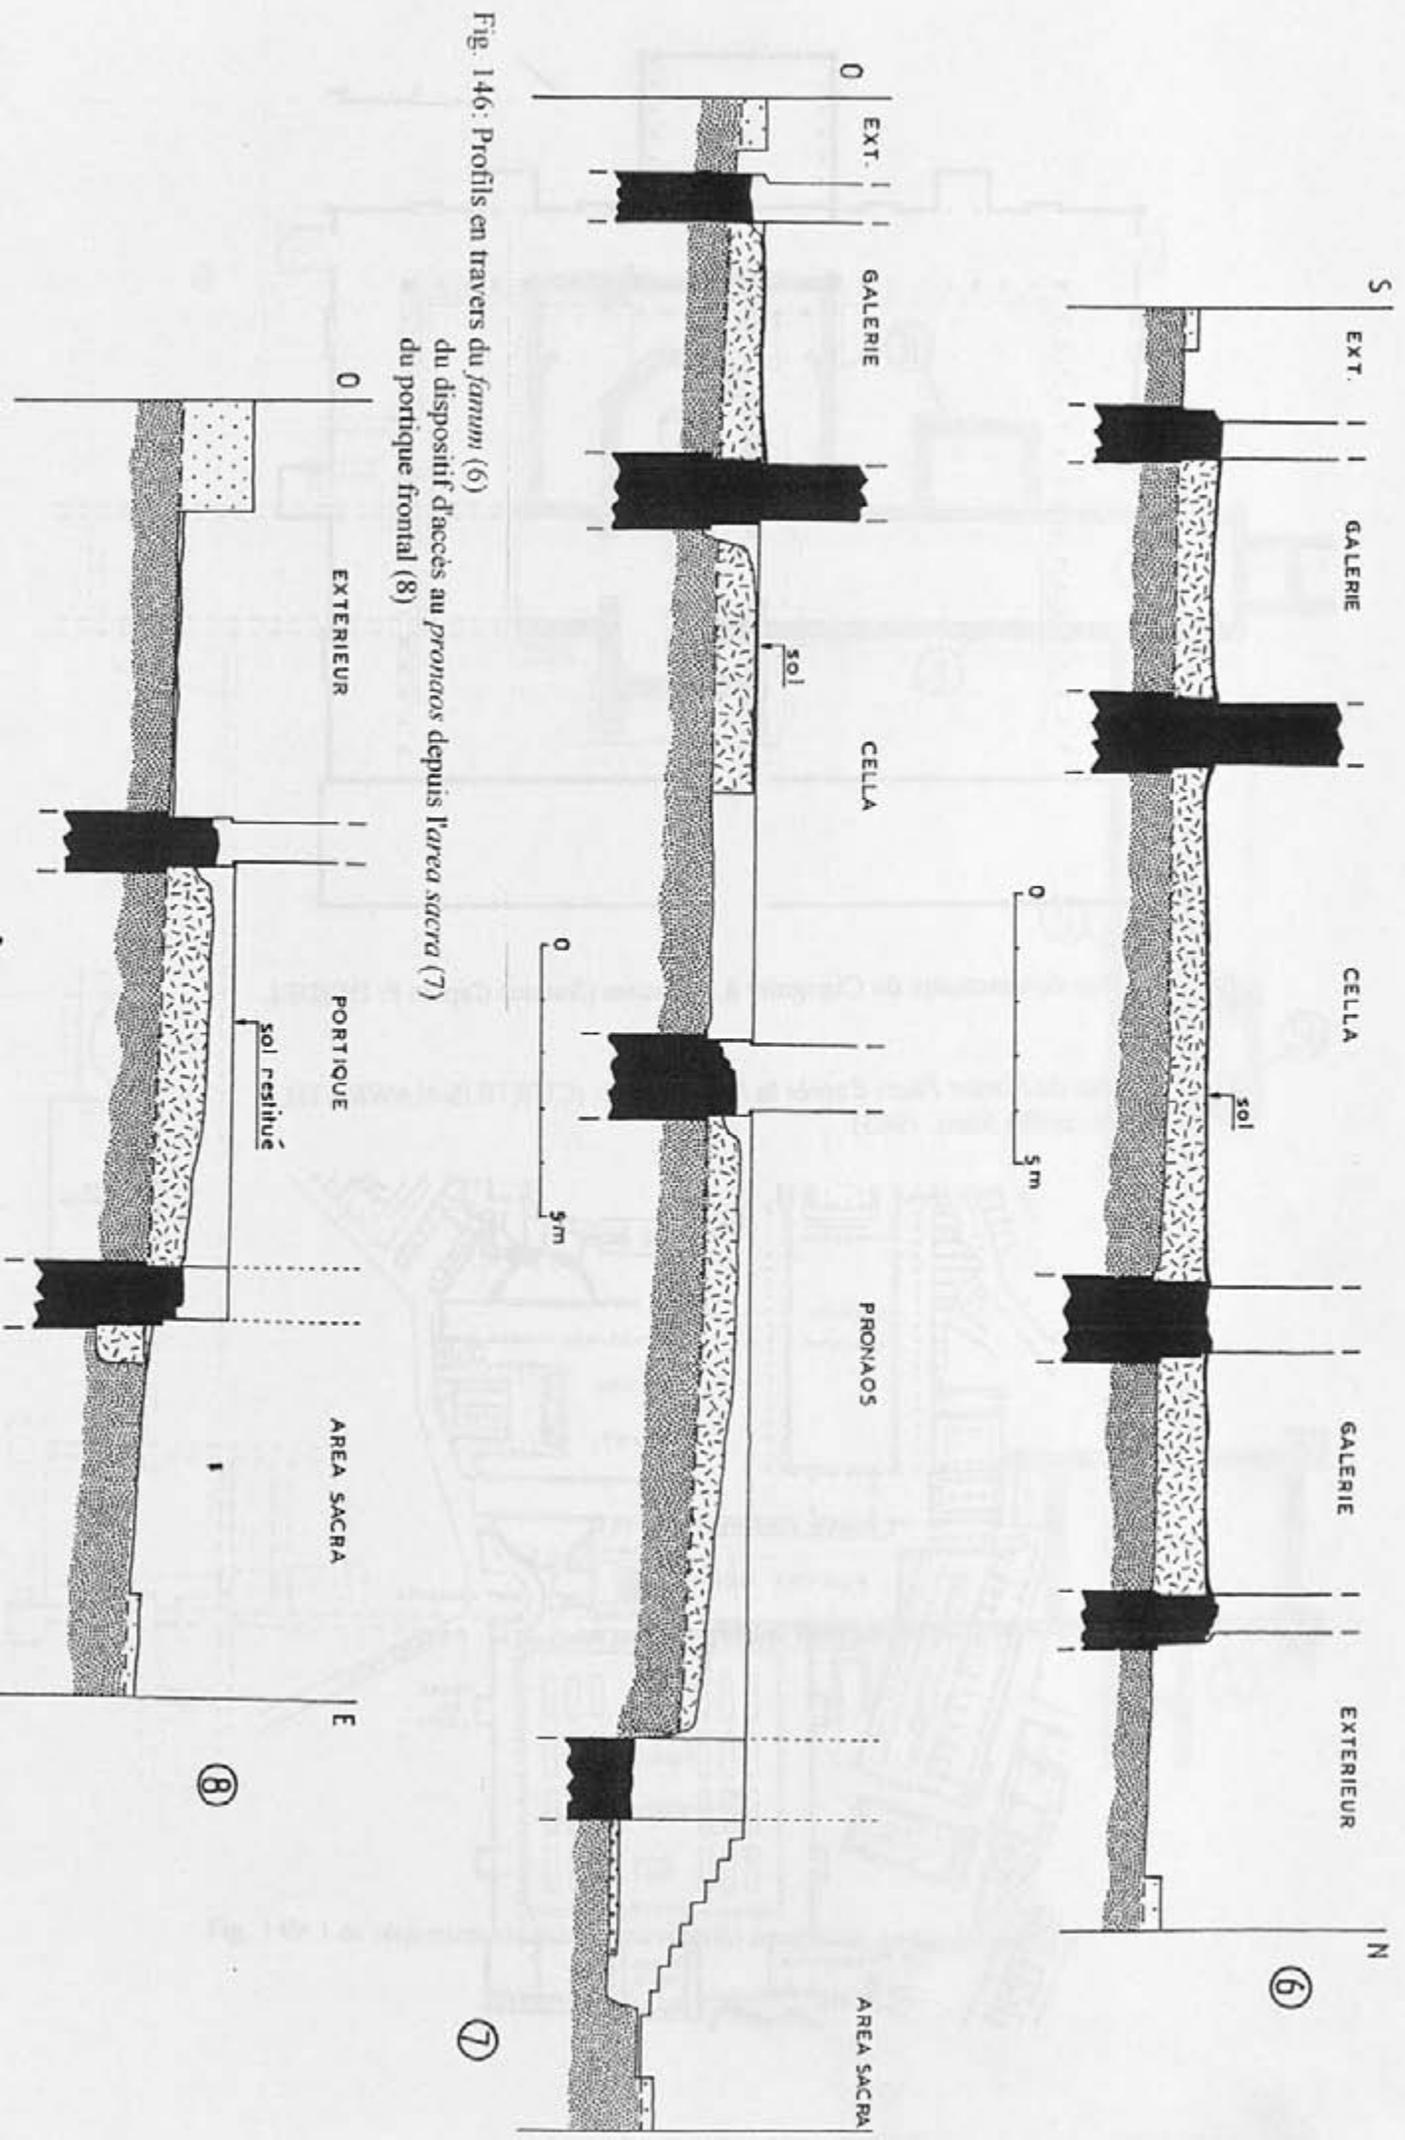
Fig. 146: Profils en travers du *janum* (6) du dispositif d'accès au *pronaos* depuis l'*area sacra* (7) du portique frontal (8)

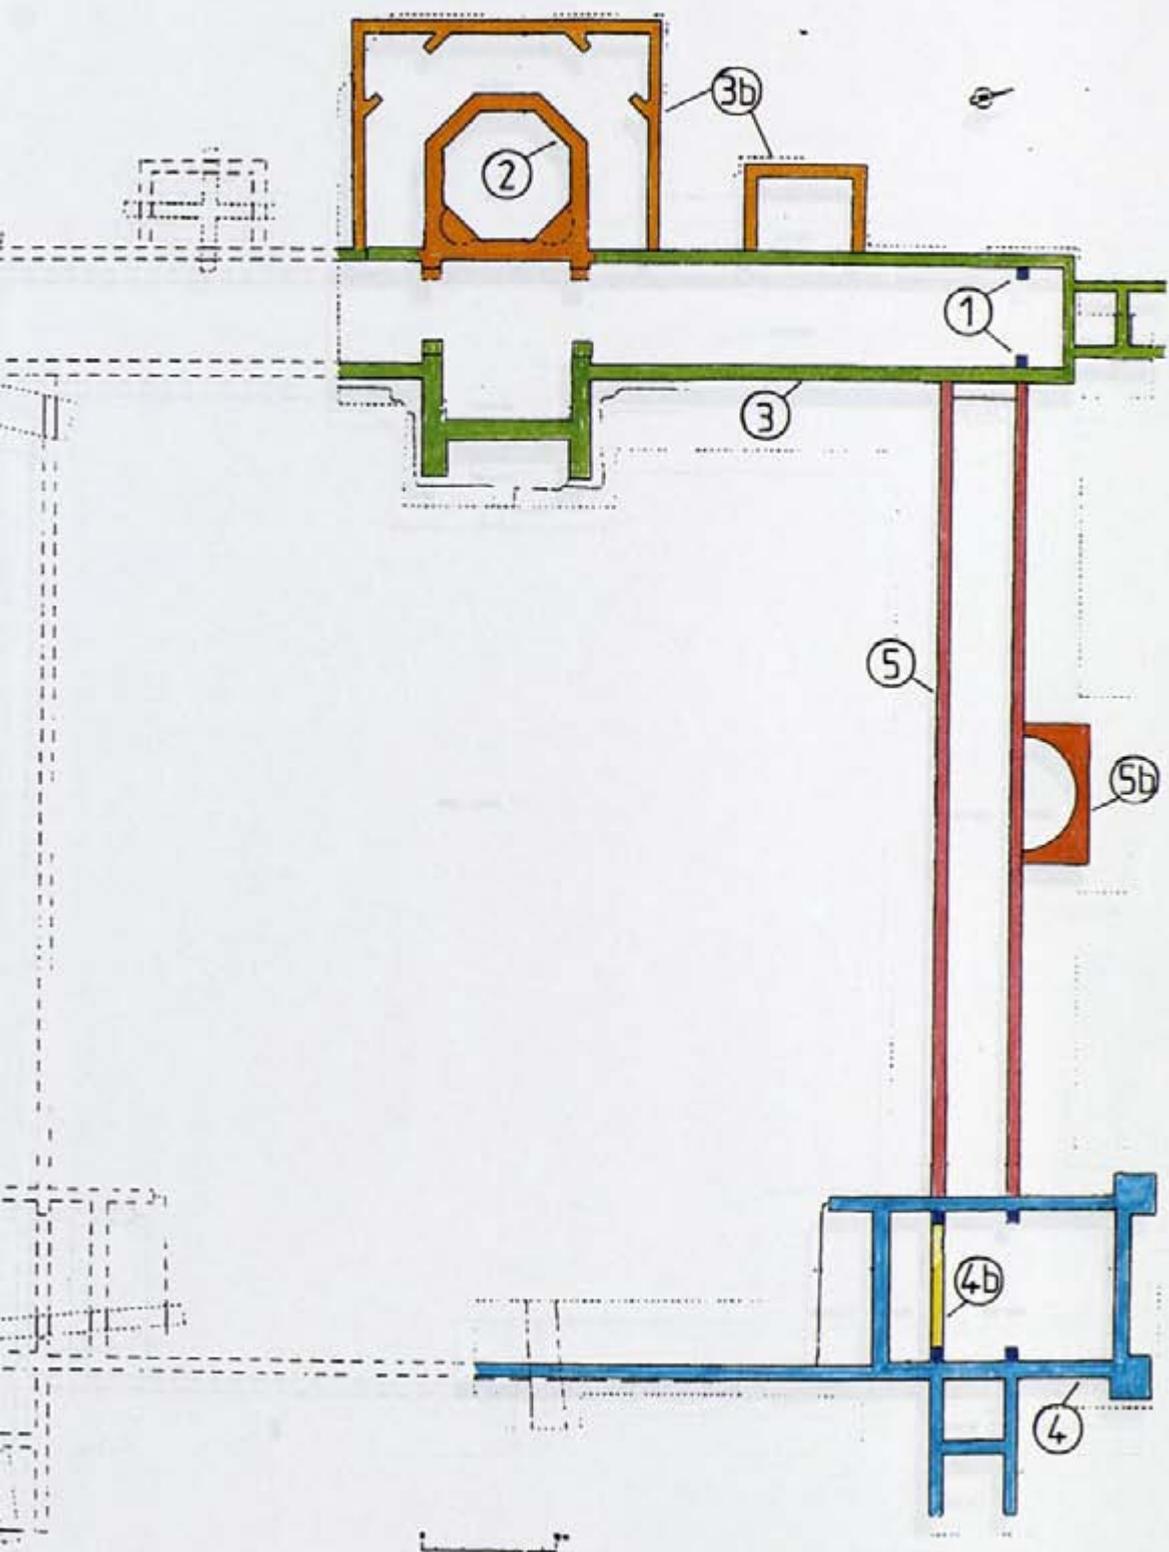
Fig. 149: Les séquences de la construction du sanctuaire du Haut-Bécherel

La conservation des parements de soubassement, surtout en partie ouest de l'édifice permet de suivre l'évolution du chantier et de hiérarchiser la construction. Les témoins en sont les harpages d'attente, systématiques, et les ruptures dans l'alignement des assises et dans les lignes horizontales des coups de fer matérialisant les reprises de chantier ainsi que les changements d'équipe. Ces observations ajoutées aux données induites par les chaînages et les relations stratigraphiques permettent de proposer un schéma d'évolution de la construction défini par les séquences suivantes (Fig. 149):

Pour autant, il ne peut s'agir d'un schéma d'évolution du site et il serait inexact d'y voir une première phase du sanctuaire. L'homogénéité de la construction, et le schéma d'évolution du chantier montrent que l'on reste dans un projet d'architecte pensé à l'origine et non modifié de façon substantielle en cours de réalisation. S'il en fallait un élément décisif on retiendrait l'implantation des bornes topographiques à partir desquelles, quelle que soit la durée d'interruption, de suspension ou de vacance du chantier, le constructeur était en mesure de poursuivre le travail en conformité avec le projet d'architecte.

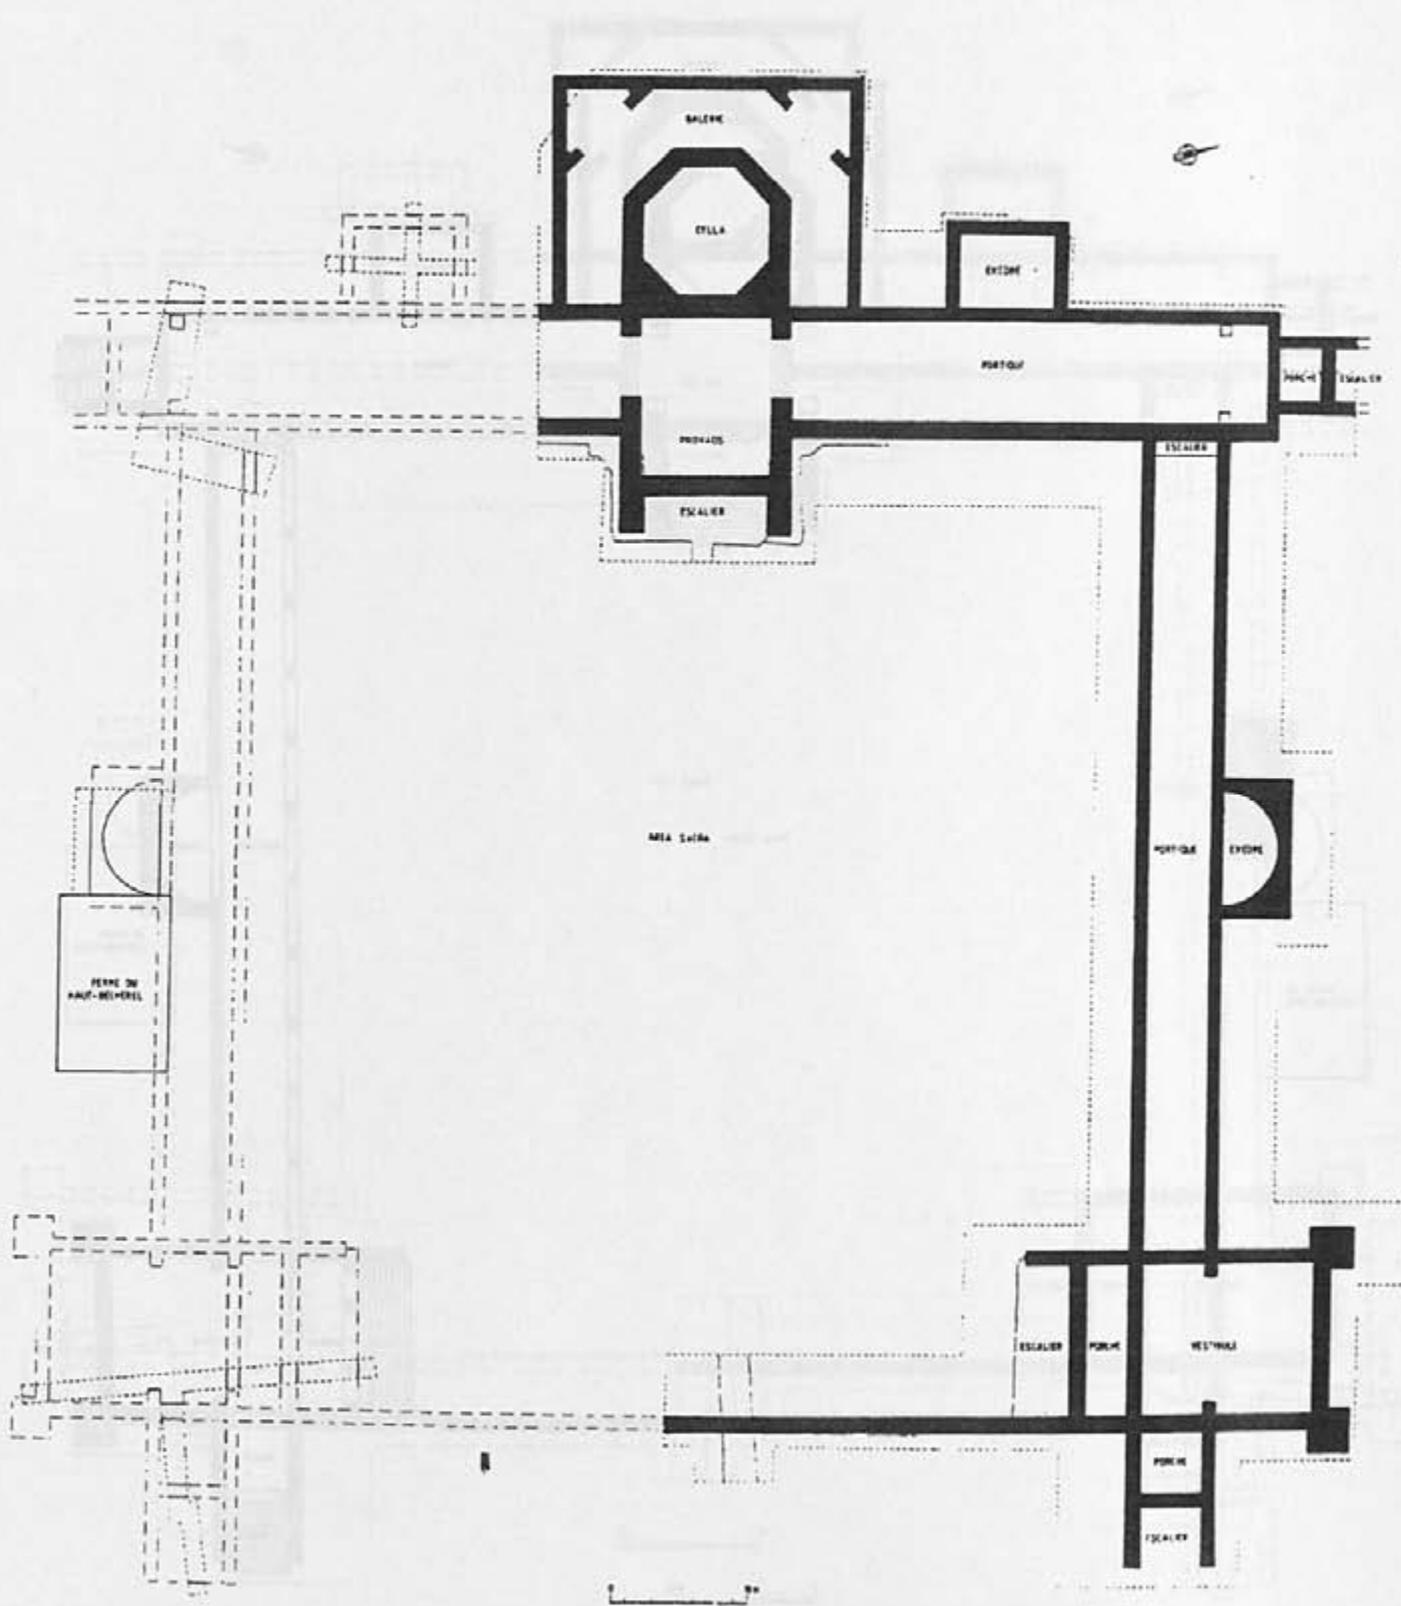
Fig. 150: Plan du sanctuaire du Haut-Bécherel au niveau des soubassements

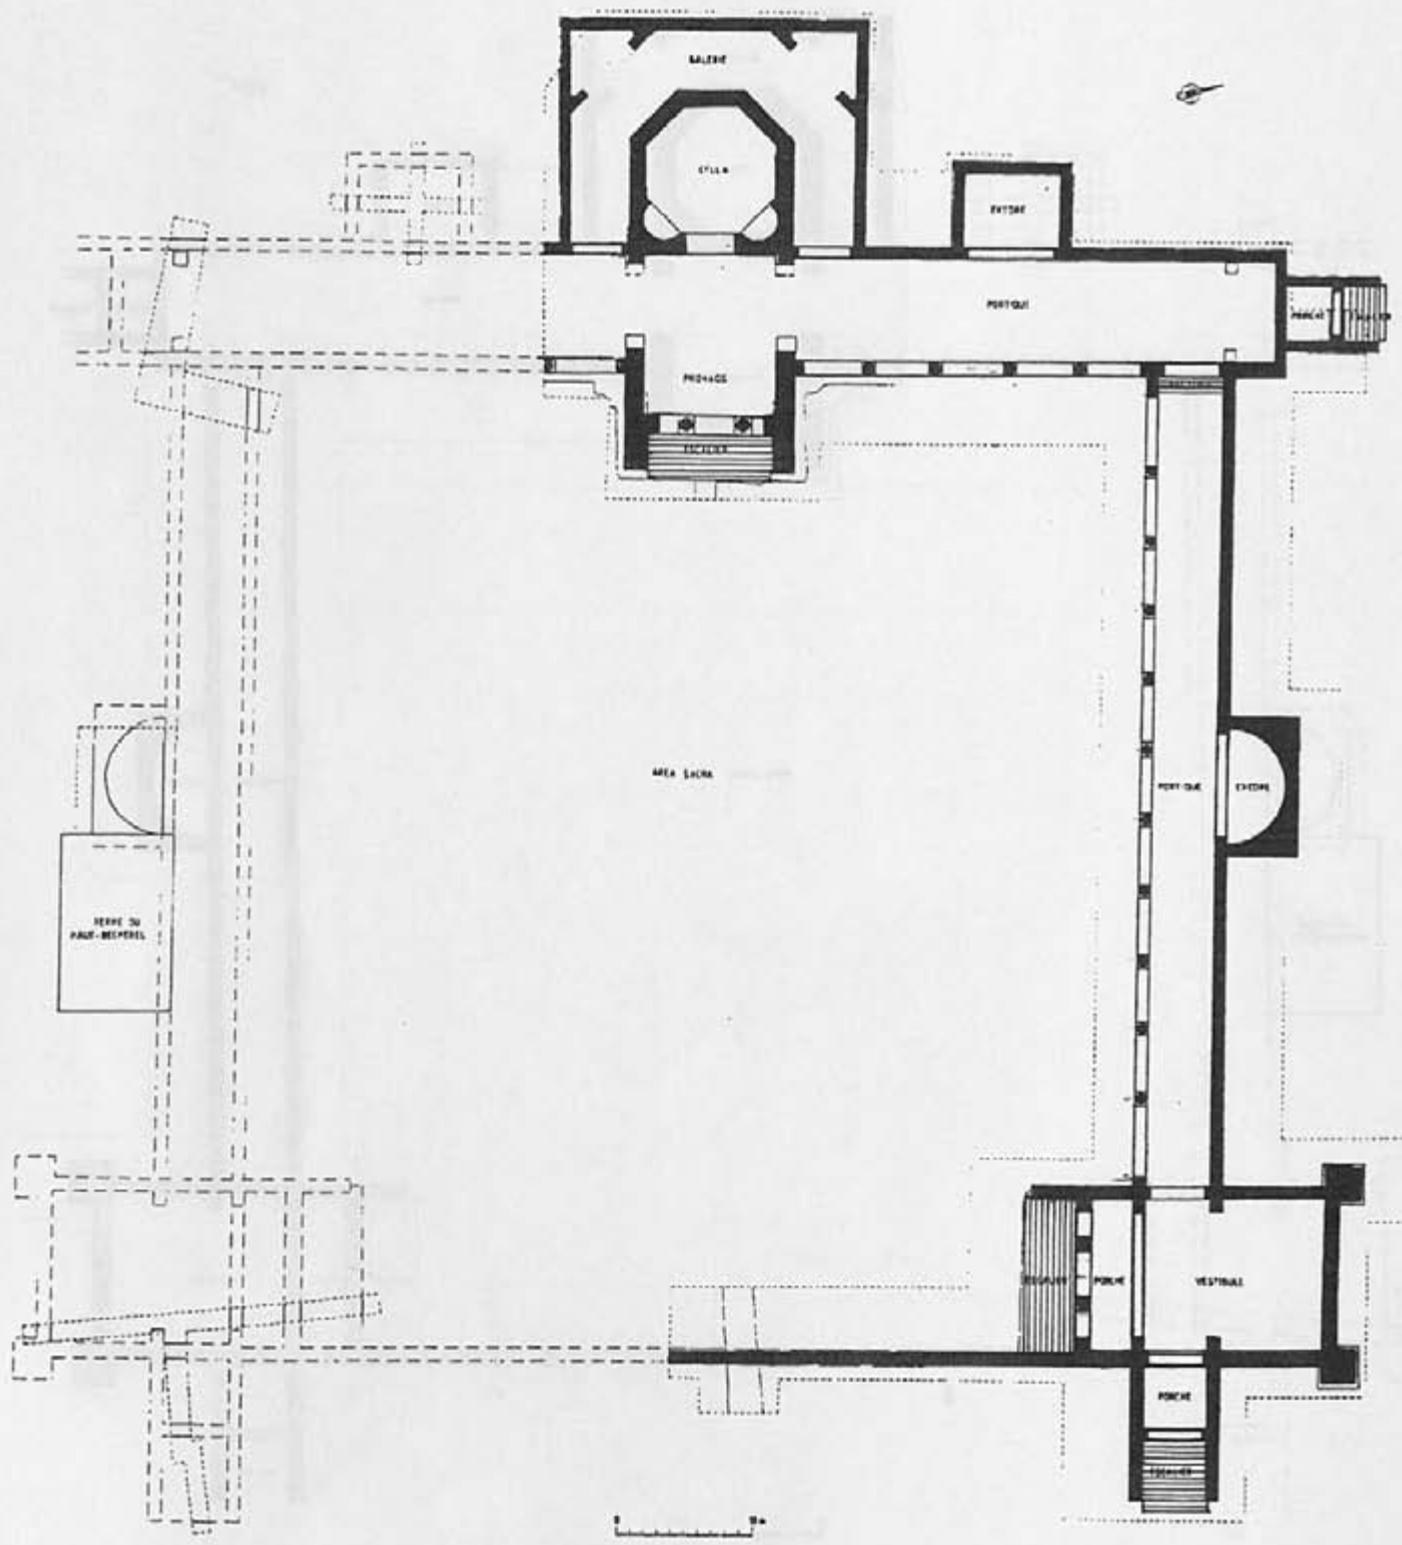
Fig. 151: Plan du sanctuaire du Haut-Bécherel au niveau des sols de circulation

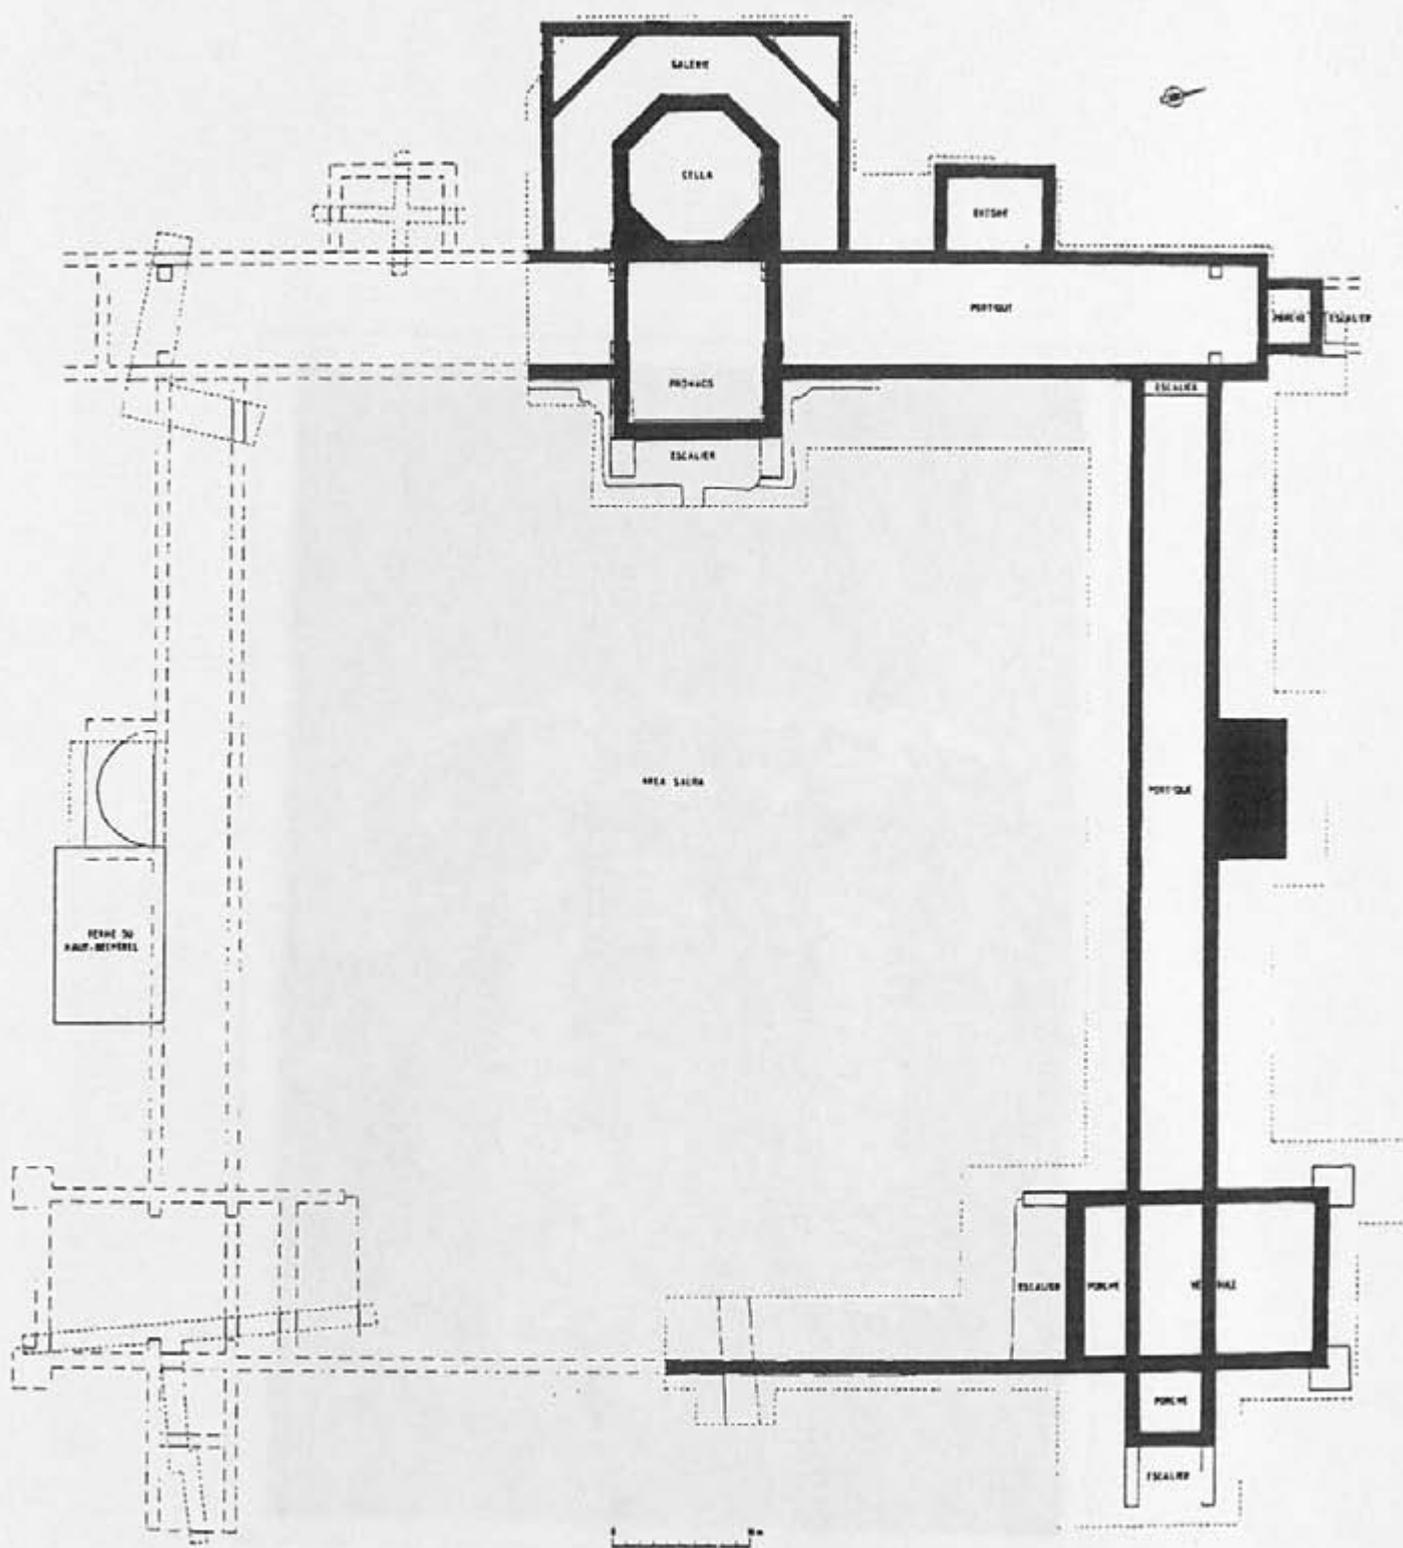
Fig. 152: Plan du sanctuaire du Haut-Bécherel au niveau des maçonneries supérieures
