**SANCTUAIRE GALLO-ROMAIN DU HAUT-BECHEREL**

**RAPPORT DE FOUILLE PLURIANNUELLE PROGRAMMEE 1996-1997**

PRESENTE PAR ALAIN PROVOST, ARCHEOLOGUE

AVEC LA COLLABORATION DE VINCENZO MUTARELLI, ARCHITECTE SPECIALISTE (AFAN)

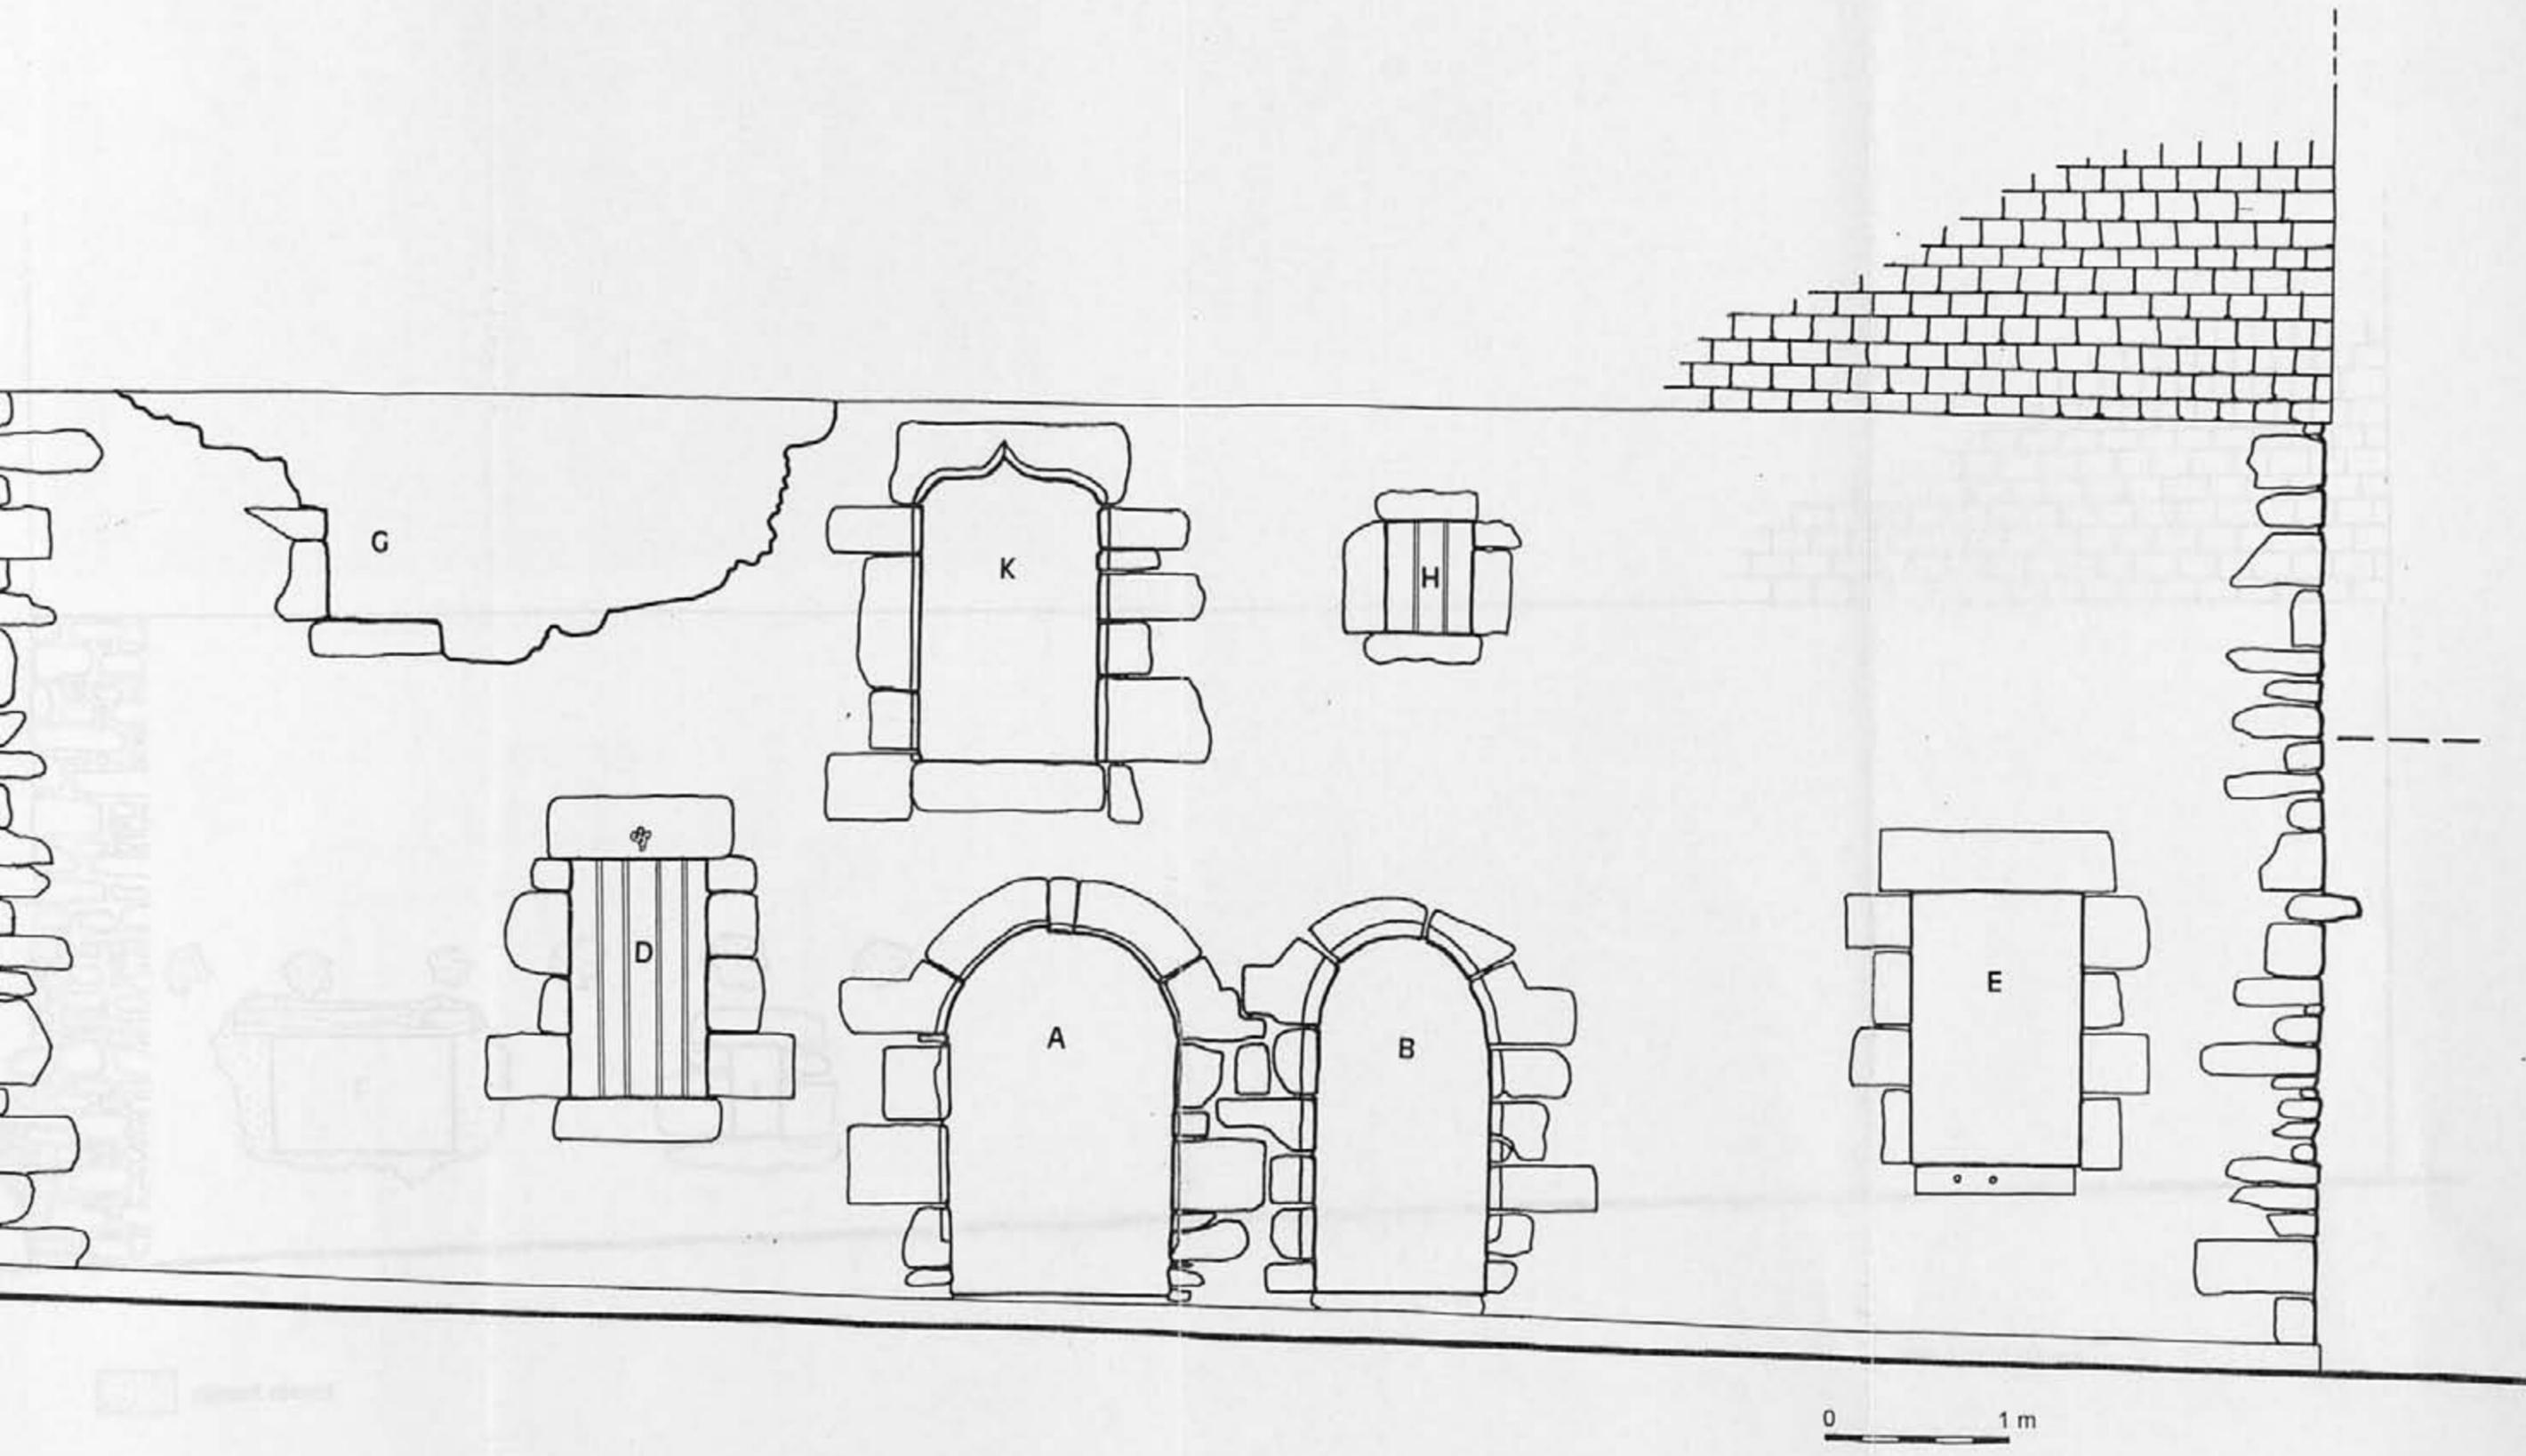
Fig. 7 : Relevé de la façade avant (mur 1) - Ferme du Haut-Bécherel (22)

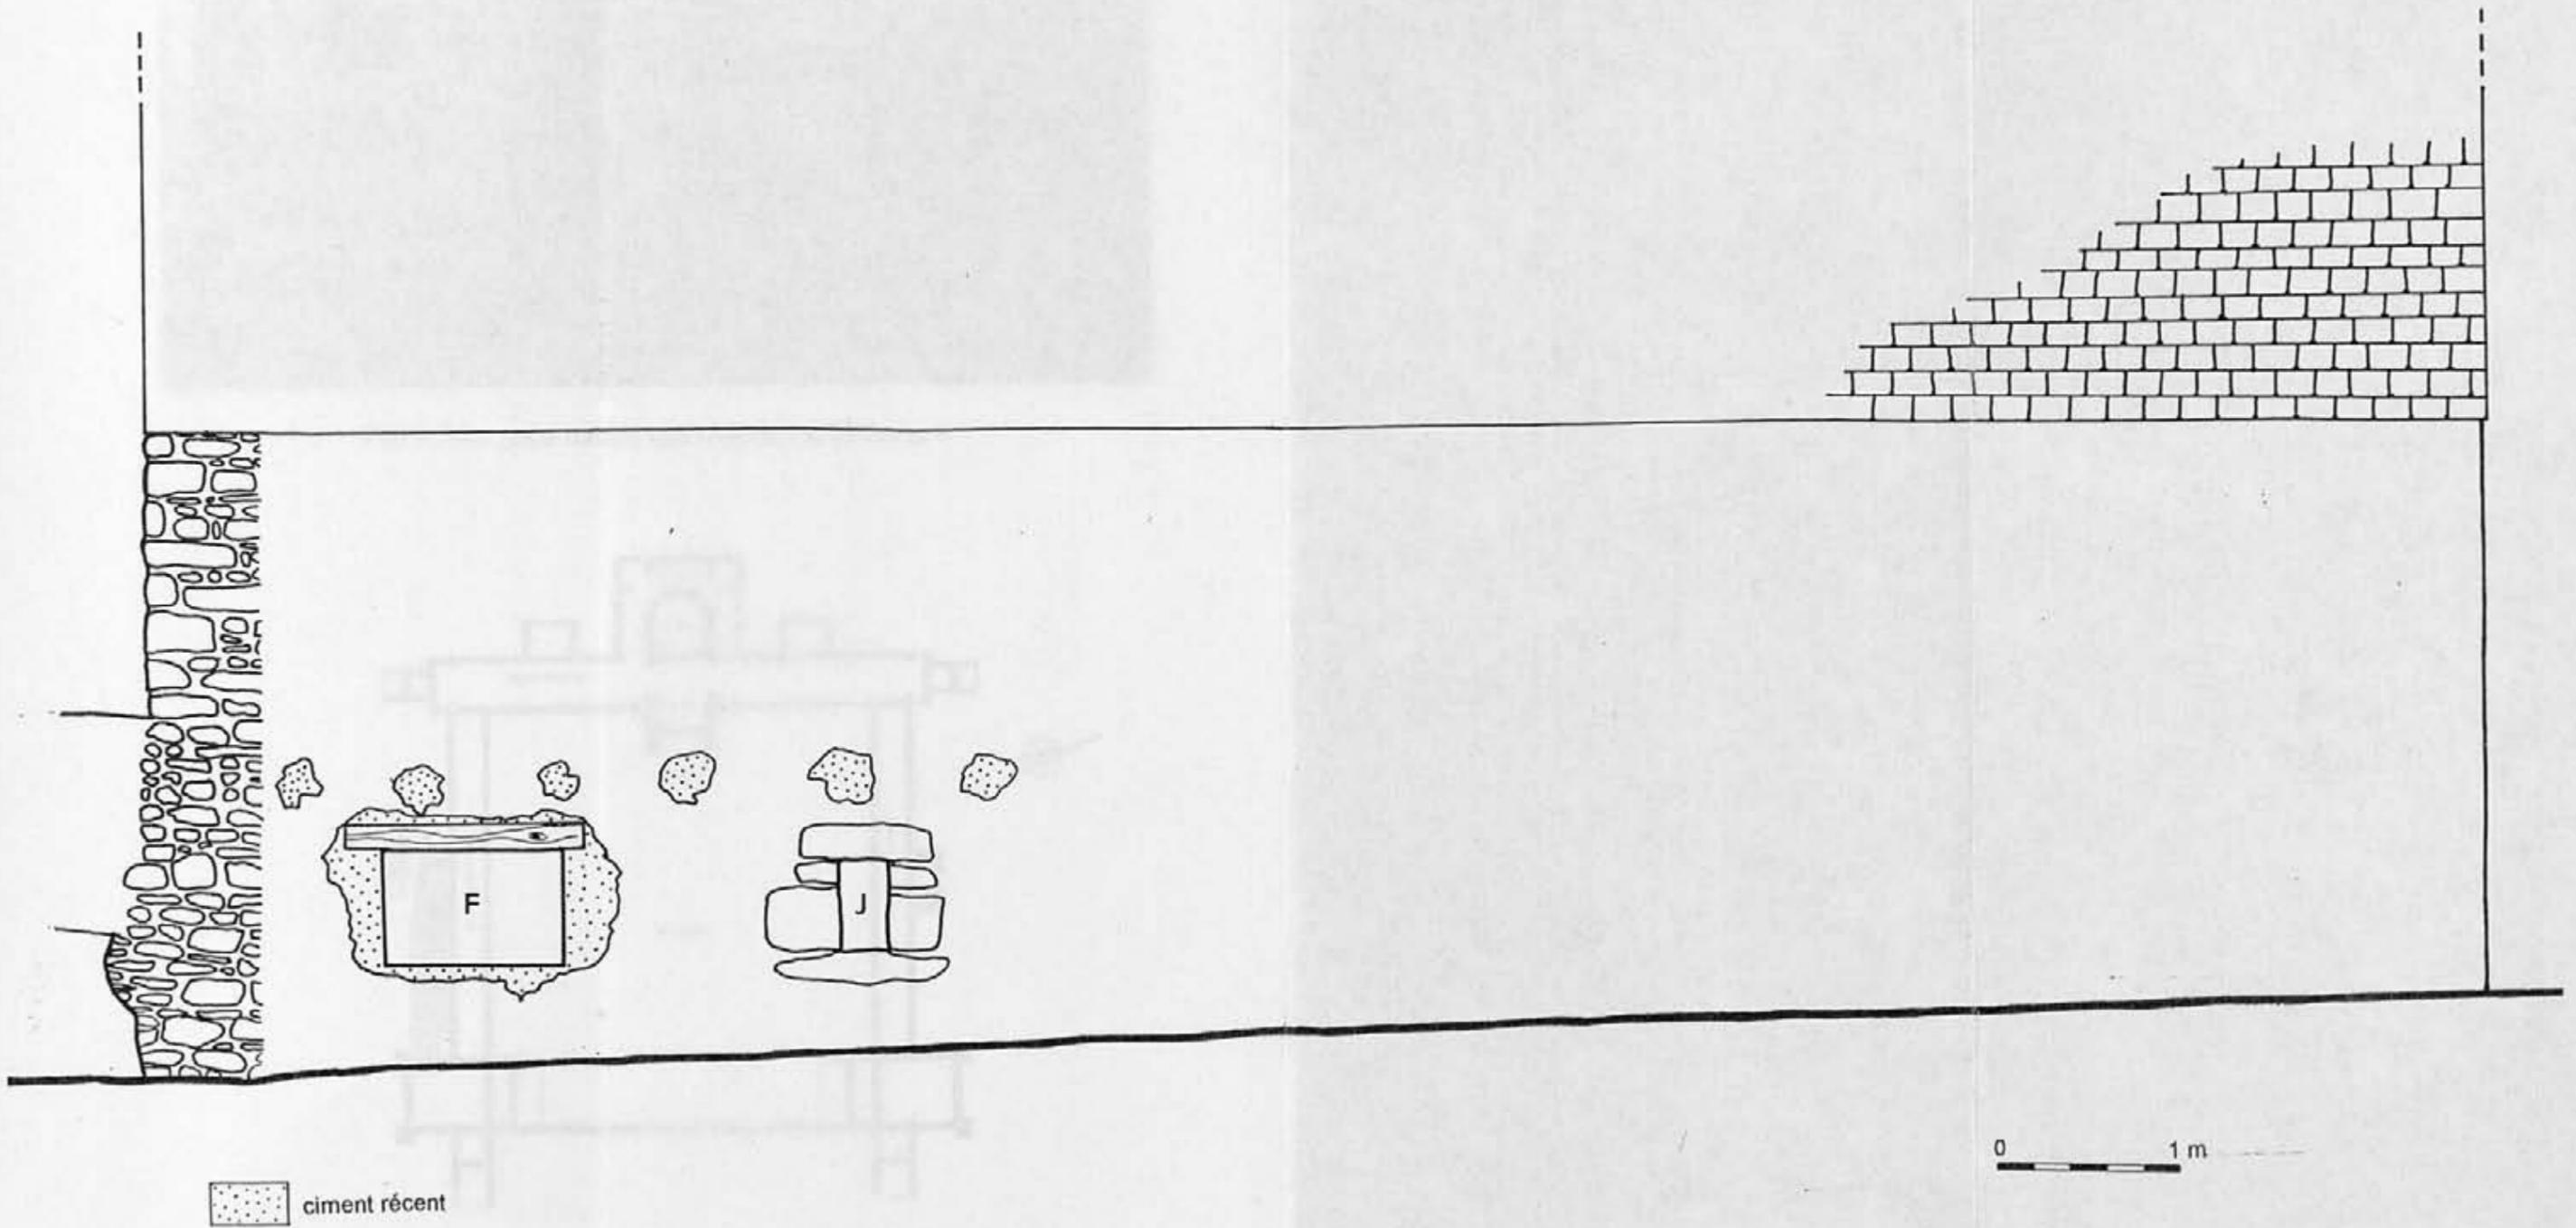
Fig. 8 : Relevé de la façade arrière (mur 4) - Ferme du Haut-Bécherel (22)

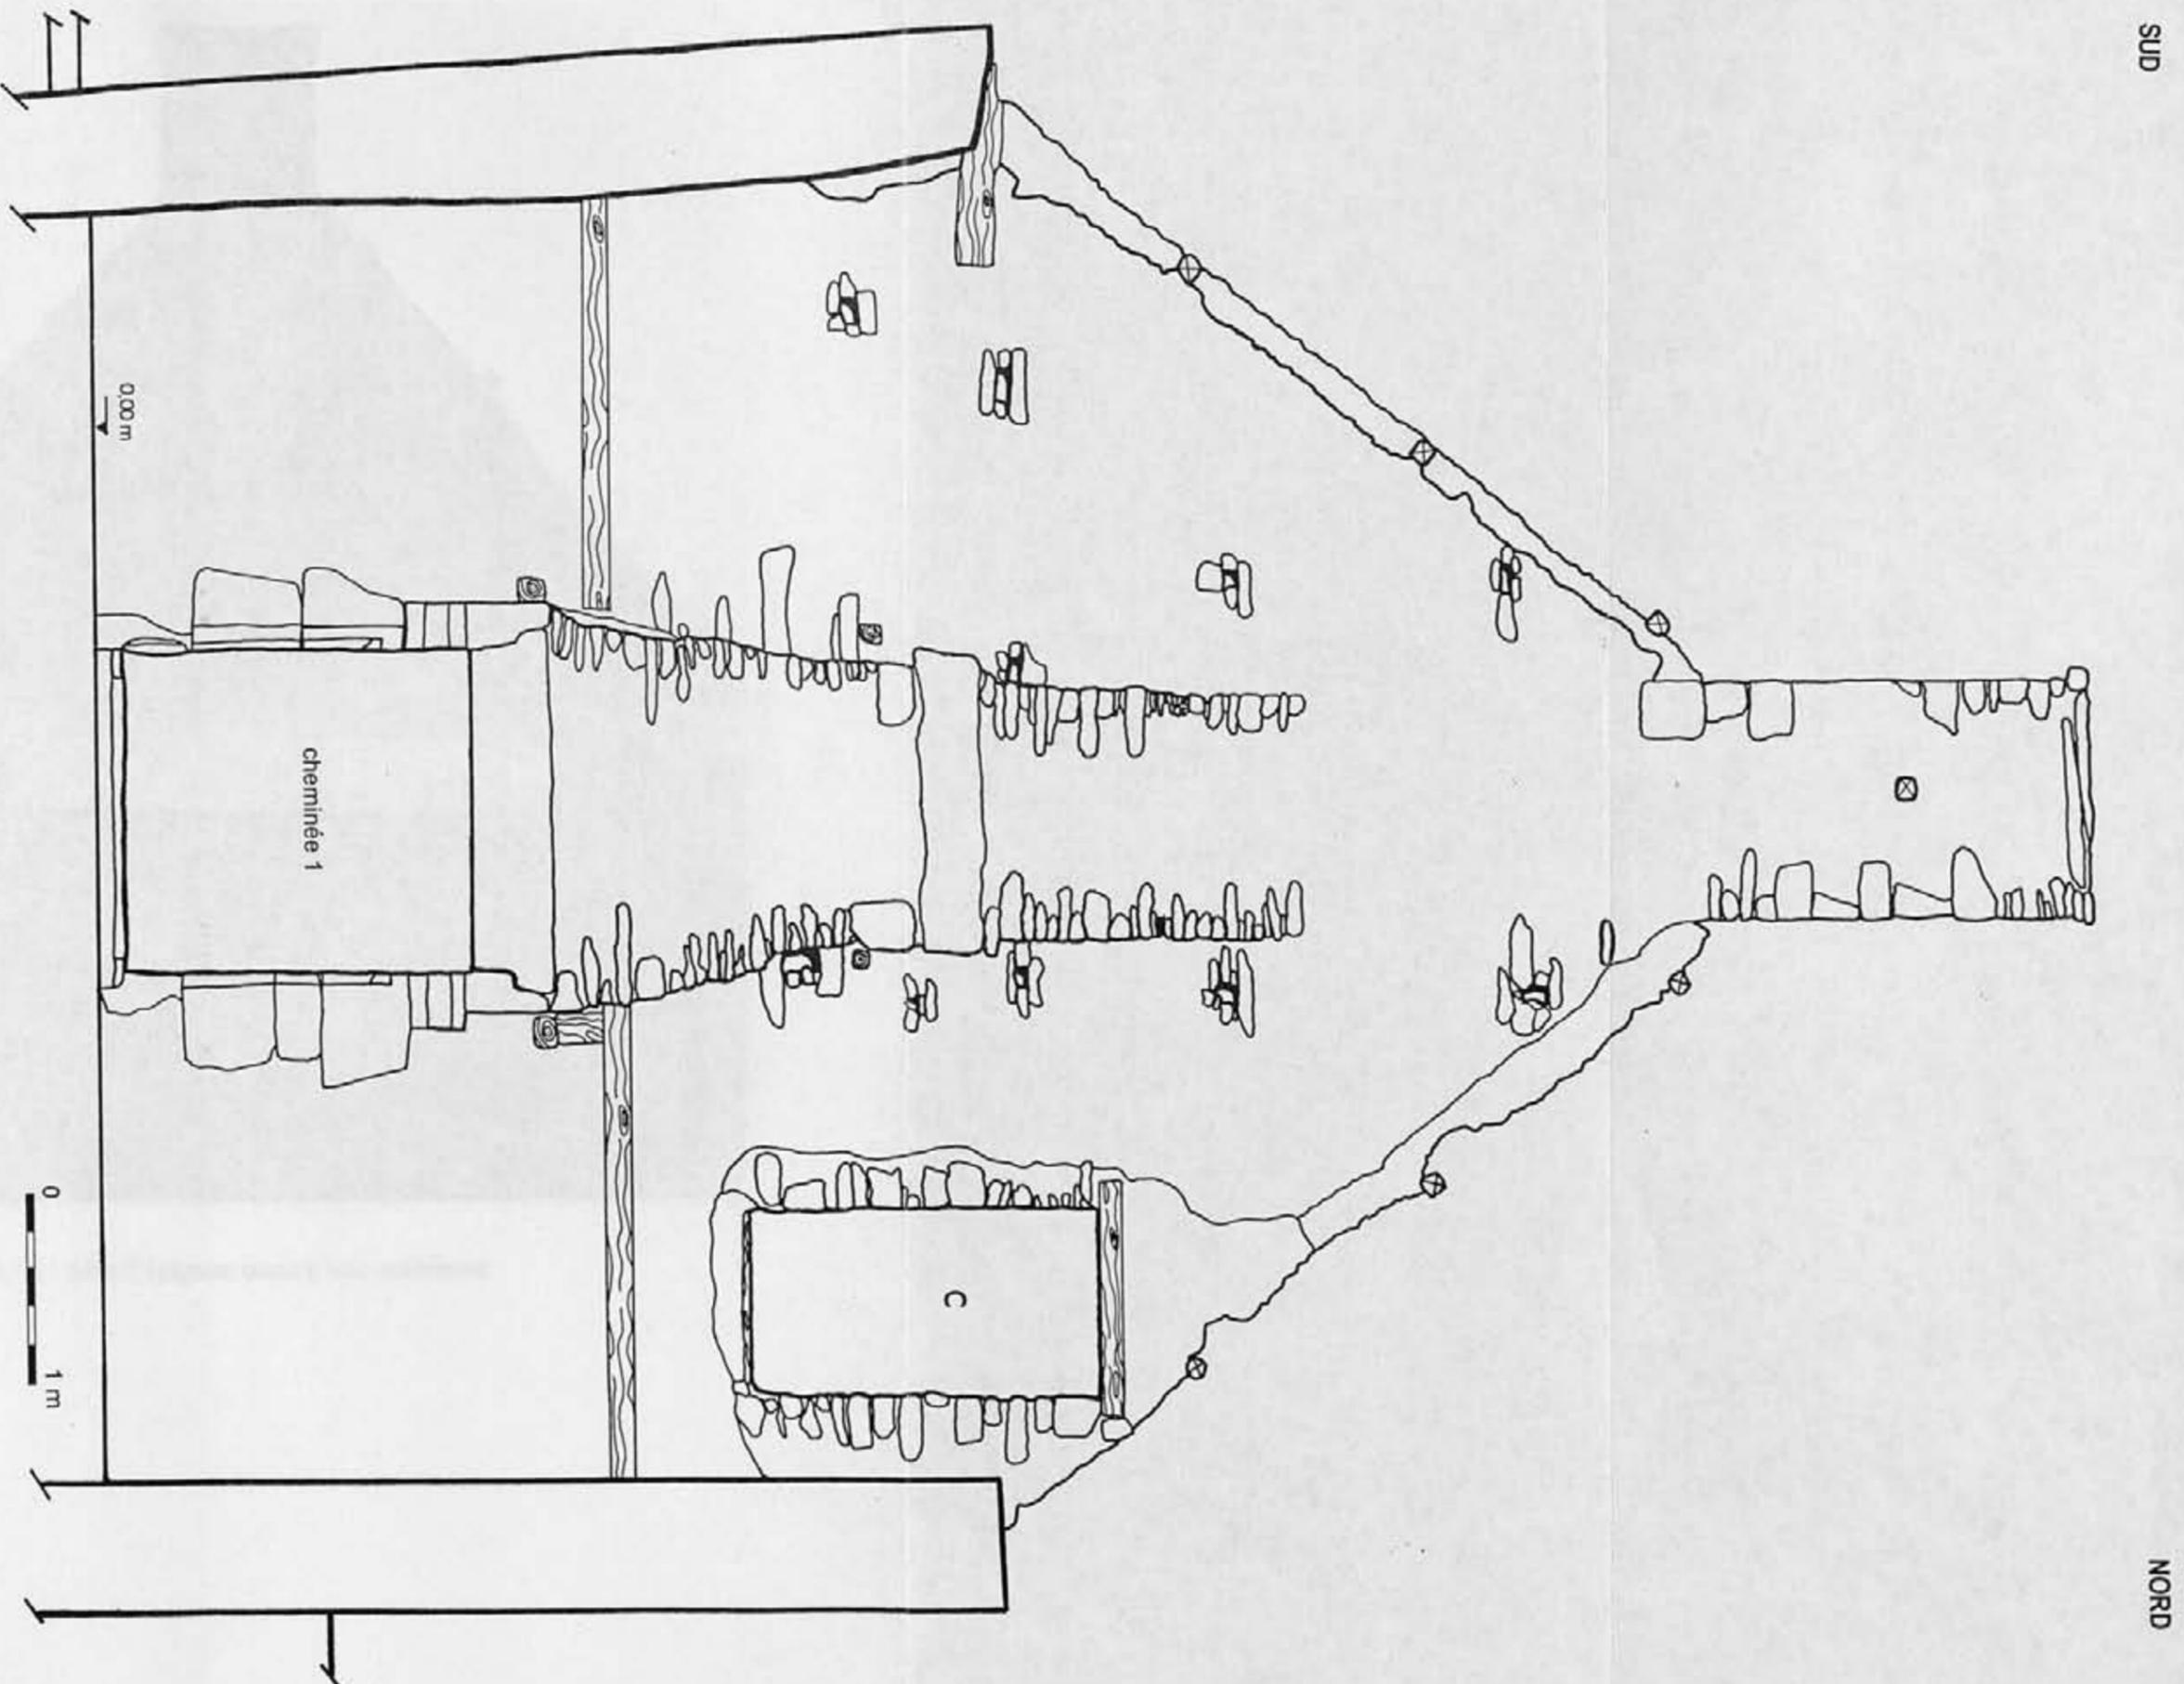
Fig. 11 : Relevé intérieur du mur 2 (pignon ouest) - Ferme du Haut-Bécherel (22)

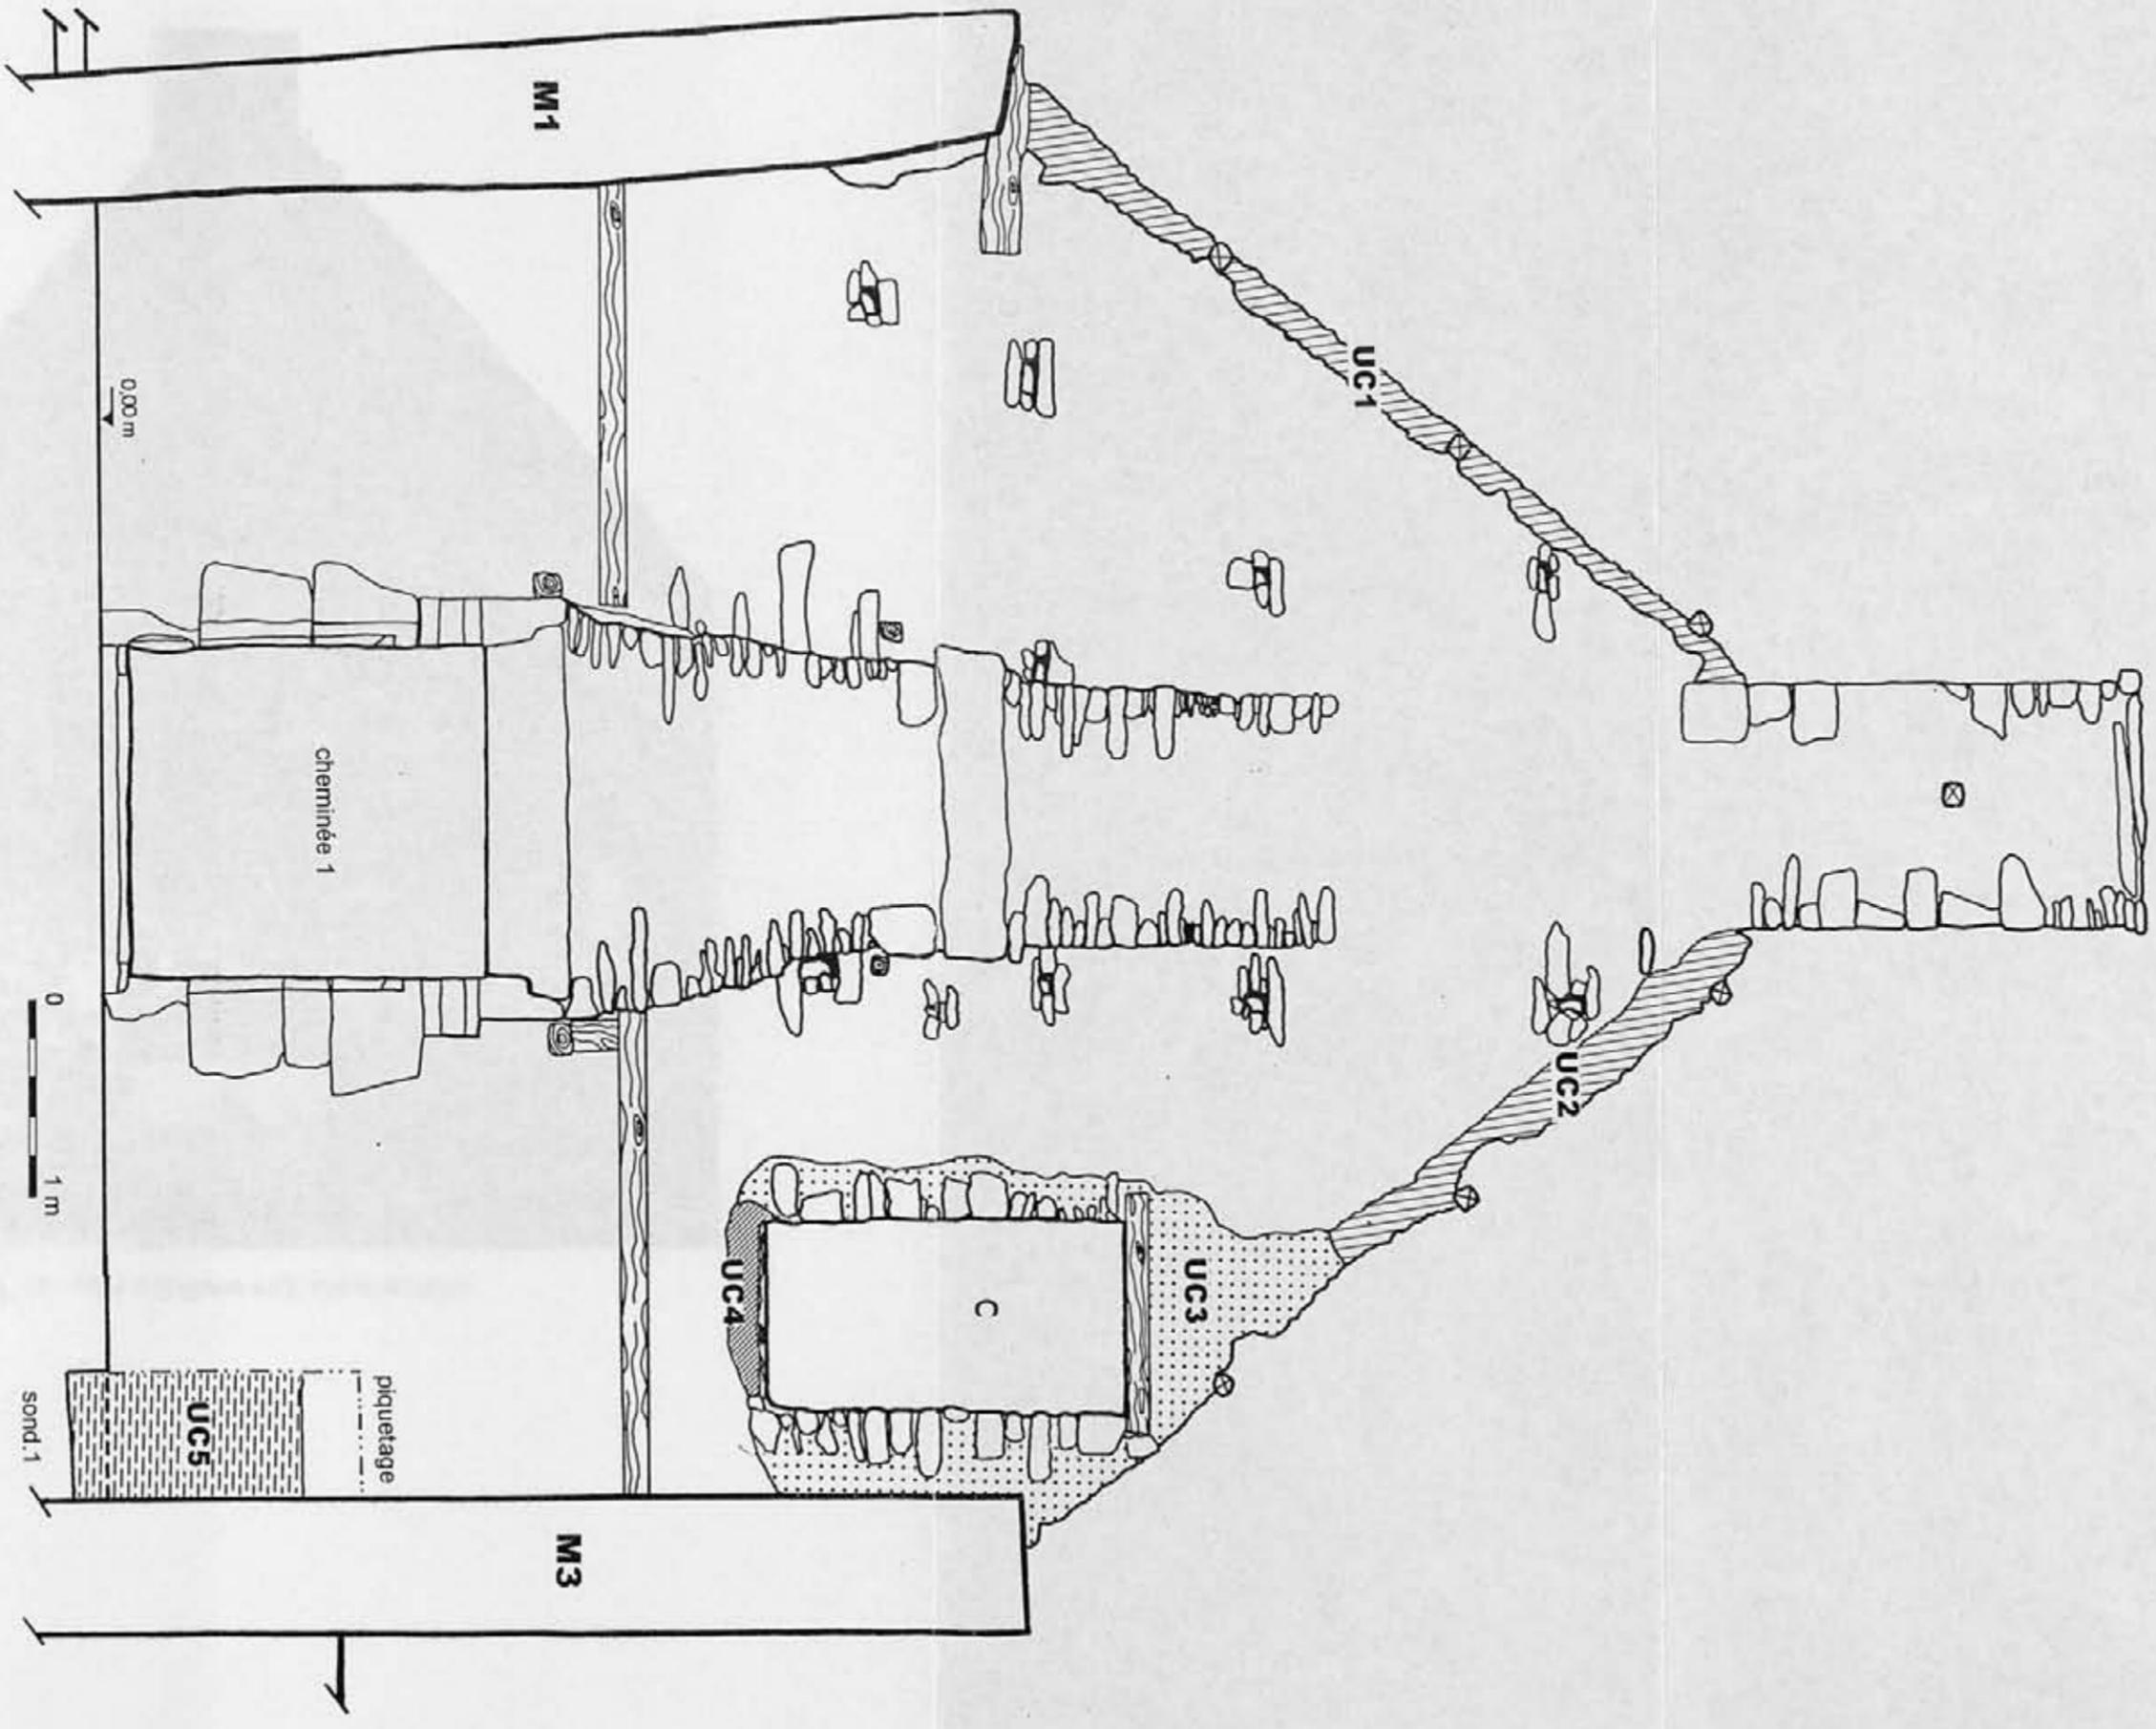
Fig. 14 : Relevé intérieur du mur 2 (pignon ouest) avec les différentes unités de construction différenciées

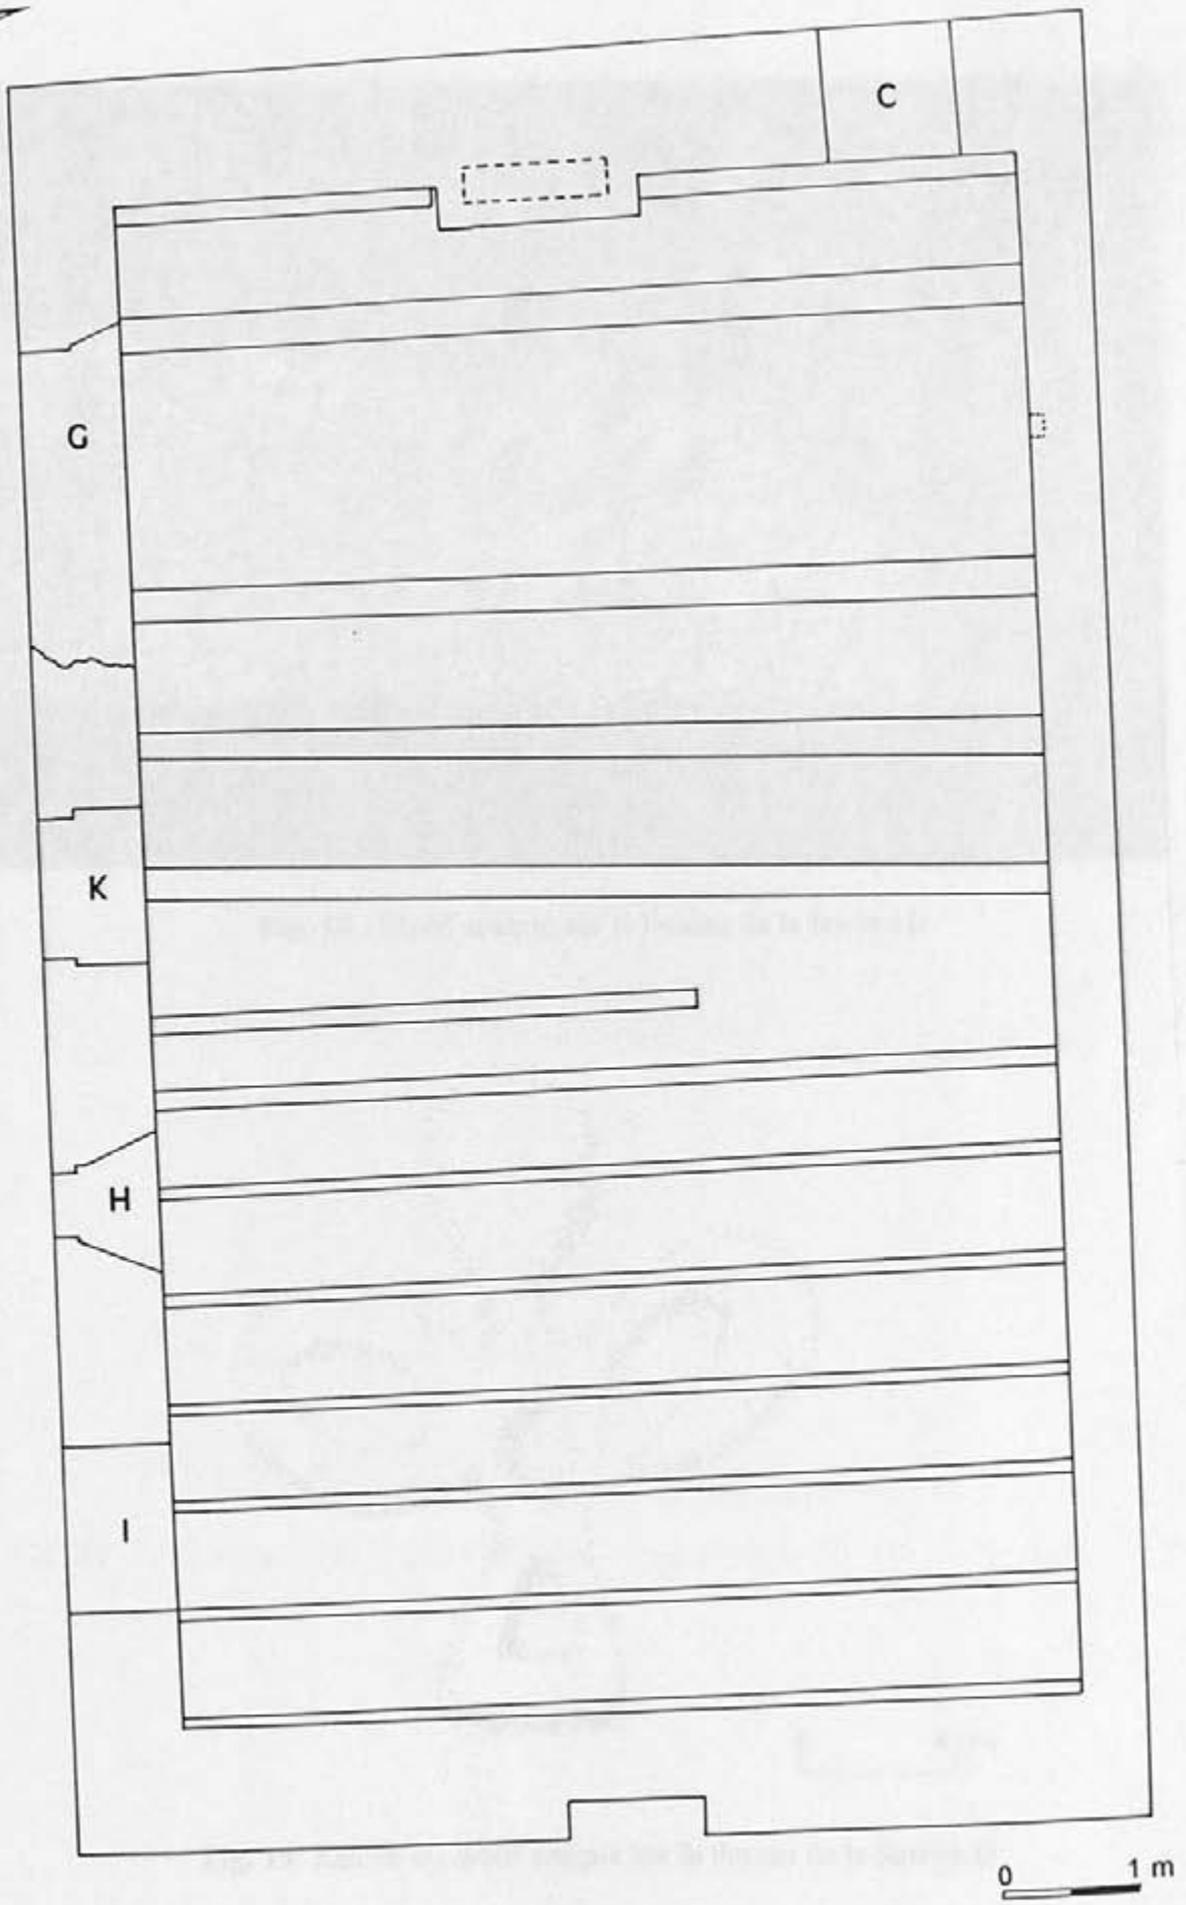
Fig. 17 : Plan à l'étage - Ferme du Haut-Bécherel

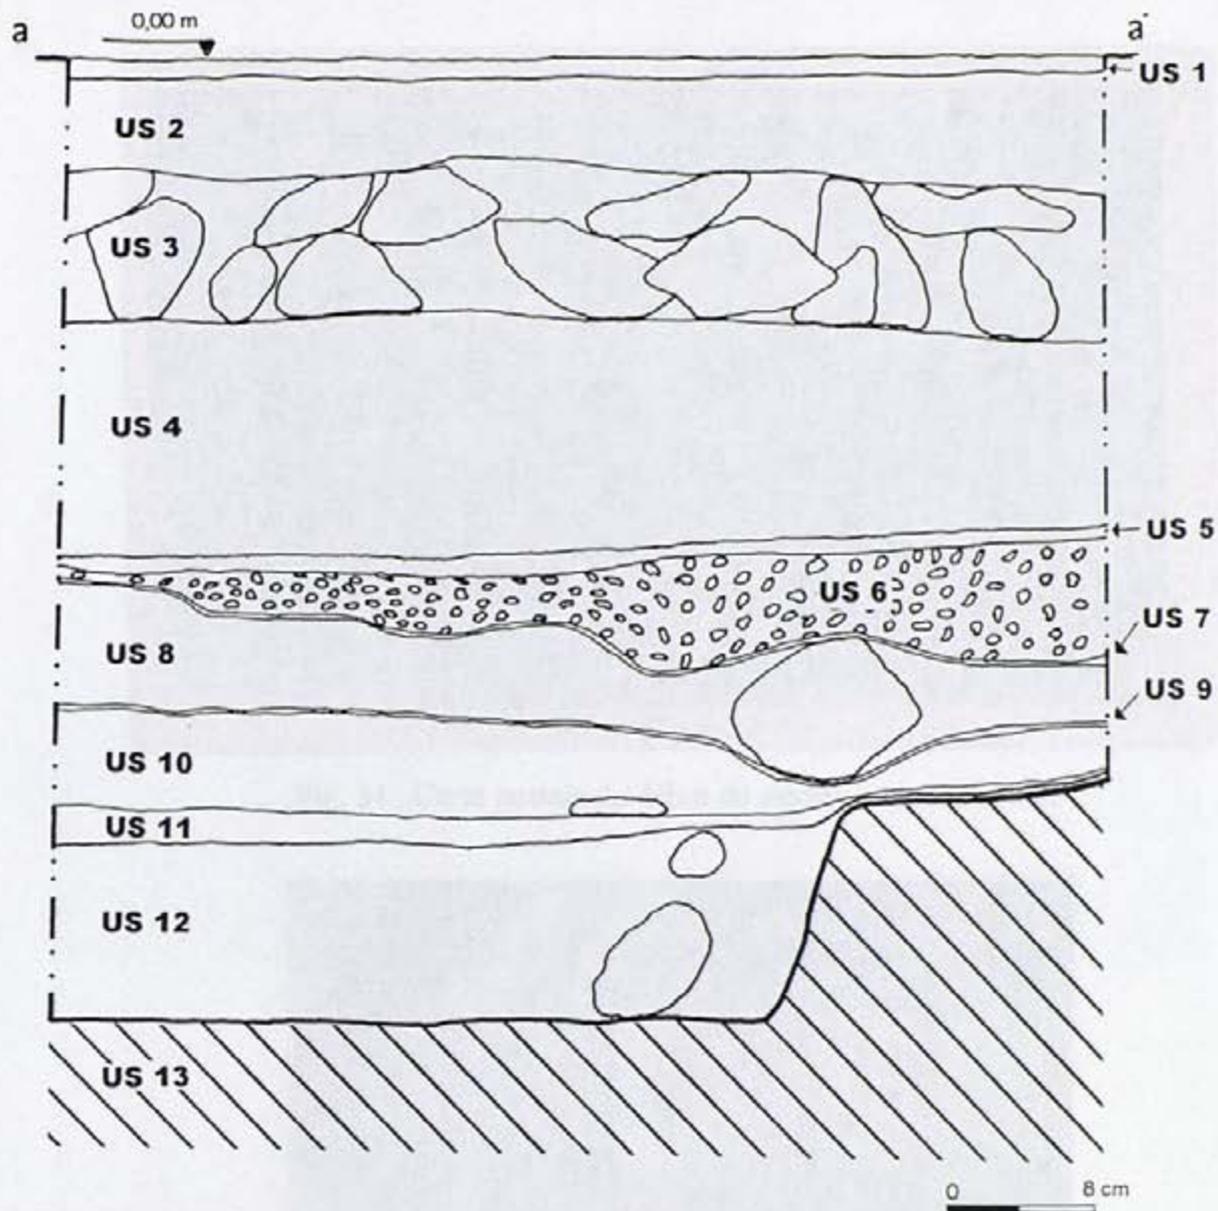
Fig. 32 : Relevé stratigraphique du sondage 2 ((coupe aa')

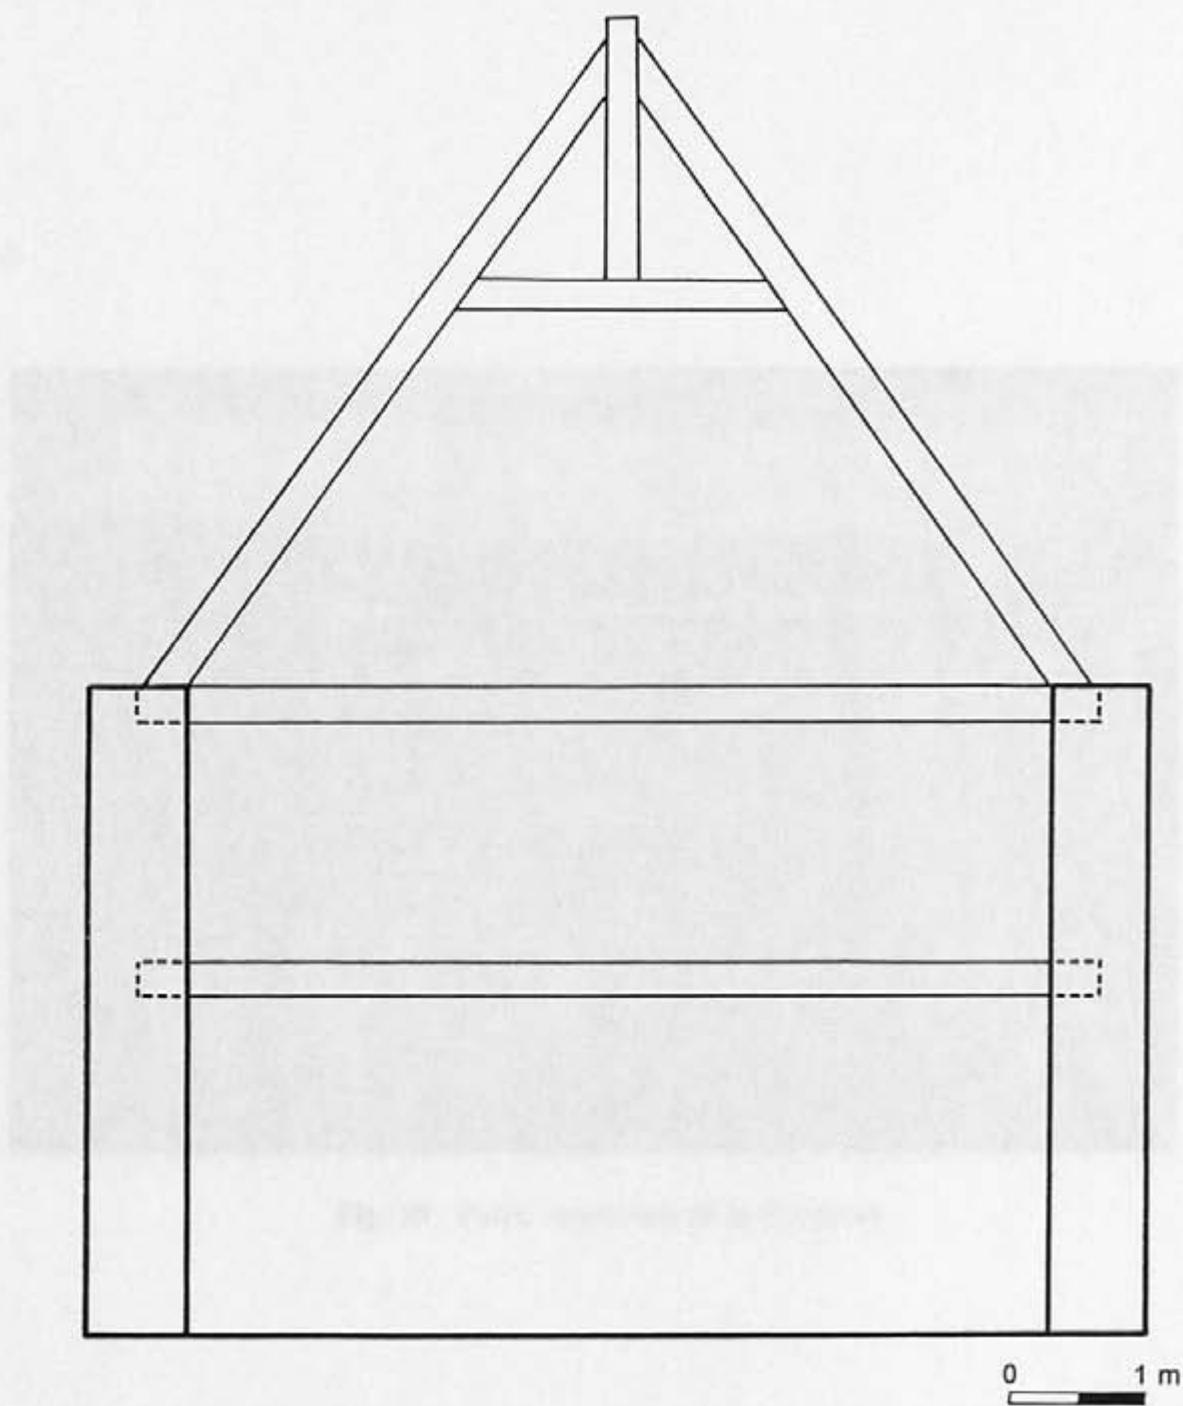
Fig. 38 : Croquis de la charpente

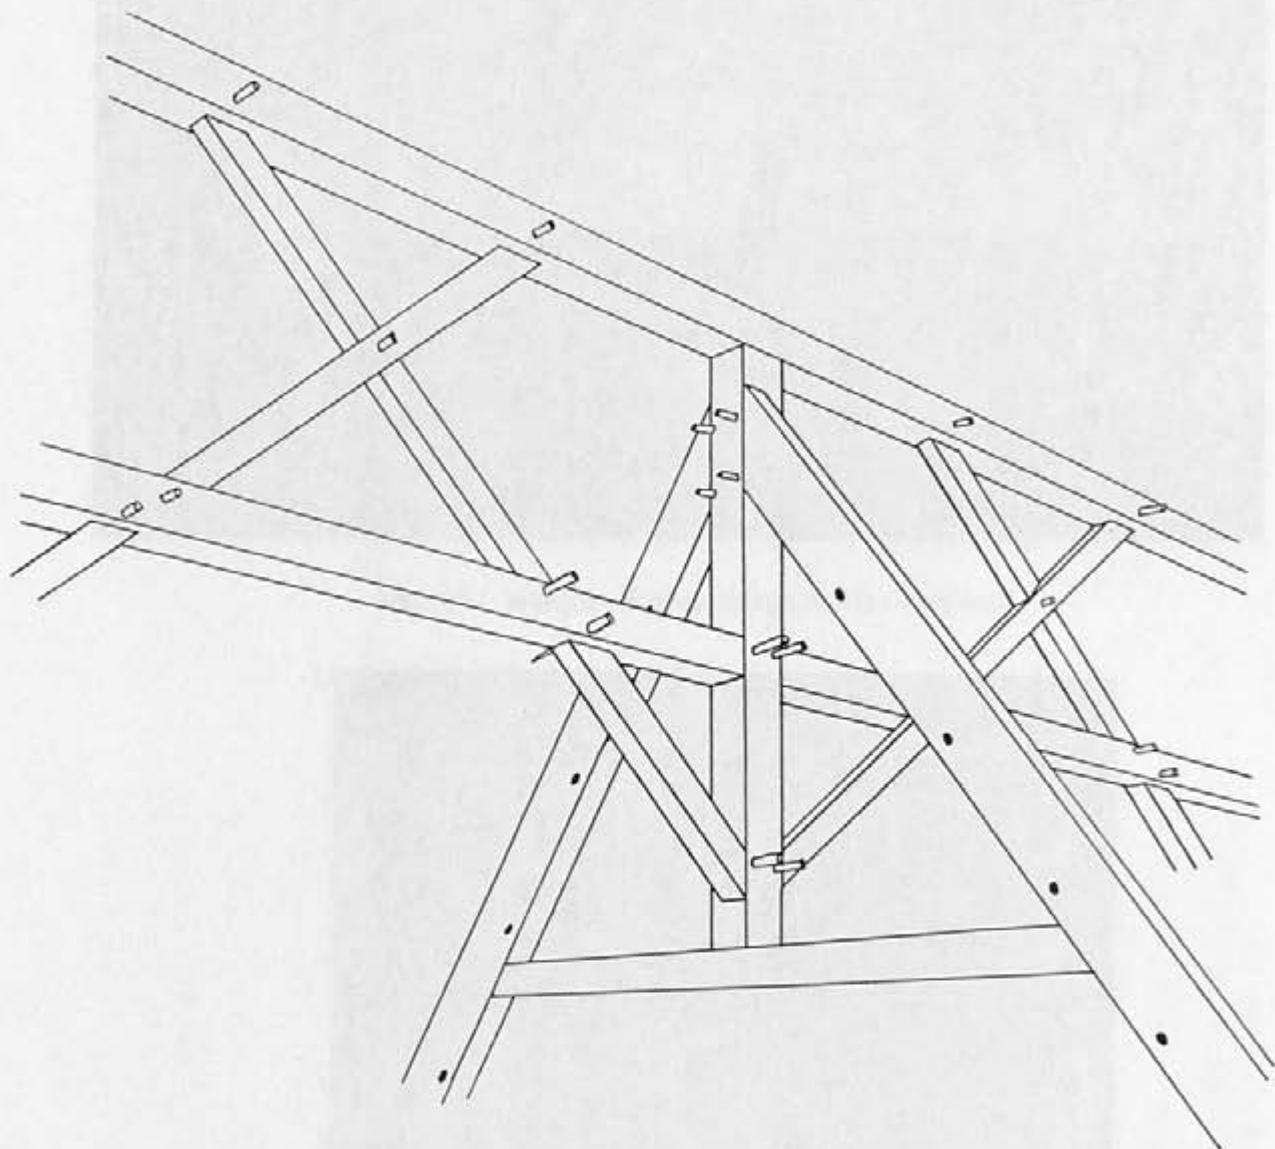
Fig. 40 : Vue perspective partielle de la charpente
