**SANCTUAIRE GALLO-ROMAIN DU HAUT-BECHEREL**

**RAPPORT DE FOUILLE PLURIANNUELLE PROGRAMMEE 1996-1997**

PRESENTE PAR ALAIN PROVOST, ARCHEOLOGUE

AVEC LA COLLABORATION DE VINCENZO MUTARELLI, ARCHITECTE SPECIALISTE (AFAN)

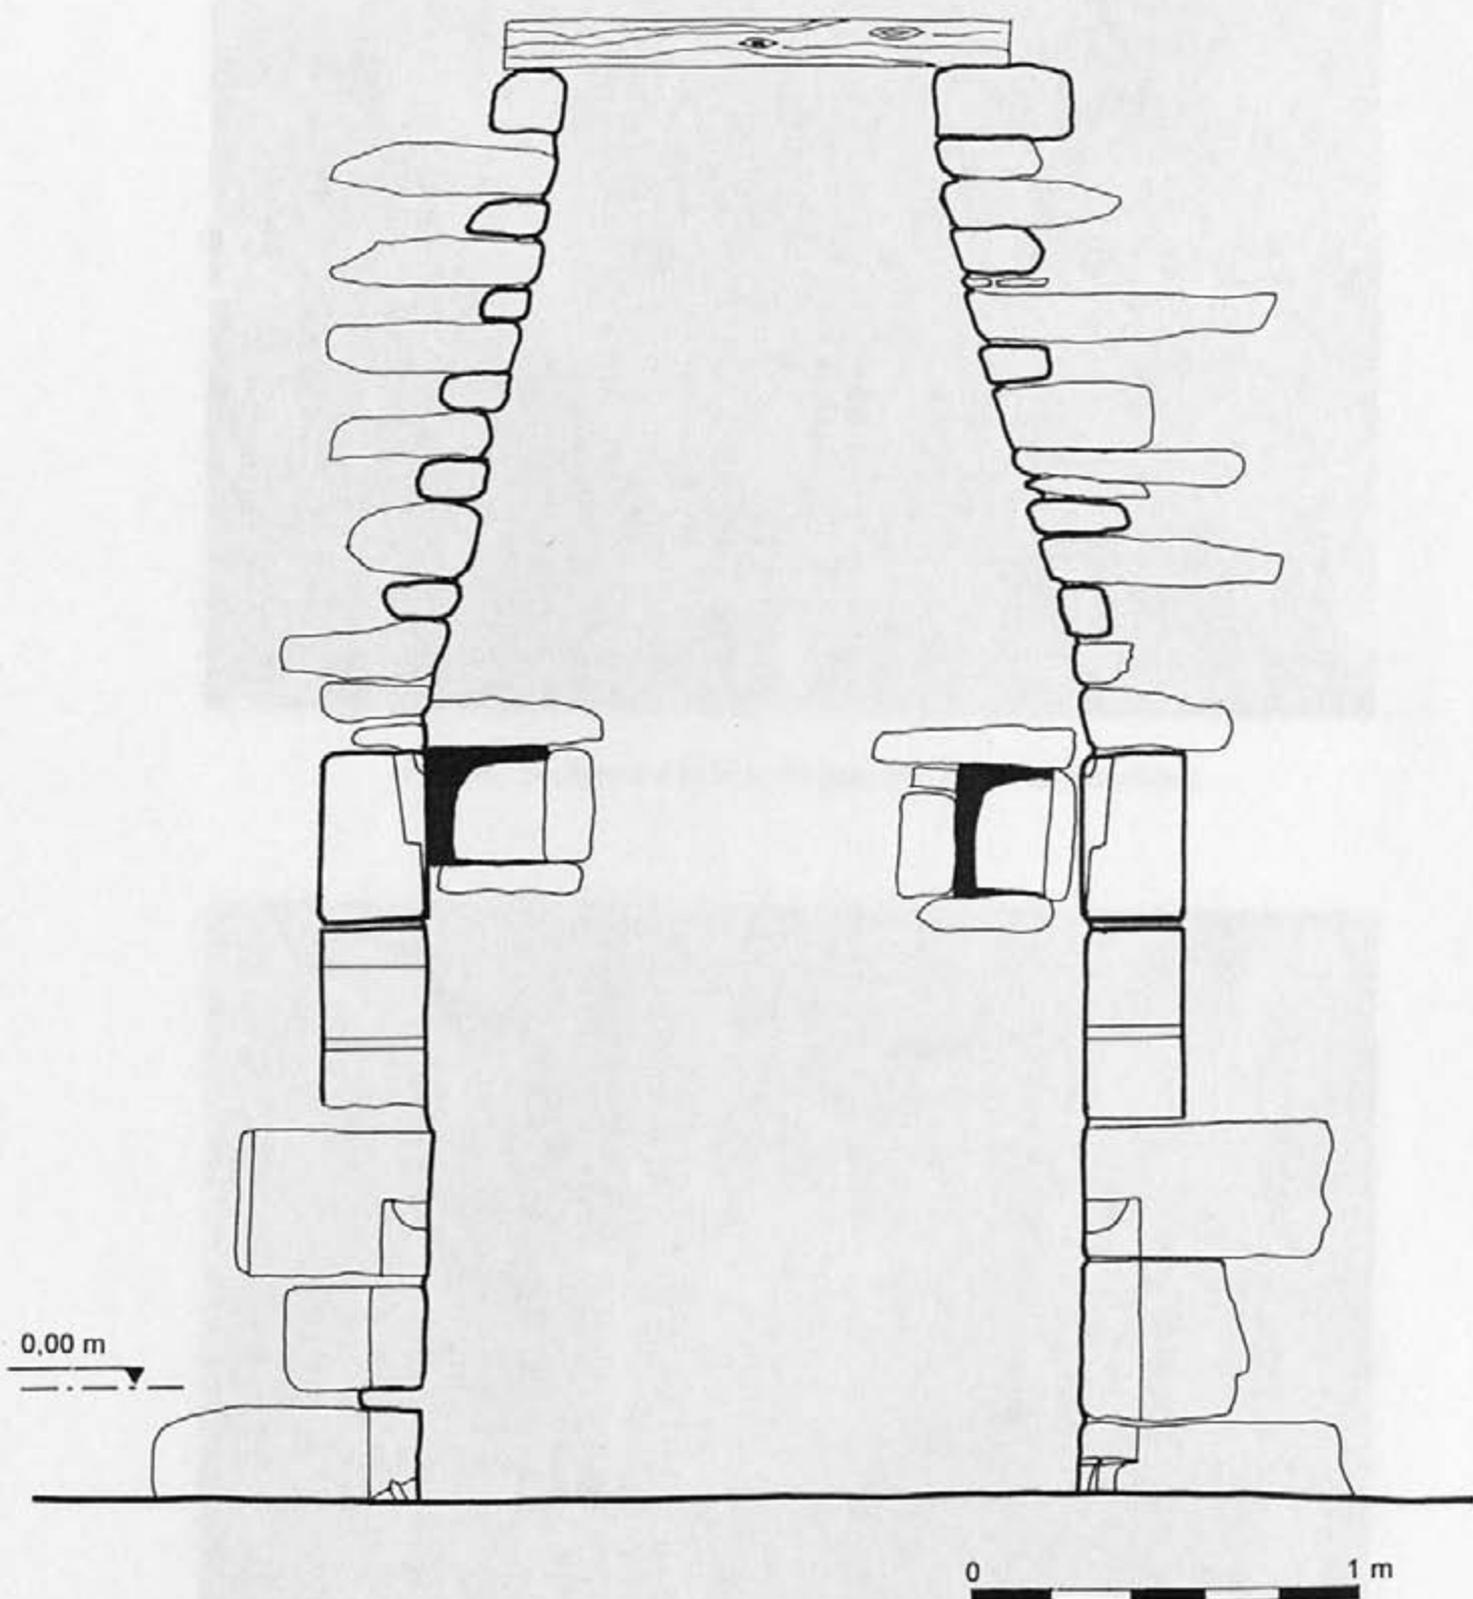
Fig.50 : Relevé de la cheminée 2 qui s'ouvre dans le mur 4

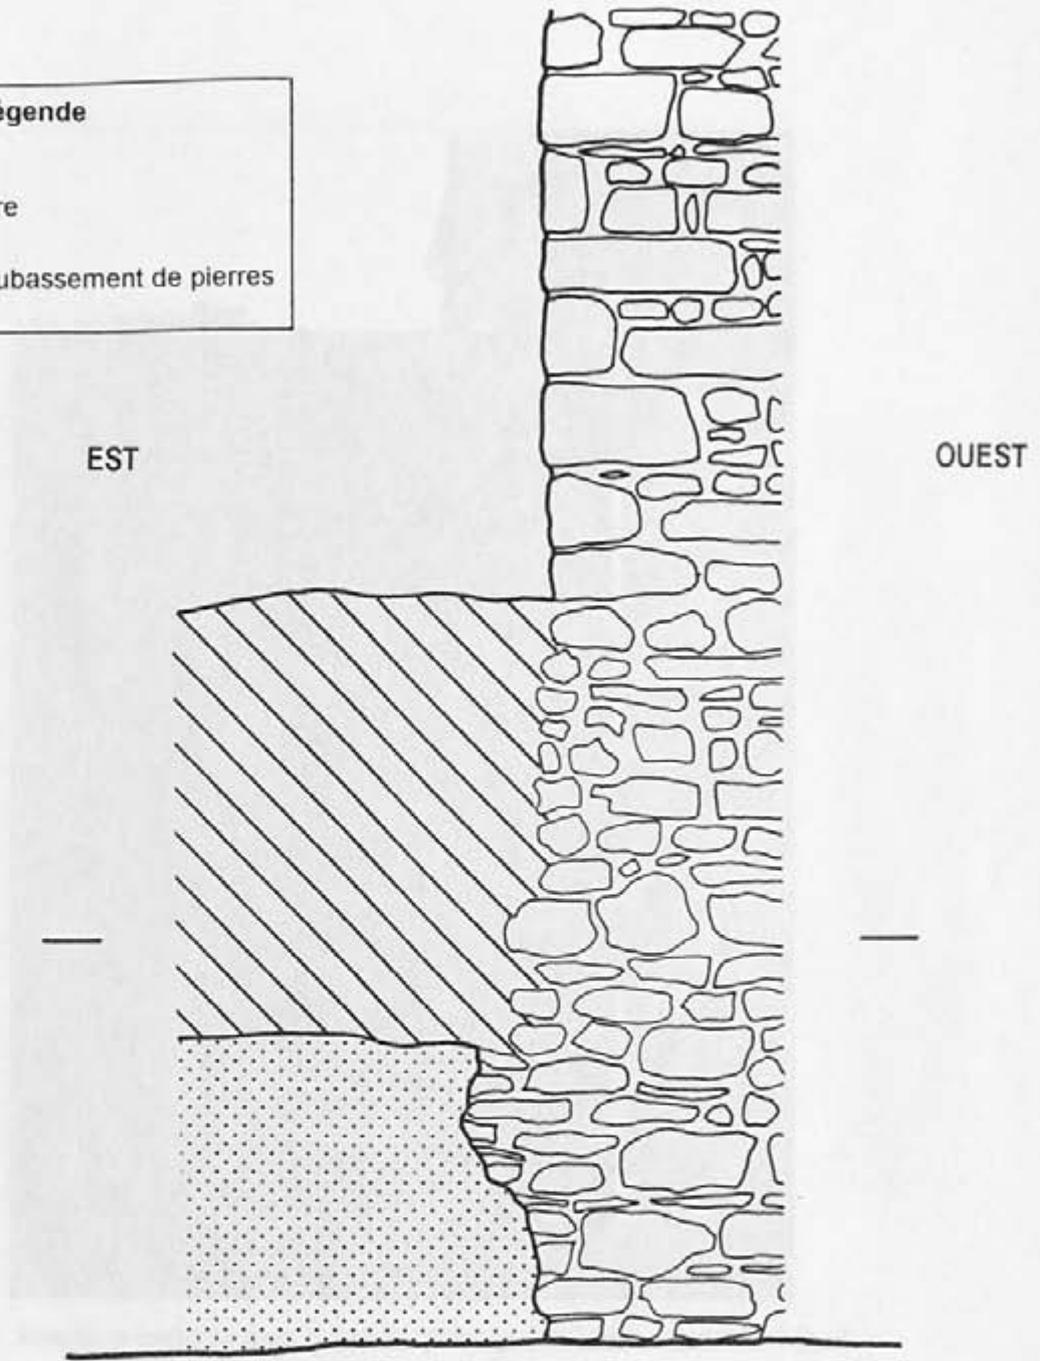
Fig. 55 : Relevé de la jonction entre le mur 3 du bât. principal et le mur nord du bât. 2

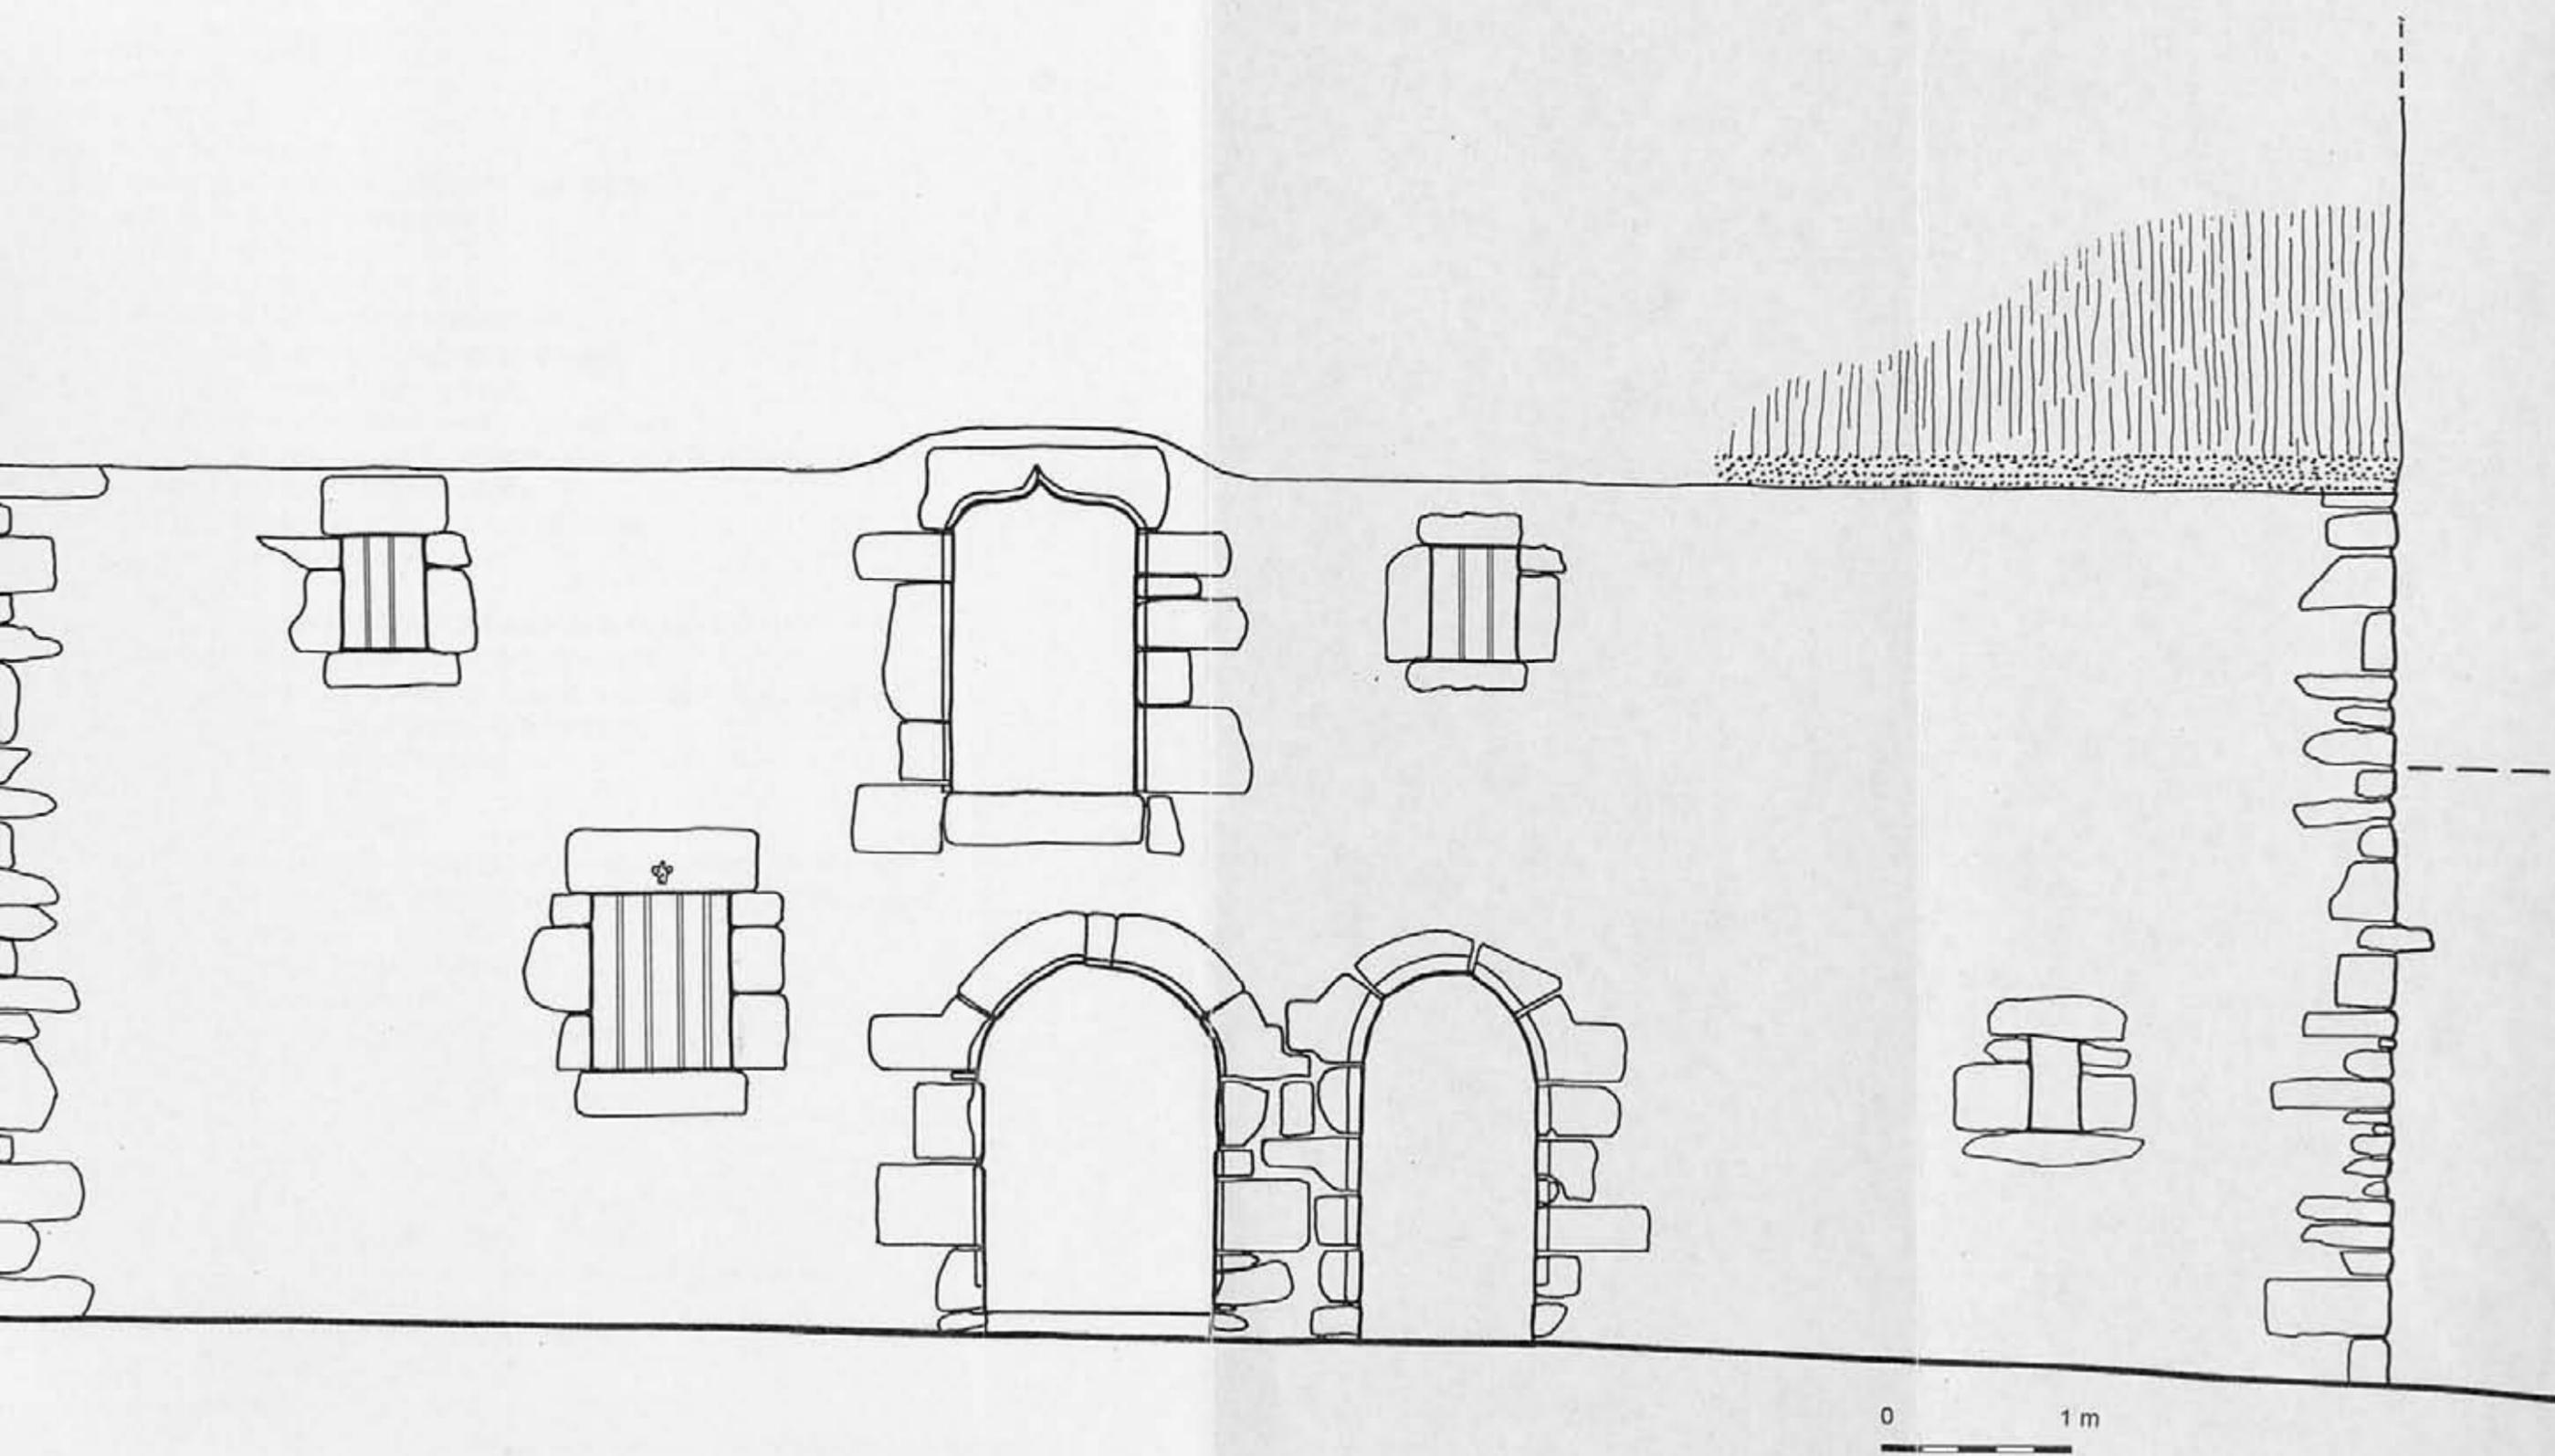
Fig. 62 : Proposition de restitution de la façade avant originelle (mur 1) - Ferme du Haut-Bécherel (22)
