**Rapport
Final
d'Opération**

Laurent BEUCHET

GUINGAMP

Le château

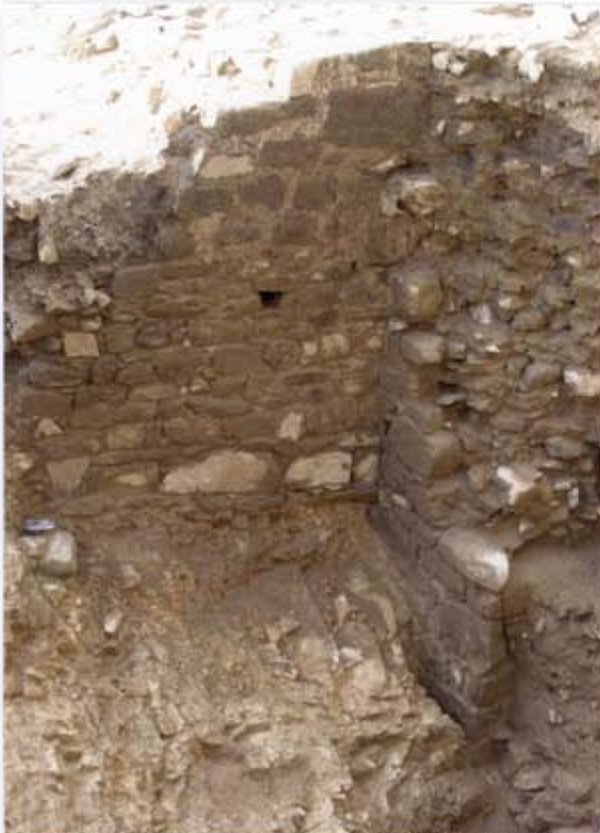
Figure 18 - Zone 2, secteur 8, vue du contrefort 2047 et du bord du fossé 2048 (L. Beuchet, Inrap).

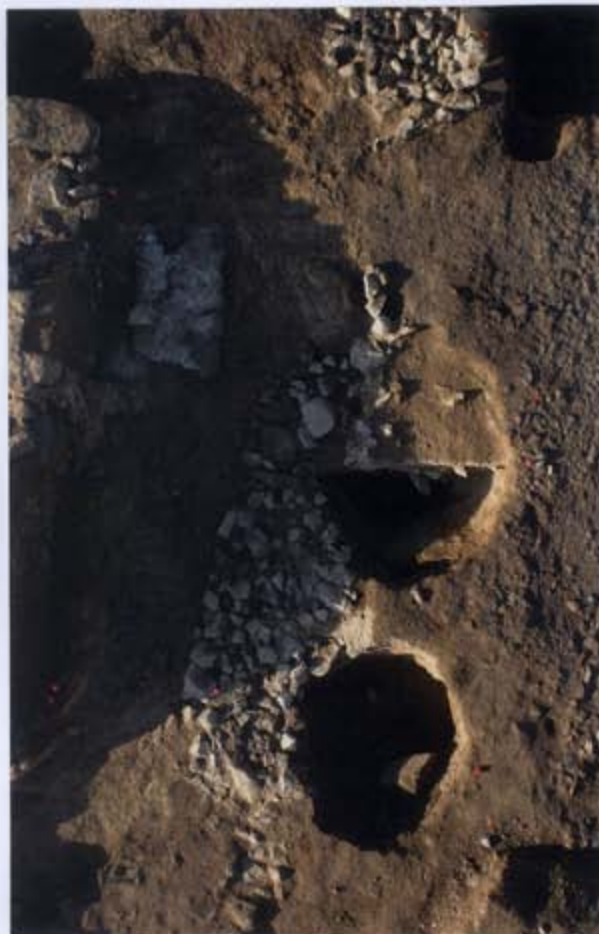
Figure 24 - Zone 1 secteur 5, vue verticale de l'empierrement 1091 (H. Paitier, Inrap).

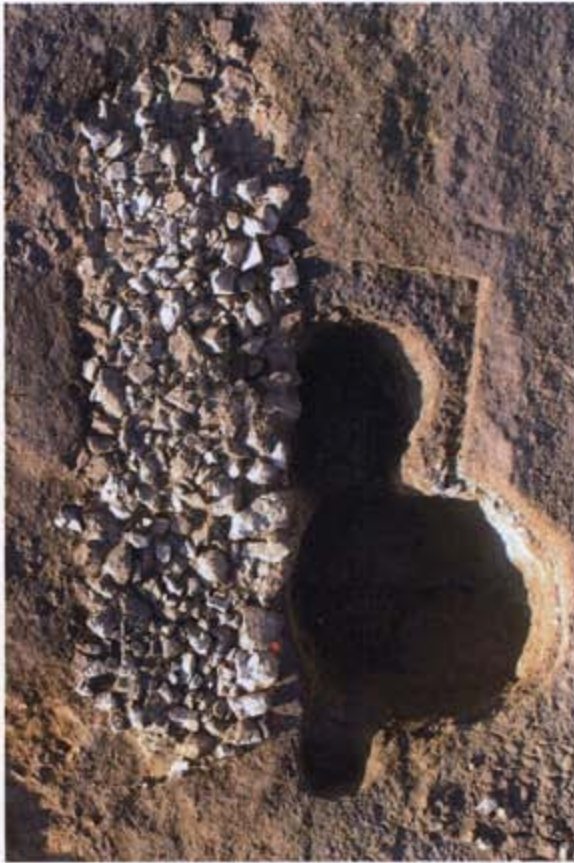
Figure 31 - Zone 1, secteur 5, vue verticale des fosses 1083, 1084 et 1085, et de l'empierrement 1082, postérieur (H. Pailier, Inrap).

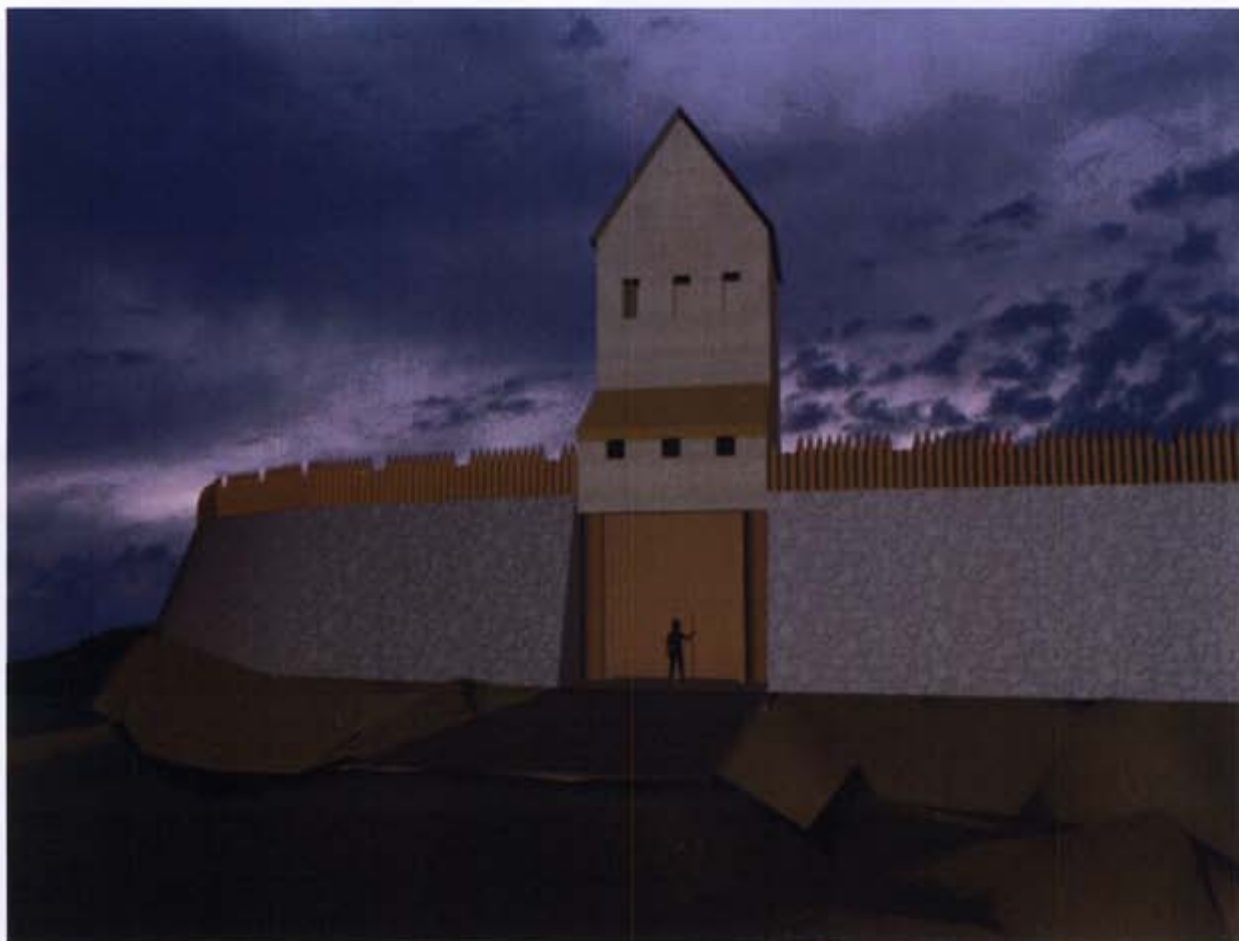
Figure 49 - Hypothèse de restitution de l'entrée de l'enceinte, vue depuis le chemin d'accès (P. Leblanc, Inrap).

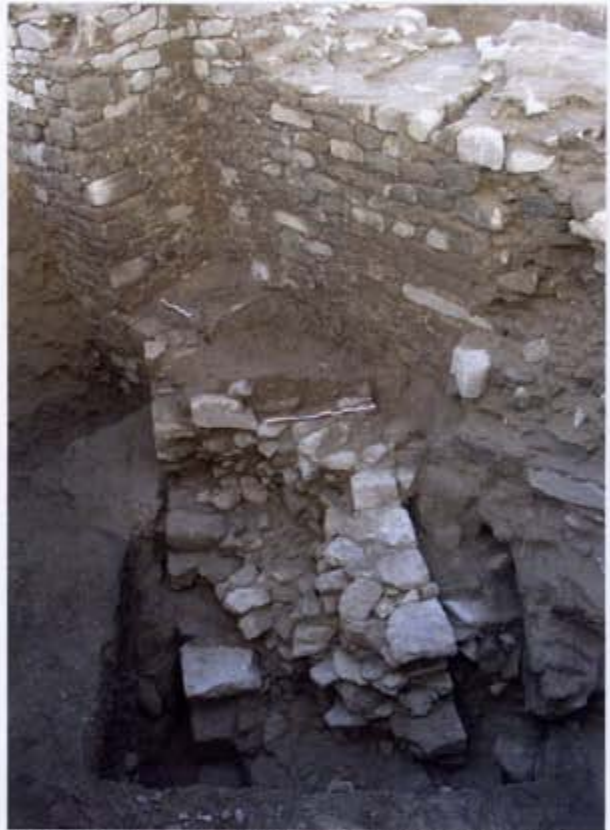
Figure 58 - Zone 2 secteur 7, le mur 2041 (L. Beuchet, Inrap).

Deux autres maçonneries ont été mise au jour, en liaison avec cette enceinte. La maçonnerie 2041 a été mise au jour sur une longueur de 4 m environ (Figure 58). Son épaisseur est de 2 m environ. Elle est construite en gros blocs de granite, liés au mortier de terre argileuse orangée. Elle vient se bloquer en biais dans l'espace compris entre les deux contreforts. Elle s'appuie très nettement

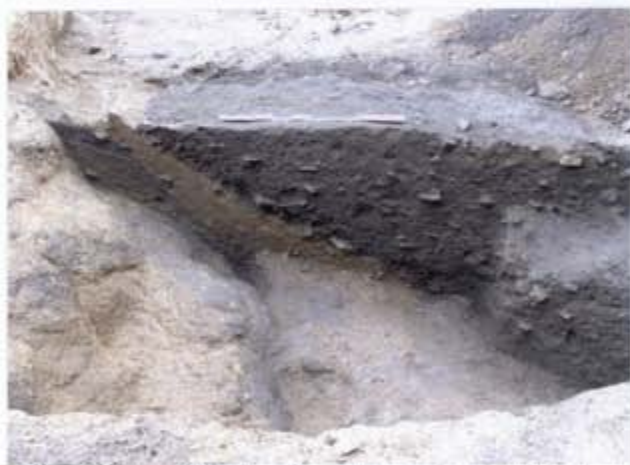
Figure 62 - Zone 2, secteur 9, vue de la section 12 (L. Beuchet, Inrap).

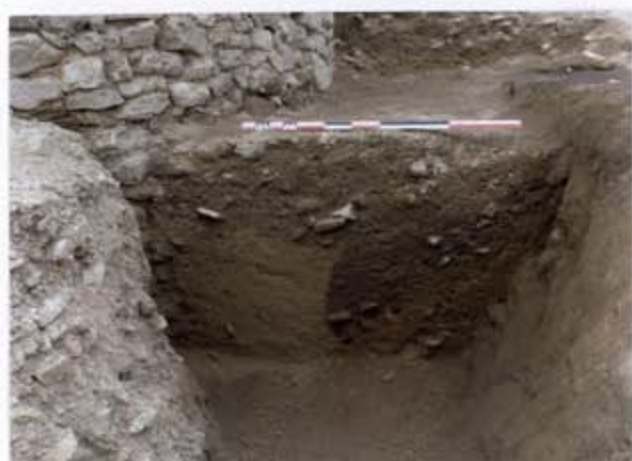
Figure 64 - Zone 2, secteur 10, vue de la section 11 et de l'élévation extérieure du puits (L. Beuchet, Inrap).

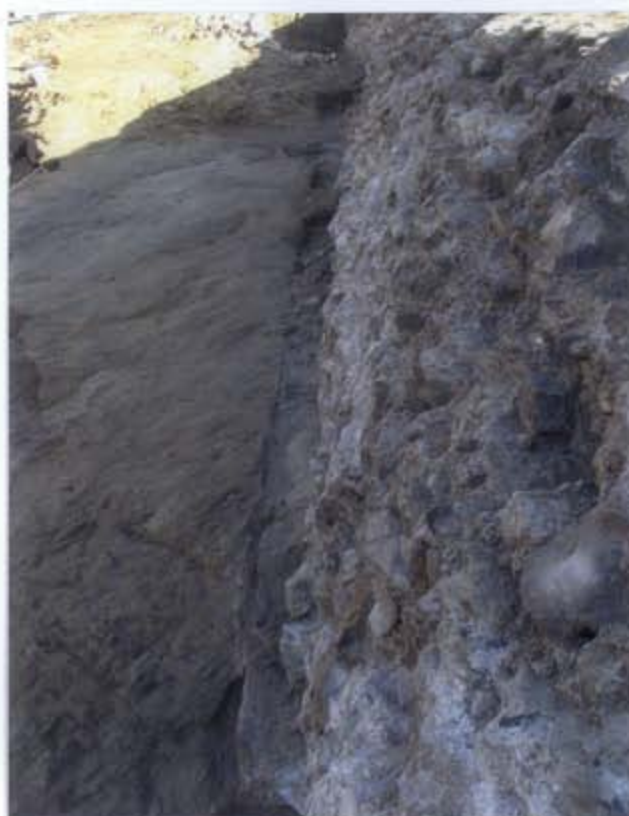
Figure 73 - Vue de la tranchée de fondation de la courtine nord-ouest (L. Beuchet, Inrap)

La courtine nord-ouest, entièrement dégagée par la fouille, se développe sur toute sa longueur d'origine entre les deux tours nord et ouest, mais a été arasée à une altitude moyenne de 85,40 m NGF. Elle conserve une élévation maximale de 5 m au sud et de 2 m au nord (Figure 72). La différence de niveau correspond au relief du substrat en pente vers le sud. L'ensemble est en mauvais état de conservation et a été en grande partie déparementé. Le parement n'est conservé qu'à l'extrémité ouest de la courtine. Celui-ci présente un moyen appareil de pierre de taille identique aux parements extérieurs des trois autres courtines, avec là encore une forte concentration de signes lapidaires. Ce parement est conservé sur une hauteur maximale de 4,50 m, correspondant au talus maçonné. Le bandeau mouluré a totalement disparu. Vers le nord, une légère tranchée de fondation marque l'emplacement du parement, totalement épierré (Figure 73).

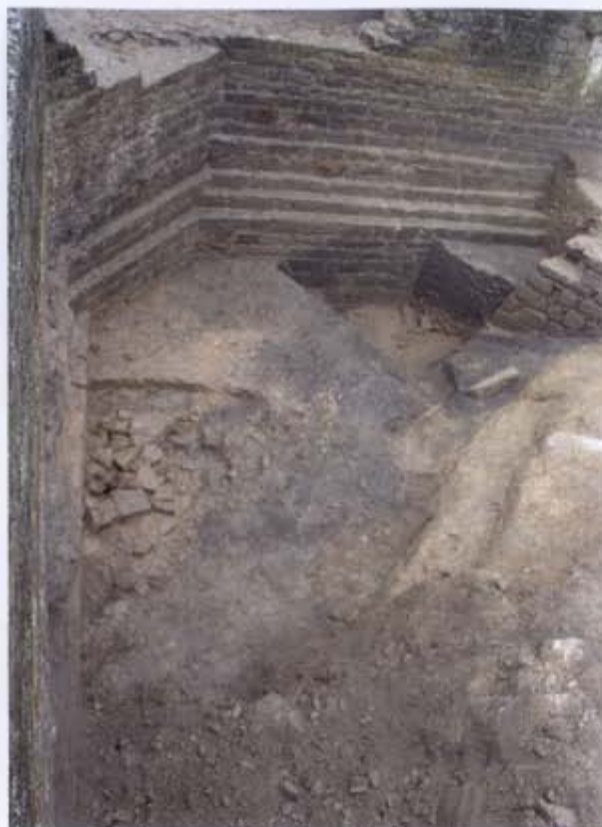
Figure 76 - Zone 2, secteur 9, vue des fondations en ressaut 4026 (L. Beuchet, Inrap).

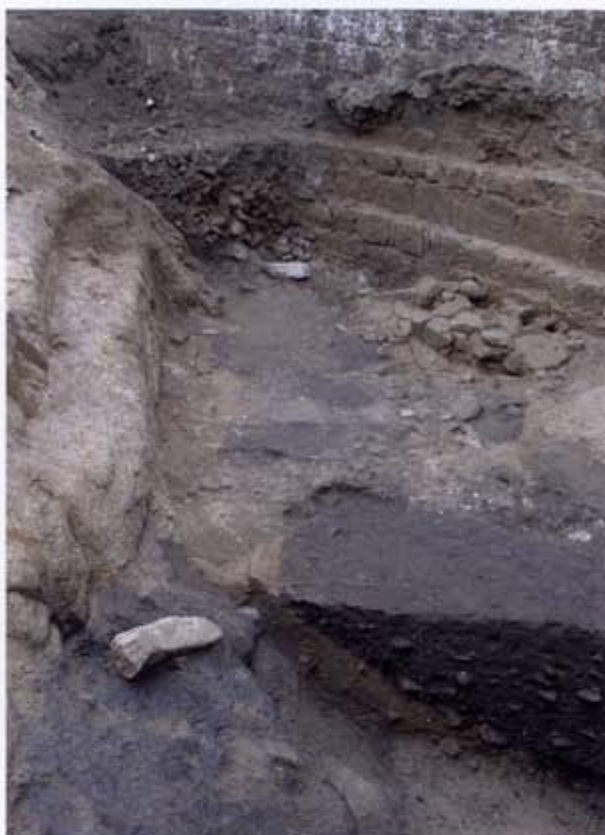
Figure 86 - Zone 2, secteur 9, vue des aménagements liés à la construction du château, depuis le nord-ouest (L. Beuchet, Inrap)

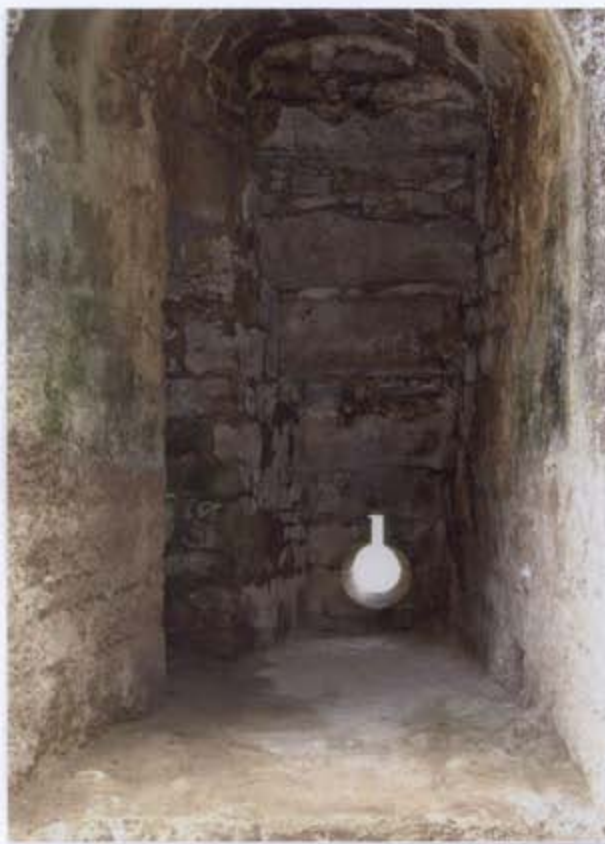
Figure 90 - Vue de la canonnière sud, base de la tour ouest (T. Béthus, Inrap).

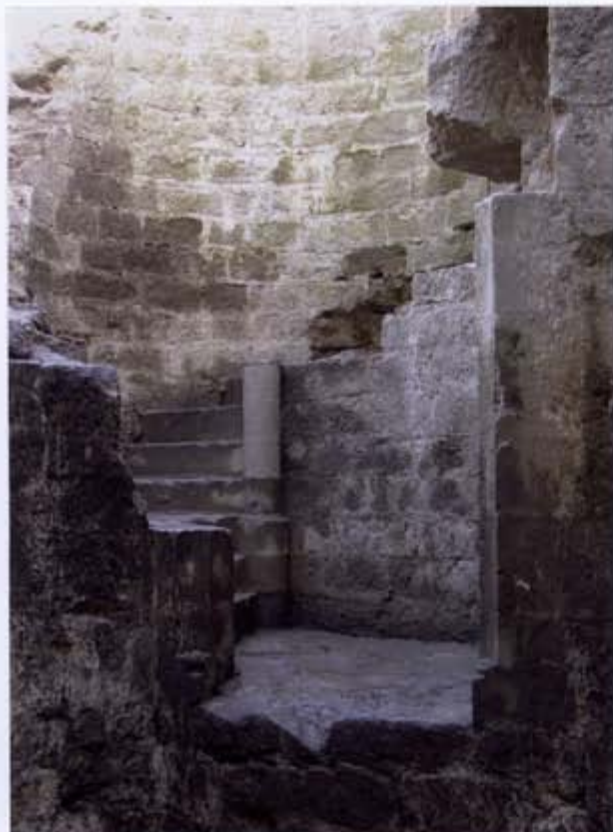
Figure 91 - Vue de l'accès à la salle basse de la tour ouest et de la base de l'escalier (L. Beuchet, Inrap).

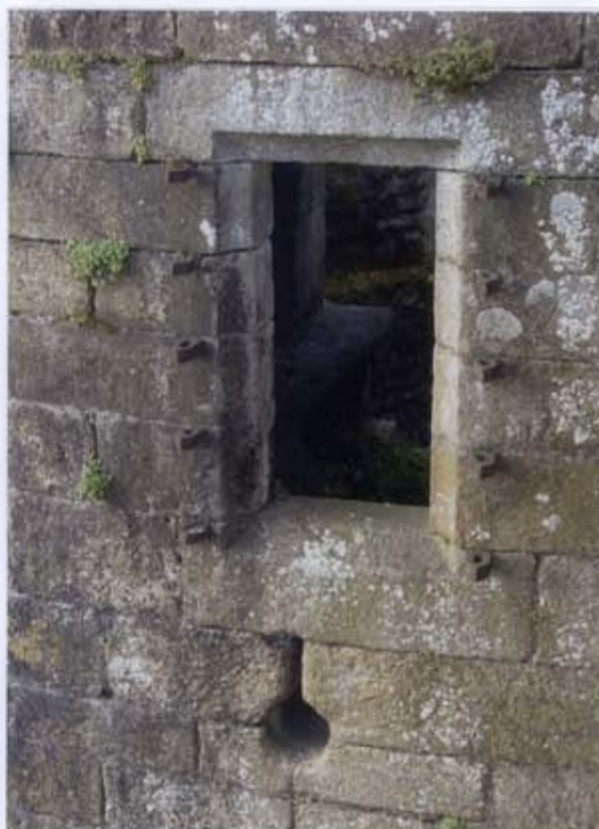
Figure 95 - Vue de la tour ouest, élévation extérieure de la baie est (T. Béthus, Inrap).

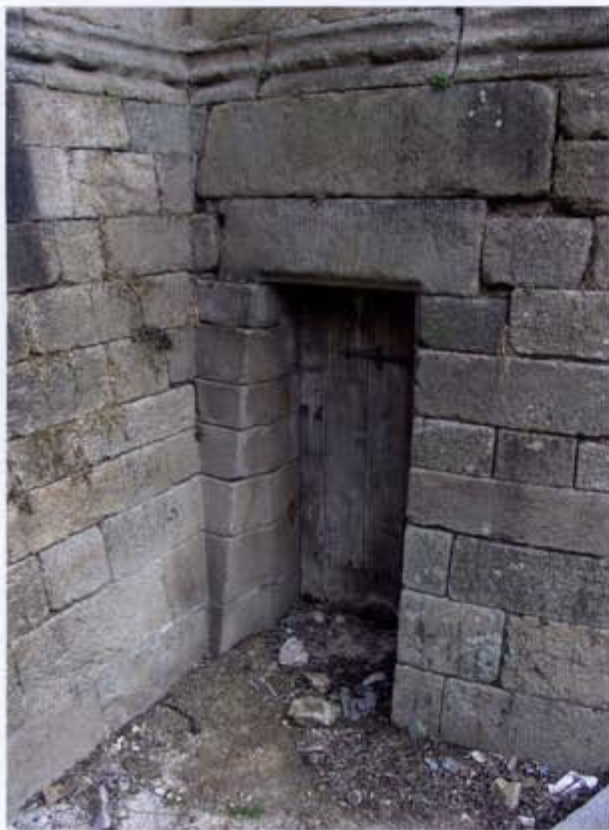
Figure 96 - Vue de la tour est, poterne sud (T. Béthus, Inrap)

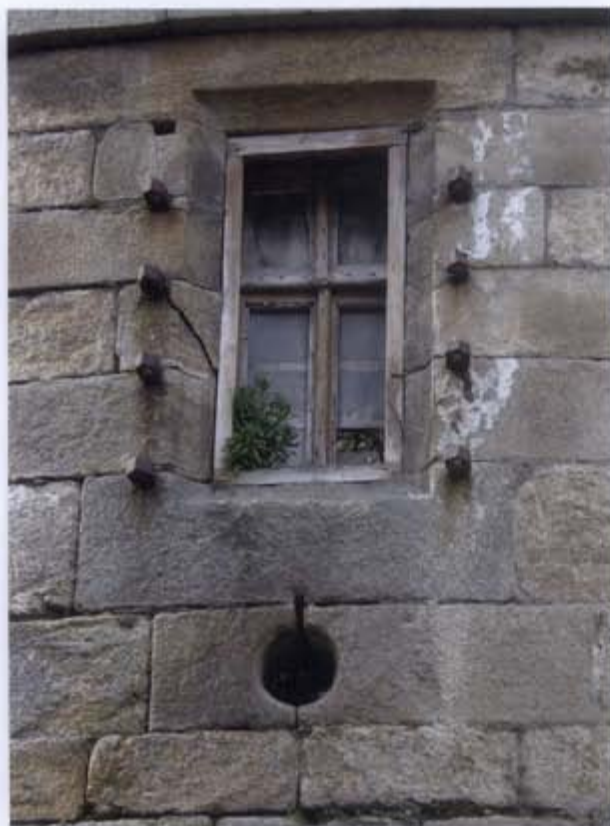
Figure 98 - Vue de la tour est, rez-de-cour, élévation extérieure de la baie (T. Béthus, Inrap).

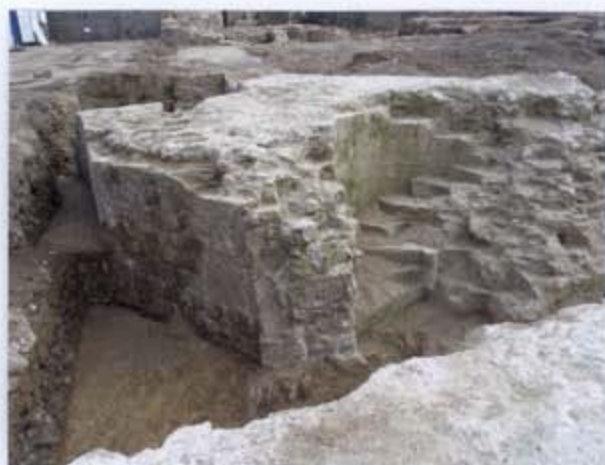
Figure 102 - vue des vestiges de la tour nord, depuis le nord (L. Beuchet, Inrap).

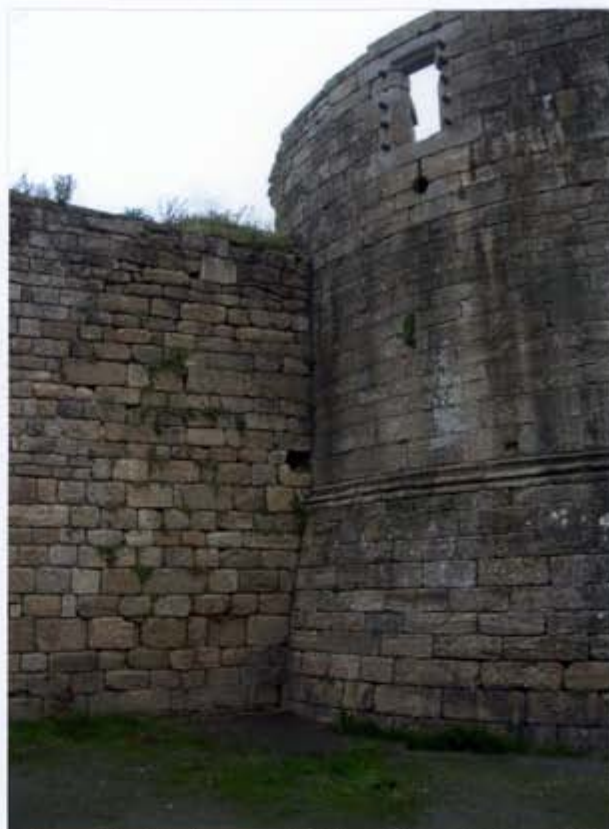
Figure 108 - Vue du mur actuel de soutènement des remblais modernes, collé contre la tour ouest (L. Beuchet, Inrap).

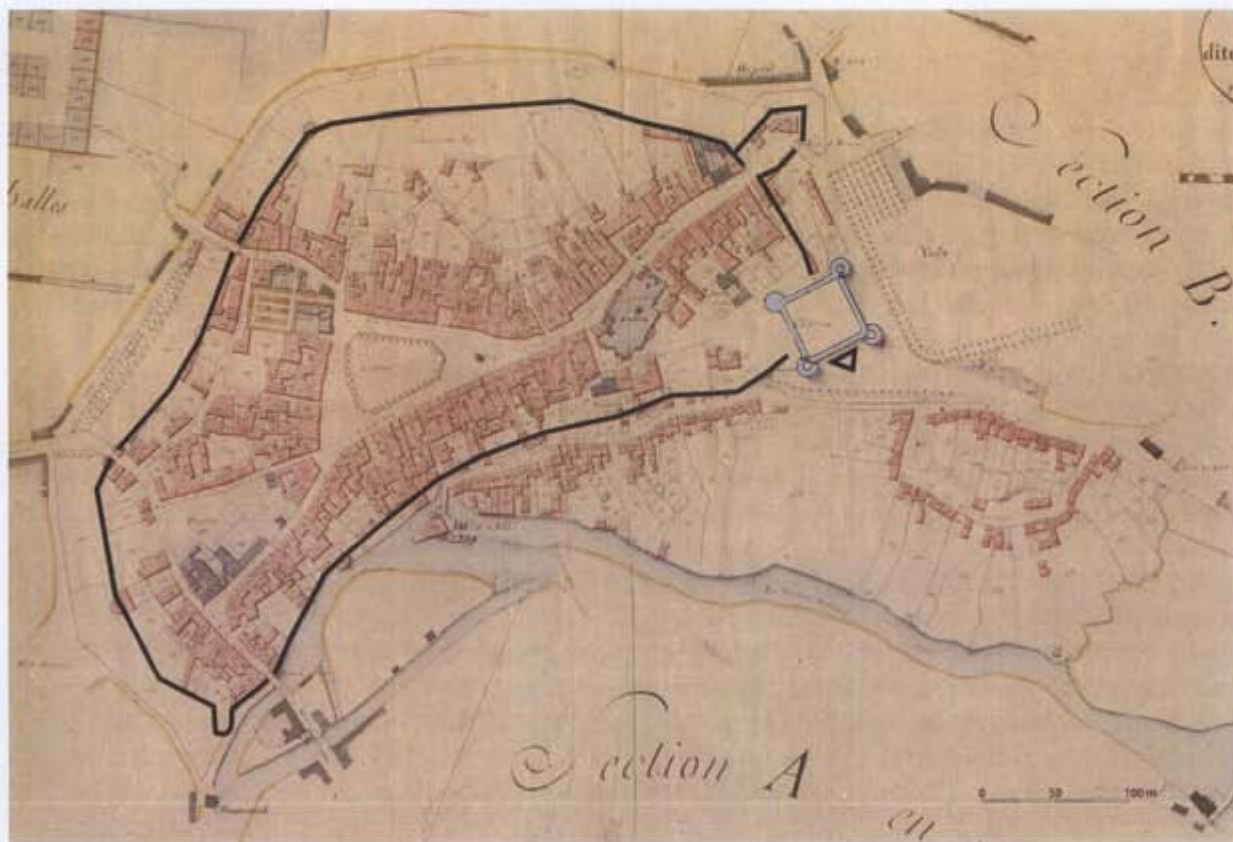
Figure 109 - Restitution du plan du château et de son intégration au rempart urbain, sur le cadastre du XIX^e siècle.

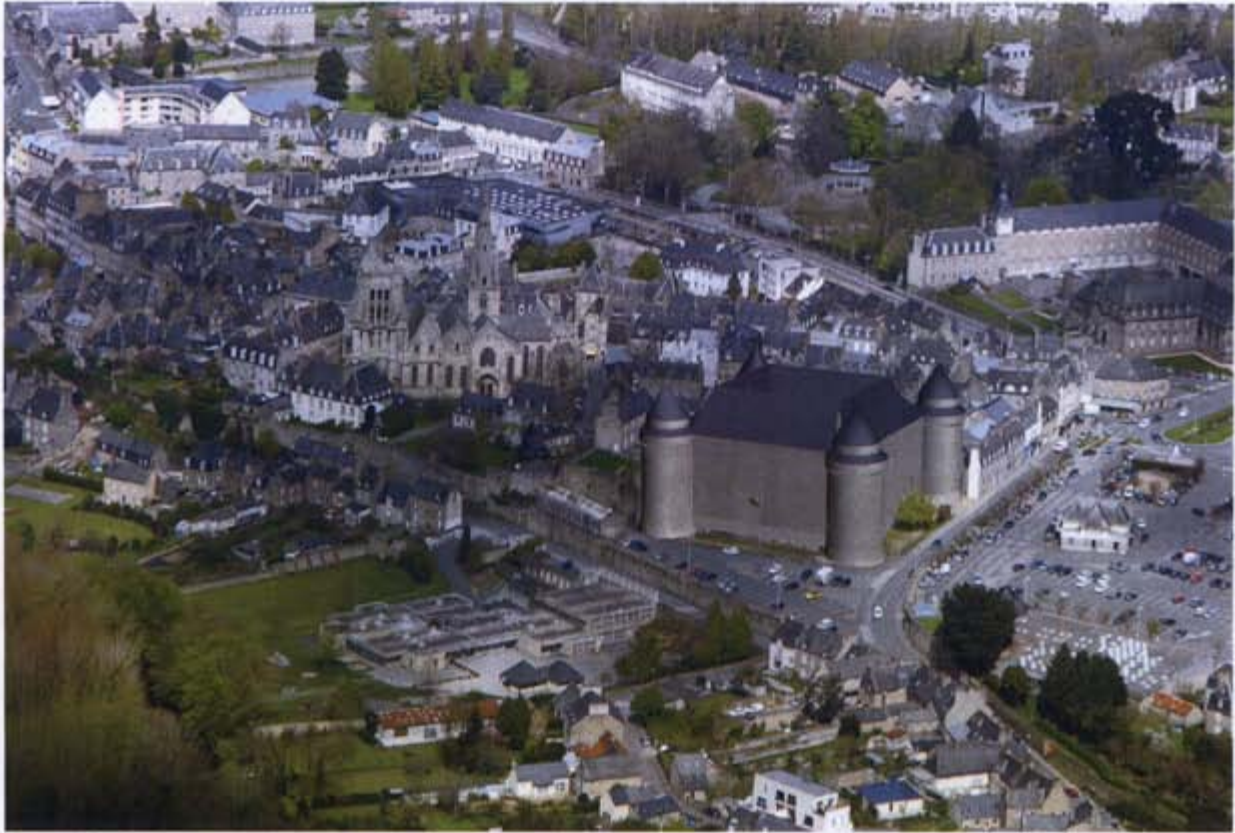
Figure 110 - Restitution des volumes du château du XV^e siècle, intégrés dans le paysage urbain actuel (P. Leblanc et H. Paitier, Inrap).
