Créhen, Côtes d'Armor, château du Guildo
**Fouille programmée
triennale 2011-2013**

Laurent Beuchet

Inrap Grand Ouest
mai 2014

Fouille programmée triennale 2011-2013

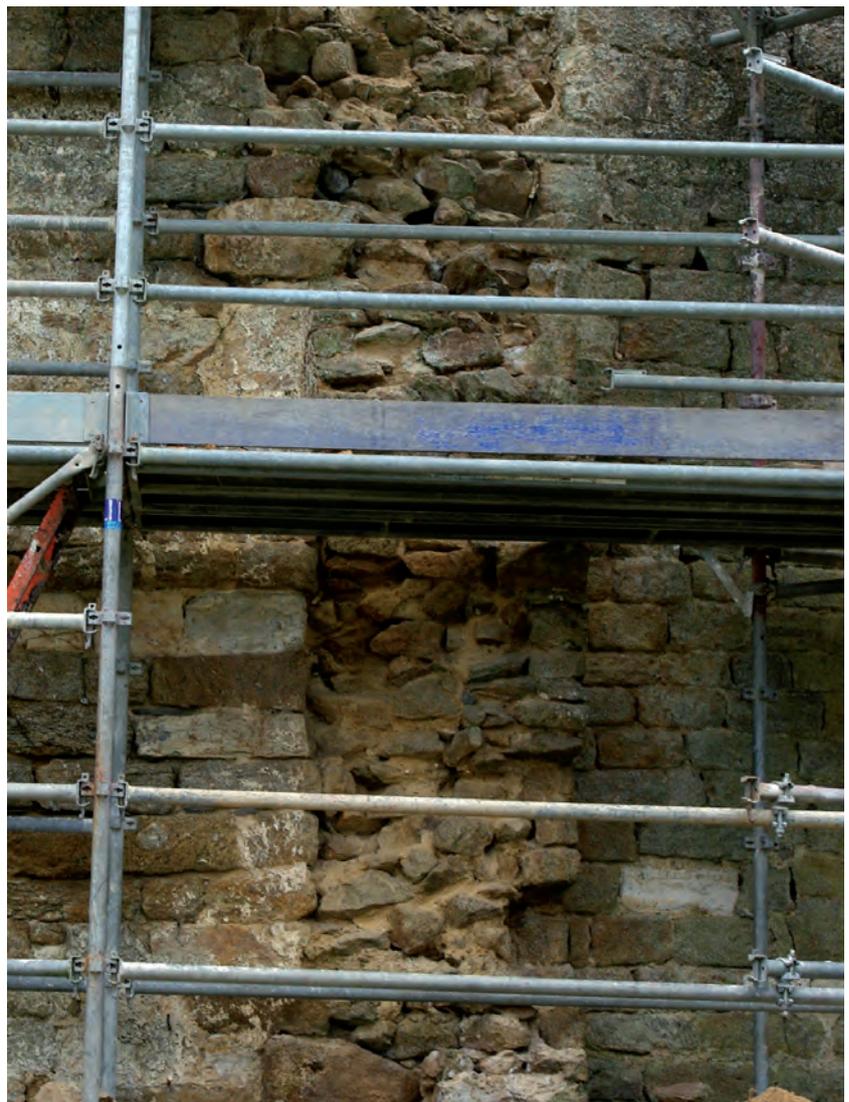
Fig.9 Vue de la reprise dans l'arrachement du pignon 17066. © Laurent Beuchet, Inrap

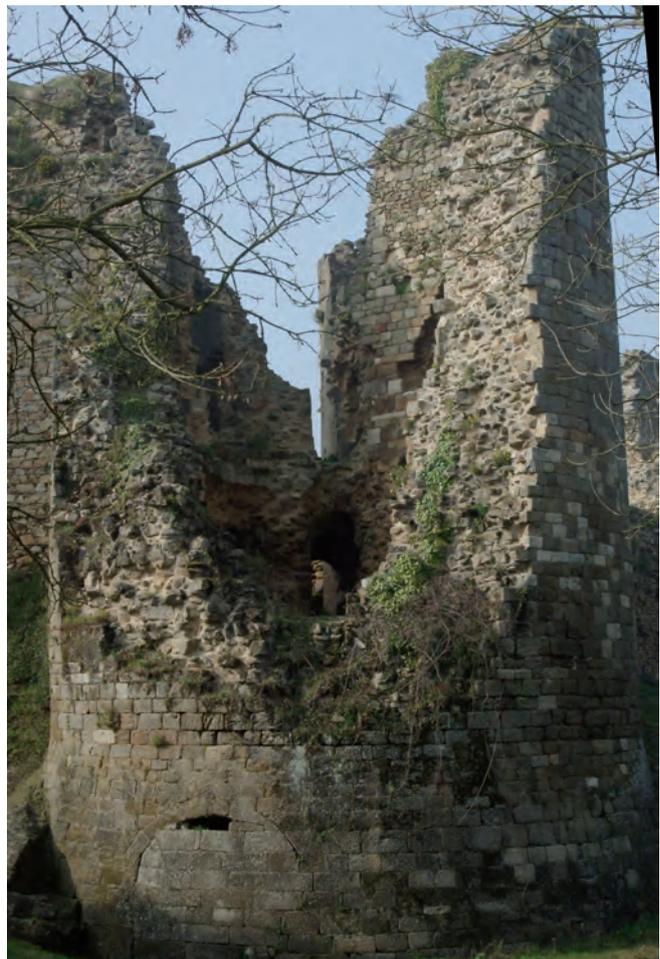
Fig.10 Vue de la tour sud-est depuis le sud.
© Laurent Beuchet, Inrap

La tour sud-est a été étudiée en 2011. L'édifice est conservé sur une hauteur totale de près de 19m ; l'élévation sur la cour n'est toutefois que de 11m au maximum (**figure 10**). Quatre niveaux sont visibles, marqués par des retraites d'étage et des empochements pour une poutre maitresse. Leur hauteur varie de 2,85m pour le plus bas (niveau 0) à 4,20 environ pour les trois niveaux supérieurs. La distribution est assurée par une vis montant de fond, logée à la jonction de la tour et de la courtine sud. L'escalier conserve à sa base 8 marches taillées dans le rocher (**figures 11 à 13**). Les maçonneries de trois marches supplémentaires, menant à la porte d'accès au rez-de-cour (niveau 1), sont partiellement conservées. Plus haut, l'escalier a été entièrement épiercé. Les empochements des marches de pierre de taille restent toutefois visibles dans le parement de moyen appareil de la cage.

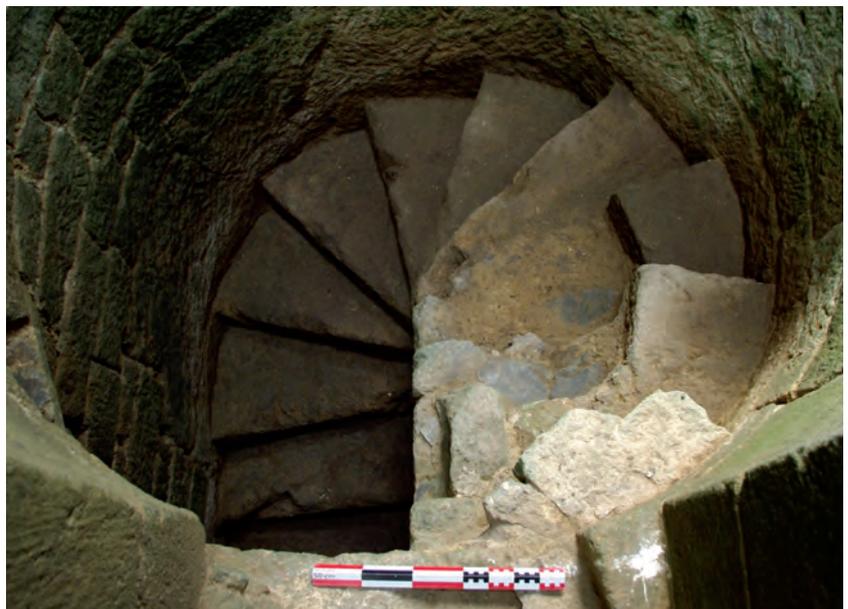
Fig.13 Vue de l'escalier au niveau 1. © Laurent Beuchet, Inrap

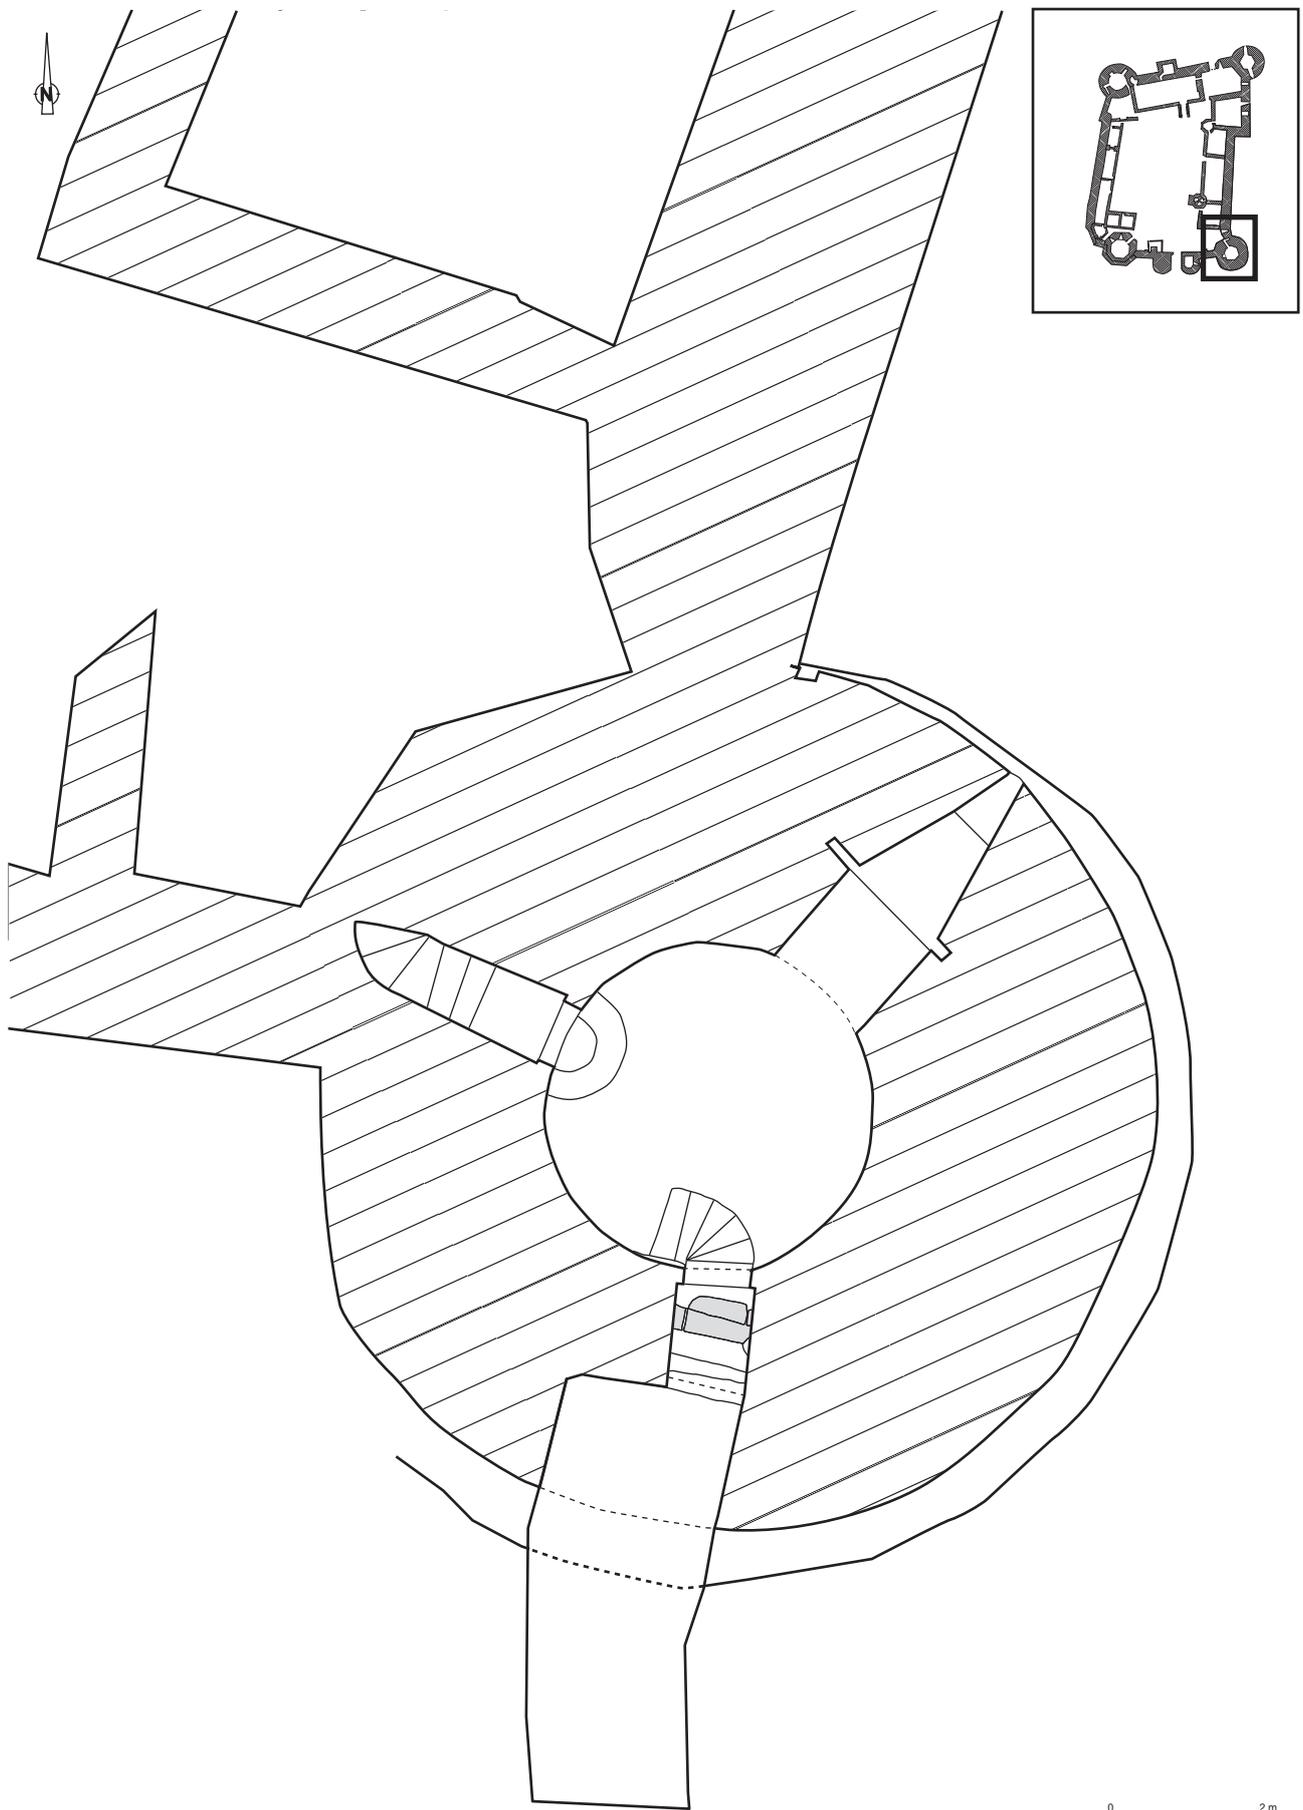
Fig.14 Plan de la tour sud-est, niveau 0.
© Laurent Beuchet, Elen Esnault, Inrap

Le niveau 0 est implanté sur le rocher à l'altitude de 14,70m environ (figure 14). Il présente un plan circulaire de 4,30m partiellement taillé dans le granite. Une unique meurtrière, de plan pentagonal, s'ouvre au nord (figure 15). Elle présente à la rupture du plan deux logements pour une poutre de calage d'une pièce d'artillerie.

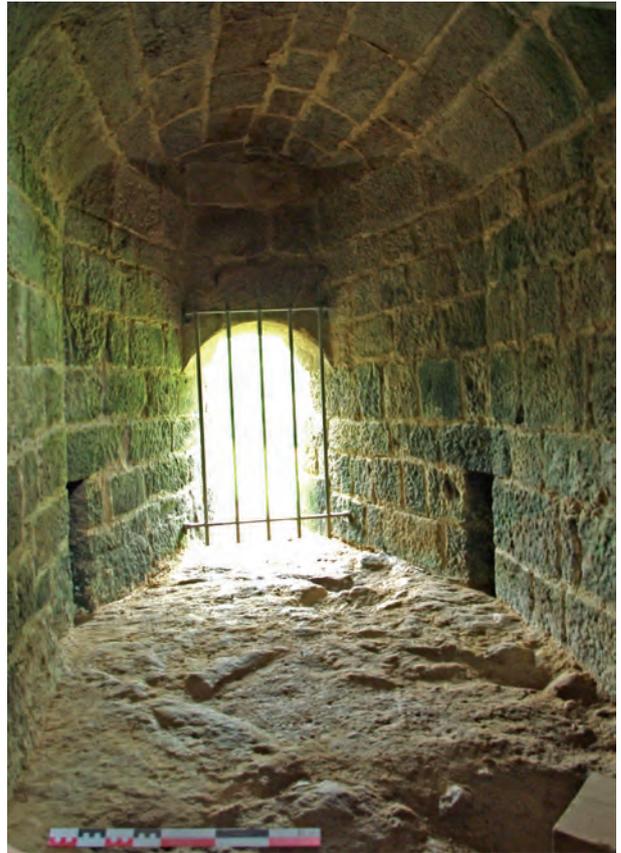
Fig. 15 Vue de la canonnière, tour sud-est, niveau 0. © Laurent Beuchet, Inrap

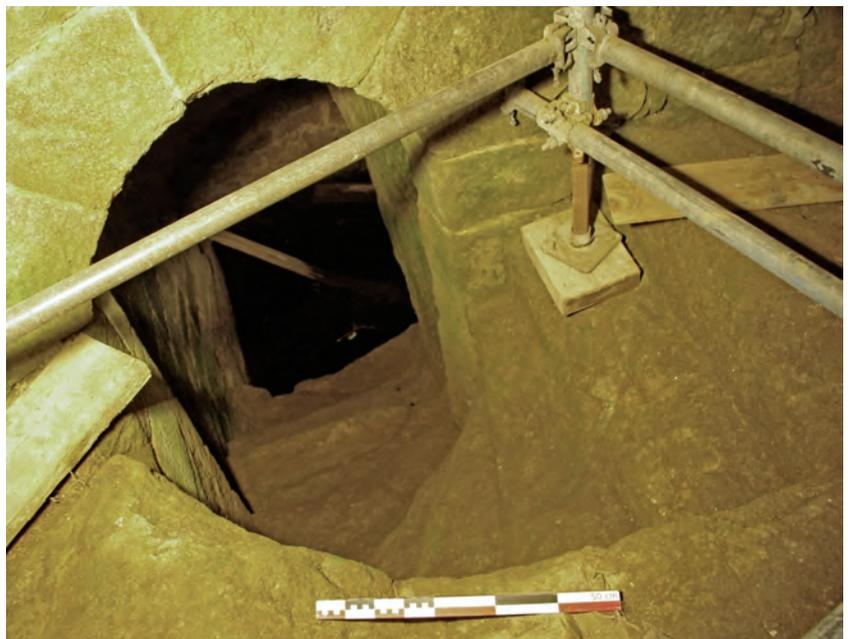
Fig. 16 Vue de l'accès à la citerne, tour sud-est, niveau 0. © Laurent Beuchet, Inrap

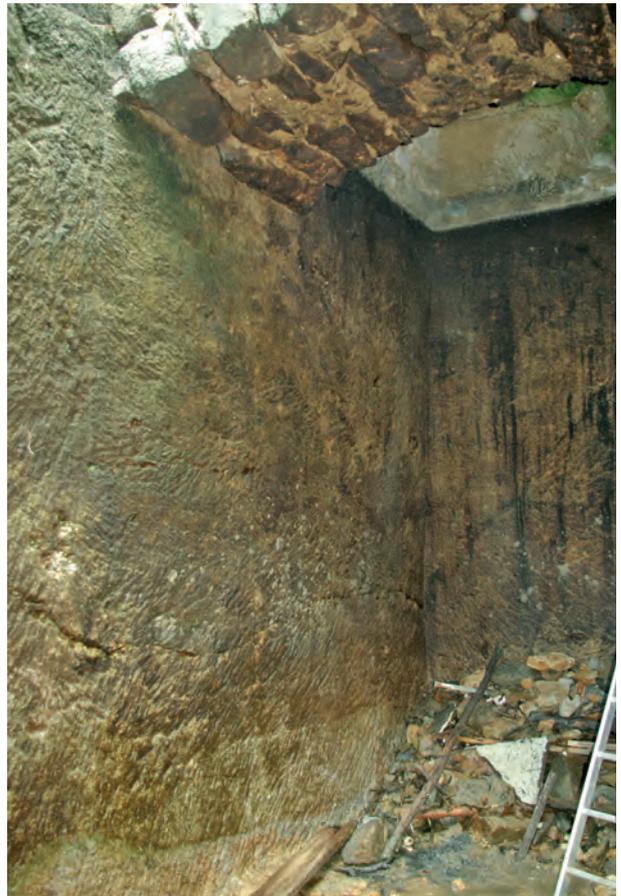
Fig.18 Vue de la voûte et de la paroi ouest de la citerne. © Laurent Beuchet, Inrap

La citerne est partiellement couverte par une voûte segmentaire, soutenant la maçonnerie de la tour (figures 17 à 19). Cette voûte a disparu sur la partie de la structure située au sud et correspondant au fond du fossé sud du château. À l'intérieur de la tour, il semble que la citerne ait été couverte partiellement par un plancher posé sur deux solives dont les ancrages sont conservés dans la roche, à hauteur de la dernière marche de l'escalier d'accès. Au dessus du niveau de plancher, les parois maçonnées et la voûte conservent les traces de trous quadrangulaires de quelques centimètres de côté et de profondeur, régulièrement espacés de 0,25cm environ, qui permettent de

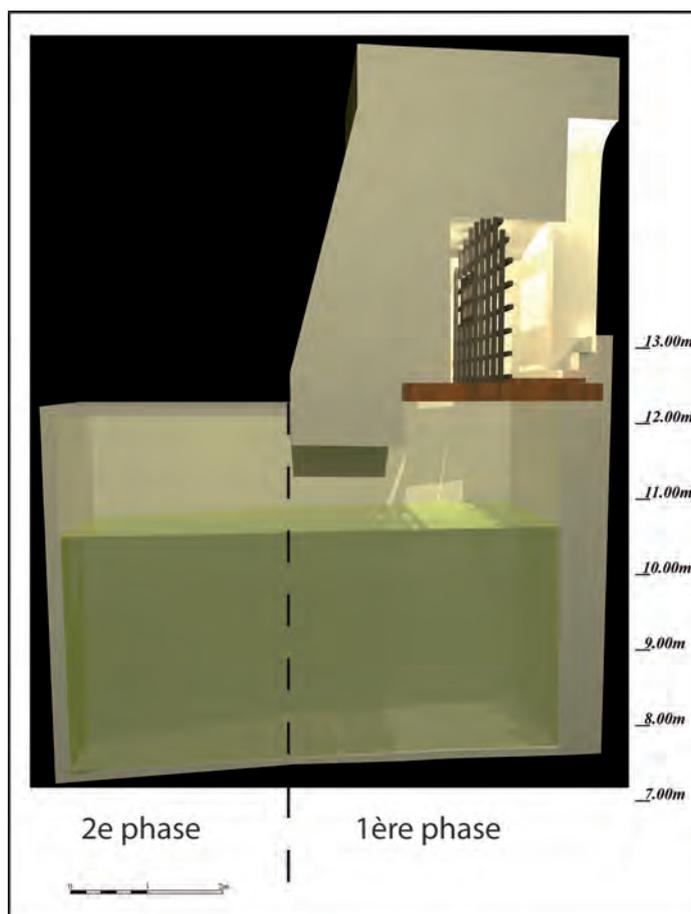
Les traces d'outil laissées dans la roche lors du creusement de la citerne montrent clairement deux phases de travail. La rupture entre ces traces correspond de plus à un léger désaxement de la fosse vers l'est.

Fig.19 Proposition de restitution de la citerne. © Laurent Beuchet, Philippe Boulinguez; Pierrick Le blanc, Inrap

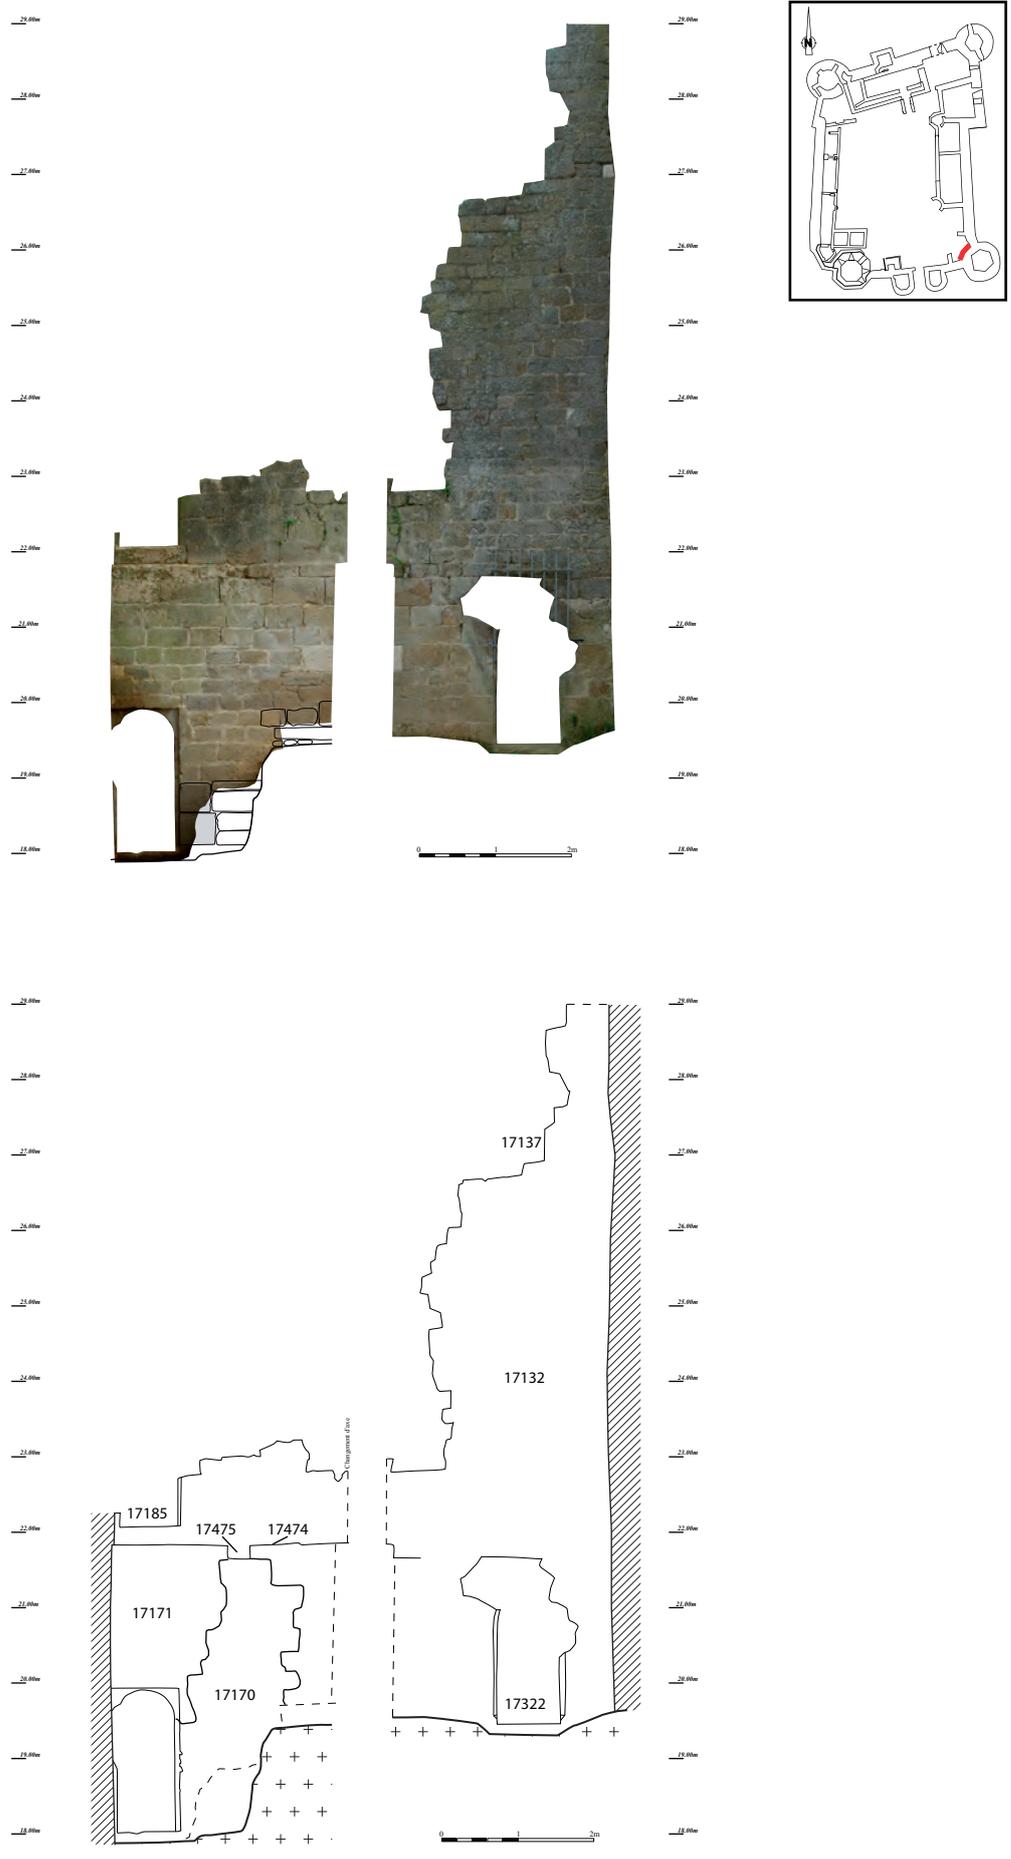
Le retour de la façade vers le sud s'élève sur plus de 9m et présente une mise en œuvre très homogène, même si une variation du module des blocs de parement peut être observée entre le bas de la construction, qui correspond au deuxième niveau de la tour et dont l'appareil est plus grand, et le sommet (U.S 17132). Une porte s'ouvre à la base de l'élévation. Son encadrement est orné d'un chanfrein dont la base est amortie d'une griffe. Le piédroit oriental conserve le premier claveau de l'arc en plein-cintre qui le couvrait. Cette porte donne accès à la vis qui dessert l'ensemble de l'édifice. Un jour d'éclairage de l'escalier s'ouvre sur la cour du château, conservé au sommet de cette élévation (U.S. 17137). Sur toute sa hauteur, l'élévation s'appuie contre les maçonneries de la courtine sud.

Fig.20 Levé et analyse archéologique du bâti, tour sud-est. © Laurent Beuchet, Elen Esnault, Inrap

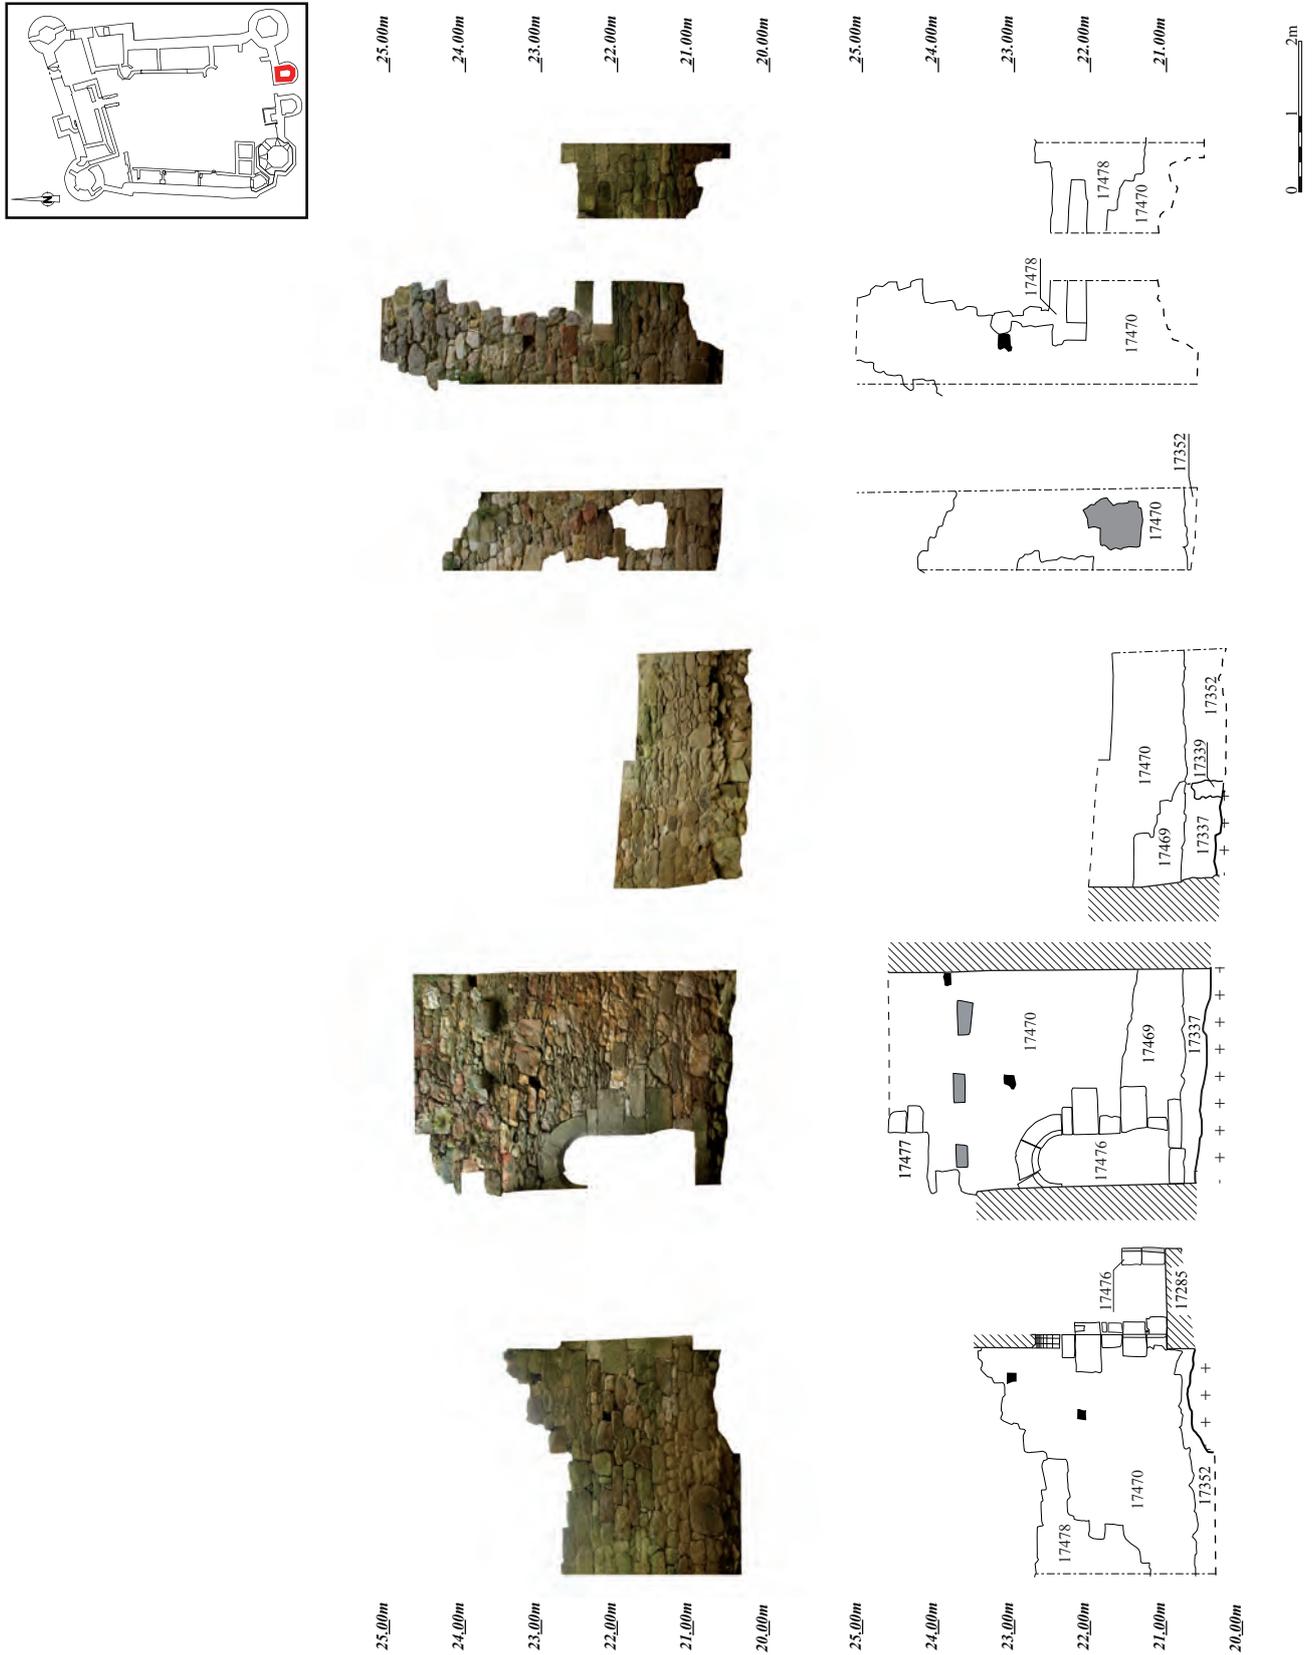
Fig.22 Levé et analyse archéologique du bâti, intérieur de la tour orientale du châtelet. © Laurent Beuchet, Elen Esnault, Inrap

La maçonnerie la plus ancienne observée est conservée à la base de l'angle nord-est de la tour. Elle est constituée d'un blocage de petits moellons de granite liés au mortier de lœss (U.S. 17337). Elle semble avoir été épierrée et être liée à un parement de gneiss blanc lié au mortier de chaux sableux, construit à la rupture d'un creusement du rocher (U.S. 17339). Ce parement sert d'appui au sud à un blocage de moellons et d'éclats de granite liés au lœss, comblant le creusement dans le rocher (U.S. 17352). Au nord, la maçonnerie 17337 est surmontée par une construction présentant un parement en moyen appareil de moellons équarris et d'éclats de granite disposés en assises assez nettes (U.S. 17469). Cette maçonnerie forme la base de l'angle sud-est de la tour. Sur le mur nord, elle intègre le seuil de la porte ouvrant sur la cour (U.S. 17285).

A la base de la tour orientale du châtelet, la fouille a mis au jour une maçonnerie englobée dans la construction (U.S. 17337, **figure 32**). Au sud, cette maçonnerie semble présenter un parement soigné, constitué de moellons de granite clair liés au mortier de chaux blanc (U.S. 17339) dressé au droit d'un creusement du rocher (U.S. 17340). A l'arrière de la tour, la maçonnerie 17445, également antérieure au châtelet, peut lui être contemporaine (Cf ci-dessus, **figure 22**).

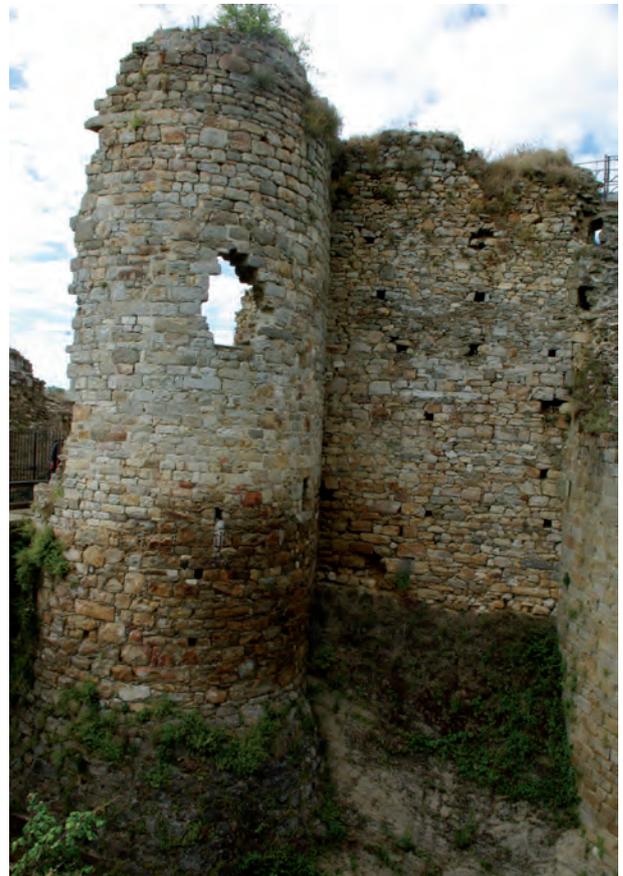
L'élévation extérieure n'a pas fait l'objet d'une analyse détaillée, ni de relevés. Elle est conservée sur une hauteur de plus de 15m (**figure 23**).

Fig.23 Vue élévation extérieure de la tour orientale du châtelet. © Laurent Beuchet, Inrap

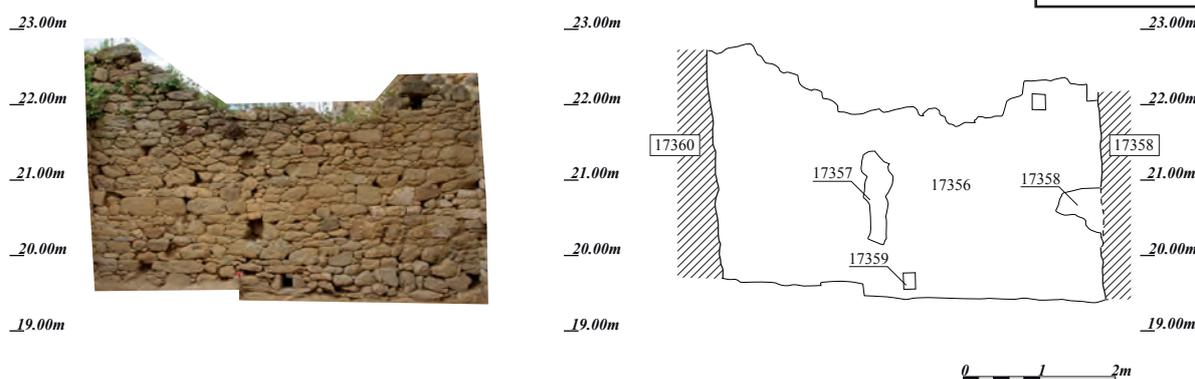
Seule la salle sud du logis a fait l'objet d'étude lors du dernier programme. Son élévation orientale correspond à une partie de la courtine présentée plus haut. Au nord, la pièce est séparée de la zone 16 par un refend conservé sur une hauteur de plus de 3m au maximum, pour une longueur de 5,10m (**figure 24**). Elle est encadrée par deux maçonneries auxquelles elle sert d'appui : à l'est par la courtine (U.S. 17358) et à l'ouest par le massif d'une tour d'escalier semi hors-œuvre (U.S. 17360). L'élévation montre une mise en œuvre assez hétérogène, composée de moellons et d'éclats de granite et de gneiss, disposés en assises grossières aux lits d'arases discontinus, sans qu'il soit possible de discerner de reprise importante (U.S. 17356). Plusieurs impacts ou bûchages du parement sont visibles, dont le plus important, au centre, a fait l'objet d'un rebouchage à l'aide de petits moellons (U.S. 17357). A l'est, une reprise bien marquée est composée de moellons de granite clair dont les assises sont liées à celles de la maçonnerie de la courtine (U.S. 17358).

Fig.24 Levé et analyse archéologique du bâti, secteur 26, élévation nord. © Laurent Beuchet, Elen Esnault, Inrap

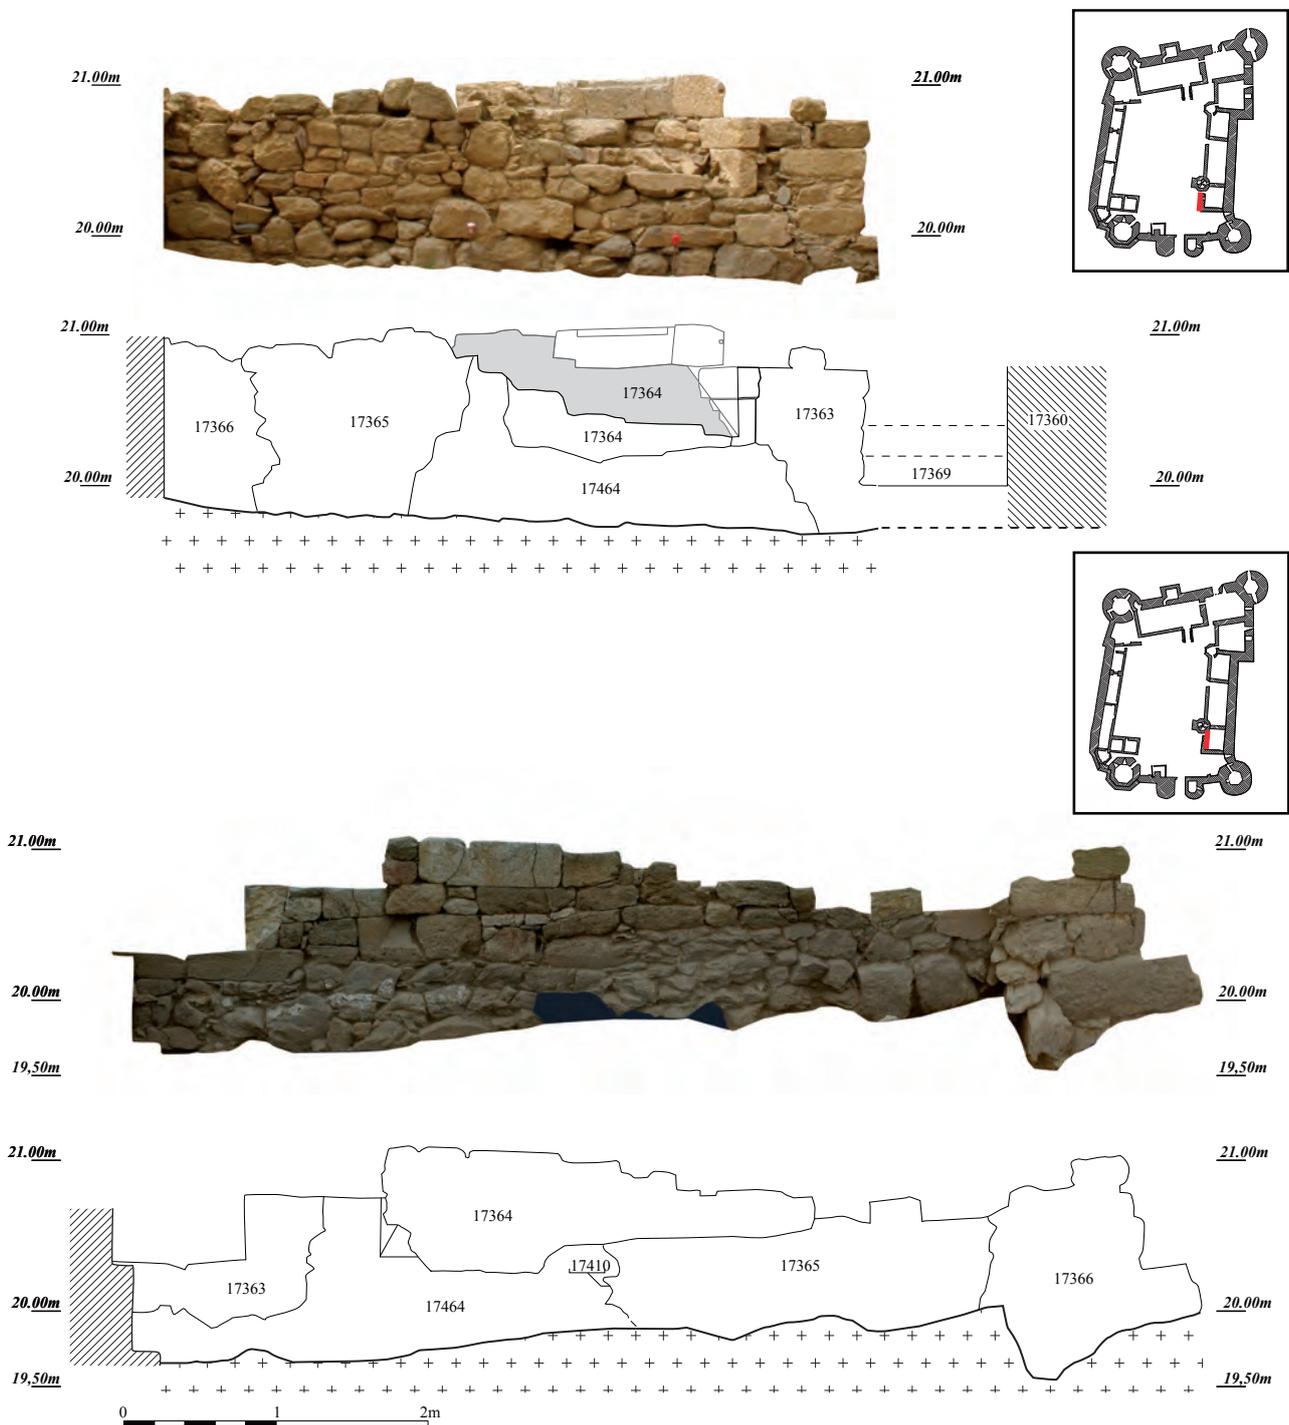
encadrement de baie montrant un fort ébrasement. Cette maçonnerie est recoupée au nord par l'installation d'une porte dont le seuil et la base du piédroit sont conservés sur l'élévation externe (U.S. 17363). Vers l'intérieur, cette porte ouvre sur une volée de 2 marches ménagées dans l'épaisseur du mur et descendant vers la pièce. Au sud, une première reprise est marquée par une rupture presque verticale. La nouvelle maçonnerie présente une mise en œuvre de petits moellons assisés (U.S. 17365). Elle est elle-même recoupée par une construction grossière de gros blocs formant l'angle sud-ouest de la pièce (U.S. 17366). Une dernière reprise est visible au centre de l'élévation et correspond à l'aménagement d'un soupirail dont seul l'appui est conservé sur l'élévation extérieure, intégré dans le parement par un assemblage de moellons formant des assises nettes (U.S. 17364). A l'intérieur, la baie s'ouvre sur un fort ébrasement, très dégradé. L'ensemble est manifestement composé d'éléments en réemploi.

Fig.25 Levé et analyse archéologique du bâti, secteur 26, élévation ouest. © Laurent Beuchet, Elen Esnault, Inrap

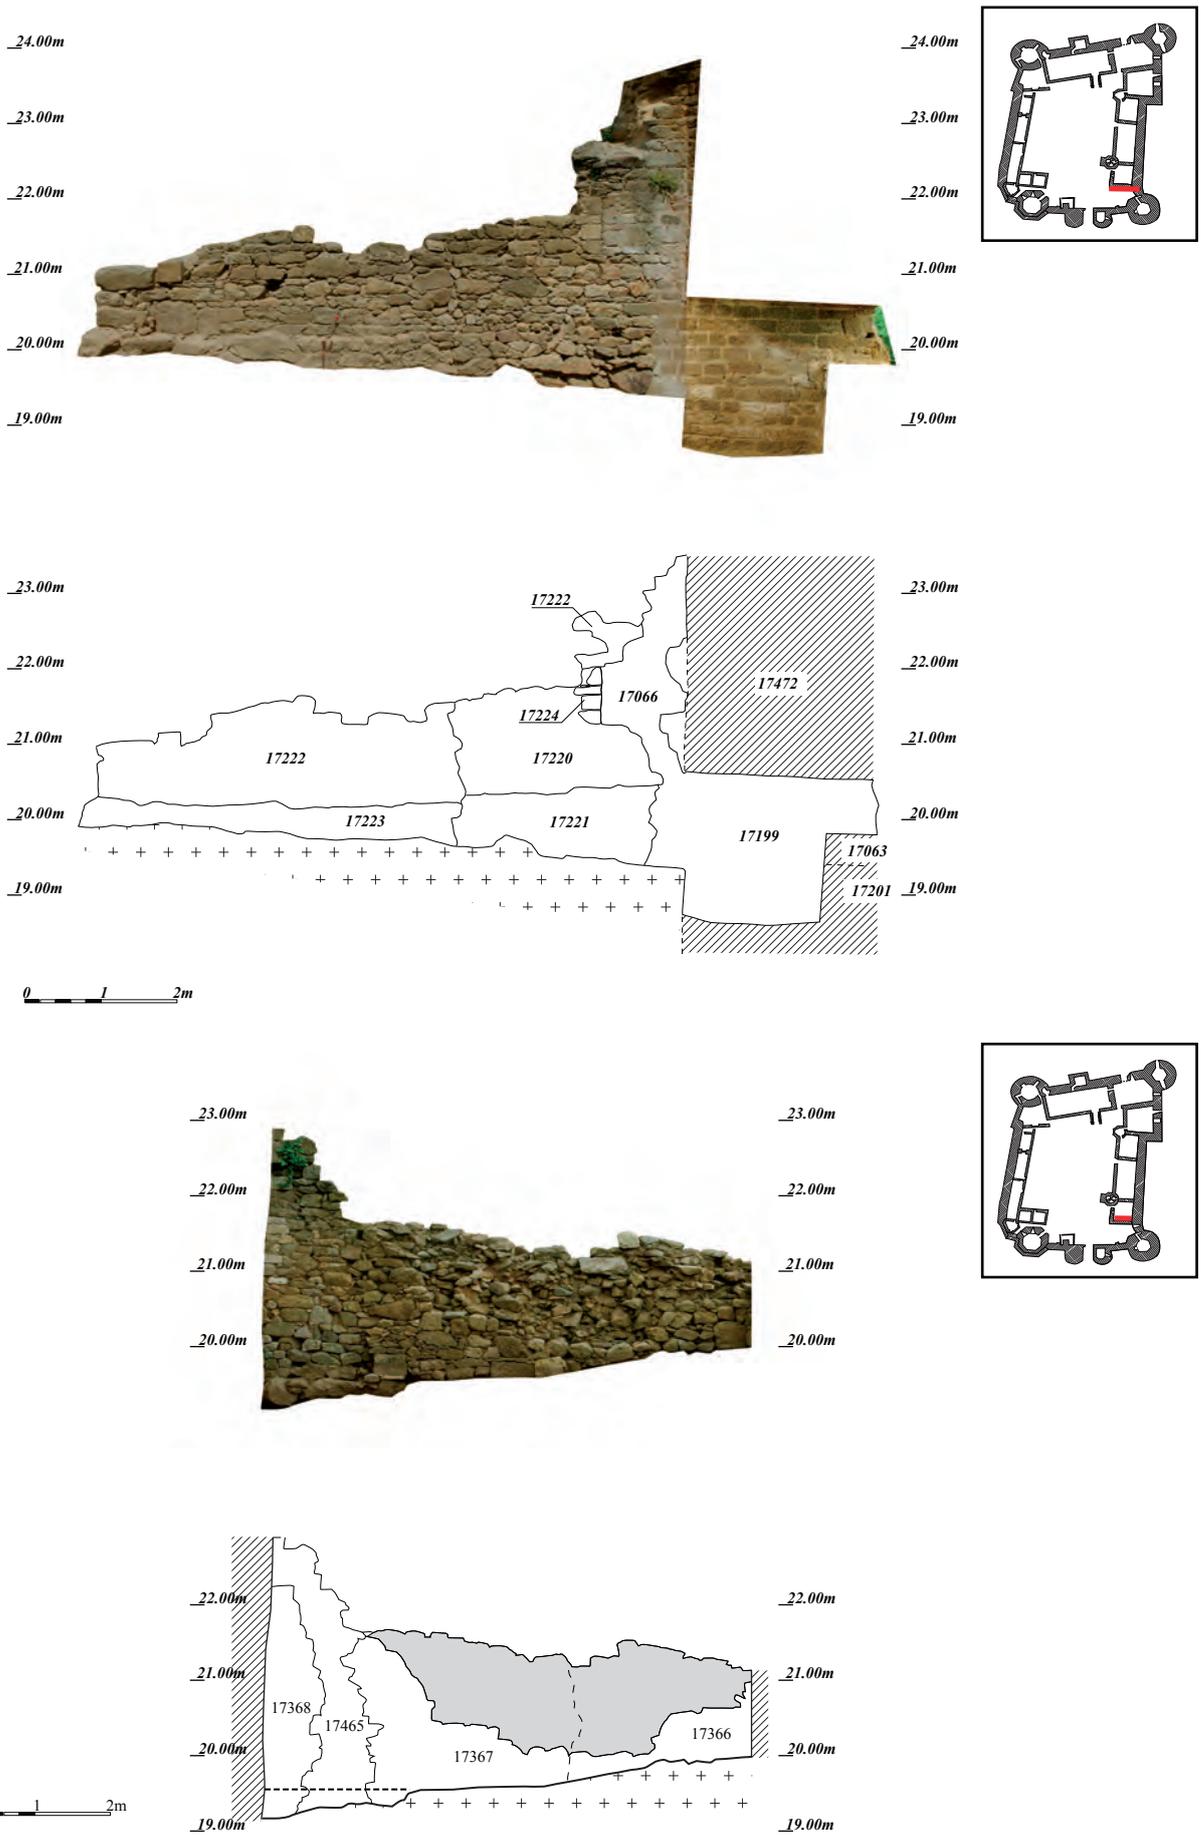
L'élévation sud est conservée sur une hauteur variant de près de 4m à l'est à moins d'1m à l'ouest (**figure 26**). L'élévation intérieure, au nord, est très dégradée. Plusieurs reprises sont néanmoins visibles. La maçonnerie la plus ancienne est conservée à l'est, sur la totalité de l'élévation. Elle est composée de moellons équarris disposés en assises assez nettes (U.S. 17465). Sa base repose sur un bloc formant une semelle de fondation légèrement débordante. Elle est liée au sommet avec la maçonnerie 17048 de la courtine. La reprise en sous-œuvre 17368, visible sur l'élévation de cette dernière est également présente sur l'élévation sud de la pièce et marque une réfection de l'angle. A l'ouest, une rupture très nette sépare la maçonnerie 17465 d'une construction débordant d'une quinzaine de centimètres du nu du mur, composée de moellons et d'éclats de granite disposés en assises grossières (U.S. 17367). Une rupture visible dans le blocage interne du mur marque à l'ouest une nouvelle reprise composée de blocs plus importants, correspondant à la reconstruction de l'angle sud-ouest. (U.S. 17366).

L'élévation externe, au sud, est mieux conservée. Les nombreuses reprises visibles peuvent être mises en relation avec celles notées sur l'élévation intérieure. La maçonnerie la plus ancienne, située approximativement au centre, montre une mise en œuvre de moellons et d'éclats formant des assises régulièrement arasées (U.S. 17220). Elle intègre le piédroit d'une ouverture ou d'un ancrage de poutre appareillé en moellons de granite, conservé sur une hauteur de 4 assises (U.S. 17224). Cette maçonnerie repose sur un massif de fondation dont les moellons irréguliers ne sont pas dressés en parement (U.S. 17221). Ce premier ensemble est coupé et sert d'appui à l'est à une maçonnerie de moyen appareil très régulier, lié au mortier de chaux blanc, formant d'une part le tableau nord de la canonnière ouverte dans la courtine (U.S. 17199 - voir ci-dessus) et d'autre part la base du mur pignon conservé sur l'élévation de la courtine (U.S. 17066). Cette maçonnerie montre elle-même une reprise constituée d'éléments en réemploi, liés à la reprise 17472 et correspondant à la réfection de la voûte de la canonnière. A l'ouest une reprise est marquée par une rupture nette dans les arases de la maçonnerie 17220. La nouvelle construction montre une mise en œuvre composée de moellons et d'éclats de taille très diverse, assemblés en assises irrégulières (U.S. 17222). La fondation montre également un mode de construction différent, formant une semelle parementée, dont l'axe diverge nettement de celui du nu de l'élévation pour intégrer un gros bloc confortant la fondation de l'angle sud-ouest (U.S. 17223).

Fig.26 Levé et analyse archéologique du bâti, secteur 26, élévation sud. © Laurent Beuchet, Elen Esnault, Inrap

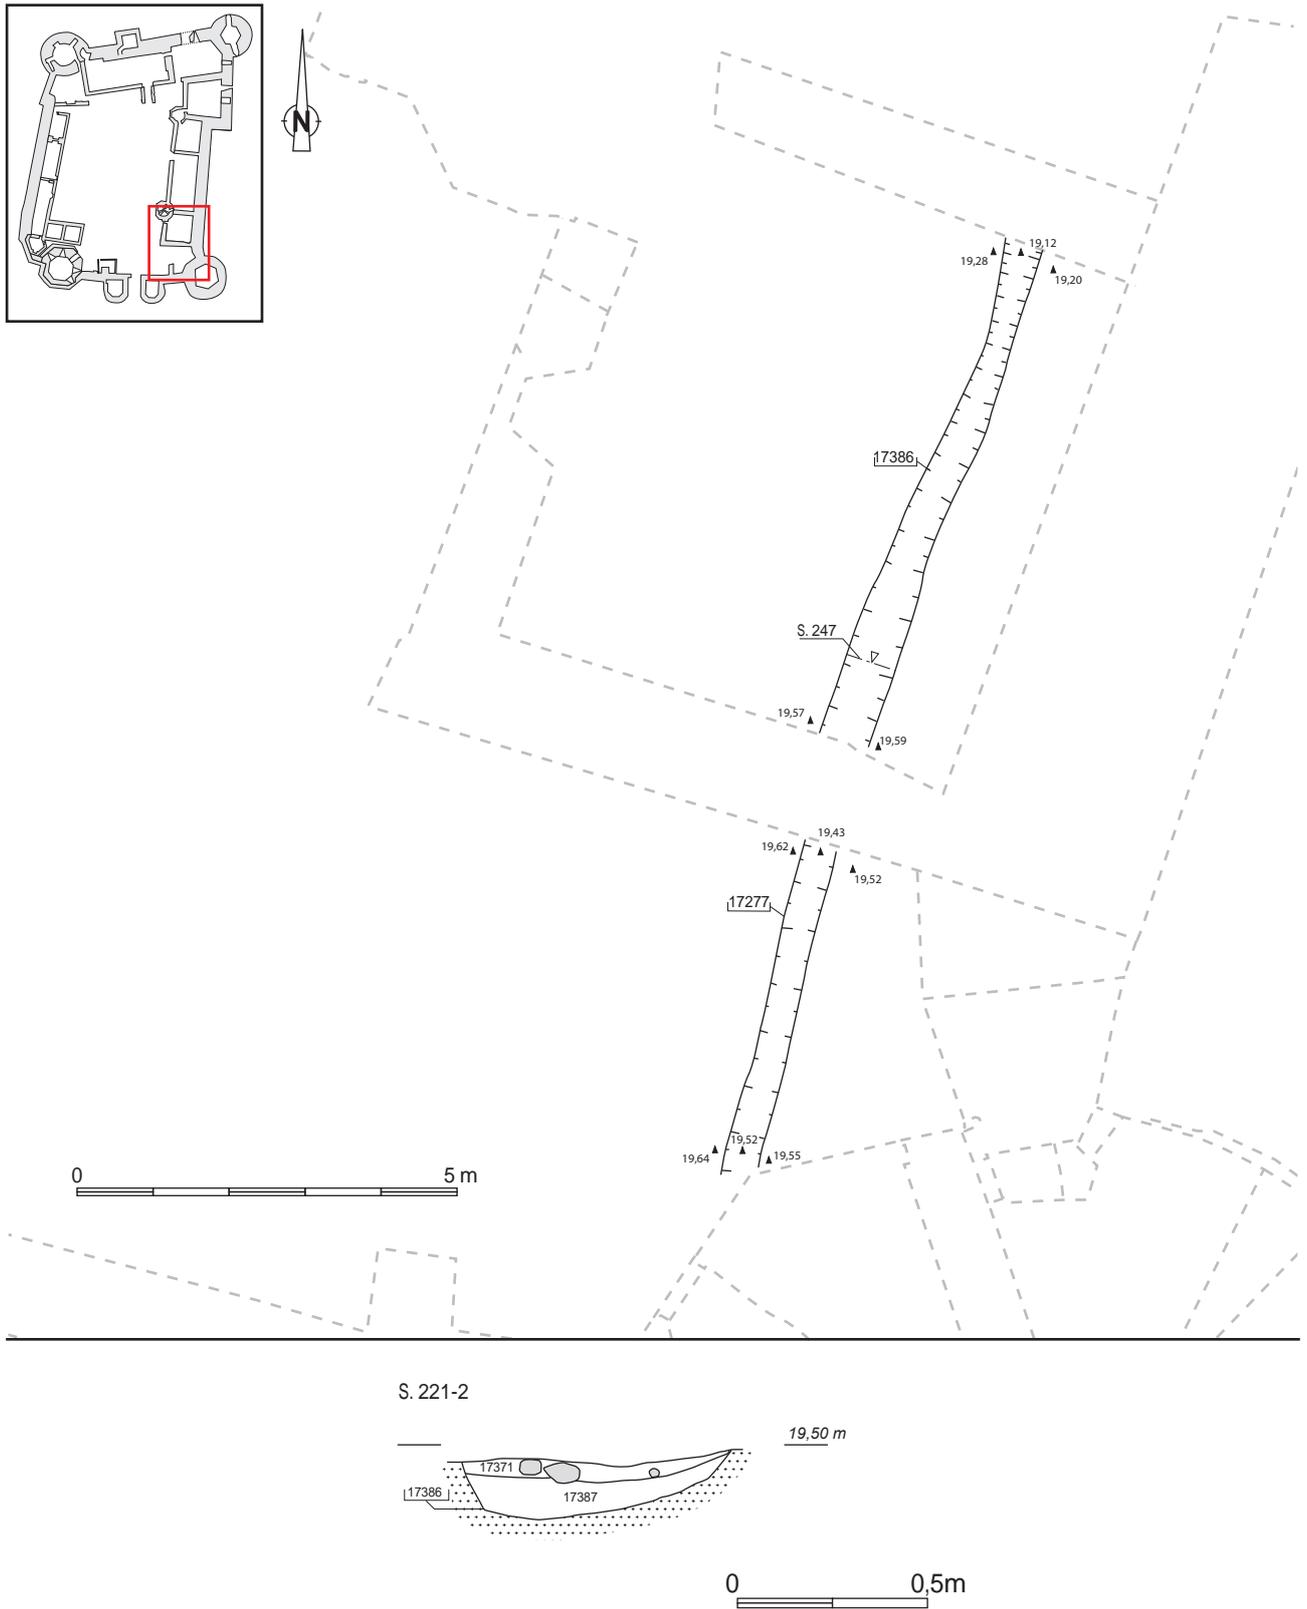
Il reste bien difficile de restituer le plan originel de ce premier château. Le fossé 17386 découvert lors du dernier programme s'inscrit au droit du décrochement dans le fossé de partition interne de l'enceinte (U.S. 16379), en relation avec les fondations d'une possible porte fortifiée, mis au jour lors du précédent programme (**figure 31**). Ce fossé peut correspondre à un drainage des eaux de pluie en amont immédiat d'une zone de circulation. Sa position et son axe permettent alors de poser l'hypothèse d'un accès à l'enceinte par son angle sud-est.

Fig.27 Plan du fossé 17386. © Laurent Beuchet, Inrap

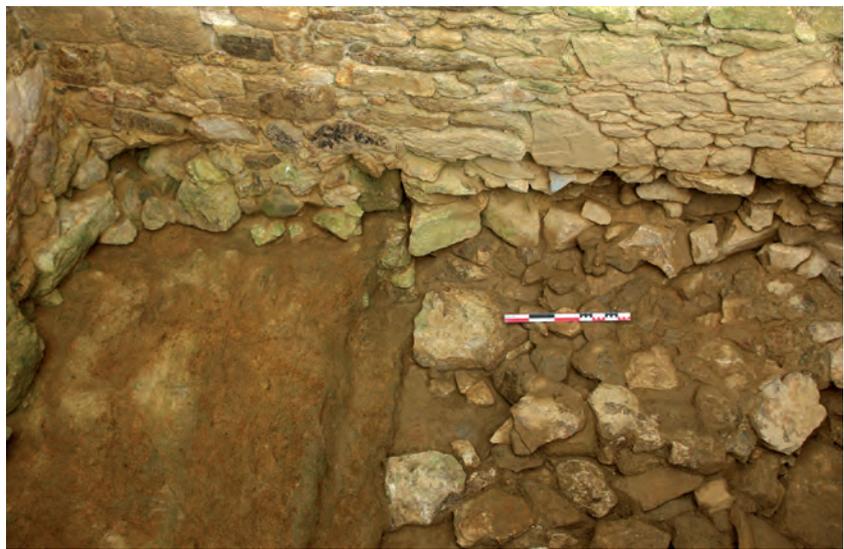
Fig.32 Vue de la maçonnerie 17337.
© Laurent Beuchet, Inrap
