Créhen, Côtes d'Armor, château du Guildo
**Fouille programmée
triennale 2011-2013**

Laurent Beuchet

Inrap Grand Ouest
mai 2014

Fouille programmée triennale 2011-2013

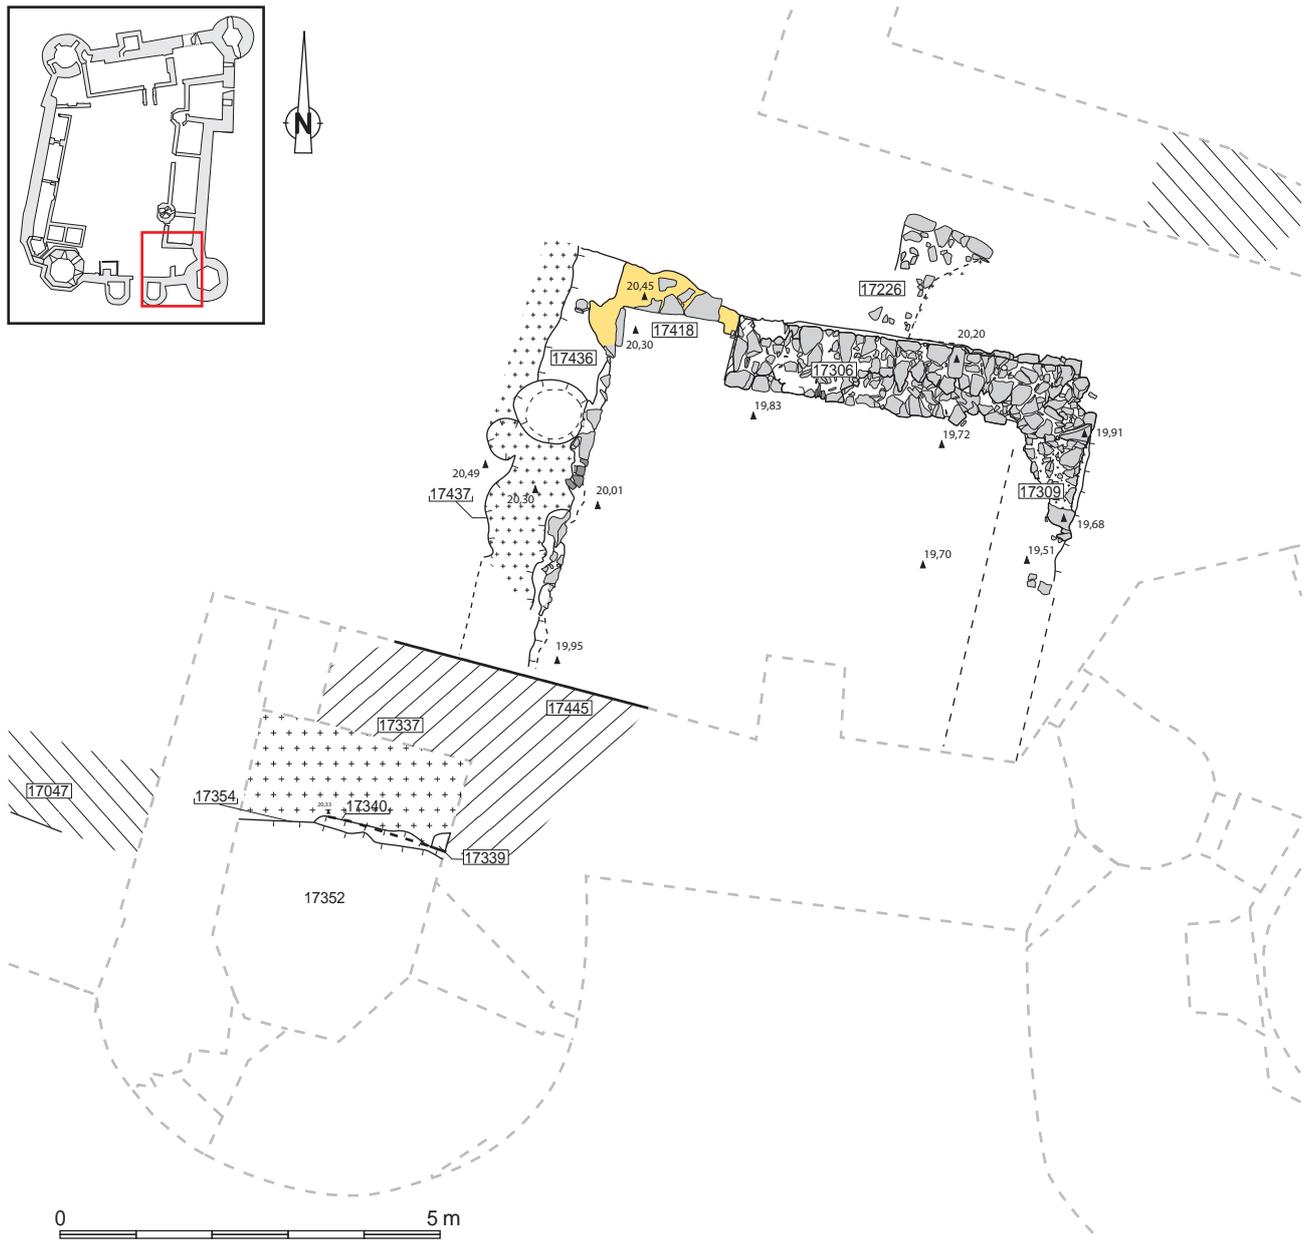
A l'arrière du châtelet, la fouille a mis au jour les vestiges assez dégradés d'un bâtiment qui peut être mis en relation avec cette phase (**figure 33**). Il occupe une surface de 7m de long et de 5,50m de large environ, hors œuvre. Sa façade nord est la mieux conservée. Elle est constituée d'une maçonnerie de moellons et d'éclats de granite local assemblés au mortier de loess, épaisse de 0,95 m environ (U.S. 17306). Un accès est aménagé dans l'angle nord-ouest, signalé par un seuil maçonné au mortier de chaux blanc (U.S. 17418, **figure 34**). Cet aménagement est lié à l'ouest à un parement de maçonnerie plaqué contre un décaissement du rocher (U.S. 17436), vestige d'une construction large de 1m environ dont seule subsiste la légère dépression aménagée pour son installation (U.S. 17437). Un désordre du parement 17445 à l'arrière du châtelet, situé dans l'axe de cette dépression laisse supposer une liaison entre cette dernière et la construction disparue. A l'est, la maçonnerie 17306 forme un retour en équerre fortement épierré (U.S. 17309). Le sol de la pièce est formé par le rocher aplani, montrant des traces d'usure prononcée. De rares placages de limons cendreuse gris, très fins, livrent un mobilier extrêmement fragmenté, et témoignent de l'occupation du lieu sans fournir d'indices de datation fiable. Notons que quelques fragments d'enduits portant des traces de peintures ont été trouvés dans les remblais liés à la destruction de ce bâtiment. Ils sont trop fragmentés pour permettre une identification du décor mais traduisent une fonction résidentielle probable.

Fig.33 Plan détail S25-27 XIIIe.
© Laurent Beuchet, Inrap

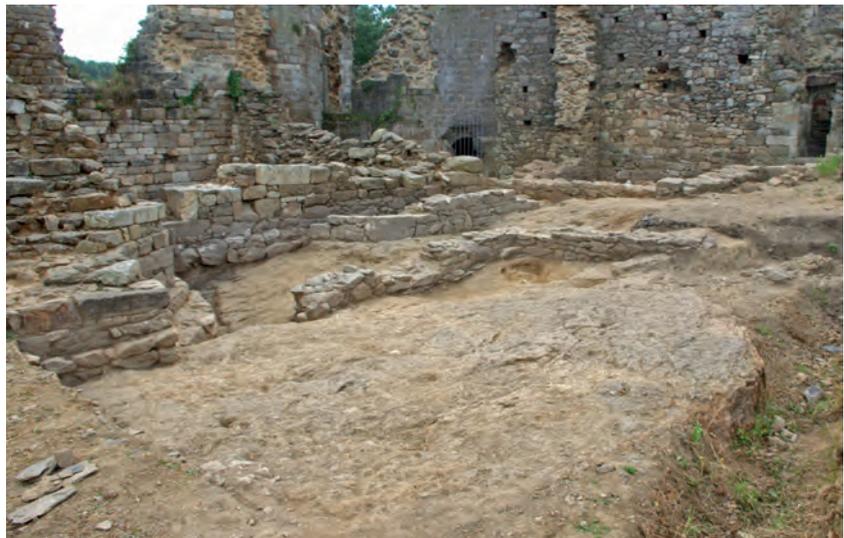
Fig. 36 Vue maçonneries 17449 et 17240 depuis le nord. © Laurent Beuchet, Inrap

Dans la cour, deux maçonneries perpendiculaires peuvent être liées à cette phase (U.S. 17240 et 17449, **figure 35**). Elles sont constituées de moellons de granite liés au mortier de lœss disposés en assises grossières (**figure 36**). La maçonnerie 17449, d'axe nord-sud, conserve une assise d'élévation, posée sur une semelle de fondation débordant légèrement à l'est, construite dans une tranchée étroite qui recoupe des niveaux de gravats d'ardoise et de mortier. Les parements intérieurs sont davantage soignés, dressés en assises plus régulières. Chacune des maçonneries est recoupée par des creusements postérieurs et on ignore l'extension de cette construction vers le nord et l'ouest. On note toutefois qu'au nord, le mur 17449 s'inscrit dans l'axe de la maçonnerie 16490, également coupé par la tranchée d'installation d'une tour d'escalier (U.S. 17389). De même à l'ouest, la maçonnerie 17240 s'inscrit dans l'axe des vestiges de terrassements liés à la présence d'une vaste construction mise au jour lors des précédents programmes (U.S. 17113 et 15204).

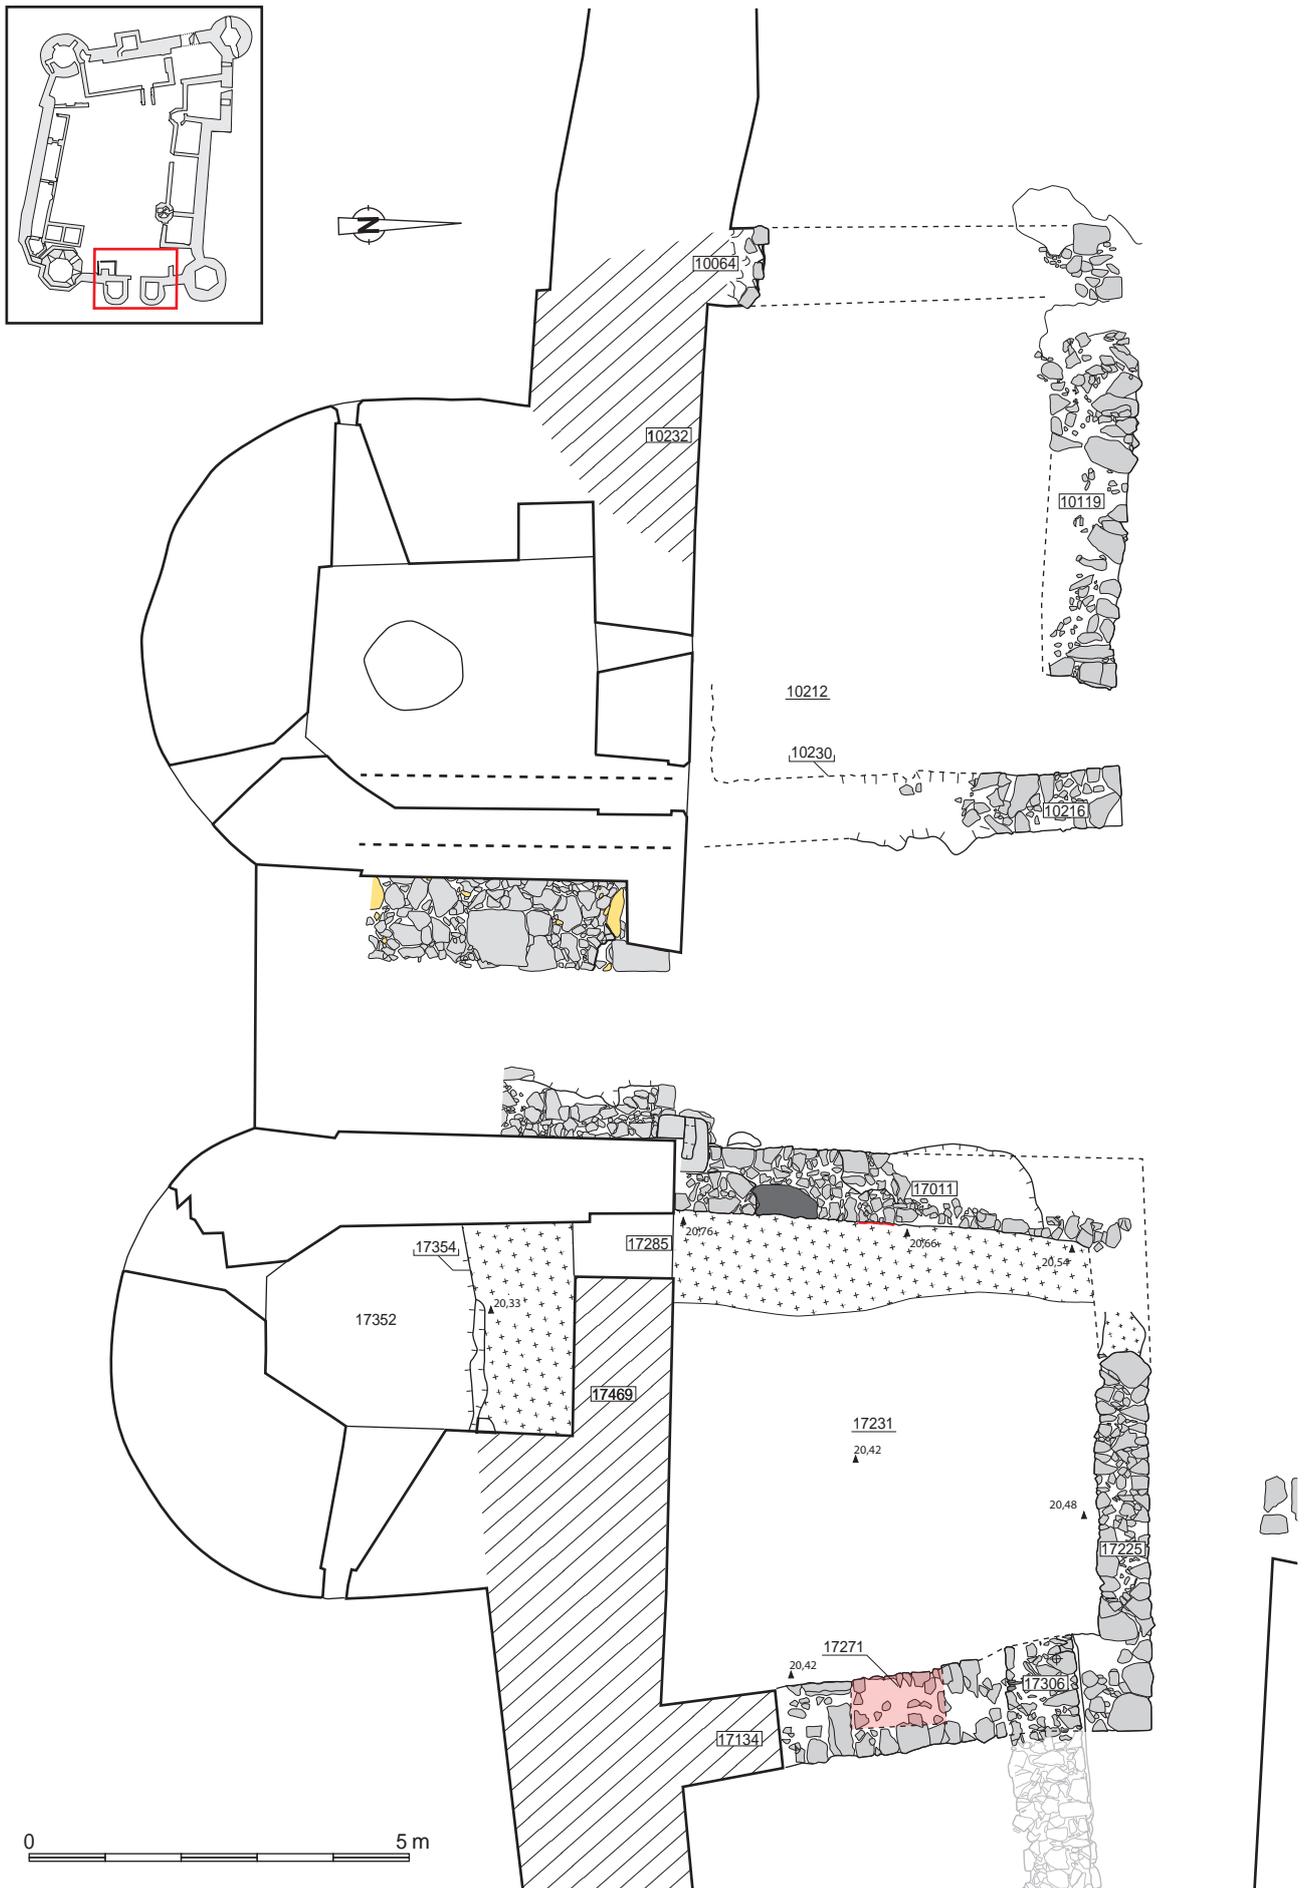
A l'arrière de la tour, la fouille a mis au jour un bâtiment grossièrement carré, de 6mX5,50m, contemporain de cette première phase de construction du châtelet (**figure 38**). Au sud, l'élévation de la courtine conserve les vestiges de la maçonnerie 17469, liée au seuil 17285. A l'est, la maçonnerie antérieure 17445 est recoupée par le coup de sabre 17444 pour la mise en œuvre des maçonneries 17136 et 17133, ainsi que du mur 17134 qui leur est lié (**figure 21**). Cette dernière s'installe dans une tranchée qui recoupe le mortier de chaux 17419 marquant la dernière occupation du bâtiment antérieur. Au nord, la base de la maçonnerie 17134 a été mise au jour par la fouille. Elle présente une importante rubéfaction de son mortier de lèss, liée à la présence de moellons plus important, dont un disposé en carreau. Cette rubéfaction marque une limite très nette au nord, perpendiculaire à l'axe de la maçonnerie. L'ensemble, large de 1,30m environ, est situé au milieu du mur et marque probablement l'emplacement de l'âtre d'une cheminée (U.S. 17271). La maçonnerie 17134 s'appuie au nord contre le mur 17306. Au-delà de celui-ci, une deuxième maçonnerie a été dégagée, formant un angle parfaitement appareillé situé dans l'axe de la maçonnerie 17134 et un retour vers l'ouest (U.S. 17225). La construction de moellons de granite liés au mortier de lèss n'est conservée que sur deux assises. Elle est épaisse de 0,70m environ. Elle est conservée sur une longueur de 5m environ et a été épierrée à l'ouest lors de la construction postérieure du mur 17148. A l'ouest, la maçonnerie 17011 forme un retour vers le nord.

Fig.38 Plan de détail du châtelet. © Laurent Beuchet, Inrap

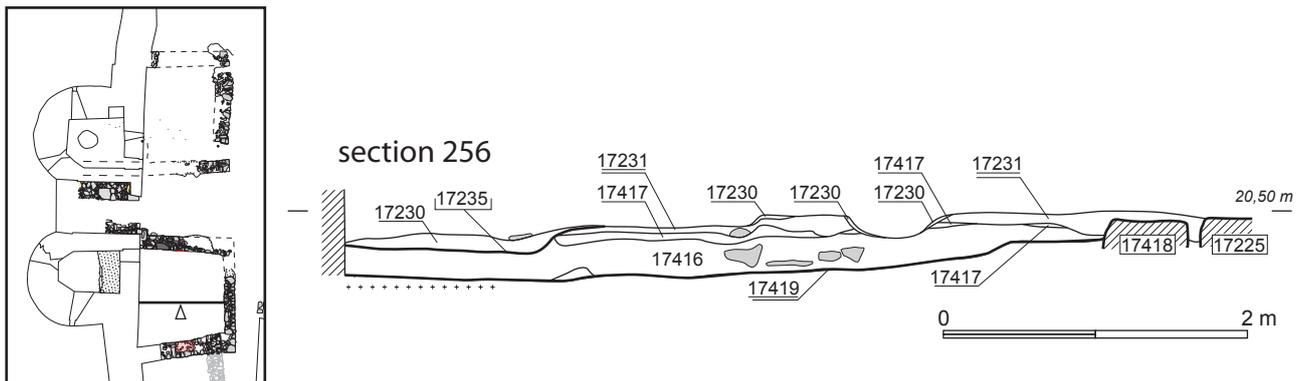
Fig.39 Section 256. © Laurent Beuchet, Inrap

A l'intérieur du bâtiment, une série de remblais composés de pierraille, de mortier de lœss et de chaux, d'ardoises et de quelques fragments d'enduits de chaux recouvrent les vestiges de l'état antérieur pour former une surface plane sur laquelle est aménagé un sol composé d'éclats de granite et de gneiss blanc, très compact (remblais 17416 et 17417, sol 17231 section 256, **figures 39 et 40**). A l'ouest, le sol est formé par le rocher aplani. Une dalle de schiste ardoisier posée dans la maçonnerie 17011 peut marquer un seuil de porte donnant accès à la pièce depuis l'ouest.

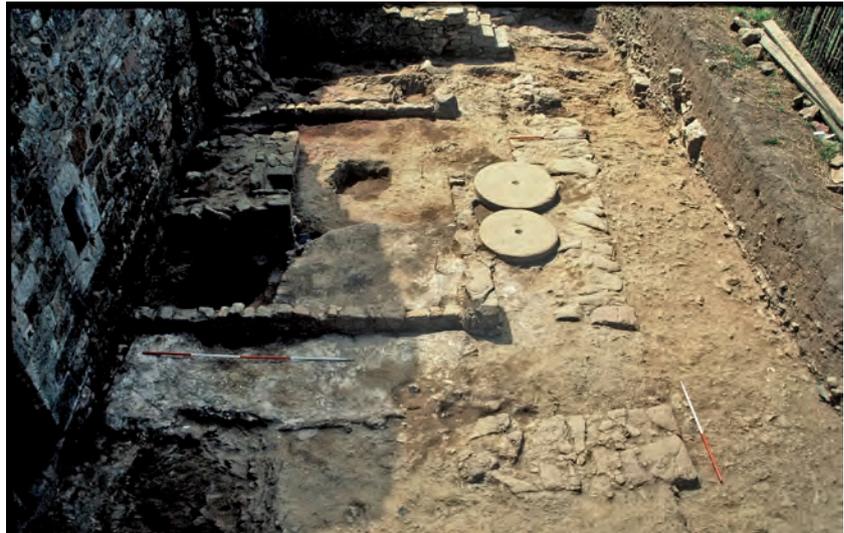
Fig.41 vue générale du secteur 10 en 1996.
© Laurent Beuchet, Inrap

La mise en évidence de ce bâtiment à l'arrière de la tour orientale du châtelet nous amène à rouvrir le dossier concernant les vestiges antérieurs à la forge, mis au jour en 1995-1996 à l'arrière de la tour ouest (**figure 41**). Ils ne conservent le plus souvent qu'une assise de fondation partiellement épierrée (U.S. 10119 et 10216). Un sol de mortier est lié à ces deux maçonneries (U.S. 10212). Il conserve à l'est l'arrachement de la construction 10216 vers le sud. Il est encore conservé sous le massif du foyer de la forge postérieure et apparaît en coupe s'appuyant contre le massif de fondation 10201 qui peut être mise en relation avec la maçonnerie 10232, composée de moellons de granite disposés en assises régulières. A l'ouest, la paroi n'est plus marquée que par l'arrachement en retour 10064, et par l'interruption du massif 10119 marqué par un bloc quadrangulaire pouvant marquer l'angle. Une interruption bien marquée entre les maçonneries 10119 et 10216, large de 1,10m, marque probablement une porte.

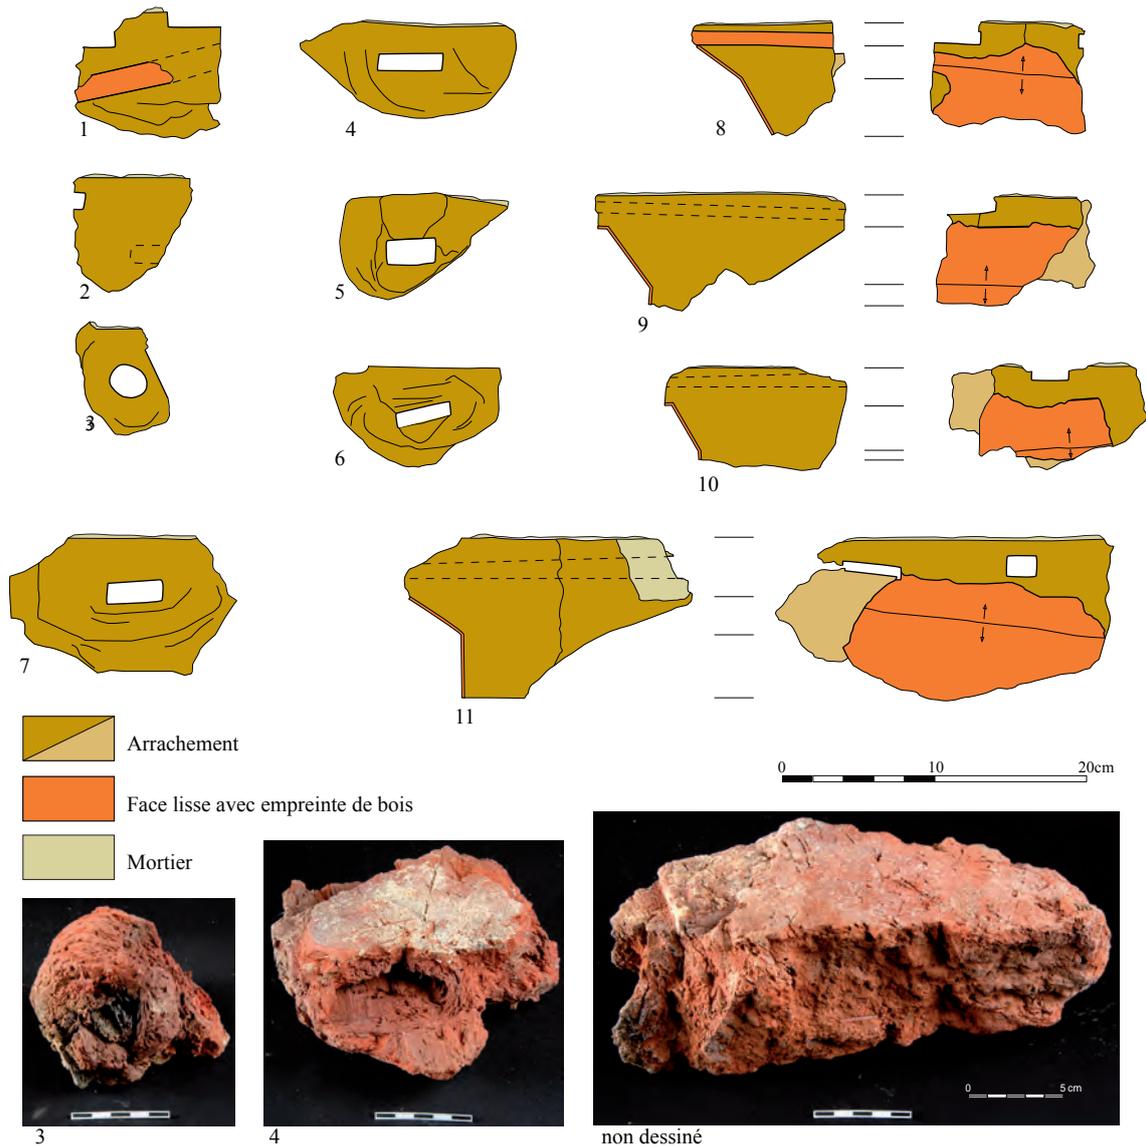
Fig.42 typologie des éléments de plancher et restitution du principe constructif. © Elen Esnault, Inrap

restitution de principe du plancher à quenouilles (E. Esnault/Inrap)

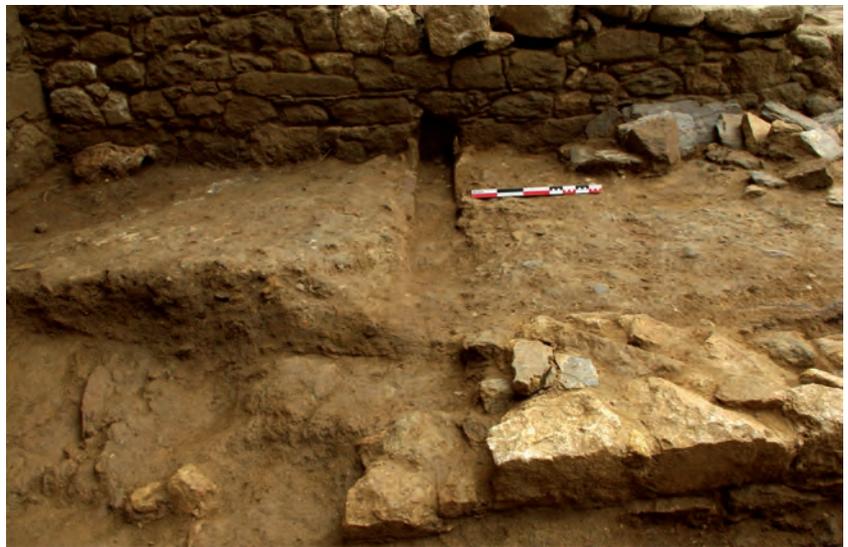
Fig. 51 Vue de détail de l'empreinte de la sablière 17331 dans le sol 17310, depuis l'est. © Laurent Beuchet, Inrap

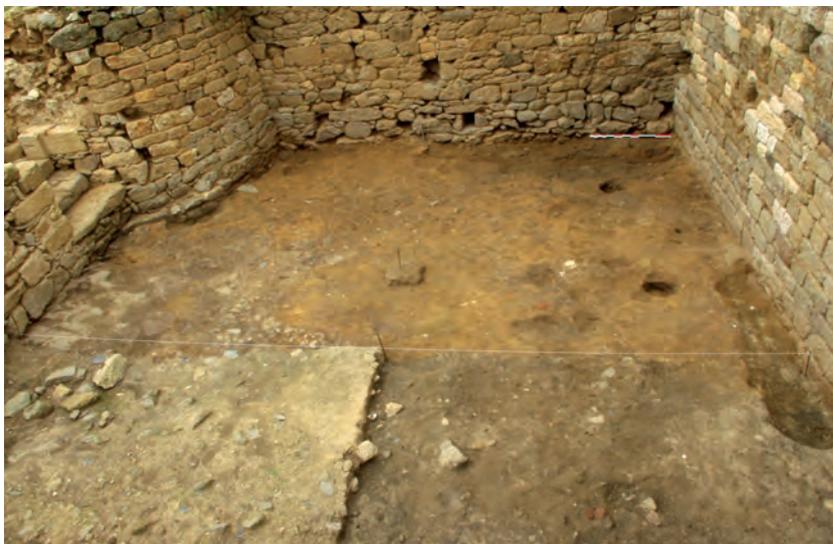
Fig. 54 Vue des niveaux de chantier liés à la reconstruction du logis, secteur 26, phase 5. © Laurent Beuchet, Inrap

Cette phase de construction est marquée par la présence sur les anciens sols de la cave d'une série de remblais constitués de pierraille et d'argile jaune (U.S. 17319 et 17318) dans lesquelles s'intercalent des empreintes de poteaux, peu profondes (U.S. 17325 à 17329, **figure 54**). Ces aménagements semblent liés à un intense chantier de construction pouvant correspondre à la mise en place de la tour d'escalier entraînant la reprise d'une partie de la façade. Un nouveau sol se forme ensuite sur ces niveaux, aplanis (U.S. 17103).

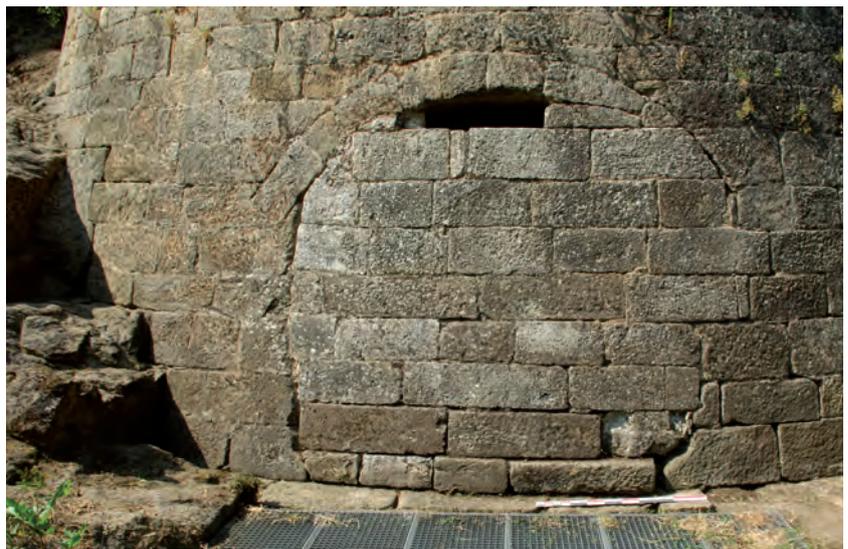
Fig.56 Vue de la base de la tour sud-est, depuis le sud. © Laurent Beuchet, Inrap

De nombreuses modifications marquent l'angle sud-est passée la fin du moyen-âge. Si certains aménagements ou reconstructions restent difficiles à dater précisément, plusieurs peuvent être liés aux sièges que subit le château durant les Guerres de Religion. La citerne située sous la tour sud-est, a été fouillée par l'association des « amis du vieux château » avant notre intervention. Cette fouille a mis en évidence la voûte couvrant la l'extension sud de la citerne, mêlée à du mobilier datable du XVI^e ou XVII^e siècle⁹. La base de l'élévation de la tour montre en effet des traces très nettes d'effondrement de la maçonnerie située sous l'arc assurant les reports de charges de part et d'autre de la cavité (**figure 56**). L'arc lui-même s'est partiellement effondré à l'est. Les blocs de la maçonnerie d'origine formant la bordure ouest de la rupture semblent avoir été coupés. Aucun désordre de la maçonnerie n'indique un quelconque basculement, comme s'ils avaient été brisés. On observe le même phénomène à la base de la rupture orientale. Ces observations sont assez proches de celles réalisées sur le parement de la courtine ouest lors du précédent programme, autour des impacts de boulets d'artillerie. On peut donc émettre l'hypothèse que l'effondrement de la base de la tour sud-est, entraînant l'effondrement de la voûte de la citerne, peut être lié à une canonnade visant précisément une faiblesse marquée par la présence d'un arc de décharge dans le parement de la tour. La datation (incertaine il est vrai) de cet effondrement laisse penser à une action de siège des guerres de Religion.

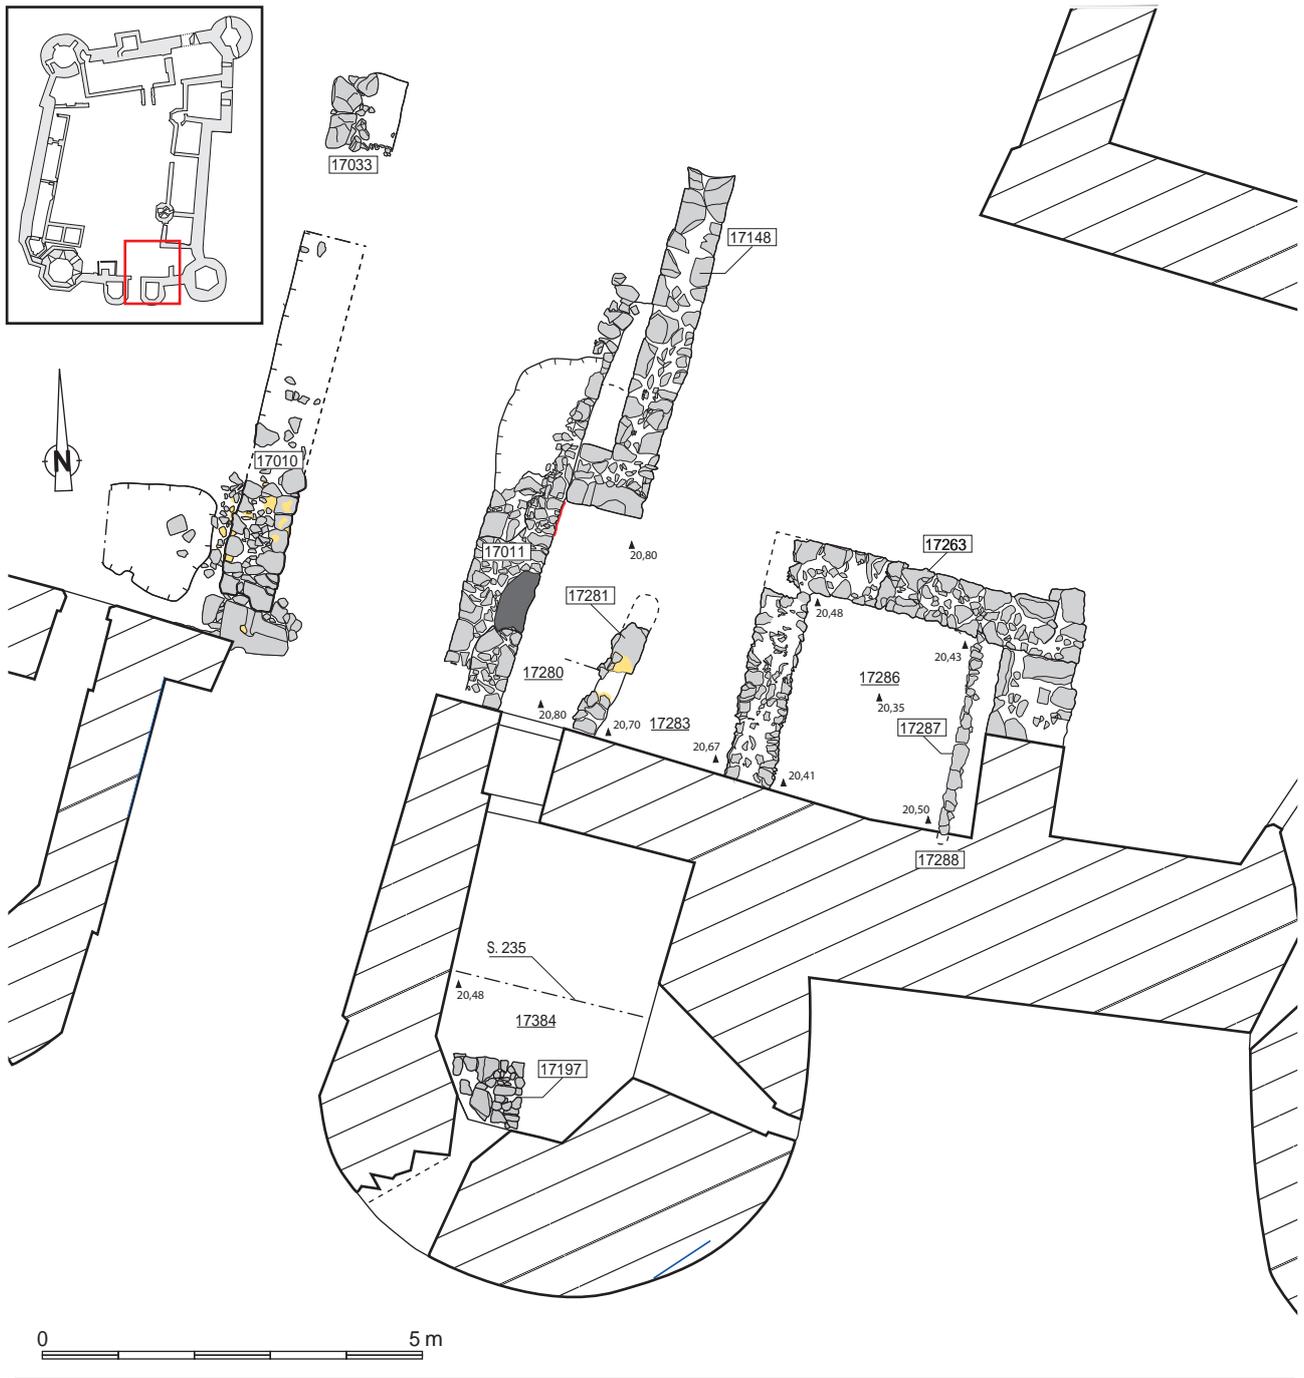
La fouille de la tour orientale du châtelet d'entrée a mis au jour un massif de maçonnerie, constitué de moellons en remploi et de mortier de lœss (U.S. 17197, **figures 57 et 58**). Ce massif, d'un mètre de côté environ, n'est conservé que sur quelques assises (soit environ 0,30m d'élévation). Il repose sur un sol formé par le piétinement en surface d'un remblai de pierraille et de lœss, marquant une phase de travaux. L'altitude de ce sol, sous la rupture entre les fondations et l'élévation des maçonneries de la tour, laisse supposer que ces travaux correspondent à un arrachement ou un démontage du sol de la pièce. Après la construction du massif 17197, un nouveau sol, est aménagé sur un apport de gravats (sol 17384 sur le remblai 17334 composé d'ardoises, de pierraille et de mortier de lœss). En surface de ce sol et à proximité du massif 17197, on note des concentrations de charbons de bois écrasés (U.S. 17198). La position de la maçonnerie 17397 à l'aplomb de la canonnière de la tour laisse supposer un lien entre ces deux constructions.

Fig.57 Plan de la tour orientale du châtelet, phase 6. © Laurent Beuchet, Inrap

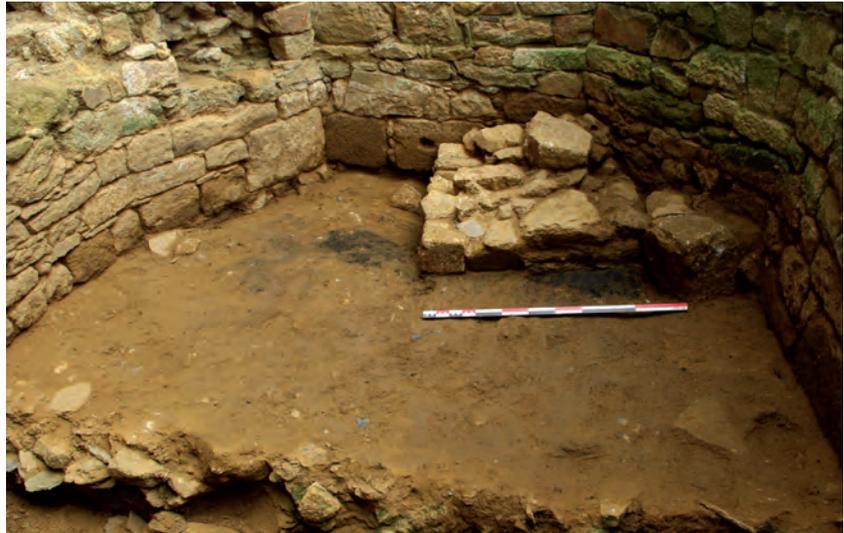
Fig.58 Vue de l'aménagement 17197, et du sol associé, depuis le nord. © Laurent Beuchet, Inrap

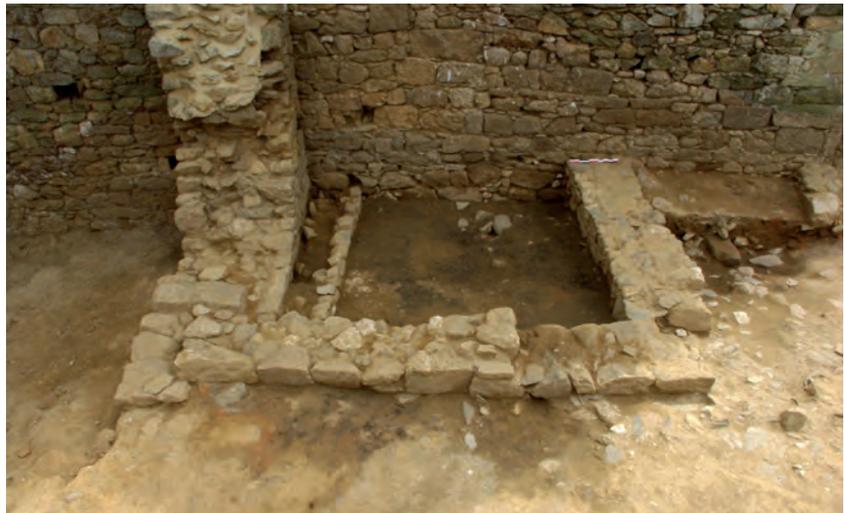
sablière posée sur le solin, d'une section n'excédant pas une quinzaine de centimètres au maximum. L'espace situé entre le solin et l'ancien mur pignon est comblé d'un remblai de loess et de pierraille. Aucun autre aménagement n'est visible. Il reste difficile d'interpréter cette construction. L'exiguïté de l'espace disponible, l'absence de toute commodité exclut à priori une habitation. La présence du solin 17287 surmonté d'une petite sablière peut traduire la présence d'une mangeoire en planches ancrée dans le mur. La distance entre le solin et le mur ouest est de 2,26m. On peut alors poser l'hypothèse de la présence ici d'une étable capable d'accueillir une paire de vaches ou de bœufs.

Fig.59 Vue générale de la probable étable construite sur les vestiges du logis-porche, depuis le nord. © Laurent Beuchet, Inrap

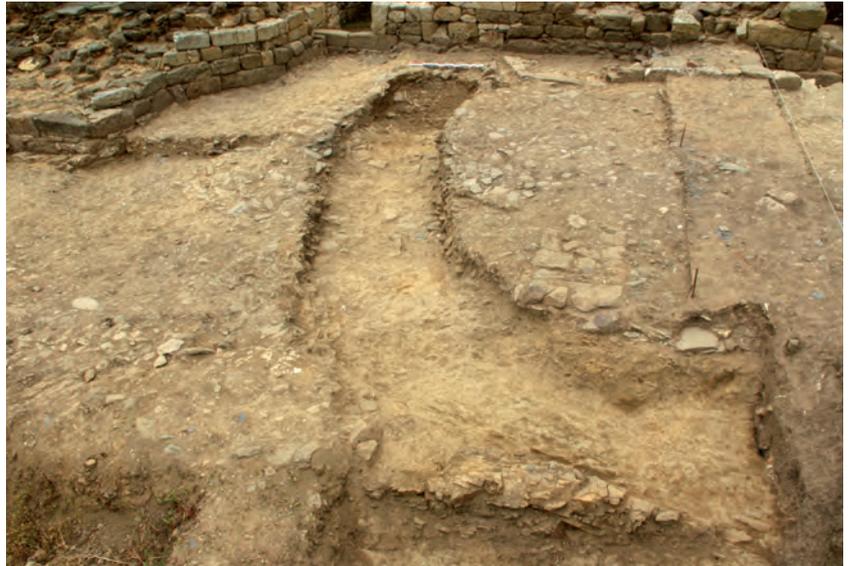
Fig.61 Vue de la tranchée 17295 depuis l'ouest. On remarque l'usure prononcée du rocher constituant le fond du creusement.
© Laurent Beuchet, Inrap

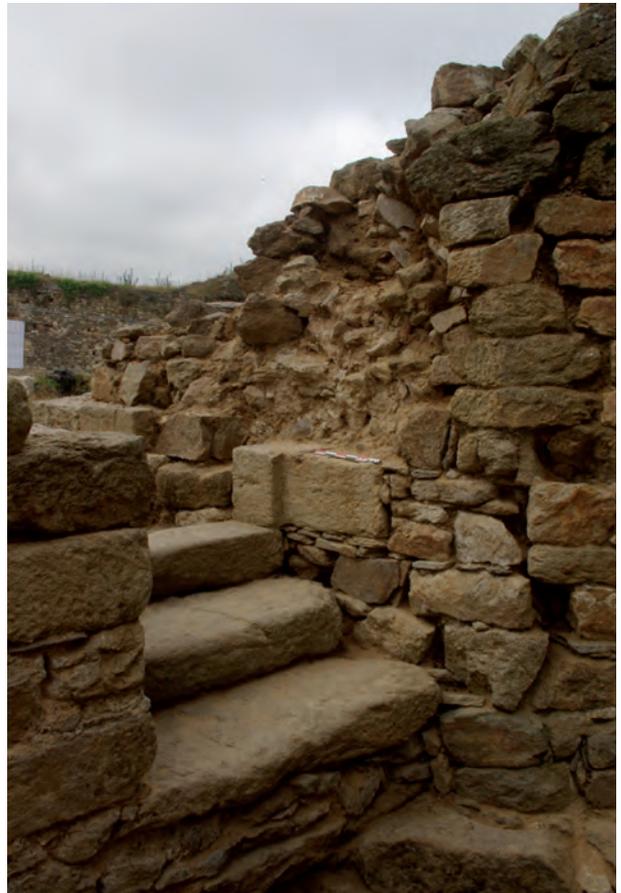
Fig.62 Vue de la reprise du tableau ouest de la porte (U.S. 17361) depuis le sud.
© Laurent Beuchet, Inrap

C'est peut-être également lors de ces travaux que la porte d'accès à la cave sud du logis est agrandie. On note en effet une trace très évidente de reprise du tableau nord de la baie, bien visible sur l'élévation de la tour d'escalier (U.S. 17361, **figure 62**). Le tableau, déposé, est remonté en retrait d'une quinzaine de centimètres dans la maçonnerie de la tour, élargissant d'autant le passage jugé trop étroit (0,70m avant travaux). On distingue encore le tracé de l'ancien tableau sur les deux marches de l'escalier, par la différence d'usure de celle-ci. Deux niveaux de chantier, composés de poussière de pierre et de mortier de chaux, retrouvés sur les sols de la cour devant la porte, peuvent marquer cette phase de travaux (U.S. 17399 et 17400).

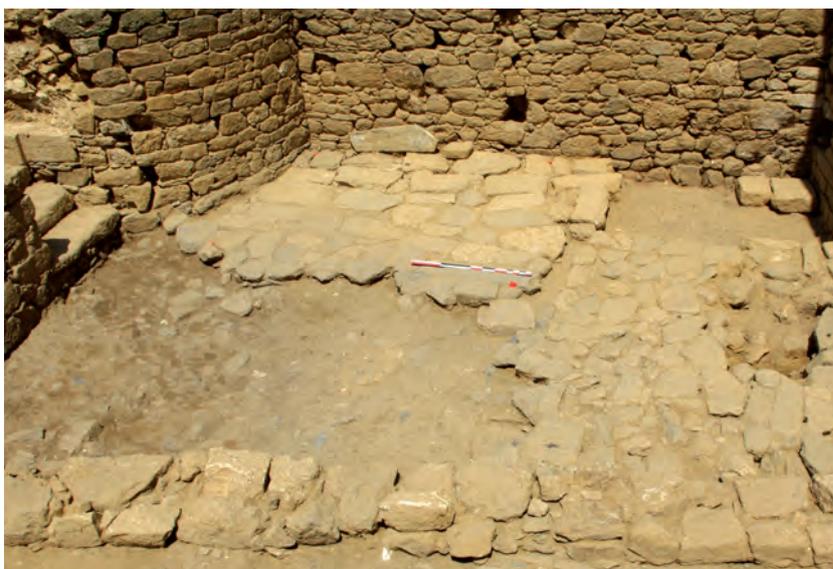
Fig.63 Vue du refend 17086 et des sols dallés 17090 et 17098, depuis le sud . © Laurent Beuchet, Inrap

La fouille a mis au jour des aménagements qui documentent les dernières occupations du château, après la restauration de dégâts dus aux sièges des Guerres de la Ligue. Le cellier sud du logis est divisé en deux espaces par un mur construit sur un axe est-ouest (U.S. 17086, **figure 63**). Cette construction, conservée sur une assise, est composée d'éléments en remploi, liés au mortier de terre. Sa largeur n'excède pas 0,45m. Une porte est aménagée à l'extrémité ouest du mur, signalée par un seuil constitué par un ancien bloc de parement en remploi (U.S. 17087). La pièce située au sud du mur, large de 1,80m environ, est totalement aveugle. Son sol est composé des niveaux antérieurs sur lesquels repose la cloison. Au nord de cette dernière de nouveaux sols sont aménagés. Deux dallages de pierre ont été reconnus, constitués essentiellement de blocs de granite en remploi pour l'un (U.S. 17090) et de dalles de schiste ardoisier, également en remploi, pour l'autre (U.S. 17098). Ces deux aménagements occupent environ les trois quarts nord-est de l'espace. Le quart restant est formé par remblai de terre sableuse mêlée de gravats livrant un assez abondant mobilier dont des fragments de tuyaux de pipe en terre blanche et un double tournois frappé entre 1580 et 1640. La fouille n'a pas permis de déterminer avec certitude si ces deux sols dallés ont été aménagés dans une même phase de travaux, ce qui reste toutefois l'hypothèse la plus probable. On ignore la fonction exacte de ces aménagements. Ainsi que celle de cet espace à demi enterré. Le sol 17090 présente un vide dans l'angle nord-est, de plan grossièrement rectangulaire, large de 1,60m et long de 2m environ, correspondant selon toute vraisemblance à l'enlèvement des dalles d'origine (creusement 17102). D'autres ancrages de pièces de bois, également visibles sur les élévations, peuvent également correspondre à des aménagements de cet espace qui semble avoir été occupé jusqu'à l'abandon total du site.

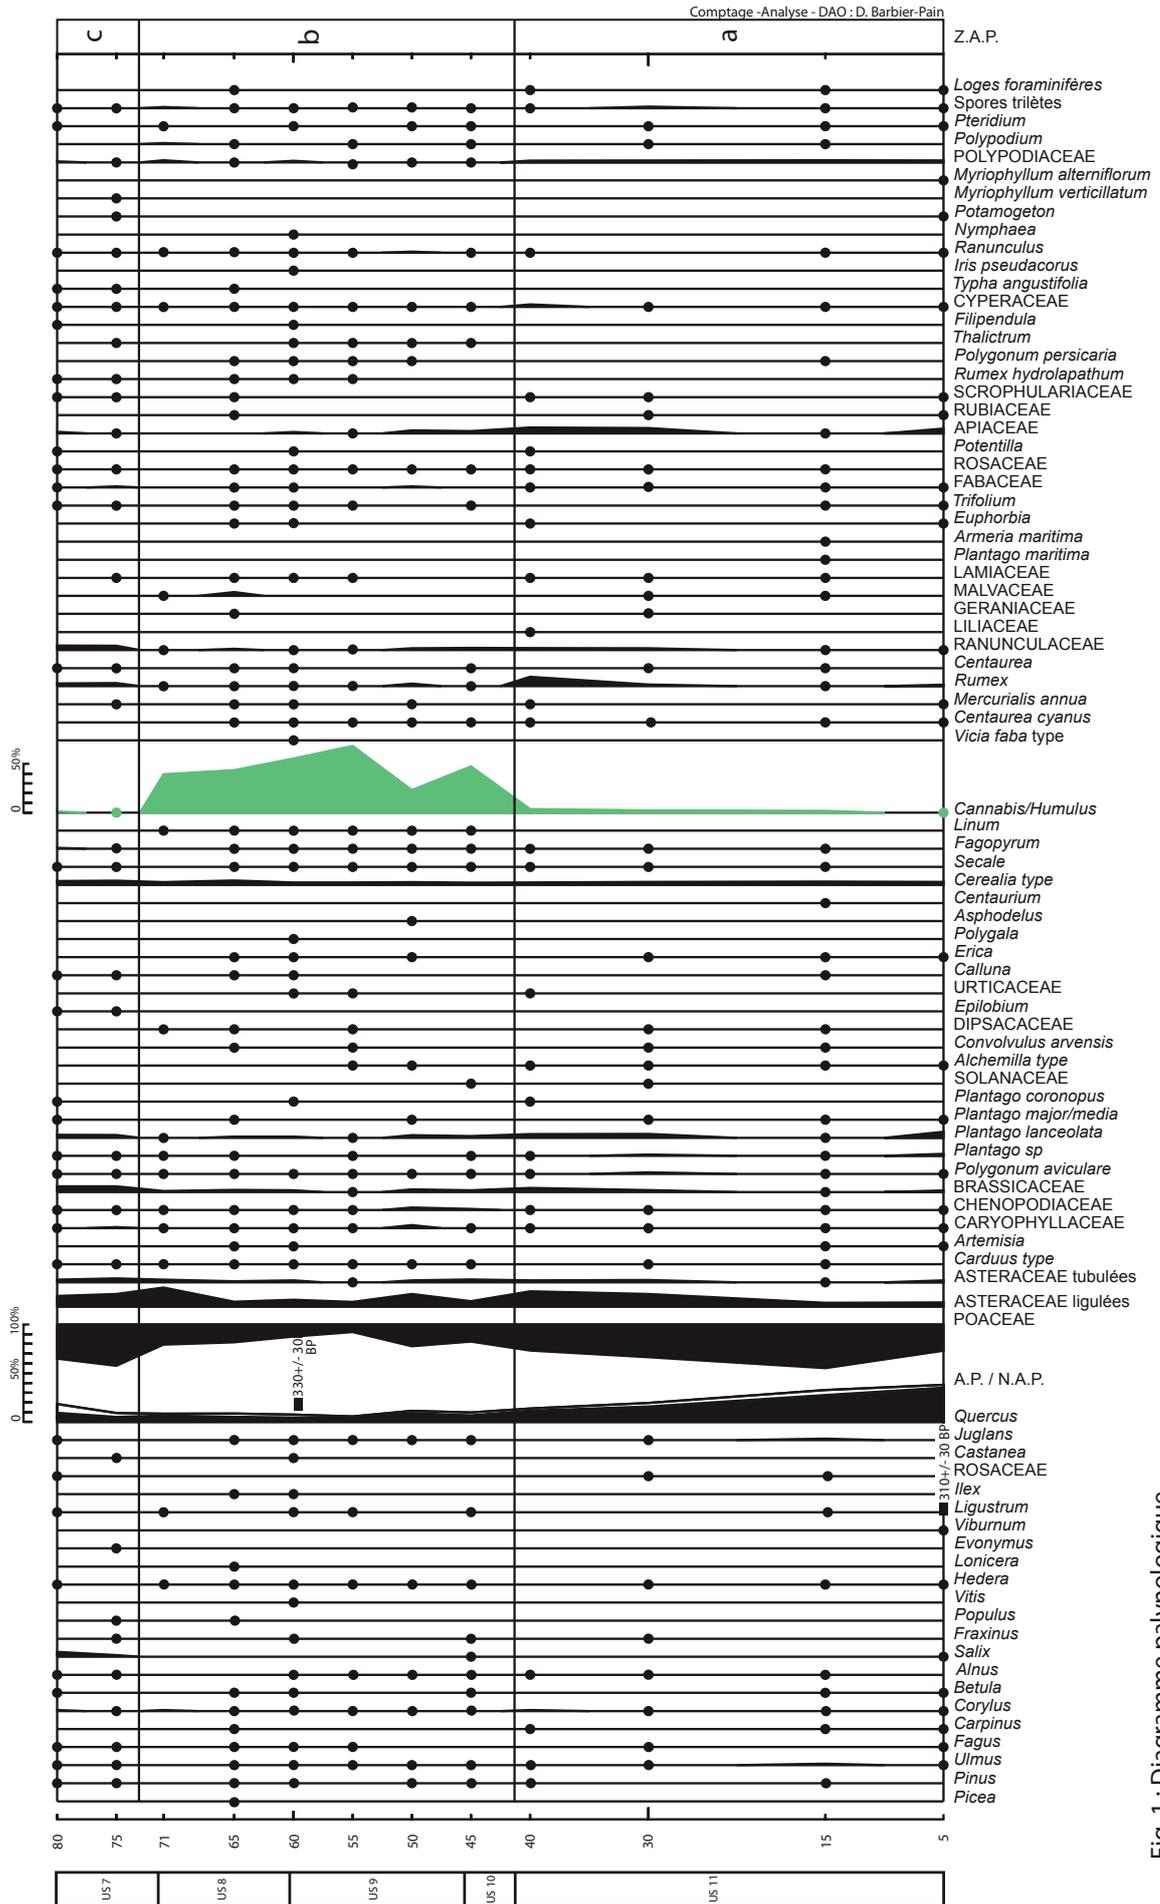
Chateau du Guildo - Créhen
Tranchée 2 coupe C

Fig. 1 : Diagramme palynologique

Un autre taxon pollinique apparaît en courbe modeste mais néanmoins continue à savoir le type *Cannabis/Humulus*. Aucun caractère morphologique notable, si ce n'est éventuellement la taille du grain (Punt et al, 1984) mais cela est loin d'être évident (Behre, 1981) et la morphologie des pores (Fleming et Clarke, 1998), ne permet de distinguer en microscopie optique le pollen de *Cannabis* (Chanvre) cultivé du pollen de *Humulus* (Houblon), liane qui se développe dans les zones humides de façon spontanée. Ainsi, seul le contexte de découverte de ce type de pollen (présence ou non d'une ripisylve, degré d'anthropisation, période chronologique ...) et les taux enregistrés permettent de s'orienter vers la présence de plants de houblon sauvage ou de chanvre cultivé.

Dans ce cas précis, les indices sporadiques de pollens de ligneux hydrophiles (*Alnus*, *Salix*, *Fraxinus*) ne permettent pas d'envisager l'existence d'une forêt riveraine (ripisylve) en fond de vallon et semblent donc exclure l'éventualité de la présence de plants de houblon sauvage. L'hypothèse de parcelles de chanvre cultivé est donc à privilégier malgré le faible pourcentage enregistré (5%). En effet, dans la région, l'industrie toilière est une activité économique florissante dès le Moyen Age et le XVI^{ème} siècle apparaît comme étant l'âge d'or des productions de toiles de chanvre (Gaudin et Marguerie, 2004).
