# Landéda, *Abbaye Notre Dame des Anges*

**Rapport final d'opération**  
Diagnostic archéologique

Code Inrap  
D112460

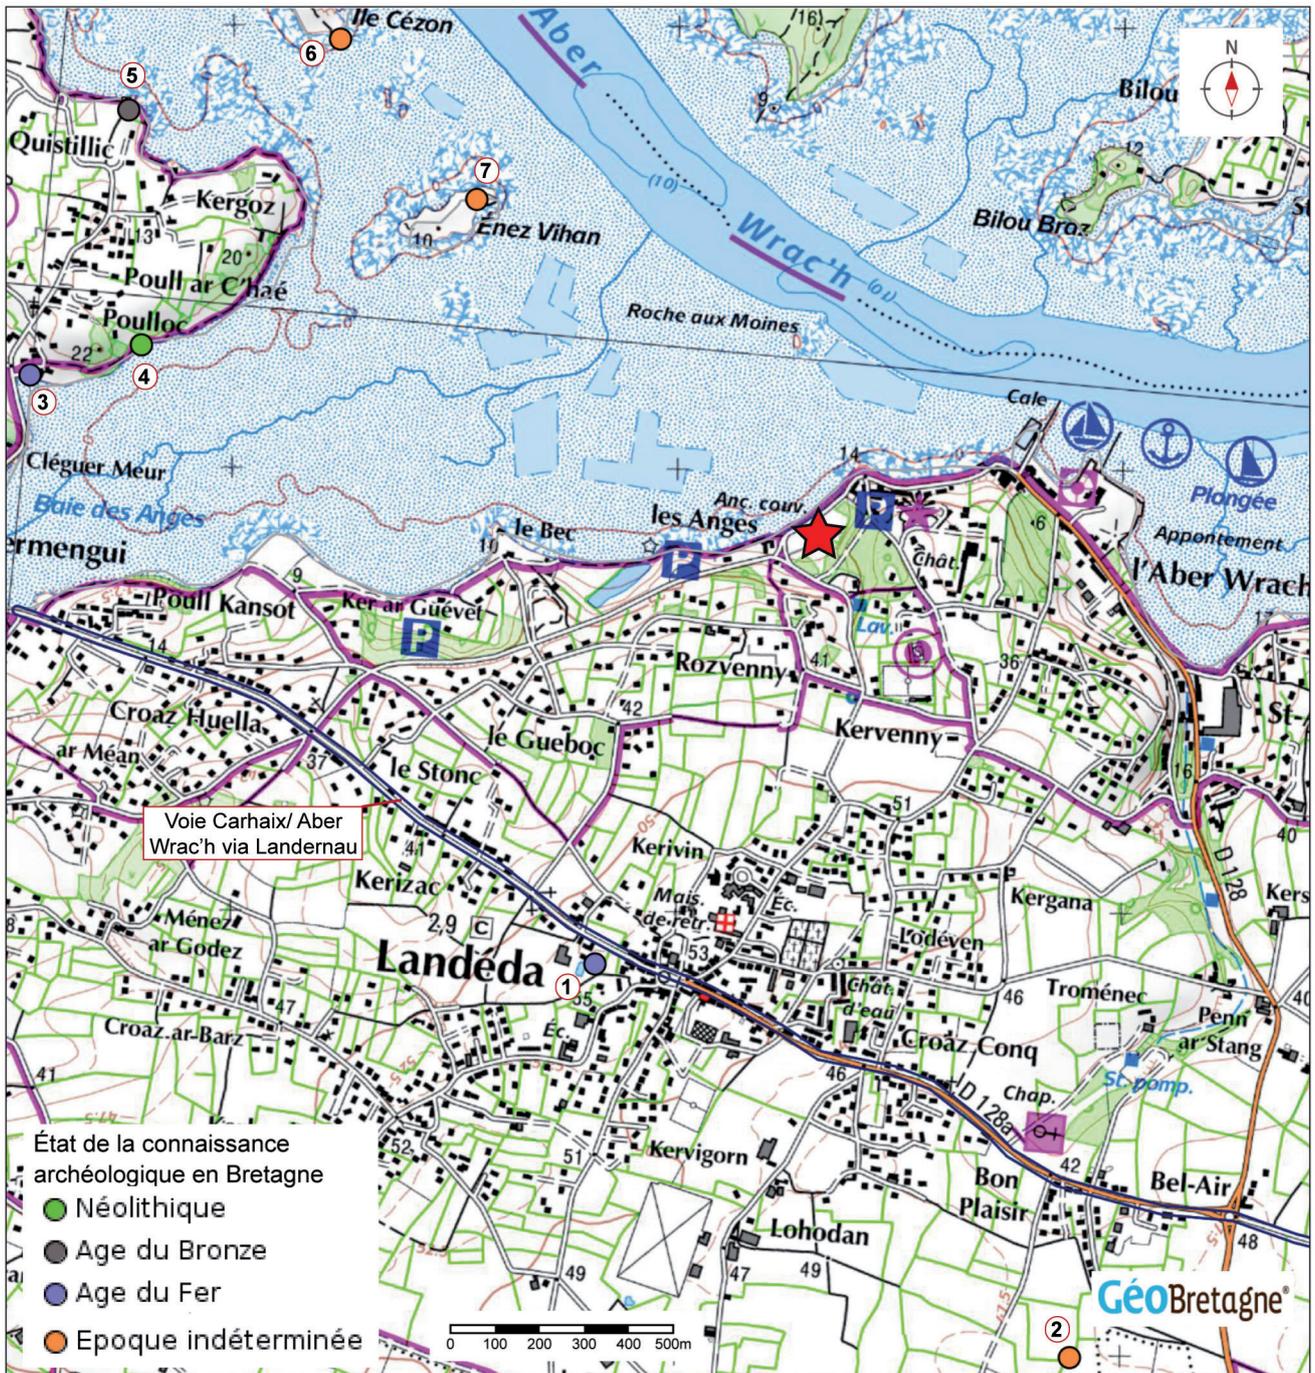
Fig. 2 Carte des indices archéologiques.

N° EA	Lieu-dit	Structure	Période	Information complémentaire
1	Cosquer	Stèle funéraire	Âge du Fer	
2	Bon Plaisir	Enclos	Indéterminé	
3	Poullac	Stèle	Âge du Fer	
4	Pen Ar Bez	Tumulus	Néolithique à l'âge du Bronze	
5	Port Mathéano	Coffre funéraire	Âge du Bronze	Fouille préventive, 1972-1973, Yannick Lecerf
6	Ile Cézon	Enclos	Indéterminé	
7	Enez Vihan	Pêcherie	Indéterminé

L'environnement archéologique de l'abbaye au Anges touche principalement aux périodes protohistoriques, du Néolithique à l'âge du Fer (**fig. 2**). Il est question d'enclos, de stèles, d'un tumulus et d'un coffre funéraire de l'âge du Bronze (EA n° 5). Il faut noter enfin une pêcherie (EA n° 7) dont l'attribution chronologique reste indéterminée. Mais cela ne touche pas à la problématique de ce diagnostic qui a trait à la période moderne.

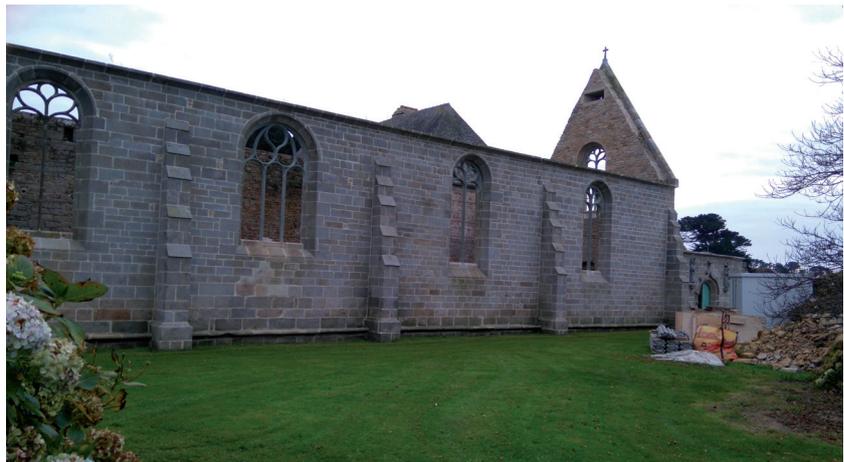
Fig. 14 Vue de la façade nord de l'église. A droite de la photo, stockage de matériaux de chantier.

Les trois premiers sondages se situent au nord de l'église, le long et contre son mur de façade. Pour des raisons de circulation liées au stockage de matériaux de chantier, le sondage 1 a dû être décalé de son positionnement originel (**fig 14**).

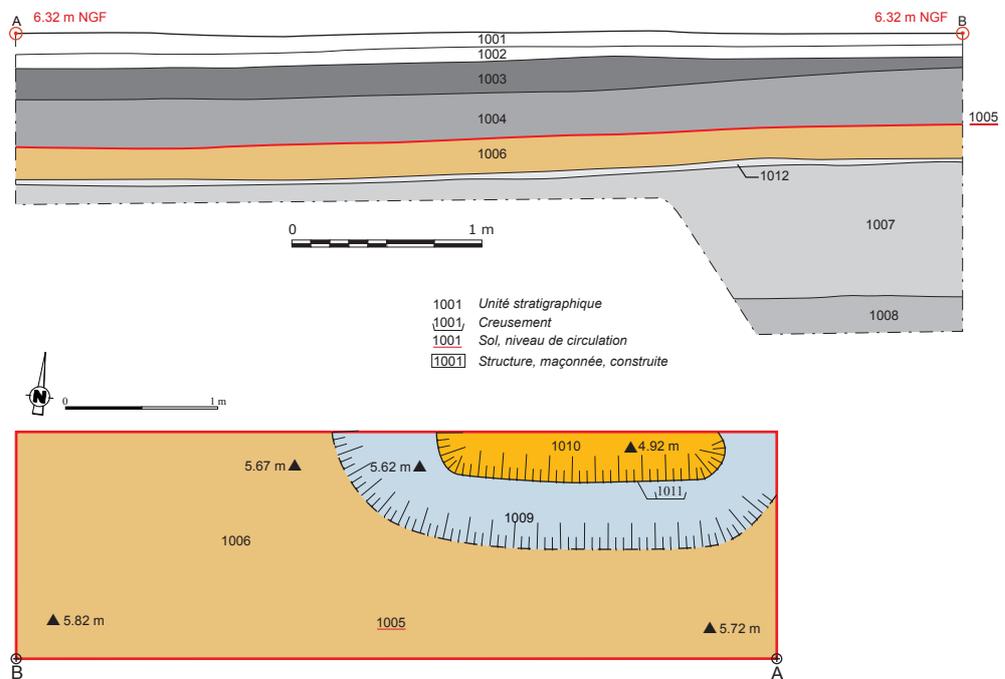
Fig. 15 Plan, coupe et inventaire des Us du sondage 1.

Sondage	Numéro	Nature Fait	Description
1	1001	Us	Terre végétalisée, horizon de surface
1	1002	Us	Remblai, gravillon jaune
1	1003	Us	Limon brun foncé + ardoises récentes en éclat
1	1004	Us	Limon brun moyen + fins gravillons + petits éclats d'ardoise récente
1	1005	Sol	Sol niveau damé avec par endroits interface de gravillons grisâtres
1	1006	Us	Limon brun orangé + nodules argileux jaune-orangés. pas de cailloux pas de charbon
1	1007	Us	Sable dunaire brun gris + qq pierres
1	1008	Us	Sable plus limoneux brun gris
1	1009	Us	Gravillon concassé avec granite, grisâtre, récupère le niveau du sol 1005
1	1010	Us	Limon brun meuble + qq pierres, comblement de la sépulture 1010
1	1011	Creusement	Fosse sépulcrale
1	1012	Sol	Fine interface de gravillons grisâtre, possible niveau de circulation

Le sondage 1, initialement prévu contre le mur de l'église, a été déplacé. Il prend une orientation sud sud ouest- nord nord est. C'est une tranchée de 5 m de long sur 1,50 m de large (fig. 15).

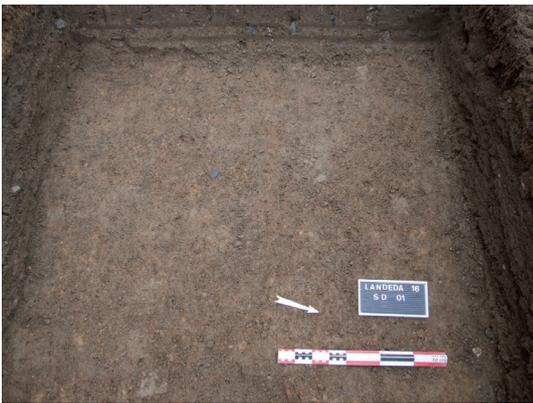
Fig. 16 Niveau damé et plan 1005.

Puis, entre 0,50 m et 0,60 m sous le niveau actuel prend place un horizon damé (Us 1005) au sommet d'une couche de sédiment limoneux orangé (Us 1006). 1005 est sans conteste un niveau de circulation (fig. 16) qui se place autour de 5,70 m- 5,80 m NGF. Quant à 1006 épais d'une vingtaine de centimètres, cet apport anthropique, qui se pose d'abord sur une fine interface gravillonneuse (Us 1012 à 5,50 m- 5,60 m NGF, niveau de circulation) puis sur deux couches très sableuses (Us 1007 et 1008), stabilise certainement le terrain (fig. 17). Sur ce sondage, il peut sembler que 1007 et 1008 sont des strates naturelles, apports maritimes au plus près de la mer.

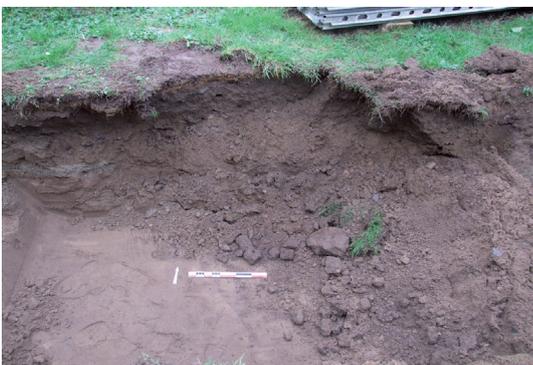
Fig. 18 Effondrement de la coupe au pied d'une inhumation Sd 01.

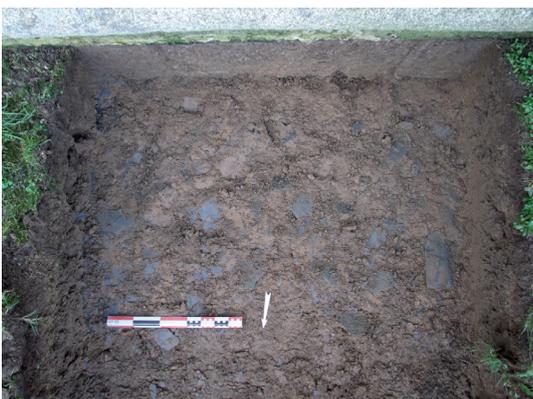
Fig. 20 Us 2004, déchets de taille d'ardoise.

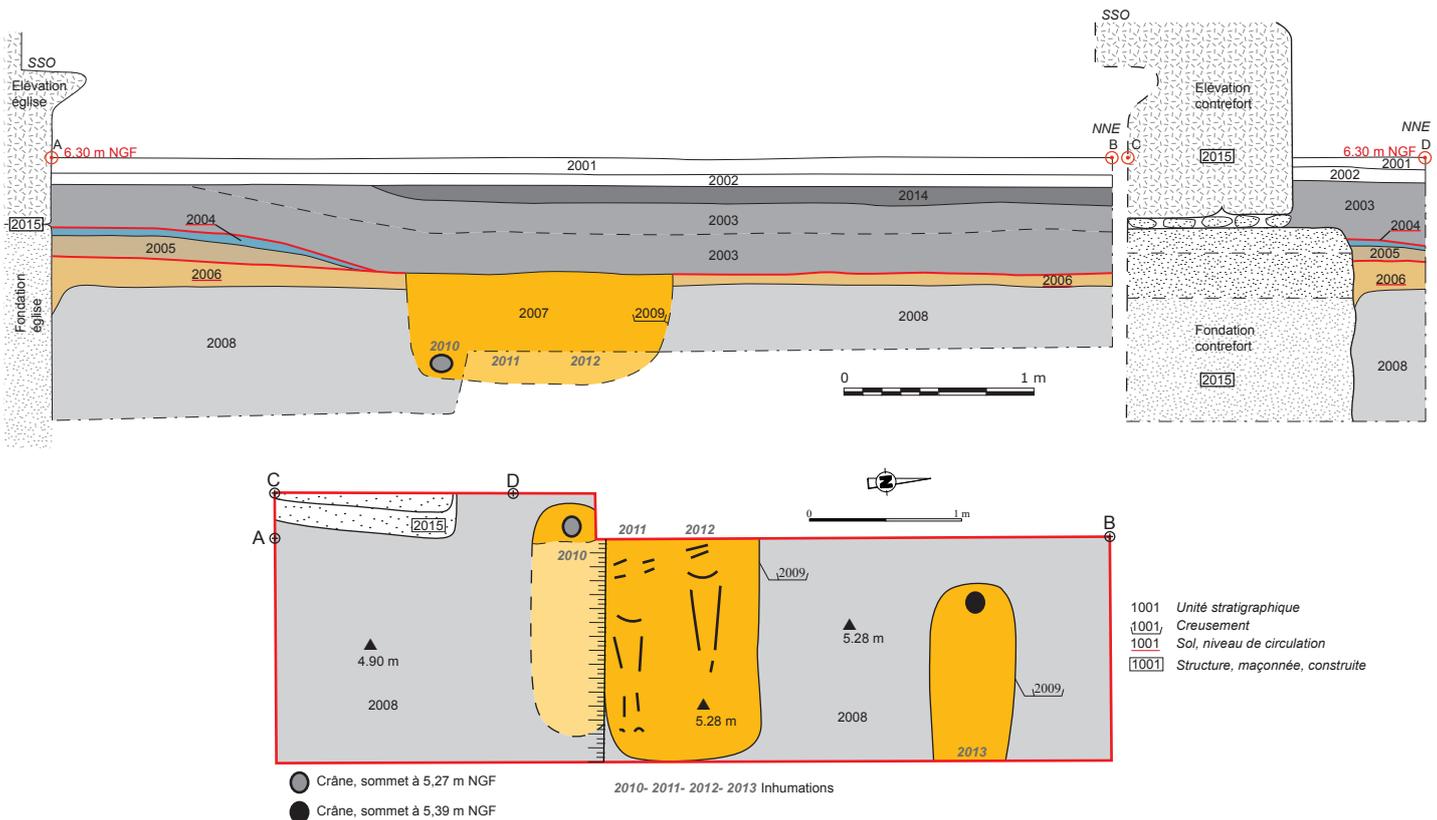
Fig. 19 Plan, coupe et inventaire des Us du sondage 2.

Sondage	Numéro	Nature Fait	Description
2	2001	Us	Terre végétalisée, horizon de surface
2	2002	Us	Remblai gravillon jaune (nivellement)
2	2003	Us	Limon brun + ardoises récentes en éclat (démolition)
2	2004	Sol	Limon argileux plutôt jaune-orangé mêlé à de l'ardoise à plat épais de 4 cm, s'étiole vers le Nord à partir de 2 m, mais ce niveau plan se poursuit tout de même
2	2005	Us	Sédiment brun meuble plutôt sableux et gravillonneux + petits fragments d'ardoise
2	2006	Sol	Sédiment argileux brun + nodules argileux jaune-orangés, niveau plan de circulation épais de 6 à 8 cm dans lequel s'inscrivent les fosses sépulcrales
2	2007	Us	Sable et sédiment argileux brun et qq nodules argileux jaune-orangés
2	2008	Us	Sable relativement homogène
2	2009	Creusement	Creusement des sépultures 2010 - 2011 - 2012 - 2013
2	2010	Us	Sépulture
2	2011	Us	Sépulture
2	2012	Us	Sépulture
2	2013	Us	Sépulture
2	2014	Us	Remblai de démolition proche de 2003, plus sombre (charbonneux) et plus d'ardoise

2004 s'incline pour rejoindre un premier niveau plan (2006) dans lequel se marquent des inhumations. Nous sommes alors à 5,70 m NGF. 2006 est une couche épaisse de 6 cm (sédiment argileux brun comportant des nodules argileux jaunes orangés) que

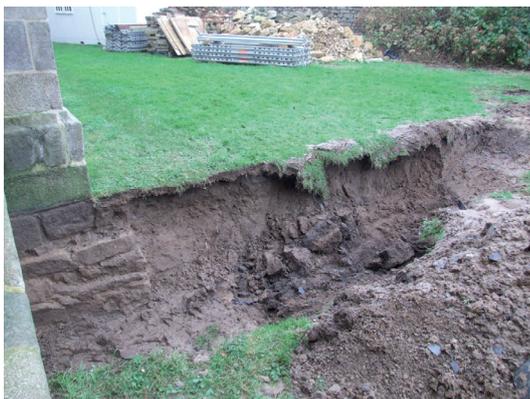
Fig. 21 Effondrement des coupes du sondage 2.

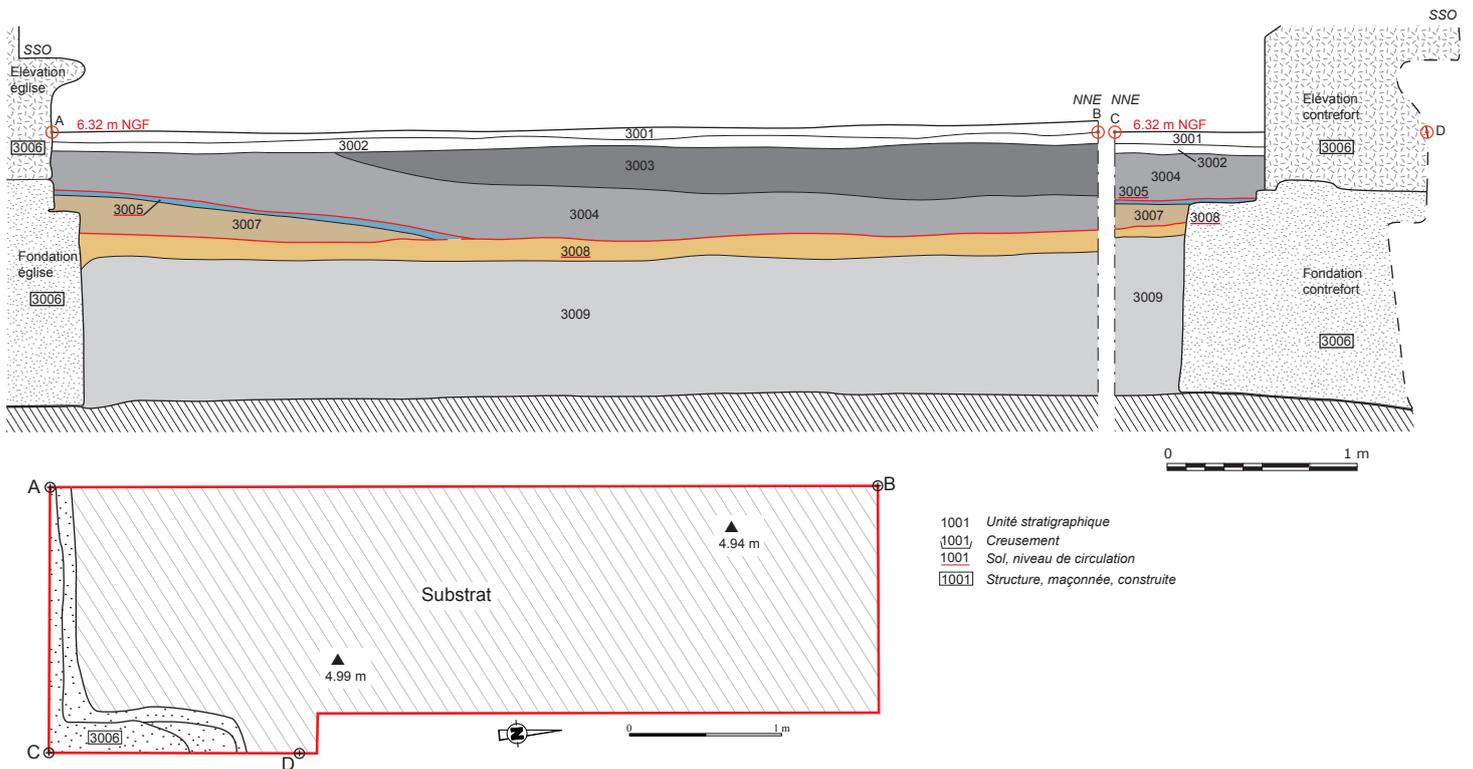
Fig. 23 Plan, coupe et inventaire des Us du sondage 3.

Sondage	Numéro	Nature Fait	Description
3	3001	Us	Terre végétalisée, horizon de surface
3	3002	Us	Gravillon jaune pour niveller
3	3003	Us	Sédiment argileux très foncé (charbonneux) et déchets d'ardoise récente
3	3004	Us	Sédiment brun argileux et éclats d'ardoise
3	3005	Sol	Petit niveau argileux brun et nodules argileux jaunes + qq ardoises à plat, probable surface de circulation, disparaît au bout de 2 m en se raccordant à 3008
3	3006	Structure	Contrefort et mur de l'église
3	3007	Us	Sédiment brun homogène plutôt sableux
3	3008	Sol	Niveau épais par endroit d'une dizaine de centimètres; argileux brun avec de nombreux nodules argileux jaune-orangé. Niveau plan de circulation
3	3009	Us	Sédiment très sableux à dominante grise foncée plutôt homogène

Le sondage 3 est parallèle au sondage 2, distant de ce dernier de moins de 8 m. Il est aussi collé au mur nord de l'église tout en lui étant perpendiculaire (**fig. 23**).

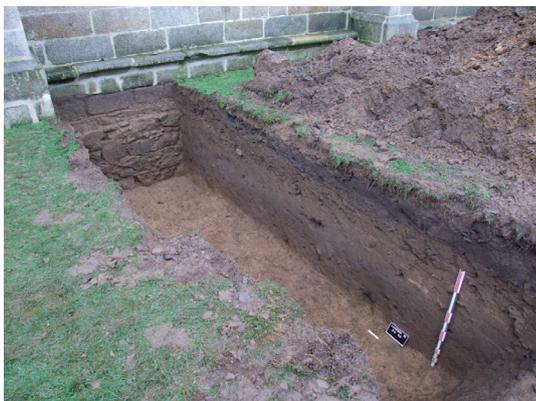
Fig. 24 Vue générale du sondage 3.

De ce côté nord de l'église, c'est le seul sondage où nous avons atteint l'encaissant naturel à 4,92 m NGF, soit à un peu plus de 1,40 m sous le niveau de surface (fig. 24).

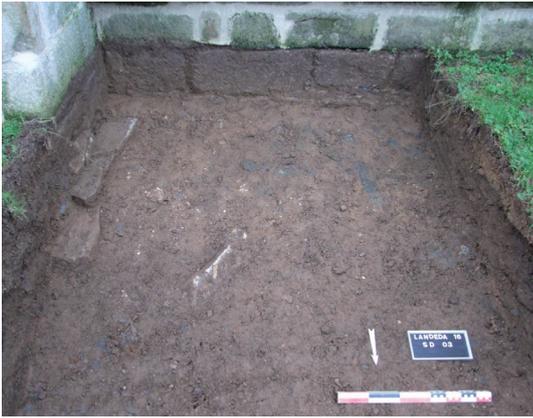
Fig. 25 Sol 3005 avec ses déchets d'ardoise.

deux couches d'un remblai contemporain épais de 0,20 m à 0,50 m (Us 3003 et 3004). Nous retrouvons ensuite un niveau de sol qui prend sa naissance au contact de l'église à 6 m NGF (Us 3005, fig. 25), puis s'abaisse et rejoint 2 m plus loin un premier niveau d'occupation (US 3008), horizon plan situé à 5,78 m NGF et comparable aux Us 2006 et 1005 (Sd 01 et 02). Cette couche (Us 3008) d'une dizaine de centimètres se pose sur une toute première séquence à dominante

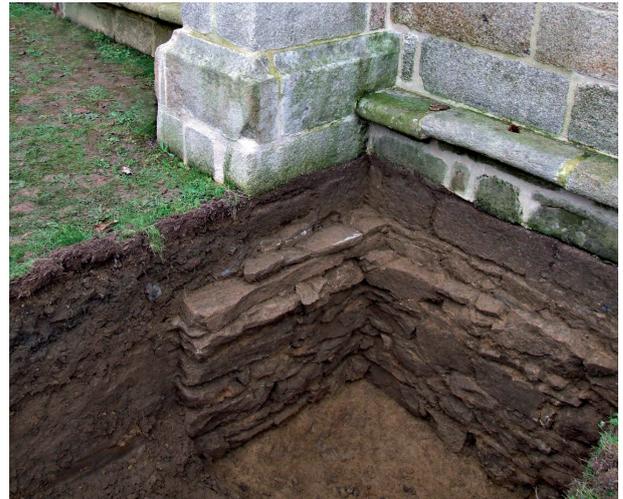
Fig. 26 Fondations du contrefort et de l'église.

C'est sur cet horizon naturel que se posent les soubassements légèrement débordants de l'édifice religieux, autour de 4,90 m NGF (fig. 26). Autant pour le contrefort que pour le corps principal, nous voyons alors des fondations puissantes (1,20 m) qui s'installent sur un niveau stable, probable horizon de circulation originel lors de la construction de cet ensemble abbatial, dans cette zone nord tout du moins.

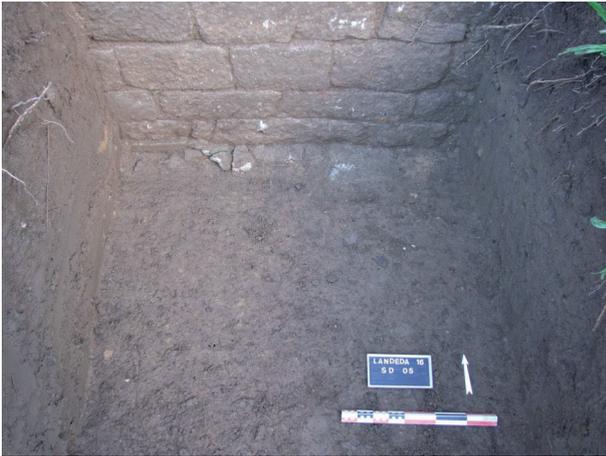
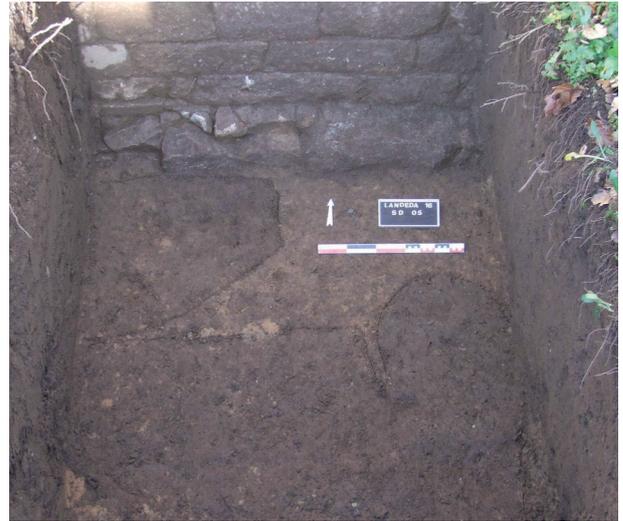
Fig. 30 Sol 5004 (à gauche) et Us 5003 (à droite).

profondeur. Aucun fragment mobilier ne permet d'assurer une datation pour ce niveau, mais il se pose sur et traverse une couche (Us 5002, probable ancienne terre végétale) que de la faïence blanche cale au XVIIIe- XIXe siècle. Sous cet horizon, à partir de 5,97 m contre le mur de l'église, et plus assurément vers 5,75 m, un second niveau de circulation prend place (5004). A 5,97 m NGF, nous dépassons tout juste les fondations de l'église. Dans la partie sud, inscrit dans ce niveau plan, c'est la mise au jour d'un petit fossé ou drain orienté est-ouest, large de 0,75 m, profond de 0,10 m (5013), et chargé d'ardoises pilées (5009, cf. fig. 29). Ce comblement livre en outre quelques déchets de faune, une tuile canal de faitage et un fond lenticulé glaçuré qu'Emmanuelle Coffineau place à la fin du XVIIe- XVIIIe siècle. Dans la partie nord, l'horizon de 5004 est d'abord relativement homogène à 5,97 m NGF (sédiment brun damé avec quelques fragments d'ardoises) avant de prendre des nuances brunes et jaunes orangées vers 5,75 m NGF (5003), laissant croire à de nouveaux creusements-comblements (fig. 30).

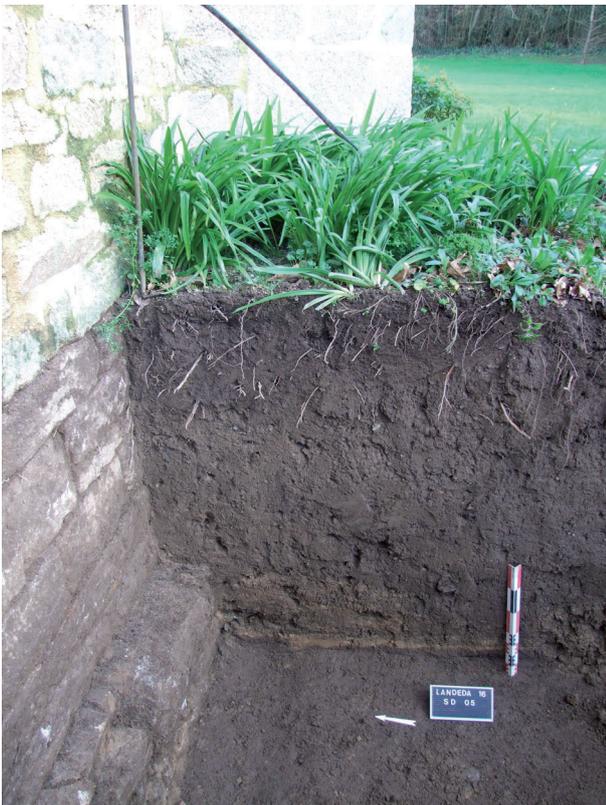
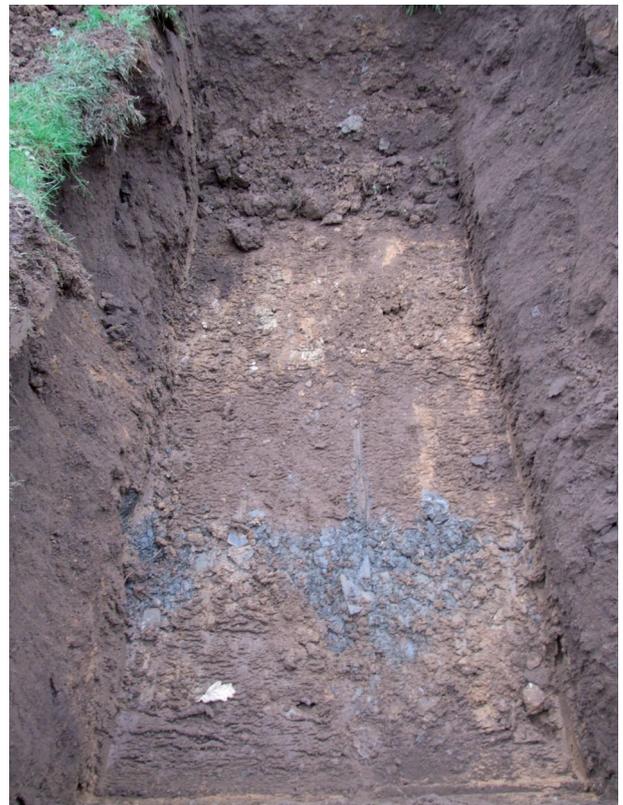
Fig. 31 Premier niveau de circulation Us 5005 (à gauche, liseré jaune-orangé à la base de la coupe), Us 5015 (à droite avec ces ardoises).

Sous-jacent à ces deux couches très limoneuses, un premier sol s'observe au sommet de couches très sableuses (Us 5006 et 5016). Nous parlons alors des Us 5005 et 5015 que nous remarquons à près de 5,57 m NGF, soit 1,33 m sous la surface de fouille. Au nord, 5005 est un fin liseré argileux jaune- orangé (fig. 31). Au sud, 5015 apparaît avec un lit d'ardoises sur une matrice argileuse jaune- orangée. Il peut alors être question de déchets de taille. Pour des questions de sécurité, les bermes s'étant déjà effondrées, nous nous sommes contentés d'observations prises de la surface de décapage.

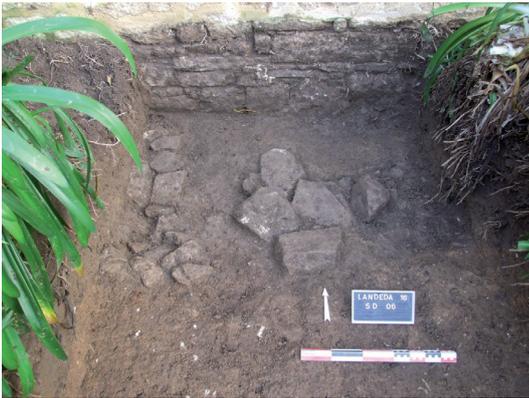
Fig. 33 Le fossé 6010 avec son comblement de pierres (6005).

Sous un premier comblement (Us 6001) tout à fait récent qui correspond à l'état actuel et scelle l'ensemble de la stratigraphie, un premier horizon peut se lire. Il se marque principalement par un petit fossé (6010) orienté est- ouest et grossièrement parallèle au mur du bâtiment religieux. D'abord large d'1,10 m à l'ouest dans la coupe, sa largeur se réduit ensuite vers 0,60 m pour une profondeur de 0,40 m. Il est comblé d'un sédiment brun chargé de pierres (6005), lesquelles forment un niveau plus ou moins organisé (fig. 33). Un fond glaçuré retrouvé dans ce dernier comblement permet une attribution à la fin du XVIIe siècle- XVIIIe siècle. Même si un niveau de circulation a certainement pris place proche du niveau d'ouverture de ce fossé, il ne se marque pas dans la lecture de la coupe, certainement perturbé par l'unité stratigraphique supérieure 6001.

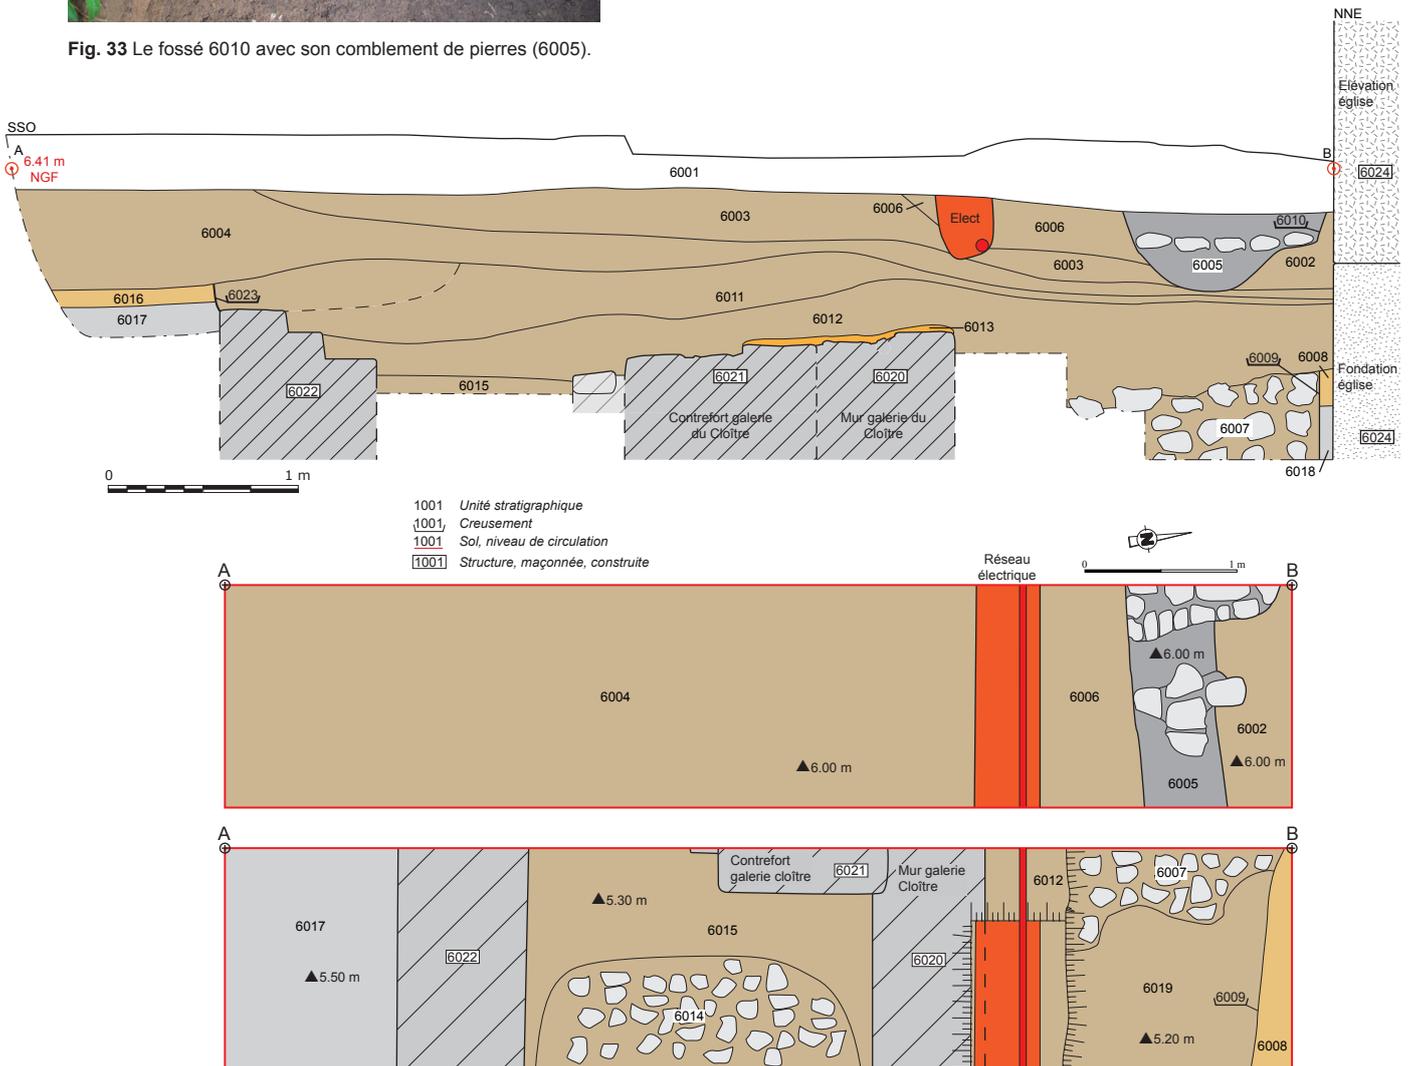
Fig. 32 Plan, coupe et inventaire des Us du sondage 6.

Sondage	Numéro	Nature Fait	Description
6	6001	Us	Terre végétalisée, horizon de surface
6	6002	Us	Sédiment sableux brun gris homogène
6	6003	Us	Sédiment argileux brun et jaune-orangé + éclats d'ardoise, mortier, qq pierres
6	6004	Us	Sédiment sableux homogène brun moyen, rares pierres
6	6005	Us	Niveau avec pierres plus ou moins organisées et zone de petits cailloutis et éclats d'ardoise
6	6006	Us	Idem 6002, sédiment plutôt sableux brun moyen homogène
6	6007	Us	Niveau de démolition, blocs et moellons
6	6008	Us	Limon argileux jaune-orangé homogène (coupé par creusement 6009)
6	6009	Creusement	Creusement à l'aplomb du mur de l'église, postérieur donc à l'aménagement de l'église, comblé par 6007 et 6019
6	6010	Creusement	Petit drain ou fossé large d'1,10 m et profond de 0,40 m contre le mur sud de l'église
6	6011	Us	Sédiment argileux gravillonneux brun jaune + qq pierres, nodules de mortier
6	6012	Us	Sédiment argilo-sableux homogène + qq ardoises en démolition, qq pierres et nodules de mortier

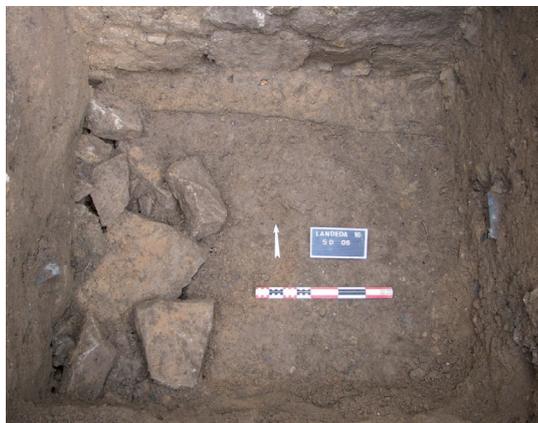
Fig. 34 Remblai 6007 (pierres) et 6009 au premier plan. Contre le mur de l'église, Us 6008 en place.

Dans l'Us 6011, ce sont de plus des restes d'ossements humains (tibia, fibula, fémur, scapula) d'adultes qui témoignent de sépultures perturbées. Au nord, au plus près du mur sud de l'église abbatiale, ces remblais laissent entrevoir des niveaux en place (Us 6008, 60018) collés contre les fondations du bâtiment religieux (fig. 34). Pour des raisons de sécurité et d'accessibilité, nous n'avons pas pu atteindre le terrain naturel. Au plus bas, par un sondage ponctuel tout à côté du mur de la chapelle, ce remblai se rencontre jusqu'à 4,87 m NGF, soit 1,50 m sous le niveau de circulation actuel. Nous devons alors être proches de la base des fondations du mur sud (6024), mais elles sont restées inaccessibles.

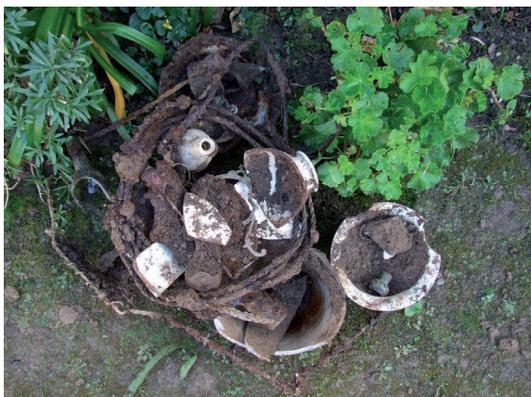
**Fig. 38** Mobilier dépotoir issu du creusement 7016.

Le premier et certainement le plus récent est une fosse anguleuse (7016) large de 0,70 m, longue au minimum de 0,75 m et profonde de 0,40 m, dont le comblement (7002) particulièrement organique, a véritablement servi de dépotoir (**fig. 38**) lors de son obturation finale : porcelaine, ferraille, pot de chambre,... Au vu de ce matériel (câble torsadé en fer), nous sommes assurément

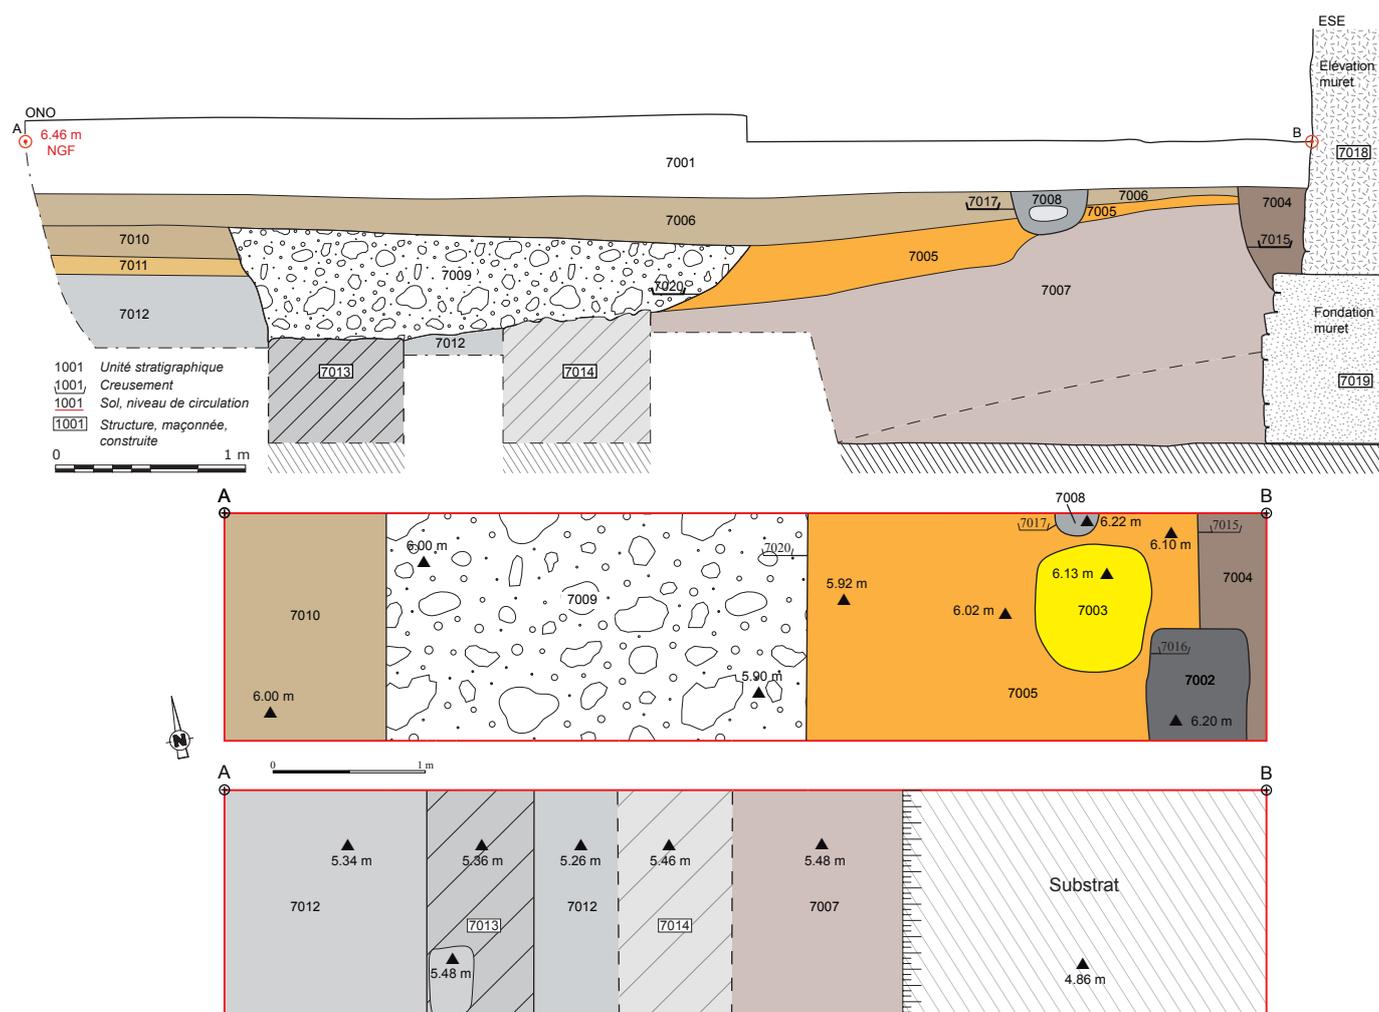
Fig. 37 Plan, coupe et inventaire des Us du sondage 7.

Sondage	Numéro	Nature Fait	Description
7	7001	Us	Niveau supérieur superficiel, terre végétale, gravillons, pelouse
7	7002	Us	Sédiment brun noir organique, et de nombreux éléments mobiliers contemporains: ferraille, pots en porcelaine, ...
7	7003	Sol	Niveau de sol induré et partiel; argile brun jaune damée, inclusions charbonneuses, semble avoir chauffé
7	7004	Us	Sédiment argileux meuble jaune orangé homogène
7	7005	Us	Sédiment argileux meuble jaune orangé, charbons et nombreux nodules de mortier et de terre rubéfiée
7	7006	Us	Sédiment plutôt argileux brun homogène
7	7007	Us	Sédiment argilo-sableux brun gris homogène, rares éclats de mortier; avec des passes beaucoup plus sableuses
7	7008	Us	Limon brun gris et pierre de blocage
7	7009	Us	Couche de démolition: pierres et sédiment argileux orangé
7	7010	Us	Sédiment plutôt argileux brun et jaune orangé
7	7011	Us	Litage plutôt argileux de limon jaune orangé

C'est une tranchée longue de 6,85 m et large de 1,5 m (**fig. 37**), perpendiculaire et collée au muret nord- sud (7018) qui ferme le jardin actuel du cloître. Cette dernière maçonnerie, longue de 17 m, large de moins de 0,50 m et haute de 2 m, se greffe au nord contre l'église et s'interrompt au sud juste avant de nouveaux corps de bâtiments (bibliothèque de l'abbaye), dégageant par là même un passage. Le sondage se place sur une orientation grossièrement est- ouest, simplement décalée de quelques degrés vers le sud est, respectant en cela les axes de l'église. Comme dans le test précédent, nous pouvons aussi toucher au cloître disparu.

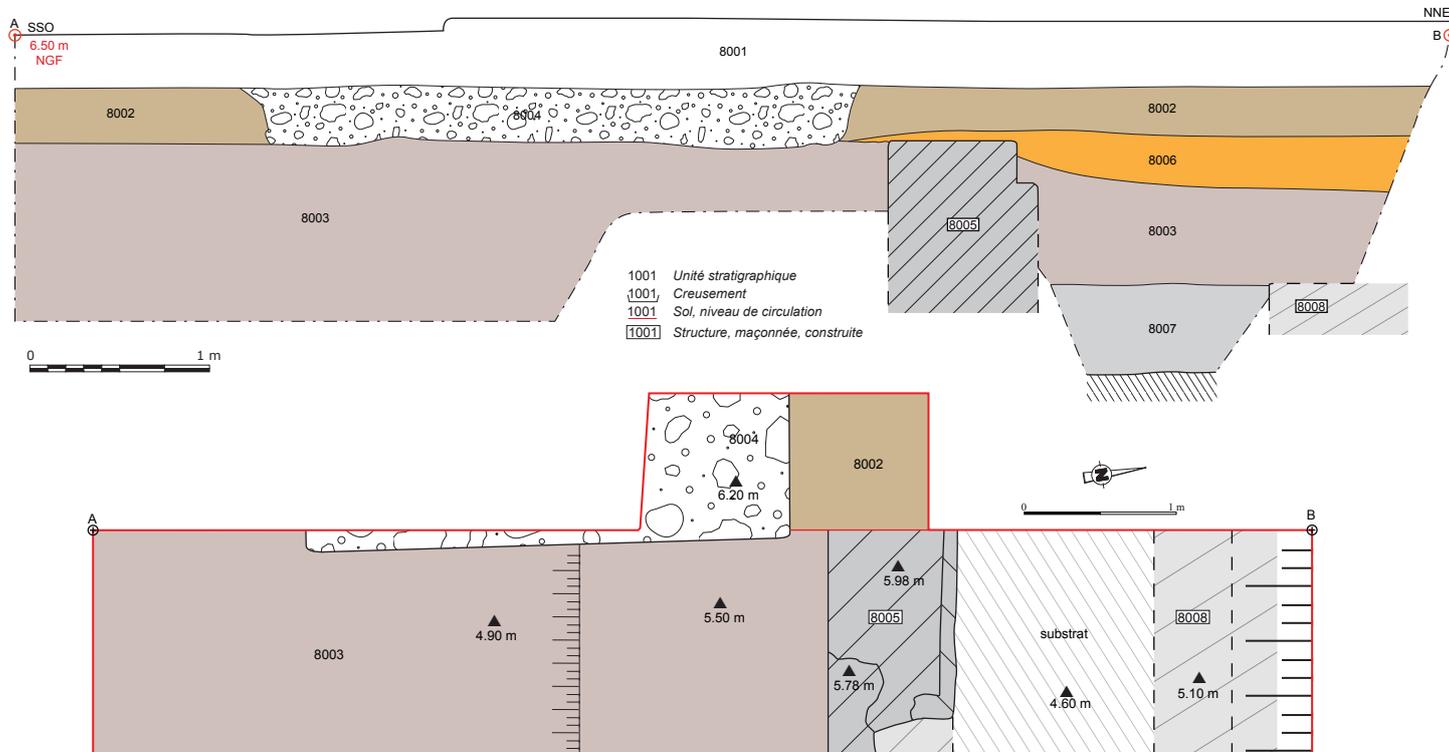
Fig. 41 Plan, coupe et inventaire des Us du sondage 8.

Sondage	Numéro	Nature Fait	Description
8	8001	Us	Niveau supérieur superficiel, terre végétale, gravillons, pelouse
8	8002	Us	Limon argileux brun homogène
8	8003	Us	Limon argileux jaune orangé + blocs, mortier et pierres : remblai + ardoise
8	8004	Us	Blocs et moellons, remblai
8	8005	Structure	Mur environ est- ouest large de 0,75 m avec un ressaut de fondation qui porte la largeur à 0,84 m; liant argileux jaune
8	8006	Us	Limon brun + qq pierres et nodules de mortier
8	8007	Us	Limon argilo-sableux brun gris
8	8008	Structure	Possible mur environ est- ouest qui apparaît à 1,50 m sous le sol actuel; largeur inconnue

C'est une tranchée de 8 m sur 1,5 m (fig. 41), avec une excoissance ouest longue de 1,9 m et profonde de 0,9 m. Au sud, elle prend place au départ d'un emmarchement constitué de dalles de récupération (fig. 42). Elle est sur une orientation grossièrement nord- sud, dans la continuité des excavations perpendiculaires à l'église. Une fois de plus, ce sondage se place dans les pas du cloître disparu.

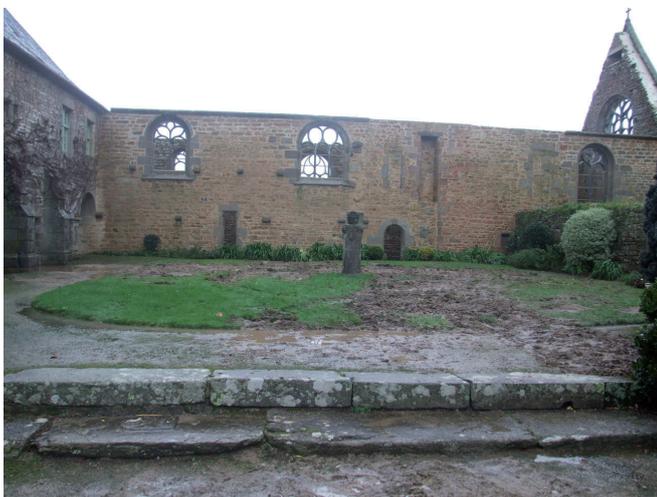
Fig. 42 Au premier plan, emmarchement de dalles de récupération contre lequel se greffe le sondage 08 (rebouché mais visible à droite de la photographie).

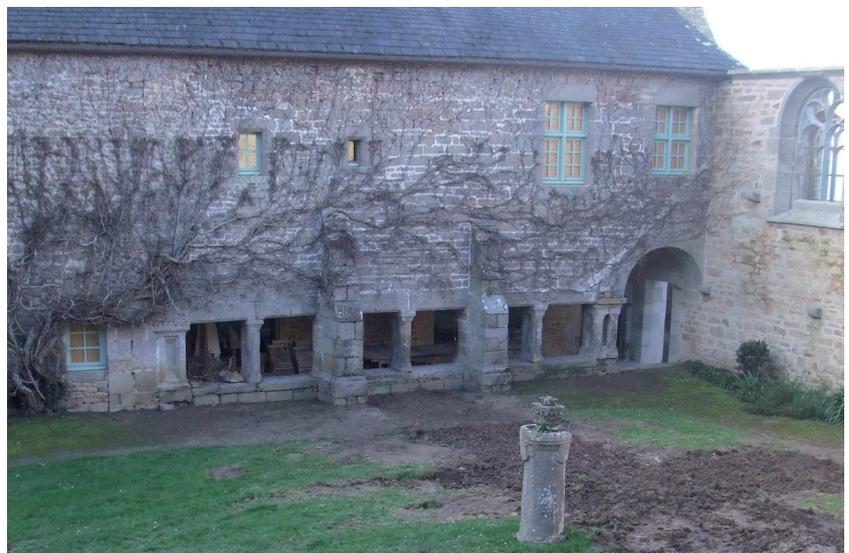
Fig. 45 Galerie ouest du cloître avec ses deux contreforts.

C'est une tranchée longue de 6,25 m et large de 1,5 m (fig. 44), perpendiculaire et collée au mur ajouré environ nord- sud de la galerie du cloître, seule maçonnerie existante de la construction originelle (fig. 45).

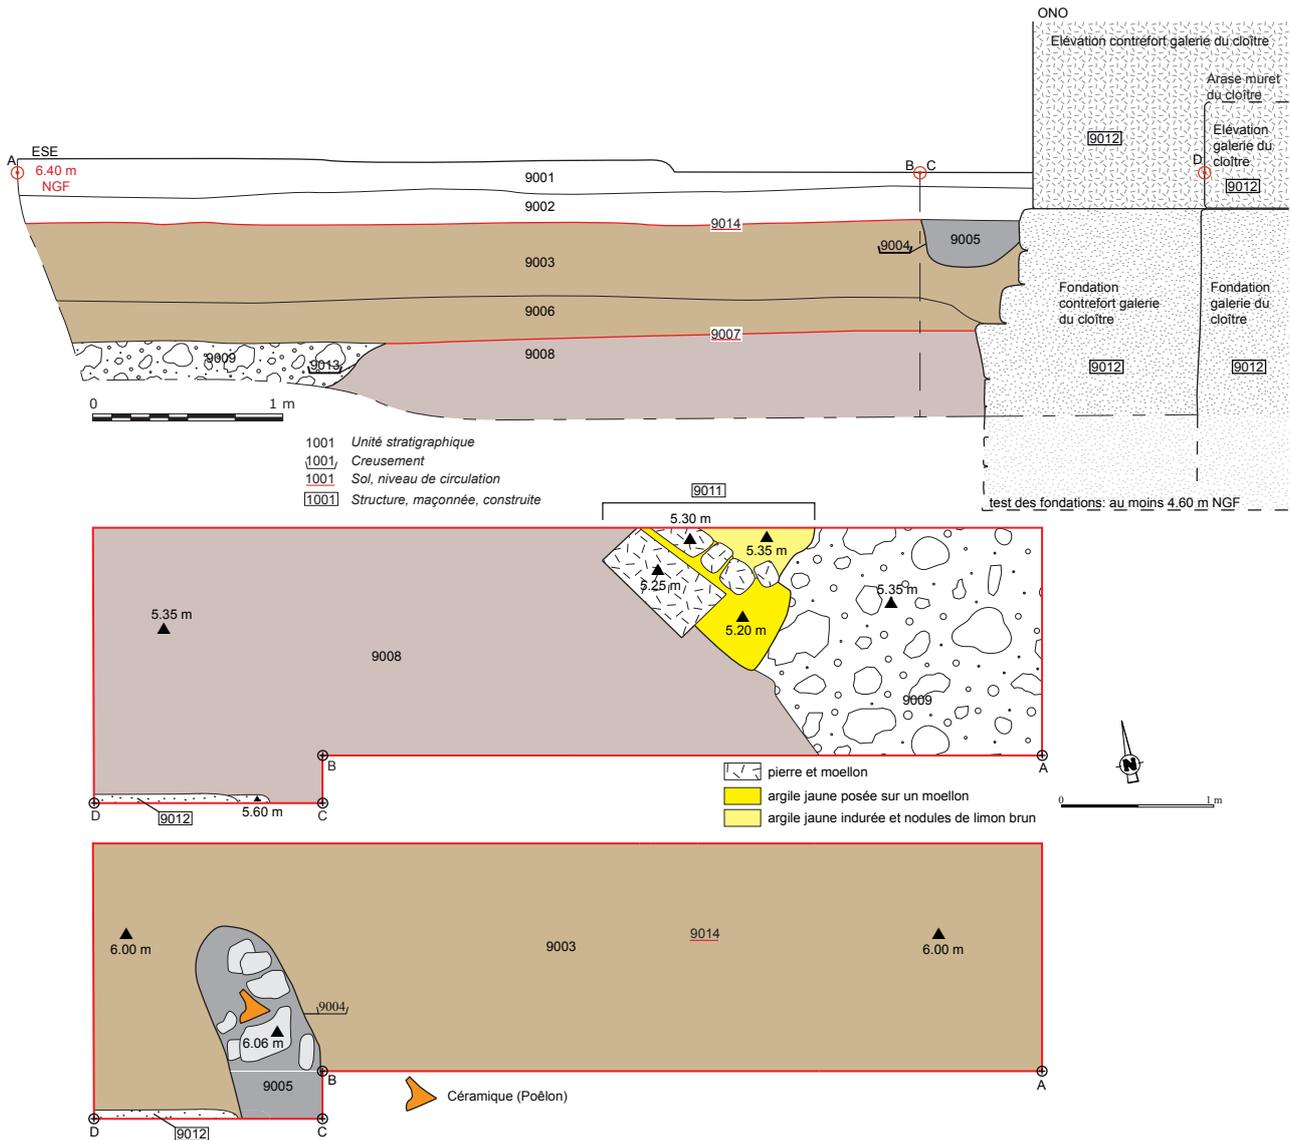
Fig. 44 Plan, coupe et inventaire des Us du sondage 9.

Sondage	Número	Nature Fait	Description
9	9001	Us	Niveau supérieur superficiel, terre végétale, gravillons, pelouse
9	9002	Us	Sédiment plutôt sableux brun gris moyen + petits cailloux et fragments d'ardoise, meuble + qq charbons
9	9003	Us	Sédiment plutôt argileux, petits gravillons, qq pierres + qq nodules argileux jaunes
9	9004	Creusement	Petit fossé ou drain contre la galerie du cloître, large de 0,50 m, profond de 0,24 m
9	9005	Us	Comblement de 9004 : pierres, déchets coquillers et sédiment brun foncé
9	9006	Us	Sédiment plutôt sableux brun gris + nodules argileux jaune, qq pierres, homogène
9	9007	Sol	Niveau de circulation avec qq céramique, qq ardoises à plat, qq rares déchets coquillers, interface avec niveau grisâtre hydromorphe, stagnation d'eau
9	9008	Us	Séquence plutôt sableuse brun gris, qq pierres, nodules argileux jaunes, homogène, remblai
9	9009	Us	Niveau de démolition, sédiment argileux brun + blocs de pierres, ardoises, céramiques et déchets coquillers

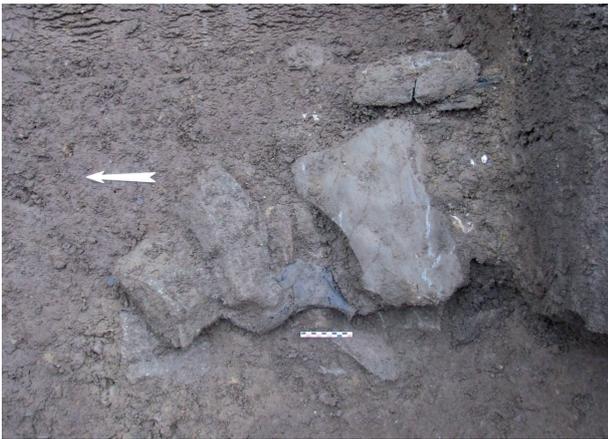
Fig. 46 Fossé 9004 et fragment de poêle.

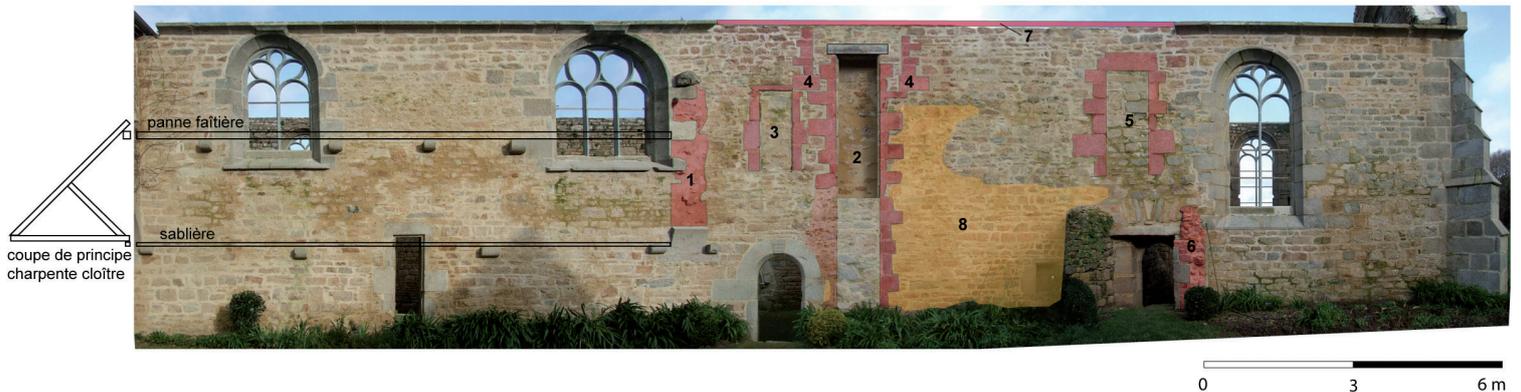
Fig. 50 Façade sud de l'église abbatiale.

du retour nord-sud de la galerie du cloître (aile est). Il est associé à l'arrachement d'un mur (1) qui signale une élévation plus importante qu'une simple charpente. Nous ne pouvons pas savoir si cet arrachement marque un état originel, ou déjà une réfection qui aurait occulté une phase antérieure. En tout cas, il signale l'amorce d'une construction nord-sud (aile est) supportant certainement un véritable étage. L'emprise est-ouest maximum de cette construction nord-sud pourrait être signalée par l'arrachement 6 posté au droit d'une porte basse supportant un arc de décharge. Ce serait alors une construction large de 10 m dont la toiture peut encore se marquer par l'absence de corniche (7). Mais là encore, ce bâtiment de 10 m de large pourrait constituer un état second, et un état originel peut avoir été complètement éradiqué par les restructurations postérieures. Le passage 3, dont le linteau se situe au même niveau que le sommet

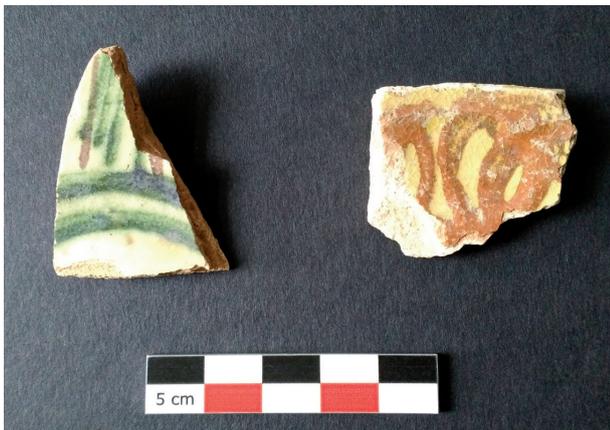
Fig. 52 Exemple de glaçure verte mouchetée et marron.

Les récipients sont, pour l'essentiel, destinés à la cuisson et à la table. Les vases culinaires sont glaçurés et ont des traces d'utilisations. Leurs surfaces sont souvent noircies, confirmant leur exposition directe sur le foyer. Ce sont des productions locales, à pâte siliceuse brun clair qui comportent des inclusions de mica et de quartz. Elles ont une glaçure couvrante verte mouchetée ou marron qui recouvre leur surface interne (fig. 52).
