Port-Louis, Morbihan

La Citadelle Basse-cour nord

Inrap Grand Ouest
janvier 2019

Rapport final d'opération
Diagnostic archéologique

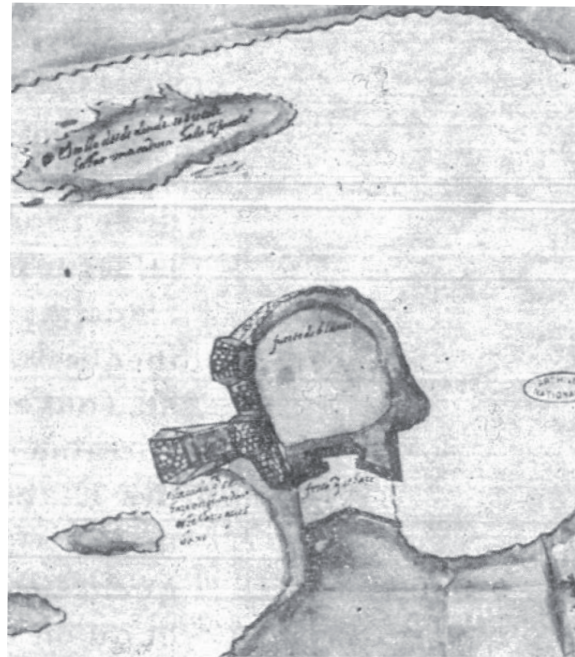
Fig. 3 Plan de la Citadelle daté de 1591. © BNF

Un front de terre est alors construit composé d'un donjon flanqué de deux bastions à oreillons nommés aujourd'hui de Groix et Desmourier. Il est séparé de la presqu'île par un large fossé. Le front de mer semble d'après un plan de 1591 (fig. 3) être formé par deux autres bastions.

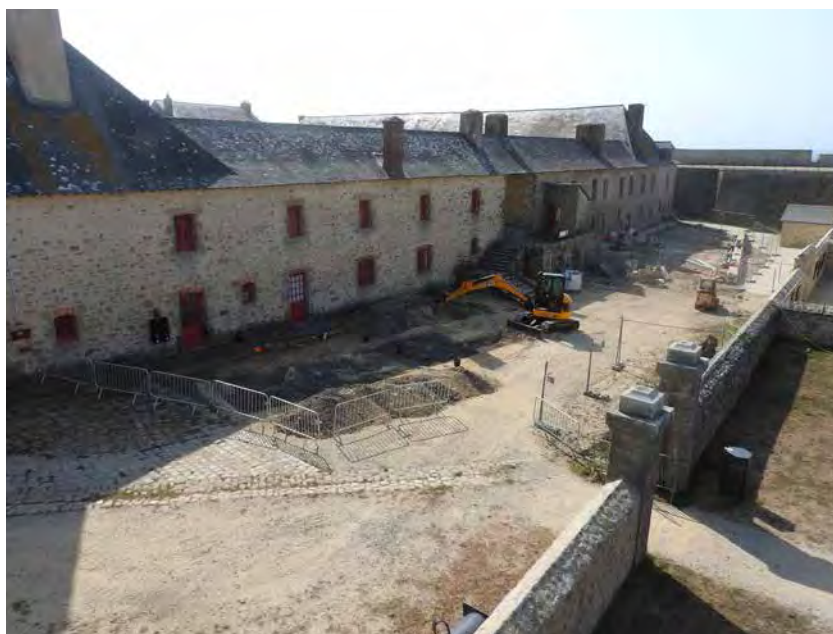
Fig. 5 Vue d'ensemble de la basse-cour nord ouest depuis le nord-est. © Inrap

Notre intervention a eu lieu alors que les travaux de profilage du sol et de restauration des vestiges découverts dans la première partie étaient en cours (fig. 5), ce qui a conditionné l'ordre d'ouverture et de traitement des tranchées impliquant un dialogue permanent avec l'entreprise de maçonnerie étant chargée des travaux. Un accès à des engins mécaniques a dû également être laissé. La circulation et l'accès des visiteurs ont dû être modifiés voire interdits à certains moments de l'opération.

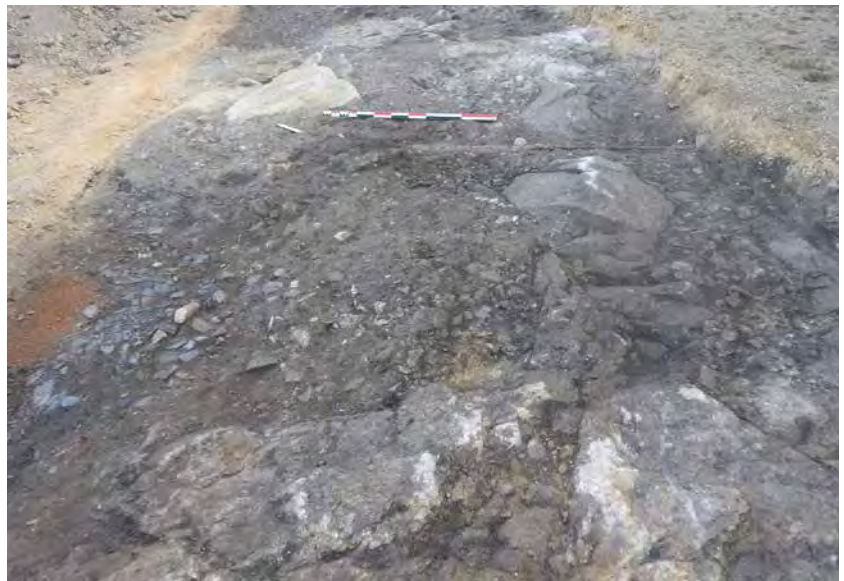
Fig. 7 Vue du remblai détritique 1001 recouvrant le rocher granitique. © Inrap

Cinq sondages ont été ouverts. Le rocher est apparu rapidement, entre 20 et 50 cm sous le niveau actuel. La tranchée 1 présentait un remblai détritique peu épais qui a fait l'objet d'un nettoyage avant rebouchage. Seul le mobilier de surface de cette couche a été prélevé. Les autres tranchées ont été rebouchées par l'entreprise de maçonnerie chargée des travaux de restructuration de la cour.

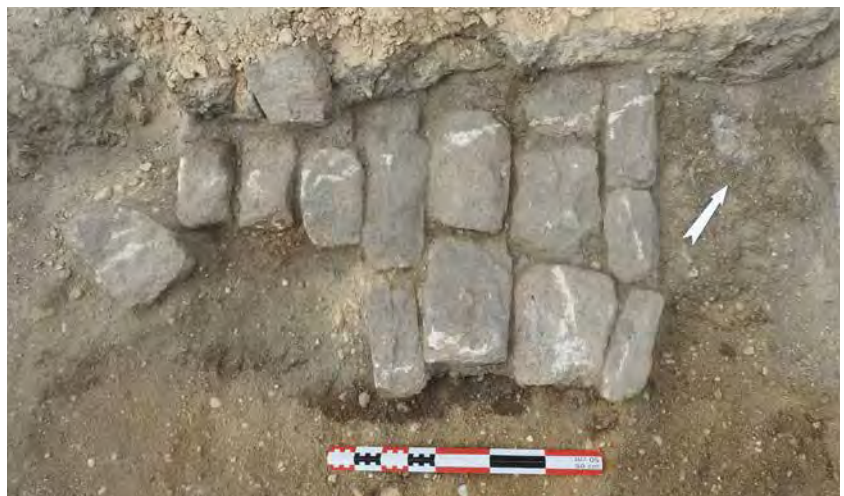
Fig. 8 Vue du caniveau 3001. © Inrap

L'extrémité sud de la tranchée (fig. 8) a permis de mettre au jour un ancien caniveau (us 3001) (fig. 9) composé de pavés en granit qui permettait le déversement des eaux de pluie vers l'ouest en direction de la mer. Ce caniveau a été observé de manière partielle puisqu'il file au delà de la tranchée et il a largement été bouleversé au nord par un réseau électrique. Au nord-est un pavage (us 3002) (fig.10) est apparu rapidement sous le niveau de sol actuel et sous les caniveaux encore visibles aujourd'hui provenant du nord et de l'est. Ce sol de cour a été observé sur la largeur de la tranchée soit 2,50 m maximum et sur 4 m de long et a fait l'objet d'une orthophotographie. Fait de pavés de granit de différentes tailles et formes (30x15 cm pour les plus gros), il présente un pendage vers le centre permettant l'écoulement des eaux de pluie et allant en direction du caniveau cité précédemment. Il est possible que ce pavage n'était pas présent sur toute la surface de la cour mais principalement en son centre dans le sens de la pente permettant le contrôle des eaux de pluie. Il est en effet bordé à l'ouest par un sol de cailloutis (us 3005) très compact fait de petits galets de quartz et quelques pierres de granit. Le tout est coupé au nord par un réseau d'eau recouvert de plaques en fer (fig.11). Ce réseau non daté coupe un sol de terre battue (us 3004) reposant directement sur le rocher (fig.12). Il apparaît à une dizaine de centimètres sous le haut du sol pavé décrit précédemment et recouvert par un remblai limoneux (us 3003) plutôt homogène comportant un peu de faune. Ce niveau recouvre également le pavage et l'arase d'une maçonnerie (us 3007) (fig.13) dégagée sur à peine 1 m². Il est possible qu'elle appartienne à un bâtiment présent sur les plans à partir de 1734 servant probablement de magasin.

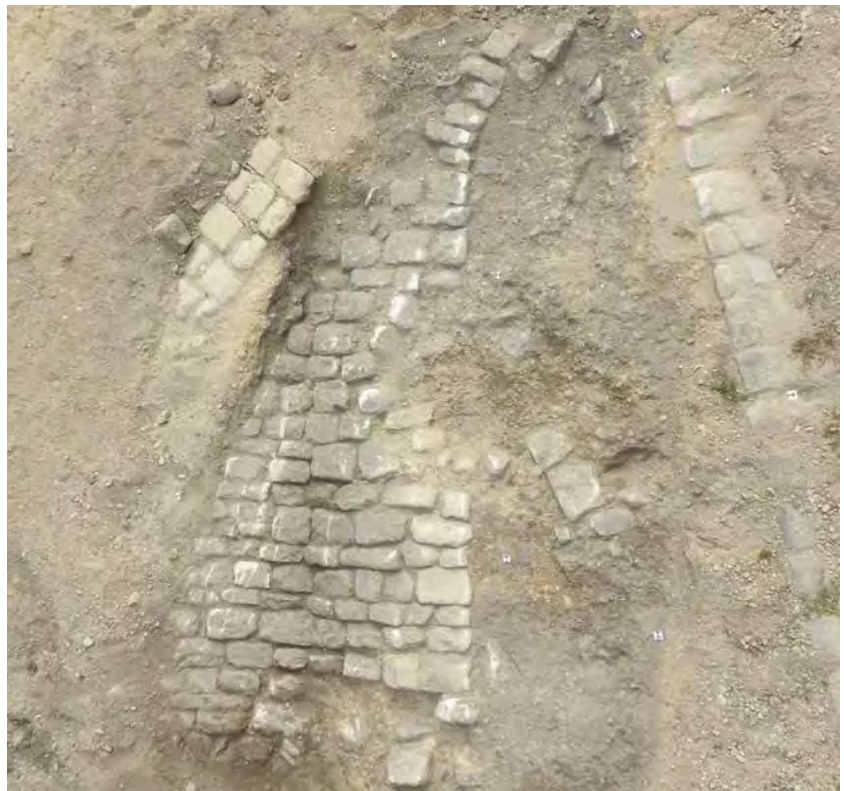
Fig. 10 Pavage 3002. © Inrap

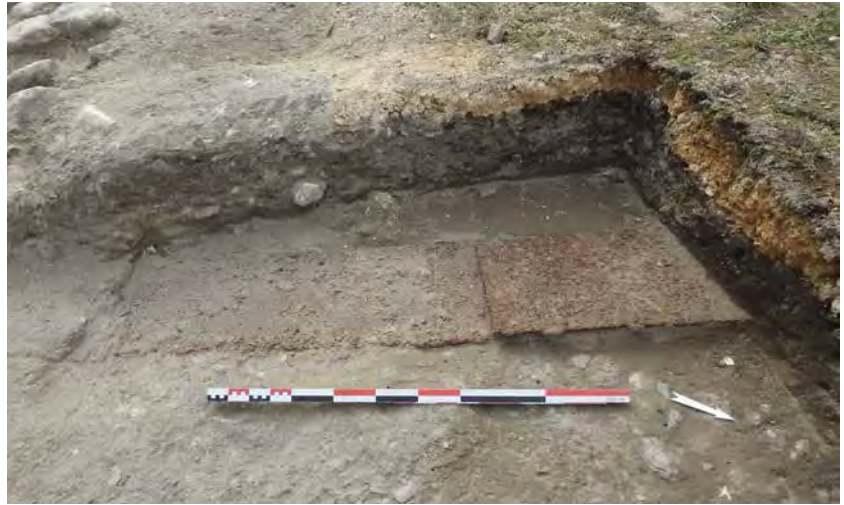
Fig. 11 Canalisation ancienne. © Inrap

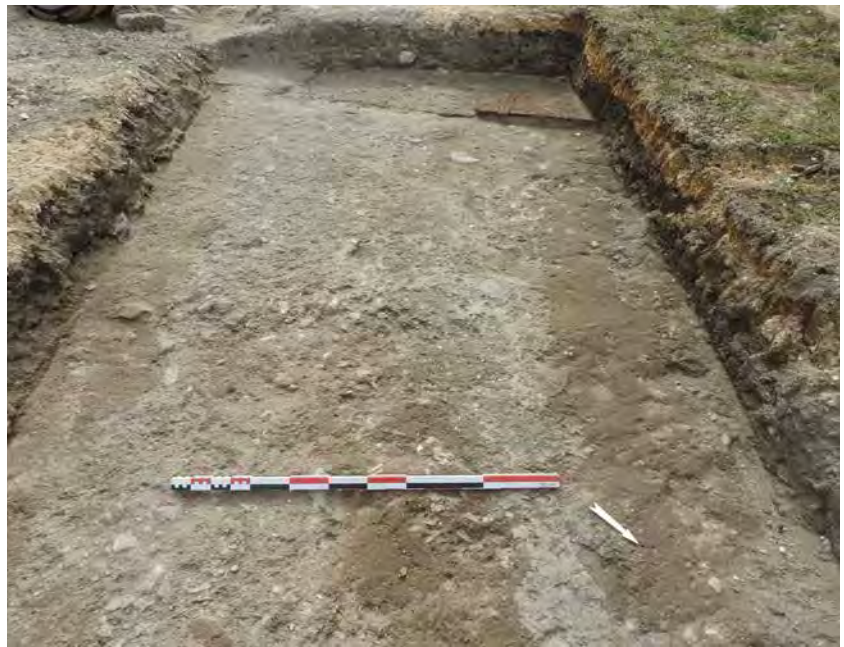
Fig. 12 Sol damé 3004. © Inrap

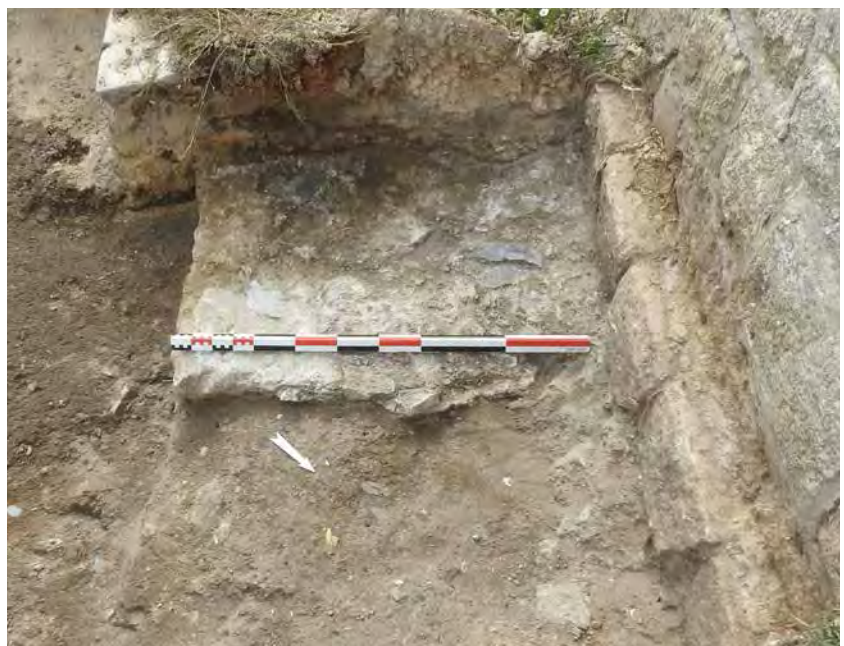
Fig. 13 Arase de maçonnerie 3007. © Inrap

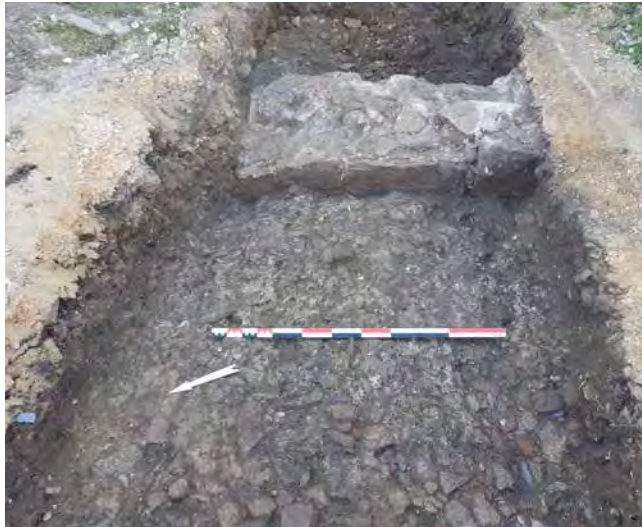
14

Fig. 15 Parement est du mur 2005. © Inrap

L'arase d'un mur (us 2005) de 70 cm de large parallèle au corps de bâtiment est de la caserne et à une distance de 3,40 m de celui-ci a été mis au jour à une trentaine de centimètres sous le niveau actuel (fig.6). Il est conservé sur 62 cm de profondeur (fondation comprise). Il semble parementé côté nord-ouest (fig.14), tandis que sa face sud-est ne semble pas destinée à être vue. Il semblerait que celui-ci correspond à la construction du mur dont les déchets sont rejetés au pied. Cette construction est visible sur les plans à partir de 1717 (fig.15) et semble être un mur de soutènement d'une rampe permettant l'accès entre la basse-cour et la place d'arme. Il est fort probable que cet accès soit construit en même temps que le reste de la caserne, formant ainsi une cour fermée, en 1642. Les remblais (us 2004 et 2006) sur lesquels il repose comportent de la céramique pouvant dater du XVII^e siècle (cf étude céramique). De part et d'autre de cette maçonnerie, a été observé un remblai (us 2001) composé principalement de déchets de taille de pierre de granit. Ce niveau très meuble à l'est devait être surmonté du sol de la rampe dont il ne reste plus rien, tandis qu'à l'est il est piétiné, compact et présente à sa surface des restes de mortier correspondant aux coulures des gâchées (us 2002) lors de la construction de l'accès. Il est également recouvert d'un tas de déchets de construction tel que des fragments d'ardoises (us 2003). Ce remblai est comparable à celui observé dans la tranchée 1 et présente du mobilier datant des XVIII^e et XIX^e siècles. Ces observations indiquent bien que nous nous trouvons sur un espace ouvert côté ouest servant de niveaux de circulation (de niveau de cour), tandis qu'à l'est de ce mur, les niveaux formant la rampe ont disparu. Ce type d'accès est en effet plus adapté à la fonction de caserne dont les accès et la circulation doivent être fluides en cas d'attaque mais doit également permettre l'acheminement d'engins de guerre ou même de chevaux. A la toute fin du XVIII^e voire au début du XIX^e siècle, d'après les plans que nous disposons, la rampe est remplacée par un perron et un escalier à double volée. Le côté esthétique et ostentatoire remplacent alors la fonctionnalité.

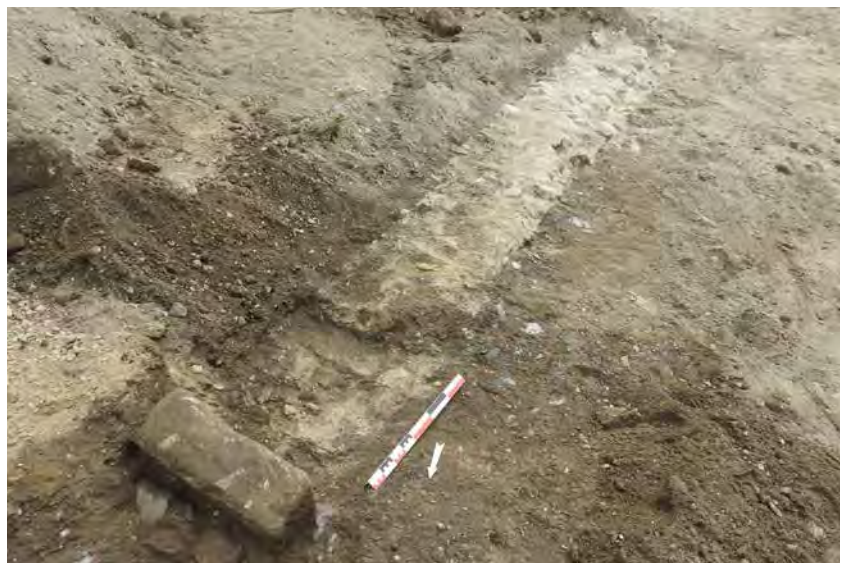
Fig. 17 Vue du mur de soutènement sud de la rampe ouest. © Inrap

Une autre rampe d'accès permettant de circuler du côté sud de la caserne vers la basse-cour a été mise au jour lors de travaux de nivellement de la cour l'hiver 2017 (fig.1). Elle fait 5 m de large et a été dégagée sur une vingtaine de mètres. Son extrémité nord n'avait pas pu être vue à ce moment là. C'est pourquoi nous sommes intervenus dans cette zone pour compléter son plan. Les murs de soutènement font 65 cm de large et construits principalement avec des galets et quelques moellons de granit liés avec un mortier de chaux grossier blanchâtre contenant des petites inclusions d'ardoises. Le mur sud (us 4000) se termine par la mise en place d'un bloc en granit équarri formant l'extrémité (fig.16, 17). Même si celle du mur nord a disparu on peut imaginer qu'il se terminait de la même façon. Cette rampe visible sur le plan de 1798 et de 1856 (fig.18) devait avoir le même aspect fonctionnel déjà évoqué plus haut. Ici on peut tout à fait imaginer son utilité lors de l'acheminement de matériaux ou de matière explosive vers la poudrière ou vers le magasin, éliminant ainsi le problème de dénivelé. Un remblai ayant servi à aménager cette rampe contient énormément de mobilier XVIII^e (Fourteau, rapport en cours) comme l'ensemble du mobilier découvert dans la cour.

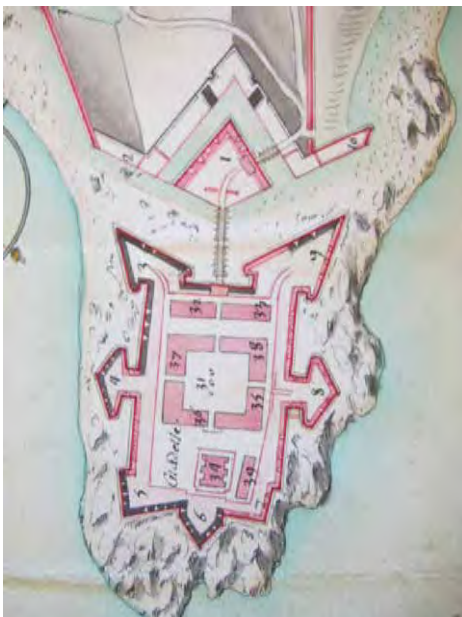
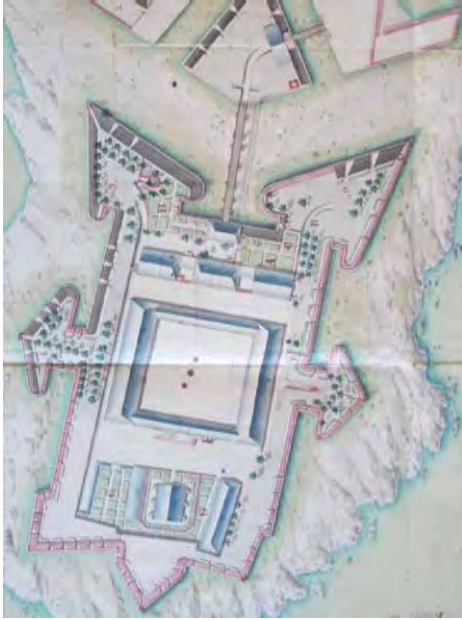
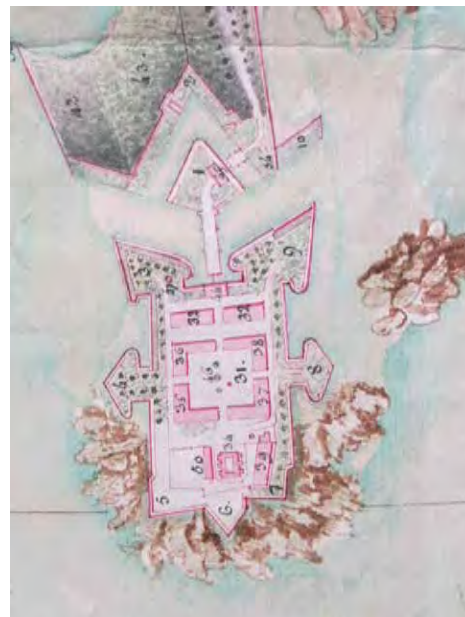
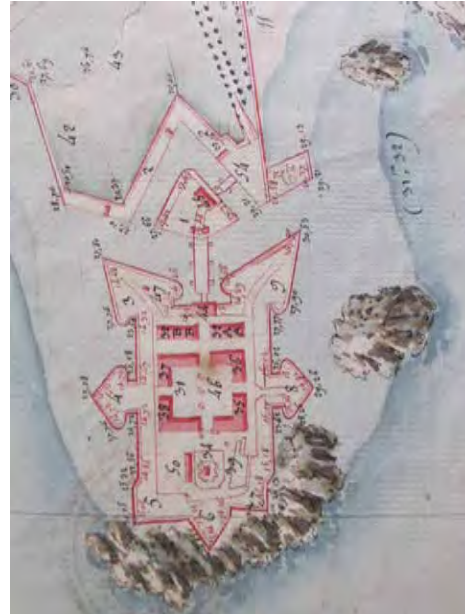
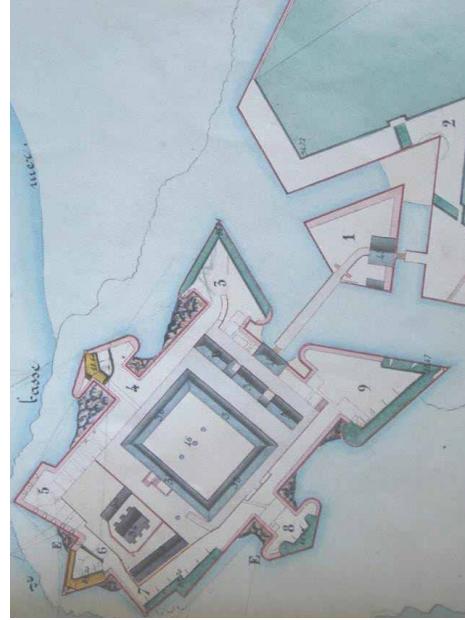
Fig. 18 Plans de la citadelle conservés au Service Historique de la Défense tirés du rapport de l'ACMH. © Service Historique de la Défense

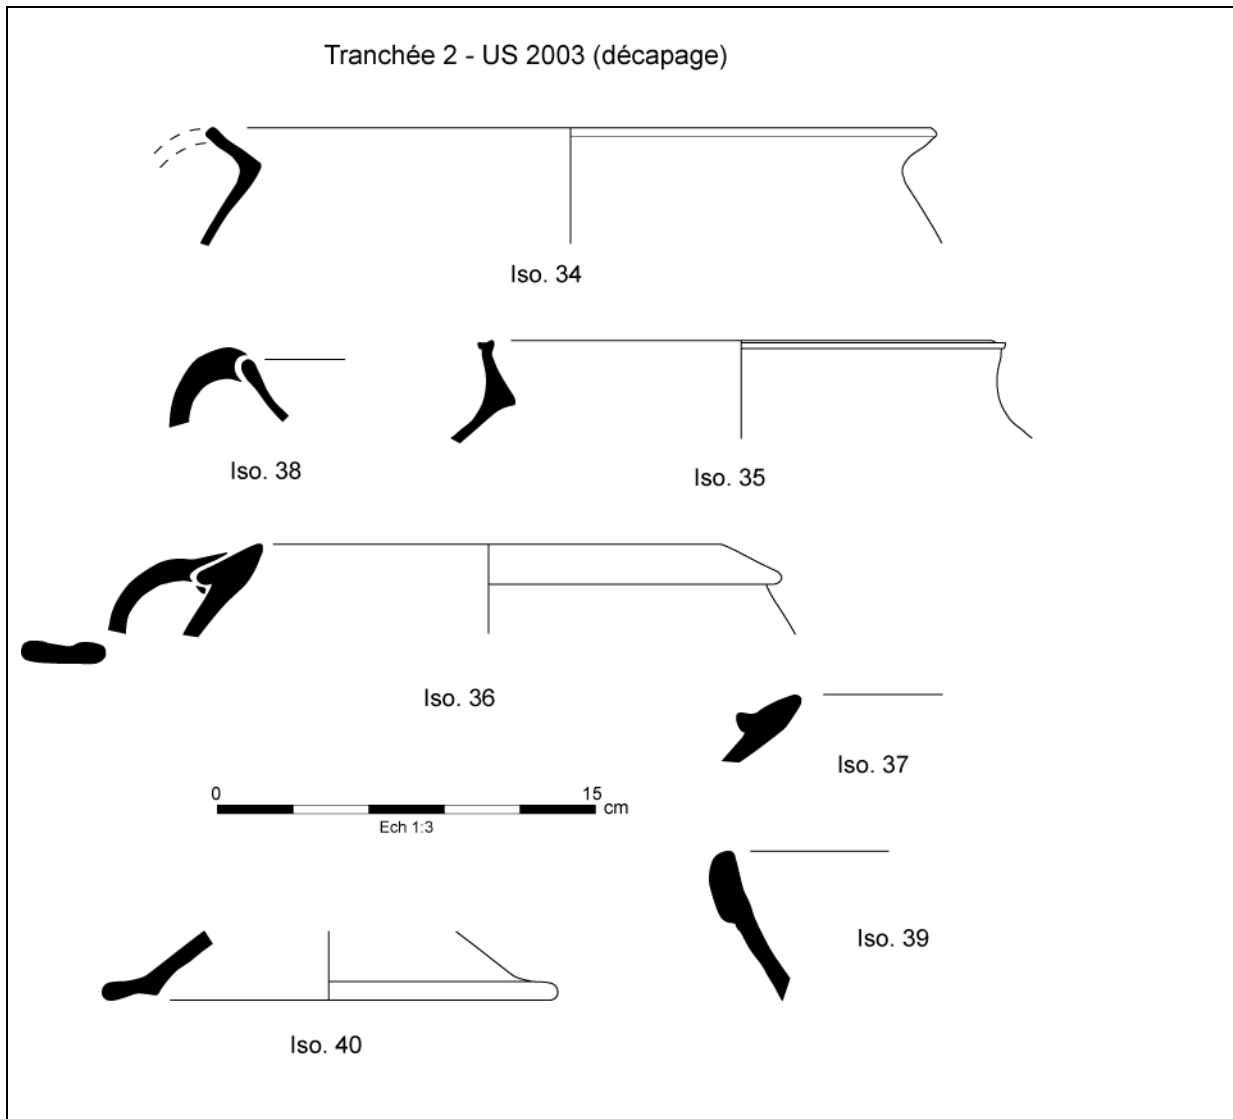
Figure 09 : marmites, vase de stockage et couvercle de la Tranchée 2.

Ces productions sont principalement des pots et des marmites à large ouverture pouvant être pourvus d'une ou plusieurs anses, d'un vase à réserve à lèvre en bourrelet 2-7 (Iso.39, Fig.09), d'un couvercle à vasque creuse conique 2-1 (Iso.40, Fig.09) et d'un plat caréné à lèvre allongée de type 1-8 (Iso.23, Fig.08).
