Commune de Caulnes, Côtes-d'Armor

Le Bois de la Haie, déviation RD 766

sous la direction de
Gilles Leroux

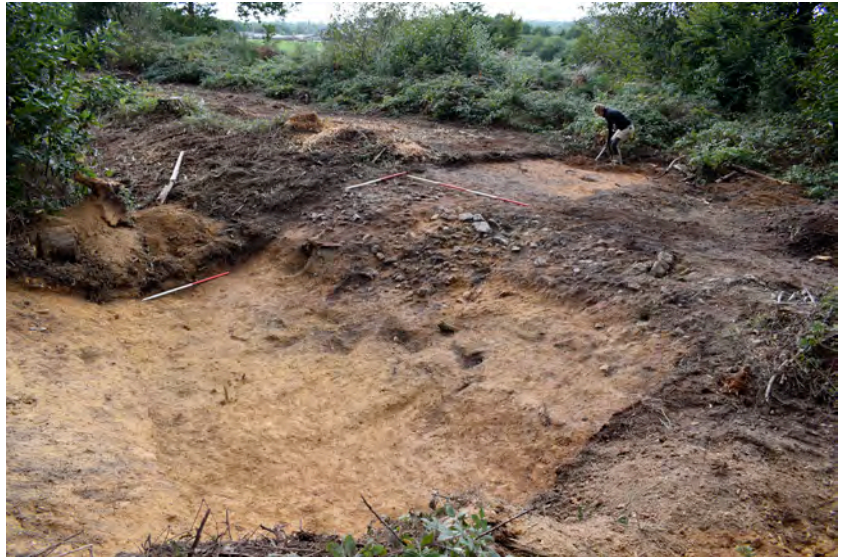
Cl. 5 Premier nettoyage de la bande de roulement réalisé au contact de la tranchée 6. L'empierrement d'origine médiévale, déposé sur une couche de forme à base de limon sableux compacté de couleur jaune-brun, n'occupe que la moitié orientale de la chaussée antérieure © G. Leroux, Inrap

L'imprégnation de l'objet archéologique en question est aussi passée par un premier nettoyage superficiel mais ponctuel de l'itinéraire. Celui-ci a été réalisé sur 60 m² environ, au contact sud de la Coupe 6. L'enlèvement de la couche d'humus y a permis la révélation d'un nappage intégral de l'emprise de la bande de roulement par une couche de limon sableux compact et de couleur jaune-brun, dans le but évident de recouvrir les états antérieurs de la route afin de parvenir à un certain nivellement destiné à recevoir un empièchement qui ne sera finalement jamais mis en œuvre. Ce n'est qu'ultérieurement qu'un empièchement, d'origine médiévale, sera déposé sur la seule moitié orientale de la bande de roulement (Cl. 5). Cette première étape dans l'approche de l'objet étudié a été suivie d'un nettoyage de surface complet, effectué cette fois à la pelle mécanique munie d'un godet lisse de 3 m de large, dans l'optique d'approcher au près et sans destruction, les profils du dernier état du chemin. Ce travail a permis d'écartier certaines souches d'arbres, de terminer le débroussaillage et d'ôter une bonne part de la couche d'humus (Cl. 6, 7, 8). Au final, le temps de réalisation de cette opération, initialement prévu sur 5 jours, a nécessité l'emploi d'une pelle mécanique pendant 12 jours.

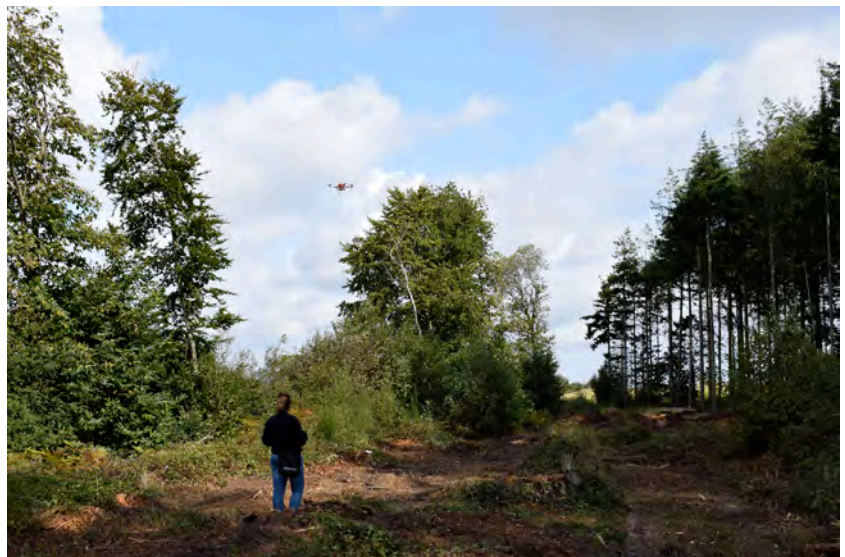
CI. 12 L'utilisation d'un drone muni d'un appareil photographique a été nécessaire pour réaliser l'ortho-photographie des vestiges dans le but de retranscrire en détail les reliefs conservés de l'ouvrage routier © G. Leroux, Inrap

Une photogrammétrie complète du monument routier dans son dernier état a également été réalisée par notre collègue Emmanuelle Collado (Inrap, Base Grand Ouest de Cesson-Sévigné), afin de consigner des volumes, dus notamment à une opération de terrassement sans doute réalisée au cours de l'Antiquité, encore très prégnants. Cette étape est passée par plusieurs survols d'un drone équipé d'un appareil photographique (CI. 12). Les opérations successives de débroussaillage et dégagement des reliefs du chemin, lourdement mécanisées, ont précédé une phase de nettoyage manuel de son dernier état en deux endroits distincts, certes dévoreuse de temps mais indispensable dans la perspective d'appréhension du véritable potentiel des vestiges. Cette phase initiale de l'appropriation physique et visuelle de l'itinéraire a été logiquement suivie par l'ouverture d'une série de tranchées transversales, la plupart du temps sur la totalité de la largeur estimée de l'ouvrage routier. Celles-ci ont permis le levé de coupes offrant la lecture des profils successifs de la route, de sa stratigraphie et de son extension spatiale.

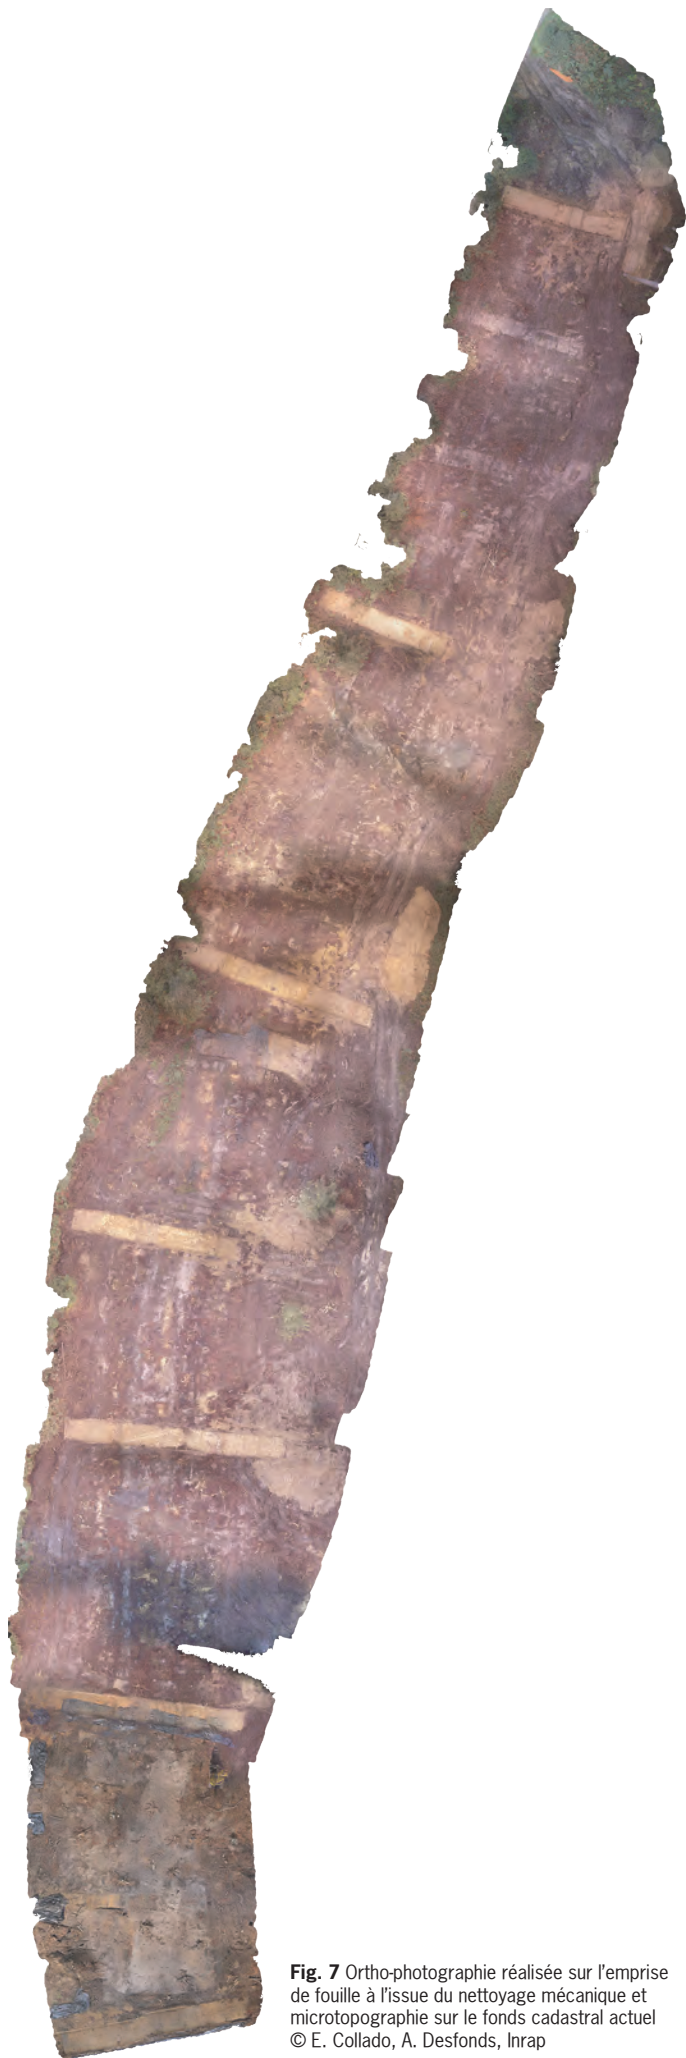
Fig. 7 Ortho-photographie réalisée sur l'emprise de fouille à l'issue du nettoyage mécanique et microtopographie sur le fonds cadastral actuel © E. Collado, A. Desfonds, Inrap

La perception du modelé général du monument routier dans son dernier état a été atteinte de trois manières complémentaires. La première correspond naturellement à la perception visuelle à hauteur d'homme, acquise à l'issue de l'opération du débroussaillage mécanique. La seconde consiste en l'exploitation des coupes réalisées en travers de la voie offrant des profils complets et détaillés mais de portée trop restreinte. Enfin, la troisième revient aux travaux d'ortho-photographie menés par notre collègue Emmanuelle Collado offrant, par l'intermédiaire d'un modèle numérique de terrain, une perception très détaillée de l'état d'abandon du chemin et des terrassements qui ont produit de puissants talus latéraux, encadrant une bande de roulement elle-même drainée par des fossés bordiers. C'est évidemment celle qui approche au plus près la réalité des volumes conservés de l'itinéraire (**Fig. 7**).

Il semble également que ces importants travaux de terrassement aient été l'occasion de régler les profils en long et en travers de la route. Les premiers ont certainement été les plus faciles à maintenir dans la mesure où l'itinéraire suit avec une certaine constance une courbe de niveaux N.G.F proche des 110 m (**Fig. 9**). De fait, sur une longueur de près de 300 m, l'altitude mesurée sur le replat de la bande de roulement, passe de 112,29 m à 115,43 m, ce qui correspond environ à une pente moyenne de 1%. Si les seconds montrent une tendance au dévers vers l'ouest, en relative conformité toutefois avec le pendage naturel du terrain, celui-ci reste de l'ordre de 3 à 5% si l'on prend en compte la globalité de l'ouvrage mais il se réduit à 2% si l'on considère la seule bande de roulement.

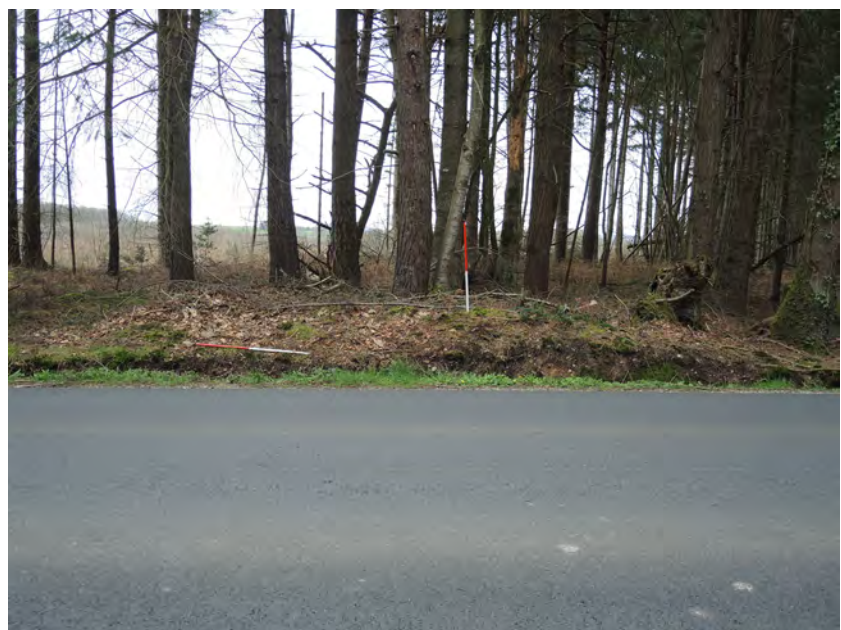
Cl. 13 Profil convexe de la bande de roulement au niveau de la route départementale 46, depuis le sud © A. Corre, Cerapar

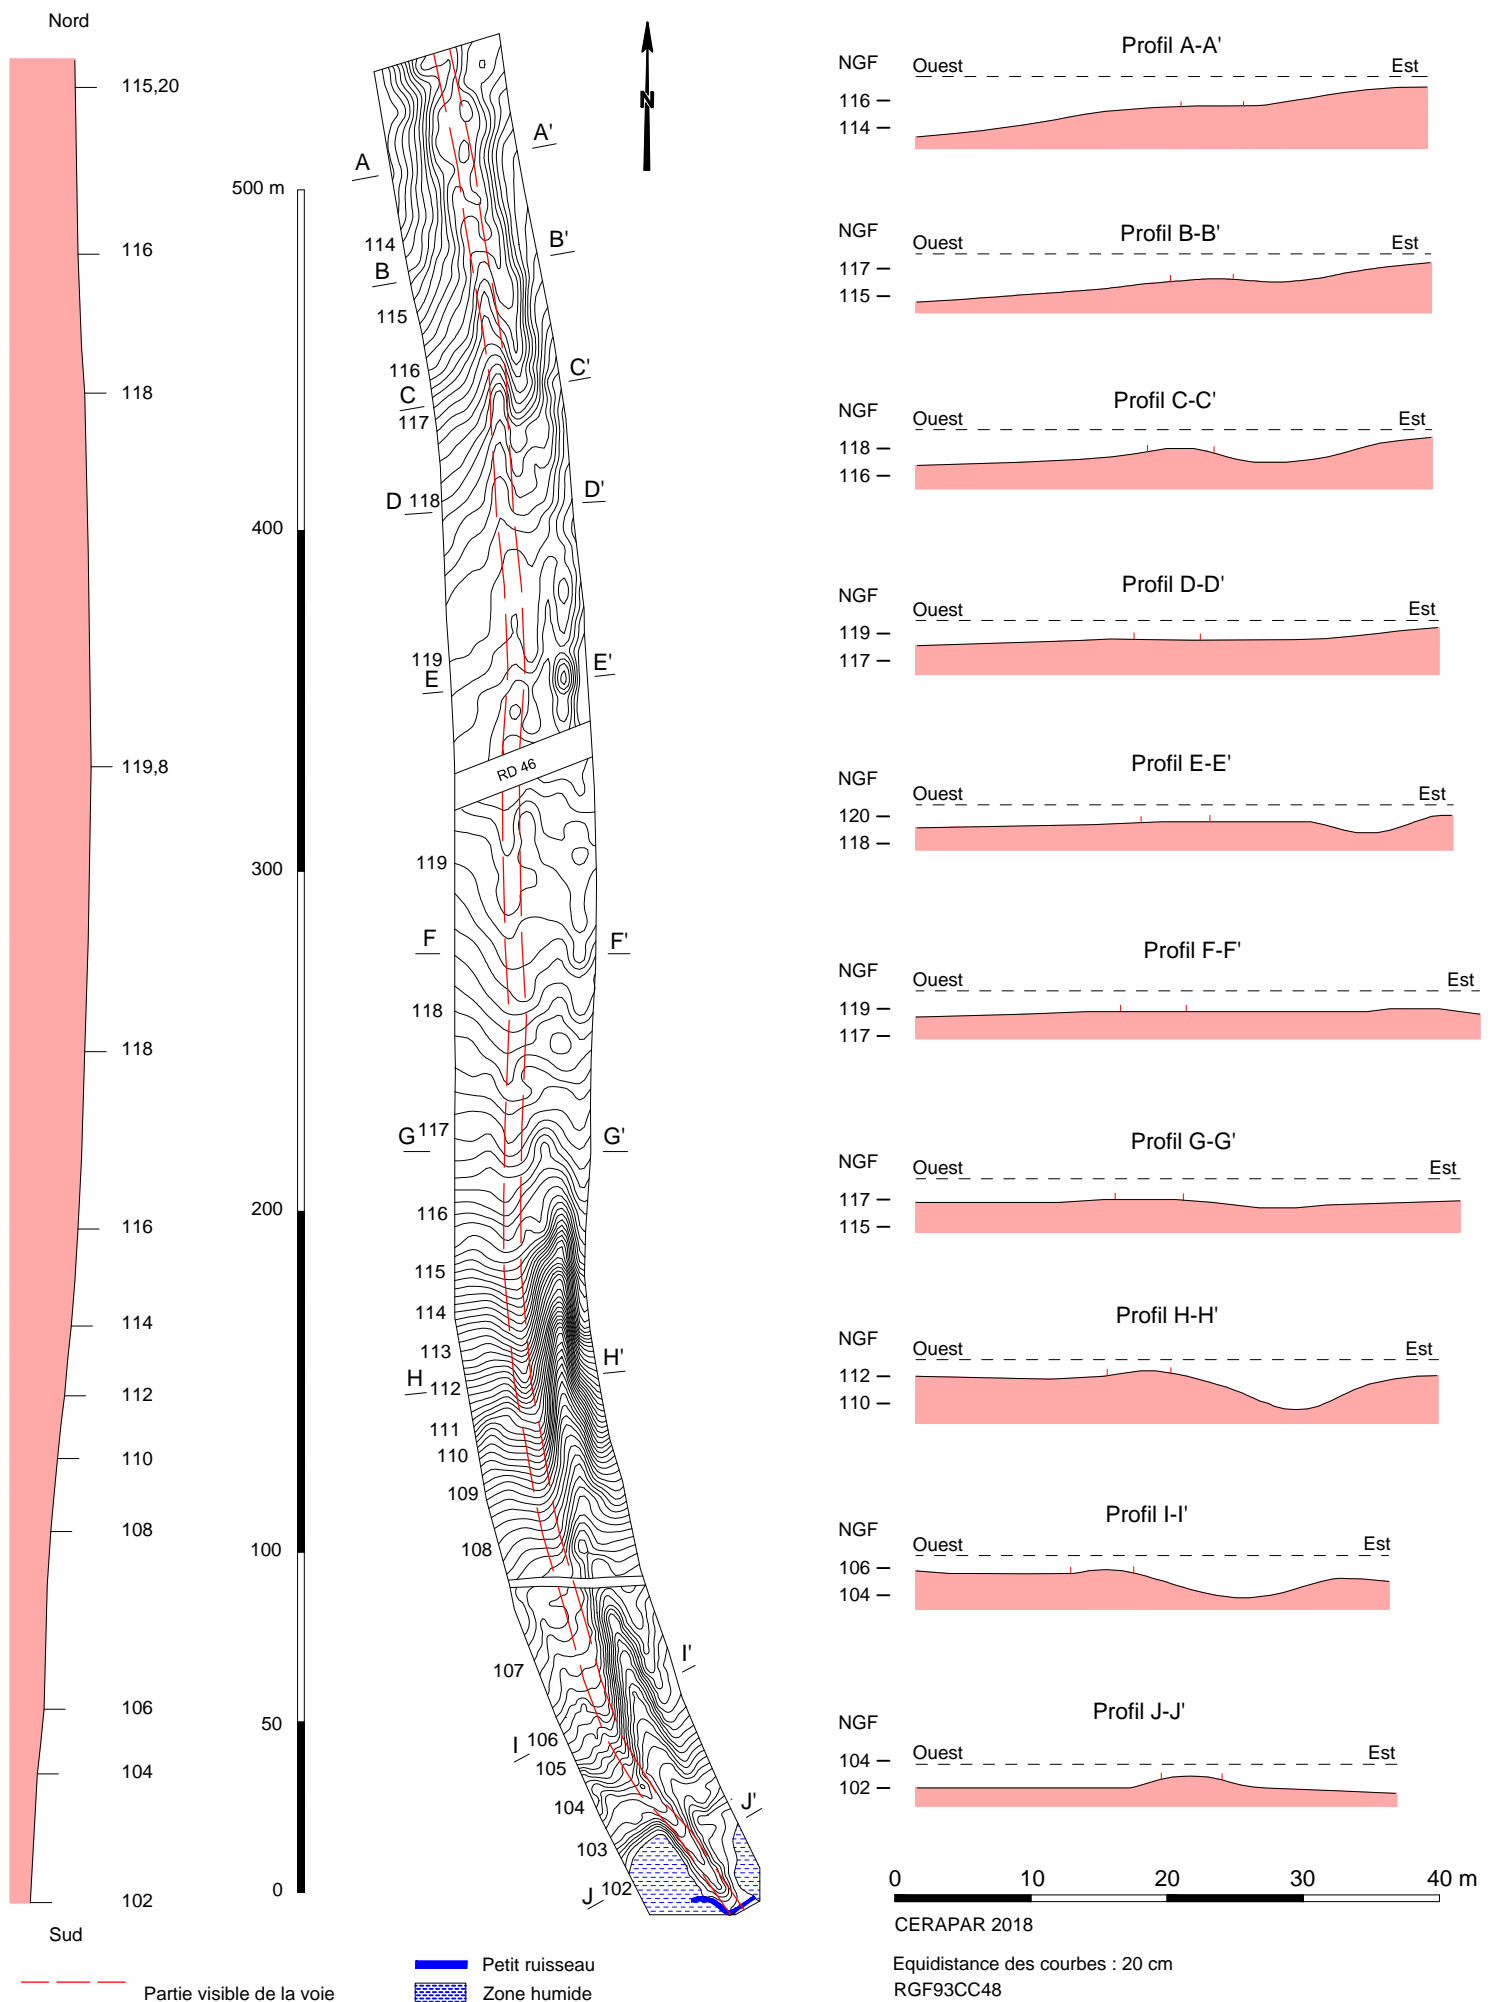
Fig. 11 Relevé topographique des traces de l'itinéraire conservées dans la partie sud du Bois de La Haie, accompagné des profils en long et en travers © Cerapar

Sur un développé de 150 m environ, les conditions topographiques générales restent relativement identiques à celles rencontrées sur la zone de fouille, avec une pente naturelle du terrain affectée à l'ouest (profils A-A', B-B', C-C'). Toutefois, de manière très nette entre les profils B-B' et D-D' et sur une longueur de 70 m environ, la bande de roulement évolue au sein d'une cavée (**Cl. 14**), bordée par un imposant talus établi sur son côté ouest (**Cl. 15**).

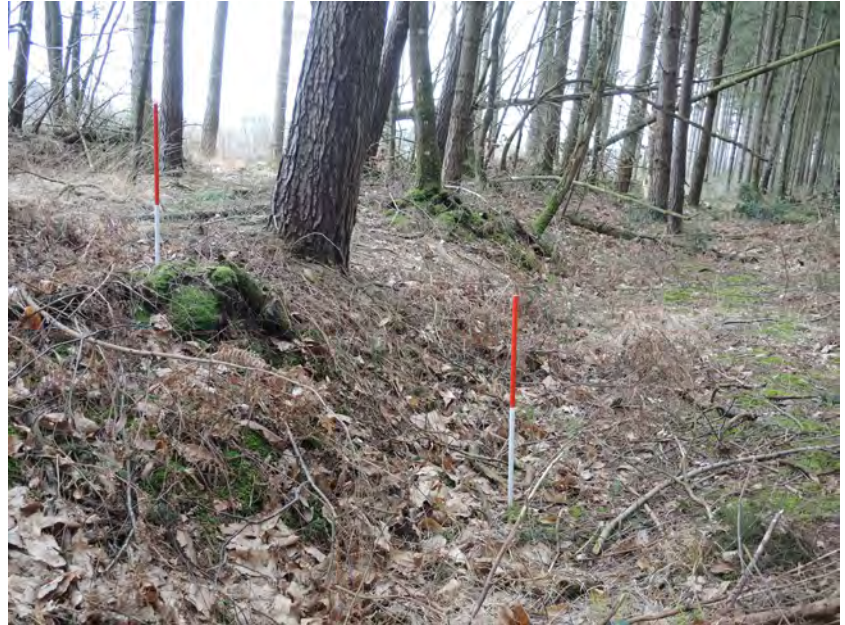
Cl. 14 Talus ouest au centre du cliché, depuis le sud. La bande de roulement évolue dans une cavée dont le fond est plat (côté droit du cliché) (profil C-C') © A. Corre, Cerapar

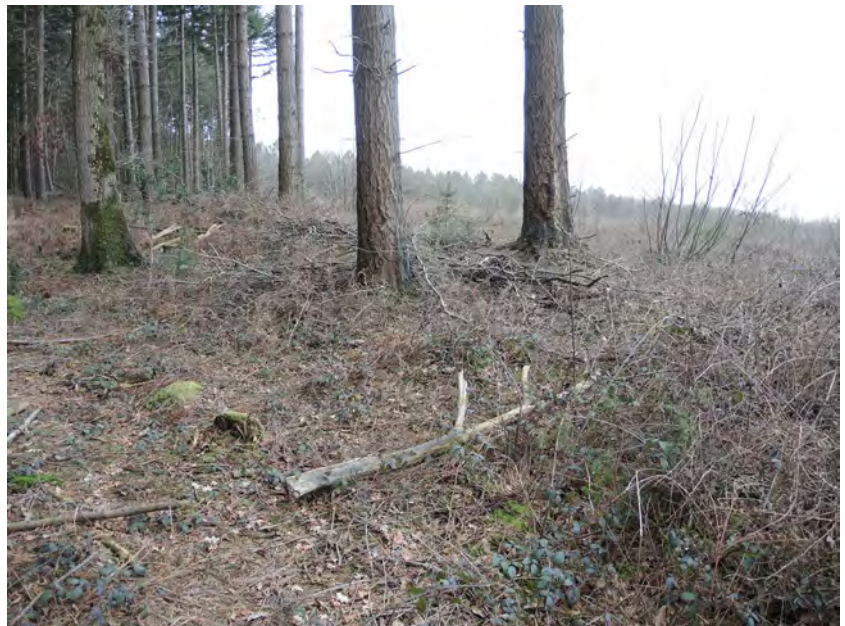
Cl. 15 Talus bordant l'itinéraire sur son côté ouest (profil A-A'), depuis le nord © A. Corre, Cerapar

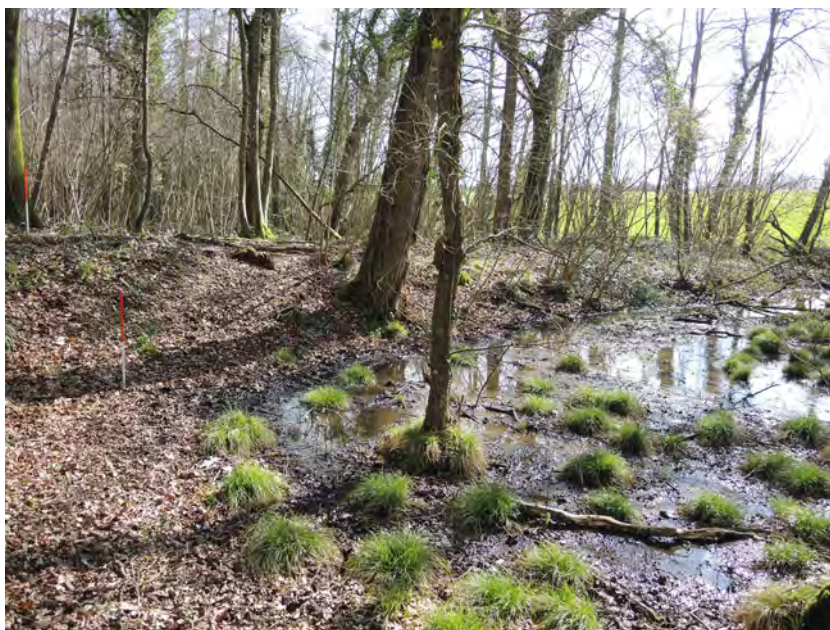
Cl. 16 La levée barrant le fond du vallon de la Croix-Rouge, depuis le nord-ouest © A. Corre, Cerapar

présence d'un petit ruisseau, aujourd'hui intermittent, constitue un obstacle certain au simple franchissement de la vallée par l'itinéraire routier, au point tel, qu'à un moment indéterminé de son histoire, ses usagers choisissent de réaliser une levée, encore conservée sur 30 m de long et une largeur de 9 m environ à sa base. Le profil nettement convexe de celle-ci rehausse les niveaux de circulation de la route à près de 3 m au-dessus du fond de la vallée et ménage un niveau de circulation quasi horizontal de près de 4 m de large (Cl. 16, 17). Celle-ci est aujourd'hui occupée par une tourbière dont l'origine est sans doute précisément cette levée qui empêche dès lors l'écoulement des eaux hivernales du petit ruisseau. Cet aménagement indique de façon certaine l'existence d'un pont, rattrapant ainsi le versant sud moins abrupt de cette petite vallée, par l'intermédiaire d'une cavée bien lisible sur les images verticales de l'I.G.N. (Cl. 18).

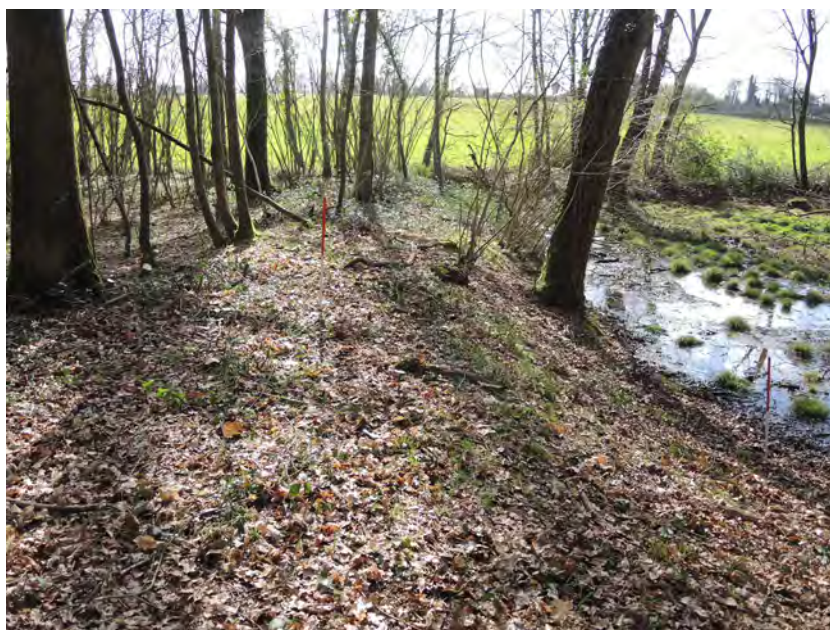
Cl. 17 Idem, depuis le nord. Son sommet est marqué par une surface horizontale © A. Corre, Cerapar

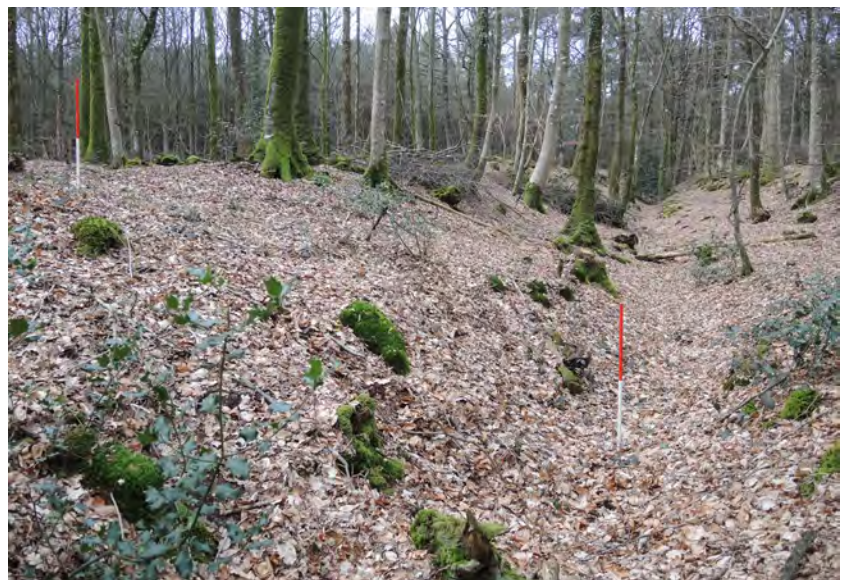
Cl. 19 Présence d'un talweg/chemin creux sur le côté oriental de la bande de roulement (profil H-H'), depuis le sud © A. Corre, Cerapar

Evidemment, en l'état actuel des connaissances, l'attribution chronologique de cet ouvrage reste impossible. Une anomalie topographique forte apparaît à partir du profil G-G'. Elle correspond à une dépression présente sur le côté oriental de la bande de roulement, s'accroissant aussi soudainement que la pente vers le sud augmente (profil H-H') (Cl. 19). Elle se poursuit jusqu'au fond du vallon et débouche contre le côté oriental de la levée (Cl. 20). Au stade actuel de la recherche, il est difficile de déterminer son origine : s'agit-il d'un phénomène strictement naturel, éventuellement emprunté par un chemin muletier (transport de bât), ou bien s'agit-il d'une création d'origine humaine générée d'abord, par le passage répété de pas d'animaux mais accentué ultérieurement par l'érosion naturelle, décuplée sur la pente ?

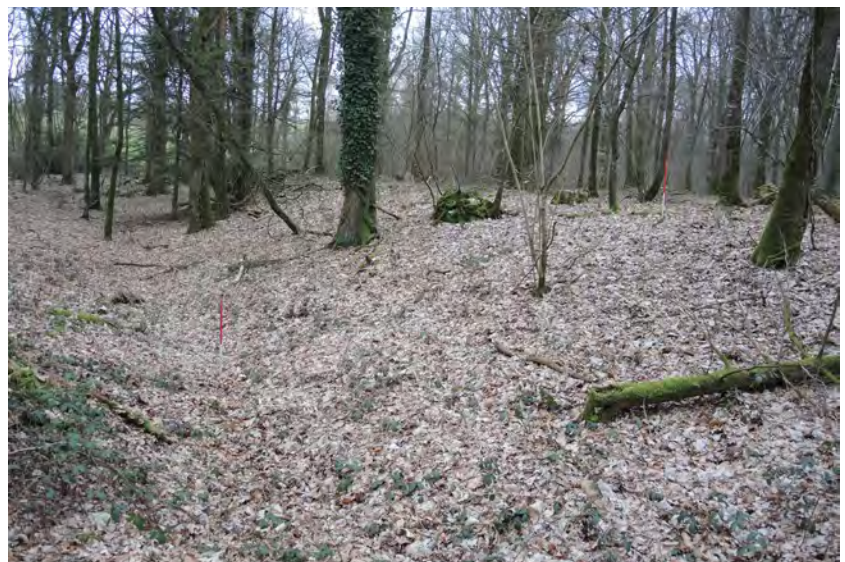
Cl. 20 La présence d'une large dépression (talweg/chemin creux ?) sur le côté oriental de l'itinéraire reste perceptible jusqu'au fond du vallon (profil H') © A. Corre, Cerapar

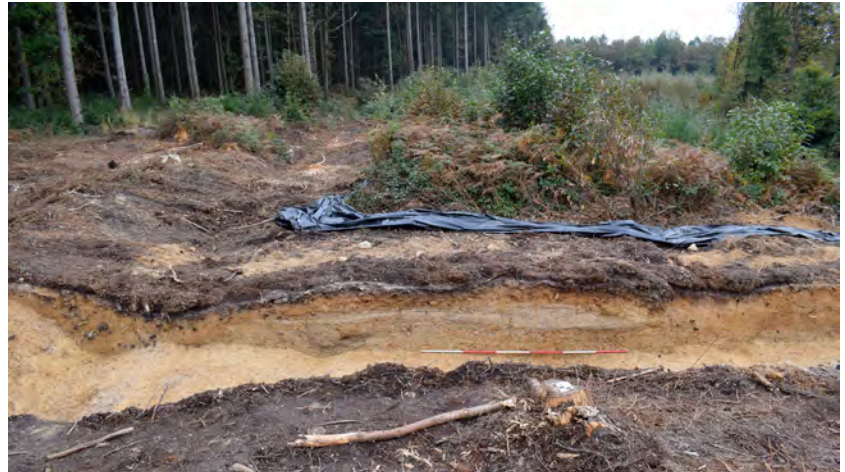
CI. 23 Vue générale de la Coupe 1. La bande de roulement, définie par des fossés latéraux, est occupée par des niveaux de circulation établis sur des limons et des empierrements © G. Leroux, Inrap

Le levé de la coupe la plus méridionale de l'opération, réalisé sur une longueur de 18 m, a offert une lecture complète des principaux états de l'itinéraire (CI. 23). A la différence de toutes les autres, exceptée la coupe 2 toute proche et positionnée en effet miroir sur l'autre bord de cette tranchée 1, elle a été creusée à un endroit où le substratum gréseux et naturellement porteur pour un ouvrage routier laisse place à un sédiment altéré à dominante limono-sableuse n'offrant pas les mêmes garanties de soutien à la route. C'est pourquoi, la stratigraphie, ailleurs compressée, caractérisant les coupes qui suivront, est remplacée ici, au contraire, par un état étoffé qui livre à la lecture une multitude de recharges de la voie, sans pour autant que la perception des grands états en soit plus facile (CI. 24).

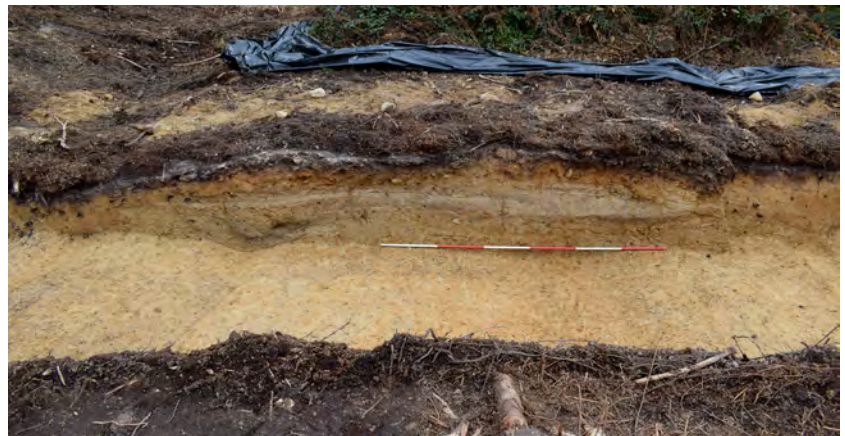
CI. 24 Détail des niveaux de circulation cumulés dans l'espace de la bande de roulement. Les supports limoneux sont peu à peu remplacés par des empierrements bien constitués © G. Leroux, Inrap

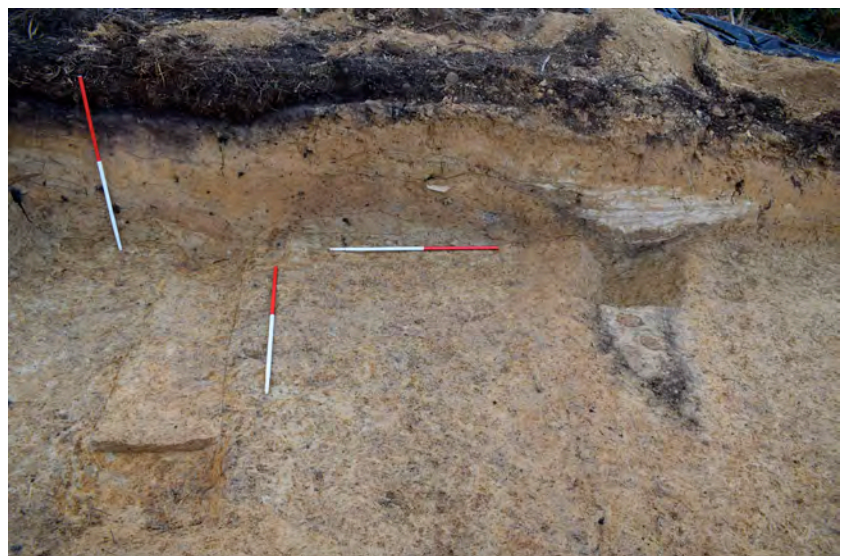
CI. 27 Vue en coupe des profils, comblements et développements des fossés D et E. Le fossé D correspond à une structure bordant la bande de roulement ; quant au fossé E, il correspond à une structure bordière interrompue, accompagnant un état de chaussée non identifié © G. Leroux, Inrap

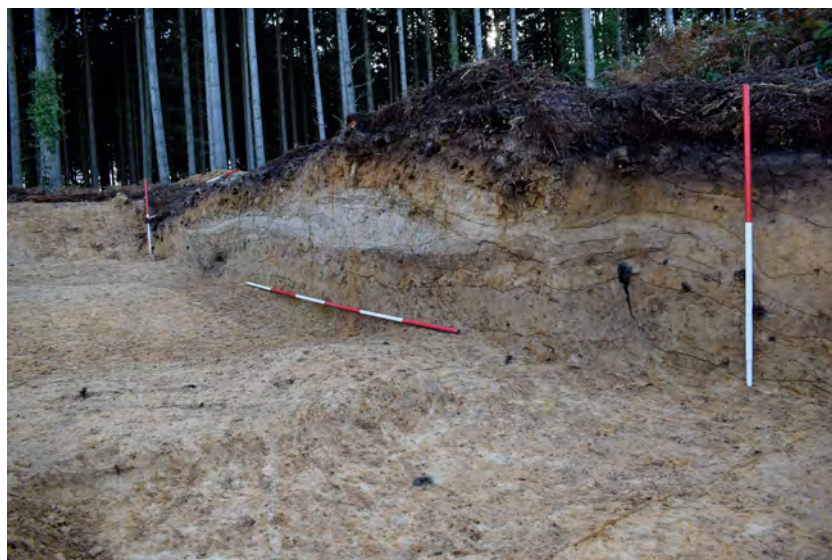
Cl. 28 Détail de la sédimentation limoneuse qui caractérise les états de circulation les plus anciens. Certains sont piégés par d'anciennes cavées (US.35), d'autres correspondent à des dépôts relativement horizontaux © G. Leroux, Inrap

De plus, antérieurement au creusement de ce fossé, on peut considérer que l'US.35 possède plusieurs des caractéristiques de certains états de circulation. Il s'agit tout à la fois de son profil concave à fond plat, de sa largeur (1,70 m) suffisante pour recevoir une circulation charretière, de sa profondeur (0,30 m) suffisamment significative d'une petite cavée à usage viaire. Son antériorité au fossé D semble acquise du fait du recoupement de la partie occidentale de son comblement par ce même fossé. Toutefois, son encaissement, piègeur et rétenteur d'humidité, ne plaide pas en faveur d'un usage prolongé (Cl. 28).

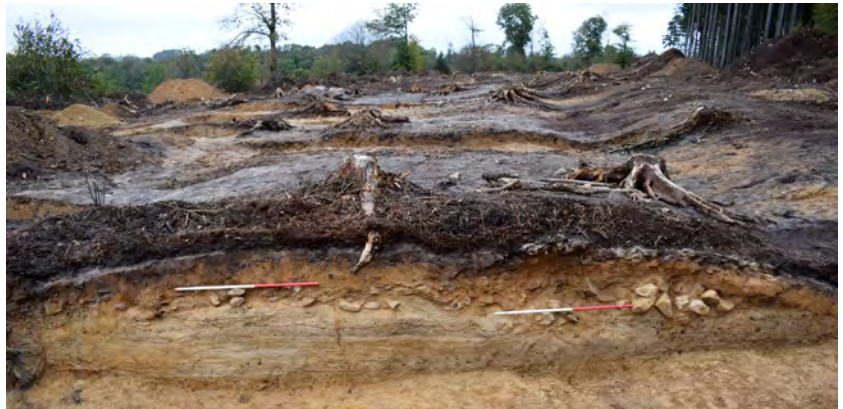
Cl. 30 Détail de la stratigraphie de la Coupe 2 (côté ouest) dominée par les dépôts limoneux lités dans sa partie basse. L'empierrement complet de la bande de roulement n'intervient que dans sa partie haute. La couche de forme constituée d'un limon compact de couleur brun-jaune englobe le tout © G. Leroux, Inrap

Cet état sera ensuite partiellement et successivement recouvert par deux nouvelles séquences du chemin, l'une se développant vers le ouest (US.30, 13, 12, 21, 20, 19, 18 et 17) l'autre vers l'est (US.25, 28, 22 et 24) (Cl. 30).

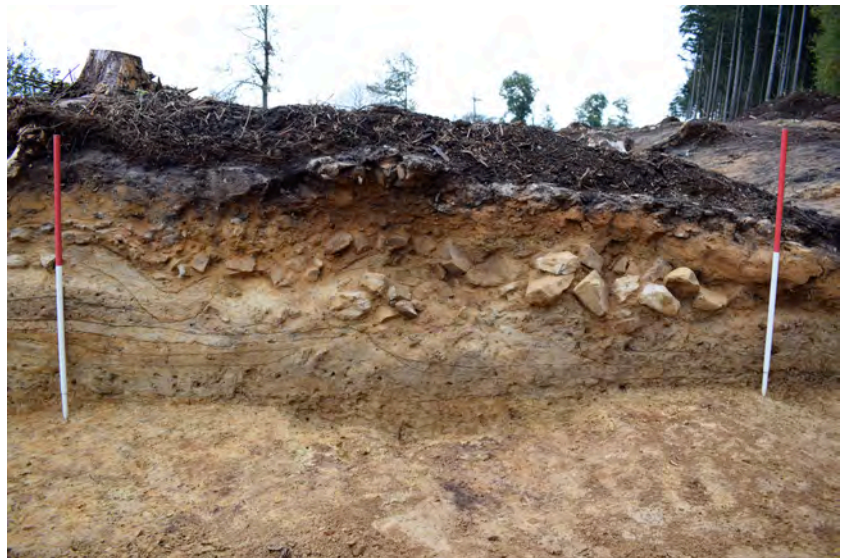
Cl. 31 Détail de la moitié orientale de la Coupe 2 mettant en évidence l'importance de l'empierrement (US.23) déposé à l'aplomb d'une dépression générée par des niveaux limoneux insuffisamment porteurs d'une circulation régulière (US.25, 28, 22, 24). L'empierrement médiéval correspond au liseré de pierraille présent directement sous l'humus © G. Leroux, Inrap

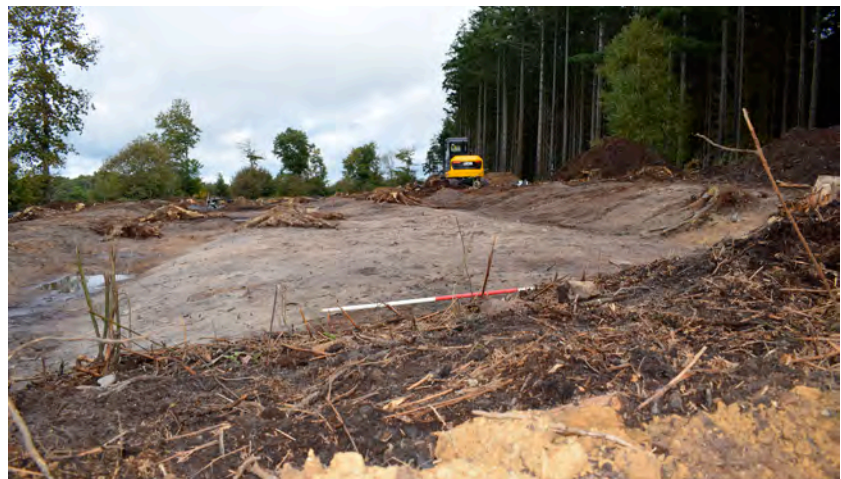
Cl. 32 Dégagement et nettoyage du dernier état de la bande de roulement, depuis le sud. Hormis un léger empierrement médiéval déposé sur son côté est (côté droit du cliché), elle correspond à une couche de limon sableux homogène © G. Leroux, Inrap

Dans la foulée du débroussaillage de l'emprise de la fouille, opération prévue dans le cahier des charges de l'opération, la familiarisation avec l'objet de notre intervention est notamment passée par un nettoyage fin de surface. Celui-ci a été réalisé sur une longueur de 15 m environ entre les tranchées 1 et 2, endroit où les souches d'arbres étaient heureusement moins présentes. Cette opération a permis d'observer l'état final de la route sous la forme d'une chaussée aménagée sur 5 m de large, elle-même bordée par deux fossés, dont le profil général correspond à une surface parfaitement plane. Seule une bande de cailloux gréseux peu marquée, correspondant à une réfection médiévale, a été notée à la surface de sa moitié orientale (**Cl. 32, Cl. 33**).

Les observations réalisées sur l'Ecorché permettent de penser que cet état correspond à la pose d'une couche de forme destinée à recevoir les éléments de support d'une bande de circulation empierrée, sa surface parfaitement plane restant sans trace d'ornière.

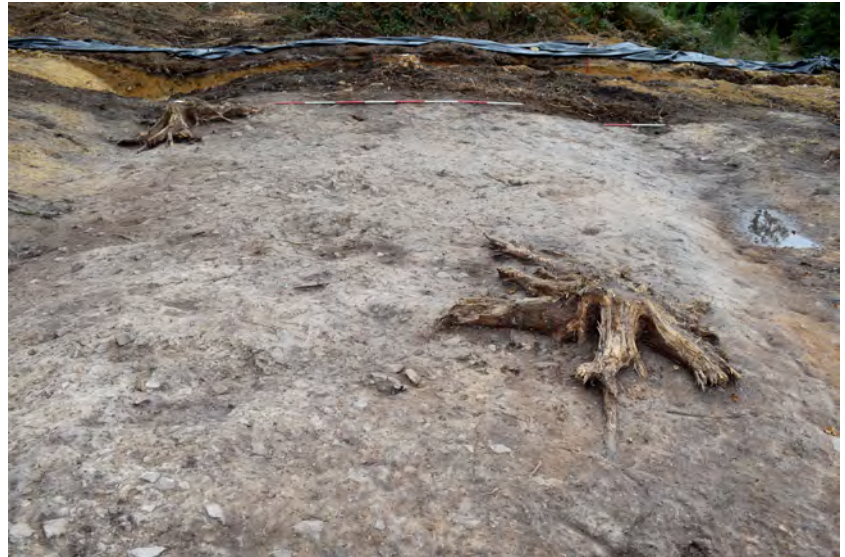
Cl. 33 Idem, depuis le nord © G. Leroux, Inrap

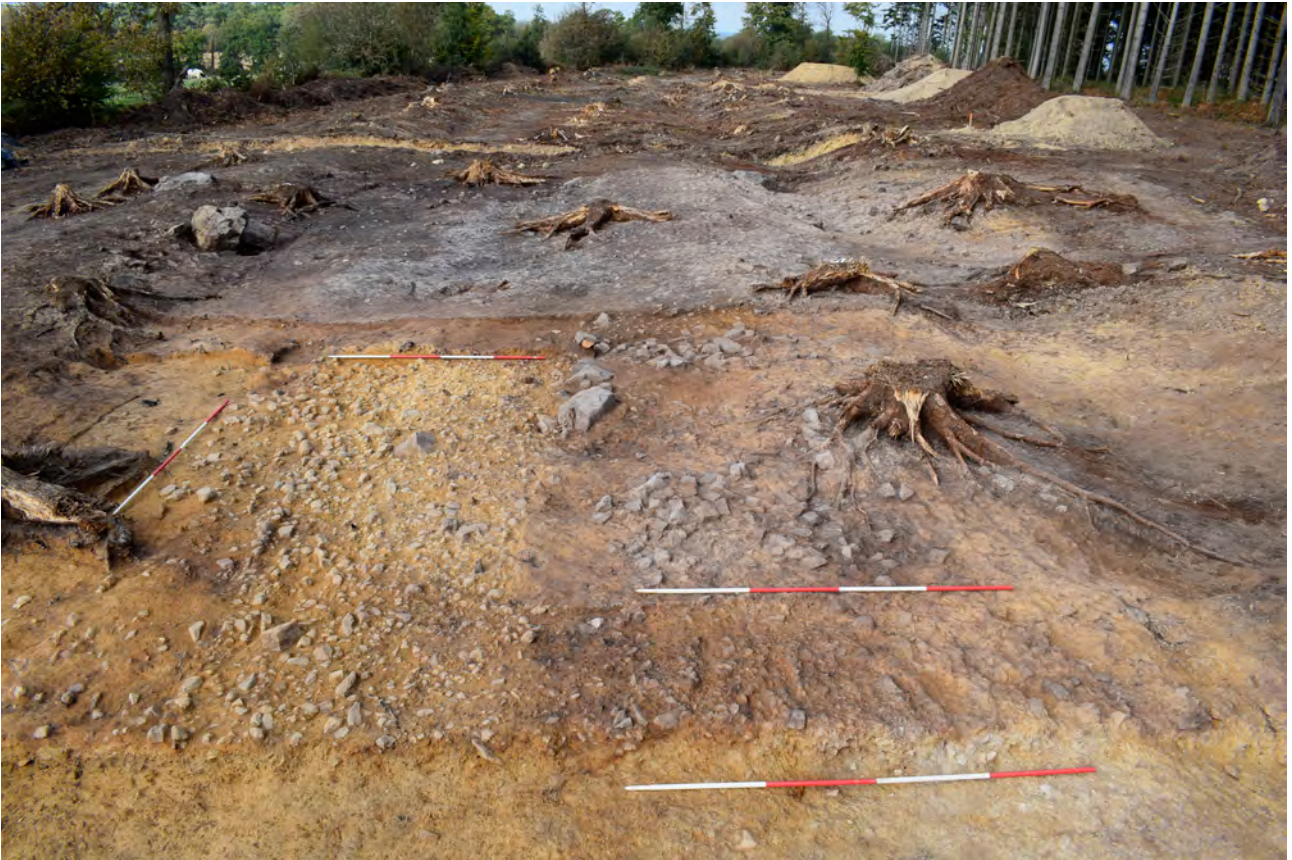
Cl. 34 L'écorché réalisé sur la bande de roulement, au contact de la Tranchée 2, depuis le sud © G. Leroux, Inrap

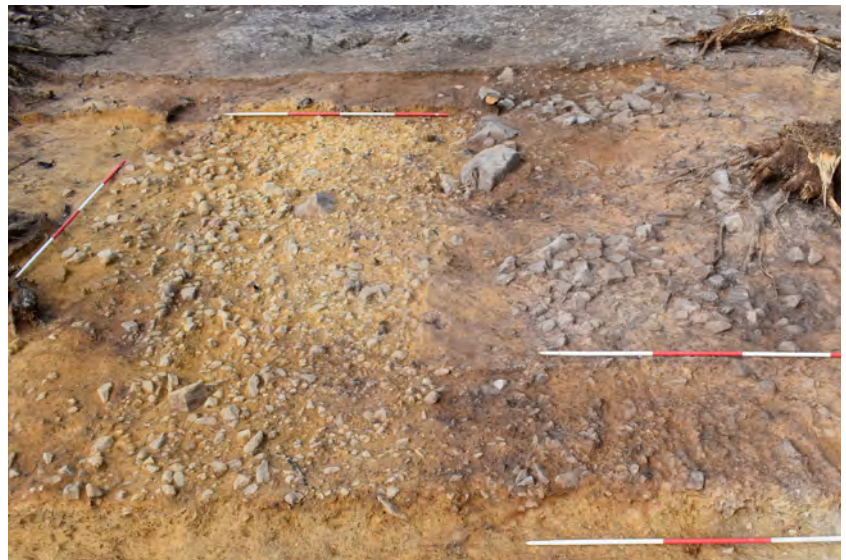
Cl. 35 L'écorché réalisé sur la bande de roulement, depuis le sud. La chaussée empierrée (teinte jaune-ocre) occupe le côté gauche du cliché, tandis que l'empierrément médiéval (teinte brun-gris) occupe son côté droit. Au premier plan, creusement jusqu'au substrat limon-gréseux de la Tranchée 2 © G. Leroux, Inrap

Un empierrément recouvrant la totalité de l'emprise de la bande de roulement et couvrant ce même substrat a ensuite été noté. Si les conditions de fouille n'ont pas permis de s'assurer d'une pose unique le concernant, il semble cependant évident qu'il a constitué, à un moment donné, une seule et même entité. Le possible complément constitué de galets calibrés, sur ses deux tiers ouest, correspond au niveau de circulation le mieux conservé de la fouille (**Cl.35, 36**). La découverte d'un grelot en bronze d'origine antique, parfaitement bloqué dans les interstices des galets, offre une approche chronologique salutaire !

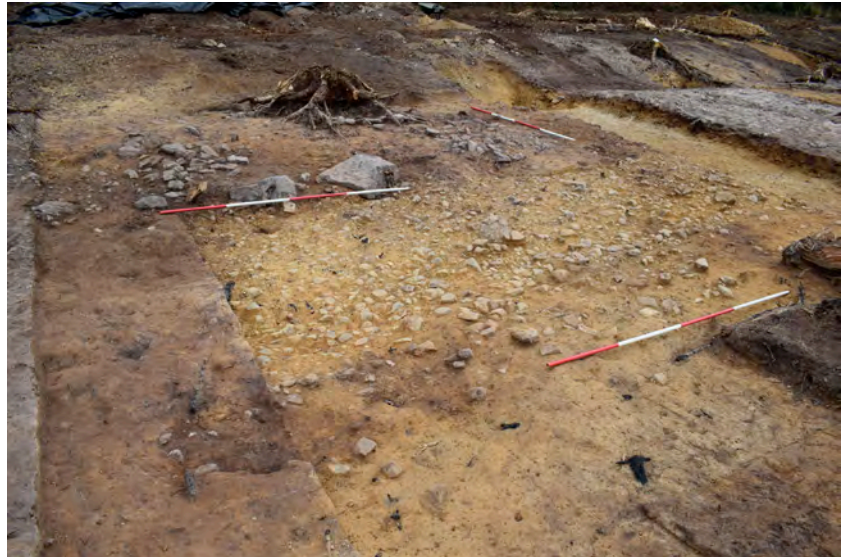
Cl. 36 L'écorché, depuis le nord-ouest. Au centre, la chaussée empierrée antique ; au premier plan à gauche, la couche de limon brun-jaune déposée sur cette chaussée et au second plan, l'empierrement médiéval contenu latéralement par de gros blocs de grès © G. Leroux, Inrap

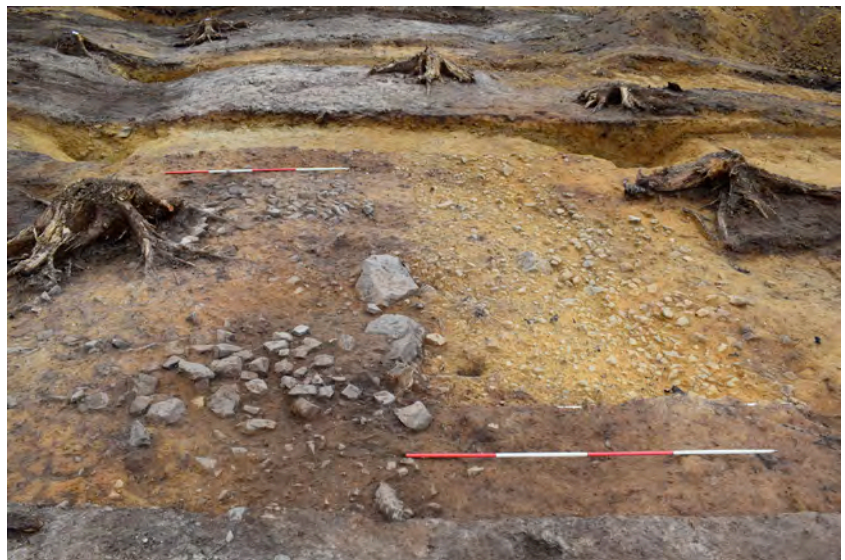
Cl. 37 Détail de l'écorché, depuis le nord. Côté droit, chaussée empierrée posée sur le substrat limoneux jaune ; côté gauche, l'empierrement médiéval composé de blocs de grès calibrés, eux-mêmes contenus spatialement, du côté de la pente (vers l'ouest), par de gros blocs de grès en guise de « margines ». Au premier plan, à droite, la couche de forme limoneuse © G. Leroux, Inrap

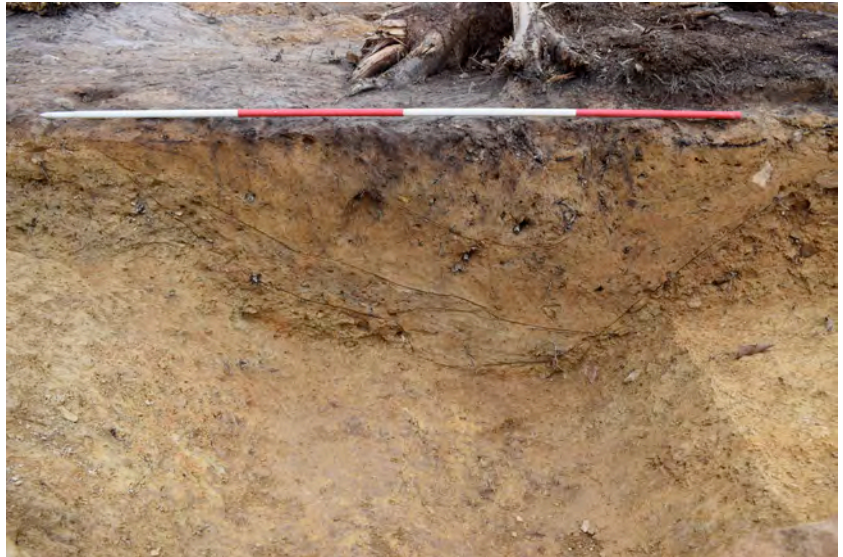
Cl. 38 Détail des profil et comblement du fossé bordier oriental de la Coupe 3. L'essentiel du comblement terminal correspond au débordement du nappage limoneux de la bande de roulement (US.13, 10) © G. Leroux, Inrap

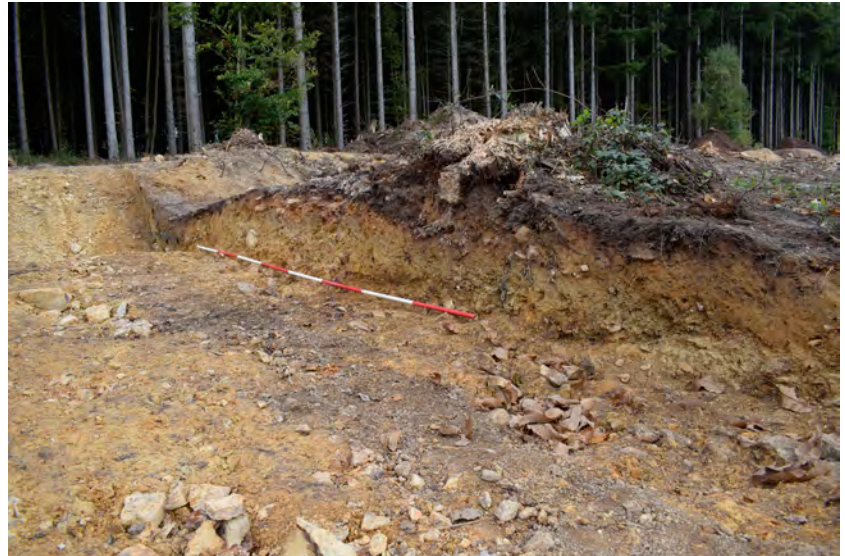
Cl. 40 La Coupe 5 vue du nord-ouest. Au premier plan, la couche de limon brun-jaune (US.19) vient, en élargissant l'espace utile de la bande de roulement, établir un profil horizontal © G. Leroux, Inrap

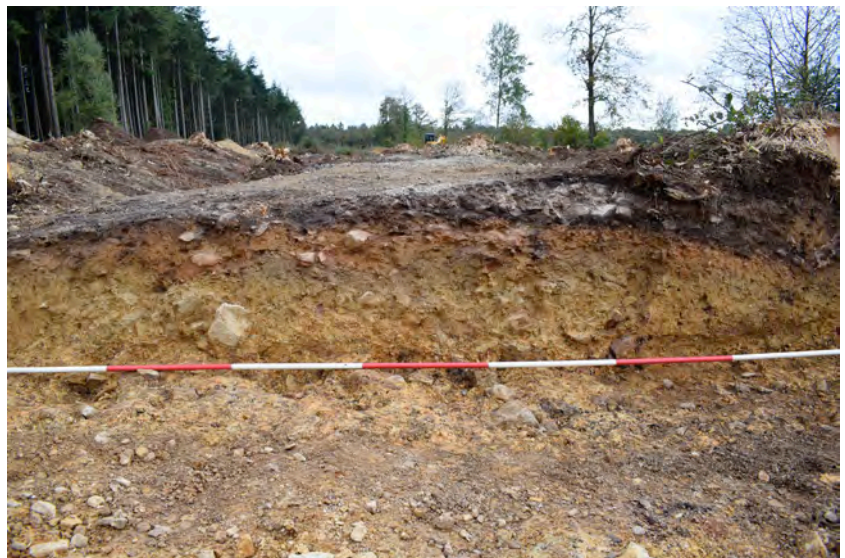
Cl. 41 Détail de la stratigraphie de la partie orientale de la bande de roulement sur la Coupe 5. Reposant directement sur le substrat rocheux, son amplitude reste très faible © G. Leroux, Inrap

Deux petites dépressions présentes à l'extrémité orientale de la bande de roulement (US.15) peuvent éventuellement être assimilées à des ornières d'un état de circulation dégradé. En revanche le niveau suivant (US.18), peut-être associé à l'US.16 qui en serait le prolongement vers l'est, bien qu'il ne conserve pas la trace nette d'ornières, peut être considéré comme l'assiette d'un premier état du chemin. Sa largeur minimale atteint 3 m et son profil globalement concave se compose d'une double dépression assimilable, dans chacun des cas, à un fuseau de passage de véhicules. Cette dépression est remplie par une gangue de limon brun-gris compact renfermant des petits graviers de grès et schiste, sur une épaisseur de 20 cm de moyenne. Sa surface est à nouveau perturbée par deux dépressions relativement larges qui peuvent correspondre à des ornières (US.14, 17) d'un état de circulation non identifié (**Cl. 41**).

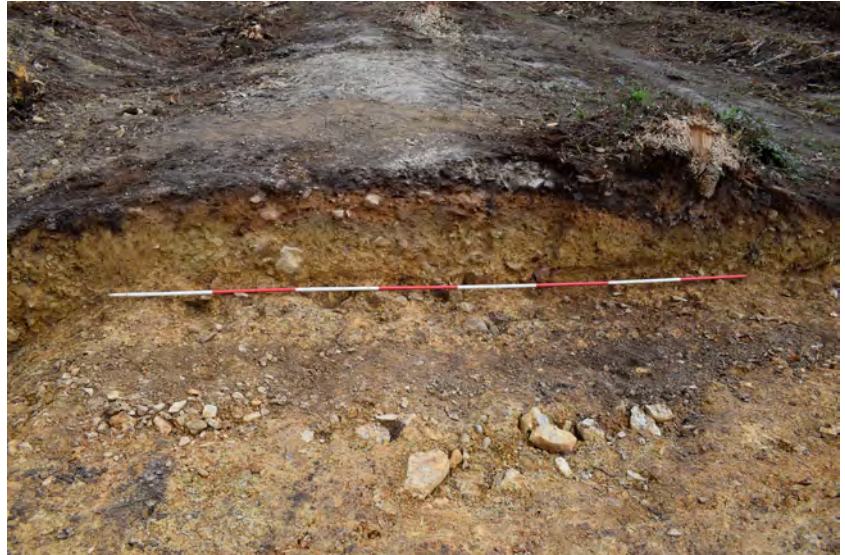
Cl. 42 Détail de la partie centrale de la Coupe 5. Le niveau de circulation, soutenu par un empierrement mêlé à du sable ocre (US.12, 13), est assis sur la moitié orientale de la bande de roulement. Il succède à des niveaux de circulation antérieurs, établis à la surface du substrat gréseux (US.14 à 17) © G. Leroux, Inrap

Le niveau suivant (US.13) correspond indubitablement à un état de circulation à part entière. Il se développe à l'horizontale sur 2,70 m de large et une épaisseur moyenne inférieure à 10 cm. Il est constitué par des blocs de grès de formats divers pris dans une gangue de gros sable ocre-rouge. Sa base garde l'empreinte de 4 ornières dont la largeur est comprise entre 20 et 30 cm pour une profondeur de 10 cm. Elles sont uniformément réparties sur la largeur de ce chemin et présentent des écartements réguliers de 0,80 m. De ce fait, on peut envisager des largeurs d'essieux proche de 1,50 m, ce qui représente des largeurs plus importantes que la plupart des autres entraxes relevés sur la fouille, ce qui signifie que le chemin a pu connaître des périodes où le trafic a vu le passage de véhicules plus lourds (Cl. 42).

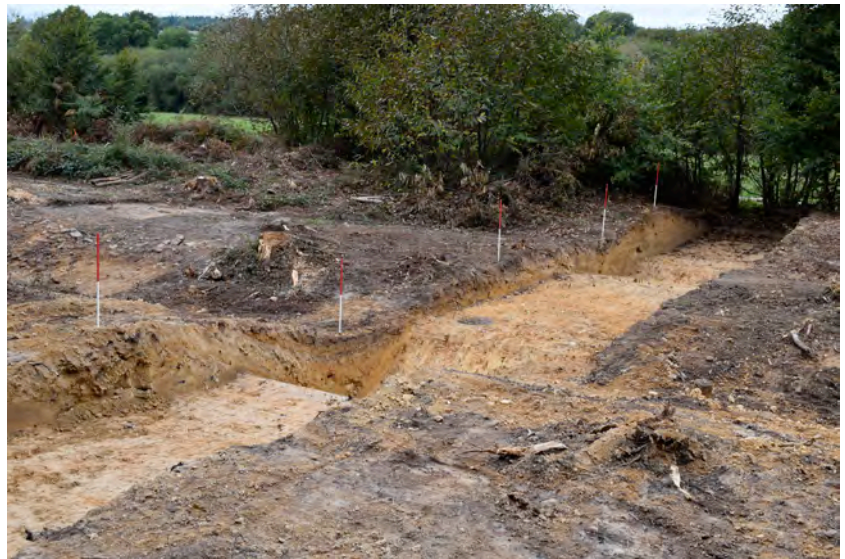
Cl. 43 Vue générale du terrassement opéré à l'occasion de l'ouverture de la Tranchée 6. Le profil convexe du talus occidental de la bande de roulement (au second plan) reste bien visible © G. Leroux, Inrap

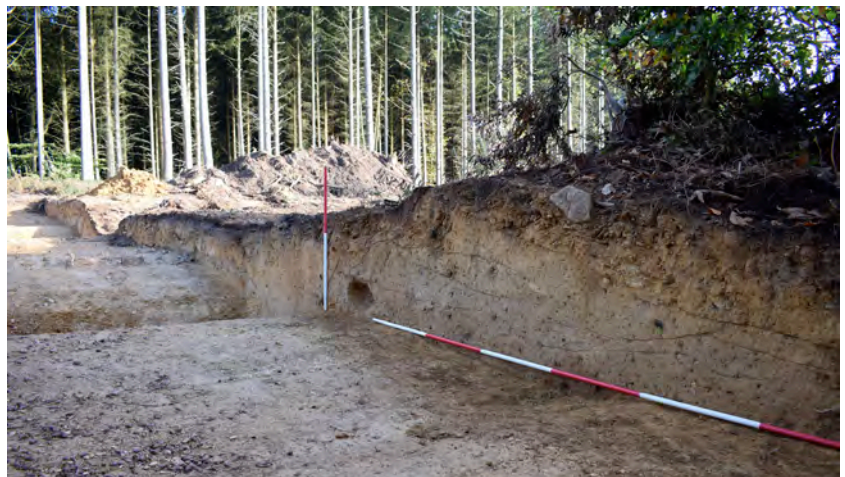
Cl. 44 Vue de la Coupe 6, depuis le nord-ouest. Au premier plan, le talutage occidental (US.23, 22) recouvre des niveaux de circulation antérieurs (US.24, 25) © G. Leroux, Inrap
