Commune de Caulnes, Côtes-d'Armor

Le Bois de la Haie, déviation RD 766

sous la direction de
Gilles Leroux

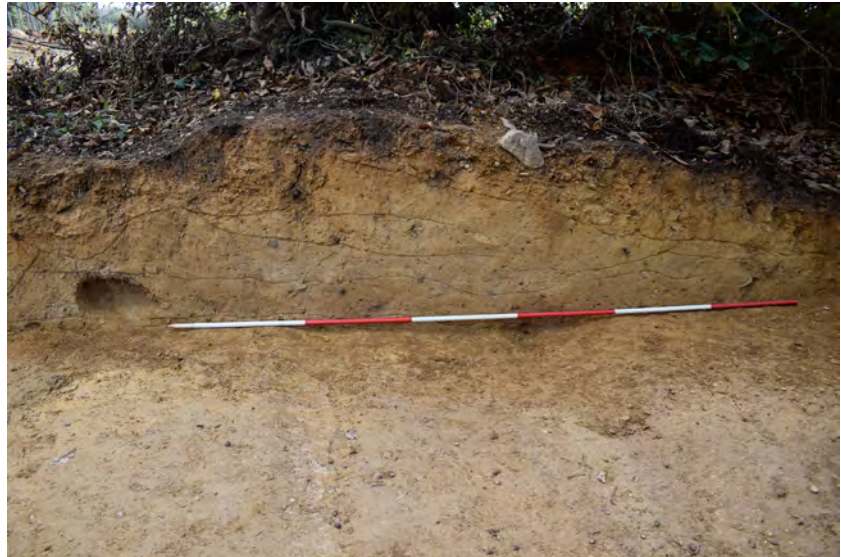
Cl. 45 Détail de la Coupe 6 à hauteur du talus occidental. Les apports limoneux brun-jaune-ocre du talus (US.23, 22) recouvrent les traces d'un niveau de circulation antérieur (US.24, 25)
© G. Leroux, Inrap

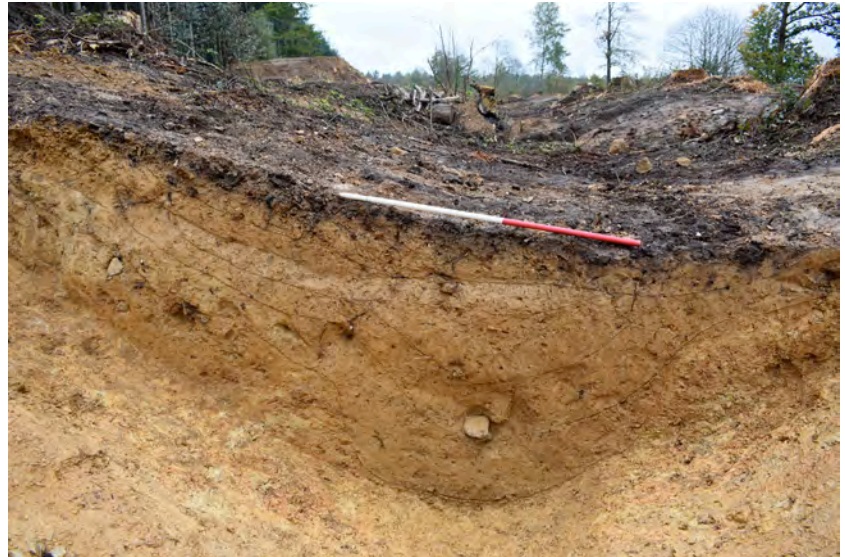
Cl. 46 Profil et comblements du fossé oriental de la Coupe 6. Ses niveaux inférieurs (US.9, 11) correspondent à l'érosion du talus oriental, d'ailleurs pratiquement arasé et réduit à l'US.4 © G. Leroux, Inrap

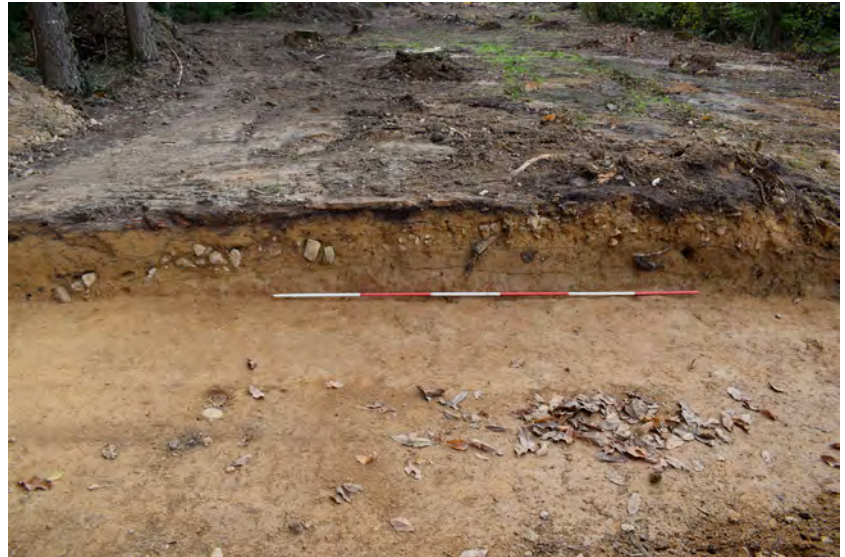
Cl. 47 Détail de la moitié orientale de la Coupe 7 qui est marquée par la présence d'un empierrement de 5,50 m de large (US.4). Cet aménagement succède à des niveaux de circulation établis sur le substrat à dominante argileuse (US.5) © G. Leroux, Inrap

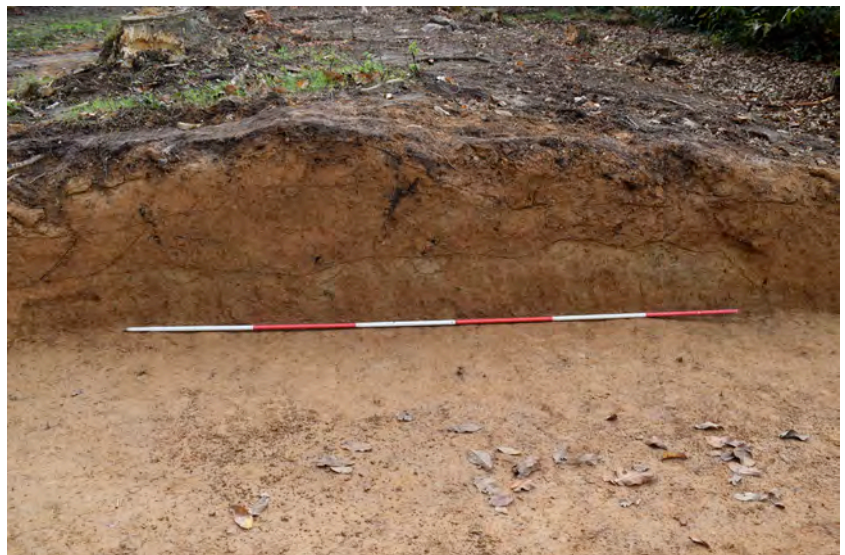
Cl. 48 Détail de la partie occidentale de la Coupe 7 où les traces d'une circulation antérieure à la pose du Talus occidental (US.17, 18) sont matérialisées par un jeu de 4 ornières comblées de limon sableux de couleur gris clair (US.19) © G. Leroux, Inrap

La présence de 4 dépressions identiques (profondeur = 10 cm ; largeur = 20 cm), comblées de limon sableux gris clair et réparties sur 2,05 m de largeur, indique la présence d'un niveau de circulation marqué par des ornières (**Cl. 48**). Celui-ci est peut-être antérieur à tout autre aménagement sur le site. De ce fait et par sa position planimétrique, à l'aplomb du talus occidental, il peut être contemporain de l'US. 19 de la coupe 3 (tranchée 2). Ces ornières, numérotées a, b, c et d, trouvent des écartements de 1,20 m entre a/c et b/d, conformes à des largeurs d'essieu de charrettes protohistoriques. En revanche, nous n'avons pas sur-interprété la présence d'une dépression impactant le sous-sol, incluse dans l'US.18, à environ 1 m vers l'ouest et qui aurait pu faire office de fossé bordier.

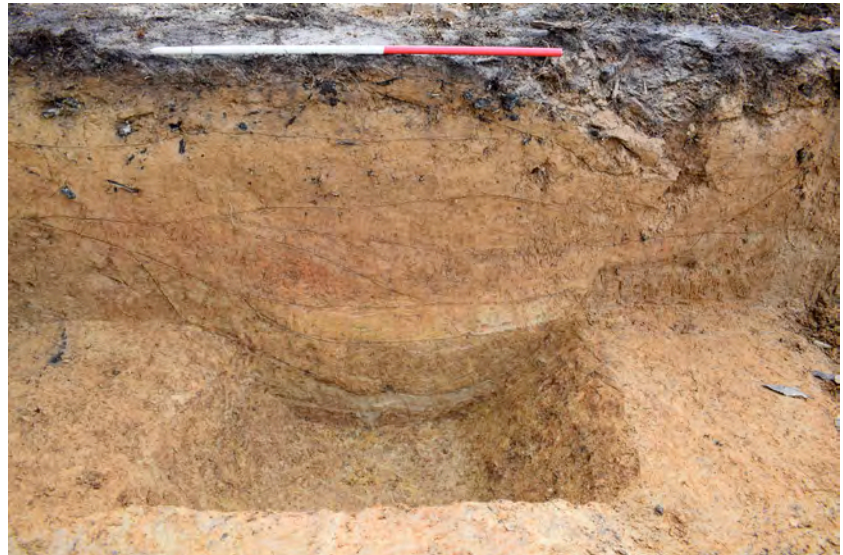
Cl. 49 Détail des profil et comblement du fossé bordier occidental. Hormis la couche de scellement limoneuse (US.8), sa stratigraphie est uniquement composée d'horizons fortement argileux (US.9 à 14 et 22, 23) © G. Leroux, Inrap

La compréhension de la stratigraphie du comblement du fossé occidental pâtit de sa déconnexion physique d'avec les différents états de la chaussée (Cl. 49). Par exemple, sa proximité de quelques décimètres avec l'un des premiers niveaux de circulation (US.6) ne garantit nullement un fonctionnement contemporain. L'on sait seulement que la dynamique de son remplissage est stoppée par l'US.8 qui le recouvre totalement, ce qui semble signifier que cet état est sans doute déjà atteint lorsque l'empierrement de l'US.4 est déposé. Mises à part les US.22 et 23 nappant le fond du creusement avec un fort degré d'hydromorphie traduisant les premiers instants de l'ouverture du fossé, l'origine des strates suivantes est difficile à expliquer ou à rattacher à tel ou tel état du chemin ; elles correspondent sans doute à des dépôts accidentels consécutifs à la dégradation des niveaux de circulation successifs.

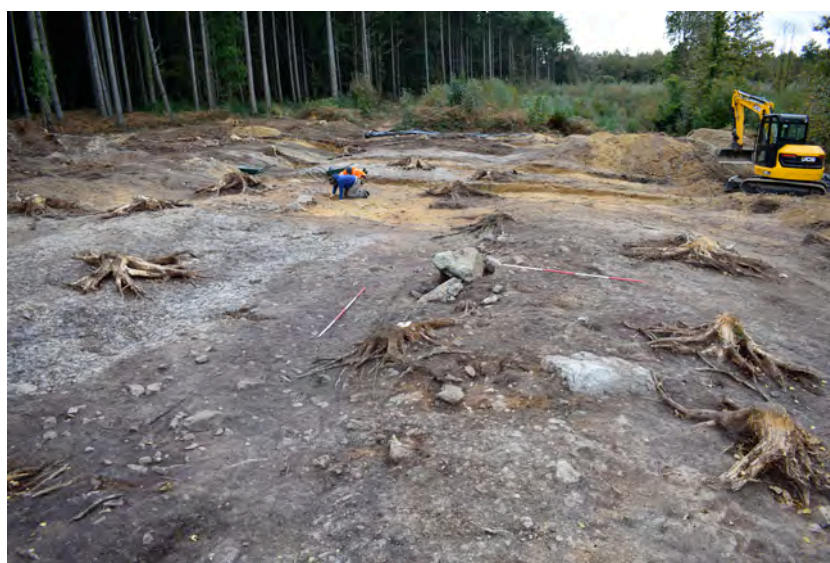
Cl. 50 Vue générale de la fouille dans sa partie méridionale. Le Talus occidental de la voie est visible sur le côté droit du cliché. Sa largeur est supérieure à 3 m. Il stabilise les niveaux de circulation du côté de la pente du terrain © G. Leroux, Inrap

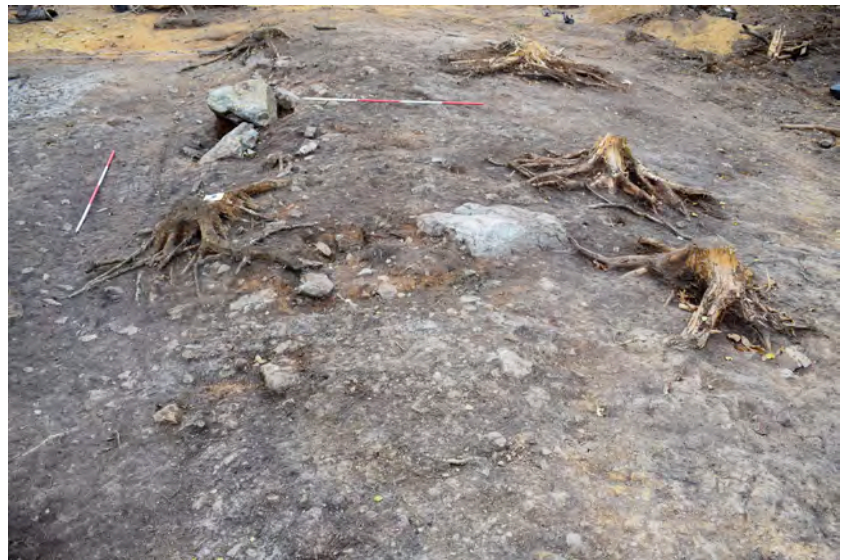
Cl. 51 Détail du talus occidental. Certains gros blocs de grès, prélevés probablement lors du creusement des fossés bordiers, sont utilisés pour former une sorte de « parement » ou noyau. Malgré la masse de l'empierrement qui le constitue, aucune trace de circulation n'a été constatée à son sommet © G. Leroux, Inrap

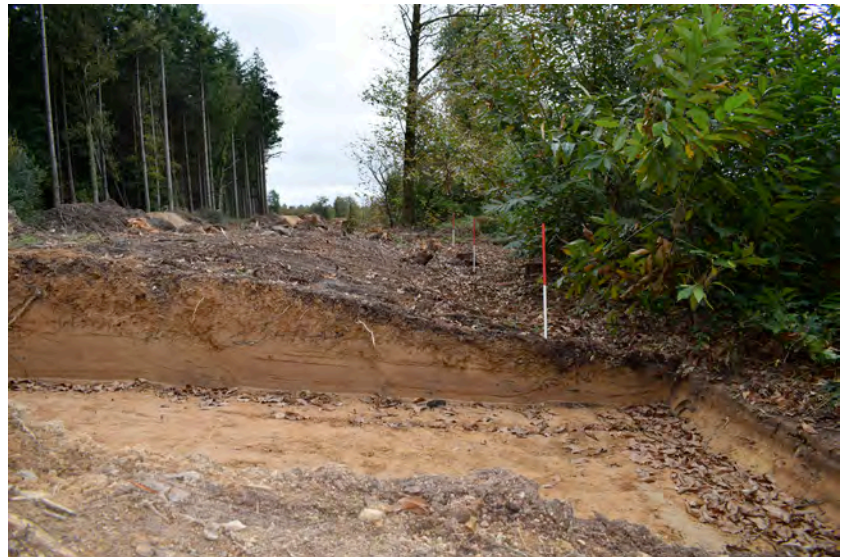
Cl. 52 Le même talus dans la tranchée 8. Cette fois, conformément à son environnement géopédologique local, il est constitué d'une masse limono-argileuse dont la largeur atteint 5 m. A cet endroit où la pente naturelle vers l'ouest est relativement importante, il permet le maintien horizontal de la chaussée © G. Leroux, Inrap

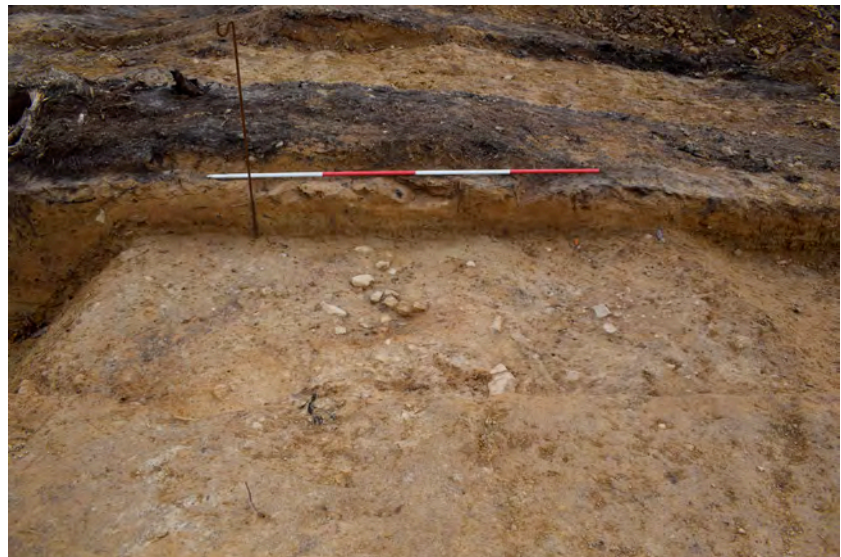
Cl. 53 Cet état de l'itinéraire présente un niveau de circulation compact aménagé sur 3 m de large, par un apport de graviers et petits blocs de grès (Coupe 3, tranchée 2) © G. Leroux, Inrap

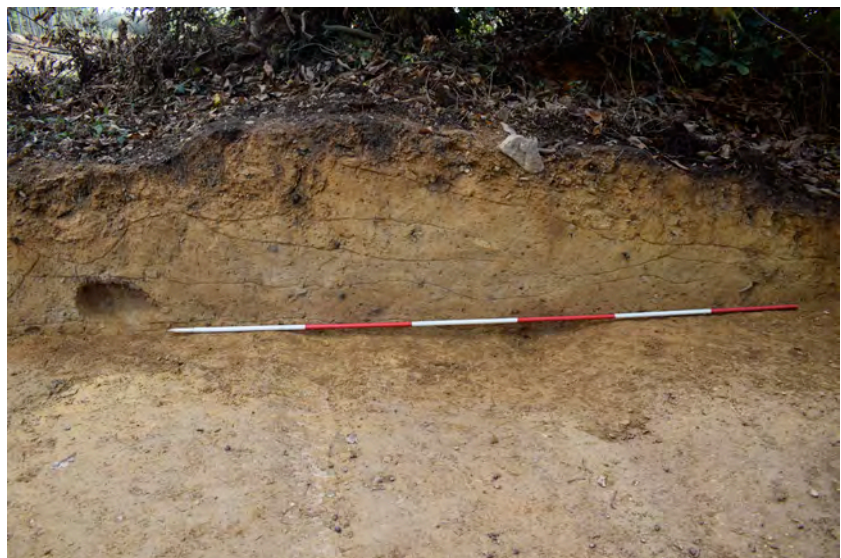
Cl. 54 A la hauteur de la Coupe 6 et toujours recouvert par le talus occidental de la voie, le niveau de circulation apparaît sous la forme d'un niveau de limon gris compact (US.25) © G. Leroux, Inrap

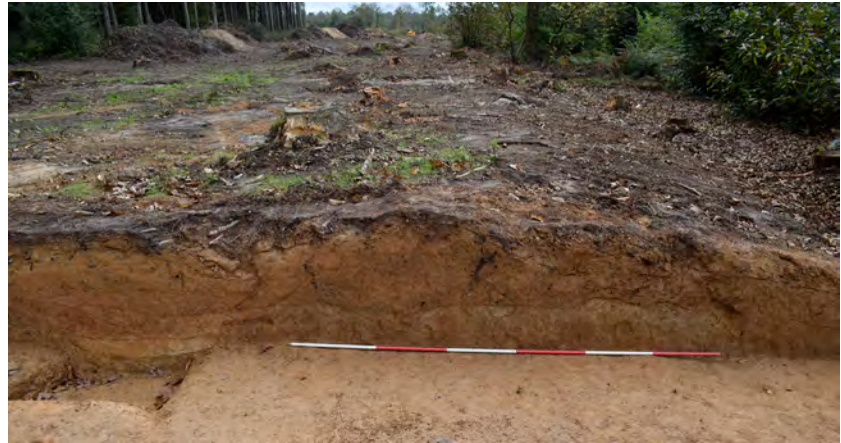
Cl. 55 Un niveau de circulation, présent à la surface du substrat argileux et matérialisé par un jeu de 4 ornières, a été fossilisé par le dépôt du talus occidental de la voie (Coupe 7, tranchée 8) © G. Leroux, Inrap

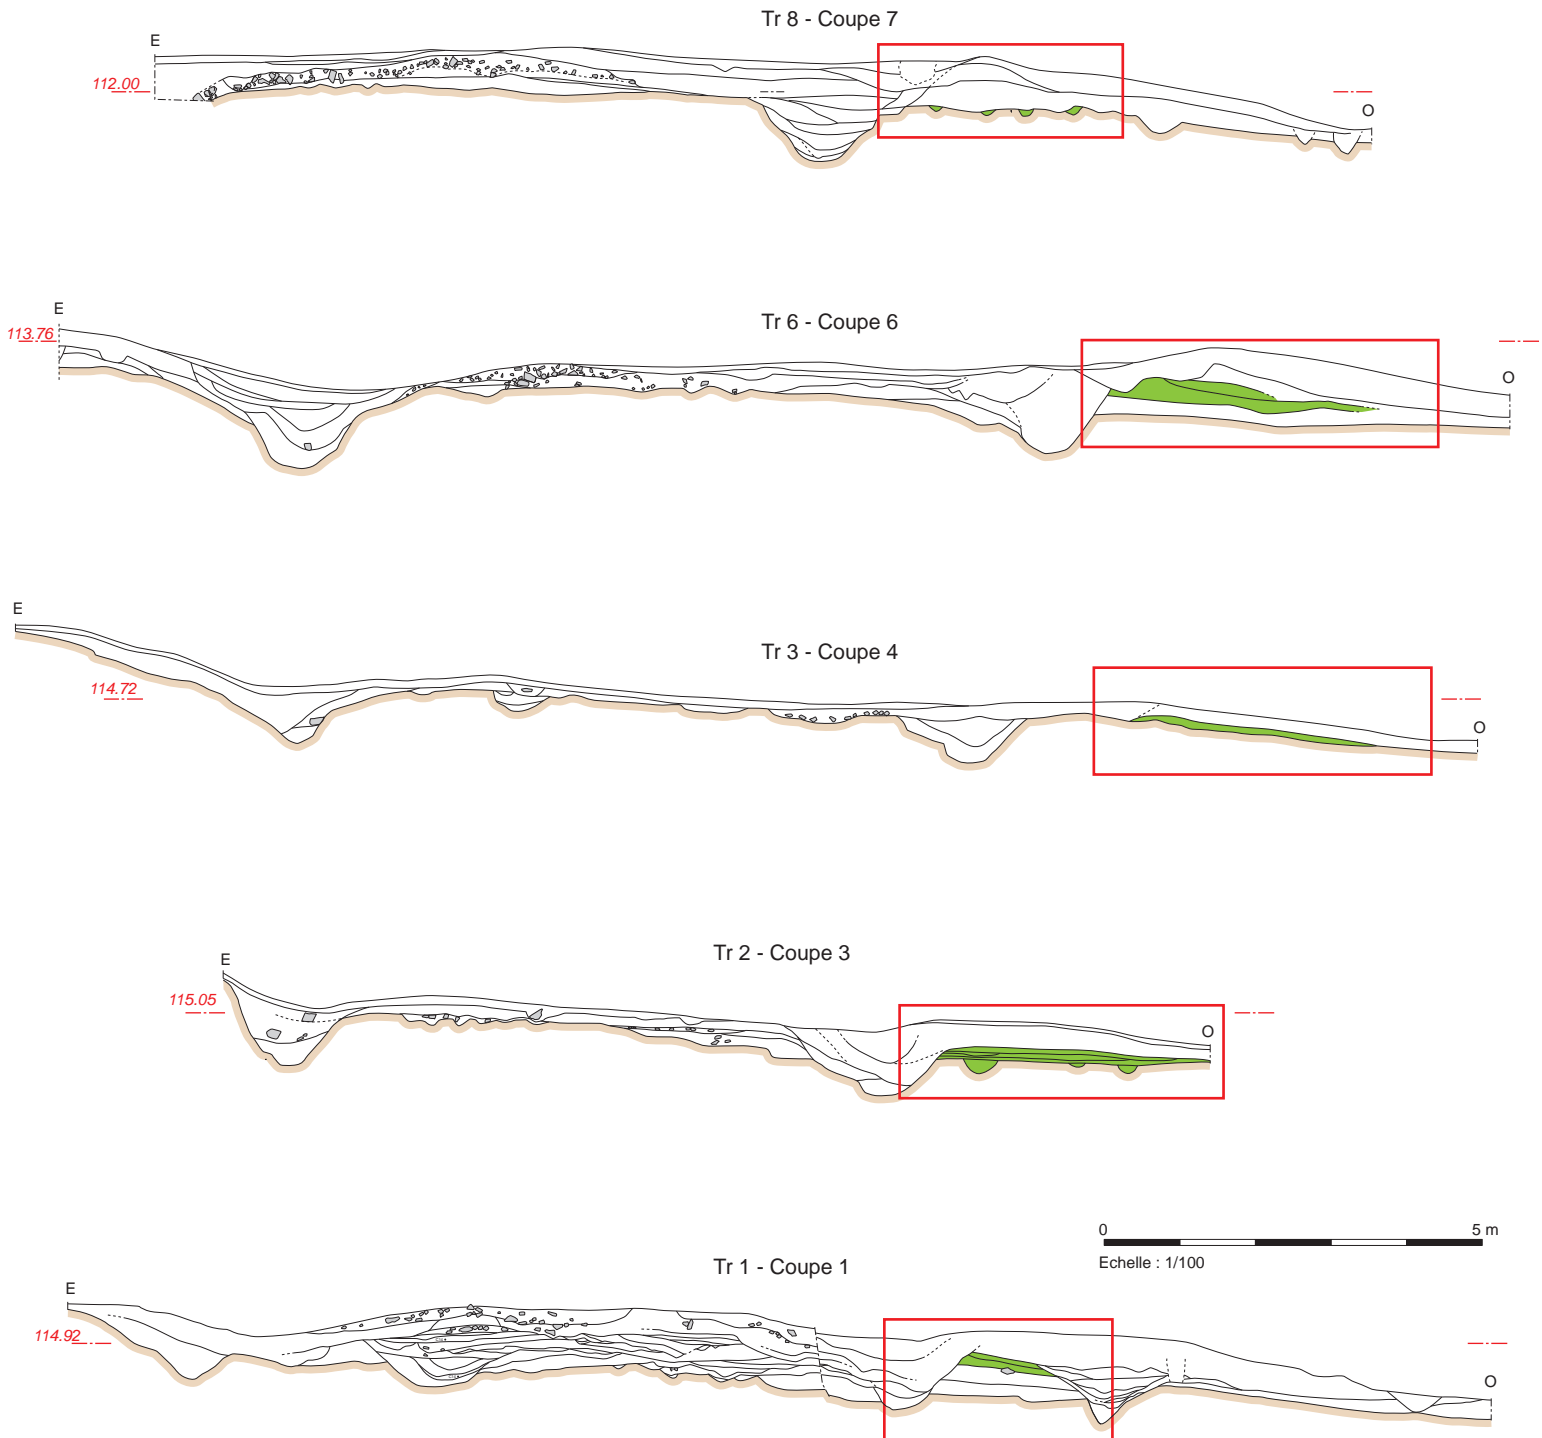
Fig. 22 Plan de mise en service et relevés des profils du chemin de l'Âge du Bronze © A. Desfonds, Inrap

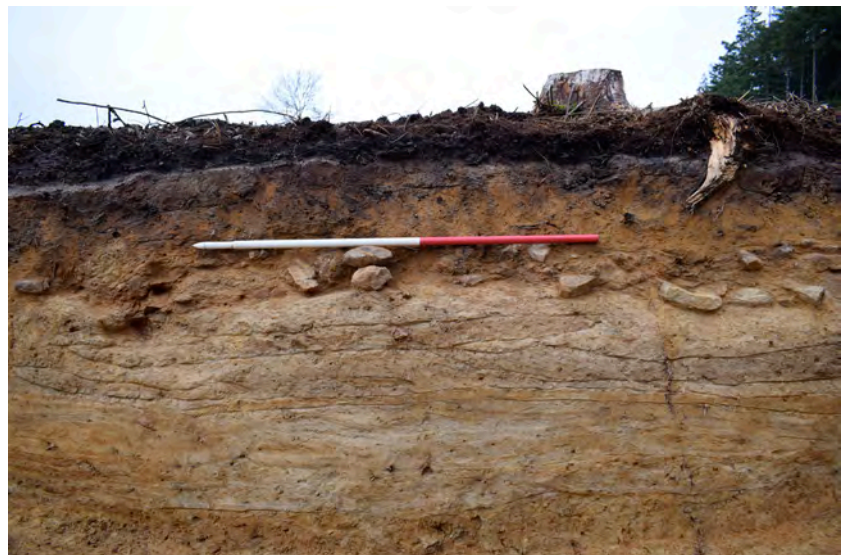
Cl. 57 Détail de la moitié occidentale de la Coupe 2 montrant une importante sédimentation de niveaux limoneux antérieurs au premier aménagement empierré de la voie © G. Leroux, Inrap

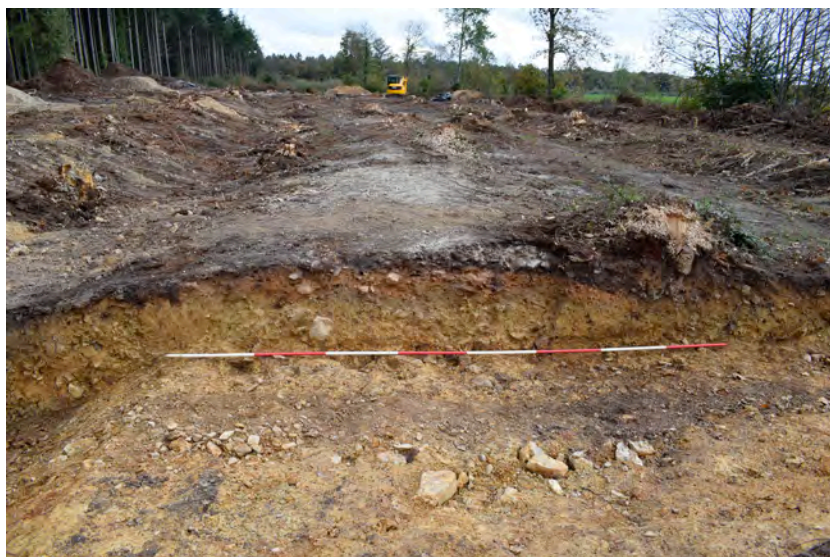
Cl. 58 Détail de la partie orientale de la Coupe 5 montrant l'aménagement d'une chaussée à partir de blocs de pierre liés par un gros sable ocre © G. Leroux, Inrap

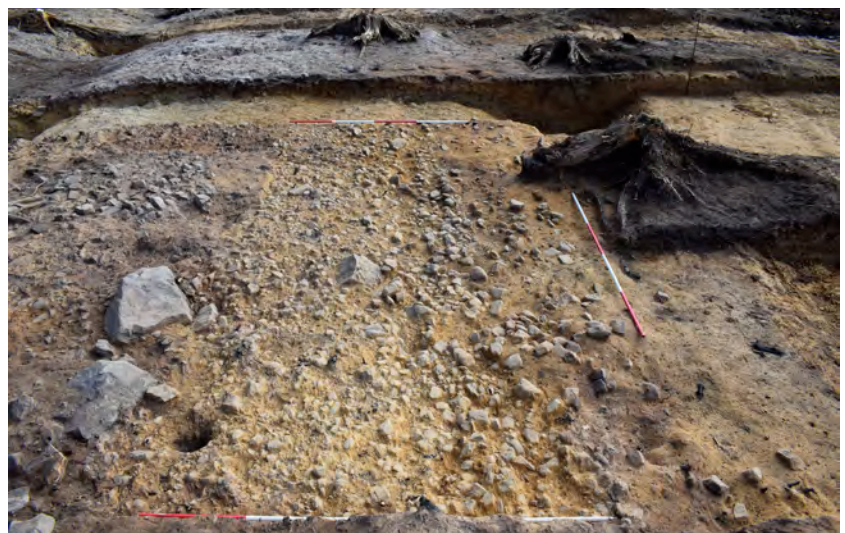
Cl. 60 L'état de la chaussée empièrée à hauteur de l'écorché, depuis le nord. Les stigmates d'une circulation tractée sont perceptibles dans certains alignements des blocs de quartz et grès calibrés. Sur le côté gauche du cliché, les blocs rétenteurs de l'empièremment médiéval © G. Leroux, Inrap

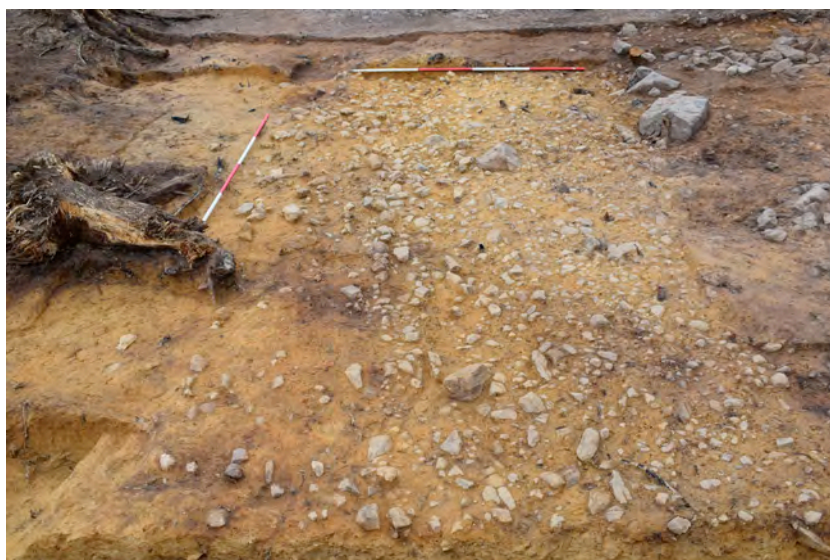
Cl. 61 La chaussée empierrée a été dégagée dans le cadre de l'écorché réalisé au nord de la Tranchée 2. Elle est constituée d'un lit de blocs de grès et quartz calibrés. Vers l'ouest (côté droit du cliché), elle est recouverte par le niveau de circulation médiéval. Vue prise depuis le sud
© G. Leroux, Inrap

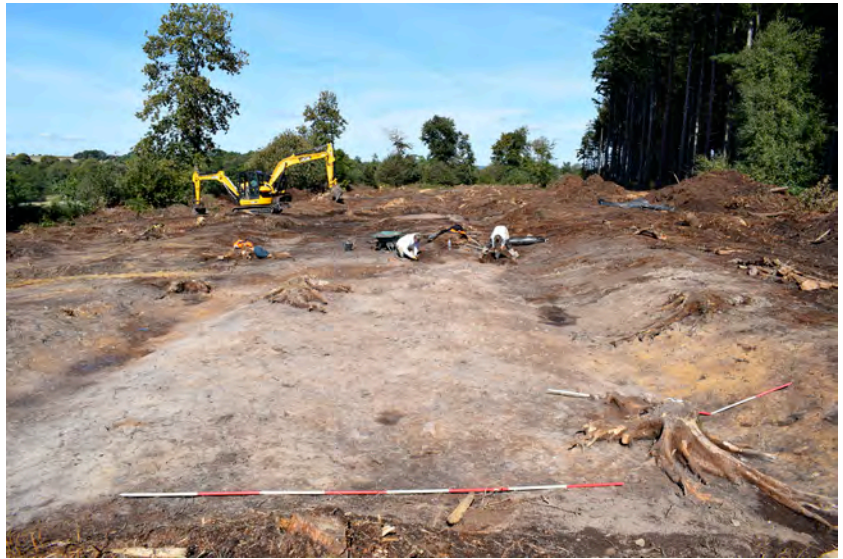
Cl. 63 Idem, depuis le nord. Le dernier aménagement global de l'espace de la bande de roulement, par la pose d'une couche de forme limoneuse, n'est modifié qu'avec l'apport de l'empierrement médiéval, réduit à sa moitié orientale (visible au centre du cliché) © G. Leroux, Inrap

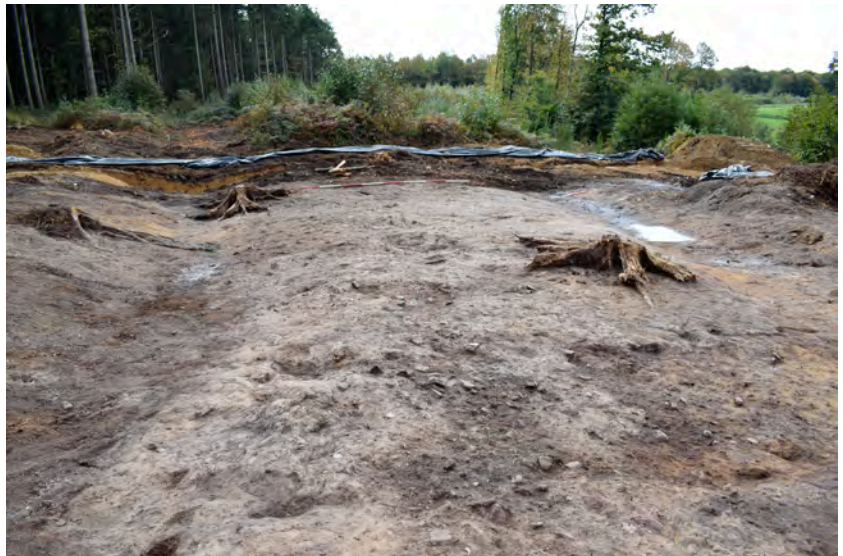
Cl. 64 Le nettoyage fin de la bande de roulement, au contact de la Tranchée 3, a permis de reconnaître la couche de forme limoneuse peu perturbée et immaculée entre le talus occidental (côté gauche) et le dôme médiéval (côté droit). La couleur originelle de cet apport homogène correspond à un brun-jaune ; la couleur gris clair résulte d'une oxydation naturelle du sédiment © G. Leroux, Inrap

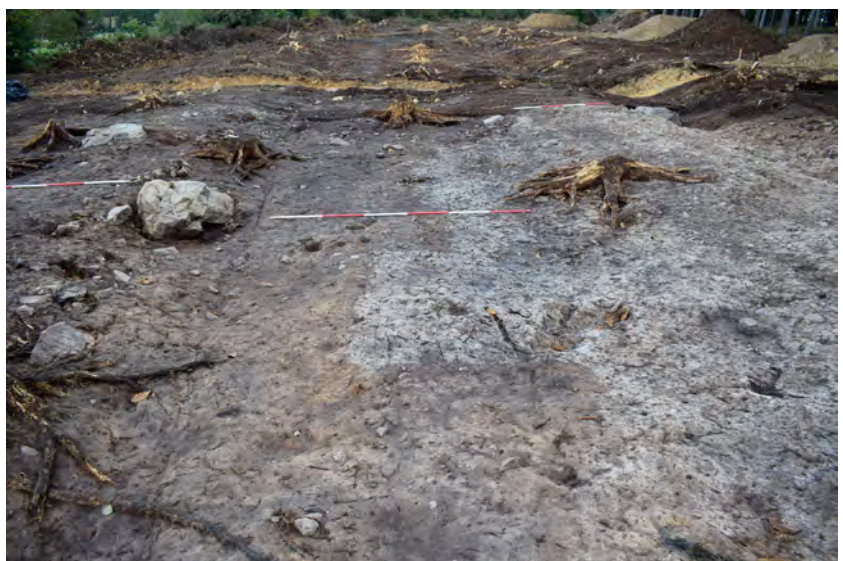
Cl. 65 Partie sud de l'emprise de fouille en fin d'opération. La couche de forme limoneuse recouvre les états antérieurs du chemin et ménage un profil en travers régulier © G. Leroux, Inrap

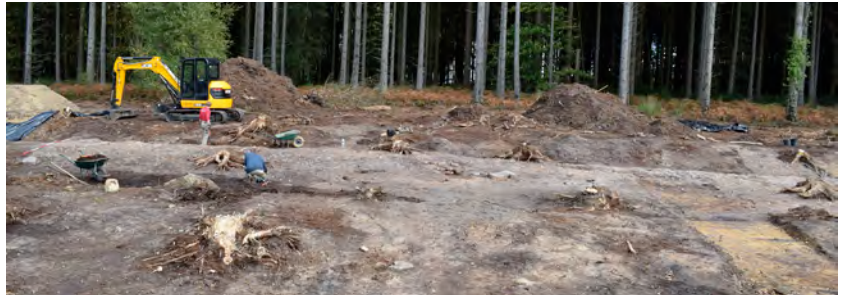
Cl. 66. Le niveau de circulation médiéval en cours de nettoyage, depuis l'ouest. A l'image de la majorité des états de circulation de l'itinéraire, installés sur une unique courbe de niveau, le « dôme » médiéval montre un profil en long réglé et régulier © G. Leroux, Inrap

Cette dénomination d'ordre physique ne s'applique pas à la totalité du tracé puisqu'à plusieurs reprises, son effacement relatif a été constaté. En effet, sa matérialité se réduit parfois à quelques traces de cailloux de grès jetés sur la couche de forme précédente, en ne formant aucun relief particulier, ceci a en particulier été noté dans la zone ayant fait l'objet d'un nettoyage fin à partir du nord de la Tranchée 1. Elle correspond néanmoins à une réalité sur plus de la moitié de la longueur de l'ouvrage routier (Fig. 28, Tab. 12). Sa particularité réside aussi dans le fait qu'il n'occupe strictement que la moitié orientale de la bande de roulement conçue antérieurement (Cl. 66, 67).

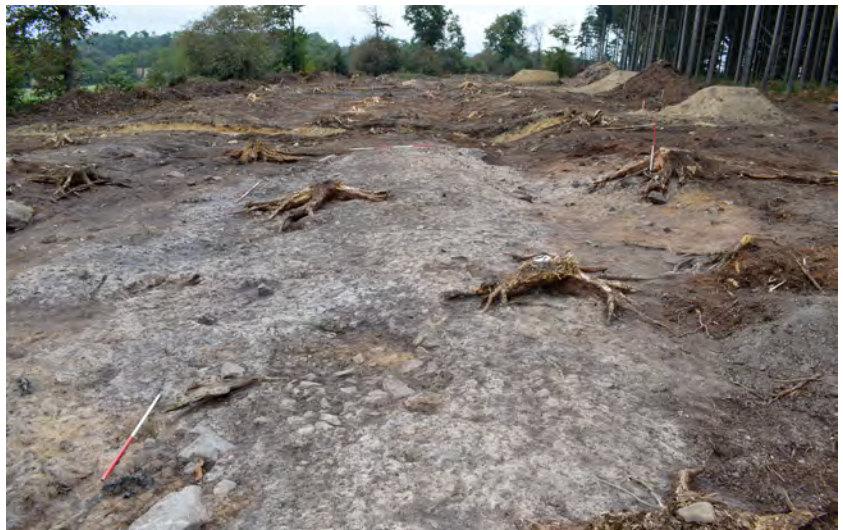
Cl. 67 Cet aménagement en « dôme » est perceptible sur une bonne partie de la longueur de la zone de fouille. Il est systématiquement réduit à une largeur de 3 m et ancré sur la seule moitié orientale de la bande de roulement antérieure © G. Leroux, Inrap

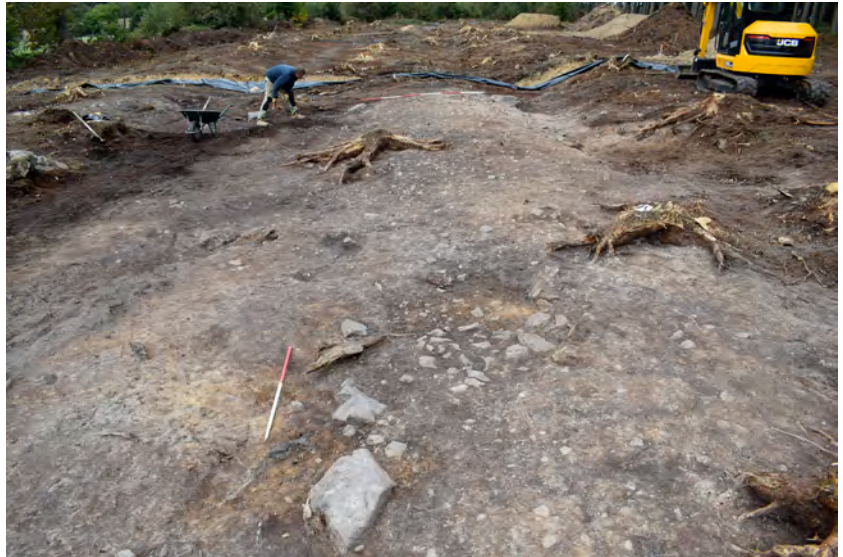
Cl. 68 Le niveau de circulation médiéval occupe une bande de 3 m de large. Son profil nettement convexe est obtenu par la pose d'une fondation constituée de blocs de grès, elle-même recouverte de pierraille et graviers. Il est maintenu latéralement par des gros blocs régulièrement disposés sur ses deux côtés, certains sont encore en place, au premier plan, d'autres ont été arrachés. L'espace surbaissé, sur le côté gauche du cliché, correspond à la surface de la couche de forme antérieure qui n'a pas l'objet du même aménagement © G. Leroux, Inrap

De plus, dans les sections où le pendage naturel vers l'ouest est le plus fort, les constructeurs ont assuré son maintien spatial par la pose de blocs de pierre de gabarit relativement important (50 cm x 30 cm en moyenne), jouant de fait un rôle identique à celui des « margines » sur les chaussées antiques (**Cl. 68**). Ce phénomène est moins marqué sur le côté oriental du dôme, néanmoins quelques très gros blocs de grès semblent participer à la délimitation de cette dernière bande de roulement. La provenance et le moment de leur dépôt ne sont pas vraiment définis ; en effet, il est facile de concevoir qu'ils ont pu être extraits lors du terrassement antique mais ils n'y ont certainement pas pris place dès cette époque. En revanche, le fait que les plus petits blocs déposés sur le côté occidental du dôme aient été déplacés spécialement à cet effet est plus facilement concevable, eut égard à leur masse.

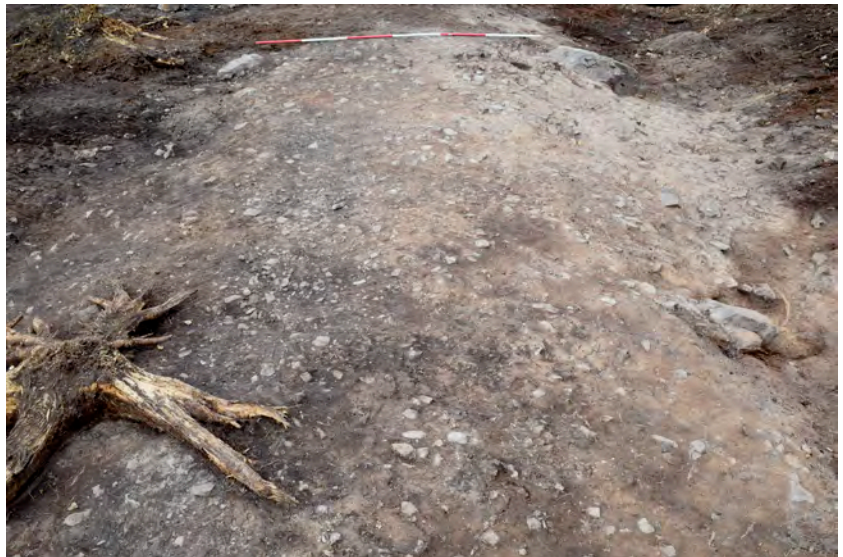
Cl. 69 Le revêtement supérieur du chemin médiéval est constitué de petits blocs de grès et quartz calibrés © G. Leroux, Inrap

Ce dernier état d'aménagement a été retrouvé sur chacune des coupes transversales opérées sur le fuseau de l'itinéraire ancien. Le tableau suivant semble indiquer que sa mise en place, relativement homogène, a nécessité l'apport de blocs de grès calibrés (10 x 15 cm) et de graviers de quartz eux aussi calibrés (2 x 4 cm) (**Cl. 69**). Il apparaît que cet aménagement a été déposé en une seule fois ; seuls peut-être les apports en gravier ont pu être répétés. Hormis la lecture de la Coupe 1, d'ailleurs rendue difficile par la prégnance de la couche d'humus moderne, indiquant une largeur de 4 m peut-être donc surestimée, les autres sections de cet état de circulation montrent plutôt une largeur constante proche de 2, 20 m, tandis que son épaisseur ne dépasse jamais 20 cm. Lorsque son état de conservation n'a pas été trop mis à mal par la reforestation contemporaine, son état de surface a montré une compacité suffisante pour soutenir une circulation tractée.

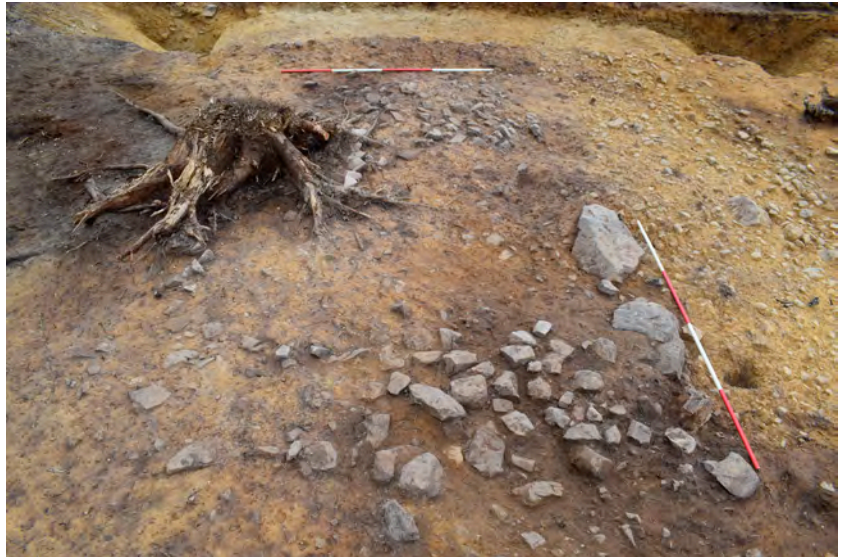
Cl. 70 Vue oblique de la fondation empierrée du dôme médiéval dégagée sur l'écorché, depuis le nord © G. Leroux, Inrap

S'ajoutant aux observations de surface, la réalisation de l'écorché au contact de la Tranchée 2 a permis de reconnaître la présence d'une fondation composée de blocs de grès calibrés, sur laquelle ont été aménagés les niveaux de circulation suivants, composés quant à eux de graviers de quartz et de grès (Cl. 70, 71, 72). L'approche chronologique de cet aménagement a été obtenue par une datation radiocarbone sur un lit de charbons de bois sous-jacents à cette fondation empierrée, dont la présence peut être consécutive à un essartage ou brûlis de cette zone reprise par la végétation après une possible phase d'abandon.

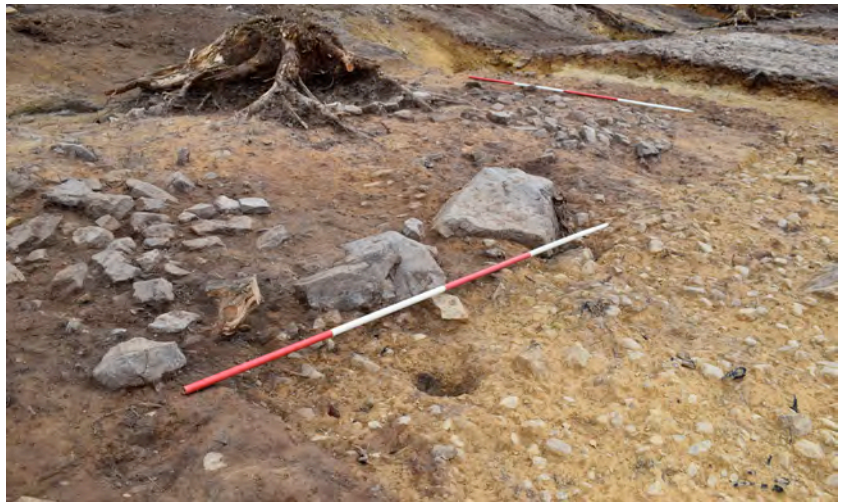
Cl. 71 Vue oblique de la fondation empierrée mise en place au Moyen-Âge. Certains des gros blocs de grès qui la retenaient latéralement restent visibles (centre du cliché), depuis le nord-ouest © G. Leroux, Inrap

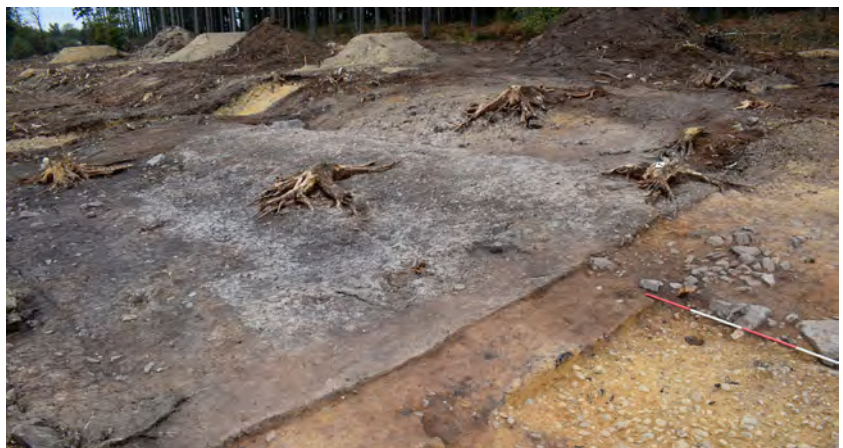
Cl. 72 La chaussée convexe aménagée à partir du Moyen-Âge (centre du cliché) trouve son origine dans une fondation empierrée et retenue latéralement par de gros blocs de grès (côté droit du cliché) © G. Leroux, Inrap
