LA ROCHE-MAURICE (FINISTERE - BRETAGNE)

Château de Roc'h Morvan : enceinte basse

Rapport de fouille programmée 2016
Arrêté de prescription SRA 2016-034

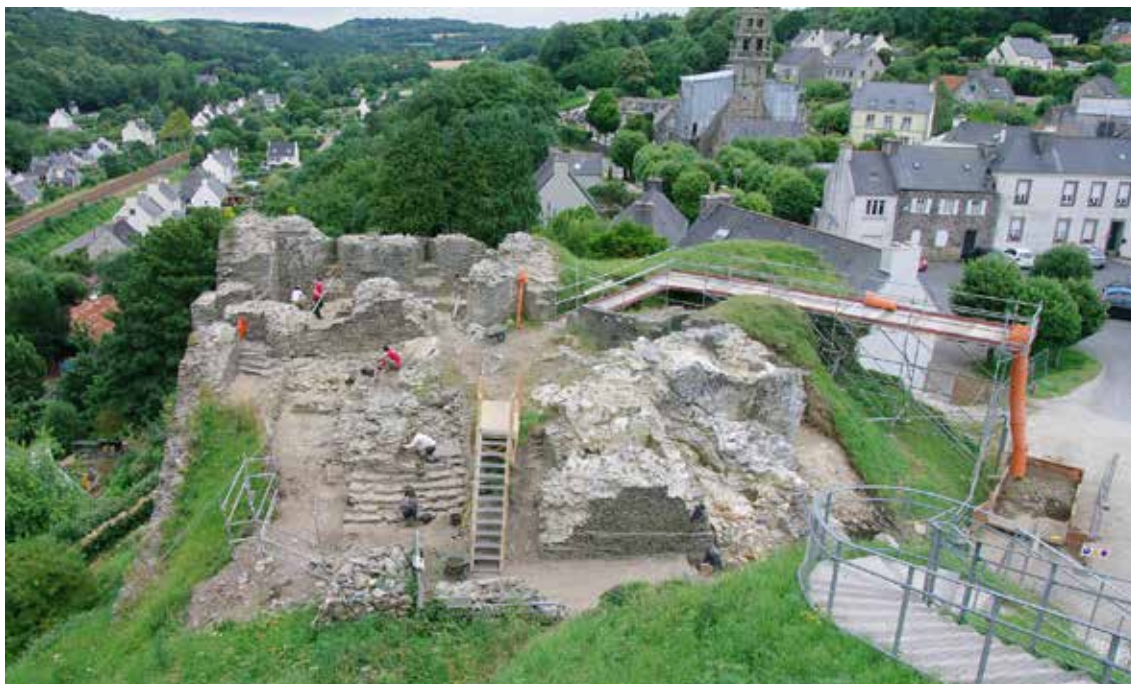
Fig. 3 : Vue générale, en cours de fouille, du dispositif d'évacuation des déblais (cl. R. Pérennec, CD29/Mission Archéologie).

En liaison avec la Conservation départementale du patrimoine et des musées, il a été convenu d'apporter une réponse à ces problèmes via une entreprise spécialisée, apportant son savoir-faire et sa compétence technique (garde-corps, etc.). Le dispositif utilisé lors des décaissements de stériles depuis 2013 ayant donné toute satisfaction, il a été reconduit cette année (barrières Héras, lices de sécurité, rampe-échafaudage et goulotte d'évacuation pour permettre l'évacuation des remblais dans une benne, au pied des vestiges).

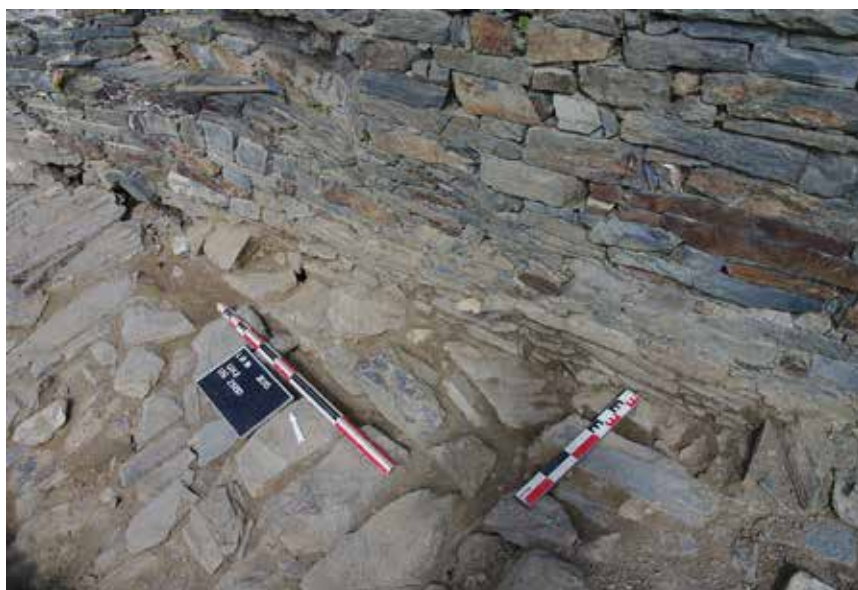
Fig. 5 : Parement US 2560, sous la façade du logis oriental M33, en UH2. Vue prise du sud-ouest.
Cl. E. Simonet, 2015, CD29/Mission Archéologie.

Cet état nous est connu de manière incomplète. En UH2, un parement de moellons liés à l'argile, US 2560, avait pu être partiellement mis au jour après démontage de la berme de soutènement du mur M33 (fig. 5).

Le parement US 2051, rapporté sur le mur M33 au XVII^e siècle côté ouest est en effet majoritairement construit sur un affleurement de quartzite, et sur cette structure arasée US 2560, qui présente une orientation franchement nord-sud, très différente de l'agencement général du bâti reconnu jusqu'à présent. Elle a été mise au jour sur plus d'1,80 m de longueur, jusqu'au mur médiéval postérieur US 2528 et à un affleurement de quartzite situé plus au sud.

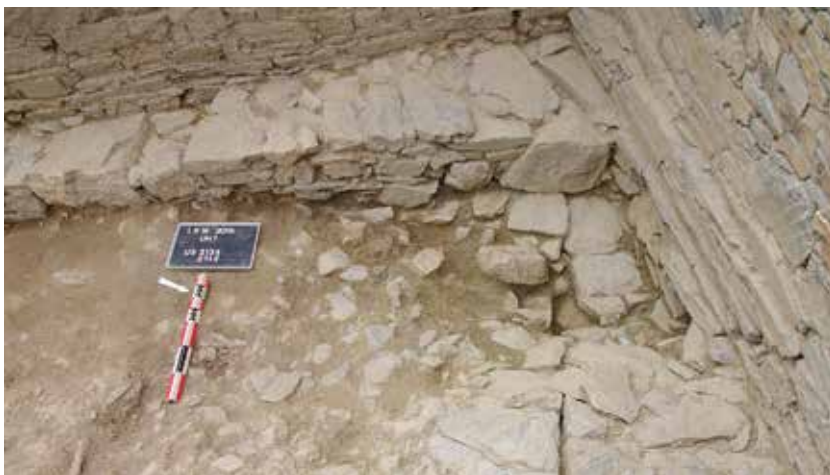
Fig. 6 : Parement US 2144 partiellement visible sous la structure postérieure US 2142. Au premier plan, vestiges du mur US 2112, et à droite, empierrement postérieur US 2134. Vue prise de l'est. Cl. L. Clouet, CD29/ Mission archéologie.

Elle a un pendant de l'autre côté de M33, en UH1. Une structure US 2144, très partiellement mise au jour, constitue en effet très vraisemblablement l'amorce du parement oriental de ce mur 2560/2144 (fig.6). Seules quelques pierres en ont été mises au jour sous une structure postérieure. Son état de conservation est suffisant pour faire apparaître une « anomalie » de construction, en ce sens que le parement US 2144 est bien marqué. Les murs 2112 et 2144 ne sont donc pas chaînés, comme c'est le cas pour 2079 et 2112, dont il sera question plus loin.

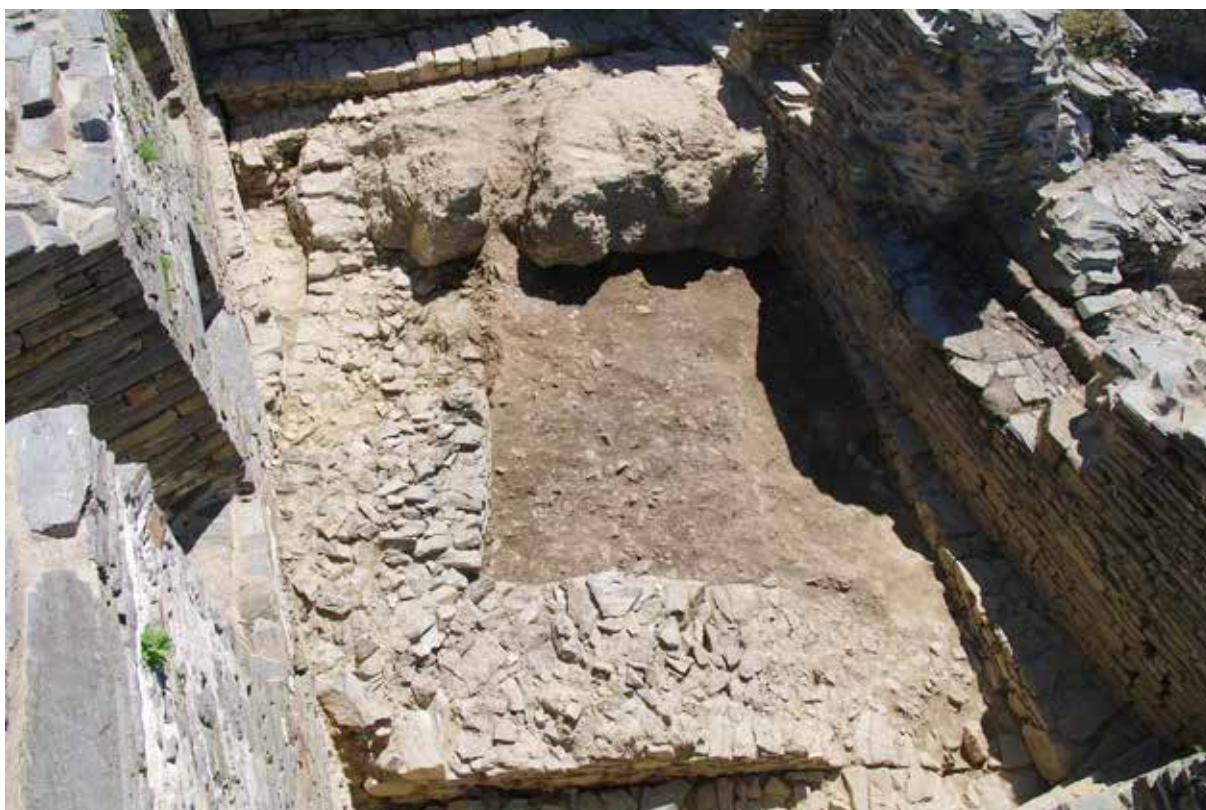
Fig. 7 : Vue générale de l'UH1. Au premier plan, le mur US 2112. A gauche, au pied de la courtine M31, le mur 2079/2133. A droite, sous le mur de façade M33, le mur US 2142, sur le parement US 2144. Vue prise du nord. Cl. R. Pérennec, CD29/ Mission archéologie.

Il se raccorde à l'est à un mur de moellons liés à l'argile US 2079, orienté nord-sud, et parallèle au mur 2560/2144 (fig. 7 et 8).

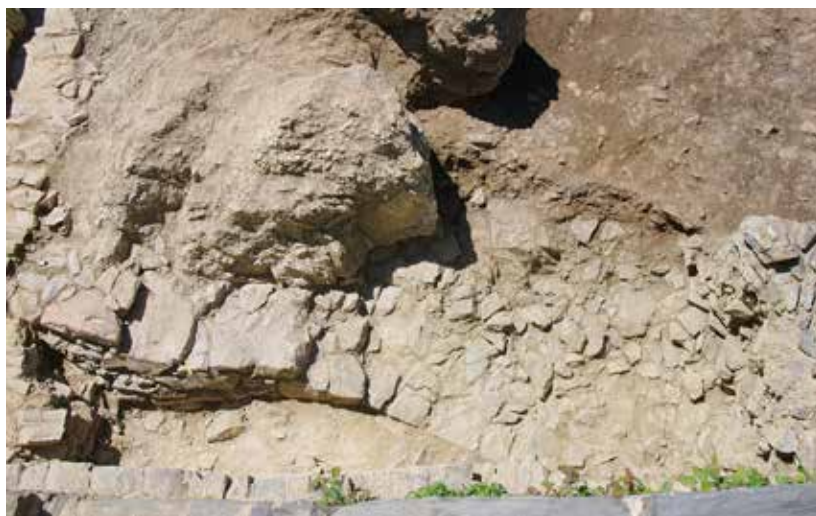
Fig. 10 : Parement courbe du mur 2133/2079, en glacis et enserrant la roche. Le parement interne était posé au sommet de celle-ci. Vue prise de l'est. Cl. R. Pérennec, CD29/Mission archéologie.

Les deux parements ne sont pas parallèles. Le parement externe présente en effet sur environ 1,60 m de longueur, sur son tronçon le plus au sud, une particularité : la maçonnerie en devient courbe, tout en présentant un léger glacis : un débord de 0,20 m a été mis au jour. Par ailleurs, les dalles et moellons de schiste utilisés sur ce segment du mur ne sont pas liés à l'argile, mais avec un mortier blanchâtre assez grossier. Cet aménagement US 2133 semble donc avoir été motivé par la volonté de renforcer la cohésion et la résistance du parement qui, à cet endroit, est plaqué contre un relief de quartzite (fig. 10). Ce dernier était utilisé pour assier la maçonnerie, raison pour laquelle le parement interne n'a pu être retrouvé à cet endroit. Pour autant, un aménagement particulier dans le rocher pose question. Une saignée US 2150, de 0,40 m de largeur moyenne, pratiquée sur 2 m de longueur dans la roche quartzique, est relativement parallèle au parement ouest du mur 2079, sous la tranchée 2148 (fig. 8, 11 et 23). En l'état actuel des connaissances, cet aménagement est interprété comme un logement destiné à caler des moellons intégrés dans la construction du mur et son parement ouest, afin de limiter les risques de glissement du mur.

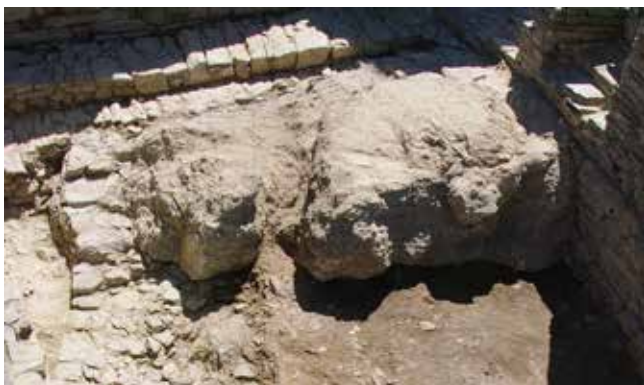
Fig. 11 : US 2150, taillée dans le rocher.
Au premier plan, mur US 2079/2133. Vue
du nord. Cl. R. Pérennec, CD29/ Mission
Archéologie.

Etant donné la forme très irrégulière des reliefs rocheux, il est en effet vraisemblable que le parement US 2133 soit à la fois plaqué et posé sur la roche, en pente vers l'est. Ces différents segments de parements permettent de restituer un bâtiment de longueur inconnue (supérieure à 5m), et dont la largeur intérieure est de l'ordre de 3,40/ 3,50m.

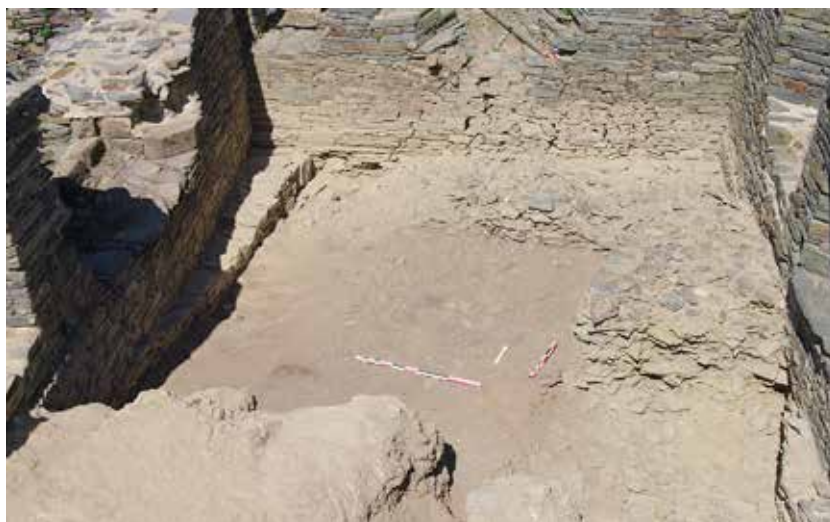
Fig. 12 : Niveaux de sols US
2146 et 2147, et structure de
piquets US 2145. Vue du sud.
Cl. R. Pérennec, CD29/Mission
archéologie.

La stratigraphie en lien avec ce bâti est constituée des niveaux US 2145, 2146, 2147 (fig. 12). L'US 2147 est un sol de limon argileux orangé à brun, présent au nord de la barre rocheuse de quartzite US 2056. Plus au sud, un niveau de limon meuble brun foncé US 2146 se raccorde aux murs US2112 et 2079. En l'absence de fouille de ces deux niveaux, leurs relations ne sont pas clairement établies, mais il paraît probable que l'US 2146 soit une recharge de nivellement déposée sur le sol 2147. La surface de 2146 comporte un aménagement de poteaux et trous de piquets US 2145 (fig. 12). Cette structure n'a pas été fouillée.

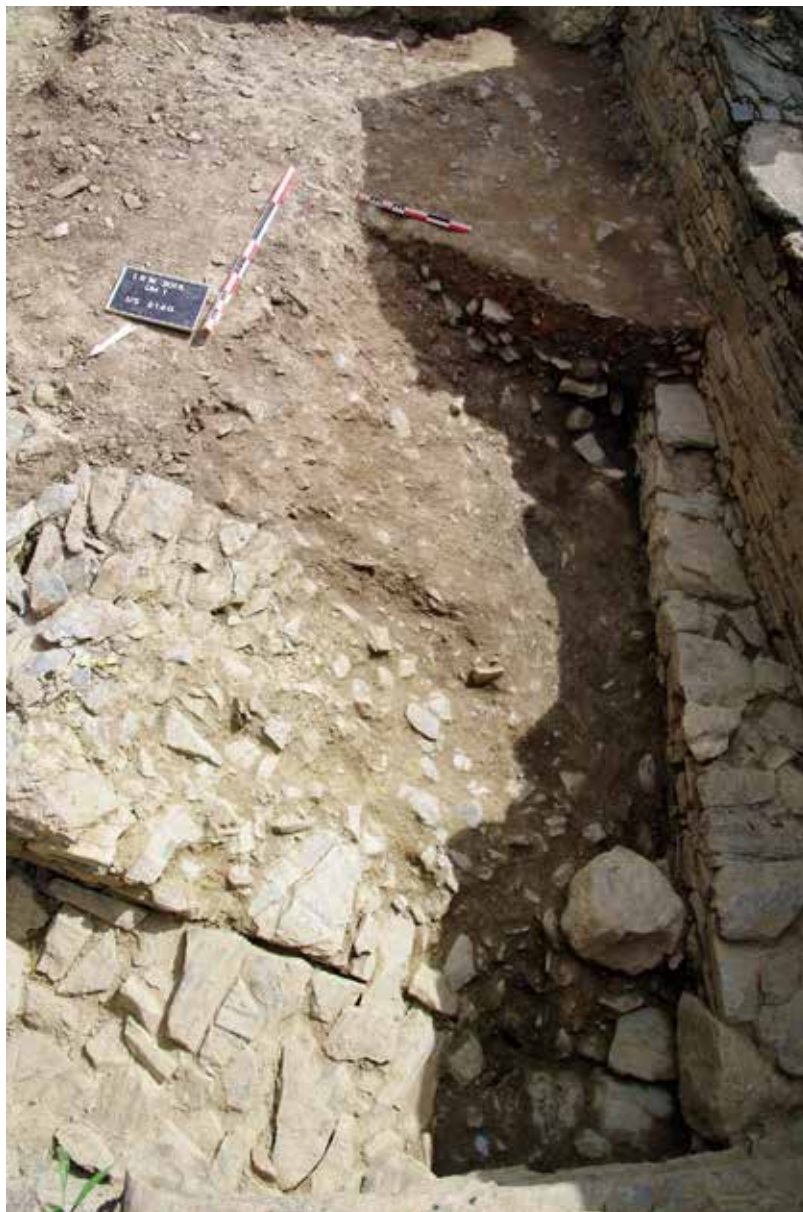
Fig. 14 : Tranchées US 2140 et 2149 en cours de fouille. En bas à droite, le mur US 2142 installé sur l'arasement de 2144. Vue prise du nord. Cl. L. Clouet, CD29/ Mission Archéologie.

L'US 2124 a subi deux creusements importants. Du côté est, une tranchée de récupération de matériaux US 2148 est ouverte sur le mur US 2079/2133. La récupération est suivie d'un nivellement obtenu au moyen du remblai US 2128 d'argile limoneuse compacte, avec quelques fragments de mortier et de nombreux blocs de schiste (fig. 21). A l'est, c'est un vaste fossé, l'US 2140, de 1,20 à 2,30 m de largeur, observé sur environ 4,50 m de longueur, qui est ouvert (fig. 9, 13, 14, 17).

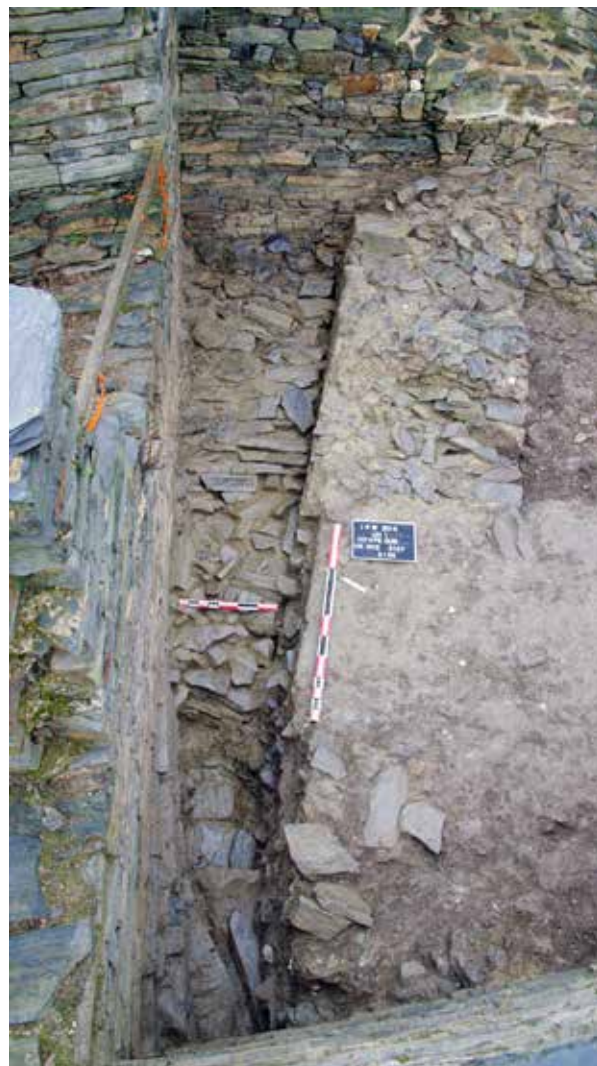
Fig. 16 : La semelle de fondation US 2134, sur laquelle est bâtie la courtine nord M32, sur son retrait d'aplomb US 2143, au premier plan à gauche. A droite, le mur US 2112 donne une idée de l'extension du château vers le nord, en phase 2. Vue de l'ouest. Cl. L. Clouet, CD29/ Mission Archéologie.

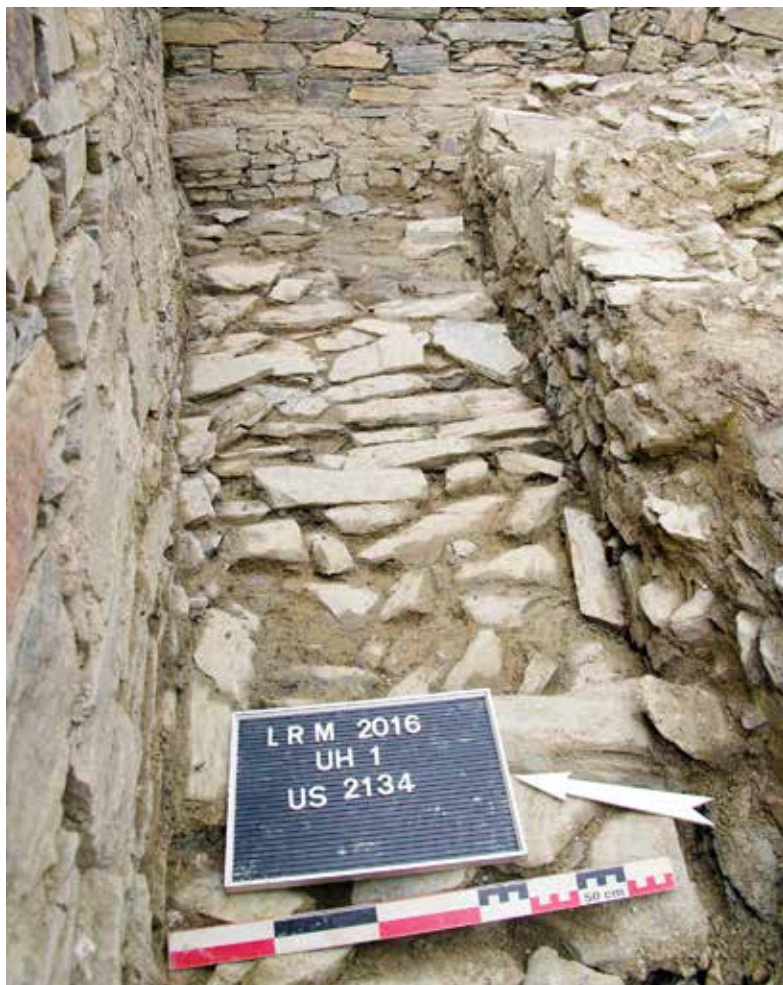
Fig. 18 : Vue de détail de l'US 2134. A gauche, la courtine nord M32. A droite, le mur antérieur US 2112. Vue prise de l'ouest. Cl. L. Clouet, CD29/ Mission Archéologie.

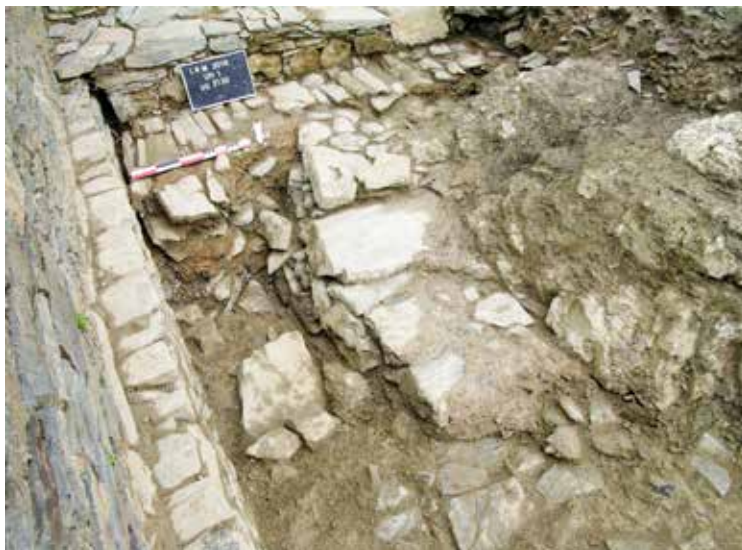
Fig. 19 : Vestiges de la semelle maçonnée US 2096, posée sur le mur courbe US 2133. A gauche, courtine M31 sur retrait d'aplomb US 2097/2107. A l'arrière-plan, les fondations de la tour d'artillerie. Vue du nord-est. Cl. L. Clouet, CD29/ Mission Archéologie.

Un empiérement de même type est réalisé plus au sud : l'US 2096 (fig. 17, 19 et 20). Ce dernier est engagé sous des structures très postérieures : les fondations d'une tour d'artillerie du XVI^e siècle. L'US 2096 est donc très parcellaire. Pour autant, elle ne semble pas avoir été parementée côté nord. Son état de conservation laisse cependant penser qu'elle devait être bloquée au sud contre le rocher. Le mode de construction est identique à celui de l'US 2134, la chronologie aussi. Il ne s'agit pas d'un simple empiérement, mais de moellons parfaitement agencés, et liés dans de l'argile. En somme, d'une construction destinée à servir de fondation, comme dans le cas de 2134. Pour cette raison, il est possible qu'il faille y voir la fondation du refend sud de la pièce, ou de la courtine sud, dans l'hypothèse où c'est celle-ci qui jouerait ce rôle.

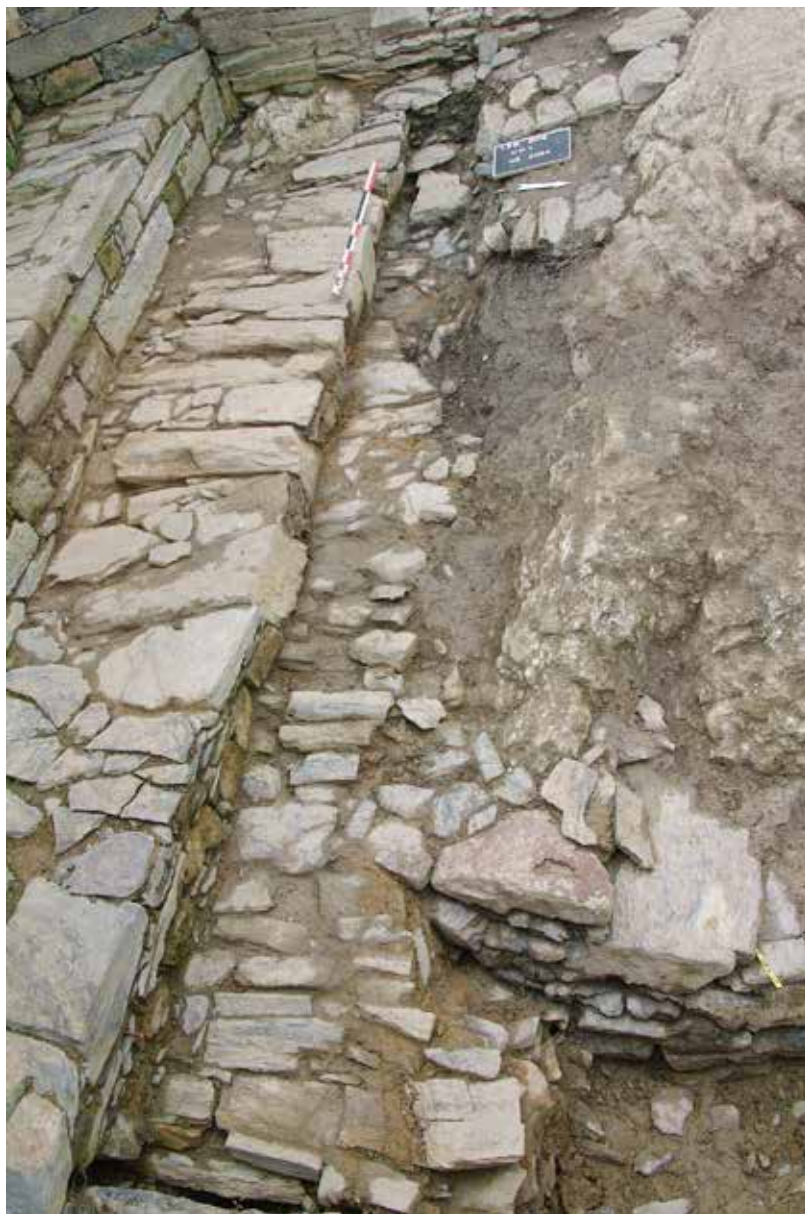
Fig. 20 : Vue générale de la fondation US 2096, entre la bande rocheuse US 2056 (à droite) et les fondations de la tour d'artillerie du XVI^e siècle (à gauche). Au premier plan, le mur 2079/2133.

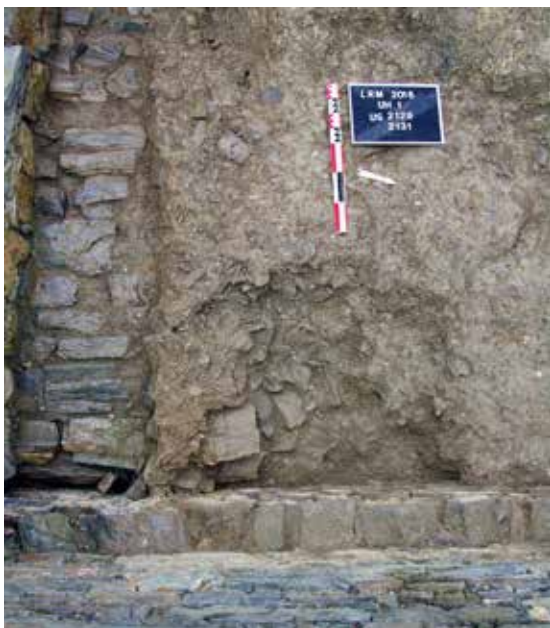
Fig. 22 : Fosse US 2129 et US 2131.
Vue de l'est. Cl. L. Clouet, CD29/
Mission Archéologie.

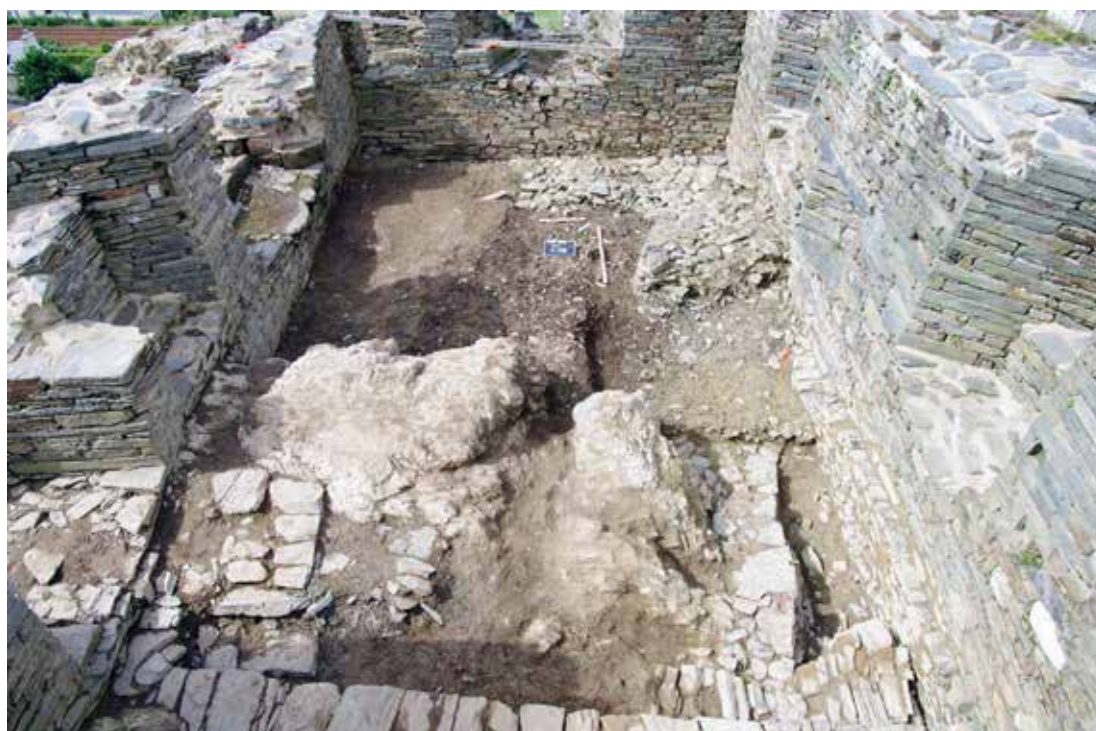
Fig. 23 : Vue générale de l'UH1 en cours de fouille, vue du sud. Au premier plan à gauche, les marches US 2090 et US 2122. Au centre, 'US 2150 taillée dans le rocher. A droite, à la base de la courtine M31, le retrait d'aplomb US 2097/2137. Cl. L. Clouet, CD29/ Mission Archéologie.

La courtine orientale M31 (maçonnerie US 2117), est elle aussi rebâtie en même temps que M32 (US 2119). Comme dans le cas de la courtine nord, elle aussi est reportée plus à l'est : le château s'agrandit de tous côtés, même si cette augmentation reste modeste. La solution adoptée lors de la construction est cependant différente. Ici pas de large massif maçonné servant de semelle de fondation et de stabilisation sur le rocher. La courtine repose partiellement sur le mur US 2079 (fig. 7, 8, 10, 24). L'arasement de ce dernier ne s'est pas fait au hasard : La récupération de matériaux n'a pas été aussi poussée au nord-est du mur qu'ailleurs, la où il y avait concordance de tracé, au moins partielle, entre les deux ouvrages. Pour le reste, nous ne savons pas si le déport de la courtine vers l'est a été facilité par des aplats rocheux sur lesquels ancrer la maçonnerie, ou si la roche a été taillée pour cela. Mais la stabilité devait avoir été jugée meilleure qu'ailleurs. La fondation n'a été obtenue qu'au moyen d'un retrait d'aplomb 2097/2107 (fig. 17, 23, 24). Celui-ci,

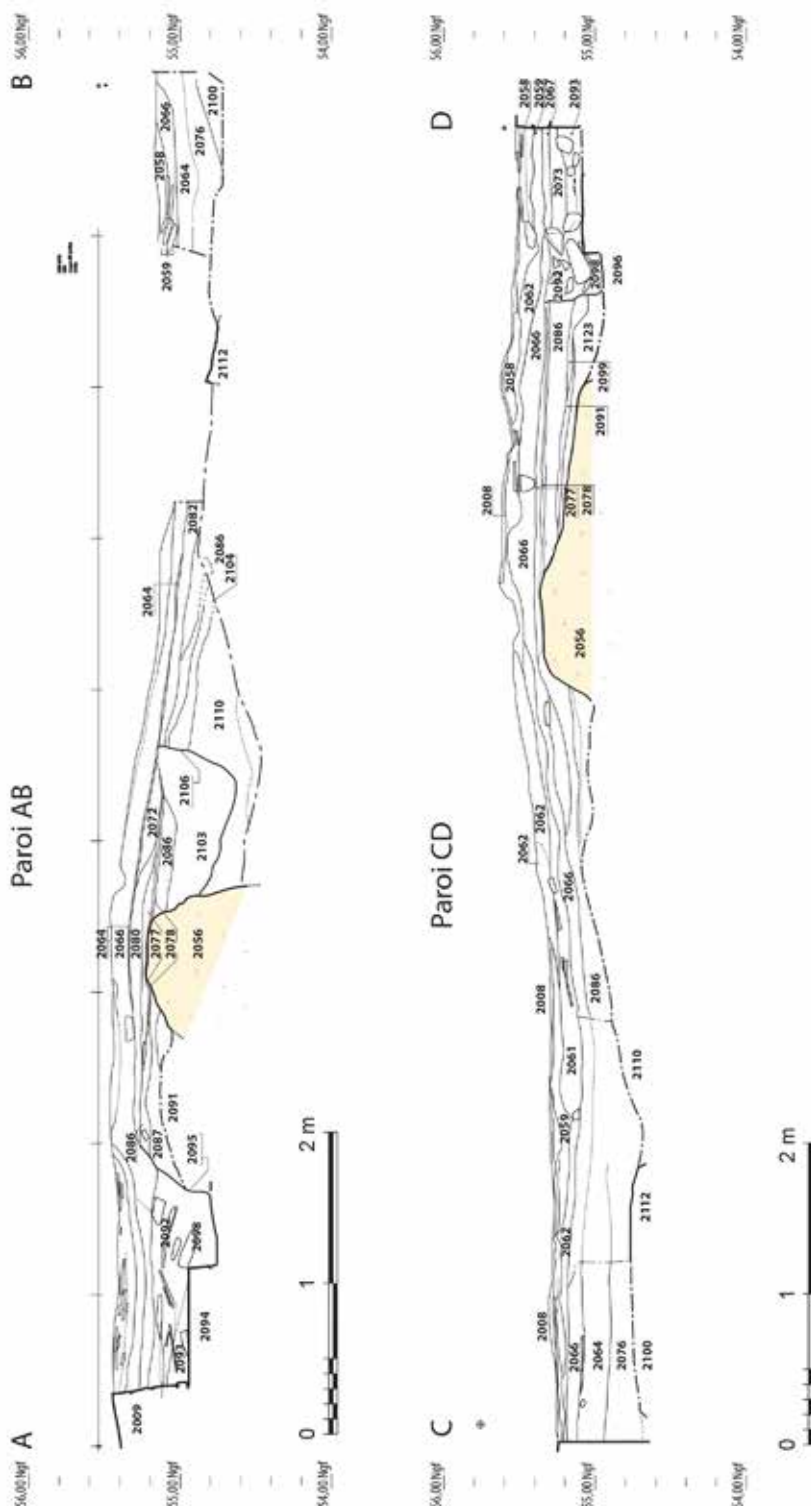
Fig. 25 : Coupes stratigraphiques nord-sud en UH1. Relevé E. Lagneau et L. Clouet.
DAO E. Simonet, L. Clouet et B. Grall, CD29/ Mission Archéologie.

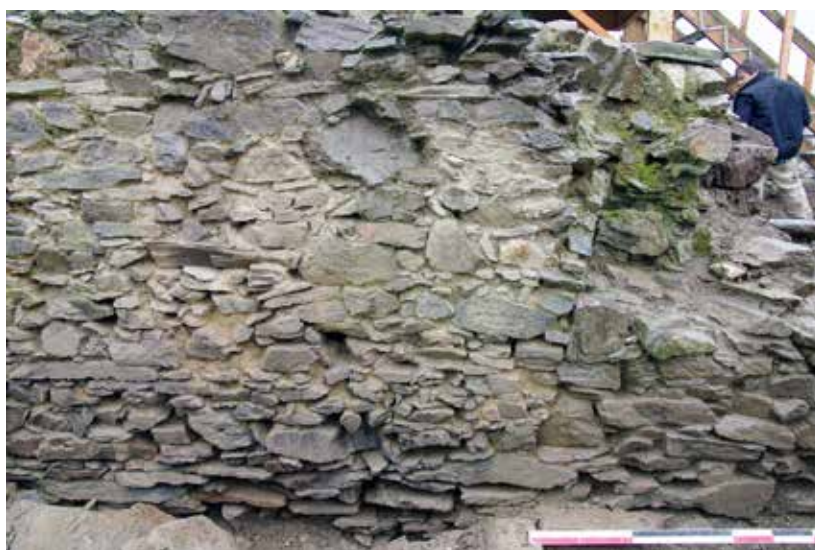
Fig. 27 : Détail de l'appareil du mur US 2528. A droite, le montant de l'archère US 2590, et la maçonnerie postérieure US 2709 qui l'a condamnée. Cl. R. Pérennec, CD29/Mission Archéologie.

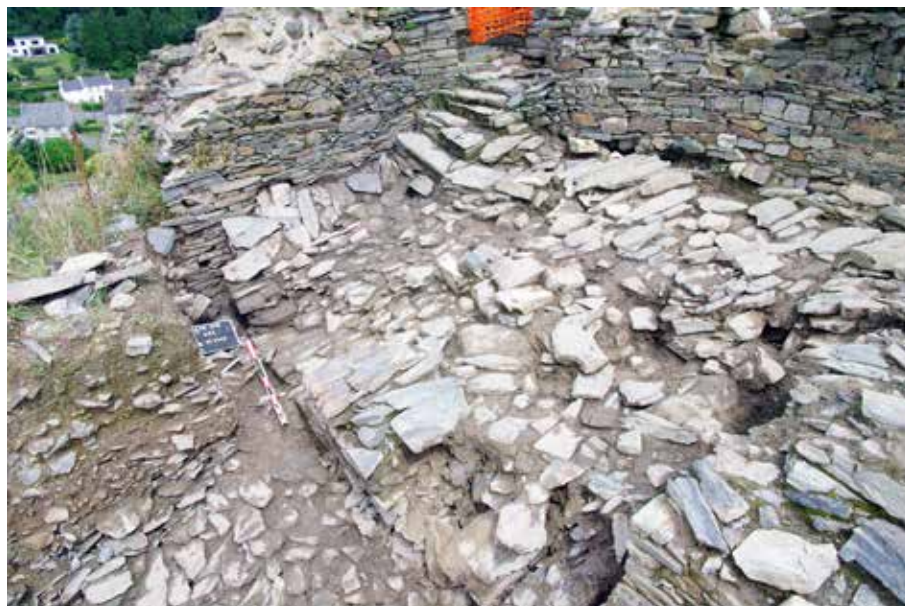
Fig. 30 : Vue générale de la structure US 2548, vue du sud-ouest.
Cl. R. Pérennec, CD29/ Mission Archéologie.

L'US 2548 est une structure maçonnée qui occupe toute la partie orientale du bâtiment nord (fig. 17, 30). Son emprise bâtie était initialement de l'ordre de 3 x 3 m, mais compte-tenu de la présence d'une structure antérieure arasée au même niveau, elle peut être portée à 3 x 3,50 m, et a dû couvrir l'espace jusqu'au mur M 33. Elle constituait une estrade empierrée, surplombant les sols environnants. Contrairement à ces derniers, qui accusent un pendage marqué vers l'ouest, l'estrade US 2548 est parfaitement plane. Cette caractéristique la rend parfaitement adaptée à une fonction de stockage. L'orientation nord de la longère pourrait évoquer un cellier, mais cette hypothèse ne peut être confirmée

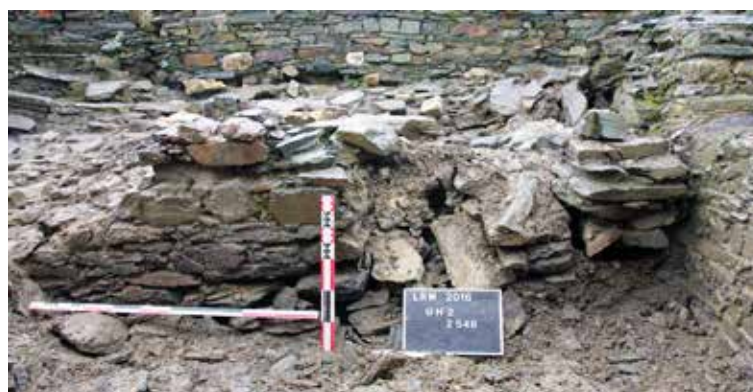
Fig. 31 : Vue du parement ouest de l'US 2548 après éboulement partiel. Vue de l'ouest.
Cl. R. Pérennec, CD29/ Mission Archéologie.

Elle est appuyée contre le mur du XIIe siècle US 2560. Cette orientation a été conservée lors de la construction de 2142, en phase 2a. Le parement US 2560 a pu être transformé en fondation de 2142. Mais la pente générale du terrain vers l'ouest depuis cet endroit ne rend pas très crédible cette conservation très apparente d'une structure antérieure d'orientation légèrement divergente. Il est donc plus probable que quand 2548 a été édifié, les murs 2560/2144 ou 2142 étaient encore en utilisation, mais pas encore M33-3 (US 2152), qui a une orientation très différente. Du fait de précipitations abondantes, un éboulement du parement de l'US 2548, déjà soufflé, a permis de récupérer quelques informations sur sa construction (fig. 31).

La structure, qui se présente sous la forme d'une large estrade en dur, n'apparaît pas homogène. Un remplissage étroit, contre le mur 2528, n'est pas aussi bien fondé que le reste de la structure. Les moellons US 2548c y reposent sur un remblai d'argile limoneuse brun-jaune. L'US 2548c n'est de plus pas parfaitement jointive avec le mur US 2528. Elle est accolée côté nord à l'US 2548b, de dalles de schiste, parementée côté sud. Côté nord, la maçonnerie semble plaquer contre l'US 2548a, qui constitue les deux tiers de la structure. Il est fort possible que la structure 2548 ait été agrandie vers le sud et le mur 2528, en deux fois. En effet, la faible fondation de l'US 2548c, dont le traitement semble bien différent de 2548a et 2548b, ne plaide pas pour un fonctionnement avec 2548a. Il semble donc peu probable que 2548b ait constitué le bouchon d'une ouverture, d'une niche ou d'un escalier. Les deux modifications de la structure originelle ne sont actuellement pas datées.

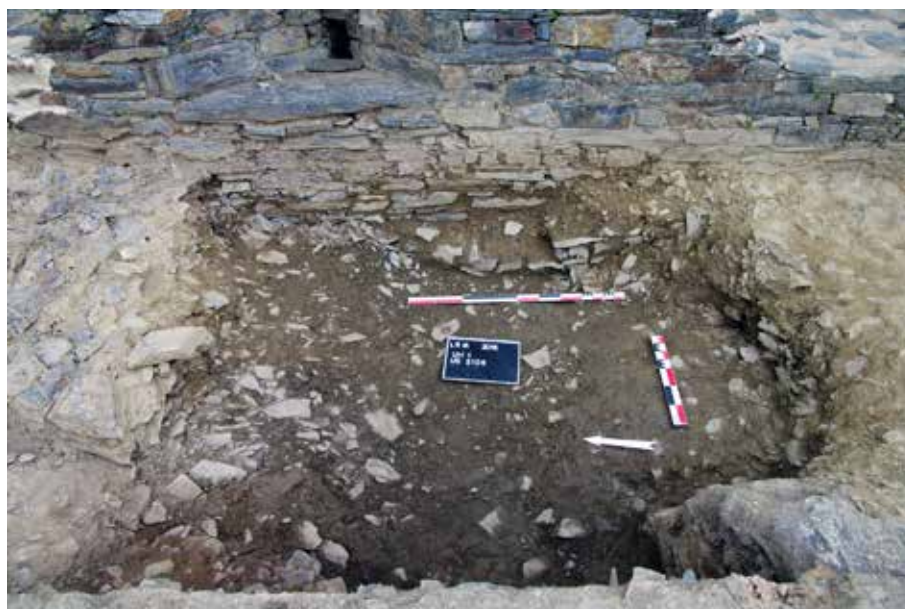
Fig. 32 : Fosse US 2106, vue de l'ouest. A l'arrière plan, sous la courtine M31 (US 2117), l'US 2107. Cl. R. Pérennec, 2015, CD29/Mission Archéologie.

En préalable, le sol d'argile limoneuse US 2110, a été perforé par une fosse US 2106, d'environ 1m de diamètre pour 0,50 m de profondeur, au remplissage de plaquettes de schiste US 2103 (fig. 32 et 33). Il semble que la raison première de cette fosse ait été d'approvisionner le nouveau chantier en matériaux de construction. La courtine orientale du XIIIe siècle (US 2117) était construite contre et sous le mur antérieur US 2079. Lors de la nouvelle campagne de travaux, cette courtine, vraisemblablement très endommagée, est reconstruite quasiment à l'identique sur l'ancienne, très arasée. La nouvelle maçonnerie de M31, l'US 2046, est alors elle aussi posée sur le mur 2079. Ce dernier a peut-être été redécouvert à cette occasion. La fosse US 2106 est positionnée de manière à récupérer les matériaux du mur plus au sud, sans l'affaiblir là où il sert de fondation à M31. Quant à l'ampleur de la fosse, elle vient peut-être de ce qu'une récupération de matériaux assez poussée avait déjà eu lieu lors de la phase 1.

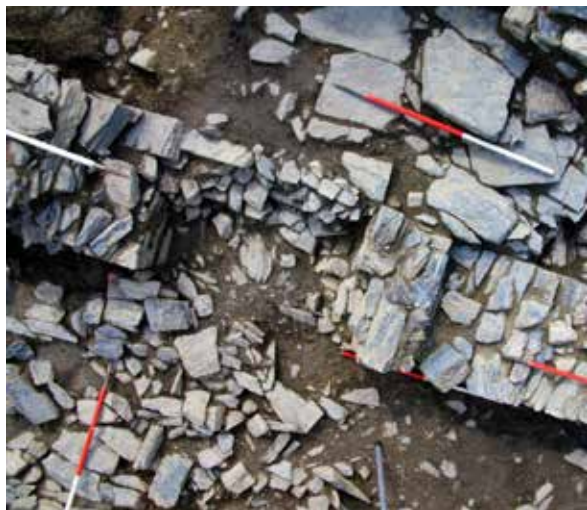
Fig. 34 : porte US 2588 dans le mur US 2528, et son bouchon maçonné postérieur US 2589. Cf. B. Grall et E. Simonet, 2015, CD29/Mission Archéologie.

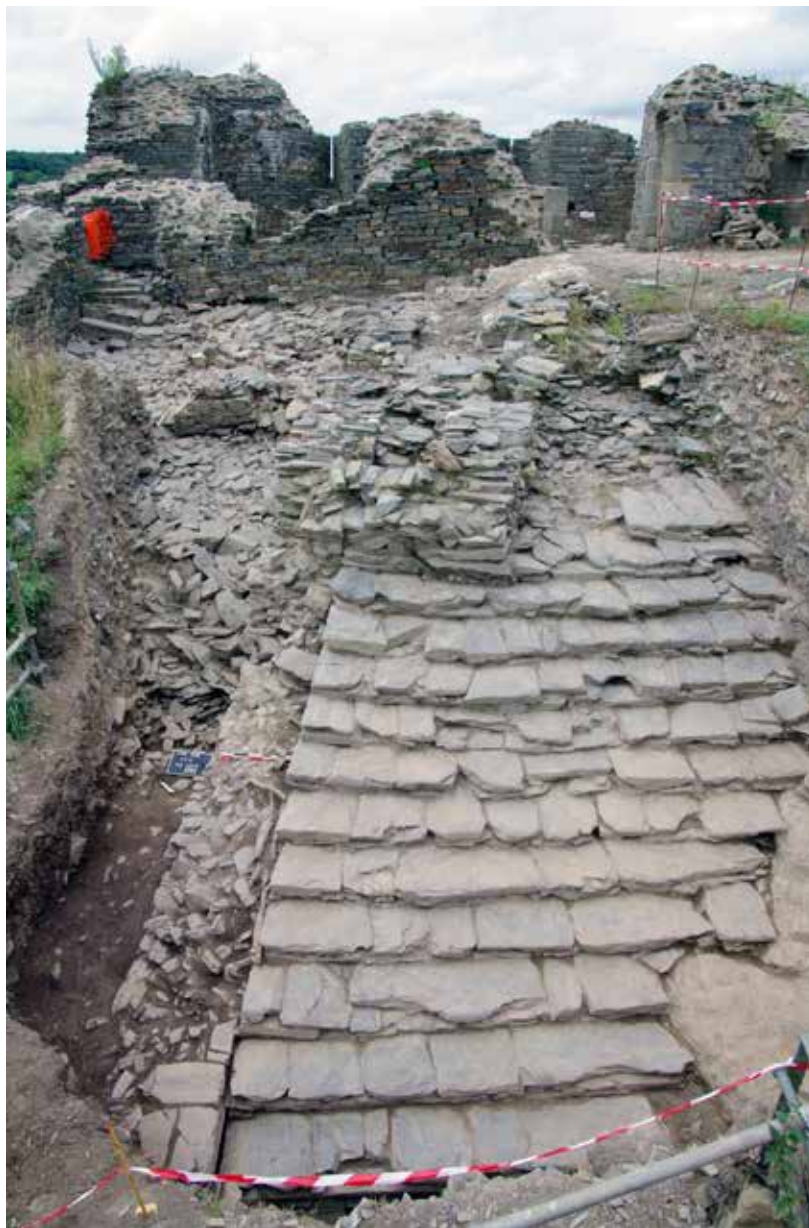
Fig. 35 : L'escalier US 2592 qui donnait accès à la partie orientale de l'enceinte, et desservait les bâtiments nord et est. Vue de l'ouest. Cl. R. Pérennec, CD29/ Mission Archéologie.

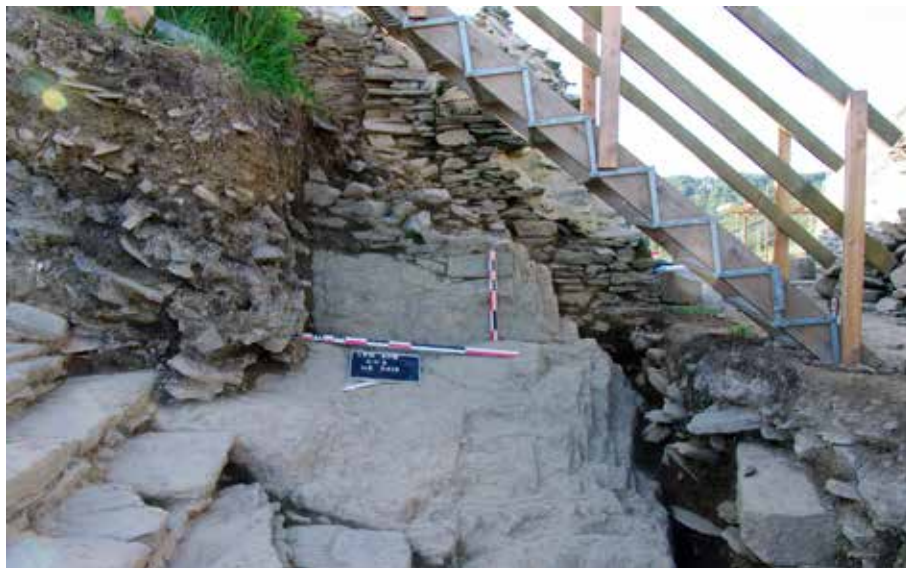
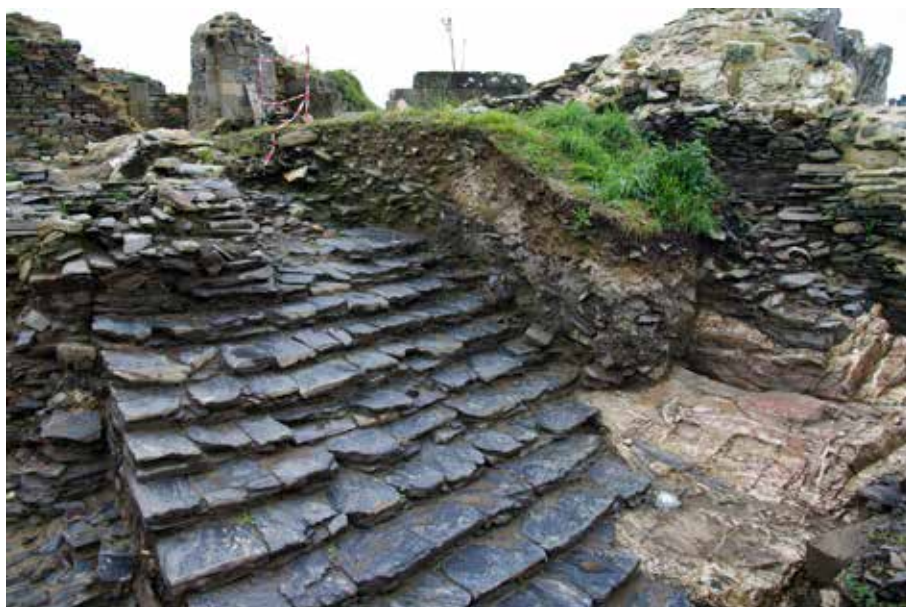
Fig. 38 et 39 : Le mur US 2412 sur son socle rocheux, au pied de la pile de pont M45. Au premier plan, l'escalier US 2592.

Fig. 38 : Vue du nord.

Fig. 39 : Vue du nord-ouest.

L'escalier US 2592, qui prenait appui au nord sur le mur préexistant US 2528 (fig. 29, 35, 37) était borné du côté sud par un autre mur, US 2412 (fig. 37, 38, 39). Ce mur de moellons liés à l'argile présente des parements conservés sur une hauteur de 0,38 m. Mais il repose sur un socle rocheux de quartzite, taillé verticalement, d'une hauteur de 0,42 m, bordé côté nord par une petite rigole de 9 cm de largeur. Au nord de ce socle, le pendage de la roche s'infléchit vers le nord. L'escalier prend appui dessus, sans que les constructeurs aient cherché à la tailler pour implanter plus facilement les marches, et, surtout, faciliter son utilisation. Ce mur est actuellement mal daté.

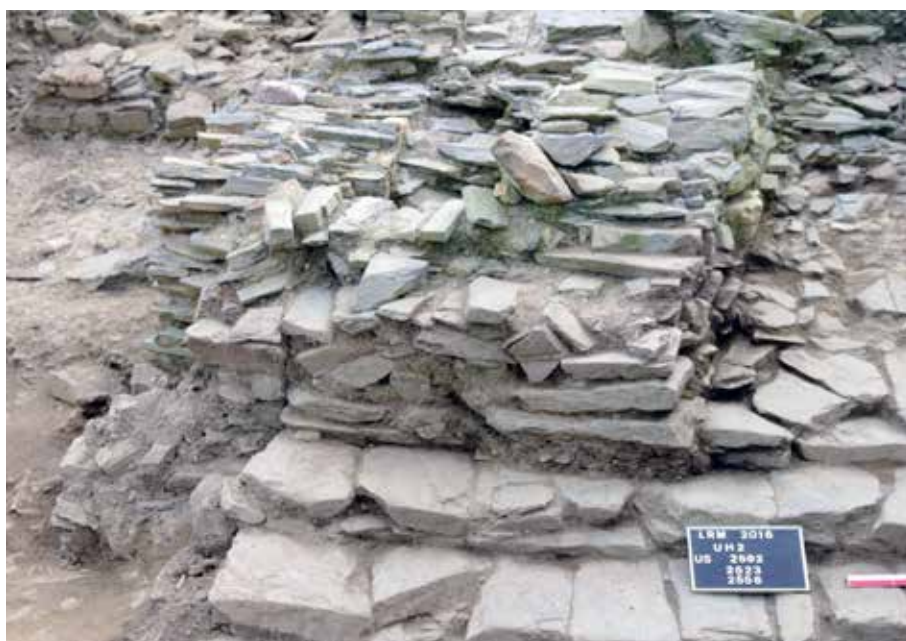
Fig. 42 : Angle des murs 2523 et 2556, construit sur l'escalier antérieur US 2592, et sur le bouchon maçonné US 2709, dans l'archère du mur médiéval arasé (à gauche). Cl. R. Pérennec, CD29/ Mission Archéologie.

Mais si le mur 2523 est construit en partie sur les remblais de démolition des bâtiments précédents, un soin plus grand a été apporté à l'angle du bâtiment, qui est fondé sur l'escalier US 2592, et sur le bouchon maçonné US 2709, qui avait obturé l'archère US 2590 (fig. 42).

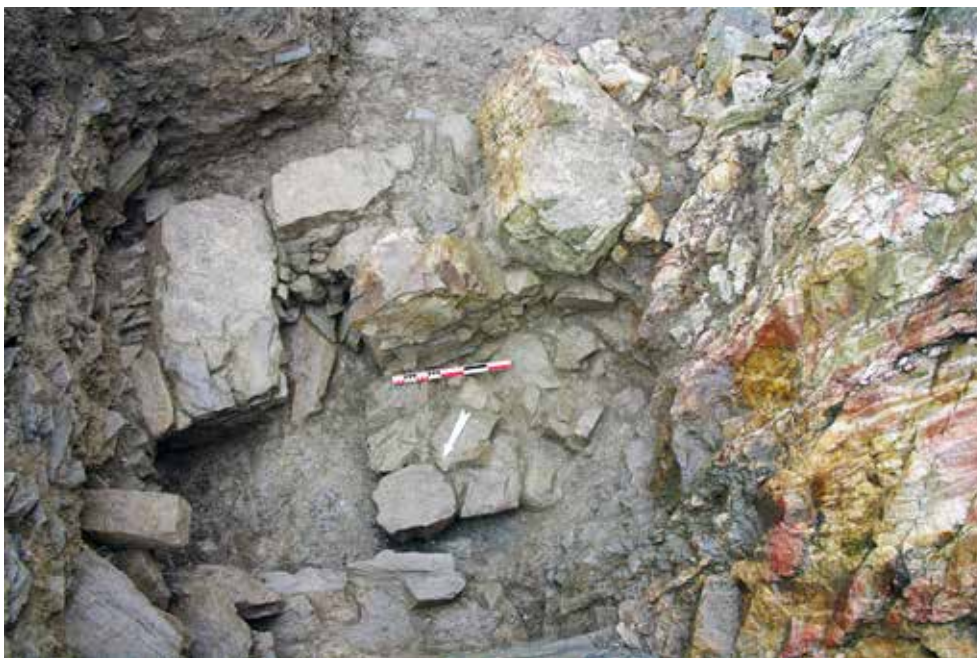
Fig. 44 : Mur US 2642 et structure US 2646 vue du nord. Cl. R. Pérennec, CD29/ Mission Archéologie.

Un mur orienté sud-ouest/nord-est, se rapporte à ces deux tours. Il est matérialisé à l'ouest, par un mur US 2642, mis au jour sur 2,70 m de longueur. Sa maçonnerie est montée avec des moellons de schiste et de quartzite. Pour cette dernière roche, elle intègre aussi des blocs bruts de très grande taille. Ce mur est flanqué d'un petit contrefort US 2646, de 0,92 m de largeur pour 0,77 m de débord, accolé à la paroi rocheuse (fig. 44 et 45). Du côté est, le pendant du mur US 2642 est fourni par un socle maçonné US 2406, d'1,40 m de largeur (fig. 47).

En l'état actuel de la fouille il n'est pas possible de comprendre la différence de traitements entre ces deux tronçons de murs, que le maintien d'un chemin d'accès au chantier pour des petits engins n'a pas permis de joindre. Le contrefort US 2646 est-il là pour compenser la largeur plus faible du mur à cet endroit, et rigidifier la maçonnerie ? Ou la structure US 2406, coiffée par un mur postérieur, intègre-t-elle aussi un dispositif de ce type, que nous ne percevons pas ?

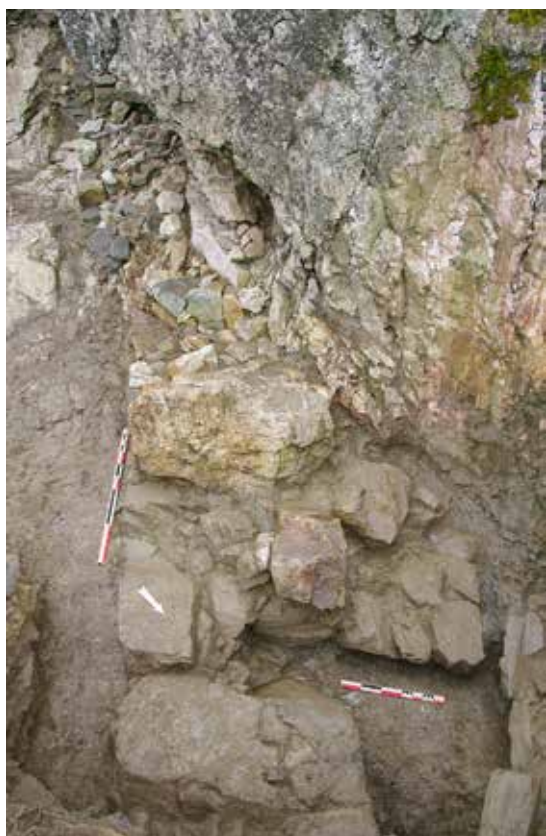
Fig. 45 : Vue du mur US 2642, de la structure 2646 et des vestiges de la tour M47. Vue prise de l'est. Cl. R. Pérennec, CD29/ Mission Archéologie.

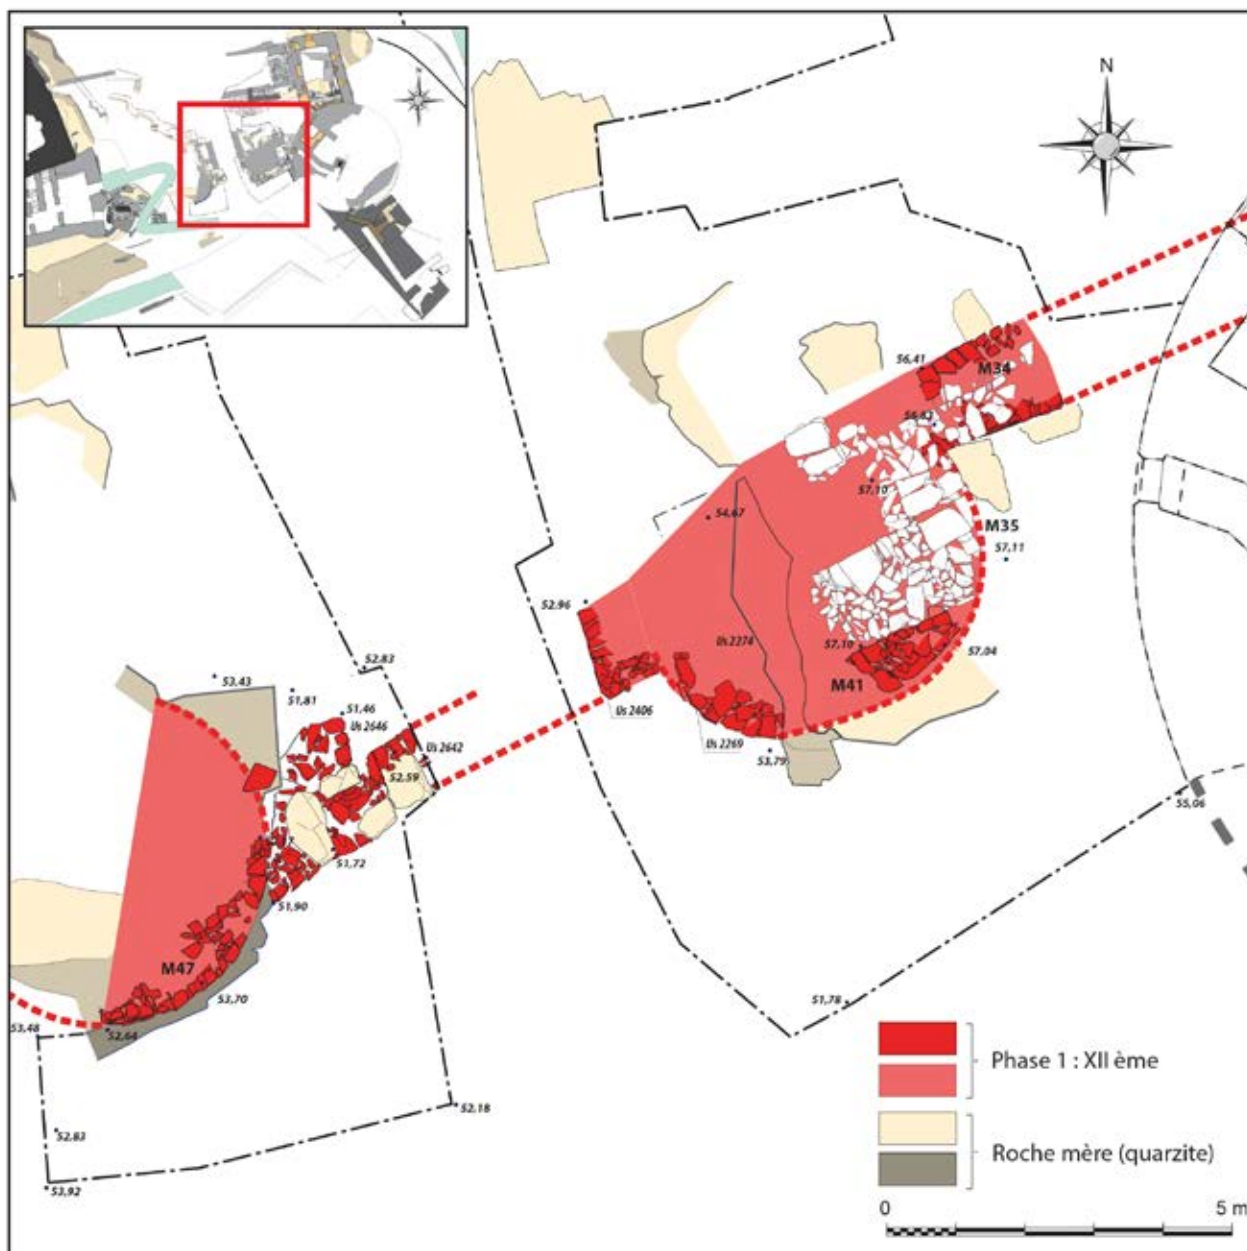
Fig. 46 : Front sud, plan de la phase 1. DAO B. Grall, CD29/ Mission Archéologie.

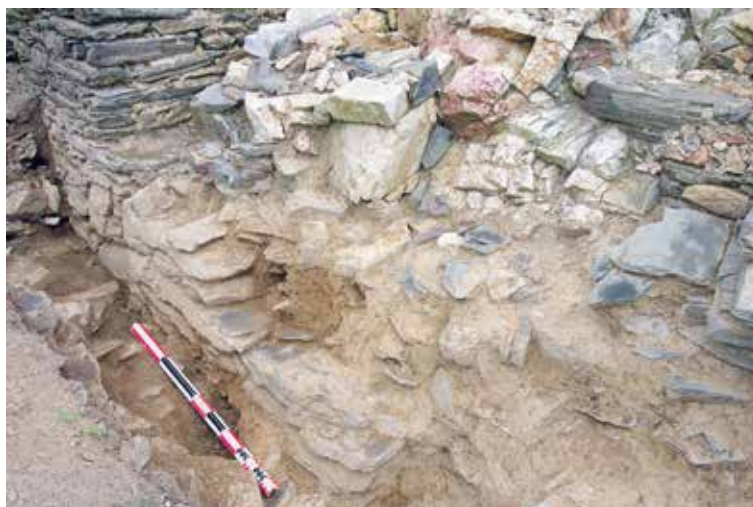
Fig. 47 : La structure US 2406 et son parement ouest. Au-dessus, le mur US 2277. A gauche, la pile de pont M45. Vue du sud-ouest. Cl. R. Pérennec, CD29/ Mission Archéologie.

Quoiqu'il en soit, l'US maçonnée 2406 présente un parement très net côté ouest. Et l'on pense naturellement, dans l'hypothèse d'un châtelet, à la possibilité d'un montant de porte (fig. 47)...
