LA ROCHE-MAURICE (FINISTERE - BRETAGNE)

Château de Roc'h Morvan : enceinte basse

Rapport de fouille programmée 2016
Arrêté de prescription SRA 2016-034

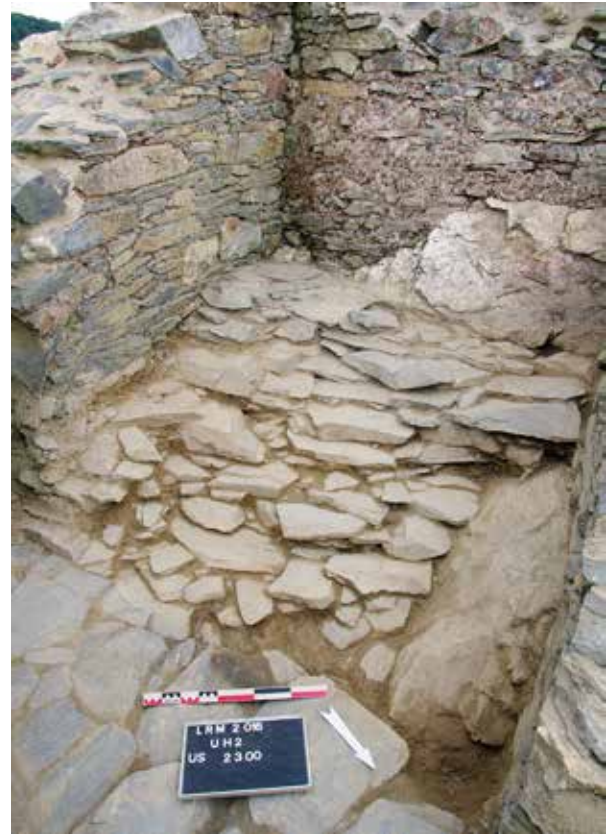
Fig. 48 : Semelle de fondation US 2300 supportant le massif maçonné M43. Au fond, la tour M35 ; et à gauche, le parement nord de la courtine M34, contre laquelle 2300 a pris appui. Vue du nord-est. Cl. L. Clouet, CD29/ Mission Archéologie.

Il constitue, avec le massif M43, les côtés d'un petit bâtiment de 1,75 m de largeur appuyé sur la tour (fig. 48). Sa faible largeur est conditionnée par la volonté de s'inscrire dans un cadre déjà déterminé (réutilisation de parements de la tour M35 et de l'ancienne courtine M34, sur laquelle le mur 2245 est construit) ; mais aussi par la topographie du rocher. Elle est en effet définie par la plus grande avancée de la nouvelle muraille vers le sud, tout en restant positionnée au droit de l'apic de quartz. (fig. 52)

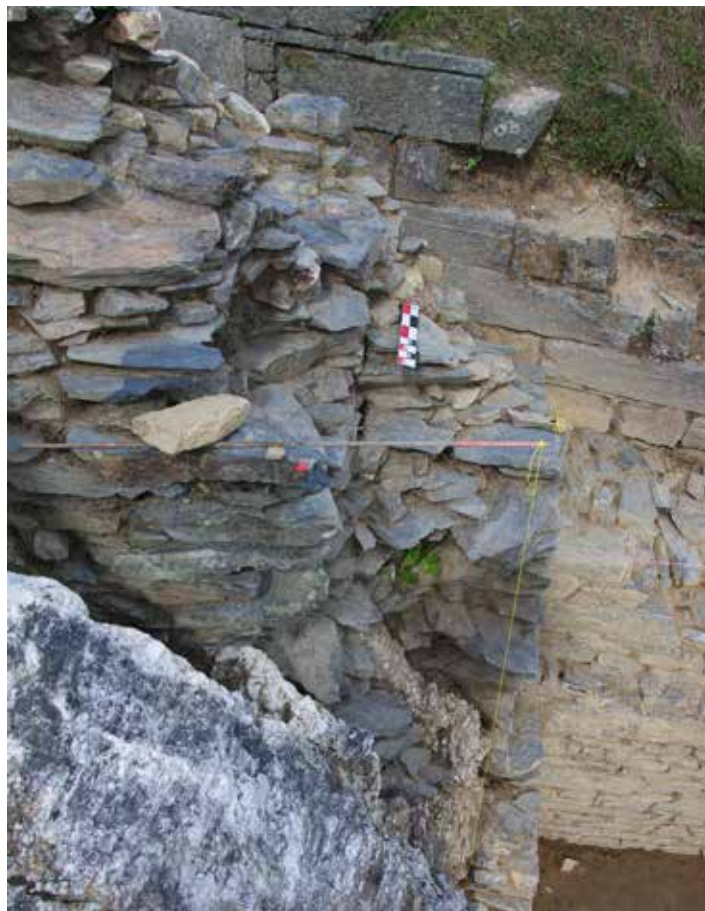
Fig. 49 : Au premier plan, l'angle du massif M43. On devine, à gauche de la mire, son parement sud US 2228, englobé par la maçonnerie de courtines postérieures, situées en contrebas. Cl. R. Pérennec 2014, CD29/ Mission Archéologie.

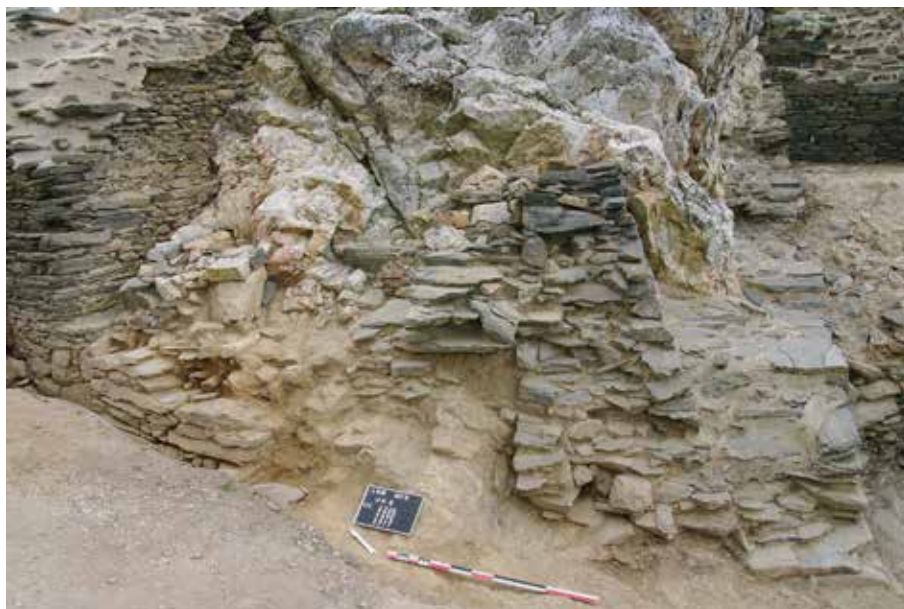
Fig. 51 : De gauche à droite : Murs M45, US 2277 sur 2406 ; murs accolé US 2275 et 2250, courtine M40 (US 2238). Vue prise de l'ouest. Cl. R. Pérennec, CD29/ Mission Archéologie.

A l'ouest de la tour M35, deux murs accolés, US 2250 et 2275, sont venus s'appuyer sur le parement ouest US 2269, de M35/M41 (fig. 51). Le mur US 2250 est le premier construit. Large de 0,65 à 0,70 m, c'est une construction de moellons de schiste présentant un fruit appuyé en partie basse. Il est fondé sur le rocher de schiste.

Le second mur, US 2275, est venu s'appuyer contre le parement nord de 2250 (fig. 51). Il s'agit d'un complément destiné soit à compléter US 2250, soit à le renforcer. Dans le premier cas, la construction (aménagement annexe, banquette, etc.), a pu intervenir dans la même campagne de travaux. Dans le second cas, elle aurait pu viser la consolidation de l'ouvrage par un rôle d'étalement pour éviter une gîte (mais celle-ci n'est pas attestée par la fouille) ; ou pour doubler la largeur de l'ouvrage existant, dans le cadre d'une réfection du système défensif, permettant par exemple de pouvoir obtenir une élévation plus importante. Contrairement au mur 2250, pour lequel la poursuite de la fouille a permis de s'assurer qu'il était fondé sur le rocher et non pas sur un niveau d'argile, la question reste un peu en suspens pour 2275. La reprise partielle de la fouille a permis de dégager de nouvelles pierres de fondations, assises sur la roche (quartzite). Toutefois, les 2/3 sud du mur paraissent posés sur de l'argile jaune. En l'absence de confirmation définitive, qui ne pourrait être obtenue que par un démontage ou une fouille en sape, le type de fondation particulier de 2275 incite à penser que son assise n'est que très partiellement établi sur le dur. Le relief est irrégulier, et les constructeurs ne semblent pas avoir opté pour un terrassement général effectué sur toute l'emprise du mur. C'est du moins ce que l'on peut penser un observant que l'élévation est fondée sur une grande dalle de schiste, qui fait toute la largeur du mur. Cette dalle permet de répartir la charge des moellons de la structure, pour éviter des affaissements différentiels. Un exemple similaire a pu être observé à l'abbaye de Landévennec, sur un segment de courtine reposant sur des troncs de la largeur du mur, posés bords à bord pour stabiliser celui-ci.

Les restes d'un dallage d'ardoise US 2283 sont en lien avec le parement de la tour M35 (US 2269), le mur US 2275 et le mur US 2277 (fig. 51). Un niveau de petites pierres posées à plat, US

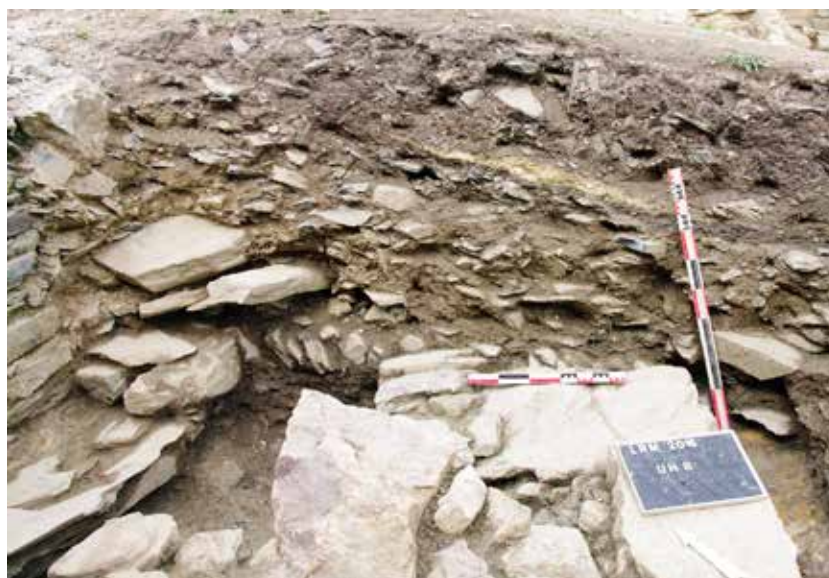
Fig. 53 : UH8 : Le chemin de pierres sur chant US 2659 est visible en partie basse de la coupe est. Vue prise de l'ouest. Cl. R. Pérennec, CD29/ Mission Archéologie.

A l'ouest, en UH8, un niveau d'argile brune US 2660, en pente vers le sud, est présent en partie basse de la coupe est. Dans l'espace exigu entre les murs ou structures 2642, 2646, 2647 sous M46, 2640, il n'a pas été repéré, si tant est qu'il ait existé à cet endroit. Ce niveau d'argile supporte des petites pierres sur chants US2659, matérialisant un sol pavé accolé à la grosse pierre de quartzite la plus à l'est du mur 2642 dans la zone fouillée (fig. 53 et 44). Un équivalent de ce niveau a aussi été mis au jour au sud du mur 2642, sur la pente légère du substrat de quartzite. Il s'agit alors d'un niveau de sol US 2653 d'argile brune et pierres, beaucoup moins soigné que l'US 2659. Dans les deux cas, ce niveau de circulation se rapporte parfaitement au mur 2642. La présence d'un sol dallé US 2659, en pente vers le sud, à l'est du mur 2642 confirme l'hypothèse de la présence d'une porte à cet endroit.

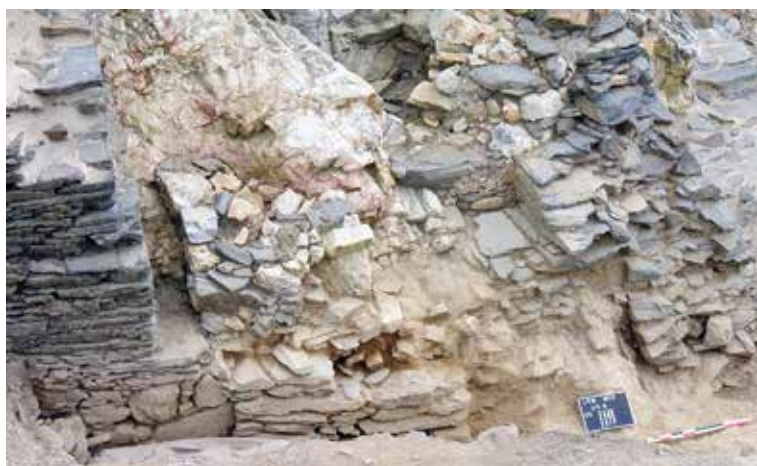
Fig. 54 : Mur US 2277 sur murs 2406 et 2289 (M45), à gauche sur la photo. Vue prise de l'ouest. Cl. R. Pérennec, CD29/ Mission Archéologie.

On a pu constater d'autre part que le mur US 2277 est en partie construit sur la maçonnerie de la partie basse de la pile de pont M45, l'US 2289, qui présente aussi une saillie vers le sud par rapport aux autres US maçonnées de M45, jusqu'au mur US 2406, antérieur à 2277 (fig.54). La construction du massif maçonné US 2289 doit donc être, a minima, placée dans cette phase, et non en phase 3 comme auparavant.

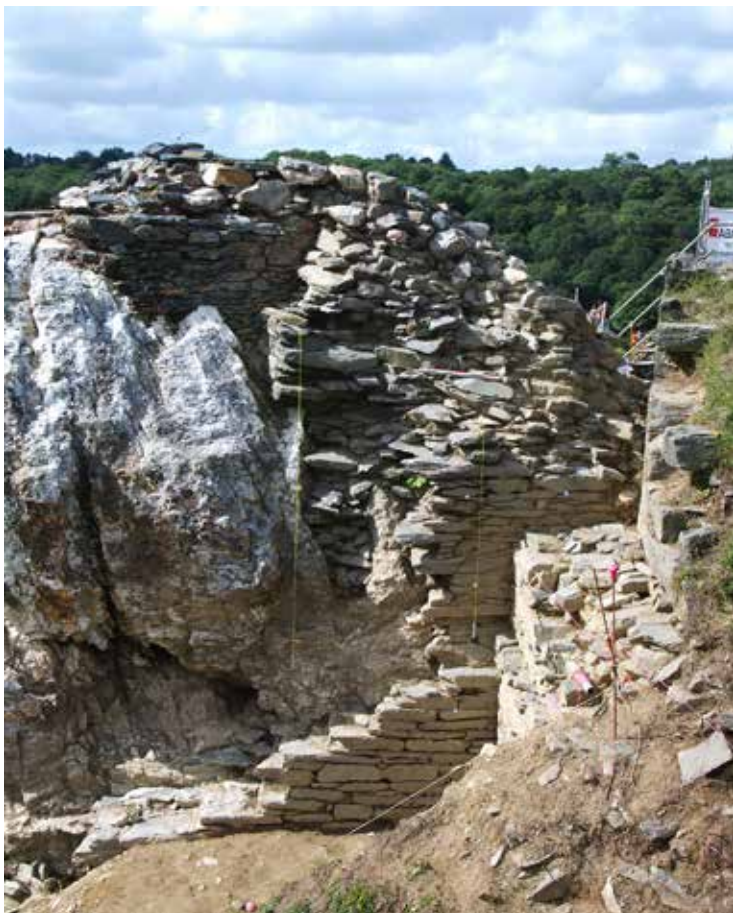
Fig. 55 : Les différents éléments successifs des fortifications au sud-est, articulés autour du rocher de quartzite, de la tour M35, de M43, jusqu'à un chemisage d'ensemble avec la courtine M40 (US 2238). Vue du sud. Cl. R. Pérennec, CD29/Mission Archéologie.

La courtine sud, du moins dans son tracé sud-est, s'est déplacée vers le sud (M40/US 2238). Elle est installée sur M43, dont le parement nord est conservé en élévation apparente sur plus de 1,20 m de hauteur. La largeur de la courtine est portée à 2 m, ce qui permet une avancée de 0,45 à 0,50 m en avant du rocher. La maçonnerie devait-elle présenter une meilleure stabilité en étant ancrée sur un terrain plat, en avant de l'à pic rocheux ? Le rocher de quartzite est taillé pour ménager quelques petits replats susceptibles d'améliorer la stabilité des assises de maçonnerie. Ces travaux restent cependant très localisés.

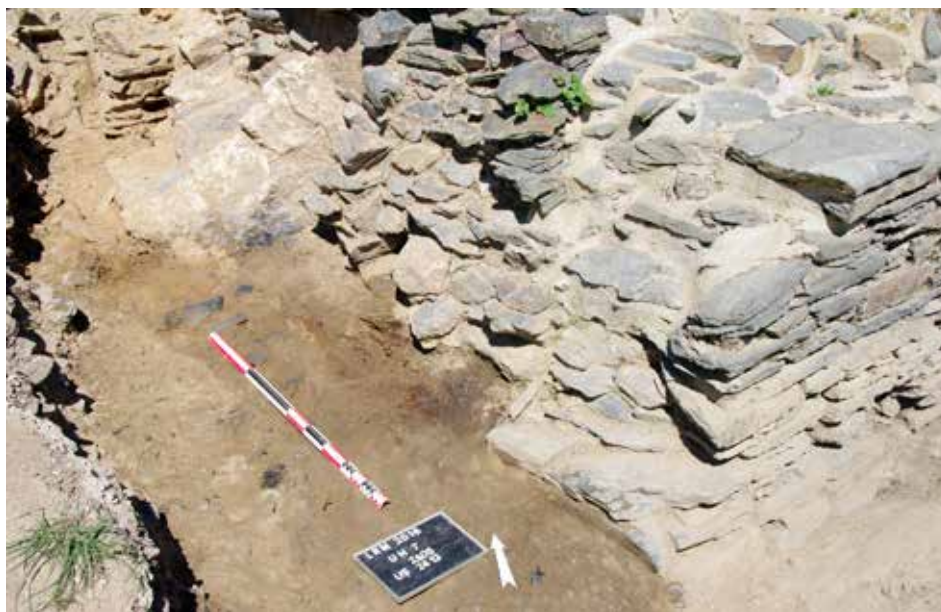
Fig. 56 : Angle ouest de la courtine M40 (US 2238), et découpes de rocher dans le prolongement nord. Vue du sud-ouest. Cl. R. Pérennec, CD29/ Mission Archéologie.

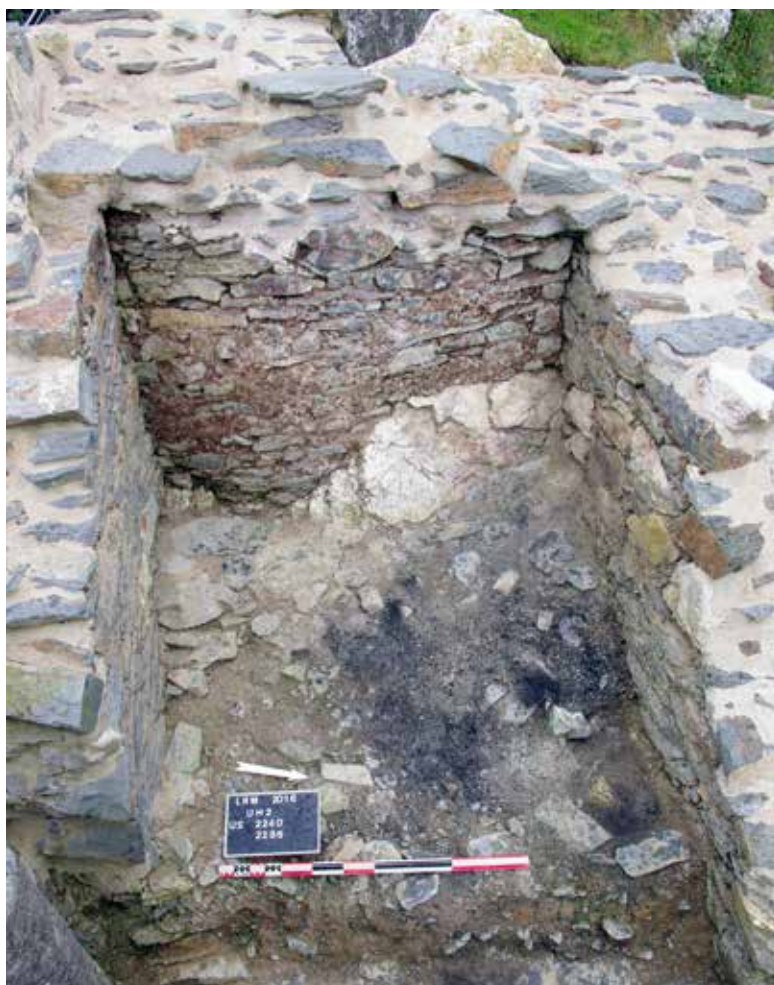
Fig. 58 : Niveau charbonneux US 2240 en UH4. Vue de l'est. Cl. L. Clouet, CD29/ Mission Archéologie.

antérieure US 2300. Il contribue à en atténuer le relief. Cette US 2286/ 2301 est charbonneuse en surface, en particulier au centre et dans l'angle sud-est. Une molette d'éperon datable du XIV^e siècle y a été mise au jour. Si l'US 2263/ 2301 a pu accueillir un foyer, c'est chose certaine pour le niveau qui lui succède, l'US 2240 (fig. 58).

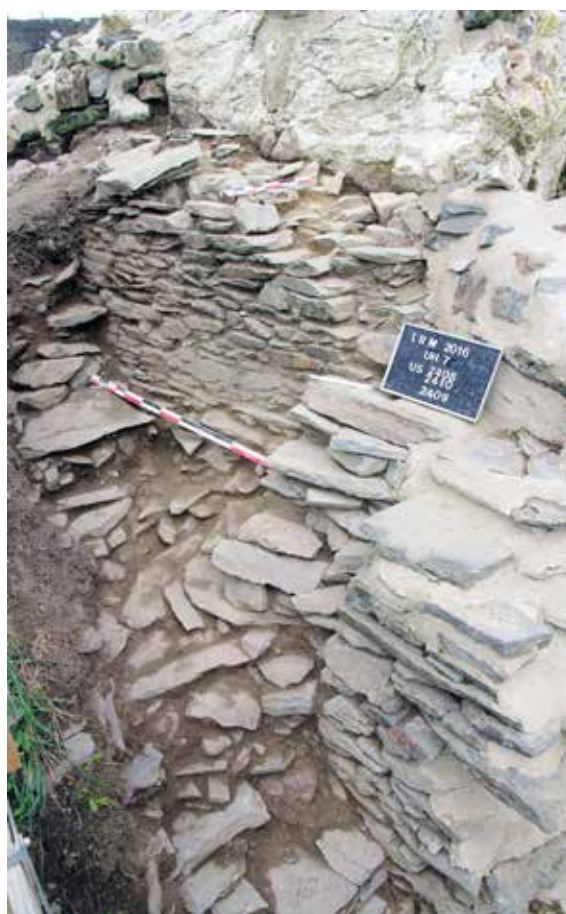
Fig. 61 : Le mur US 2286/2408 et son retour vers le nord US 2287/2410, construits sur le remblai US 2409. A droite de la photo, le massif M45. Au premier plan en partie basse, le mur US 2412 arasé et partiellement recouvert par l'US 2409. Vue prise du nord-ouest. Cl. R. Pérennec, CD29/ Mission Archéologie.

Deux murs perpendiculaires, US 2286/2408 et US 2287/2410 sont construits en limite de l'ancien escalier 2592 désormais arasé. Ils sont construits en moellons de schiste liés à l'argile contre la paroi rocheuse, mais aussi contre des structures antérieures, le parement de soutènement US 2262, et le massif maçonné M45 (fig. 61 et fig. 62). Le mur 2410, orienté nord-ouest/ sud-est, reprend peut-être en partie le tracé ou l'emprise d'un mur précédent, l'US 2412. Un seul parement nous est parvenu. Le parement ouest, qui englobait initialement l'angle de M45, n'est pas conservé.

Les deux murs sont construits sans fondations sur les remblais très empierrés issus de la démolition des structures précédentes (US 2409). La stabilité du mur 2286/2408 est cependant accrue par un léger retrait d'aplomb US 2408bis débordant de 10 cm.

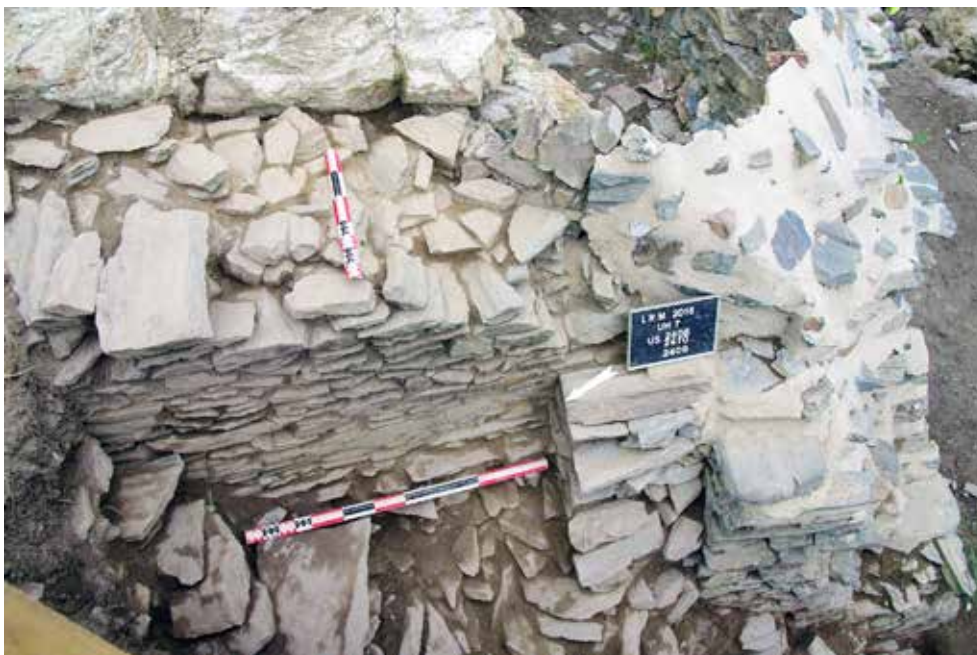
Fig. 62 : Mur est-ouest 2408 accolé au rocher et au parement antérieur 2262 ; et son retour vers le nord, le mur 2410 qui chemisait en partie M45. Vue du nord. Cl. R. Pérennec, CD29/ Mission Archéologie.

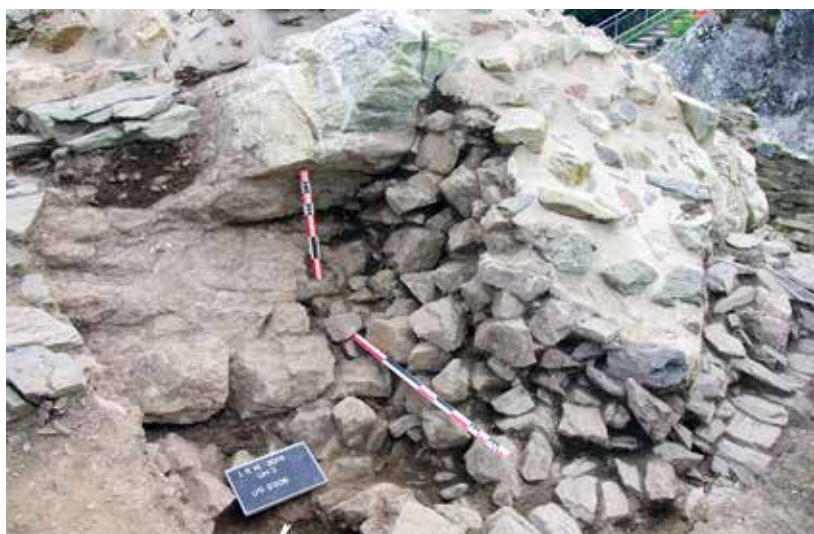
Fig. 63 : Eboulis US 2306 recouvrant le mur US 2286/2408, dont on voit le parement nord à droite de la photo. La partie nord de l'éboulis a été aménagée via la construction d'un muret de soutènement M37. Vue prise du nord-est. Cl. R. Pérennec, CD29/ Mission Archéologie.

En UH3, une ouverture a permis d'observer, au nord de la paroi rocheuse, un cône d'éboulis de moellons de quartz US 2306 (fig. 63). Plus dense à l'ouest qu'à l'est, cet éboulis fait partie intégrante d'un remblai US 2305 d'argile brun-jaune et plaquettes de schiste. Il recouvre un remblai de même composition US 2307, beaucoup plus chargé en plaquettes de schiste et petits moellons. Ces niveaux suivent la pente générale du terrain, du sud vers le nord, et recouvrent le mur US 2286/2410. Les murs US 2410 et US 2408 sont donc abandonnés à la fin du XVIe siècle, et le relief du terrain, à l'intérieur et au sud de l'enceinte, se trouve modifié par les apports de matériaux.

Un muret de soutènement M37, orienté sud-ouest/ nord-est, est construit sur l'US 2306, qu'il contribue par la même occasion à soutenir et stabiliser (fig. 63). Un aménagement du même type, M36, orienté nord-ouest/ sud-est, a aussi été établi sur le rocher, en bord de pente, plus à l'ouest. Un autre muret, US 2219, constituait plus à l'est un retour parallèle à M36. Cet ensemble forme une petite plate-forme quadrangulaire US 2220 de 5 m de largeur, venant en débord au nord de la marche ou muret US 2205 d'un peu moins de 2,50 m.

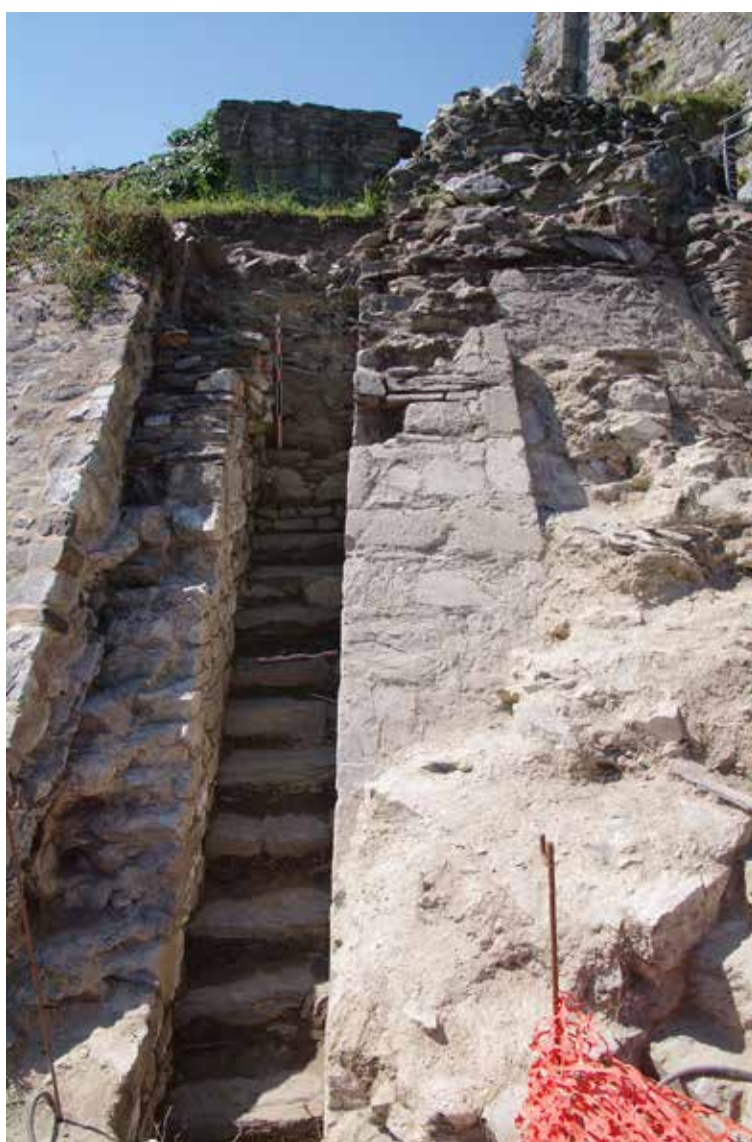
Fig. 66 : La tour 3141, à l'angle de l'enceinte basse et de la porterie haute. Couloir escalier US 3105, et mur postérieur US 3104, qui en réduit la largeur. Contrefort US 3107, à droite de la porte. Vue prise de l'est. Cl. R. Pérennec, CD29/ Mission Archéologie.

La porterie haute est flanquée dans son angle sud-est par une tour semi circulaire US 3141. Celle-ci présente un fruit très prononcé. Il est interrompu par un passage US 3105, de 1,35 m de largeur, encadré par deux parois verticales ménageant un couloir (fig. 66).

L'édification d'un mur US 3104 contre le parement sud du couloir US 3105 a pour but de réduire ce dernier (3105bis). 3104, lié avec un mortier de chaux, beige, fait 0,60 m de largeur (fig. 66 et 69). Ainsi, le couloir US 3105bis, plus étroit, devient encore plus facile à défendre : il ne peut être emprunté que par une seule personne à la fois. Le dispositif de logements de poutres pour une barricade a été reconduit. Toutefois, des transformations ultérieures ne permettent pas de détailler l'intégralité de ce nouvel état US 3143bis (fig. 69).

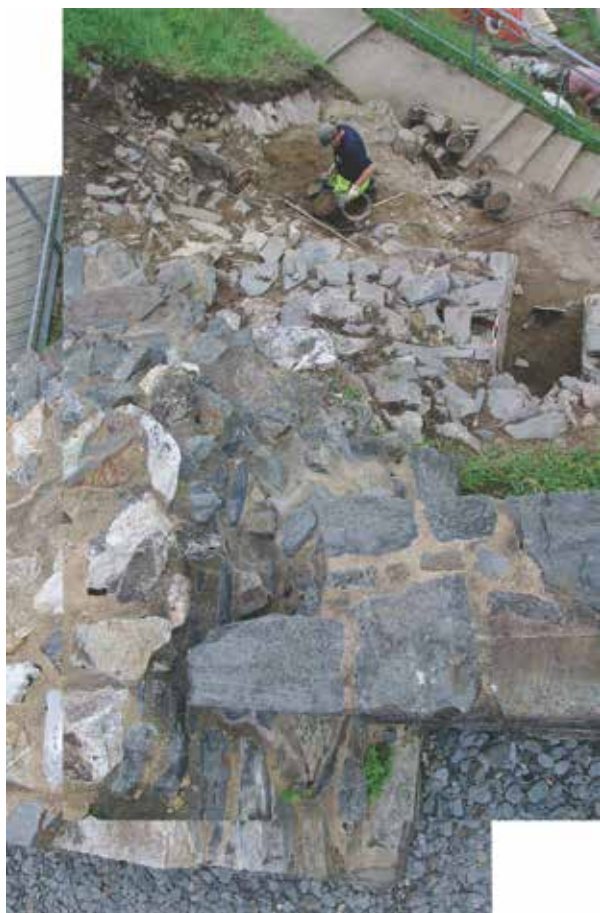
Fig. 67 : Au premier plan, débouché du passage-escalier US 3105 dans la porterie haute (montant de porte US 3142). La maçonnerie qui le condamne est contemporaine. Vue de l'ouest. Cl. R. Pérennec, CD29/ Mission Archéologie.

Ce dernier donnait accès à l'enceinte haute via une ouverture située dans la porterie haute, dont l'embrasure est encore conservée : porte US 3142 (fig. 67). On y accédait par un escalier US 3110, dont 12 marches ont à ce jour été découvertes. Elles sont construites en moellons et dalles de schiste. Les contremarches sont en maçonnerie de moellons et fines plaques de schiste, les

Le couloir US 3105 est marqué, du côté nord, par un petit massif US 3107 faiblement débordant, large de 0,93 m, qui suit l'inclinaison du glacis de la tour. Il s'apparente visuellement à un contrefort, même s'il n'en a pas le rôle structurel (fig. 67). Ce massif US 3107, parfaitement lié à la maçonnerie de la tour, est construit avec le même mortier sableux jaune/ocre. Les deux ensembles apparaissent parfaitement contemporains.

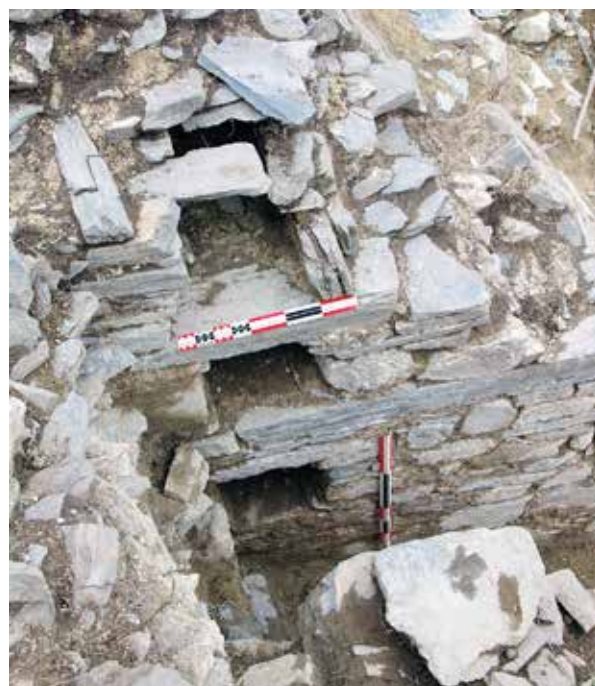
Fig. 68 : Montant nord de l'escalier US 3105 : les logements de poutres de la barricade US 3143. Vue du sud. Cl. R. Pérennec, CD29/ Mission Archéologie.

Des aménagements spécifiques y ont été mis en évidence. Il s'agit de logements de poutres disposés verticalement de chaque côté du passage. Un seul est apparent du côté sud, qui est en grande partie masqué par une maçonnerie postérieure (fig. 69). Le logement, dont la profondeur est incomplètement dégagée, est large de 0,34 m et haut de 0,32 m. En face, côté nord, Trois cavités sont superposées (fig. 68 et 69). Leurs dimensions sont respectivement, du haut vers le bas, de 0,42 m de largeur pour 0,36 m de hauteur ; 0,37 m de largeur, 0,39 m de hauteur, 1,84 m de profondeur ; 0,39 m de section, au carré. Le logement central est le seul dont la profondeur totale soit connue. Cet ensemble compose les points d'ancrage d'une barricade verticale US 3143, telle qu'il en a été mis au jour à l'intérieur de la porterie haute, pour verrouiller les accès vers le donjon et le logis seigneurial (Martineau 2007b, p. 18-24). Ces barrières, placées en avant des portes, avaient pour but de ralentir l'assaillant : obligé de débiter ces sortes de herses de bois avant de pouvoir enfoncer les portes, il était par là même momentanément vulnérable. Ce système était en vigueur dans plusieurs châteaux du Léon (Joyeuse-Garde, Trémazan), ce qui lui a valu le qualificatif de « portes léonardes » donné par Jocelyn Martineau.

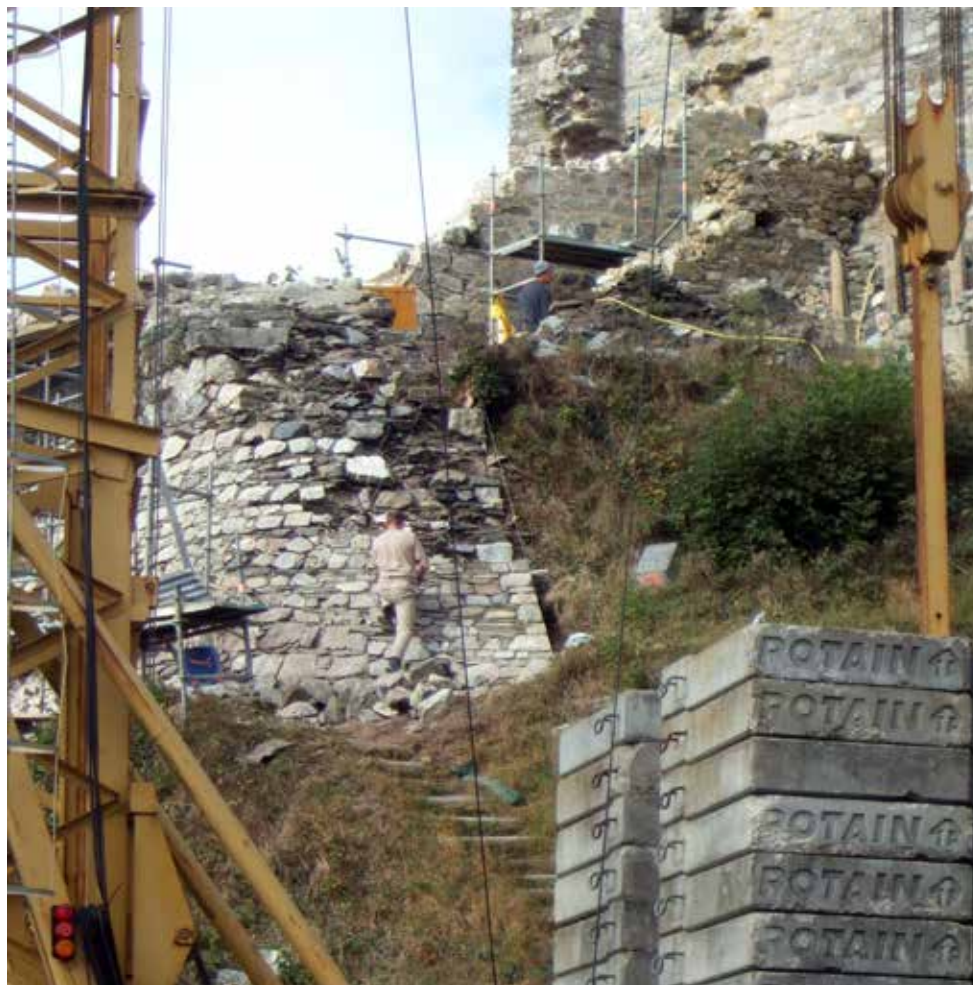
Fig. 70 : Tour porte : Arrachement de la maçonnerie du côté sud de l'entrée US 3105.
Vue prise du sud-est, pendant les travaux de restauration en octobre 2009. Cl. D. Lizerand.

Aucun contrefort plat similaire n'est présent sur le côté sud du couloir 3105. Le rejointoiement de la maçonnerie est quant à lui une gêne conséquente à la collecte d'informations. Mais nous avons pu constater, lors de la création de l'escalier d'accès actuel au Roc'h, que, sous le niveau du sol, le glacis de la tour était arraché près du couloir. Un contact auprès de l'architecte du patrimoine en charge de la restauration de l'enceinte haute quelques années plus tôt, D. Lizerand, a permis de s'assurer de la dégradation très prononcée du glacis et de l'élévation de la tour au sud du passage 3105 (fig. 70). L'emprise même de cet arrachement permet d'envisager la récupération des pierres de taille d'un contrefort de même type que 3105, de l'autre côté du couloir. La présence de deux massifs symétriques peu saillants sans rôle structurel, de part et d'autres du passage, semble ne devoir s'expliquer que par une volonté ostentatoire : il se serait s'agit ici de faire ressortir la porte, et lui donner plus de solennité.

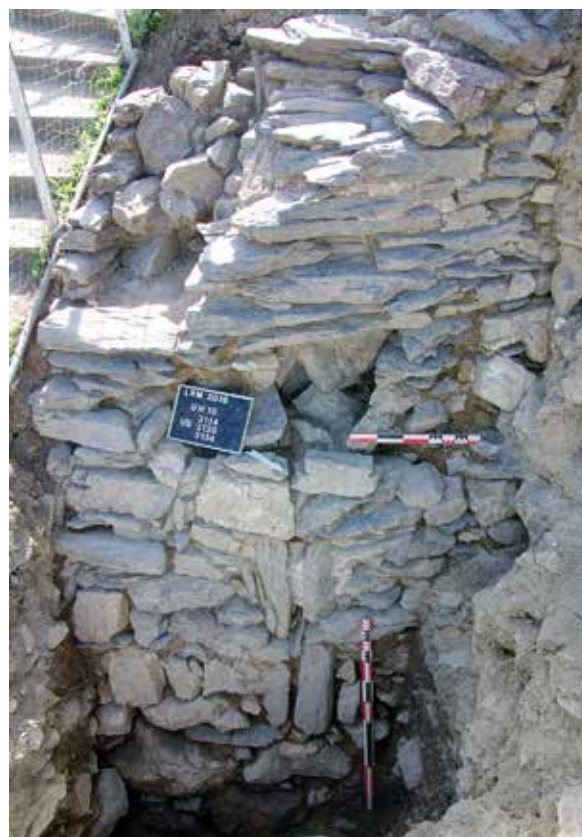
Fig. 71 : En partie basse, le mur US 3130 et son archère US 3134 dont on devine le départ de l'embrasure dans un manque, à la jonction avec le mur supérieur US 3114. Le parement sud du mur 3109/3114 a, dans un troisième temps, été reporté plus au sud, au moyen d'un bouchon maçonné US 3129. Vue prise de l'est. Cl. R. Pérennec, CD29/ Mission Archéologie.

En parallèle, la barbacane est reconstruite. Un mur courbe US 3109/3114 est construit sur 3130 arasé (fig. 71, 74, 76). Son appareil est fait de dalles de schiste liées au mortier beige. L'emprise du mur, dans les parties où il a été totalement épierré, était conservée au travers des traces d'accroche de liant sur le rocher. Ce mortier a aussi été utilisé comme mortier de jointoiement de la structure antérieure US 3130. La reprise ne s'est pas faite à l'identique. Un décalage notable dans l'axe des parements est des murs US 3130 et 3114 suggère que le plan de l'ouvrage a pu changer (fig. 74 et fig. 76). La construction du nouvel ouvrage a au préalable nécessité de combler l'archère US 3134. La maçonnerie de dalles et moellons de schiste US 3128 qui a été utilisée est construite, de manière classique pour un retrait d'aplomb, en léger débord.

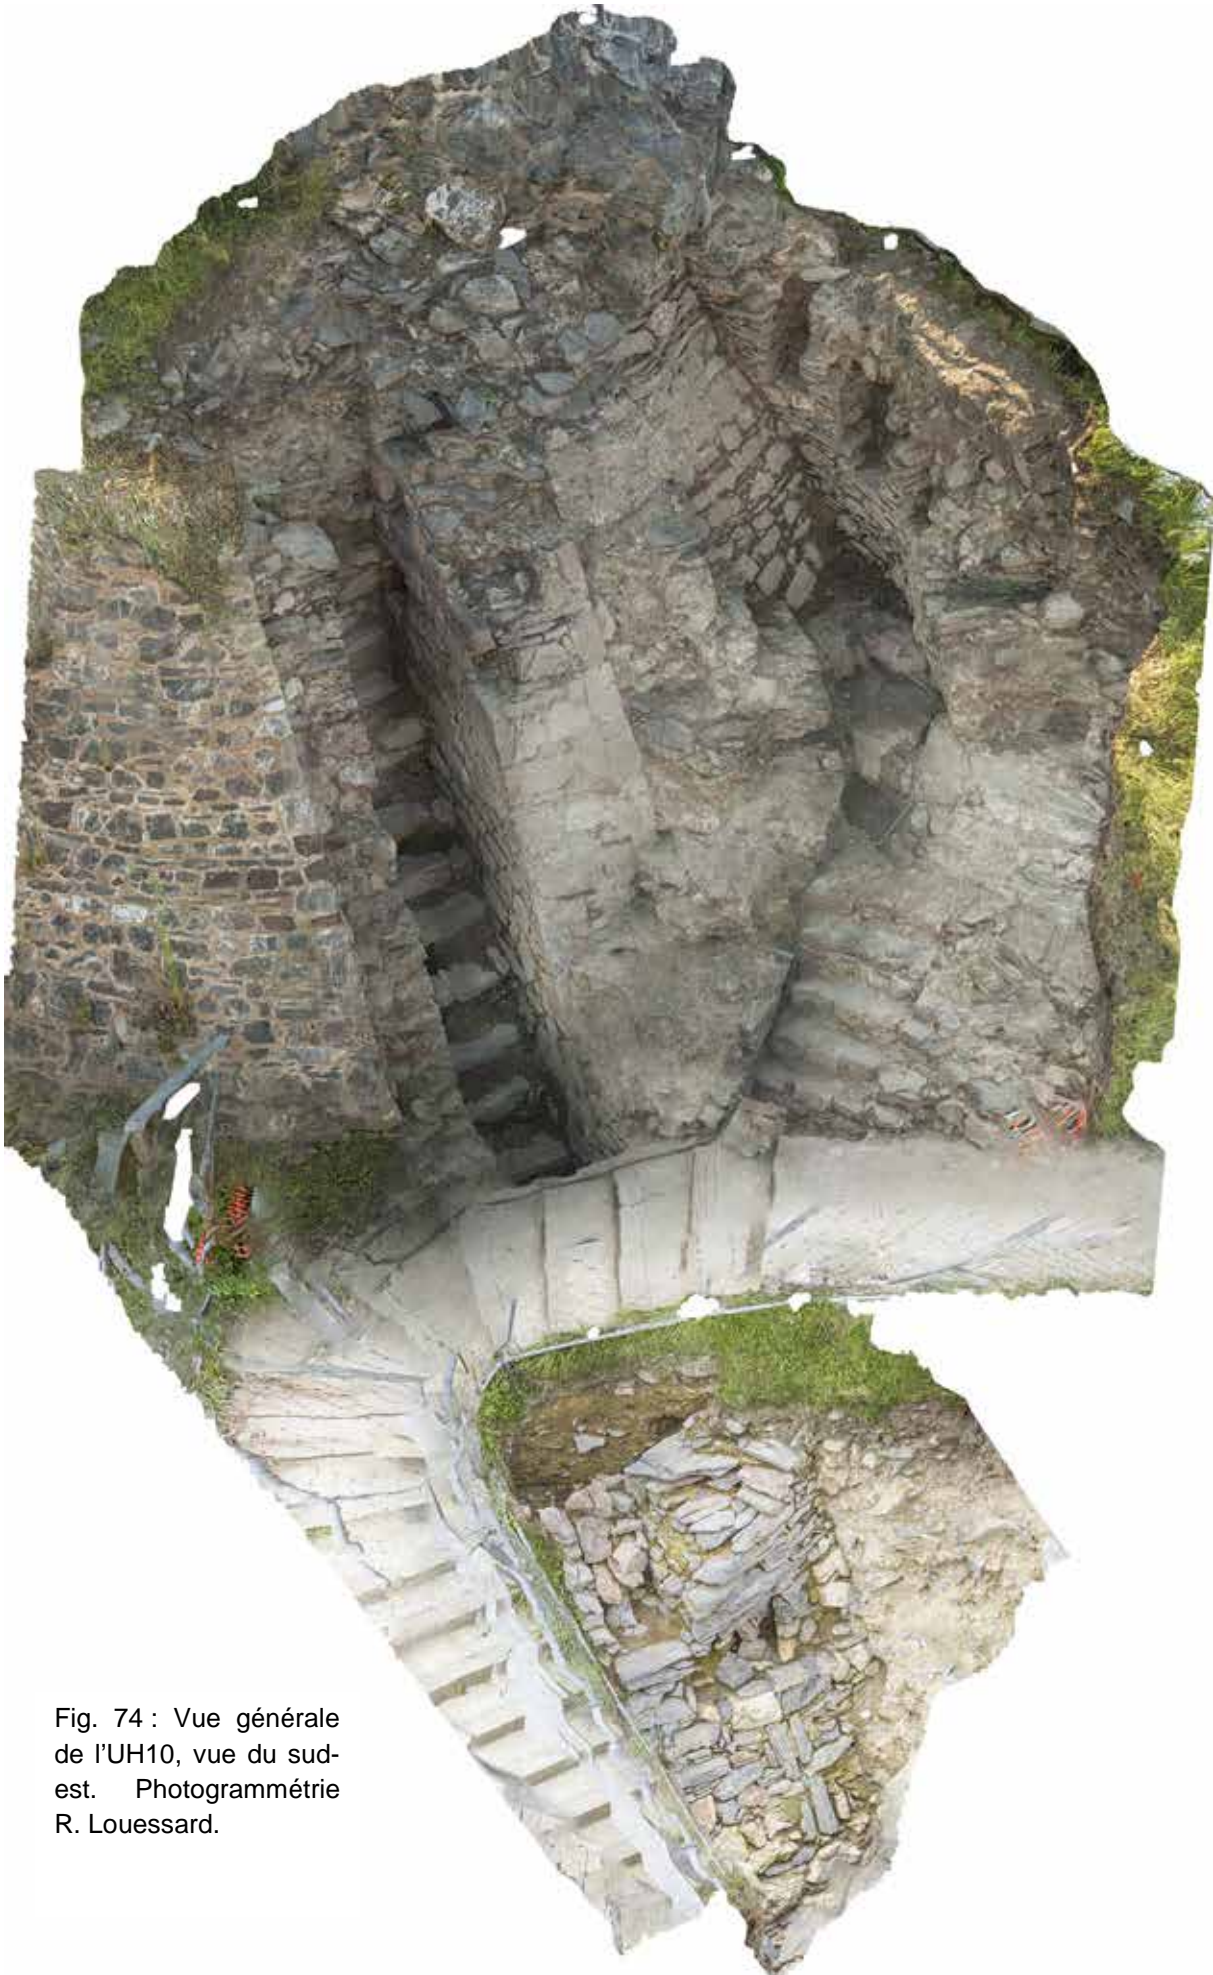
Fig. 74 : Vue générale
de l'UH10, vue du sud-
est. Photogrammétrie
R. Louessard.

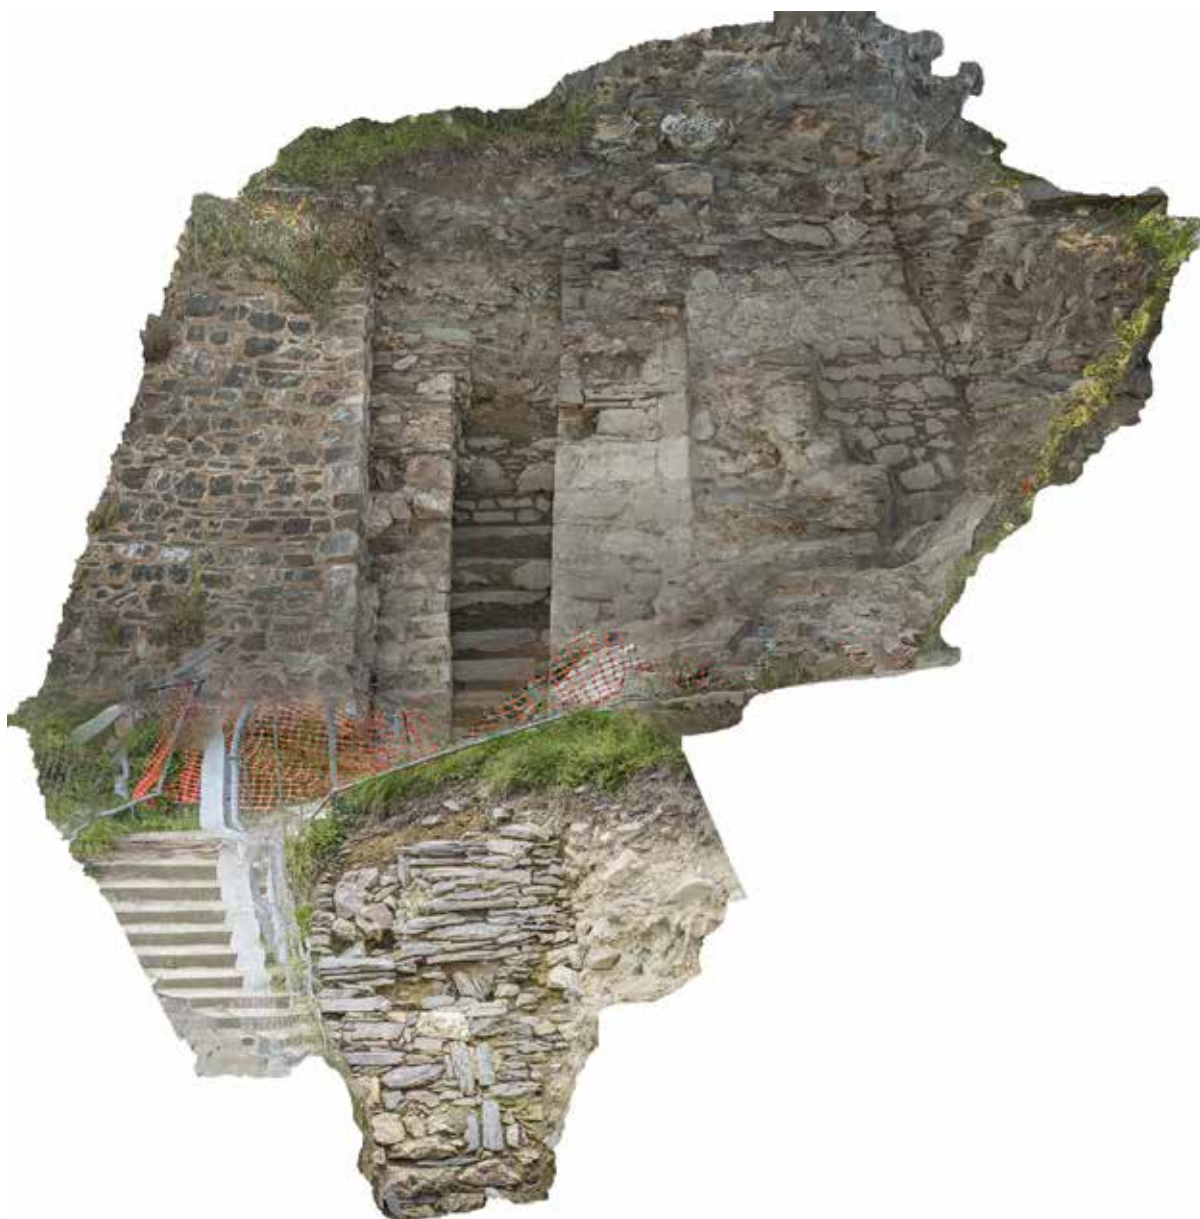
Fig. 75 : Vue de l'UH10, de l'est. Orthophoto R. Louessard.

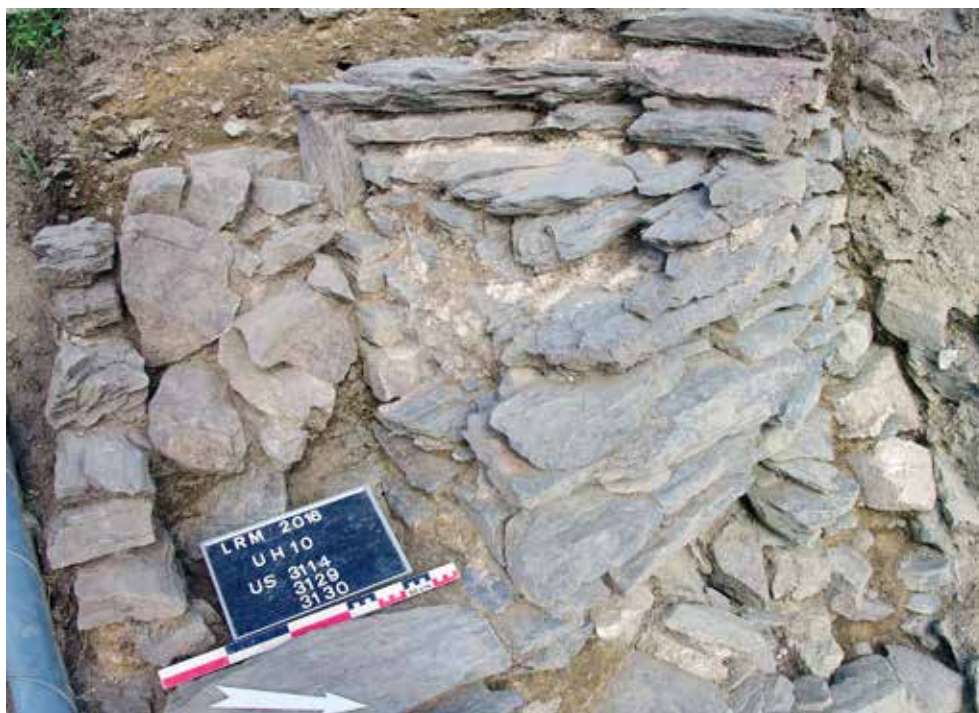
Fig. 76 : Montant sud du mur US 3114, qui a ensuite été déplacé vers le sud au moyen d'un bouchon maçonné US 3129 (à gauche). Vue prise du sud-est. Cl. R. Pérennec, CD29/ Mission Archéologie.

Côté sud, le mur US 3114 présente un parement marqué pouvant s'expliquer par la présence d'une ouverture (fig. 74, 75, 76). Ce parement se situe dans l'alignement du parement nord du mur

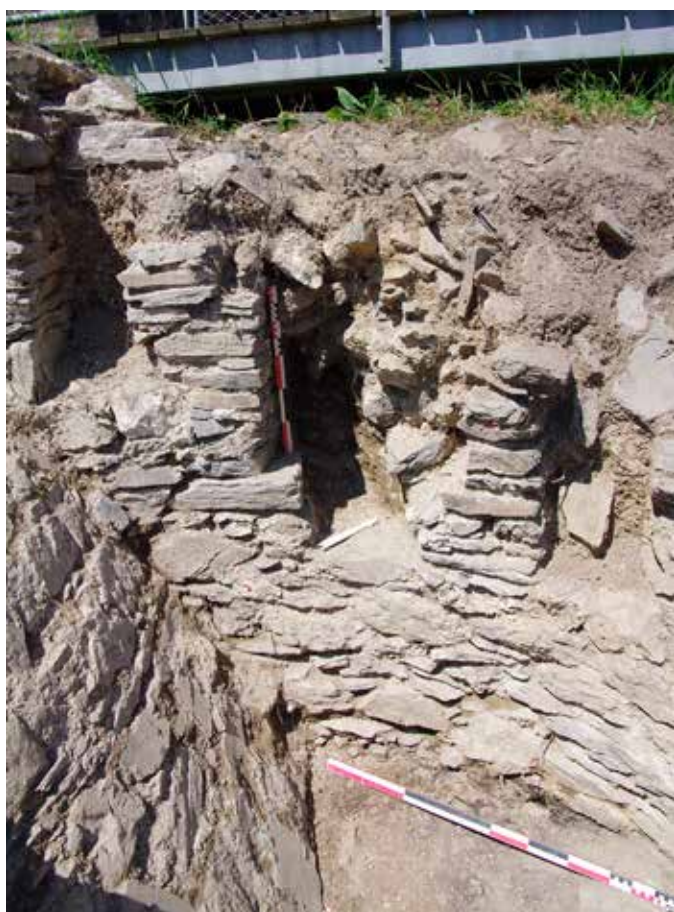
Fig. 77 : Détail des ouvertures ou logements US 3144 dans le mur US 3109. De gauche à droite, US 3144a, 3144b, 3144c. Vue du sud. Cl. R. Pérennec, CD29/ Mission Archéologie.

Côté nord/nord-est, 3109 repose directement sur le rocher de quartzite. Le parement sud comporte quatre logements, US 3144, qui sont peut-être traversants : la présence d'un escalier contemporain installé sur des remblais de démolition, au-dessus du mur, ne permet pas de le vérifier. Leurs largeurs sont, de l'ouest vers l'est (de 3144a à 3144d), de 22,5 cm, 29 cm, 23 cm, 31 cm (fig. 77, 78). Leur hauteur, non conservée pour 3144d, atteint 0,54 m pour 3144a.

Ces véritables saignées permettent d'exclure qu'il puisse s'agir d'un aménagement de type barricade, puisque les poutres mises en œuvre n'auraient pas été bloquées. Dans deux cas, la partie basse de ces logements est plus large et affleure moins haut que la partie haute (fig. 77). Il n'est donc pas exclu qu'ils aient été remaniés. La fonction exacte de ces dispositifs reste actuellement en suspens, faute de données complémentaires sur le front sud. Le raccordement entre la courtine sud dans son tracé occidental n'est en effet pas connu avec exactitude. Or, on peut certes imaginer un aménagement d'escalier de bois, mais ce dernier ne serait valable que dans l'état initial probable des logements, et il ferait d'autre part double emploi avec celui de la tour porte. Par conséquent, il faudrait envisager soit une plateforme, soit des fenêtres de tir. Se pose dans ce cas la question des relations exactes entre les zones de circulation des enceintes hautes et basse et de la barbacane. Ces postes de tir, dirigés vers la partie haute de l'enceinte basse et son raccordement à la porterie haute, supposeraient que l'enceinte basse soit plus vulnérable que la barbacane de la tour porte, pourtant très exposée en cas d'assaut, comme le confirme la découverte de projectiles de trébuchet dans les remblais de démolition, contre son parement est. A l'inverse, un tir vers l'intérieur de la barbacane est difficilement envisageable, puisqu'il concernerait une partie de celle-ci éloignée du couloir donnant accès à la porte de la tour et en cul de sac.

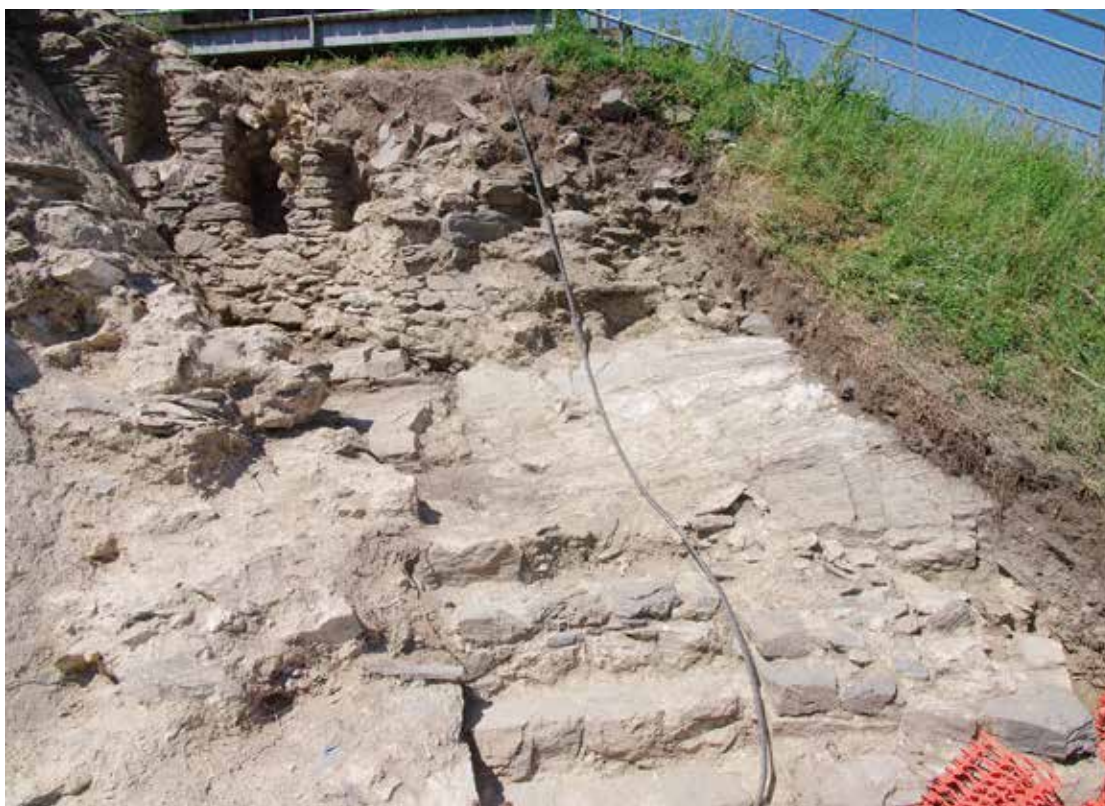
Fig. 78 : Vue du passage US3120 et de son escalier US 3124. Au fond et à droite, les vestiges arasés du mur 3109. Vue prise du sud. Cl. R. Pérennec, CD29/ Mission Archéologie.

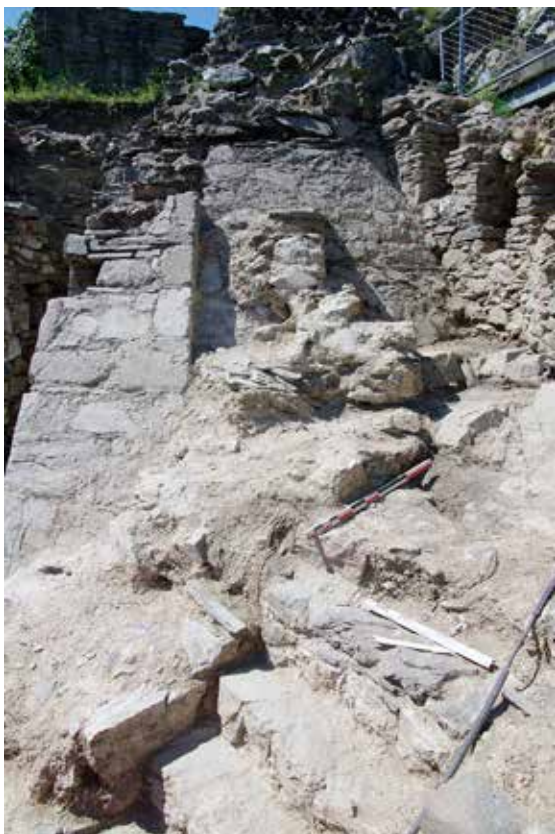
Fig. 79 : Couloir US 3120, encadrés par les murs US 3109 et 3121. Au premier plan, marches de l'escalier US 3124. Vue de l'est. Cl. R. Pérennec, CD29/ Mission Archéologie.

La reconstruction de la barbacane 3109/3114 s'est accompagnée de la création d'un couloir US 3120, en pente vers le sud (fig. 74, 78, 79, 80). Le relief a été aménagé par la création de marches maçonnées, notamment dans sa partie basse (fig. 74, 79).

Dans la partie haute, le rocher de quartzite a été conservé, et retaillé pour être utilisable comme marches grossières (fig. 80). Le mur US 3114 est partiellement construit sur le sol US 3123, dont l'épaisseur sur le rocher a été jugée suffisamment nulle pour ne pas devoir être curée (fig. 79 et 80). Ce couloir US 3120 est matérialisé par le mur US 3114 d'un côté, et par un autre aménagement maçonné accolé à la tour, US 3108/ 3108bis (fig. 80, 81).

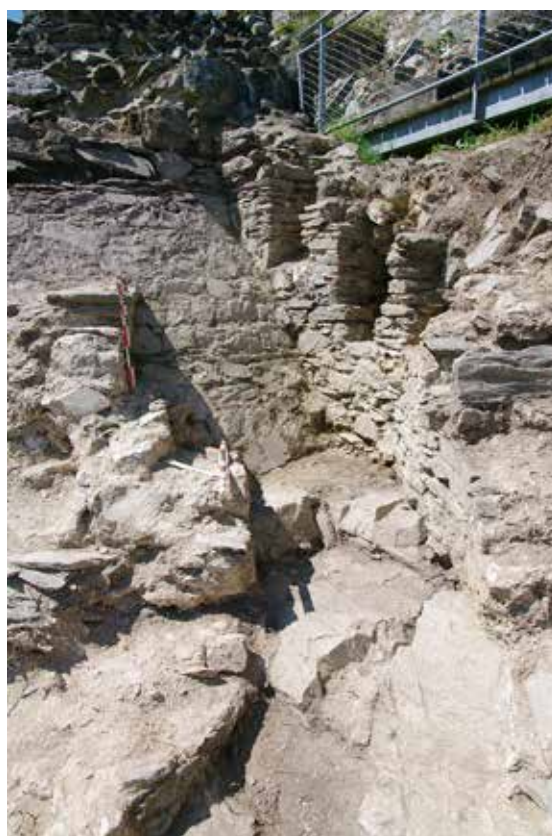
Fig. 80 : Couloir US 3120, encadré par les murs 3109 et 3121. Au fond, aménagement US 3108. Vue du sud-est. Cl. R. Pérennec, CD29/ Mission

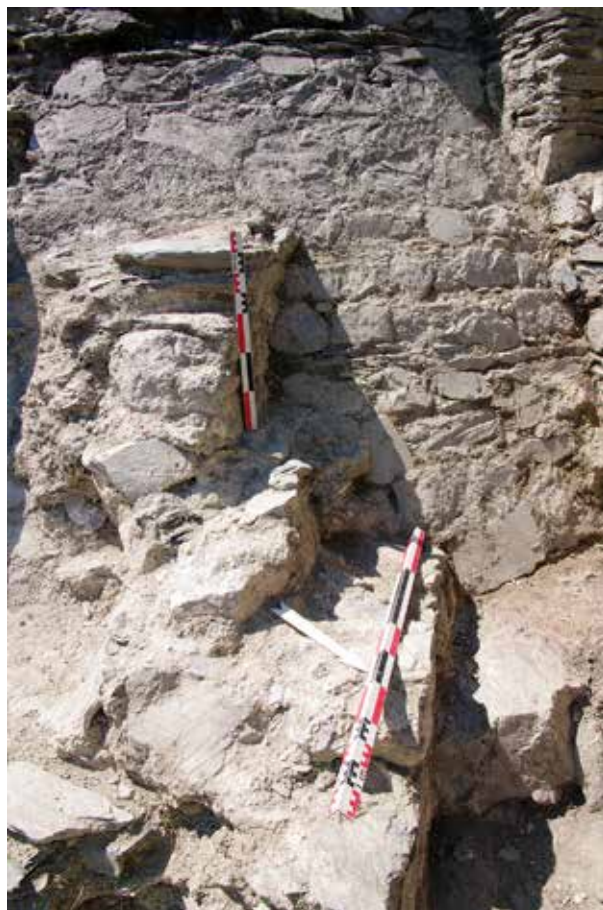
Fig. 81 : Détail de la partie sud-ouest du couloir US 3121 : aménagements US 3108/US 3108bis, contre le glacis de la tour porte. Vue de l'est. Cl. R. Pérennec, CD29/ Mission Archéologie.

Ce dernier est particulièrement mal conservé. Au nord, un segment maçonné US 3108, observé sur 0,90 m de longueur pour 0,46 m de hauteur, repose sur 3108 bis, en contrebas, et débordant. Malgré les arrachements subis par cette dernière structure, l'ensemble évoque un aménagement de type banquette ou gradins.
