LA ROCHE-MAURICE (FINISTERE - BRETAGNE)

Château de Roc'h Morvan : enceinte basse

Rapport de fouille programmée 2016
Arrêté de prescription SRA 2016-034

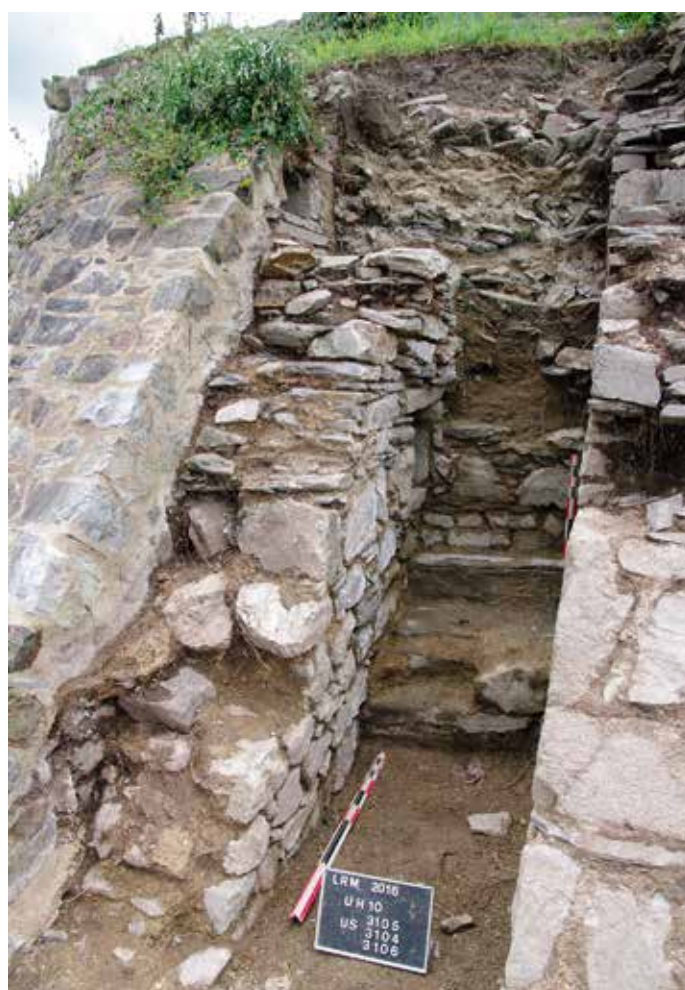
Fig. 82 : La reprise du mur US 3104, 3104bis, est visible, en léger débord, au-dessus du logement de poutre inférieur. Vue prise de l'est. Cl. R. Pérennec, CD29/ Mission Archéologie.

Parallèlement, le mur 3104 est restauré. Les arases les plus hautes ont été reconstruites, en moellons liés à l'argile, sur 0,33 m de hauteur. Sans doute moins solide que la précédente, voire plus sollicitée, elle a à l'usage versé vers le nord, ce qui a occasionné un élargissement du mur 3104 (fig. 69 et 82).

La barricade est maintenue pour barrer le passage. Mais dans ce nouvel état, US 3143ter, seuls deux des logements de poutres précédents sont maintenus, au moyen d'un aménagement de maçonnerie dans le mur 3104. Le troisième est abandonné (fig. 69 et 82). L'espacement entre deux poutres est donc de fait agrandi. La barricade, bien qu'elle soit reconduite, est donc maintenue dans une configuration moins hermétique que lors de l'état précédent.

Dans la partie haute de l'escalier, ce remblaiement succède à un remaniement de l'escalier US 3110 : la troisième marche est rehaussée, pour constituer un espace plan dans la continuité de la seconde marche (fig. 82 et 83). Cette reprise pourrait être en lien avec la constitution d'un sol de travaux, en liaison avec la création d'un muret US 3106, de 0,60 m de hauteur, qui barre l'entrée US 3105bis (fig. 83).

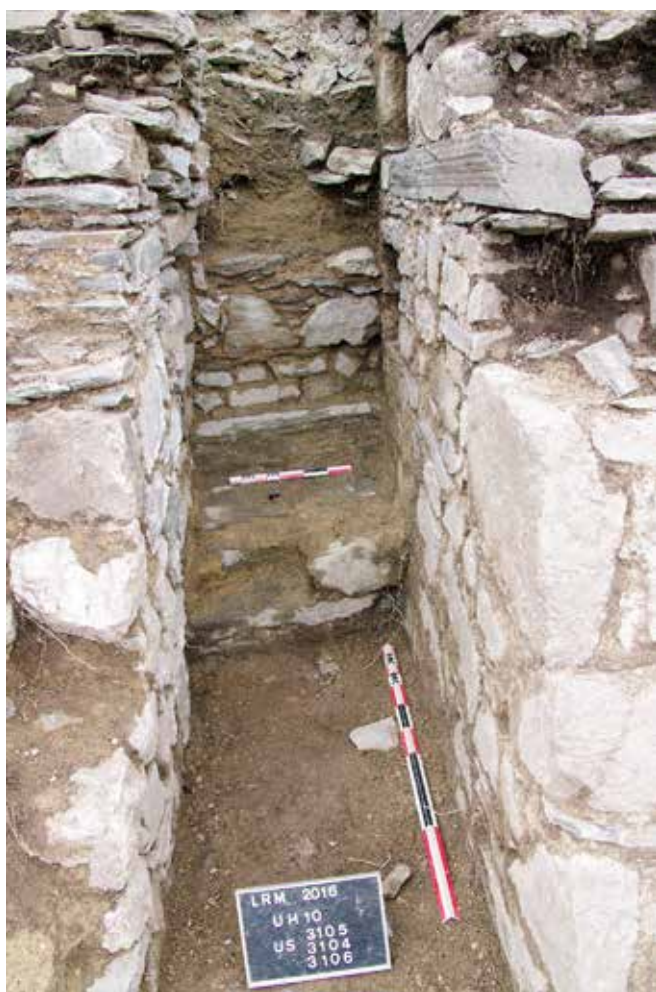
Fig. 83 : Muret US 3106, dans le couloir d'entrée de la tour porte. Vue de l'est. Cl. R. Pérennec, CD29/ Mission Archéologie.

Ce mur de moellon est lié avec les gravats sableux de mortier issus de la démolition de maçonneries du XIIe siècle. Il s'agit d'une rehausse de seuil réalisée au moyen d'un appareil régulier de moellons conservé sur deux assises, en partie basse de 3106 : US 3106a (fig. 83).

Dans un deuxième temps, le muret US 3106 est surélevé au moyen d'un appareil de moellons grossier US 3106b, dans sa partie haute (fig. 83). Nous n'avons aucun élément pour dater cette seconde phase de construction du muret 3106, ni l'écart de temps qui la sépare de la première surélévation de seuil (US 3106a).

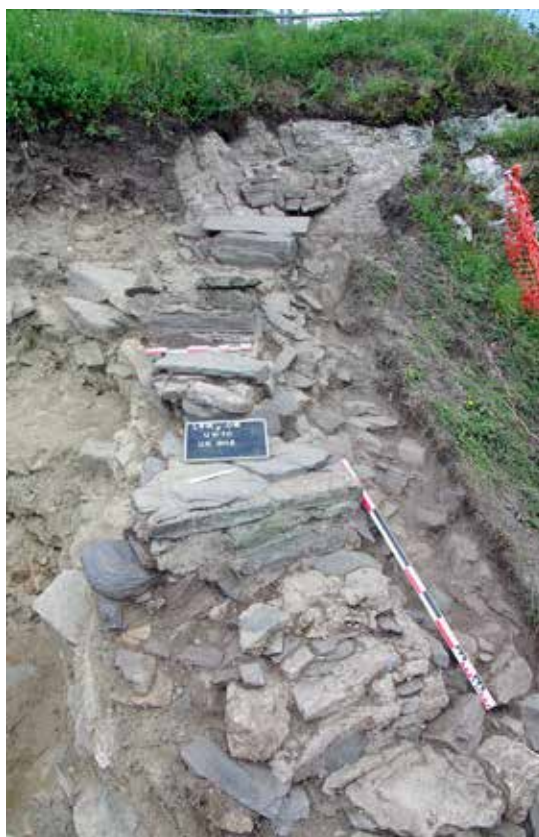
Fig. 84 : Aménagement sommaire de marches US 3115 : escalier d'accès au Roc'h. Vue du sud. Cl. R. Pérennec, CD29/ Mission Archéologie.

Un escalier US 3115 est ensuite installé sur le remblai empierré US 3116. Il s'agit là d'un aménagement de fortune, plusieurs fois consolidé, au vu des différents liants utilisés, et qui correspond au premier aménagement de la pente d'accès au donjon et à l'enceinte haute, dans le courant du XXe siècle, cette fois dans une optique touristique et patrimoniale.

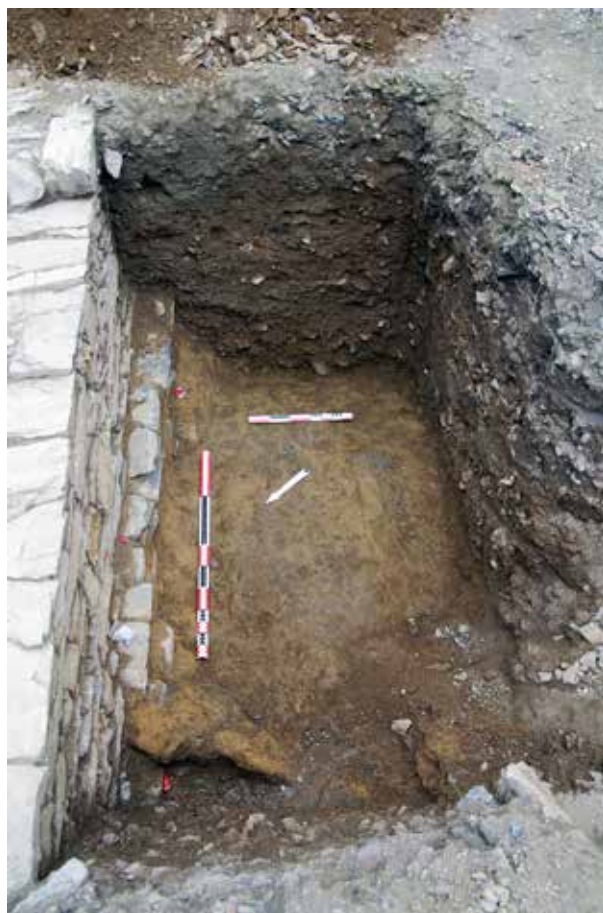
Fig. 85 : Argile naturelle US 3348 et fosse US 3345, en partie engagée sous la paroi sud-est. A droite, US 3335, retrait d'aplomb d'un mur postérieur US 3331. Vue du nord-ouest. Cl. R. Pérennec, CD29/ Mission Archéologie.

mur lié au mortier, et installé au niveau de 3335 arasé. L'attribution de la structure 3335 à un état XIVe ou XVe siècle (phases 3 ou 4), ne repose actuellement que sur ces seuls éléments. Elle reste donc en partie conjecturale (fig. 85 et fig. 86).

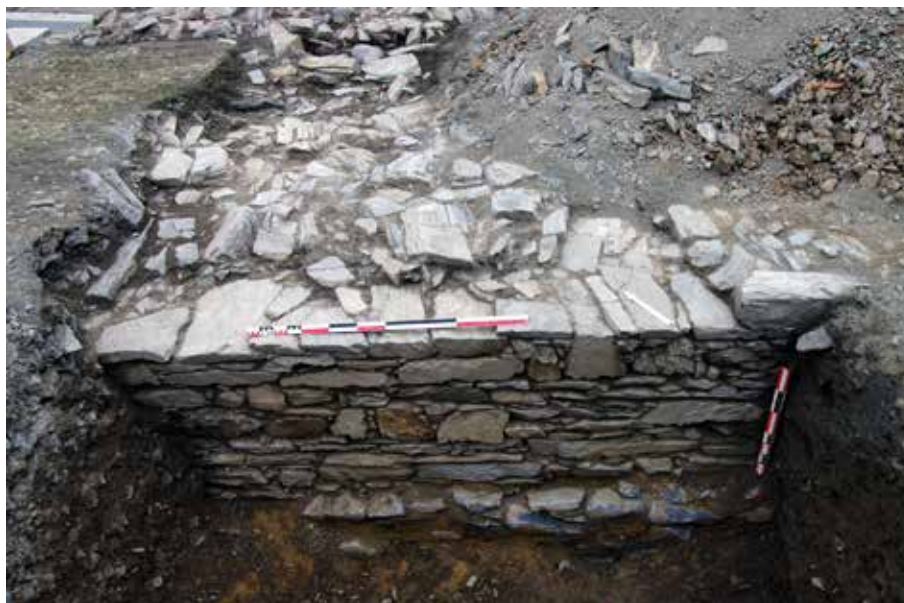
Fig. 86 : Parement ouest du mur 3331, et son retrait d'aplomb 3335.
Vue du sud-ouest. Cl. R. Pérennec, CD29/ Mission Archéologie.

La maçonnerie US 3335 de la barbacane antérieure est arasée et transformée en retrait d'aplomb d'un mur de même orientation, US 3331, lié au mortier granuleux ocre-beige (fig. 86 et 88). Ce mortier est plus blanc et plus dur, pour les deux assises posées sur le socle rocheux. Le mur US 3331 affleurerait directement sous la couche herbeuse, soit à quelques cm de la surface (fig. 86 et 89). Les pierres utilisées lors de la construction de ce mur sont très majoritairement, voire quasi exclusivement des moellons et dalles de schiste. Le parement interne, à l'ouest, US 3334, est le seul qui soit conservé (fig. 86 et 89). Du côté est, l'arrachement du parement a été fossilisé par l'installation d'une bande de terre herbeuse de très faible épaisseur, formant talus, US 3315 (fig. 89).

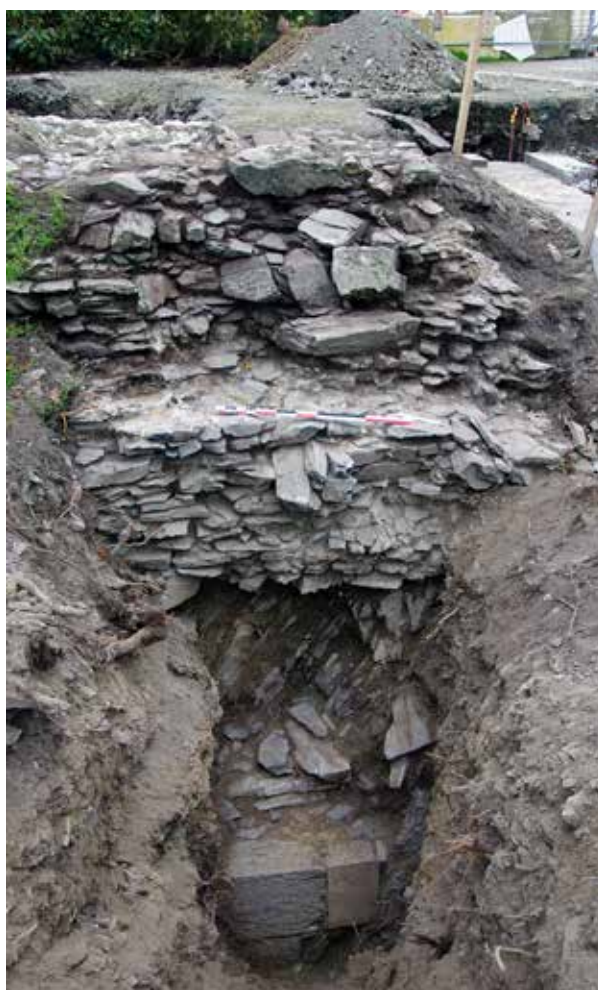
Fig. 90 : Arrachement du parement est du mur 3331. Noter l'effet de parement US 3329. A la base, les pierres de taille US 3337. Vue du nord-est. Cl. R. Pérennec, CD29/ Mission Archéologie.

La mise en œuvre des pierres de l'US 3331 évoque, près de l'extrémité est, un parement extrêmement sommaire, US 3329 (fig. 90). Mais la présence de quelques pierres en saillie témoigne de l'absence réelle de ce dernier. La présence de pierres de taille (US 3337) dans les fondations, permet de supposer la mise en place, sur le côté externe de l'ouvrage, d'un parement plus luxueux que du côté interne. Cette utilisation de la pierre de taille, dans des gabarits sans doute normalisés, aurait permis la constitution, en arrière de celles-ci, de l'effet de parement US 3329, qui témoigne surtout de l'insuffisance des boutisses, donc des accroches solidarissant le parement et le blocage interne du mur. Malgré ces déficiences, l'utilisation massive de pierres de taille dans les parements, induirait, comme dans le cas de la tour d'artillerie, une forte volonté ostentatoire des propriétaires de la place-forte, les puissants vicomtes de Rohan.

Le fossé a été obtenu par décaissement du substrat schisteux. Ce dernier a été soigneusement piqueté jusqu'à obtention d'un bord en parfait glacis, suivant un angle de 30° (fig. 91). Dans le sondage, une faiblesse du rocher, localement plus friable, n'a pas permis de maintenir partout ce traitement. A l'endroit où la partie rocheuse était dégradée, une maçonnerie US 3337 a été montée en moellons, avec un parement de pierres de taille de schiste agencées en glacis, dans la continuité et suivant le même angle que le bord de fossé 3314 taillé dans le substrat (fig. 90 et 89).

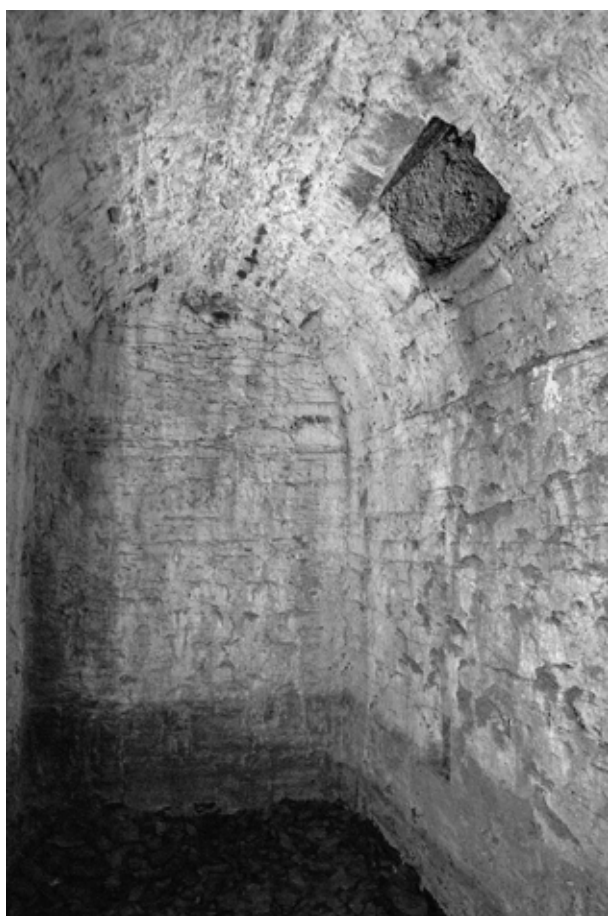
Fig. 92 : Salle voûtée du moineau, avec départ du conduit d'aération de fumées US 3325. En partie basse, sous celui-ci, on peut deviner une ouverture de tir. Vue du nord-ouest. Cl. R. Pérennec, CD29/ Mission Archéologie.

La tranchée occidentale de fondation de la maison du patrimoine a pris en écharpe le conduit d'évacuation des fumées US 3325 qui desservait la salle voûtée (fig. 92 et 93). Il a de ce fait été mis en évidence sur 0,90 m de hauteur. A l'instar de tout conduit de cheminée, ses dimensions vont en décroissant : la largeur passe de 0,47 m en partie basse, à 0,37 m en partie haute. Les linteaux de couverture du conduit étaient des blocs de schiste de grande dimension, l'un d'entre eux affleurerait à 2 ou 3 cm sous la surface du sol avant travaux.

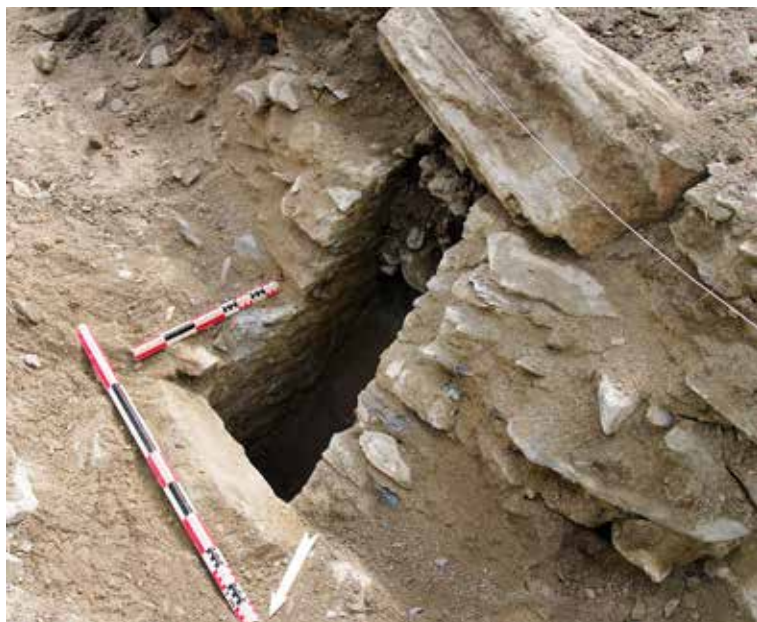
Fig. 93 : Conduit d'aération des fumées du moineau, US 3325, dans la tranchée de fondation ouest de la maison du patrimoine. Vue du nord. Cl. R. Pérennec, CD29/ Mission Archéologie.

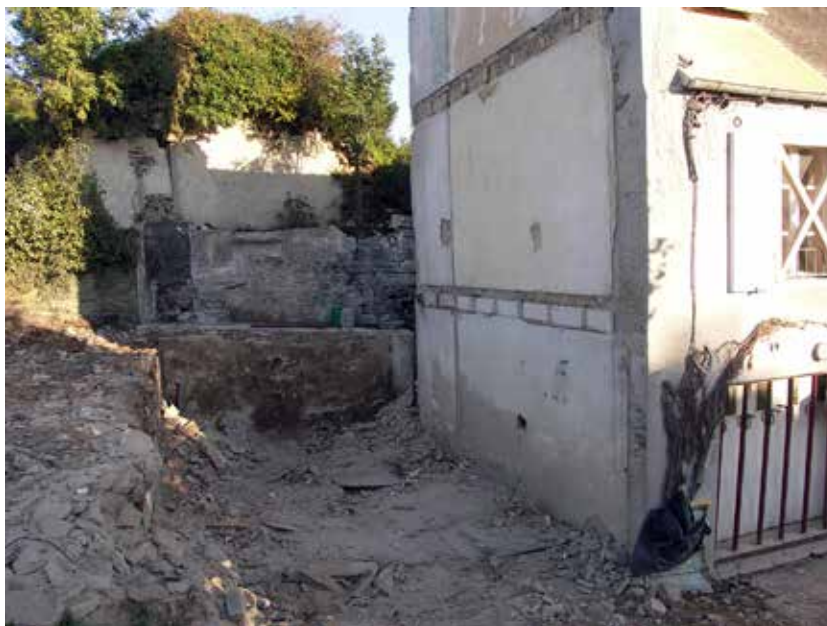
Fig. 95 : Emprise de la maison détruite. Vue du sud. Cl. R. Pérennec 2015, CD29/ Mission Archéologie.

La destruction de cette maison particulière, mais aussi celle d'un muret de soutènement de remblai XIXe-XXe siècle, avait permis de mettre au jour en 2015 l'amorce du parement de la tour d'artillerie, et le glacis de la base de celle-ci, sur environ 1,40 m d'élévation, à l'ouest de la maison. Au-dessus de cette élévation conservée, au nord de l'appentis, la tour n'existait plus qu'au travers de la masse de sa maçonnerie interne, tout parement ayant disparu (fig. 96). Un petit muret orienté nord-est/ sud-ouest, est postérieur à cette démolition (Pérennec 2015, p. 75-81).

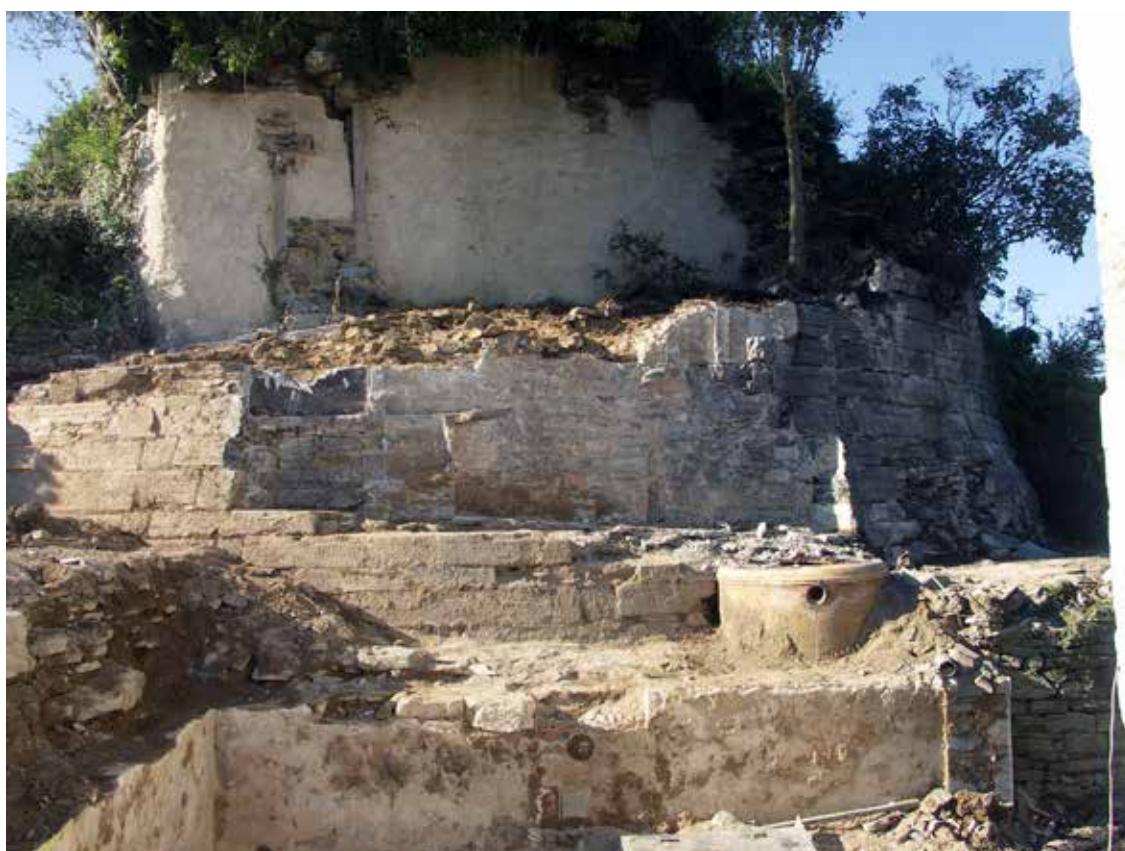
Fig. 96 : Vestiges du parement de la tour d'artillerie et de son glacis, côté sud. La disparition du parement, au centre, donne l'emprise de l'appentis de la maison. A l'arrière-plan, le blocage interne est étayé et enduit, pour éviter son effondrement. Cl. R. Pérennec 2015, CD29/ Mission Archéologie.

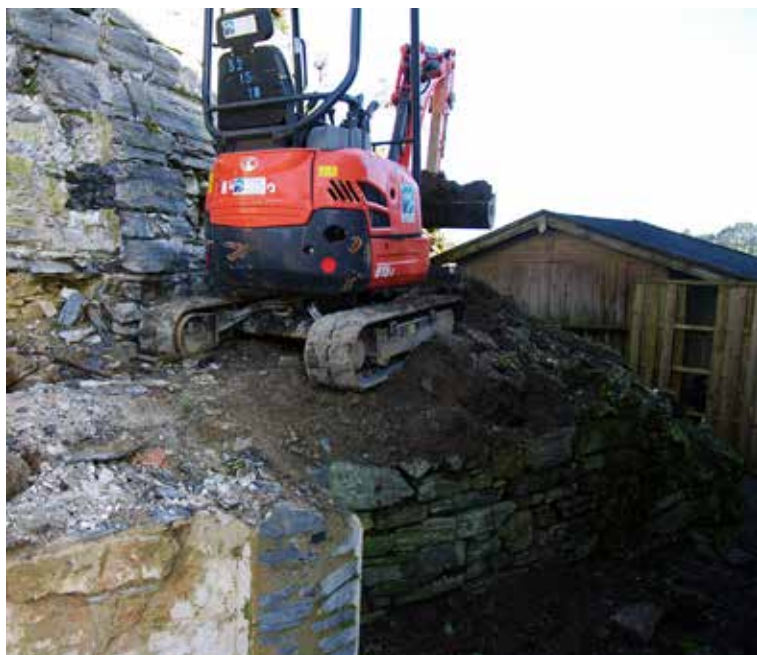
Fig. 97 : Déconstruction d'une plateforme accolée à l'appentis de la maison détruite. Vue du sud-est. Cl. R. Pérennec, CD29/ Mission Archéologie.

A l'est de celle-ci, la déconstruction cette année de la plate-forme du début XXe siècle qui avait été installée dans le prolongement est de l'appentis a permis de documenter les aménagements qui y avaient été installés, à savoir une cabane abritant les latrines domestiques, US 3304, et une cuve à fioul, US 3303. Ces deux installations ont plus ou moins profondément altéré le parement de l'ouvrage défensif.

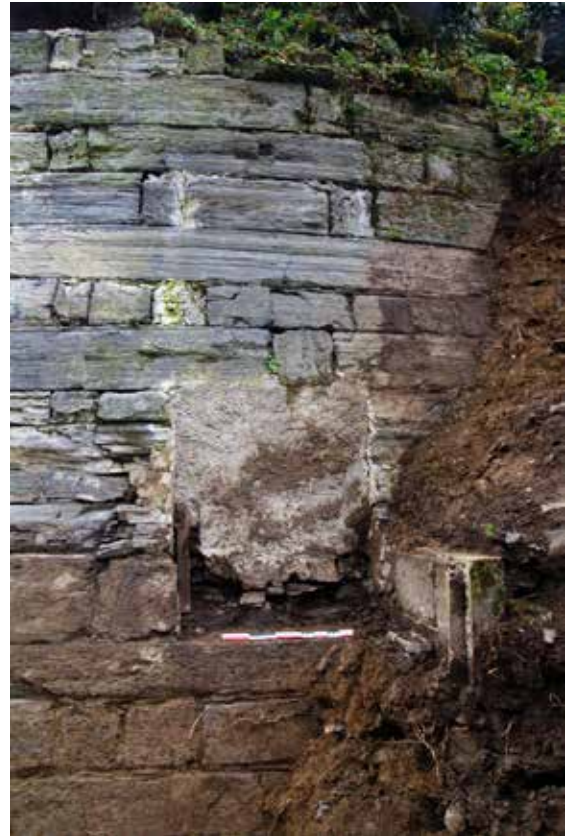
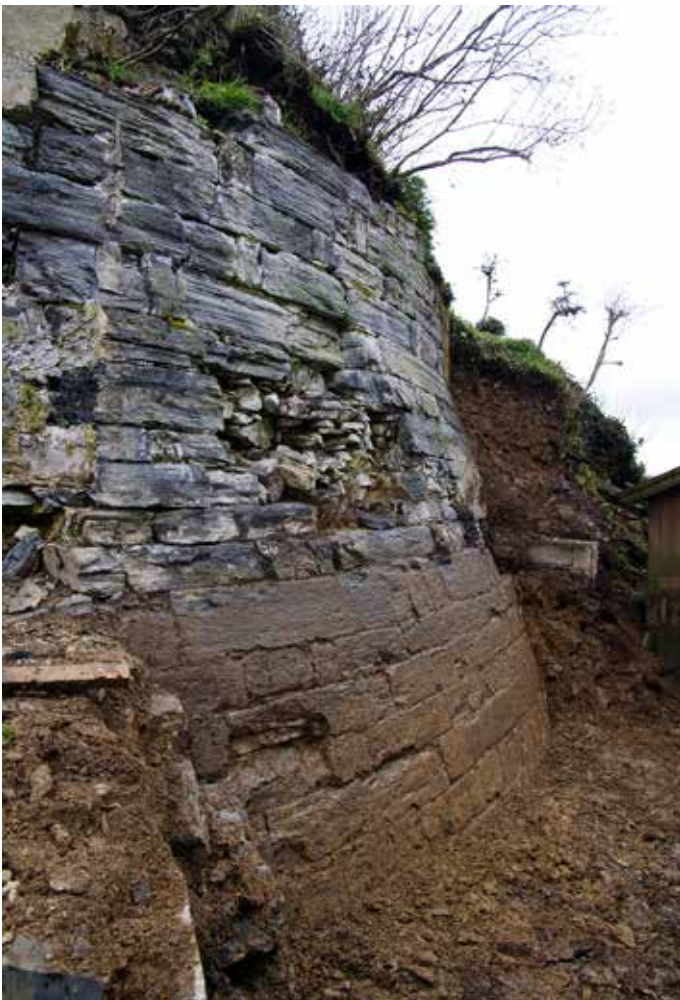
Fig. 99 : Les vestiges de la tour d'artillerie après suppression de la terrasse XXe siècle qui y était accolée au sud-est. La dégradation du parement résulte de l'installation d'une cuve à fioul US 3303. Vue du sud. Cl. R. Pérennec, CD29/ Mission Archéologie.

Lors de l'installation d'une cuve à fioul US 3303, la volonté des habitants de la maison de dégager le plus possible le passage sur la terrasse les a conduits à imbriquer la cuve dans le parement de la tour d'artillerie (fig. 99). La dégradation est importante : 1,57 sur 0,90 m. Sous ce trou, deux encoches dans les pierres de parement, de 22 à 26 cm de largeur pour 6 de profondeur, US 3311 et 3312, sont distants de 0,86 m. Il semble qu'il s'agisse ici d'un logement pour les pieds de la cuve. Elle était installée sur une dalle de 15 cm d'épaisseur.

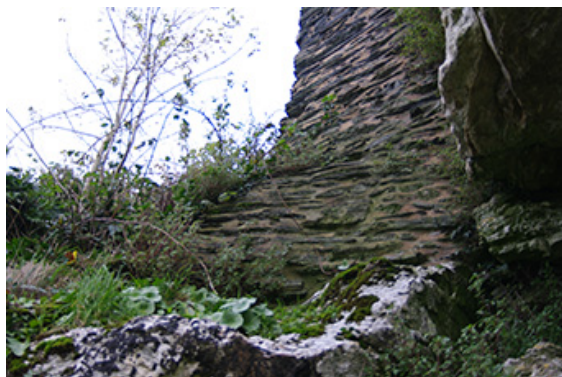
Fig. 103 : Renfort de la fondation de l'angle des courtines nord et est. Vue du nord-ouest. Cl. R. Pérennec 2013, CD29/Mission Archéologie.

En parallèle, l'angle de cette courtine et de la courtine nord présente un aménagement singulier : la maçonnerie de petits moellons de schiste, de même type que celle de l'US 2047 du parement oriental de la courtine est M31, est assise sur le quartz. L'angle est simplement renforcé par une avancé en éperon oblique (fig. 103).

Ce traitement de fondation inédit, qui n'a pas d'autre équivalent sur le site, et l'US 2048 dans la courtine orientale, pourraient constituer les fossiles maçonnés d'une tour d'angle aujourd'hui disparue. Une observation complète des éventuelles reprises du parement nord de M32 serait à mener pour plus de certitude.

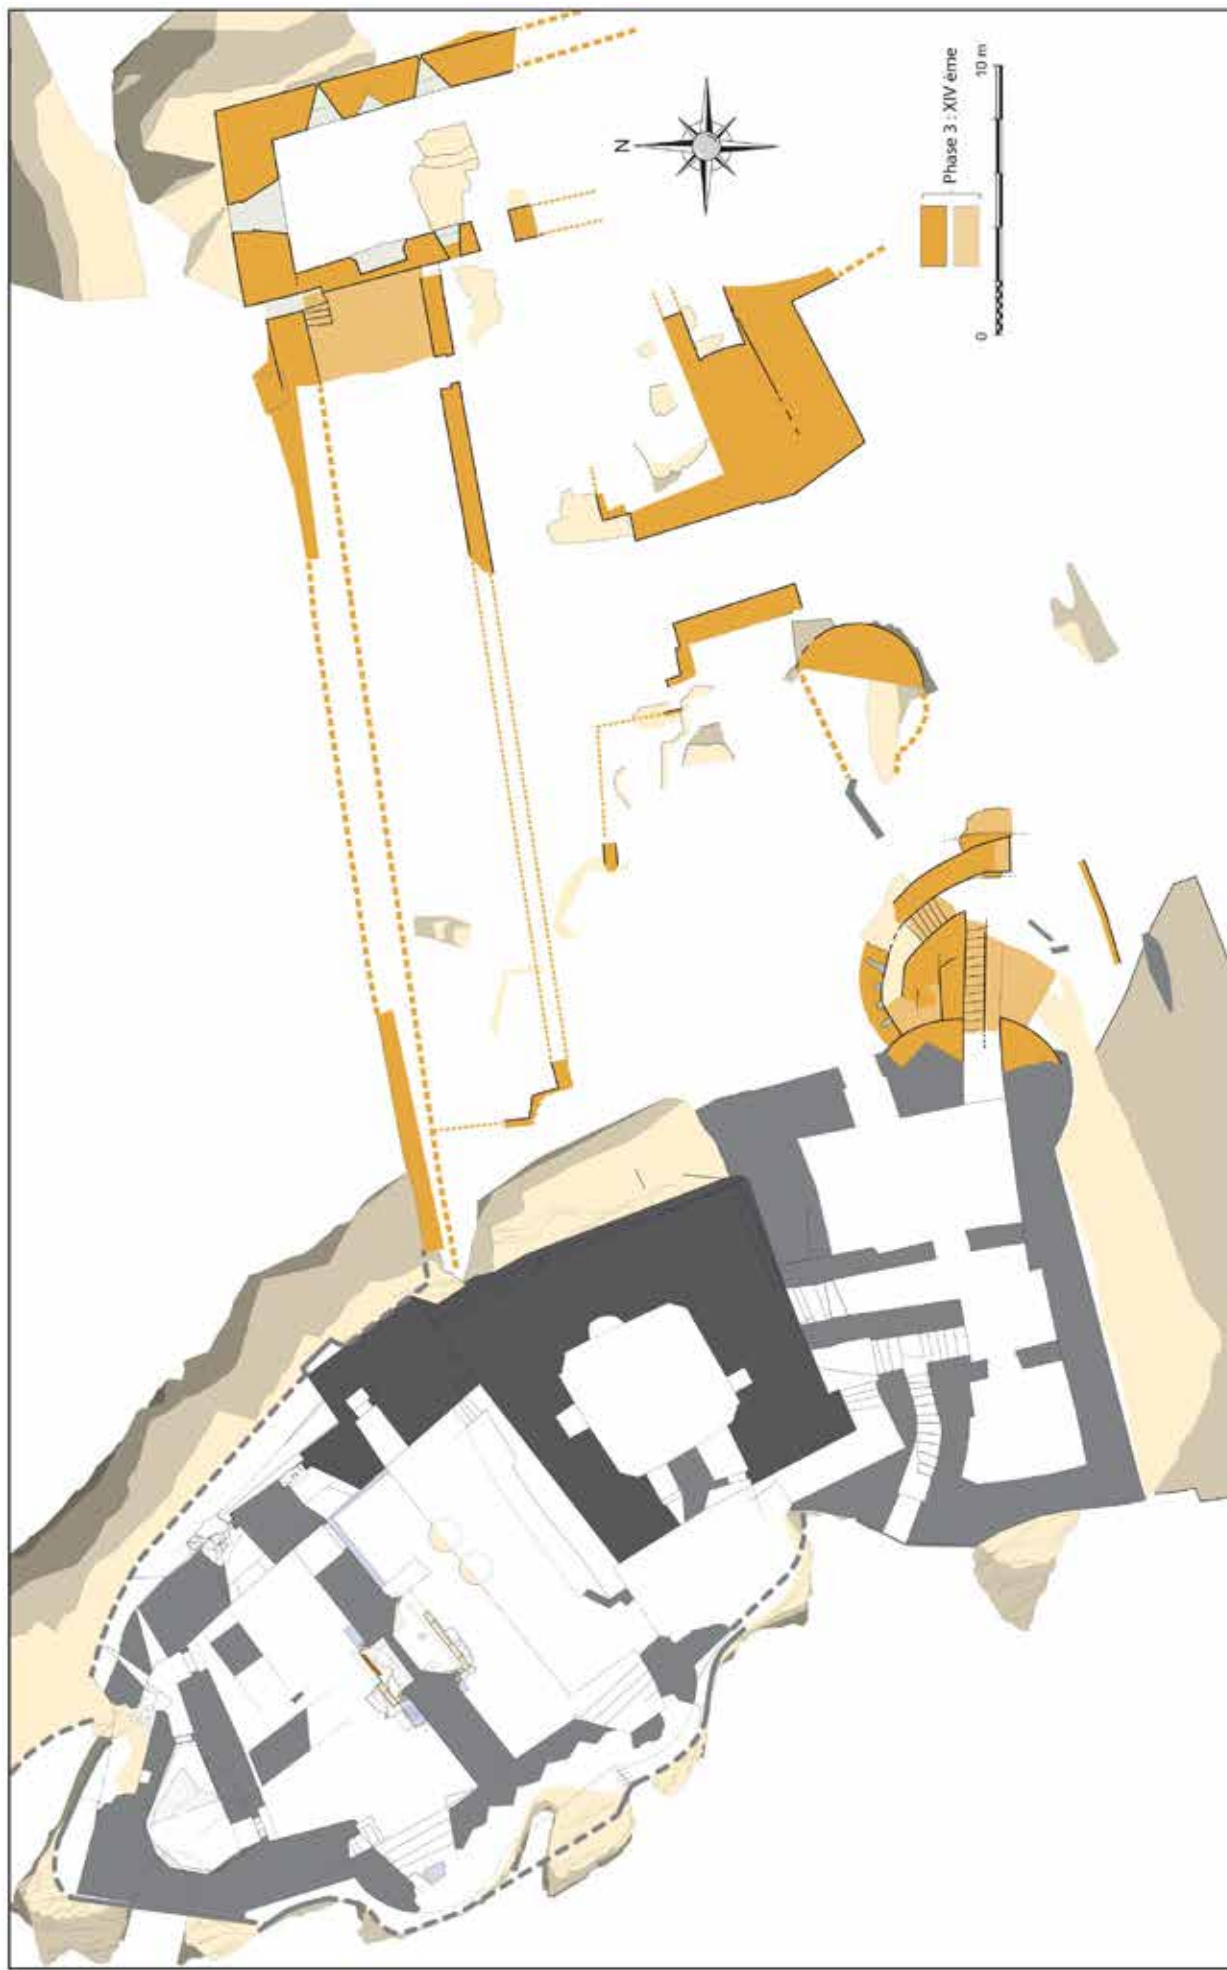
Fig. 104 : Plan de synthèse de la phase 3. DAO B. Grall, CD29/ Mission Archéologie.

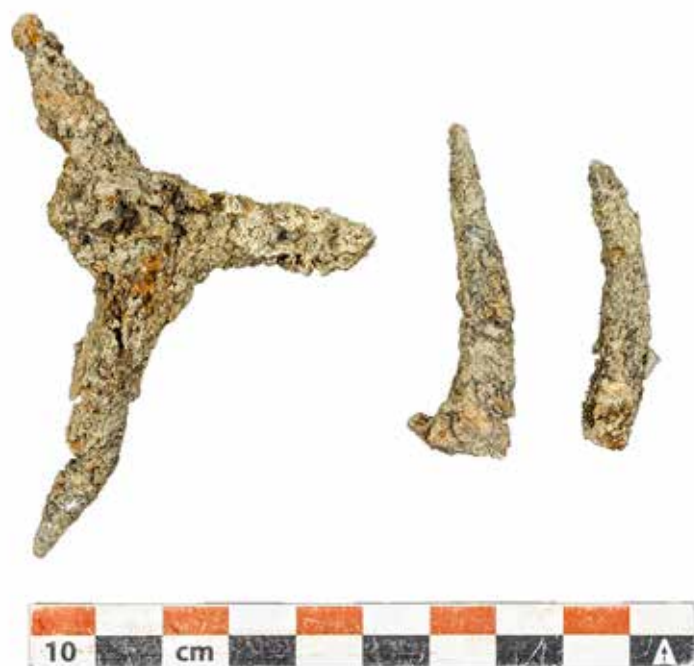
Fig. 115 : US 3138, chausse-trappe. Cl. R. Louessard, CD29/ Mission Archéologie.

La chausse-trappe est un élément défensif constituée de 4 pointes métalliques disposées de telle sorte qu'une de ces pointes soit toujours dressée vers le haut alors que les trois autres sont en contact avec le sol (fig. 115). La pointe dressée peut alors blesser au pied un fantassin en s'enfonçant dans sa voûte plantaire, voire blesser et handicaper un cheval. Non dissimulés, ils peuvent au moins ralentir l'ennemi, faisant de ce dernier une cible plus facile pour les gens de trait. La chausse-trappe découverte cette année provient donc d'une étape du comblement de l'escalier de la tour-porte (UH 10, US 3137). Ses pointes mesurent près de 5cm et sont épaisses d'un centimètre. Un exemplaire de chausse-trappe avait déjà été découvert dans la partie haute du château lors des fouilles menées par Jocelyne Martineau (Martineau 2007, p.138).

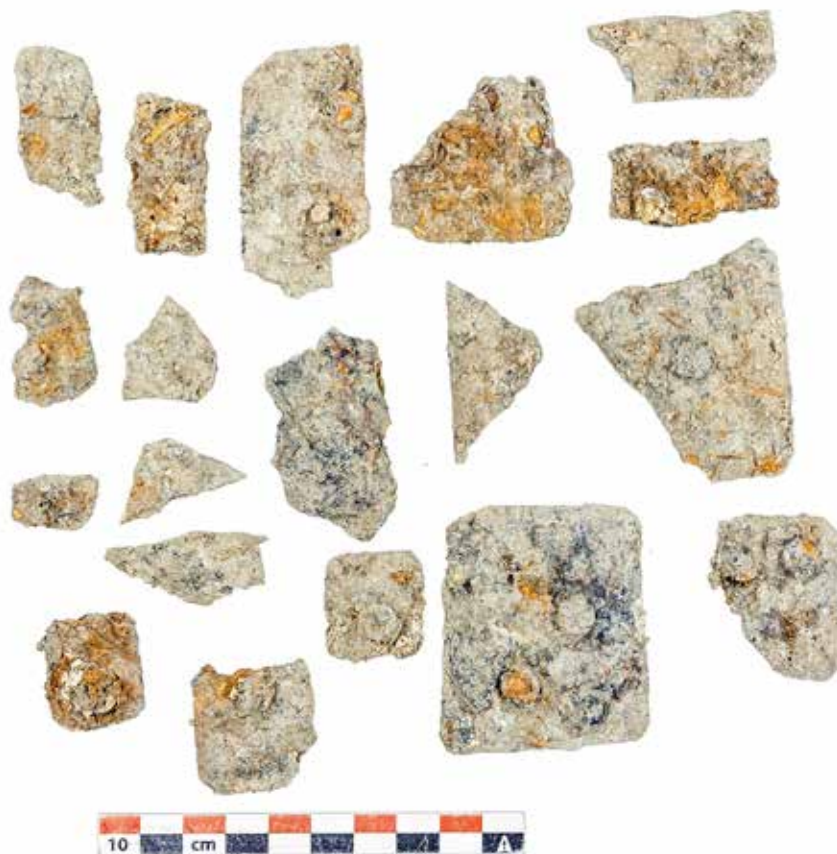
L'US 3138, formant également une partie du comblement de l'escalier de la tour-porte, recelait des plaques et fragments de plaques de brigandine (fig. 116). La brigandine est une protection du corps constituée de plaques de métal rivetées à une veste en cuir. Ce type de protection octroie une plus grande mobilité au combattant la portant (généralement un fantassin) tout en étant moins onéreuse que des éléments d'armure de plates et offrant un niveau de protection comparable. La brigandine semble apparaître au XIVe siècle et son emploi se poursuit jusqu'à l'époque moderne. On la voit souvent représentée dans les miniatures ornant les chroniques du XVe siècle. La plaque ou lame la plus grande et semblant complète issue de l'US 3138 mesure 5 cm sur 5,5 cm. Elle comporte les têtes de deux rivets et peut-être la trace d'un troisième. Des motifs se dessinent

également sur une de ses faces, mais il est très difficile de les identifier et de déterminer s'il s'agit de poinçons ou s'ils sont simplement dus à la corrosion.

La petite taille de la plaque complète et son profil courbé incitent à penser qu'il s'agit d'un élément faisant partie d'une protection de membre, probablement le bras ou l'avant-bras, ou des épaules. De même, ses faibles dimensions pourraient suggérer une datation au XVe siècle (Lallau 2014).

Fig. 116 : Fragments de plaques de brigandine. Cl. R. Louessard, Cd29/ Mission Archéologie.

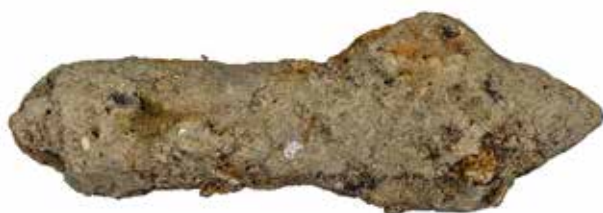
Un fer de trait a été découvert dans le logis Est (UH 1), dans l'US 2066 (fig. 117). Il mesure 7 cm de long, est épais de près de 2 cm à la douille et de près de 3 cm au plus large de sa pointe. Sa pointe épaisse, longue de 3,5 cm, semble aplatie et sa douille est pleine, rendant ce projectile à la silhouette trapue très lourd. On aperçoit le départ d'une soie à sa base, servant à l'emmanchement de ce fer de trait. Ces caractéristiques ne sont pas sans rappeler des exemples identifiés par Valérie Serdon (Serdon 2005, p.113) comme des carreaux d'arbalète. Cette dernière doute de l'efficacité d'un tel modèle (déséquilibre du carreau en vol, gaspillage de matières premières). On pourrait également penser que le poids du fer lui donnait un meilleur pouvoir de pénétration du fait de l'inertie d'un tel projectile. Sa présence dans une couche datée de la fin du XVe siècle – XVIe siècle, à une période qui voit des soldats très protégés par des armures de plates et des brigandines, pourrait corroborer une telle hypothèse. Des plaques de fer, peut-être identifiables à des éléments d'armure, avaient d'ailleurs déjà été découvertes dans cette même US 2066 lors de la campagne de fouilles de 2015.

Fig. 117 : carreau d'arbalète de l'US 2066. Cl. R. Louessard, CD29/ Mission Archéologie.

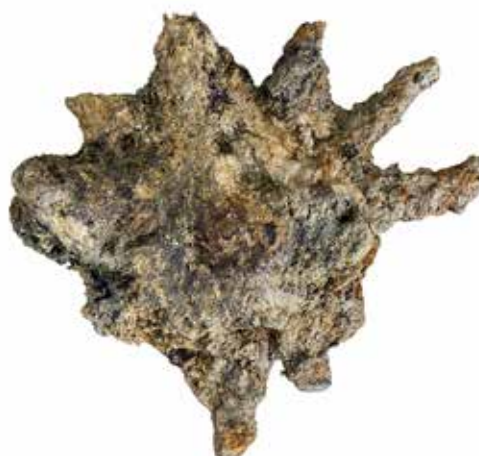
Un élément d'éperon a été découvert dans l'UH 4, US 2301. Ne subsiste de l'éperon que sa molette et le départ de sa fixation (fig. 118). L'ensemble, très corrodé et semble-t-il recouvert de mortier, mesure près de 6 cm. Cet élément dont la molette en étoile devait comporter 12 branches est présent dans un niveau d'argile installée sur une partie de la semelle maçonnée US 2300, sur laquelle s'est installée la courtine M43 et le petit bâtiment de l'UH4. Nous n'avons pas d'éléments

Fig. 118 : Molette d'éperon mise au jour dans l'US 2301. Cl. R. Louessard, CD29/ Mission Archéologie.

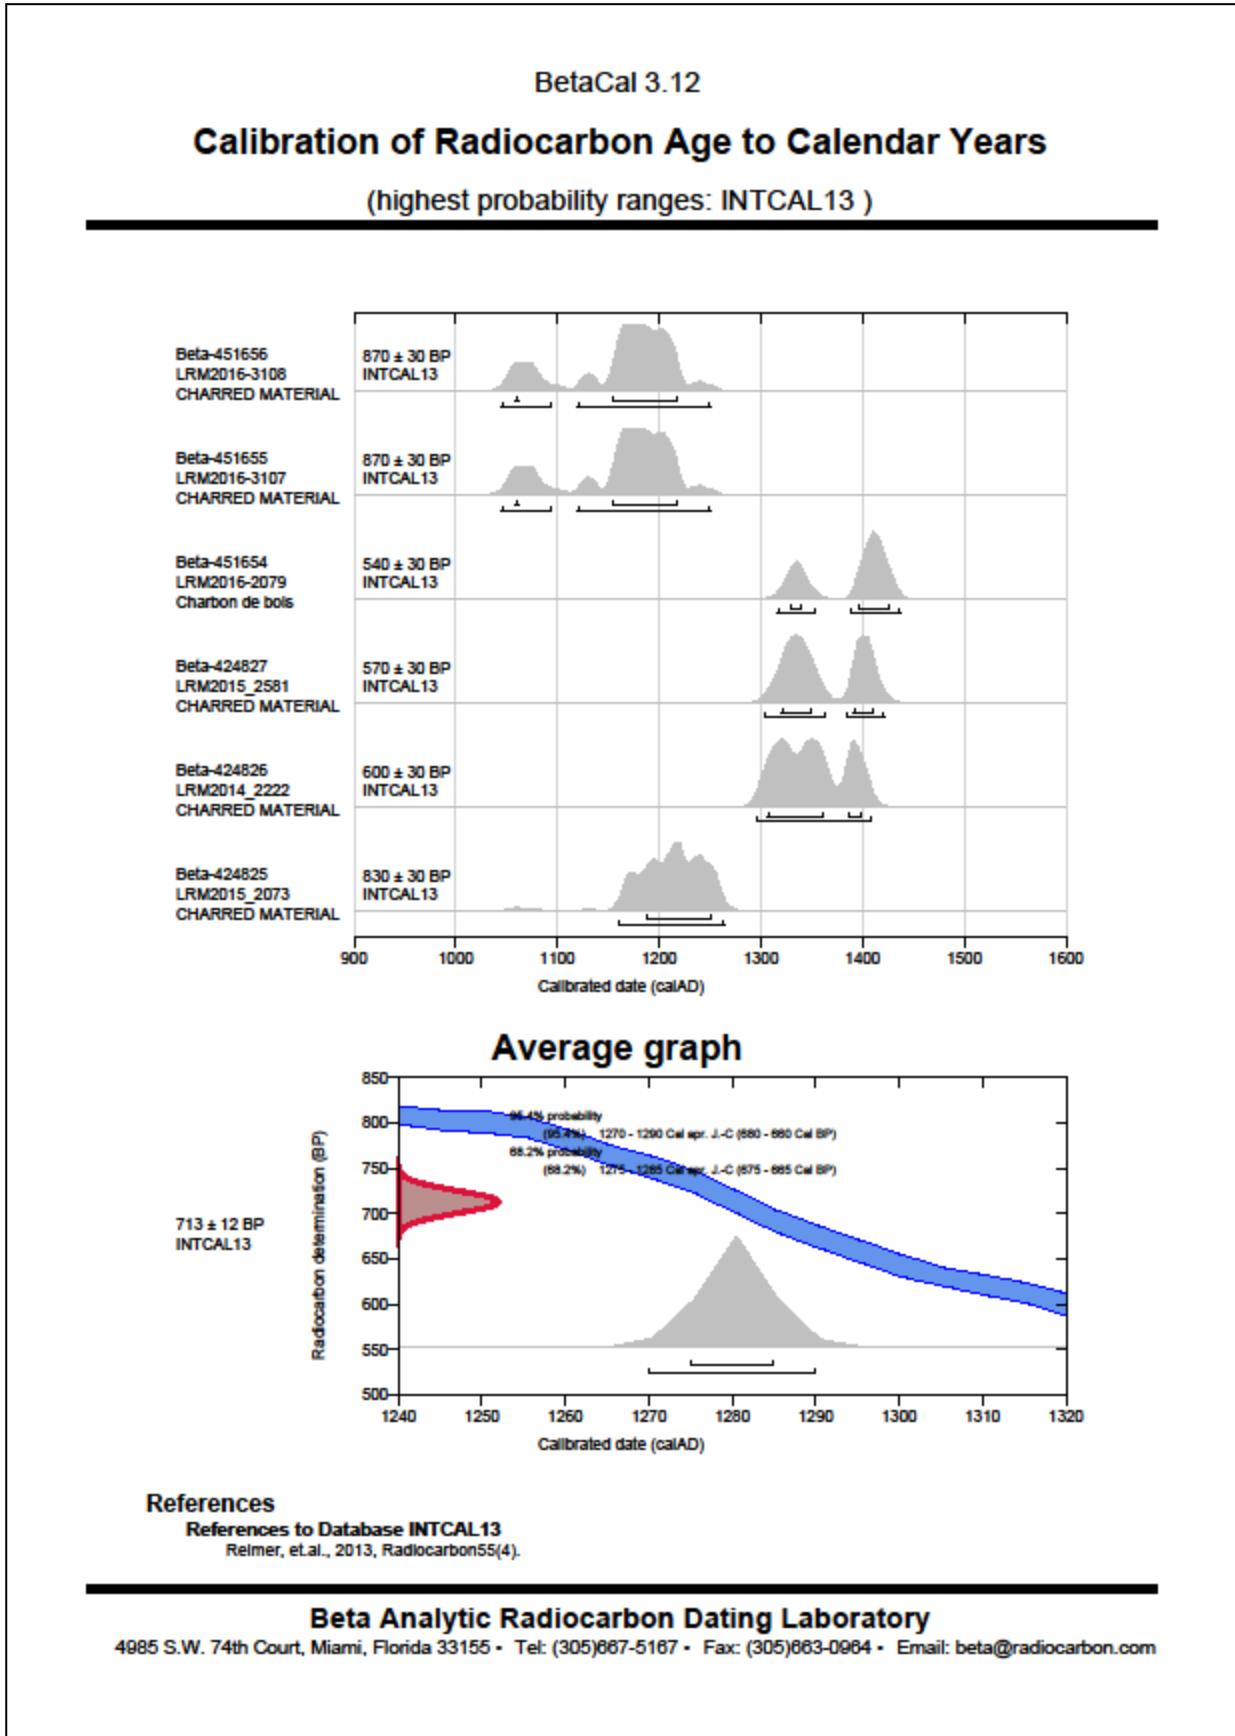
Fig. 132 : Présentation synthétique des datations radiocarbones réalisées. Laboratoire Beta Analytic.
