L'ABBAYE CISTERCIENNE NOTRE-DAME DE LANVAUX

Arrêté d'autorisation n° 2015-037

Rapport de prospection thématique 2015

Merlin Muzellec
Master 2 archéologie des périodes historiques,
Université Rennes 2

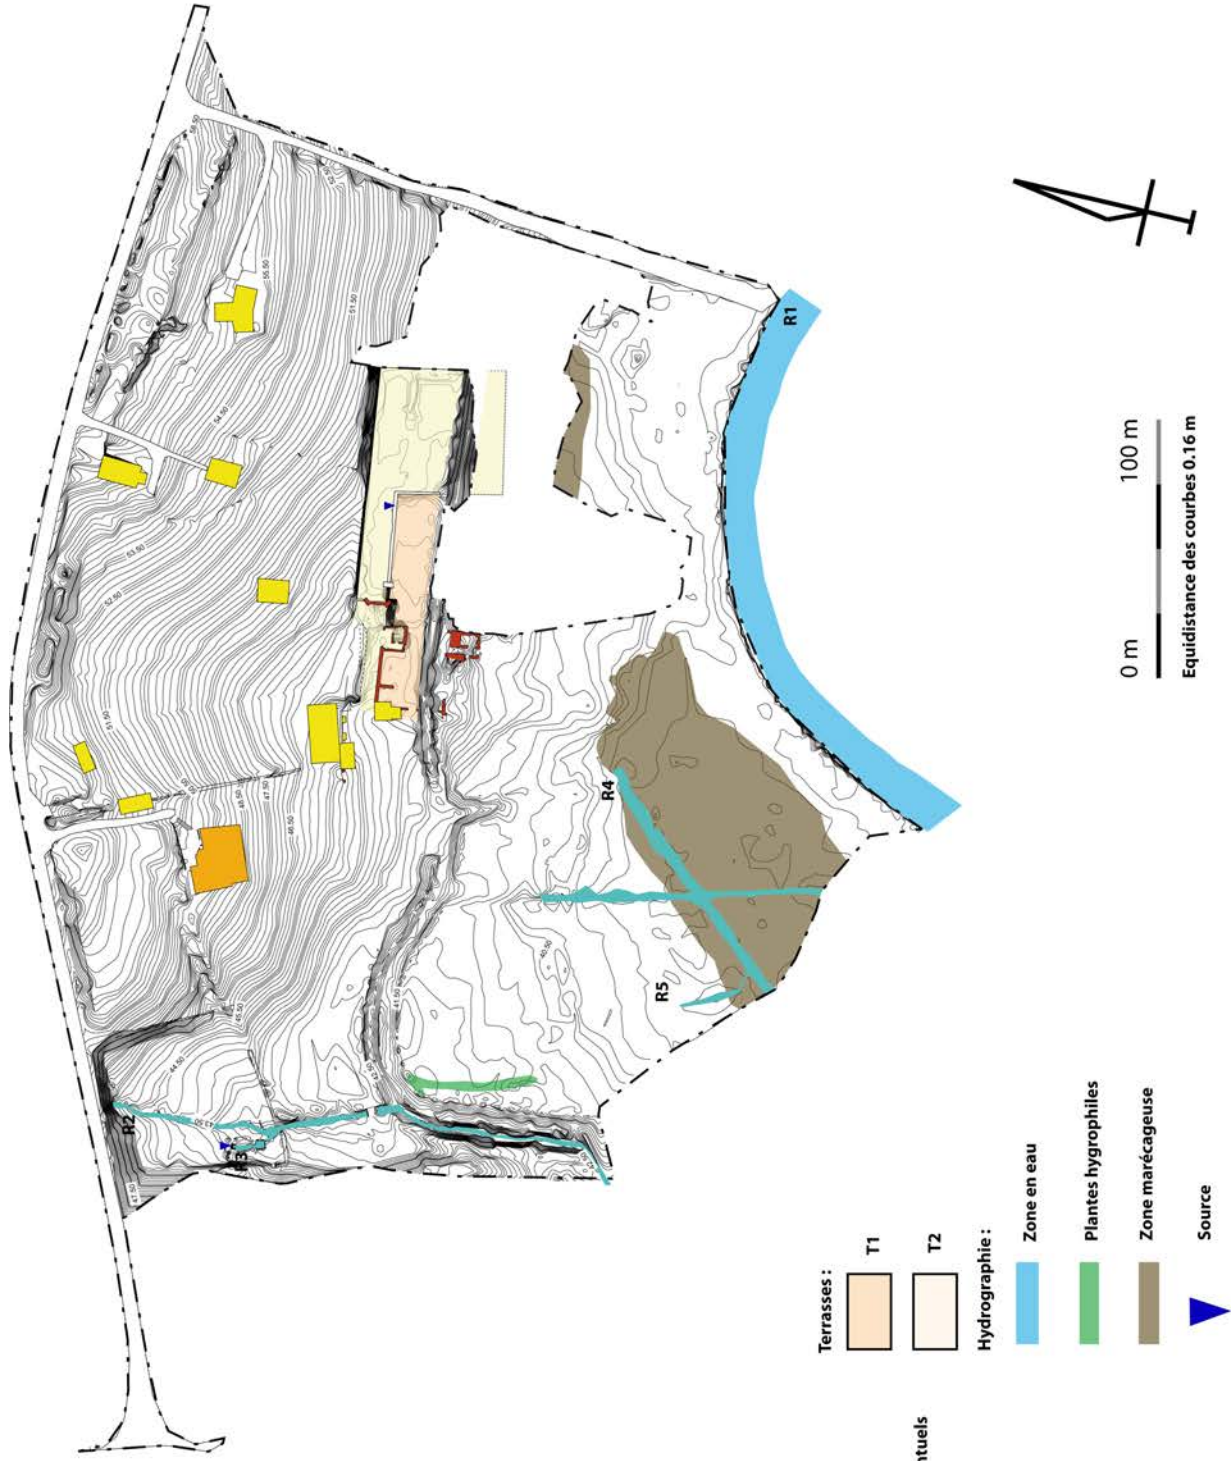
Figure 5 : Relevé topographique de l'abbaye Notre-Dame de Lanvaux

- Bâtiments :**
- Bâtiments contemporains
 - Maison abbatiale
 - Vestiges des bâtiments conventuels

La terrasse T1, d'une surface relevée de 1220 m², est la plus basse du site. Avec une hauteur moyenne de 43 m elle se situe à peine 3 m plus haut que le fond de la plaine alluviale. La partie accessible est de forme rectangulaire, coupée au sud par la tranchée, et s'élargissant à l'est des vestiges sur un espace plus conséquent, limité par des maçonneries, conservées sur plus de 2 m de hauteur, retenant le deuxième niveau de terrasses (**photo. 1**). T1 possède un très faible dénivelé, au centre de la zone

Le principal ensemble est formé autour du Loc'h (R1) (**fig. 5**). Cette rivière, dont le cours se situe au sud de l'abbaye, prend sa source sur la commune de Plaudren, à environ 15 km à l'est. Elle se jette dans le golfe du Morbihan à Auray, à 18 km du site à vol d'oiseau. Cette rivière marque le fond de la vallée dans la zone relevée, à une hauteur de 40 m. Le tracé actuel du Loc'h correspond, pour la partie relevée, à celui présenté du plan de 1831 et du cadastre de 1850 (**fig. 3 et 4**). Aucune trace d'aménagement en lien avec l'abbaye n'a pu être détectée le long de son cours.

Les limites données par l'église au nord et les ailes est et sud permettent de restituer une partie des dimensions du cloître, qui prenait place au centre de cet agencement, avec une longueur nord-sud de 25,50 m (**fig. 5**).

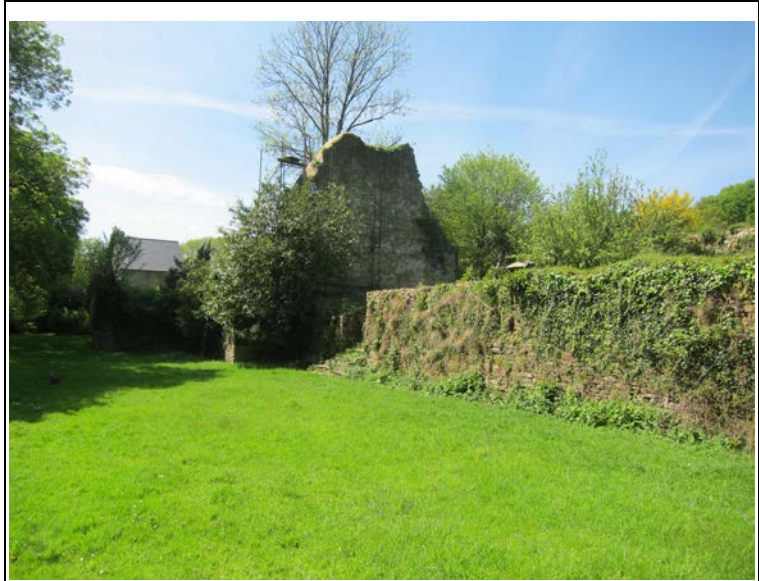
Photographie 1 : Vue du premier niveau de terrasse et des maçonneries supportant le second, depuis le sud-est

dépourvue de bâtiments. Sa fonction première devait être d'assurer un nivellement constant pour permettre l'implantation de bâtiments. En effet on retrouve sur cette terrasse, d'est en ouest, les fondations de l'aile des moines puis le cloître. À l'extrémité ouest se trouvait la dernière aile, aujourd'hui disparue. Les maçonneries soutenant la terrasse T2 intègrent un escalier ainsi qu'une fontaine accueillant aujourd'hui un très faible débit d'eau (**photo. 2 et 3**). Cette terrasse étant nécessaire aux multiples aménagements qui y reposent, elle doit être contemporaine. Cependant aucune donnée de chronologie absolue de la terrasse ou des maçonneries n'étant disponible il serait hasardeux de dater ce nivellement, d'autant plus qu'on ignore son étendue totale, la végétation et la tranchée du XIX^e siècle ayant limité le relevé de la partie sud. Nous ignorons également le travail qu'a nécessité le terrassement de cette partie basse par manque de données sur la topographie ancienne

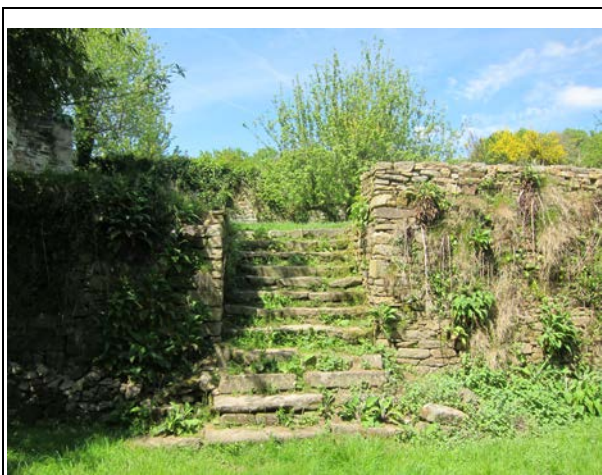
Photographie 2 : Escalier entre les terrasses T1 et T2 vu depuis le sud

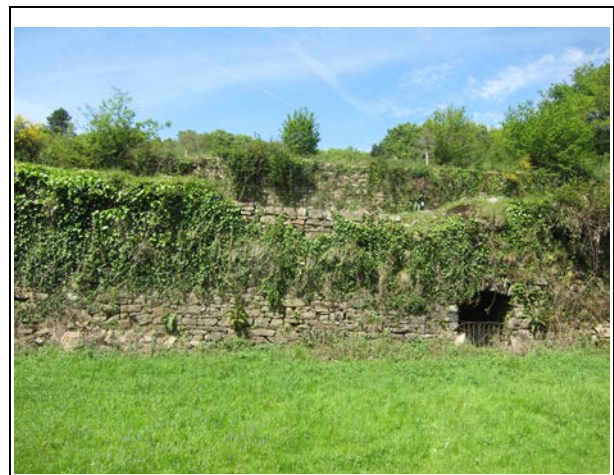
Photographie 3 : Maçonneries, soutenant T2, incluant une fontaine, vues depuis le sud

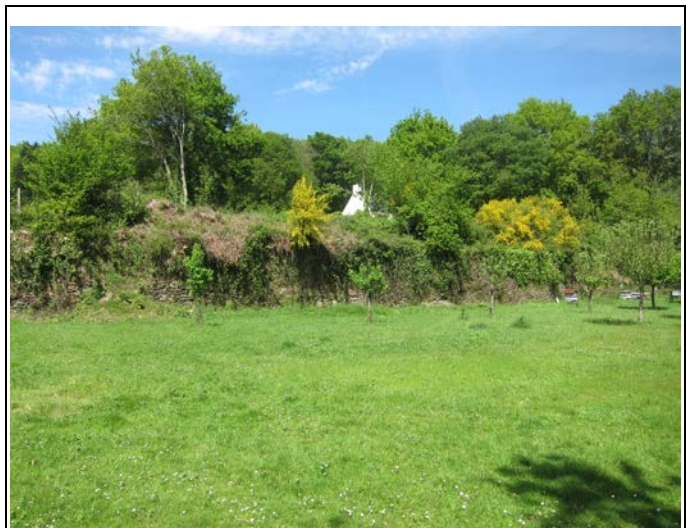
Photographie 4 : Vue du second niveau de maçonneries depuis le sud-ouest

T2 est limitée au nord par des maçonneries qui retiennent la terre du coteau sur une hauteur de 2 à 4 m environ (**photo. 4**). À l'est cette terrasse est limitée par un mur, haut d'environ 4 m, que nous n'avons pas dépassé pour le relevé. Cette terrasse permet l'implantation de bâtiments sur un second niveau. Cela concerne principalement l'église abbatiale qui prenait place à l'extrémité ouest de la zone (**photo. 5**). La raison de cette surélévation de l'église abbatiale nous est inconnue, peut-être était-ce pour protéger le bâtiment de l'humidité imprégnant les pièces basses de l'abbaye, phénomène constaté lors de visites de l'abbaye⁵. La fonction de la partie orientale de la terrasse est inconnue. Le plan de 1831 présente une parcelle vide et indique « le jardin haut de l'abbaye », laissant penser qu'aucun aménagement bâti ne devait être visible au XIX^e siècle. Il est cependant intéressant de noter le petit relief, d'environ 50 cm de haut, 4 m de large à sa base et environ 20 m de long, s'étendant ouest-est jusqu'au mur est.

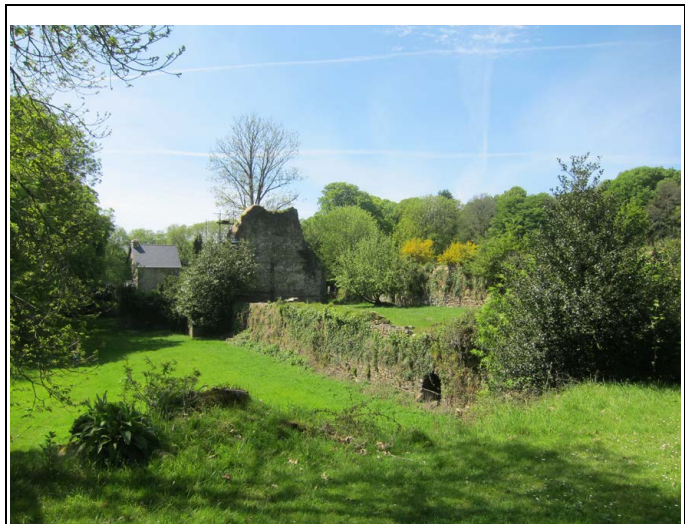
Photographie 5 : Les deux niveaux de terrasses et du chevet de l'église abbatiale, vus depuis le sud-est

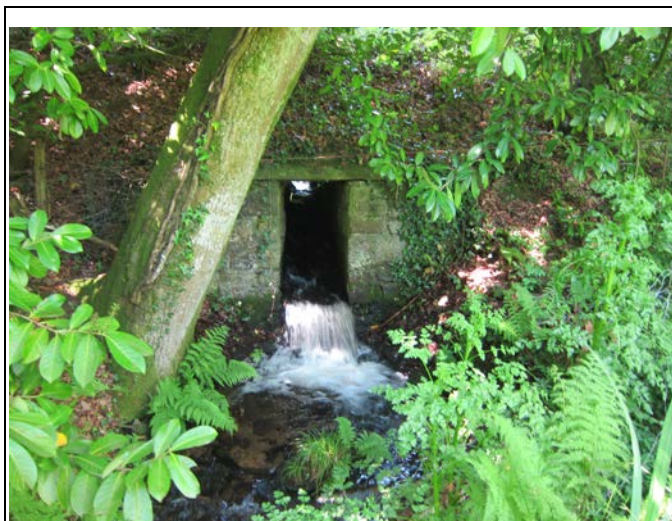
Photographie 6 : Le cours d'eau R2 et la canalisation sous la route D16, vus depuis le sud

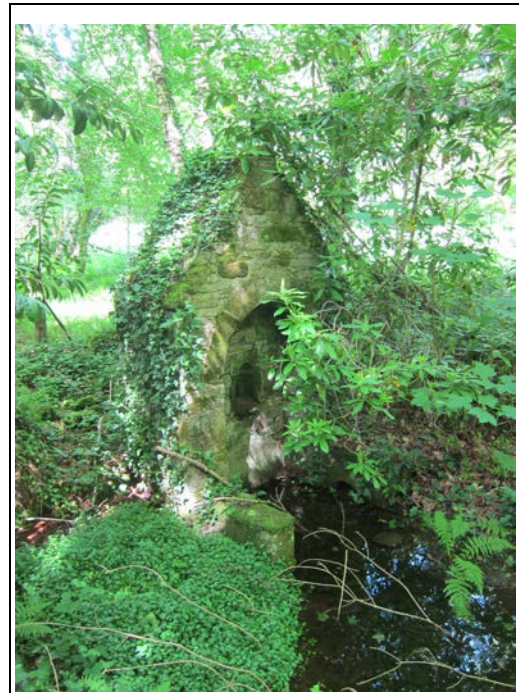
Photographie 8 : La fontaine Saint-Nicolas, vue depuis le sud-ouest

Le troisième cours d'eau (R3) prend sa source dans une fontaine à l'est du site (**photo. 8**). Cette fontaine, dédiée à saint Nicolas, a été reconstruite au XIX^e siècle et l'état actuel n'est par conséquent pas en lien avec l'abbaye. R3 rejoint R2 après un très court cheminement sur à peine 10 m. Le cours de R3 est ponctué par un bassin maçonné, situé entre la fontaine Saint-Nicolas et la confluence avec R2 (**photo. 9**). Nous n'avons pas d'information sur la construction et la fonction de ce bassin, les maçonneries semblant trop hautes pour convenir à un lavoir.

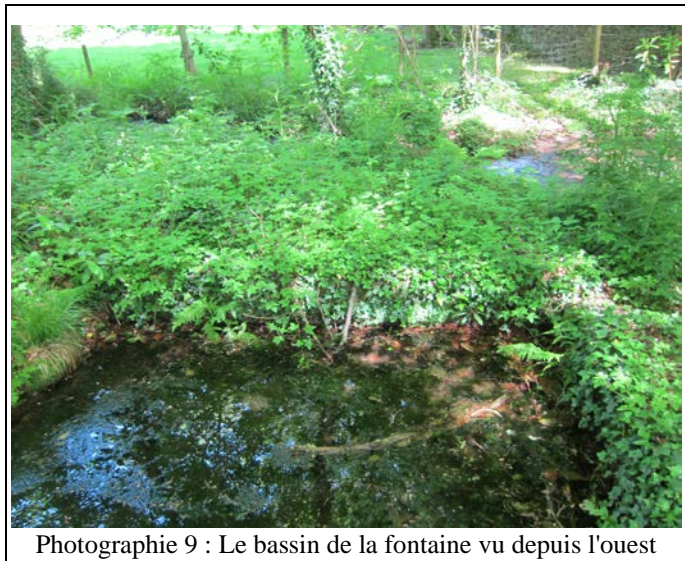
Photographie 9 : Le bassin de la fontaine vu depuis l'ouest

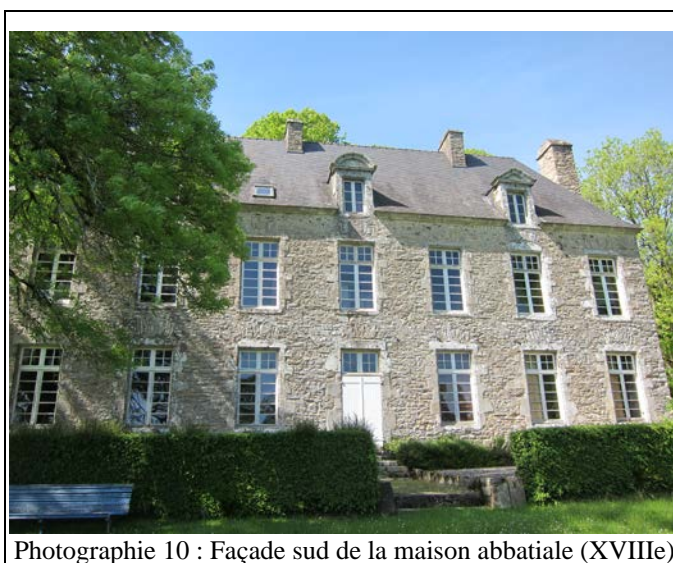
Photographie 10 : Façade sud de la maison abbatiale (XVIIIe)

(**photo. 10 ; figure 8**). Il s'agit d'un important bâtiment, de 23,50 sur 15 m en incluant l'annexe en saillie sur son côté nord. L'édifice compte deux étages et, dans son état actuel, présente sur la face sud deux rangées de trois fenêtres, séparées par une porte au rez-de-chaussé, et 7 fenêtres au premier étage. Devant cette façade, se trouve une terrasse, à peine surélevée. Au nord, à proximité immédiate, se trouve une longueur pavée, peut-être le vestige d'une voie ancienne (**photo. 11**).

Cet édifice domine le reste du site en étant implanté à une hauteur de 50,50 m. Son éloignement vis à vis des bâtiments conventuels n'est pas étonnant, l'abbé commendataire n'étant pas proprement intégré à la communauté. Le bâtiment, résidence actuelle d'un des propriétaires du site, a connu quelques réaménagements, notamment l'annexe en saillie dans son angle nord-est. En effet il existe un plan ancien, bien que non daté, de cet édifice et d'aménagements aujourd'hui disparu (fig. 9). Le recollement de ce plan sur le relevé n'a pu être réalisée pour le moment mais permettra de localiser les écuries présentées sur le plan, ainsi que les jardins. La topographie actuelle de la zone, présentant un pendage conséquent semble néanmoins poser problème pour l'emplacement du grand carré de jardins, plus à leur place sur un espace terrassé. Peut-être est-ce le signe de remaniements importants dans la proximité de la maison abbatiale ?

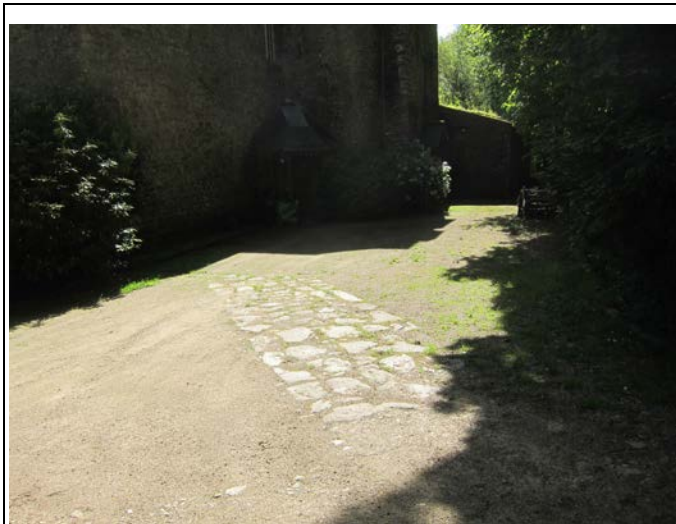
Photographie 11 : Espace pavé au nord de la maison abbatiale

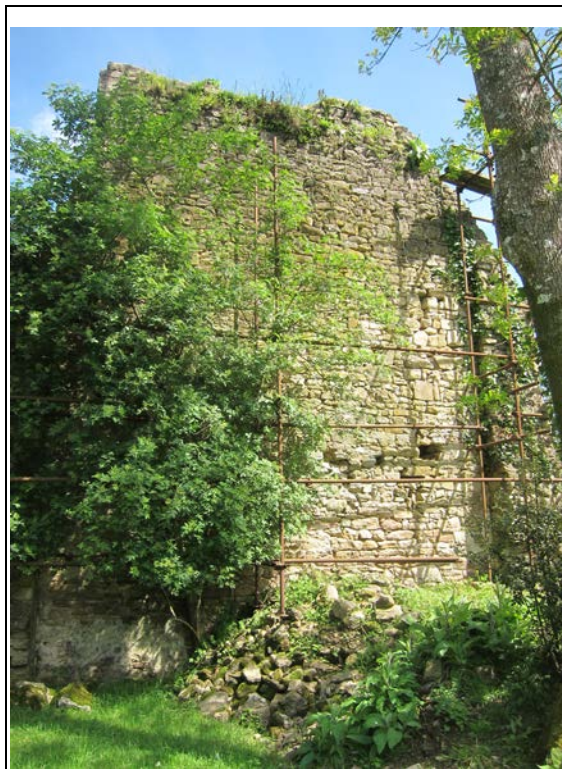
Photographie 12 : Le chevet de l'église abbatiale (intérieur) vu depuis le nord-ouest

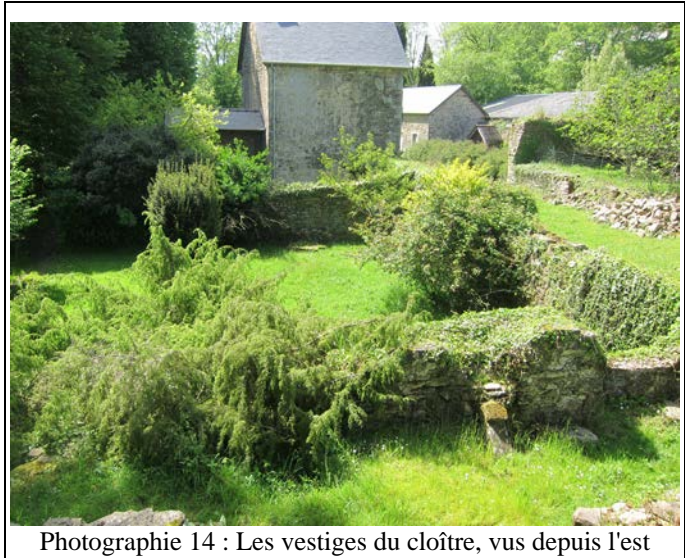
Photographie 14 : Les vestiges du cloître, vus depuis l'est

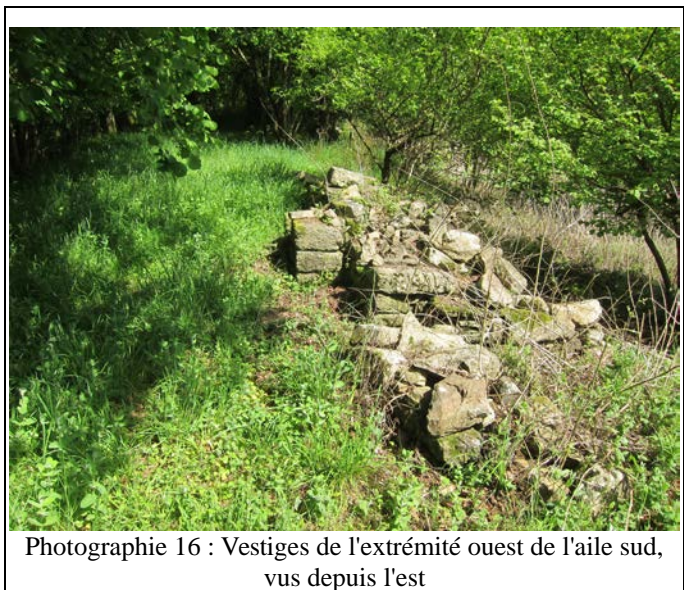
Photographie 16 : Vestiges de l'extrémité ouest de l'aile sud, vus depuis l'est

L'aile du midi, dont les vestiges se trouvent au sud de la tranchée, fait également l'objet de plusieurs mentions modernes (**photo. 16**). Ces derniers présentent la construction d'un bâtiment pour accueillir les cuisines et le réfectoire, jusque là installés dans les autres bâtiments. Bien que très arasée il est possible de proposer des dimensions de 22,40 sur 6 m.
