Bretagne, Finistère, Quimper, 11, rue Joseph Cugnot

# À la recherche de la chapelle Sainte-Anne de Guélen

Juin 2020

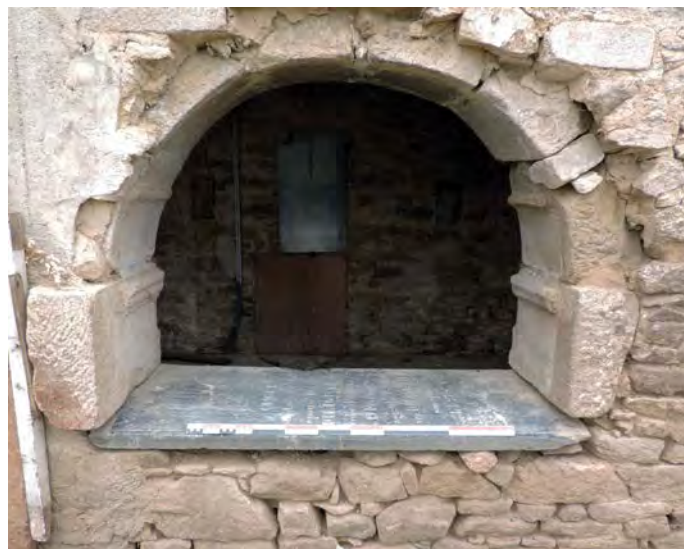
**Figure 5** vue vers l'ouest de l'aménagement en demi-cercle fabriqué à partir de pierres récupérées et visible dans le mur oriental de l'appentis © Inrap, Françoise Le Boulanger.

Accolé au pignon est de la maison, un modeste appentis conserve un aménagement dans son mur oriental. Celui-ci est percé d'une ouverture en demi-cercle fabriquée avec des pierres provenant de deux endroits bien différents (**Fig.5**).

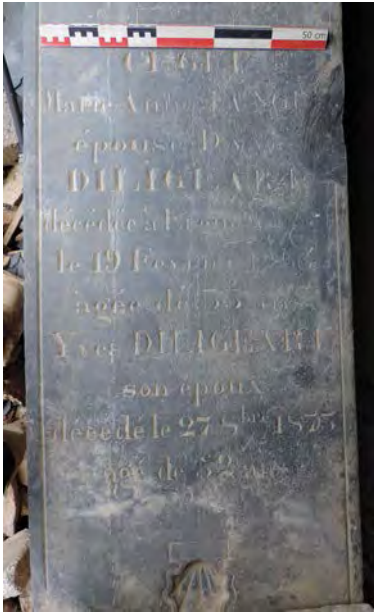
**Figure 6** vue du dessus de la dalle funéraire  
© Inrap, Françoise Le Boulanger.

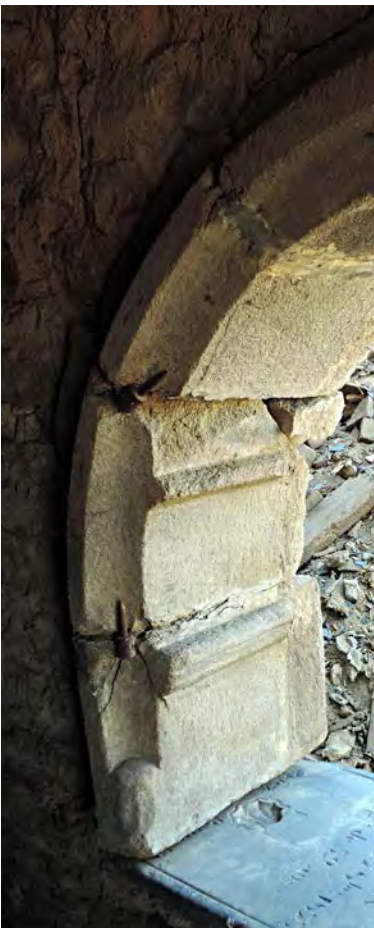
**Figure 7** vue de détail du côté nord de l'aménagement en pierre © Inrap, Françoise Le Boulanger.

L'arc de cercle est fabriqué avec des pierres claires au grain fin et taillées avec soin. Côté intérieur de l'appentis, une petite sculpture (végétal?) est conservée de chaque côté de la base de l'arc (Fig.7). Deux redans sont aussi notés sur les parements intérieurs des montants de l'arc. Ils servaient de supports à des étagères. Nous sommes ici en effet en présence de la partie haute d'un vaisselier très probablement d'époque moderne d'après les décors, un aménagement qui se trouve habituellement dans la pièce principale d'une maison cossue (Fig.8). « *Le vaisselier, élément mural monumental, était pensé dès la construction de la maison. Il est engagé dans le mur de refend, non saillant, et fait face à la cheminée. Toujours en pierre de taille (...), sa forme s'apparente à celle d'un arc en plein cintre. Certaines pierres des piédroits sont taillées de manière à ressortir vers l'intérieur du vaisselier : elles formaient des ergots saillants pour soutenir des étagères en bois qui ont disparu aujourd'hui. Ces tablettes accueillient la vaisselle et les ustensiles du foyer. Parfois un chaudron d'eau chaude était posé sur la pierre basse : on y lavait la vaisselle qu'on rangeait ensuite sur les étagères situées au-dessus* » (<http://patrimoine.bzh/gertrude-diffusion/dossier/les-amenagements-interieurs-vaisseliers-et-cheminees-de-la-chapelle-chaussee/f2a4b69e-ddaf-45db-837c-c28ec83073b9>).

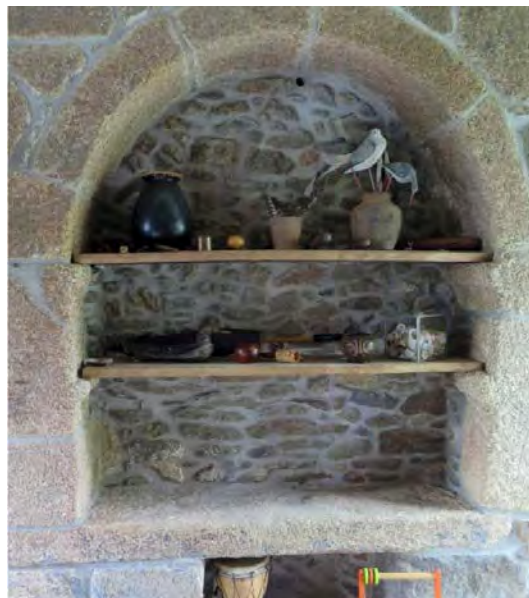
**Figure 8** exemple de vaisselier en pierre daté du XVII<sup>e</sup> siècle  
© Stéphanie Bardel, <http://patrimoine.bzh/gertrude-diffusion/illustration/ivr5320152208140nuca/5c5acb35-50bc-4d11-a9e9-ae417fd9ef7b>.

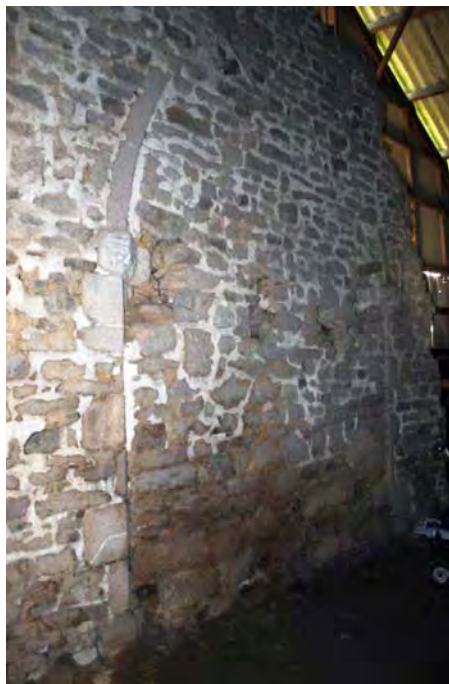
**Figure 10** détail du piédroit gauche et de l'amorce de l'arc. Un chapiteau orné de fleurs de lys surmontées de trois bandeaux fait la jonction entre les deux © Bevan Gwelloc'h.

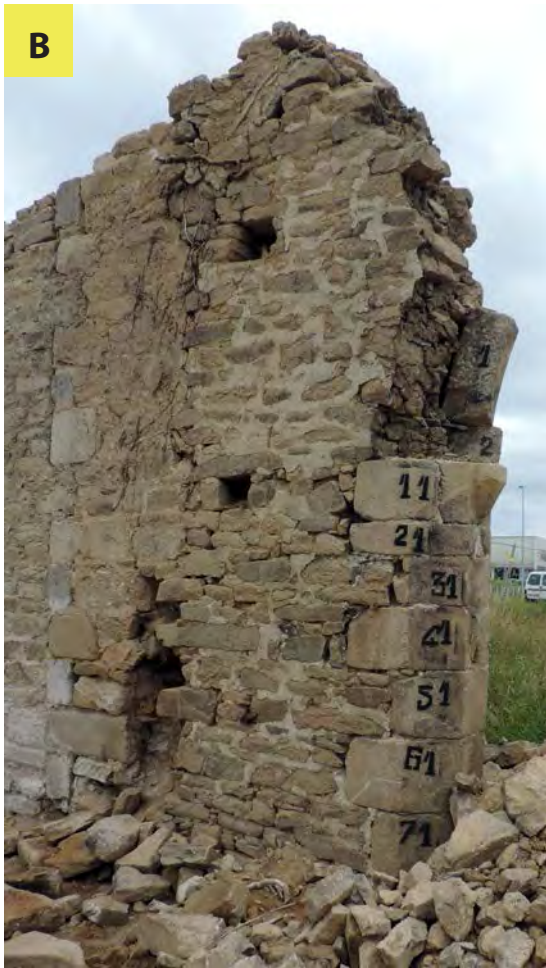
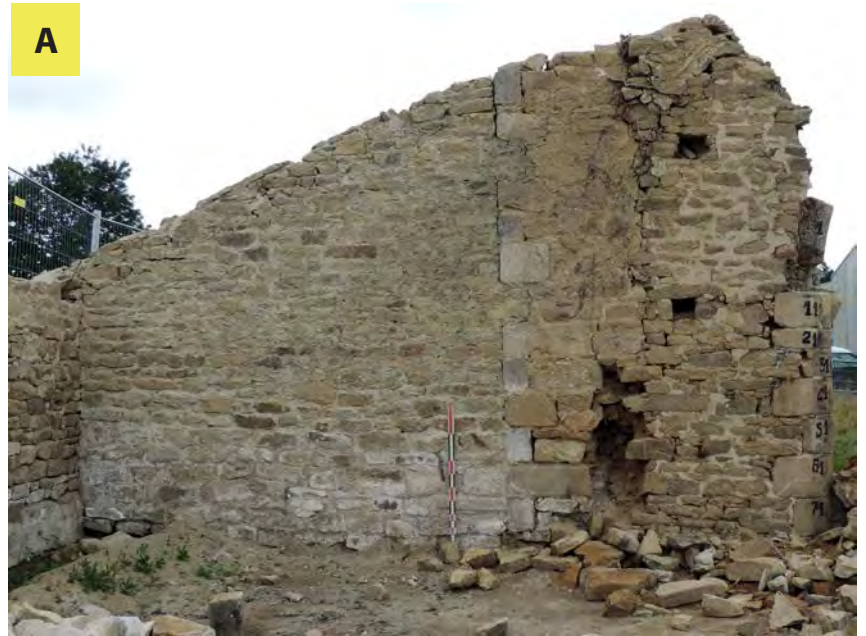
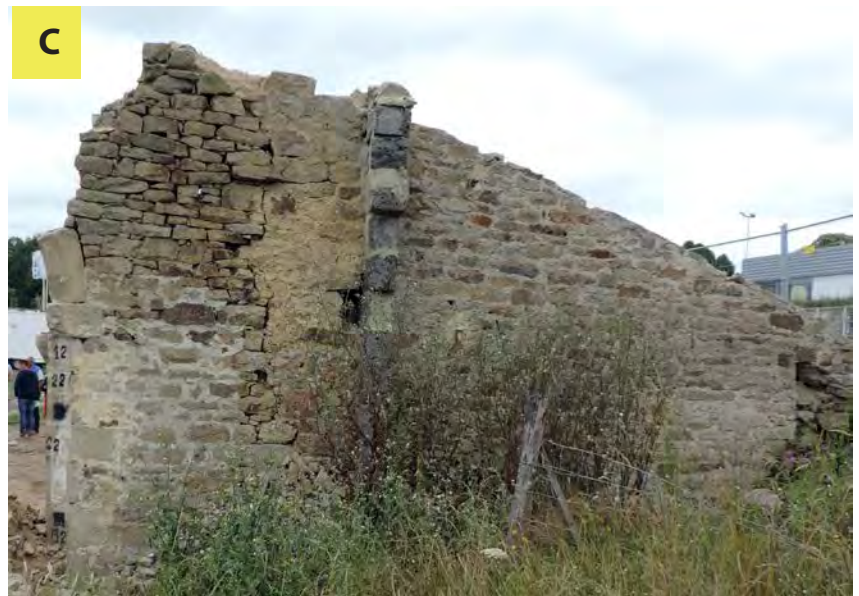
**Figure 11** les vestiges de l'arcade encore en élévation le premier jour du diagnostic archéologique © Inrap, Françoise Le Boulanger  
**A** : vue vers l'est. Sont conservés le piédroit gauche et le début de l'arc ; les pierres du chapiteau ont déjà été arrachées ; les numéros sur les pierres ont été peints par les membres de l'association Bevan Gwelloc'h. **B** : vue oblique du piédroit nord de l'arcade. **C** : vue vers l'ouest.

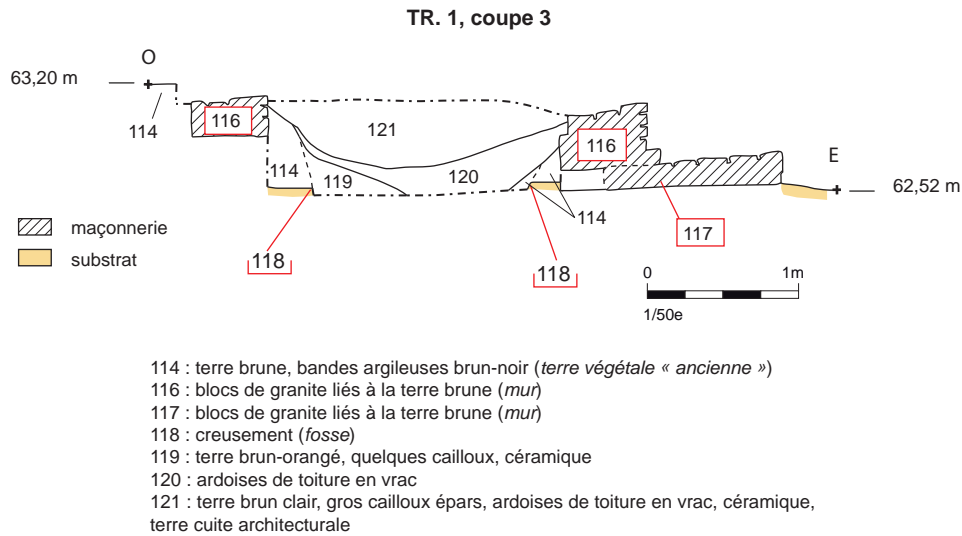
**Figure 19** tranchée 1, coupe 3 : coupe transversale des faits 116, 118 et 117 © Inrap, Anne-Sophie Paranthoën.

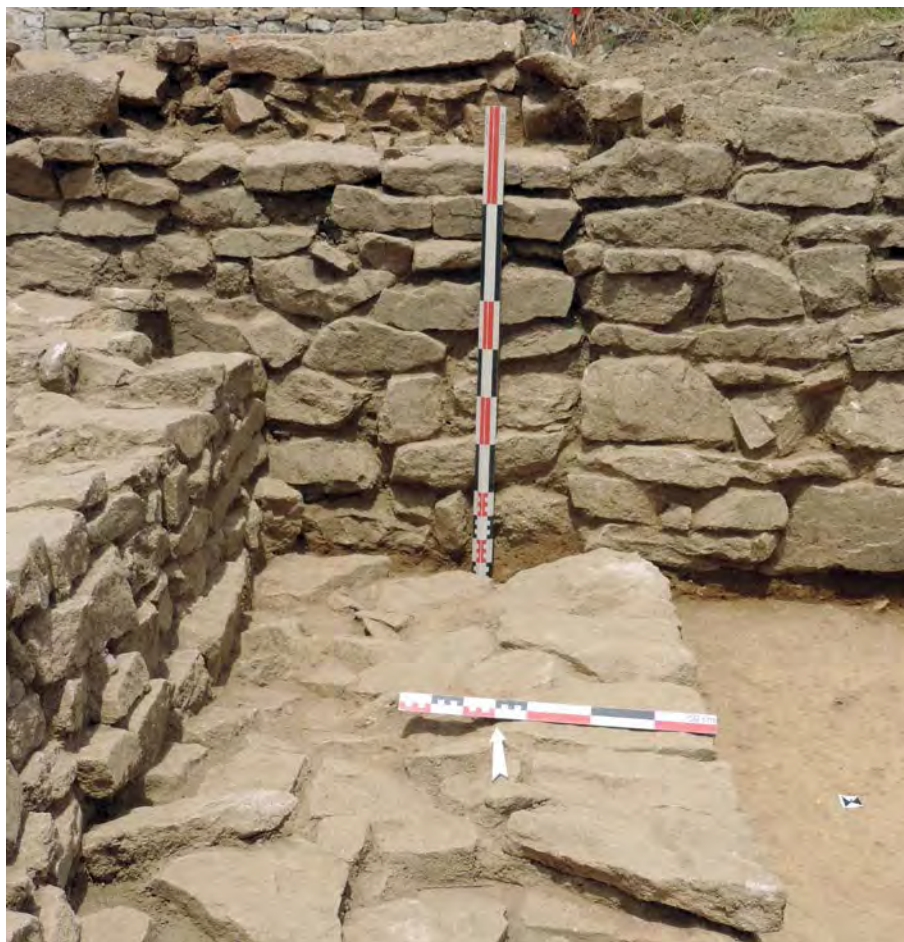
**Figure 21** tranchée 1 : vue vers le nord, en fin d'intervention. La mire verticale se trouve à proximité de la jonction de la maçonnerie 122 accolée à l'angle extérieur du mur 103 © Inrap, Françoise Le Boulanger.

d'un ensemble bâti de plan rectangulaire long de 3,15 m (E-O) et large de 2,60 m (N-S) (Fig.13). Côté sud, le quatrième pan du mur dont la conservation était très médiocre, a été démonté mécaniquement pour la réalisation de la coupe 3. Les blocs de granit sont liés à la terre brune. Ce petit bâti quadrangulaire est installé dans le niveau de terre végétale « ancienne » (US 114) (Fig.19). Une fosse partiellement sondée dans le cadre du diagnostic est présente en son sein (Fig.13 et 18). La fosse 118, dont le plan est quadrangulaire (l = 1,40 m dans l'encaissant), a été sondée jusqu'à 0,60 m de profondeur, et le fond n'a pas été atteint (Fig.19). Ses parois quasi verticales sont creusées dans l'US 114 puis dans le substrat. Elle est comblée en partie haute de niveaux de rejets de démolition (ardoises de toiture et cailloux en vrac) (US 120 et 121). Une fois décidé l'abandon de la fosse, son comblement a été rapide. Les 52 tessons de poteries piégés dans les niveaux de remplissage indiquent que cette action s'est probablement déroulée durant le XVI<sup>e</sup> siècle (cf. *infra*, paragraphe 2.3.1, US 120 et 121). La fonction première de la fosse 118 est hypothétique. Il pourrait s'agir d'une fosse à fond perdu servant comme latrine, entourée en partie haute d'un massif maçonné quadrangulaire (US 116) servant de base à un cabanon par exemple. Enfin, le mur 122, conservé sur une longueur de 2,20 m et de direction ONO-ESE, prend appui contre le côté est de l'angle extérieur de 103 (Fig.13, 20 et 21).

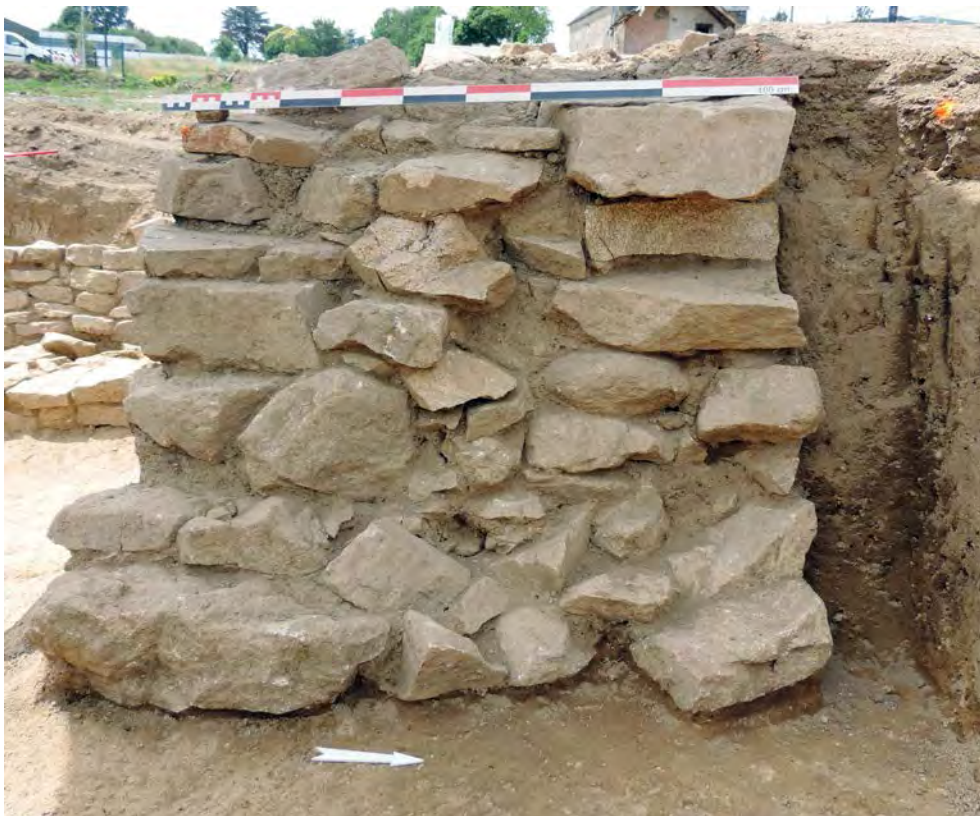
**Figure 23** tranchée 1 : vue vers le sud de la coupe 8 : maçonnerie 122 © Inrap, Françoise Le Boulanger.

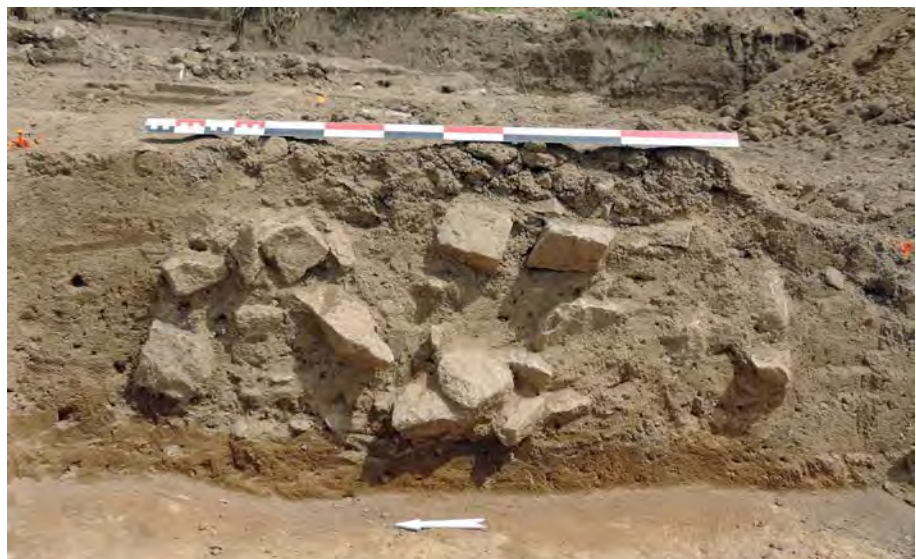
**Figure 25** tranchée 1 : vue vers le nord de la coupe 6 : tranchée de récupération 123 de la maçonnerie 122 © Inrap, Françoise Le Boulanger.

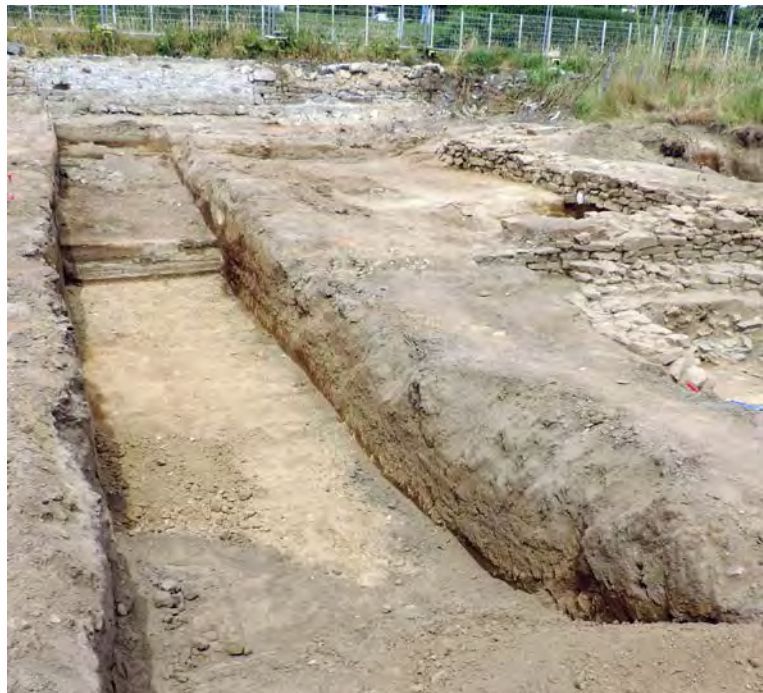
**Figure 30** tranchée 2, coupe 10 : coupe transversale des faits 209 et 204 © Inrap, Anne-Sophie Paranthoën.

La maçonnerie 205 construite avec des pierres de granit liées à la terre brune ne conserve en place que ses deux premières assises de fondation (Fig.30). Sa tranchée d'installation (US 209) a un profil en « U » à fond plat large de 0,95 m et profond de 0,74 m initialement.

Cette fondation a été largement récupérée (Fig.30). Le fait 204, large de 0,95 m et profond de 0,45 m, est rempli par des cailloux du blocage de 205 et de la terre brune (Fig.31).

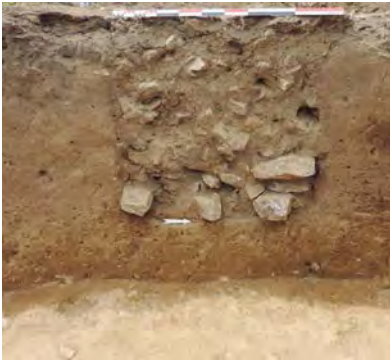
**Figure 31** tranchée 2 : vue vers l'ouest de la coupe des faits 204 et 209 © Inrap, Françoise Le Boulanger.

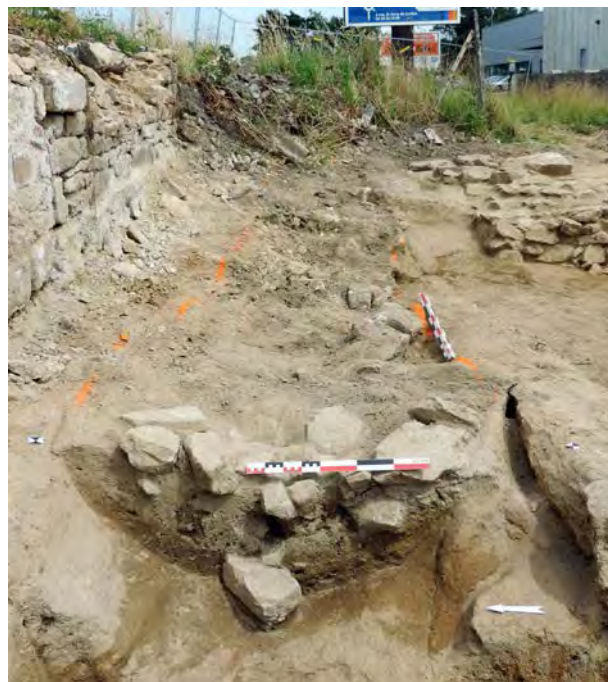
**Figure 33** tranchée 2 : vue vers l'est de la coupe du fait 200 implanté dans un niveau de terre végétale « ancienne » (US 208) © Inrap, Françoise Le Boulanger.

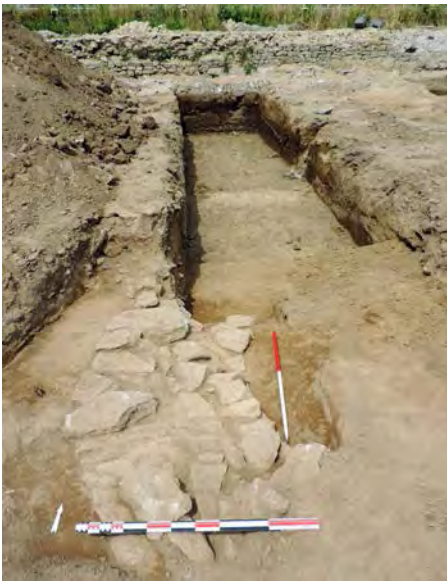
**Figure 34** vue générale de la tranchée 3 vers le NNE.  
La maçonnerie 305 se trouve au 1er plan © Inrap, Françoise Le Boulanger.

Hormis la moitié sud de la rigole d'époque contemporaine accrochée en limite nord, les vestiges repérés se concentrent dans le quart sud de la tranchée (Fig. 34 et 35). Ils sont installés dans un niveau de terre végétale « ancienne » épais de 0,55 m (US 306). Ce niveau a livré en partie haute dix fragments de poteries en usage à partir de la fin du XVIII<sup>e</sup> siècle jusque dans le courant du XIX<sup>e</sup> siècle (cf. *infra*, paragraphe 2.3.1, US 306). Le substrat a été atteint ponctuellement à 0,80 m sous le niveau de décapage.

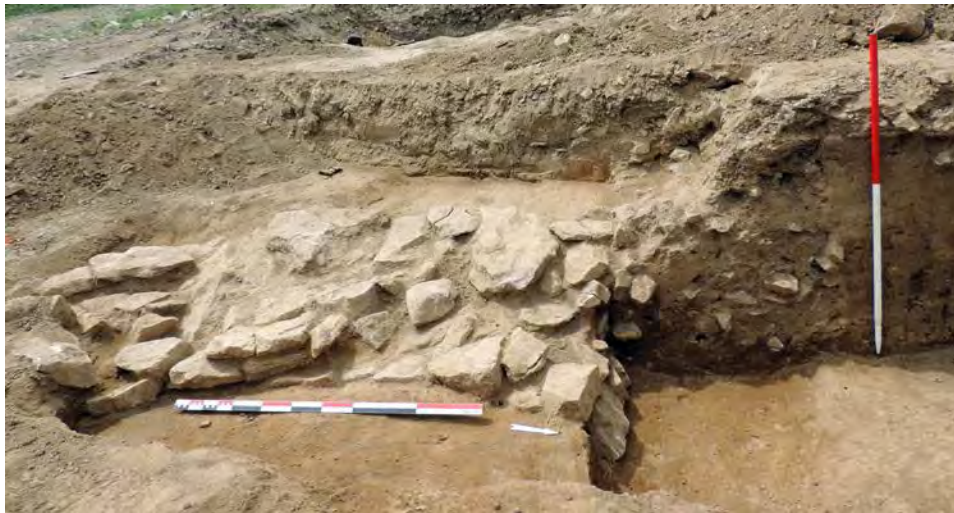
**Figure 37** tranchée 3 : vue vers l'ouest de la coupe transversale des US 302, 306, 307 et 301 © Inrap, Anne-Sophie Paranthoën

Le fait 302 correspond à un creusement en « U » à fond plat de 1 m de large et 0,90 m de profondeur (Fig.36 et 37). Son emplacement, son orientation ONO-ESE, son profil, ses dimensions, la nature de son remplissage unique (US 303), tous ces éléments confirment qu'il s'agit de la suite de la tranchée de récupération de la maçonnerie 103.

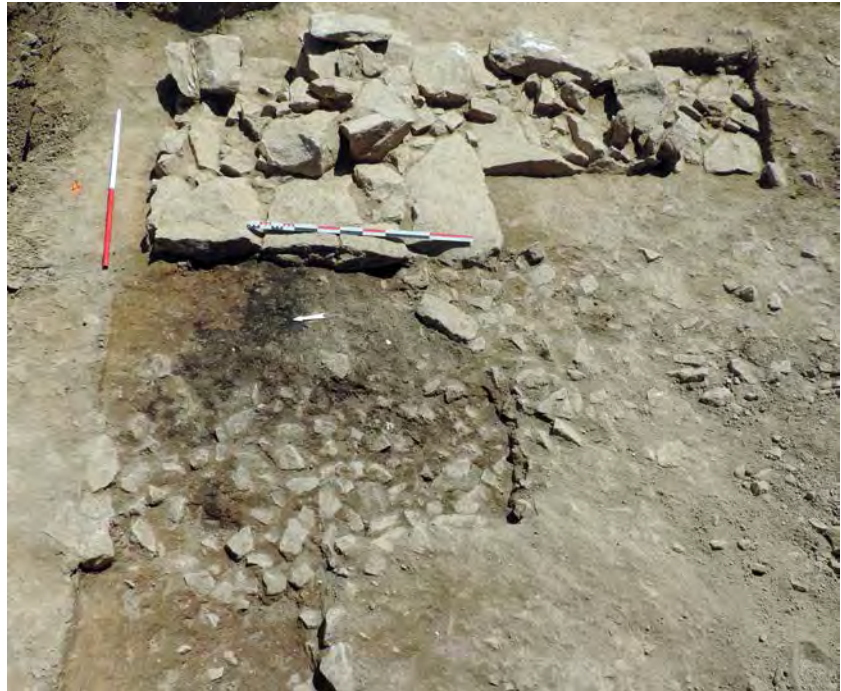
**Figure 39** vue vers l'est du niveau 404 et des maçonneries 401 et 402 © Inrap, Françoise Le Boulanger.

Un aménagement en pierre est accolé contre une partie de son parement ouest (Fig.38 et 39). L'US 402 est un massif presque carré (L = 1,55 m ; l = 1,40 m) fait de blocs en granit liés à la terre brune.

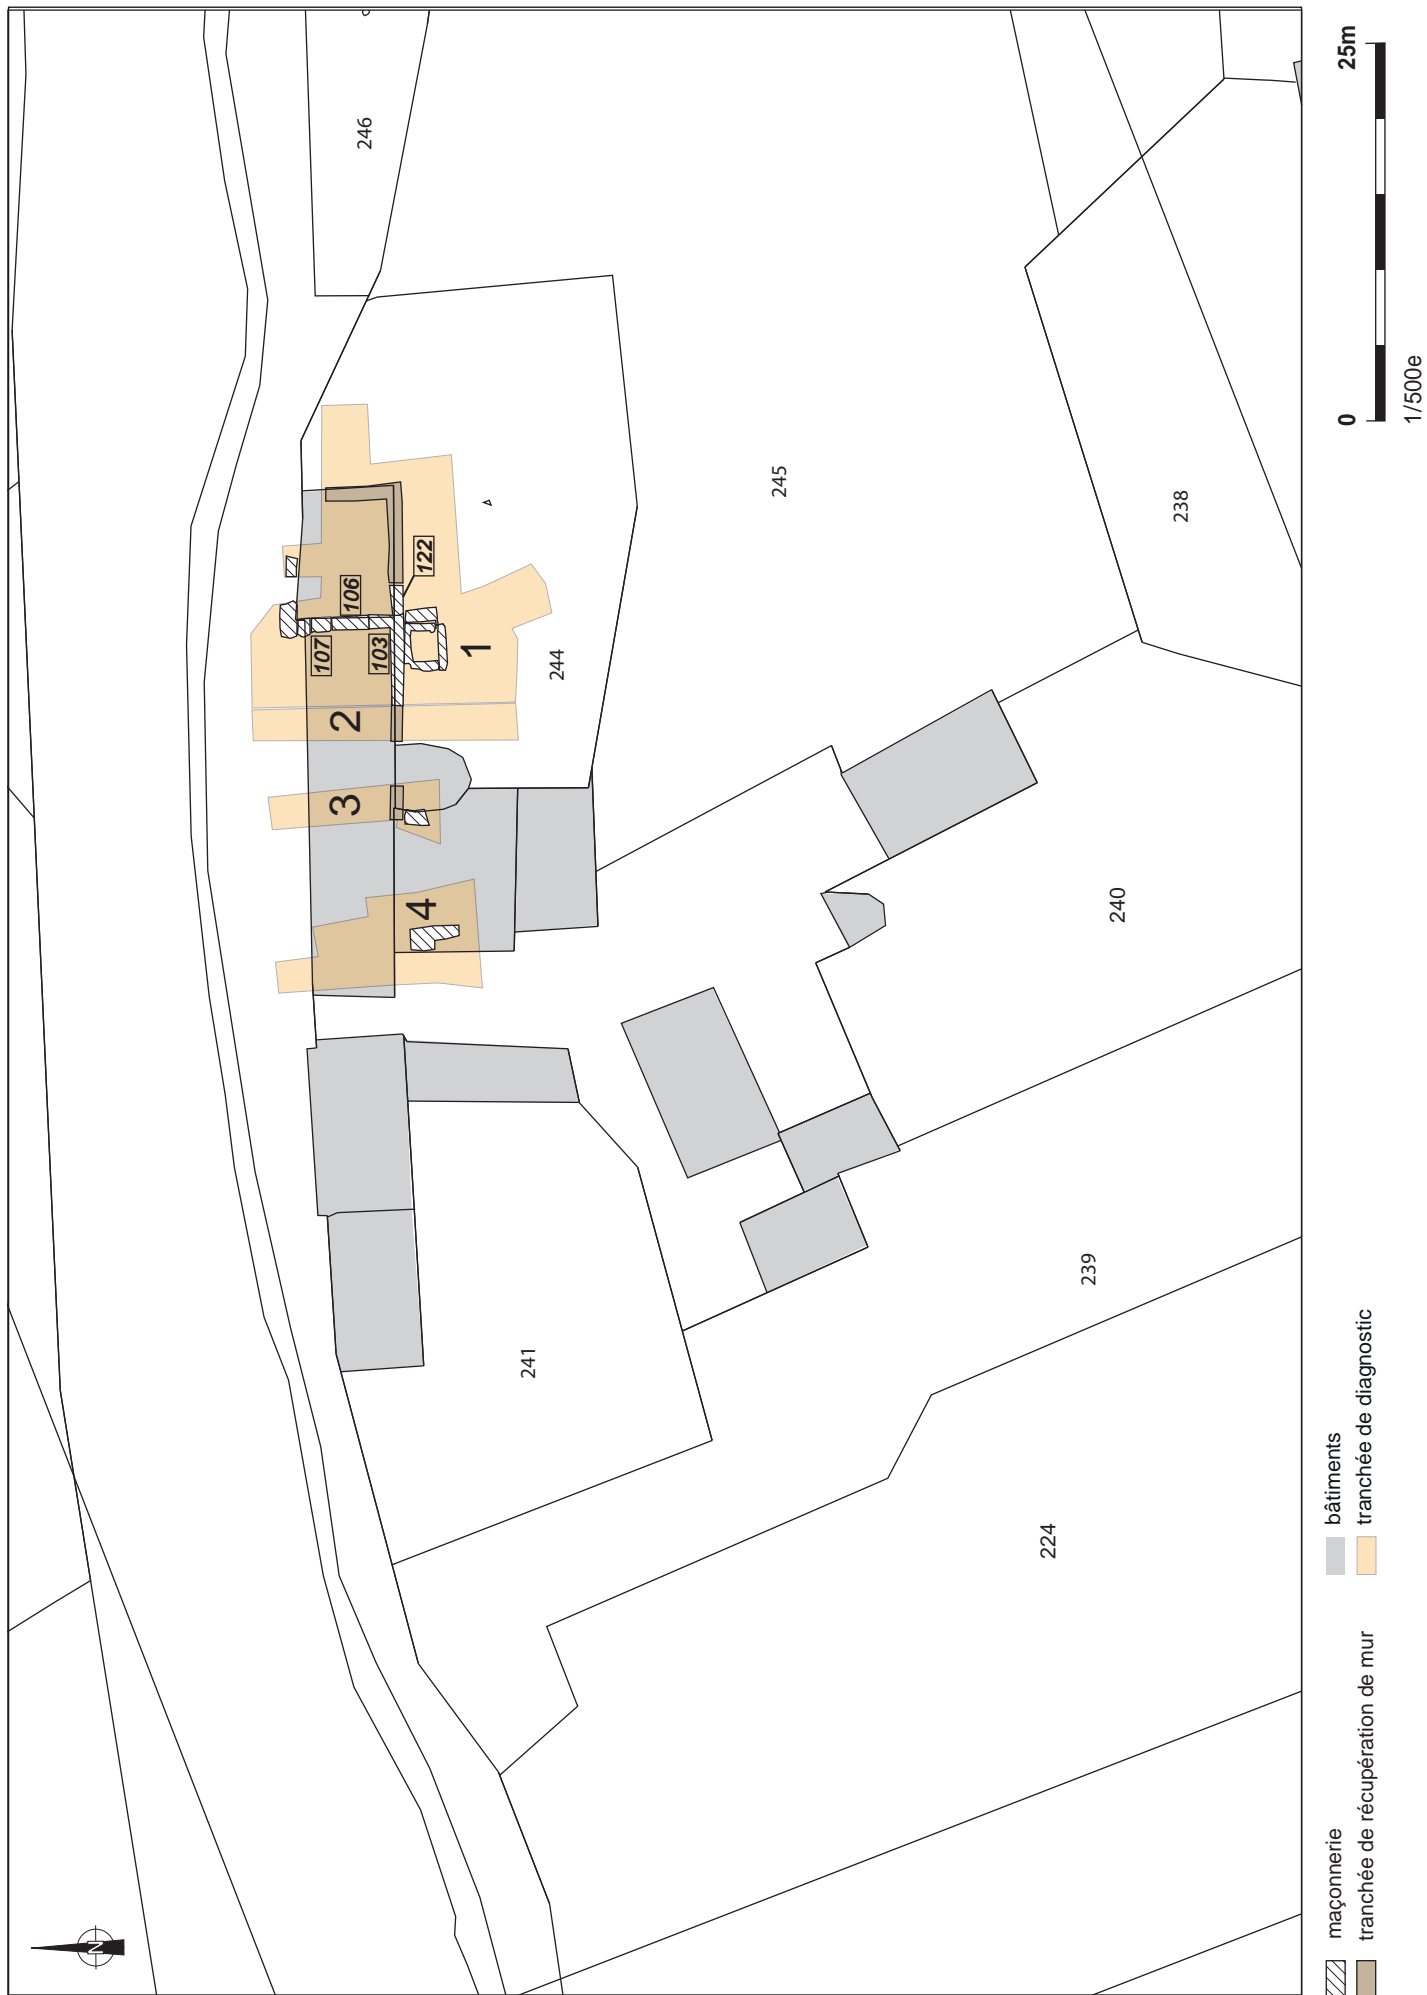
Figure 40 les murs en place ou récupérés mis au jour dans les tranchées de diagnostic positionnés sur le fond cadastral de 1834 d'Ergué-Armel (section D1 de Kermadec) © Inrap, Anne-Sophie Paranthoën.

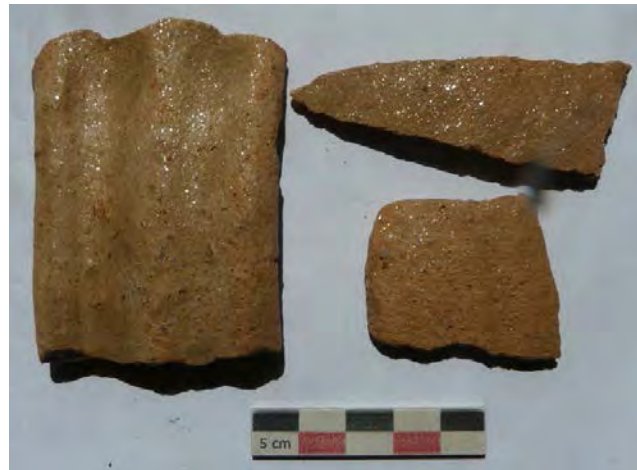
**Figure 44** éléments de récipient à pâte très micacée de l'US 120 © Fr. Labaune-Jean, Inrap.

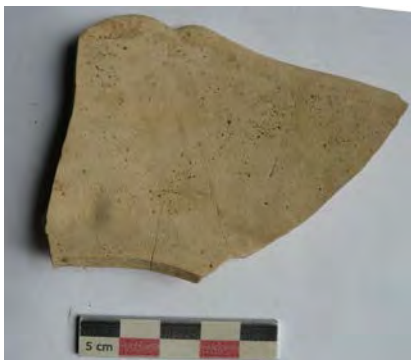
**Figure 45** bord d'assiette en faïence non revêtue de l'US 201 © Fr. Labaune-Jean, Inrap.

*XIX<sup>e</sup> siècle.* (Fig.45)

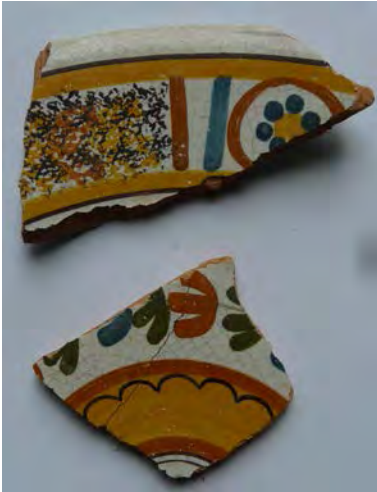
**Figure 48** tessons de céramique glaçurée du Beauvaisis de l'US 403 © Fr. Labaune-Jean, S. Jean, Inrap.

Avec les lots des us 403 et 404, ce sont les formes contemporaines en usage à Quimper au cours du XVIII<sup>e</sup> siècle qui apparaissent. Ces assemblages montrent notamment la diffusion des productions en provenance du Beauvaisis qui semblent avoir un certain succès ici, alors que dans des contextes similaires, à Rennes par exemple, elles sont totalement absentes. Ces lots indiquent les présences de plusieurs récipients de ce groupe technique, avec un exemplaire de type bol ou pot ouvert, un autre sans doute proche mais dont le petit fragment de bord témoigne d'un aménagement pincé et enfin le fond d'un autre. Contrairement aux deux premiers à pâte beige et glaçure polychrome, ce troisième individu possède une pâte orange et un décor jouant sur la bichromie ocre-brun et blanc-beige apparaissant sur l'orangé de la pâte sous une glaçure incolore. Les motifs utilisés sont à base de lignes et de bandes, de courbes doublées, de chevrons simples et accolés, ainsi que de perles et de petites touches végétales (**Fig. 48**). Ces décors correspondent à l'évolution des productions du Beauvaisis, faisant suite à celles à base d'engobe et à *sgraffiato* des siècles précédents (Ravoire 2004, 185). Elles sont associées à des vases de production locale avec ou sans revêtement. Les éléments de formes identifiés correspondent là aussi à des récipients ouverts de type plat-jatte, avec des lèvres courtes en petit méplat horizontal. Enfin, il faut signaler la présence d'une aile et d'un fond d'assiette en faïence à rattacher aux ateliers quimpérois. Elle possède sur l'aile, un décor délimité dans un large bandeau par des caissons successifs, alternant un remplissage moucheté composé de trois couleurs (jaune, ocre et brun-manganèse) et

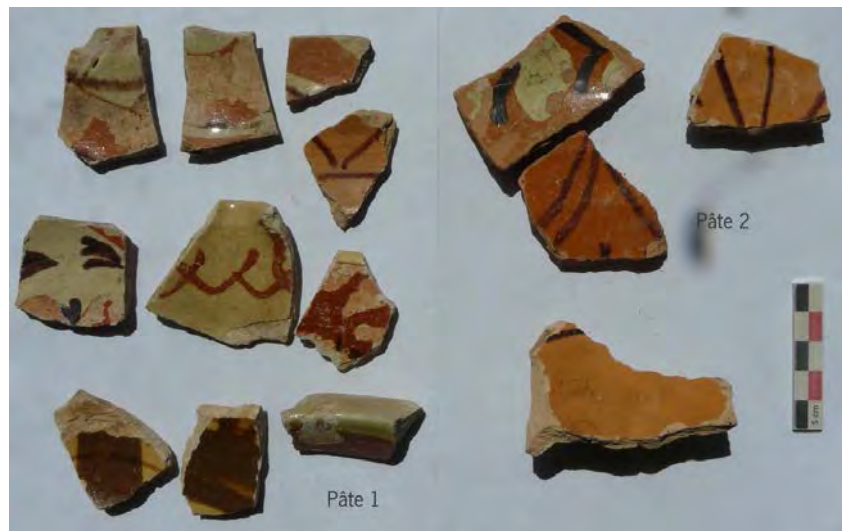
**Figure 49** fragments d'assiette en faïence de Quimper de l'US 403 © Fr. Labaune-Jean, S. Jean, Inrap.

un cercle ocre entourant un motif de rosette ou fleur à cœur jaune et à six pétales circulaires bleus. Les deux tessons de fond montrent que ce décor se poursuit au centre de l'assiette avec une large bande circulaire jaune, bordée d'ocre qui accueille une petite ligne en feston noir apposée le long du bord extérieur. Sur un fond blanc, se développe ensuite un décor végétal de petites feuilles trifides accolées alternant les coloris ocre, vert et bleu. (Fig.49)

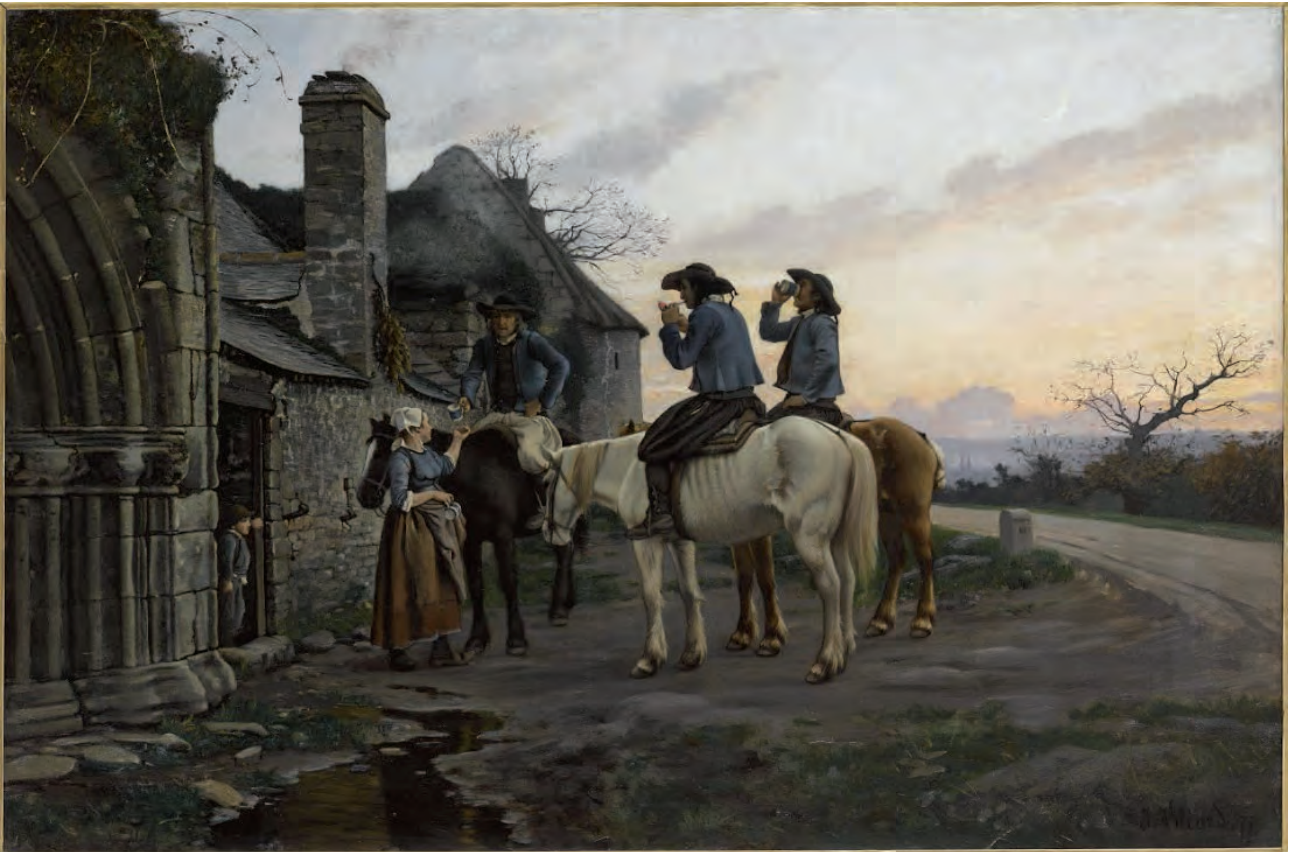
**Figure 50** La Halte. Huile sur toile de Jean-Marie Villard, 1877 (Musée des beaux-arts de Quimper, n° d'inventaire 55-103).

La plus ancienne, peut-être, est une huile sur toile réalisée par le peintre et photographe quimpérois Jean-Marie Villard, le créateur du célèbre atelier photographique de Quimper, intitulée *La Halle* et datée de 1877 (Fig.50). Le titre ne donne donc pas le nom de la chapelle, et ce n'est que par comparaison avec les autres documents que l'on peut identifier l'endroit. L'artiste ne donne à voir qu'une partie d'un portail gothique, à l'arrière duquel se succède en enfilade plusieurs bâtiments ruraux. Le tout se trouve au bord d'une grande route – elle est bornée – conduisant à Quimper – on distingue au fond les deux flèches de la cathédrale.

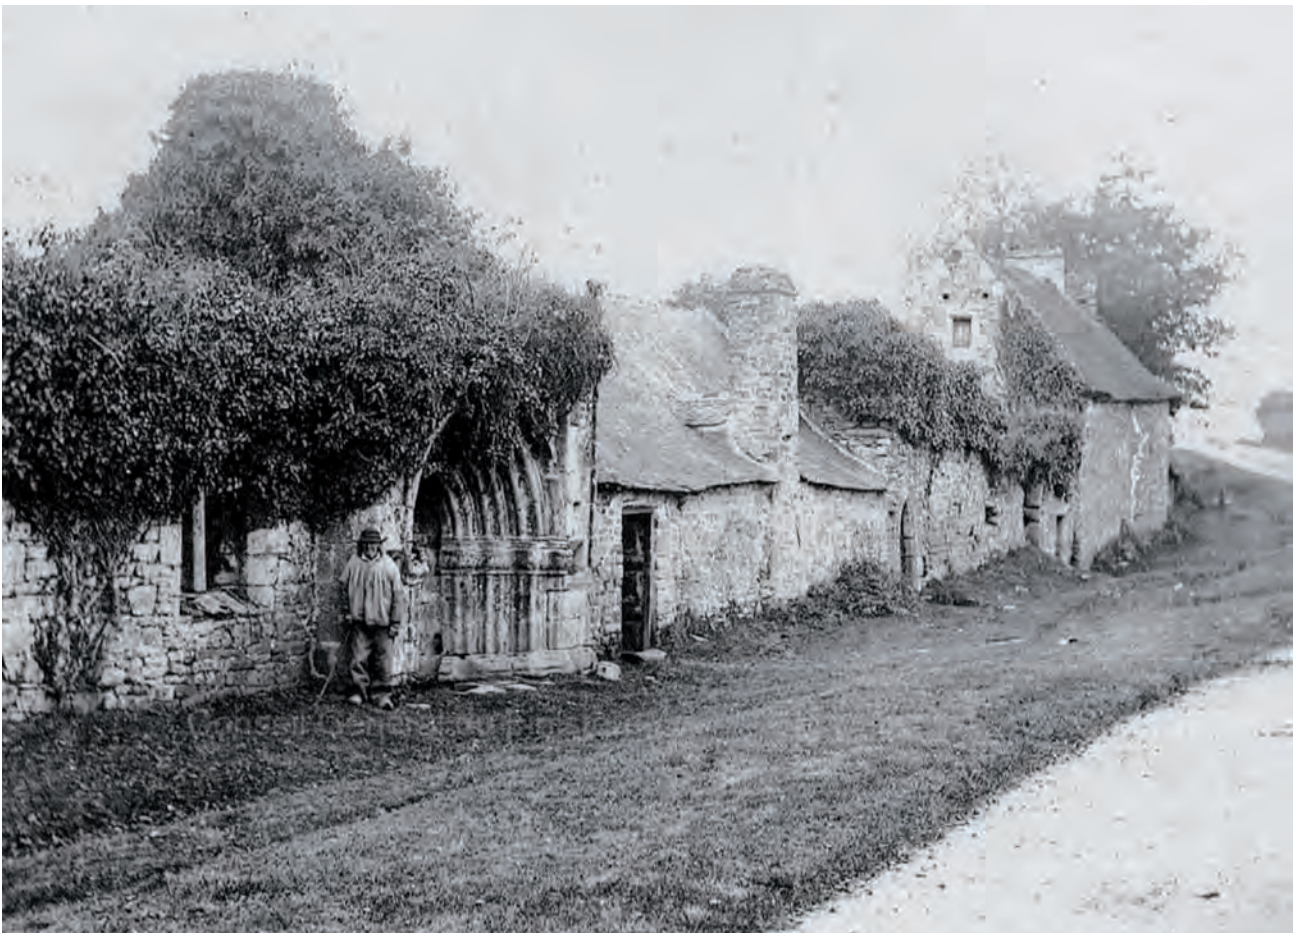
**Figure 51** « Ruines du Petit-Guelen (Route de Rosporden) ». Carte postale de la collection Joseph-Marie Villard, fin XIXe siècle (ca. 1877 ?) (Archives départementales du Finistère. 25Fi 8-27).

Est-ce que Jean-Marie Villard a réalisé son tableau sur place ? On l'ignore mais ce qui est certain, c'est qu'il a pu bénéficier d'un support photographique pour modèle. La plus ancienne photographie connue de la chapelle provient en effet de la collection de Joseph-Marie Villard, photographe, frère de Jean-Marie, initié par ce dernier à cet art (Fig.51). La composition est en tout cas très proche. L'angle est le même. Le cadrage est toutefois décalé sur la gauche, ce qui permet d'entrevoir davantage la chapelle. On distingue désormais, en plus du portail et à son côté, une croisée.

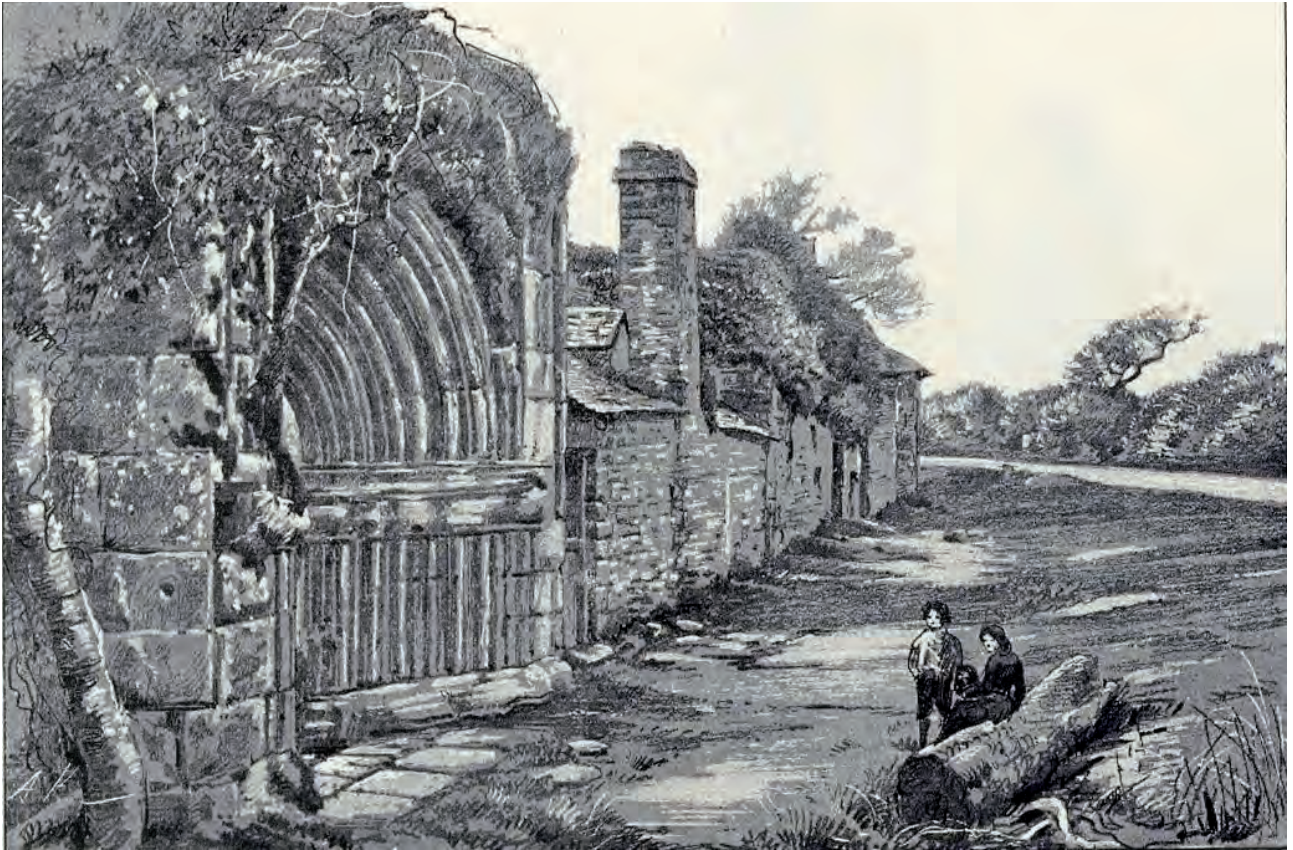
**Figure 52** « Ruines du monastère du Petit-Guélen (ancienne chapelle dédiée à Sainte-Anne XIIIe s.) ». Dessin de A. Karl, vers 1890-1900 (Edition dans France-Album, vers 1890-1900).

Un dessin de la toute fin du XIX<sup>e</sup> siècle, édité dans une brochure qu'on qualifierait aujourd'hui de touristique, paraît clairement inspiré par ces deux représentations (Fig.52). On voit l'ensemble du portail comme sur la photographie de la collection de Joseph-Marie, mais la végétation est sans aucun doute copiée sur le tableau de Jean-Marie. L'angle est toujours le même.

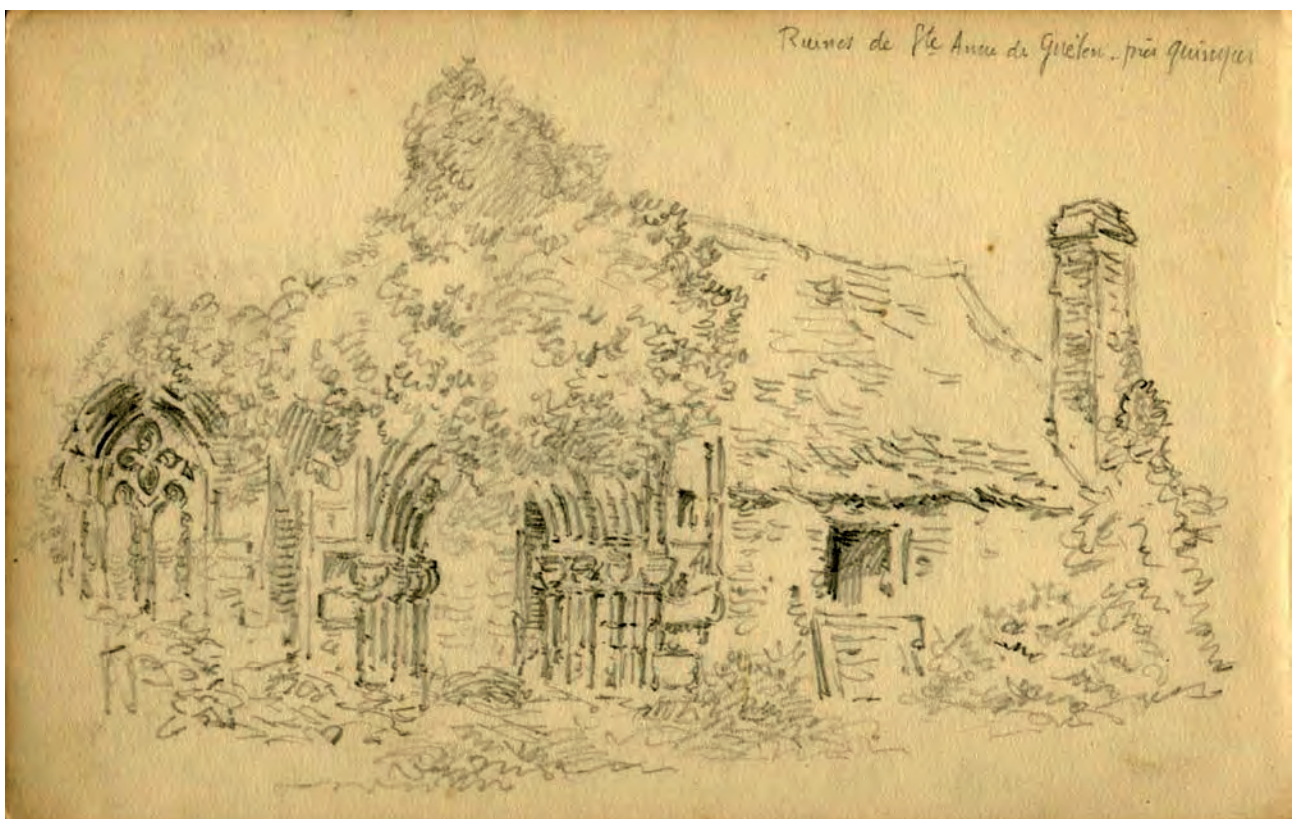
**Figure 53** « Ruines de Sainte-Anne de Guélen, près de Quimper ». Dessin de Louis Le Guennec, 1915-1919 (Archives municipales de Quimper, 20 Fi 10/398-74).

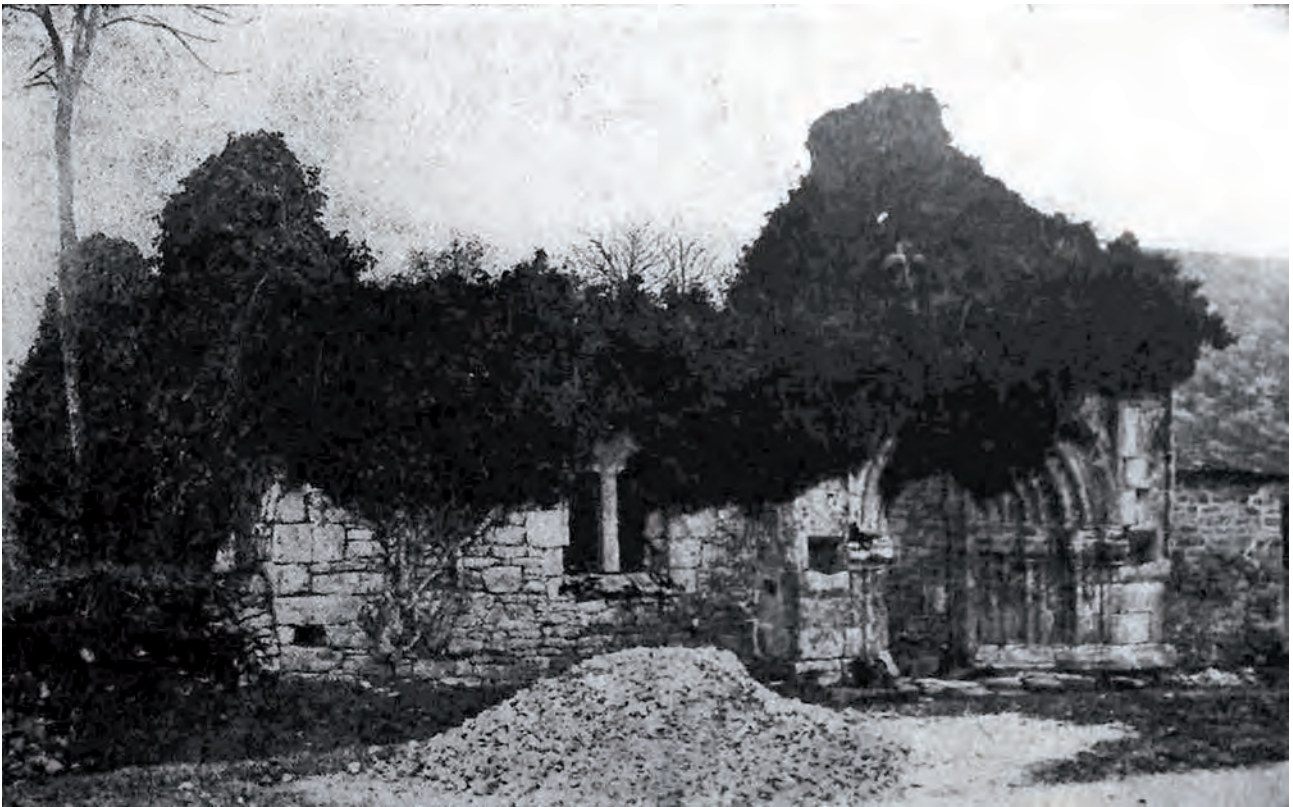
**Figure 54** « Ruines disparues de Sainte-Anne de Guélen en Ergué-Armel ». Photographie, début XXe siècle (Edition dans Pérennès 1942, p.101).

Pérennès, doit être de peu antérieure au démantèlement (Fig.54). On perçoit enfin la chapelle dans toute sa longueur.

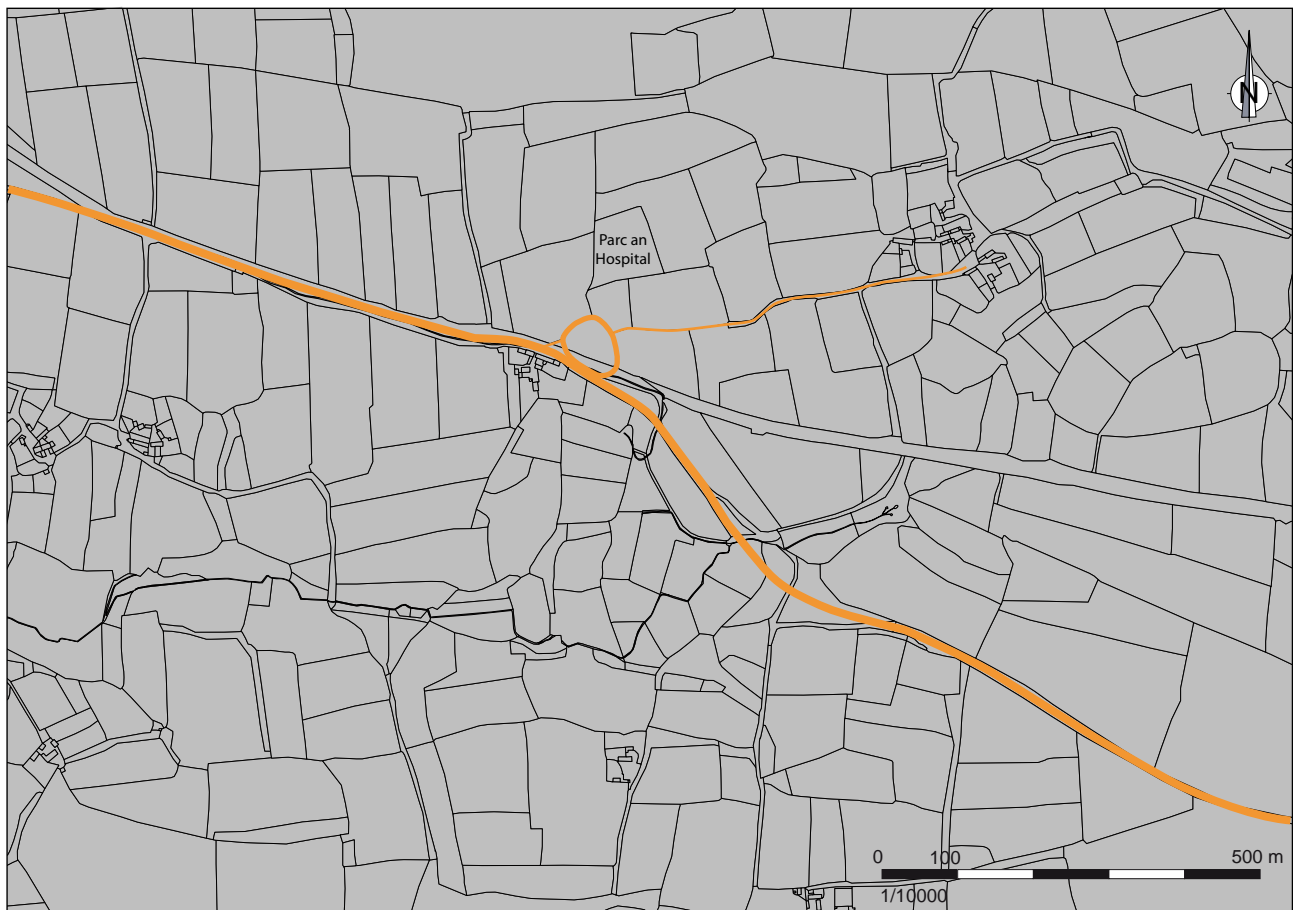
**Figure 58** traces d'un ancien paysage autour du Petit Guélen © Inrap, Pierre Poilpré.

(Fig.57). Bref, ces deux pièces de terre constituent sans aucun doute la dépendance de la chapelle à l'époque moderne. Or, compte tenu de la particularité morphologique présentée précédemment, il semblerait assez logique de voir dans cette dépendance l'assiette de l'édifice primitif. Ce qui achève de nous convaincre de placer ici ou à proximité cette première chapelle c'est que tout à côté une parcelle porte encore sur le cadastre napoléonien le nom de *Parc an Hospital*<sup>44</sup>, le Champ de l'Hôpital (Fig.58). C'est bien de l'autre côté de la route donc qu'il conviendrait de chercher les fondations de la chapelle du XIII<sup>e</sup>-XIV<sup>e</sup> siècle, à un endroit où, malheureusement, des bâtiments commerciaux ont été construits dans les années 1980.
