Morbihan, Locmariaquer

16 bis rue de la Victoire (parcelle BE.168)

Notice scientifique

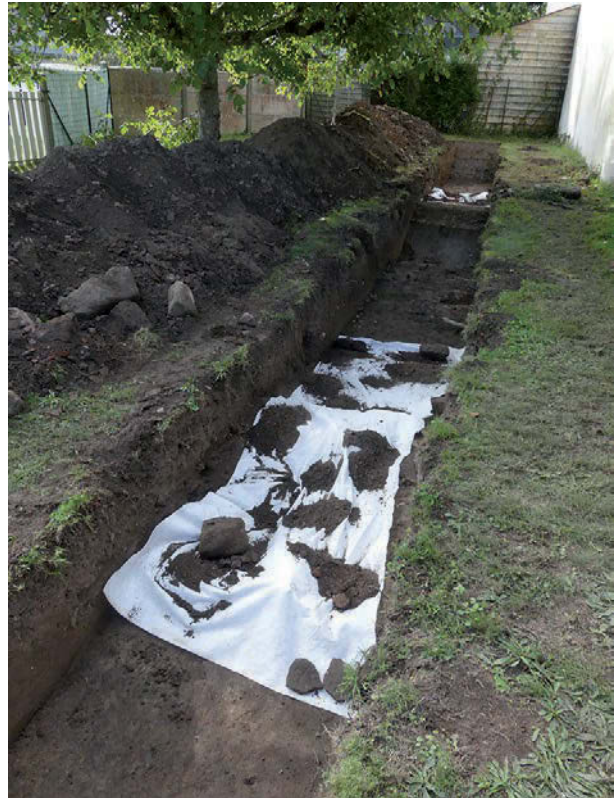
Fig. 1 : Feutre géotextile sur les structures construites du sondage 1 avant rebouchage. © Gaétan Le Cloirec

Les structures construites d'époque romaine ont été protégées par un feutre géotextile avant le remblaiement des sondages (**fig. 1**).

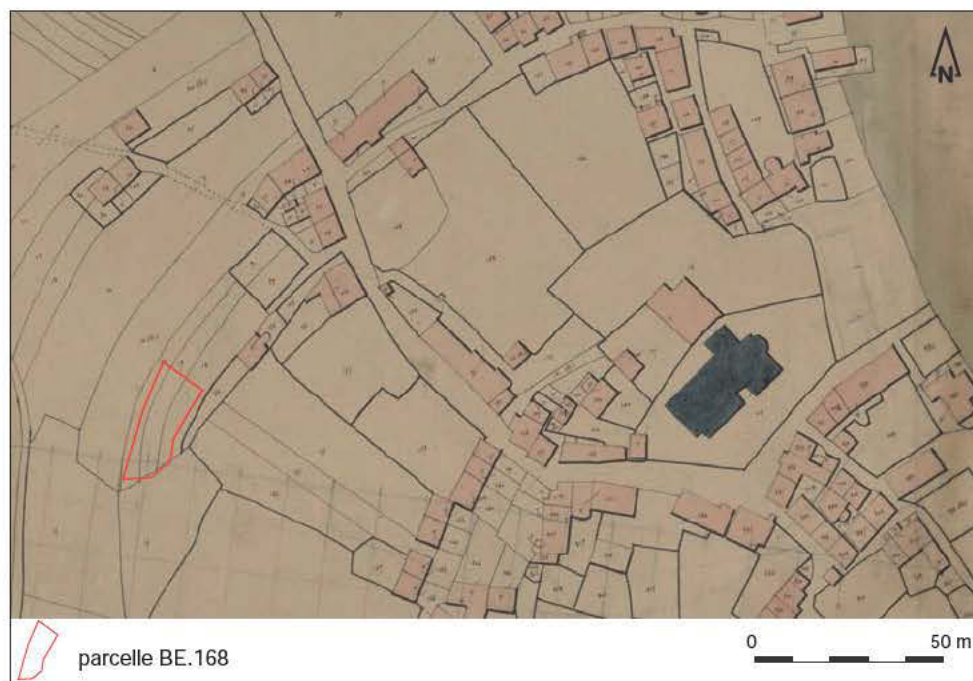
Fig. 3 : Localisation du terrain sur le cadastre de 1830.

La parcelle BE.168 est enclavée à 130 m à l'ouest de l'église dans un secteur du centre-bourg longé par la rue principale. On y accède par un chemin de 2 m de large qui figure déjà partiellement sur le cadastre de 1830 (**fig. 3**). Ce document permet de constater que la surface actuelle du terrain résulte d'un regroupement de trois champs courbes en lanières avant une division de l'ensemble pour créer les parcelles 168, 504 et 505, les deux premières étant de dimensions équivalentes. On en profite pour prolonger le chemin d'accès vers le lot 507 en réservant une bande de terre du côté est.

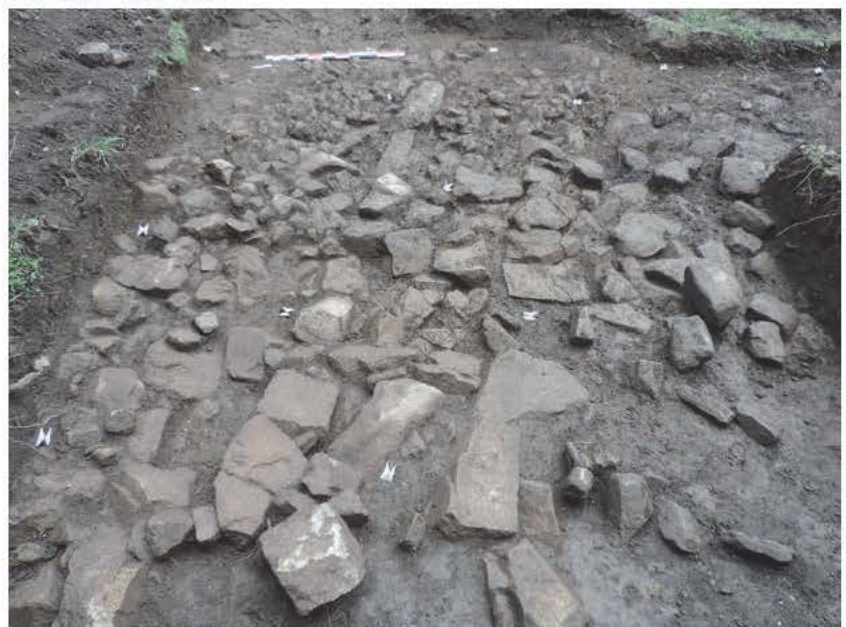
Fig. 5 : Aménagement empierré mis au jour sur les parcelles BE.559p et 521p. © Vérane Brisotto

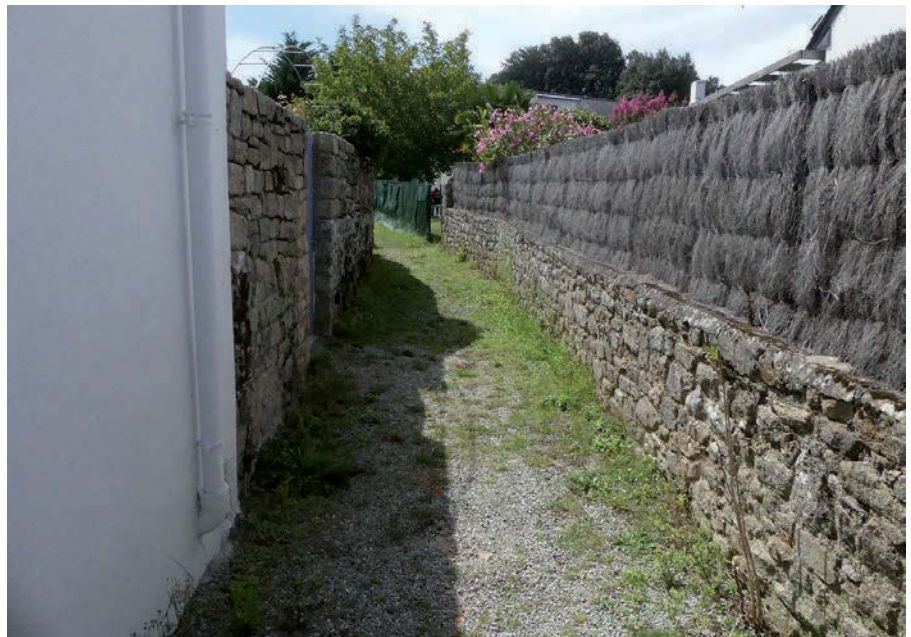
Fig. 7 : L'étroitesse du chemin d'accès nécessitait l'utilisation d'un engin mécanique de petite taille. © Gaétan Le Cloirec

La largeur limitée du chemin menant à la parcelle BE.168 a tout d'abord imposé l'utilisation d'une minipelle de 2,5 t. dont la puissance a ensuite été nécessaire pour démonter une partie de la clôture métallique qui fermait le terrain (fig. 7). Celui-ci était occupé par une petite construction en tôle qui avait été préalablement démontée par le propriétaire, mais il restait la dalle en béton sur laquelle était posé l'abri de 30 m². Son arrachement partiel a donc été effectué au moment d'ouvrir chaque sondage comme cela avait été prévu au moment de préparer l'opération. Pour finir, l'implantation des tranchées devait tenir compte de la présence d'un noyer dans la partie sud de la parcelle, ainsi que de la place indispensable au stockage des déblais (fig. 8).

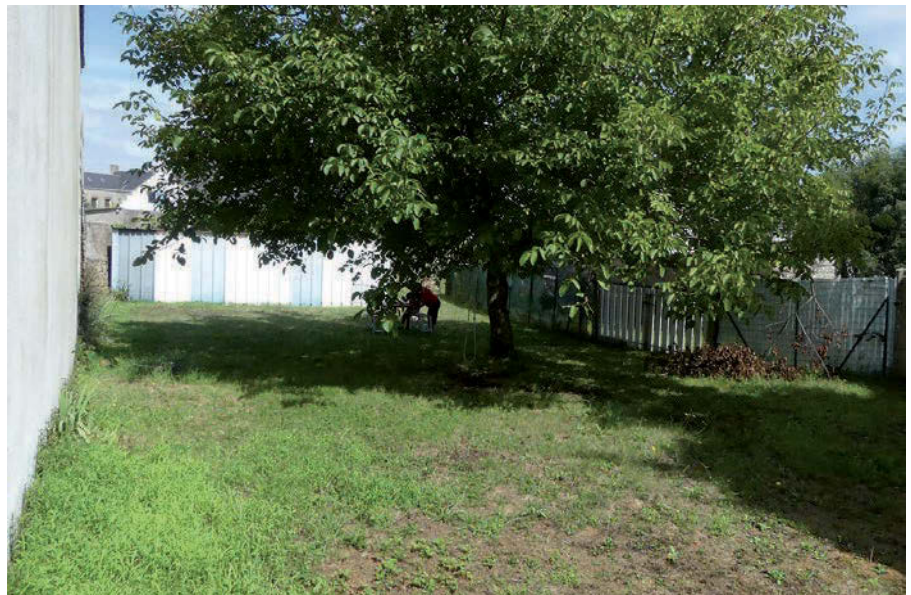
Fig. 8 : Vue générale du terrain avant l'intervention. L'abri en tôle est encore en place dans la partie nord de l'emprise alors qu'un arbre imposant occupe une grande partie de la moitié sud. © Gaétan Le Cloirec

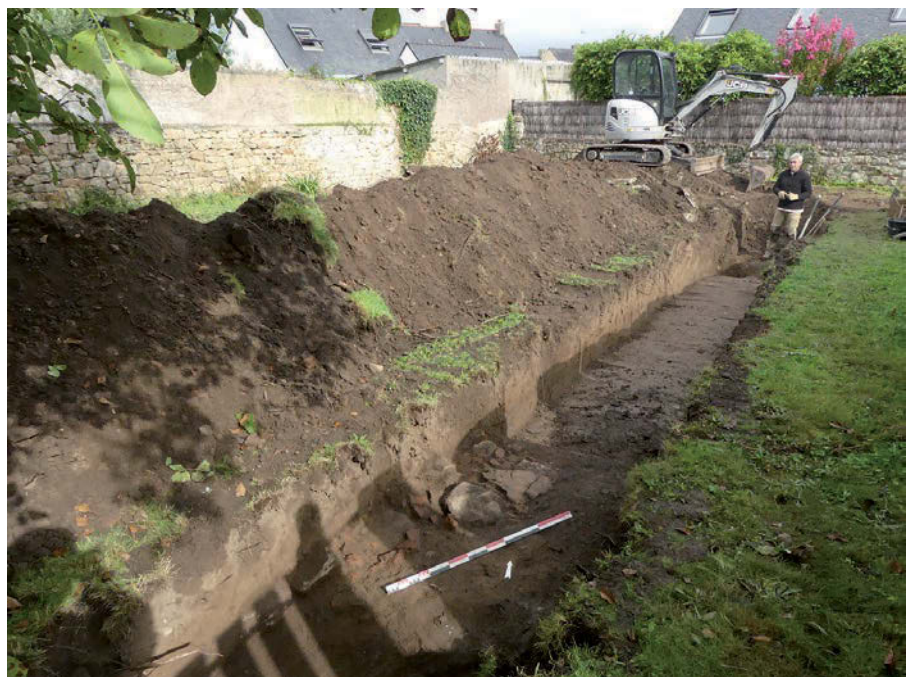
Fig. 9 : Vue générale des sondages.
© Gaétan Le Cloirec

Les tranchées ont été ouvertes en une demi-journée à l'aide d'une minipelle équipée d'un godet lisse mesurant 1,20 m de large (fig. 9). Les vestiges mis au jour ont ensuite été nettoyés et relevés par deux archéologues pendant deux jours avant le passage d'un topographe qui a réalisé un plan général. L'étude et la rédaction du rapport ont ensuite mobilisé les compétences du responsable d'opération, d'un céramologue et d'une dessinatrice DAO/PAO.

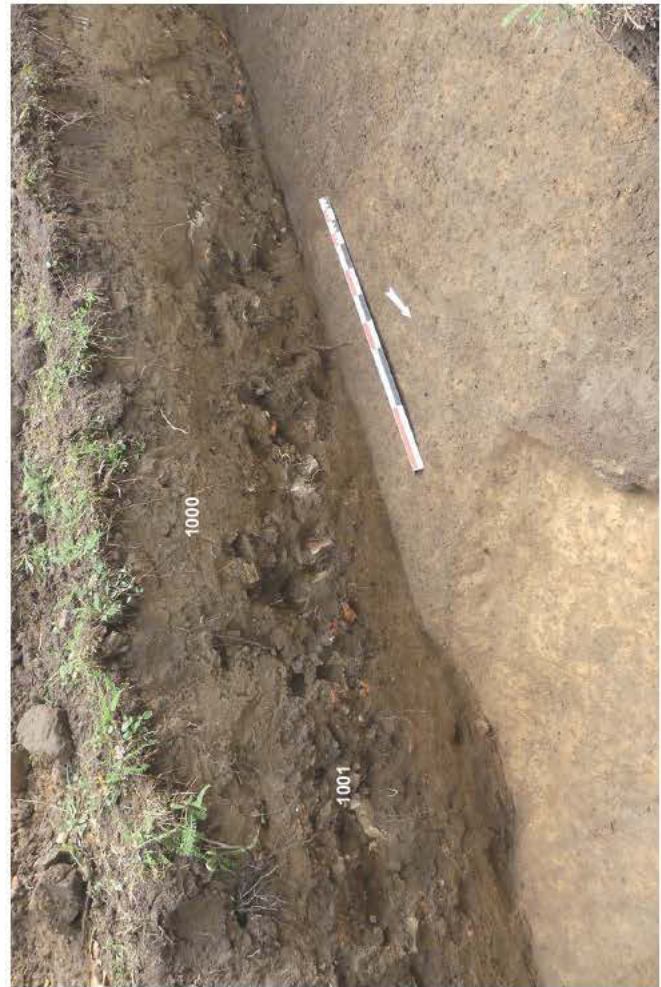
Fig. 12 : Remblai hétérogène 1001 sous le niveau de terre végétale 1000. © Gaëtan Le Cloirec

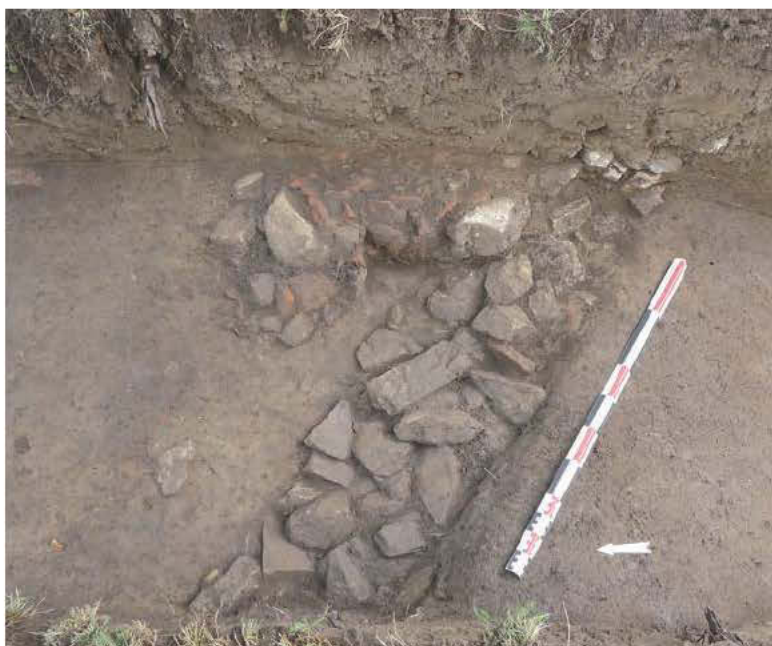
Fig. 13 : Vestiges du mur 1011. © Gaétan Le Cloirec

Le mur 1011 se compose d'une fondation de blocs de granite (1011) installée dans une tranchée (1012) qui mesure 44 cm de large (soit une coudée) (**fig. 13**). Le fond n'a pas pu être atteint car les pierres s'entremêlent de telle manière qu'il aurait fallu élargir fortement le sondage pour pouvoir enlever assez de blocs. Une profondeur de 50 cm a toutefois pu être fouillée, ce qui a permis de constater que la construction traverse largement l'altération du substrat (**fig. 14**). L'objectif était peut-être de l'asseoir sur un socle plus stable pour mieux garantir sa durée. Un amas de pierres et de fragments de tuiles concassées a été dégagé au nord de 1011. Il semble constituer les restes d'un blocage contre la construction dont la tranchée de fondation serait donc plus large dans sa partie supérieure (**fig. 15**). A ce niveau, une pierre semble indiquer qu'une assise de fondation parementée existait sur le radier (elle est visible sur les fig. 13 et 14).

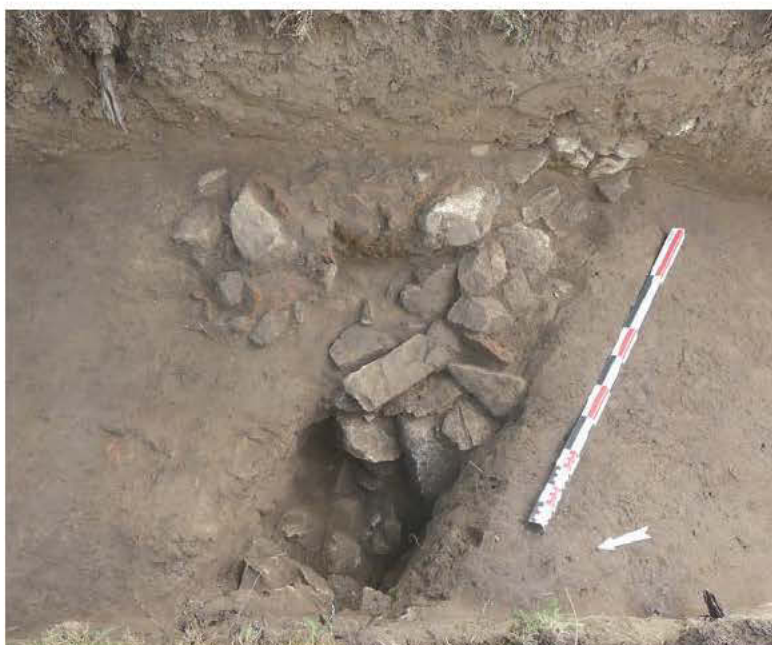
Fig. 14 : Le sondage effectué dans le radier 1011 n'a pas permis d'atteindre le fond de la tranchée de fondation du mur, particulièrement bien ancré. © Gaétan Le Cloirec

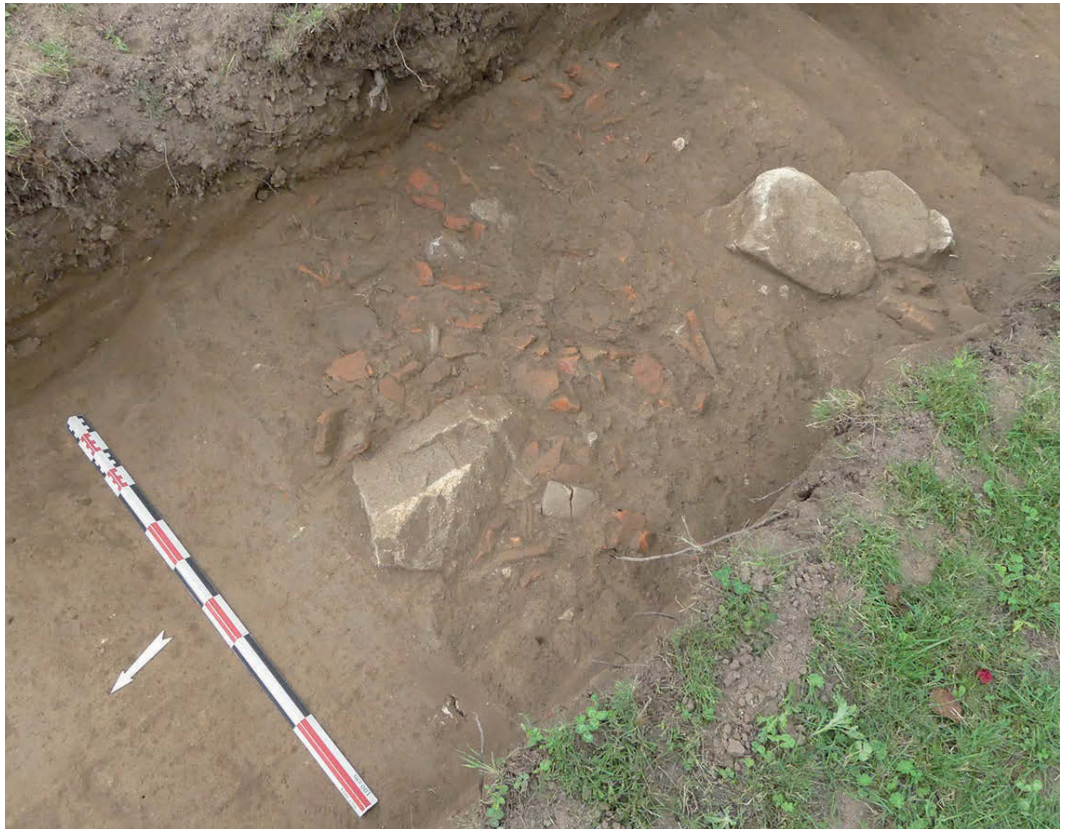
Fig. 16 : Structure 1009 après un premier nettoyage.

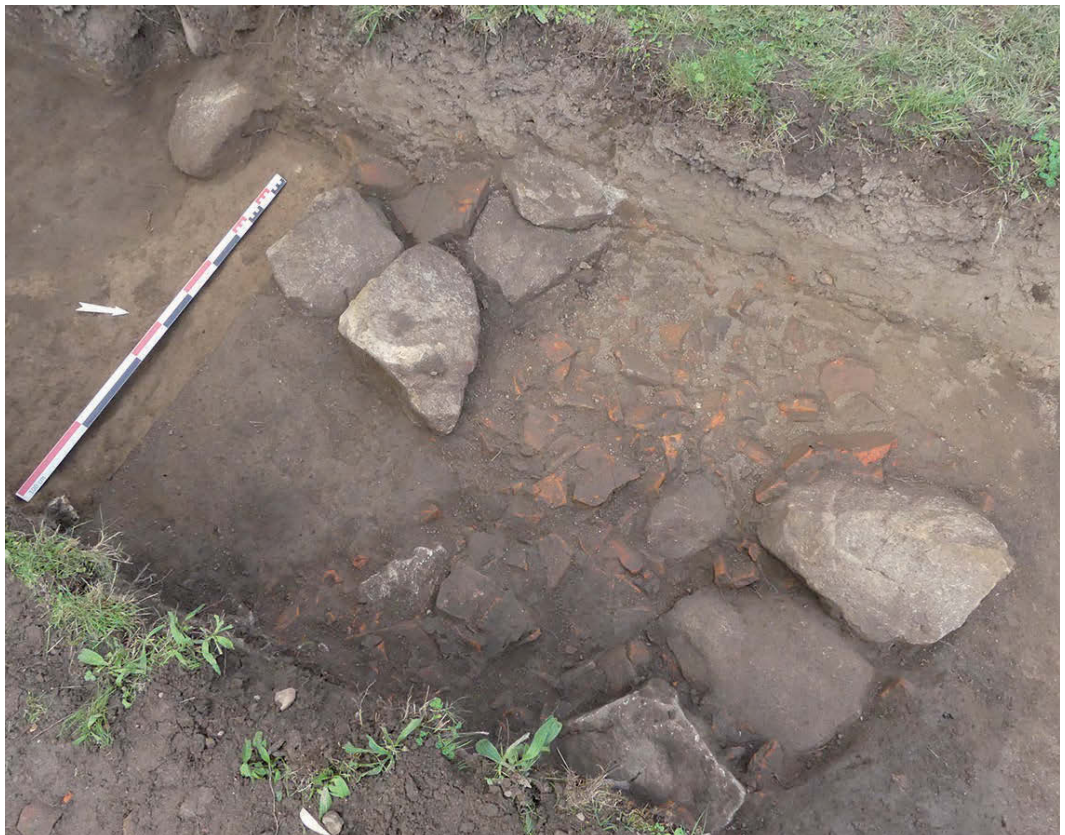
Fig. 17 : La fouille partielle de la structure 1009 a révélé deux alignements de pierres masqués par les fragments de tuiles. Ceux-ci comblent un creusement en équerre pouvant correspondre à l'angle nord-ouest d'un soubassement imposant.

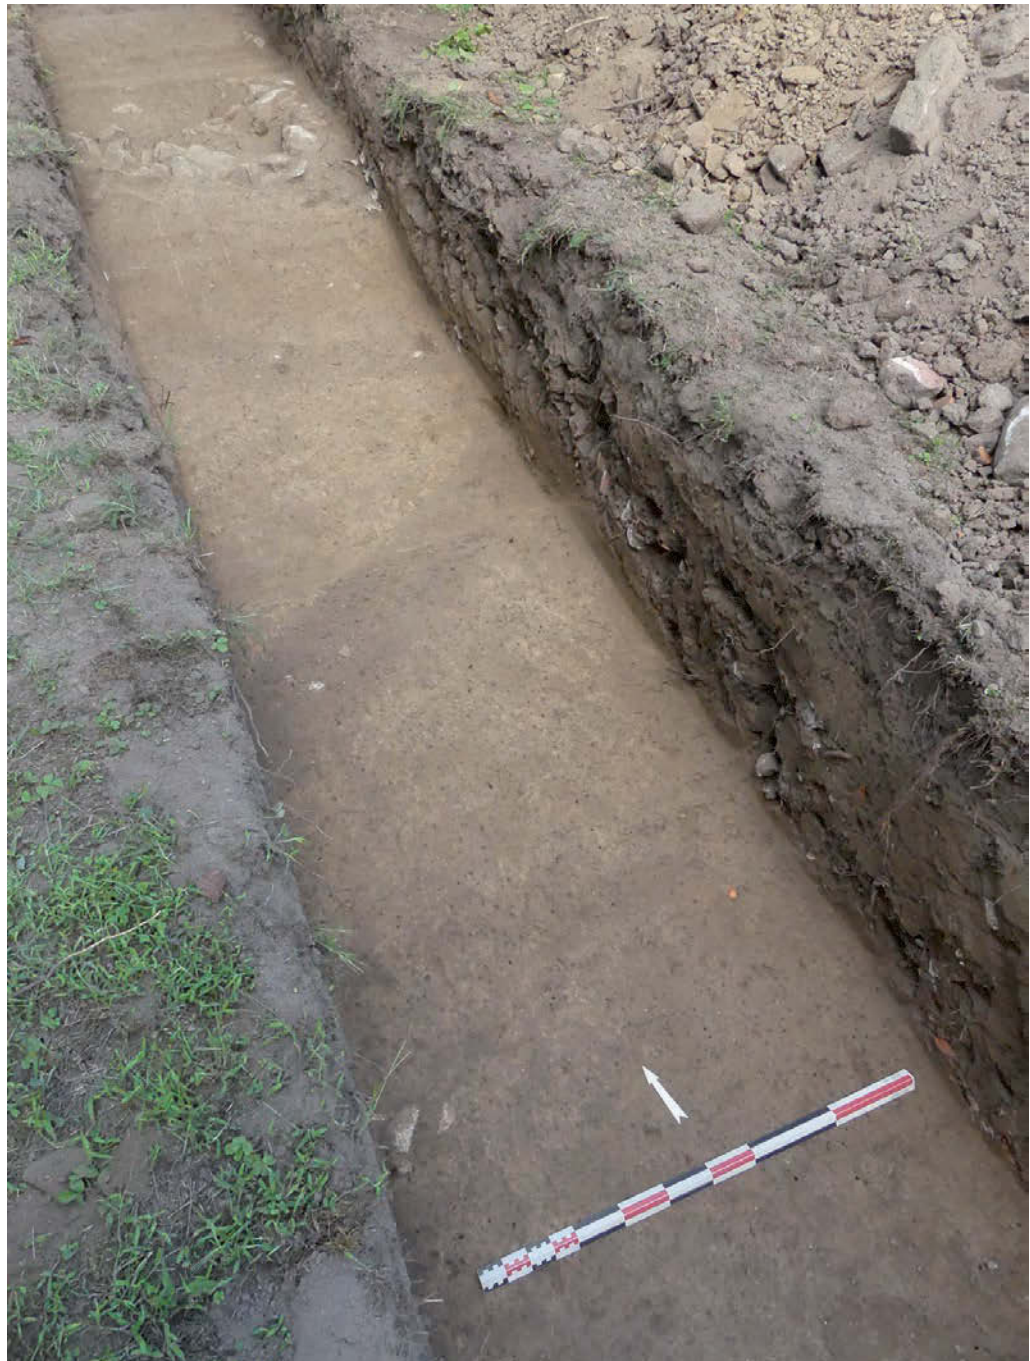
Fig. 18 : Structures 1006 et 1008 avant fouille.

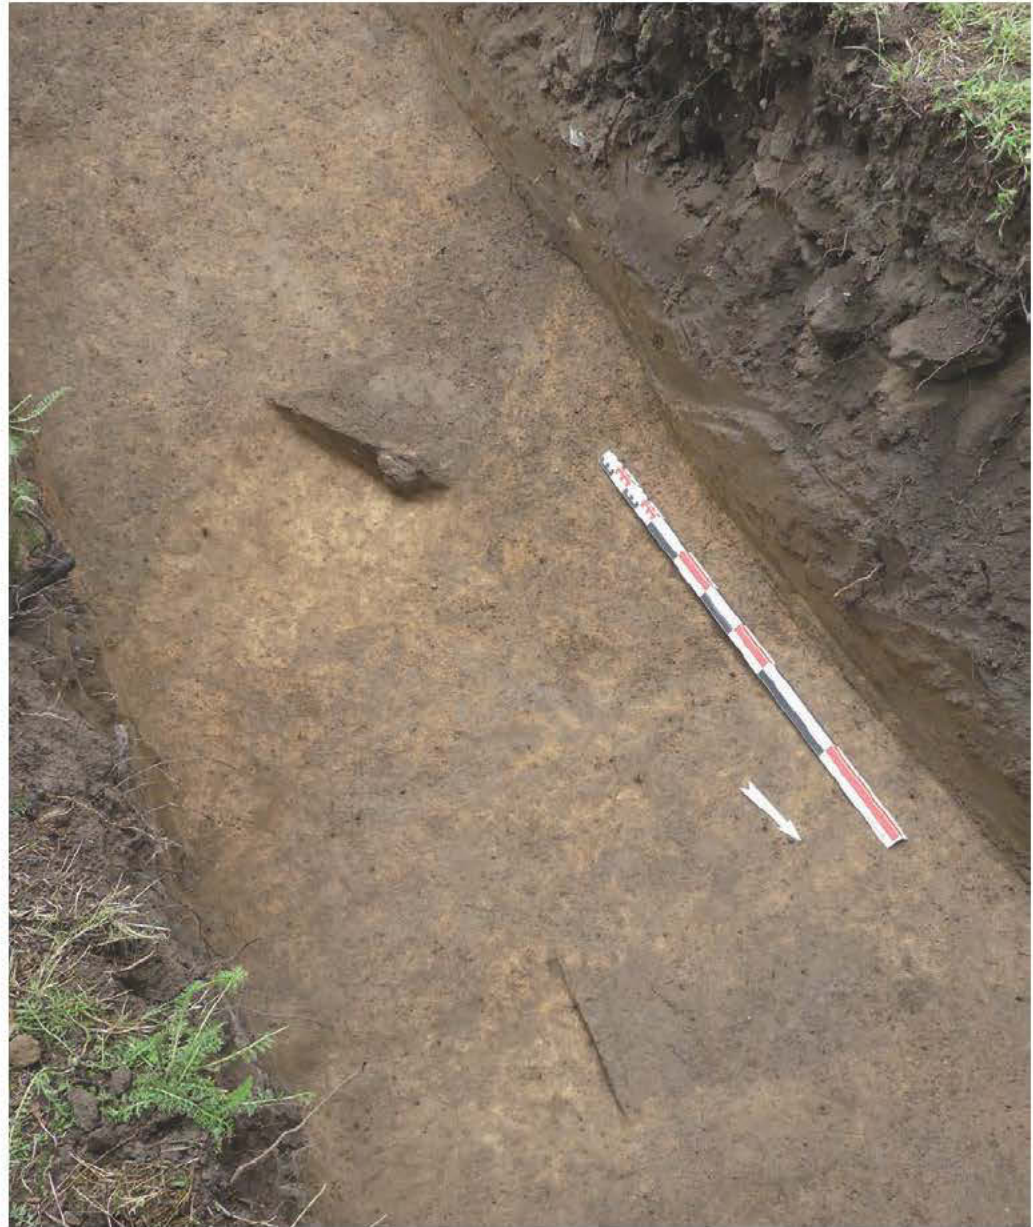
Fig. 19 : Structures 1006 et 1008 après fouille partielle. © Gaétan Le Cloirec

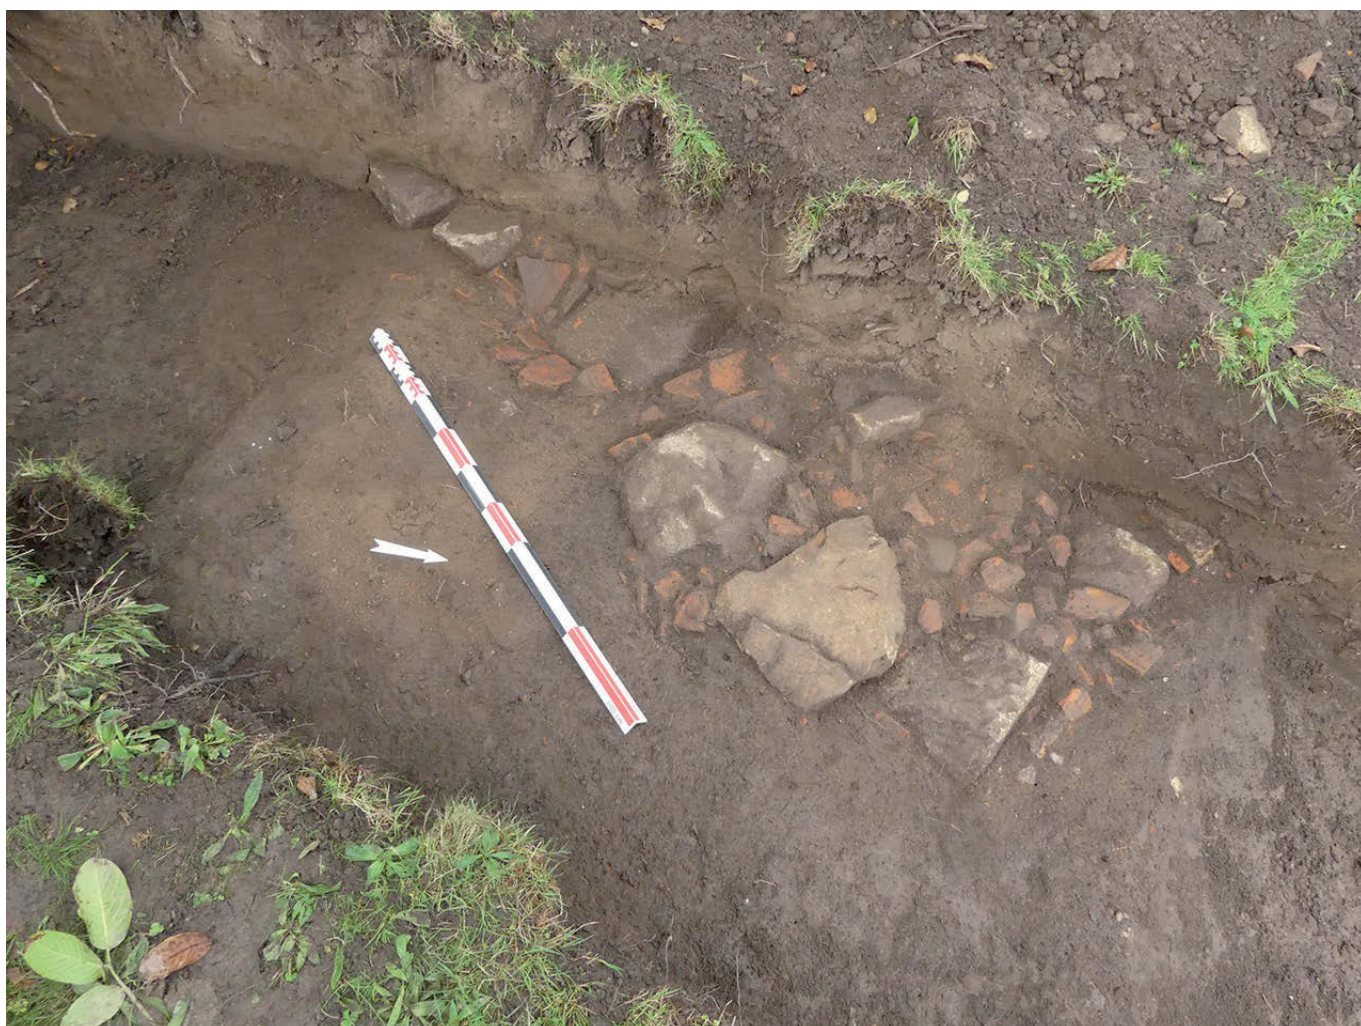
Fig. 21 : Aménagement 2004 recouvert par l'amas de tuiles concassées 2003. © Gaétan Le Cloirec

L'une se trouve à l'extrémité sud de la tranchée et correspond à une construction qui rappelle beaucoup l'aménagement voisin dans le sondage 1. On y retrouve deux alignements de grosses pierres de granite disposés orthogonalement l'un de l'autre (2004) et partiellement recouverts de fragments de tuiles concassés (2003) (fig. 21). Deux blocs plus imposants paraissent élargir ponctuellement le côté est comme pour former un contrefort à l'angle nord-est d'un soubassement. Un rapide sondage dans le remblai de tuiles fragmentés a permis de recueillir une probable molette en pierre et un sesterce d'Hadrien. L'usure de ce dernier indique qu'il a dû circuler dans le courant du III^e siècle, avec une perte probable au début des années 270, avant que les sesterces du II^e s. de ce type ne soient recyclés pour la frappe des *antoniniens* officiels ou des imitations radiées³. Cette découverte présente donc l'avantage de fournir un terminus *post-quem* pour la mise en place des tuiles dans un contexte où les indices de datations sont particulièrement minces.

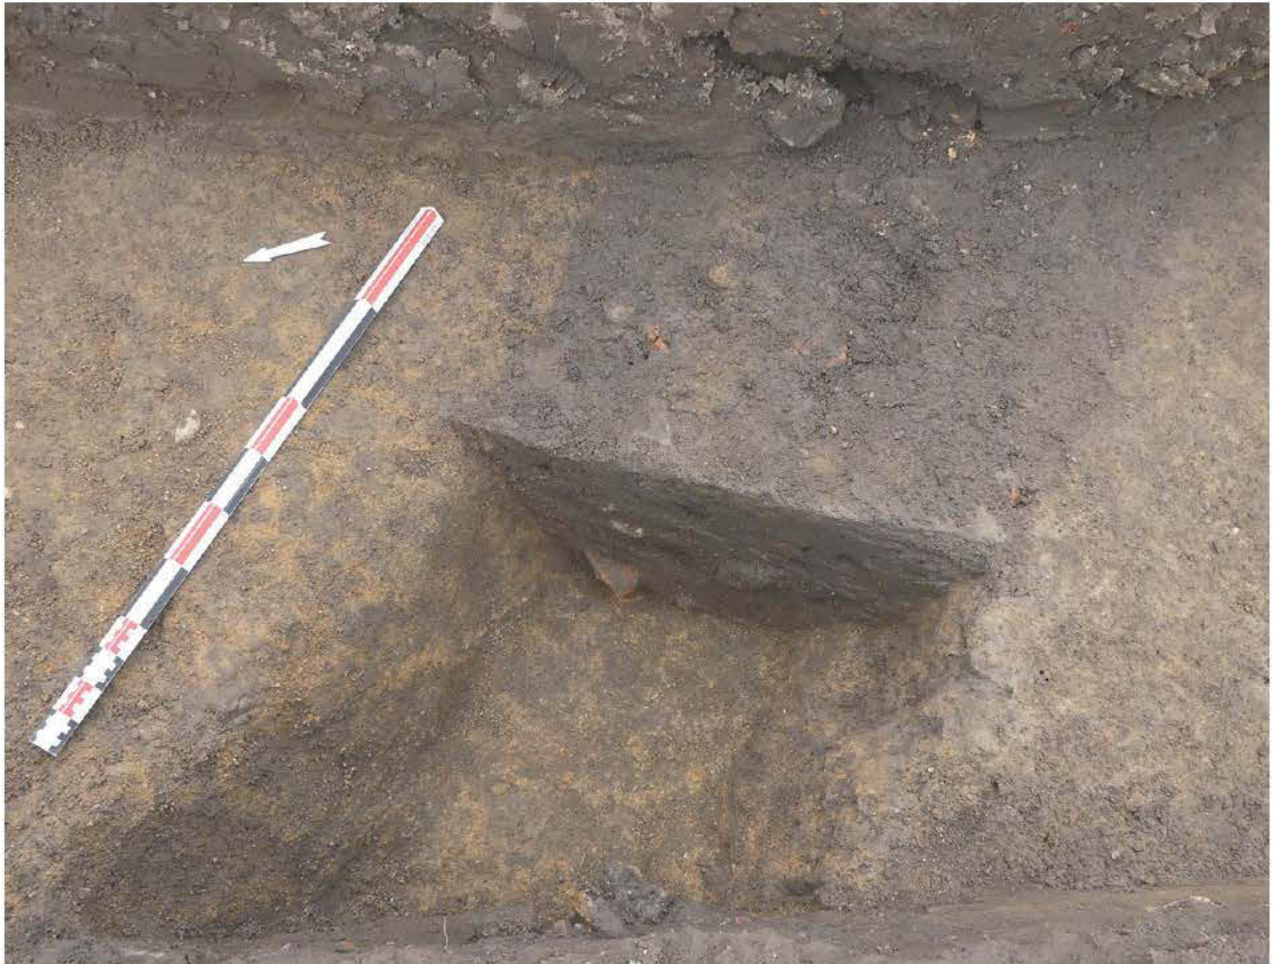
Fig. 22 : Vue du sondage dans le fossé 2002.

L'autre structure est un fossé qui passe à l'extrémité opposée du sondage 2 (2002). Orienté nord-ouest / sud-est, il présente un fond plat et des bords évasés qui lui accordent une ouverture d'au moins 90 cm de large à 50 cm du fond (fig. 22 et 23). Son comblement se compose de terre limoneuse brune dans laquelle sont incluses quelques pierres de granite, des fragments de tuiles, de l'os, du charbon de bois et des tessons de céramique (2001). Ces derniers correspondent à des productions du 1^{er} s. apr. J.-C. (cruche, pot et couvercle en céramique commune ainsi qu'amphore type Dr. 20.).

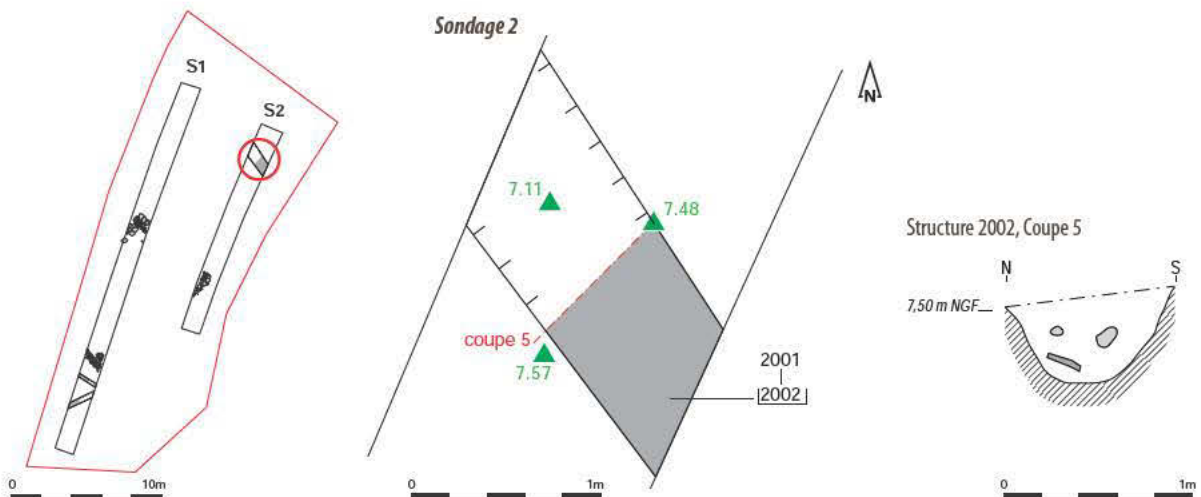
Fig. 23 : Profil du fossé 2002 (coupe 5).

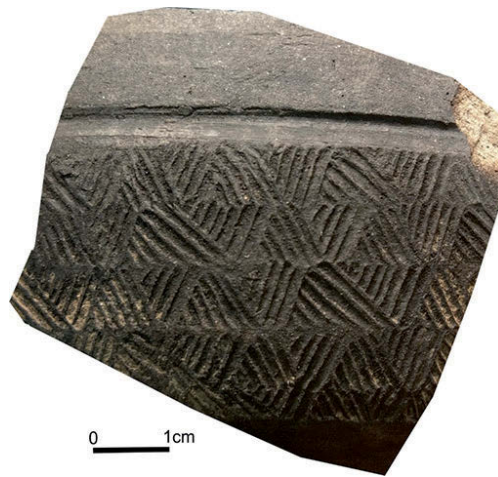
Fig. 24 : Tesson de céramique décorée à la molette de la seconde moitié du II^e s. retrouvé hors contexte. © Richard Delage

Céramique commune de mode B (Sanrot 250abc/P-CS-2a avec molette 5b) (fig. 24).
