**RAPPORT
FINAL
D'OPERATION
Novembre 2008**

***TADEN (22),
ZAC des « Alleux »
(Parcelle 1747, section D)***

Dates d'interventions :	7.11.05 – 06.03.06
N° de prescription :	SRA 2005/089
N° INSEE de la commune :	22339
N° de site :	22339023
N° de projet INRAP :	DB 05011201

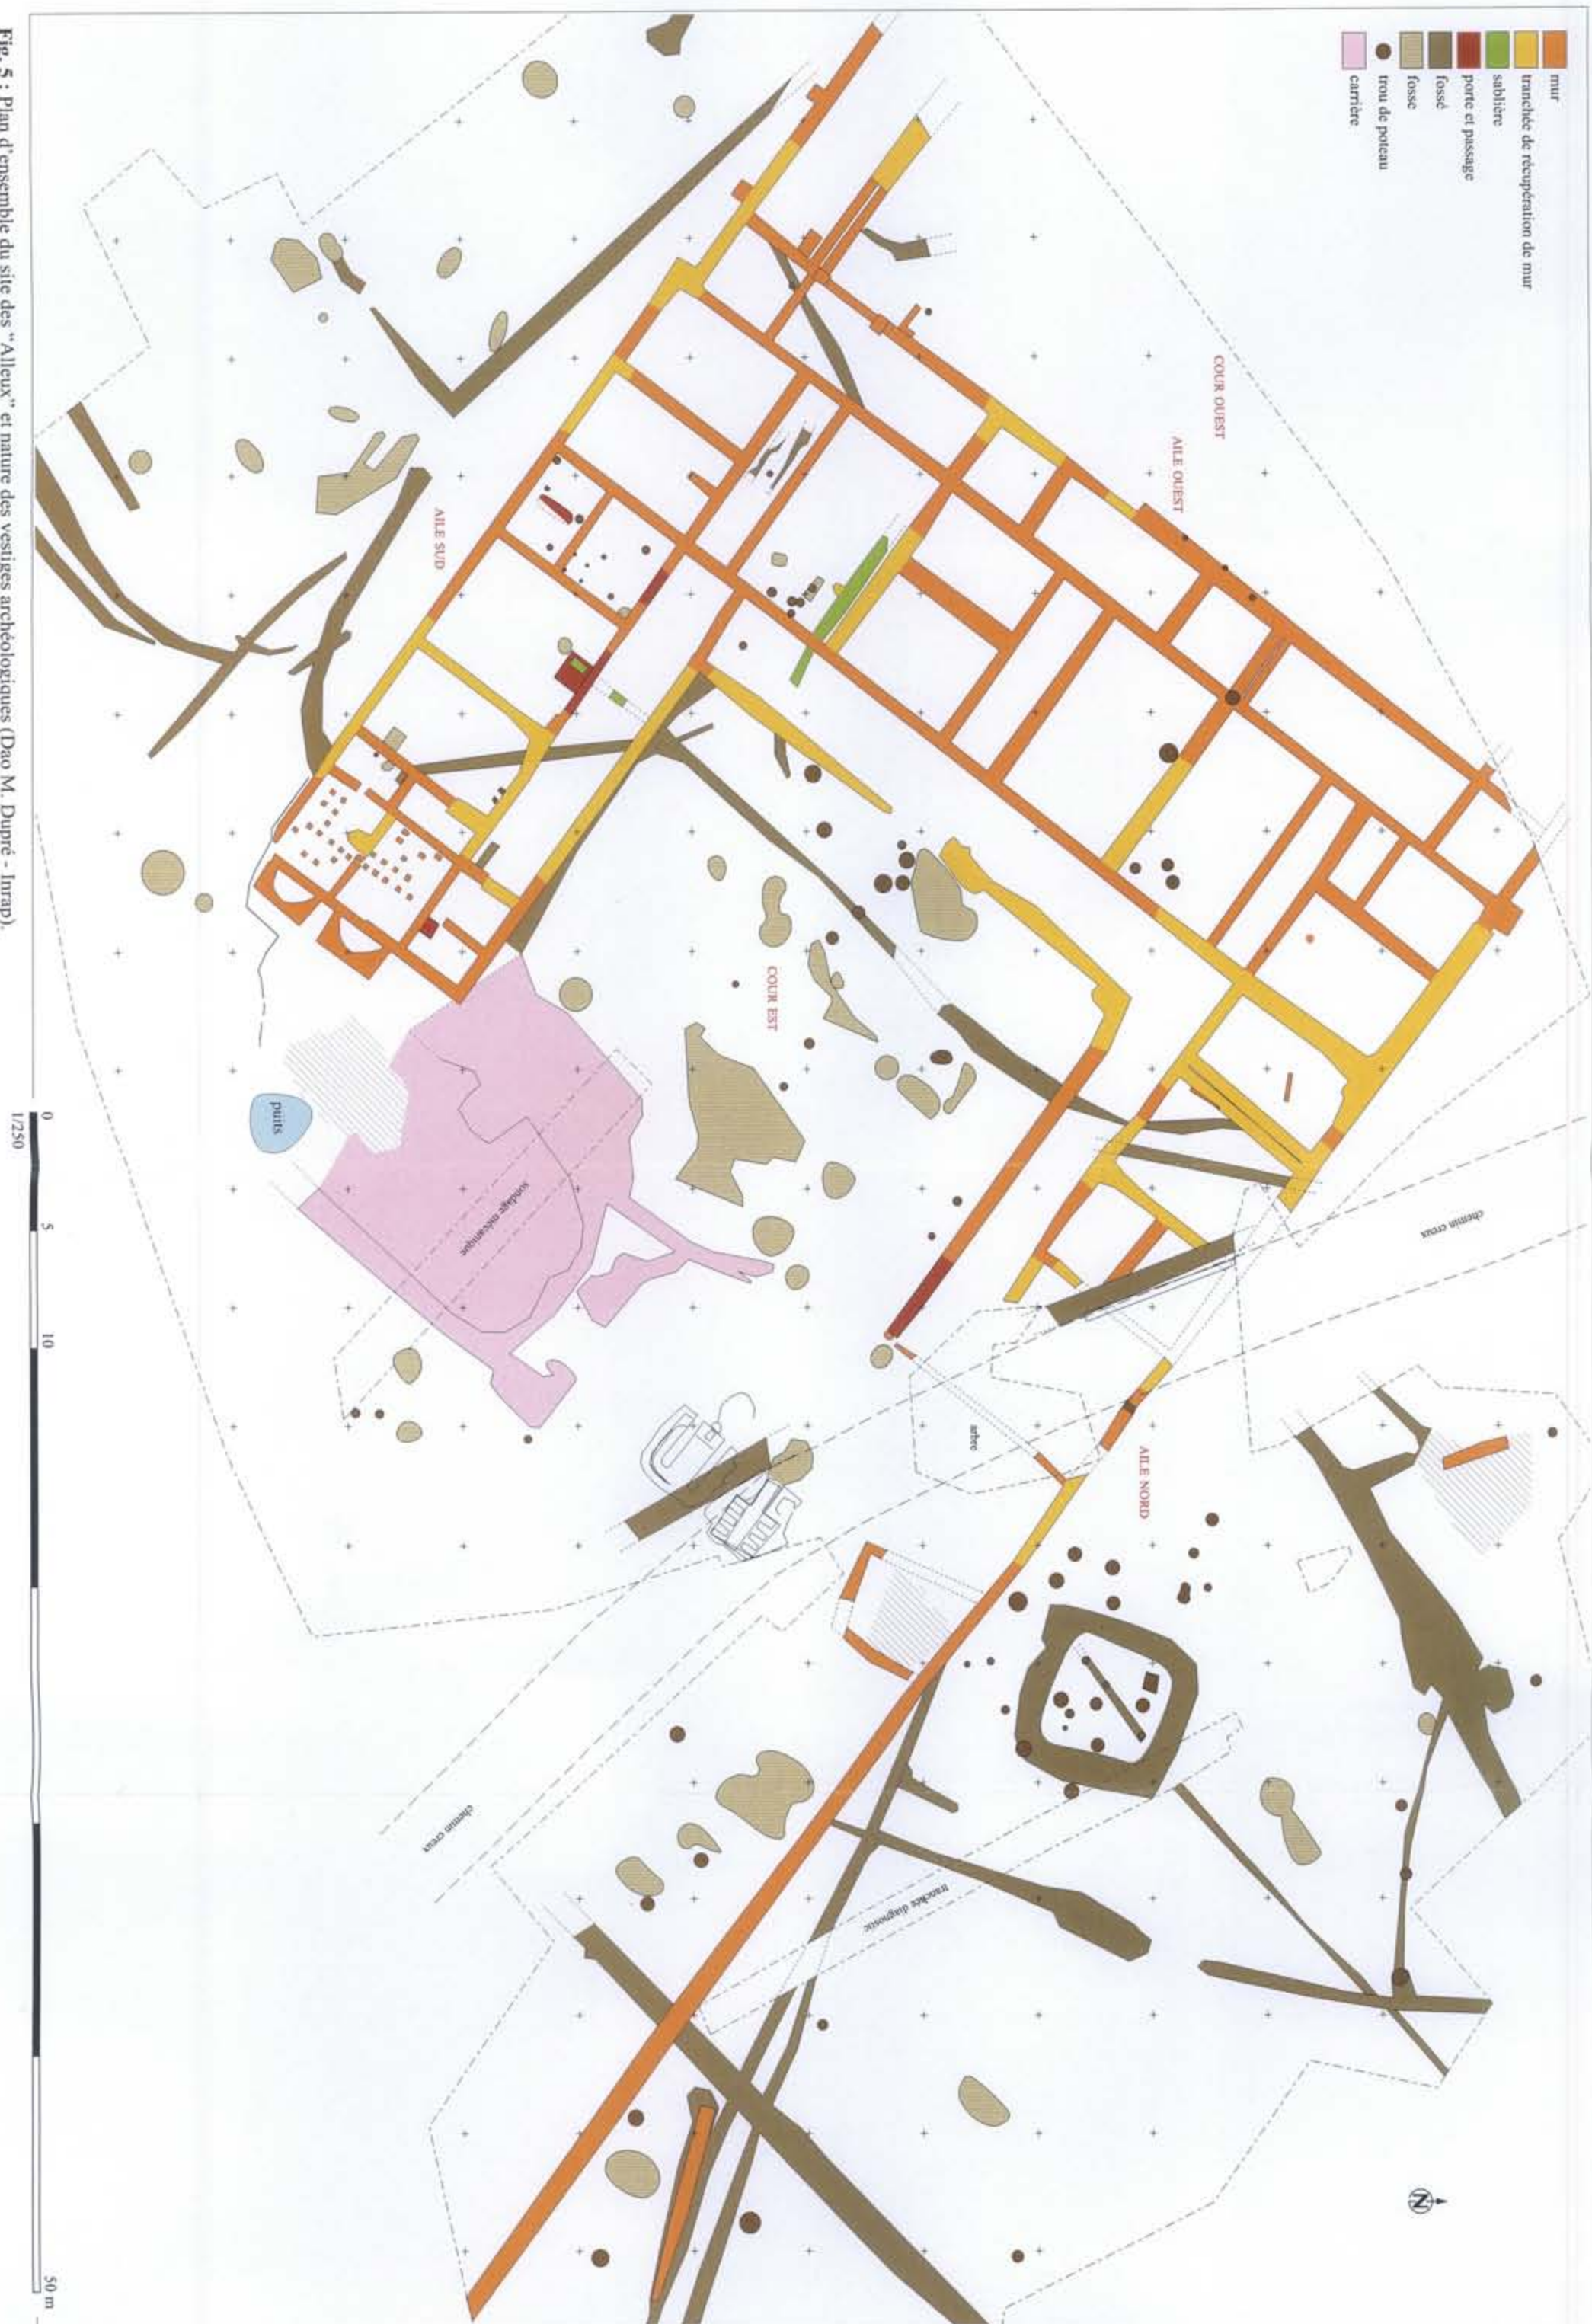
Fig. 5 : Plan d'ensemble du site des "Allaux" et nature des vestiges archéologiques (Dao M. Dupré - Inrap).

La zone au nord du chemin creux n'a guère réservé de surprise (fig. 7). Hormis en bas de pente où la profondeur d'enfouissement peut atteindre 80 cm le long du chemin creux, les structures archéologiques sont apparues sous 40 cm de stériles. L'essentiel des découvertes se résume à des creusements, principalement des fossés, qui obéissent rarement à l'orientation du bâti antique. Une seule concentration de trous de poteaux, qui ne montrent pas d'organisation particulière, a été repérée. Plusieurs d'entre eux semblent recouper ou s'installer à l'intérieur d'un petit enclos de forme carrée sans système d'entrée apparent (us 1087). Aucun vestige majeur en dur n'est conservé si ce n'est la maçonnerie découverte en 1993 qui a été dégagée sur plus de 40 m. Il s'avérera par la suite qu'elle correspond au mur de clôture nord de la villa et qu'il se prolonge au-delà de l'emprise étudiée. Un bâtiment fortement abîmé sans doute par le passage répété des engins agricoles, car situé au niveau du passage entre les parcelles 1747 et 1752, est aussi présent en limite nord-ouest du décapage.

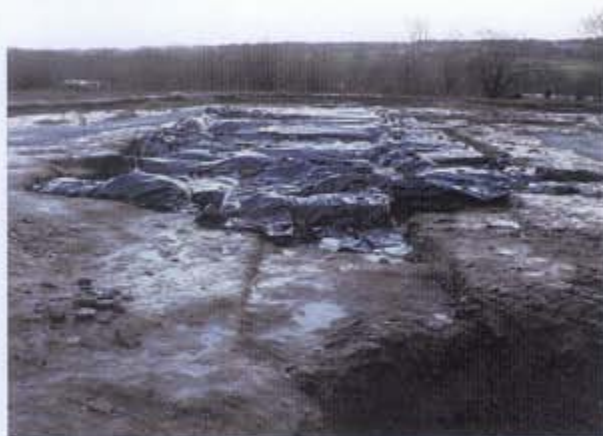
Cliché 2 : Les bains de la *villa* des « Alleux » au terme de l'opération et avant leur remblaiement (R. Ferrette - Inrap).

Au terme de la phase terrain et en raison de l'incertitude pesant sur l'avenir du site, l'emplacement de la *villa* ainsi que les deux fours ont été remblayés, une bache agricole signalant le niveau d'apparition des parties les mieux conservées (Cliché 2).

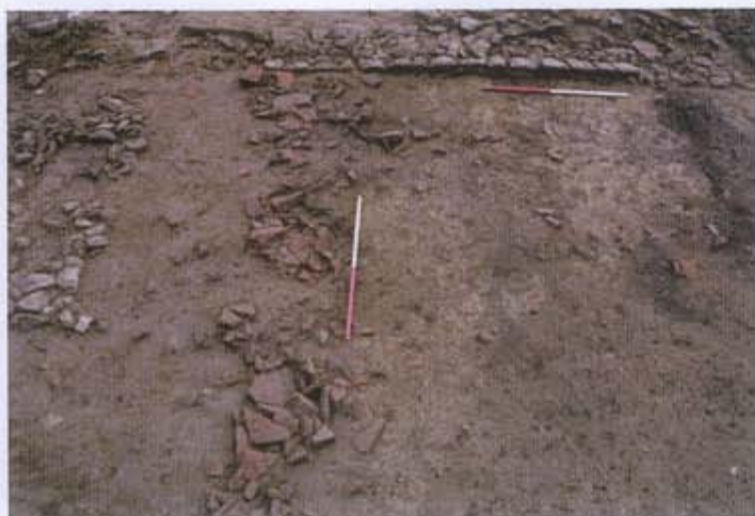
Cliché 7 : Vue partielle depuis l'ouest du secteur 17 après nettoyage. A gauche du cordon de tuiles 1489 se développe la tranchée de récupération du mur M. 1318 de la phase II (R. Ferrette - Inrap).

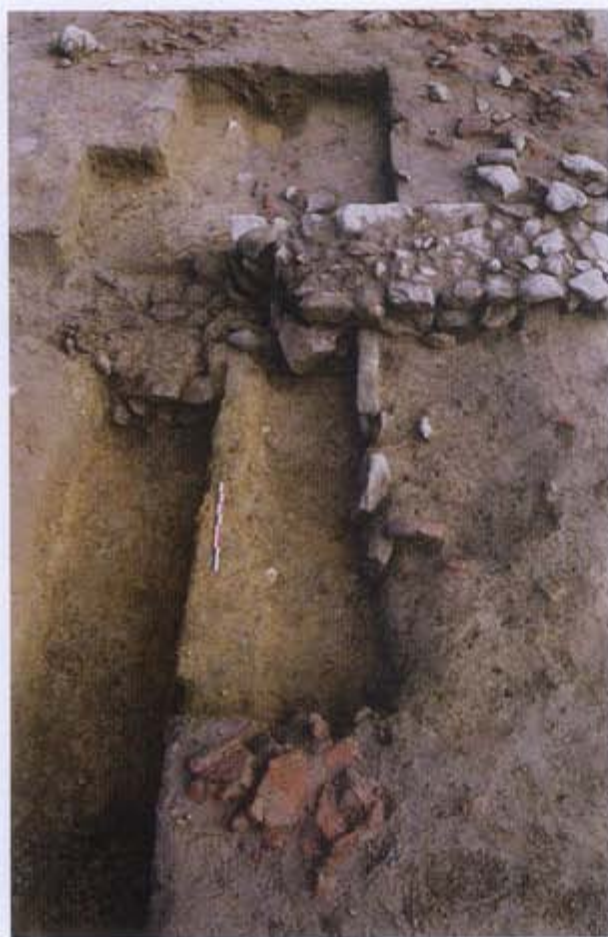
Cliché 8 : L'empreinte de sablière 1501 en partie fouillée et son calage recoupés par le mur M. 1255 vus depuis l'ouest (M. Dupuis - Inrap).

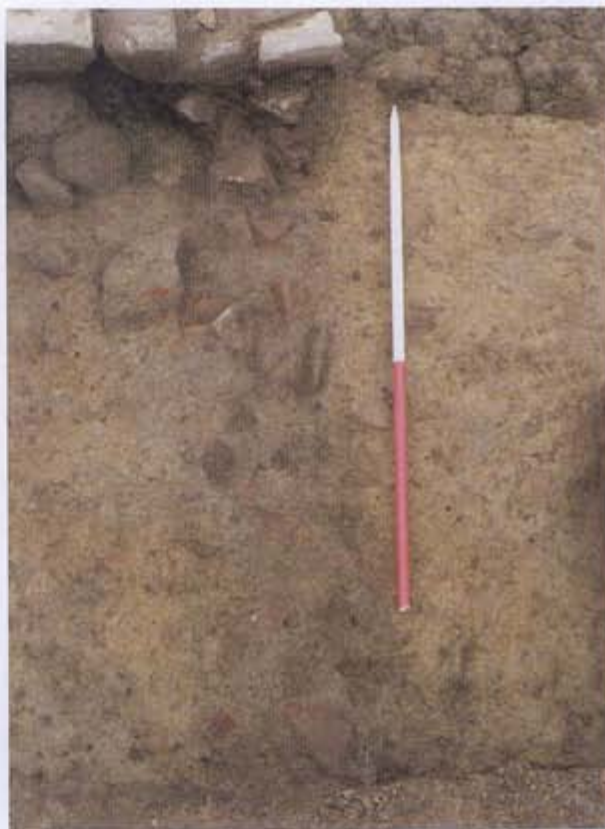
Cliché 9 : Empreinte vue depuis l'est de la sablière 1515 recoupée par le mur M. 1255 de la phase III (M. Dupuis - Inrap).

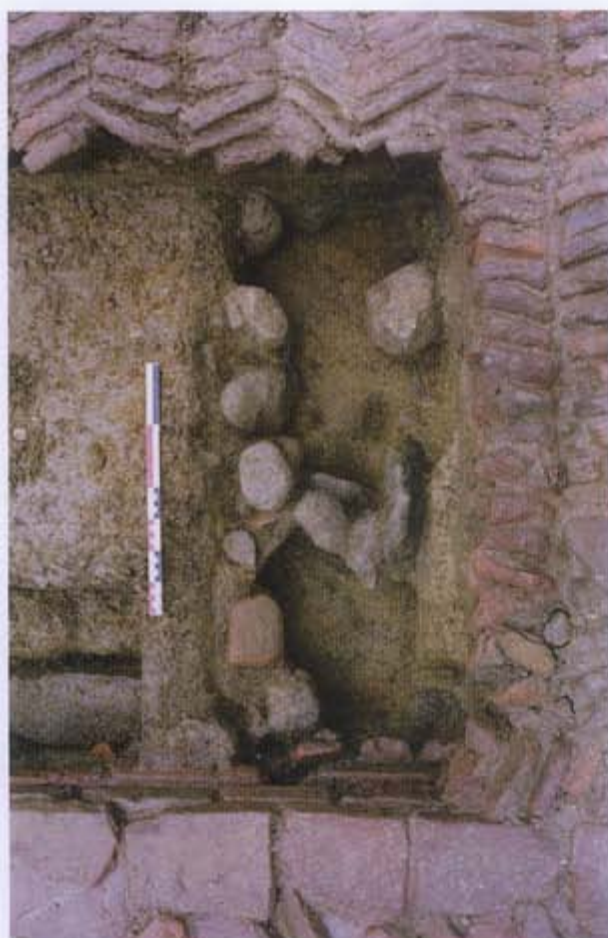
Cliché 10 : Vue depuis le nord de l'empreinte de la sablière 1601 et de son calage (A.-L. Hamon – Inrap).

Le développement du bâti à l'est du mur M. 1255 est en tout cas corroboré par la découverte d'une troisième empreinte à la hauteur des secteurs 8 et 10 (fig. 11, us. 1601). La sablière 1601 pourrait en effet se raccorder sur la limite 1515 et venir clore une seconde pièce à l'est. Son négatif, large d'une quarantaine de centimètres pour une profondeur maximale de 20 cm, offre des bords droits. Son calage était encore partiellement en place dans le secteur 9, ce qui n'était pas le cas au niveau du sondage du secteur 10 (Cliché 10).

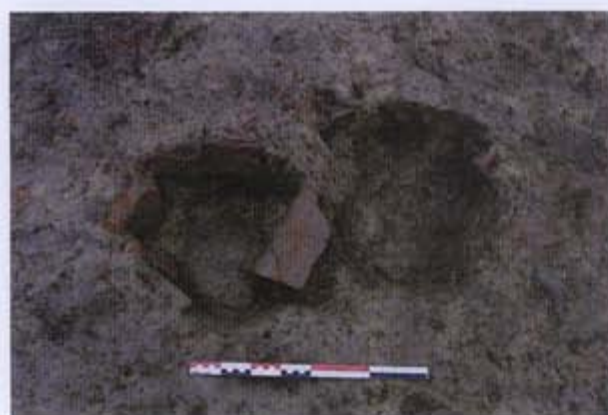
Cliché 11 : Les trous de poteaux 1514 et 1513 (F. Le Boulanger – Inrap).

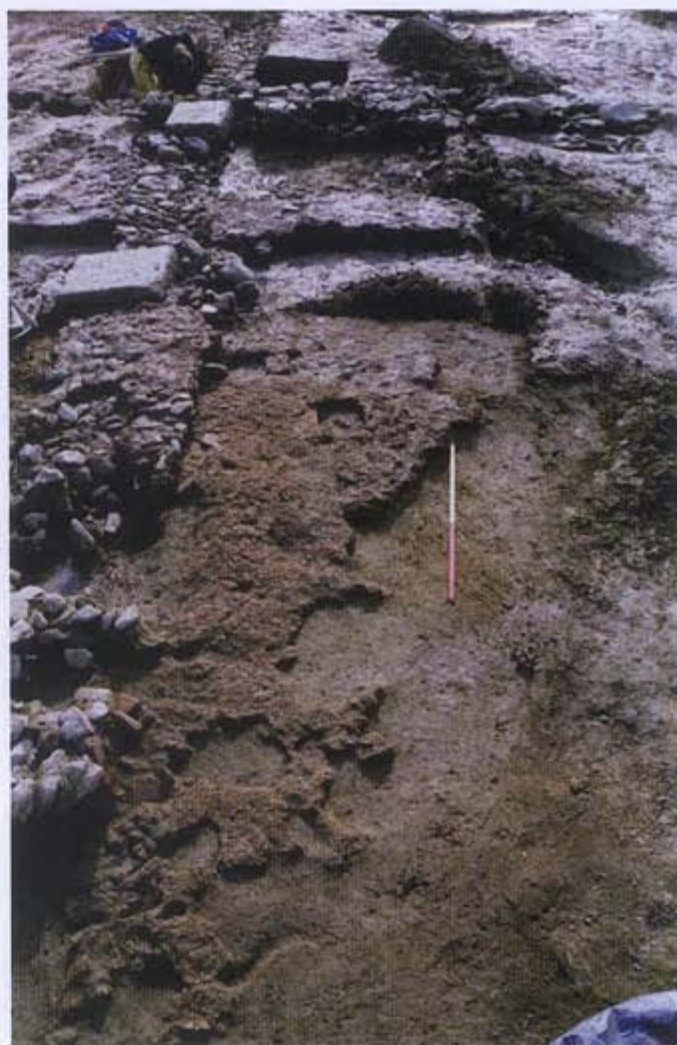
Cliché 12 : Vue générale des vestiges de la pièce 3 depuis le nord (R. Ferrette – Inrap).

Cette troisième pièce se situe au sud-ouest de l'intervention (fig. 11). De nouveau son plan est incomplet : elle est perturbée par des aménagements postérieurs et une partie de ses composantes a été malencontreusement détruite lors du décapage (cliché 12).

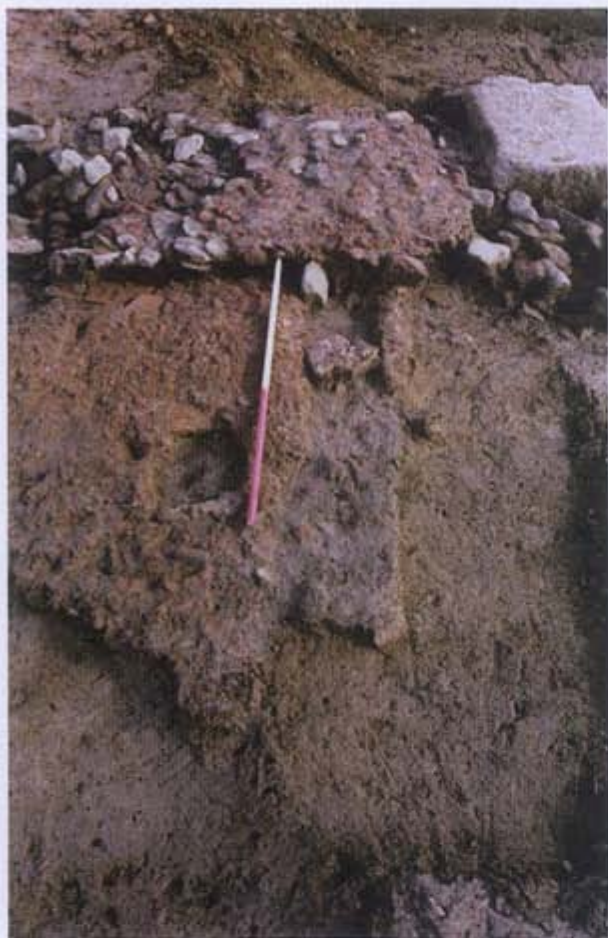
Cliché 13 : Détail de la sablière 1638 et du TP 1637 depuis l'ouest (F. Le Boulanger – Inrap).

été observée sur une longueur de 80 cm. La largeur de la poutre peut quant à elle être estimée à une quinzaine de centimètres d'après un bloc de calage encore en place (cliché 13). Son retour au nord est matérialisé par l'amorce d'une seconde sablière (us. 1708), partiellement détruite par une maçonnerie plus récente (M. 1267, phase V, cliché 14). Le sol de cette pièce, l'us. 1707, est constitué d'un niveau de terres cuites pilées et damées, qui repose directement sur le paléosol. Il est aussi traversé par un trou de poteau (us. 1637), qui pourrait être contemporain du fonctionnement de la salle, mais dont l'installation se produirait dans un second temps (cliché 13).

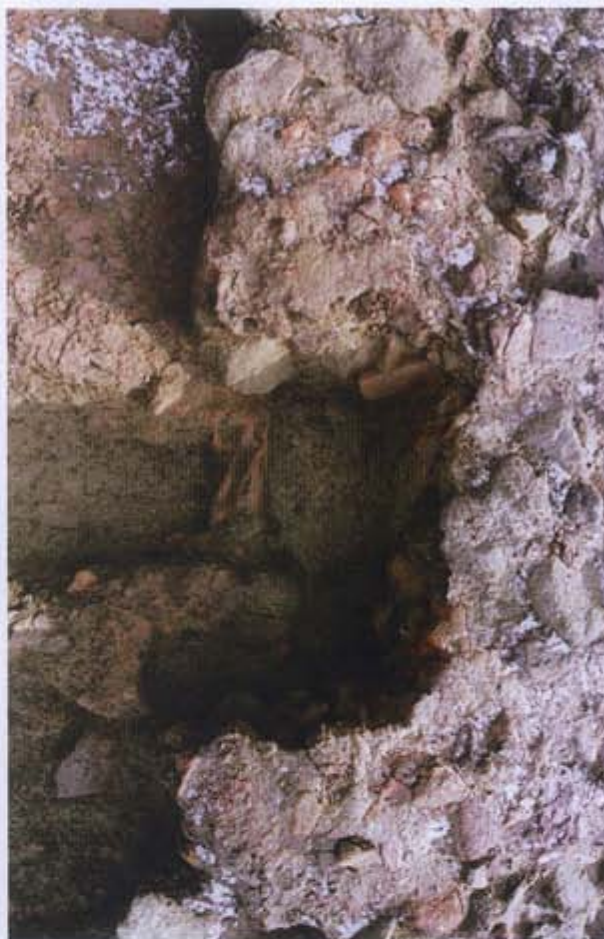
Cliché 14 : Arrêt de la sablière 1638 et amorce de la sablière 1708 conservée sous le mur M. 1267 (F. Le Boulanger – Inrap).

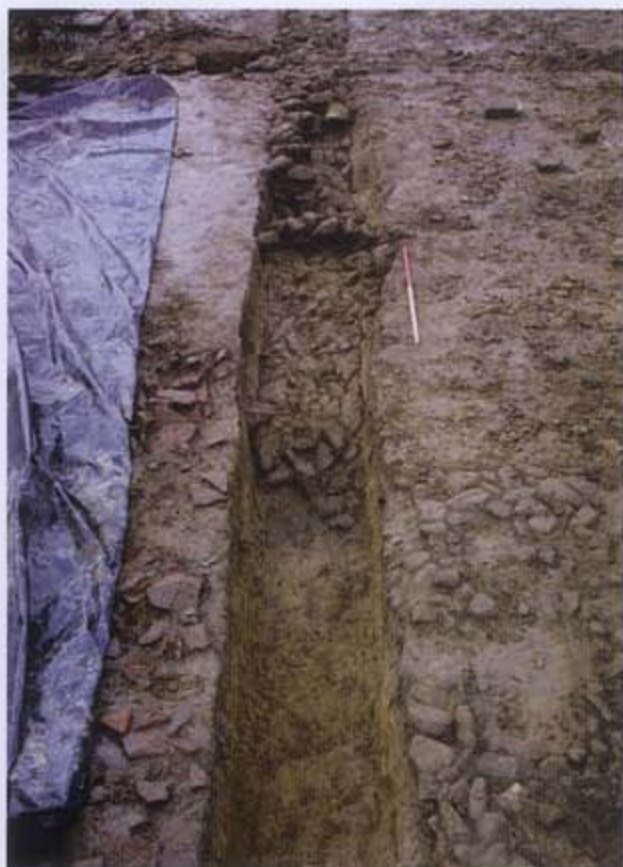
Cliché 15 : Vue depuis l'est de l'épierrement du mur M. 1318, qui ferme à l'origine la villa au sud-ouest (P. Cocherel – Inrap).

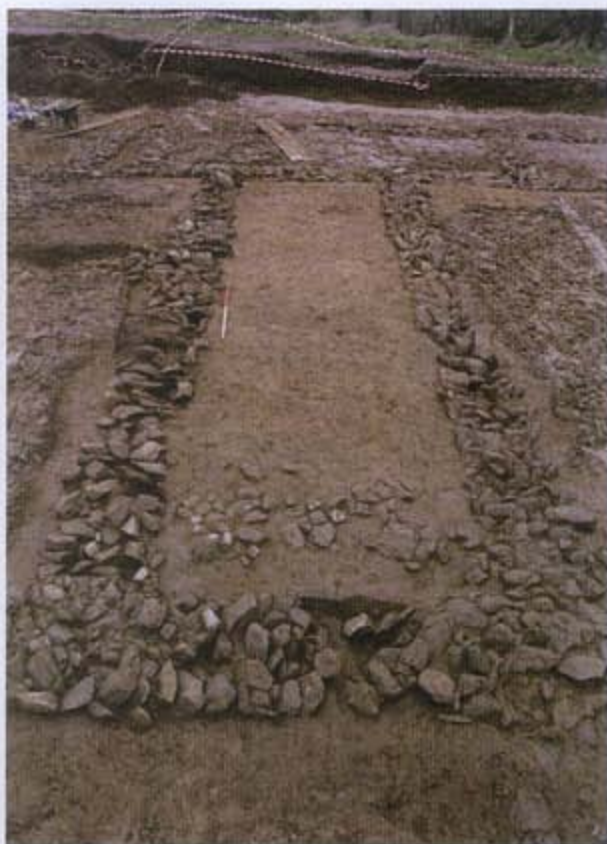
Cliché 17 : Soubassements depuis l'est de la pièce 1. La disposition en épi des pierres s'observe parfaitement (R. Ferrette – Inrap).

Ce premier lit est lui-même surmonté d'un niveau de pierres, généralement de calibre plus important. La particularité première de ces dernières est leur disposition en épi (cliché 17). Cette mise en œuvre trahit dans ce cas la préoccupation de drainer les eaux d'infiltration (Adam 2005, p. 137). Cette seconde rangée devait être coiffée d'un dernier gradin, comprenant de nouveau des pierres de plus petite taille, dont l'arase marquait vraisemblablement la terminaison des fondations. Si cette proposition apparaît logique, elle n'a toutefois été que rarement observée compte tenu de l'état de conservation du bâtiment. Le sommet du mur M. 1073 semble pourtant valider cette hypothèse (cliché 18).

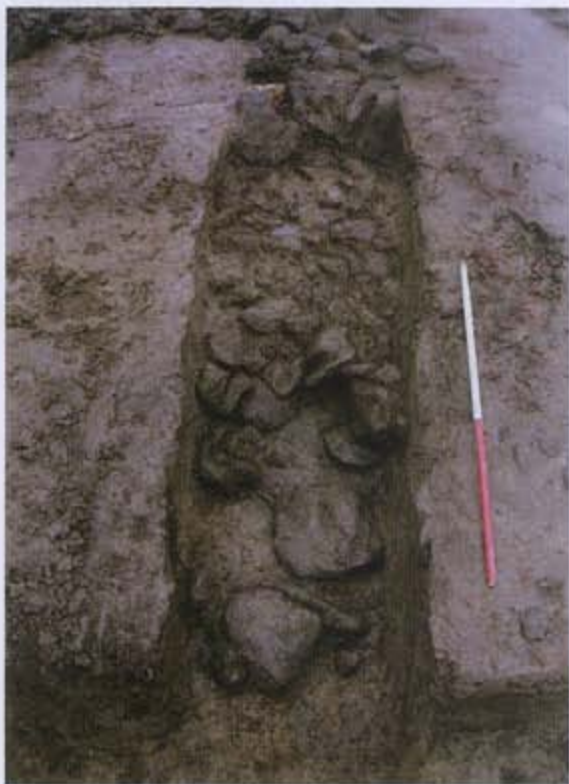
Cliché 16 : Ecorché du mur M. 1269 depuis l'ouest (R. Ferrette – Inrap).

L'analyse de la mise en œuvre de ces soubassements démontre que nous sommes en présence de fondations non parementées, réalisées en tranchée étroite. L'agencement des matériaux n'en reste pas moins très soigné. En effet, les différents écorchés montrent clairement que ces soubassements sont constitués de lits successifs de pierres. Un premier niveau, qui tapisse le fond des tranchées d'accueil, est formé principalement de blocs de petit calibre et liés à la terre à l'instar de M. 1318, même si parfois des blocs plus importants sont aussi employés à l'image du mur M. 1269 (cliché 16). Le sommet de ce premier rang bénéficie en tout état de cause d'une arase assez soignée et plane. Cet agencement particulier se comprend par une volonté de protéger les murs des remontées d'eau par capillarité.

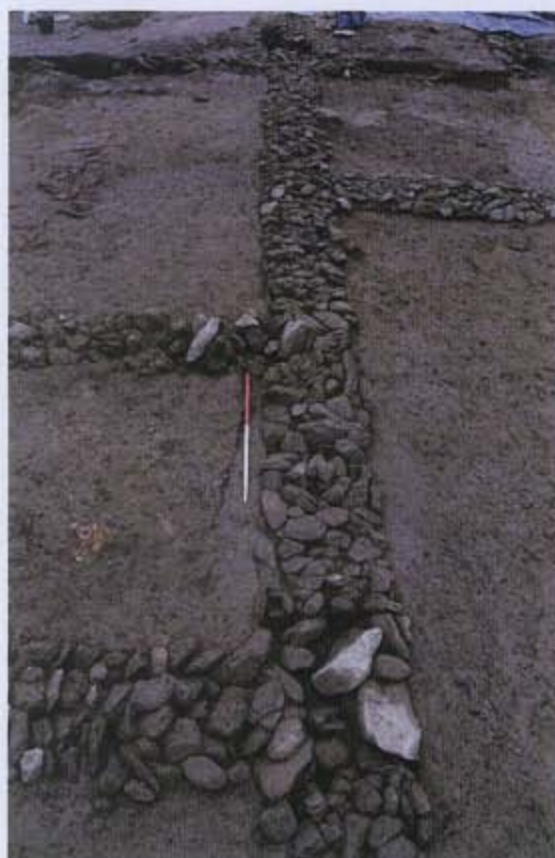
Cliché 18 : Vue depuis le nord de l'arase du mur M. 1273 sur lequel se greffent les murs M. 1408 et M. 1407 (R. Ferrette – Inrap).

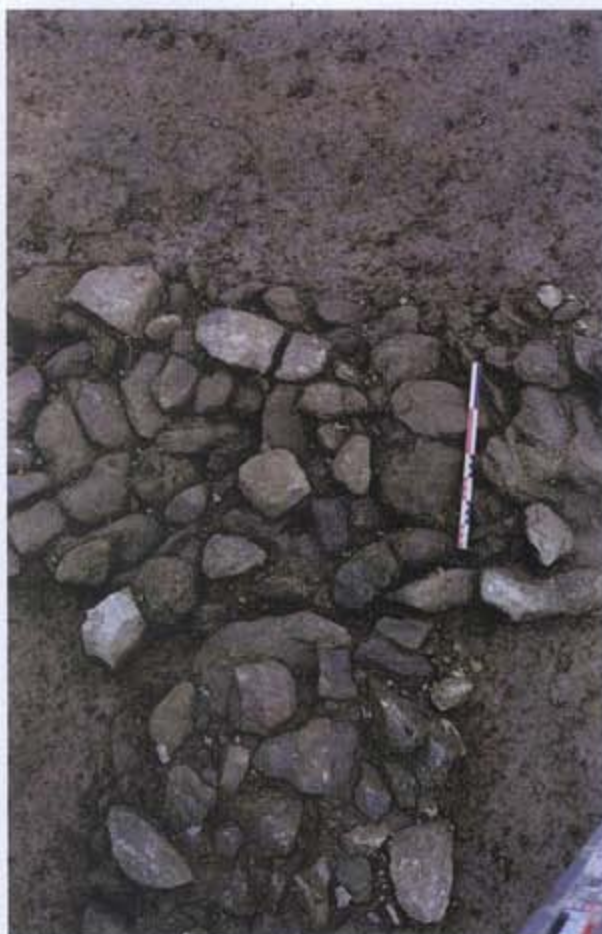
Cliché 19 : Vue depuis l'ouest de la jonction entre les murs M. 1272 et M. 1273 (R. Ferrette – Inrap).

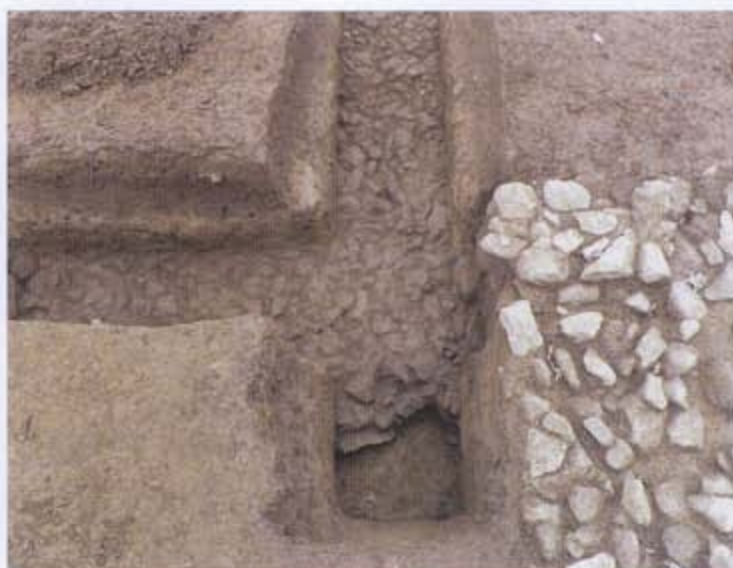
Cliché 20 : Fondations encore en place des murs M. 1357 et M. 1360 depuis le nord (R. Ferrette - Inrap).

L'existence d'une aile nord embryonnaire repose sur l'angle des murs M. 1357 et M. 1360. Même si cette jonction a été en grande partie épiercée, la profondeur des tranchées qui accueillent ces maçonneries, le calibre des pierres utilisées et leur agencement identique, illustrent clairement une construction simultanée (cliché 20). On peut dès lors en déduire l'existence des espaces 8 et 9, par conséquent la réalisation du début de l'aile nord. La terminaison de cette partie de l'édifice lors de la phase III est à resituer à la hauteur du mur M. 1356. De nouveau, la liaison entre M. 1356 et M. 1360 a été démontée, mais la profondeur analogue de leurs tranchées de fondation (fig. 13, 73,58 m) engage à conclure que ces maçonneries sont bien apparues à la même période. Par contre, la tranchée d'accueil nettement moins profonde du mur M. 1374 (73,91 m), situé dans le prolongement de M. 1360, souligne que le premier et par extension les salles à l'est du mur M. 1356, ont été rajoutés *a posteriori*, c'est-à-dire selon nous durant la phase IV (cliché 21). Certes, on peut nous opposer que ce choix a été dicté par une charge beaucoup plus légère supportée par le mur M. 1374, charge qui ne justifiait pas un ancrage aussi profond. Cette suggestion est d'ailleurs corroborée par la restitution architecturale conduite par G. Le Cloirec (*infra* fig. 71 et 72, chapitre V). Nous verrons néanmoins qu'il existe d'autres considérations, en relation avec la fonction probable de cette aile nord, qui vont dans le sens de notre proposition.

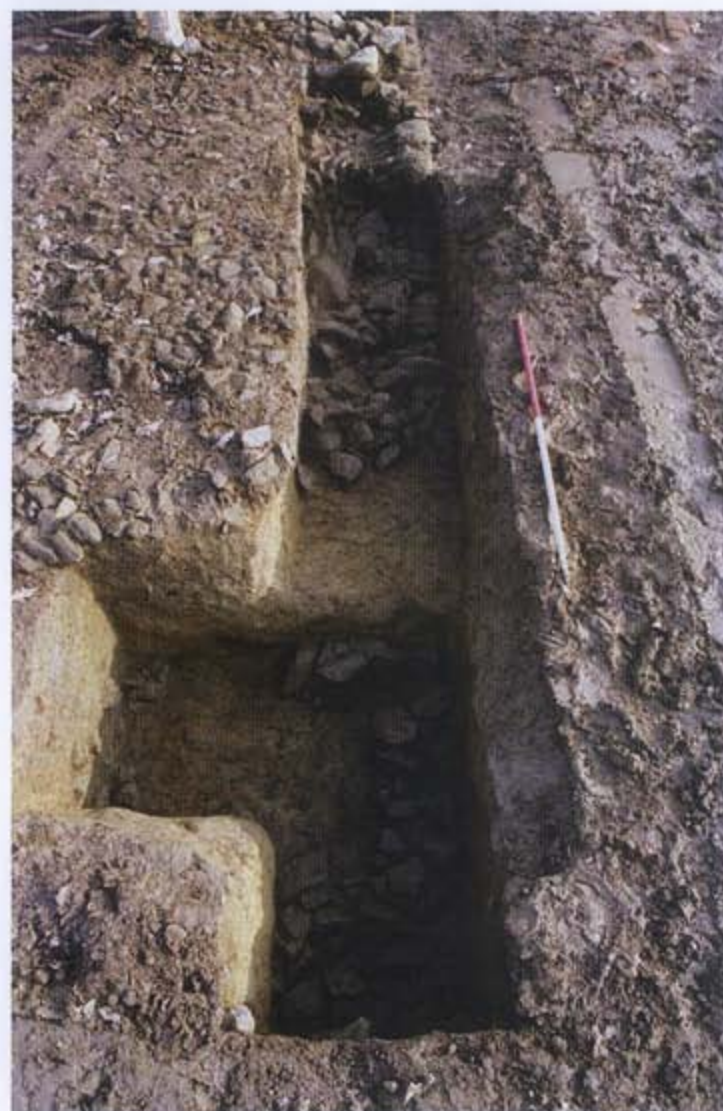
Cliché 21 : Angle récupéré des murs M. 1360, M. 1356 et en retrait M. 1374 vus depuis l'ouest (R. Ferrette - Inrap).

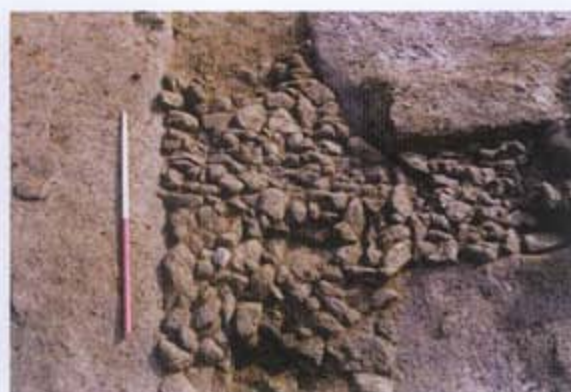
Cliché 22 : Arase depuis l'ouest des fondations des murs M. 1382 à gauche et M. 1372 à droite (R. Ferrette - Inrap).

La concrétisation dès lors des espaces 8 et 9 signifie l'existence du mur M. 1382 qui clôture ces deux salles au nord. Cette maçonnerie devait être chaînée avec le mur M. 1357, mais l'épierrement total de leur jonction nous prive de cette information. Quoiqu'il en soit, cette hypothèse est plausible puisque M. 1382 est imbriqué avec M. 1372 qui sépare les espaces 10 et 11. L'arase de leurs fondations dénotent en outre une mise en œuvre identique (cliché 22).

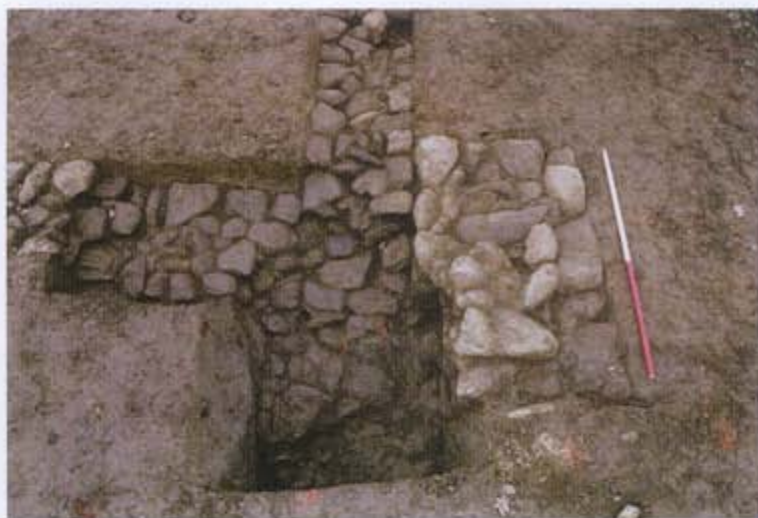
Cliché 23 : Vue depuis l'est de la jonction entre le mur M. 1382 (en bas) et le mur M. 1309. A l'arrière plan se devine l'amorce du mur M. 1447 tandis le plot à gauche du cliché correspond à un rajout de la phase IV (R. Ferrette – Inrap).

M. 1382 se prolonge ensuite jusqu'à la hauteur de la maçonnerie M. 1309, qui divise entre autres les secteurs 11 et 12. L'étude fine de la jonction de ces deux murs démontre sans ambiguïté que M. 1382 vient s'appuyer sur M. 1309 (cliché 23). Deux solutions éclairent cette observation qui ne peut être due à un décalage chronologique majeur (apparition de M. 1382 lors de la phase IV), en raison de l'incohérence qu'il suscite sur la fermeture de cette partie du bâtiment. La première explication prend en considération l'intervention de plusieurs équipes d'ouvriers. La liaison entre M. 1382 et M. 1309 constituerait alors un point de rencontre, une équipe achevant la construction de cette partie de l'édifice par le mur M. 1382. La seconde explication, certainement plus vraisemblable, prend en compte l'altimétrie différente des sols des espaces 10 et 12, qui ont conduit à une mise en oeuvre particulière de M. 1309 (*infra* 2-4-1-5-2-3 *La question des sols des unités latérales nord et sud*). On ajoutera aussi que l'imbrication des maçonneries M. 1309 et M. 1382 peut se produire en profondeur, suggestion qui aurait nécessité un démontage de cet angle. Notons enfin que le mur M. 1382 est débordant, au moins en fondation, par rapport au mur M. 1447 de l'espace 12.

Le cliché 23 atteste également de la mise en oeuvre similaire et de l'imbrication des murs M. 1309 et M. 1447. Ce simple constat valide pleinement l'existence d'une galerie filant sous la RN 176 actuelle (fig. 13, espace 12).

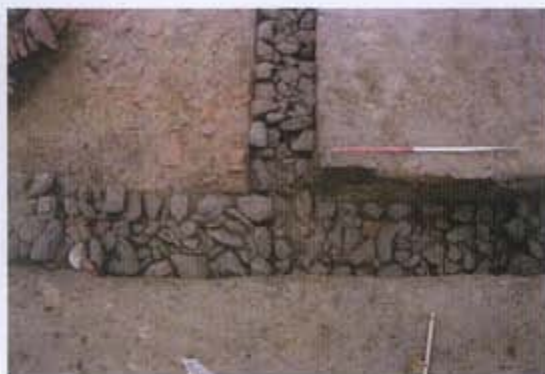
Cliché 25 : Jonction depuis le sud des murs M. 1012 et M. 1017. On note que deux pierres de M. 1012 sont engagées aussi dans M. 1017 (R. Ferrette – Inrap).

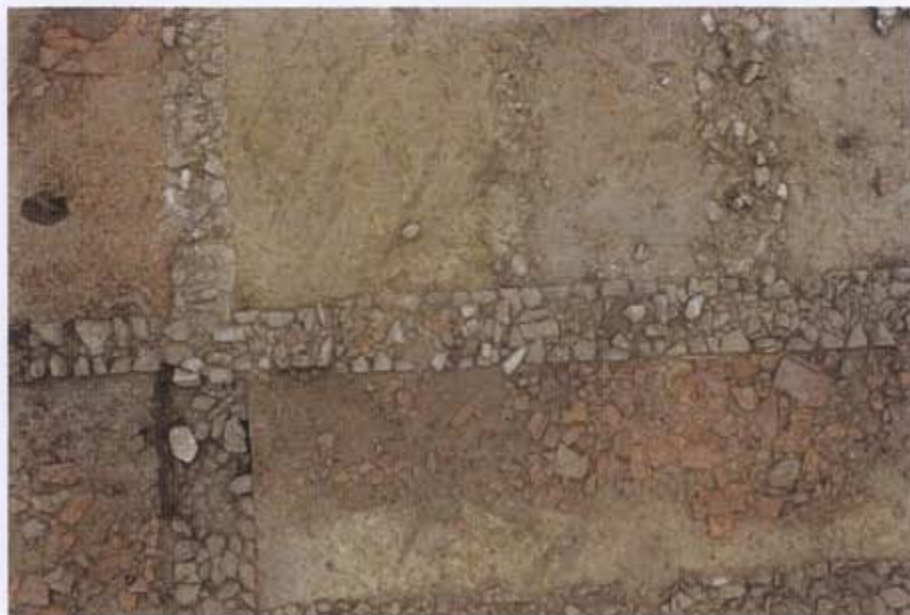
Cliché 24 : De gauche à droite, angle des murs M. 1079, M. 1112, M. 1203 et M. 1078/1255 depuis le nord. A gauche le mur M. 1215 (H. Paitier – Inrap).

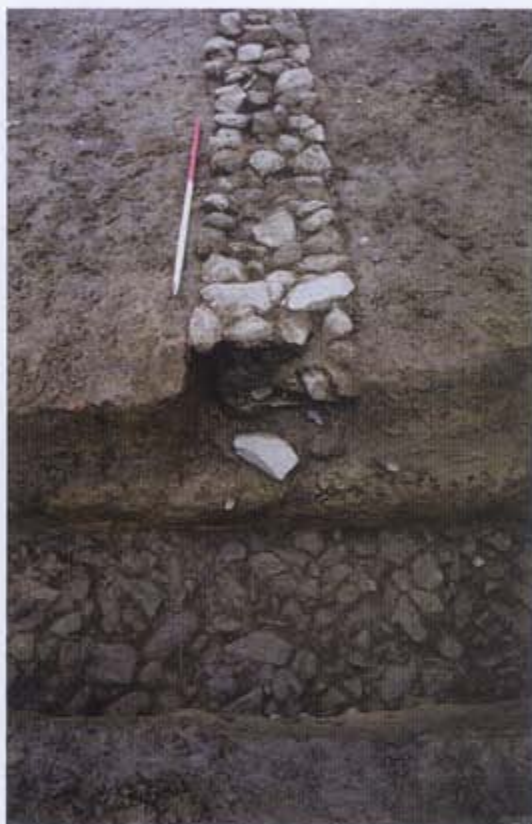
Cliché 26 : Extrémité est du mur M. 1364. Au premier plan, les restes du soubassement du mur M. 1357 (R. Ferrette – Inrap).

1. Ce dernier est un simple refend, qui comporte une tranchée d'accueil beaucoup moins profonde que celle de M. 1357 (**cliché 26**). Une remarque similaire concerne la création du mur M. 1208 au sud, ou celle du mur M. 1483 qui sépare les espaces 8 et 9 de l'aile nord. Par contre, aucun argument stratigraphique ou autre n'autorise à situer l'apparition de M. 1396, qui cloisonne les espaces 11 et 13 au nord. Il s'agit encore d'un mur non porteur qui s'appuie sur M. 1372 et M. 1309.

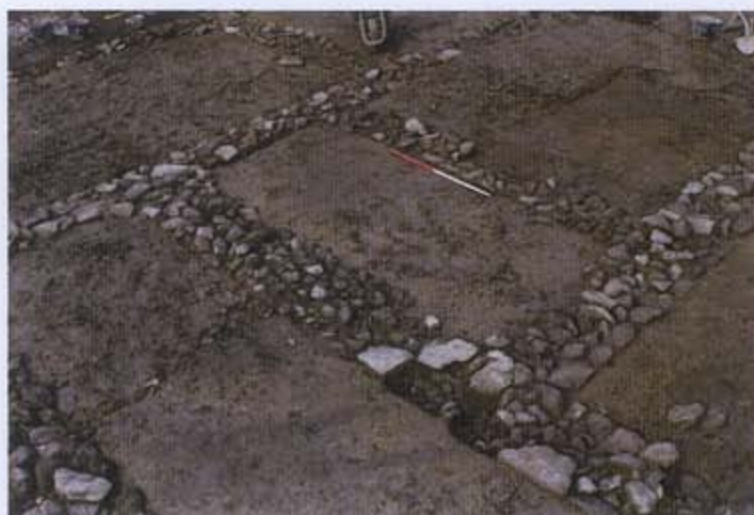
Cliché 31 : Vue depuis le sud-est de l'espace 13 et de son degré d'arasement (R. Ferrette – Inrap).

et 13. Ce dernier est un simple refend qui vient s'adosser à M. 1309 et M. 1372. Par défaut, nous considérons qu'il apparaît dès cette période. Rien ne s'oppose toutefois à une création de la phase IV. La totalité de ces pièces est arasée et leur fonction ne peut être précisée (cliché 31).

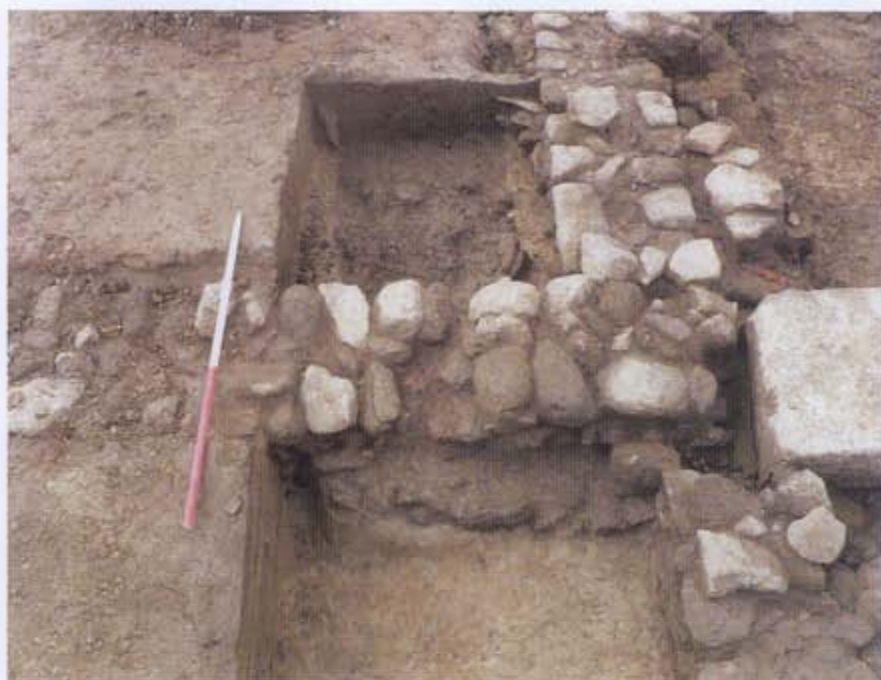
Cliché 32 : Vue depuis l'est du mur récupéré M. 1632 et de son retour M. 1646 conservé sous la maçonnerie M. 1240 de la phase III – état 2 (R. Ferrette Inrap).

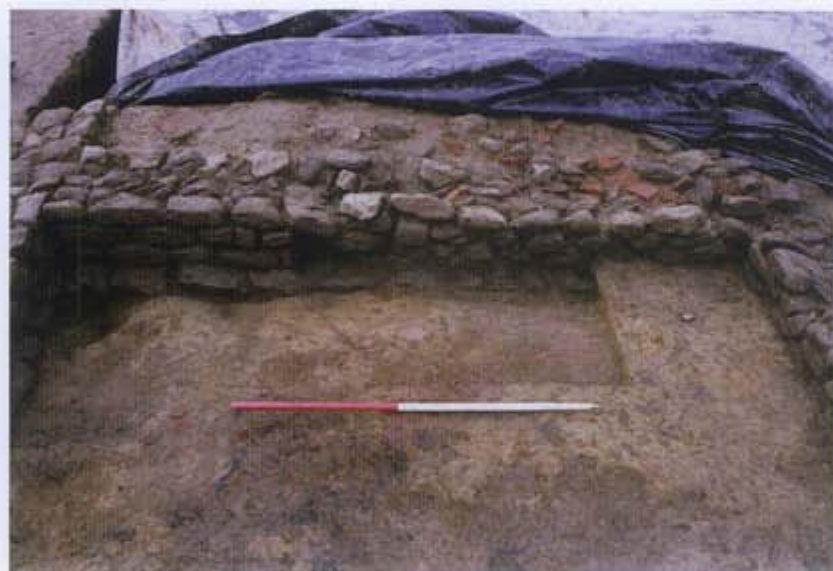
Cliché 35 : Elévation de la partie sud du mur M. 1112 (à gauche). L'élévation en retrait du jalon correspond à une modification de la phase IV – état 1b (M. 1299). On note aussi que le niveau 1232 vient recouvrir l'arase de la fondation parementée du mur M. 1112 (R. Ferrette – Inrap).

Le mur M. 1112 dispose d'une fondation appareillée continue, mais un passage, us. 1671, est aménagé à partir de son élévation. L'us. 1671 se concrétise tout d'abord par une terminaison franche de l'élévation de la portion sud du mur M. 1112 (cliché 35). Elle se développe ensuite jusqu'à l'angle nord-ouest de l'espace 22, soit sur une distance de 1,8 m (6 pieds).

A l'emplacement du passage 1671, le sommet de la fondation appareillée du M. 1112 est recouvert par, l'us. 1232, qui correspond au premier sol de cette pièce (clichés 35 et 36). L'us. 1232 est constituée d'une matrice argileuse de couleur jaune qui présente quelques zones noirâtres dues à un piétinement. Ce sol s'appuie contre le mur M. 1110 confirmant l'apparition de cette maçonnerie dès cette phase. L'us. 1232 n'est pas conservée sur toute la surface interne de la pièce. Elle montre un degré d'usure important, laissant parfois apparaître le niveau de travail 1236 sous-jacent. Il n'est d'ailleurs pas impossible, qu'on est fini par circuler directement sur l'us. 1236, avant la réfection totale lors de la phase IV – état 1 de cette partie de la villa.

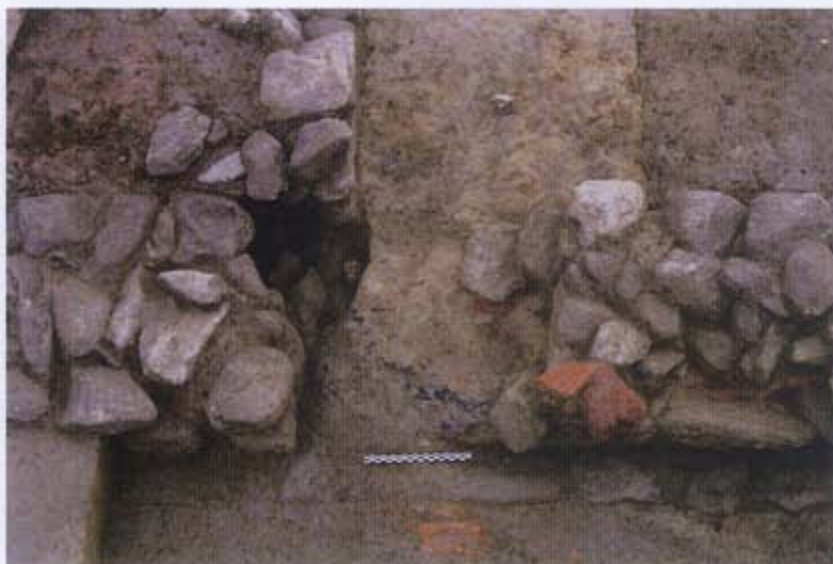
Cliché 36 : Angle nord-ouest de l'espace 20. Le sol 1232 vient recouvrir le sommet de la fondation parementée de M. 1112. Ce sol est recouvert par un mur plus récent (M. 1299) que nous avons démonté et situé à droite du cliché (R. Ferrette – Inrap).

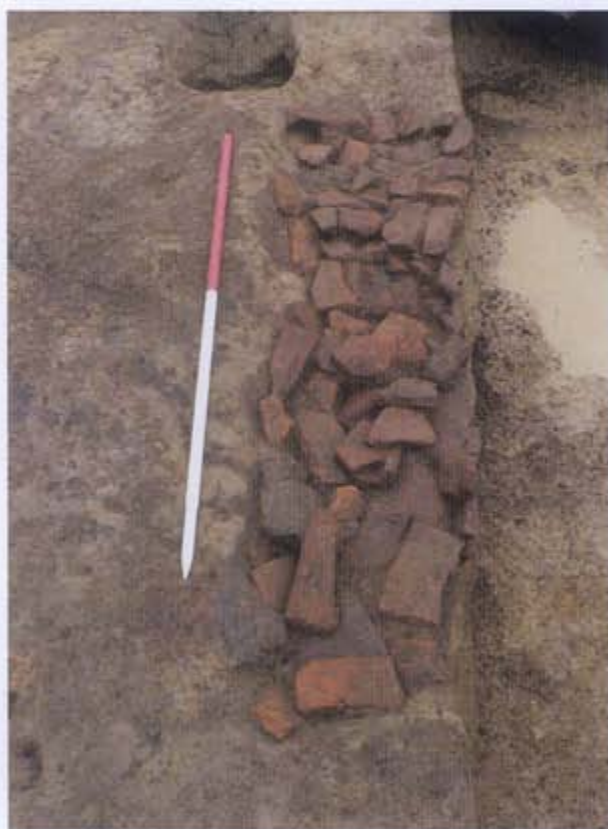
Cliché 37 : La fosse 1237 vue depuis le sud (V. Chaigne – Inrap).

Le centre de l'espace 22 est occupé par un creusement, l'us. 1237, dont l'interprétation est malaisée, mais qui fonctionne bien avec le sol 1232. L'us. 1237 est une fosse taillée dans le substrat, dont la largeur totale n'est pas connue. Cette structure a en effet été en partie détruite lors du sondage mécanique pratiqué à l'intérieur de cet espace (cliché 37).

Elle adopte un plan quadrangulaire et une orientation conforme aux murs de ce secteur. Elle est longue de 1,80 m, mesure équivalente à la dimension du passage 1671, pour une largeur minimale de 50 cm. Profonde d'une douzaine de centimètres, son fond est tapissé d'une couche de charbons de 3 cm, qui n'est pas interprétée. L'essentiel de son remplissage comprend des fragments de tuiles, auxquels se mêlent quelques pierres brûlées. L'agencement de ces matériaux ne semble pas anodin car les cassons de tuiles sont plutôt posés à plat. Peut-être s'agit d'une fondation légère ? Leur disposition peut aussi se comprendre par la réalisation d'un nouveau sol à la phase IV – état 1. Ces tuiles seraient alors liées à la condamnation de la fosse 1237.

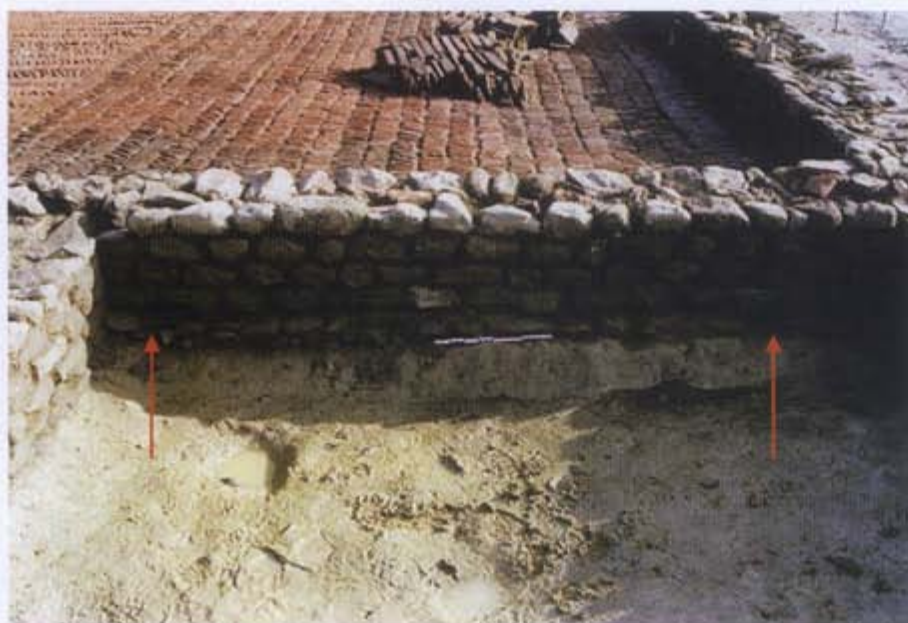
Cliché 38 : Le niveau 1232 recouvrant le sommet des fondations du mur M. 1106 vu depuis l'ouest. Les assises en élévation correspondent à M. 1673 de la phase IV – état 1. Notons les deux « empreintes » au niveau des fondations qui limitent le sol 1232 (V. Chaigne- Inrap).

au sol 1232 (Clichés 38 et 39).

Le développement du sol 1232 apparaît limité par deux aménagements, qui se caractérisent par une absence (?) de pierres ou un agencement différent de celles-ci. Ces aménagements sont perceptibles au sommet des fondations appareillées de M. 1106 (cliché 38). Difficilement interprétables, ils pourraient désigner des empreintes de piédroits d'une porte condamnée par la suite. Même si la proposition d'une ouverture entre les espaces 22 et 23 repose sur des observations très ponctuelles, les similitudes que l'on constate avec le passage 1671 la rendent parfaitement crédible. La seule différence concerne finalement la mise en oeuvre soignée du mur M. 1673 qui fermera cet accès à la phase suivante, notamment au regard de l'agencement du mur M. 1299. Cette différence peut trouver une tentative d'explication dans la fonction qu'occupera ensuite

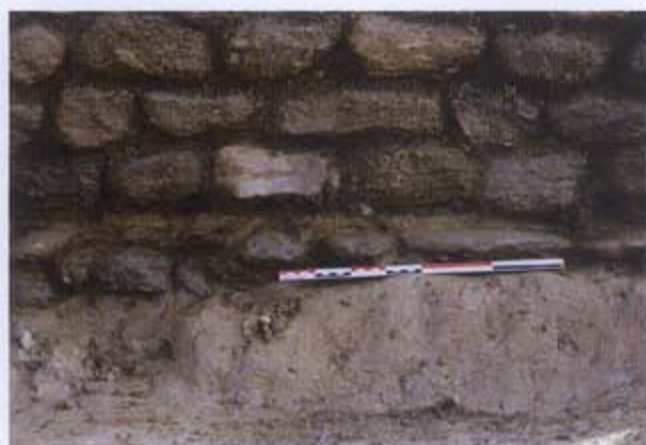
Cliché 39 : Détail depuis l'ouest du niveau 1232 sur les fondations appareillées du mur M. 1106 (R. Ferrette – Inrap).

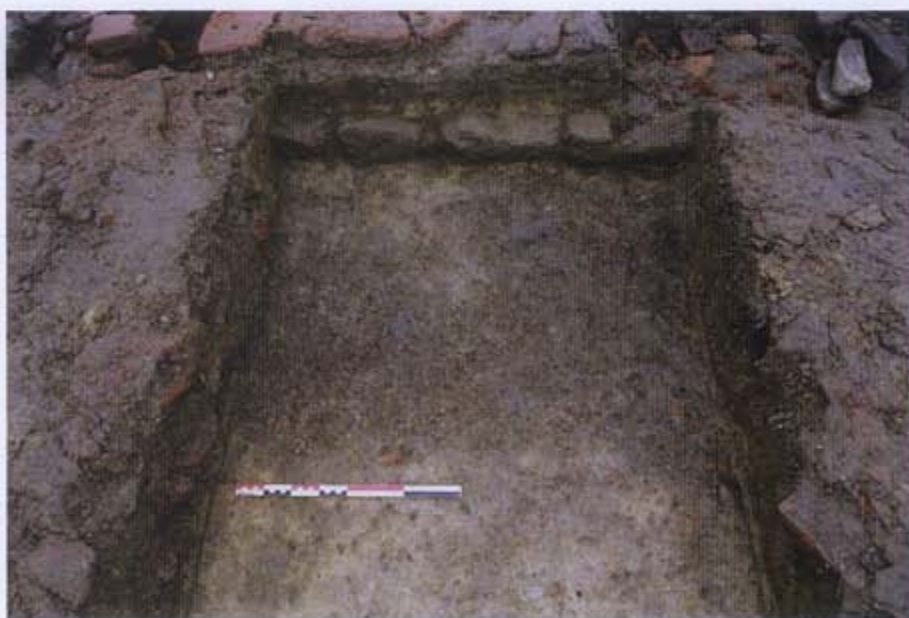
Cliché 40 : Sondage D depuis le nord. On perçoit sur le cliché la couche jaunâtre 1549 qui recouvre le mur M. 1079. Ce niveau est ensuite recouvert par un remblai de la phase IV, l'us. 1535 (cliché : M. Dupuis – Inrap).

La particularité la plus intéressante réside dans le fait que l'us. 1549 vient recouvrir l'arase des fondations appareillées du mur M. 1079 (cliché 40). On retrouve ici le même principe de mise en oeuvre qu'au niveau de l'espace 22. Cette observation tend aussi à prouver qu'un passage est établi dès la création du mur M. 1079, passage qui perdurera sous un autre aspect lors la phase suivante. Elle pose enfin la question de la nature exacte du secteur situé au immédiatement au contact des espaces 21 et 23.

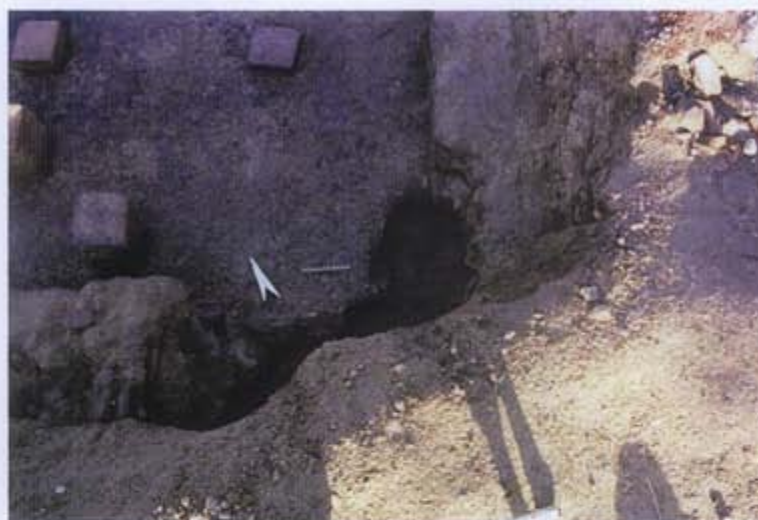
Cliché 41 : Vue de la jonction particulière entre les murs M. 1026 et M. 1025 (R. Ferrette - Inrap).

M. 1025/M. 1026 et l'*area* de l'espace 26. A noter que cette esplanade 1705 comporte une anomalie à l'angle des murs M. 1025 et M. 1026 (**cliché 41**). Le creusement du substrat est irrégulier et n'autorise pas une jonction correcte entre ceux-ci. Il est difficile de croire que cette particularité répond à une installation technique puisque nous sommes en fondation. Dans ces conditions, nous ignorons comment s'opérerait la jonction entre les
