**RAPPORT
FINAL
D'OPERATION
Novembre 2008**

***TADEN (22),
ZAC des « Alleux »
(Parcelle 1747, section D)***

Dates d'interventions :	7.11.05 – 06.03.06
N° de prescription :	SRA 2005/089
N° INSEE de la commune :	22339
N° de site :	22339023
N° de projet INRAP :	DB 05011201

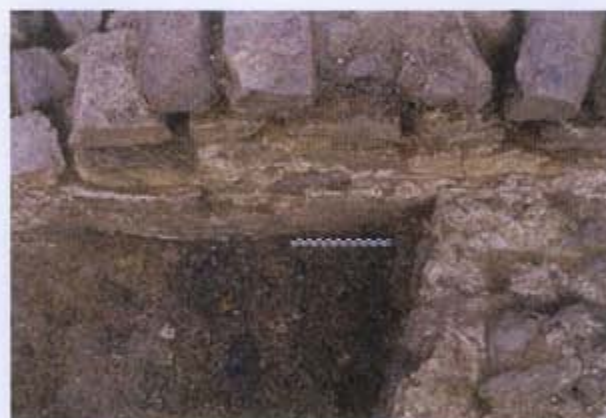
Cliché 42 : Détail de l'enduit 1105 plaqué contre le parement externe de M. 1025. À droite, l'amorce de M. 1008 (phase III - état 2) qui vient se coller contre l'us. 1105 (O. Morin - Inrap).

M. 1025 présente aussi la particularité d'avoir reçu un revêtement d'enduit de chaux blanc sur son parement externe (us. 1105, cliché 42). Épaisse de 2 cm environ, l'us. 1105 ne doit pas contribuer à protéger cette maçonnerie des infiltrations et des eaux de ruissellement, car elle ne

descend pas jusqu'à la base du mur. Il faut sans doute y déceler la recherche d'un effet décoratif.

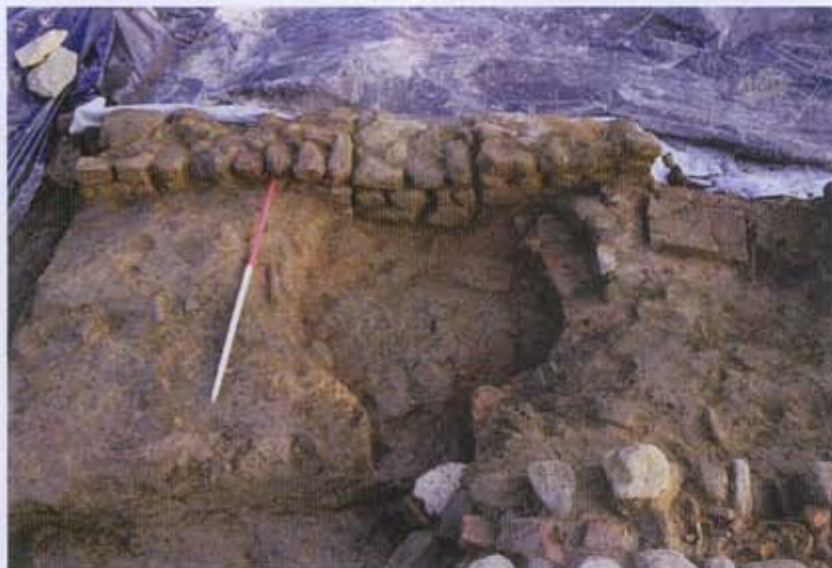
Cliché 43 : Vue depuis l'ouest du *prae-furnium* 1175 coupé par M. 1151 de la phase V. A l'arrière, le plot M. 1180 de la phase IV qui bouche l'ouverture 1179 (P. Cocherel – Inrap).

grâce à une ouverture (us. 1179) pratiquée dans le mur M. 1027. Il n'existe aucun canal de chauffe intérieur. Cette bouche, large, de 55 cm, sera condamnée lors du programme architectural suivant par un plot de maçonnerie (M. 1180). Le *prae-furnium* 1175 se compose d'un foyer circulaire de 70 cm de diamètre, précédé d'un court canal de

chargement dont le départ a été détruit par un mur de la phase V (M. 1151). La largeur de ce canal peut être estimée à une trentaine de centimètres et aucune fosse de vidange ne semble exister lors de cette phase, sauf à imaginer qu'elle se trouve précisément sous le mur M. 1151 de la phase V, ce qui paraît peu probable (cliché 43).

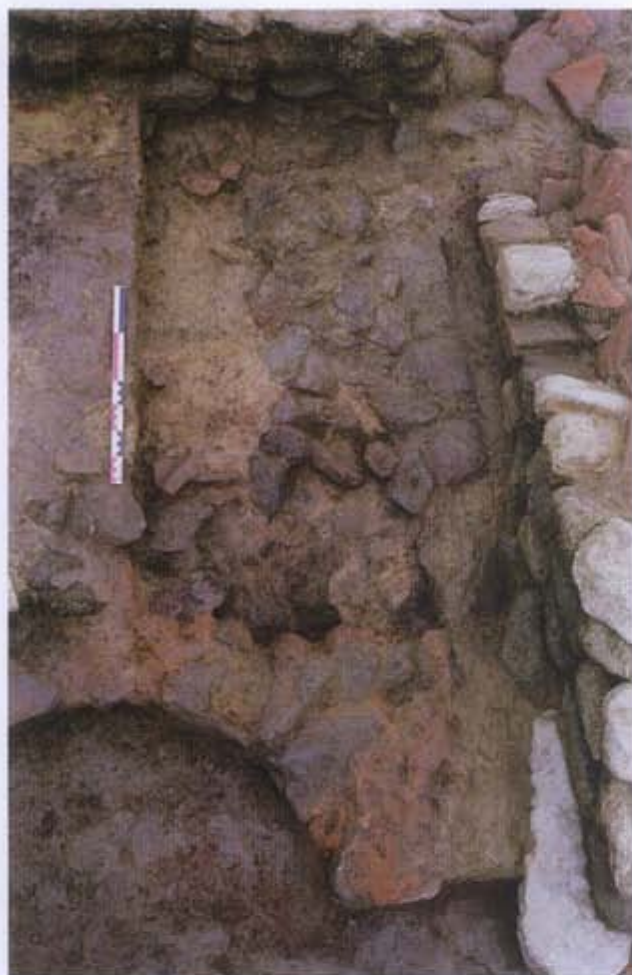
Cliché 44 : Vue depuis le nord du massif 1403 recoupé par les murs M. 1166 et M. 1151. Au premier plan, l'amorce du *prae-furnium* 1175 (A.-L. Hamon – Inrap).

Le *prae-furnium* 1175 est directement aménagé sur l'esplanade 1705. Le foyer et le canal sont réalisés à l'aide de blocs de granite formant un parement interne jointoyé à l'argile, dont seule la partie sud était encore en place. La sole du foyer est quant à une galette d'argile mélangée à de l'arène et fortement rougie par la chaleur (us. 1183). Au sud, le *prae-furnium* 1175 est prolongé par un massif de maçonnerie, l'us. 1403, recoupé par des installations de la phase V (cliché 44).

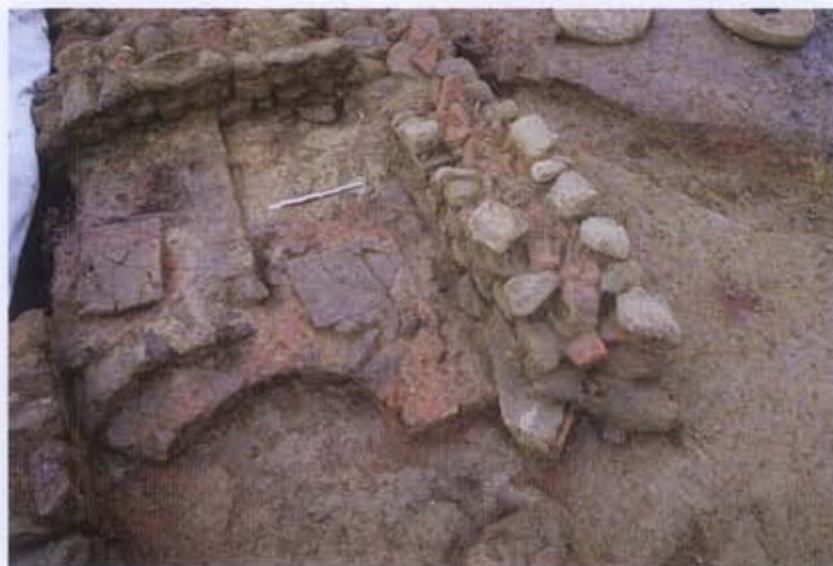
Cliché 45 : Vue des niveaux 1333 et 1334 surmonté à gauche du cliché par le niveau 1174. (A.-L. Hamon – Inrap).

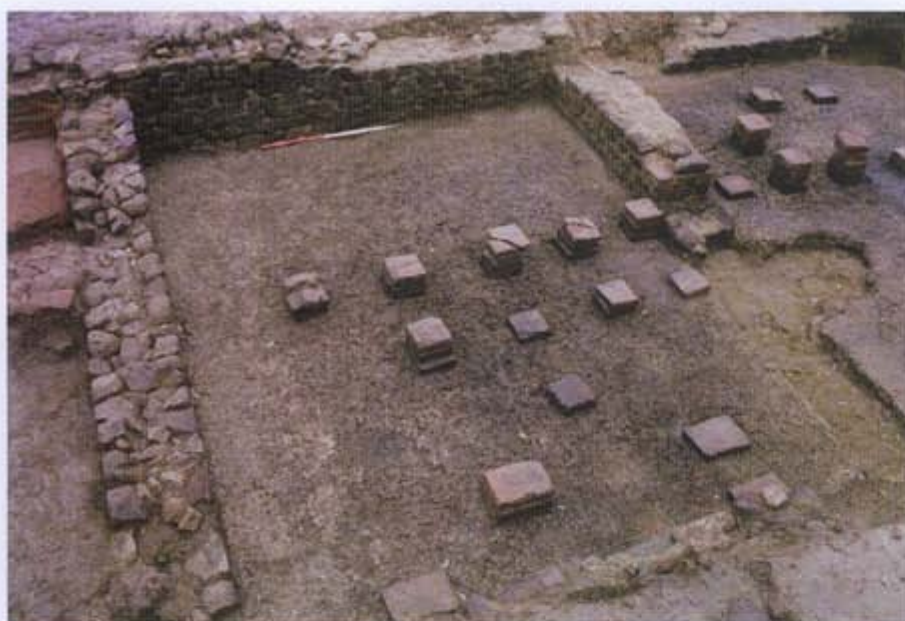
Cliché 46 : L'area 1044 et les pilettes encore en place de l'espace 25 vues du nord ouest (R. Ferrette – Inrap).

praefurnium 1175 (fig. 34, coupe cumulée 1). L'us. 1044 supporte les pilettes destinées à soutenir la *suspensura* du *caldarium*. Une bonne partie de ces soutènements a été démontée lors la récupération des matériaux des bains. Ainsi, toutes les piles situées dans la partie est de l'espace 26 ont disparu et seuls cinq alignements sont clairement identifiables d'est en ouest ou du nord au sud. L'écartement des pilettes apparaît assez irrégulier, de l'ordre de 30 à 45 cm, notamment dans la partie ouest de l'hypocauste, à l'aplomb de la bouche du *praefurnium*. D'après ces écartements et l'emplacement des piles de l'espace 26, on peut restituer aisément un alignement de 8 supports d'est en ouest et de 6 du nord au sud. (fig. 14). D'après cette estimation, il n'existe aucun alignement dans l'axe du canal de chauffe du *praefurnium* 1175, confirmant que ses supports sont bien installés dès cette phase et ne procèdent pas d'une réfection ultérieure.

Ces pilettes sont formées généralement de carreaux de terre cuite de 20 cm de côté pour une épaisseur de 5. On note que la dimension de 20 cm (2/3 de pied) correspond à la recommandation donnée par Vitruve (*bessales*, Degbomont 1984, p. 99). Au maximum, quatre carreaux ont été retrouvés superposés. Ces carreaux de terre cuite sont liés à l'origine à l'argile, ce qui leur permet de résister plus facilement aux variations de températures (Degbomont 1984, p. 102). Ce liant, exposé à de fortes chaleurs, a pris une texture parfois très sableuse. Des morceaux brisés de dalles de terre cuite rectangulaires ont parfois été employés, notamment à proximité du mur M. 1027 et du débouché du *praefurnium* 1175. Ces dalles supportent des *bessales*, ou alors la pilette semble entièrement constituée de tels carreaux d'après un exemple montrant une superposition de trois d'entre eux (cliché 46). Sur la villa de Champion en Belgique, où l'emploi de dalles a été remarqué au débouché des foyers de l'état 2 des bains, qui, comme sur Taden, ne disposent pas de canal de chauffe intérieur, les auteurs y décèlent l'emplacement des supports d'une baignoire chaude (Van Ossel et Defgnée 2001, p. 79 et fig. 49).

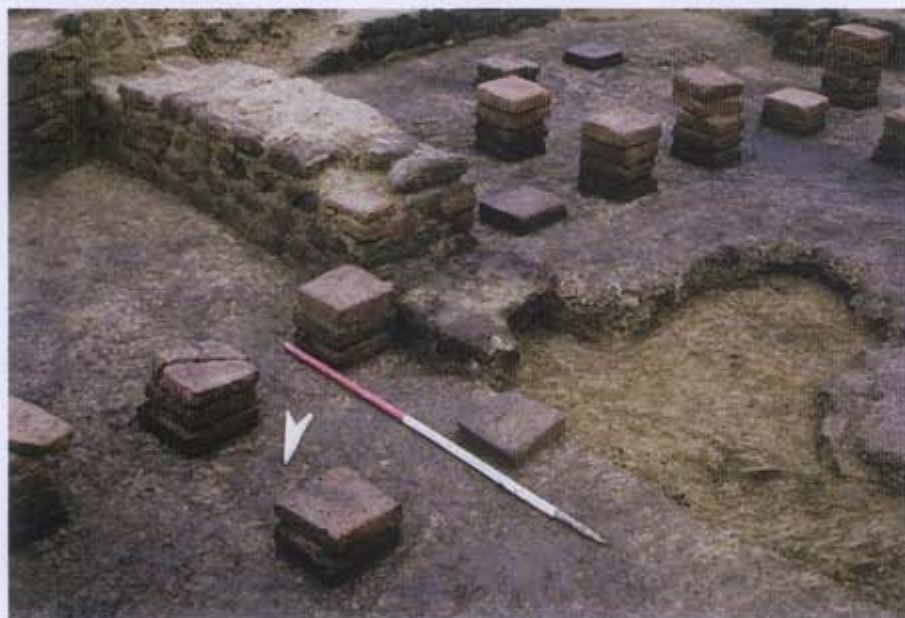
Cliché 47 : Détail du muret de soutènement M. 1010 installé sur M. 1053. Sur la droite se remarque la récupération de M. 1032 et d'une partie de M. 1053 (O. Morin – Inrap).

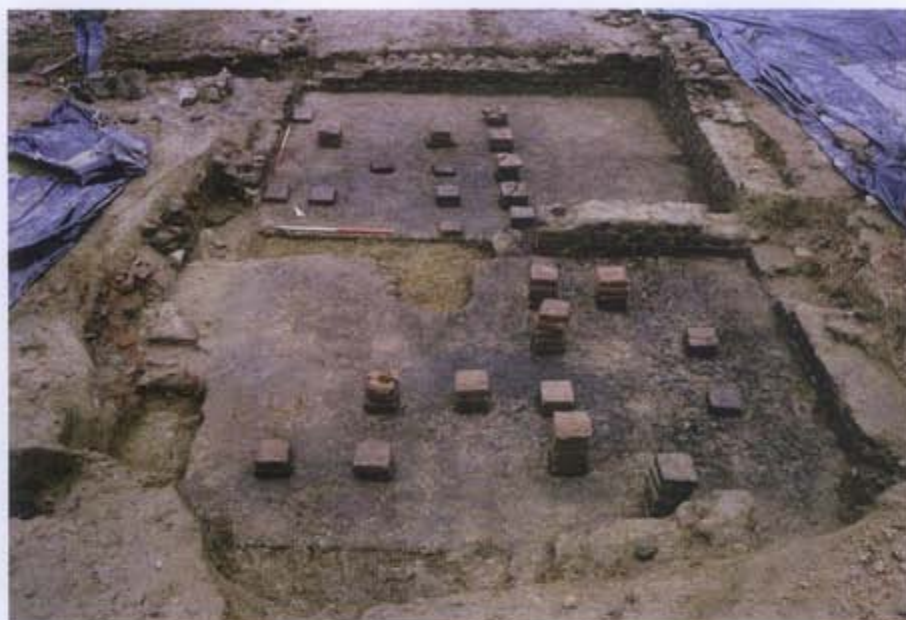
Cliché 48 : L'espace 26 au premier plan après l'enlèvement du niveau de démolition 1013 de la phase VI. Au second plan l'espace 25 (O. Morin – Inrap).

Malgré une superficie inférieure à l'espace 25, le sol de ce second hypocauste accueillerait aussi 8 rangées de pilettes d'est en ouest et 6 du nord au sud. Les alignements nord-sud comprennent, à l'instar de l'hypocauste du *caldarium*, 6 supports contre 8 pour les lignes est-ouest. D'après les éléments encore en place, seuls des *bessales* en terre cuite de 5 cm d'épaisseur ont été utilisées pour la réalisation des supports de la *suspensura*. Au maximum, les pilettes conservent quatre ou cinq de ces carreaux liés à l'argile.

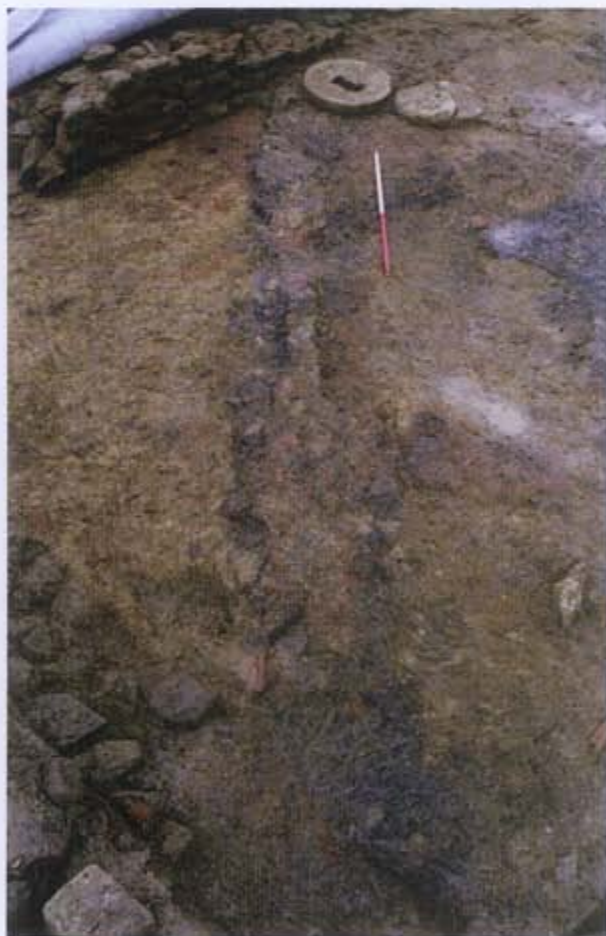
Cliché 49 : Vue depuis le nord-ouest du comblement de l'évacuation 1290 à l'intérieur de la salle de chauffe. Les meules à l'arrière plan sont des équipements de la phase V. (R. Ferrette – Inrap).

A l'intérieur de la salle de chauffe, le creusement 1290 mesure 50 cm de large pour une profondeur ne dépassant pas 20 cm. Son remplissage de surface est constitué d'une matrice très cendreuse avec de nombreuses particules de terres brûlées, qui illustrent son abandon à la phase IV- état 1a (cliché 49).

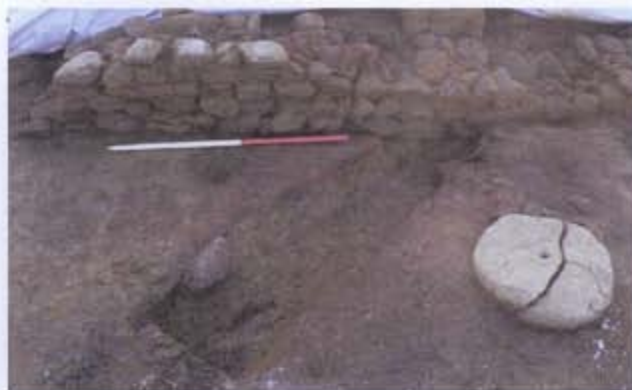
Cliché 50 : Vue depuis l'ouest du creusement 1290 recoupé par le mur M. 1166 de la phase V (R. Ferrette – Inrap).

La fouille n'a pas abouti à la découverte d'éléments concrets qui nous renseignent sur l'agencement de cette évacuation. Son profil comporte toutefois un creusement en pallier, le premier semblant accueillir des pierres de granite. Ses parois sont aussi rougies par le feu (cliché 50).

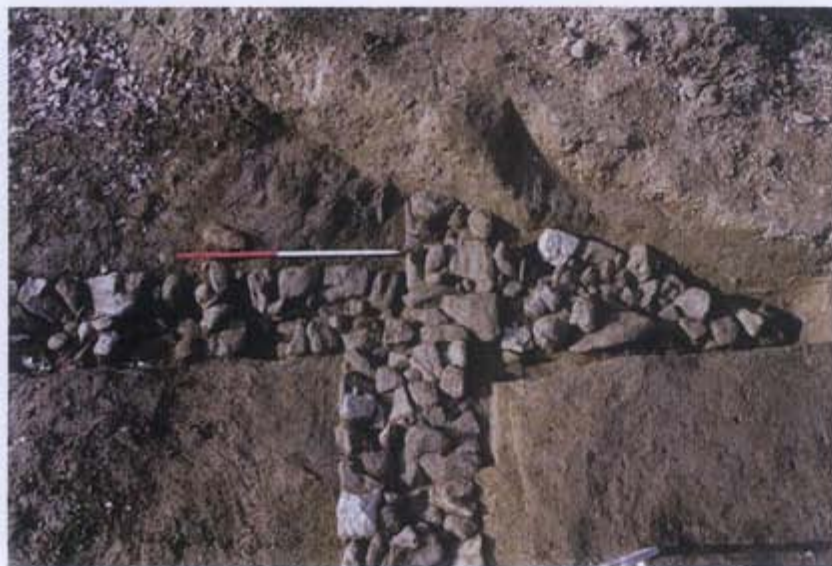
Cliché 51 : Angle depuis l'est des murs M. 1308 et M. 1455 sur lequel viennent s'accoler les murs M. 1452 et M. 1456 (R. Ferrette – Inrap).

L'espace 12 de l'unité latérale nord de l'aile ouest est divisé en 3 salles par deux refends. Le premier, le mur M. 1452, s'appuie sur les murs M. 1308 et M. 1309 de l'état 1 de la phase III. M. 1452 est construit à l'aide de blocs de granite de calibre homogène et mesure à son arase 60 cm de large. (cliché 51, fig. 16). Le second refend, le mur M. 1456, a été dégagé seulement sur une soixantaine de centimètres car il est coupé par une conduite d'évacuation des eaux de la ZAC des « Alleux ». Sa jonction avec le mur M. 1447 n'a donc pu être étudiée, mais il s'adosse bien à M. 1455 (cliché 51). M. 1456 ne dispose plus que de son radier de fondation constitué de granite. Sa largeur est estimée à 65 cm. Aucun sol ou remblai n'est associé à ces nouvelles maçonneries.

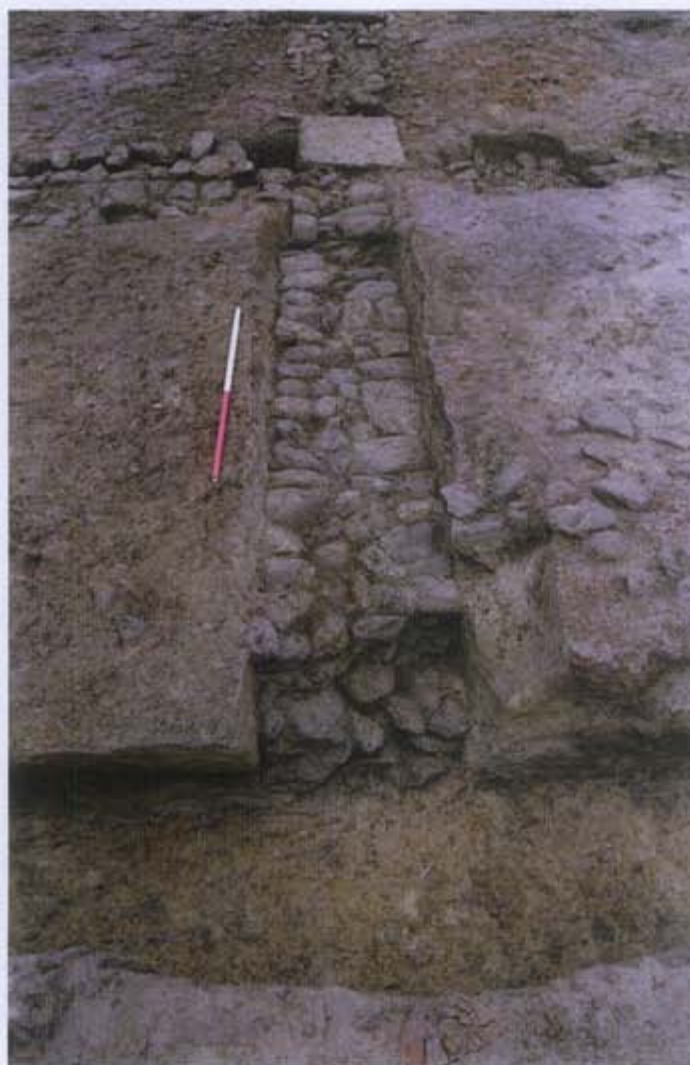
Cliché 52 : Vue depuis le sud du mur M. 1243. Au premier plan, la tranchée de récupération 1234 (phase VI) du mur M. 1230 (R. Ferrette – Inrap).

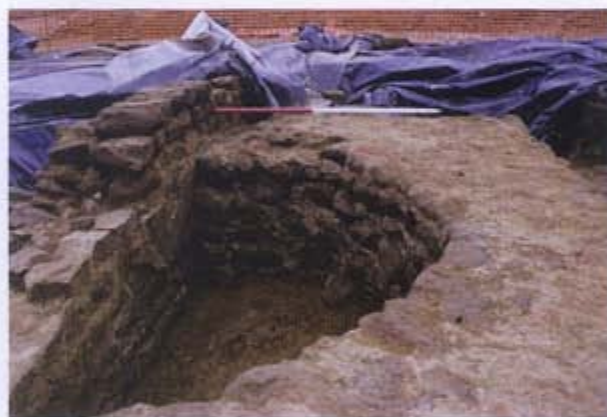
Cliché 54 : La maçonnerie M. 1008 depuis le sud s'appuyant sur l'enduit 1105 plaqué contre le mur M. 1025 (J.-F. Royer - Inrap).

L'us. 1105 est une couche d'enduit de chaux lisse et blanc de 2 cm d'épaisseur appliquée à l'extérieur du mur M. 1025 du *caldarium* de la phase III. Or, il est clairement établi que la maçonnerie M. 1008 s'appuie contre l'us. 1105 (cliché 54).

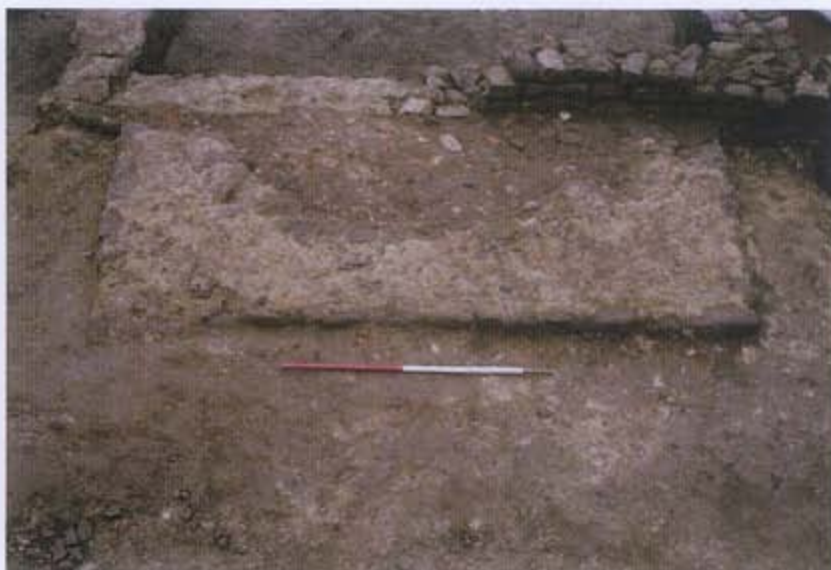
Cliché 55 : L'espace 28 et son remplissage supérieur (us. 1095) après le décapage et vu depuis l'est (M. Dupuis – Inrap).

L'espace 28 est un plot de maçonnerie qui forme un rectangle de 2,82 m de long sur 1,56 m de large, pour un arc de cercle interne de 1,90 m (**cliché 55**).

Une fois en partie ou totalement construit, l'intérieur de l'espace 28 est remblayé avec un apport de terre (us. 1095) contenant de nombreux éléments de tuiles et de morceaux de briques, ainsi qu'une bobine d'espacement d'hypocauste (*supra* cliché 55). L'us. 1095 a aussi livré plus morceaux d'enduits peints assez fragmentaires, dont peut penser qu'ils proviennent du décor d'origine du *caldarium* (phase III – état 1), décor logiquement détruit lors du percement du mur M. 1005.

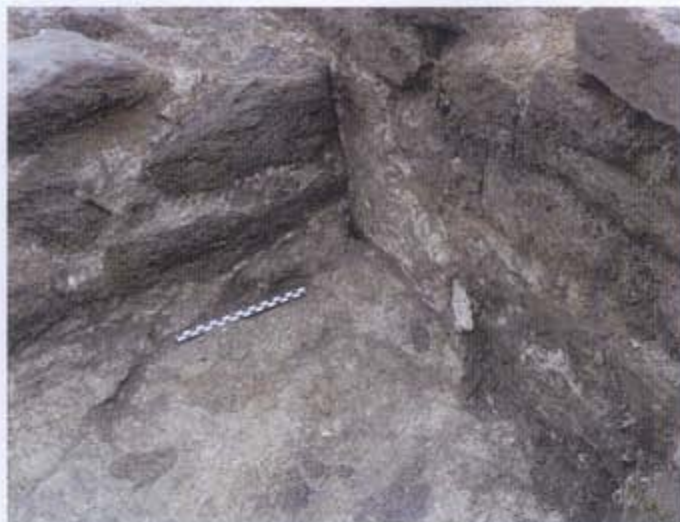
Cliché 56 : Détail depuis le nord de l'us. 1556 contre le mur M. 1008 et l'enduit M. 1105 (O. Morin – Inrap).

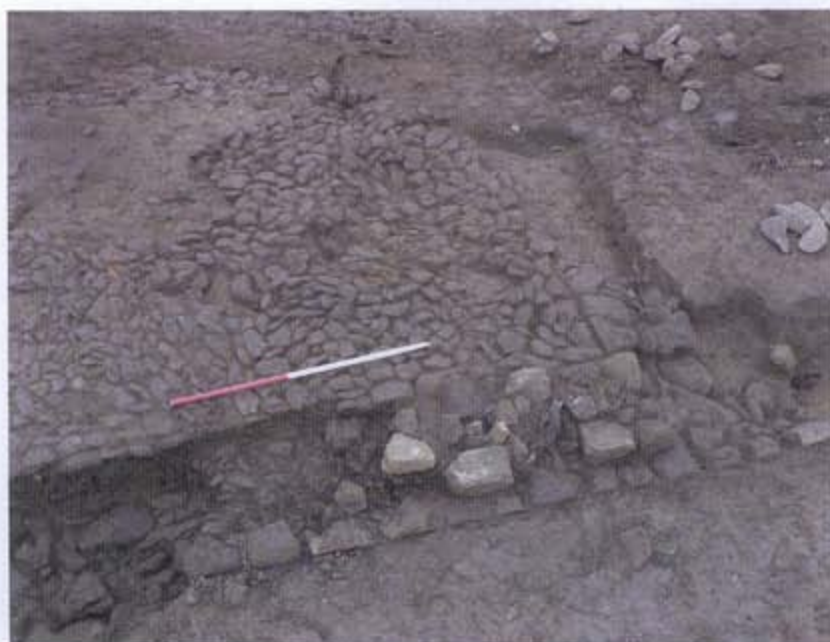
Cliché 58 : Vue depuis le sud du radier 1419 et des murs M. 1374 et M. 1368 (R. Ferrette – Inrap).

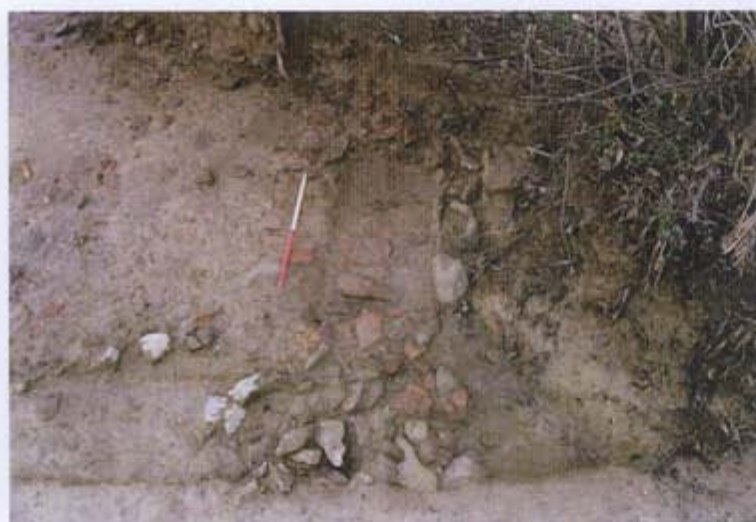
Cliché 59 : Le solin 1507 qui coupe le creusement 1510 vu depuis le nord. Au premier plan les vestiges du mur de clôture M. 1410 (R. Ferrette – Inrap).

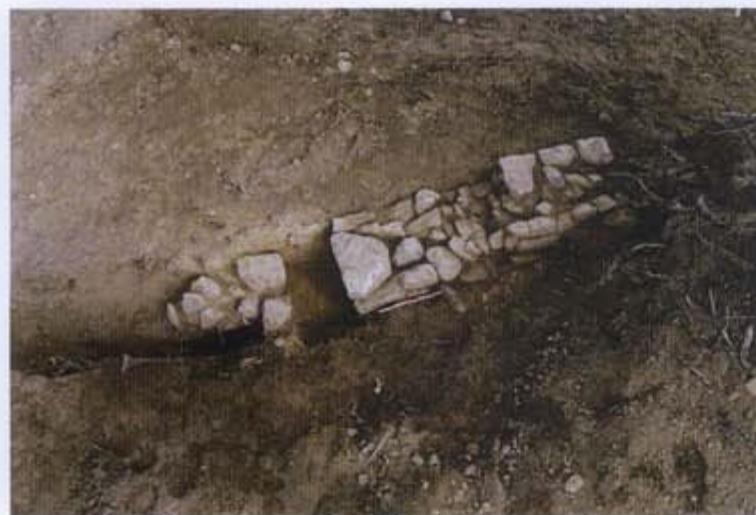
Cliché 60 : Les maçonneries M. 1497 (à gauche) et M. 1496 encadrant l'us. 1498 et vues depuis le sud (R. Ferrette – Inrap).

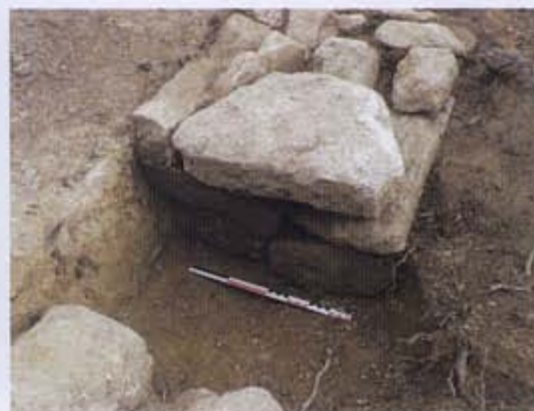
Cliché 61 : Détail de la terminaison ouest du mur M. 1496 (R. Ferrette – Inrap).

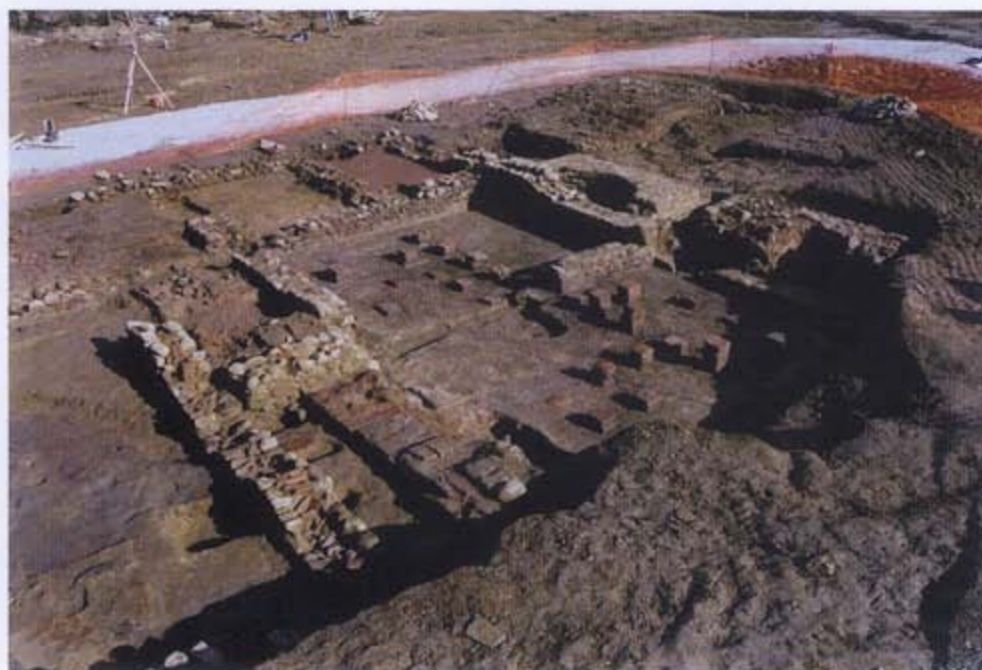
Cliché 62 : Les thermes de la villa à leur apogée. Se distinguent en partant de la gauche, le *praefurnium* coupé par un mur de la phase V (M. 1151), le *caldarium* et son *labrum*, le *tepidarium* et le *frigidarium* à l'arrière plan (R. Ferrette – Inrap).

Le secteur des bains de la villa est entièrement repensé et agrandi. L'espace 28, créé à l'état 2 de la phase III, est détruit au bénéfice de l'espace 37 accolé à l'espace 26. Une piscine froide (espace 39) fait aussi son apparition, tandis que les modifications apportées aux installations de la salle de chauffe trahissent une évolution du circuit thermal (fig. 18 et 20). Désormais, ces équipements occupent une superficie d'environ 105 m² hors œuvre (cliché 62).

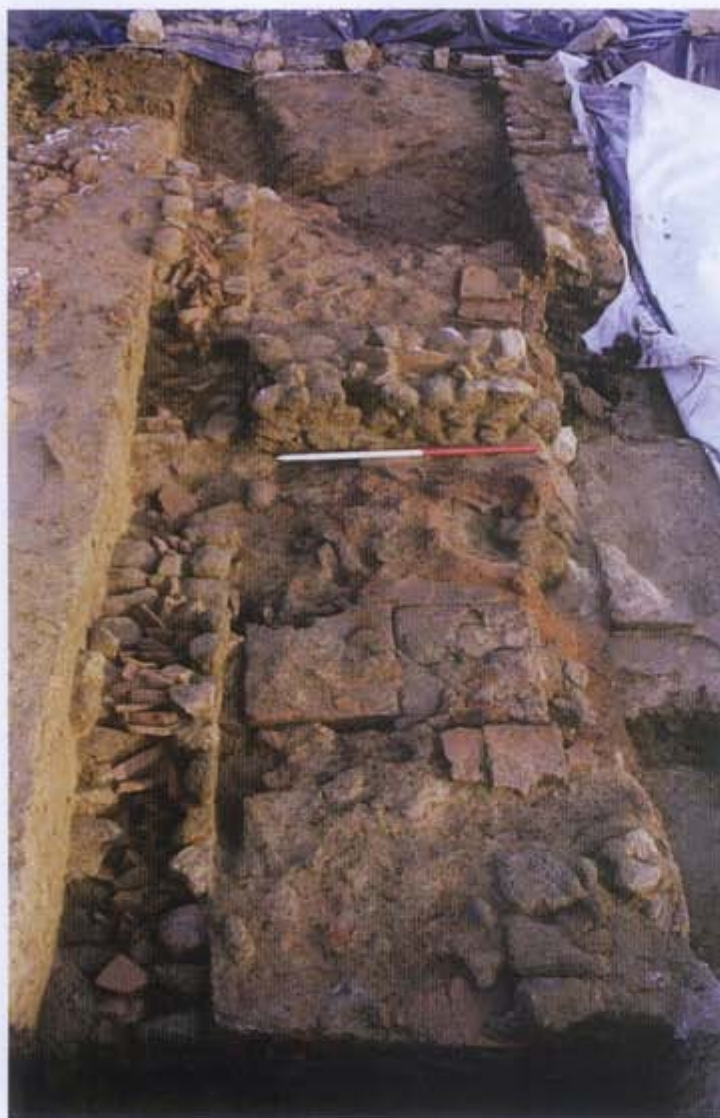
Cliché 63 : Le *praefurnium* 1189 depuis le sud. Au premier plan, l'amorce de l'escalier 1187 (R. Ferrette – Inrap).

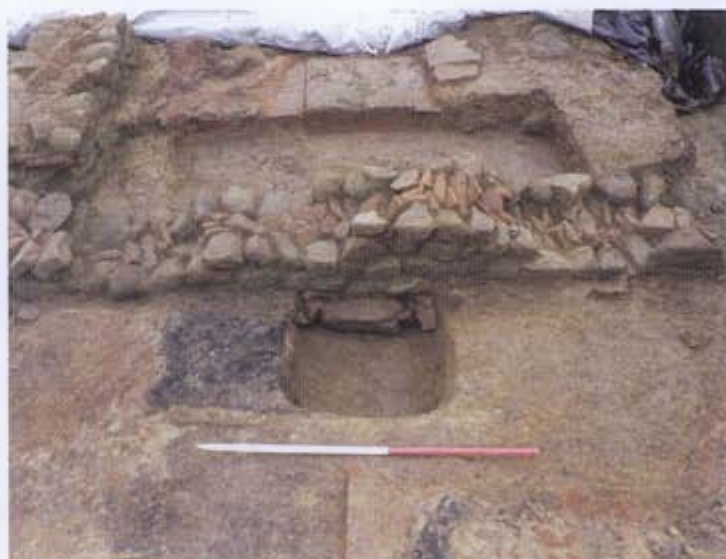
Cliché 64 : La fosse de vidange 1326 dans l'axe du canal de chauffe du *praefurnium* 1189 (1 dalle en terre cuite a été démontée lors de la fouille). L'us. 1326 est coupée par le mur M. 1351 de la phase V et bordée à gauche par l'us. 1301 (R. Ferrette).

Cette structure de chauffe est désormais précédée à l'ouest d'une fosse de vidange, l'us. 1326, qui a été coupée par la tranchée de fondation us. 1322 du mur M. 1151 (cliché 64). Taillée dans l'arène granitique et de plan *a priori* carré, ses dimensions seraient légèrement supérieures aux dalles du canal de chauffe (57 cm x 57 cm). L'us. 1326 comporte des bords droits et une profondeur de 22 cm. Son comblement, l'us. 1327 (phase V), est un sédiment argileux de couleur jaune à beige contenant quelques cassons de tuiles. Par contre, il ne comprend aucun charbon de bois et le fond de l'us. 1326 ne montre aucune trace de chauffe due au stockage des cendres du foyer. Le dépôt des déchets de combustion ne s'effectuait donc pas directement dans la fosse 1326, mais sans doute dans un baquet déposé dans celle-ci afin d'en faciliter l'évacuation. Notons aussi que la fosse 1326 est bordée sur son côté nord par une zone limoneuse rectangulaire, creusée dans l'us. 1371, et très chargée en charbons de bois, l'us. 1301 (cliché 64). Contemporaine du fonctionnement de 1189 et de 1326, l'us. 1301 semble marquer l'emplacement d'un équipement particulier, dont la nature n'est pas comprise.

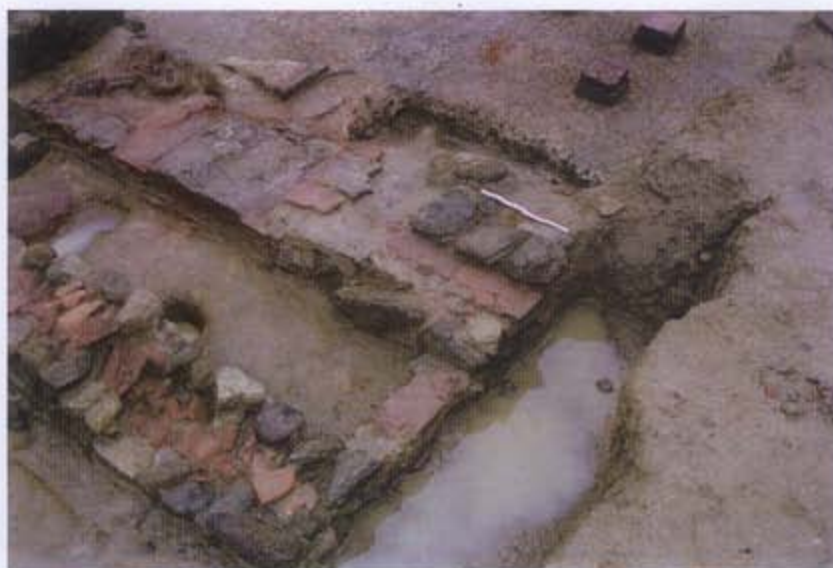
Cliché 65 : L'escalier 1187 depuis le sud-ouest. À sa gauche, le *praefurnium* 1189 (R. Ferrette – Inrap).

L'espace situé immédiatement au sud du *praefurnium* 1189 est occupé par les vestiges d'un escalier, l'us. 1187. Cette aménagement s'appuie à l'origine contre le mur M. 1012 qui ferme l'espace 24 au sud de la salle de chauffe (fig. 20). Sa largeur est de 60 cm environ, soit 2 pieds. Il est formé de contremarches en granite et de marches constituées de fragments de tuiles à plat, le tout étant aggloméré à l'argile (fig. 39, us. 1405). Seul l'emplacement de deux marches est conservé, mais l'existence d'une troisième est assurée au-dessus de la seconde contremarche (cliché 65). La situation de l'escalier 1187 nous conduit à penser qu'il marque l'accès à une chaudière placée au-dessus du *praefurnium*. Dans cette optique, ce dernier chauffe les salles sur hypocauste, mais aussi l'eau indispensable à la baignoire du *caldarium*.

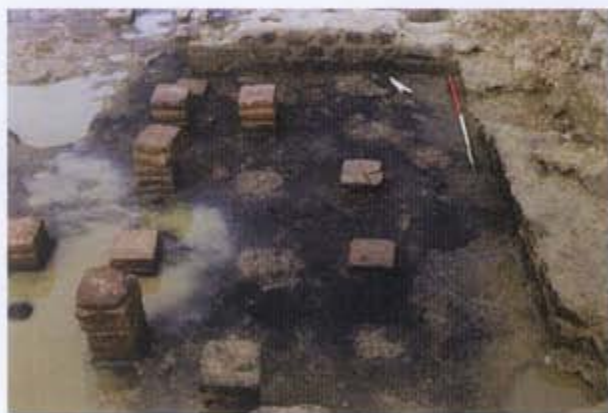
Cliché 66 : Détail du niveau de suie 1021 au-dessus de l'*area* 1028 de l'espace 26 (O. Morin – Inrap).

Cet hypocauste, à l'image de celui de l'espace 25, a connu un fonctionnement intense. L'épaisse couche de suie, l'us. 1021, qui tapisse les sols 1028 et 1044 en est la parfaite illustration. Épaisse parfois de plusieurs centimètres (fig. 34 et 35, coupes cumulées 1 et 2), elle a conservé les fantômes des pilettes disparues (cliché 66). Les murs qui ceinturent cet hypocauste témoignent aussi de la chaleur qui y régnait. Les moellons du mur M. 1015 sont ainsi brûlés et ont pris une coloration rouge à noire, tandis que le mortier de chaux, à l'origine de couleur crème, est devenu rosé entre les assises de pierres (cliché 67).

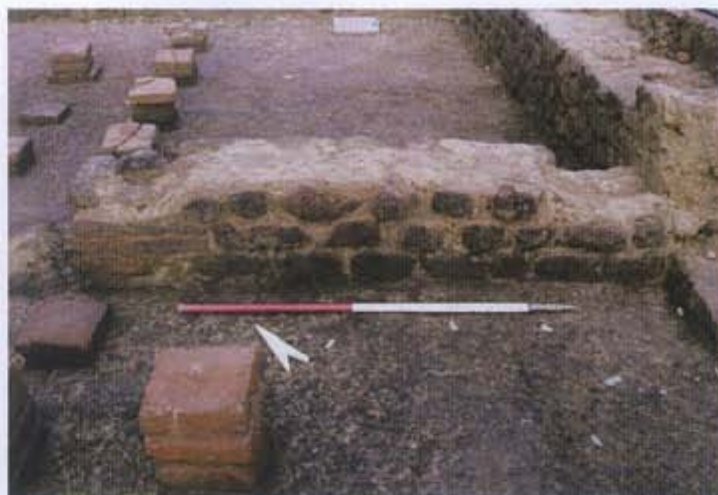
Cliché 67 : Le parement sud du muret M. 1015 avec ses moellons brûlés illustrant le fonctionnement de l'hypocauste de l'espace 26 (R. Ferrette – Inrap).

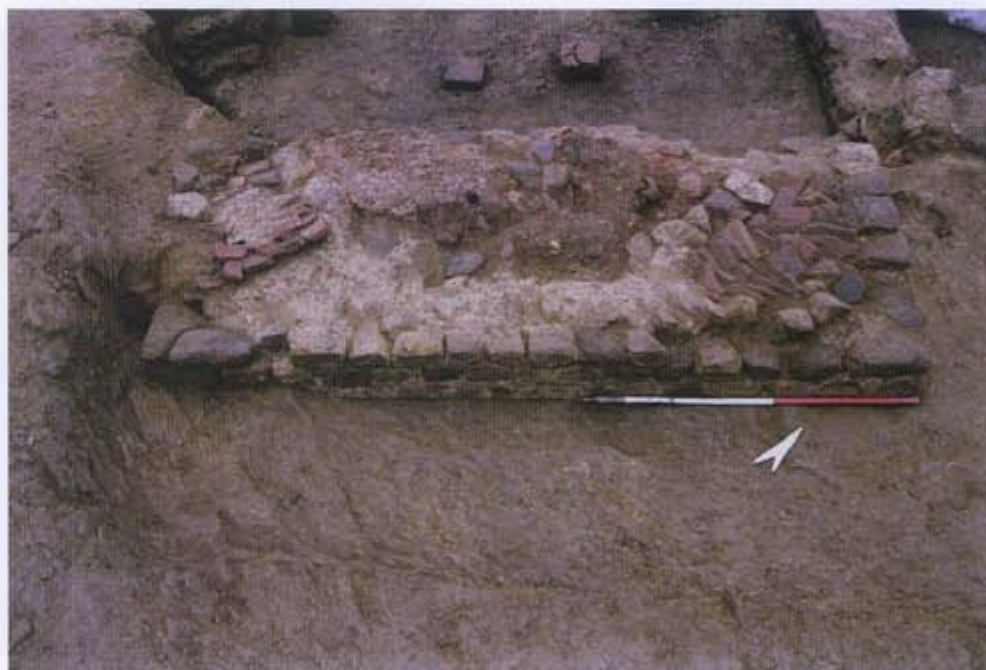
Cliché 68 : L'espace 37. On distingue à l'intérieur et sur la gauche le lambeau de sol 1210. Au premier plan se perçoit le terrassement du terrain naturel, us. 1070 (M. Dupuis – Inrap).

La maçonnerie M. 1009 s'appuie à l'origine sur l'enduit blanc 1105 (phase III – état 1) qui recouvre la fondation du mur M. 1025. Sa construction a nécessité un léger décaissement du substrat à l'est (us. 1070, largeur 80 cm, profondeur 20 cm), afin de disposer d'une aire de travail (cliché 68). M. 1009 est construit à l'aide de moellons de granite, plus rarement de gneiss, de calibre homogène (15 x 5 x 5 cm) et appareillés. Seuls les angles extérieurs soulignent l'emploi de moellons de plus gros calibre et entrecroisés, afin de renforcer la cohésion de l'ensemble (25 x 10 x 5 cm). M. 1009 possède encore 4 assises parementées au contact de M. 1025. Son blocage comprend des pierres et surtout de nombreux fragments de tuiles disposées en épi. Blocage et parement sont

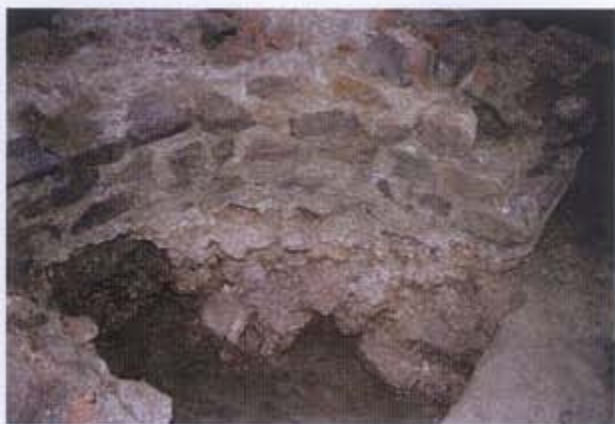
Cliché 69 : Détail de l'agencement du mur M. 1009 depuis l'intérieur de l'espace 37. On voit très bien qu'il repose sur le niveau de démolition 1218, qui, sur la gauche du cliché, s'appuie sur le bord du creusement 1223 (J.-F. Royer – Inrap).

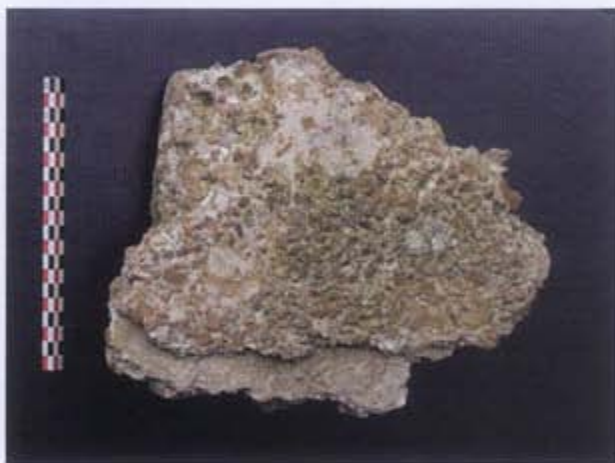
Cliché 70 : Élément de sol découvert dans l'us. 1218. On distingue 2 couches de mortiers (R. Ferrette - Inrap).

Le prélèvement de l'un de ces morceaux dénote un sol épais d'une dizaine de centimètres, qui pouvait reposer sur un *statumen* en pierre d'après un bloc encore en place (cliché 70). Ce sol, constitué d'éclats de terres cuites et de pierres noyées dans un béton de tuileau de très bonne qualité, semble avoir connu un ragréage, à moins qu'il ne s'agisse d'un procédé technique de réalisation (cliché 71). La présence d'une pierre à l'arrière du fragment exclut en tout état de cause qu'il puisse s'agir d'un élément de *suspensura*. La seule origine envisageable demeure l'espace 28 ou la salle supposée exister à l'emplacement du creusement 1223 lors de la phase III.

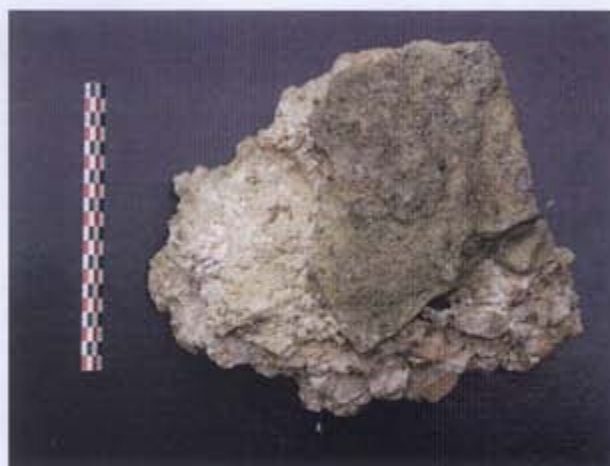
Cliché 71 : Face arrière de ce même fragment de sol avec une pierre (d'un radier ?) encore enchâssée (R. Ferrette - Inrap).

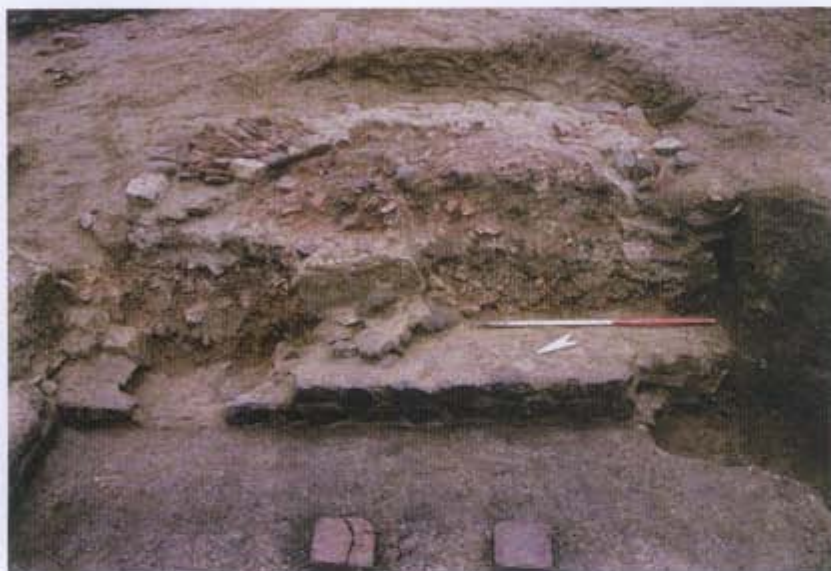
Cliché 72 : Les apports successifs de remblais à l'intérieur de l'espace 37. A la base s'observe l'us. 1218 (R. Ferrette – Inrap).

agglomérés au moyen d'un mortier de chaux blanc très sableux. La particularité de M. 1009 est de ne pas être installé sur l'arène granitique, mais sur un remblai qui vient combler la base du creusement 1223. Le fond de cette structure est en effet tapissé d'une épaisse couche de démolition composée de mortier blanc, de cassons de tuiles et de briques et d'importants fragments de sol bétonné (us. 1218, cliché 69).

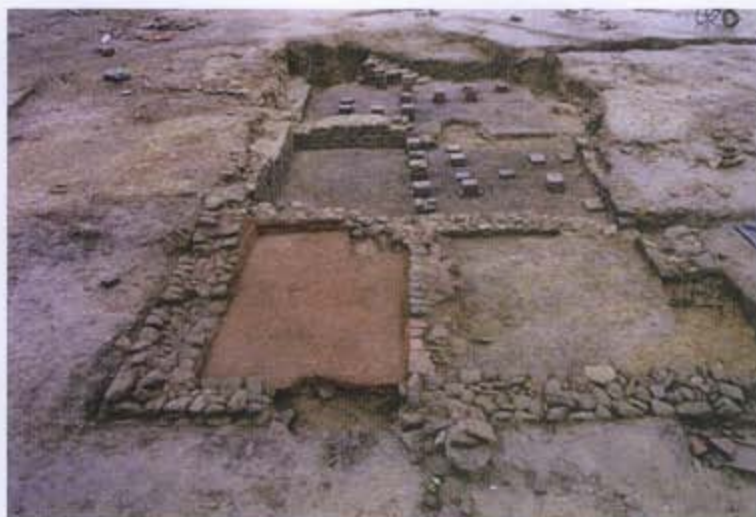
Cliché 73 : Les espaces 39 et 38 depuis le nord (M. Dupuis – Inrap).

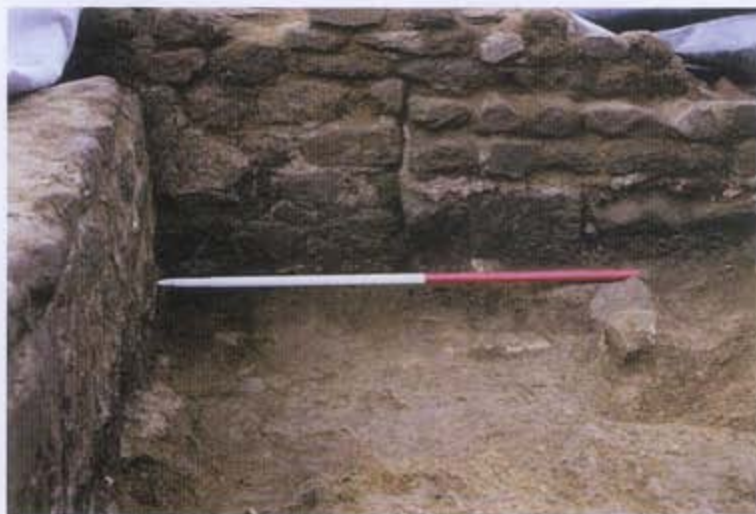
Cliché 74 : Détail de la jonction entre les murs M. 1004 à droite et M. 1025 à gauche (O. Morin – Inrap).

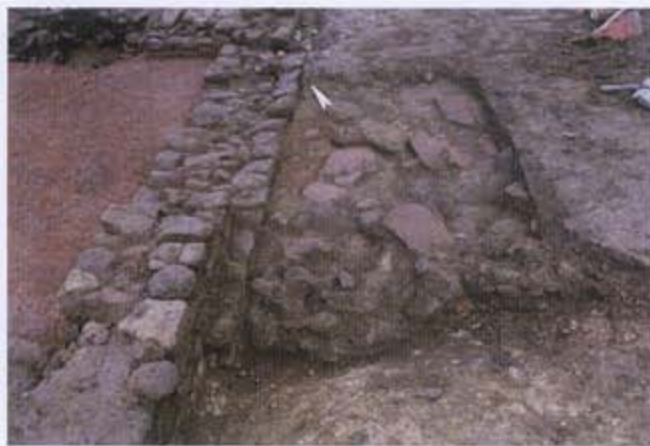
Cliché 75 : Le remblai 1082 butant contre l'appareillage est de M. 1004. Au premier plan l'amorce de l'us. 1094 de la phase III – état 2 (O. Morin – Inrap).

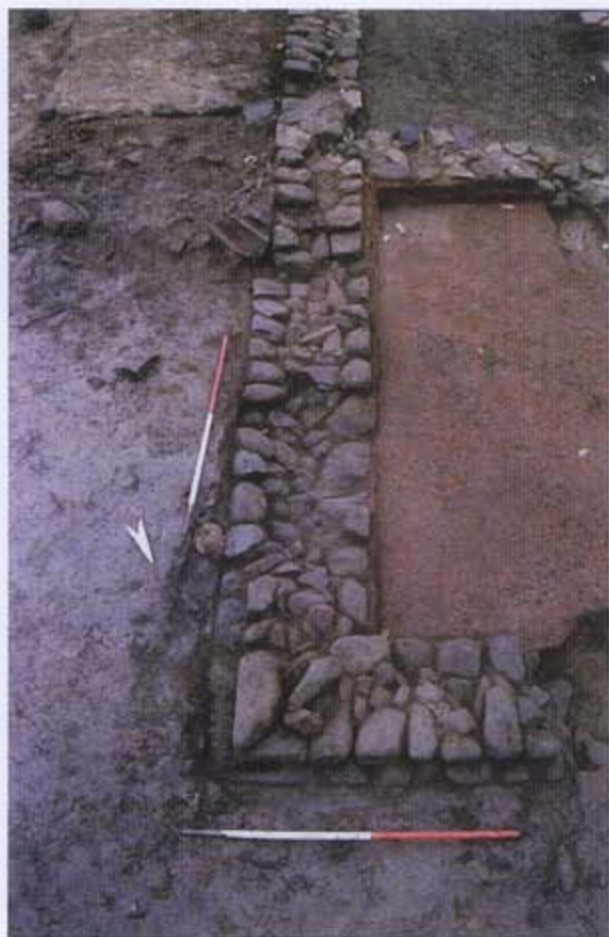
Cliché 76 : Détail de la mise en œuvre de M. 1004 et M. 1003 (R. Ferrette – Inrap).

45 cm, contre une seulement pour M. 1003 (cliché 76).

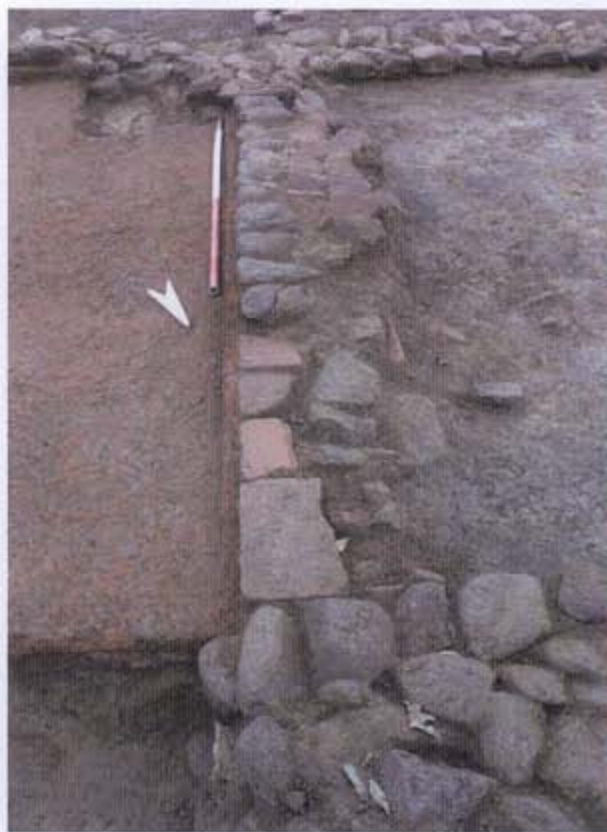
Cliché 77 : Détail de la mise en œuvre du mur M. 1006 (M. Dupuis – Inrap).

M. 1006 correspond au rebord ouest de la piscine, soulignant une communication directe entre celle-ci et l'espace 38. Large de seulement 40 cm et conservant au moins deux rangs de matériaux, M. 1006 est appareillé seulement sur l'intérieur de l'espace 39. Il est alors construit à l'aide de moellons de granite et de fragments de terres architecturales et s'appuie sur la maçonnerie M. 1003 (cliché 77). Il est installé dans un niveau de terre argileuse, l'us. 1043, qui devait se prolonger à l'origine à l'emplacement de la piscine et qui correspond selon toute vraisemblance à l'us. 1624.

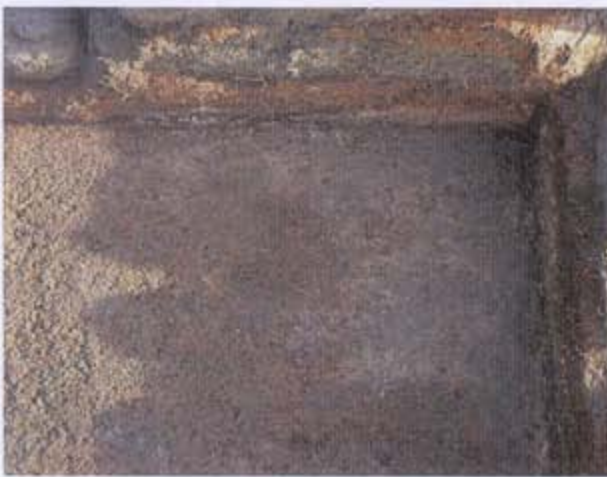
Cliché 78 : Détail du béton de 1065 et de la fine couche de mortier qui le surmonte (O. Morin – Inrap).

La dalle de cette piscine est composée d'un béton de tuileau, l'us. 1065 qui remonte sur les murs. Aucune empreinte de pavement n'a été observée à son sommet, altéré il est vrai. Seul l'angle sud-est de la piscine conserve la trace d'une fine couche de finition plus claire de mortier de tuileau au-dessus de l'us. 1065, couche qui pouvait être surmontée d'un dallage (cliché 78).

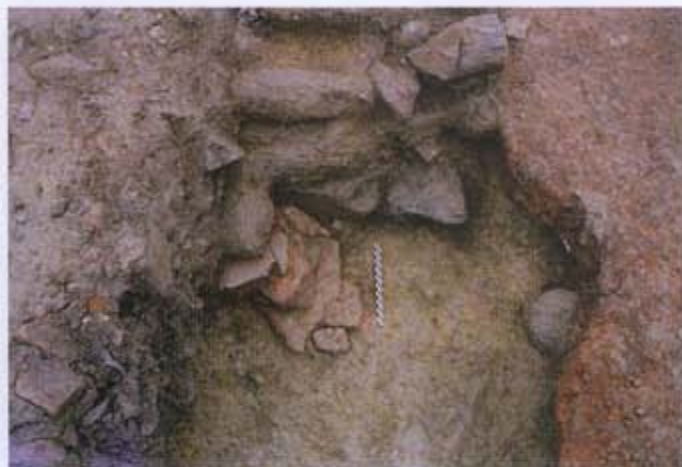
Cliché 79 : Détail depuis l'ouest des vestiges de l'évacuation 1074 aménagée dans le mur M. 1003 (R. Ferrette – Inrap).

Une légère pente, de l'ordre de 3 cm du sud au nord, a été aménagée lors de la réalisation du sol

1065 afin de favoriser l'écoulement de l'eau vers une évacuation, l'us. 1074, située dans le mur M. 1003. De cette dernière, il n'en demeure

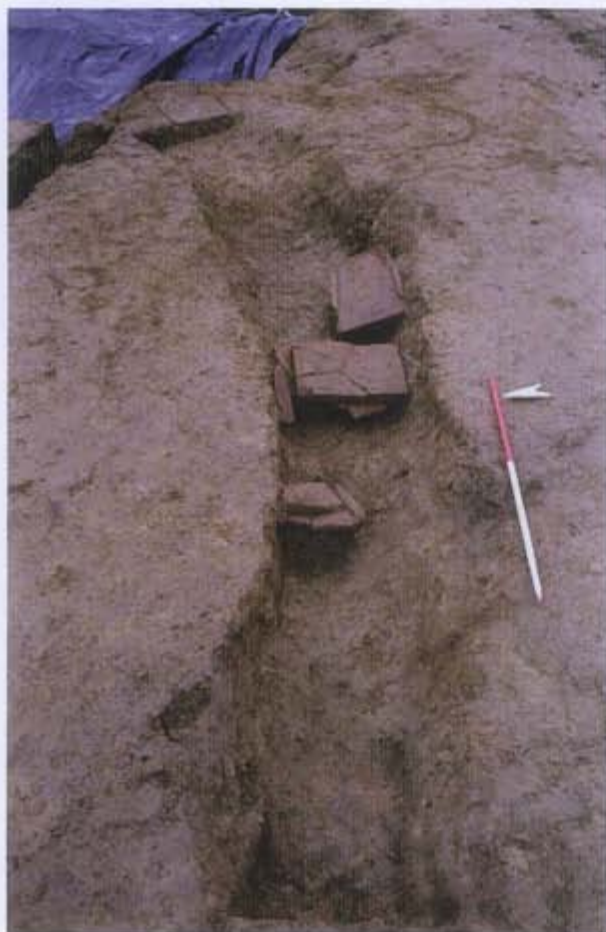
Cliché 80 : L'évacuation 1133 de la baignoire du caldarium (P. Cocherel – Inrap).

salle de service. Sa vidange s'opère dorénavant grâce à un fossé, l'us. 1133, dont le départ, coupé par la récupération des murs M. 1012 et M. 1026, est à placer à l'angle sud-ouest de cette salle chaude, ce qui apparaît cohérent au regard de la situation de la baignoire (fig. 20). Ce creusement 1133 adopte un tracé curviligne et se développe sur un peu plus de 13 m en suivant la pente du terrain. Il semble ensuite s'arrêter quelques mètres avant l'angle d'un petit enclos (?) qui n'a pas été étudié. 1133 est large de 80 cm en moyenne pour une profondeur conservée de 25 cm environ. Son fond est plat et ses bords évasés. Son comblement, l'us. 1132 est une terre argilo-limoneuse, très compacte, qui contient quelques *tegulae* assez bien conservées (cliché 80). A titre d'hypothèse, ces tuiles pouvaient participer au coffrage de cette évacuation.

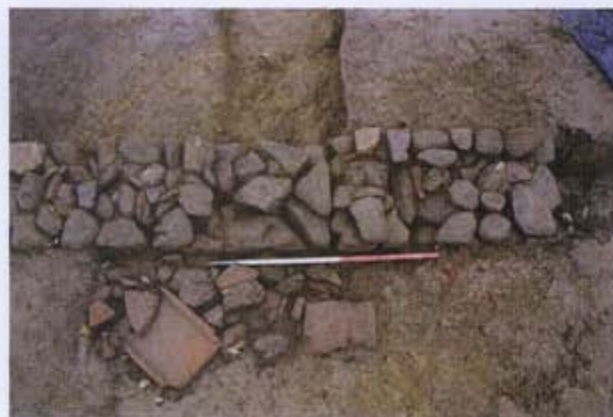
Cliché 81 : Jonction du mur M. 1073 à droite sur l'angle M. 1003 et M. 1007 (R. Ferrette – Inrap).

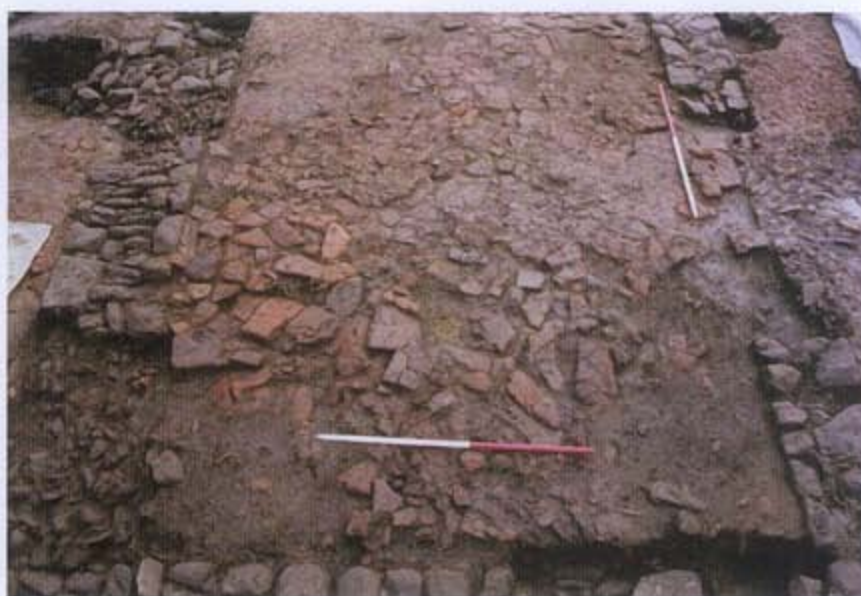
Cliché 82 : Le niveau 1150 à l'extrémité ouest de l'espace 27. A droite, le seuil 1147 de la porte d'entrée de l'espace 22 (R. Ferrette – Inrap).

Dans les deux sondages, ces remblais sont coiffés de terres cuites architecturales fragmentées et posées à plat (fig. 22 ; fig. 36 et 37, us. 1129 sondage B, us. 1150 sondage D ; cliché 82).

L'us. 1129 s'appuie sur le sommet de 1045, tandis que le toit de 1150 correspond à celui du seuil de la porte l'espace 22 (us. 1147). Ces deux us. désignent le sol de circulation du portique, l'usure de l'us. 1150 au contact de 1147 le confirmant. On ne peut toutefois exclure que ces niveaux de tuiles étaient recouverts à l'origine d'une fine couche de terre damée ou de mortier, qui s'est érodée suite à une fréquentation soutenue. Dans cet optique, l'us. 1150 serait à l'origine un radier sur lequel on aurait fini par circuler, soulignant ainsi un défaut d'entretien de l'édifice. L'us. 1150 culmine aux alentours de 74,75 m à proximité de l'entrée de l'espace 21.
