**RAPPORT
FINAL
D'OPERATION
Novembre 2008**

***TADEN (22),
ZAC des « Alleux »
(Parcelle 1747, section D)***

Dates d'interventions :	7.11.05 – 06.03.06
N° de prescription :	SRA 2005/089
N° INSEE de la commune :	22339
N° de site :	22339023
N° de projet INRAP :	DB 05011201

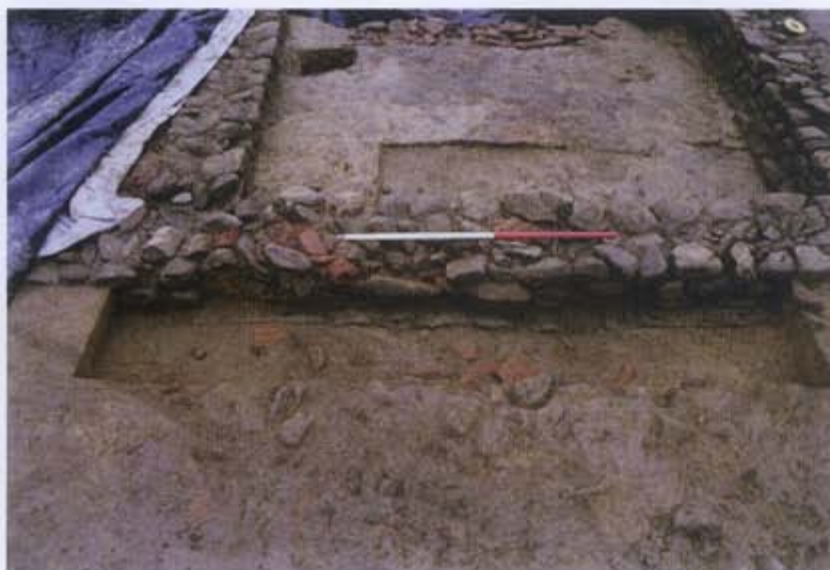
Cliché 83 : Le mur M. 1299 vu depuis l'espace 20 (R. Ferrette – Inrap).

Sa mise en œuvre souligne sans contestation possible qu'il a été édifié depuis l'espace 20. En effet, à l'intérieur de cette salle M. 1299 comporte un appareillage assez soigné ; par contre son côté ouest témoigne d'un agencement beaucoup plus sommaire, indiquant qu'on a plaqué ses matériaux contre un élément préexistant, qui n'est autre que le niveau d'apprêt 1213 rencontré au niveau de l'espace 20 (cliché 83).

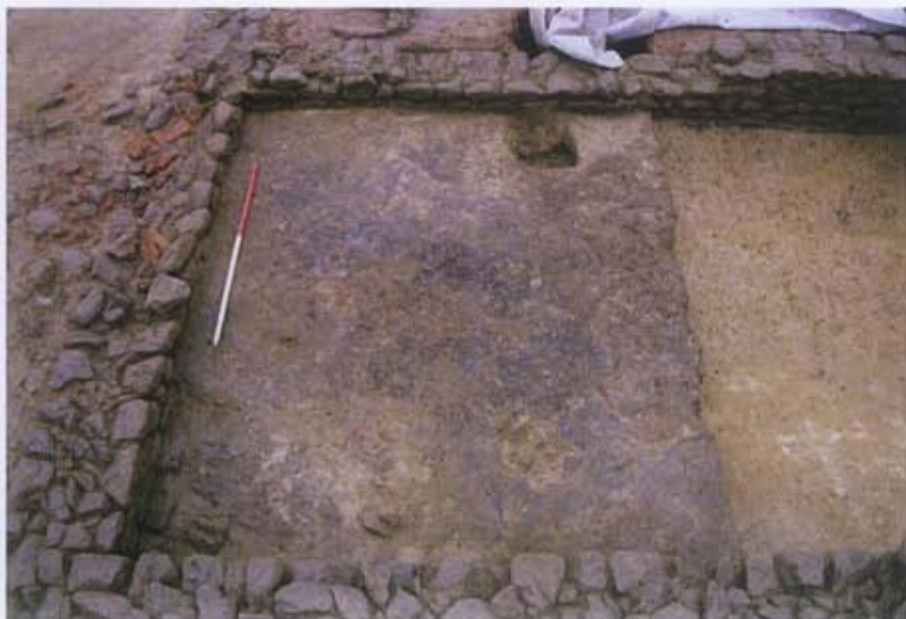
Cliché 84 : Le sol 1202 depuis le sud. On remarque que l'us. 1202 se poursuit jusqu'au contact du mur M. 1299 situé à droite. A l'arrière plan se distingue le creusement 1201 de l'état 2 (R. Ferrette - Inrap).

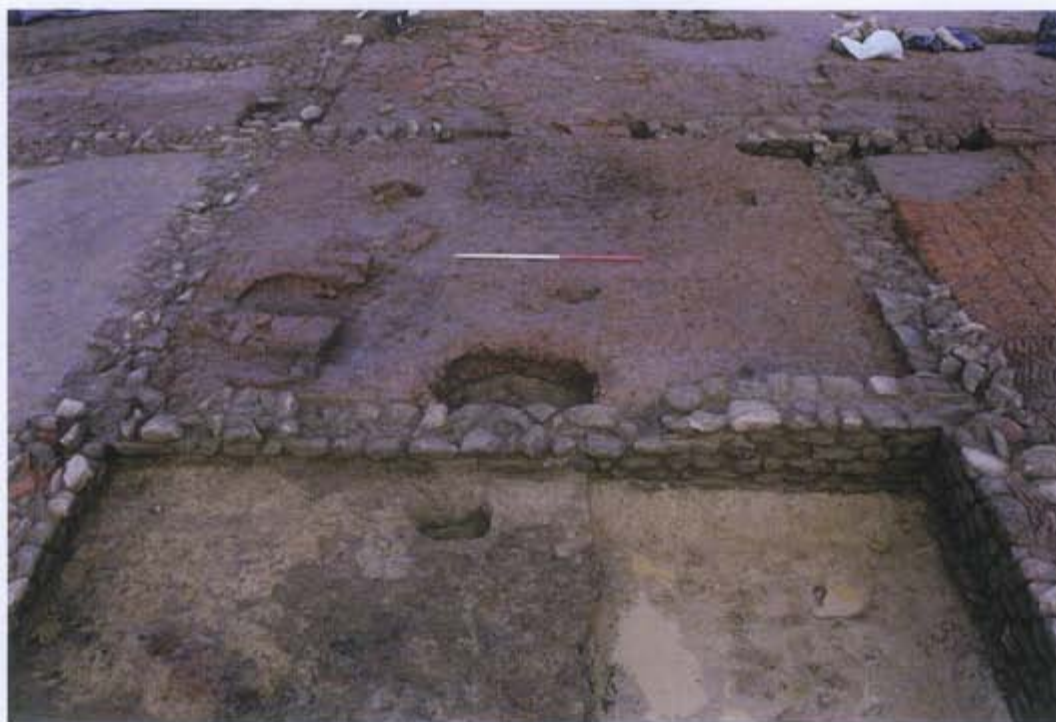
Cliché 85 : L'espace 21 depuis le sud (R. Ferrette - Inrap).

L'espace 21 connaît *a priori* de profonds réaménagements qui lui confèrent son aspect quasi définitif (cliché 85, fig. 22).

A l'opposé et dans l'axe de la porte d'entrée de l'espace 21, le sol 1114 conserve le négatif d'un équipement particulier, situé au contact du mur M. 1110 (*supra* cliché 85). Cette empreinte, vaguement rectangulaire, est longue de 80 cm et large de 40. Positionnée par rapport à l'axe médian de l'espace 21, l'us. 1184 correspond au négatif d'un seuil, peut-être en pierre, installé peu avant le sol 1114. Sa situation autorise à replacer assez précisément la porte, qui permettait d'accéder à l'espace 22. Le comblement de 1184, l'us. 1185, est un mélange de limon brun et meuble contenant de nombreuses particules de terres cuites. Celles-ci prouveraient que le sol 1184 a dû être entamé lors de la récupération de 1185.

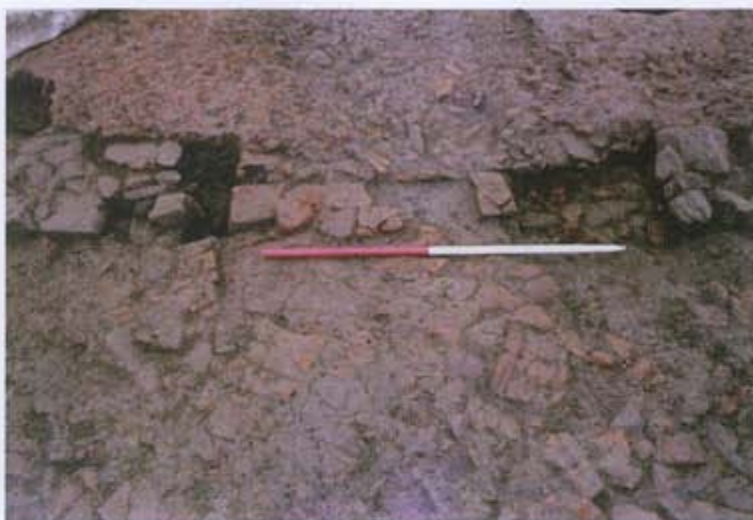
Cliché 86 : Détail depuis le nord du seuil 1147, installée sur l'us. 1535, et encadré par les montants en bois de la porte (F. le Boulanger – Inrap).

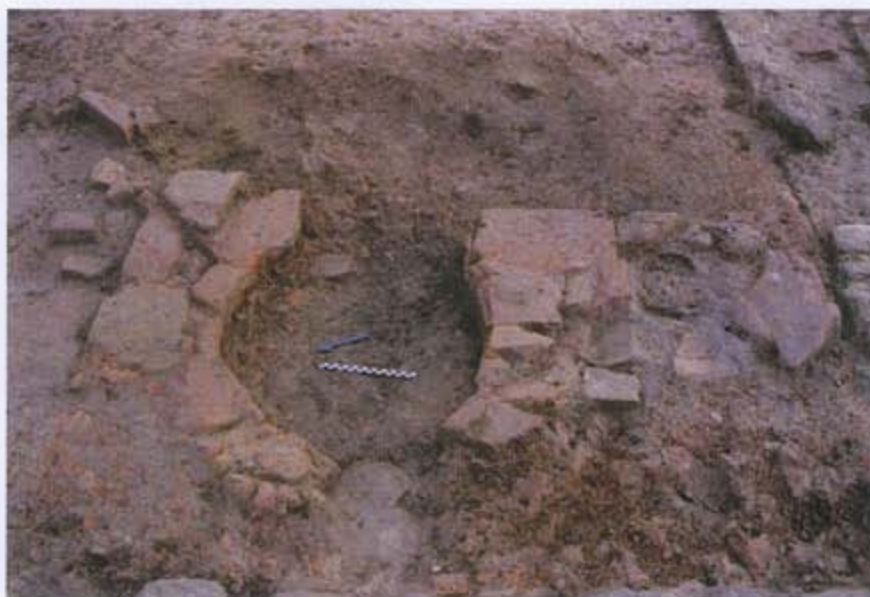
Cliché 87 : Le foyer 1137 après le dégagement son comblement (us. 1138) et la fouille du niveau 1139. A droite se devine l'aménagement 1142 contenant un plat à cuire (P. Cocherel – Inrap).

Ce foyer est bordé au sud par un aménagement assez mal conservé et réalisé à l'aide de tuiles (us. 1142). Un demi plat à cuire en céramique commune sombre a été retrouvé à l'intérieur de 1142, noyé dans un limon brun (us. 1141), riche en charbon de bois (**cliché 87**). S'il est peu probable que ce récipient soit réellement dans sa position d'origine, son association avec le foyer 1137 n'est pas une idée incongrue, puisqu'il correspond à une *patina* employée comme plat à four (cuisson sous cloche) ou pour faire mijoter les aliments à feu doux (Blanc et al. 1996, p. 143). Il s'accorderait donc plutôt à notre première idée, concernant l'agencement en élévation de 1137. Ce type de plat se rencontre en outre fréquemment dans les contextes de la seconde moitié du second siècle à Corseul (Ferrette, 2003).

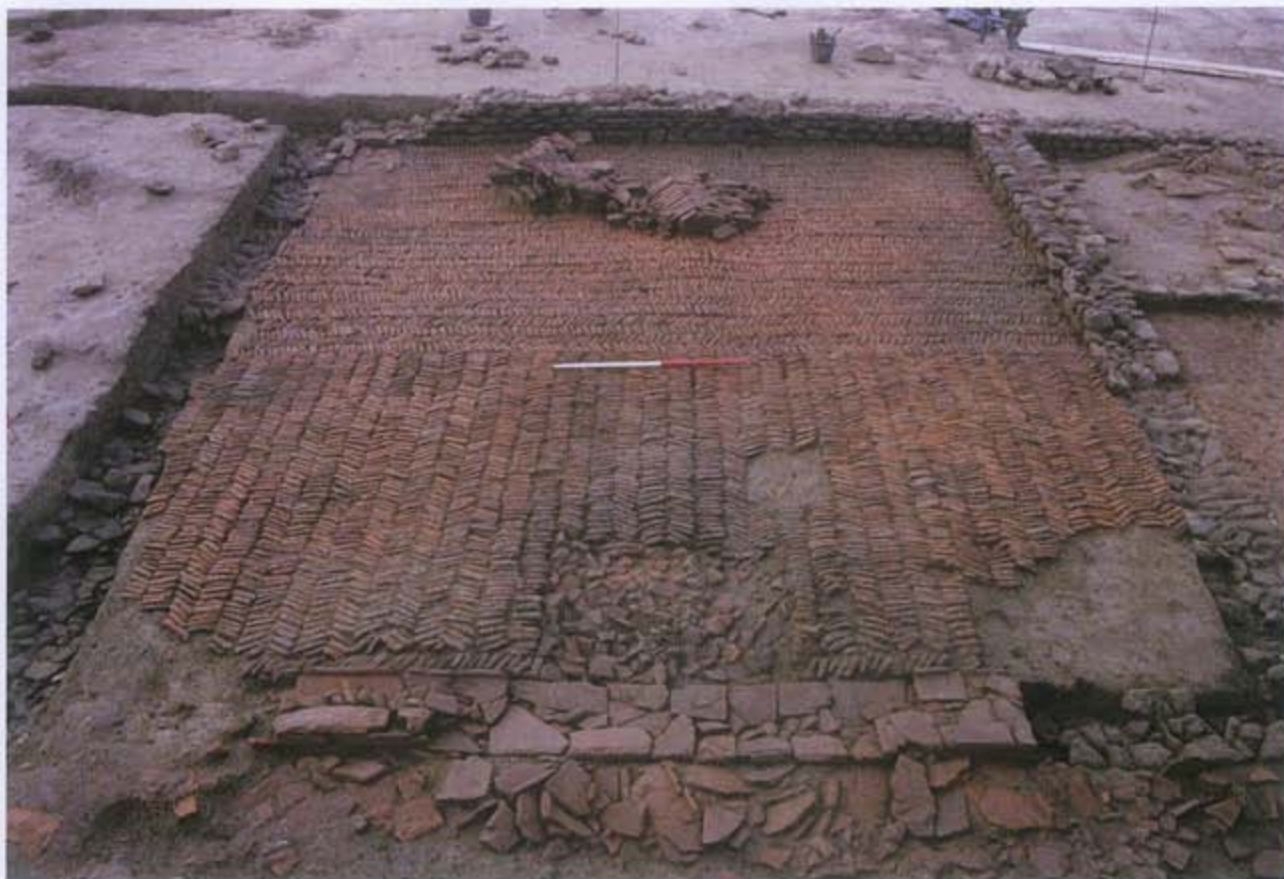
Cliché 88 : L'espace 23 depuis le nord après les aménagements de la phase IV – état 1b (R. Ferrette – Inrap).

Contigu aux deux salles précédentes, l'espace 23 connaît *a priori* des transformations importantes, qui lui confèrent son aspect définitif (**cliché 88, fig. 22**). Cet espace se singularise des autres salles par la qualité de conservation de ses équipements, en particulier de son sol, qui ont peu soufferts des actions de récupération. L'encavement de cette salle par rapport au secteur situé au sud du mur M. 1012 a aussi épargné ces installations des activités agricoles. L'analyse des vestiges de cette pièce et sa situation privilégiée au sein de l'aile sud autorisent par conséquent une identification fonctionnelle certaine.

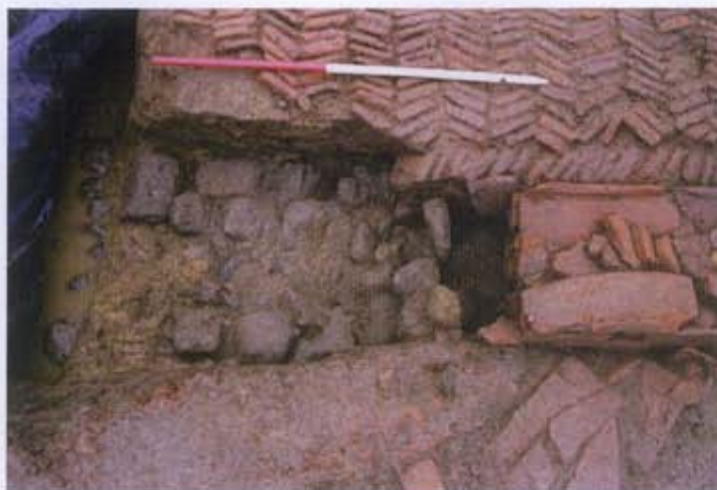
Cliché 89 : Détail de l'empreinte du montant vertical 1197 et de la jonction du sol 1091 sur le seuil 1045 (R. Ferrette – Inrap).

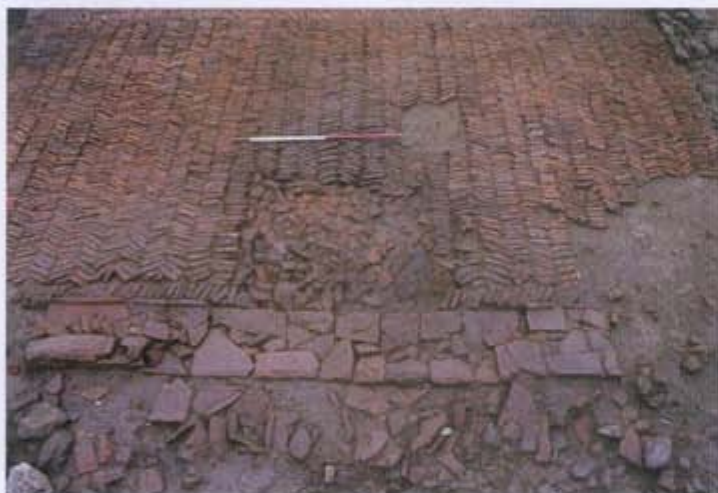
Cliché 90 : Détail depuis le nord de l'empreinte 1532 et du seuil 1045 (R. Ferrette – Inrap).

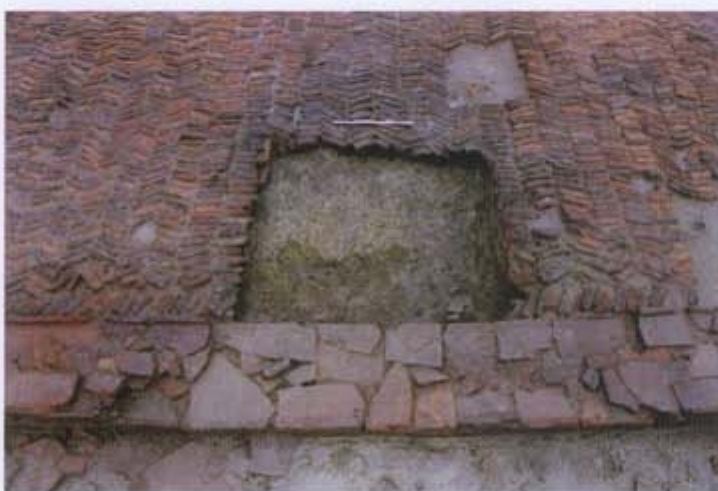
Cliché 91 : Détail depuis le nord de l'empreinte 1532 après la fouille de l'us. 1104 (R. Ferrette – Inrap).

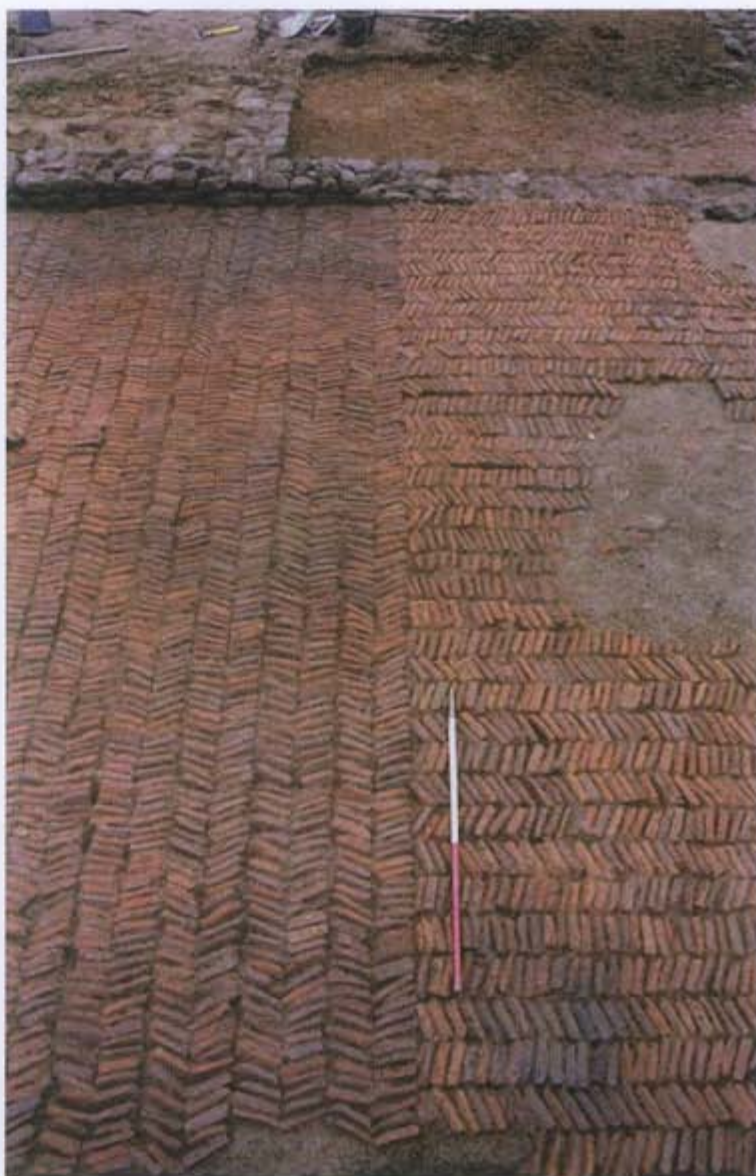
Cliché 92 : Détail depuis l'ouest de l'agencement du sol en *opus spicatum* de l'espace 23 (R. Ferrette – Inrap).

Le motif décoratif s'ordonne selon deux orientations, sans qu'une limite physique ne l'explique. Depuis l'entrée et dans la première partie de la pièce, les carreaux sont orientés est-ouest, tandis que cette disposition s'inverse ensuite (cliché 92). On compte ainsi 20 lignes de chevrons et une rangée de carreaux orientées est-ouest, pour 14 lignes de chevrons plus une rangée axées nord-sud. Au contact du seuil 1045 et du mur M. 1115, une rangée adopte toutefois une orientation nord-sud et non pas est-ouest. Cette dernière ligne est installée dans un niveau de terre qui recouvre la fondation appareillée de cette maçonnerie (*supra* cliché 89). D'une manière générale, les carreaux, dont les sommets sont émoussés, n'émergent que de quelques centimètres, alors qu'ils mesurent 10 à 13 cm de haut, d'après les fragments ramassés. Entre eux s'observe de la terre qui fait office de liant.

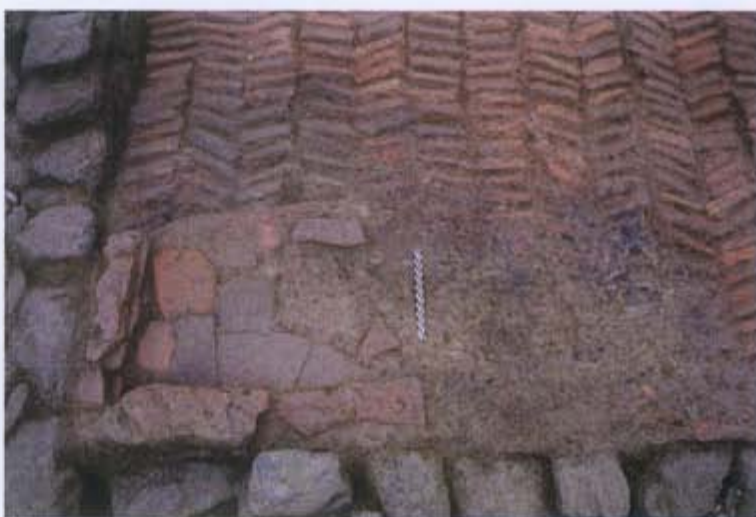
Cliché 93 : L'aménagement 1107 et l'us. 1108 depuis l'est (A.-L. Hamon – Inrap).

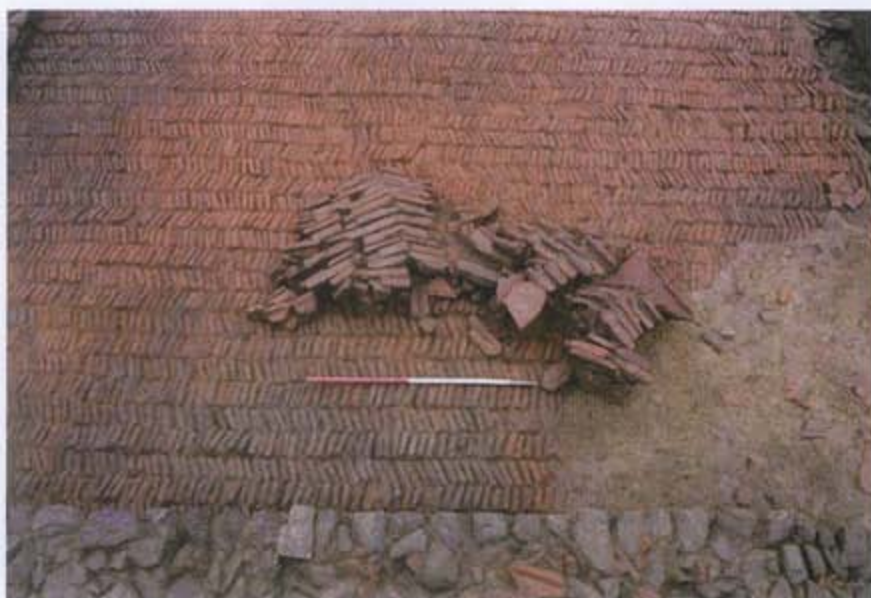
Cliché 94 : L'us. 1109 après la fouille de l'us. 1090 (R. Ferrette – Inrap).

Un dernier équipement a été découvert au fond de la salle à proximité du mur M. 1012. Constitué d'un assemblage de tuiles, l'us. 1109 correspond manifestement aux piédroits d'une fenêtre, qui s'est effondrée sur le sol 1091 (cliché 94).

L'us. 1109 est composée de fragments de tuiles à rebord dont treize empilements sont plus ou moins bien conservés. Entre chaque rang, s'observe une couche argileuse qui correspond au liant d'origine. Ce liant épais de 2 à 2,5 cm et les rebords de tuiles haut de 5 cm à l'extérieur montrent que ces piédroits avaient une hauteur minimale de 90 cm, puisqu'ils ne semblent pas conservés dans leur intégralité.

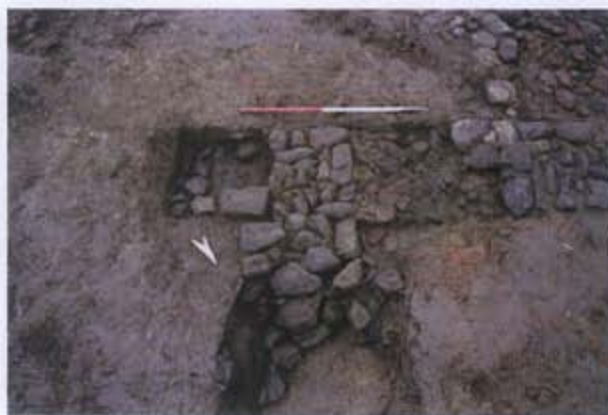
Cliché 95 : Jonction entre M. 1073, M. 1054 et M. 1077 (P. Cocherel – Inrap).

Depuis sa jonction avec le soubassement M. 1073, M. 1054 se développe sur un peu plus de 10 m. Il en est de même concernant M. 1724, qui semble avoir été entièrement épierré. Sa tranchée de récupération n'ayant pas été fouillée, nous ne pouvons apporter de compléments. M. 1054 est conservé seulement sur quelques dizaines de centimètres depuis sa jonction avec le mur M. 1073. Il est ensuite entièrement récupéré (us. 1057). M. 1073 se compose de blocs de granite formant un radier sur lequel une assise de moellons est encore en place. Le blocage comprend des matériaux similaires, de plus petit calibre, et l'on observe l'absence de mortier. Large de 60 cm à son sommet, il est imbriqué avec le mur M. 1073 du portique latéral de l'aile sud, tandis que M. 1077 de la phase IV – état 2 vient d'adosser contre (cliché 95).

Les portiques des ailes sud et ouest sont désormais séparés. Cette séparation se matérialise par la création du mur M. 1077, qui marque en fait l'emplacement d'une porte (fig. 22). Large de 60 cm, il s'appuie d'une part sur M. 1054, d'autre par sur M. 1078 = M. 1255 (*supra* cliché 95). Il est réalisé à l'aide de granite et comportent une à deux assises de moellons qui reposent sur un radier composé de blocs de même nature. L'ensemble est lié à l'argile. La tranchée étroite de M. 1077 (us. 1667) perce le niveau de remblai 1535 (fig. 37,

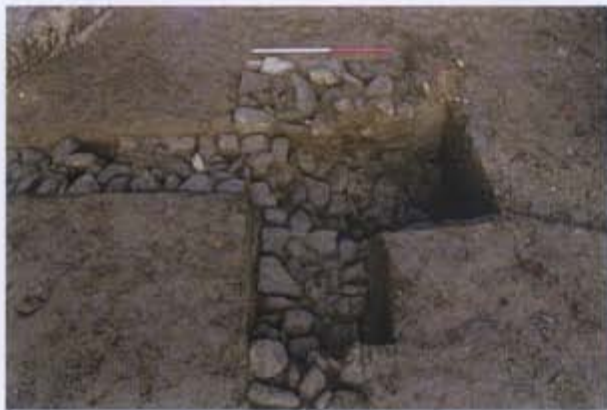
Cliché 96 : Le contrefort M. 1449 depuis le sud (R. Ferrette - Inrap).

Trois contreforts apparaissent le long des galeries latérales qui enserrant la cour occidentale (**fig. 19**). Le premier, M. 1449 vient renforcer la cohésion entre les murs M. 1309, M. 1382 et M. 1447 (*supra* **cliché 23** et **cliché 96**).

M. 1449 offre une forme en L, qui épouse parfaitement la jonction entre M. 1447 et M. 1382, puisque rappelons le, le bord nord du mur M. 1382 débordait légèrement par rapport à celui de M. 1447. M. 1449 mesure sur sa face nord 1,3 m de long, tandis que ses limites est et ouest disposent de largeurs différentes pour la raison évoquée ci-dessus (respectivement 55 et 70 cm). Il est composé de blocs de granite et est appareillé à l'aide de moellons sur l'extérieur. Aucune trace de mortier de chaux n'est visible.

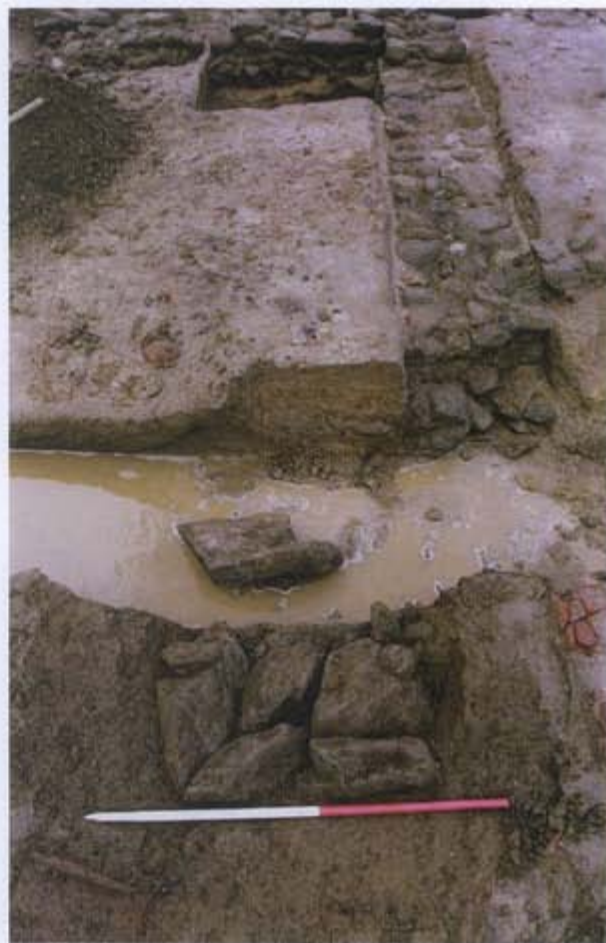
Cliché 97 : Le contrefort M. 1626 depuis le sud. A l'arrière plan se perçoit M. 1243 (R. Ferrette - Inrap).

d'est en ouest et de 60 cm du nord au sud, qui prend place dans l'axe du parement ouest de M. 1243. Fortement arasé, il n'en subsiste que quelques blocs de granite (**cliché 97**).

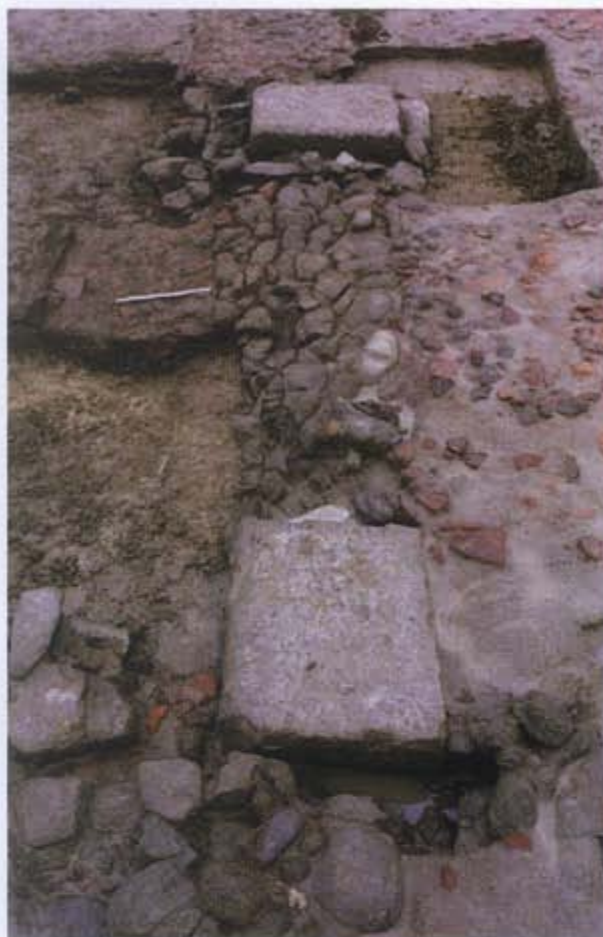
Cliché 98 : Vue depuis le sud et entre les 2 dcs de granite du mur M. 1259 avec sur sa droite l'aménagement 1604 et le sol 1420 (R. Ferrette - Inrap).

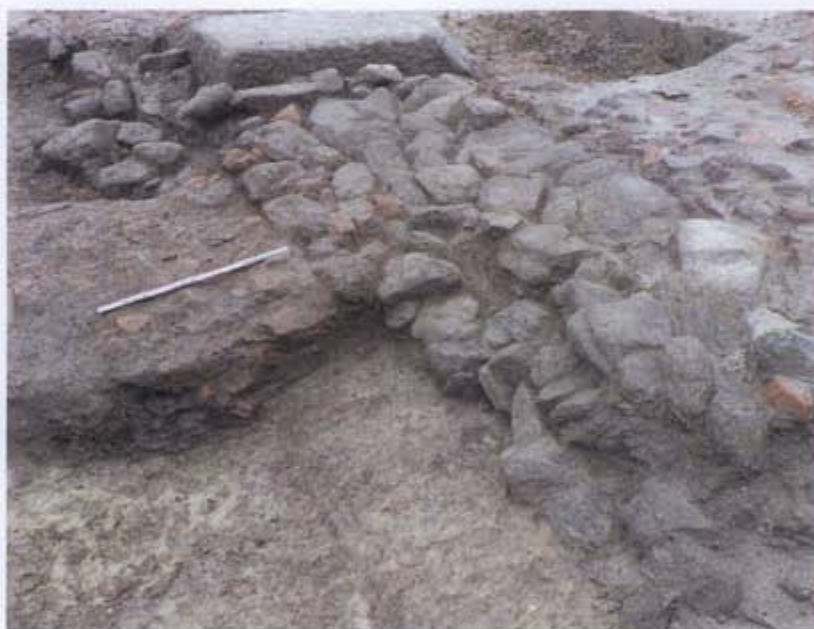
Cliché 99 : Détail du mur M. 1259, de l'aménagement 1604 et du sol 1420 (R. Ferrette - Inrap).

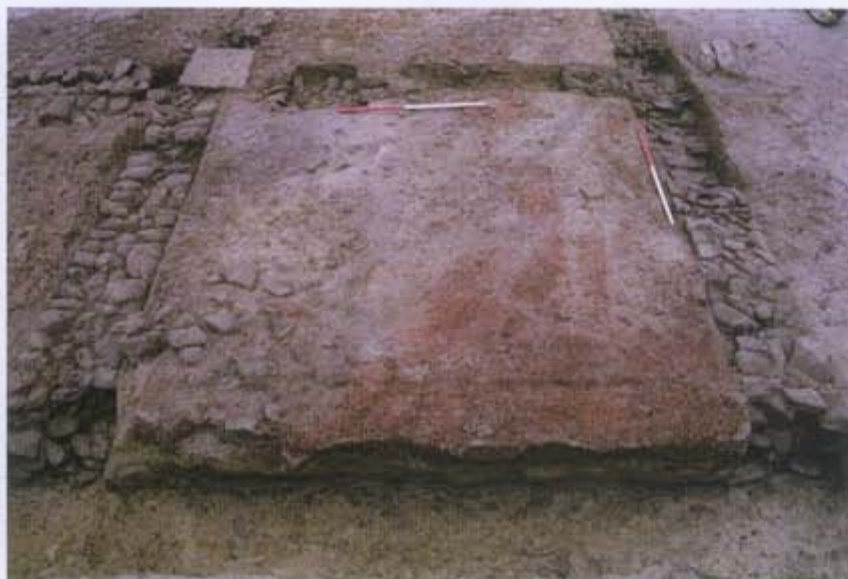
Cliché 100 : Le sol 1257 et le niveau d'apprêt sous-jacent 1258 de l'espace 18 depuis le sud (R. Ferrette – Inrap).

assises en élévation du mur M. 1240 (cliché 101). Cette couche est un niveau d'apprêt installé avant la réalisation du sol 1257. Ce dernier est un lit de mortier de tuileau conservé seulement dans la partie sud-est de l'espace 18. Très altérée et parcourue de nombreux coups de charrue, l'us. 1257 présente une épaisseur de 7 cm au maximum et culmine à une altitude de 74,23 m (cliché 100).

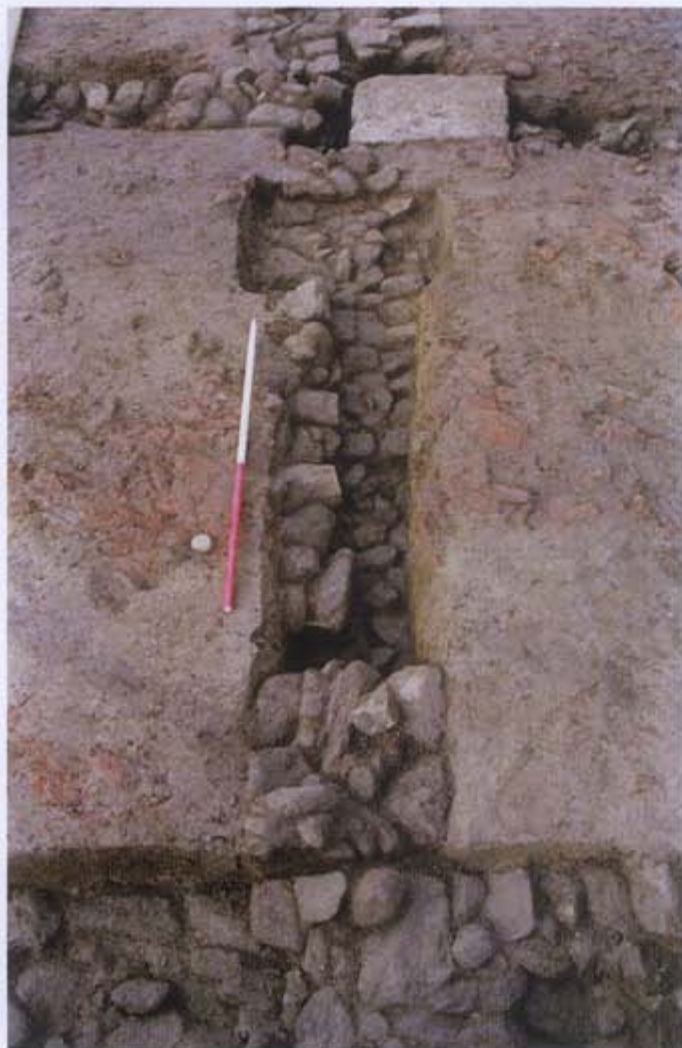
Cliché 101 : Le mur M. 1240 depuis l'est. On note l'absence de moellons au nord (us. 1413) et l'empreinte d'un montant en bois au premier plan (us. 1412). Le cliché montre aussi clairement que les niveaux d'apprêts 1258 de l'espace 18 (à gauche) et 1331 de l'espace 32 (à droite) s'appuient nettement sur l'élévation de M. 1240. (P. Cocherel – Inrap).

L'accès à l'espace 18 depuis l'espace 32 s'effectue grâce à une ouverture aménagée au niveau du mur M. 1240. Cette baie se matérialise par une absence de moellons sur la face nord de M. 1240 et par une empreinte rectangulaire d'une vingtaine de centimètres (us. 1413 et 1413, cliché

101). Ces deux éléments semblent désigner d'une part l'emplacement d'une poutre ou d'un seuil, d'autre part l'emplacement d'un montant de porte. D'après la situation de l'us. 1412, qui se situe à 50 cm de l'angle M. 1240/M. 1209, on peut évaluer la largeur de ce passage à 2,20 m environ.

Un apport de matériau se produit aussi au niveau de l'espace 32. Un remblai de terre argileuse (us. 1331) contenant des poches de tuiles (us. 1332) est étalé au moins dans la partie sud de la pièce et vient s'appuyer sur le mur M. 1240 (cliché 101). L'us. 1331 est de toute évidence un niveau d'apprêt d'un sol non conservé, dont le sommet se place au même plan que l'us. 1258 de l'espace 18. La fouille ne s'étant pas poursuivie, on ignore quel(s) niveau(x) recouvre l'us. 1331.

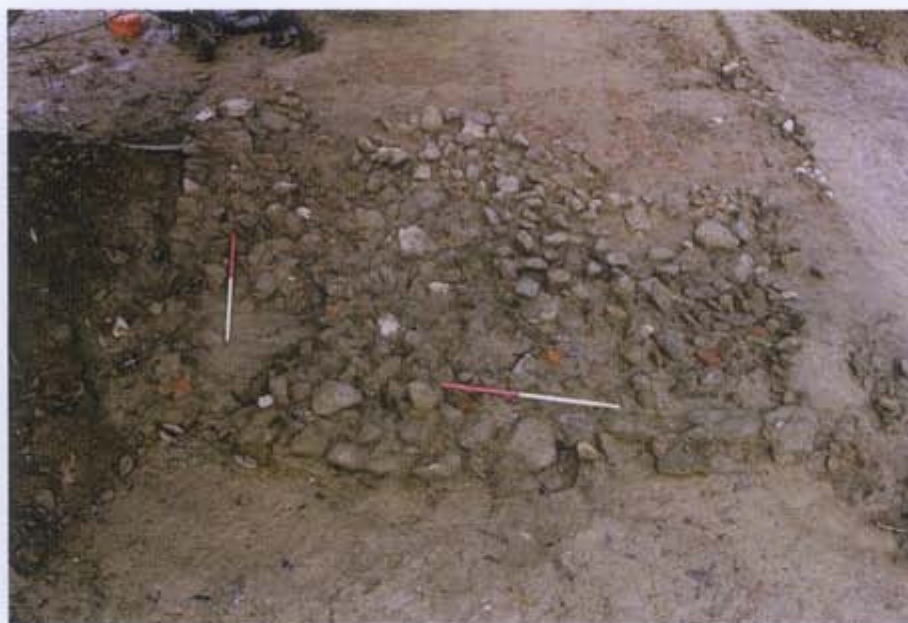
Cliché 102 : L'espace 33 depuis l'est (R. Ferrette – Inrap).

(us. 1520) plus ou moins bien conservé de pierres et de fragments de tuiles, apparaissant assemblées en épi (cliché 102). Le mobilier découvert lors de son nettoyage n'apporte aucune information sur sa période d'installation (*terra nigra* et commune claire ou sombre).

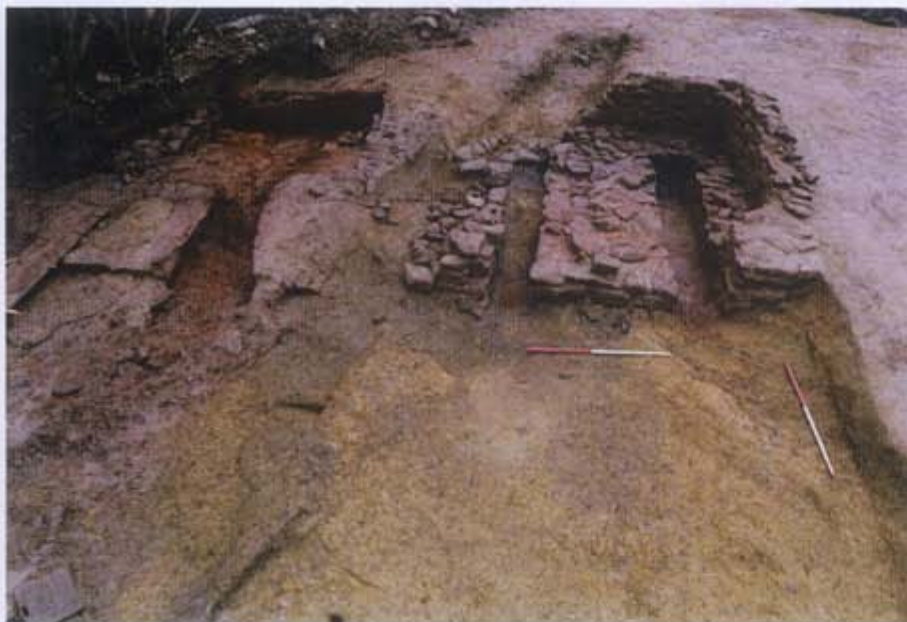
Cliché 103 : Les fours 1480 et 1591 depuis l'ouest et perturbés par les structures de la phase VIII (R. Ferrette – Inrap).

Quévert-Taden et par son fossé bordier 1352 (fig. 19). Des chariots ont ainsi circulé sur le comblement du four de tuilier 1480, comme le soulignent des ornières parfois comblées de pierres (us. 1541), tandis que le four 1591 a été coupé par le fossé 1352 (cliché 103).

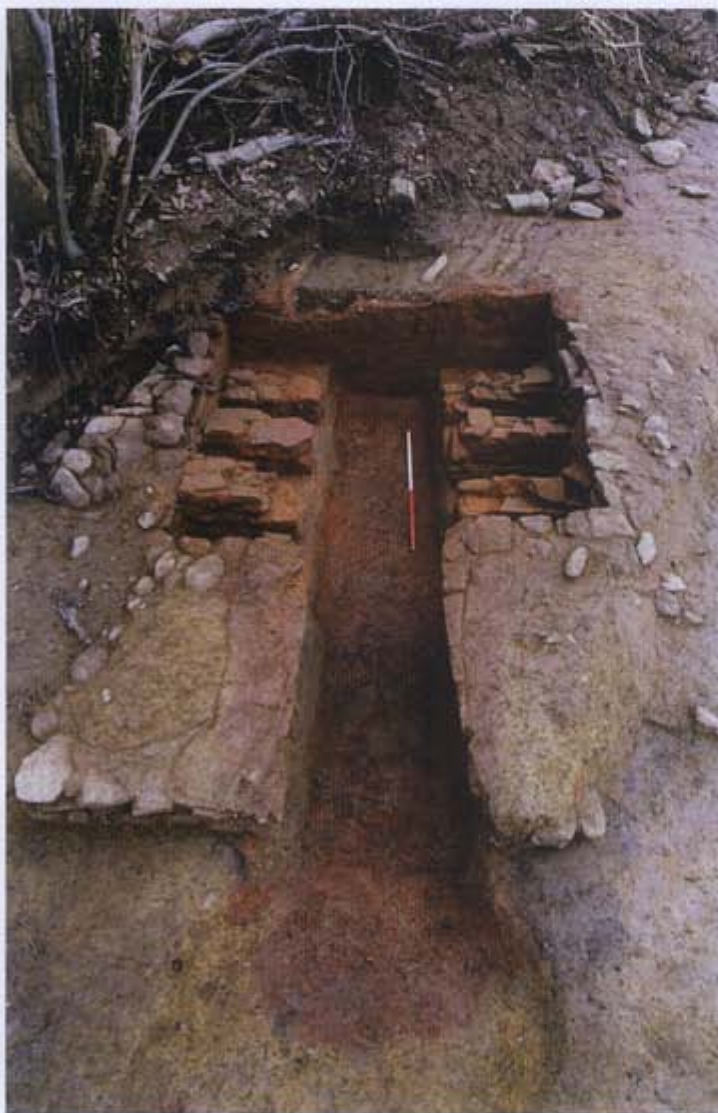
Cliché 104 : Le four 1480 en fin de fouille (S. Mentèle – Inrap).

Sa salle chauffe quadrangulaire mesure 2 m de long d'est en ouest et 2,2 m du nord au sud. Cette chambre est précédée d'un alandier de 1,40 m de long et de 60 cm de large environ (cliché 104, fig. 24), lui-même au débouché d'une fosse circulaire et taillée dans l'arène granitique (us. 1545). De façon générale, le plan et la mise en œuvre du four 1480 le rattachent au type IIE défini par F. Le Ny (Le Ny 1986, p. 41 et fig. 22b).

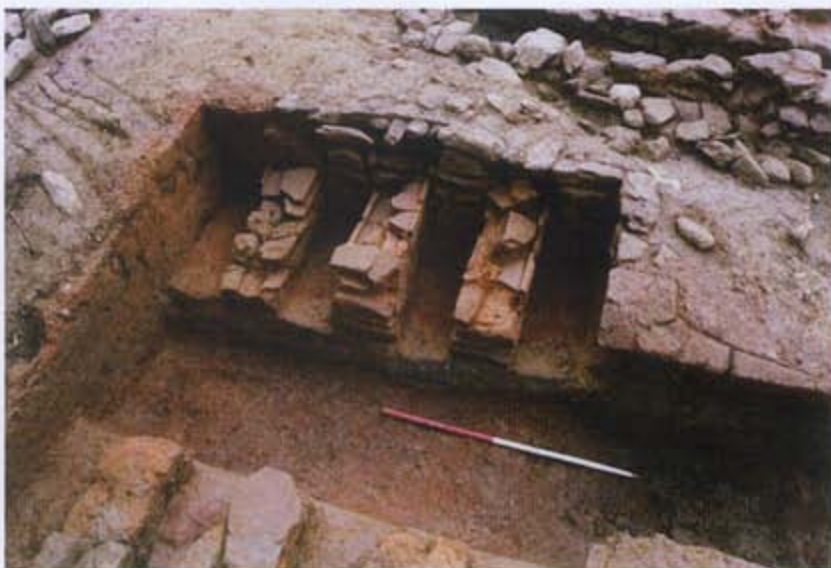
Cliché 105 : Les parois sud et est ainsi que la banquette sud de la chambre de chauffe du four 1480 (R. Ferrette – Inrap).

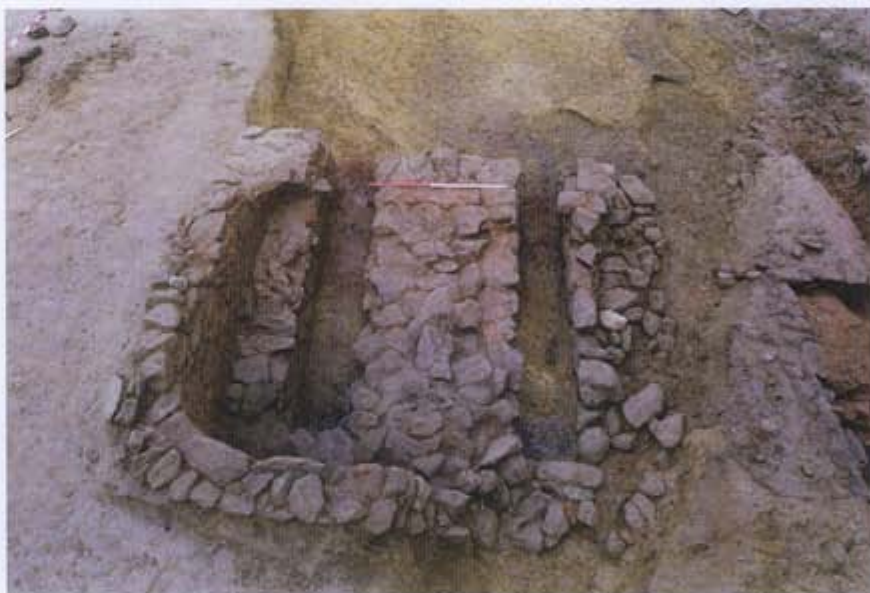
Cliché 106 : Le four 1591 en fin de fouille depuis l'est (R. Ferrette – Inrap).

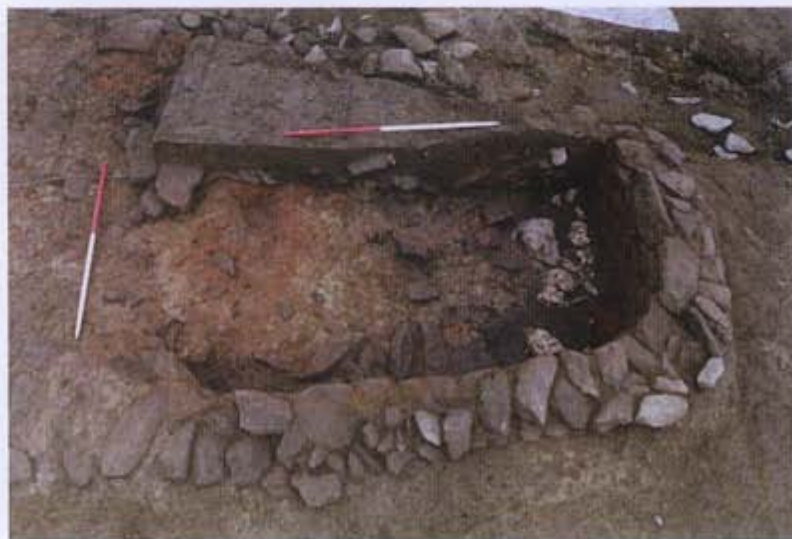
Cliché 107 : Comblement du four 1591 depuis le sud (V. Chaigne – Inrap).

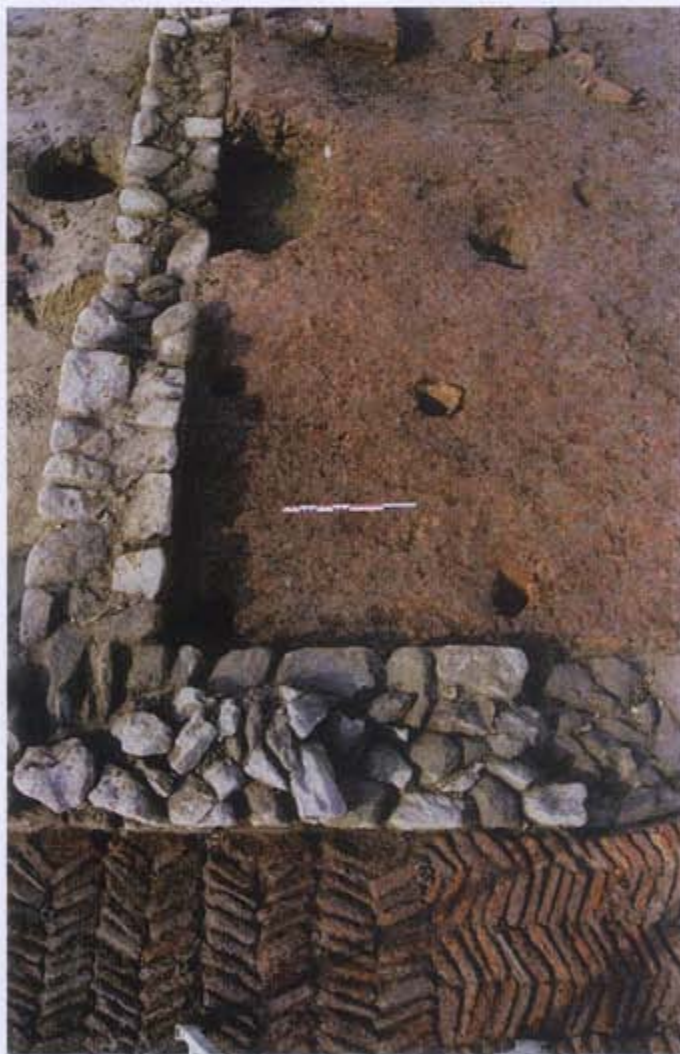
Cliché 108 : Au premier plan les TP 159 à 1462 en vis-à-vis du four 1137. En retrait, l'empreinte du seuil 1185 (R. Ferrette – Inrap).

Un équipement particulier est installé dans l'angle sud-est de la cuisine, en vis-à-vis du foyer 1137. Il est constitué de quatre trous de poteaux (us. 1459 à 1462) qui percent le sol 1114 (**fig. 22, cliché 108**). L'implantation de ces trous de poteaux ne permet pas d'obtenir un rectangle parfait et dessine une installation occupant une surface au sol de 1 m² environ.

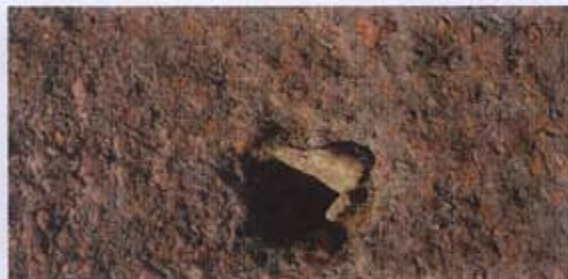
Cliché 109 : Détail du TP 1461 et de son calage en tuile (R. Ferrette – Inrap).

Ces quatre trous de poteaux comportent des diamètres de 15 à 18 cm et, excepté 1460, ils disposent d'un calage en tuile (**cliché 109**). La disposition de celles-ci autorise à restituer des poteaux à l'extrémité triangulaire et enfoncés de 10 à 15 cm.

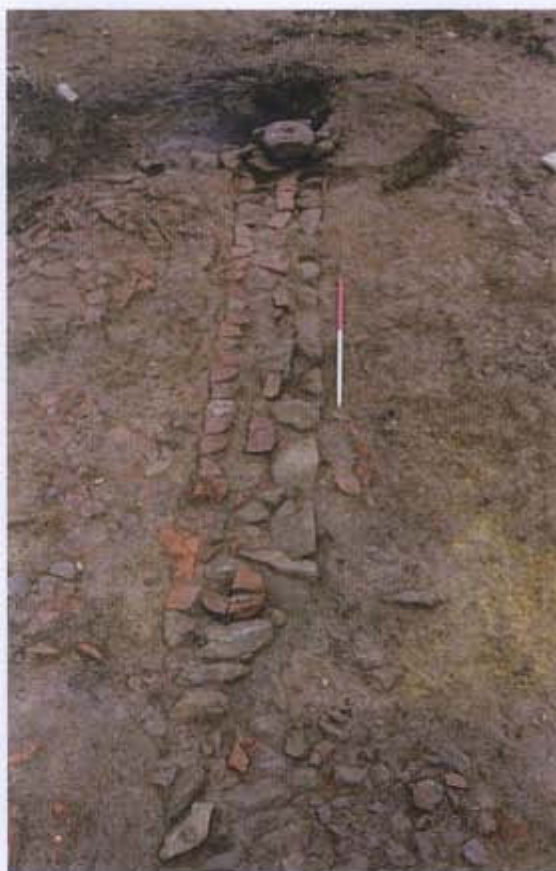
Cliché 110 : Le seuil 1430 depuis l'est. Au premier plan la base de pilier 1427 (phase VI) et à l'intérieur de l'espace 41 le niveau 1475 de la phase V (R. Ferrette – Inrap).

Depuis le mur 1425, le seuil 1430 mesure 4 m de long pour une largeur de 55 cm. Son sommet est composé de quarts de colonnes en terre cuite associés à des fragments de tuiles. Entre, s'observe une argile jaune à brune contenant quelques pierres et fragments de tuiles qui sert de liant. Cette argile et ces artefacts sont posés sur un lit de pierres de granite formant un *simili* parement au sud, ce qui laisse à penser qu'on a détruit le mur M. 1425 de la phase IV (cliché 110). L'altitude maximale de 1430 se positionne aux alentours de 74,7 m et apparaît régulière d'est en ouest.

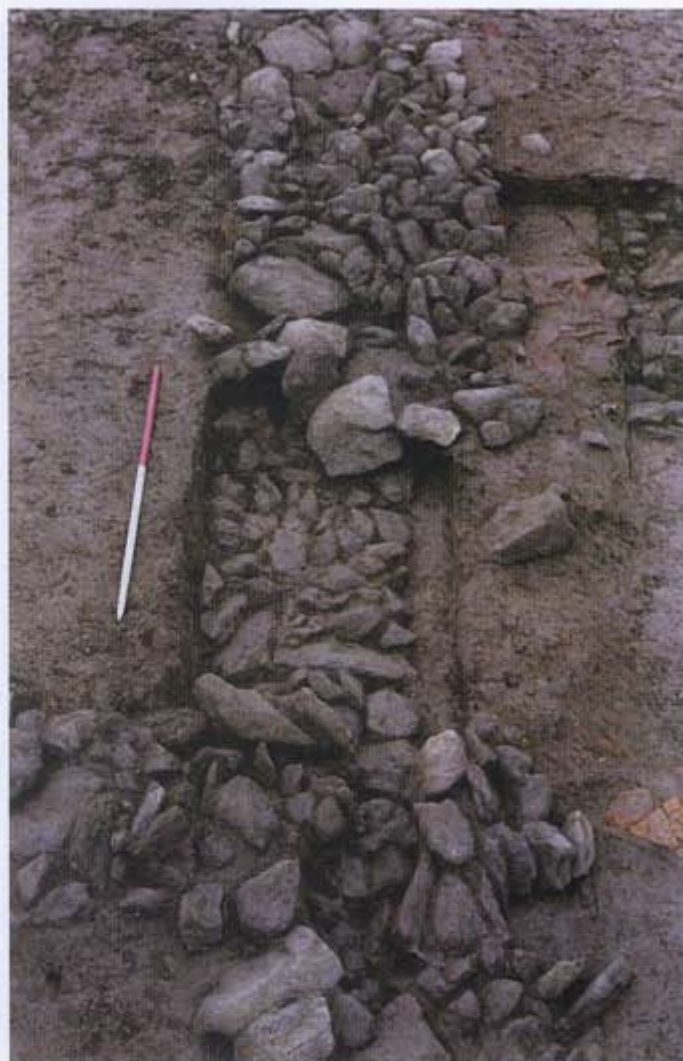
Cliché 111 : Le soubassement M. 1440 installé au dessus de celui de M. 1310 (R. Ferrette – Inrap).

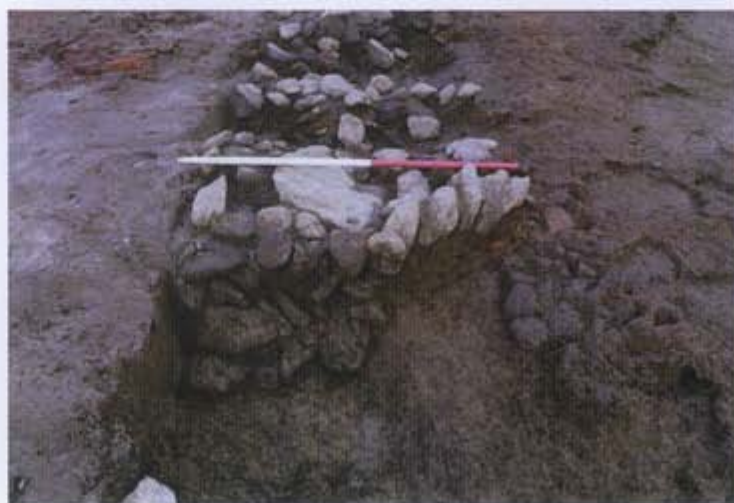
Cliché 112 : Détail de la mise en œuvre du soubassement en dur du mur M. 1267 = M. 1440 (R. Ferrette – Inrap).

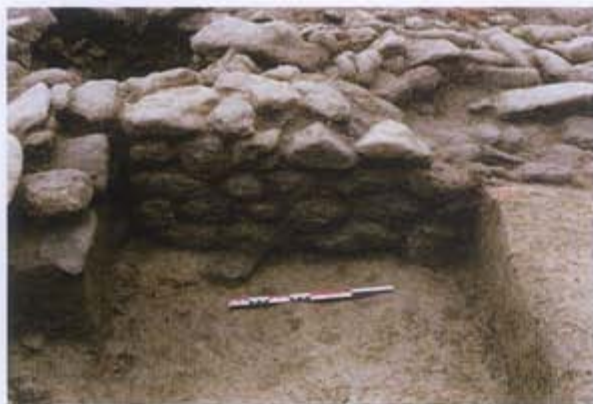
Cliché 114 : L'appareillage nord de M. 1304 (A.-L. Hamon – Inrap).

Au nord, un retour à M. 1267 = M. 1440 est construit à la hauteur du mur M. 1306 de la phase II. Ce dernier n'est pas détruit, au moins son soubassement en dur, mais doublé par une nouvelle maçonnerie, M. 1304. Large de 33 cm, sa mise en œuvre est très différente du précédent. Il est appareillé sur ses deux faces, son parement sud étant moins bien agencé, confirmant un placage des moellons contre le soubassement préexistant (cliché 113). Le sondage M a mis en évidence que M. 1304 était une fondation appareillée disposant encore de 5 assises au maximum (cliché 114), et installée dans un niveau limoneux brun

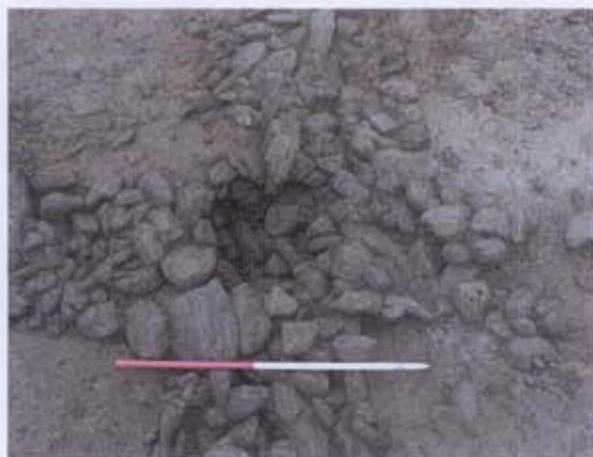
Cliché 115 : Le TP 1305 depuis l'est (R. Ferrette – Inrap).

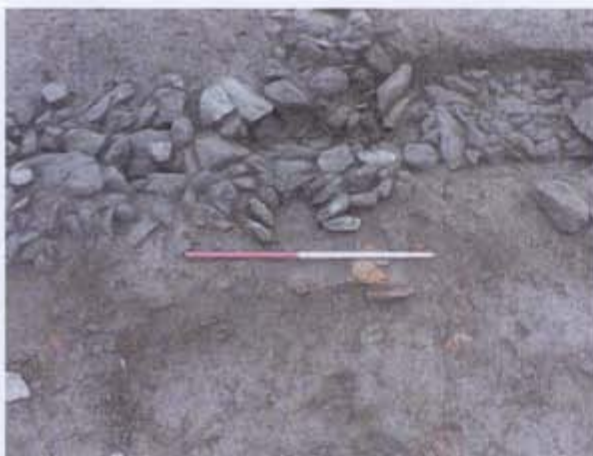
Cliché 116 : Détail depuis l'ouest de l'us. 1439 installée dans M. 1440 (R. Ferrette – Inrap).

repéré dans ces soubassements de la phase V. Le mur M. 1440 paraît en effet doté de trois emplacements de piliers qui pouvaient contribuer à renforcer l'ossature de son élévation (fig. 27, us. 1438, 1439 et 1441). Ces creusements sont parfois peu lisibles, mais l'agencement des pierres qui cernent l'us. 1439 ne laisse aucun doute sur la véracité de ce dernier et sur sa synchronie avec le mur M. 1440, ce qui n'est pas le cas de 1441, en décalage par rapport au deux autres trous de poteaux (cliché 116). Les écartements relevés entre d'une part 1438 et 1439, d'autre part entre 1439 et 1441 sont d'ailleurs d'ampleur distincte.

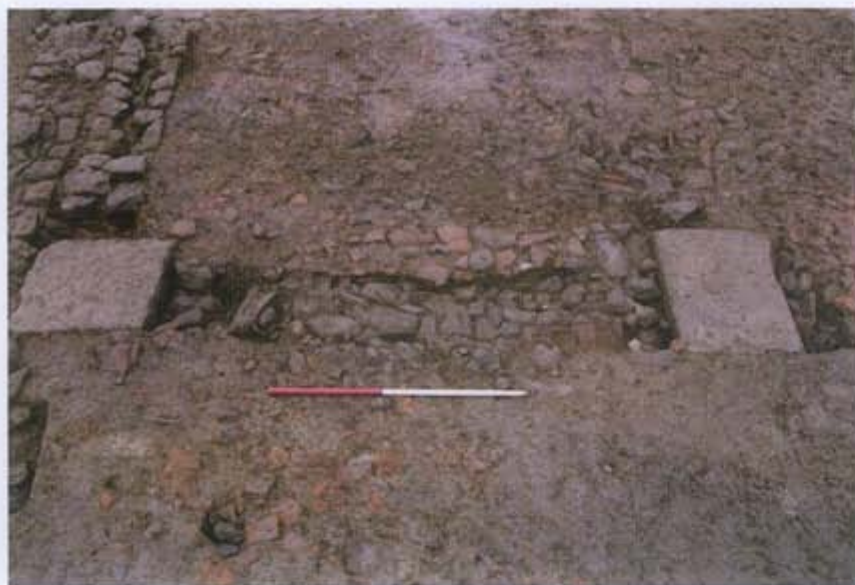
Cliché 117 : Les dés 1537 et 1536 et le seuil 1263 depuis l'est. À l'arrière et sur la gauche le mur M. 1274 (R. Ferrette – Inrap).

La création de ces deux nouveaux murs s'accompagne de travaux au niveau du passage de l'angle sud-ouest de l'espace 32 apparus à la phase III. Ces travaux se concrétisent par la mise en place de deux dés de granite (us. 1536 et 1537), chargés de supporter des piliers en bois, et qui délimitent ainsi une entrée de 2,5 m de large (fig. 27, cliché 117). Le premier dé, 1537, dessine un rectangle de 70 cm x 60 cm, tandis que le second, 1536, est légèrement plus grand (80 cm x 70 cm). Ces deux blocs sont placés dans des fosses de calage (us. 1613 et 1715) beaucoup plus larges et comblées de pierres et de fragments de tuiles dans leur partie inférieure. La largeur et le comblement des fosses de calage prouvent que les piliers installés sur ces dés supportaient une charge importante. On a effectivement cherché à éviter tout glissement des plots de granite. Le creusement de la fosse 1613 et l'installation du dé 1537 ont ainsi entraîné la destruction ponctuelle des murs M. 1374, M. 1243 et M. 1240 tout en coupant le niveau 1331 de la phase III – état 2.

Ces dés sont manifestement des éléments récupérés, peut être issus d'une seule et même pièce. 1537 montre des traces de bris évidentes, ainsi que des traces de bouchardage. La provenance de ces blocs reste néanmoins indéterminée. Ils appartiennent peut être à des bases de colonne ou à un seuil d'entrée.

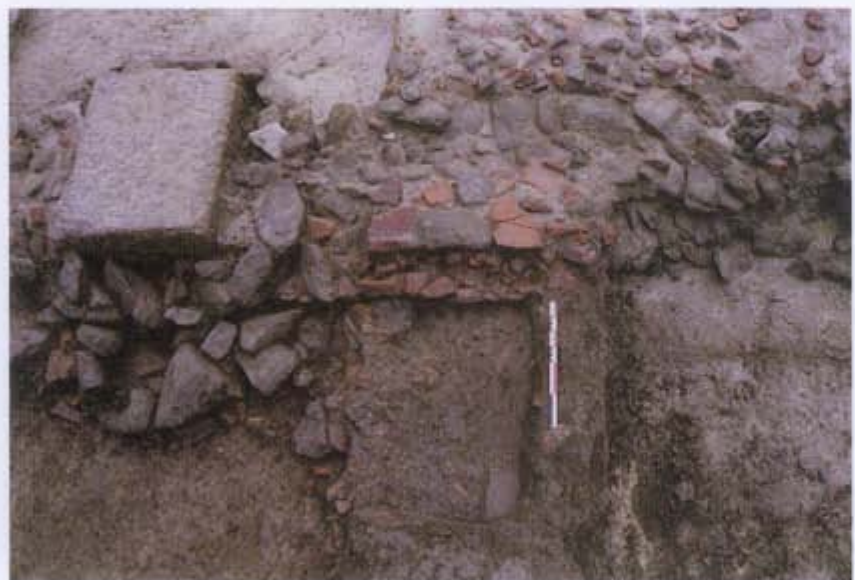
Cliché 118 : La fondation en tuiles 1590 recouverte par le seuil 1263. À gauche, le dé en granite 1536 et sa fosse de calage 1715. En coupe le sol en tuiles 1420 (R. Ferrette – Inrap).

Un remblai est ensuite apporté dans la cour ouest. Il est constitué d'une terre brune, riche en pierres et en fragments de terres cuites architecturales (us. 1340). Cette couche vient sceller l'aménagement 1604 de la phase IV et le niveau de sol 1420, ainsi que le comblement 1345 du creusement 1344. Une installation en tuiles, l'us. 1590, est ensuite disposée entre les deux dés de granite, parallèlement à la maçonnerie M. 1259. L'us. 1590 sert de fondation sommaire au seuil 1263, contemporain du fonctionnement des dés 1536 et 1537. Ce seuil est composé de pierres et de fragments de tuiles à plat. Un sol fruste comprenant des morceaux de tuiles, l'us. 1706, est enfin réalisé au-dessus du remblai 1340 et vient au contact de 1263 (cliché 118).
