**RAPPORT
FINAL
D'OPERATION
Novembre 2008**

***TADEN (22),
ZAC des « Alleux »
(Parcelle 1747, section D)***

Dates d'interventions :	7.11.05 – 06.03.06
N° de prescription :	SRA 2005/089
N° INSEE de la commune :	22339
N° de site :	22339023
N° de projet INRAP :	DB 05011201

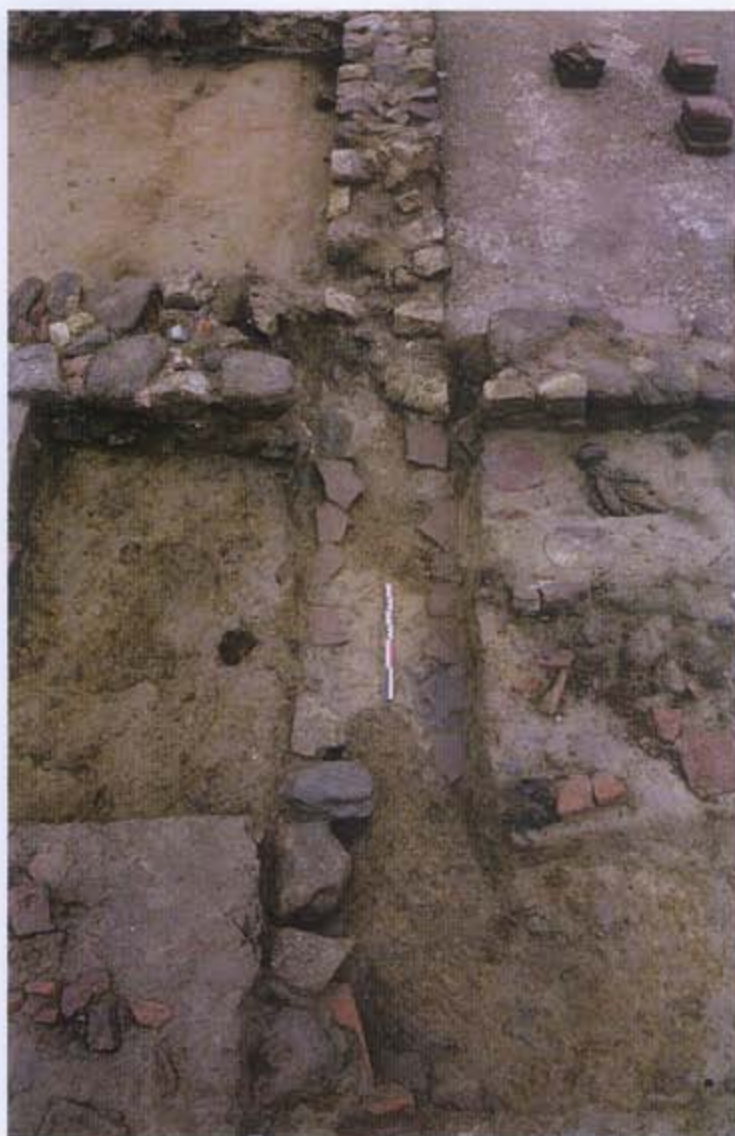
Cliché 119 : Assise de réglage en tuiles 1607 depuis l'ouest (R. Ferrette – Inrap).

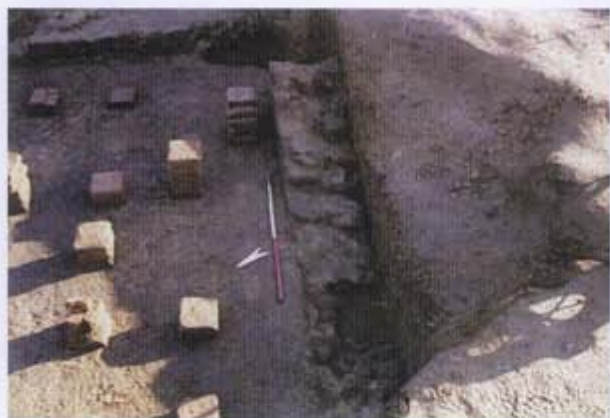
Cliché 120 : L'épierrement en gradin de M. 1026 depuis l'ouest (R. Ferrette – Inrap).

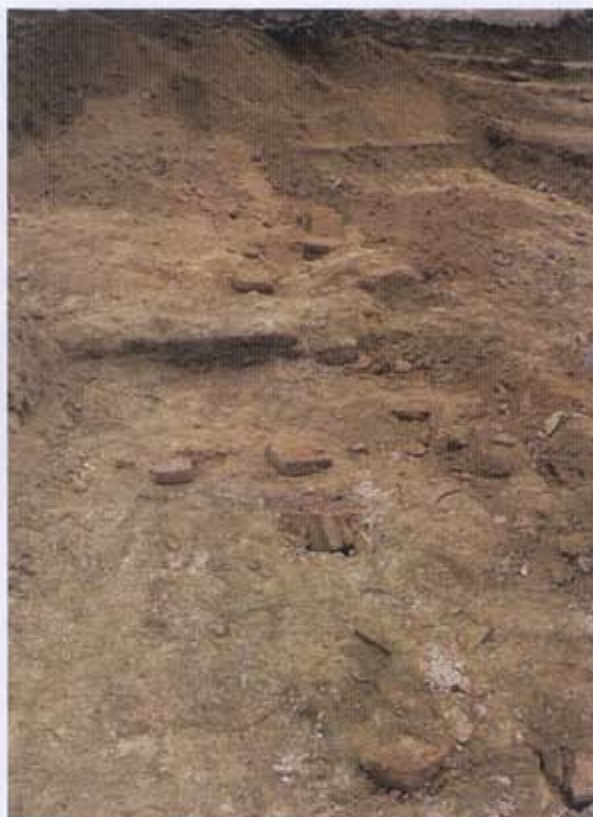
Cliché 121 : Illustration depuis le nord du niveau de démolition 1013/1011 à l'emplacement des deux hypocaustes (P. Cocherel – Inrap).

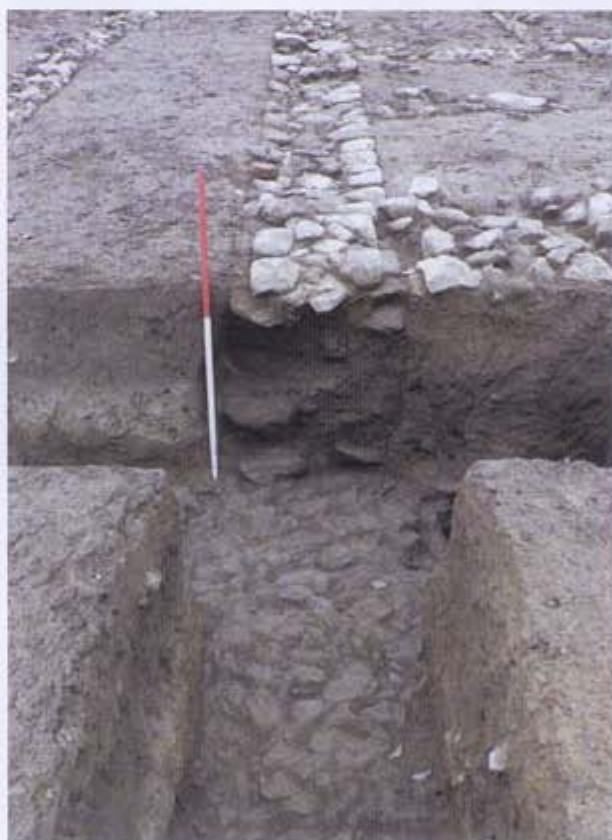
Cliché 122 : Détail de l'arrachage des premières pierres de M. 1365 lors de la récupération de M. 1357 et M. 1360 (R. Ferrette – Inrap).

Les récupérations des murs M. 1360 (us. 1366) et d'une partie de M. 1357 (us. 1358), qui sont synchrones, en constituent une parfaite illustration. Ces deux murs ont été démontés sans se préoccuper de la portion nord de M. 1357 encore conservée, ou de M. 1364, M. 1365. Au mieux, on arrache les premières pierres de ces derniers (cliché 122), puis on poursuit son chemin. Les épierrements 1448 et 1234 fournissent deux autres exemples remarquables de cette attitude.

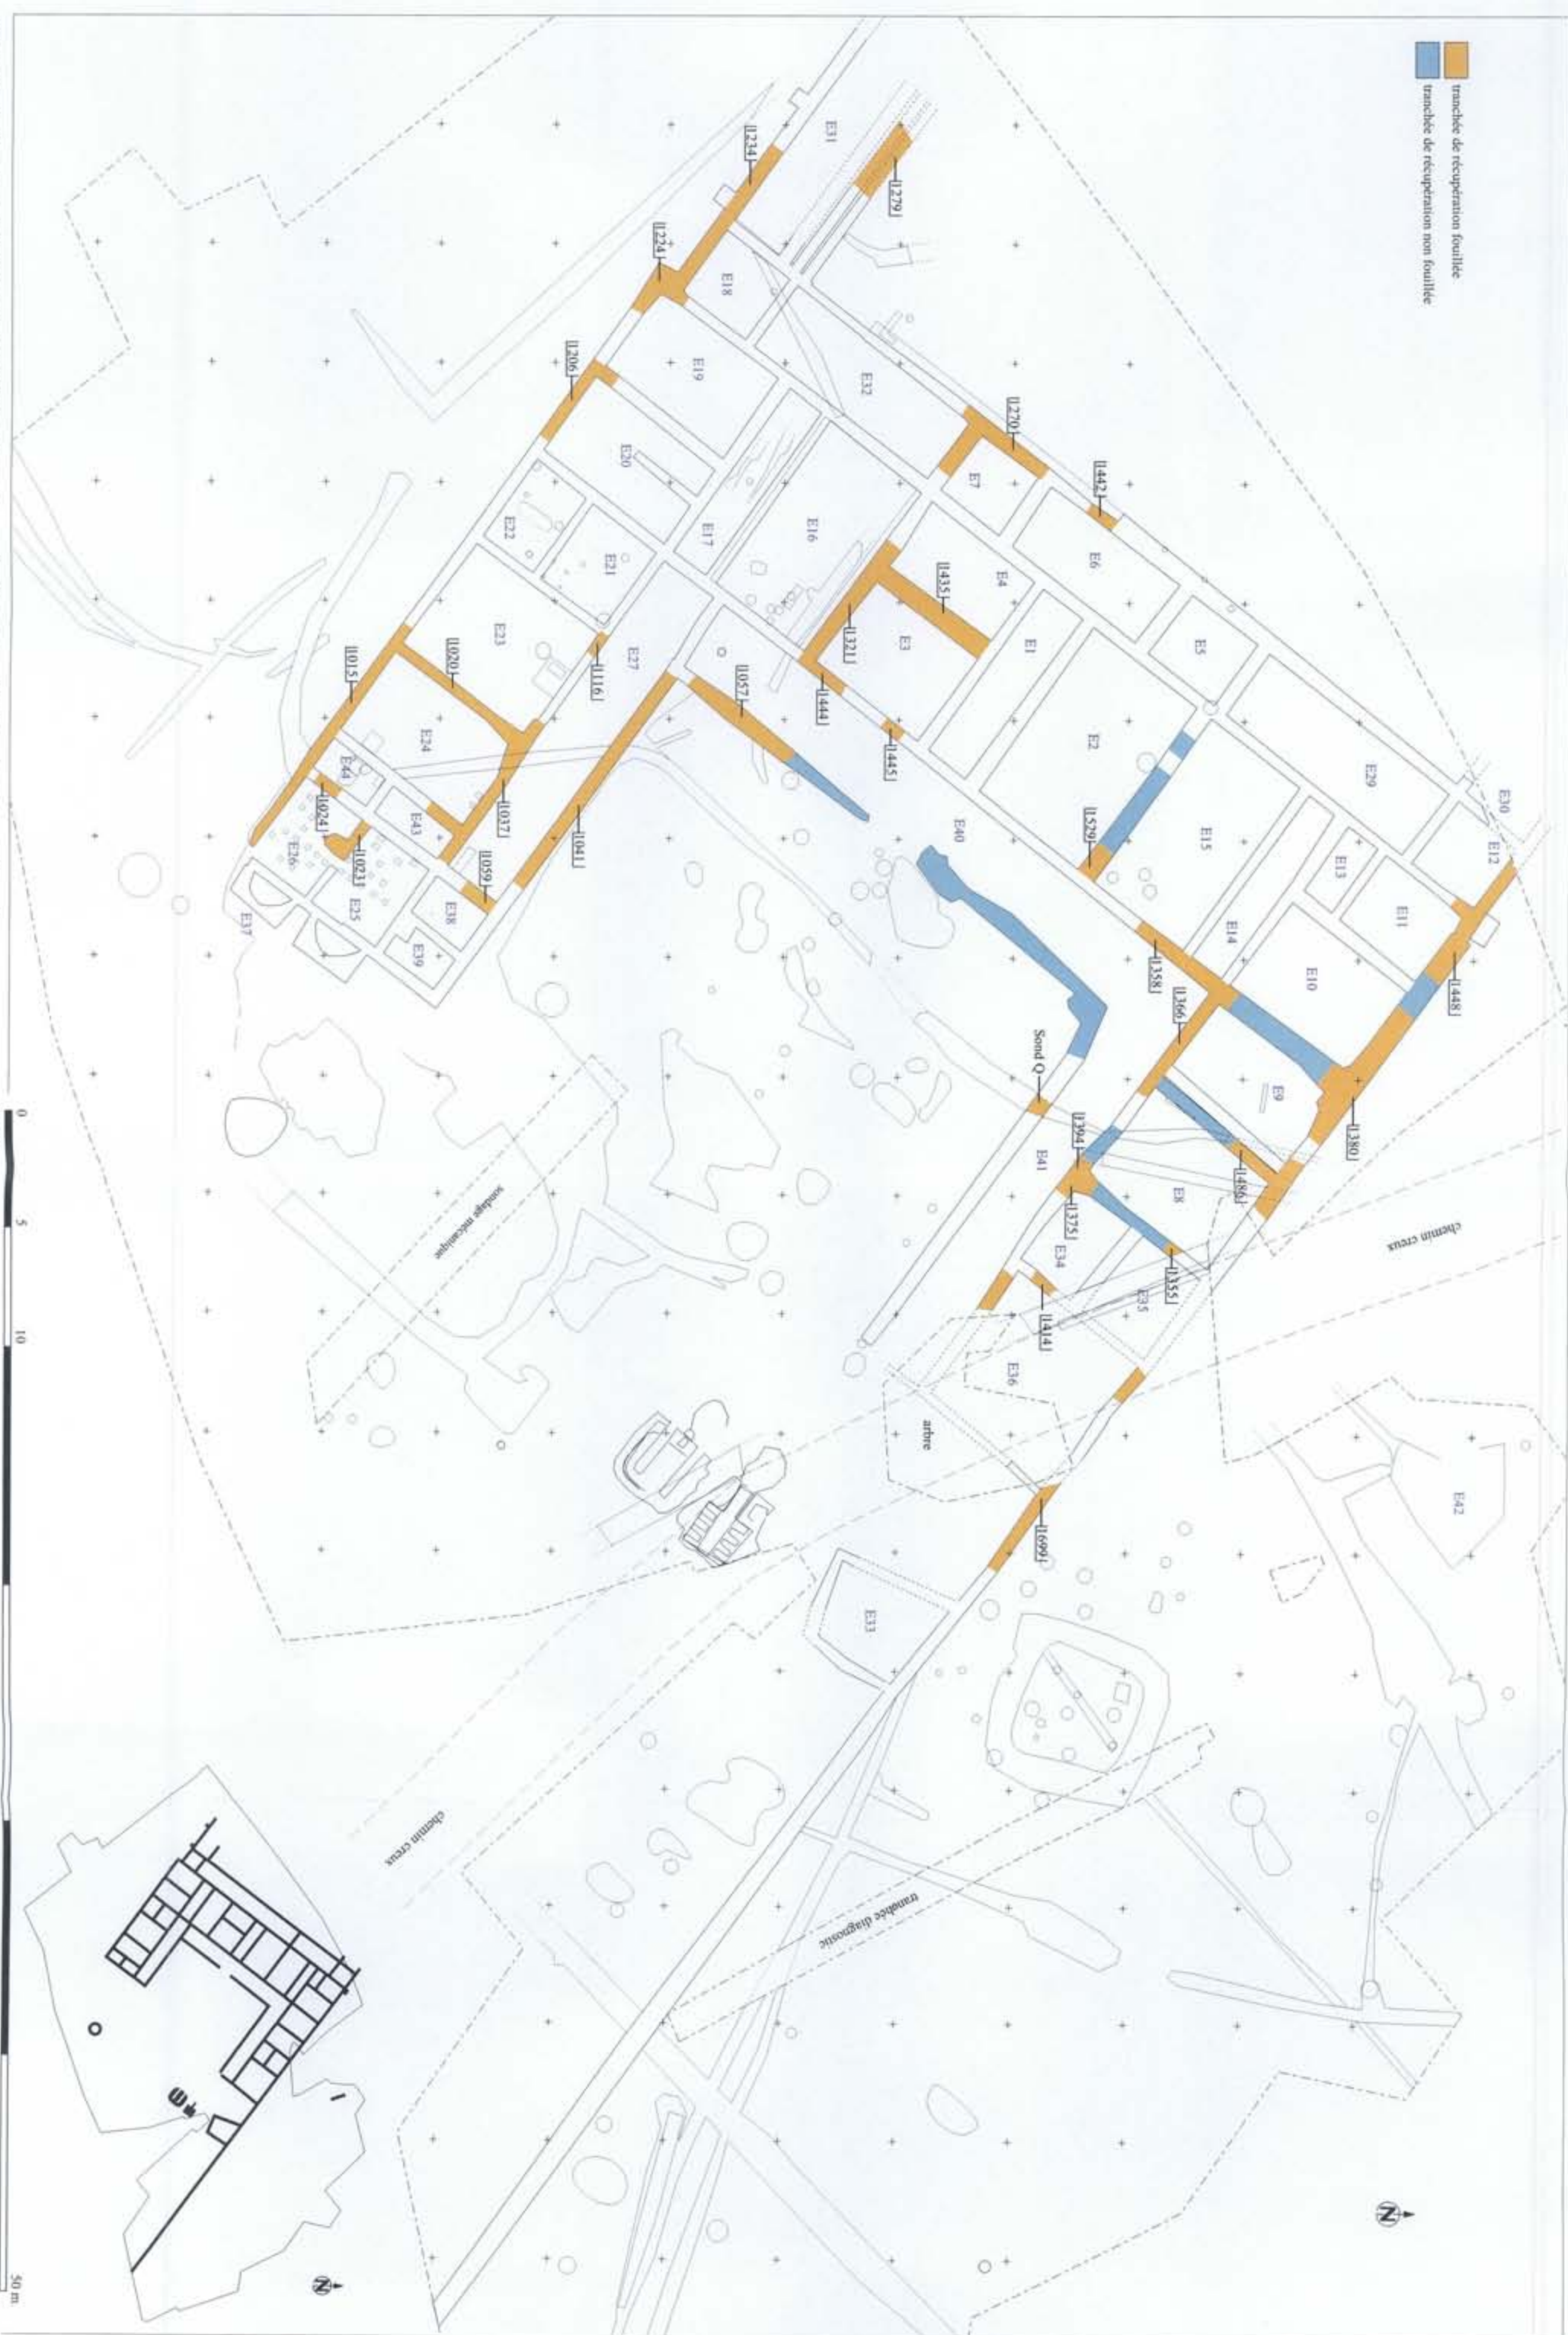
Fig. 28 : Répartition des tranchées de récupération de magnétométries de la phase VI (Dao - M. Dupré - Inrap).

La cartographie de ces tranchées de murs volés souligne que tous les secteurs sont touchés (fig. 28). L'aile nord semble particulièrement affectée, car aucun mur ne semble avoir été épargné, même si la concrétisation à la phase VIII du chemin creux 1350 complique l'analyse. La création de cet axe ancien a généré une destruction des murs sur son passage et peut-être une nouvelle campagne d'épierrement. La seule exception reste curieusement le stylobate du portique, dont seul l'extrémité occidentale a semble-t-il été entièrement démontée. On remarque à l'opposé que les colonnades des ailes ouest et sud sont

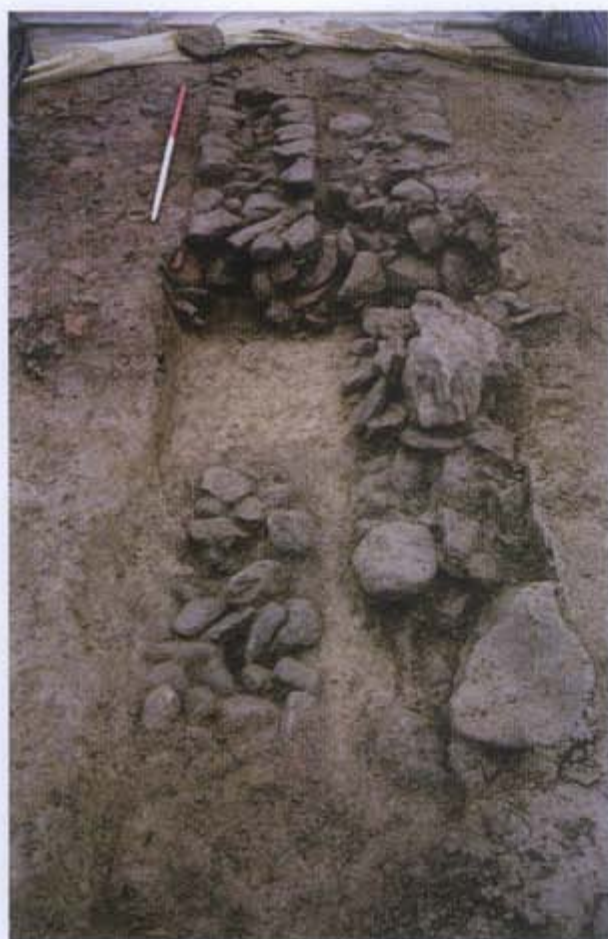
Cliché 123 : Détail de la récupération 1279 de M. 1274 (à gauche) et M. 1276 (P. Cocherel – Inrap).

Dans le cas de deux murs parallèles, seul celui encore visible dans le paysage est démonté, le plus ancien n'étant qu'écorché, comme en témoigne la récupération 1279 de M. 1274 et M. 1276 (cliché 123) ou celle de M. 1484 et M. 1483 (*infra* cliché 125).

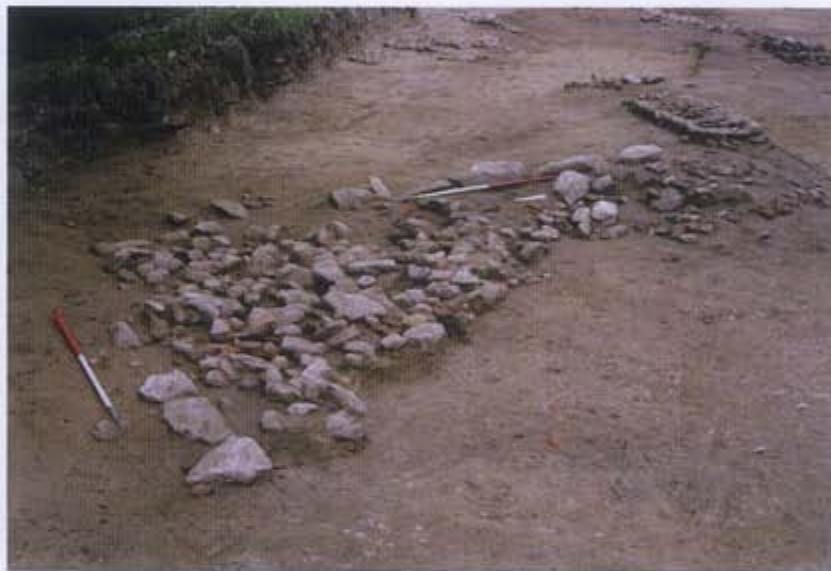
Cliché 124 : Le bâtiment sur solin de la phase VI (A-L. Hamon – Inrap).

Une construction sommaire est réalisée à l'emplacement de l'ancien espace 9. Le plan de ce bâtiment est incomplet et seules ses limites nord et est ont été mises en évidence (fig. 29, us. 1465 et 1466). La superficie au sol de ce bâti léger reste donc inconnue, ainsi que sa relation avec le mur M. 1360 ou sa récupération 1366 (cliché 124).

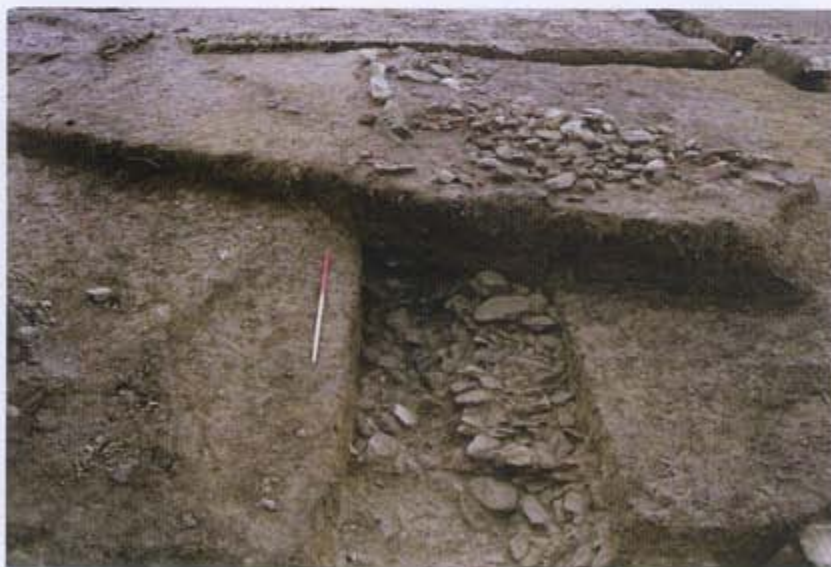
Cliché 125 : Le solin 1465 et le radier 1467 installés au-dessus des niveaux de comblement 1468 et 1488. La tâche brune et linéaire sur la gauche correspond au comblement de l'égout 1485 (R. Ferrette – Inrap).

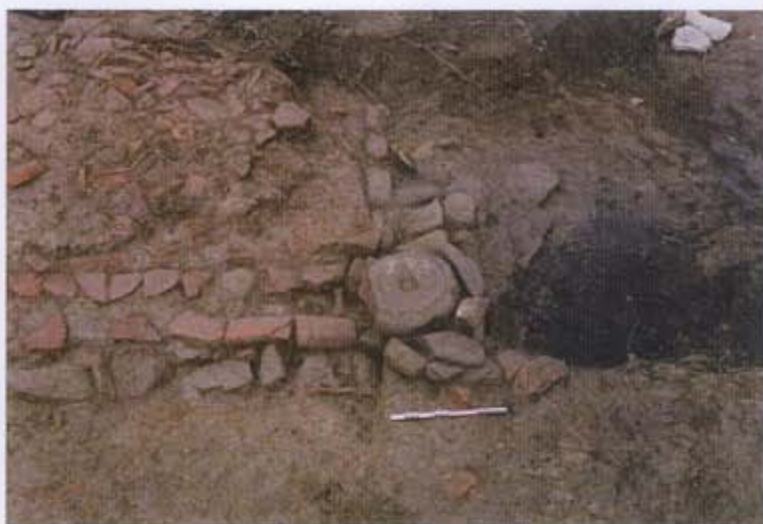
Cliché 126 : La base de pilier 1427 depuis le sud. A droite la fosse noire 1428 (phase VIII) et à gauche le seuil 1430. En retrait, le niveau 1429 (R. Ferrette – Inrap).

L'extrémité nord de l'espace 42 est marquée par la réalisation d'un équipement particulier, en l'occurrence une base de pilier, l'us. 1427 (fig. 29). Ce support est constitué d'un chapiteau de colonne toscane en granite, qui porte des traces de mutilations. Cet élément d'architecture est installé dans un niveau de terre et calé par des pierres en granite. Son démontage a permis de constater que ce bloc est posé sur des fragments de tuiles recouvrant l'angle du seuil 1430 de la phase V et du mur M. 1426 de la phase IV (cliché 126). La création de ce support confirme bien évidemment un démontage du portique.

associer à cette base de poteau le niveau 1429, qui a été observé sur une faible surface. Cette couche est constituée de fragments compactés de tuiles et de rares pierres noyées dans une terre brune. Elle recouvre les arases du seuil 1430 et de M. 1426. L'us. 1429, qui se place à 74,8 m peut correspondre à un sol fruste ou bien à un radier formé d'éléments récupérés, matérialisant l'emplacement d'une construction légère. Compte tenu de l'existence d'un arbre au nord et de l'érosion de 1429 à l'ouest, les limites de ce bâti restent méconnues.

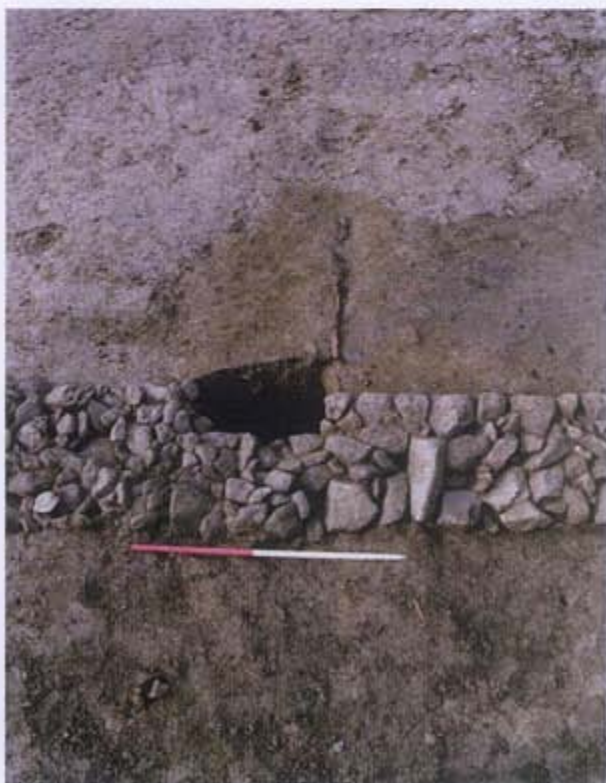
Cliché 127 : L'aménagement 1531 s'appuyant sur la fondation de M. 1357. Le creusement correspond à l'amorce de la fouille de la tranchée 1529 (R. Ferrette – Inrap).

L'us. 1531 est un alignement de cassons de tuiles agencés de chant et conservés sur 95 cm. Cette installation sommaire se situe à la perpendiculaire de la terminaison sud du mur M. 1357 de la phase III sur lequel elle vient s'appuyer (fig. 29, cliché 127). La fouille de la tranchée de récupération 1529 du mur M. 1423 a surtout clairement démontré que l'us. 1531 ne constitue pas les vestiges d'un équipement spécifique aménagé le long de ce mur, mais qu'elle est bien installée dans le comblement 1530 de cette tranchée (cliché 128).

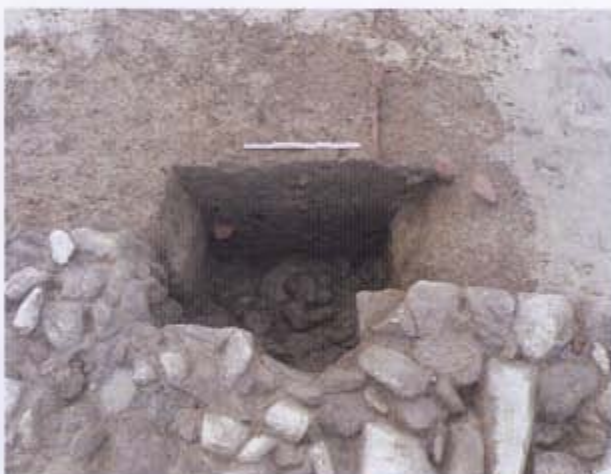
Cliché 128 : L'aménagement 1531 en partie démonté et après la fouille ponctuelle de la tranchée 1529 (R. Ferrette – Inrap).

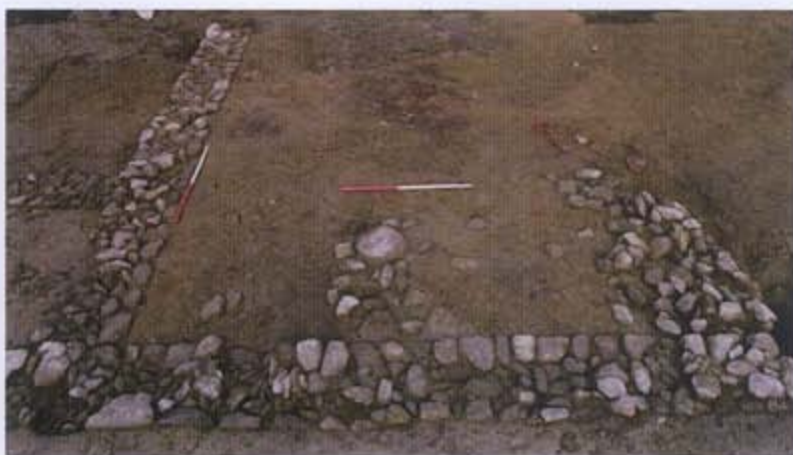
Cliché 129 : La base de colonne 1648 depuis le sud (R. Ferrette – Inrap).

Un aménagement pourrait aussi avoir été installé à une époque tardive dans cet espace (us. 1648). Il est illustré par une base cassée de colonne toscane, qui semble fonctionner avec un empierrement (fig. 29, cliché 129). Le plus simple est de considérer que cette base a été déplacée et réemployée après le démontage du portique. Toutefois, à l'inverse des deux exemples ci-dessus, aucun argument stratigraphique ne valide cette hypothèse. Rien n'interdit par conséquent de penser que l'utilisation de ce bloc architectural remonte à phase IV- état 1b, pour peu qu'on se soit servi d'un élément mutilé par accident.

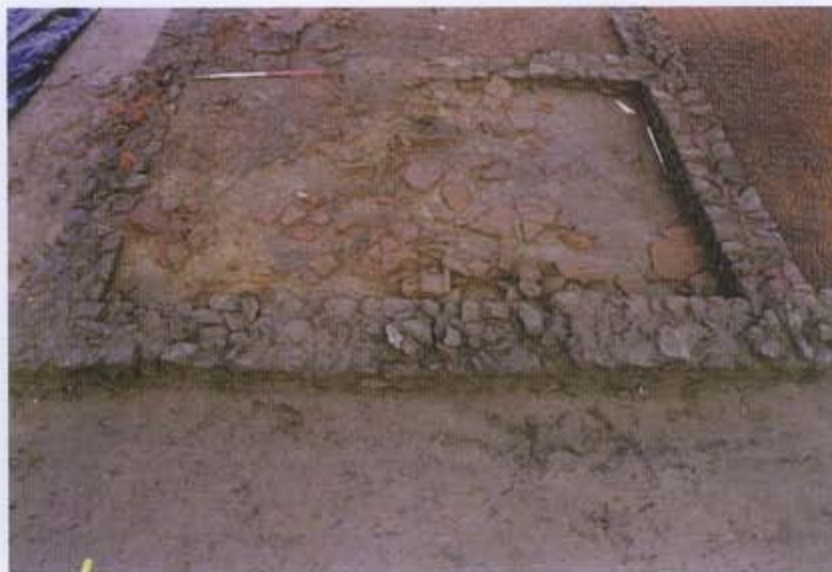
Cliché 130 : Le niveau de parois et de tuiles de toiture 1092 de l'espace 22 (R. Ferrette – Inrap).

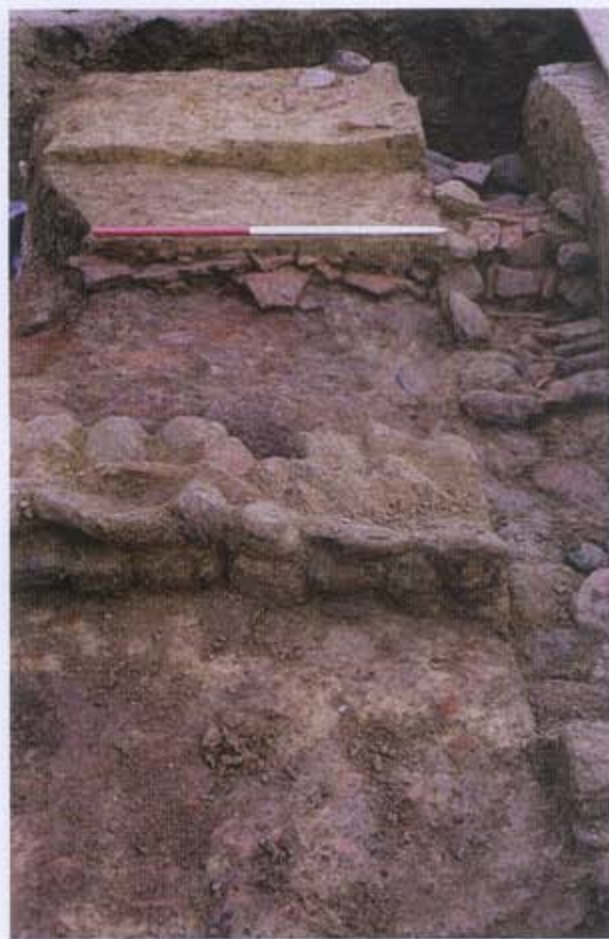
Cliché 131 : Espace 44. Ecorché du niveau 1162 = 1190, qui surmonte le niveau de tuiles 1163 installé directement sur la démolition 1164 du *prae-furnium* 1189 de la phase IV (A.-L. Hamon – Inrap).

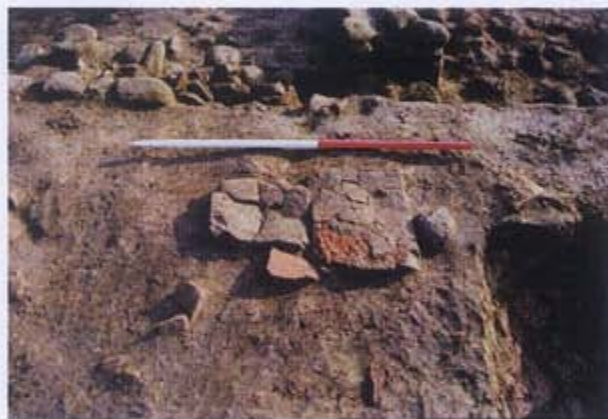
Le foyer 1176 est formé de deux *tegulae*, dont une complète, retournées face contre terre. Il

est installé parallèlement au mur M. 1151, indiquant peut-être que celui-ci était encore visible, voire que le foyer 1176 est lié à la récupération de cette maçonnerie, puisque son altitude est voisine de celle de M. 1151. L'environnement de l'us. 1176 présente des plages rouges et cendreuse (us. 1177) consécutives à son fonctionnement. La cuisson du sommet de 1160 n'est toutefois que superficielle, ce qui correspond bien à une utilisation temporaire. Le nettoyage de l'us. 1177 et de la surface de l'us. 1160 a permis de ramasser quelques fragments de céramiques (us. 1723). Malheureusement, il s'agit très majoritairement de tessons de panses de céramiques communes (26 au total), qui ne fournissent aucune indication chronologique.

Cliché 132 : Le foyer 1176 depuis l'ouest. A l'arrière le mur M. 1151 (R. Ferrette – Inrap).

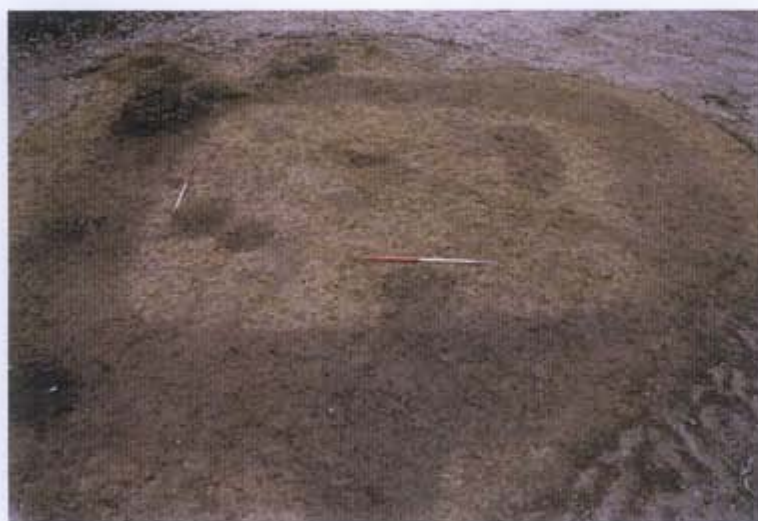
Cliché 133 : L'enclos 1087 depuis l'est. A son angle sud-est se perçoit le TP 1084 qui perce son remplissage (R. Ferrette – Inrap).

Les trois trous de poteaux sondés offrent des ouvertures circulaires ou ovales, assez larges : 70 x 74 cm pour 1084, 66 x 80 cm pour 1085 et 64 x 68 cm pour 1086. Leur profondeur est d'une vingtaine de centimètres, sauf celle de 1084 de l'ordre de 40 cm. Les comblements sont formés d'une terre brune, parfois riche en charbons de bois. L'us. 1086 se démarque par un niveau d'argile cuite comme comblement inférieur, alors que ses parois ne montre aucune trace de chauffe (fig. 31). Seul le remplissage du trou de poteau 1084 a livré deux tessons de céramiques gallo-romaines sans plus de précision. Aucun plan cohérent de bâtiment n'étant lisible au sol et les creusements

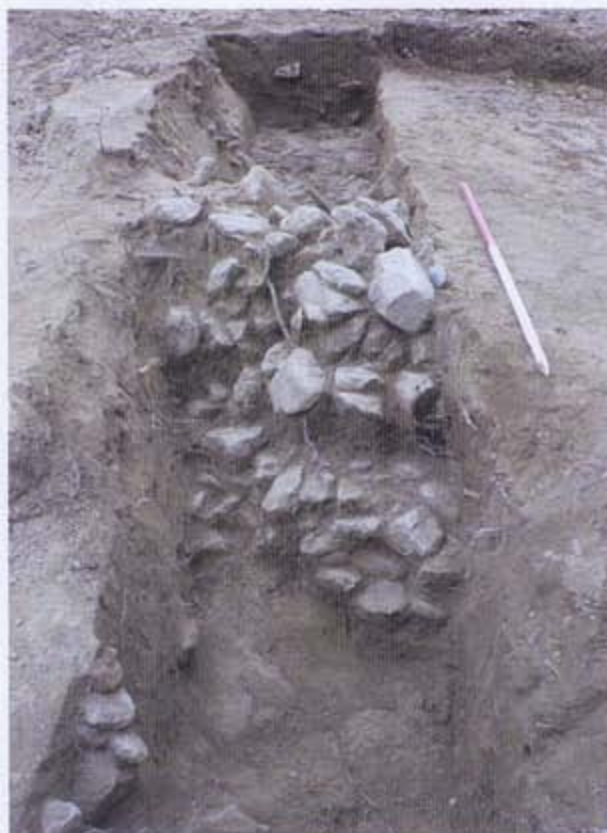
L'insertion du niveau de terre 1354 entre l'arase de M. 1356 et le talus 1353 démontre sans ambiguïté le démantèlement des murs de l'aile nord avant la réalisation de ce chemin creux et l'absence de signalement de la villa dans le paysage. Ce talus est composé de matériaux issus probablement des éléments non récupérés des anciens soubassements de la construction, traversés par le chemin Quévert Taden.

Cliché 134 : L'arase du mur M. 1356 surmonté par le niveau de terre 1354 et le reste du talus empierré 1353 du fossé 1352 au premier plan (R. Ferrette - Inrap).

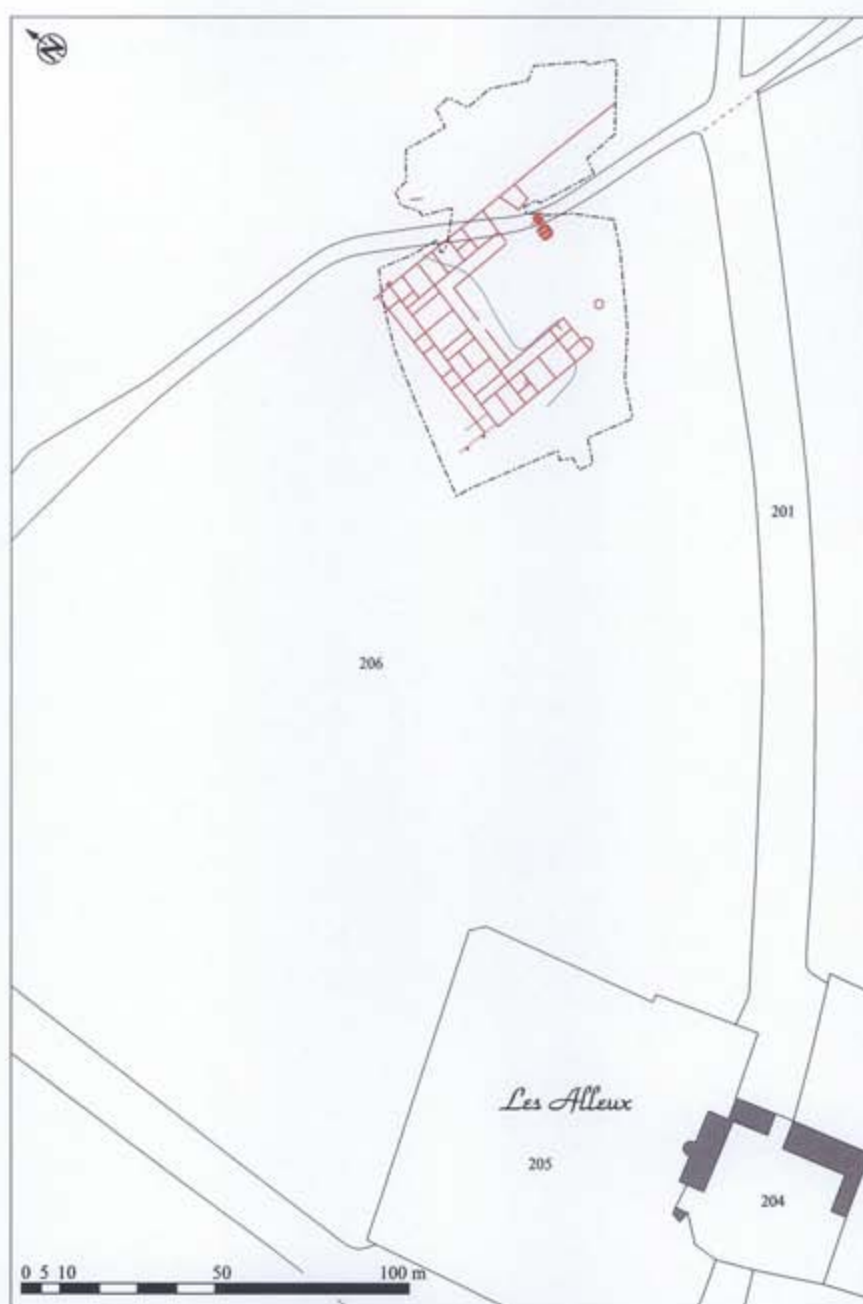
Le chemin creux 1350 figure déjà sur le plan cadastral de 1843. La découverte d'une monnaie de la Première République française (*infra* 3-2 *Catalogue des monnaies*) dans son environnement pourrait témoigner qu'il est antérieur au Premier Empire, même si une recherche en archive est nécessaire pour confirmer cette proposition. Quoiqu'il en soit, son tracé semble chercher à éviter la partie nord-ouest de l'ancienne villa. Le chemin 1350 passe à l'emplacement du four de tuilier 1480, détruit partiellement les murs des espaces 8, 35 et 36 et amorce alors un changement d'orientation qui le conduit à éviter l'emplacement de la tour d'angle nord (fig. 33). Deux théories expliquent ce parcours, la première étant la plus probable. Ses réalisateurs se sont aperçus qu'ils allaient devoir traverser les ruines d'un ancien bâtiment et démontés plusieurs murs ; ou il existait peut-être à l'emplacement de la jonction entre les ailes ouest et nord un monticule visible correspondant aux déblais de la villa, qui les aurait contraints à des travaux plus amples.

Fig. 33 : Report de l'établissement des « Alleux » sur le cadastre napoléonien (Dao M. Dupré).

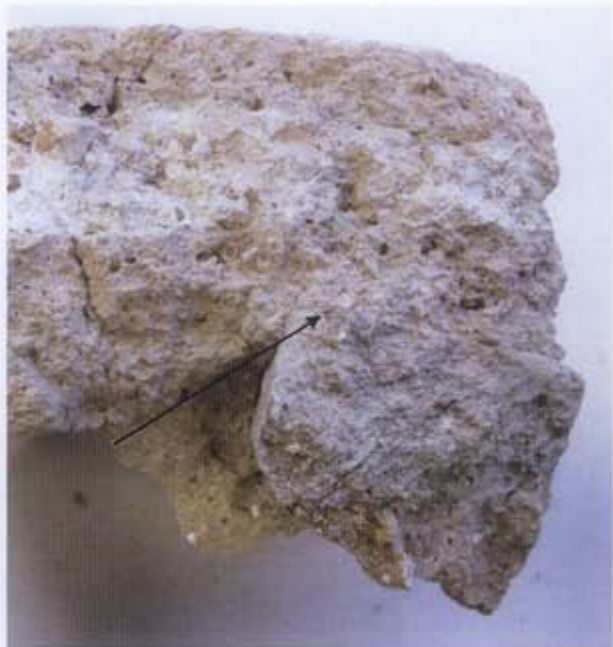
Sa surface lissée sert de support au badigeon de chaux pure (épais de 1,5 mm), accueillant le décor peint.

Cliché 137 : Vue en section des différentes épaisseurs de mortier d'accroche. La flèche indique un fragment de tegula inclus dans la composition du mortier (F. Labaune-Jean - Inrap).

Cette composition respecte les normes utilisées traditionnellement³ (trois couches) pour la mise en place et les réalisations des décors pariétaux peints à fresque. L'observation de la face arrière de certains des blocs recueillis livre également des indices sur la nature du mur support. En effet, les faces planes assez régulières témoignent d'une élévation à base de blocs de pierre en petit appareil. Cette proposition est confirmée par certains blocs où le mortier se présente en bourrelet régulier correspondant au comblement des interstices entre les blocs, à l'image d'un fragment de la couche Us 1013 où l'on peut voir encore nettement la jonction entre quatre pierres (cliché 138).

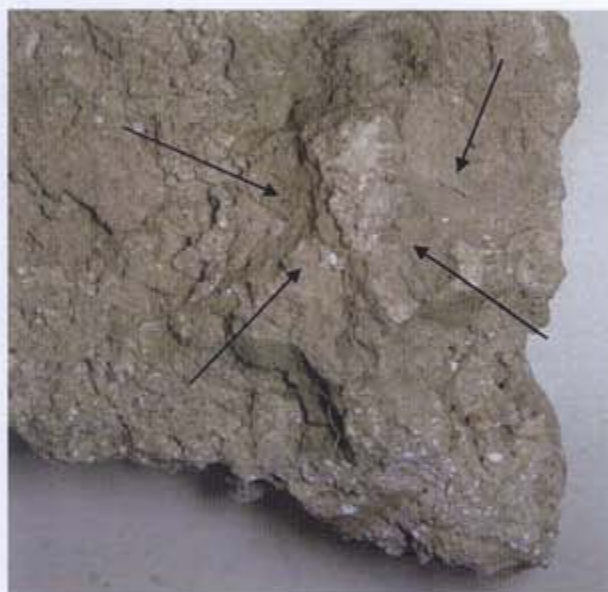
Cliché 138 : Bourrelet en croix de mortier hydraulique sur la face arrière d'un fragment, correspondant à l'empreinte des moellons. (F. Labaune-Jean - Inrap).

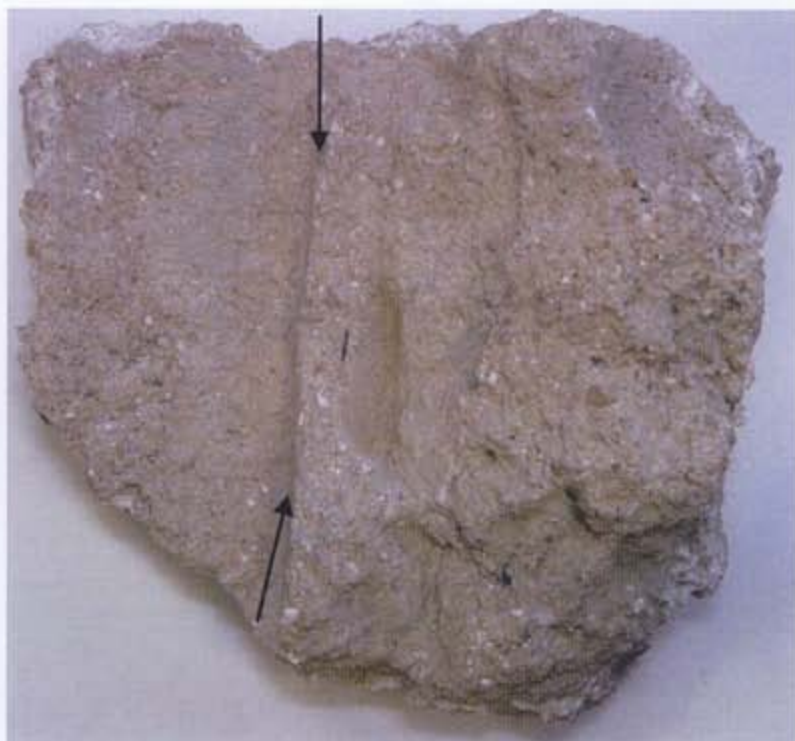
Cliché 139 : Empreinte en angle correspondant à l'emplacement d'une tubulure dans le mortier hydraulique sur la face arrière d'un fragment de l'us 1216 (F. Labaune-Jean - Inrap).

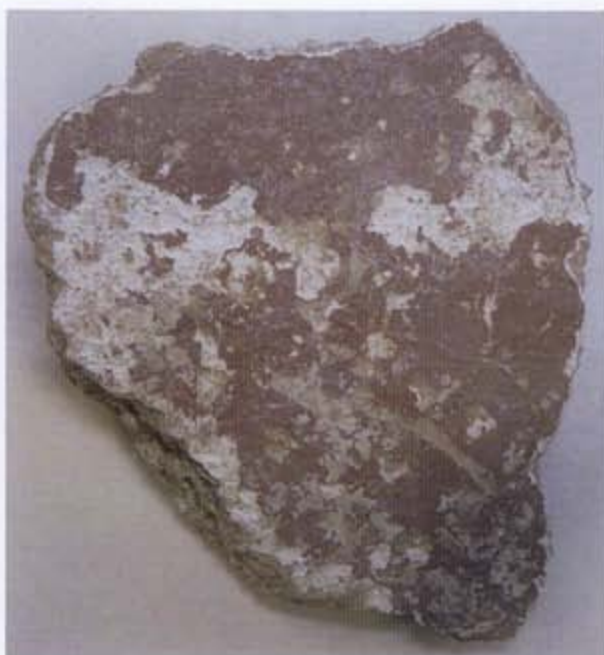
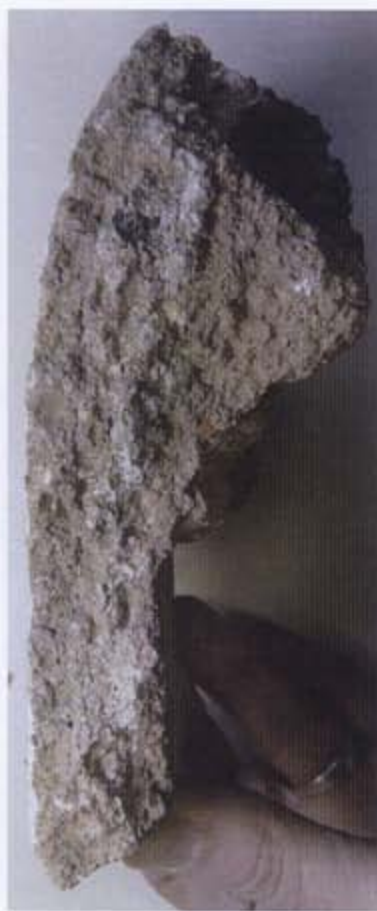
Clichés 140 et 141 : Bloc en mortier hydraulique à surface courbe de l'us. 1216 (F. Labaune-Jean - Inrap).

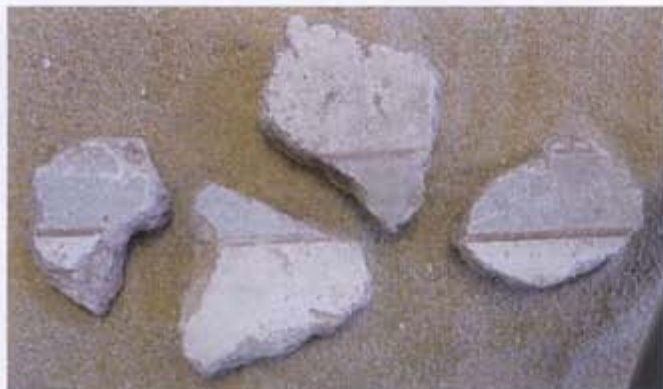
Cliché 142 : Fragments d'enduits à bandeau vert turquoise de l'us. 1013 (F. Labaune-Jean - Inrap).

En fonction de ces teintes et du motif conservé, les fragments ont pu être classés en plusieurs lots. Le premier groupe rassemble les éléments possédant un bandeau large de 3,3 cm bordé de chaque côté d'un filet rouge bordeaux de 0,5 cm (**fig. 51**, n° 1013-01 à 04 et 06). Les indications du sens d'application du pigment montre que ce bandeau se détachait sur le fond blanc et était disposé à l'horizontale sur le mur. (**fig. 57** et **cliché 142**)

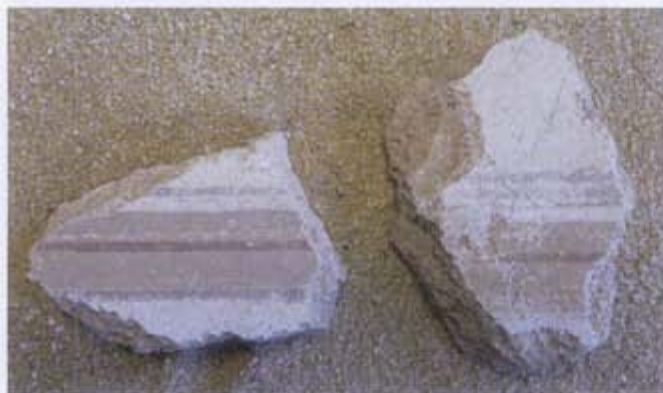
Cliché 143 : Fragments à bandeau ocre jaune dégradé de l'us. 1013 (F. Labaune-Jean - Inrap).

Un second lot issu des us. 1013, 1093 et 1095 montre une bordure large de 2,4 à 3 cm suivant les fragments. (**fig. 51**, n° 1013-07,08 et 12 ; **fig. 55**, n° 1095-07 et 10 ; **cliché 143**). Disposé lui aussi à l'horizontale, il se compose d'un bandeau ocre jaune jouté en haut et en bas d'un filet ocre jaune tirant sur le brun kaki (1 cm de largeur moyenne). Un filet rouge bordeaux (de 0,3 cm de large) est appliqué de façon décentrée sur le bandeau principal. Un filet blanc est superposé au

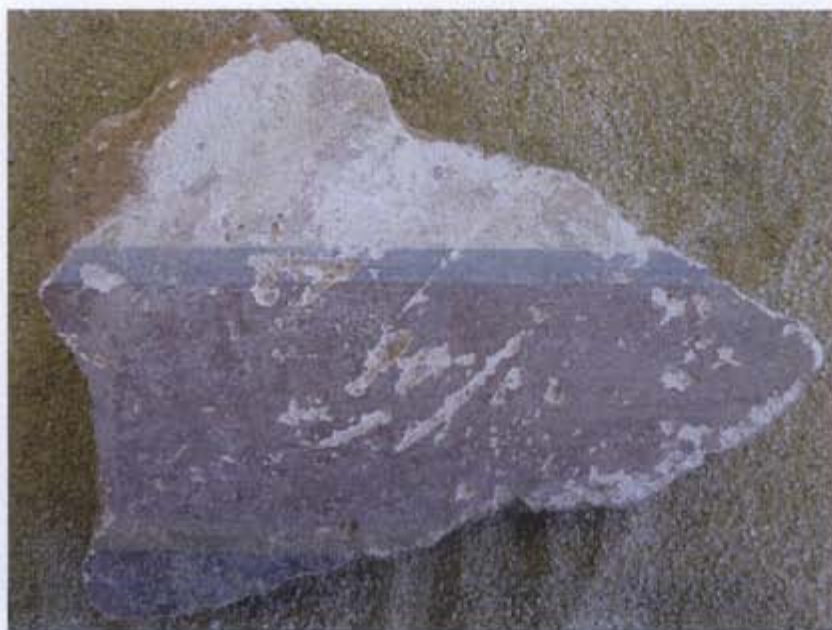
Cliché 144 : Fragment de l'us. 1013 à décor de

Quatre fragments appartiennent à un bandeau plus large (8,4 cm de largeur maximale conservée). Cette zone de décor horizontal se compose de la succession d'un champ noir, suivi d'un filet ocre jaune (0,5 cm), puis d'une bande rouge bordeaux foncé (5 cm de large), bordé d'un filet vert turquoise (1 cm) avant de retrouver le fond blanc du mur. Il est possible que cet élément corresponde à la zone médiane du mur (fig. 51, n° 1013-13 et 14 ; fig. 54, n° 1093-10 et 11 ; cliché 144).

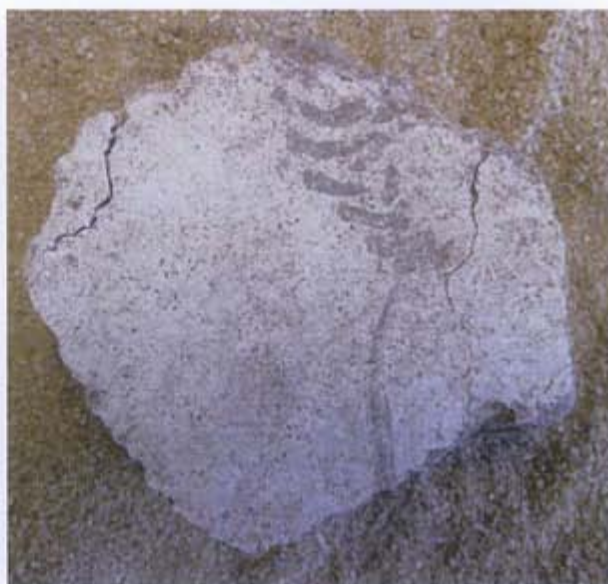
Cliché 145 : Fragment de l'us. 1013 avec un motif indéterminé : vrille de vigne ? (F. Labaune-Jean - Inrap).

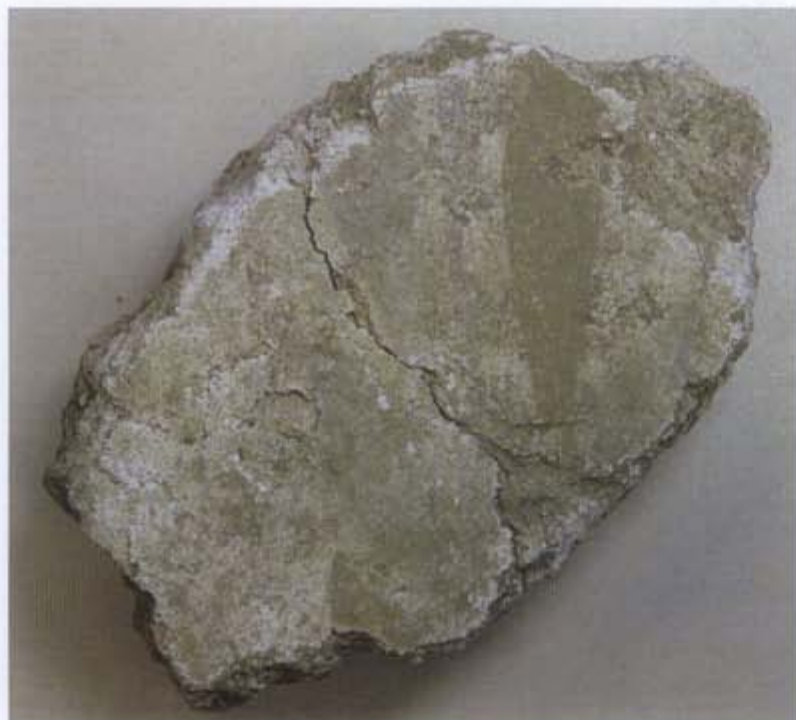
Cliché 146 : Décor de feuillage de l'us. 1013 (F. Labaune-Jean - Inrap GO).

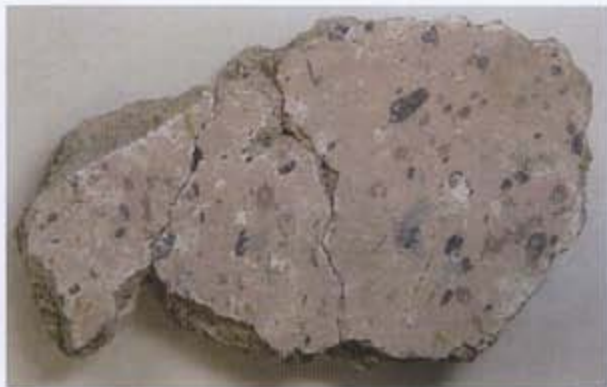
Un dernier lot fragmenté de 17 morceaux (us. 1013 et 1103 non illustré) correspond à une zone de décor imitant les placages de marbre. (fig. 53, n° 1013-22 à 24 ; cliché 147). Dans le cas présent, la surface possède une teinte de fond rose (avec deux nuances suivant les fragments observés) sur laquelle ont été projetées des gouttes de teinte noire, ocre-jaune, verte et rouge bordeaux. Cette technique correspond à une disposition en base de mur pour une utilisation comme plinthe de mur. Ici, on peut envisager par les teintes, la volonté d'imiter le porphyre, mais de manière très simplifiée.

Cliché 147 : Petite plaque à décor de plinthe mouchetée de l'us. 1103 (F. Labaune-Jean - Inrap)

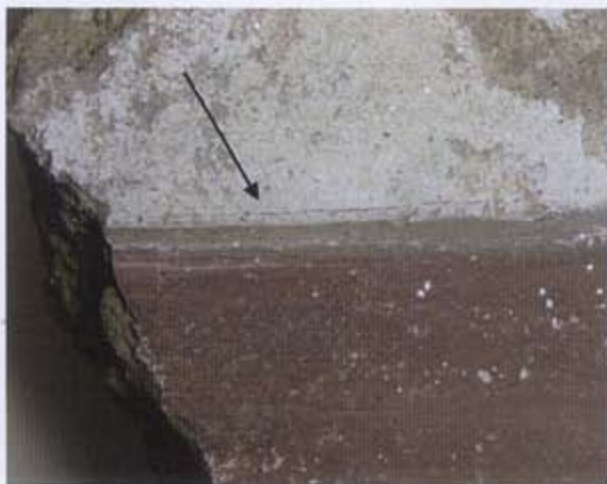
place pour faciliter le traçage et assurer la régularité des lignes droites et du découpage des panneaux. Pour cela, des traits étaient tracés à la règle à l'aide d'une pointe sèche dans le mortier encore frais. Une fois peint, il reste une incision en creux encore visible sous le pigment (Cliché 148).

Cliché 148 : Empreinte en creux du tracé préparatoire gravé, masqué par le filet ocre brun sur le fragment us. 1013-30 (F. Labaune-Jean - Inrap).

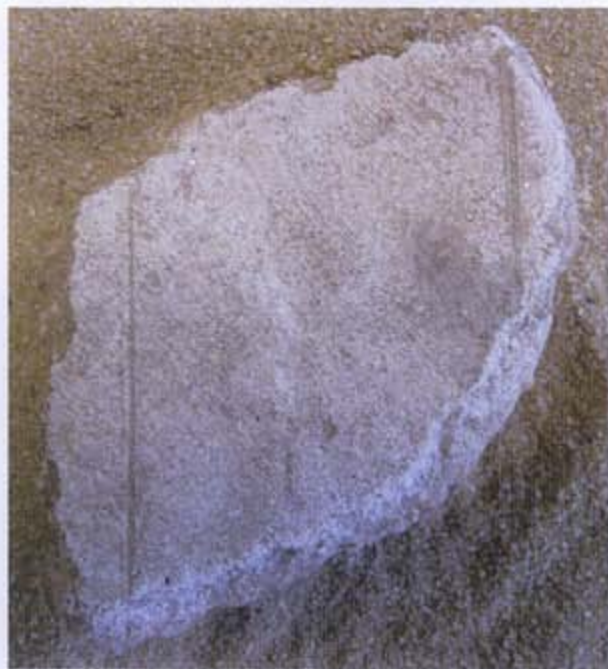
Un autre fragment présente le même type de ligne de tracé gravé mais sans aucune liaison avec un décor (sur la surface observée). Il ne permet pas de savoir s'il s'agit d'un tracé préparatoire abandonné ou s'il correspond à un décor ponctuel pour lequel on a tracé une ligne continue de manière à assurer l'alignement des différents éléments le composant (**cliché 149**).

Cliché 149 : Fragment d'enduit de l'us. 1013 montrant un trait de traçage avec filet sur la droite et un tracé non utilisé sur la gauche (F. Labaune-Jean - Inrap).

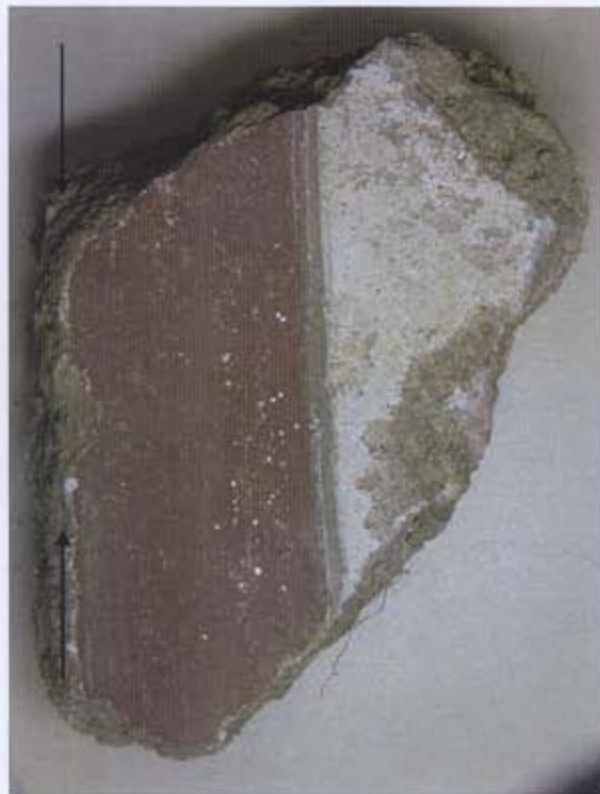
En dehors des éléments d'accroche arrière et des indications d'orientation laissées par le pinceau, les fragments conservent des traces liées à leur positionnement, notamment pour les angles de mur. C'est le cas des bandes rouges à filet noir ou brun qui montrent des traces d'arrachage caractéristiques d'un angle droit. Il est, en effet, fréquent dans la peinture murale antique, que les angles des pièces soient mis en valeur par des bandes plus ou moins larges se répétant en vis - à - vis à la jonction des deux pans de murs (**cliché 150**). Parmi les éléments mis au jour, il faut signaler l'absence d'élément d'ouverture (de type porte ou fenêtre).

Cliché 150 : Fragment d'enduit de l'us. 1013 correspondant à un angle de mur. (F. Labaune-Jean - Inrap).

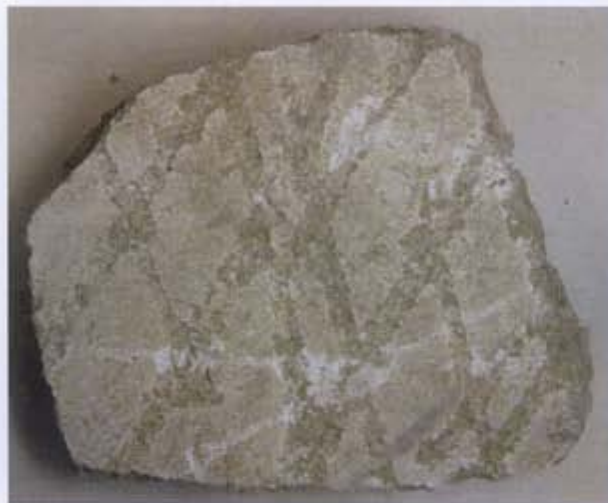
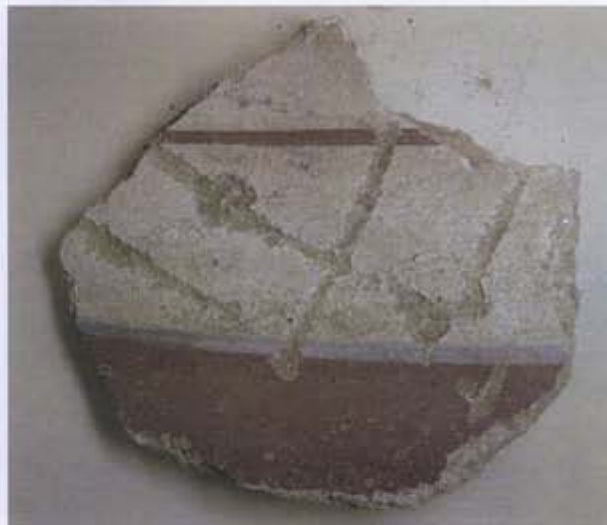
stries gravées à la surface des enduits sous forme d'un quadrillage oblique. (fig. 52, n° 1013-36 à 38 ; fig. 53, n° 1013-56 ; fig. 54, n° 1093-03 à 07 ; cliché 151 et 152). Il est vraisemblable que ces marques aient été réalisées à une période d'abandon de la (ou des) pièce(s) décorée(s). Elles sont trop importantes pour être classées dans la catégorie des *graffiti*. Ce peut être une volonté de

dégradation, mais on ne peut cependant négliger l'hypothèse de stries pour accrocher un second enduit, même si ici, il ne s'agit vraiment que d'un griffage peu profond donc peu adapté à une bonne accroche. Hélène Eristov nous a signalé qu'à Délos, dans le quartier du Stade, il y a ainsi tout un quadrillage griffé pour accrocher le second état de décor mural.

Clichés 151 et 152 : Exemples de fragments d'enduits de l'us. 1093 avec des marques de détérioration volontaire (F. Labaune – Jean – Inrap).
