**RAPPORT
FINAL
D'OPERATION
Novembre 2008**

***TADEN (22),
ZAC des « Alleux »
(Parcelle 1747, section D)***

Dates d'interventions :	7.11.05 – 06.03.06
N° de prescription :	SRA 2005/089
N° INSEE de la commune :	22339
N° de site :	22339023
N° de projet INRAP :	DB 05011201

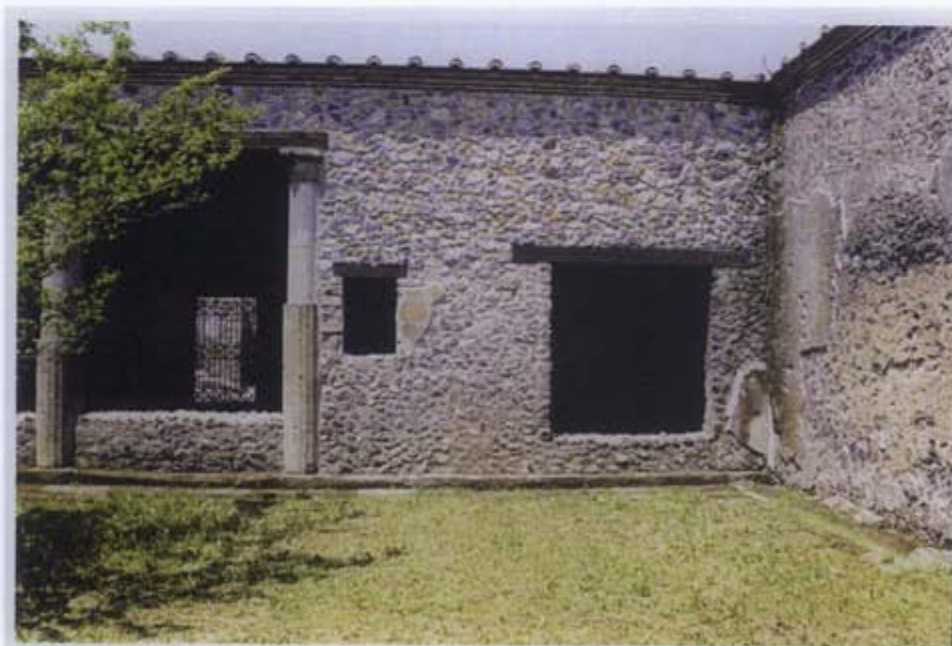
Cliché 154 : Pièce prolongeant l'un des portiques de la *villa* San Marco à Stabies (V. Mutarelli).

Le portique sud ne peut être le simple pendant de la galerie septentrionale dans la mesure où la salle froide des thermes prolonge et réduit en même temps son extrémité sud. Le rythme de la colonnade est pourtant préservé puisque 6 entraxes de 7 pieds sont possibles de ce côté, le plus oriental coïncidant avec le centre du mur des bains (fig. 66). Notons que l'intégration d'une pièce à l'extrémité d'un portique n'est pas exceptionnelle. Le péristyle

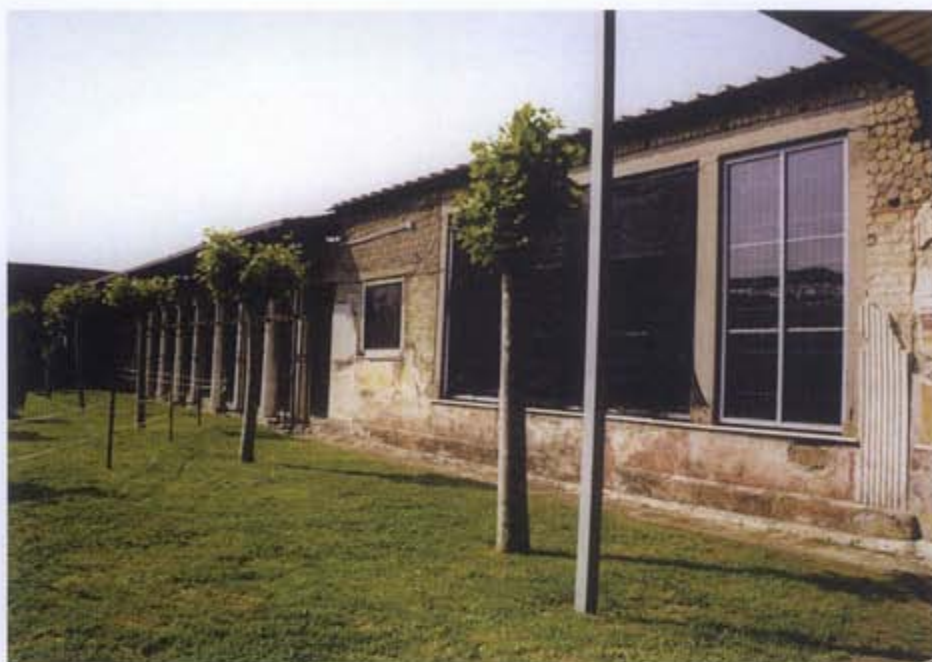
Cliché 155 : Pièce prolongeant l'un des portiques de la maison des Masques à Délos (V. Mutarelli).

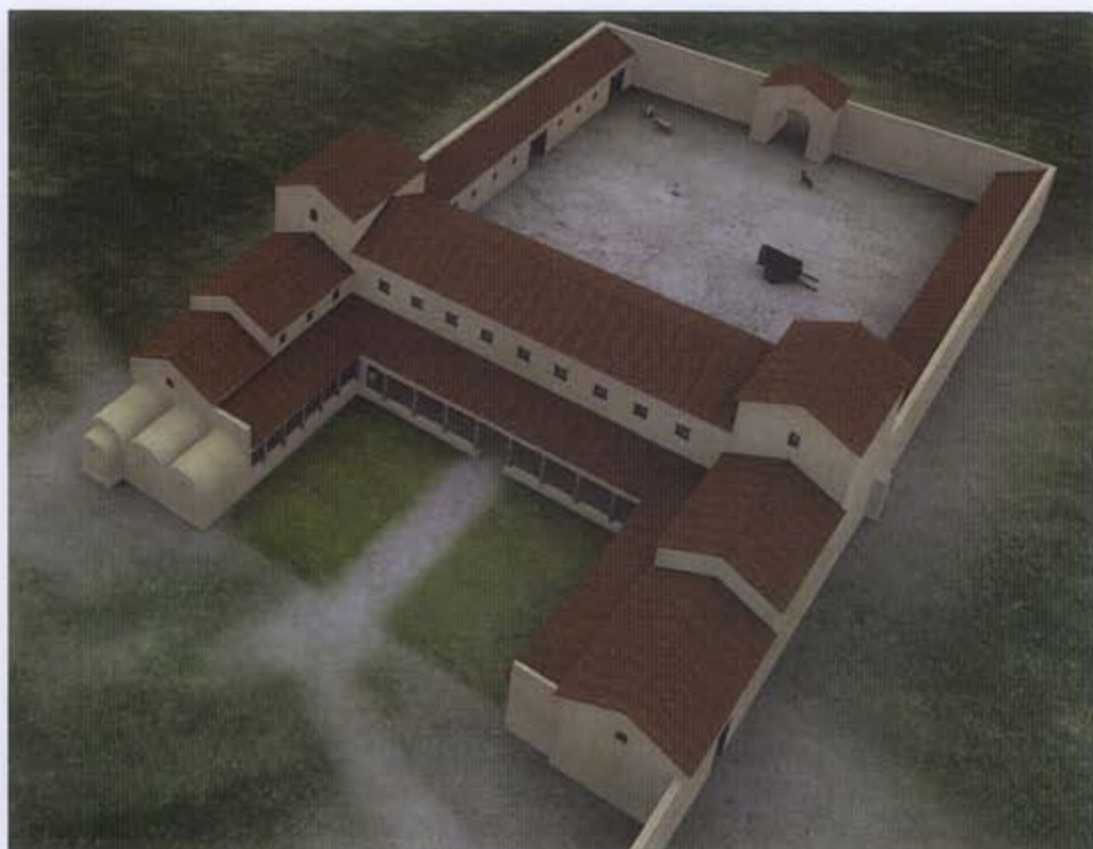
Fig. 71 : Proposition de restitution en volume de la villa des « Alleux » à Taden. Vue du nord-est (Infographie G. Le Cloirec – Inrap).

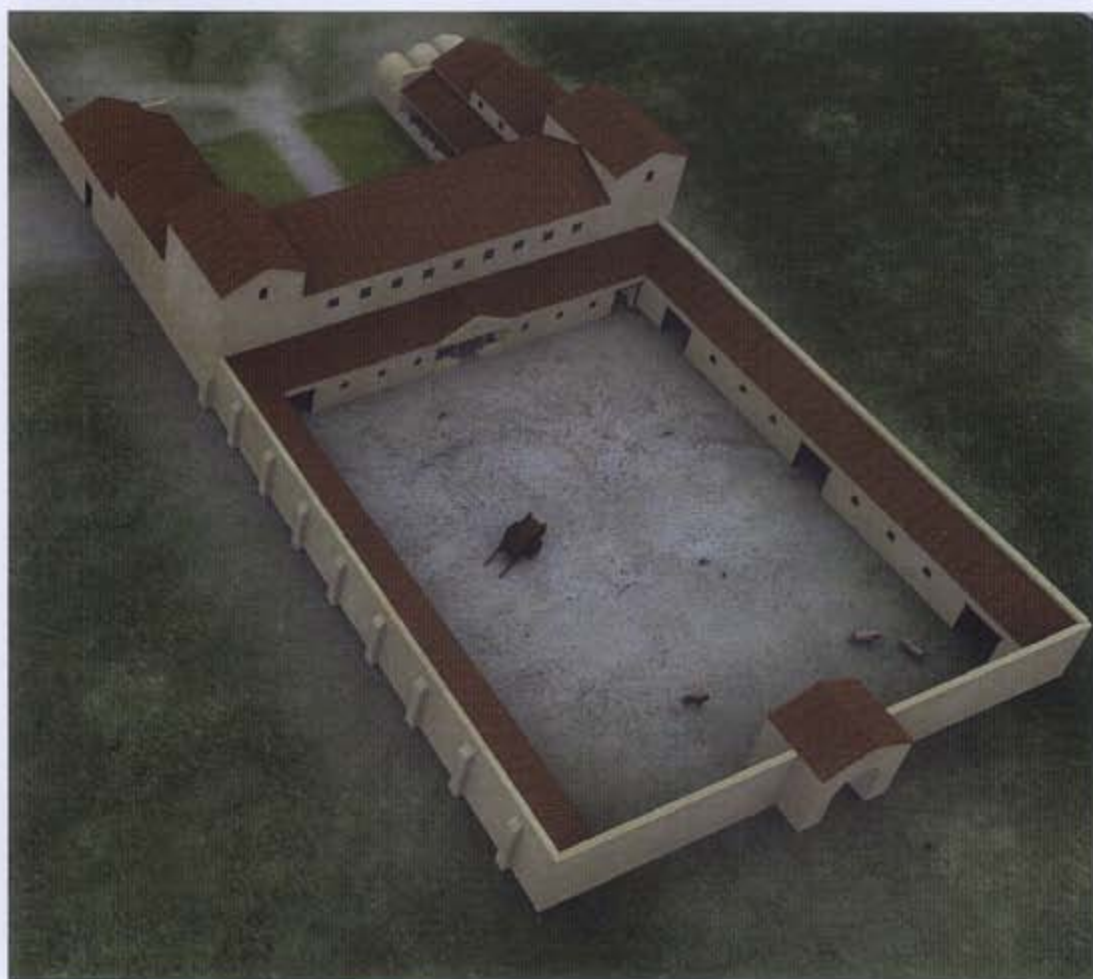
Fig. 72 : Proposition de restitution en volume de la villa des « Alleux » à Taden. Vue du nord-ouest (Infographie G. Le Cloirec – Inrap).

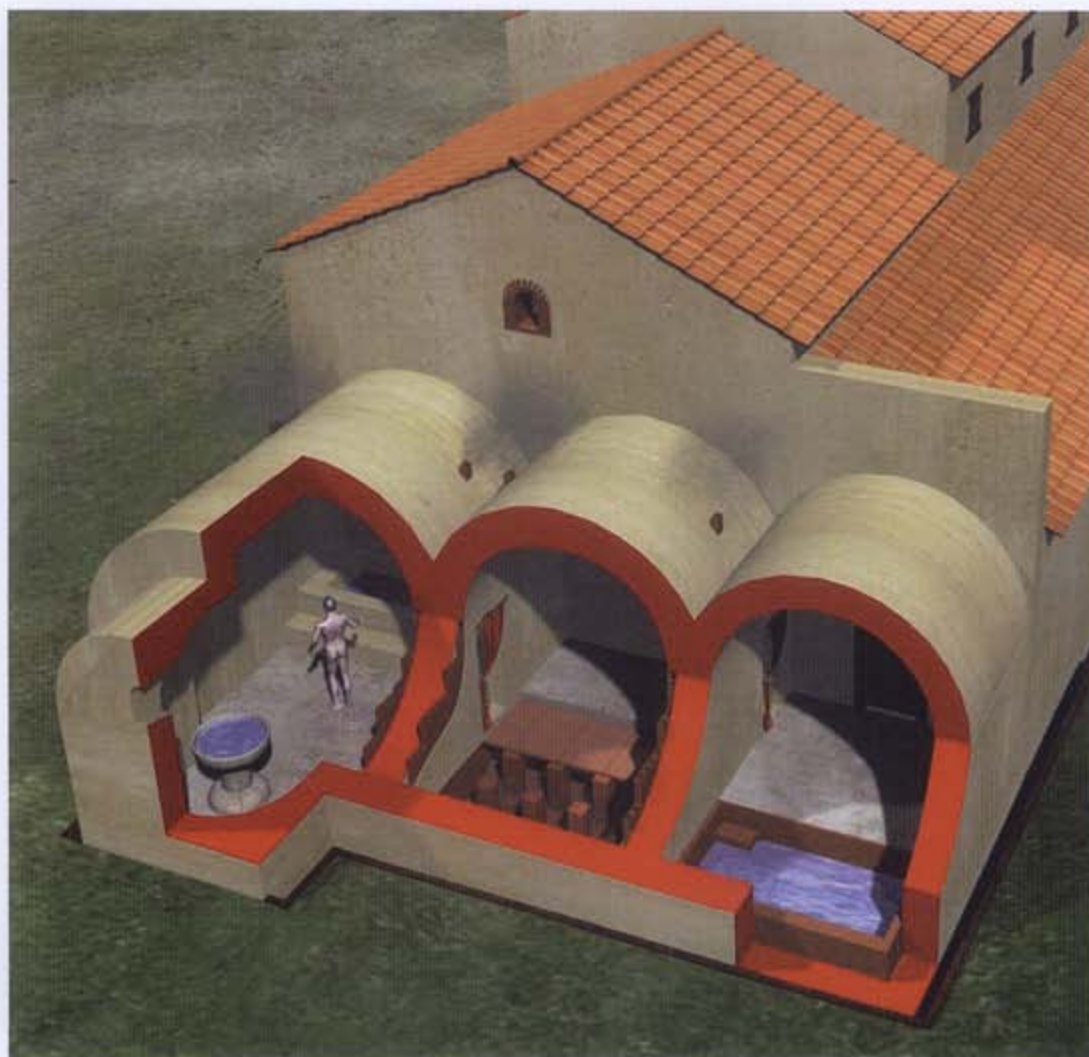
Fig. 74 : Proposition de restitution en écorché des thermes de la villa des « Alleux » à Taden (Infographie G. Le Cloirec – Inrap).

Le niveau de conservation des thermes et la standardisation de ce type d'équipement dans les *villae* autorisent une restitution plus détaillée de cette partie de l'établissement antique de Taden. Le plan impose tout d'abord certaines évidences concernant le volume des espaces et la disposition de plusieurs installations obligées. Sur ce plan, l'abside semi-circulaire qui se trouve à l'extrémité du *caldarium* a constitué une base essentielle de notre travail car elle fournit un volume de départ que l'on peut restituer aisément. Sa forme implique effectivement une couverture en cul de four à l'intérieur et en berceau à l'extérieur. En considérant alors que cet espace s'inscrit dans un carré surmonté de la voûte, la hauteur interne peut être estimée à 2,80 m. À partir de là, le berceau principal de la pièce surmonte ce premier volume en préservant un écart constant correspondant à la différence qui existe entre la largeur de la pièce et celle de l'abside, soit 0,60 m (2 pieds). Il en résulte une hauteur totale des thermes d'environ 3,80 m (à l'extérieur), si l'on admet que l'épaisseur de la voûte avoisinait la largeur des murs. À l'intérieur, cette proposition place la naissance de la voûte juste au-dessus d'un homme debout, soit 1,90 m (fig. 73).

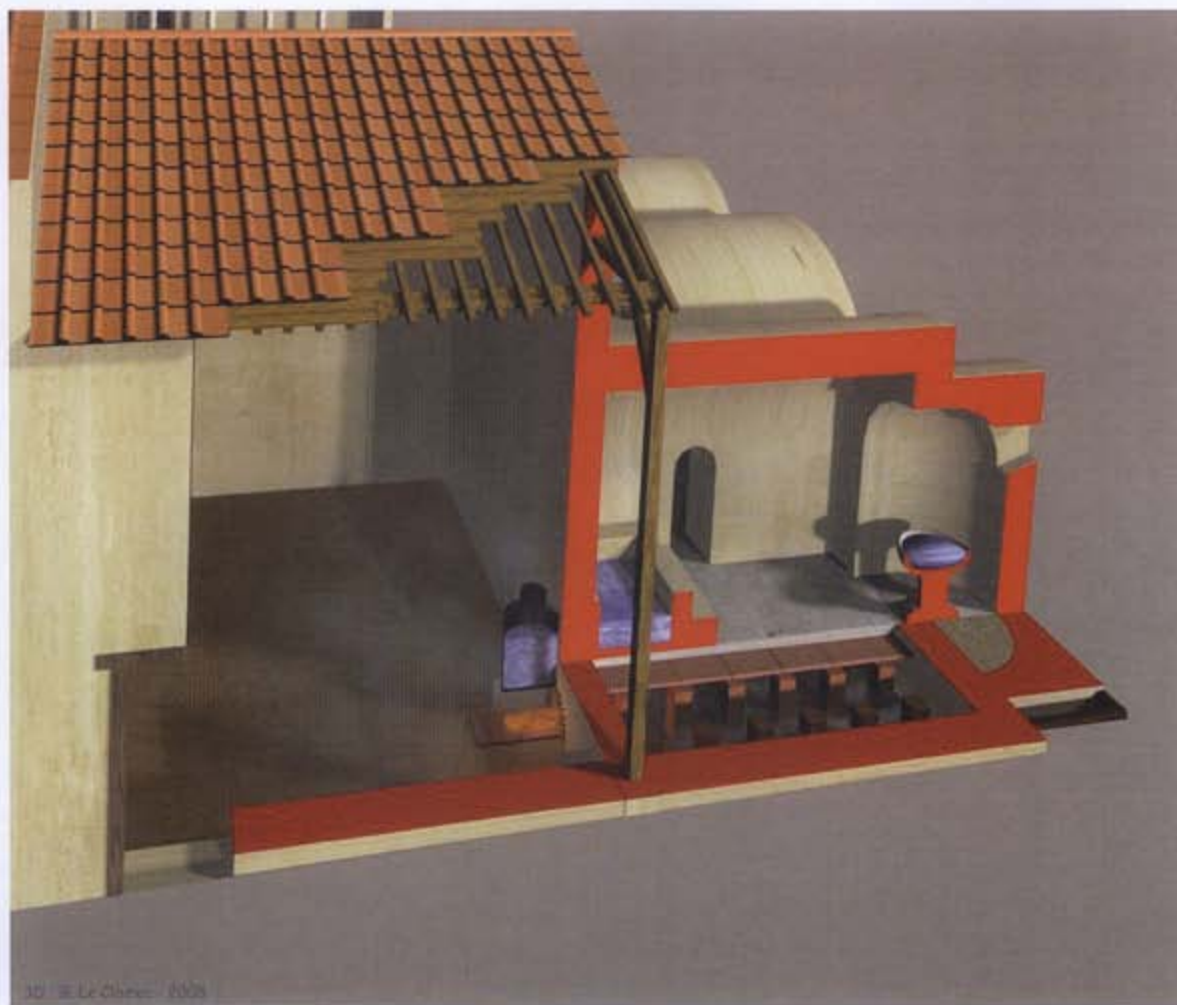
Fig. 75 : Proposition de restitution en écorché des thermes de la villa des « Alleux » à Taden (Infographie G. Le Cloirec – Inrap).

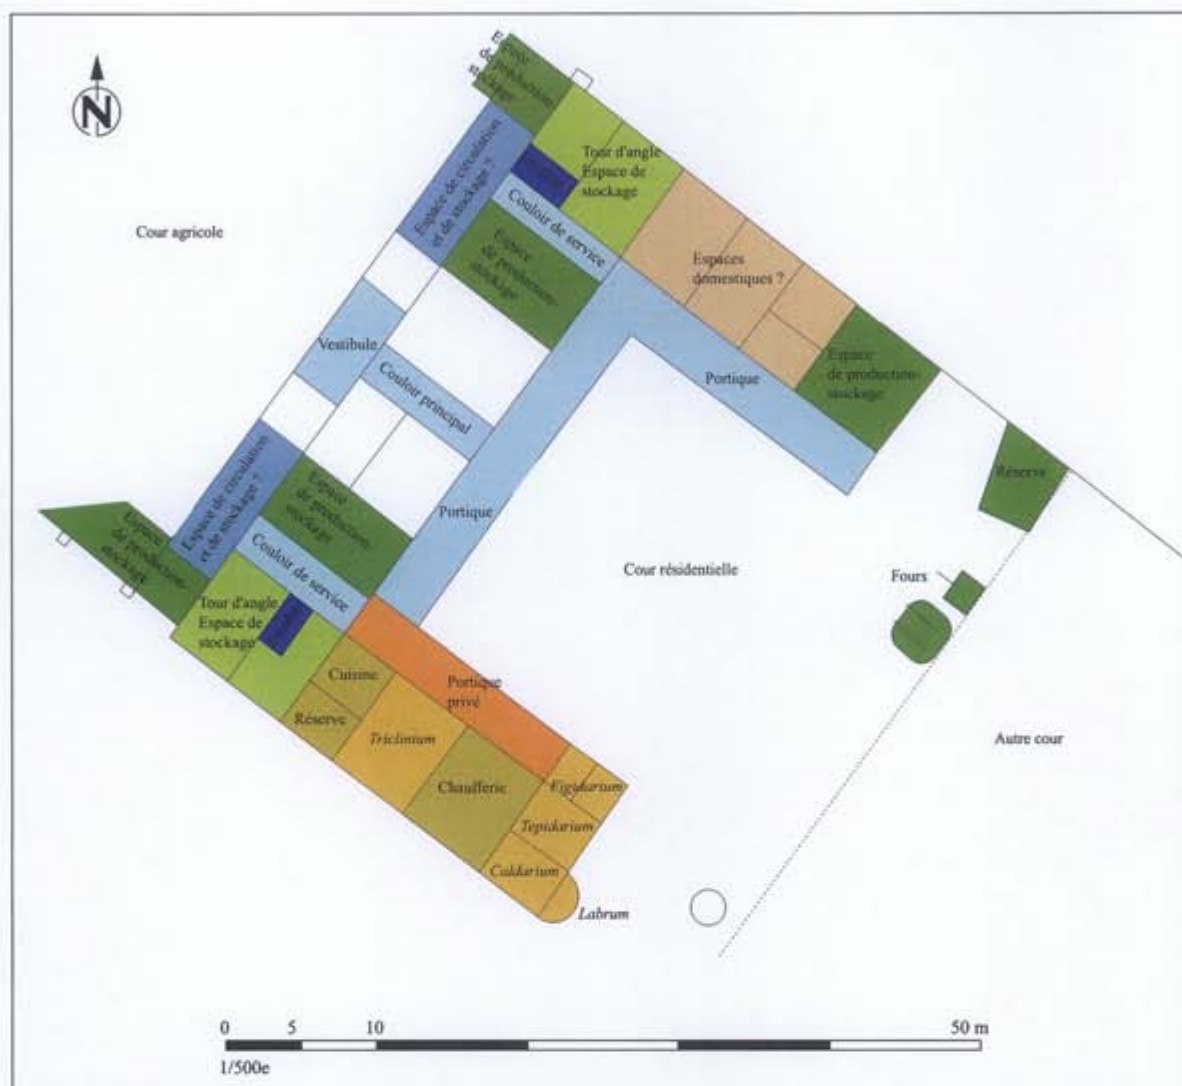
Fig. 82 : Essai d'interprétation des espaces de la villa de la phase IV (Dao M. Dupré/R. Ferrette - Inrap).

L'aile sud est la plus aisée à commenter en raison de la conservation de ses équipements (fig. 82). Ces derniers soulignent sans conteste que cette partie de la villa abrite la sphère privée du propriétaire. La salle principale est l'espace 23, identifiée comme un *triclinium*, et dans laquelle on pénètre depuis le portique par une entrée de 3 m de large (fig. 84). Malgré sa proximité avec une cuisine ou la salle de service des thermes, cette pièce de réception ne dispose pas d'un système de chauffage par le sol. Un foyer rudimentaire, placé à l'angle sud-est, constitue le seul moyen pour se prémunir du froid. Notons que ce dispositif se retrouve à l'intérieur de la plus grande pièce de la villa du « Valy-Cloître », que Smith interprète comme un espace commun (Smith 1997, p. 74) et non comme une cuisine (Sanquer et Galliou 1972b, p. 222). Le sol de la salle de Taden est le plus élaboré de ceux encore conservés. Agencé en arête de poisson, son décor admet deux orientations différentes qui traduisent une démarcation fonctionnelle de la pièce, la partie la plus proche de l'entrée étant réservée à la circulation des personnes, la plus éloignée à la consommation des repas, peut-être sur des banquettes en matériaux périssables.

production (fig. 82). Ce point semble confirmer par la dernière pièce de cette unité. Celle-ci présente une entrée large, tournée vers le nord (fig. 84), qui l'assimile à un espace de production ou de stockage. Pour les quatre autres salles ouvertes sur le portique (fig. 84), une attribution fonctionnelle est quasi impossible. G. Le Cloirec suggère de voir dans les espaces 34 et 35 des locaux techniques (*supra* chapitre 5, fig. 68). Or, compte tenu que ces deux salles sont des reproductions en plan de la cuisine et de la réserve de l'aille sud, nous serions tentés de les assimiler à des espaces domestiques, à l'instar des deux dernières pièces de l'aille nord. Elles seraient ainsi dévolues au personnel oeuvrant dans l'établissement, sans préjuger de sa position hiérarchique.

dévolues à la circulation : le vestibule d'entrée qui précède le couloir axial et les deux corridors latéraux, qui sont plutôt des espaces de service (fig. 82). Les deux premières pièces occupent toujours une position supérieure, dans le sens où elles constituent l'accès le plus noble, agrémenté de signes ostentatoires, et permettent au propriétaire et à ses invités de gagner la sphère privée (fig. 84). Il est aussi possible que certaines des salles de cette unité centrale soient destinées aux affaires du propriétaire, sans qu'on puisse les identifier formellement (bureau, salle d'archive). La compréhension de l'utilité des salles en façade des unités latérales nord et sud est aussi délicate. L'un de ces locaux de l'unité sud comporte assurément une entrée imposante, peut-être liée à des déchargements de chariots. Nous serions alors en présence d'un secteur principalement voué aux activités de l'exploitation et selon cette démarche, les pièces de l'unité latérale sud seraient en relation avec la cour ouest, l'espace 32 jouant un rôle de distribution évident (fig. 82 et 84). Par extrapolation, un principe similaire devait commander la circulation au sein de l'unité latérale nord, malgré l'absence d'indices concrets. Notons aussi que les espaces 32 et 29 d'après leur taille pourraient occuper une double utilité. Les extrémités de l'aile ouest sont en outre équipées de tours d'angle qui confirment une vocation de stockage. Par contre, nous ignorons l'usage précis des salles en rez-de-chaussée, hormis celui de l'espace 20 qui abrite un escalier. Cette difficulté se pose également dans l'unité nord, de manière plus complexe car il existe un réduit supplémentaire, l'espace 13. Ce dernier, à titre d'hypothèse, peut très bien accueillir un escalier (fig. 82).

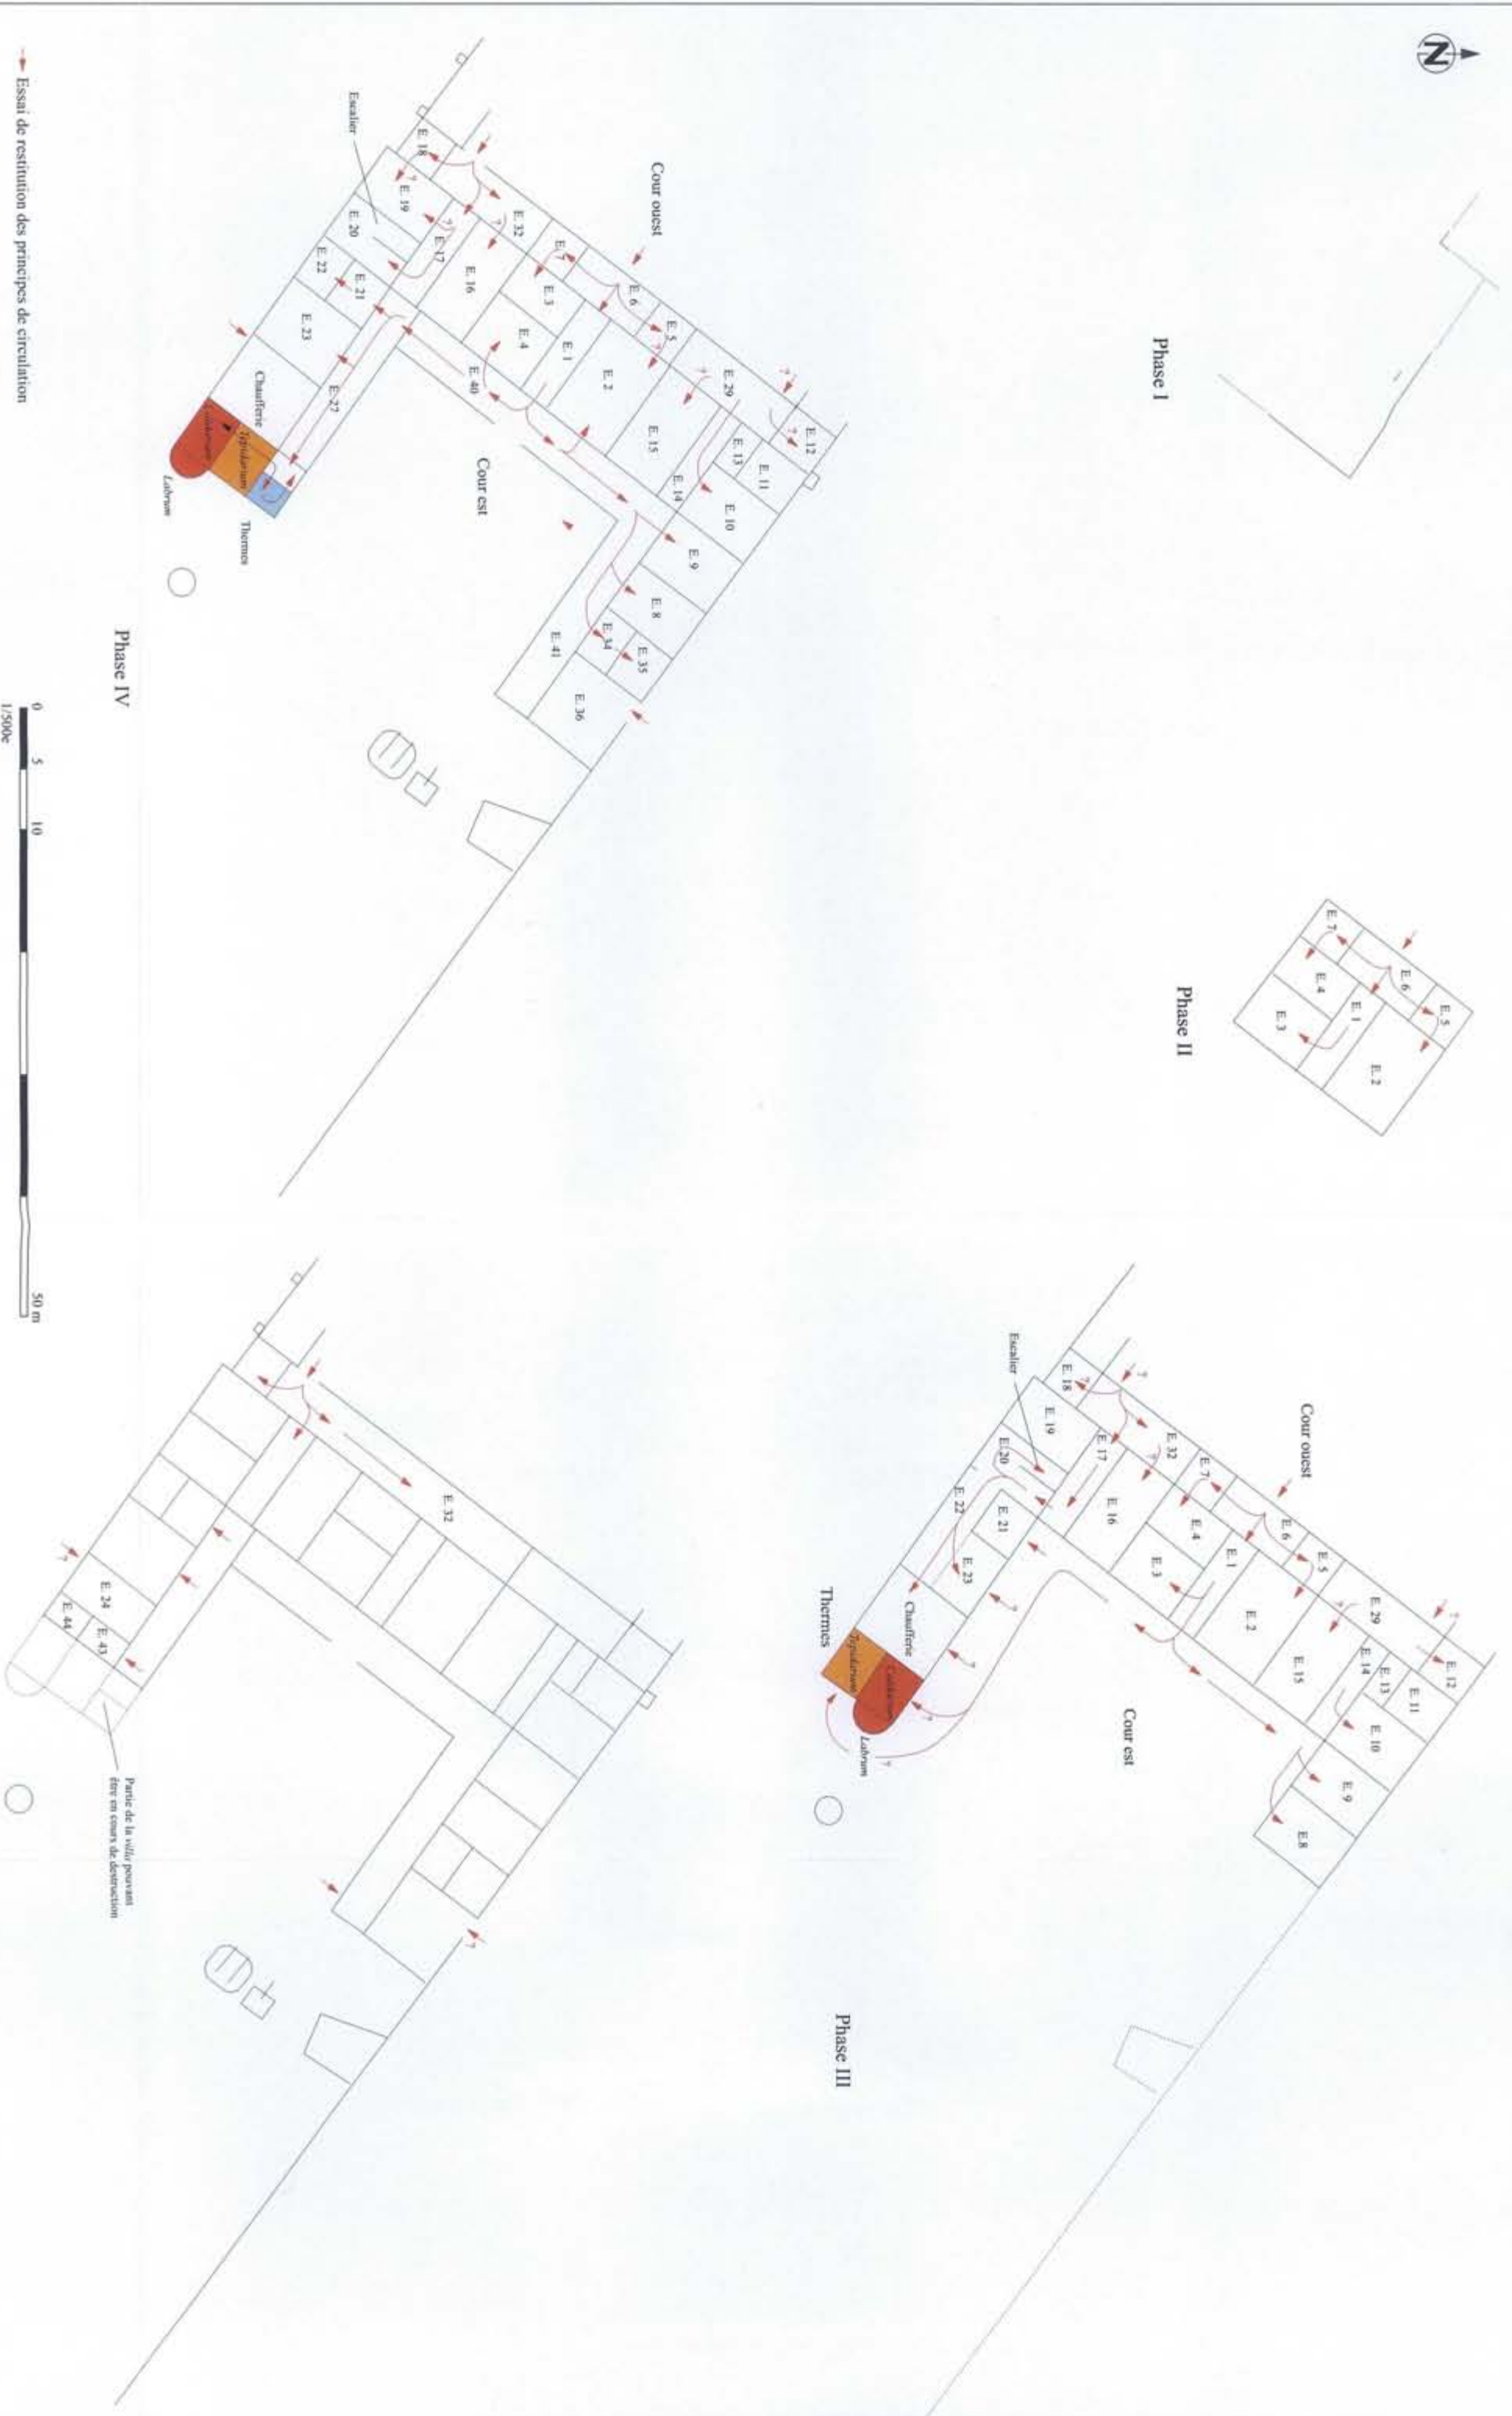
Fig. 84 : Evolution en plan de l'établissement rural gallo-romain des "Alleux" de la phase I à la phase V incluse (Dao M. Dupré/R. Ferrette - Inrap).

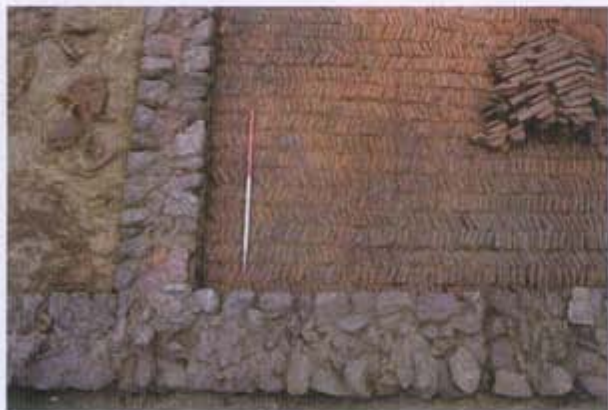
Cliché 156 : Détail depuis le sud du sol du triclinium s'appuyant sur les maçonneries (R. Ferrette – Inrap).

Hormis les fragments d'enduits peints et de colonne, les éléments architectoniques sont assez rares. Quelques plaques en schiste, ayant échappées aux récupérations, suggèrent l'existence d'*opus sectile*. C'est sans doute un tel décor qu'il faut restituer au niveau du tapis à l'entrée du *triclinium*. A moins d'une attribution fonctionnelle erronée, difficilement crédible, cette salle de réception, offre des singularités décoratives pour le moins remarquables. Son sol agencé en arête de poisson est réalisé dans un matériau médiocre. Certes, l'usage de carreaux de terre cuite se retrouve sur des établissements beaucoup plus imposants, à l'instar du site de Vieux-Rouen-sur-Bresle en Seine-Maritime, où le décor géométrique est néanmoins beaucoup plus élaboré et composé en partie de dalles en calcaire blanc (Rogeret 1997, p. 564)⁶. A Taden, ce sol est réalisé avec de simples tuiles dont les rebords ont été sciés. On se trouve devant un exemple patent d'un recyclage de matériaux ou de l'emploi d'un surplus, d'un stock. En tout état de cause, on n'a pas jugé bon de produire sur place ou d'acheter les carreaux nécessaires à la réalisation du sol du *triclinium*. Autre point saillant, ces morceaux de terre cuite s'appuient sur les soubassements en élévation de la pièce (cliché 156). Il n'existe donc aucune place pour un placage ou un décor peint. Est-ce à dire que les élévations étaient dépourvues de toute ornementation ? Il n'est pas possible de le certifier, mais ces différents aspects soulèvent bien des questions concernant une pièce des plus importantes au sein de la *villa* de la phase IV.

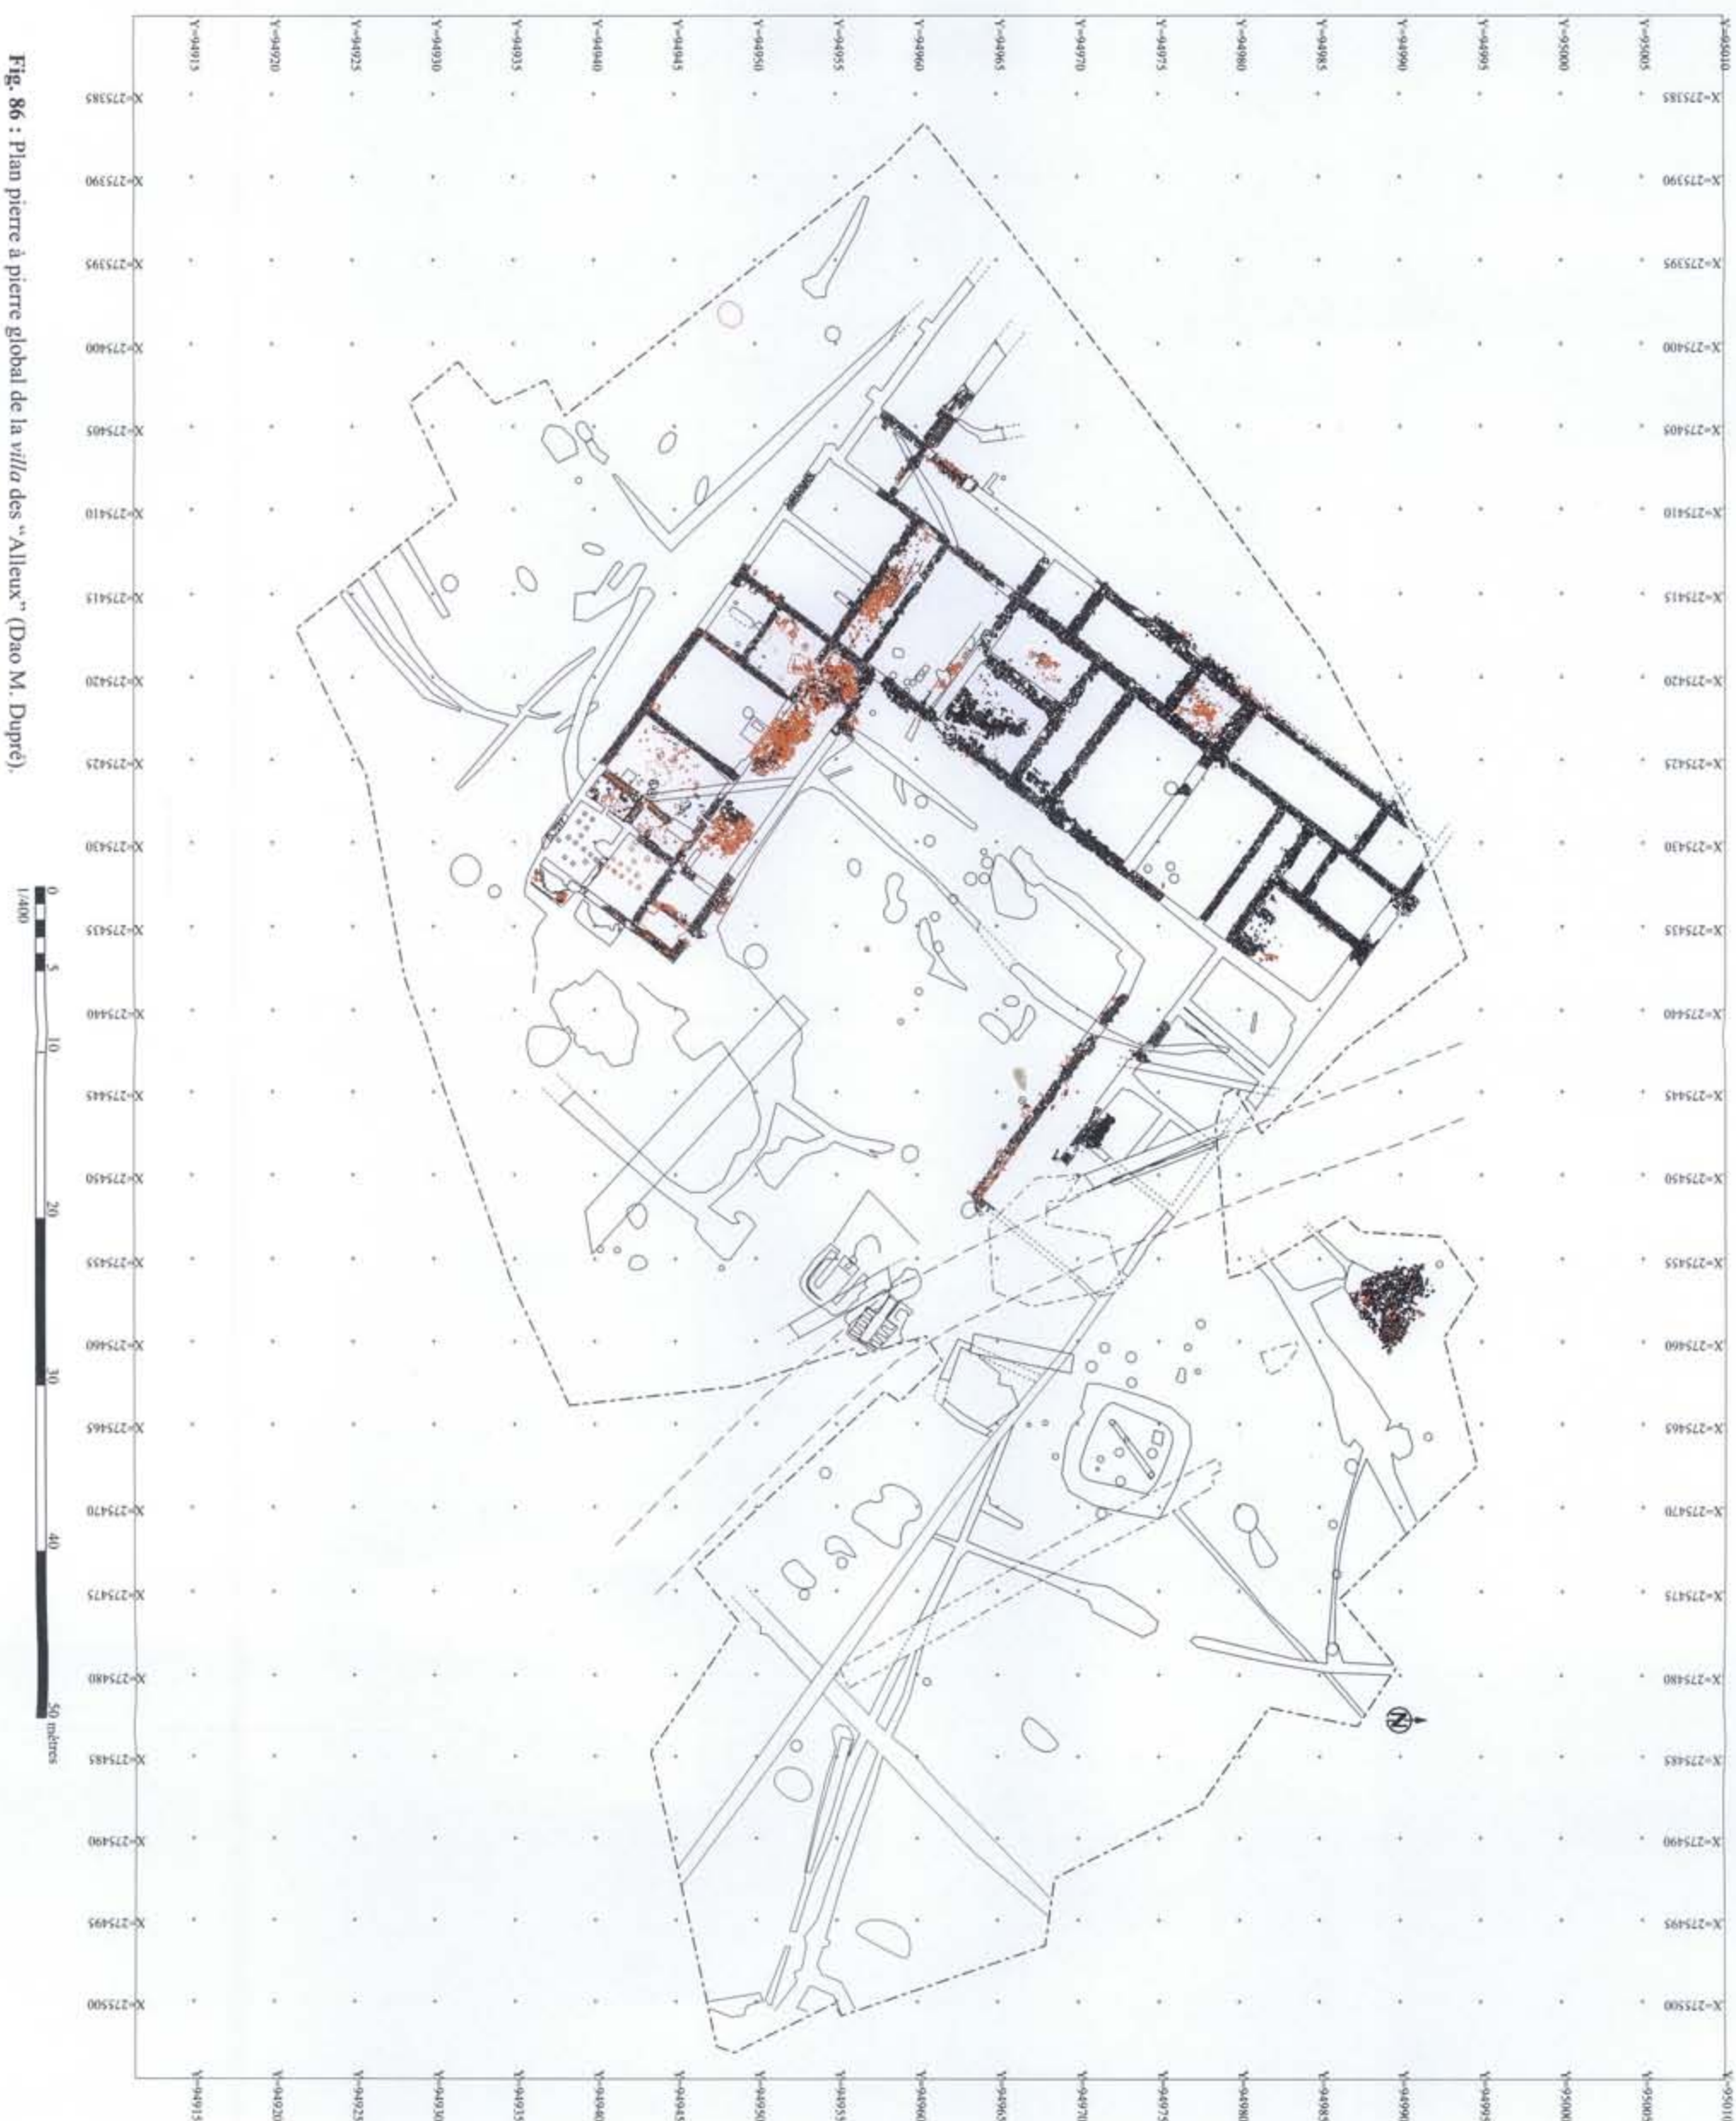
Fig. 86 : Plan pierre à pierre global de la villa des "Alleux" (Dao M. Dupré).

- Fig. 86 : Plan global pierre à pierre de la villa des « Alleux » (Dao M. Dupré - Inrap).
