LA ROCHE-MAURICE (Finistère - 29 237 0002)

Château de Roc'h Morvan

Enceinte basse

Rapport de fouille programmée 2017
arrêté de prescription n° 2017-163

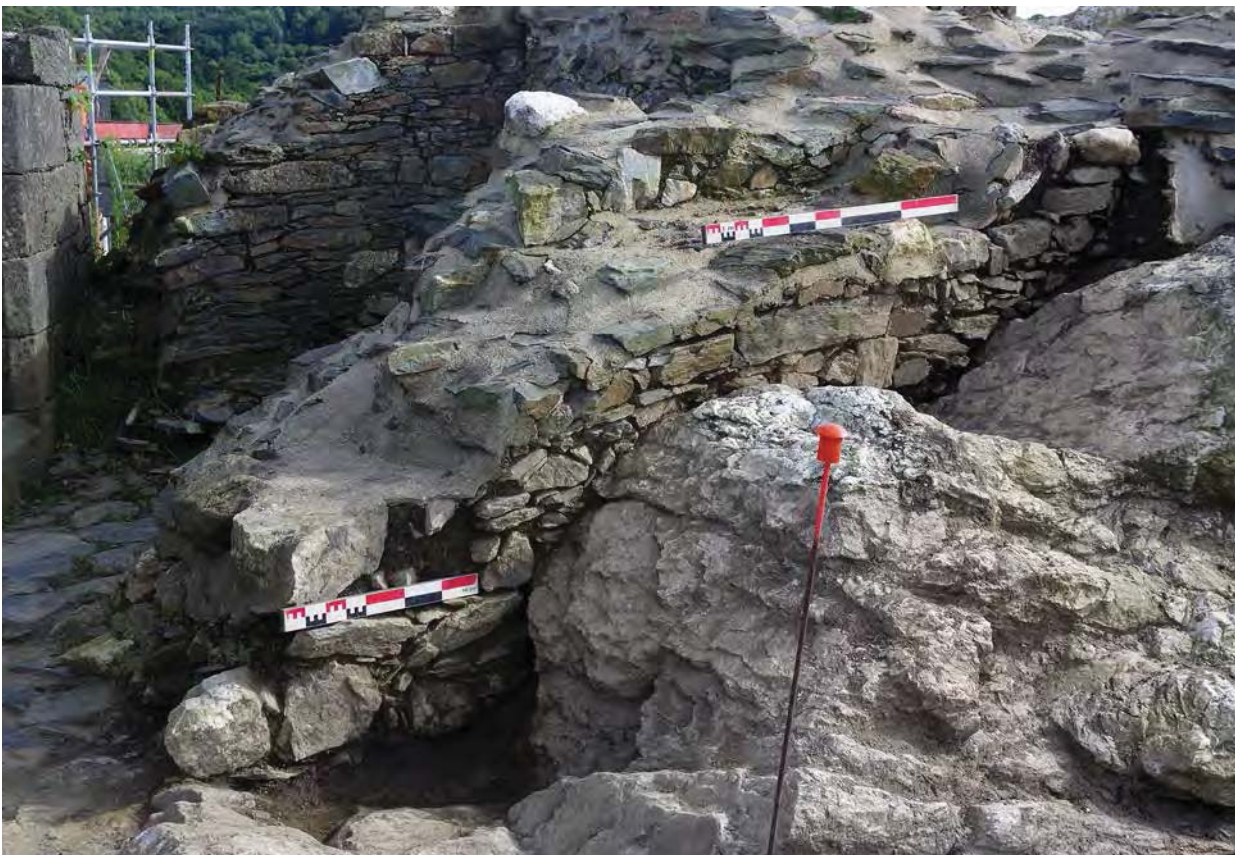
Fig. 5 : La courtine sud du XIIe siècle, en UH3. Vue prise du nord.
Cliché R. Pérennec, CD29/ Mission archéologie

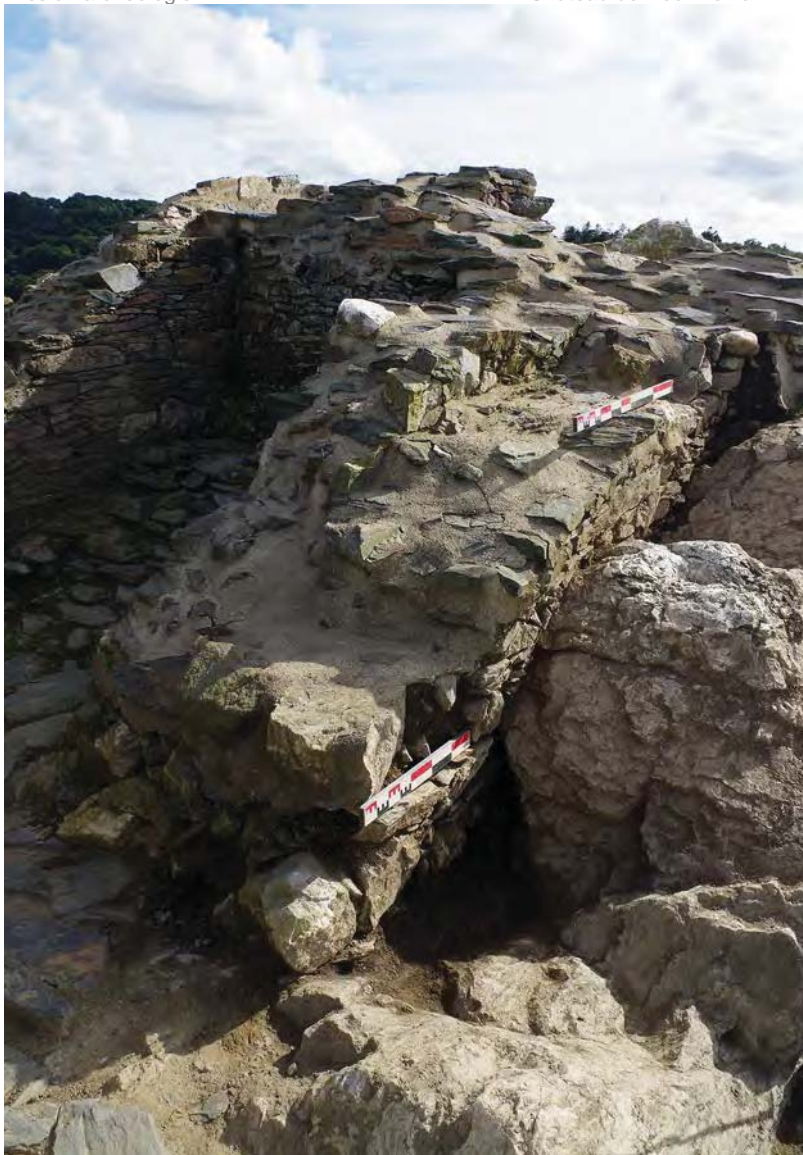
Fig. 6 : La courtine sud en UH3, adossée au socle rocheux. Vue du nord-est. Cl. R. Pérennec, CD29/ Mission archéologie.

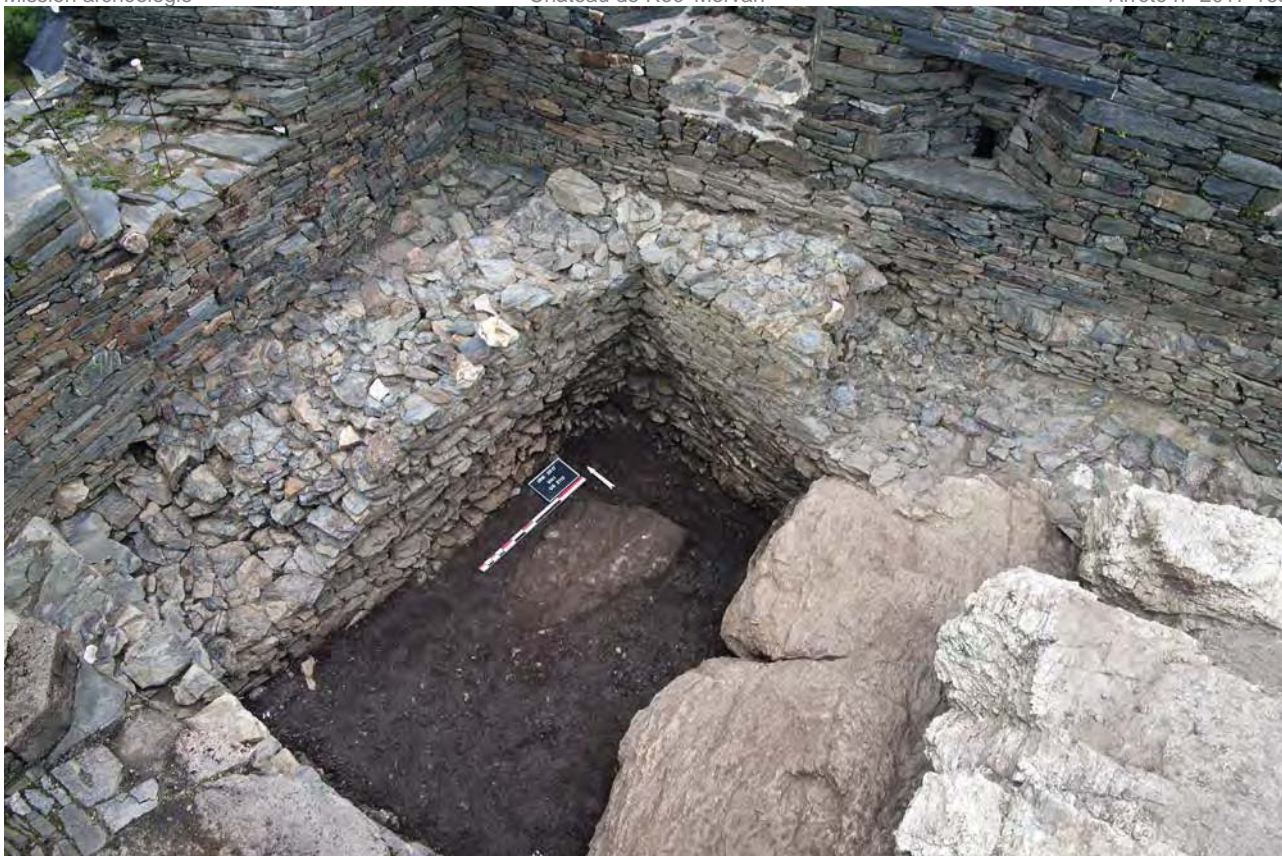
Fig. 7 : Angle des murs M 2079 et M 2112, en UH1. Vue prise du sud-ouest.
Cl. R. Pérennec, CD29/ Mission archéologie.

Il se raccorde à l'est à un mur perpendiculaire de moellons liés à l'argile M 2079, orienté nord-sud, et mis au jour sur environ 6 m de longueur (fig. 7). Son parement externe, mis au jour en 2016, est ponctuellement courbe avec un léger glacis, sur environ 1,50 m de longueur, sur son tronçon le plus méridional (US 2133). Par ailleurs un mortier blanchâtre assez grossier y a été utilisé comme liant en lieu et place de l'argile. Ces aménagements semblent donc avoir été motivés par la volonté de renforcer à cet endroit la cohésion et la résistance du parement, plaqué contre un relief de quartzite. C'était sans doute aussi le rôle d'une saignée US 2150, de 0,40 m de largeur moyenne, pratiquée sur 2 m de longueur dans la roche quartzique, parallèlement au parement ouest du mur M 2079. Elle est actuellement interprétée comme un logement destiné à caler des moellons intégrés dans la construction du mur et son parement ouest, afin de limiter les risques de glissement du mur.

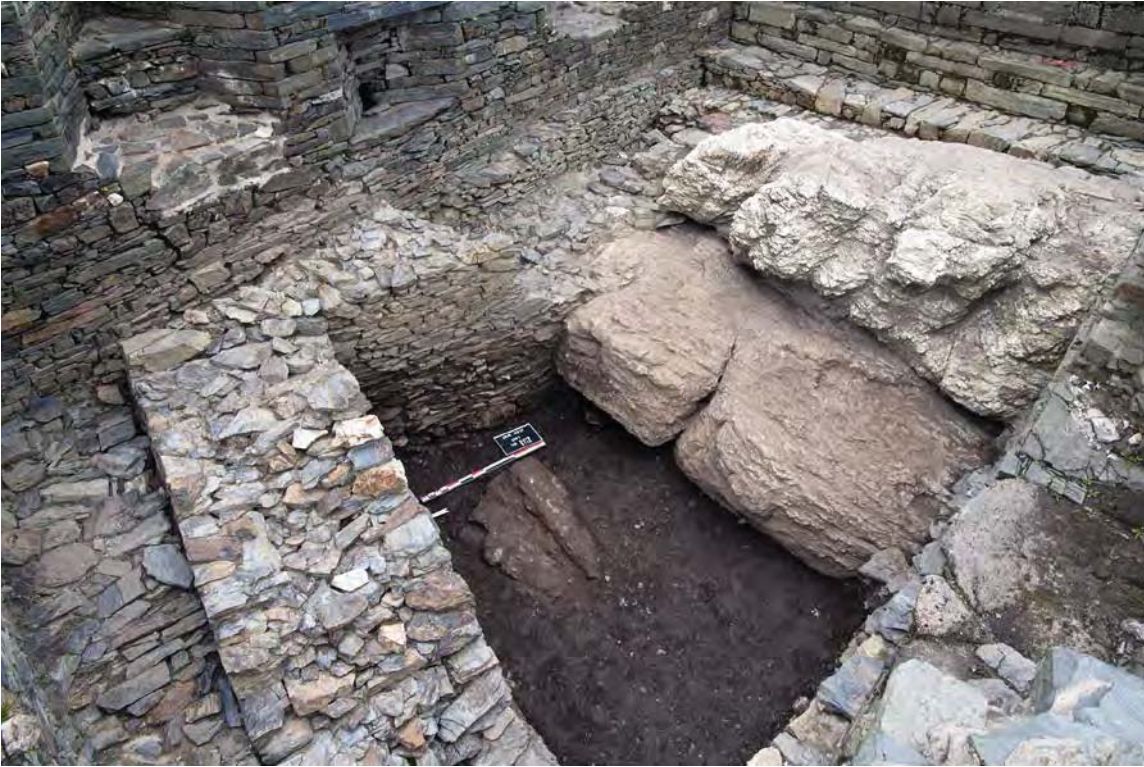
Fig. 8 : Vue sur le mur M 2079 et son retour M 2112, vue du nord-ouest.
Cl. R. Pérennec, CD29/ Mission archéologie.

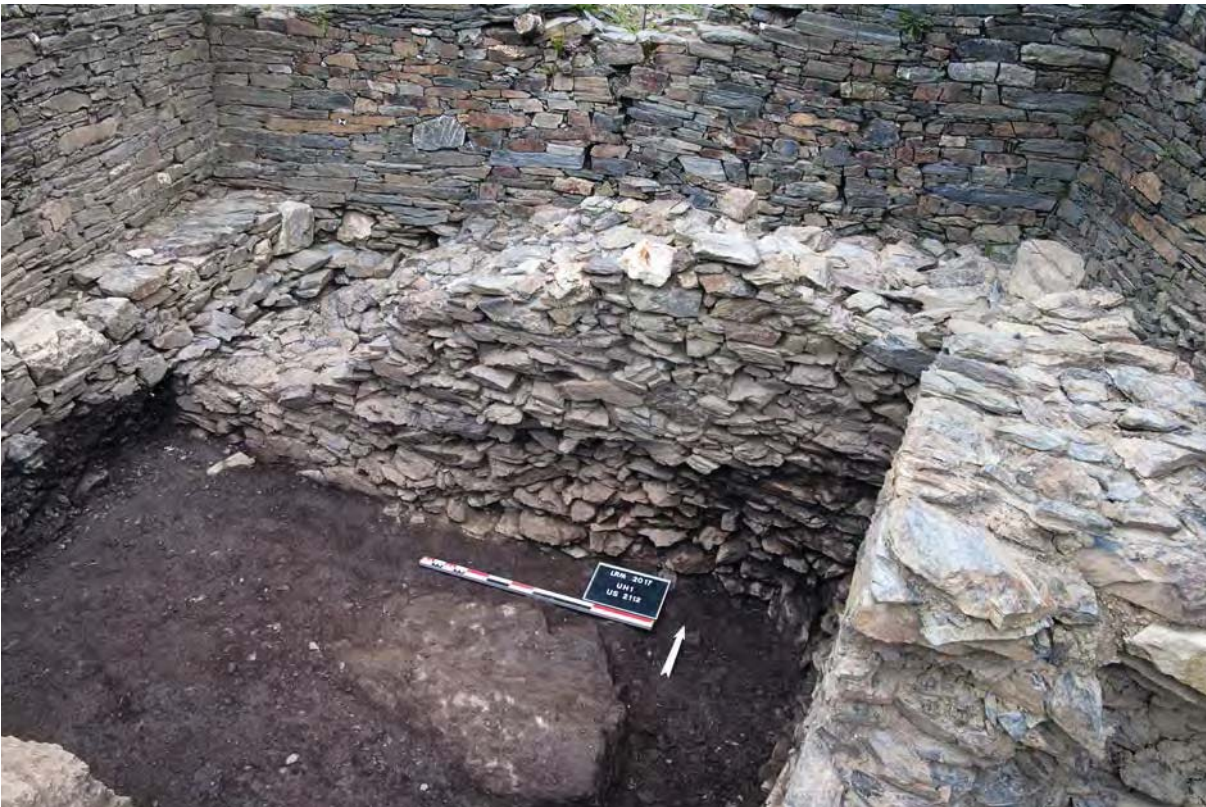
Fig. 9 : Détail du parement sud du mur M 2112. Vue du sud.
Cl. R. Pérennec, CD29/ Mission archéologie.

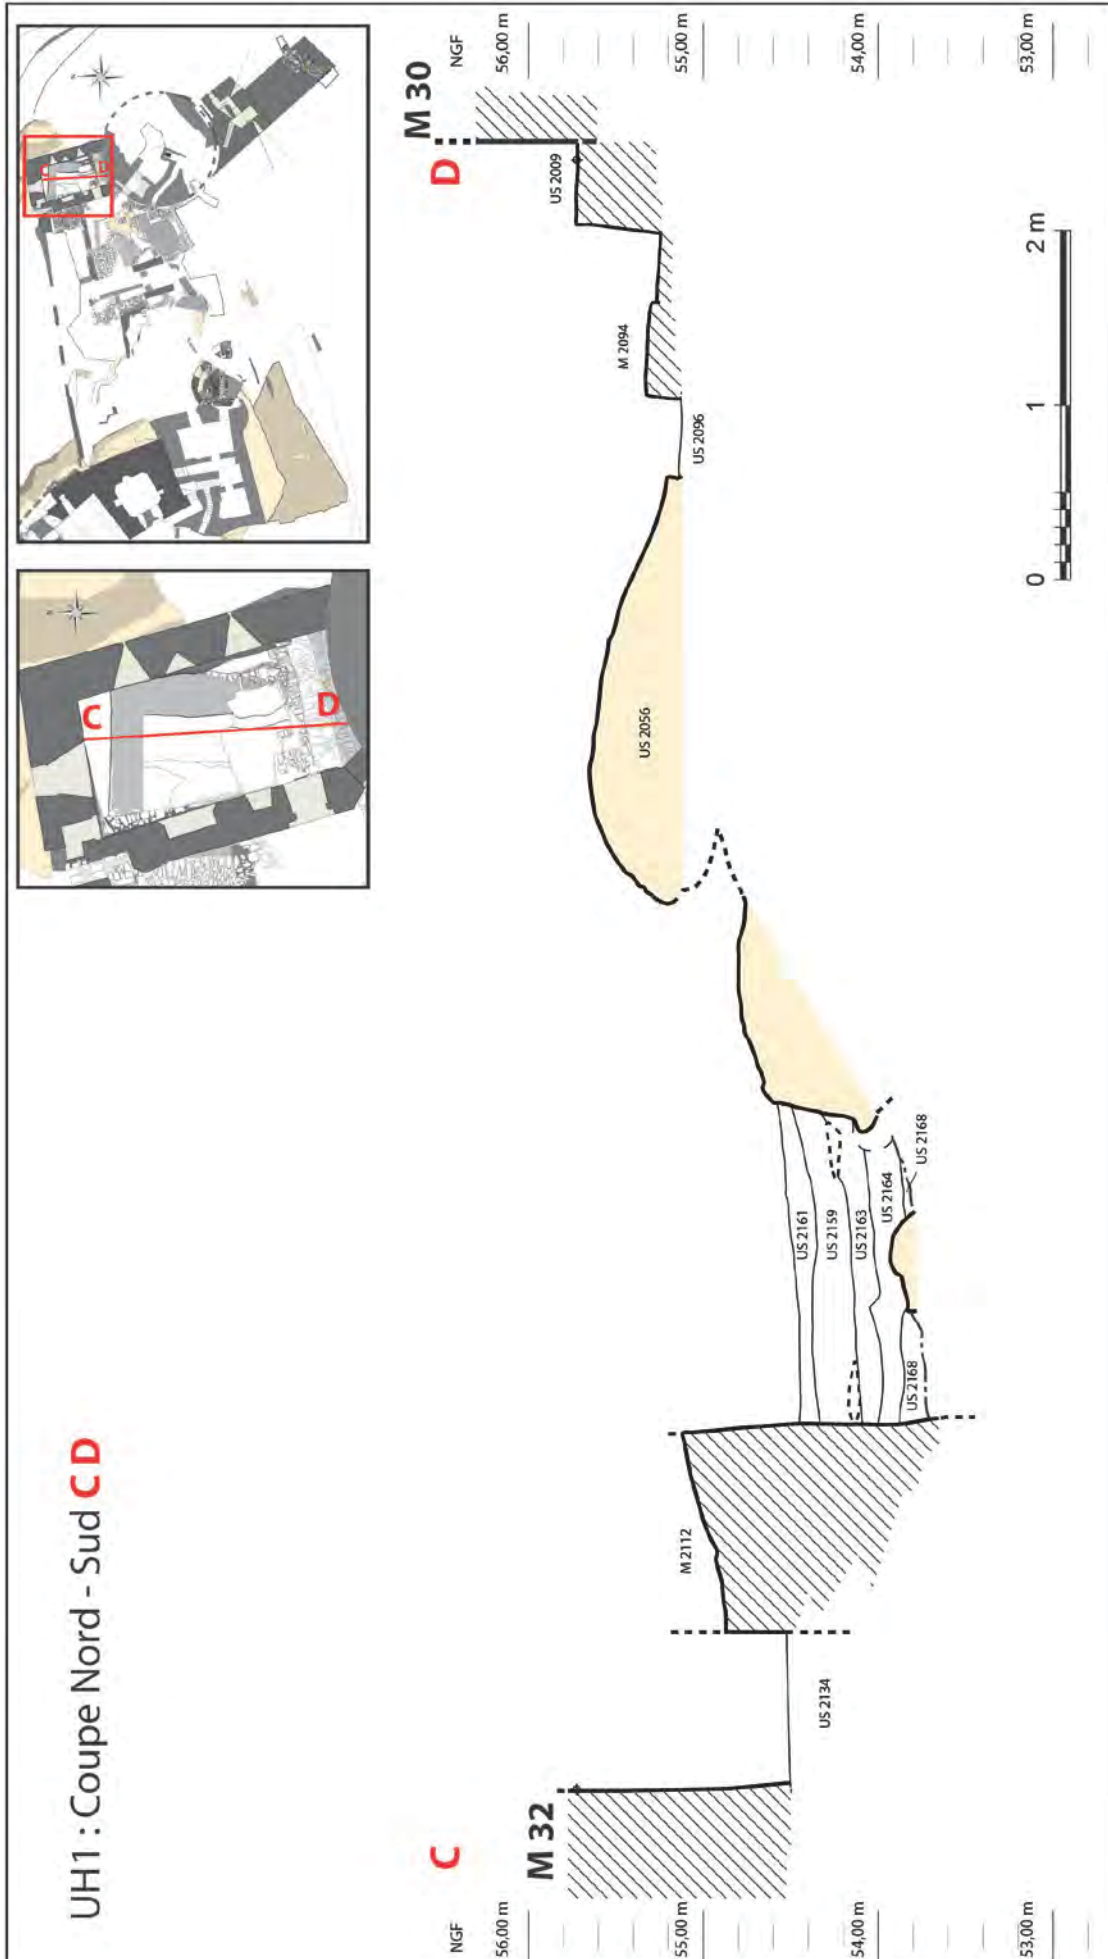
Fig. 13 : UH1, coupe longitudinale CD. Relevé et DAO E. Lagneau, DAO B. Grall, CD 29/ Mission

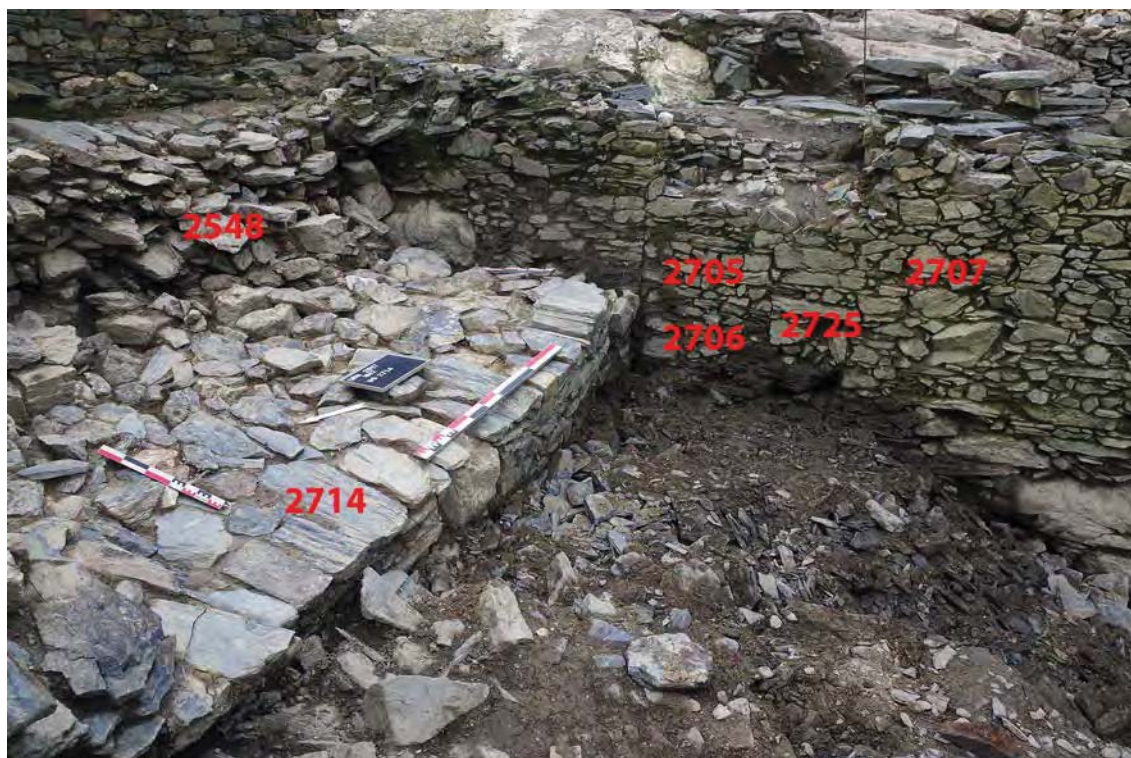
Fig. 14 : Mur M 2528, construit à l'aplomb d'une dénivellation rocheuse.

Il s'agit ici du premier état du mur M 2528, matérialisé par un appareil de moellons de schiste liés à l'argile US 2708, disposés en lits réguliers et bien agencés (fig. 15). Cette maçonnerie est partiellement posée sur le rocher de quartzite, apparent en deux endroits dans la maçonnerie. A l'est, le rocher n'est que partiellement apparent, suite au démontage de la structure US 2548 (fig. 14).

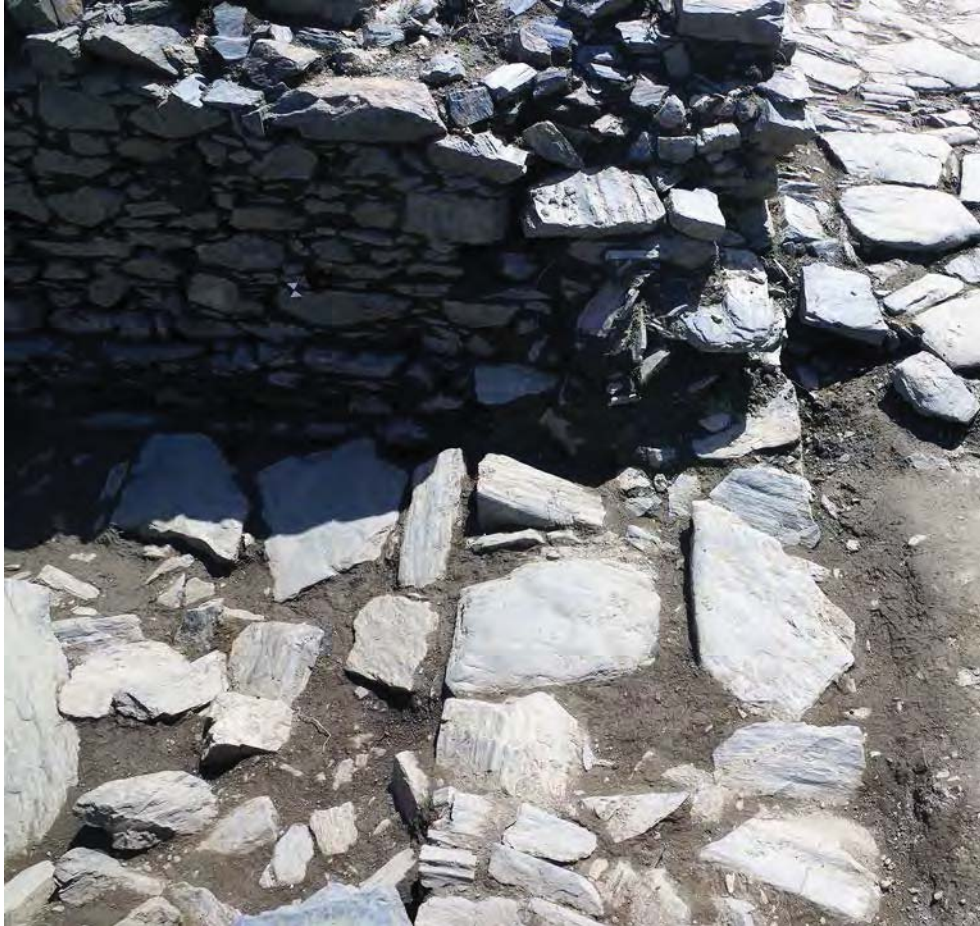
Fig. 17 : Mur M 2717 arasé, et vestiges du dallage US 2720 (à gauche). A l'arrière-plan, mur M 2528 et retraits d'aplombs US 2718 et US 2719. Vue du nord. Cl. R. Pérennec, CD29/ Mission archéologie.

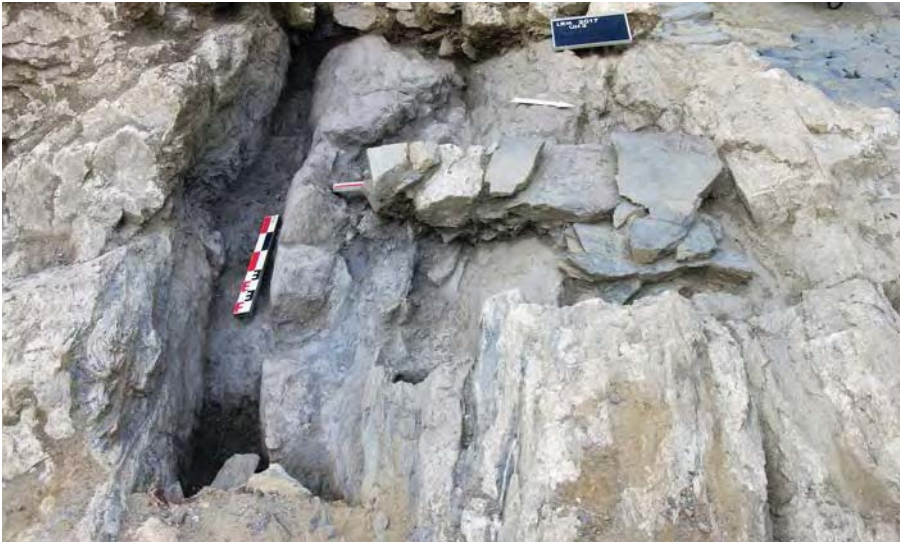
Fig. 18 : Substrat de quartzite taillé d'une petite rigole, US 2318. Au centre, vestiges du mur M 2312. Vue prise de l'est. Cl. A. Kergourlay, CD 29/ Mission archéologie.

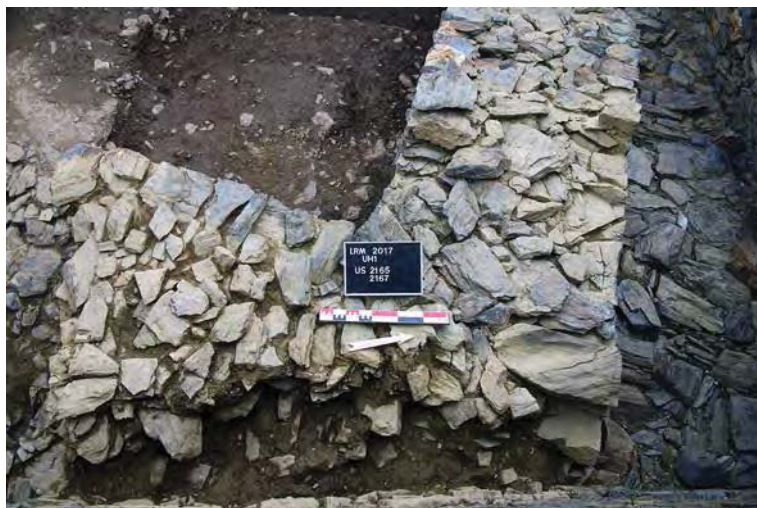
Fig. 20 : Tranchée de fondation de la courtine du XIIIe siècle M31, ayant en partie démoli le mur M 2079. Vue de l'est. Cl. J. Bourmeyster, CD 29/ Mission archéologie.

Pour ce qui concerne la courtine M31 : Une anomalie dans la maçonnerie, sous l'archère 2045, avait laissé penser que la récupération de matériaux avait été moins poussée ici qu'ailleurs, et qu'une partie de l'angle des murs M 2079 et M 2112 avait été conservée pour asseoir le nouveau rempart, là où il y avait une concordance de tracé entre les deux ouvrages. La poursuite de la fouille a permis de constater que, s'il y a pu y avoir une réutilisation de maçonneries antérieures dans le bâti du XIIIe siècle, celle-ci est restée modérée. L'insertion du mur M31 dans le mur M 2079 s'est fait ainsi au moyen d'une tranchée US 2165, dont le comblement a été assuré en deux temps, via un dépôt d'argile gris-verte US 2167, que recouvre une US limono-argileuse marron clair US 2166, avec blocs de schiste en vrac (fig. 20).

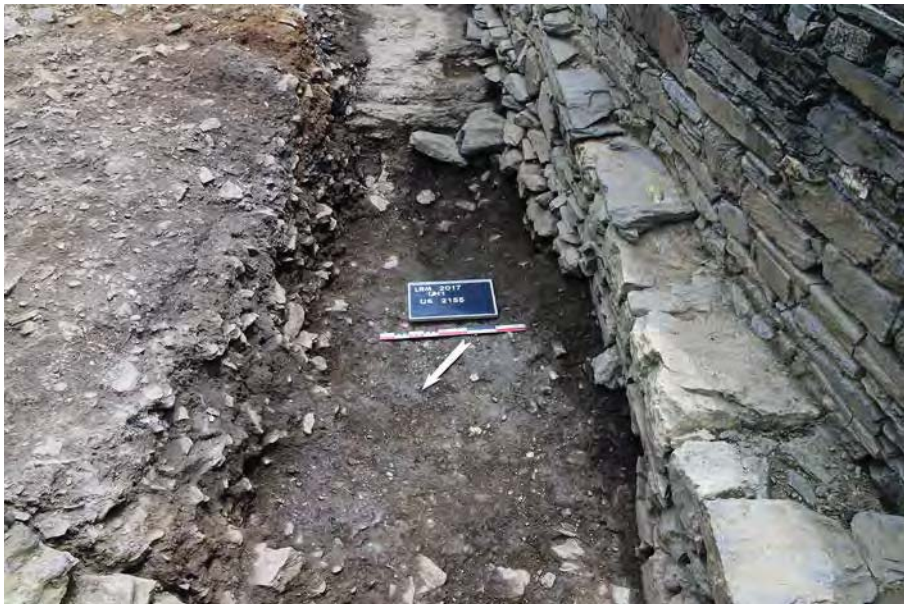
Fig. 21 : Fin de creusement de la tranchée US 2140/ 2155. Vue du nord. Cl. E. Lagneau, CD 29/ Mission archéologie.

La tranchée 2140/2155 a pu être intégralement fouillée. L'ouverture initiale de ce large creusement était de 1,20 m à 2,30 m de largeur, ramené à 0,95 m sous la dernière US fouillée en 2016, l'US 2135, d'argile jaune compacte (fig. 21). Le comblement s'est effectué via l'US 2158, niveau d'argile jaune de quelques cm d'épaisseur, mais surtout via les remblais d'argile brun-gris à gris vert US 2156 et 2157. La tranchée a coupé le mur M 2112, et le creusement s'est arrêté sur l'US 2159, qui en constitue le fond (fig. 12, coupe EF).

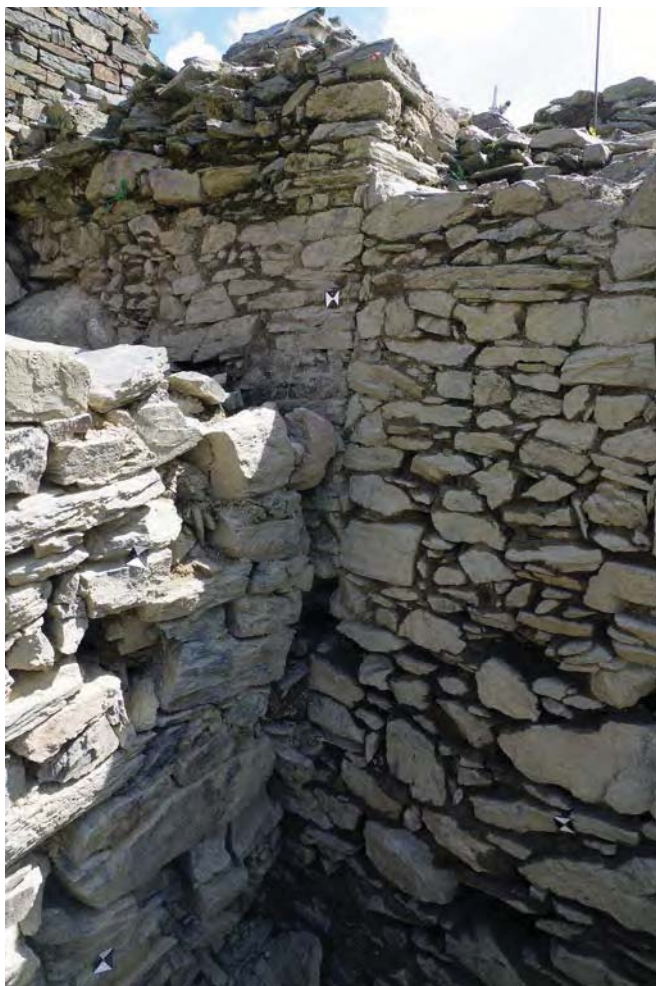
Fig. 24 : Détail de la structure M 2714 et du montant de la porte murée US 2706. Vue du nord-ouest. Cl. R. Pérennec, CD 29/ Mission archéologie.

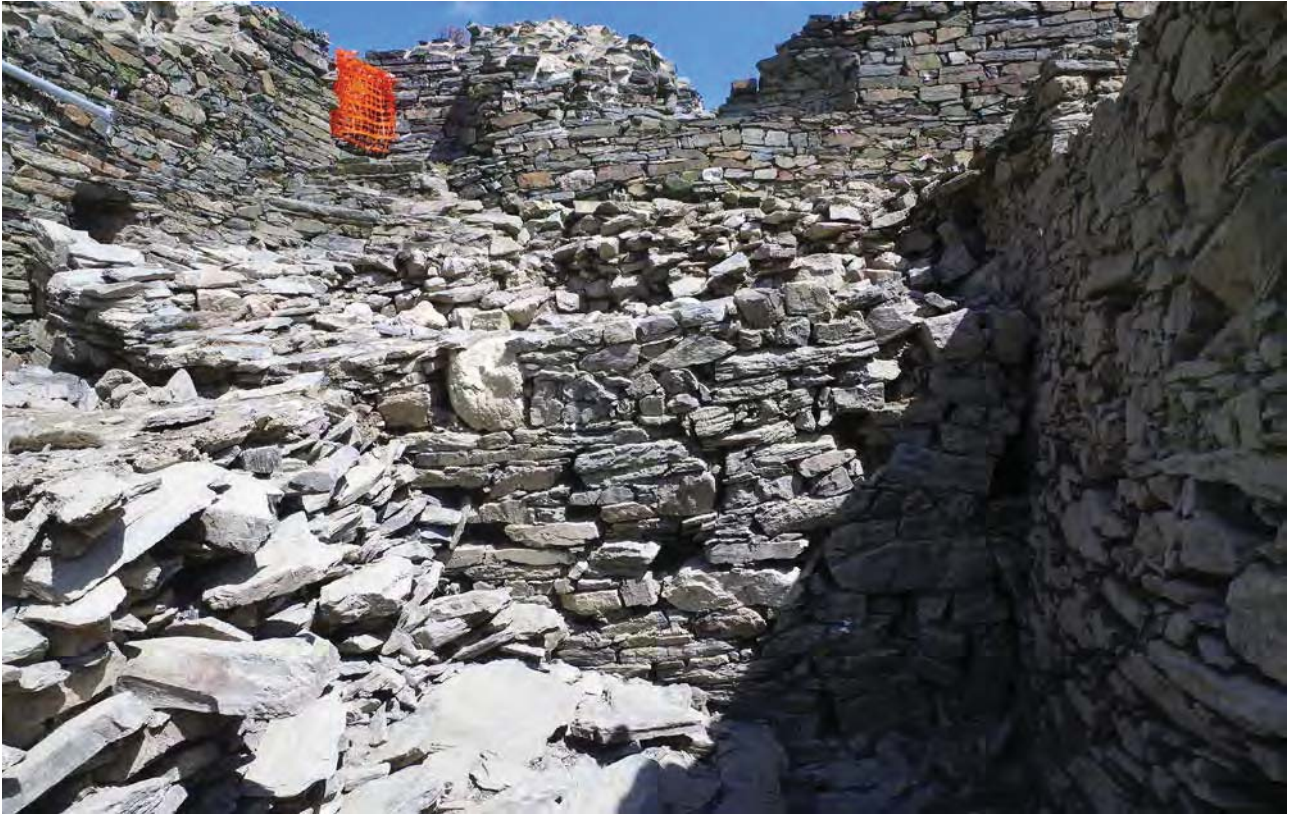
Fig. 25 : Vue du parement ouest de la structure M 2714. Cl. R. Pérennec, CD 29/ Mission archéologie.

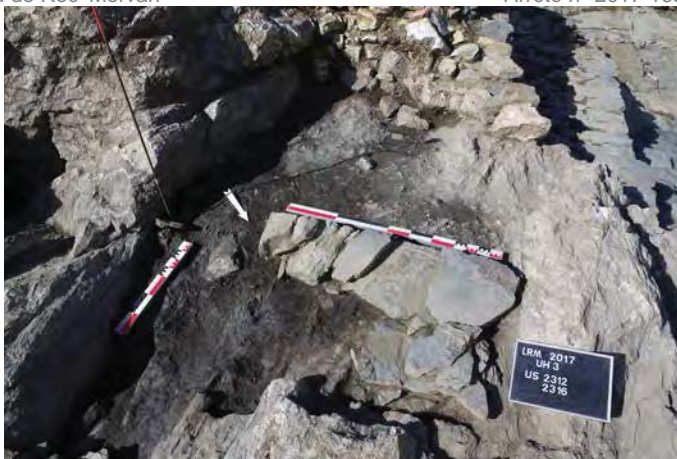
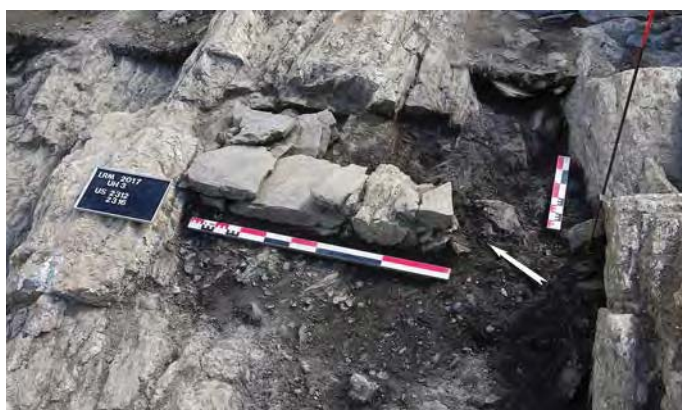
Fig. 27 : Le mur M 2312 et son insertion dans le socle rocheux. Vue de l'ouest.
Cl. R. Pérennec, CD 29/ Mission archéologie.

Le tronçon de mur M 2312 est isolé, et ne semble directement en lien avec aucune autre structure. Cependant, son prolongement vers le sud correspond à l'interruption de la courtine de la phase précédente, M34, et du mur M 2245 qui est construit dessus. Si tel était le cas, cela correspondrait aussi à deux anomalies du rocher près de cette courtine : Une arase plane de 0,73 m de largeur, dans le prolongement du mur M 2312 et contre la courtine M34 ; encadrée par une déclivité du rocher (taillé en marche ?) à l'est, et un surplomb à l'ouest, déjà mentionné précédemment comme ayant pu être utilisé à la manière d'un contrefort pour conforter la courtine lors de sa construction (fig. 5 et fig. 6, fig. 37).

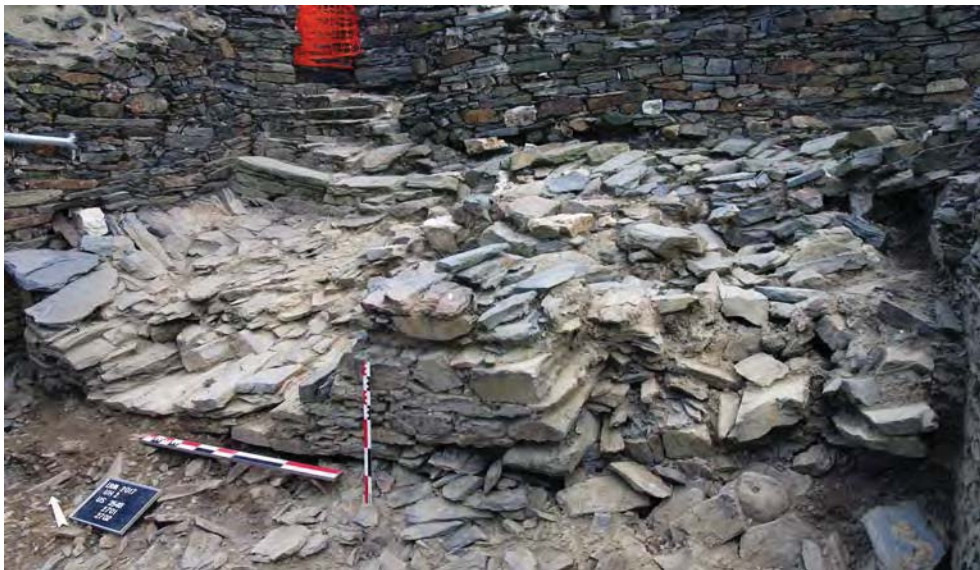
Fig. 28 : Structure composite M 2548 en cours de démontage. Elle recouvre, en retrait, le parement de M 2714. Vue de l'ouest. Cl. R. Pérennec, CD 29/ Mission archéologie.

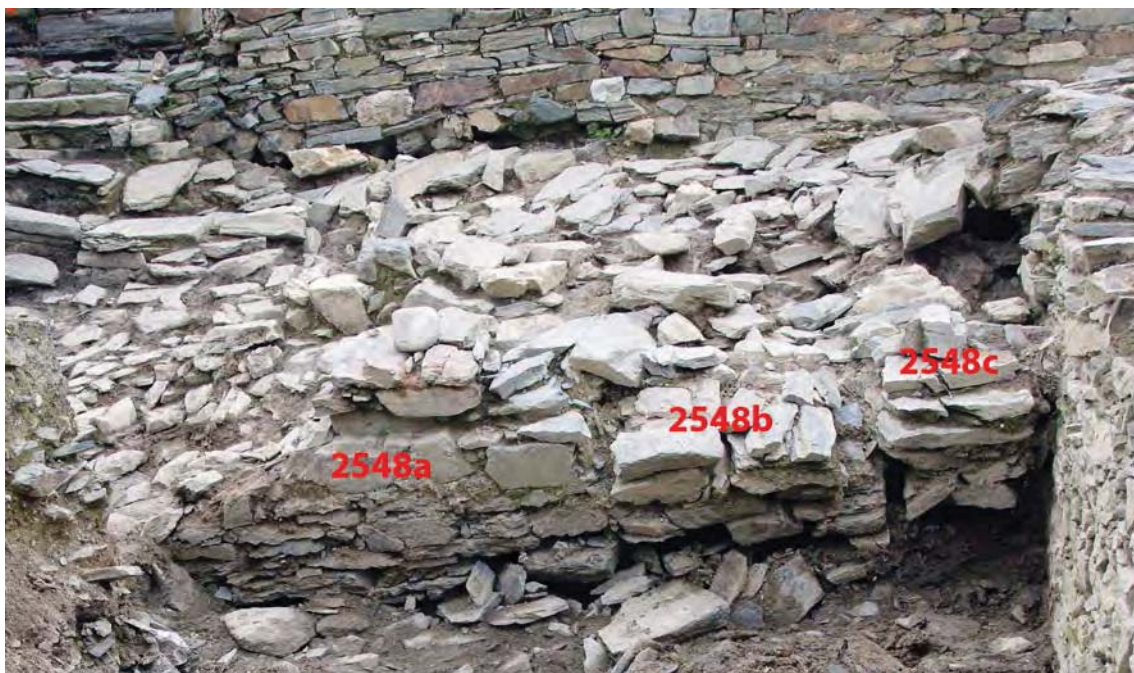
Fig. 29 : Parement ouest de la structure M 2548.
Cl. R. Pérennec 2014, CD 29/ Mission archéologie.

Une feuillure a été ménagée sous la surface, en façade. Elle semble avoir été continue, puisqu'on en retrouve une trace sur le bouchon US 2548c (fig. 29). Elle paraît prévue pour recevoir une pièce de bois. Il semble qu'il faille exclure un aménagement en lien avec un plancher, dans la mesure où aucune trace de lambourde ou de supports de lambourdes, non plus que d'empoutrements, n'ont été mis au jour. La dégradation de la structure ne permet pas non plus de savoir si cette feuillure a été prolongée lors de l'ajout des massifs US 2548b et US 2548c ; ou si la totalité de l'estrade a été reprise en partie haute pour cela. En ce cas, une datation en phase 4 serait à privilégier.

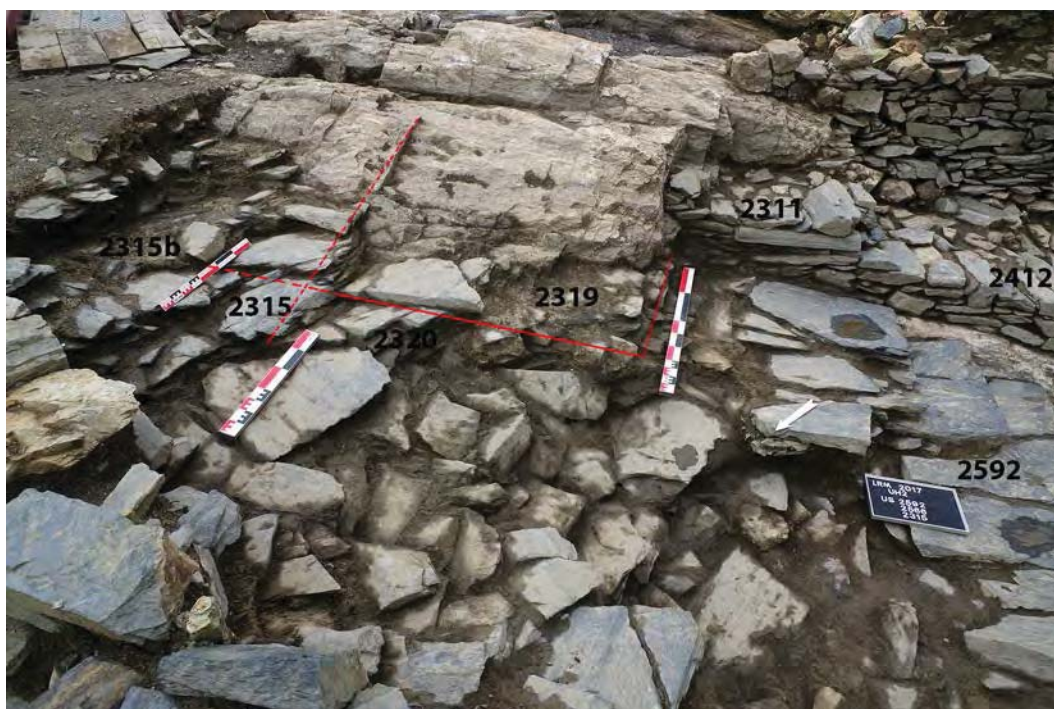
Fig. 30 : Partie haute de l'escalier US 2592 : probable marche antérieure US 2320, et aménagements US 2319 et US 2315. Vue du nord. Cl. R. Pérennec, CD 29/ Mission archéologie.

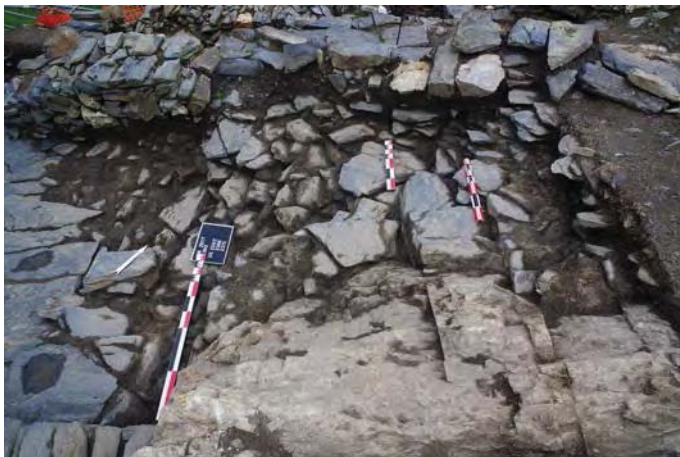
Fig. 32 : US 2319, US 2315 et US 2315bis, vues du sud. Cl. R. Pérennec, CD 29/ Mission archéologie.

Cette dernière présente un parement ouest partiel, légèrement orienté nord-ouest / sud-est, qui se prolonge vers le sud par une taille marquée dans le rocher (fig. 32). A l'est de l'US 2315, une vague construction US 2315b présente un semblant de parement côté ouest, utilisant davantage de moellons que de dalles (fig. 32, fig. 31 et fig. 30). Mais il s'agit peut-être d'un effet de parement dans l'agencement de l'US 2315.

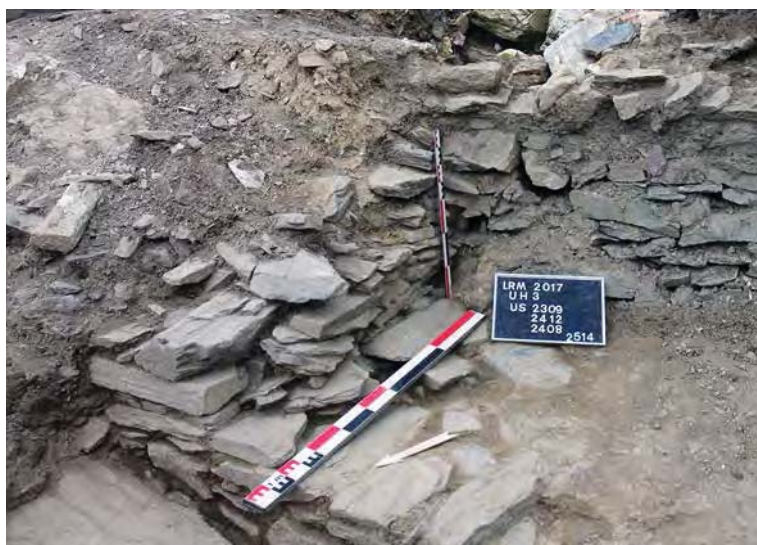
Fig. 34 : Le parement US 2309, réfection du parement ouest de M 2311, est construit sur le mur M 2412 arasé. A l'arrière-plan, mur M 2408. Vue du nord-ouest. Cl. R. Pérennec, CD 29/ Mission archéologie.

Un petit parement de moellons de schiste, US 2309, participe semble-t-il d'une réfection du massif maçonné M 2311 (fig. 34, fig. 35, fig. 36). Sa partie basse est plaquée en débord contre le parement ouest de M 2311. Son élévation maximale est d'une cinquantaine de centimètres. La présence de cette maçonnerie, directement posée sur le mur M 2412, signifie l'arasement de ce dernier.

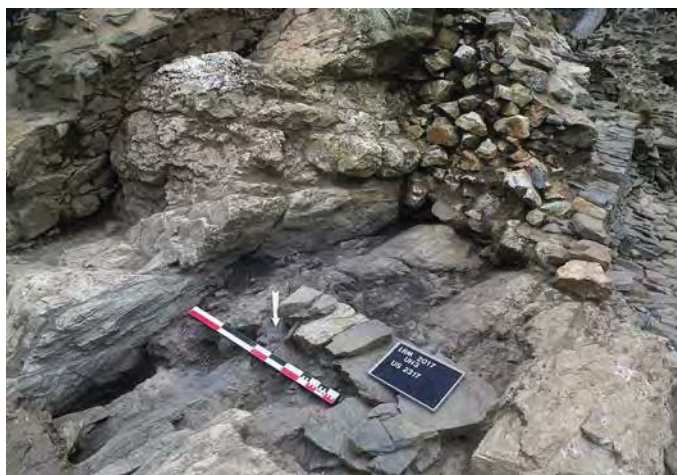
Fig. 37 : Mur M 2312 et courtine sud M 34 (à gauche). A l'arrière-plan, éboulis US 2306, retenu au nord par le parement M 2408. On devine à droite le mur M 2412. Vue du nord-est. Cl. R. Pérennec, CD 29/ Mission archéologie.

Un gros éboulis de moellons de quartzite US 2306 est épandu sur le flanc du relief rocheux qui surplombe le mur M 2412 (fig. 37, fig. 38). Il provient apparemment de la démolition du mur M 2245, installé sur l'ancienne courtine M34 arasée ; mais sans doute aussi des aménagements bâtis sur l'ancienne tour M35/M41. Un remblai de terre brune et pierres US 2409 (= US 2530/2543), en pente vers l'ouest recouvre l'escalier US 2592 et le mur M 2412 arasé.

Le terme de mur n'est pas forcément adéquat concernant M 2408, dans la mesure où il ne présente qu'un unique parement (fig. 37). La proximité du rocher, plus au sud, rend peu probable l'existence plus ancienne d'un parement sud non conservé, et invite à y voir un mur ou muret de soutènement. Son rôle est de contenir l'éboulis US 2306. Trois des pierres de l'US 2306 sont d'ailleurs mises en oeuvre dans les fondations de M 2408. Le fait est absolument normal, dans la mesure où la seule façon de construire ce genre de maçonnerie est d'assurer un blocage en arrière du parement, au fur et à mesure que les maçons avancent dans la montée de l'élévation. L'US de pierres 2306 n'est présente que derrière le parement M 2408. A l'est de celui-ci, il laisse place un remblai 2305/2310, en forte pente vers le nord, dont il sera question plus loin.

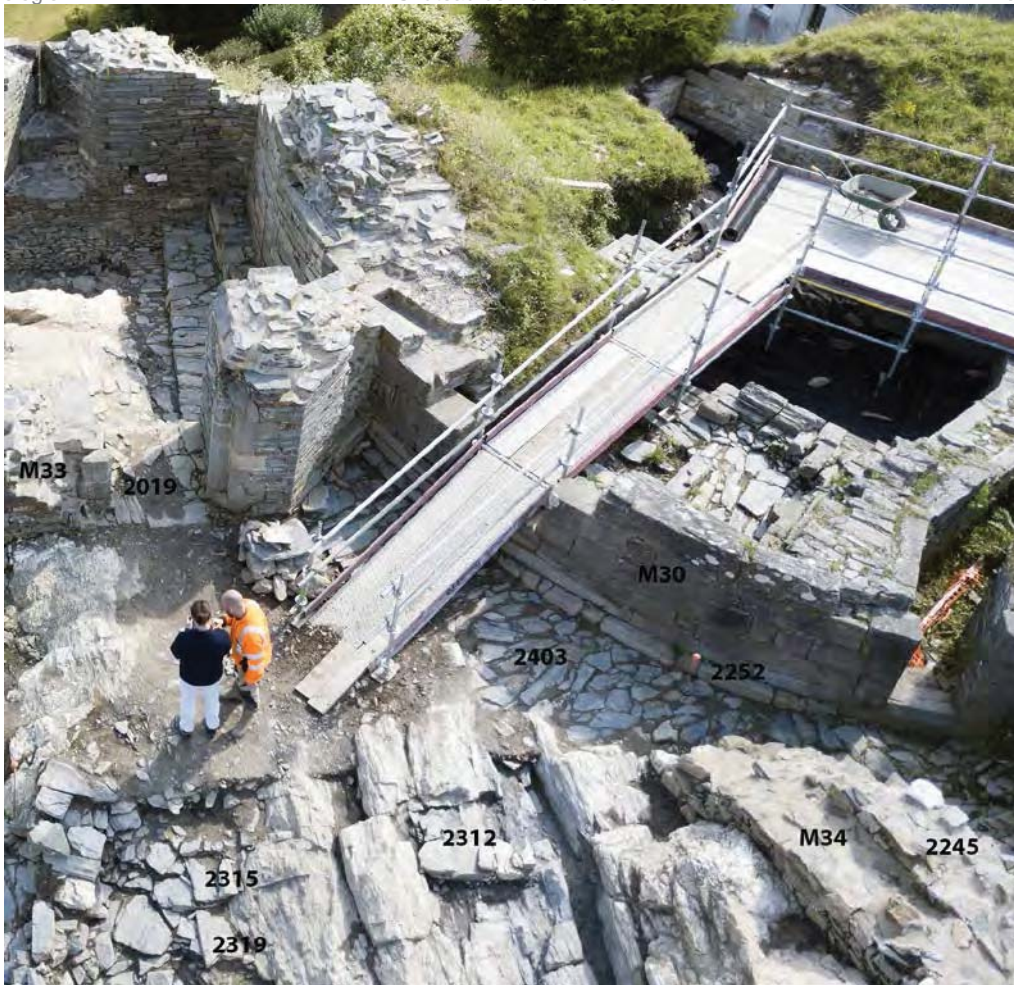
Fig. 39 : Tour d'artillerie sur massif de fondations US 2285/ 2403. Courtine sud M 34 et murs M 2245 et M 2312, angle sud-est d'un bâtiment de porterie. Cl. M. Menanteau.

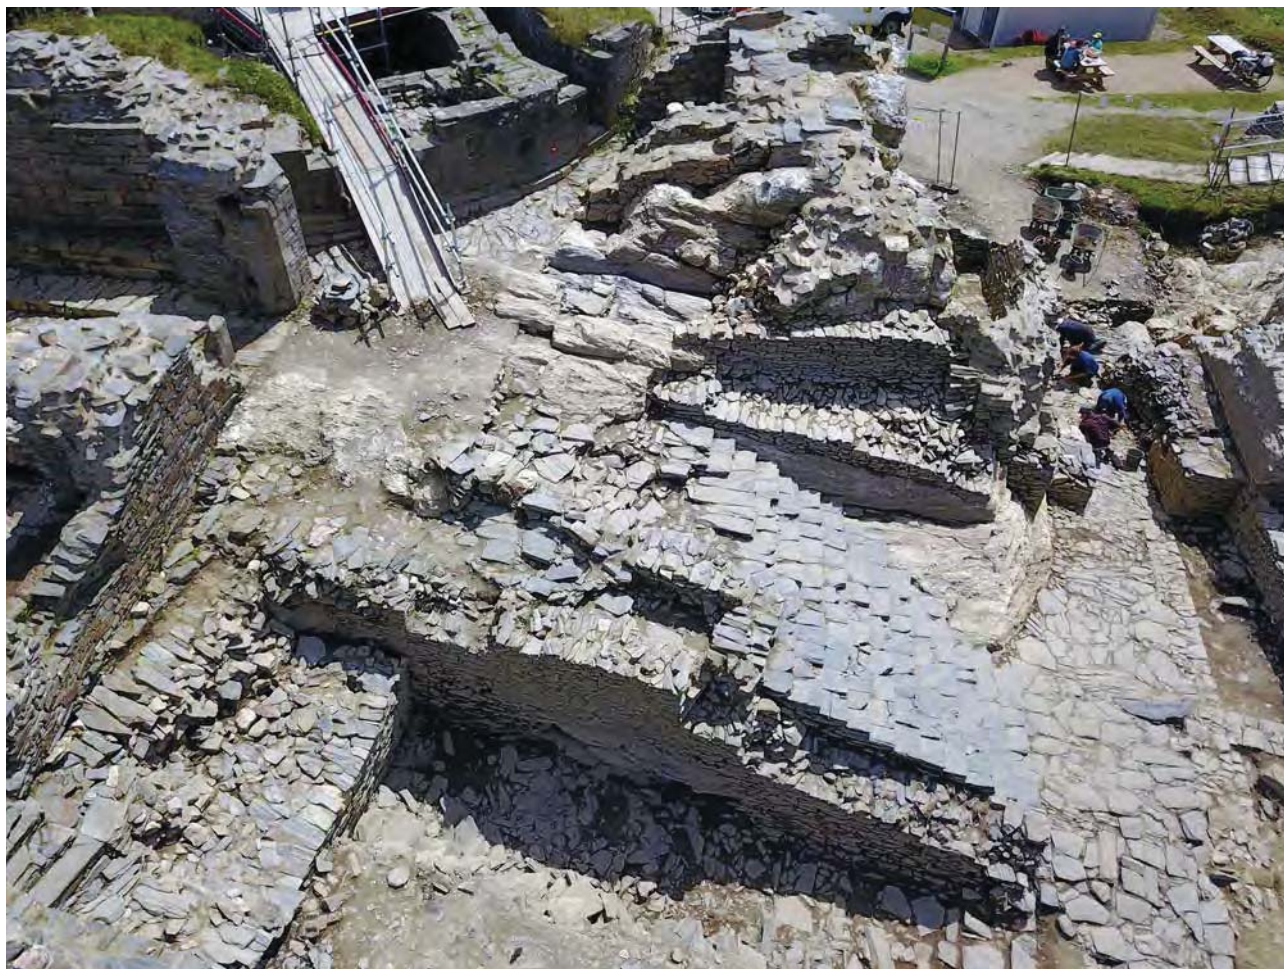
Fig. 42 : Emprise de la tour d'artillerie dans l'angle sud-est de l'enceinte basse.
Vue du nord en cours de fouilles. Cl. M. Menanteau.

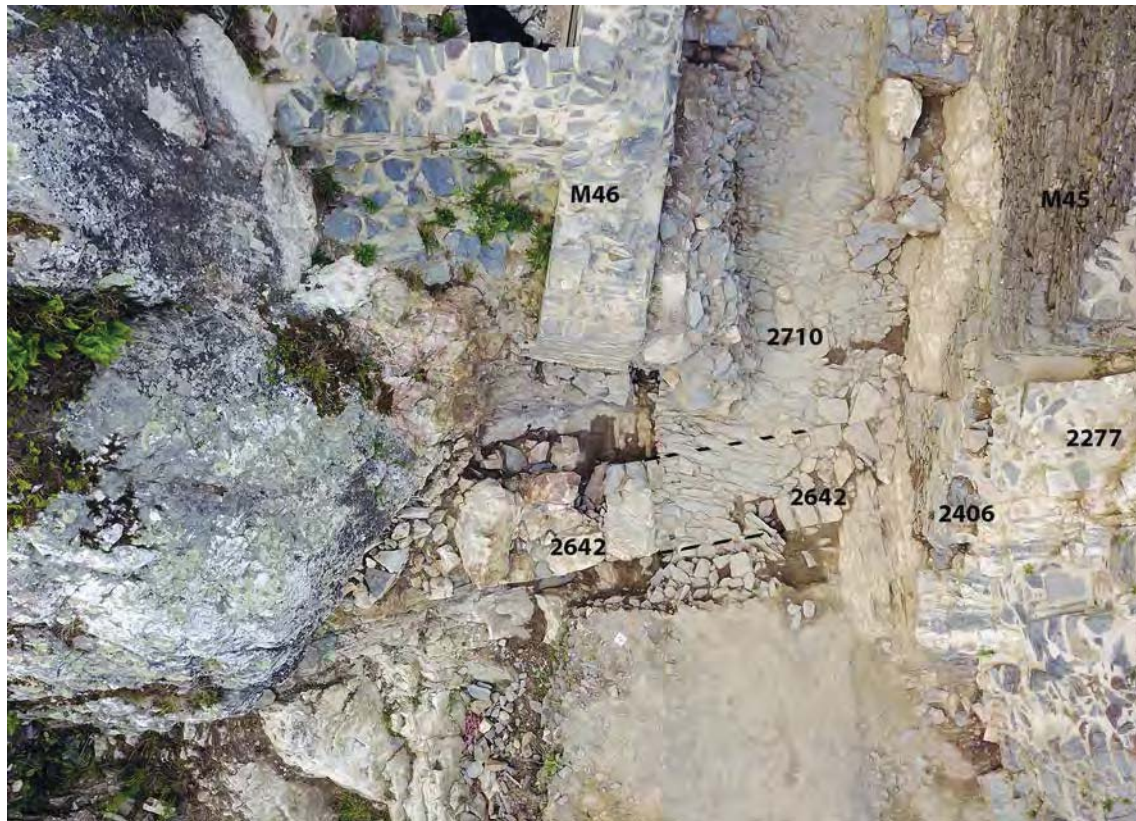
Fig. 43 : Vue zénithale du mur sud de l'entrée M 2642, et des aménagements postérieurs M 2406 et M 2277.
Cl. M. Menanteau.

Dans la partie sud de la zone ouverte (UH7/UH8), un dallage postérieur conserve la trace d'un segment du mur M 2642, entre les deux tours du châtelet précédemment mis au jour (Pérennec 2015 et 2016). Cf. fig. 43.

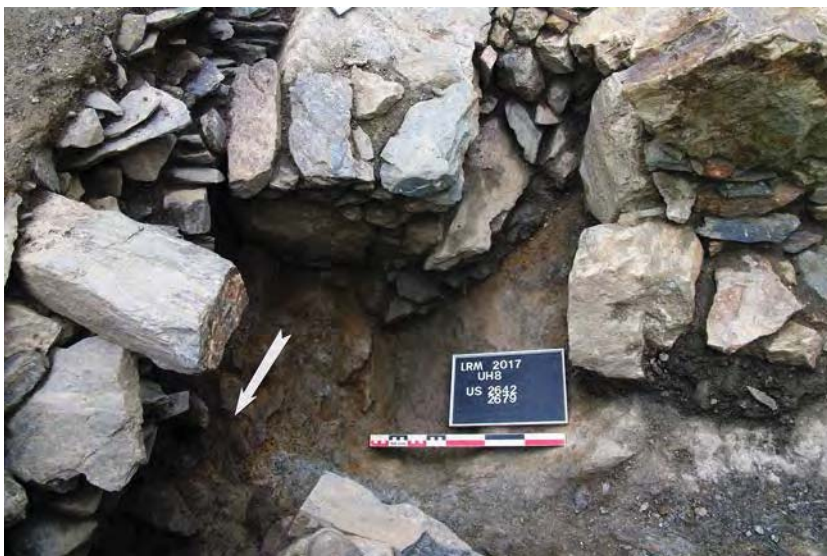
Fig. 44 : Vue de détail de M 2642, paroi nord, et du nivellement du socle rocheux.
Cl. E. Lagneau, CD 29/ Mission archéologie.

Les vérifications effectuées cette année ont permis de constater que lors de la construction du mur M 2642, les anfractuosités du rocher ont été préliminairement nivelées au moyen de petites pierres liées à l'argile grise US 2679 (fig. 44). La surface de ces bouchons a reçu une argile vert-jaune US 2678bis, assez semblable à celle, considérée comme l'argile du substrat, qui a été mise au jour à la surface de la roche, par petites poches isolées (US 2655/26788). Cette argile particulière collante et plastique a donc été utilisée comme liant du mur, et la surface de la roche raclée à cet usage. Cette dernière, plus ou moins aplanie, a semble-t-il servi de niveau de circulation.
