LA ROCHE-MAURICE (Finistère - 29 237 0002)

Château de Roc'h Morvan

Enceinte basse

Rapport de fouille programmée 2017
arrêté de prescription n° 2017-163

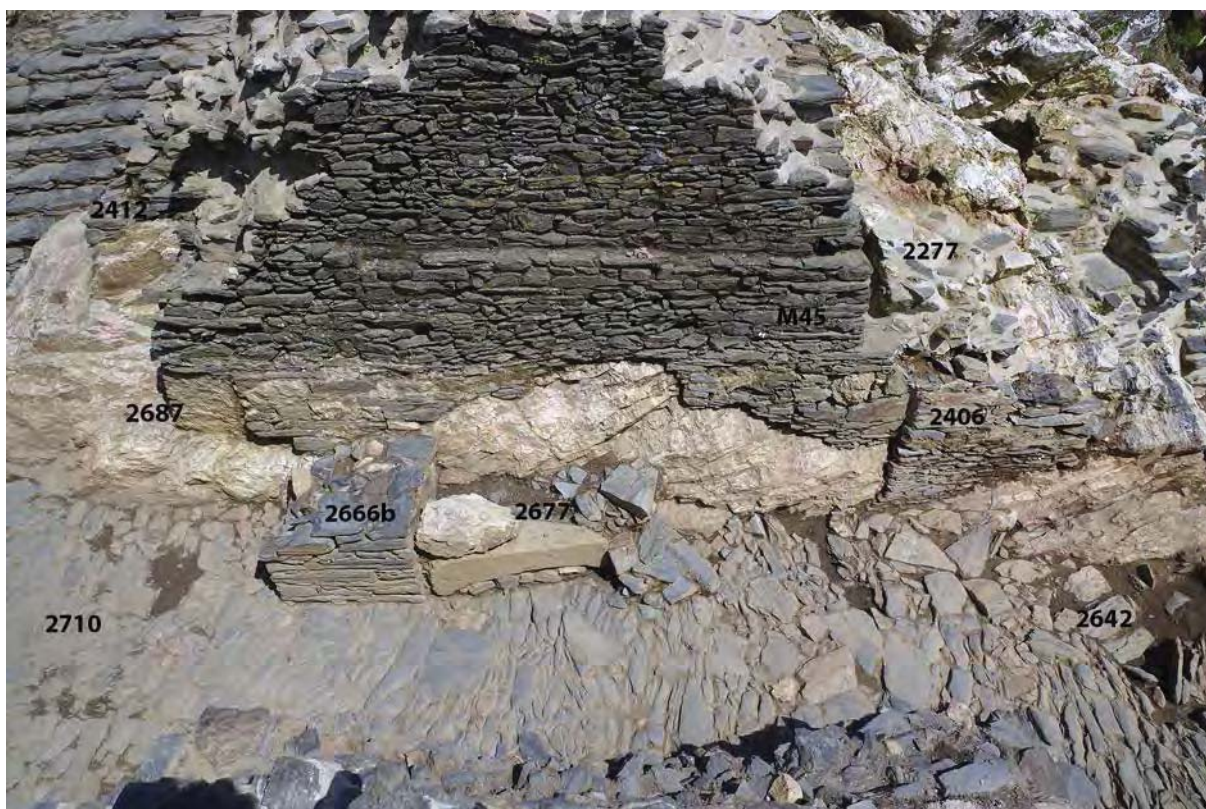
Fig. 45 : Vue du côté est de l'entrée. Massif M45, et aménagements M 2406 et M2277, postérieurs à M 42.
Cl. R. Pérennec, CD 29/ Mission archéologie.

Selon les données actuelles de la fouille, la partie occidentale du mur M 2642, comme la tour M47, restent en utilisation. En revanche, dans sa partie est, un arasement du mur M 2642 s'est arrêté sur une assise suffisamment plane pour que le mur puisse être conservé, sans doute en niveau de seuil. Le mur M 2642 arasé sera plus tard intégré à un niveau de dallage (fig. 43). En liaison avec cette modification de l'entrée, un massif maçonné M 2406 est construit, dans le prolongement de la pile de pont M45 (fig. 45).

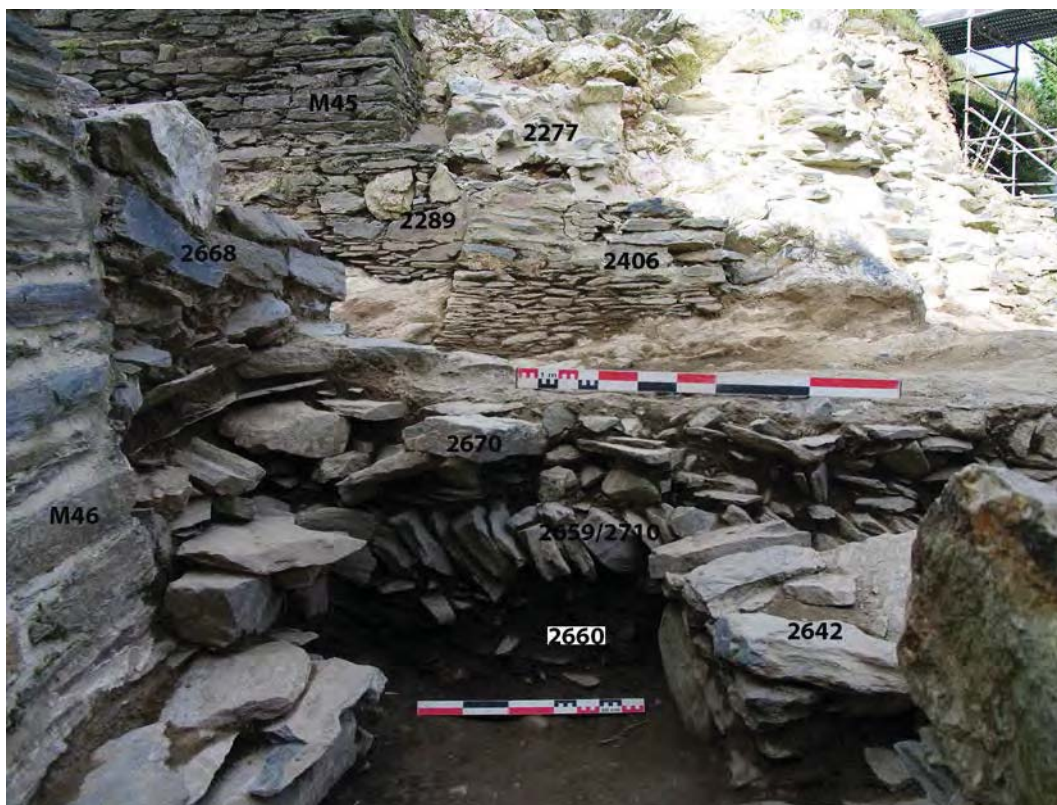
Fig. 46 : Détail de l'entrée, vue de l'ouest : dallage US 2710 et mur M 2642, M45, M 2406 et M 2277.
Cl. E. Lagneau, CD 29/ Mission archéologie.

Construit en petites pierres de schiste soigneusement agencées et liées à l'argile jaune, ce massif est plus large (1,45m) que le mur antérieur M 2642. Les fondations US 2289 du mur M45, et l'élévation de M 2406, sont accolées. Les deux ouvrages, non chaînés, ont été construits l'un contre l'autre (fig. 46). Bien que les vestiges de M 2406 soient relativement modestes, ils n'en constituent pas moins le seul montant de la porte de l'enceinte basse encore conservé en élévation (fig. 47).

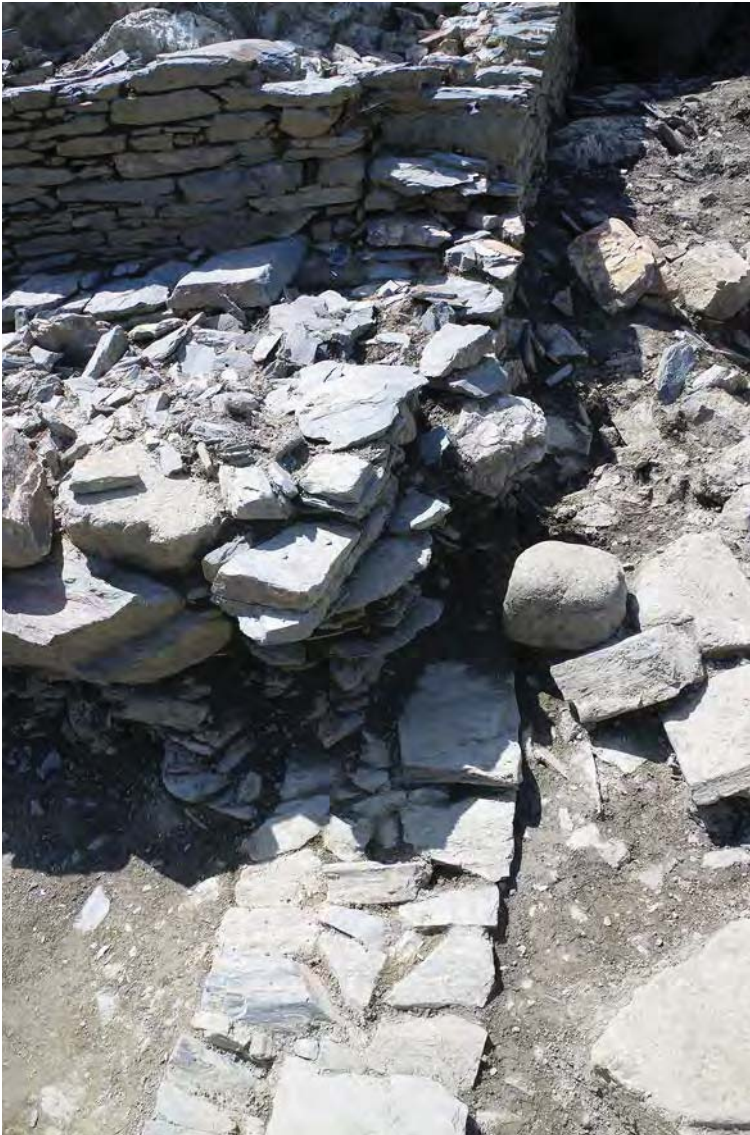
Fig. 51 : Murs M 2664 et terrasse M 2665, construits sur M 2716 arasé.
Cl. R. Pérennec, CD 29/ Mission archéologie.

Cette hypothèse est motivée par leur l'antériorité sur un certain nombre de murs et structures : maçonneries M 2664, M 2685, M 2639/3018, M 2665 et M 2666, dallage US 2710 et remblais postérieurs (fig. 51).

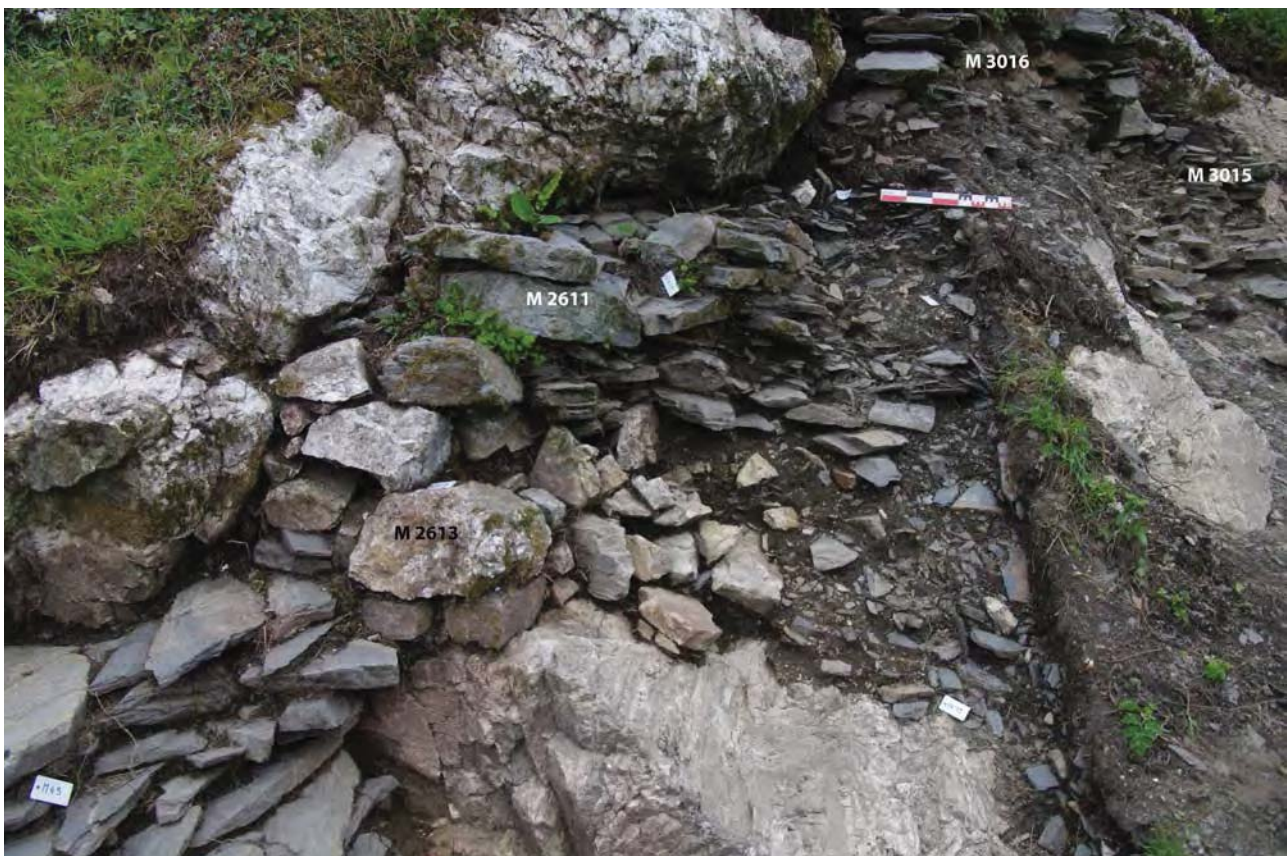
Fig. 52 : Maçonnerie M 2613, installée à l'aplomb d'un dénivelé rocheux.
Cl. R. Pérennec, CD 29/ Mission archéologie.

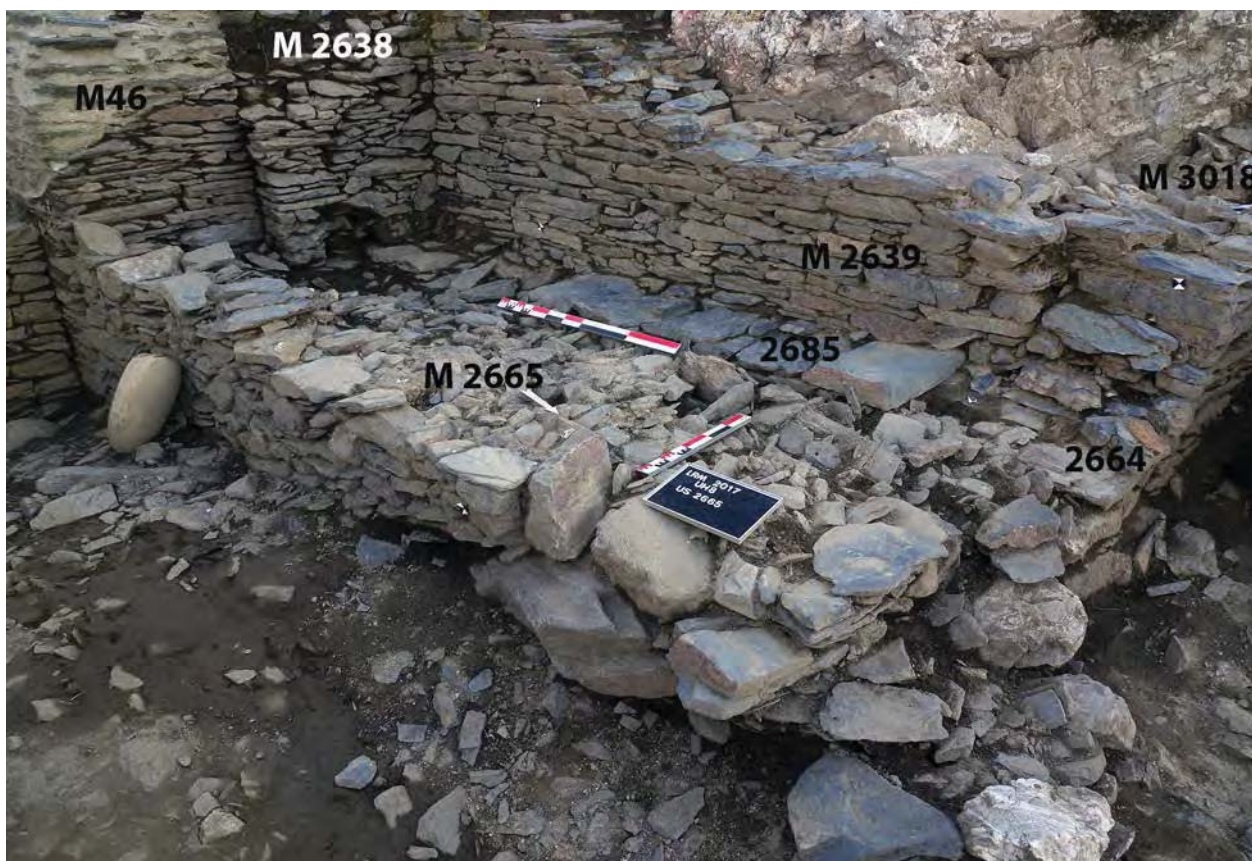
Fig. 53 : Terrasse M 2665, et bâti environnant. Vue prise du nord-est.
Cl. R. Pérennec, CD 29/ Mission archéologie.

Il va de pair avec la construction d'une petite terrasse maçonnée en moellons et argile, M 2665 (fig. 53 ; fig. 61; fig. 71). Celle-ci est appuyée contre M46, M 2638, M 2685. C'est d'ailleurs le niveau d'affleurement de M 2685 qui a conditionné la hauteur finale de la terrasse M 2665, la partie sommitale de l'une correspondant avec celle de l'autre structure (fig. 57 et fig. 53).

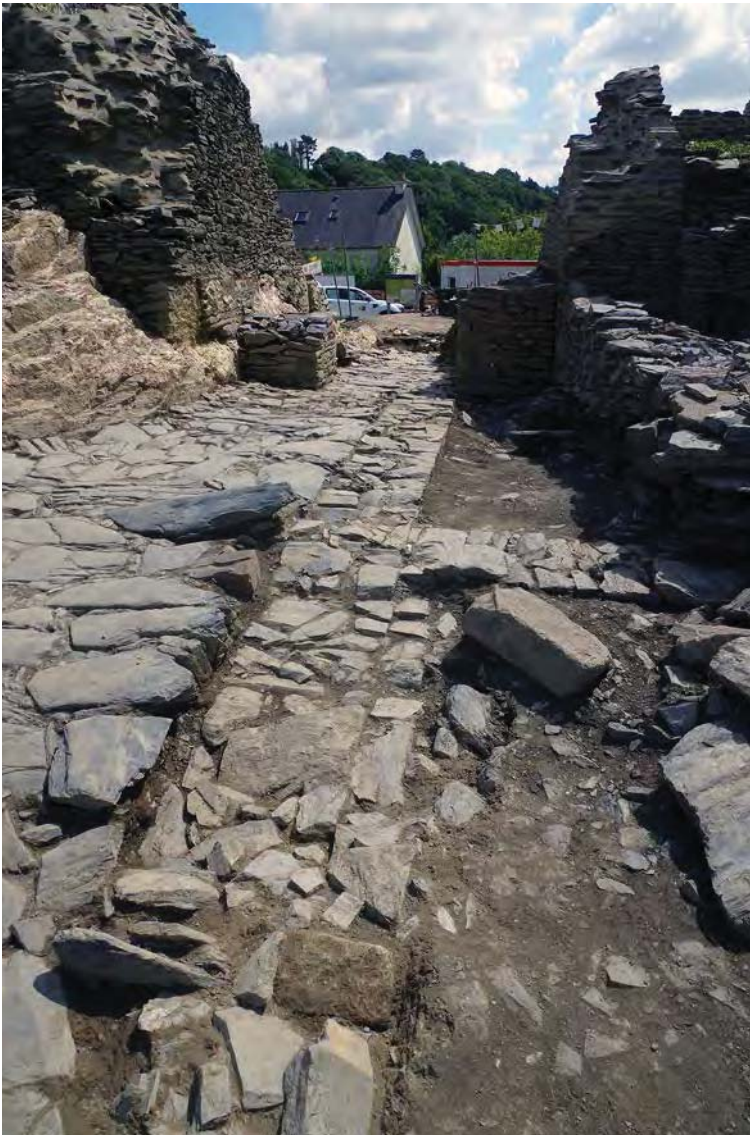
Fig. 54 : Parement US 2686 accolé au parement ouest du mur M 2715 ; mur M 2716 et dallage US 2710. Vue du nord.
Cl. R. Pérennec, CD 29/ Mission archéologie.

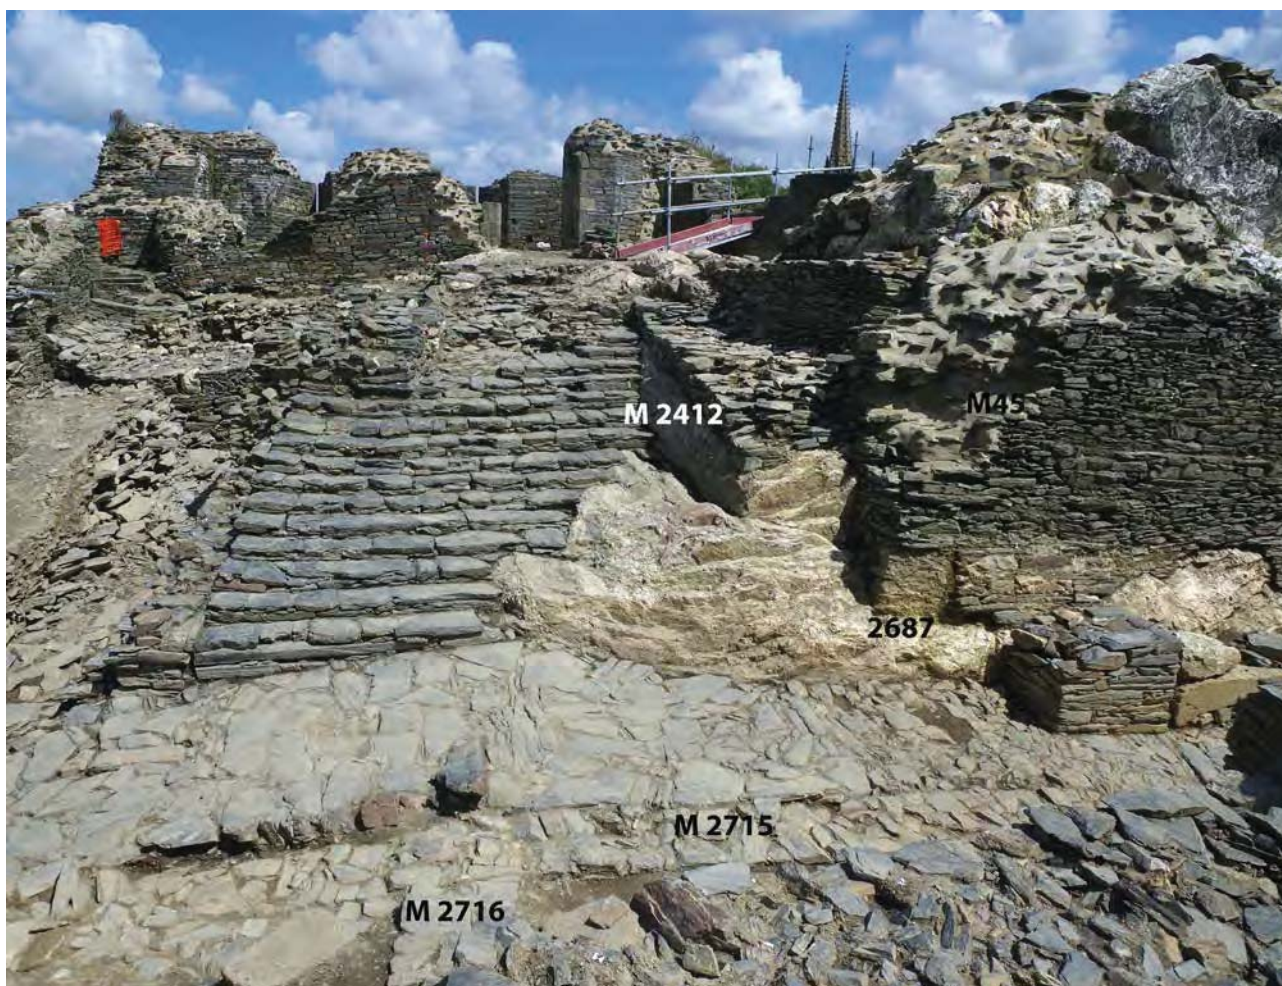
Fig. 55 : Vue sur la partie est de l'enceinte, depuis l'ouest.

Murs M 2412, US 2687 et M45 ; M 2715 et M 2716. Cl. R. Pérennec, CD 29/ Mission archéologie.

Du côté est de M 2715, un passage est là aussi assuré, et est marqué par un dallage postérieur. L'examen du parement ouest du massif M45 permet d'être assuré de l'existence, antérieurement à M45 (US 2289), d'un mur est-ouest ou d'un pilier maçonné et enduit à la chaux, US 2687, de même largeur que M 2715 (fig. 55 ; fig. 45; fig. 47, fig. 49). Cet aménagement a pu servir de retombée à une porte de 1,65m de largeur, donnant accès à la partie orientale de l'enceinte basse, comprenant les bâtiments nord et est. Mais, du fait même de cet aménagement, il convient sans

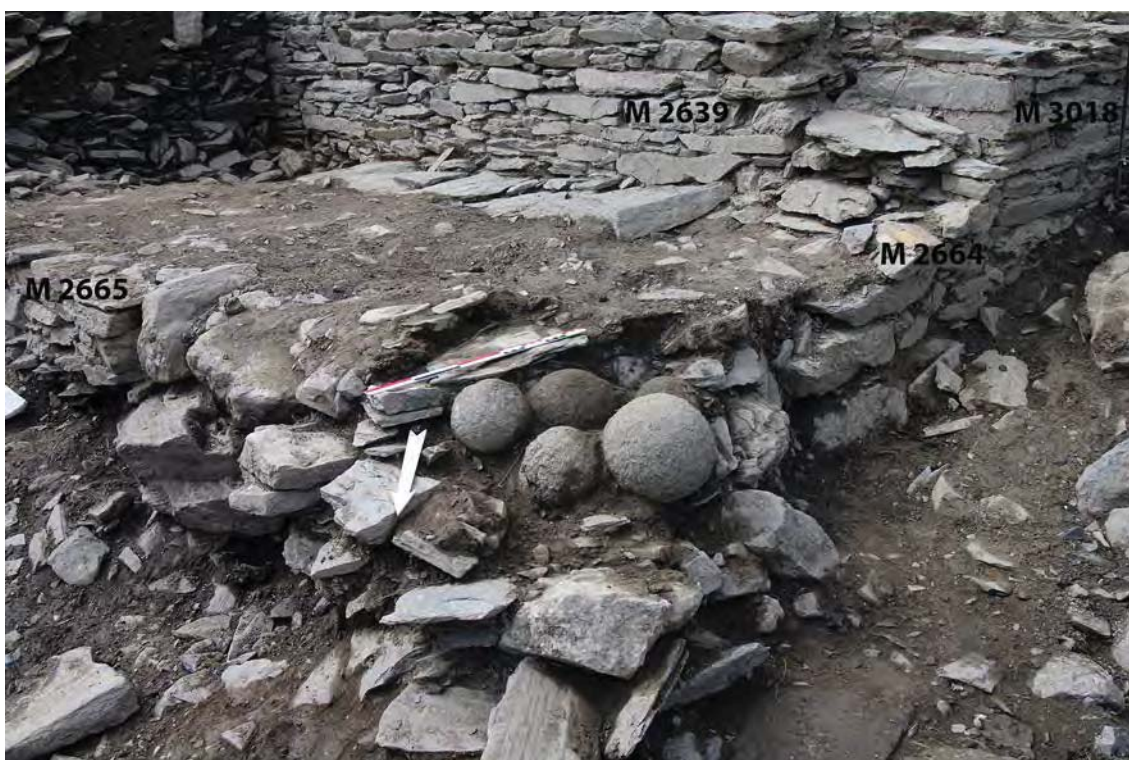
Fig. 57 : Mur M 2664, antérieur à la terrasse M 2665. Vue du nord.
Cl. R. Pérennec, CD29/ Mission archéologie.

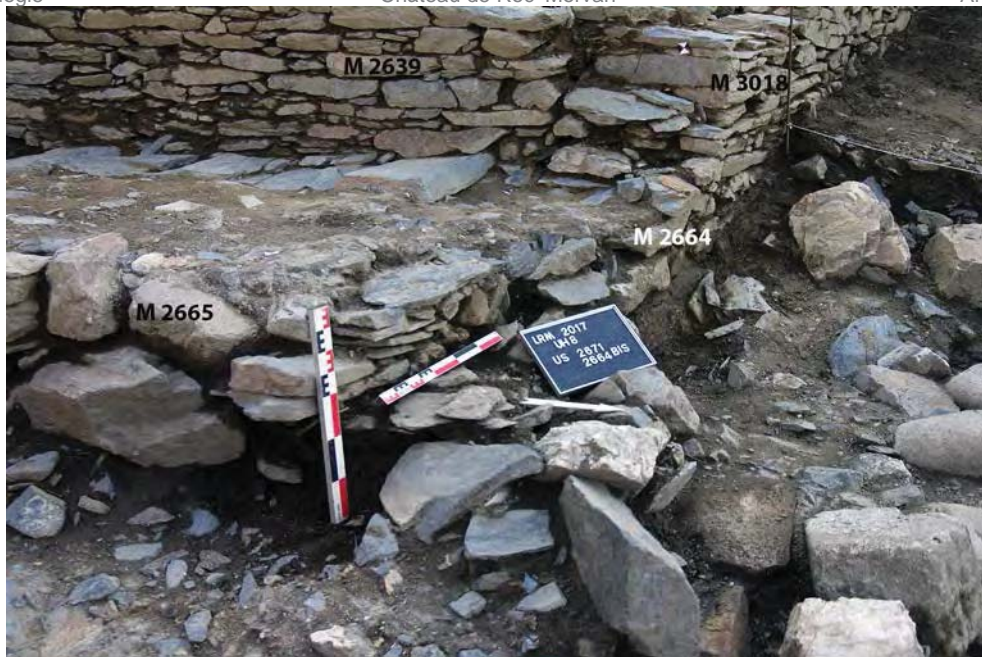
Fig. 58 : Détail de l'agencement des murs M 2639, M 3018 et M 2664.
Le parement nord de la terrasse postérieure M 2665, récupère ce dernier sur une partie de son tracé.
Vue du nord-est. Cl. R. Pérennec, CD 29/ Mission archéologie.

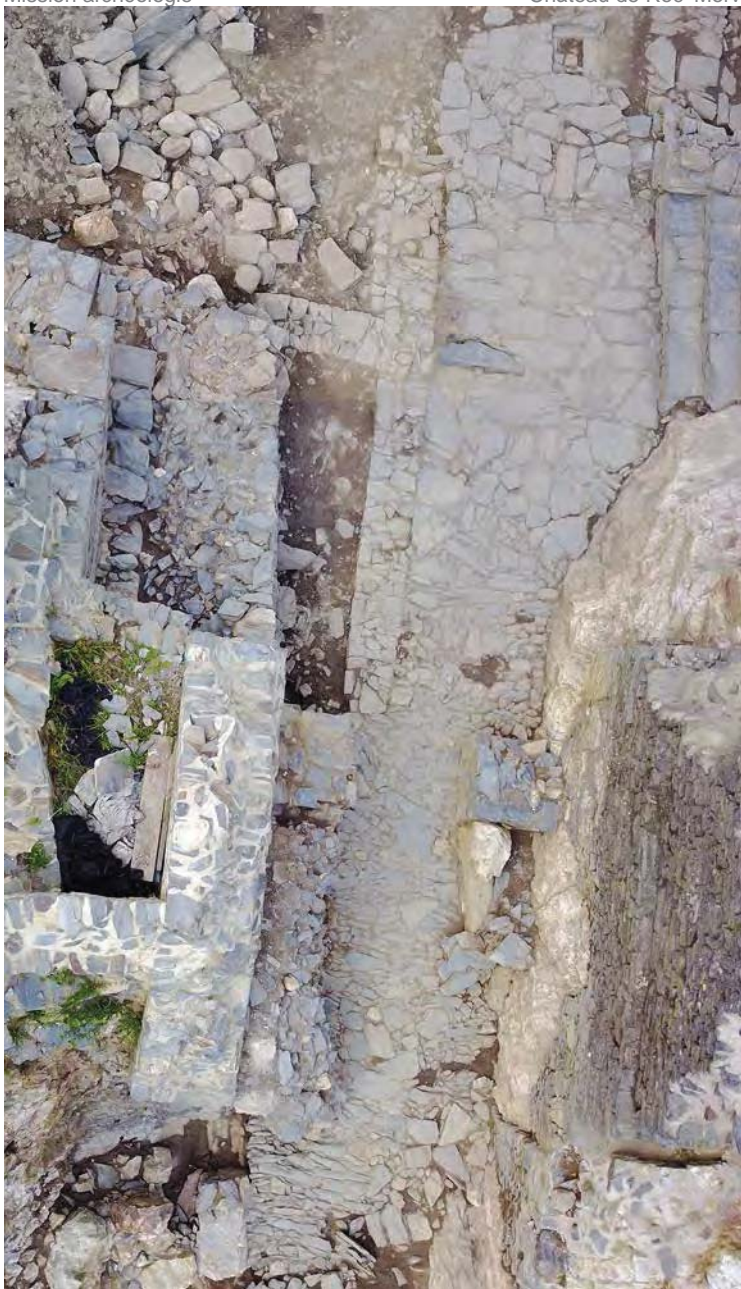
Fig. 62 : Vue zénithale du dallage US 2710, de l'entrée de l'enceinte à l'escalier US 2592.
Cl. M. Menanteau.

Un exutoire quadrangulaire, de 0,45m x 0,36m, se trouve à l'extrémité nord de la surface dallée qui a été dégagée (fig. 62). Il devait notamment permettre de drainer les eaux pluviales, et ceci bien qu'il soit situé en intérieur de bâtiment. Le dallage US 2659/2710 présente en effet une pente régulière de 4% vers le nord, à l'intérieur du logis. En revanche, au sud, au-delà de l'extrémité du mur M 2715, il devait initialement être plan. Un désordre dans l'agencement des moellons, qui va de pair avec une cuvette, résulte d'ailleurs sans doute de tassements des remblais sous-jacents, du fait d'infiltrations d'eau. Quoiqu'il en soit, la partie extérieure étant plane, l'écoulement des eaux semble avoir été prévu vers le nord. Il est possible que le niveau d'affleurement du rocher n'ait pas permis d'installer de caniveau d'évacuation au pied de l'escalier, ce qui aurait permis l'installation de ce puisard plus au sud.

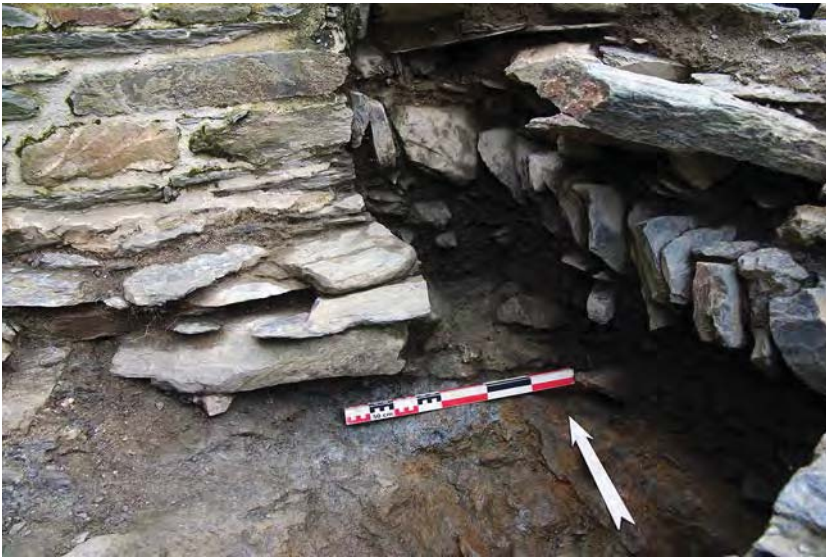
Fig. 63 : Détail de la relation entre le dallage US 2710 et le massif M46. Vue du sud.
Cl. E. Lagneau, CD 29/ Mission archéologie

Un dallage de pierres sur chant US 2710 a été réalisé pour créer ou améliorer un chemin globalement nord-sud, qui traverse l'intégralité de l'enceinte (fig. 62). La largeur de ce couloir droit et dallé est très variable, compte tenu de son adaptation à des obstacles naturels, tels les débordements du socle rocheux au droit du mur M45, et au niveau des murs M45 et M 2412. Un autre facteur intervenant sur l'emprise de ce chemin provient d'aménagements antérieurs. Ainsi, côté sud, le tracé du chemin dallé s'établit dans le prolongement du montant ouest de la porte de l'enceinte. La largeur de la partie dallée est alors de près de 2,40m. Elle passe à 2,70m entre les massifs M45 et M46. Le chemin semble en effet s'élargir côté ouest, et venir en butée contre M46 (fig. 63).

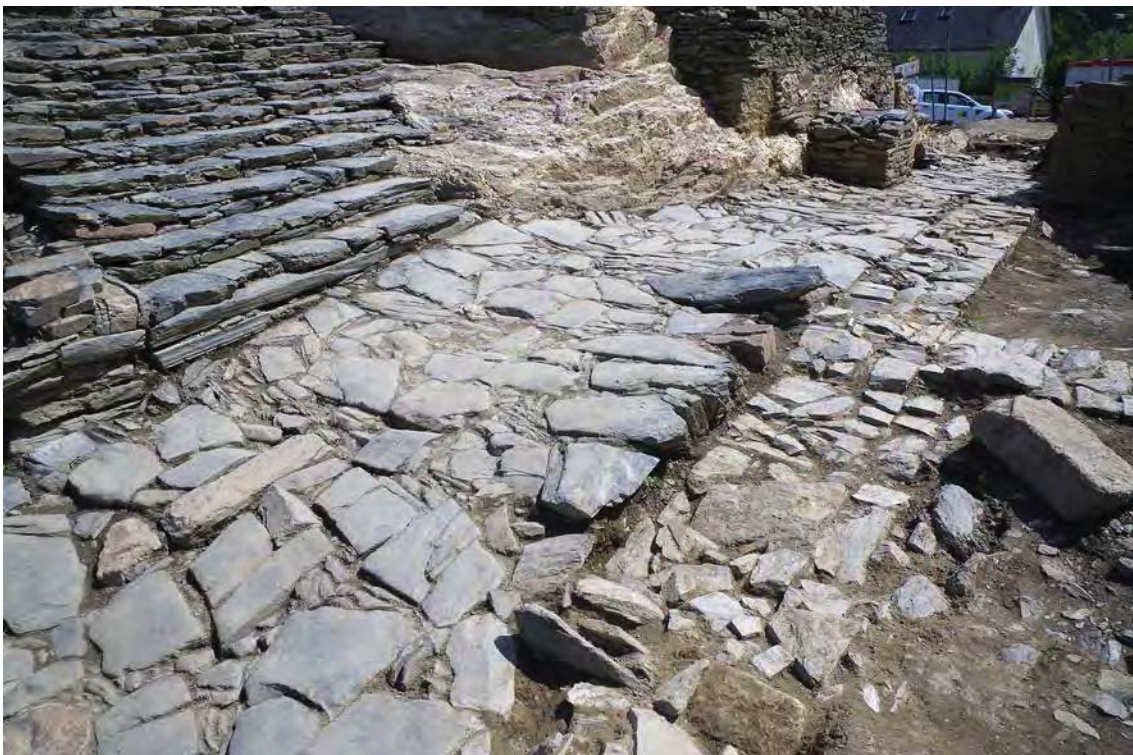
Fig. 64 : Détail du dallage US 2710 au pied de l'escalier US 2592. Vue du nord-ouest.
Cl. R. Pérennec, CDA 29/ Mission archéologie.

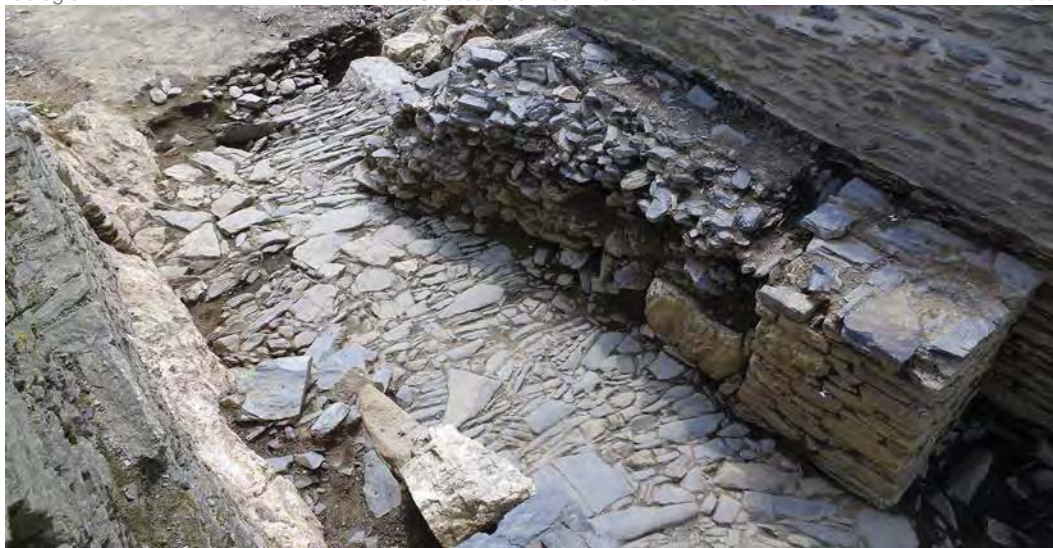
Fig. 65 : Détail du dallage US 2710 dans sa partie sud. Vue du nord.
Cl. R. Pérennec, CD 29/ Mission archéologie.

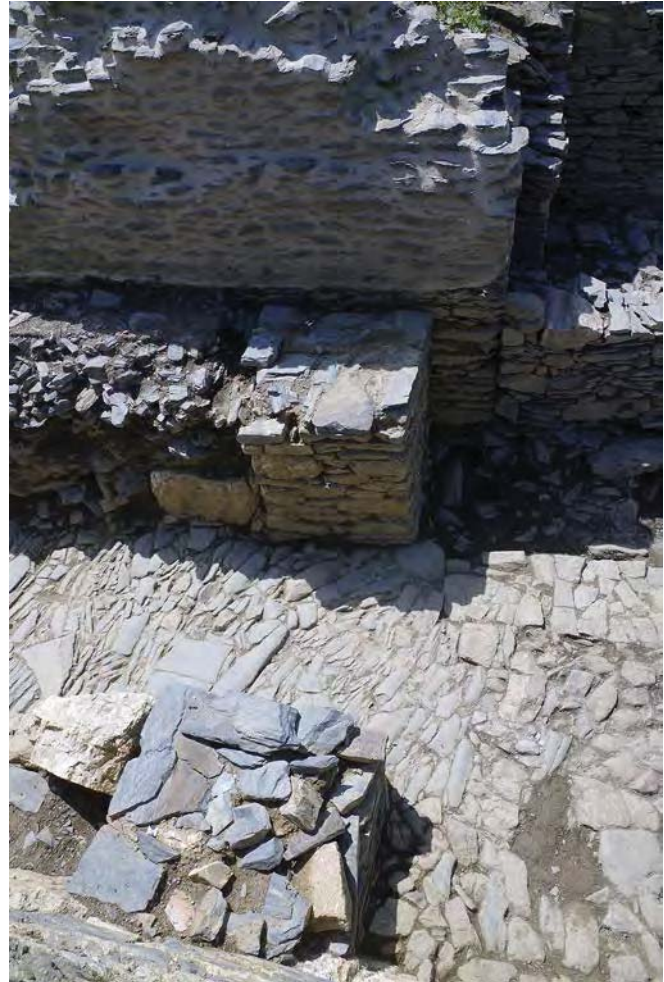
Fig. 66 : Piliers quadrangulaires M 2666, réduisant le passage du sas de la porterie. Vue de l'est.
Cl. R. Pérennec, CD 29/ Mission archéologie.

Deux petits piliers maçonnés quadrangulaires M 2666, conservés au maximum sur 0,90m de hauteur sont construits sur le dallage US 2710, et contre les murs M45 et M46 (fig. 66). Le pilier ouest, M 2666a, de 0,84m x 0,94m de section, est distant de 1,30m du pilier oriental M 2666b, de 0,92m x 0,87m. Le couloir d'accès est ainsi réduit d'environ 2,5 fois.

Cette nouvelle disposition permet, en réduisant la largeur du passage, de mieux le contrôler. Mais elle était peut-être aussi motivée par l'installation d'un dispositif de fermetures (porte à vantaux ?). Ces petits piliers maçonnés sont en effet installés au niveau de l'ancienne niche US 2688, qui pouvait, elle aussi, participer d'un dispositif de ce genre (fig. 55). Ainsi, les deux extrémités du sas d'entrée M45-M46 auraient facilement pu être condamnées.

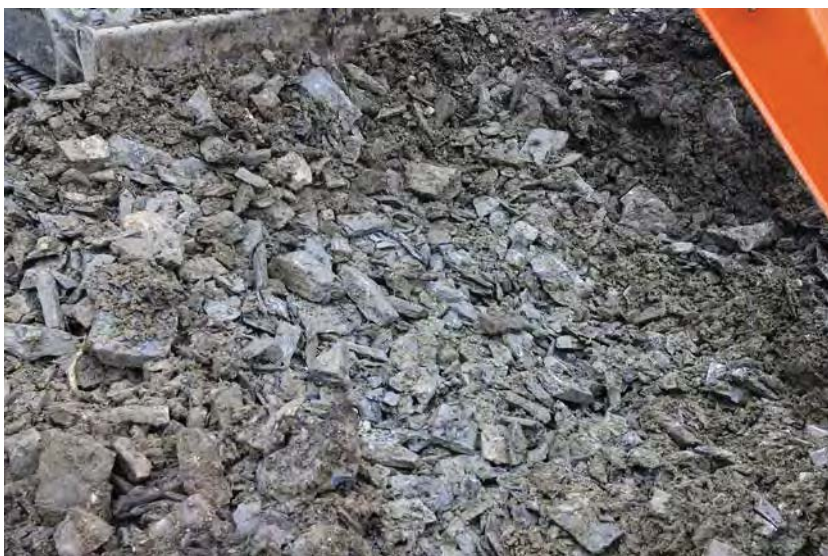
Fig. 69 : L'US 2599 en cours de décapage mécanique, détail.
Cl. R. Pérennec, CD 29/
Mission archéologie

Un important remblai de déchets de taille, plaquettes, débris d'ardoises et pierres de schiste US 2599, dont l'épaisseur varie de 0,10m à 0,30 / 0,40m a été mis au jour sur toute la zone centrale de la fouille, c'est-à-dire dans la partie centrale de l'enceinte, face à la porte, et jusqu'à la berme nord (fig. 68, fig. 69).

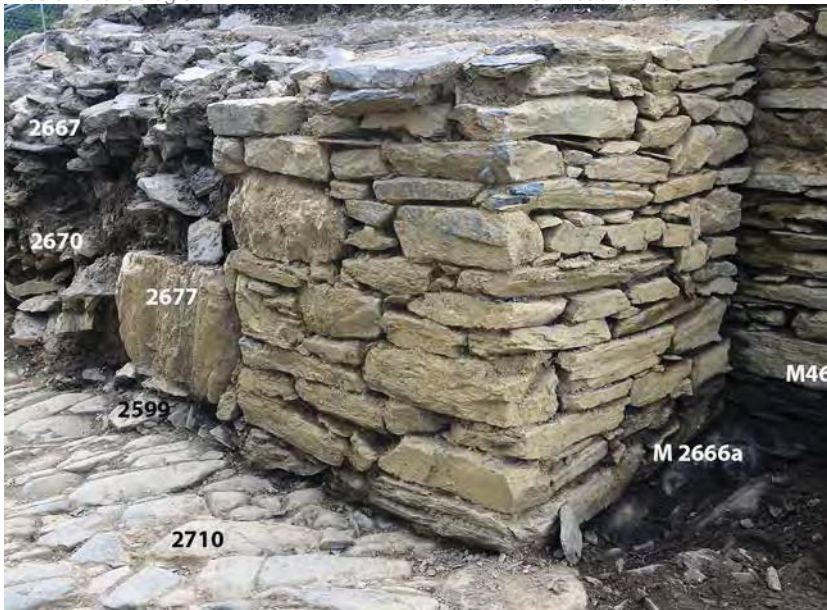
Fig. 72 : Pilier M 2666a et son prolongement sud US 2677. Vue du nord-est.
Cl. R. Pérennec, CD 29/
Mission archéologie

Dans le courant du XVe siècle, le dispositif installé dans le sas d'accès de la porterie est modifié. Des structures M 2677, construites sur l'US 2599 au sud de chacun des deux piliers M 2666, permettent de rétrécir le couloir d'accès du sas sur une plus grande distance. La structure ouest n'est pas encore dégagée : seul un gros bloc de quartzite d'une quarantaine de centimètres de hauteur pour 0,71m de longueur est apparent sous une berme non encore déposée (fig. 71, fig. 72).

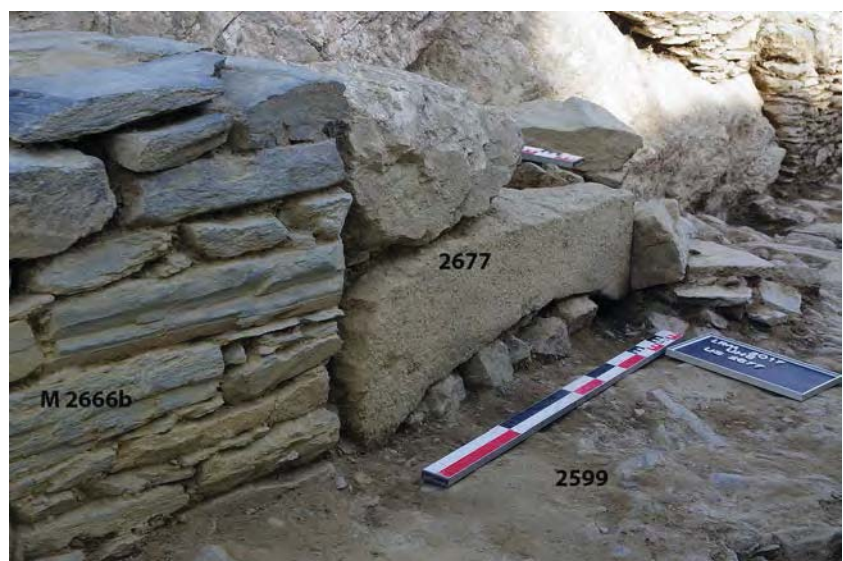
Fig. 73 : Prolongement US 2677 du pilier M 2666b. Vue du nord-ouest.
CL. R. Pérennec, CD 29/
Mission archéologie.

La structure est mesurée près de 1,40m de longueur pour 0,70m de largeur et 0,65m de hauteur conservée. Elle réutilise un linteau de granite. Ce dernier étant courbe, son installation a nécessité la pose de pierres, dans la partie centrale du linteau. Une assise supplémentaire ne subsiste plus qu'au travers d'un gros bloc de quartzite (fig. 73).

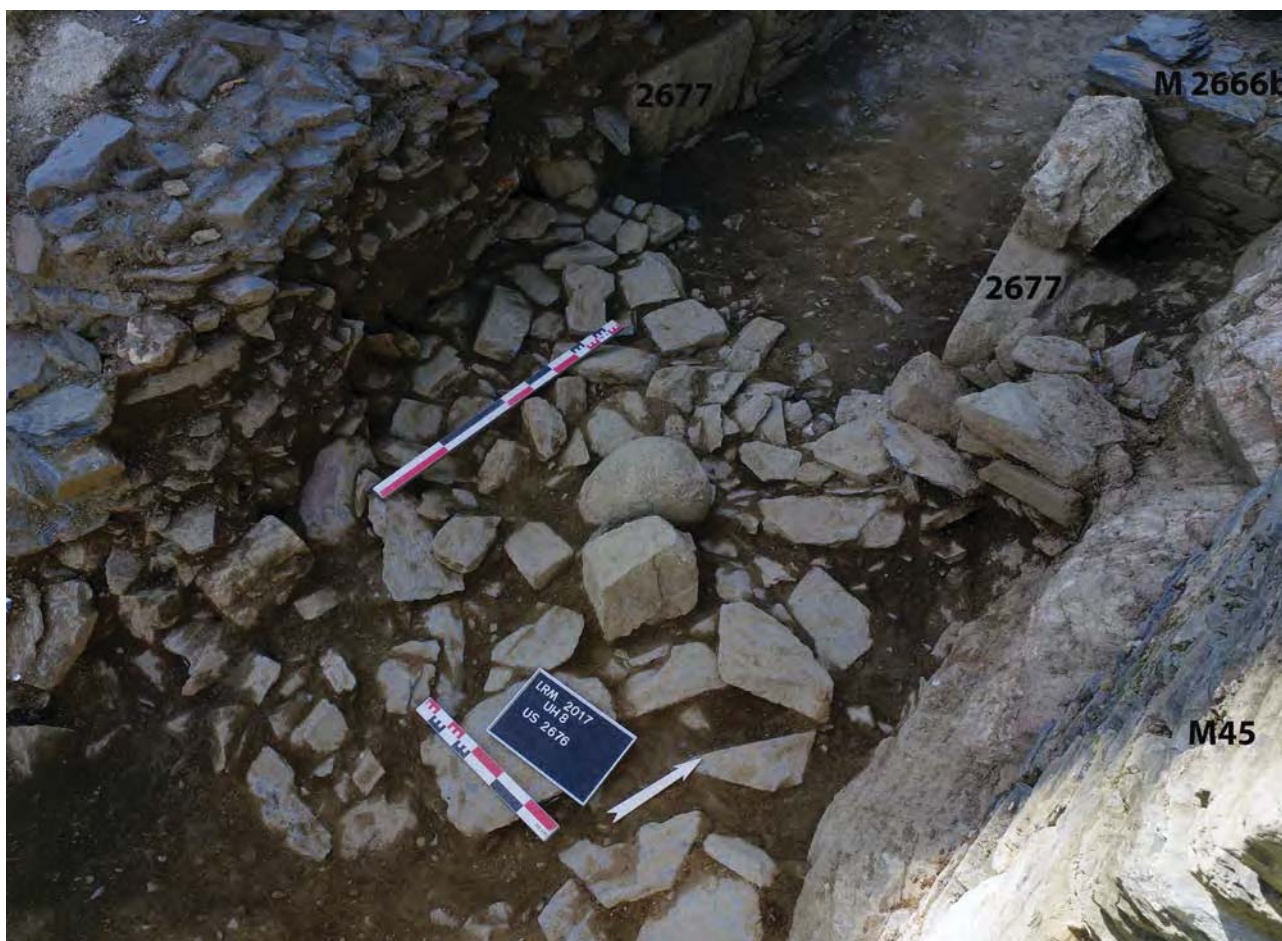
Fig. 74 : Vue sur les massifs US 2677 accolés aux piliers M 2666, qui restreignent la largeur du passage dans le sas de la porterie. Cl. R. Pérennec, CD 29/ Mission archéologie.

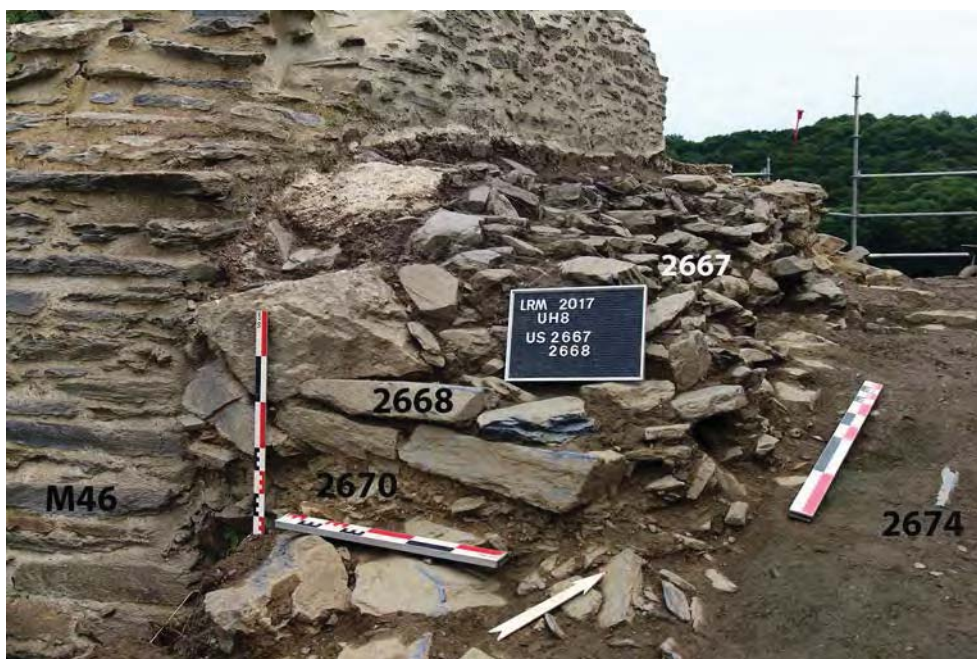
Fig. 76 : Vestiges du parement de soutènement US 2668, installé sur le remblai US 2670 pour contenir le remblai US 2667. Cl. R. Pérennec, CD 29/ Mission archéologie.

A l'entrée, la structure US 2668 est établie entre les massifs M45 et M46. Il s'agit d'un parement sud partiel, conservé sur 0,42m de hauteur et 0,46m de longueur, et installé sans fondation sur le remblai US 2670 (fig. 76 et fig. 71). Il contient un remblai US 2667 jusqu'aux piliers M 2666 sur lequel il s'appuie. Cette US 2667, très empierrée, se présentait donc comme une masse de pierres et terre argileuse brune à jaune, installée sur le remblai US 2670 entre l'US 2668 et M 2666. Comme dans le cas du petit parement US 2683, il y a ici aussi eu une volonté manifeste de limiter l'expansion des remblais rapportés, voire de contrôler l'évolution du niveau de sol induite par leur apport. Le niveau de circulation à l'intérieur de l'enceinte était alors uniforme, dans la partie basse : l'US 2667 affleurerait au même niveau que l'US 2662, plus au nord.

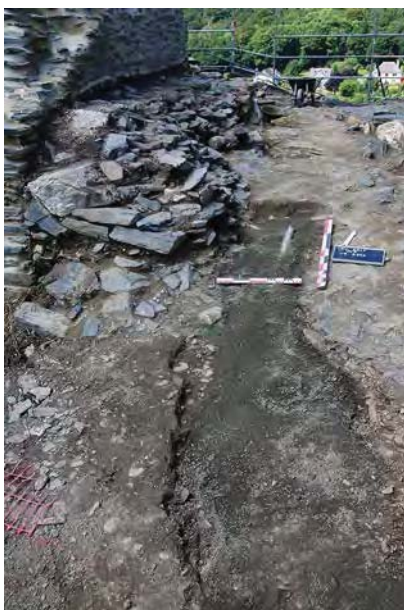
Fig. 78 : Muret US 2668 et tranchée électrique US 2674. Vue du sud.
Cl. R. Pérennec, CD 29/ Mission archéologie.

Une tranchée électrique, US 2674, a été mise au jour dans l'entrée du château, depuis la berme sud jusqu'à 1,50m au sud du petit parement US 2668, entre les massifs M45 et M46 (fig. 78). Cette tranchée a perforé tous les niveaux archéologiques successifs : US 2667, US 2670 et US 2599, à l'exception du pavement US 2710. Le fond de tranchée se situe dans l'épaisseur de l'US 2599.

Sa largeur est comprise entre 0,56m et 0,73m, son orientation est sud-nord. Cette tranchée, non cablée, se présente comme une réservation sans doute installée lors de la précédente phase de valorisation, en 2010, pour préparer les éclairages de l'enceinte basse ! Elle doit se raccorder à la tranchée électrique située dans le talus de la tour d'artillerie, qui dessert ensuite l'enceinte haute. Etant donné le pendage naturel du terrain, elle est susceptible d'avoir causé des dommages plus importants, plus au sud.

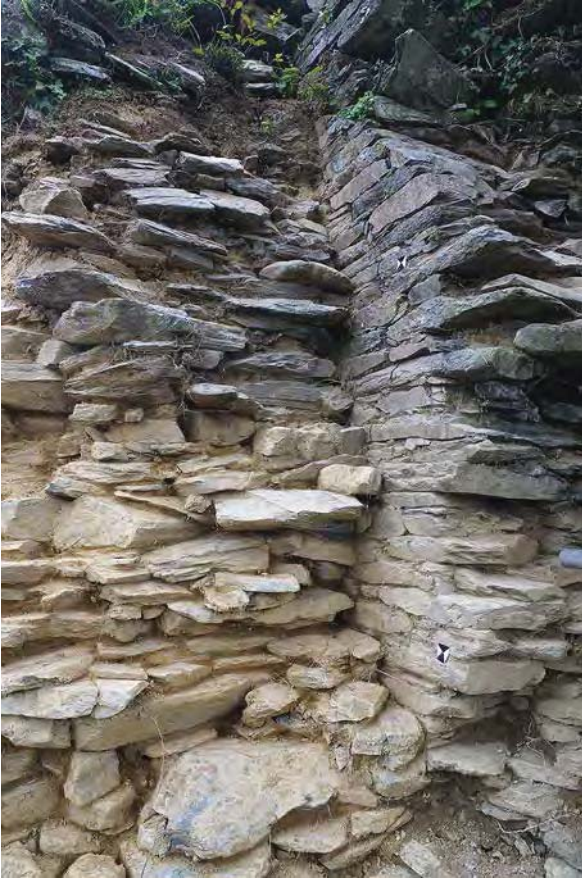
Fig. 79 : Mur M 2415, vu du sud-ouest.
Cl. R. Pérennec, CD 29/ Mission archéologie.

Les différents remblais de démolition, tant contemporains qu'historiques, constituant le talutage de la tour d'artillerie (dernier remblai rencontré : US 2251), recouvraient le parement d'une maçonnerie engagée sous la tour d'artillerie, M 2415. Ce mur orienté nord-sud est construit en moellons de schiste liés à l'argile (fig. 79, fig. 86). Il n'est apparent que sur une faible longueur, de l'ordre de 0,70m, et sa largeur est indéterminée. L'appareil, très soigné, présente une partie

sommitale traitée en glacis rectiligne, à la manière d'un sommet de contrefort (fig. 80, fig. 86). La surface ainsi obtenue est en pente vers le sud.

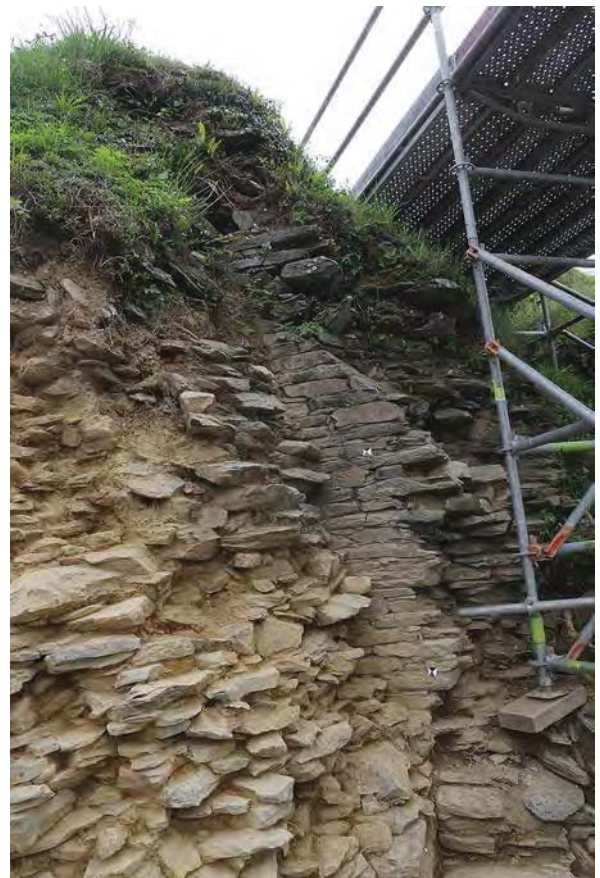
Fig. 80 : Mur M 2415, vu de l'ouest.
Cl. R. Pérennec, CD 29/ Mission archéologie.

Une maçonnerie US 2417, construite en moellons soigneusement agencés, est montée au droit du parement de M 2415 (fig. 84 ; fig. 80, fig. 86). Il s'agit d'un renfort visant à surélever cette structure. On peut supposer que le même traitement a pu être appliqué à M 2416. Cette amélioration de la braie semble se faire, pour le peu qui nous en soit accessible, à plan constant.

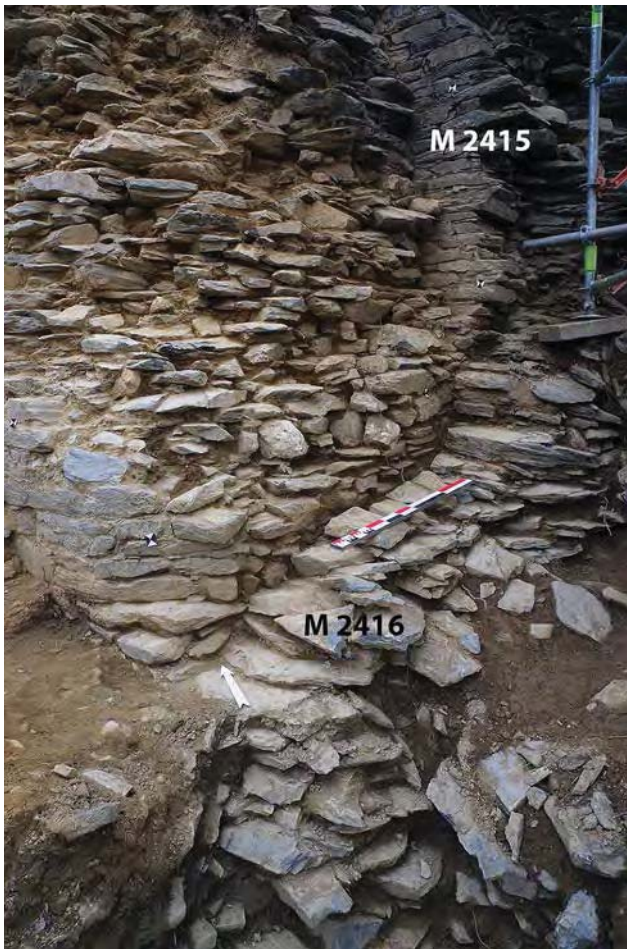
Fig. 81 : Les murs M 2415 et M 2416. Vue du sud-ouest.
Cl. R. Pérennec, CD 29/ Mission archéologie.

Ce mur M 2415 semble parfaitement chaîné avec une structure maçonnée orientée est-ouest, M 2416 (fig. 81 ; fig. 82). Pour des raisons de sécurité, le nettoyage des deux structures M 2415 et M 2416 n'a pu être suffisamment mené. Il sera nécessaire de le poursuivre, pour bien confirmer leur imbrication dès la phase de construction, et non lors d'un éventuel réaménagement.

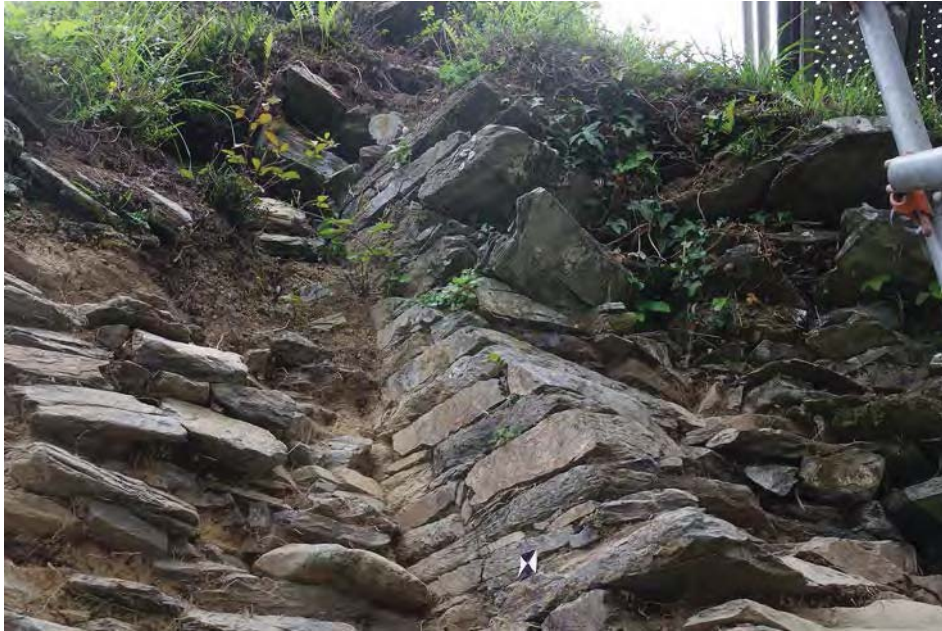
Fig. 84 : Partie sommitale du mur M 2415, et US 2417. Vue du sud-ouest.
Cl. R. Pérennec, CD 29/ Mission archéologie.

L'hypothèse que nous privilégions pour l'instant est la création d'un nouvel ouvrage défensif, obtenu par adjonction de maçonneries différentes. Il peut s'agir d'une tour. Dans ce cas, la rehausse de courtine US 2417 pourrait en être contemporaine, et constituer le parapet. Mais la présence, sur ces vestiges, d'une tour d'artillerie du XVI^e siècle, ne permet pas de savoir si une autre maçonnerie a été accolée à M 2415 côté est, pour générer un petit bastion. La présence d'un tel ouvrage aurait pu être conditionnée par l'usage des armes à feu, en étant en quelque sorte le précurseur de la tour d'artillerie.

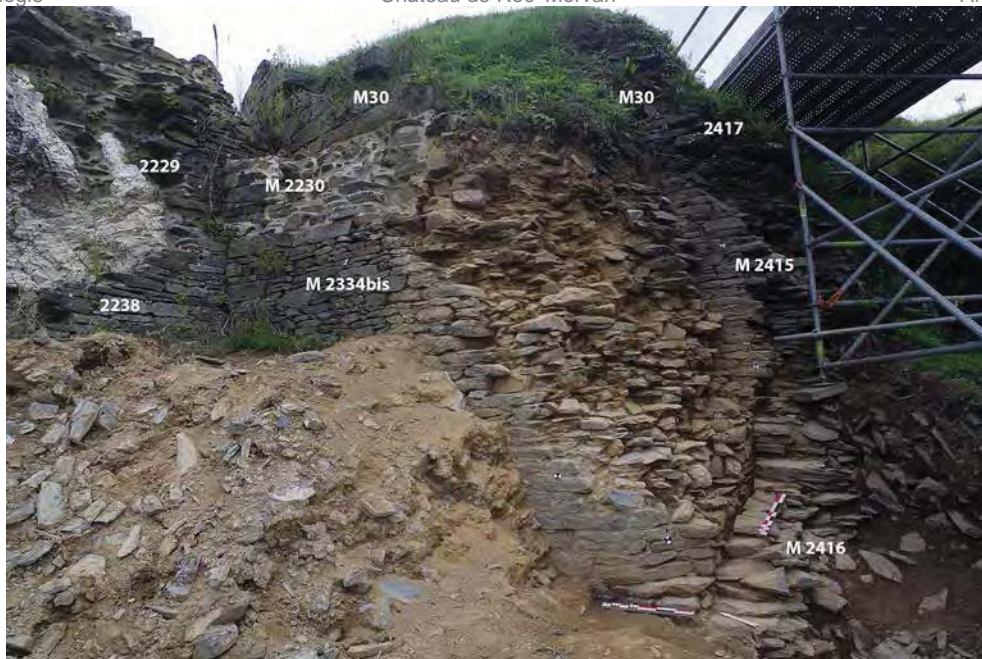
Fig. 85 : Vue d'ensemble des maçonneries mises au jour en UH6 sous la tour d'artillerie du début du XVIe siècle. Vue de l'ouest. Cl. R. Pérennec, CD 29/ Mission archéologie.

Une construction de moellons, M 2234bis, accolée au parement US 2238 de la courtine M40, en est aussi perpendiculaire. Très légèrement orientée sud-est/ nord-est, elle est aussi accolée à M 2415 et M 2416, puisqu'elle se développe au sud jusqu'à l'angle de ces deux murs (fig. 85, fig. 86). Sa longueur est de 3,70m ; sa largeur de 2,25m. Le traitement de l'angle sud-ouest, très soigné, sort de l'ordinaire. Il présente en effet un pan coupé sur une partie de son élévation. Celui-ci est cependant très mal conservé, comme d'ailleurs une grande partie des parements, aujourd'hui disparus.
