Languenan, Côtes-d'Armor

# Mairie, Place Saint-Kéнан. À la recherche de l'ancienne église

**Inrap Grand Ouest**  
octobre 2019

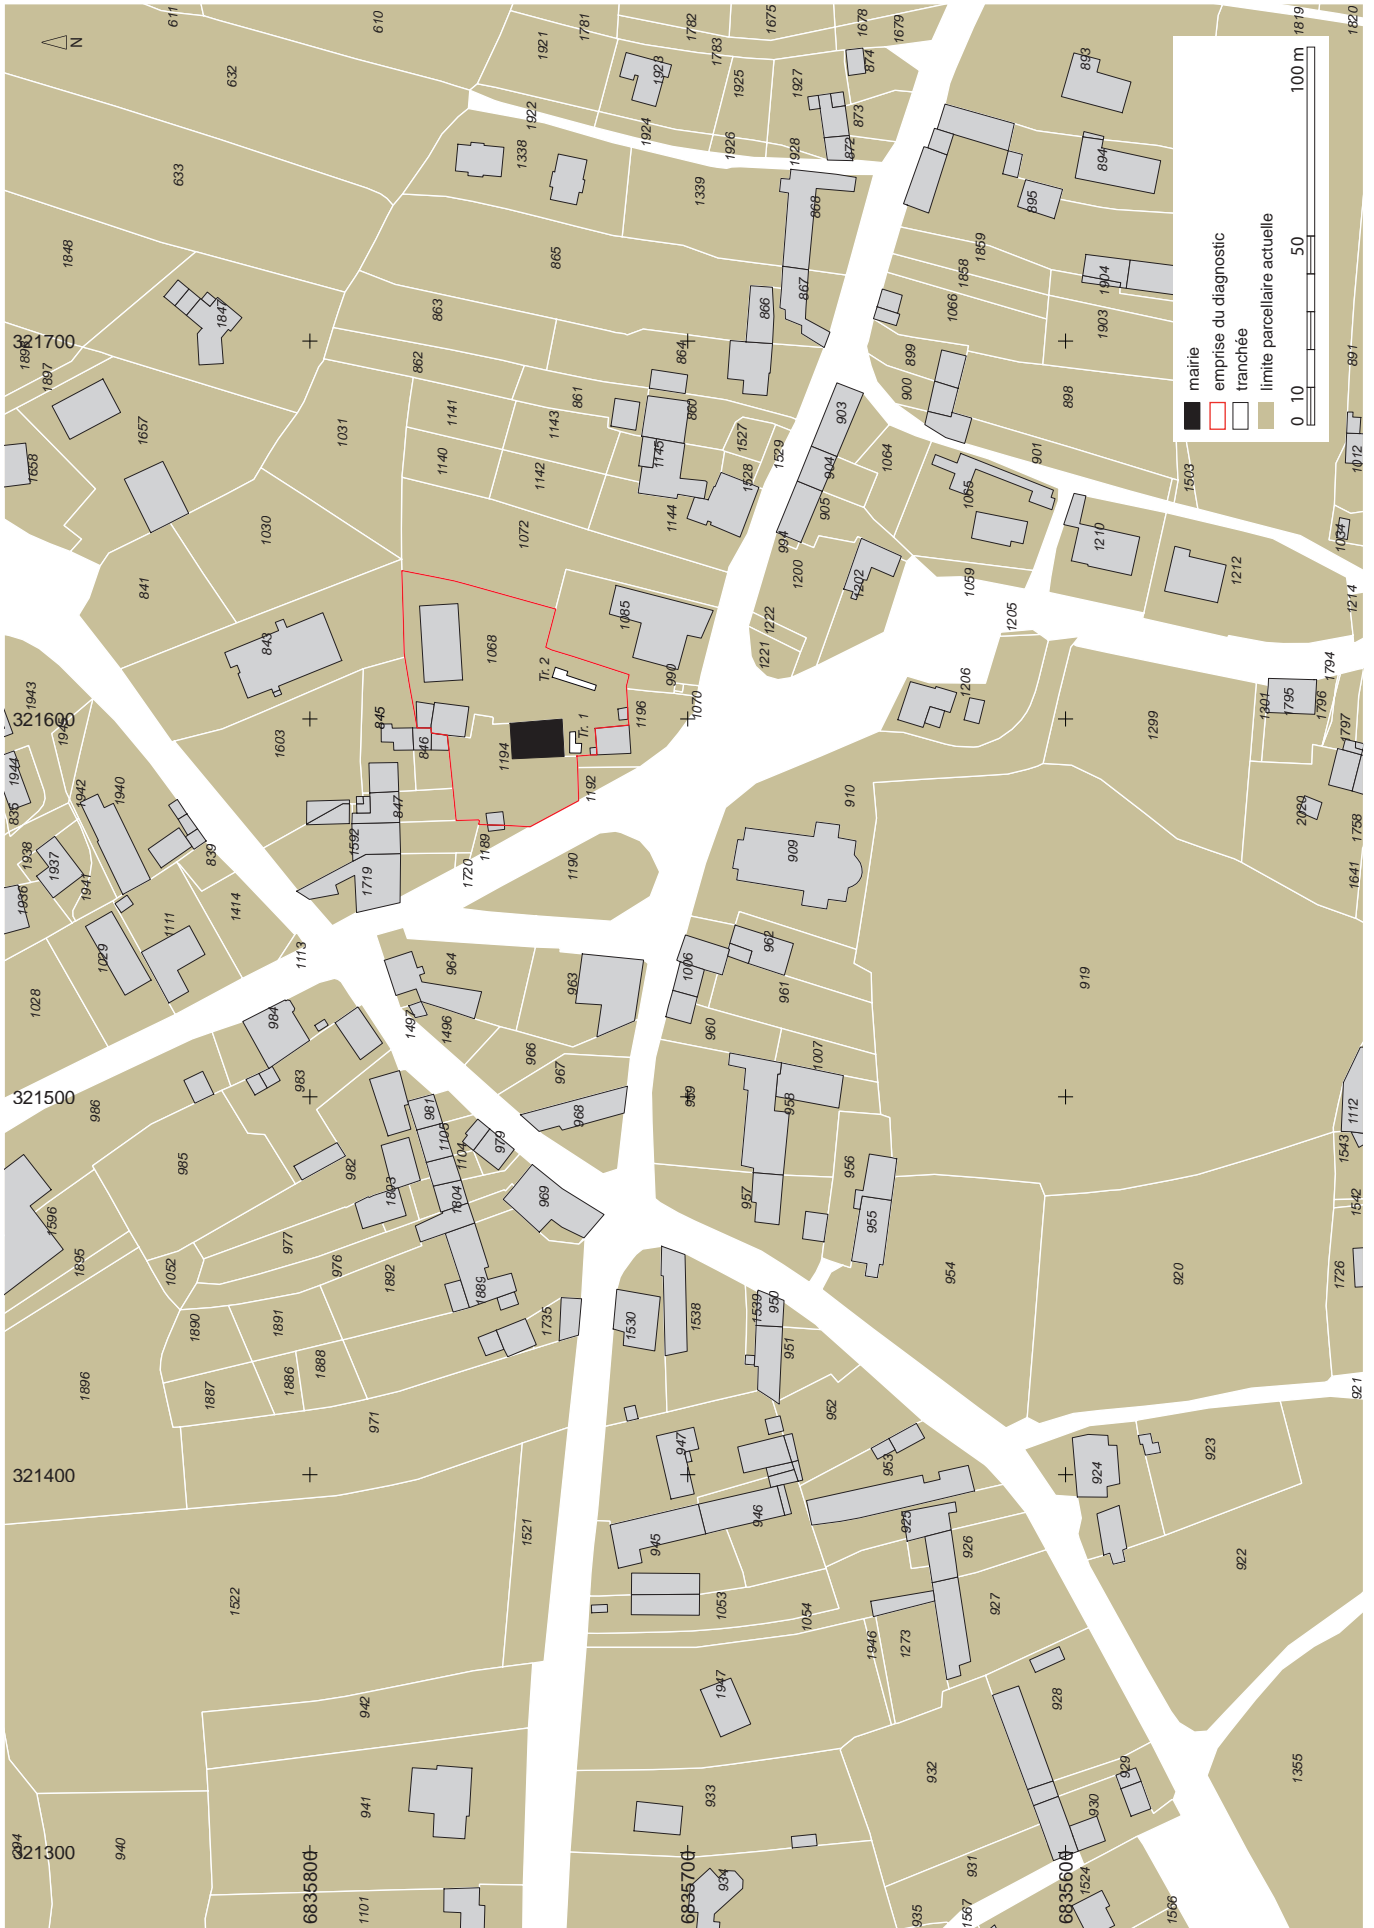
Fig.1 L'emprise du projet reportée sur le plan cadastral actuel ; les sondages archéologiques ouverts y sont indiqués. © E. Bourhis, Inrap

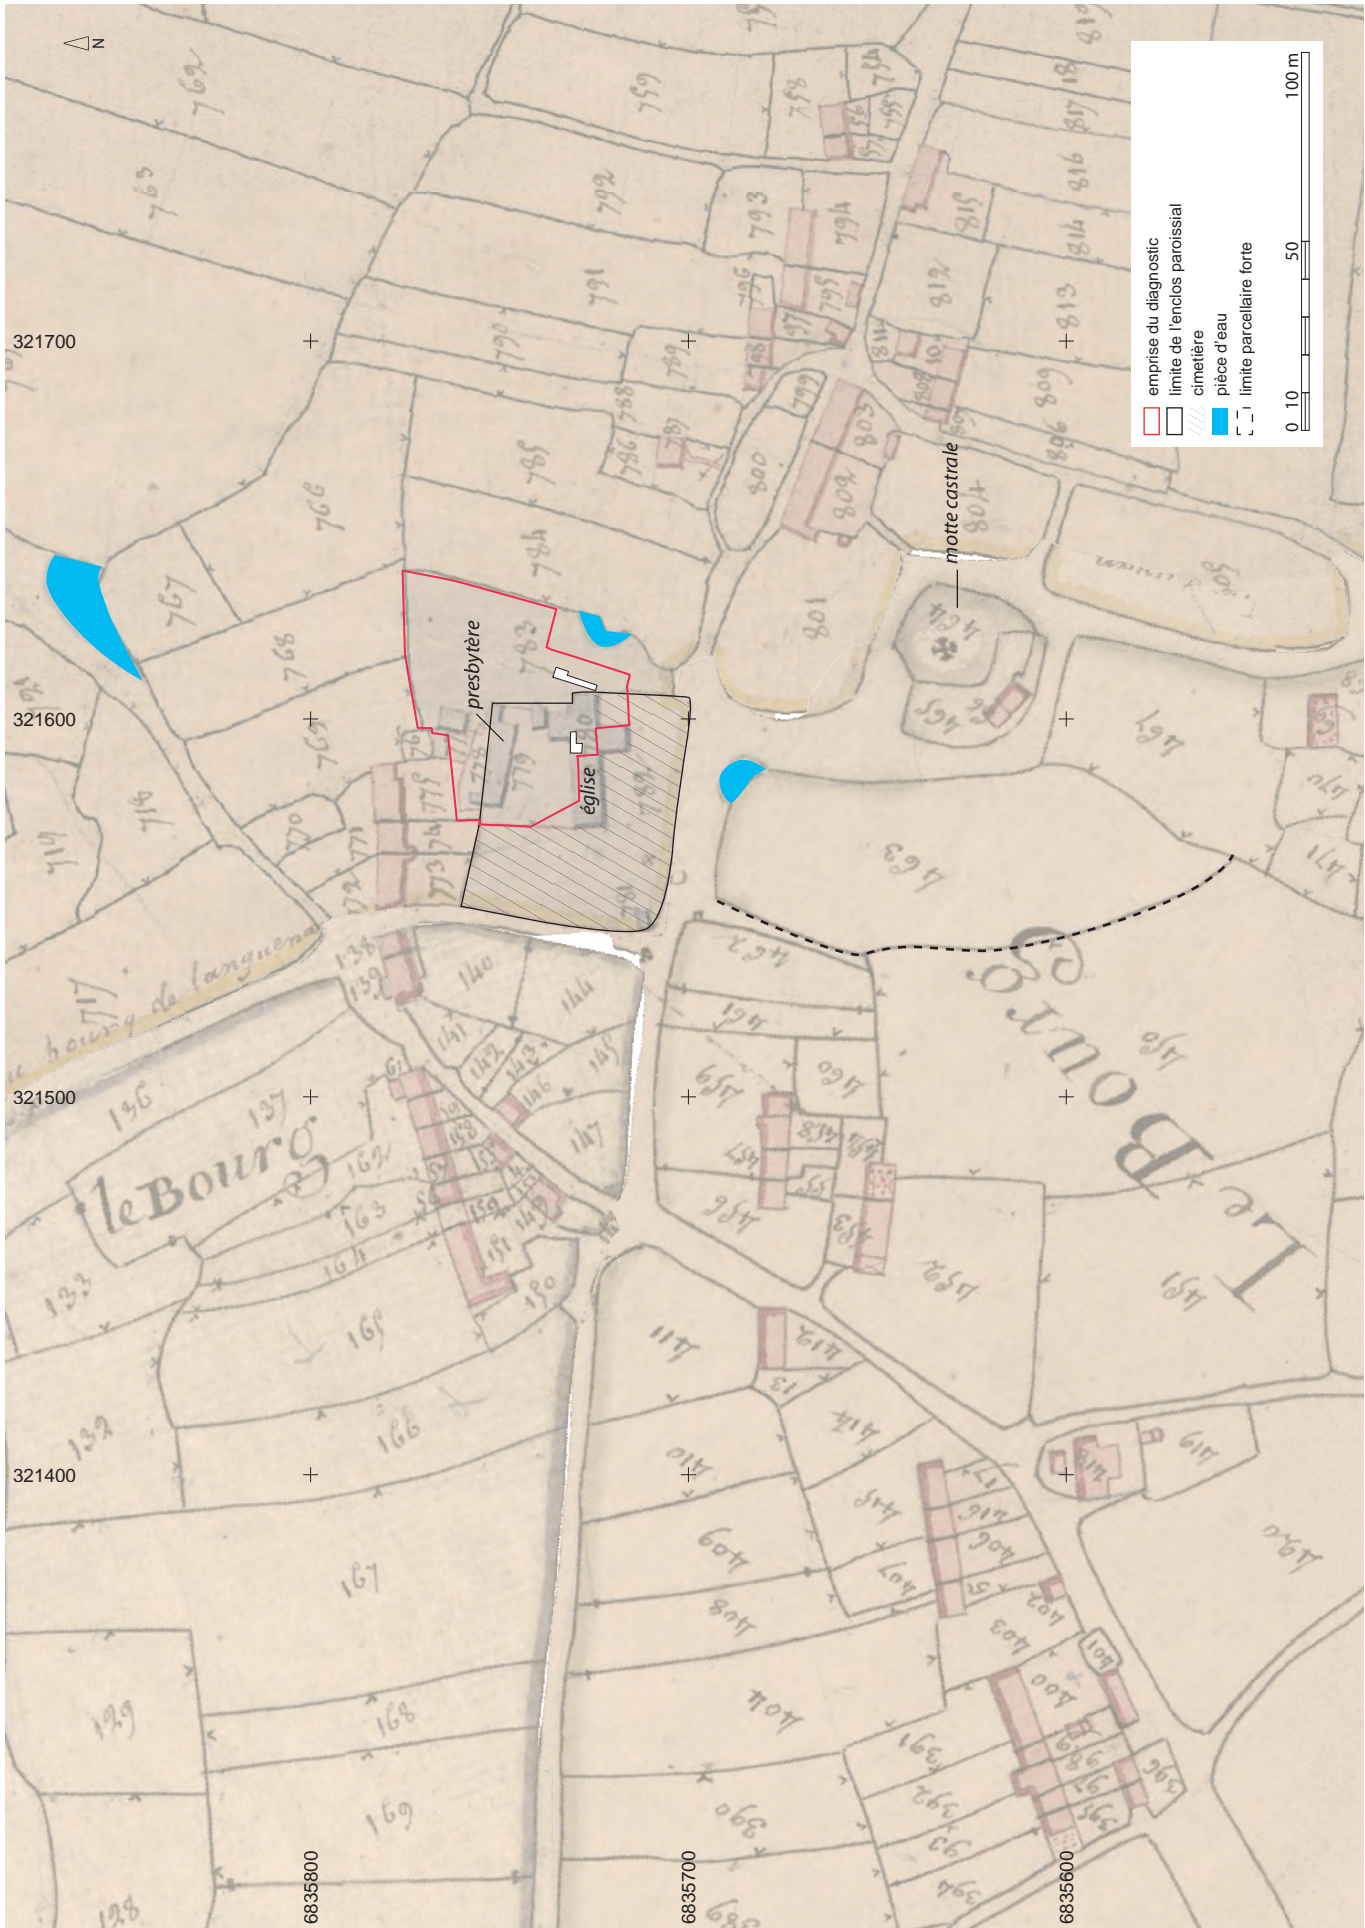
Fig. 2 Le relevé cadastral du village en 1827. L'emprise prescrite du diagnostic et les sondages archéologiques ouverts y sont indiqués. © AD des Côtes-d'Armor

Il s'agit de trois niveaux de remblais vraisemblablement rapportés dans un laps de temps restreint. Leur texture devient de plus en plus argileuse avec la profondeur. Et leur teinte est de plus en plus rouille. Ces caractéristiques sont en rapport avec un contexte naturel humide. C'est probablement la raison même du dépôt de ces remblais. Effectivement, sur le relevé cadastral de 1827, une petite pièce d'eau est représentée à quelques mètres à l'ouest de notre vignette (fig. 2).

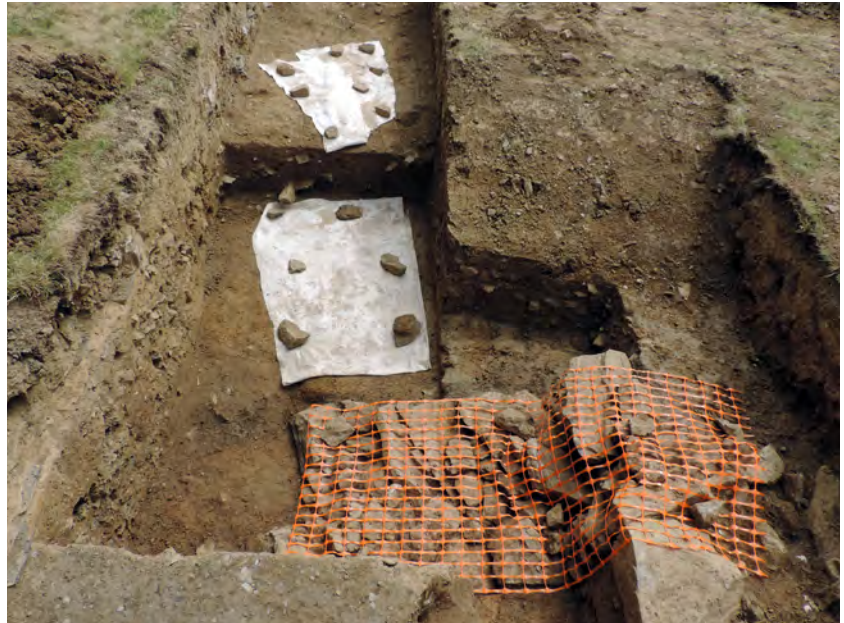
**Fig. 3** Tranchée 1 – vue du sondage avant le rebouchage : les fosses sépulcrales sont recouvertes de géotextile et la maçonnerie d'un grillage orange (signallement visuel pour prévenir en cas de décapage postérieur).

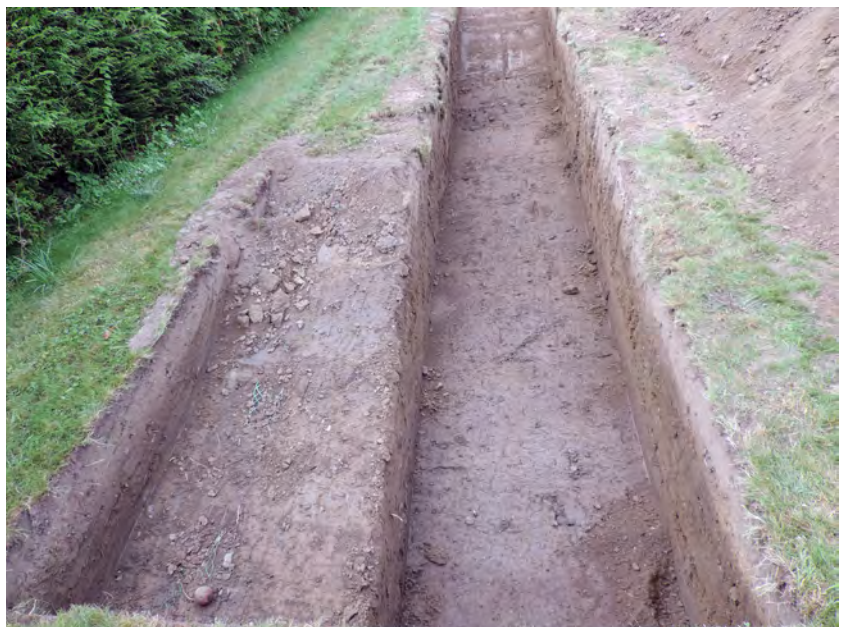
**Fig. 4** Tranchée 2 – vue générale vers le sud.  
© F. Le Boulanger, Inrap

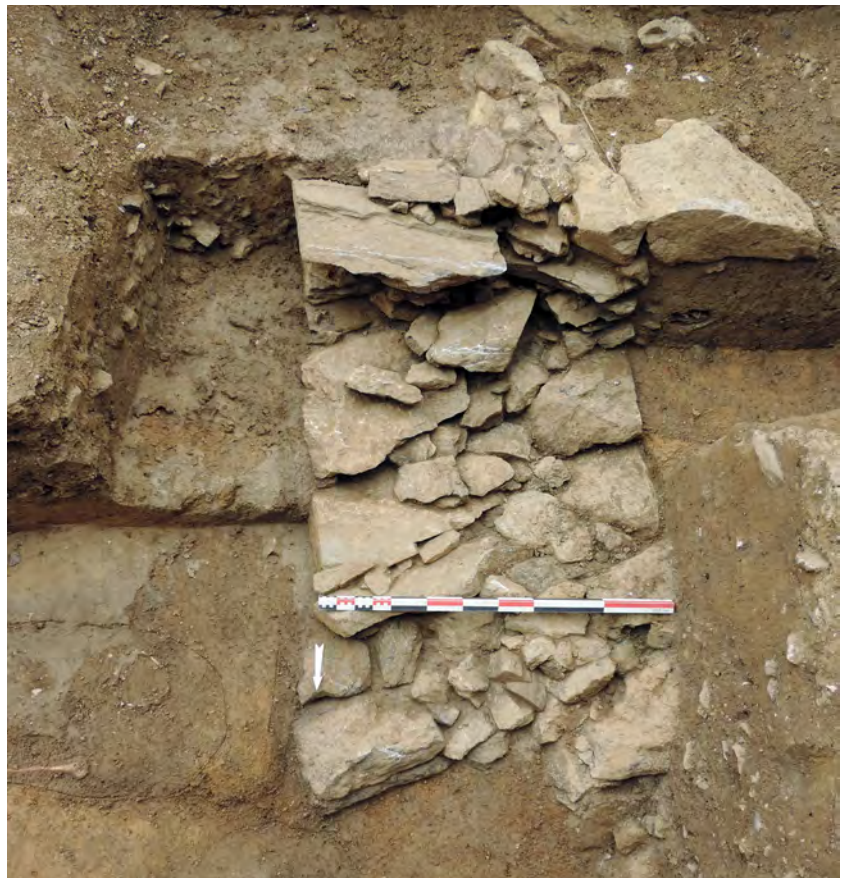
**Fig. 6** Tranchée 1 – vue vers le sud de la maçonnerie 12 (possible extrémité) et des creusements 24 et 14 accolés et installés dans l'encaissant, ici de l'arène granitique. © F. Le Boulanger, Inrap

Une seule maçonnerie en place a été repérée dans la vignette d'exploration (fig. 7). De direction nord-sud, l'US 12 est visible sur 2,80 m de long (fig. 6). Elle se prolonge au-delà du sondage côté sud. Il s'agit de fondations en pierre dont l'état de conservation est inégal : la récupération des « belles » pierres n'a pas été effectuée de manière systématique au moment de l'abandon. Ainsi, si une seule assise de fondation est conservée au nord, cela n'est pas le cas en limite sud du sondage, où la fondation atteint une hauteur de 0,70 m, et apparaît à 0,60 m sous le niveau actuel du jardin (fig. 7, coupe 2). L'US 12, d'une largeur moyenne de 1,05 m, se compose de dalles de micaschiste accolées et superposées, avec un peu de terre brune dans les interstices. Sa tranchée d'installation perce le substrat.

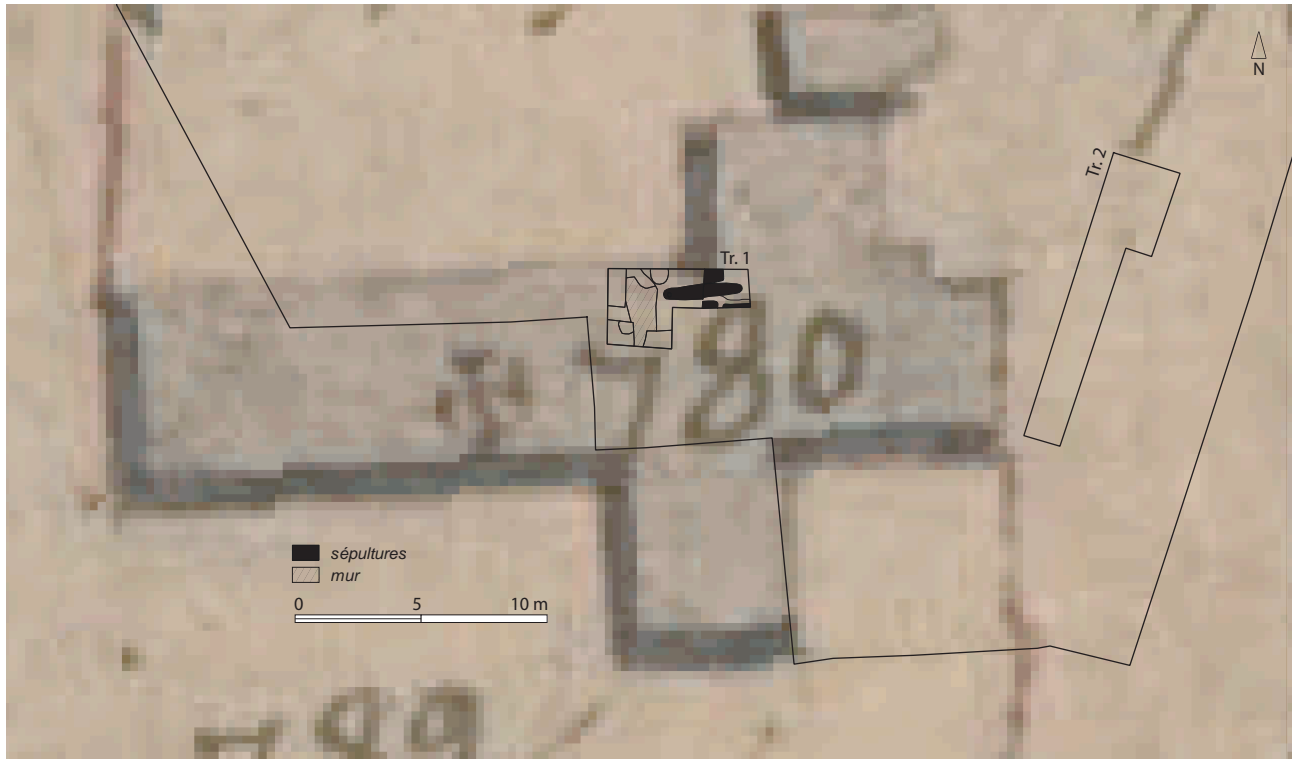
**Fig. 8** Les vestiges archéologiques mis au jour dans le sondage 1 reportés sur le cadastre de 1827. © AD des Côtes-d'Armor

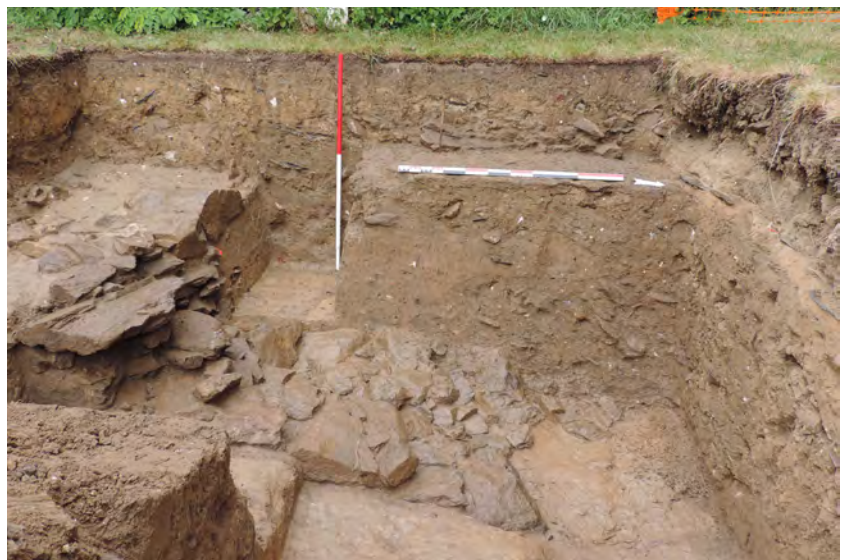
**Fig. 10** Tranchée 1 – vue vers l'ouest de l'US 5, niveau de sol accolé au parement ouest de la maçonnerie 12. © F. Le Boulanger, Inrap

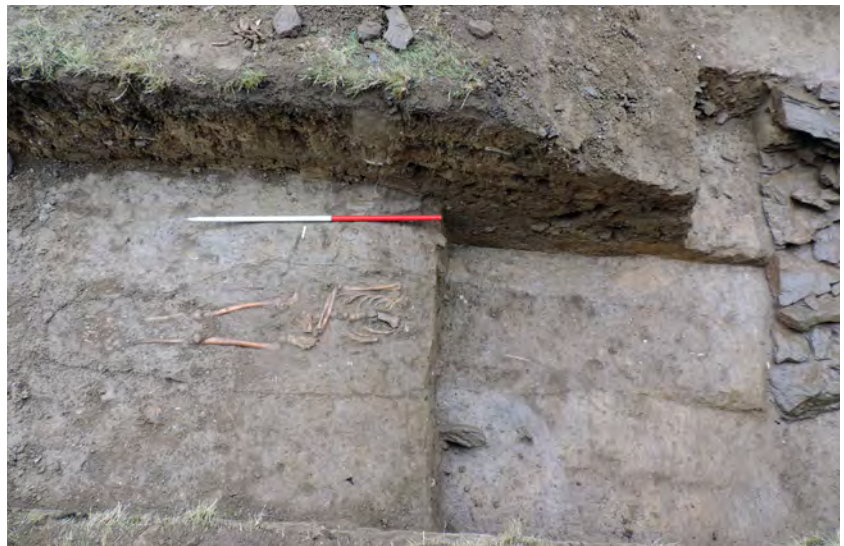
**Fig. 11** Tranchée 1 – vue vers le sud des sépultures 17 et 14. © F. Le Boulanger, Inrap

La fosse 14, dont le creusement entame aussi le sol naturel, est la plus ancienne des deux. Il y a donc deux niveaux superposés de sépultures encore en place. Le squelette de la personne inhumée dans cette fosse n'a pas été dégagé (fig. 11). Seul l'emplacement de son crâne a été repéré. Le défunt a été installé la tête à l'ouest, pratique courante chez les chrétiens. Le visage du mort est ainsi dirigé vers l'est, où le lever du soleil chaque jour symbolise la résurrection pour le croyant. Si la largeur totale de la fosse 14 est connue (0,52 m), ce n'est pas le cas de sa longueur (1,58 m min.) car son extrémité orientale est masquée par la fosse 17.

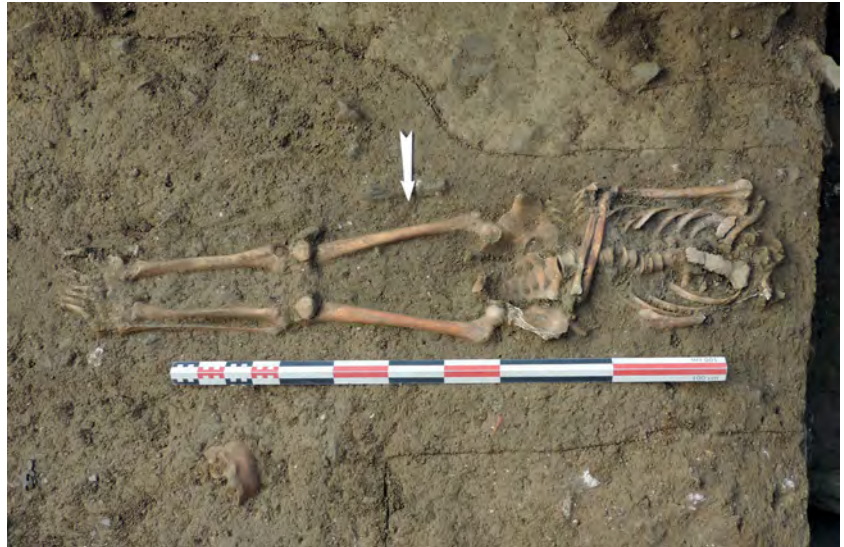
**Fig. 12** Tranchée 1 – vue générale du squelette 15 (tombe 17) partiellement dégagé (et non prélevé en fin d'opération). © F. Le Boulanger, Inrap

(fig. 12). L'individu repose sur le dos, la tête à l'ouest. La position des pieds, jambes, patellas, coxaux, ou encore des mains indique la présence d'un probable linceul autour du corps du défunt. La pièce de tissu devait être nouée ou cousue, car il n'a pas été retrouvé d'épingles de linceul. Il n'y a pas non plus d'indices en relation avec la présence d'un aménagement ou d'un contenant en bois dans la fosse.
